## **Diplomamunka**

# **Vasbeton szerkezetek állapotromlásának elemzése**

Készítette: Czoboly Olivér Attila  
MDYFQT

Budapest, 2013. 12. 09.

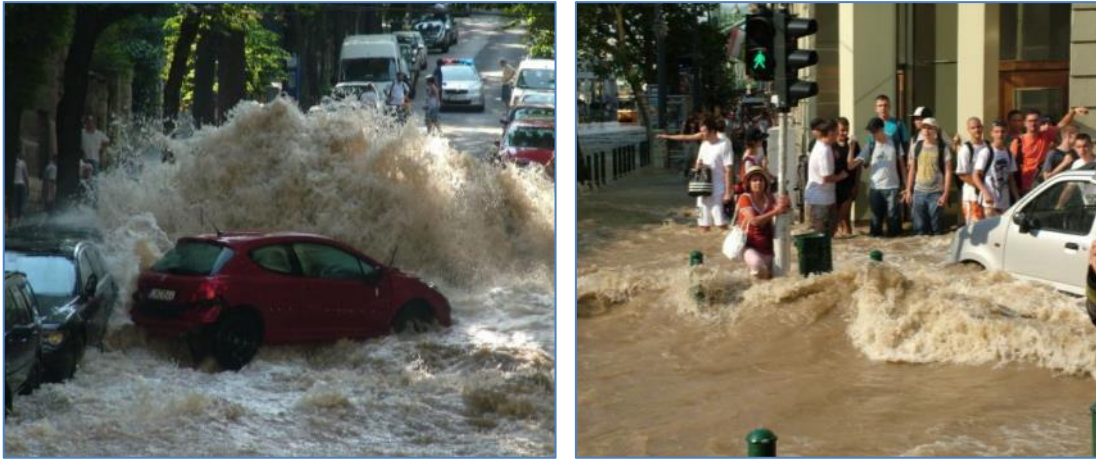
Egy csőtörés súlyosságát szemlélteti egy 2012 nyarán bekövetkezett csőtörés, amikor egy 1000 mm átmérőjű Sentab típusú cső héjkitörése következett be, mely jelentős károkat okozott. A tönkrement cső környezetében mintegy 15 méter átmérőjű, több méter mély gödör keletkezett. Az útburkolat darabjait 20-50 méterre sodorta el a víz. A víz helyenként térd magasságig állt a környező utcákban (1.2. ábra), és bejutott a környező lakóházak pincéjébe és egy építés alatt álló földalatti létesítménybe is [mno.hu, 2012].

1.2. ábra: Sentab csőtörés következménye 2012 nyarán [mno.hu, 2012]

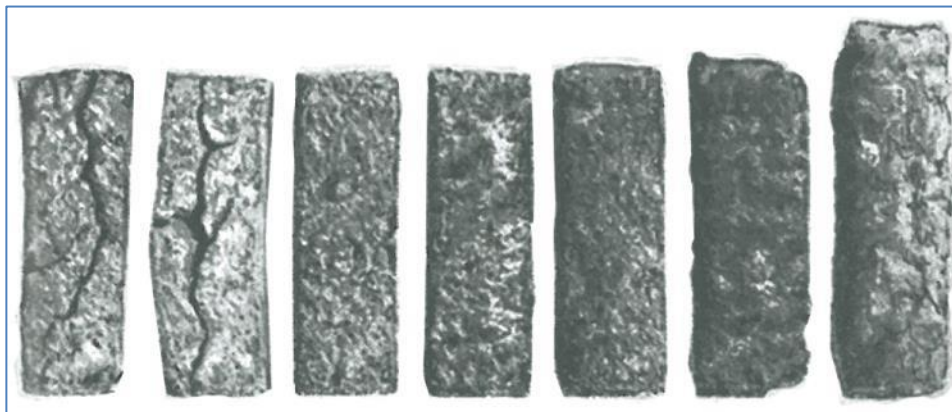
A 2.3. ábrán jól látható a beton próbatest tönkremenetele magnéziumsulfát oldatban való tárolás hatására. A próbatestek állapota jelentősen függ az oldat koncentrációjától. Ez magyarázza azt is, hogy a duzzadásos korrózióknak kitett betonokat a körülvevő közegének szulfátion ( $SO_4^{2-}$ ) tartalma alapján kell környezeti osztályba sorolni.

2.3. ábra: Különböző koncentrációjú  $MgSO_4$  oldatban tárolt próbatestek tönkremenetele [Kind W. publikációja alapján átvéve: Csányi et al., 2013]

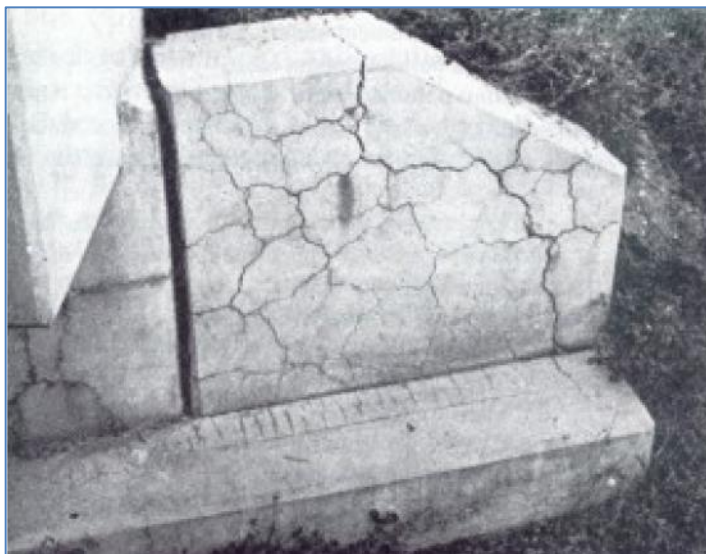
„Kedvezőtlen körülmények között – mint például az adalékanyag hajlama alkáli reakcióra, a cement nagy alkálifém-oxid-tartalma, nedves környezet, nagy hőmérséklet – a beton adalékanyagok reakcióba léphetnek a cementkővel. Az alkáli reakció térfogatnövekedéssel jár, a reakció jellegétől függően a beton felületén reakció-termékek jelenhetnek meg, a beton teljesen összeropedezik, szilárdságát elveszti. Az ilyen betont javítani nem lehet” [Kausay, 2013] (2.6. ábra).

2.6. ábra: Alkáli-adalék reakció megjelenése a betonfelületen [Woods, 1968]

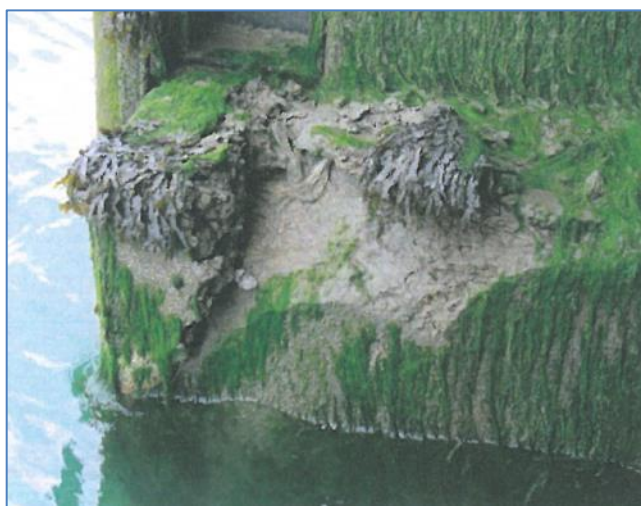
A beton, illetve vasbeton szerkezeteket biológiai hatások is érhetik, melyek hozzájárulhatnak annak állapotromlásához (2.12. ábra).

2.12. ábra: A beton korróziójához hozzájárultak a biológiai hatások [fib bulletin 53]

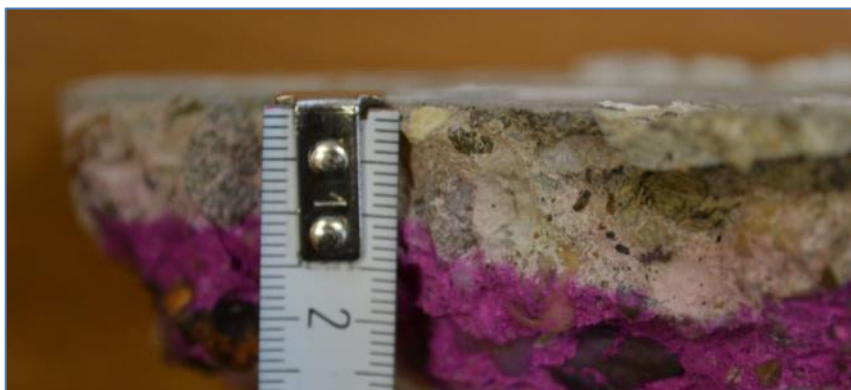
2.19. ábra: Hozzávetőlegesen 1cm karbonátosodási mélység kimutatása fenolftalein oldat segítségével (Képek készültek: 2013. 10. 16.)

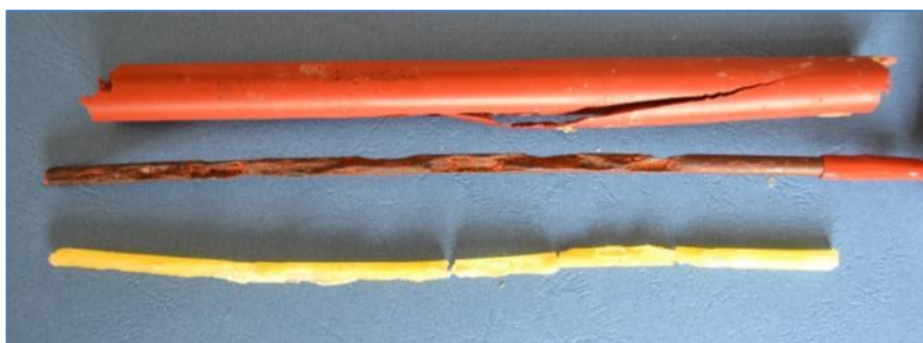
Egy feszítőbetétnél a betét szilikonnal való körbeöntésével készítettünk egy külső lenyomatot, amibe utána viaszt öntve, megkaptuk a feszítőbetét viasz mását (3.4. ábra). A viasz mintát vékony szeletekre vágva jól lehetett vizsgálni a feszítőhuzal tönkremeneteli módját.

3.4. ábra: A feszítőbetét viasz másának készítése (legfölül látható a feszítőbetét körbeöntésekor keletkezett sablon, középen a mintavételhez használt feszítőbetét, míg legalul a feszítőhuzal viaszból készült mása, kép készült: 2012. 08. 08.)

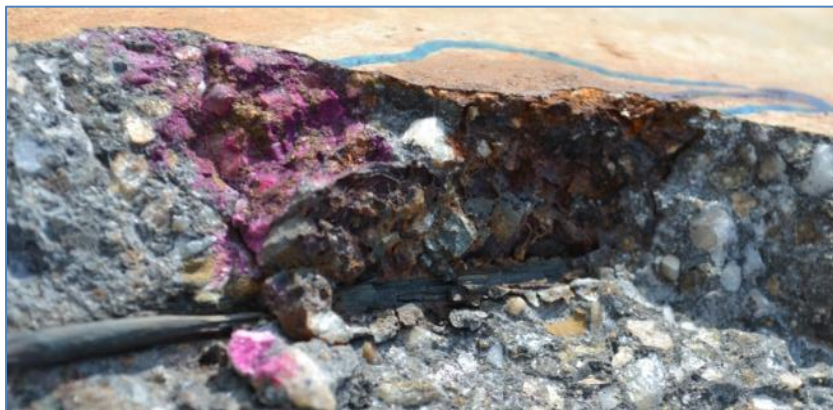
Az *M.21. ábrán* ismertetett repedés környezetét feltárva azt tapasztaltuk, hogy a repedés a feszítőbetétekig tartott. A repedés felülete fenolftalein oldat felhordása után nem színeződött el, tehát a repedés felületénél a beton pH értéke 9 alá csökkent (*3.11. ábra*). (Ez érthető a 2.8. fejezetben ismertetettek alapján, hiszen a repedés felülete karbonátosodni tudott a repedésen keresztül  $\text{CO}_2$  tartalom miatt.) Ez azonban azt jelenti, hogy az acélbetét ezen a részen depassziválódott. Tehát itt okozhatta a feszítőbetét korrózióját a karbonátosodás.

*3.11. ábra: Repedés felülete nem színeződött el a fenolftalein oldat felhordása után (Kép készült: 2013. 07. 18.)*

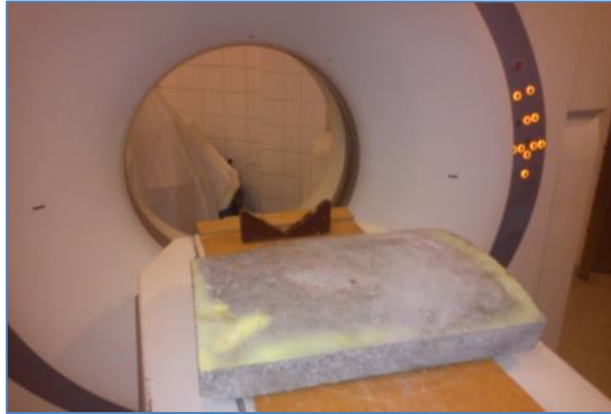
Két üzemen kívüli csőből kivágtak olyan részeket, melyen jelentős kiterjedésű rozsdafolt látszott (3.17. ábra). A CT felvételen jól látható, hogy a rozsdafolt alatt a spirálisan futó feszítőhuzal 8 meneténél megszűnt a teljes feszítőhuzal keresztmetszet.

3.17. ábra: Kivágott csődarab CT vizsgálata (Képet készítette: Földes Tamás)

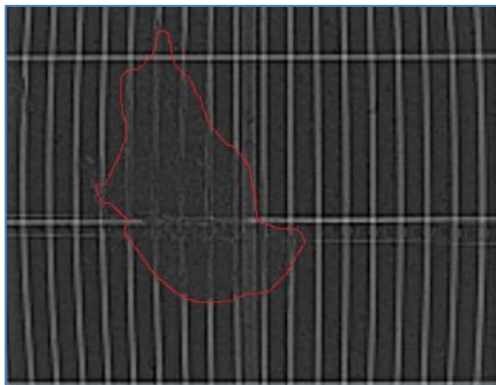
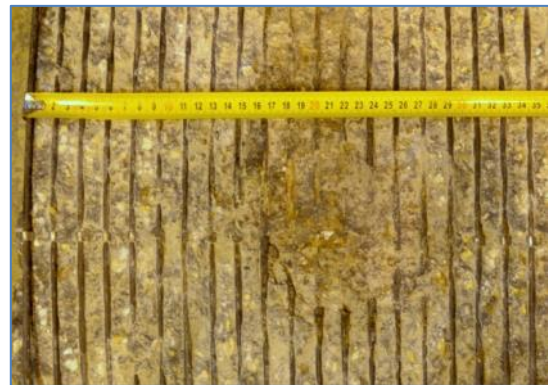
A CT vizsgálatot követően a betonfedés eltávolításával ellenőriztük a CT felvételeken tapasztaltakat (3.18. ábra). Feltáráskor a felvételnek megfelelő állapotban találtuk a feszítőbetéteket.

3.18. ábra: Vizsgált minta CT modellje és betonfedés eltávolítását követő képe (CT modellt készítette: Földes Tamás, betonfedés eltávolítását az Építőanyagok és Mérnökgeológia Tanszék laboratóriumában végeztük: 2012. 11. 23-án)

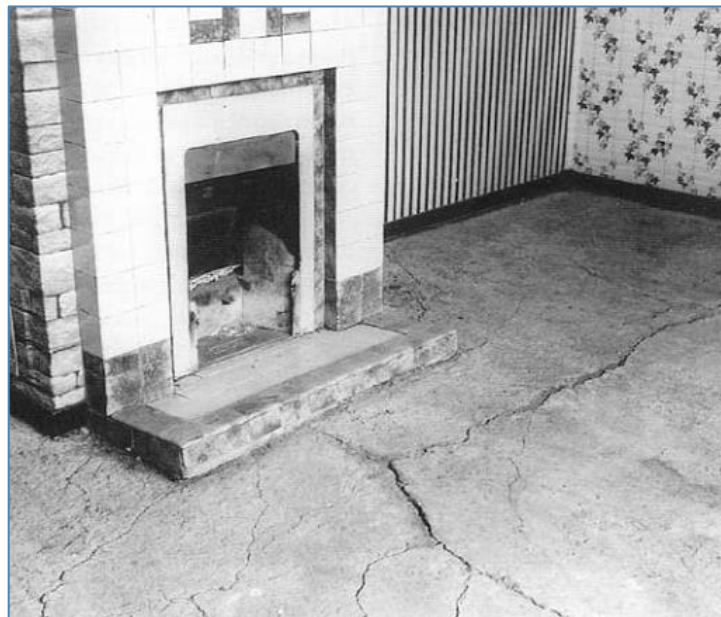
A 4.1. ábrán egy 1950-es években épült angliai ház padlójának szulfát okozta betonkorróziója látható. Ez egy tipikus példa ezeknél a házaknál jelentkező problémára.

4.1. ábra: 1950-es években épült angliai ház padlójának károsodása szulfát hatására [Longworth, 2008]

Longworth [2008] szerint ezekben az esetekben lehetőség van a padló eltávolítását követően újjáépíteni a vasbeton lemezt, úgy hogy egy vízszigetelést építenek alá. Esetleg megfontolandó a padló elbontása után az egész ágyzatot is kicserélni, és ezt követően helyreállítani a vasbeton lemezt.

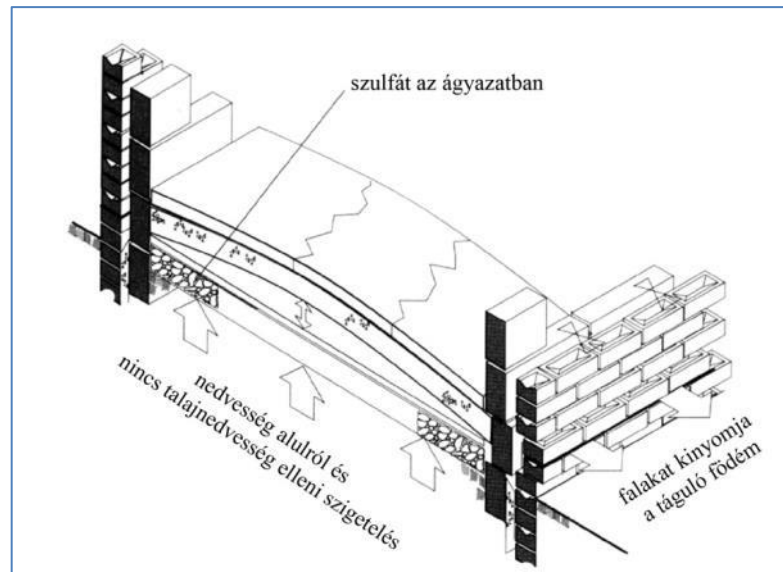
A 4.2. ábrán látható a szulfát tartalmú ágyazat okozta problémának a szematikus ábrája, melyen jól megfigyelhető, hogy a talajnedvesség, talajvíz a betonba juttatja a szulfátot, melynek hatására megduzzad. A duzzadás miatt a padló felpúposodik és összeroppedezik. A problémát súlyosbítja, hogy a beton duzzadása miatt a határoló szerkezetek (falak) is összeroppedeznek, így a teljes épület állékonyságát befolyásolhatja a szulfát okozta duzzadási betonkorrózió.

4.2. ábra: Ház padlójának és falainak károsodása szulfát okozta duzzadásos betonkorrózió miatt [Longworth, 2008]

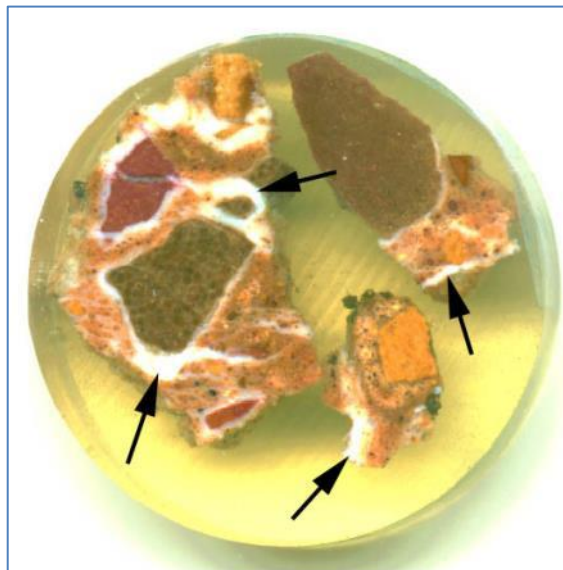
A szulfát okozta duzzadásos betonkorrózió nem csak lakóházaknál jelentkezhet. A 4.3. ábrán egy angliai autópálya betonjából készített vékonycsiszolat látható, melyen a mészkő adalékanyag (nagy sötét részek) körül kialakult taumazit (fehér részek) látható. A taumazit miatt a beton duzzadása következett be. Így a beton autópályán jelentős repedések alakultak ki.

4.3. ábra: Angliai autópálya betonjából vett vékonycsiszolat [understanding-cement.com]

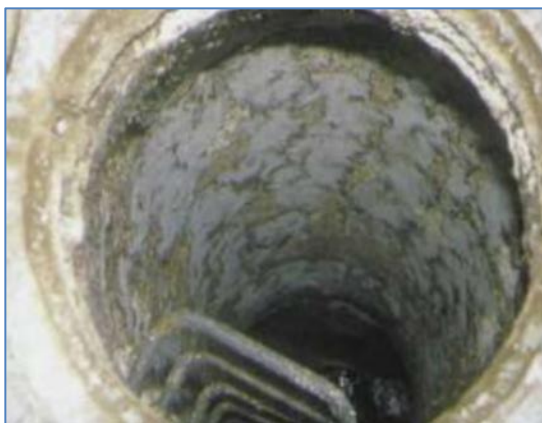
A savak hatására a beton vegyi bomlása következik be, ahogy az a 2.2. fejezetben olvasható. A szennyvízcsatornák betonját egyszerre több károsító hatás is érheti. A betont megtámadják a savak (pl.: biogén kénsav), miközben a szennyvízben levő szulfát is betonkorróziót okozhat, illetve a jégolvasztó sók is érik a szerkezetet, mely esetleg a betonacélok korróziójához vezethet. A 4.4. ábrán egy szennyvízakna beton bélésfalának károsodott felülete látható.

4.4. ábra: Szennyvízakna károsodott betonfelülete [Pethő, 2013]

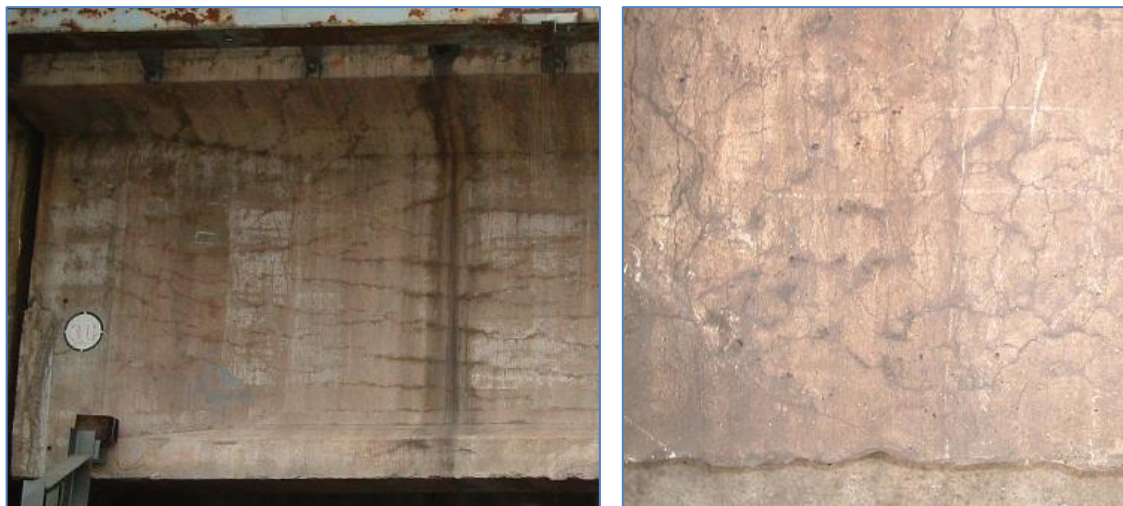
Néhány évvel később jelentkeztek a hídgerendákon a alkáli-adalék reakció miatti hálós repedések (4.8. ábra).

Az alkáli-adalék reakció hatására a beton összeropedezik (lásd. 2.3. fejezet), így a szilárdsága lecsökken. A repedések miatt a szerkezet állapota jelentős romlásnak indul. A rossz állapotú szerkezet karbantartási költsége pedig megnő. Ahogy Kausay könyvében [2013] olvasható: „Az ilyen betont javítani nem lehet”.

4.8. ábra: Kínában levő Daqing vasúti hídon tapasztalt repedések az alkáli-adalék reakció hatására [inti.gob.ar]

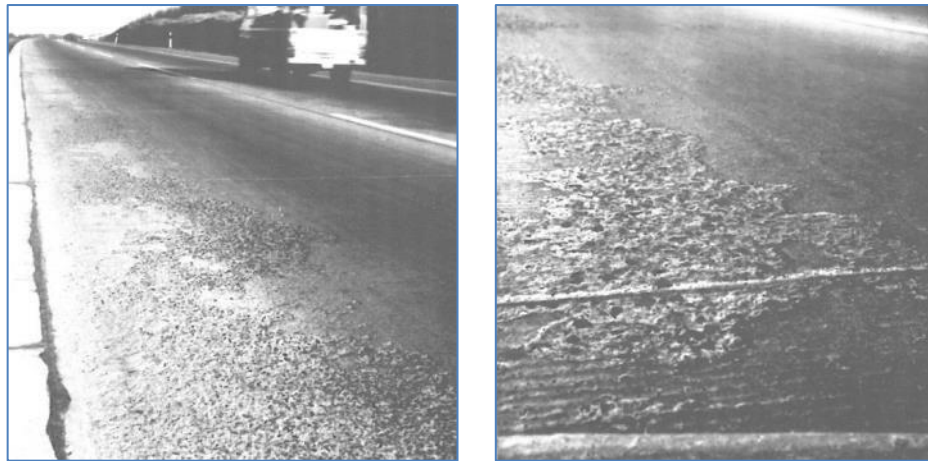
A betonburkolat felülete már az átadást követő első év után több helyen sérült volt. Ezt követően a betonfelület hámlása, sarkainak leválása fokozódott (4.9. ábra).

4.9. ábra: M7 autópálya beton burkolatának hámlása [Balázs - Tóth, 1998]

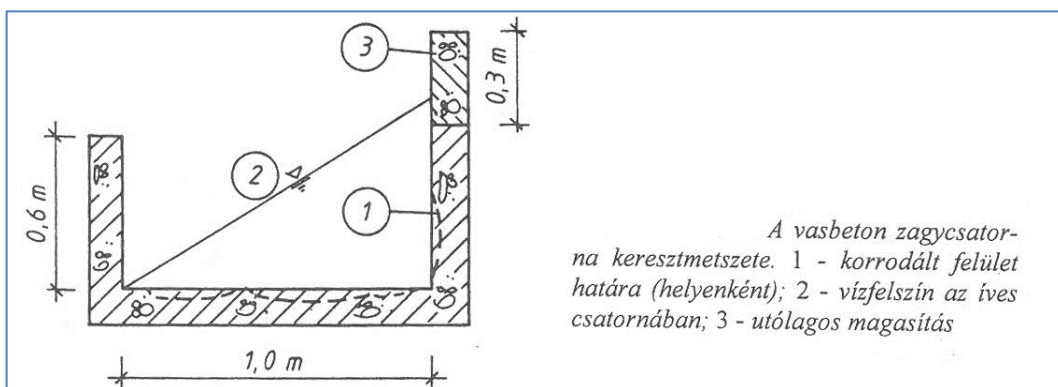
A nagy sebesség és a zagykoncentráció miatt a vasbeton csatorna felülete sok helyen erősen erodálódott (4.10. ábra). A koptató hatás miatt a csatorna belső fala szabálytalan alakúvá vált. A nagy sebesség és a görbült vonalvezetés miatt a víz felszíne az egyik oldalt megemelkedett. A sérült betonfelület miatt az áramlási viszonyok megváltoztak, így a zagy egy része kifolyt a csatornából. Ez okozta a fő problémát a csatorna használata szempontjából.

4.10. ábra: Zagycsatorna eróziója [Balázs - Tóth, 1998]

A szerkezet javításakor így nem csak a beton megkopott felületének pótlását kellett elvégezni, hanem egyes részeken (hővezetőlegesen 30cm-rel) magasították a csatorna oldalfalát is.

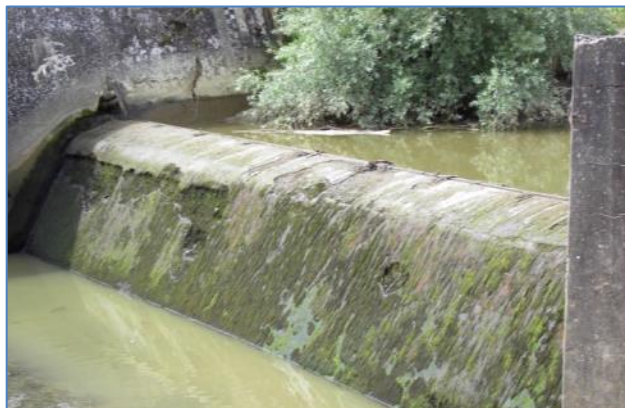
Másik gyakorlati példaként lehet említeni a 4.11. ábrán látható, Szentgotthárdnál található zsilipet, ahol a víz és az általa szállított hordalékok koptató hatása, illetve a megtelepült növények eróziós hatása együttesen jelentkezik.

4.11. ábra: Szentgotthárdnál levő zsilip betonjának korróziója a víz koptató hatása, illetve a megtelepült növényzet miatt [Nehme, 2013]

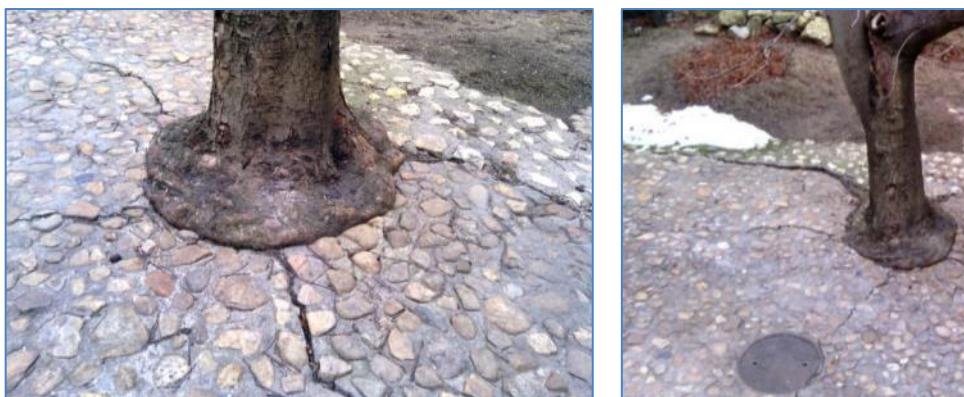
Következőkben egy fa növekedésének betonra gyakorolt károsító hatását mutatom be. Sopronban az év elején tapasztaltam a 4.12. ábrán látható károsodását. A képen látható, hogy amikor az udvar térbetonját készítették, még a fa kisebb lehetett. Nem gondoltak a kivitelezéskor arra, hogy a fa törzse nőhet, így nem hagytak ki kellő helyet a betonozáskor a fa körül. Az idő múlásával a fa gyökérzete, illetve törzse megnőtt, és a betonra kifejtet feszítő erő hatására a burkolat összeroppedezett.

4.12. ábra: Betonburkolat tönkremenetele fa gyökérzetének feszítő hatása miatt (Kép készült: Sopron, 2013. 02. 09)

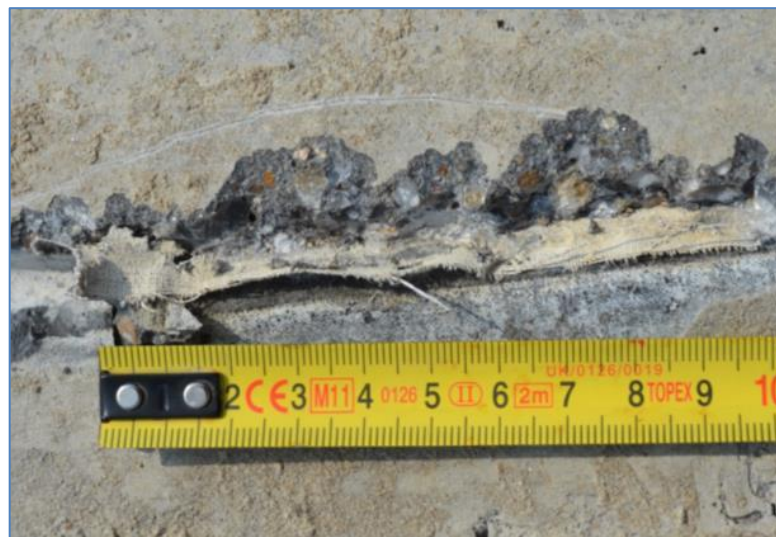
A **zsaluillesztéseknél** használt **tömítőszalagot** a csövek helyszíni vizsgálata során sikerült nyomokban megtalálnom hozzávetőlegesen a beton külső felülete alatt 1 cm-rel (M.4. ábra). Ebből arra tudok következtetni, hogy a beton be tudott jutni a zsalu és a tömítőszalag közé, így esetleg a cementpép egy része kiszivároghatott a zsaluillesztéseknél. Ez tartóssági szempontból kritikus hely lehet, így vizsgálataim során fokozott figyelmet szenteltem a zsaluillesztéseknek.

M.4. ábra: Fb-10-1200 típusú Sentab cső zsaluillesztésénél használt tömítő szalag (Kép készült: 2013. 07. 18.)

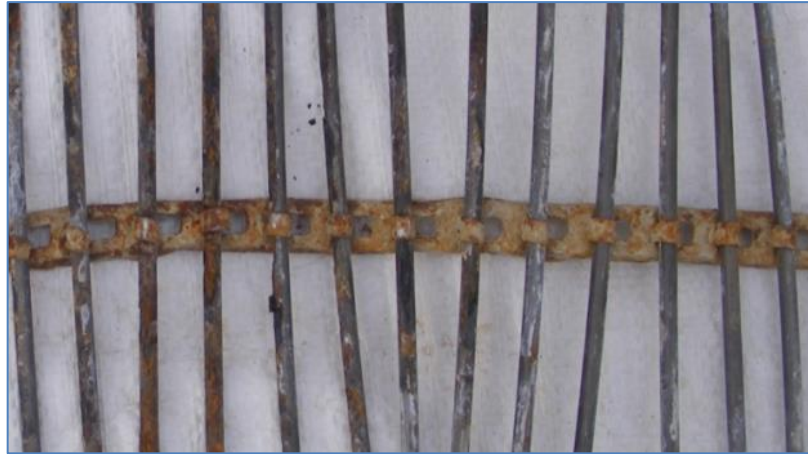
M.5. ábra: Az egyik helyszíni vizsgálatom során feltárt spirálhuzal-rendező lécz (Kép készült: 2010. 11. 04.)

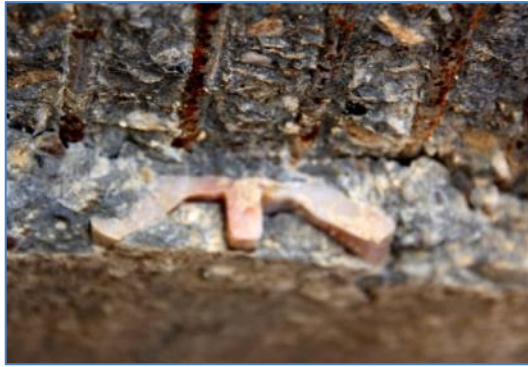
M.7. ábra: Spirális feszítőhuzal pozicionálásához használt műanyag távtartó (Kép készült: 2012. 07. 06.)

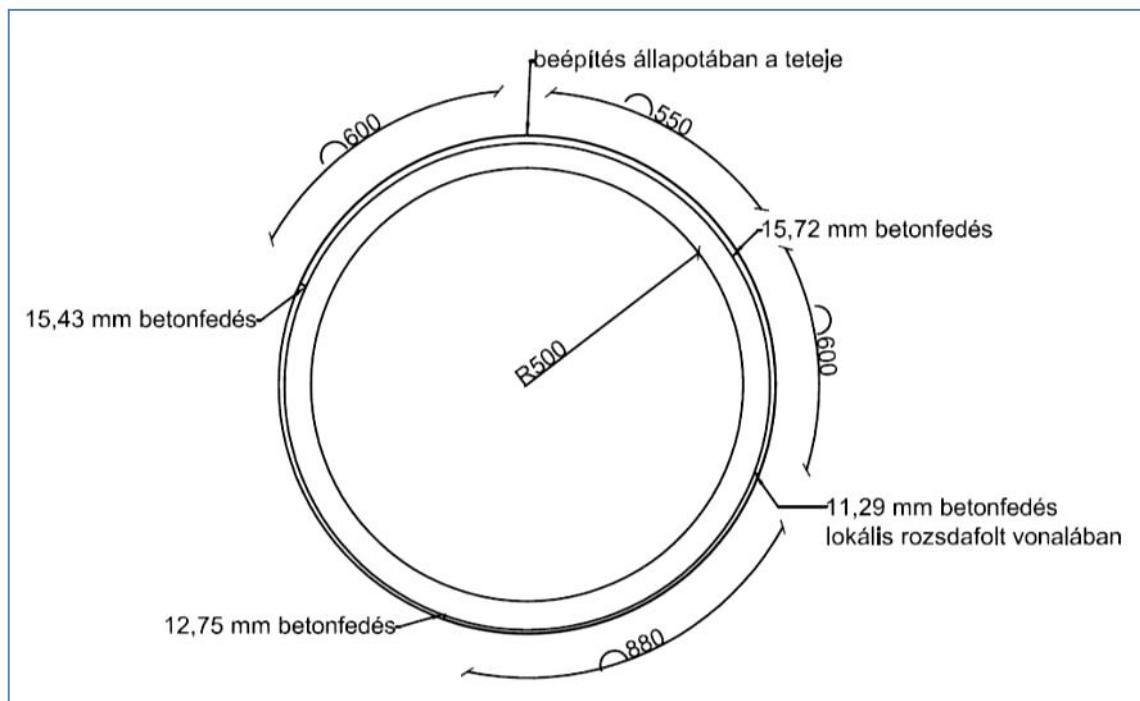
Vizsgálati tapasztalataink alapján megállapítható, hogy egyes esetekben a spirálisan futó feszítőhuzal elmozdult a zsaluzatban, így a cső egyik oldalán nagyobb betonfedés volt, míg a vele átellenes oldalon a tervezett betonfedés érték nem volt biztosítva. Az M.8. ábrán is látható, hogy a tervezett érték alatti betonfedés vonalában lokális rozsdafoltot találtam. A rozsdafolt kialakulása feltehetően összefüggött a kicsi betonfedéssel. Ezek alapján arra tudok következtetni, hogy nem használtak megfelelő számú műanyag távtartót.

M.8. ábra: Spirálisan futó feszítőbetét elhelyezkedése beépítési állapotban ábrázolva

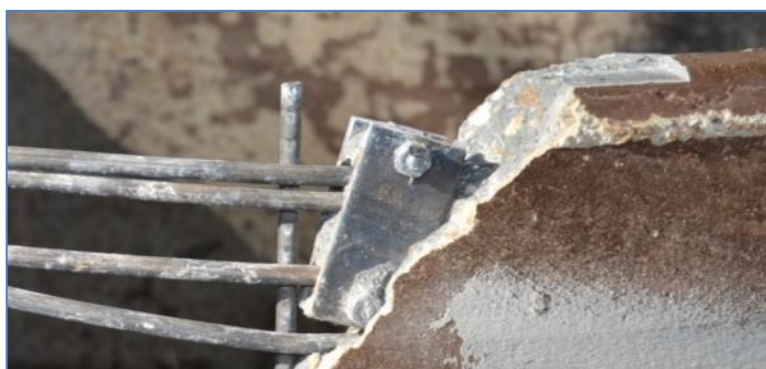
A csövek végénél a spirálisan futó feszítőbetétet lerögzítették. Ehhez két laposacélt alkalmaztak, mellyel a spirálisan futó feszítőhuzal előző menetéhez tudták hozzáfogatni a spirálisan futó feszítőhuzal végét (*M.10. ábra*). A helyszíni vizsgálataink során több csövön is megfigyelhető volt ezeknek a lehorgonyzó elemeknek a korróziója. Fontos kérdés, hogy a lerögzítések korróziója milyen mértékben befolyásolhatja a teljes cső leromlásának felgyorsulását?

*M.10. ábra: Sentab cső spirálisan futó feszítőhuzal végének rögzítő eleme (Kép készült: 2013. 10. 08.)*

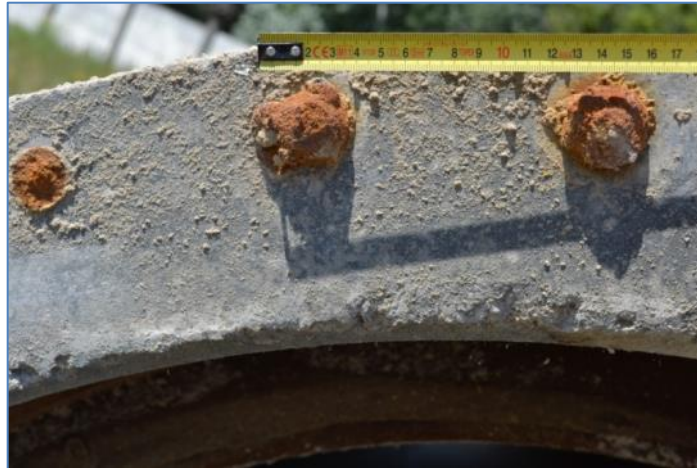
Ahogy az *M.13. ábrán* látható, a hosszbetétek végeinél rozsdafoltokat figyeltünk meg a vizsgált csőelemen. Az *M.13. ábrán* jól látható, hogy az 5 mm átmérőjű feszítőbetét környezetében hozzávetőlegesen 4×4 cm kiterjedésű rozsdafolt alakult ki. A *3.1. ábráról* pedig leolvasható ugyanennek a rozsdafoltnak a harmadik irányú (magassági) kiterjedése (15,1 mm) is.

*M.13. ábra: Sentab cső bütüs felületén észlelt rozsdafoltok (Kép készült: 2013. 07. 17.)*

A legtöbb megvizsgált cső esetén tapasztaltuk a hosszbetétek végeinek rozsdásodását. Feltehetően ez a nem megfelelő gyártástechnológia, illetve annak nem megfelelő alkalmazása miatt alakult ki.

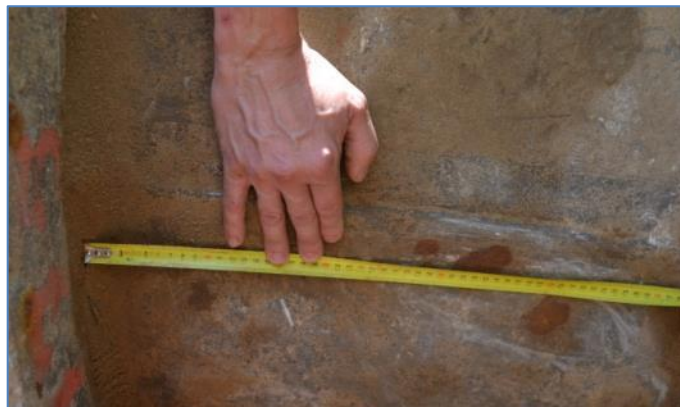
*M.14. ábra: Zsaluillesztésnél észlelt rozsdafolt üzem alatti csövön (Kép készült: 2013. 04. 25.)*

Az *M.14. ábrán* egy üzem alatti csövön felmért rozsdafoltok láthatók. A rozsdafoltok mérete 2×1,5 cm és 4×6 cm volt. A rozsdafoltok környezetében a beton

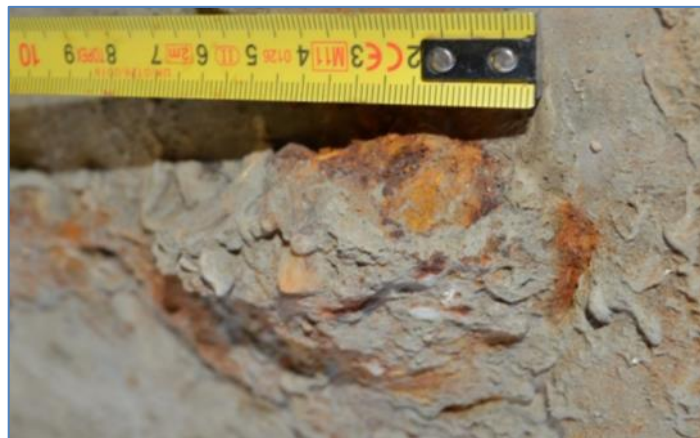
Az M.15. ábrán hozzávetőlegesen 100×10 cm kiterjedésű felületen lehet több apró rozsdafoltot megfigyelni a zsaluillesztés környezetében. A rozsdatermék (beton felületéből kiálló) magassági mérete helyenként elérte a 32,8 mm-t. A rozsdatermék a beton felületén a talajjal összefüggő egységet képezett (M.16. ábra).

M.16. ábra: Zsaluillesztésnél észlelt talajjal keveredett rozsdatermék (Kép készült: 2013. 07. 17.)

Mivel ez a cső üzemén kívül volt, így a betonfedés eltávolításával lehetőségünk volt a hibahely részletesebb elemzésére. (Ezzel a rozsdafolttal kapcsolatos további eredményeimet a kloridion okozta korrózió kapcsán ismertetem.)

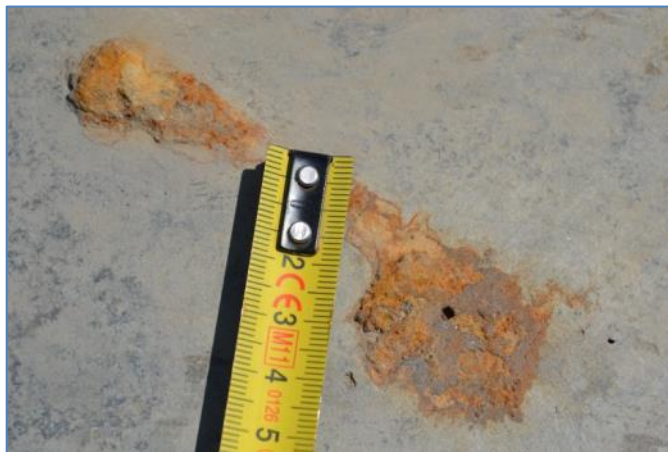
Az előzőhöz hasonló rozsdafoltot figyeltünk meg egy másik csövön is, melyen a rozsdatermék eltávolítását követően egy nagyméretű pórust tapasztaltunk, mely feltehetően a feszítőhuzalokig terjedő pórusrendszerrel van összeköttetésben (M.20. ábra). Feltehetően ez is a nem megfelelő bedolgozásra vezethető vissza. (Az M.20. ábrán szereplő rozsdafolt elhelyezkedését az M.11. ábrán 5 számmal jelöltem.)

M.20. ábra: Beton felületén észlelt rozsdafolt a rozsdatermék eltávolítását követően, kép készült: 2013. 07. 17.)

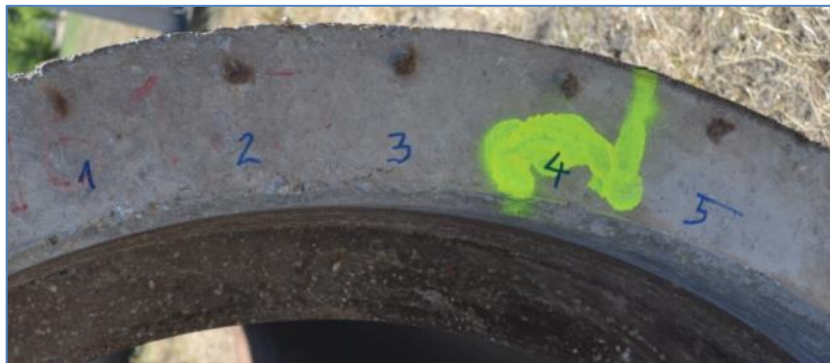
A II. számú cső bütös felületén tapasztalt rozsdafoltok (M.22. ábra) környezetében a betonfedést eltávolítottuk.

M.22. ábra: II. számú cső bütös felületén tapasztalt rozsdafoltok (Kép készült: 2013. 07. 22.)

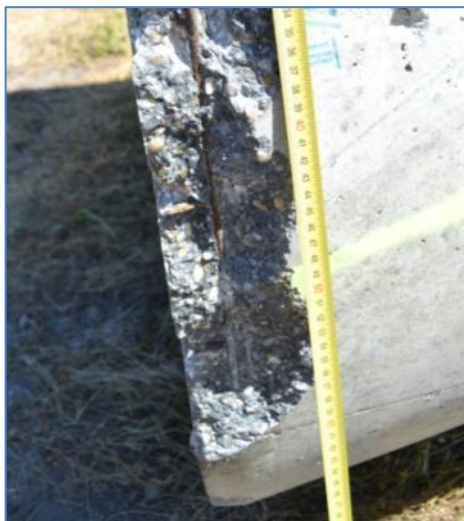
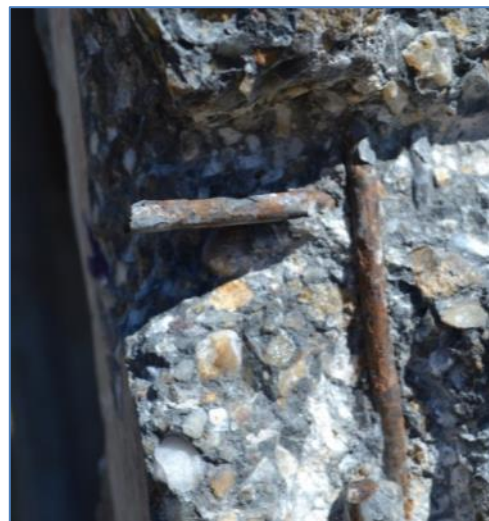
Az M.23. ábrán megfigyelhető, hogy a hosszanti feszítőbetétek majdnem a beton felületéig tartottak. A gyártástechnológiai leírással ellentétben a hosszbetétek kiértek a bütös felületig. Végének kiegészítését és epoxigyantával való lezárását nem tapasztaltam a csövön. Annak figyelembevételével, hogy a cső gyártási éve 1974 volt és a Műszaki Előírást [Mester, 1978] 1978-ban adták ki, elképzelhetőnek tartjuk, hogy a hosszbetétek végének korrózióvédelmére ezt az eljárást a vizsgált cső gyártását követően alkalmazták.

M.23. ábra: II. számú cső bütös felületénél elvégzett feltárás (Képek készültek: 2013. 07. 22.)

A feltárás környezetében, a cső palástján nem észleltünk rozsdafoltot. Azonban a betonfedés eltávolítását követően a tokvégnél a spirálisan elhelyezkedő feszítőhuzal korrózióját tapasztaltuk. (A megbontott felületen megvizsgáltuk a karbonátosodási mélységet, mely nem érte el a feszítőhuzalokat.) Tehát a feszítőbetét korróziója nem az alacsony pH értéknek köszönhetően következett be.

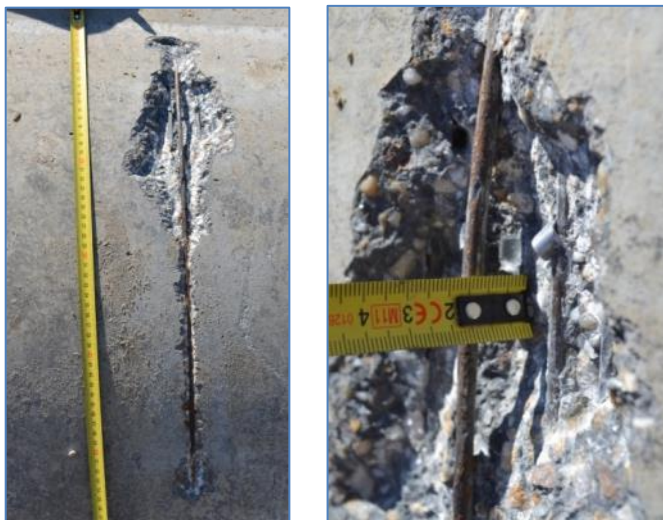
A II. számú cső szárvégénél észlelt hosszanti rozsdafolt (M.18. ábra) környezetét feltártuk. A feltárás során megfigyeltük, hogy a spirálisan futó feszítőhuzal egy ponton nem volt befűzve a spirálhuzal-rendező lécebe (M.26. ábra). Ennek következtében a feszítőhuzal elmozdult. Lokálisan a feszítőbetét betonfedése lecsökkent. Az előírt 12 mm helyett a betonfedés 3,5 mm volt, illetve a betonfelület porózus volt. A lecsökkent betonfedéssel rendelkező részen a spirálisan futó feszítőhuzal korrózióját figyeltük meg.

M.26. ábra: II. számú cső szárvégénél tapasztalt hosszanti rozsdafolt feltárása (Képek készültek: 2013. 07. 22.)

A spirálisan futó feszítőhuzal szomszédos meneteinél, ahol a spirálhuzal-rendező lécebe be volt fűzve a feszítőhuzal (biztosított volt az előírt betonfedés) az acélbetétek teljesen épek voltak. Tehát az észlelt hibának lokális jellegű elváltozás volt az elsődleges oka.

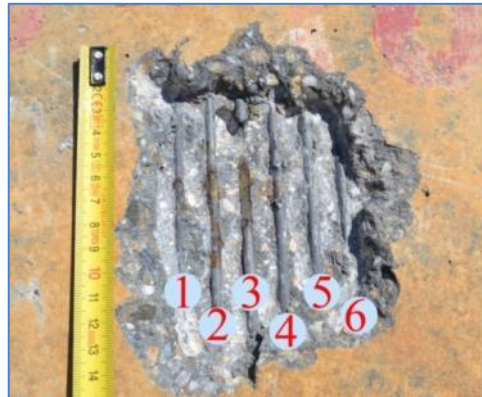
Az *M.19. ábrán* ismertetett rozsdafolt környezetét feltártuk. A feltárás során azt tapasztaltuk, hogy egy ponton a spirálisan futó feszítőbetét keresztmetszete teljes egészében megszűnt. Az *M.27. ábrán* látható, hogy a spirálisan futó feszítőhuzal az 1. számú feszítőbetét helynél hozzávetőlegesen 7%-ban károsodott, míg a 2. számú helyen 20%-ban, a 3. számú helyen 100%-ban, a 4. helyen 15%-ban, míg az 5. számú és 6. számú helyeken a feszítőbetét teljesen ép volt. A karbonátosodási mélység nem érte el a spirálisan futó feszítőhuzalokat. Feltehetően az *M.19. ábrán* látható jelentős méretű pórusokon keresztül a kloridion, illetve a víz és oxigén bejutott a feszítőhuzalig, és annak lokális korrózióját okozta.

*M.27. ábra: Hozzávetőlegesen 4×5 cm kiterjedésű rozsdafolt feltárása (Kép készült: 2013. 07. 22.)*

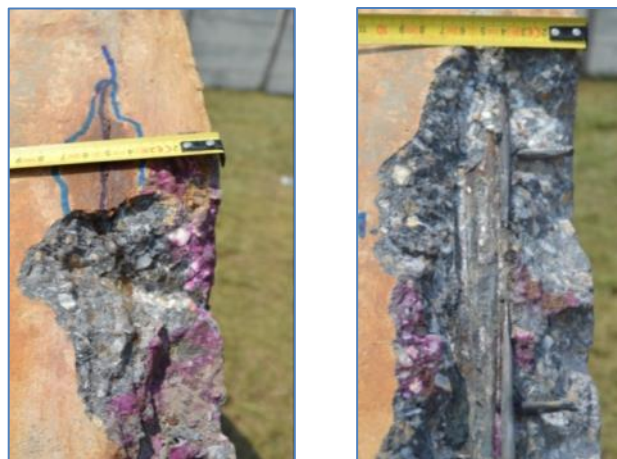
Az *M.21. ábrán* látható rozsdafoltnál a rozsdatermék eltávolítását követően megfigyelt repedés környezetét feltártuk. Azt tapasztaltuk, hogy a repedés alatt a spirálisan futó feszítőhuzal sűrűn volt feltekercselve (*M.28. ábra*). (Nem volt mérhető távolság a spirálisan futó feszítőhuzal egymást követő 4 menete között.) Továbbá a feltáráskor megfigyeltük, hogy a бүтүс felületen a hosszanti acélbetét vége jelentősen korrodálódott.

*M.28. ábra: Rozsdatermék alatt talált repedés környezetének feltárása (Képek készültek: 2013. 07. 18.)*

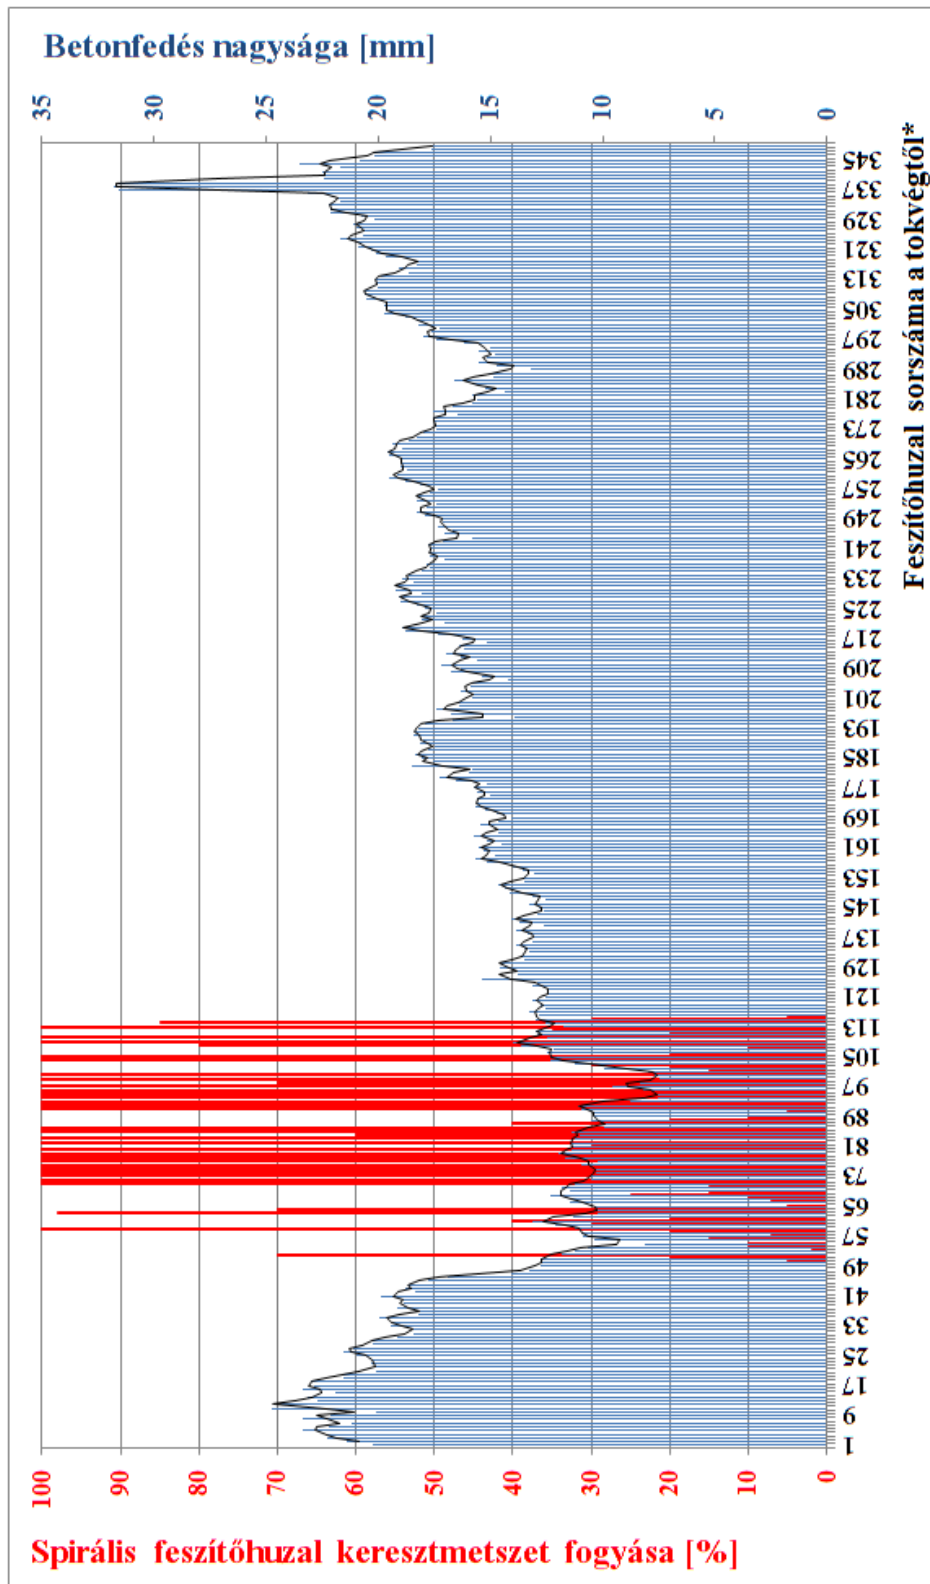
M.29. ábra: I. számú cső spirális fessítőbetétének betonfedése a zsaluillesztés környezetében és a becsült keresztmetszetfogyás százalékban. (Mérést végeztük: 2013. 07. 18.)

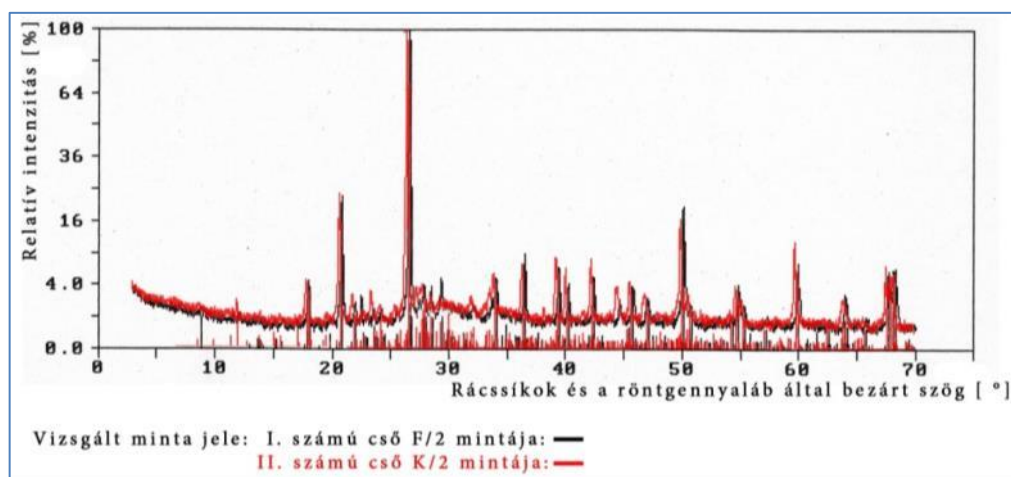
A két minta röntgendiffraktogramjait közös koordináta-rendszerben ábrázoltam (M.31. ábra). Az ábrán megfigyelhető, hogy a két vizsgált minta közel azonos eredményt adott. A legnagyobb kiugró érték mind a két mintánál a kvarc volt, mely igazolja, hogy mind a két csőhöz kvarc adalékanyagot használtak, ahogy az a gyártástechnológiában is olvasható.

M.31. ábra: Az I. és II. cső mintáinak röntgendiffraktogramja

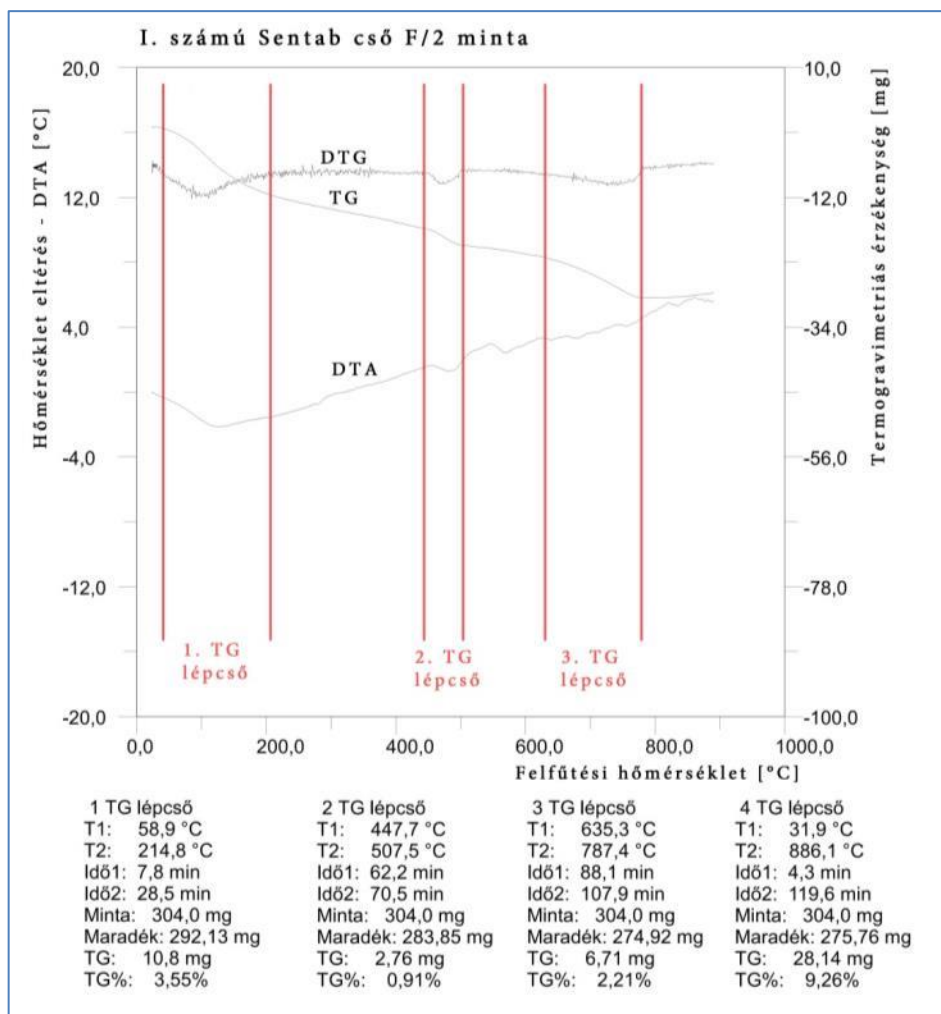
Az M.32. ábrán az I/F/2 minta derivatogramja látható. Az I. mintánál az 1. TG lépcsőnél tapasztalható jelentős tömegvesztés dehidratáció miatt következett be. Ebben a tartományban következik be a fizikai víz és az ettringit (kálcium-aluminát-szulfát-hidrát) vízének elvesztése.

M.32. ábra: I/F/2 minta derivatogramja

A 2. TG lépcső a portlandit ( $\text{Ca(OH)}_2$ ) hidroxil csoportok formájában, azaz kémiai kötött vízének elvesztését mutatja. A hőreakció során a  $\text{Ca(OH)}_2 \rightarrow \text{CaO} + \text{H}_2\text{O} \uparrow$  átalakulás megy végbe, melynél a vízvesztés alapján meg lehet határozni, hogy  $0,91 \text{ m\%} \times 4,12 = 3,8 \text{ m\%}$   $\text{Ca(OH)}_2$  volt a mintában.

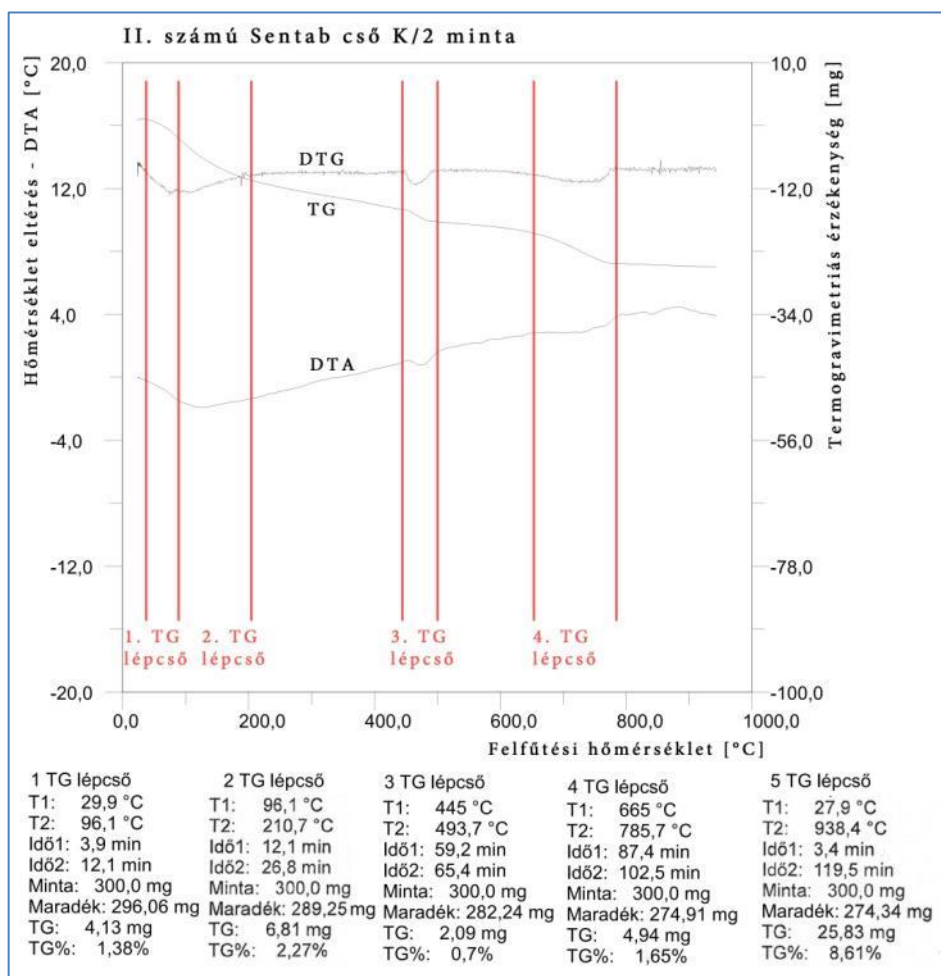
Az M.33. ábrán a II/K/2 minta derivatogramja látható. A II/K/2 mintánál 30°C és 210°C között két termikus lépcsőt lehetett definiálni. Az 1. TG lépcső a fizikai víz és az ettringit vízének elvesztését jelenti, míg a 2. TG lépcső monoszulfát jelenlétére utal, mely az eltérő utókezeléssel, tárolással is magyarázható. A monoszulfát az ettringit

M.33. ábra: II/K/2 minta derivatogramja

A 3. TG lépcső a kémiaailag kötött víz (portlandit, azaz a  $\text{Ca}(\text{OH})_2$  vízének) elvesztését mutatja. A hőreakció során a  $\text{Ca}(\text{OH})_2 \rightarrow \text{CaO} + \text{H}_2\text{O} \uparrow$  átalakulás megy végbe, melynél a vízvesztés alapján meg lehet határozni, hogy  $0,70 \text{ m\%} \times 4,12 = 2,9 \text{ m\%}$   $\text{Ca}(\text{OH})_2$  volt a mintában.
