Nyugat-magyarországi Egyetem  
Simonyi Károly Műszaki, Faanyagtudományi és Művészeti Kar  
Faalapú Termékek és Technológiák Intézet

## **Faszerkezetek állapotvizsgálata**

Készítette: Major Balázs  
faipari mérnökjelölt

2013

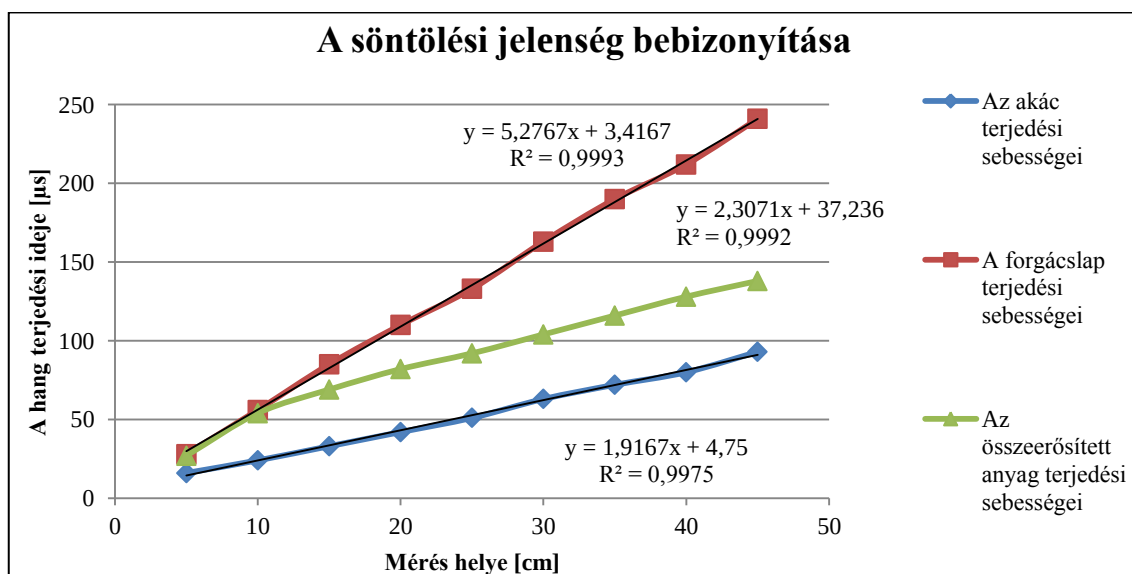
18. ábra: A söntölési jelenség bebizonyítása, zöld vonallal a forgácslap mérésekor a söntölés miatt kapott mérési hiba

A két anyag összeerősítése után már a 10 cm-es mérési távolságnál elkezdődött az a folyamat, amikor a forgácslap mérése közben a hangnak gyorsabb volt a hosszabb úton, az akác sűrűbb, jobban vezető szerkezetén belül terjednie. Ezt a jelenséget mutatja a 18. ábra zöld görbéjének törése. Azt állapíthatjuk meg, hogy a 10 cm-es mérési pontig nem vétettünk mérési hibát a forgácslap mérésekor. 10 cm felett a görbe új meredeksége megközelíti az akácfa meredekségét. Ez azt mutatja, hogy a jobb lamella (az akác) vezette a hangot, de hosszabb úton, mintha magában csak az akácban terjedt volna, mert a jeladótól a forgácslapból át kellett lépnie az akác anyagába és onnan vissza a forgácslapon keresztül az érzékelőbe. Ezzel kísérletileg sikerült igazolni az akusztikus söntölés jelenségét.

Az, hogy ilyen extrém körülményeket kellett létrehoznunk a söntölési jelenség előidézésére, azt jelenti, hogy a gyakorlatban egy tartó lamelláinak a vizsgálatokkor nagy fahibának, károsodásnak kell lennie a fában vagy egyéb, a hangterjedési időt módosító tényezőnek, hogy fals értéket mérhessünk. Mivel a gyakorlatban viszonylag rövid távolságokat alkalmazunk a mérőszondák vagy tappancsok között, így a söntölés nem fordulhat elő, ha mégis előfordul, ebből a mérésből megállapítható, hogy fahibával van dolgunk. A hiba biztos kizárására mégis ajánlott korlátoznunk az érzékelők maximális távolságát.

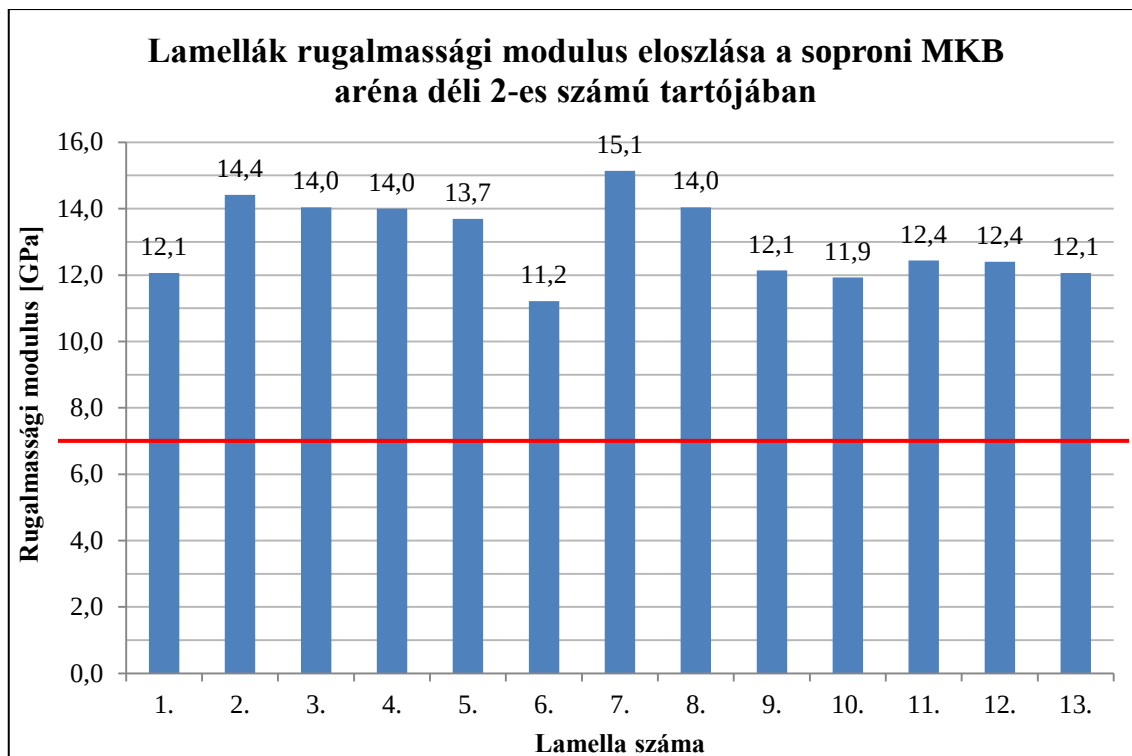
**19. ábra: A déli 2-es tartólamelláinak rugalmassági modulus szerinti eloszlása, az MSZ EN 338: 2003 szabvány szerint szilárdsági osztályba sorolhatók a 7 GPa rugalmassági moduluszt elérő alapanyagok**
