# Jegyzőkönyv

## Lövés száma: 1

Anyag típusa: „A” páncél ☒, „B” páncél ☐, Ref anyag ☐

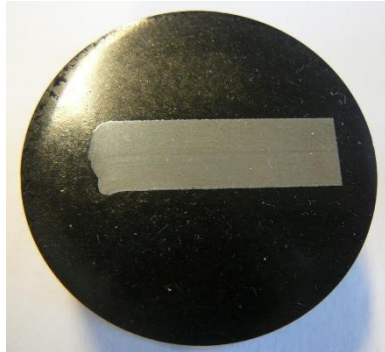
### Csiszolat száma: 11

A 11 csiszolat csúcsponti részén a kialakult szálak kb. 45 °-ban elhajlottak. A csúcspont után egy rideg anyagkiszakadás látható. Az anyag belsejében repedések nincsenek.

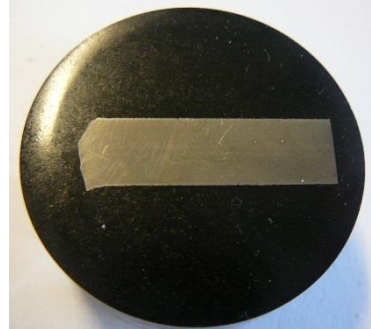
### Csiszolat száma: 12

A 12 csiszolaton a belépő zónától a csúcspontig réz anyagfeltapadás látható, A csúcspont után ridegen bekövetkezett anyagleválás nyomai láthatók. Az anyag belsejében repedések nem láthatók.

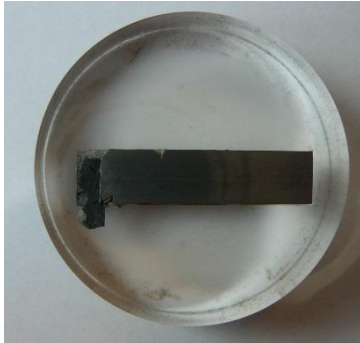
## Csiszolat száma: 501

501 csiszolat esetén a beágyazásban egy kiszakadt anyagrészt (repsz) látható. A lövedék okozta lyuk szélén 5 mm –es rétegben egymásba érő repedések láthatók. A repedések a kilépő él környezetében koncentrálnak, ahol réz anyagfeltapadás is tapasztalható.

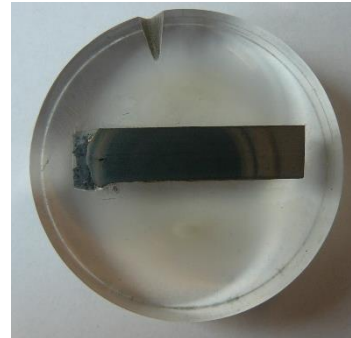
## Csiszolat száma: 502

502 csiszolat esetén a belépő oldalon réz anyagfeltapadás tapasztalható. Az anyag vastagságának középső részén a lyuktól 4 mm távolságra egy pontba koncentrálnak repedések táthatók. A belépő élen nem látható anyagfeltapadás, azonban a csúcszóna környezetében folyamatos réz feltapadás tapasztalható

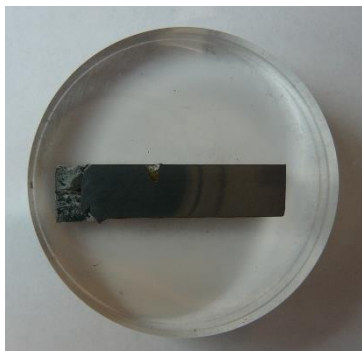
### Csiszolat száma: 491

491 csiszolat belépő élénél anyagfeltapadás nem, a csúcszóna környezetében egy vékony rétegben látható. A belépő él közvetlen környezetéből kiindulva a teljes anyagkeresztmetszeten áthaladó repedés található.

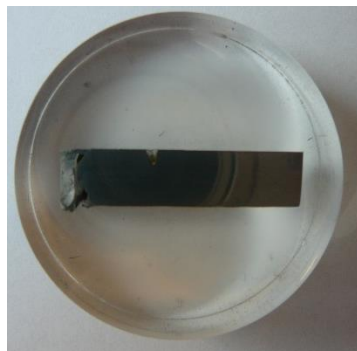
### Csiszolat száma: 492

492 csiszolat belépő élén egy 0,6 mm vastagságú rézfeltapadás látható. A belépő éltől 1,5 mm mélységben kiindulva egy nem egybefüggő repedéssorozat halad keresztül a teljes anyagvastagságon.

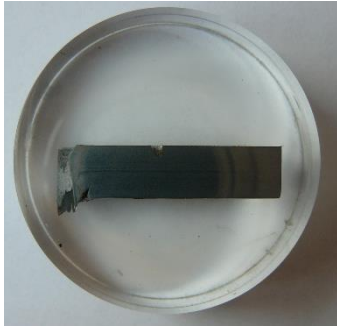
### Csiszolat száma: 481

481 csiszolat esetén a belépő élen nem, a csúcszóna környezetében jelentős 0,15 mm vastag réz anyagfeltapadás látható. A kilépő él környezetében teljesen árhuzamos a lyukkal a hengerlési szádirány. A belépő éltől mintegy 1,5 mm távolságból a csúcszóna felé mutató szerteágazó repedés látható.

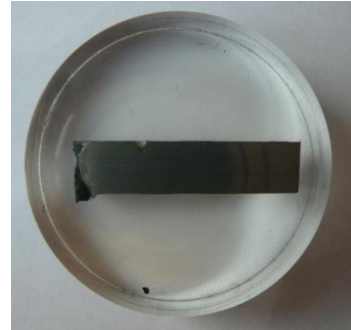
### Csiszolat száma: 482

482 csiszolat esetén a belépő él alatt a lyuk felületéről kiindulva a felülettel közel párhuzamos repedés fut végig a kilépő él irányába. A kilépő él töredezett, repedések haladnak ereszl az anyagon. A csúcszónában jelentős 0,16 mm vastag rézfeltapadás látható.

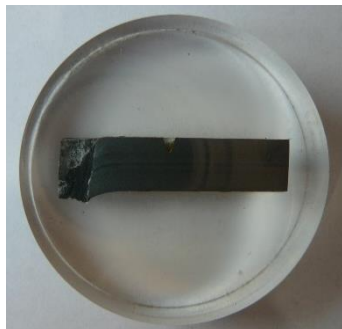
## Csiszolat száma: 471

A 471 csiszolat esetében szálirányok nem jelentősen torzultak, elhajlás látható, azonban a lőtt felülettel párhuzamosan nem fordulnak el.

A lövedék okozta lyukhoz képest 0,5 - 4 mm távolságban az anyag belsejében repedések láthatóak. A lyuk felületén 0,03 mm, vastagságú réz feltapadás tapasztalható.

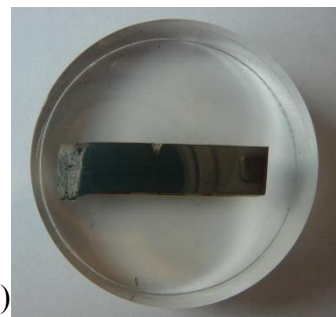
## Csiszolat száma: 472

A 472 csiszolat esetében anyagfeltapadás nem látható, mindössze a kilépő él környezetében egy 0,05 mm nagyságú darab. A felületre kiérő repedések nincsenek, azonban megjelentek a hengerlési rétegek határain kezdődő belső repedések, ahol az anyag szétválik.

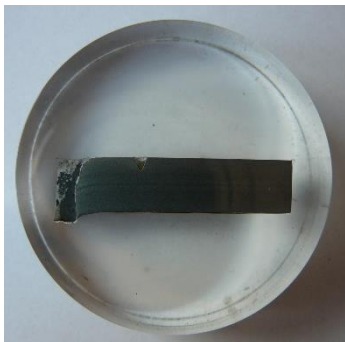
**Jellemzés:** A csiszolatok felületén horpasztás nem látható. A csiszolatok felületén jól látható a hengerlés száliránya, valamint, hogy az az anyag belsejében elhajlottak a rétegek. 451 Csiszolat esetén a belépő élen látható rézfeltapadás, azonban a belső részeken nincsen. Az anyag belsejében nem találhatóak repedések. 452 csiszolat esetén a belépő él környezetében réz feltapadás látható, amelyből az elhajlott szálakra merőlegesen repedés indul. A repedés végighalad az anyag teljes keresztmetszetén. A csúcszóna környezetében rézfeltapadás látható 0,01 mm vastagságban.

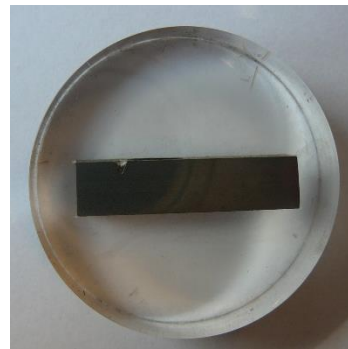
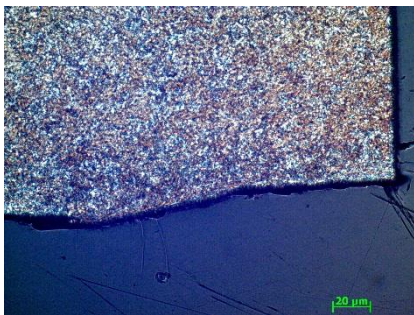
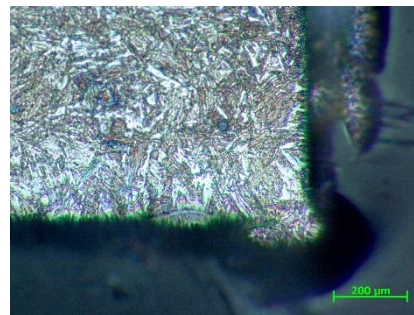
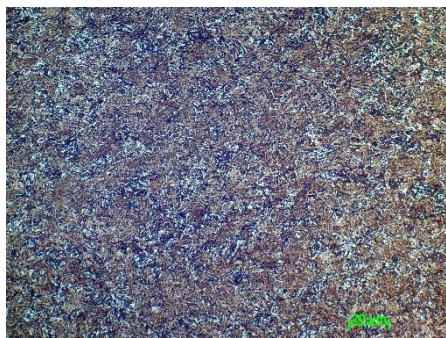
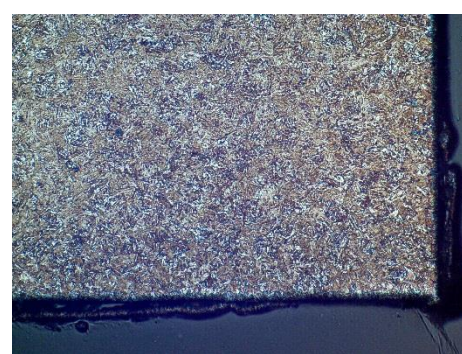
A lövedék okozta horpasztás mértéke nem mérhető. Látható egy a lövedék okozta 0,2 mm mélyedés 0,4 mm sugarban. A 442 csiszolaton nem látható ugyanez a mélyedés A szövetszerkezeti változás nem látható. Látszanak a hengerlési irányok, amelyek a lövés hatására nem torzultak.

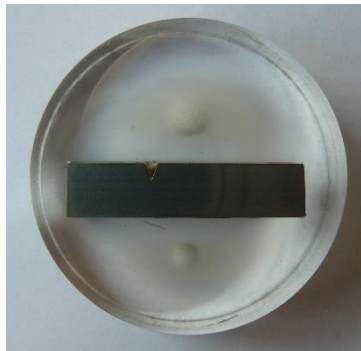
**Csiszolat száma: 431**

A csiszolatok felületén nem látható horpasztás a lövés helyén. A horpasztás mértéke nem mérhető. A szövetszerkezeti változás nem látható. Látszanak a hengerlési irányok, amelyek a lövés hatására nem torzultak.

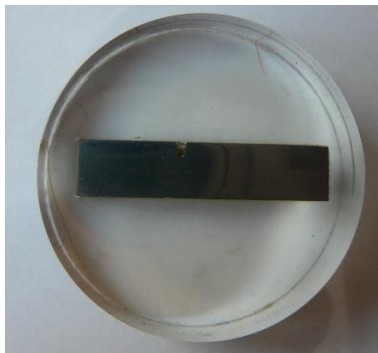
**Csiszolat száma: 421**

A lövedék hatására a páncél anyag felületi sérülése látható. A 421 próbatesten mérhető 1,15 mm horpasztási mélység, a rá merőleges irányon nem mérhető a horpasztás. A csiszolatokon a lövedék és a páncél találkozásánál sem lehet látni szövetszerkezeti vagy hengerlési szál torzulást. A felületen nem láthatóak repedések.

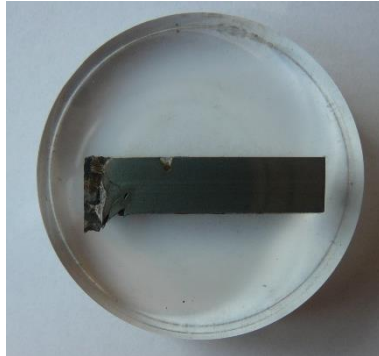
### Csiszolat száma: 411

**Jellemzés:** A csiszolaton jól láthatóak az anyagszerkezeti rétegződés. Az anyag belsejében az elhajlott szálirányokkal párhuzamos repedések jelentek meg, amelyek az anyag belsejében összeérnek, ezzel anyagrészek válhatnak le a felületről.

A 411 csiszolat esetén sem a belépő élnél sem a belső részekben nem látható anyag feltapadás. Lövedék áthaladása okozta repedések párhuzamosak a száliránnyal. A repedések az anyag belsejében összeérnek és kb. 3mm<sup>2</sup> területű anyagrészeket ölelnek körbe.

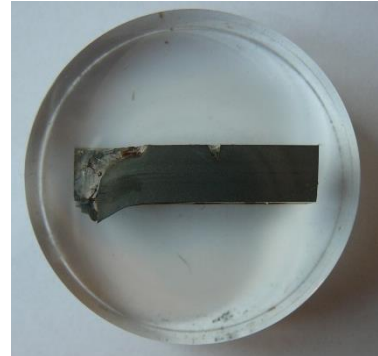
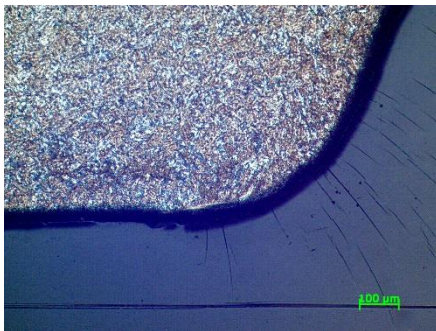
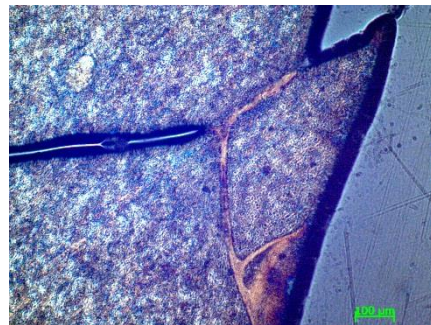
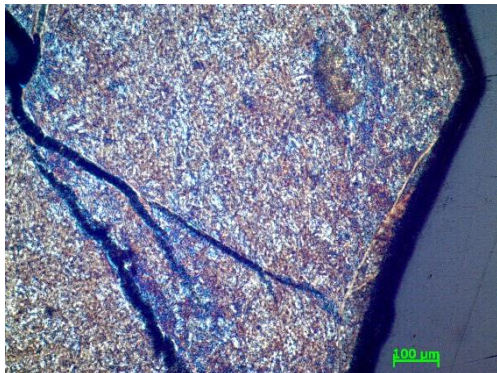
### Csiszolat száma: 412

A 412 csiszolat esetében a belépő oldalon anyagleállás történt az összeért repedések okozta anyagrészek törtek ki. A lövedék okozta repedések láthatók a lyuk felületén.

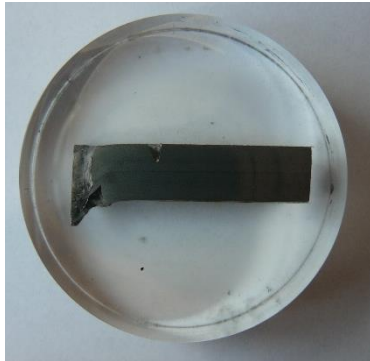
**Csiszolat száma: 401**

**Jellemzés:** A csiszolatokon anyag szerkezeti rétegződés figyelhető meg. A lövedék belépő oldalán 0,25 mm poradás látható. A felülethez közeli rétegben sem található anyagszerkezeti változás.

401 csiszolat esetén a felülettől az anyag belseje felé haladva a 1,5 mm távolságban már látható a hengerlési szálirány torzulása. A felülettől 2,5 mm távolságban az anyag belsejében repedések láthatóak, amelyek az elhajlott száliránnyal megegyezők. A repedések az anyag szerkezetének belsejében összefutnak, valószínűleg ez egy darab leállásának kezdeti megjelenése.

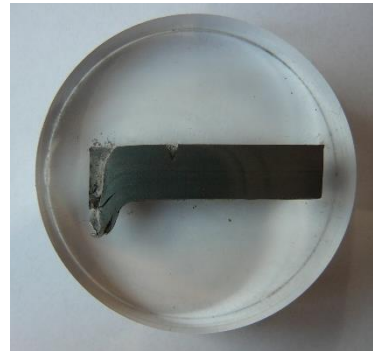
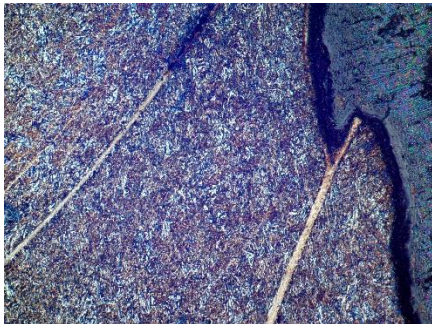
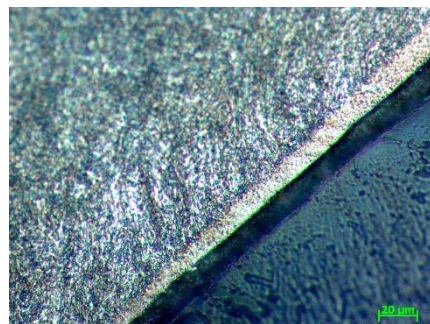
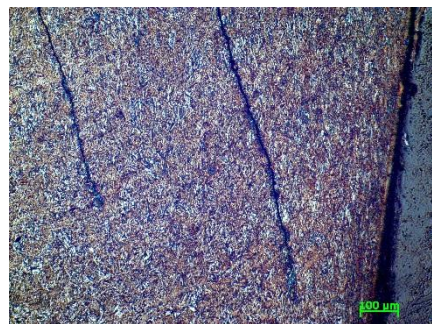
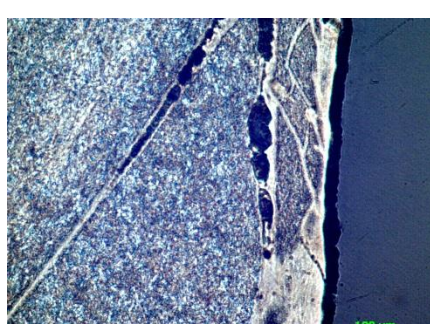
**Csiszolat száma: 402**

402 csiszolat esetén a belépő él környezetében 0,01-0,02 mm vastagságban réz feltapadás látható. Az anyag 4 mm-es mélységében acél és rézfeltapadás látható 0,15 mm vastagságban, ahonnan repedések indulnak ki a torzult száliránnyal párhuzamosan.

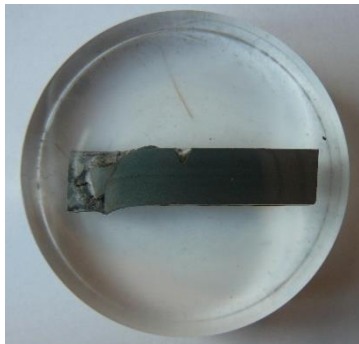
### Csiszolat száma: 391

**Jellemzés:** A 391 csiszolaton a lövedék okozta lyuk széle töredezett, a lövedék magja az áthaladás során deformálta a szálirányokat. A lövedék magjának áthaladása során a csúcsonában réz anyagfeltapadás figyelhető meg. A lövedék áthatolása előtt maradó deformációt szenvedett a páncéllemez. Az anyag belsejében megnövekedett feszültség hatására repedések jelentek meg. A repedés áthalad a teljes csúcsonán, így egy jelentős darab anyag leválása figyelhető meg. A kilépő oldalon a lövedék jelentős anyagmennyiséget tölt ki aga előtt. Az páncél anyagon keletkezett lyuk szélénél csupán 0,06 mm szélességben láthatóak szövetszerkezeti torzulások.

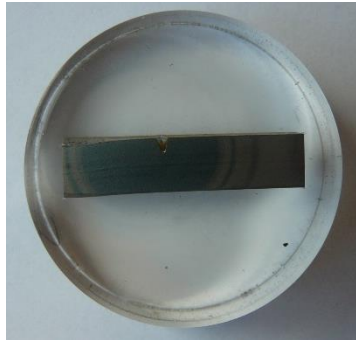
A lövedék hatására a teljes keresztmetszetben ható deformáció látható. A keletkezett erő hatására a szövetszerkezet nem torzult, a hengerlés okozta szálak a teljes keresztmetszetben a felülettel párhuzamosan deformálódtak. A lövedék és anyag találkozásánál nem figyelhető meg szövetszerkezeti változás. A lövedék magzóna szélénél repedések találhatók, amelyek környezetében 0,05 mm vastagságban torzult a szövetszerkezet. A 382 próbatest esetében nem látható a magzóna. A becsapódás területén nincsenek repedések.

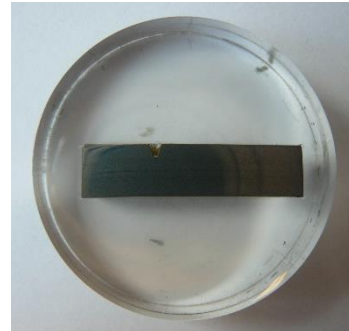
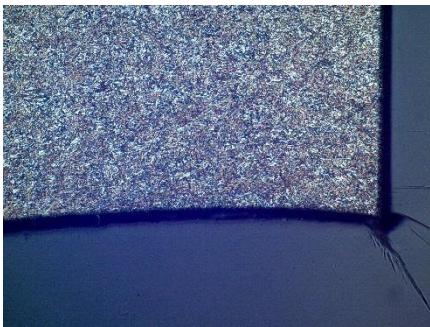
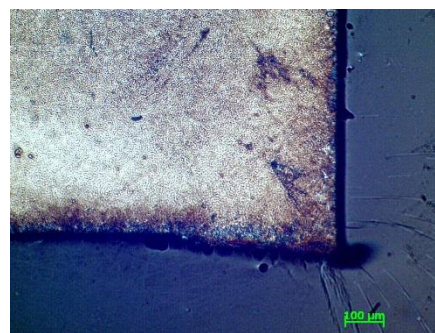
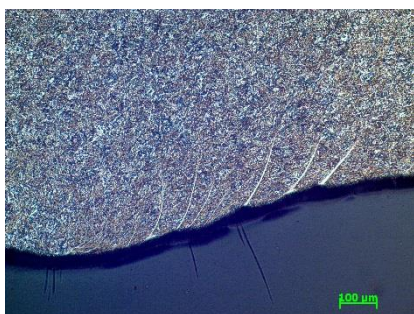
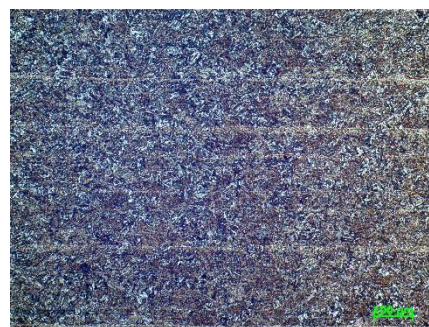
A lövedék hatására teljes keresztmetszetben ható deformáció látható. A keletkezett erő hatására a szövetszerkezet nem torzult, a hengerlés okozta szálak a teljes keresztmetszetben a felülettel párhuzamosan deformálódtak. A lövedék és anyag találkozásánál nem figyelhető meg szövetszerkezeti változás. A lövedék csúcsa körüli zóna szélén repedések láthatók. A lövedék becsapódásának helyén kristálytani szerkezetben nem látható torzulás.

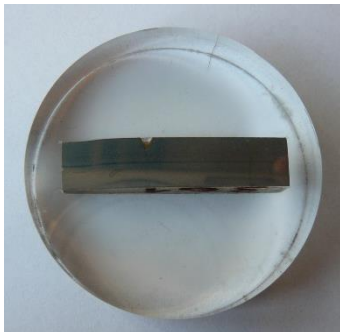
**Csiszolat száma: 361**

A lövedék hatására teljes keresztmetszetben ható deformáció látható. A keletkezett erő hatására a szövetszerkezet nem torzult, a hengerlés okozta szálak a teljes keresztmetszetben a felülettel párhuzamosan deformálódtak. A lövedék és anyag találkozásánál nem figyelhető meg szövetszerkezeti változás.

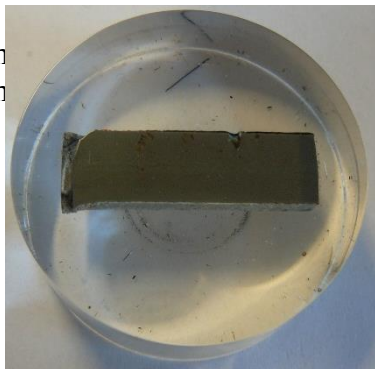
**Csiszolat száma: 351**

**Jellemzés:** A csiszolatokon anyagfeltorlódás nem látható. A csiszolatok csúcszónája környezetében kb. 20°-os száltorzulás látható. A próbatestek felületén repedések nem láthatóak.

351-es csiszolat esetén a belépő él közelében a lövedék köpenye által létrehozott váll alakult ki. A csúcszóna közelében 0,03 mm acél feltapadás látható.

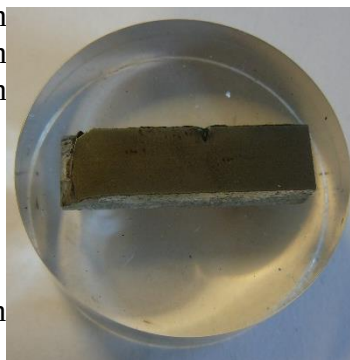
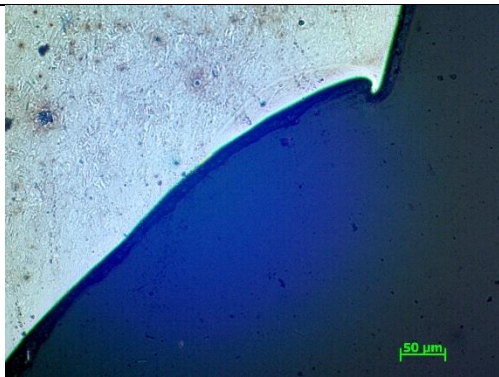
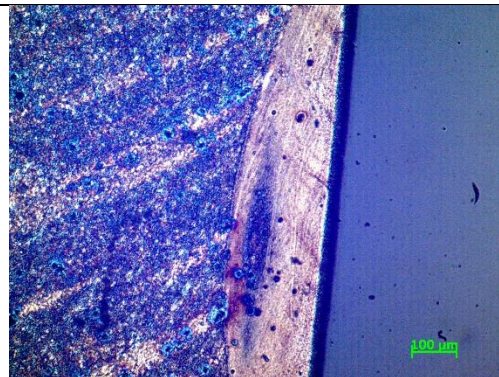
**Csiszolat száma: 352**

352-es csiszolat esetén a belépő él közelében a lövedék köpenye által okozott lépcsős felület látható. A csúcszóna környezetében rézfeltapadás látható, a csúcszóna után rideg fém kitörés nyomai láthatóak.

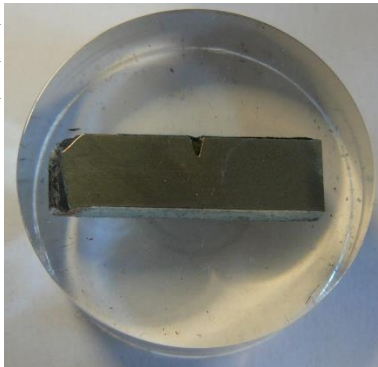
**Csiszolat száma: 341**

**Jellemzés:** A csiszolatok felületén anyagfeltorlódás nem látható. A belső részen kb. 30°-os száltorzulás tapasztalható.

341-es csiszolat esetén a belépő él környezetében rézanyag feltapadás látható, a csúcszónától visszaható körbefutó repedés látható. A csúcszóna után repedések nem találhatók.

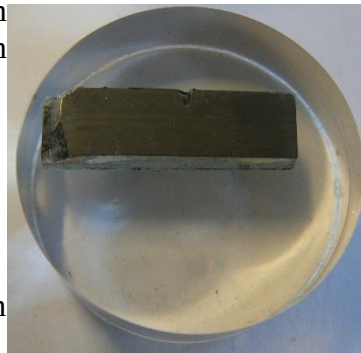
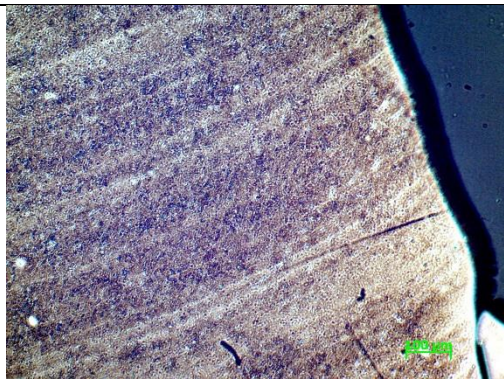
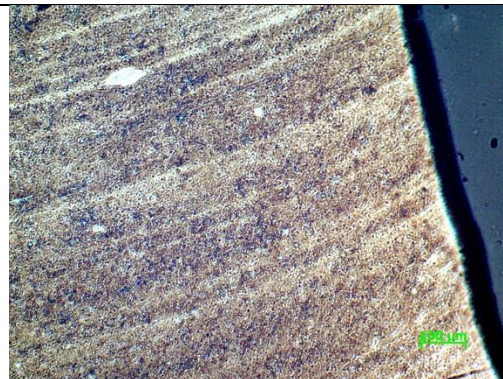
**Csiszolat száma: 342**

342-es csiszolat esetén a belépő él környezetében anyagszerkezeti változás és száltorzulás nem látható a felülettől 3 mm távolságban a csúcszónáig kb. 20°-os száltorzulás látható, valamint a csúcszónából kiinduló körbe ható repedés található. A csúcszóna után rideg anyagleválás tapasztalható, a felületen anyagleválás nem tapasztalható.

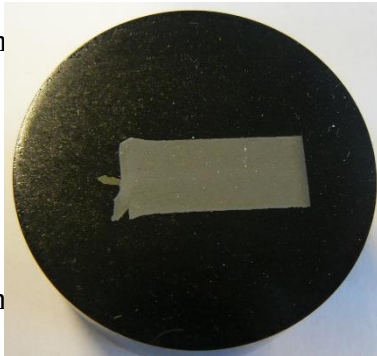
### Csiszolat száma: 331

**Jellemzés:** A csiszolatokon a lövedék belépő oldalán anyagfeltorlódás látható. A felgyűrődött anyag rész szerkezetében változás nem tapasztalható. A lövedék hatására a hengerlés száliránya jelentősen elhajlik.

331-es csiszolat esetén a belépő oldal előtt kb. 30°-os hengerlési szálirány torzulás látható.

A belépő éltől a csúcszóna közepéig repedés húzódik párhuzamosan a lövedék magja okozta lyuk felületére. A csúcszóna közepén a lövedék köpenyének egyik darabja látható a felületbe benyomódva. A csúcszóna után az anyag képlékeny alakítás következtében a hengerlési szálirány kb. 90°-al elhajlott. A kilépő zónában visszaható repedés látható.

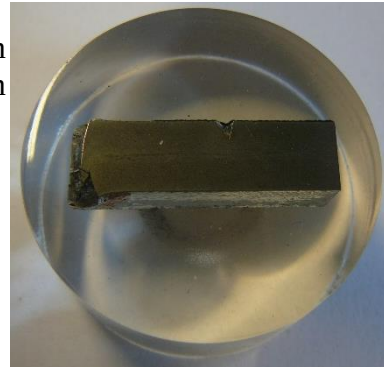
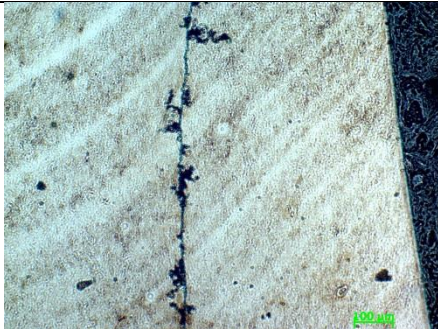
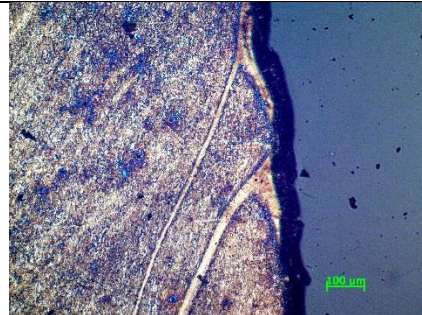
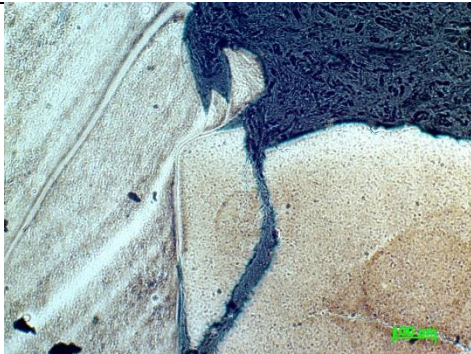
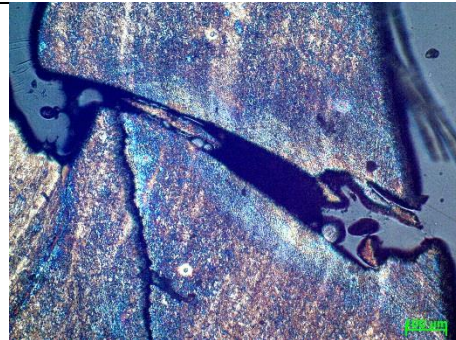
### Csiszolat száma: 332

332-es csiszolat esetén a csúcszóna környezetében visszaható repedések láthatóak, a felületen anyagfeltapadás nincs, a kilépő él környezetében kb. 1 mm<sup>2</sup> leváló darab látható, a csúcszóna felé visszaható repedéssel.

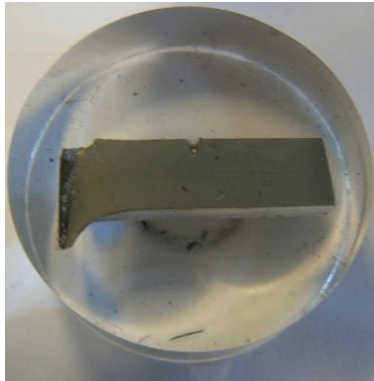
**Csiszolat száma: 321**

**Jellemzés:** A csiszolatok felületén 0,1 mm anyagfeltorlódás látható. A hengerlési szárirány a lövedék okozta lyuk falától 0,5 mm távolságban közel 90°-os torzulást szenved. A csiszolaton 0,6-1 mm távolságban kristályszerkezeti torzulás látható. Az anyag szerkezete képlékeny alakváltozáson ment keresztül. A próbatesteken repedések nem láthatók.

A 331 csiszolat esetén a belépő élhez közeli részen egy 0,01 mm vastag réz feltapadás látható. A lövedék köpenye okozta lépcsőben 0,01 mm vastag réz anyagfeltapadás látható. A mag okozta lyuk felülete sima.

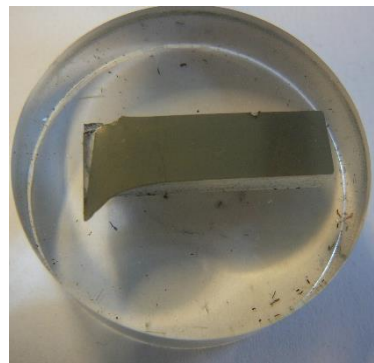
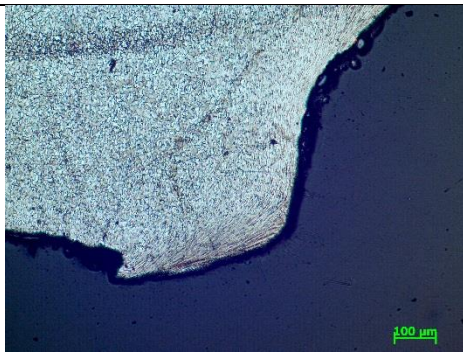
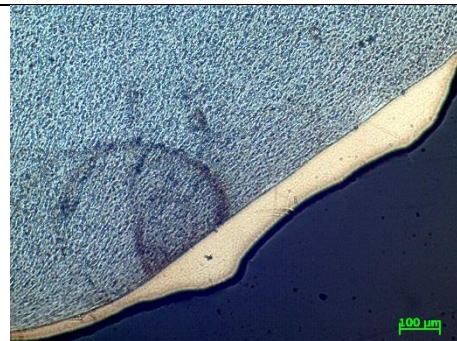
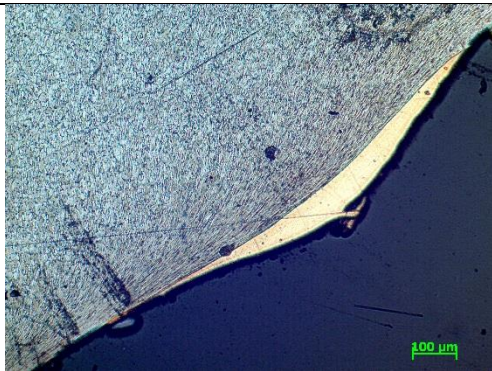
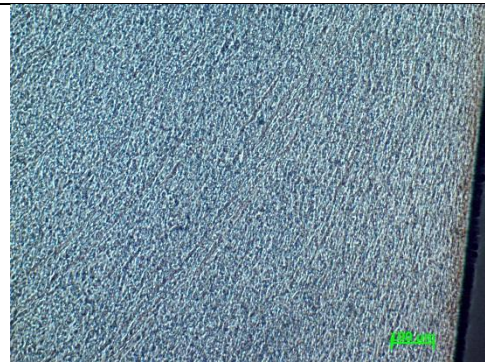
**Csiszolat száma: 322**

A 332 csiszolat belépő élénél anyagfeltorlódás nem látható. A belépő él környezetében nem viszont a köpeny okozta lépcsőben réz feltapadás látható. A csiszolat vágása hibás.

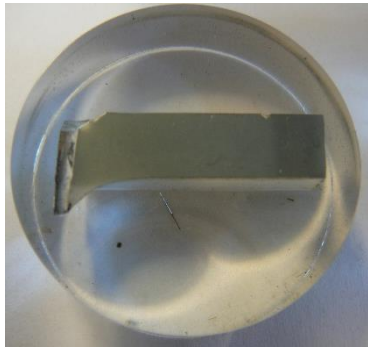
**Csiszolat száma: 311**

**Jellemzés:** A csiszolatok felületén anyagfeltorlódás nem látható. A hengerlési szálirány a lövedék okozta lyuk falától 0,5 mm távolságban közel 90°-os torzulást szenved. A csiszolaton 0,6 mm vastagságban kristályszerkezeti torzulás látható. Az anyag szerkezete képlékeny alakváltozáson ment keresztül. A próbatesteken repedések nem láthatók.

A 311 csiszolat esetén a belépő élhez közeli részen egy minimális réz feltapadás látható. A lövedék köpenye okozta lépcsőben anyagfeltapadás nincsen. A mag okozta lyuk felülete sima. A kilépő él csipkés.

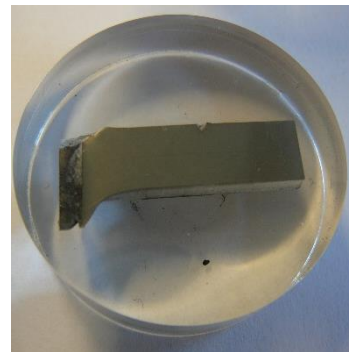
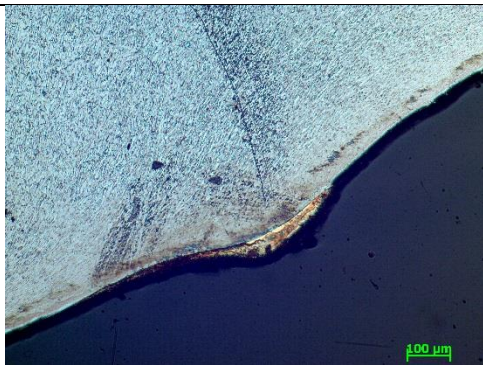
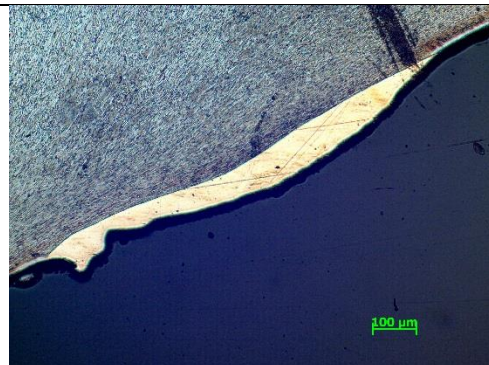
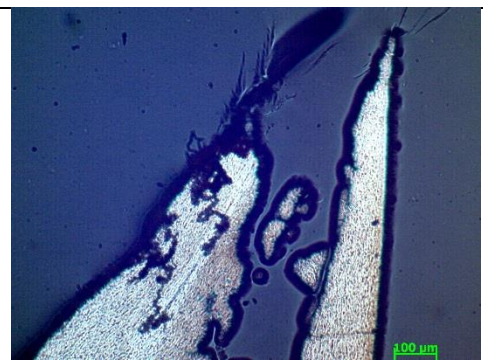
**Csiszolat száma: 312**

A 312 csiszolat belépő éle közelében nem viszont a köpeny okozta lépcsőben réz feltapadás látható.

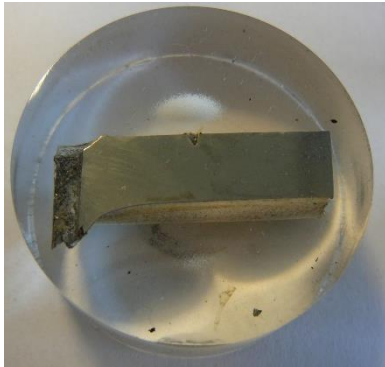
**Jellemzés:** A csiszolatok felületén 0,6 mm anyagfeltorlódás látható. A hengerlési szálirány a lövedék okozta lyuk falától 0,5 mm távolságban közel 90°-os torzulást szenved. A csiszolaton 0,6-1 mm távolságban kristályszerkezeti torzulás látható. Az anyag szerkezete képlékeny alakváltozáson ment keresztül. A próbatesteken repedések nem láthatók. A 301 csiszolat esetén a belépő élhez közeli részen egy 0,02 mm vastag réz feltapadás látható. A lövedék köpenye okozta lépcsőben anyagfeltapadás nincsen. A mag okozta lyuk felülete sima. A 302 csiszolat belépő éle közelében nem viszont a köpeny okozta lépcsőben réz feltapadás látható.

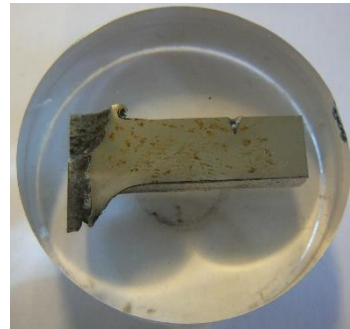
**Jellemzés:** A próbatesteken valószínűleg ujjlenyomat okozta korrózió található. A csiszolatok belépő élénél 2,1 mm kihajlott anyagfeltorlódás látható, a lövedék okozta lyuk lépcsős kialakítású. Anyagfeltorlódás felületén 0,01 mm vastagságú rézköpeny darab látható.

292-es csiszolat esetében a hengerlés okozta szárirány a felület közelében kb. 90°, a felülettől 3 mm távolságban 60°. Az anyag belsejében lévő lépcsős felületen feltapadás nincsen. A lövedék magjának áthaladása okozta lyuk környezete sima felületű.

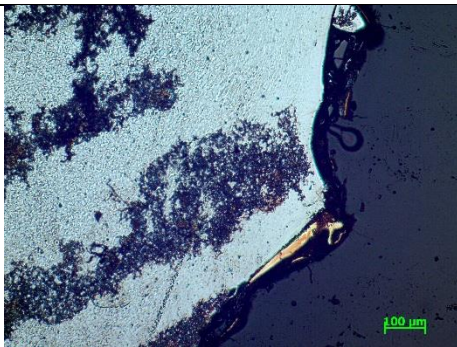
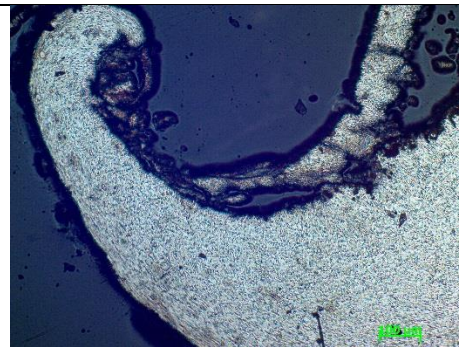
291-es csiszolat esetében a belépő él közelében lévő anyagfeltorlódás töredezett. Az anyag belsejében lévő lépcsős felületen anyagfeltapadás nem látható. A lövedék magjának áthaladása okozta lyuk környezete sima felületű.

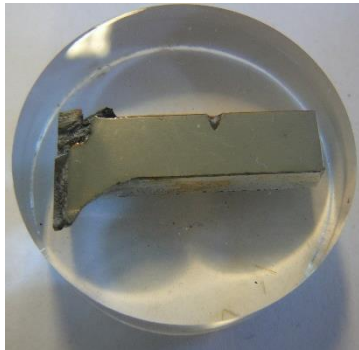
**Csiszolat száma: 281**

**Jellemzés:** A csiszolatok belépő élénél 2,5 mm kihajlott anyagfeltorlódás látható, a lövedék okozta lyuk lépcsős kialakítású. A lövedék okozta lyuk falának 1-1,5 mm környezetében látható jelentős szemcsetorzulás. A hengerlés okozta szálirány a felület közelében kb. 90°, a felülettől 3 mm távolságban 60°.

281-es csiszolat esetében a belépő él közelében lévő anyagfeltorlódás töredezett. Az anyag belsejében lévő lépcsős felületen 0,25 mm vastagságú réz és acél feltapadás látható. A lövedék magjának áthaladása okozta lyuk környezete sima felületű.

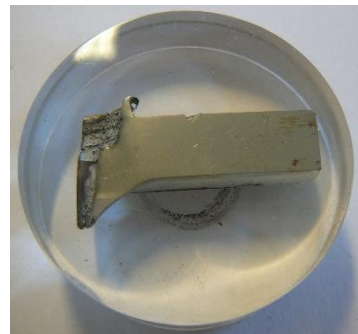
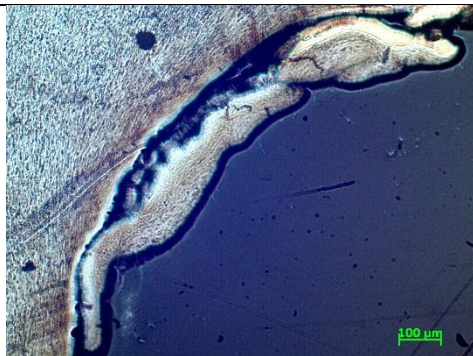
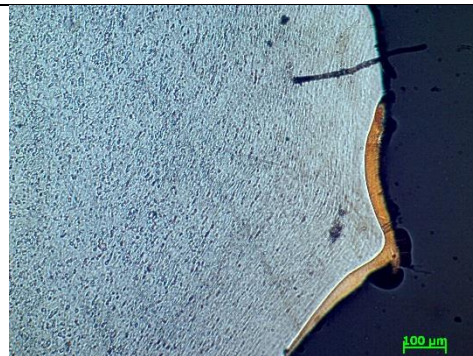
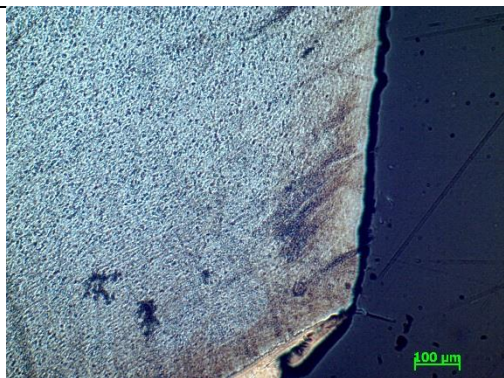
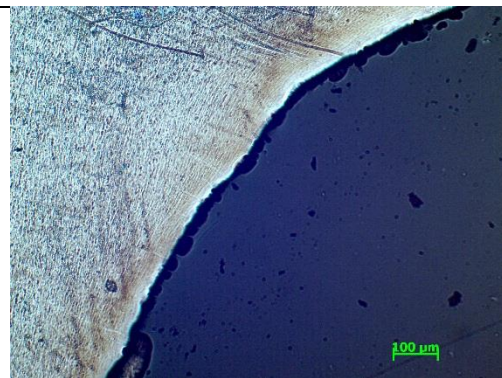
**Csiszolat száma: 282**

282-es csiszolat esetében a belépő él közelében lévő anyagfeltorlódáson 0,015 mm réz anyagfeltapadás látható. Az anyag belsejében lévő lépcsős felületen feltapadás nincsen. A lövedék magjának áthaladása okozta lyuk környezete sima felületű.

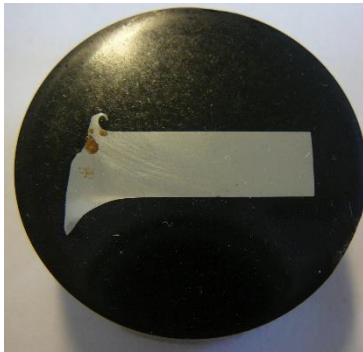
**Csiszolat száma: 271**

**Jellemzés:** A csiszolatok belépő élénél 2 mm kihajlott anyagfeltorlódás látható, a lövedék okozta lyuk lépcsős kialakítású. A lövedék okozta lyuk falának 1-1,5 mm környezetében látható jelentős szemcsetorzulás. A hengerlés okozta szálirány a felület közelében kb. 90°, a felülettől 3 mm távolságban 60°.

271-es csiszolat esetében a lövedék okozta képlékeny alakítás során a szemcseszerkezet torzult, a belépő él teljes egészében kihajlott. Az anyag belsejében lévő lépcsős felületen 0,01 mm vastagságú rézfeltapadás látható. A lövedék magjának áthaladása okozta lyuk környezete sima felületű.

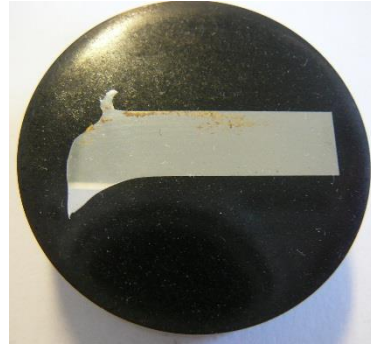
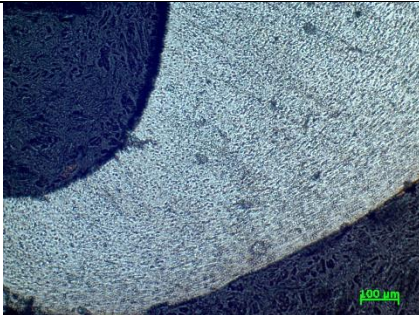
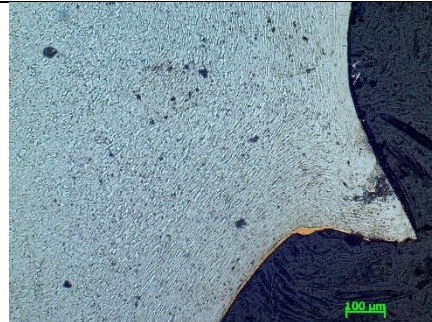
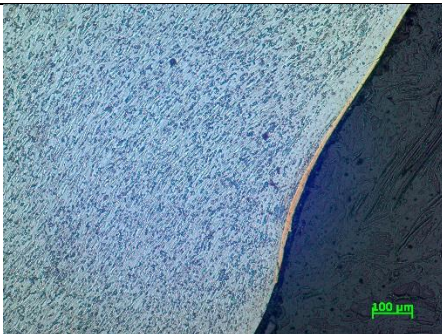
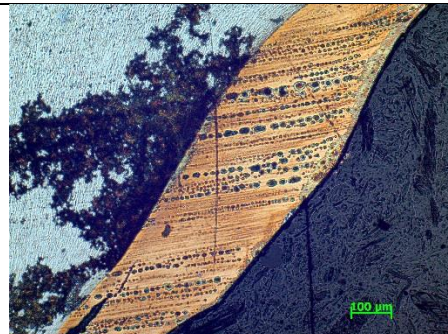
**Csiszolat száma: 272**

272-es csiszolat esetében a belépő él környezetében lévő anyagfeltorlódás képlékeny alakváltozás nyomai, valamint rézfeltapadás látható. Az anyag belsejében lévő lépcsős felületen 0,3 mm vastagságú rézfeltapadás látható. A kialakult lépcső utáni részen az anyagfelület csipkézett. A lövedék magjának áthaladása okozta lyuk környezete sima felületű.

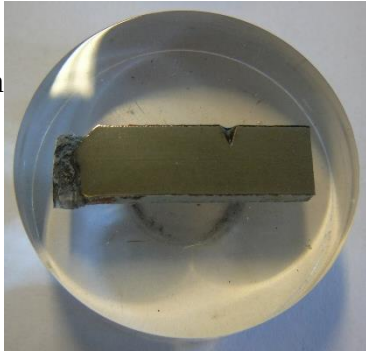
**Csiszolat száma: 261**

**Jellemzés:** A lövedék hatására a hengerlés száliránya jelentősen elhajlik, a csiszolatok csúcsponti részén a kialakult szálak kb. 30 °-ban elhajlottak.

A 261. A csúcshatár előtti részen a páncél anyagból kiszakadt leváló anyagrész látható. A csúcshatár után egy rideg anyagkiszakadás látható. A csúcshatárt átölelő repedés látható. A csúcshatár után egy kiszakadással járó visszaható repedés található. A csúcshatártól távolodva a hengerlés szálaival párhuzamos kisebb repedések vannak.

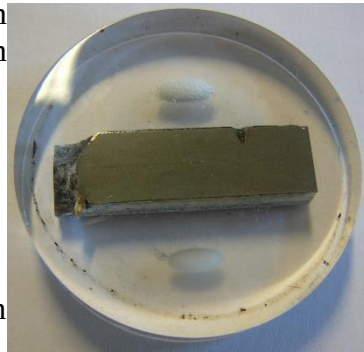
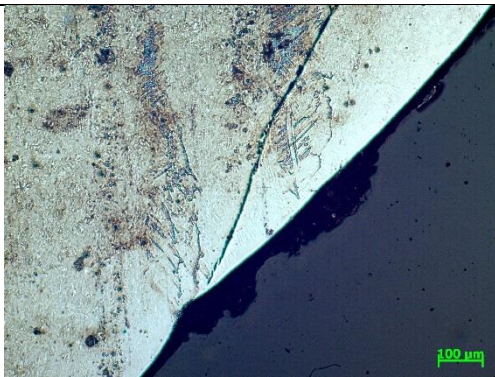
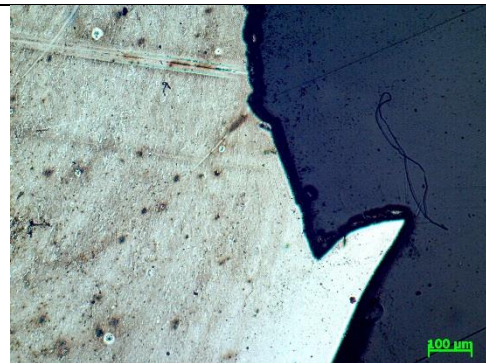
**Csiszolat száma: 262**

A 262 csiszolat csúcspontja után ridegen bekövetkezett anyagleválás nyomai láthatók. Sem a belépő sem a csúcshatár közelében anyagfeltapadás és repedés sem látható. A kilépő élen egy kiszakadt anyagrész nyomai találhatók.

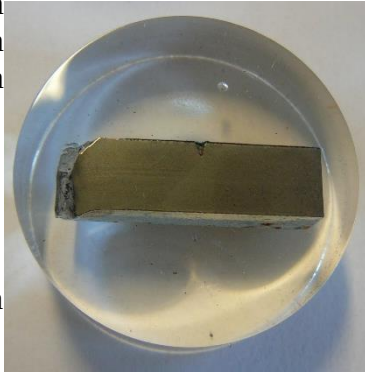
**Csiszolat száma: 251**

**Jellemzés:** A lövedék hatására a hengerlés száliránya jelentősen elhajlik, a csiszolatok csúcsponti részén a kialakult szálak kb. 30 °-ban elhajlottak

A 251. A csúcshatár előtti részen egy réz anyagfeltapadás látható. A csúcshatár után egy rideg anyagkiszakadás látható. A csúcshatárt áttelő repedés látható. A csúcshatár után egy kiszakadással járó visszaható repedés található.

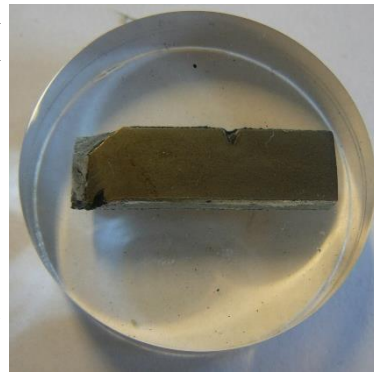
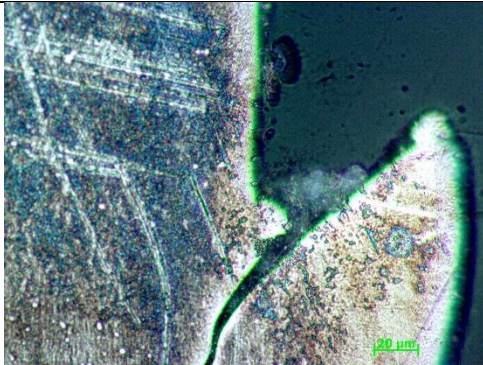
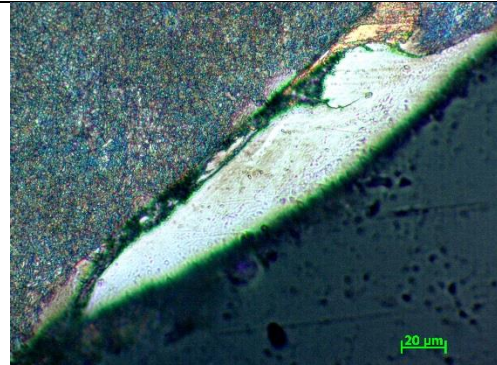
**Csiszolat száma: 252**

A 252 csiszolat csúcspontja után ridegen bekövetkezett anyagleválás nyomai láthatók. A csúcshatárt áttelő repedés látható. A kilépő élen egy kiszakadt anyagrész nyomai találhatóak.

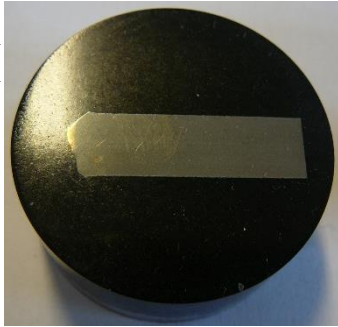
### Csiszolat száma: 241

**Jellemzés:** A csiszolatokon a lövedék belépő oldalán anyagfeltorlódás látható. A felgyűrődött anyag rész szerkezetében változás nem tapasztalható. A lövedék hatására a hengerlés száliránya jelentősen elhajlik. A belépő oldal közelében anyagfeltapadás valamint repedés okozta anyag leválás látható.

A 241 csiszolat csúcsponthoz közeli részén kialakult szálak kb. 30 °-ban elhajlottak. A csúcsponthoz közeli részen egy réz anyagfeltapadás látható. A csúcsponthoz közeli rész után egy rideg anyagkiszakadás látható. Az anyag belsejében repedések nincsenek.

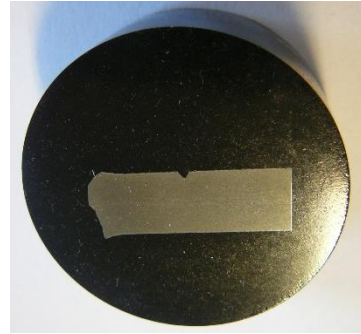
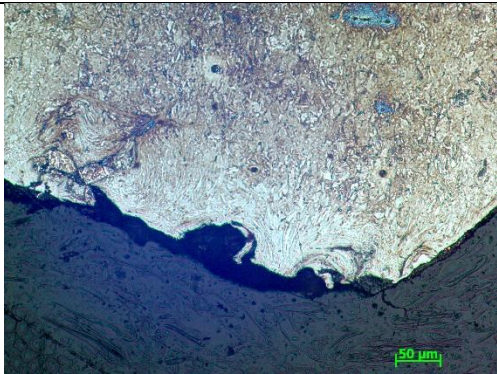
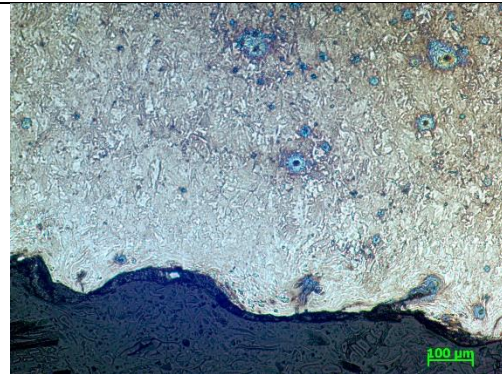
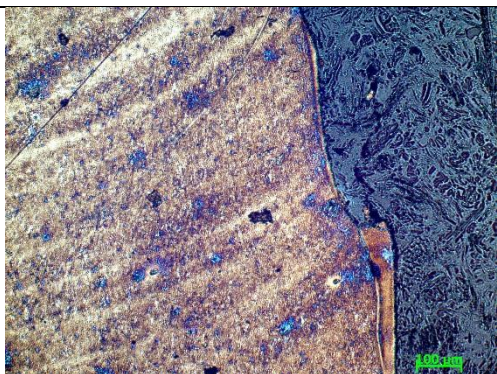
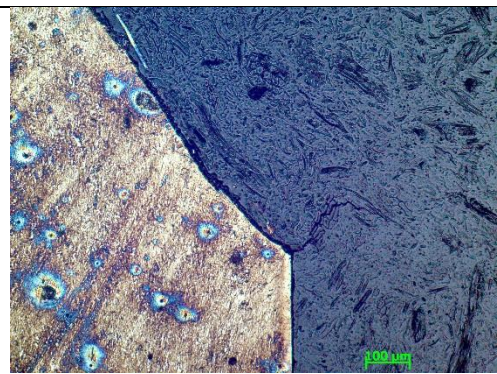
### Csiszolat száma: 242

A 242 csiszolaton a belépő zónától a csúcsponthoz közeli részéig réz anyagfeltapadás látható, A csúcsponthoz közeli rész után ridegen bekövetkezett anyagleválás nyomai láthatók. A csúcsponthoz közeli rész után egy visszaható repedés látható.

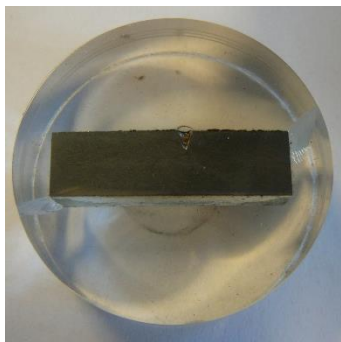
### Csiszolat száma: 231

A lövedék hatására a páncél anyag felületén sérülés nem látható. Az anyag szerkezetében változás nem következett be. A hengerlési szálak még a lövedék becsapódásának környezetében sem torzultak.

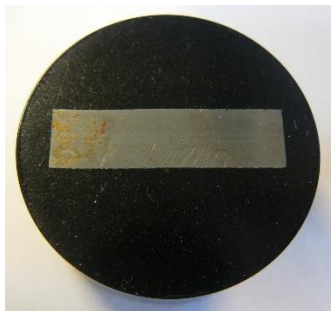
### Csiszolat száma: 221

A lövedék hatására a páncél anyag felületén sérülés nem látható. Az anyag szerkezetében változás nem következett be. A hengerlési szálak még a lövedék becsapódásának környezetében sem torzultak.

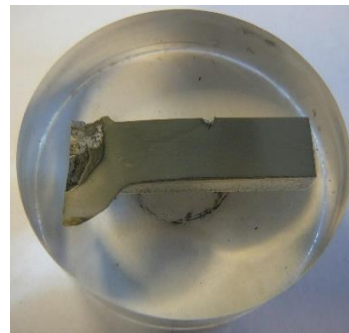
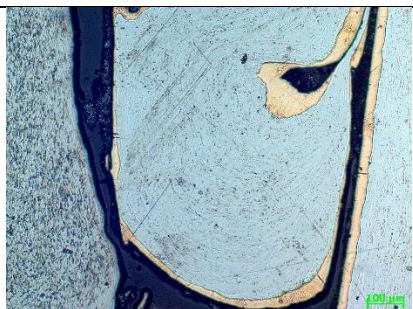
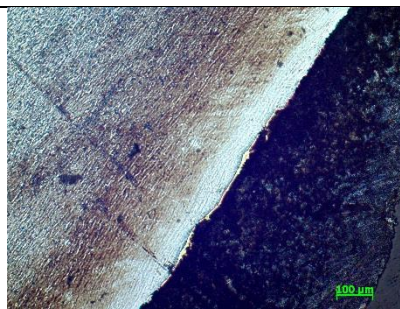
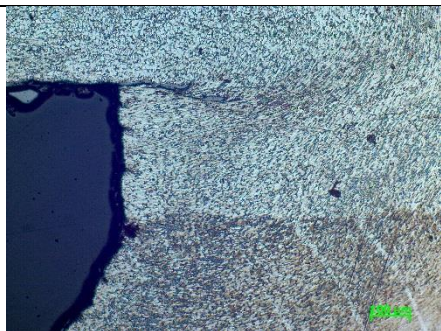
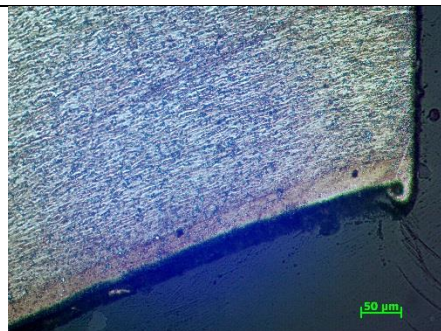
A lövedék hatására a referencia anyag felületén 2 mm anyagfeltorlódás látható. A lövedék magja nem hatolt át a keresztmetszeten. A mag rész képlékeny anyagváltozást okozott az anyagban. A lövedék acélköpenye és réz hüvely része bent maradt a kialakult üregben.

Magrész okozta lyuk felületétől 1 mm vastagságban látható szövetszerkezeti torzulás. A hengerlés okozta szálak gumiszalag módjára megnyúltak.

A 201 próbatest esetén a belépő oldalon lévő anyagfeltorlódás hátsó részén repedés látható. A lövedék magja és köpenye összegyűrődve, egymásba hajolva látható. A lövedék okozta üreg fenekén nem látható anyagfeltapadás.

A 202 próbatest esetén a belépő oldalon képlékenyen alakváltozott anyagfeltorlódás látható, aminek a szövetszerkezete a teljes keresztmetszetben deformálódott. A lövedék okozta üreg fenekén egy 0,02 mm vastagságú acél réteg látható, amelyet egy vékony (nem mérhető) réz réteg választ el az alapanyagtól.

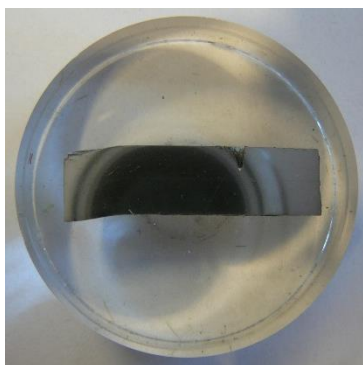
### Csiszolat száma: 191

A csiszolatokon repedések nem láthatóak. A szövetszerkezet homogén. A lövedékek magrésze okozta kb. 1 mm sugarú félkör területen látszik szövetszerkezeti változás (a csiszolaton a magrész fele látszik). A magrész becsapódása alatt kb. 0,3 mm vastagságban látható szövetszerkezeti torzulás. A 0,5 mm mélységtől már nem látható semmiféle szövetszerkezeti változás. A horpasztás alján a magzóna környezetében acél és réz feltapadás látható 0,02 mm vastagságban. A magzónán kívül a köpeny okozta horpasztás felületén sem látható szövetszerkezeti változás.

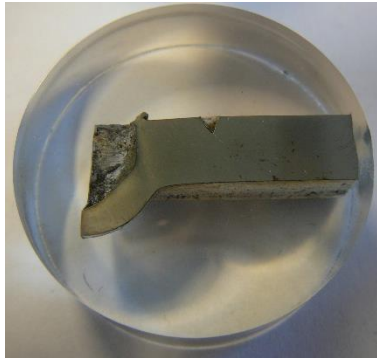
**Csiszolat száma: 181**

A lövedék hatására a referencia anyag felületén 2 mm anyagfeltorlódás látható. A lövedék magja nem hatolt át a keresztmetszeten. A mag rész képlékeny anyagváltozást okozott az anyagban. Magrészt okozta lyuk felületétől 0,5 mm vastagságban látható szövetszerkezeti torzulás. A hengerlés okozta szálak gumiszalag módjára megnyúltak.

A 181 próbatest esetén a belépő élen lévő anyagfeltorlódást teljes keresztmetszetén átható repedés látható. A lövedék okozta lyuk felületén anyagfeltapadás nem tapasztalható.

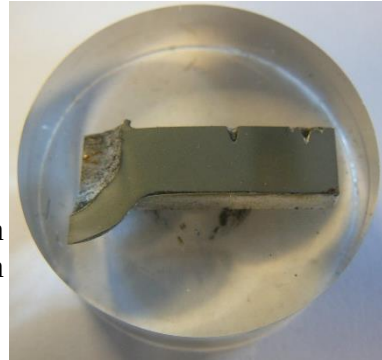
**Csiszolat száma: 182**

A 182 próbatest esetén a belépő él külső részén repedés látható. A lövedék okozta üreg fenekén egy 0,05 mm vastagságú acél réteg látható, amelyet egy vékony (nem mérhető) réz réteg választ el az alapanyagtól

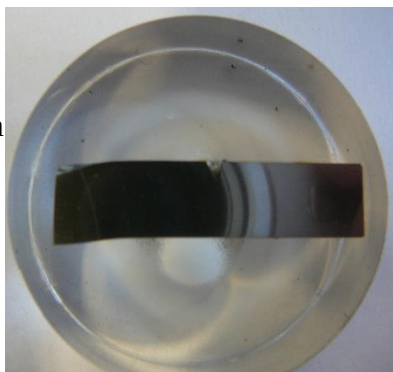
**Csiszolat száma: 171**

A csiszolatokon repedések nem láthatóak. A szövetszerkezet homogén. A lövedékek magrésze okozta kb. 1 mm sugarú félkör területen látszik szövetszerkezeti változás (a csiszolaton a magrész fele látszik). A magrész becsapódása alatt kb. 0,2 mm vastagságban látható szövetszerkezeti torzulás. A 0,5 mm mélységtől már nem látható semmiféle szövetszerkezeti változás. A magzónán kívül a köpeny okozta horpasztás felületén sem látható szövetszerkezeti változás.

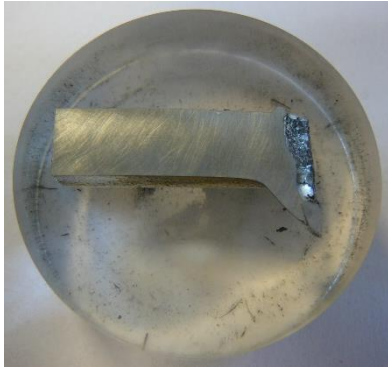
**Csiszolat száma: 163**

A lövedék hatására a referencia anyag felületén 1,2 mm anyagfeltorlódás látható. A lövedék magja nem hatolt át a keresztmetszeten. A mag rész képlékeny anyagváltozást okozott az anyagban. Magrészt okozta lyuk felületétől 0,7 mm vastagságban látható szövetszerkezeti torzulás. A hengerlés okozta szálak gumiszalag módjára megnyúltak.

A 163 próbatest esetén a lövedék okozta lyuk felületén anyagfeltapadás nem tapasztalható.

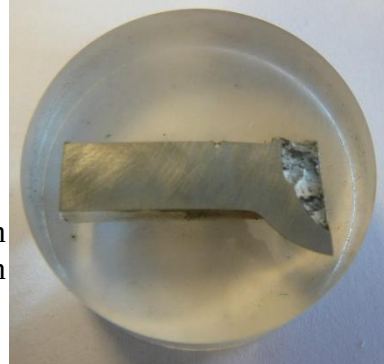
**Csiszolat száma: 164**

A 164 próbatest esetén a belépő oldalon képlékenyen alakváltozott anyagfeltorlódás látható, aminek a szövetszerkezete a teljes keresztmetszetben deformálódott.

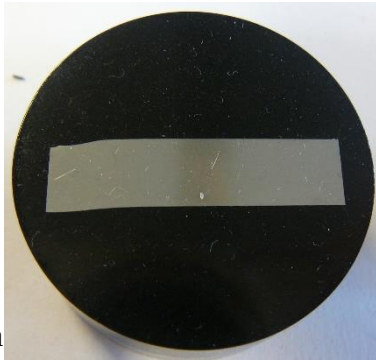
**Csiszolat száma: 151**

A csiszolatokon repedések nem láthatóak. A szövetszerkezet homogén. A lövedékek magrésze okozta kb. 1 mm sugarú félkör területen látszik szövetszerkezeti változás (a csiszolaton a magrész fele látszik). A magrész becsapódása alatt kb. 0,3 mm vastagságban látható szövetszerkezeti torzulás. A 0,5 mm mélységtől már nem látható semmiféle szövetszerkezeti változás. A magzónán kívül a köpeny okozta horpasztás felületén sem látható szövetszerkezeti változás.

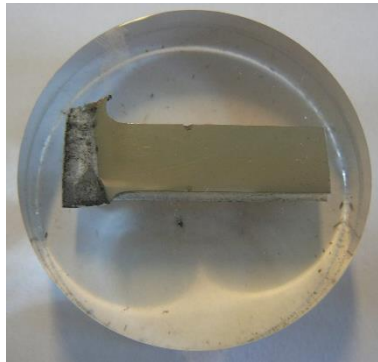
**Csiszolat száma: 141**

**Jellemzés:** A csiszolatok belépő oldalán 3 mm nagyságú feltorlódás van jelen, acél és réz feltapadással. A csiszolatok szálszerkezete a kilépő él közelében kb. 90°-al elhajlott. A lövedék okozta lyuk falának vastagságában szemcsetorzulás látható.

141-es csiszolat esetében a belépő élen a lövedék köpenyéből származó acél és réz feltapadás látható 0,2 mm vastagságban. A kialakult lyuk fala tagolt a felülettől 3 mm mélységben anyagfeltapadás látható.

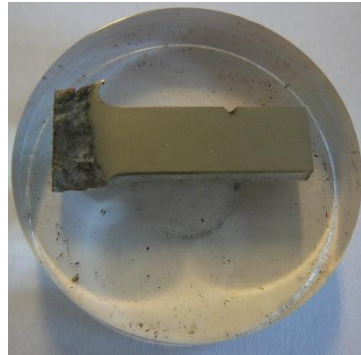
**Csiszolat száma: 142**

142-es csiszolat esetén a belépő élen 0,2 mm vastag réz és acél feltapadás látható töredezett felülettel. A lövedék okozta lyuk fala egyenetlen, csipkés kialakítású.

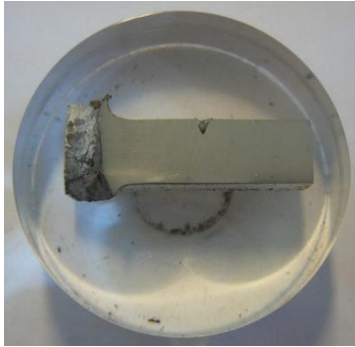
**Csiszolat száma: 131**

**Jellemzés:** A lövedék hatására a belépő oldalon 3,2 mm anyagfeltorlódás látható, a csiszolatok belsejében repedések nem találhatók. A lövedék okozta lyuk felületétől kb. 0,6 mm vastag zónában torzult kristályszerkezet látható. A lyuk felületén anyagfeltapadás nem tapasztalható

131-es próbatest esetében belépő él közelében lévő anyagfeltorlódás rácsszerkezete teljes egészében deformálódott. A lövedék okozta lyuk falán anyagkiszakadások kismértékű felülethez közeli visszaható repedések látható. A kilépő él közelében közel 90°-os száltorzulás látható.

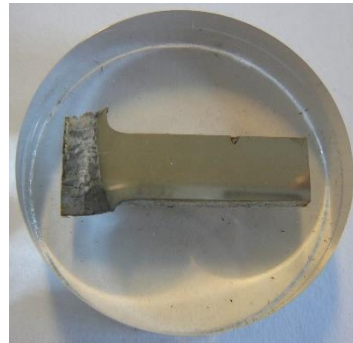
**Csiszolat száma: 132**

132-es próbatest esetében a lövedék okozta lyuk fala tagolt, repedések nem láthatók. A kilépő él közelében előre mutató repedés látható.

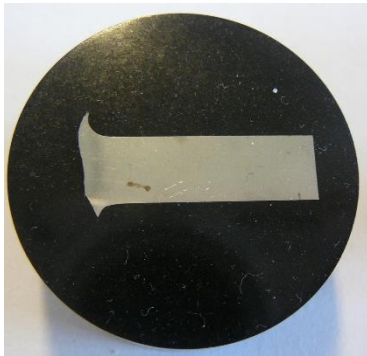
**Csiszolat száma: 121**

**Jellemzés:** A próbatestek belépő oldalán kb. 3 mm-es anyagfeltorlódás látható. A próbatestek felületén repedések nem találhatók. A lövedék magja okozta lyuk szélétől kb. 0,4 mm vastagságban anyagszemese deformáció lépett fel.  
121-es csiszolat esetén a belépő élre rátapadt acél és réz látható. A hengerlés okozta szálirány a kilépő él közelében 90°-al elfordult.  
122-es csiszolat esetében a belépő élen lévő anyagfeltorlódás teljes keresztmetszetében torzultak a kristálytani szemcsék a csúcsponti zónában minimális rézfeltapadás látható. A kilépő élen töredezett felület látható.

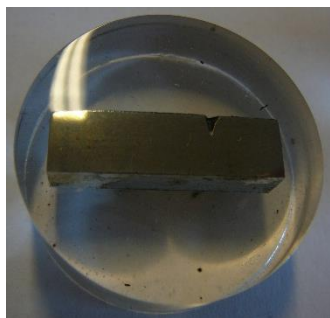
### Csiszolat száma: 111

A lövedék hatására a felületen horpasztás nyoma látható, amely szerkezeti változást nem eredményezett. A hengerlés okozta szálirányok, a horpasztás aljától kb. 1 mm távolságban már nem torzultak. A 112 csiszolat esetében a lövedék okozta magzóna szélén nem jelentős kezdődő repedések láthatók.
