# Jegyzőkönyv

## Lövés száma: 1

Anyag típusa: „A” páncél ☒, „B” páncél ☐, Ref anyag ☐

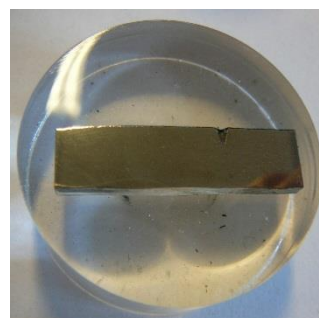
### Csiszolat száma: 112

A lövedék hatására a felületen horpasztás nyoma látható, amely szerkezeti változást nem eredményezett. A hengerlés okozta szálirányok, a horpasztás aljától kb. 1 mm távolságban már nem torzultak. A 112 csiszolat esetében a lövedék okozta magzóna szélén nem jelentős kezdődő repedések láthatók.

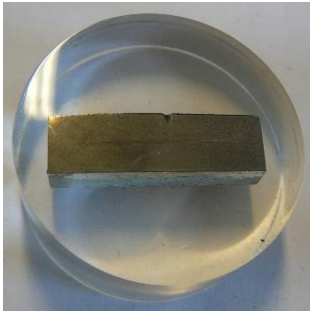
**Csiszolat száma: 101**

A lövedék hatására a felületen horpasztás nyoma látható, amely szerkezeti változást sem eredményezett. A hengerlés okozta szálirányok, a horpasztás aljától kb. 1-1,5 mm távolságban már nem torzultak. A lövedék és páncél találkozásánál és az anyag belsejében sem látható repedés.

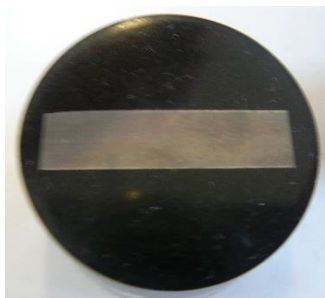
### Csiszolat száma: 81

A lövedék hatására az anyag felületén horpasztás látható. Az anyag szerkezetében változás még a felület közelében sem keletkezett. A horpasztás környezetében kb. 1-1,5 mm mélységben a hengerlés okozta szálak elhajlottak. A felületen vagy annak közelében sem látható repedés.

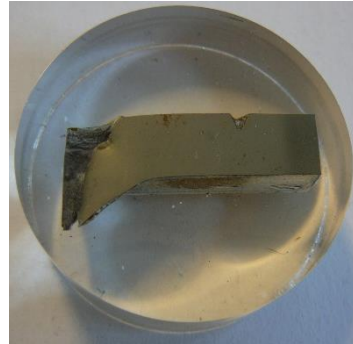
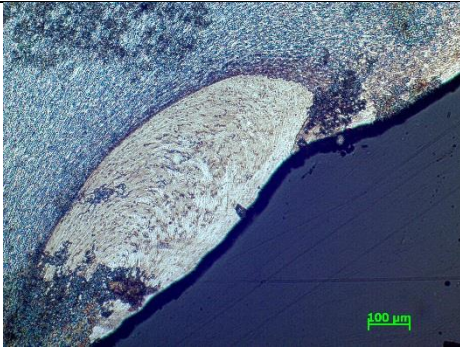
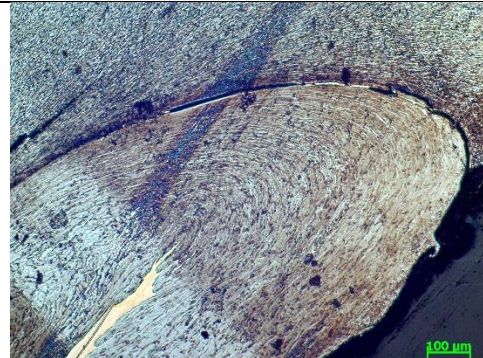
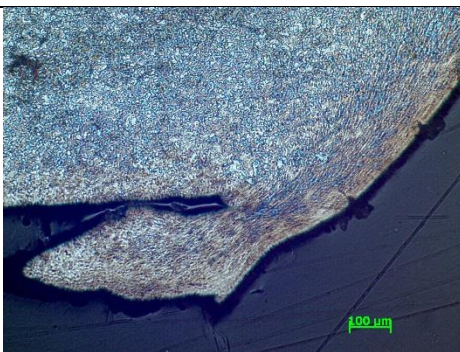
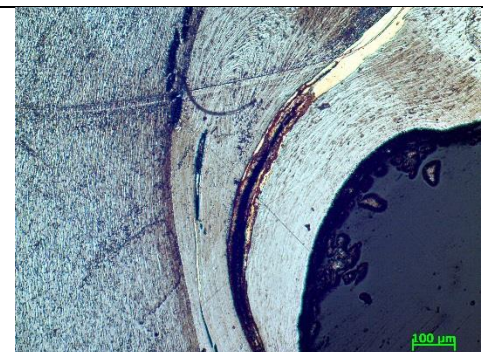
**Csiszolat száma: 62**

**Jellemzés:** A próbatesteken valószínűleg ujjlenyomat okozta korrózió található. A belépő élen 0,2 mm anyagfeltorlódás látható.

61-es csiszolat esetében az anyag belsejében lévő lépcsős felületen acél anyagfeltapadás látható 0,07 mm vastagságban. Egy másik lépcső felületében egy 0,35 mm vastagságú acélbenyomódás látható. A lövedék magjának áthaladása okozta lyuk környezete sima felületű. A próbatesteken repedések nem láthatóak, az anyagszerkezet képlékeny alakváltozáson ment keresztül.

62-es csiszolat esetében a belépő élen 0,015 mm vastagságú anyagfeltorlódás látható, a lövedék köpenye okozta lépcsőben 0,75 mm vastagságú acél nyomódott bele, amelynek környezetében repedés alakult ki. A lövedék magjának áthaladása okozta lyuk környezete sima felületű. A kilépő élnél a felület csipkézett.

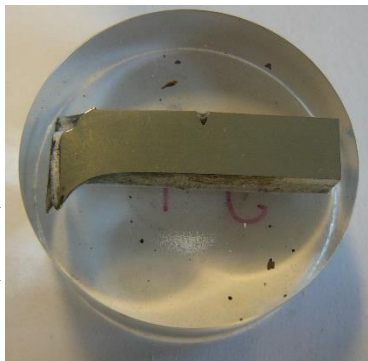
**Csiszolat száma: 51**

**Jellemzés:** A csiszolatok belépő oldalán anyagfeltorlódás nem látható, a lövedék okozta lyuk falától a szemcsetorzulás kb. 0,6 mm szélességben látható. A lövedék okozta lyuk környezetében a hengerlési szálirány kb. 80°-ban torzult. A próbatesteken repedések nem láthatóak, az anyagszerkezet képlékeny alakváltozáson ment keresztül.

51-es csiszolat esetében a belépő él környezetében acél feltapadás látható. A kilépő él felülete töredezett. A lövedék magjának áthaladása okozta lyuk környezete sima felületű.

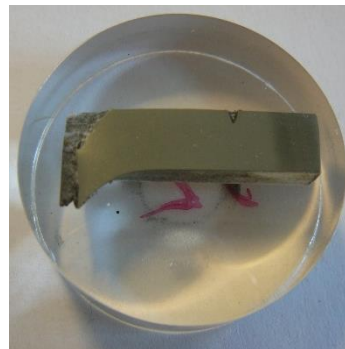
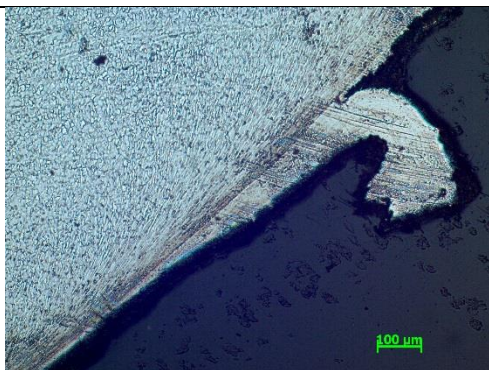
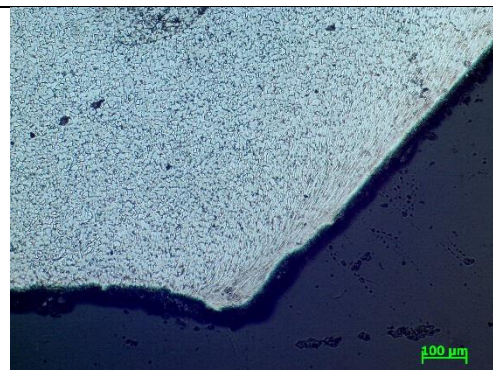
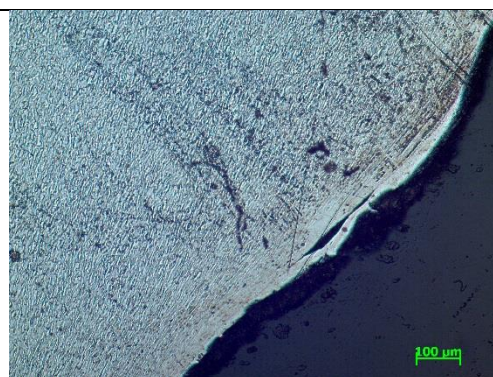
**Csiszolat száma: 52**

52-es csiszolat esetében a belépő él környezetében feltapadás nem látható. Az anyag belsejében lévő lépcsős felületen acél anyagfeltapadás van, kb. 1 mm hosszon csipkézett a felület.

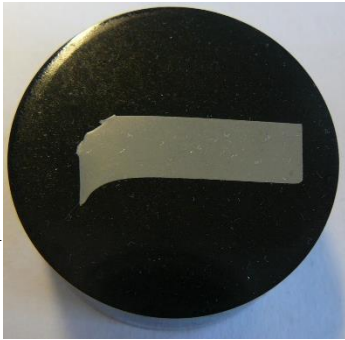
### Csiszolat száma: 41

**Jellemzés:** A csiszolatok belépő oldalán anyagfeltorlódás nem látható, a lövedék okozta lyuk falától a szemcsetorzulás kb. 0,6 mm szélességben látható. A lövedék okozta lyuk környezetében a hengerlési szálirány kb. 70°-ban torzult. A próbatesteken repedések nem láthatóak, az anyagszerkezet képlékeny alakváltozáson ment keresztül.

41-es csiszolat esetében a belépő él közelében acél feltapadás látható. A lövedék okozta lyuk fala sima.

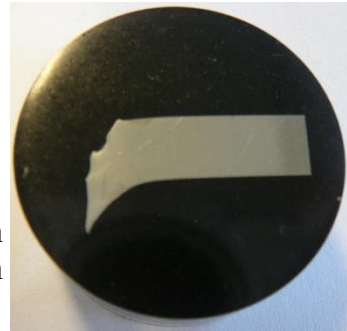
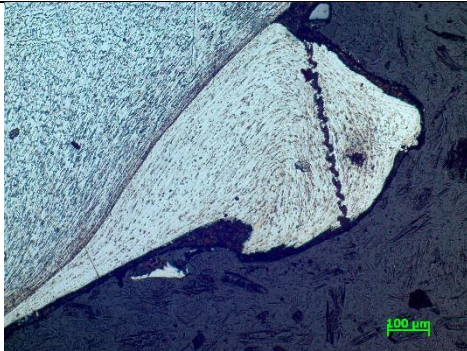
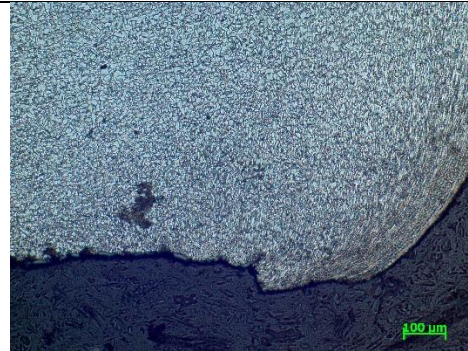
### Csiszolat száma: 42

42-es csiszolat esetében a belépő él közelében a szemcsetorzulás kb. 0,2 mm vastagságban látható. Az anyag belsejében lévő lépcsős felületen acél anyagfeltapadás látható.

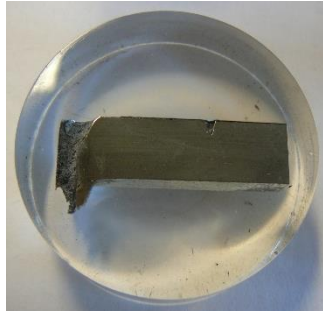
### Csiszolat száma: 31

**Jellemzés:** A csiszolat belépő oldalán anyagszerkezeti változás nem látható. A próbatest csúcsponti részén a kialakult szálak kb. 45 °-ban elhajlottak. A csúcszóna után egy rideg anyagkiszakadás látható.

A 31 csiszolat esetén a csúcszónát repedés öleli körbe 4-5 mm<sup>2</sup> területen. A kilépő oldalon egy kb. 3 mm<sup>2</sup> területű anyagleválás látható.

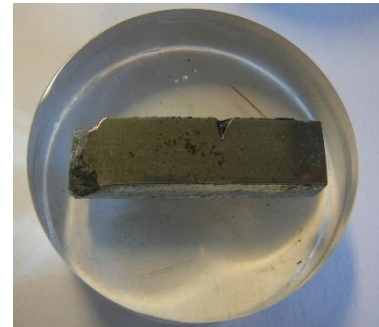
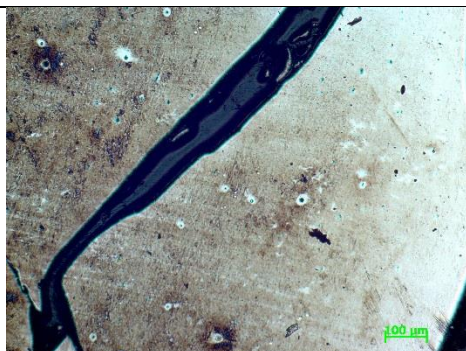
### Csiszolat száma: 32

A 32 csiszolat esetén a csúcs zóna utáni rész rideg anyagleválás látható, valamint egy visszafelé mutató repedés is tapasztalható.

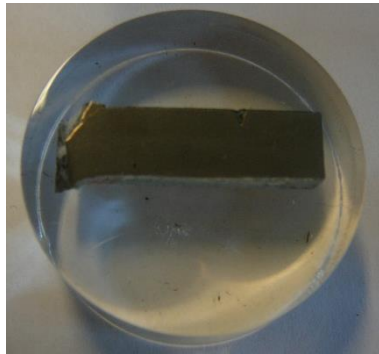
### Csiszolat száma: 21

**Jellemzés:** A lövedék hatására a hengerlés száliránya jelentősen elhajlik, amely a csiszolat csúcsponti részén kb. 45 °. A belépő oldal közelében anyagfeltapadás valamint repedés okozta anyag leválás látható.

A 21. A csiszolaton a lövedék belépő oldalán a lövedék köpenyrészből anyag feltapadás látható. A csúcszóna után egy rideg anyagkiszakadás látható. Az anyag belsejében repedések nincsenek.
