OTDK Tanulmány

KÜLSZÍNI FEJTÉSŰ BÁNYAGÉP TARTÓSZERKEZETÉNEK  
FELÚJÍTÁSA ÉS PRÓBATERHELÉSE

Galambos Gábor  
építőmérnök, MSc hallgató

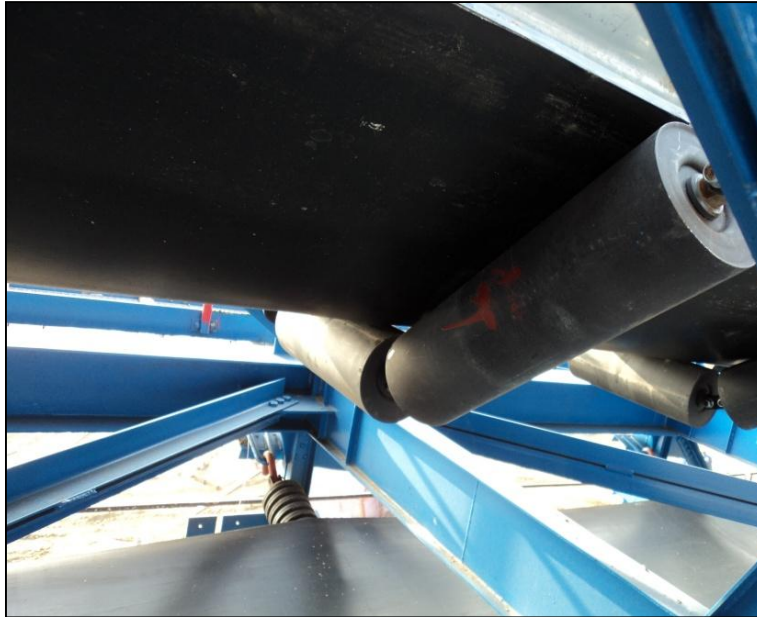
8. ábra Felül a sima felületű görgők, míg alul a háttérben takarva látszik a bordás kialakítású görgő

A tűz kialakulásának oka az egyik, visszatérő szalagágon lévő bordázott görgő meghibásodása volt. A görgő a csapágy meghibásodása folytán beragadt, viszont a szalag nem állt le és ugyanolyan sebességgel próbálta forgatni a görgőket. A görgő és a szalag között fellépő súrlódásból rövid idő alatt elég nagy hő keletkezett ahhoz, hogy lángra lobbantsa a gumi anyagú szalagot.

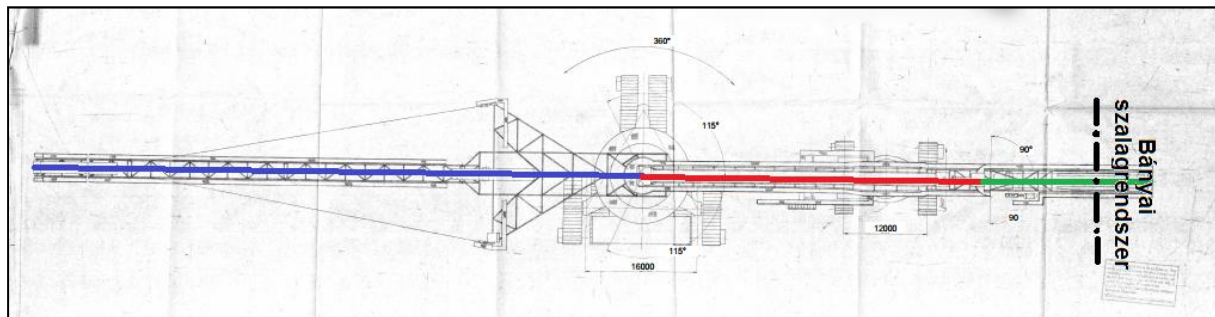
10. ábra HK8 Általános terv - Felülnézet

A szalag meggyulladás után a tűz továbbterjedt az anyag haladási irányával megegyezően. A tűz elérte a 2-es és a 3-as szalag átadási pontját, ahol is az átadó surrantó<sup>1</sup> mint egy kürtőként működött, ezáltal a tűz még jobban felerősödött és tovább terjedt felfelé. A károkat az is növelte, hogy a gép a tüzeset idején éppen a 10. ábrán

látható pozícióban volt, amikor is a gépkombináció szinte vonatban<sup>2</sup> állt. Ebben a helyzetben az ellensúly gémen lévő elektromos ház (E-ház) pontosan a tűz keletkezésének helye fölött volt. Az elektromos házban található, illetve az ide tartó kábelek burkolatai gyorsan lángra kaptak a nagy hőhatástól, ezzel jelentős károkat okozva.

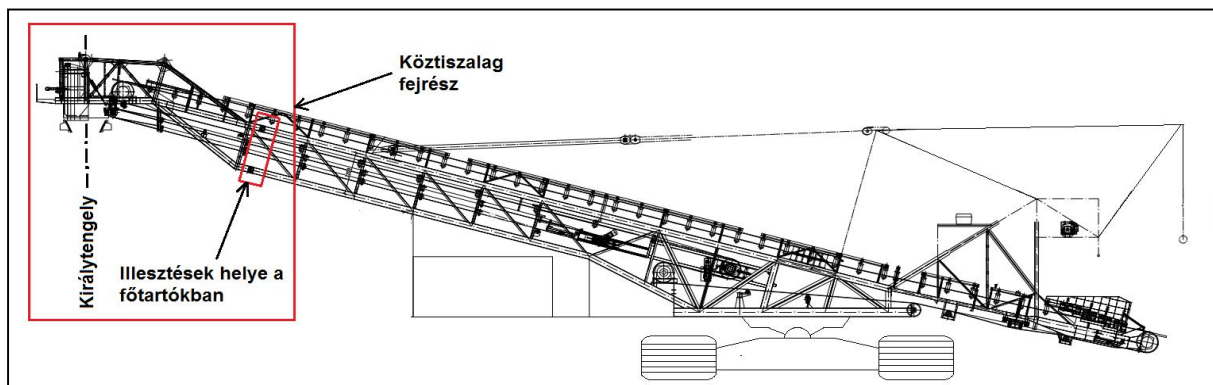
27. ábra Köztiszalag oldalnézete a felújítás során feldolgozott terven

Amint a gép elérte a szerelőállást, a gépet három helyen alátámasztották. A szerkezetet az ellensúlygém végén, a köztiszalag közepén és a leadógém tövénél dúcolták alá a szerelési munkák elvégzésének idejére. A vonuláshoz beépített királytengelyt ezután kiszerelték, mivel az anyagvizsgálatok után megállapításra került, hogy a köztiszalag teljes fejrésze cserére szorul.

A fejrész közelében a főtartókon gerinc-és övlemez hevederes szegecselt illesztés volt kialakítva. Ez lehetővé tette, hogy az egész fejrészt a kapcsolat roncsolásos oldásával egyben leemeljék. A kisserelt fejrészt mutatja a 28. és 29. ábra.

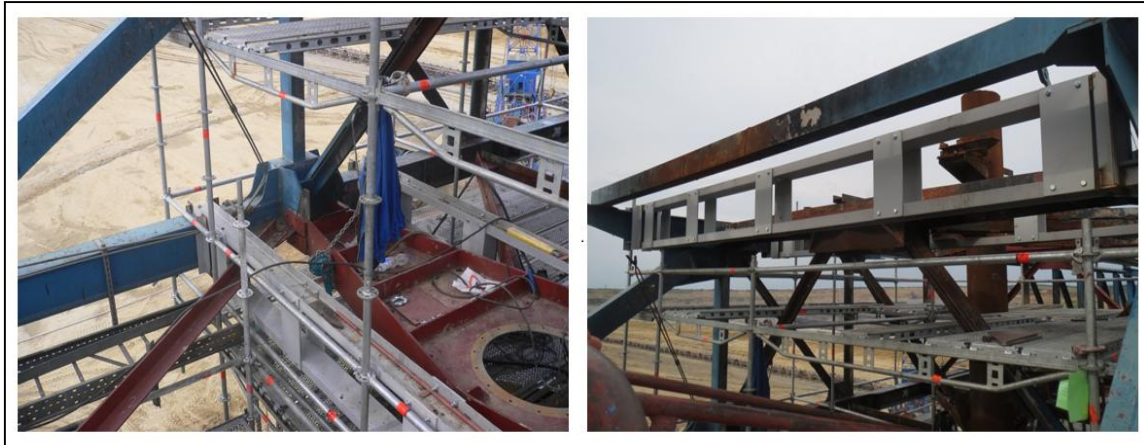
Az ellensúlygém a királytengelyt a négyövé rúcsos tartó alsó és felső síkjában megfogó "piskótatartókat" egyaránt cserélni kellett az őket ért hőhatástól fellépő anyagminőség romlás miatt. Továbbá a még két szomszédos, alul I keresztmetszetű, felül pedig dupla L vasból kialakított keresztartókat is. A tartókat viszont statikai okok miatt nem lehetett egyszerre kicserélni, segédszerkezetet kellett tervezni és a csere idejére azt beszerelni. A művelet elvégzéséhez négy darab szerelőgerenda készült, melyet együttesen kellett felhasználni az egy tengelyben lévő keresztartók cseréjéhez. A négy szerelőgerendából kettő az alsó síkra, míg kettő a felső síkra került, vízszintes helyzetüket tekintve pedig a cserélendő keresztartó jobb- és baloldalán 1-1 szerelőgerenda helyezkedett el. A 31. ábra szemlélteti a szerelőgerendák helyzetét szerelés közben, illetve a 32. ábra mutatja a kicserélt piskótatartót.

31. ábra Baloldali képen az alsó, míg a jobboldali képen a felső síkon elhelyezett szerelőgerendák láthatók

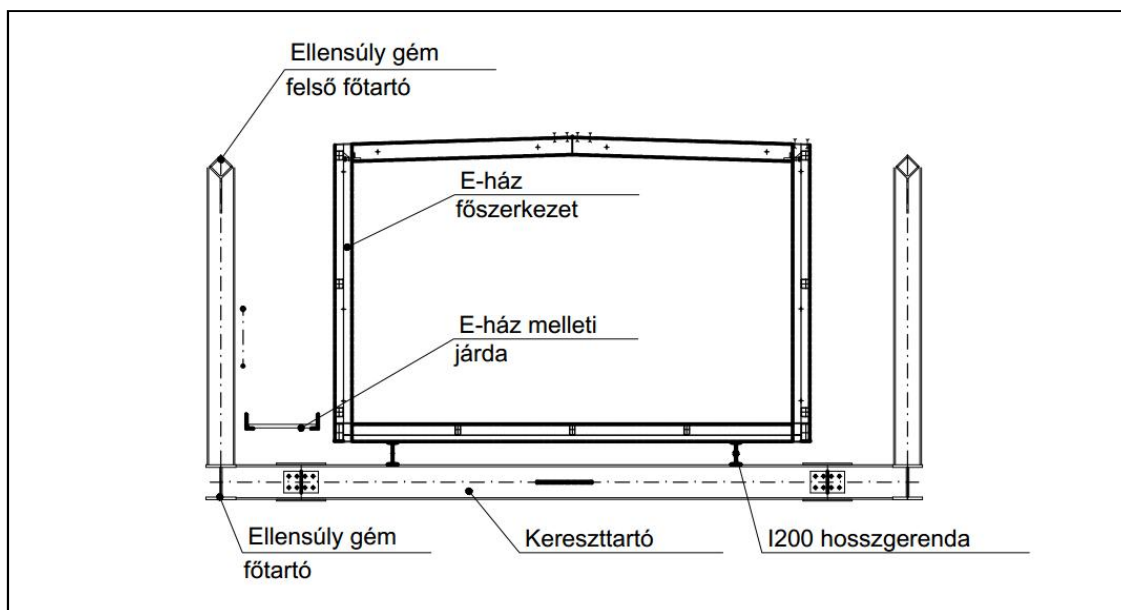
33. ábra Ellensúlygém általános keresztmetszet az E-háznál [16]

Az ellensúlygémén a teljes E-ház cseréje szükséges volt, mivel az elektromos kábelek miatt az teljesen leégett. Az új E-ház síkbeli statikai modellje egy zárt keret. Ezt a kialakítást az indokolta, hogy az E-ház tartószerkezetét az alatta hosszában lévő két I 200-as gerendára kellett ráültetni, melyek kisebb tengelytávolsággal voltak elhelyezve, mint az E-ház szélessége. A két I 200-as hosszgerenda pedig az ellensúlygém alsó kereszttartóira van ráültetve, ahogy ezt a 33. ábra mutatja.

Az E-ház szerkezete, amely 7 keretállásból áll, két helyen dilatációval lett kialakítva. Ennek oka, hogy a teljes szerkezetet előre gyártották le és a helyszínen emelték be, viszont az egészben való beemelés kivitelezhetetlen volt. Az egyetlen elfogadható megoldás, hogy a szerkezetet három, nagyjából egyforma blokként emelik be és a dilatációnál, amikor már a teljes szerkezet a helyén van, összekapcsolják őket. A tervezésénél a ME Zrt. részéről felmerült továbbá az igény, hogy a két szélső blokk levehető tetős konstrukcióval készüljön, mivel az elektromos berendezéseket máshogy nem tudják be-, illetve kiemelni.

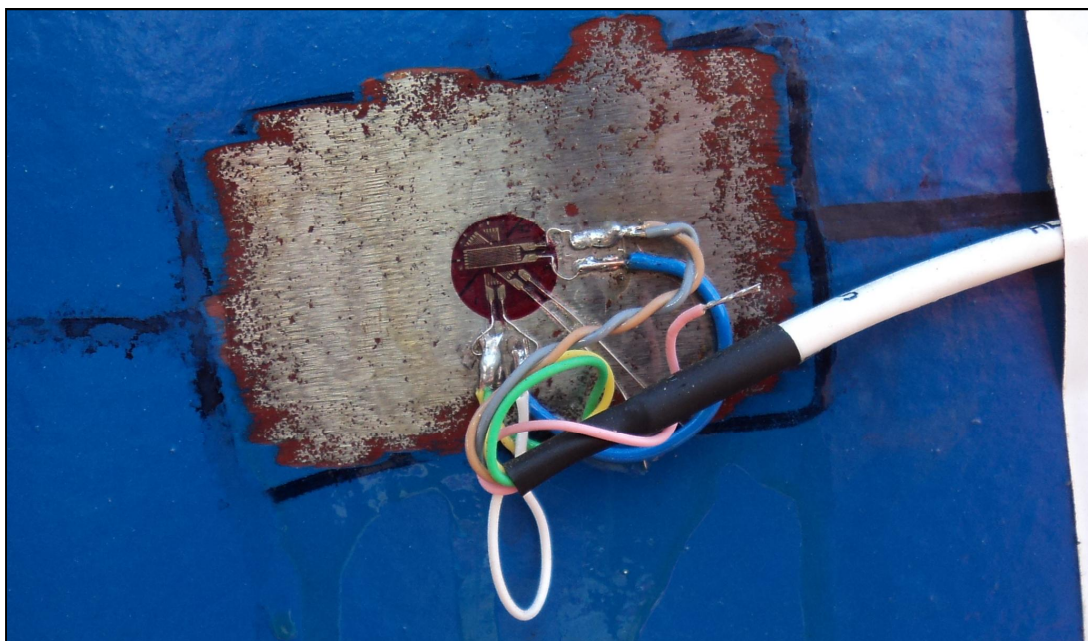
36. ábra Felragasztott nyúlásmérő bélyeg

ébredhetnek. Ha a szerkezetünkben csak ilyen erők működnek, akkor elméletileg elég lenne egy bélyeget elhelyezni úgy, hogy a bélyegben lévő vezetők párhuzamosan legyenek az 1. főfeszültségi iránnyal, mivel számítás nélkül is ismerjük annak irányát (tartó hossz tengelyével párhuzamos). A 36. ábrán viszont látszik, hogy nem egy, hanem három bélyeg van egymásra ragasztva, azaz az előzőekben megismert

rozetta lett alkalmazva. A legfelső bélyeg az erő irányával megegyezően van elhelyezve. A legalsó, rá merőlegesen elhelyezett bélyeg a hőmérséklet miatti zavaró hatásokat kompenzálja a mérésekben. Amennyit a kompenzáló bélyeg hosszirányban alakváltozik, ugyanannyit kontrahál a főirányban elhelyezett bélyeg, csak ellentétes előjellel. Tehát a két mérés kiejti egymást. A 36. ábrán az is látszik, hogy a harmadik, 45°-ban elhelyezett bélyeg nincsen bekötve. Ennek oka, hogy itt a főirány ismert volt, annak meghatározására nem volt szükség. A bélyegek elhelyezéséről általánosságban elmondható volt, hogy azok a rudak súlyvonalába kerültek. Ennek oka, hogy a szerkezet vízszintes rácsozása a gép hossz tengelyére nem szimmetrikus, így a gerendák kapnak valamennyi csavarási igénybevételt is a teszterhekből. Ha a bélyegeket a semleges tengely közelében helyezzük el, akkor a csavarási igénybevételből nem keletkezik megnyúlás a bélyegekben, csak a tengelyirányú erőkből. Azonban ahol doboz keresztmetszetű tartó van, ott ezt nem lehet ilyen egyszerűen kompenzálni. Az ilyen tartók a csavarásból származó nyírást a gerincekkel és öveikkel egyaránt ellensúlyozzák, emiatt is nagy a csavarási ellenállásuk. Ha megnézzük, akkor csavarás hatására a nyírófeszültség az övekben és a gerincekben is konstans, viszont az irányuk ellentétes. Tehát ha felhelyezünk egy-egy bélyeget a két gerincre, akkor a nyírásfolyam ellentétes iránya miatt, azok abszolút értékben egyforma, de ellentétes előjelű eredményt adnak. Így a mérési adatokból kiejthetők a csavarás hatásából a szerkezetbe kerülő kis nyírási igénybevételek.

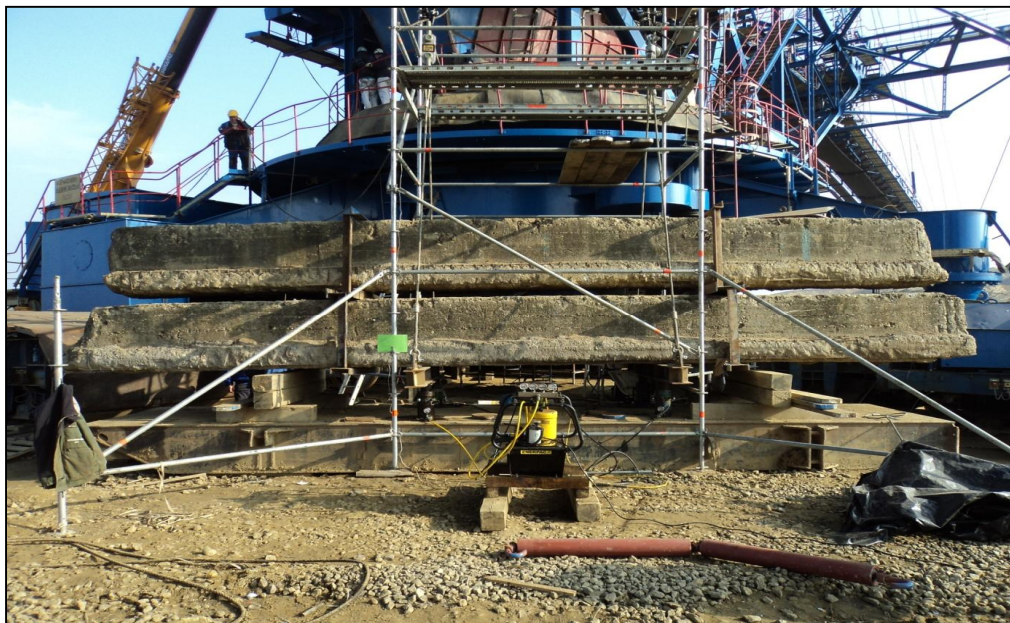
38. ábra Acél keretszerkezettel összefogott 3 db vasbeton T panel

A 38. ábrán látható a vasbeton elemek alatt elhelyezett két keresztirányú tartó, melyeknek emelőfüleibe a két kötéllágot be lett fűzve. Ezek a kötélek lettek átfűzve a köztiszalag alsó főtartói felett. A vasbeton tesztheher alatt elhelyezésre került 4 db hidraulikus sajtó, melyek kinyomott állásban tartották a vasbeton elemeket. A sajtók leengedésével folyamatosan át

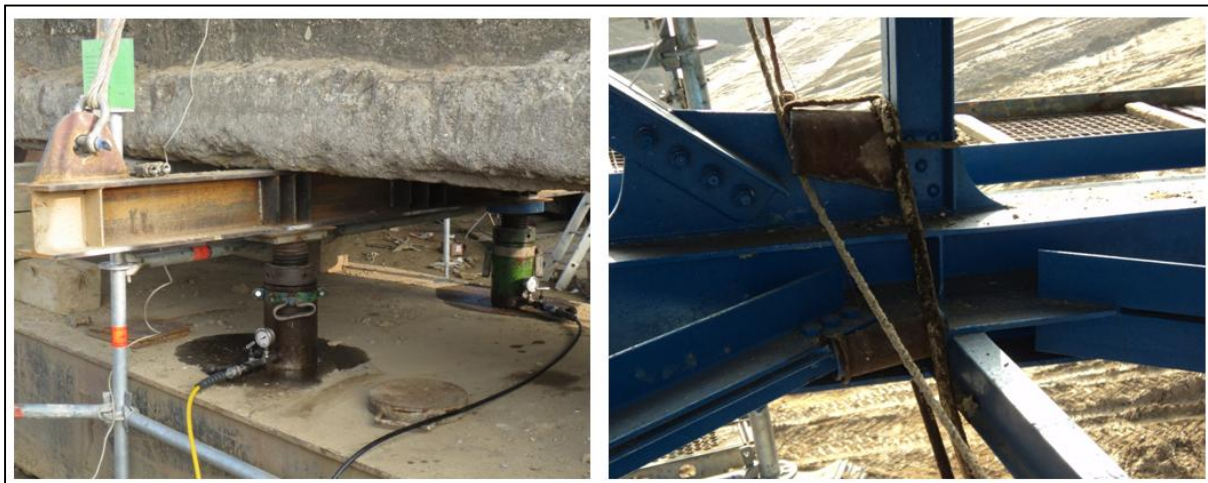
39. ábra Baloldalt a keresztartó alatt elhelyezett hidraulikus sajtók, míg jobboldalt az alsó főtartón átdobott egyik kötélág látható

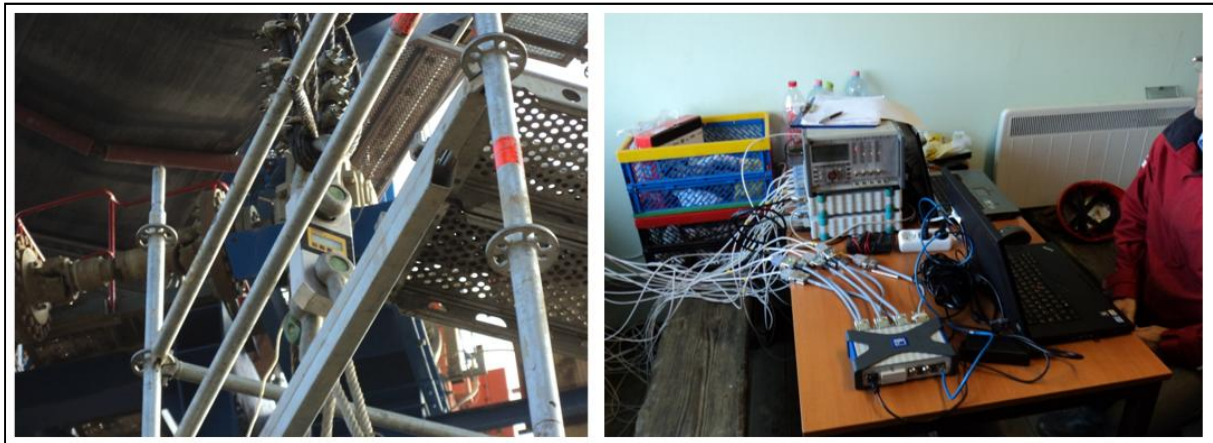
40. ábra Baloldali képen a kötélágon közbeiktatott digitális erőmérő, míg a jobboldali képen az adatrögzítő állomás látható

Minden terhelési lépcső beállása után a bélyegek nyúlásáról 10-15 másodperces adatrögzítés készült. Az adatokat két számítógépen rögzítették és a bélyegek által mért adatok rögtön megjelenítésre kerültek a képernyőn. Így a szerkezetben ébredő igénybevételek folyamatosan ellenőrizhetők voltak.

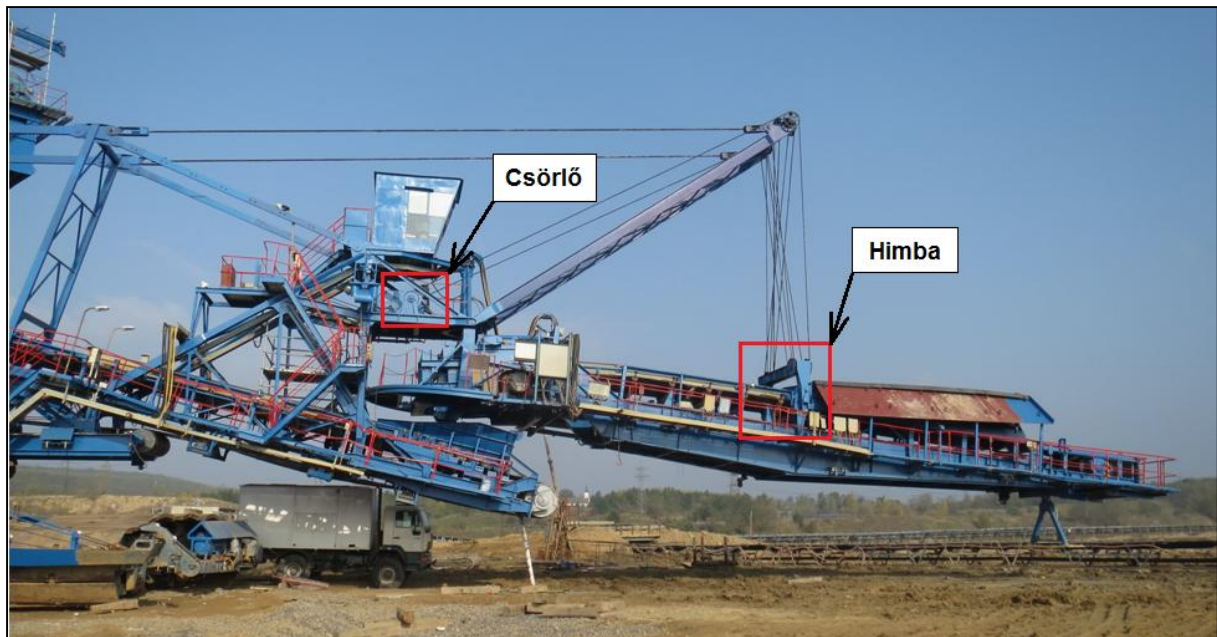
41. ábra Felvevőszalag tartószerkezetére akasztott himba

A 41. ábrán látszik, hogy a felvevőszalag tartószerkezetére akasztott himba és egy elektromos meghajtású csörlő segítségével emeli fel a köztiszalag a felvevőszalagot. A himbán és az oszlopon elhelyezett kötélkorongok arra szolgálnak, hogy a kötélen keletkező erőt szétosszák. Összesen 10 kötélágra van szétosztva a felvevőszalag súlya.

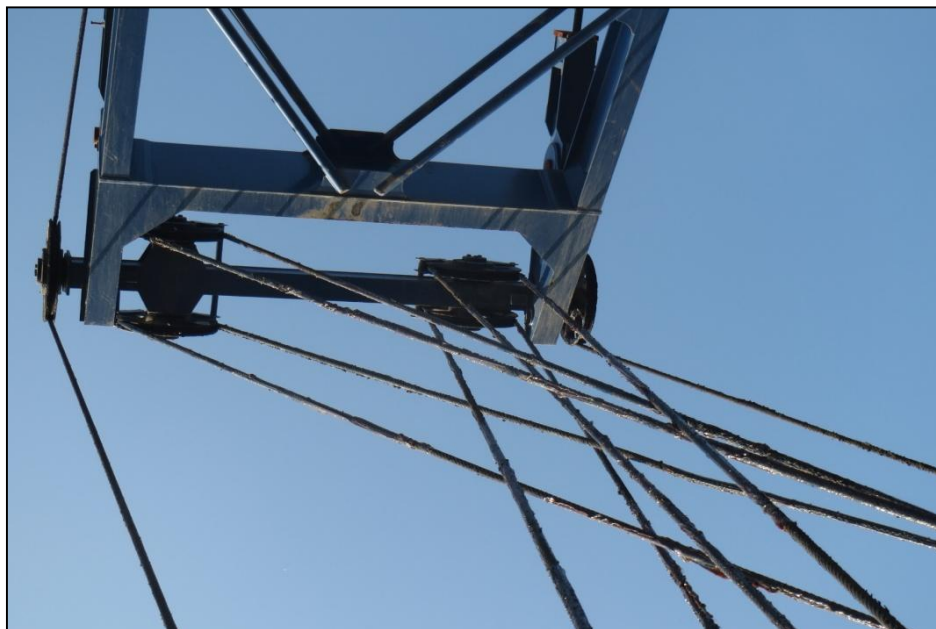
42. ábra Kötélkorongok sokszorozzák a kötélágakat az oszlopon

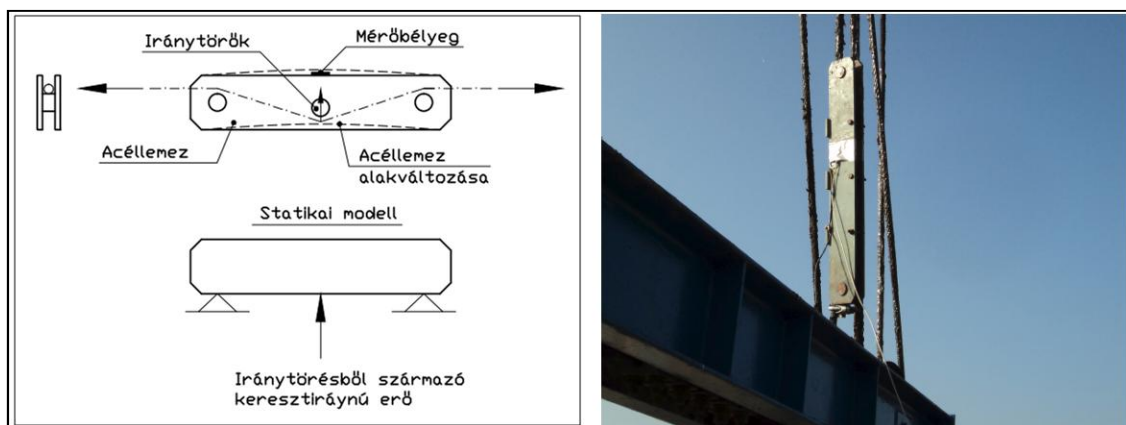
43. ábra Baloldali képen a kötélerőmérő elvi vázlata, míg a jobboldali képen a felszerelt kötélerőmérő látható

A próbaterhelés előtt egy ismert tömegű próbatesten (7.8 tonna) lemérték az azt megemelő (a himbán lévő kötéllal azonos tulajdonságú) kötéltre felhelyezett mérőműszeren lévő bélyeg nyúlásait. A kötélerőhöz tartozó nyúlás innentől ismert volt, így egy átszorzással a próbaterhelés során könnyen meghatározható volt a kötélagban keletkező erő nagysága.

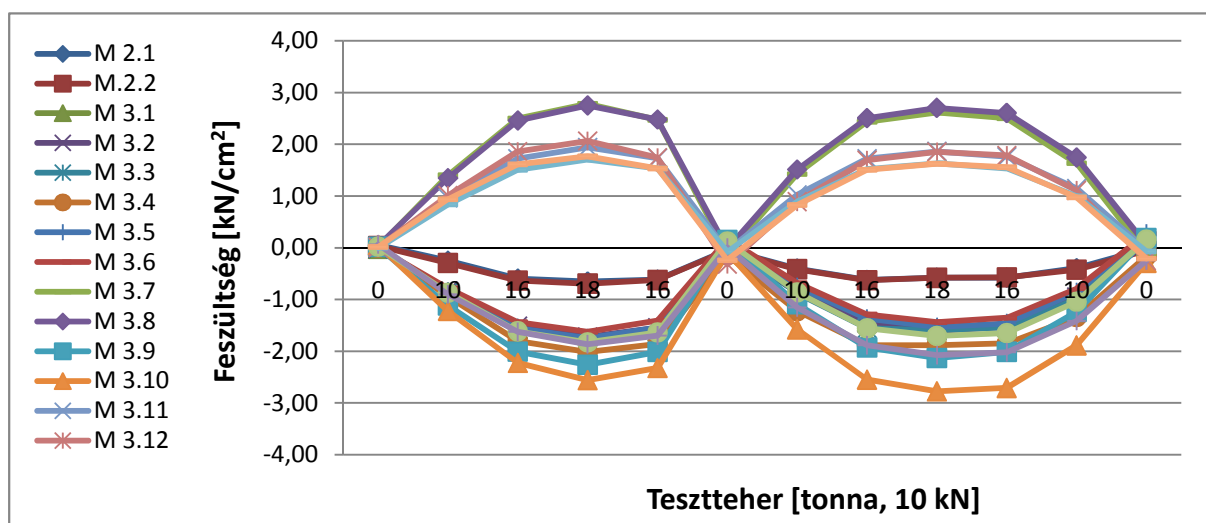
A 44. ábra a fejrészen és környékén elhelyezett (kivéve a 4.x sorozatú) nyúlásmérő bélyegek által mért értékeket mutatja, az 1. tesztheher mindkét fel- és leterhelési lépcsőjénél. Ezen a diagramon megállapítható, hogy a felhelyezett mérőbélyegek közül egyik sem mutat képlékenyedésre utaló jelet.

44. ábra Mérőbélyegek által meghatározott feszültségi értékek a terhelési lépcsők függvényében, az 1. tesztheher esetében

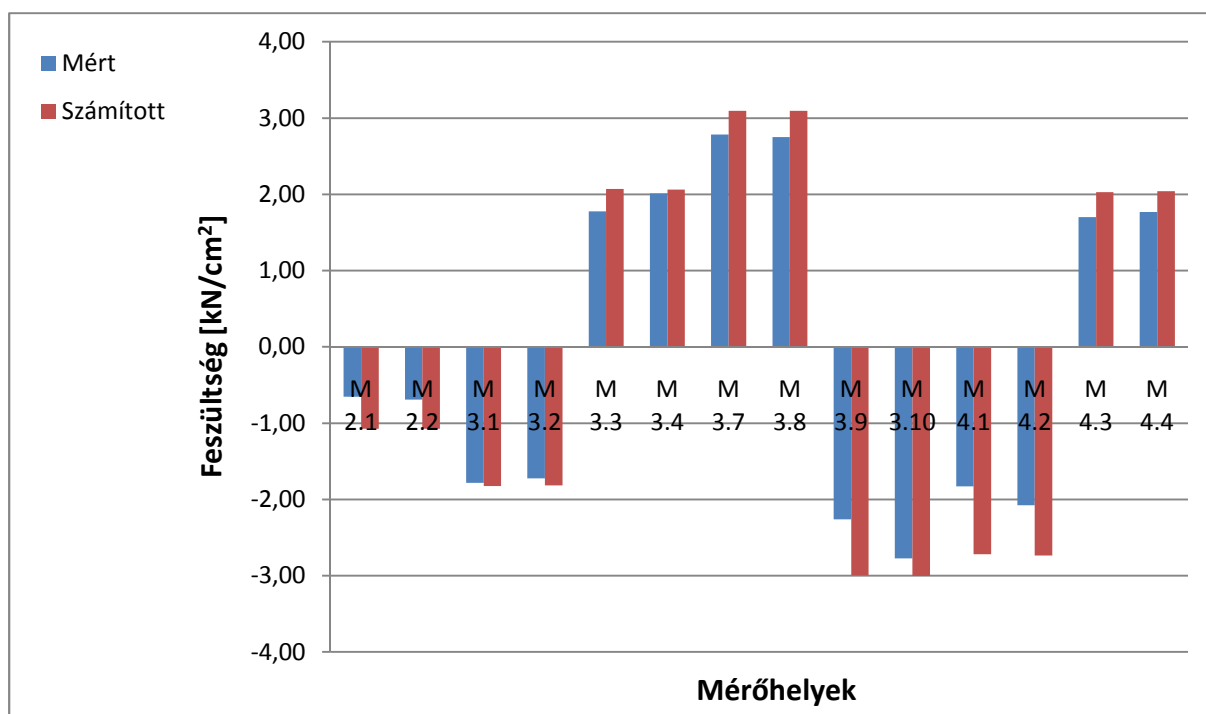
A mért és a számított eredmények összehasonlításánál látszik, hogy a mért eredmények sehol nem haladják meg a rúdmodellen számítottakat. Továbbá az is elmondható, hogy a mért és számított eredmények közötti differencia általában 15%-on belüli.

45. ábra Mért és számított értékek összehasonlítása az egyes mérőhelyeken

Kiugró eltérések (55-65%) tapasztalhatók a királytengely környékén. Ennek oka feltehetőleg a rúdmodell közelítésének pontatlansága illetve az, hogy az itt mért értékek viszonylag kicsik voltak, így kis pontatlanság százalékosan nagy eltérést eredményezett. Itt pontosabb közelítésre lenne szükség a valóság modellezéséhez, azaz egy héjmodell előállítására volna szükséges. Ezt viszont nem indokolják a mérések és a számítások során kapott alacsony feszültségi értékek ( $0.7 \text{ kN/cm}^2$ ). További kiugró eltérések vannak (49% és 32%) az M 4.1 - M 4.2 és az M 3.9 - M 3.10 mérőpontoknál. Ezeken a helyeken nem érvényes a királytengelynél való magyarázat, hiszen a négy mérőhely a két felső főtartón került felragasztása, ahol nem lehet magyarázat a rúdmodellel való téves közelítés. Továbbá nem csak a számított adatoktól való eltérés a kiugró ezen a helyen, hanem a két főtartó közötti eltérés is.

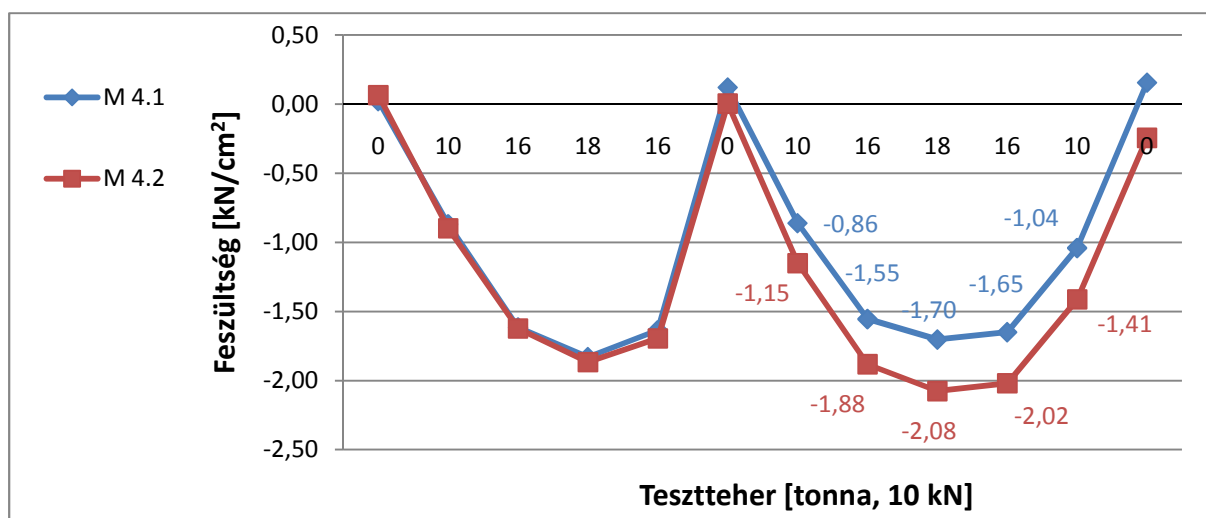
46. ábra M 4.1 és M 4.2 mérési hely közötti eltérés az 1. teszttehernél

A mért adatok alapján a két főtartóban keletkező feszültségek között körülbelül 25-40%-os különbség jelenik meg, viszont a számított adatok szinte teljes szimmetriát mutatnak. Erre a jelenségre magyarázat lehet, hogy:

- A két főtartó nem egyforma keresztmetszeti méretekkel rendelkezik, bár ezt cáfolja, hogy ilyen mértékű különbség csak szembetűnő méretkülönbségeknél alakulna ki, amely a helyszíni szemlék során nem volt tapasztalható.
- A terhelés átadása a szerkezetre a hidraulikus sajtók tehermentesítésével történt. A művelet pontatlanságából adódóan kialakulhatott olyan eset, amikor a két kötélágban lévő erők között eltérés mutatkozott, így a szerkezet aszimmetrikus terhelést kapott. Ekkor a két felső főtartóban sem ugyanaz az igénybevétel ébred. Ezt viszont nem támasztja alá az erőbevezetés környékén elhelyezett mérőbéllyegek adatai, melyet a 46. ábra mutat.

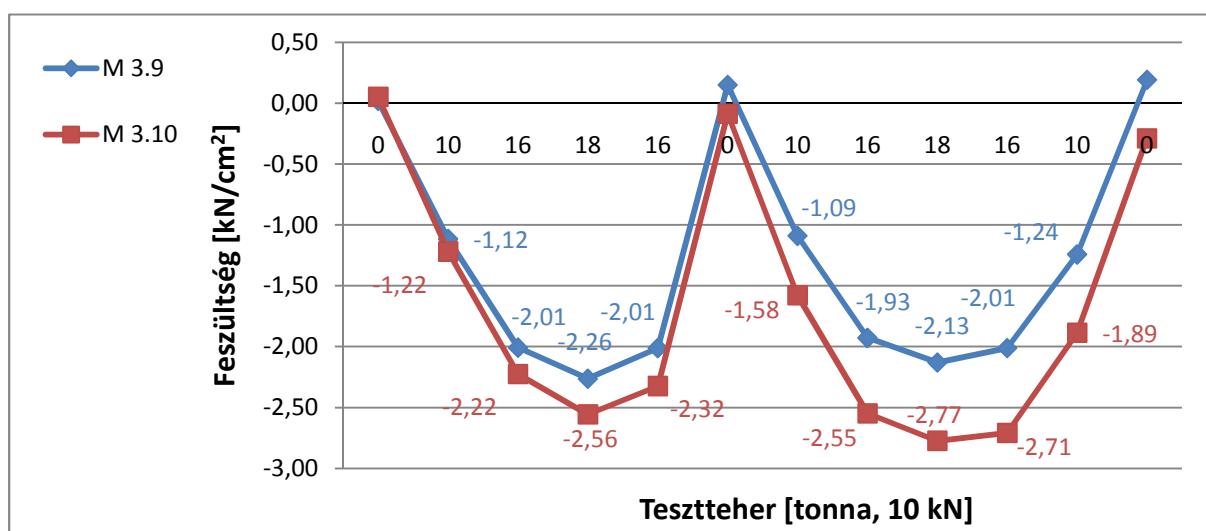
47. ábra M 3.9 és M 3.10 mérési hely közötti eltérés az 1. teszttehernél

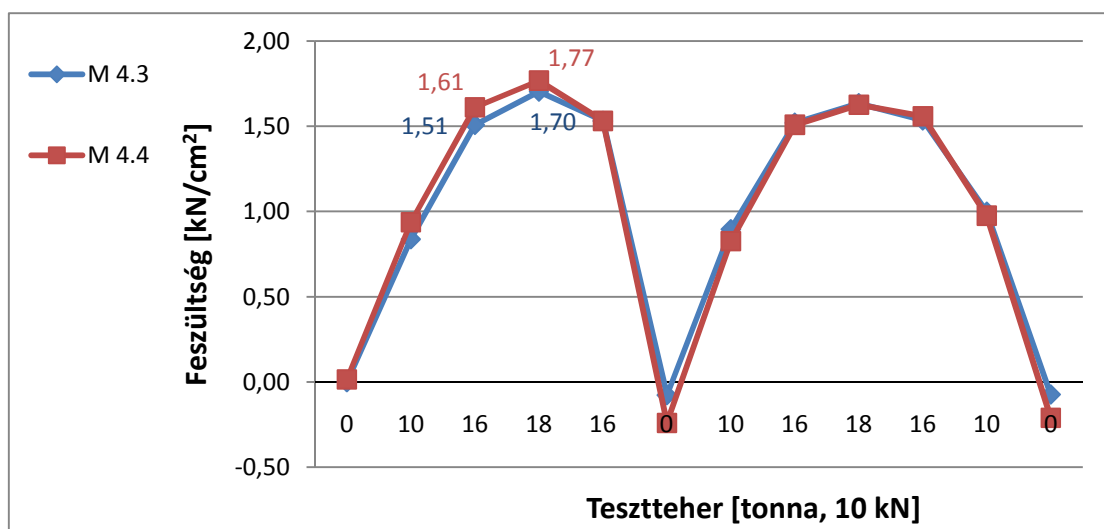
48. ábra M 4.3 és M 4.4 mérési hely közötti eltérés 10%-on belüli az 1. teszttehernél

Látszik, hogy az M 4.3 és M 4.4 mérőpontok adatai szinte végig nagyon hasonló értékeket mutatnak. A legnagyobb eltérés is bőven 10%-on belüli. Továbbá az aszimmetrikus terhelésnek a többi bélyegen mért értékeknél is meg kellene jelennie, amely a mérési adatok között nem tapasztalható.

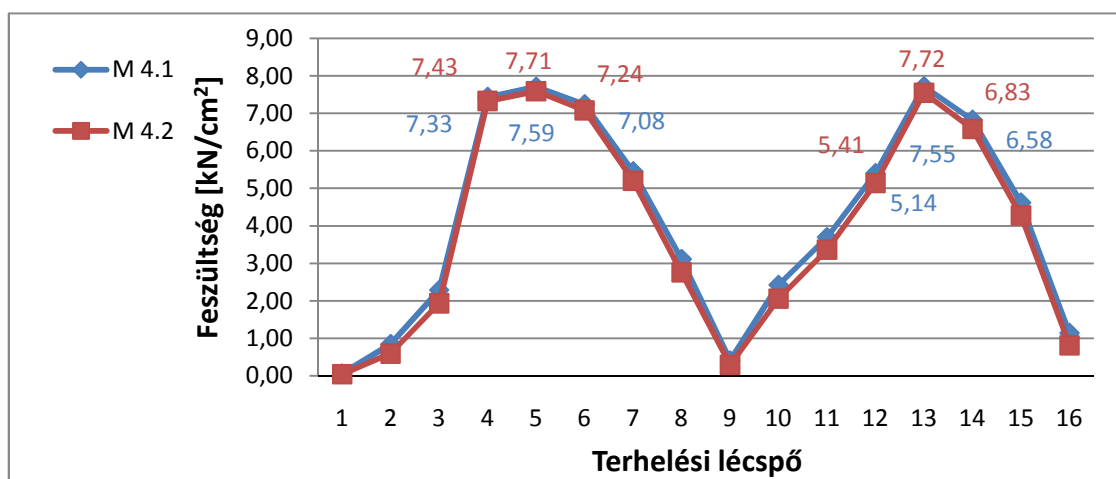
49. ábra Kis eltérések mutatkoznak az M 4.1 és M 4.2 mérési helyek között a 2. teszttehernél

A 49. ábrán megfigyelhető, hogy a két főtartóban keletkező feszültségek szépen egymásra takarnak, csak kis mértékben térnek el.

A két főtartóban tapasztalt feszültségkülönbségek és a számított értékektől való viszonylag nagy eltérések nem adnak aggodalomra okot, mivel látszik, hogy az anyagteher hatására a szerkezetben alacsony feszültségek ébrednek. Így megállapítható, hogy ez a jelenség nem veszélyezteti a szerkezet teherbírását és stabilitását sem.

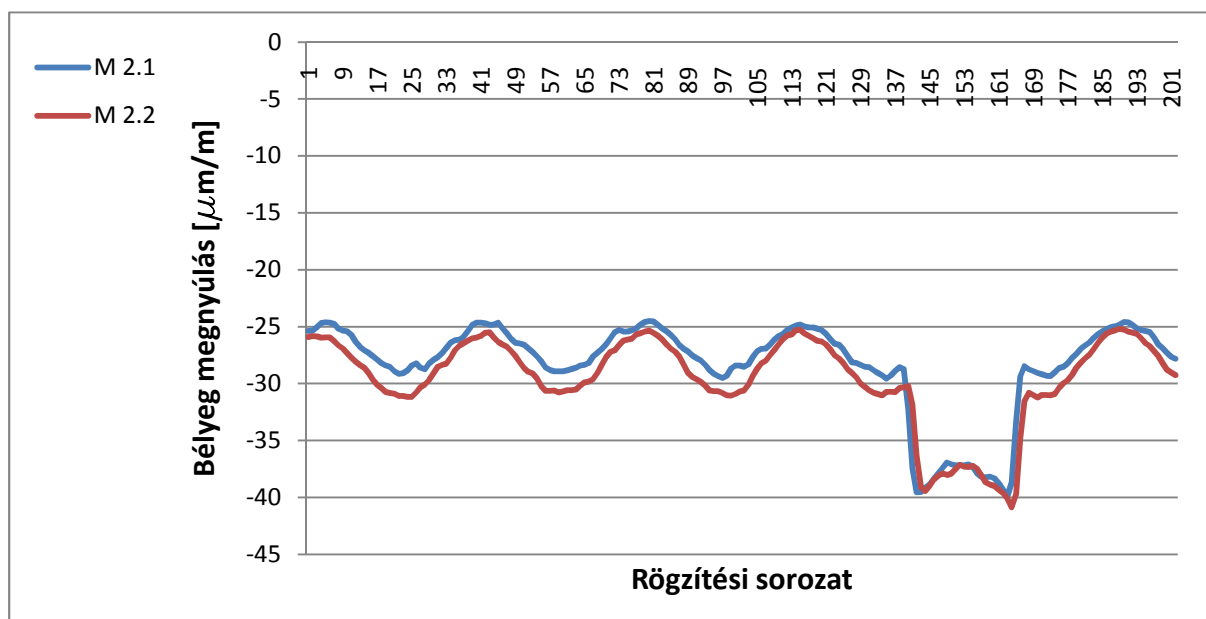
További érdekes jelenség figyelhető meg a mérési adatok alapján, mely az 50. ábrán látszik. A szögletes alakú letörés az adatrögzítés folyamán a terhelési lépcső után volt több esetben is észlelhető. A kiugró adatok magyarázata feltehetően a királytengelynél lévő két statikus csapnál keresendő. Miután a szerkezet megkapta a terhelést, amely az eddigiekben leírtak alapján lehetett aszimmetrikus is, a szerkezetben megpróbáltak kiegyenlítődni a csavarásból adódó befeszülések. Ahogy az 1.5.3. pontban rámutattam, a kényszerekből származó igénybevételek a királytengelynél tudnak leépülni és ezt nagyon jól szemlélteti az 50. ábra. A letörés a mérési diagramban feltehetően az egyik statikus csap megmozdulásából adódik.

50. ábra Téglalap alakú letörés az M 2.1 és M 2.2 mérési helyek adataiban az 1. teszttehernél

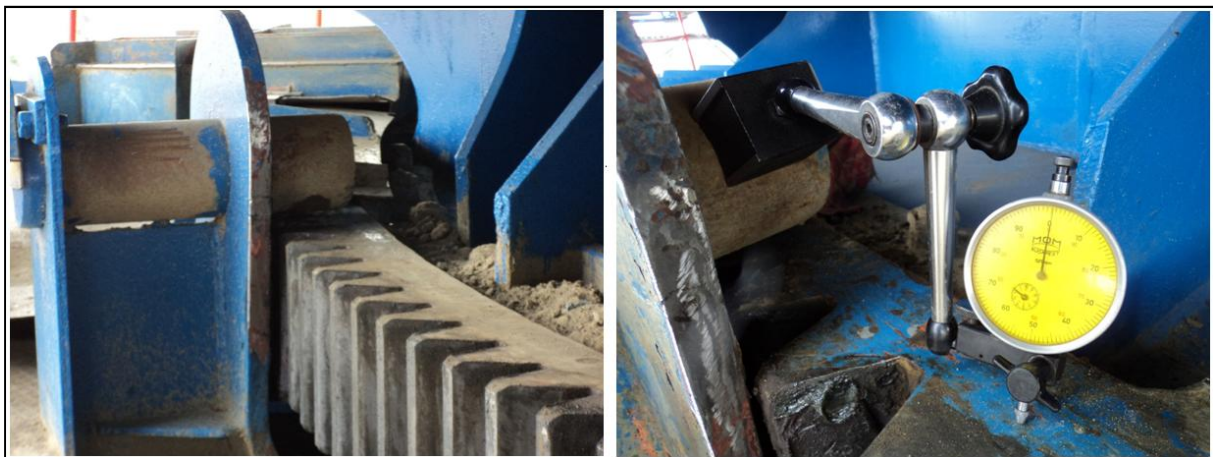
A súlypontméréshez a gép az előző pontban leírt helyzetébe fordult, hogy a felépítményen és az alépítményen lévő sajtópontok egymás felett legyenek. A leadógém elejének környékére (előre pontosan meghatározott távolságra) az anyagterhet és elpiszkolódást szimuláló, 6 tonnás koncentrált teher került. Az emelési lépcsők meghatározását nagyban korlátozták a golyóskoszorú felett kialakított borulásgátlók<sup>3</sup>. A borulásgátló és a golyóskoszorú között néhol még a 10 mm távolság sem volt meg. A mérés előkészületeként az emelési pontok alá elhelyezésre kerültek az egyenként 500 tonna teherbírású és 300 mm-es dugattyúfej átmérőjű munkahengerrel rendelkező hidraulikus sajtók. Az emelési magasságot a borulásgátlókra szerelt, a golyóskoszorú felemelkedésének mértékét jelző indikátor órák voltak hivatottak jelezni.

52. ábra Baloldali képen a golyóskoszorú feletti borulásgátló, míg a jobboldali képen a felszerelt indikátor óra látható

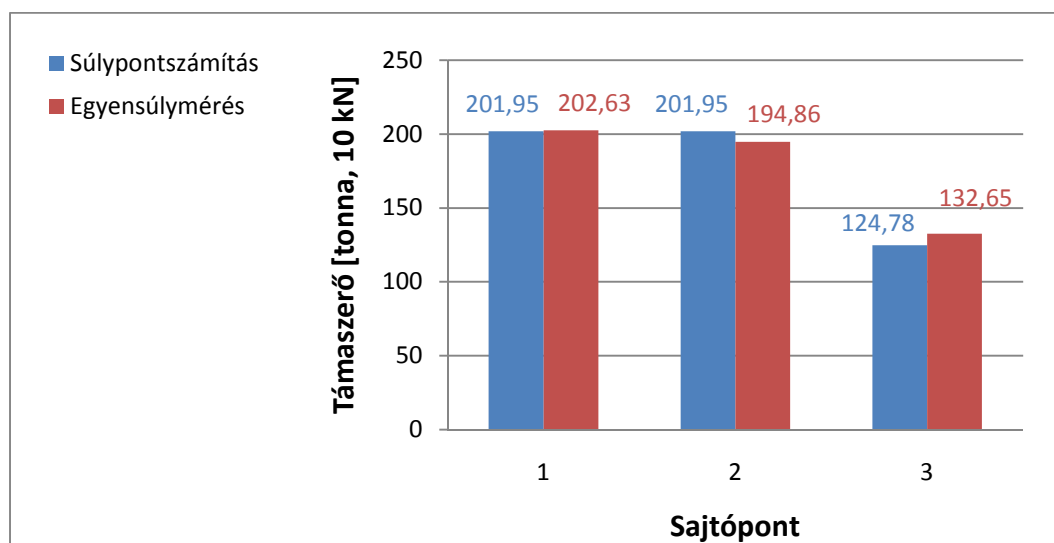
53. ábra A sajtópontok mért és számított értékeinek összehasonlítása

A mérésből kapott, sajtóknál leolvasott nyomási adatok a munkahenger átmérőjének ismeretében átváltásra kerültek tonnára. A mérési jegyzőkönyvet a 10. melléklet tartalmazza, melyből látszik, hogy az emelésből és süllyesztésből adódó értékek folyamatosan bizonyos mértékben eltérnek. Ez abból adódik, hogy a süllyesztés után valamivel kisebb (belső ellenállások, súrlódás miatt) a nyomás a hidraulikus sajtóban, mint az emelés után. A süllyesztési és emelési értékek külön átlagolásra kerültek, majd a két kapott érték átlagából lettek megállapítva az összehasonlításra kerülő nyomási értékek. A mérési jegyzőkönyvből kiderül, hogy a mért és számított értékek között az eltérés 6 %-on belüli, tehát az eltérés megfelelő.

A mérési adatokból látszik, hogy az 1. és 2. sajtópontnál keletkezett támaszerők nagyobbak, mint a 3. pontnál lévő, továbbá az is megfigyelhető, hogy az 1. és 2. támaszerők között is van körülbelül 4% eltérés. Ebből következik, hogy a gép farnehéz és kis mértékben az 1. sajtópont felé dől. A vizsgálati jelentés [14] alapján kijelenthető, hogy a súlypont jelenlegi helyzete a gép stabilitását nem veszélyezteti, így az ellensúlyhoz hozzájárulni nem kell.
