Budapesti Műszaki és Gazdaságtudományi Egyetem

## **Széchenyi lánchíd viselkedésének elemzése a rekonstrukció során**

TDK dolgozat

2021.

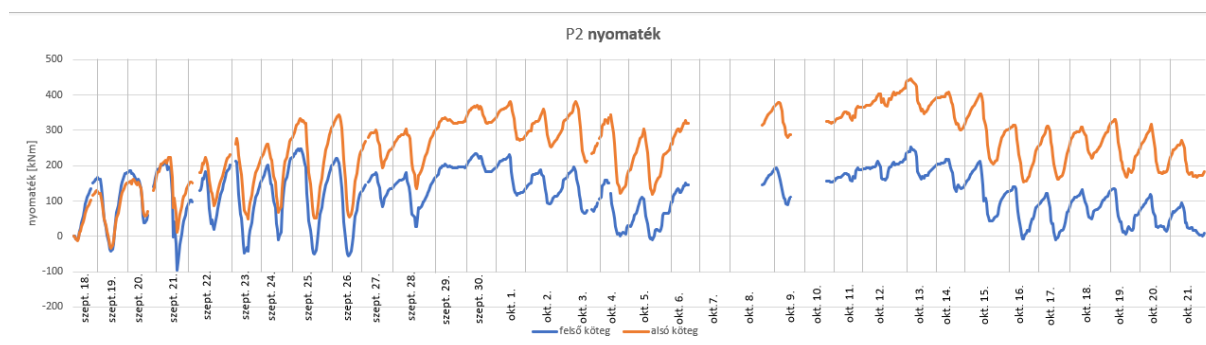
6.18. ábra: P2 mérőhelyen kialakult nyomaték.

A fent leírt nyomatékváltozások tendenciáját a 6.18. ábra is mutatja, valamint az is megfigyelhető, hogy az alsó lánckötegben nagyobb nyomaték alakul ki. A lemezkötegben kialakuló normálerő változást a 6.19. ábra grafikonja mutatja, melyben látható, hogy a hosszútávú hőmérsékletváltozás és az építés hatására keletkező normálerő változás összege közel kiegyenlíti egymást, így az elmúlt 1-1,5 hónapban számottevő normálerő változást a lánckötegekben a P2 mérőhelyen nem tapasztaltunk.

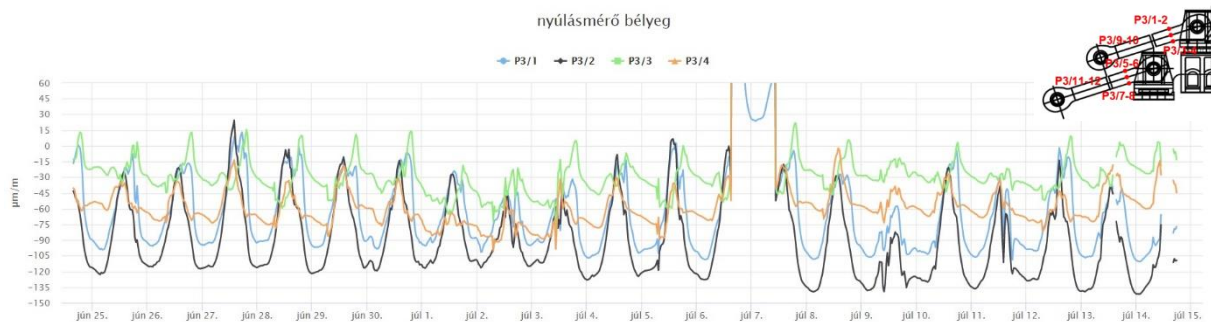
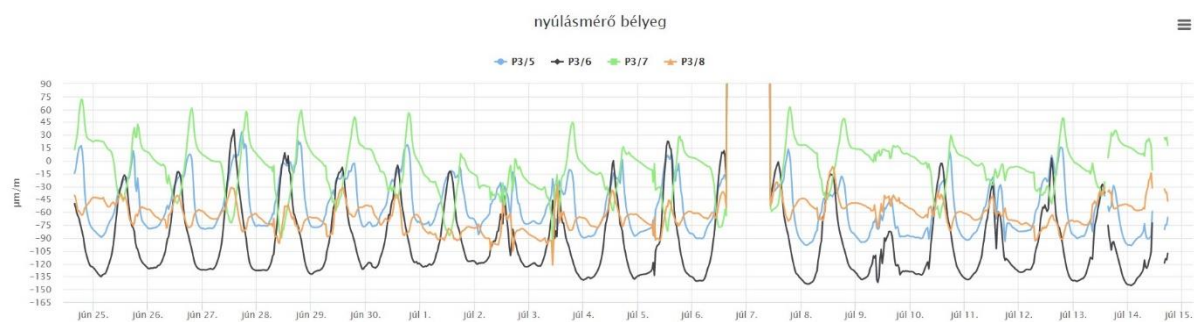
A P3 mérőhely estén a nyári intervallum adatait az online felületen vizsgálva azt látjuk, hogy a kezdeti nullázás nem sikerült teljes mértékben (6.20. és 6.21. ábra), ezért a lehívott számszerű nyúlásértékekből új grafikonokat készítettem mindkét kötegre (6.22. és 6.23. ábra).

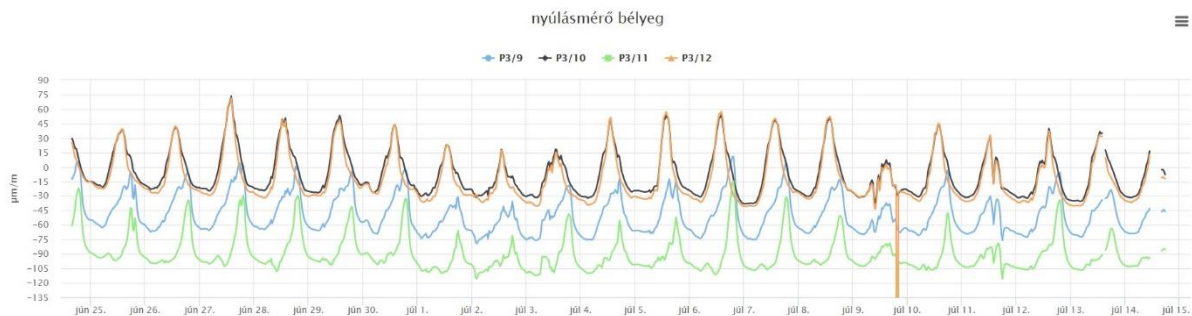
6.24. ábra: P3 semleges tengelyek mérési eredménye (nyár).

Az alsó és felső lánckötegek eredményét együtt vizsgálva nagyon hasonló viselkedést figyelhetünk meg. Mindkét helyen közel azonos mértékű nyomaték ébred a szerkezetben napi ingadozásban, az alsó kötegben azonban az alsó szélső szálban keresztirányú nyomaték is jelentkezik. Láthatjuk, hogy a befolyás (7-es bélyeg) és kifolyás (8-as bélyeg) oldali mérések grafikonja napi ismétlődéssel ellentétes mozgást végeznek. Ilyen jelenséget a P1 hely alsó kötegénél is észleltünk. A normálfeszültség ingadozása is megegyezik a P1 helyen mért értékkel, ez 100-120  $\mu\text{m/m}$  (20-24 MPa). A 6.24. ábra mindkét láncköteg semleges tengelyeinek mérési eredményét mutatja be. Ezek alapján látható, hogy közel azonos nyúlásingadozások ébrednek az egyes lánckötegekben, tehát ezen bélyegeken domináns normálerő ébred napi ingadozással. A nyúlásváltozás a hőmérsékletváltozásból ered, az építés hatása ezen esetben sem látható a nyári időszak mérésein.

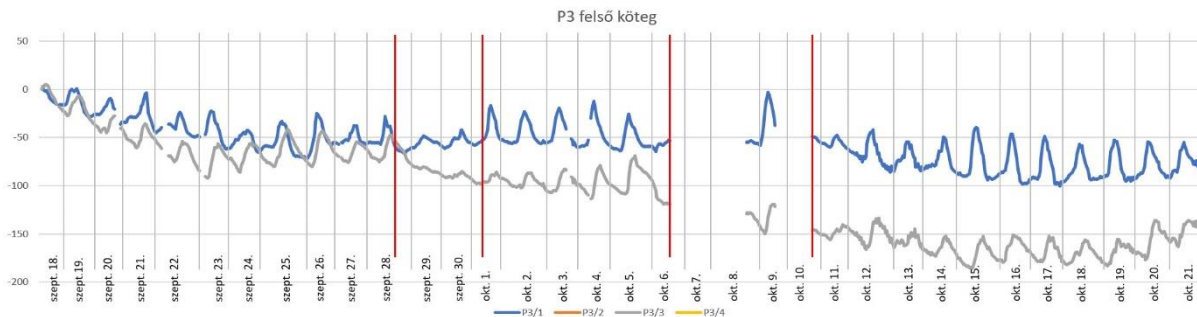
6.25. ábra: P3 felső köteg mérési eredménye (ősz).

Az őszi időszak mérési eredményei hiányosak, a felső kötegben a 2-es és 4-es bélyegek nem működnek, az alsó kötegben a 7-es bélyeg nem szolgáltat adatot, a 8-as pedig láthatóan hibás értékeket mutat. A többi nyúlásmérő bélyeg mérési eredményeit azonban kiértékeltem és bemutatom a 6.25. és 6.26. ábrákon.

Az 1-es és 3-as bélyeg eleinte együtt mozog, de a II. intervallumot elérve látható, hogy jelentős nyomaték kezd kialakulni bennük.

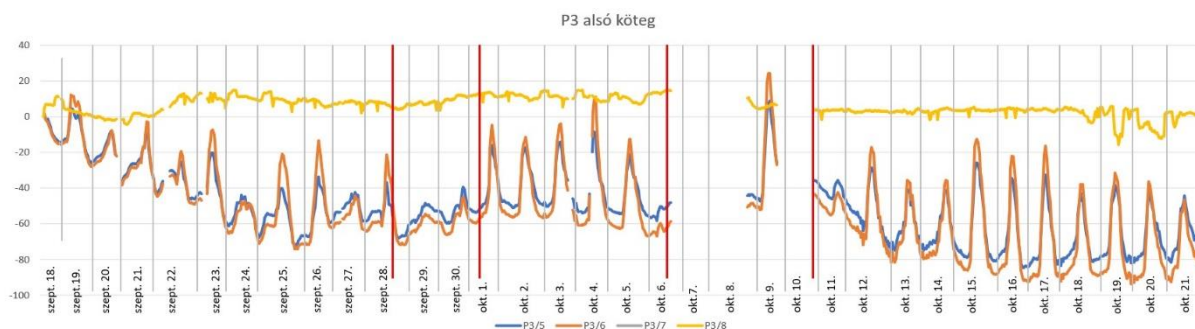
6.26. ábra: P3 alsó köteg mérési eredménye (ősz).

Az alsó kötegen csak a felső szélső szálak nyúlásértékei megjeleníthetők, ezek kis differenciával most is együtt mozognak, de az alsó szélső szálak eredményeinek hiányában a nyomatokra vonatkozó következtetéseket nem vonhatók le. A maximális feszültségváltozás értéke mindkét kötegben 10-12 MPa. A feszültség változása a hőmérséklet ingadozásához hasonló tendenciát mutat, ez a T3 mérőhely adatainak segítségével állapítható meg (6.27. ábra).

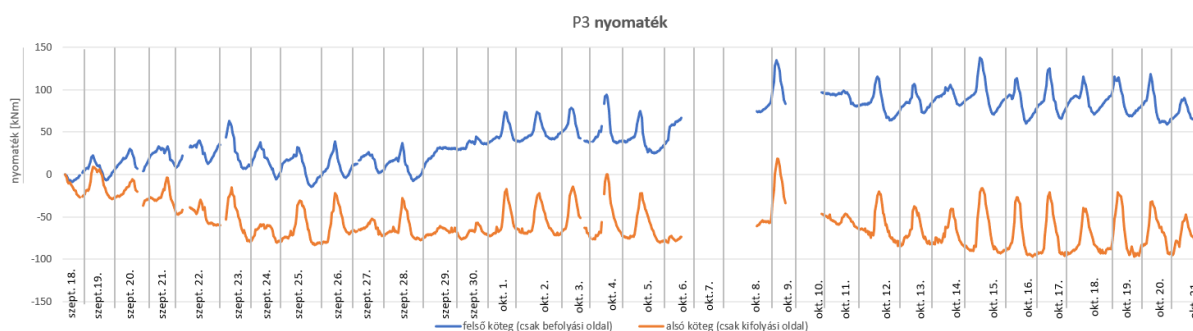
6.28. ábra: P3 mérőhelyen kialakult nyomaték.

A P1 mérőhely őszi adataival összhangban a P3 mérőhelyen is nő a szélső szálak közti nyomaték. Az 1, 3, 6 és 8 jelű bélyegek adataiból nyomatékot számoltam a láncokra, ezek növekvő tendenciáját mutatja a 6.28. ábra diagrammja. A két mérőhely a pilon szélső nyílás felőli oldalán található, így a láncon belül elfoglalt azonos pozíció magyarázhatja a hasonló viselkedést.

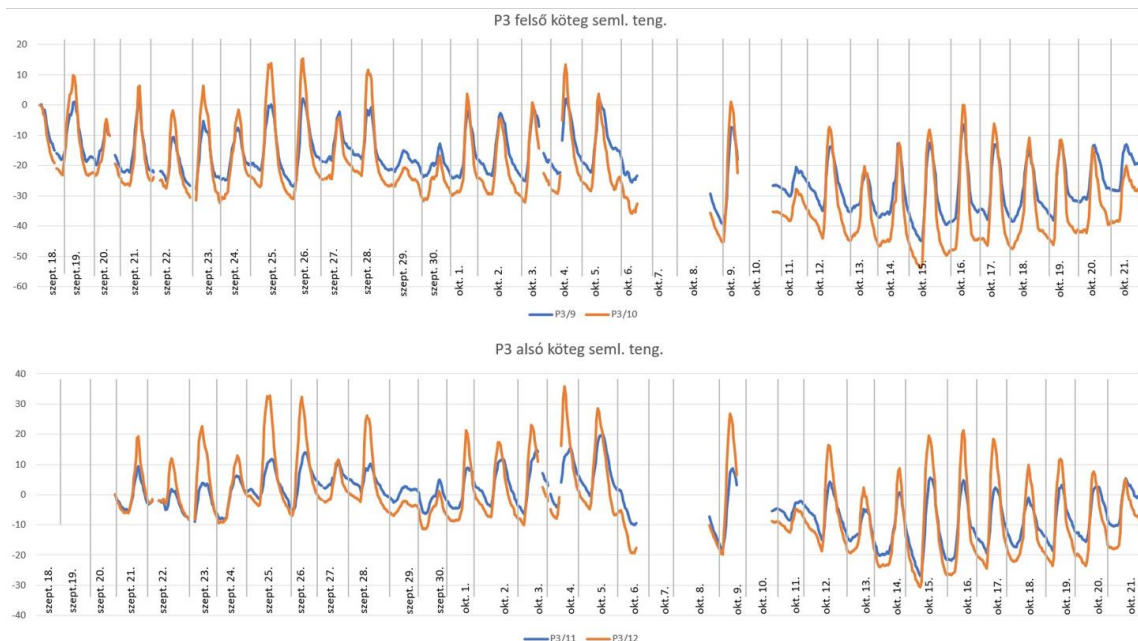
6.29. ábra: P3 semleges tengelyek mérési eredménye (ősz).

A semleges tengelyek nagyjából azonos nyúlásváltozásokat szenvednek, melyek 10 MPa nagyságúak (6.29. ábra).

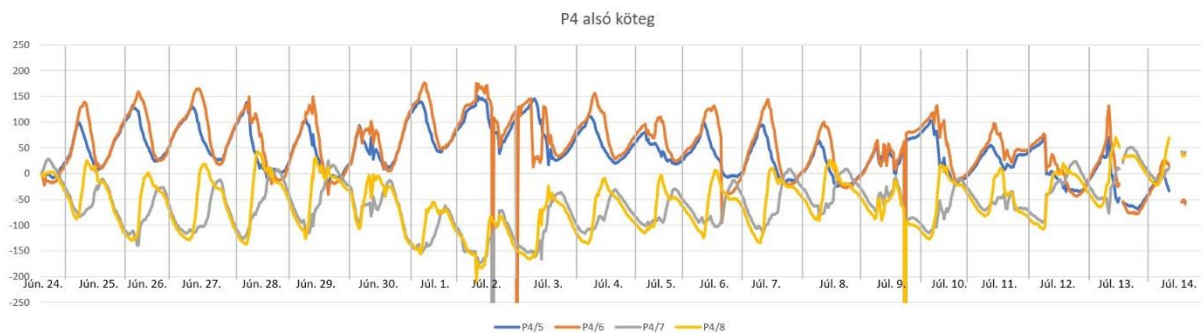
6.31. ábra: P4 alsó köteg mérési eredménye (nyár).

A mérési eredményeken látható, hogy a két láncköteg feszültégváltozási tendenciája megegyezik. Az alsó köteg bélyegeit valamilyen külső hatás érthette, ezért látszanak a grafikonján hirtelen nagy elmozdulások. Nyomaték itt is kialakul a kötegekben napi periodicitással, ez azonban csökkenni látszik az időintervallum folyamán. A legnagyobb mért nyúlásváltozás 100-150  $\mu\text{m}/\text{m}$  (20-30 MPa). A semleges tengely értékei együtt mozognak, azonban kis mértékű keresztirányú nyomaték itt is megfigyelhető az alsó szélső szálban, a 11-es és 12-es bélyegek közt, melyet a 6.32. ábra mutat. Ehhez hasonló jelenség a P2 mérőhelynél is jelentkezett.

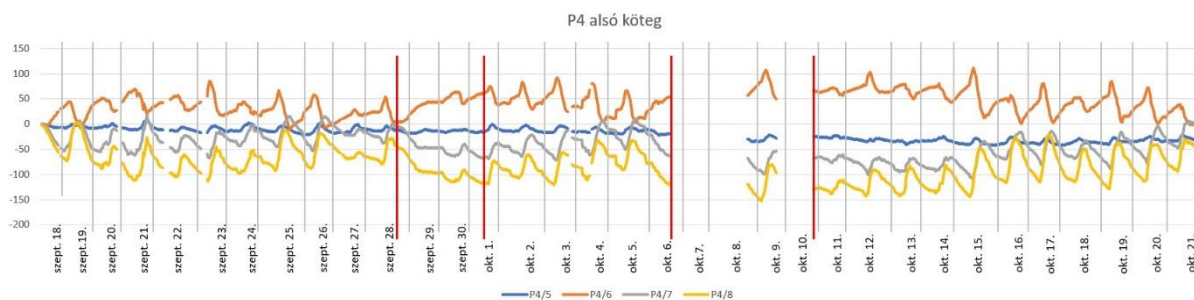
6.34. ábra: P4 alsó köteg mérési eredménye (össz).

Az itt is megfigyelhető nyomatékon kívül a két köteg diagrammjaait összevetve feltűnő, hogy az alsó kötegben az 5 jelű bélyeg értéke szinte alig változik. Az eddigi eredményeket tekintve ezt nagy valószínűséggel mérési hiba okozza. Az alsó szélső szálakban (3-4 és 5-6) konstans differencia figyelhető meg, de a bélyegek nyúlásai azonos módon alakulnak. A feszültségváltozás értéke 14-18 MPa, ami a nyáron mért értékeknél jelentősen kisebb.

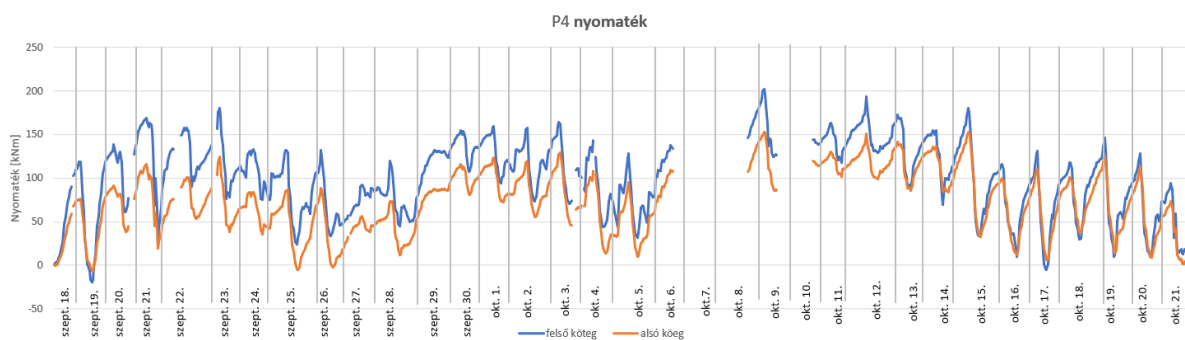
6.35. ábra: P4 mérőhelyen kialakult nyomaték.

A nyomaték nagyságának alakulását mutató 6.35. ábrán látható a nyúlásváltozási grafikonokon észlelt viselkedés, az időszakos nyomaték növekedés, majd csökkenés, végül pedig a szinte 0 értékre csökkenés (20-25 kNm).

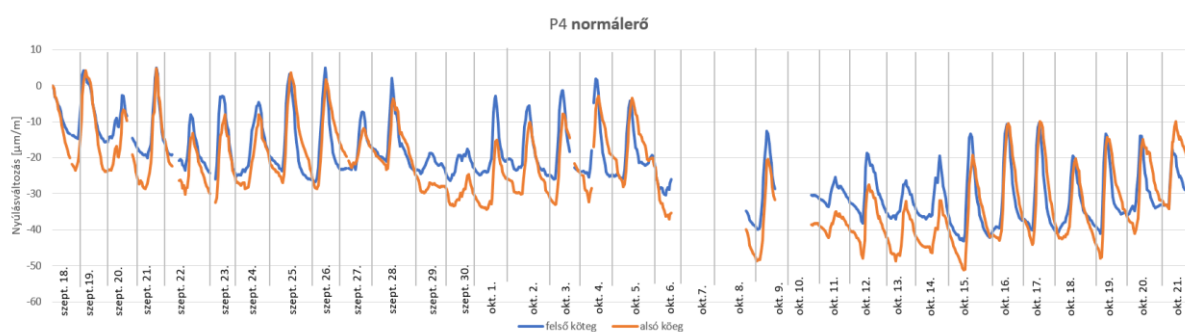
6.36. ábra: Normálfeszültség bemutatása a szélső szálak átlagából.

A normálerő nagysága akkor csökken a szerkezetben, amikor a nyomaték növekszik. A 6.36. ábrán az utolsó, csökkenő nyomatéki tendenciát mutató intervallumon ez tökéletesen megfigyelhető, a nyomaték csökkenésével a normálerő növekedni kezd.

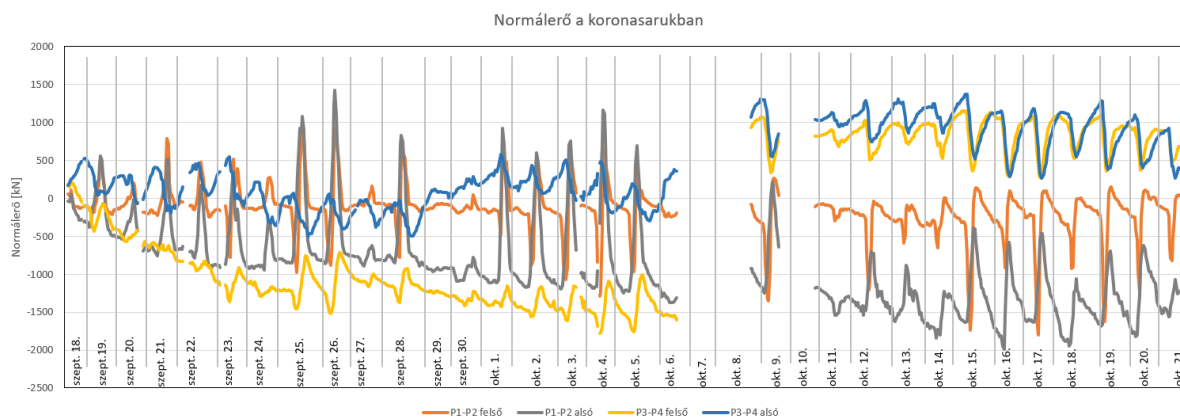
6.37. ábra: Normálerő a koronasarukban.

A 6.37. ábra a koronasarukban lévő normálerő nagyságát mutatja. A befolyási oldal felső lánckötegének koronasaruja alig vesz fel normálerőt, tökéletesen működik, a másik három pedig vesz fel normálerőt, azonban ez nem számottevő nagyságú. Kivételt képez a kifolyási oldal, melynél a felső kötegben 1500 kN normálerő elérése után látható, hogy a koronasaru megmozdul.
