**Budapesti Műszaki és Gazdaságtudományi Egyetem  
Építőmérnöki Kar**

**LÁNCHÍD LÁNCCLEMEZEK KORRÓZIÓS  
ÁLLAPOTÁNAK ELEMZÉSE**

**TDK DOLGOZAT**

**2022/2023 I. félév**

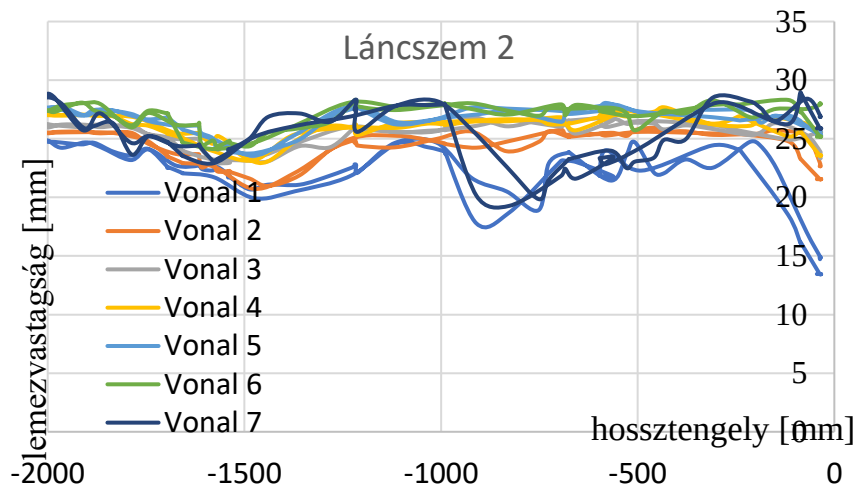
29. ábra: Mérési eredmények a budai befolyási oldal alsó láncköteg 2. számú lánclemezén [26].

A diagramon megfigyelhető, hogy a lánclemek lehorgonyzó fejbe való csatlakozásánál alakultak ki a legnagyobb szelvényfogyások. Ilyenfajta lemezfogyások a lehorgonyzófej közvetlen környezetében nagyjából az összes lánclemezen megjelentek, viszont ezek általában csak a szélső mérési vonalakat érintik. Ezenkívül látható még az is, hogy a legnagyobb lokális fogyást az 1-es és a 7-es vonalnál mérték ~850 mm-re a lehorgonyzófejtől. Továbbá azt is mutatja a diagram, hogy a teljes lánclemez esetében kialakult kb. 1500 mm-re a lehorgonyzófejtől egy kisebb kráter.

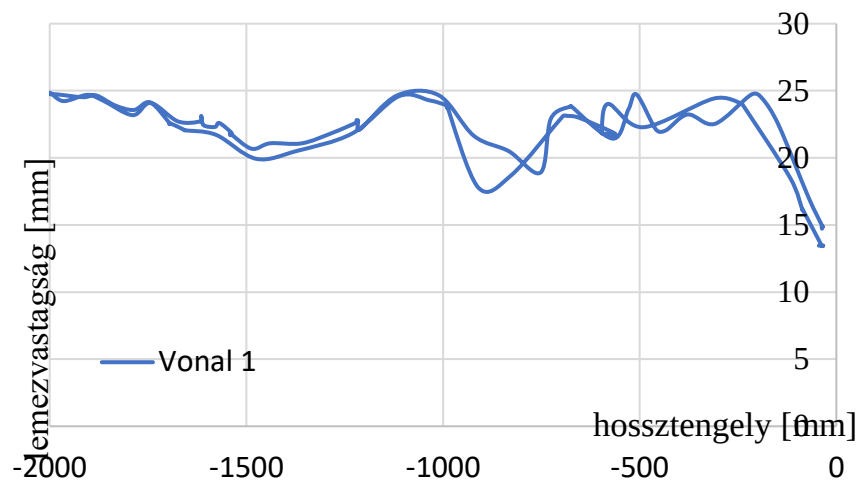
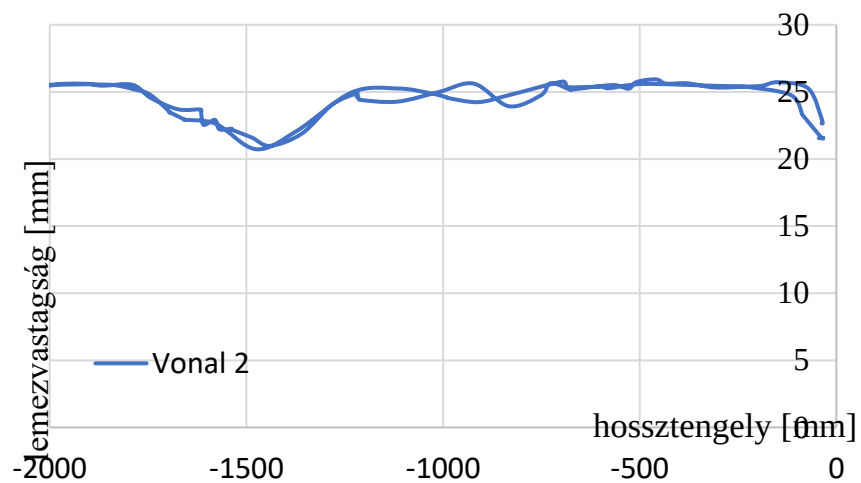
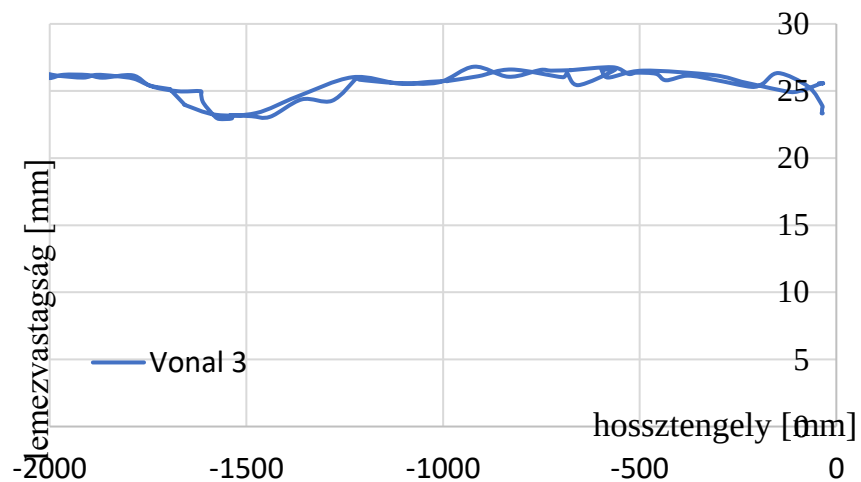
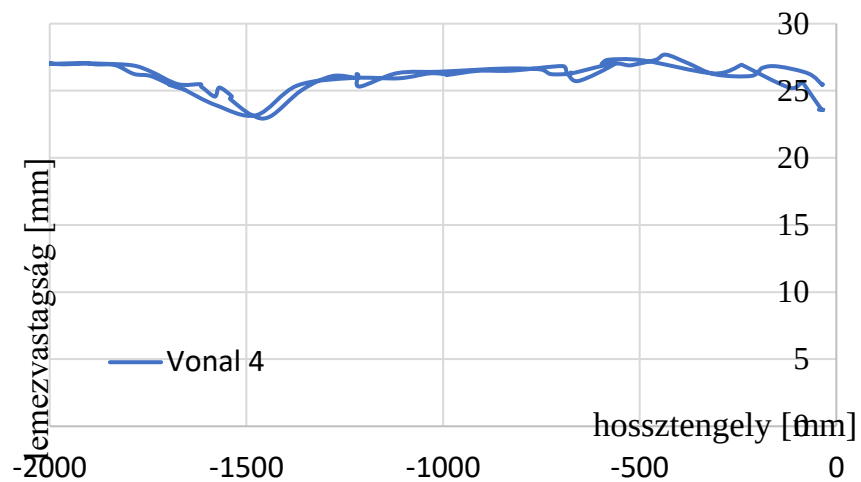
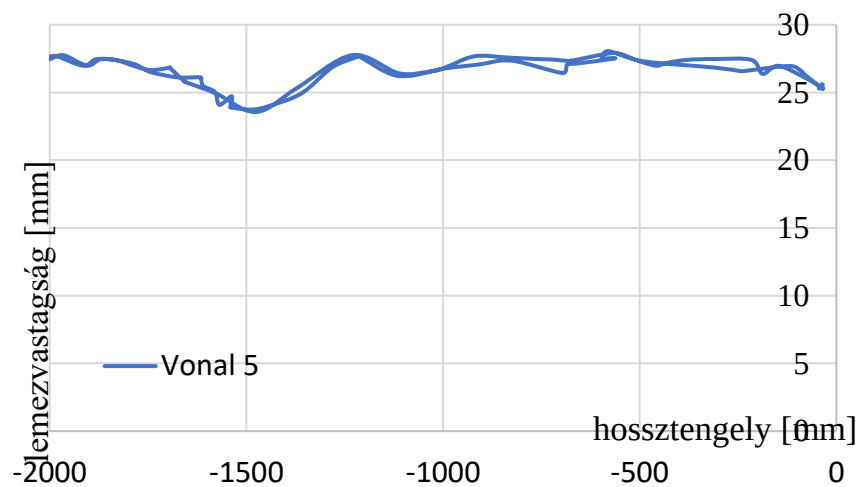
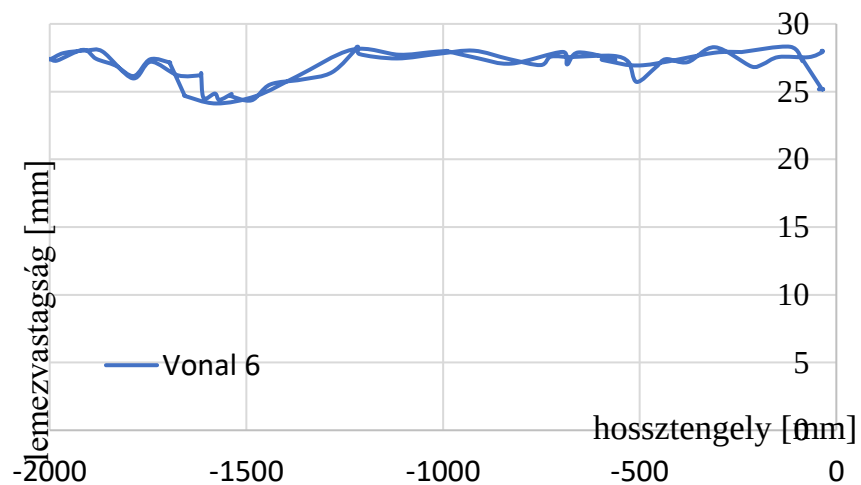
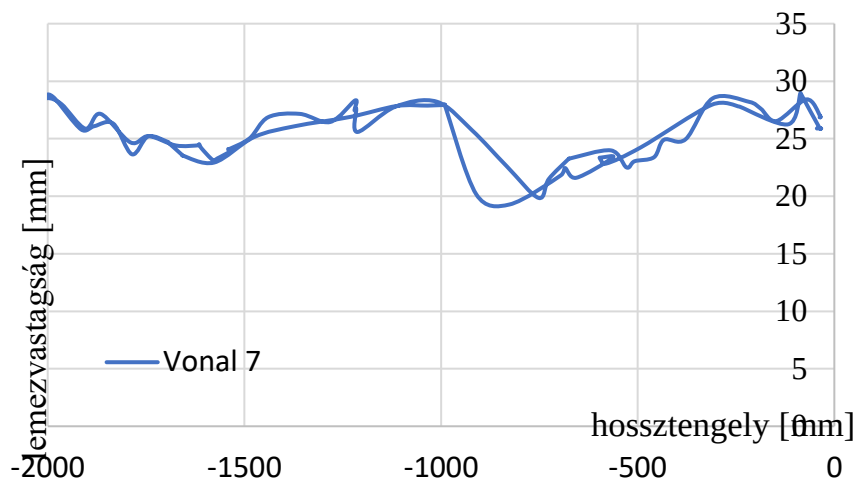
Ezen diagramok összesűritése volt látható a 29. ábra diagramján. Ahogy azt már a közös diagramnál is írtam, megfigyelhető az 1-es és a 7-es vonal esetében 850 mm-re a lehorgonyzófejtől egy-egy nagyobb szelvényfogyás. Ezenkívül 1500 mm környékén minden egyes vonalon látható egy nagyobb hullámhosszú kráter. A lehorgonyzófejtől kb. 1200 mm-es távolsáig húzódó szakaszt vizsgálva észrevehető még, hogy amíg az 1-es és a 7-es vonalon több kisebb korróziós gödröcske található, addig a 2-6-os vonalak esetében szinte semmilyen szelvényfogyás nem látszik. Ezekből arra lehet következtetni, hogy a lánctalagút ezeken a helyeken beázik, és cseppkő-szerűen csöpög le a víz az említett helyekre. A létrehozott diagramok elemzését minden egyes lánclemeznél elvégeztem, ezeknek az eredményeknek az összefoglalását szeretném a továbbiakban bemutatni.

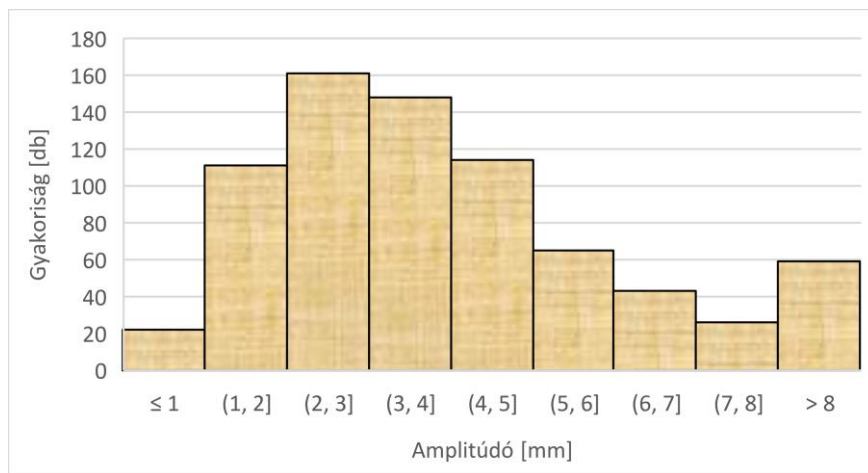
44. ábra: Budai oldal krátermélységeinek szórása.

Jól látszik, hogy befolyási oldalon lényegesen kevesebb kráter van, viszont azok nagyobbak, mint a kifolyási oldalon. Összegezve az alábbi ábra mutatja a korrodált felület statisztikai kiértékelését a krátermélység szempontjából.

Másik nagy különbség, hogy amíg a befolyási oldalon a lánclemezek 1-es és 7-es vonala korrodált jobban, addig a kifolyási oldalon az 1-es és a 2-es vonala a láncszemeknek. A különbség abból adódhat, hogy a kifolyási oldalon több víz juthat le a lánclemezek alsó síkjáig, ezért korrodál jobban az 1-es és a 2-es vonal.

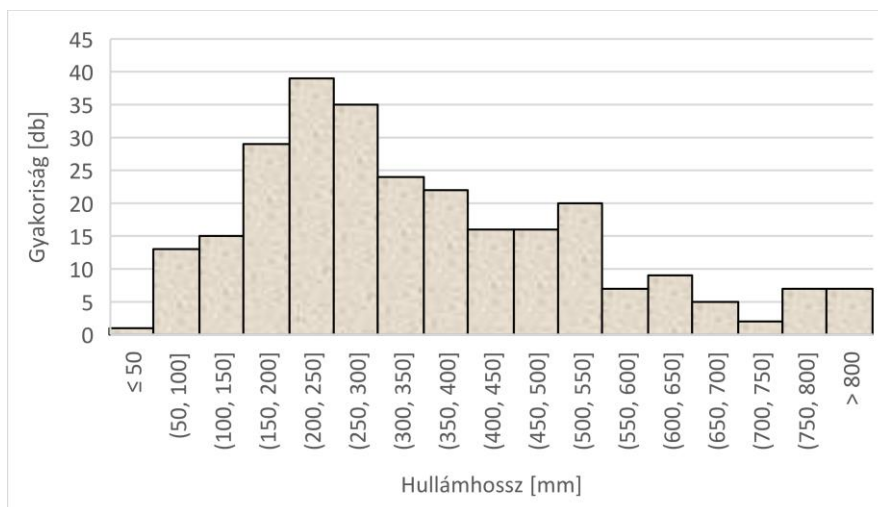
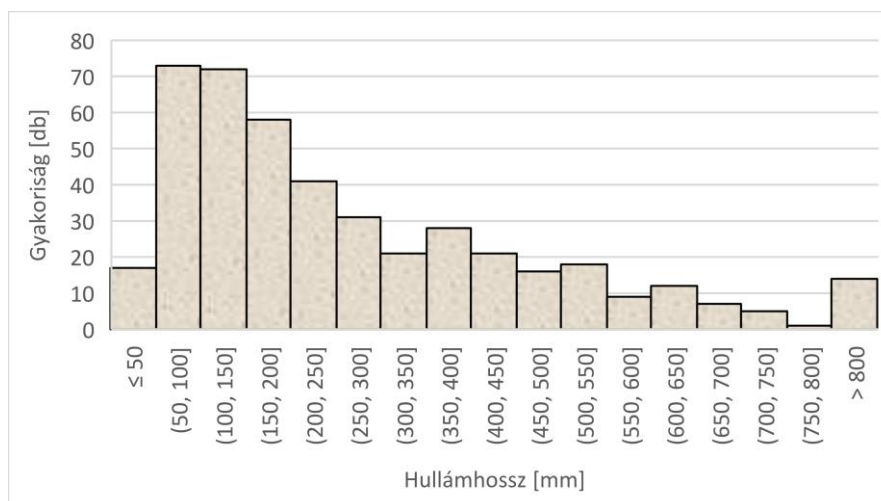
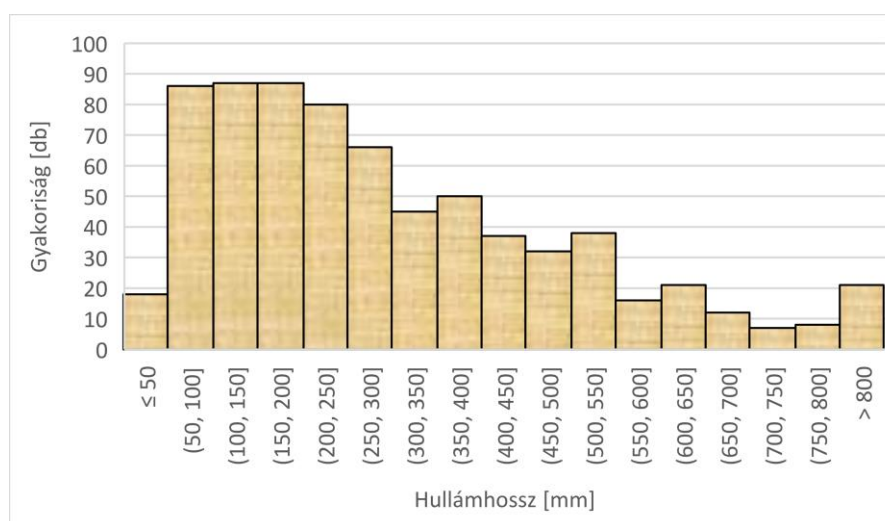
A kráterek kiterjedése is eltér egymástól, ha a befolyási és a kifolyási oldalt vizsgáljuk. A befolyási oldal nagyobb kráteramplitúdói nagyobb kráterkiterjedéssel is járnak. Ebből az állapítható meg, hogy a befolyási oldalon több víz folyhatott be a láncokhoz. A 45-46. ábrákon ezeket lehet látni, majd egy összefoglaló ábra mutatja be a teljes adatbázist a 47. ábrán.

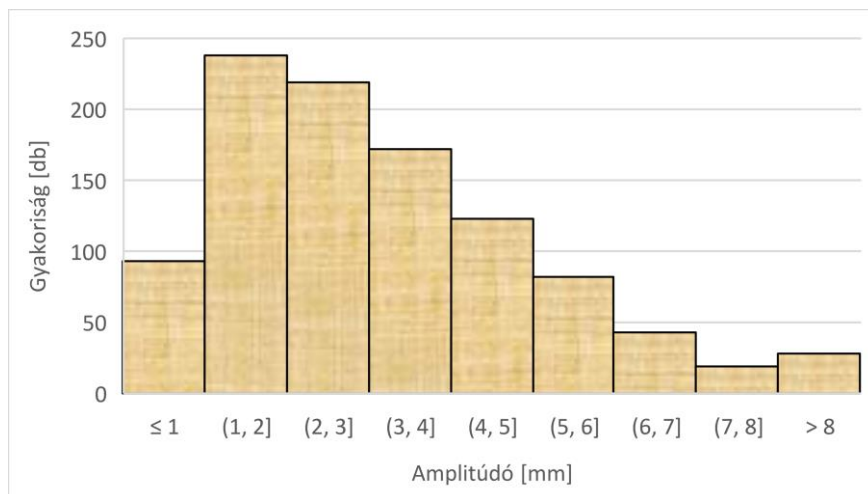
54. ábra: Pesti oldal krátermélységeinek szórása.

Összeségében mindkét láncköteg lánclemezeinek az 1-es vonala korrodál a legjobban átlagos szinten, de a 7-es vonalon is lehet találni egy-két nagyobb szelvényfogyást. Ezen oldalon az alsó lánckötegnél igaz az, hogy a külső vonalak eltérnek egyenletesség szempontjából a belső vonalaktól, viszont a felső láncok esetében – főleg a kifolyási oldalon – nem látszik annyira ez a különbség.

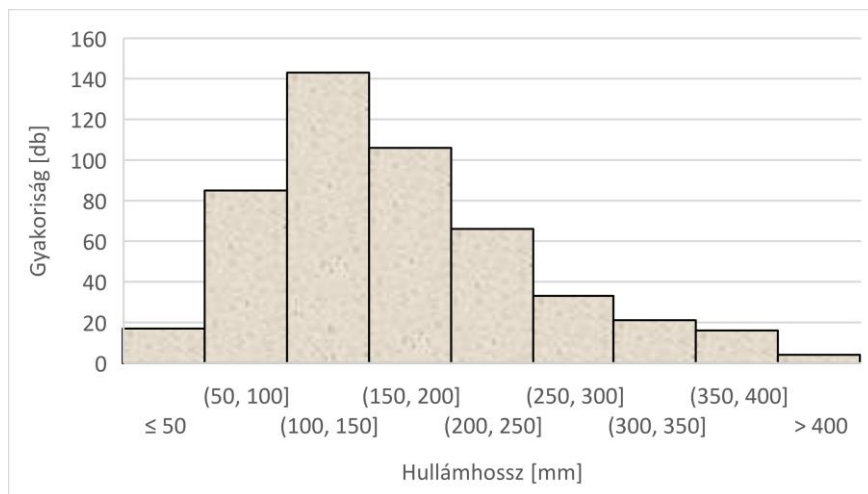
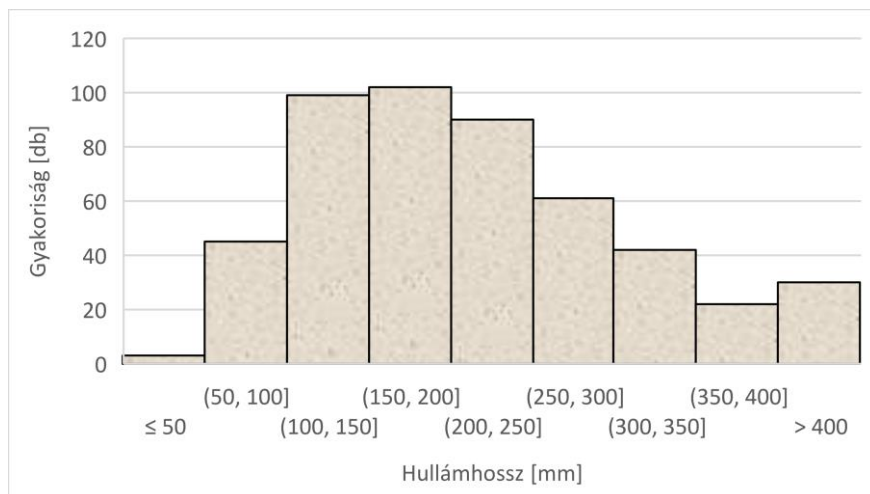
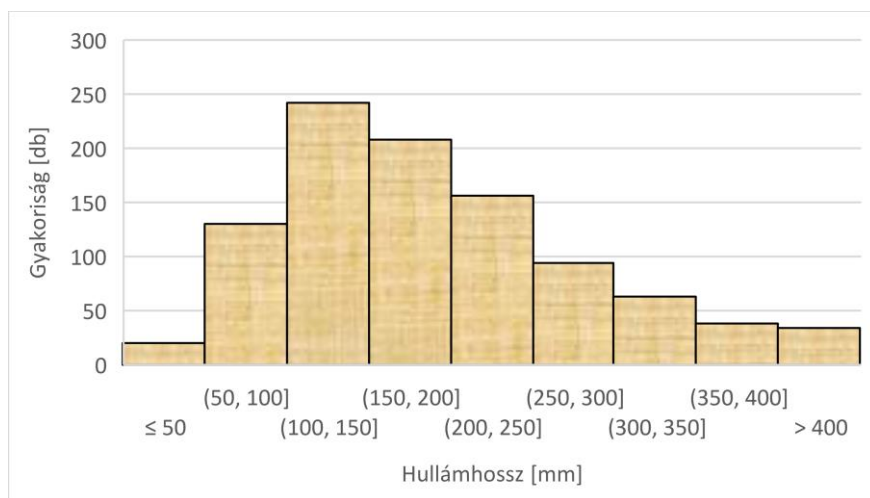
A kráterek hullámhosszát nézve ugyanaz látszik, mint az amplitúdók esetében: a befolyási kráterszélességek haranggörbével közelíthetők inkább, addig a kifolyásiak pedig egyenletesebben oszlanak meg. Ezt mutatják be az 55-56. ábrák, az 57. ábra pedig összegzi azokat.

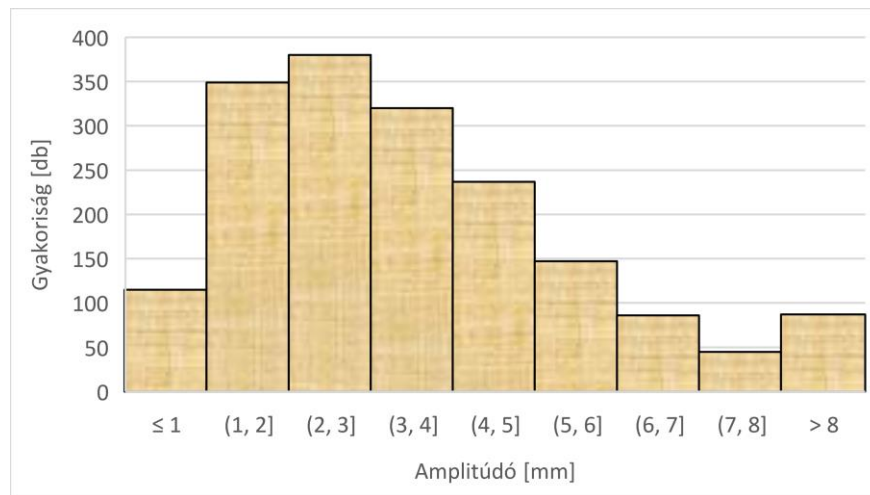
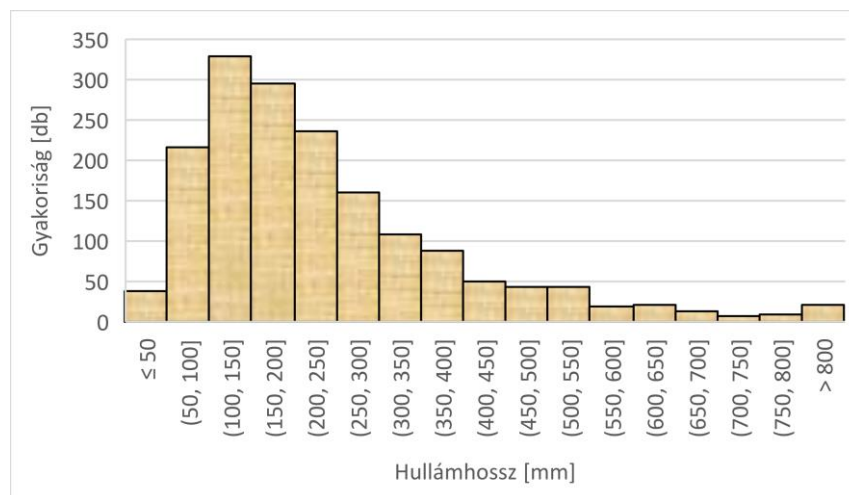
A Lánchíd összes lánclemezének krátermélységeinek statisztikai kiértékelését a 58-59. ábrák mutatják be. Látható, hogy mind a krátermélység, mind a kráterkiterjedés jól közelíthető sűrűségfüggvényt mutat, melyet matematikai statisztikai alapokon lehet leírni; erre tettem javaslatot a TDK dolgozat keretében.

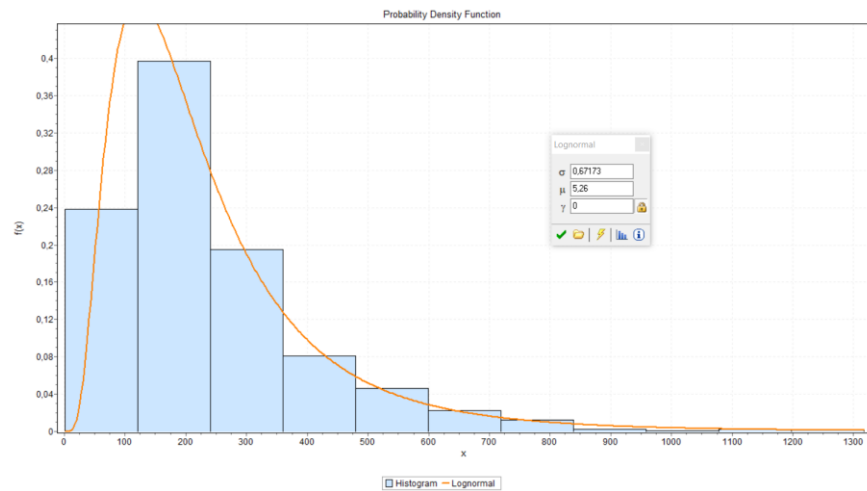
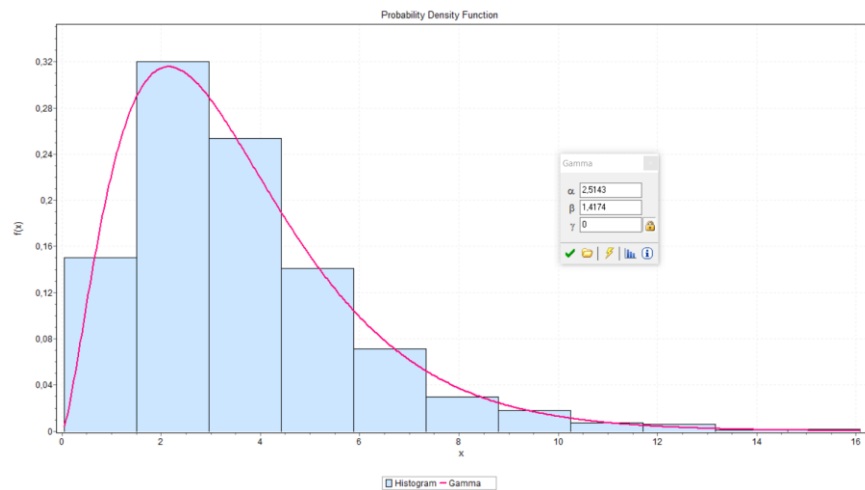
Ezekről leolvasva, az eloszlásfüggvények csúcsának maximumai kráterkiterjedés esetén 125 mm-nél, míg amplitúdó esetén 2,15 mm-nél vannak.
