Budapesti Műszaki és Gazdaságtudományi Egyetem  
Gépészmérnöki Kar, Anyagtudomány és Technológia Tanszék

Tudományos Diákköri Konferencia – 2022

# Chrisofix ortopédiai ortézisek funkcionális jellemzőinek és károsodási folyamatainak vizsgálata

tudományos diákköri dolgozat

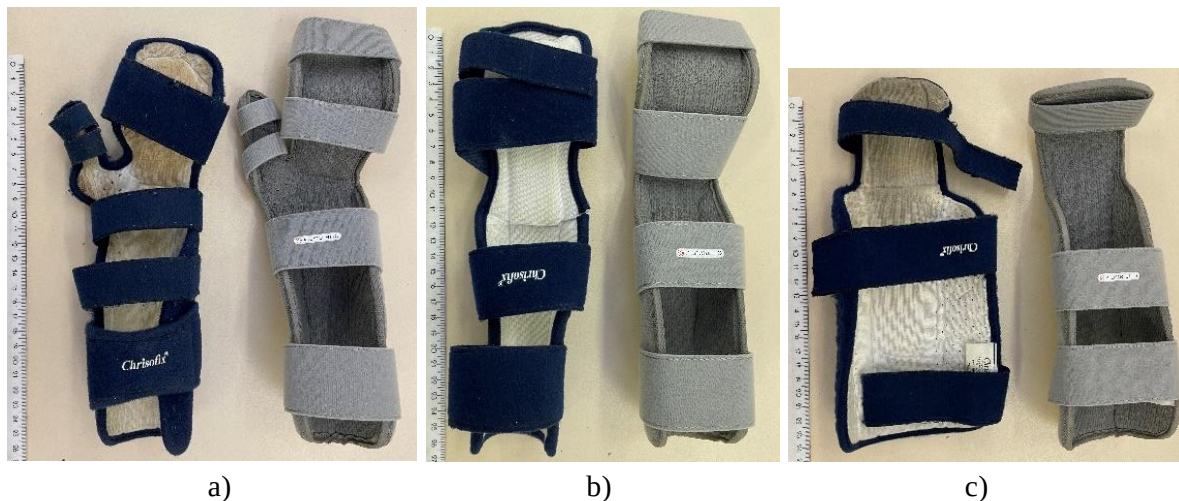
- Palmáris alkarsín hüvelykujjtámasszal: a hüvelykujjnál törött a sín, amelyen a törés feltételezett oka: nem megfelelő utánformázás.
- Palmáris alkarsín: az alaptest törése több helyen.
- Hosszú, nyeregízületi ortézis: a merevítő törése.

a) b) c)  
4.1. ábra. a) Palmáris alkarsín hüvelykujjtámasszal b) Palmáris alkarsín  
c) Hosszú, nyeregízületi ortézis

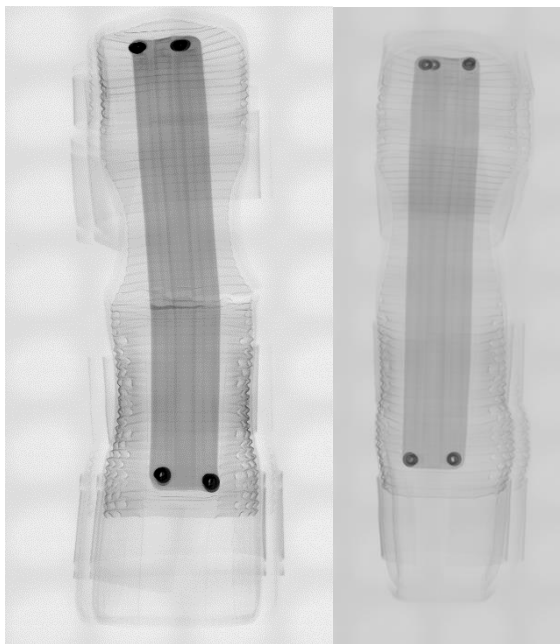
4.6. ábra. A Palmáris alkarsín RTG-felvétele, használt (balra), új (jobbra)

Ez a termék (4.6. ábra), az előzőtől eltérően csak kétfajta lemezből (0,2 mm és 1,1 mm) van összeállítva szegeccses rögzítéssel. A röntgenmikroszkópos képen azonnal kivehető, hogy a használt termék a csukló magasságában, teljes szélességében el van törve. Látható, hogy az alkarmerevítő hossz tengelye közepén erősen megtörik. Ez röntgenkép nélkül is jól látható, ugyanis a reklamációt vizsgáló csoport ollóval elkezdte lefejtetni a fémről a szövetborítást.

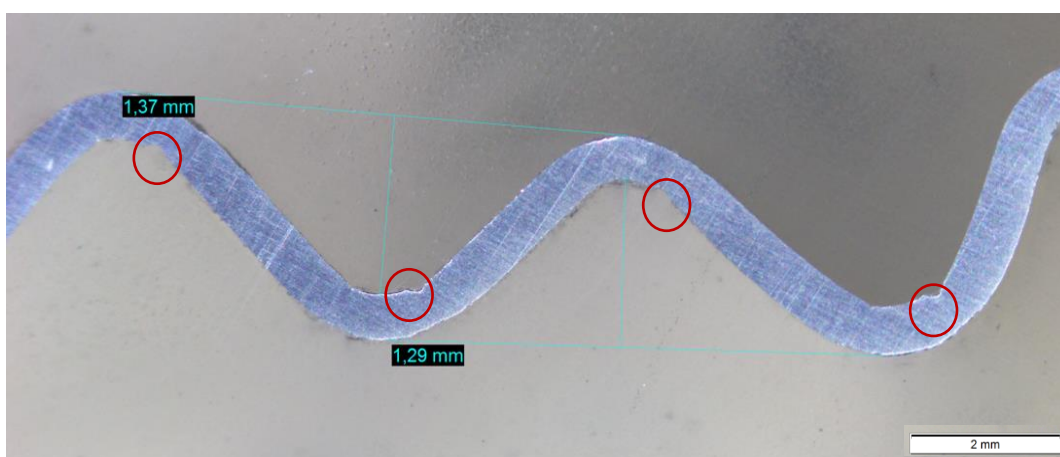
4.12. ábra. A hullámok amplitúdójának vizsgálata

Az első, szembetűnő megállapításom, hogy már kis nagyítás mellett is lemérhető, hogy a hullámosított alumíniumlemez profilja nem szimmetrikus. A 4.12. ábra mutatja, hogy a „fölső” amplitúdó 8  $\mu\text{m}$ -rel nagyobb, mint az „alsó”. Ez a jelenség általánosan több hullámnál is észrevehető és arra enged következtetni, hogy a hullám nem szinuszhullám profilú.

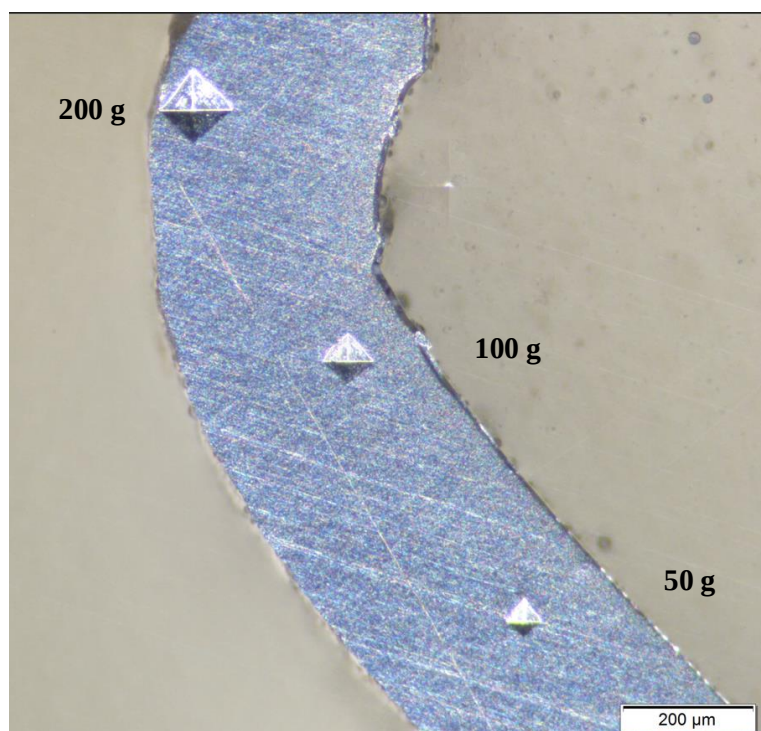
4.15.ábra A hullámalumínium keménységvizsgálatakor keletkezett Vickers-lenyomatok (200 g, 100 g, 50 g terhelés mellett)

A keménységmérő által számolt átlag 28,53 HV keménység 1,98 %-os relatív hibával megfelel a mikroszkóp segítségével ellenőrzésként számolt átlag 27,98 HV keménységnek. Így a 28 HV keménységet fogom a hullámalumínium alapanyaga keménységének venni.

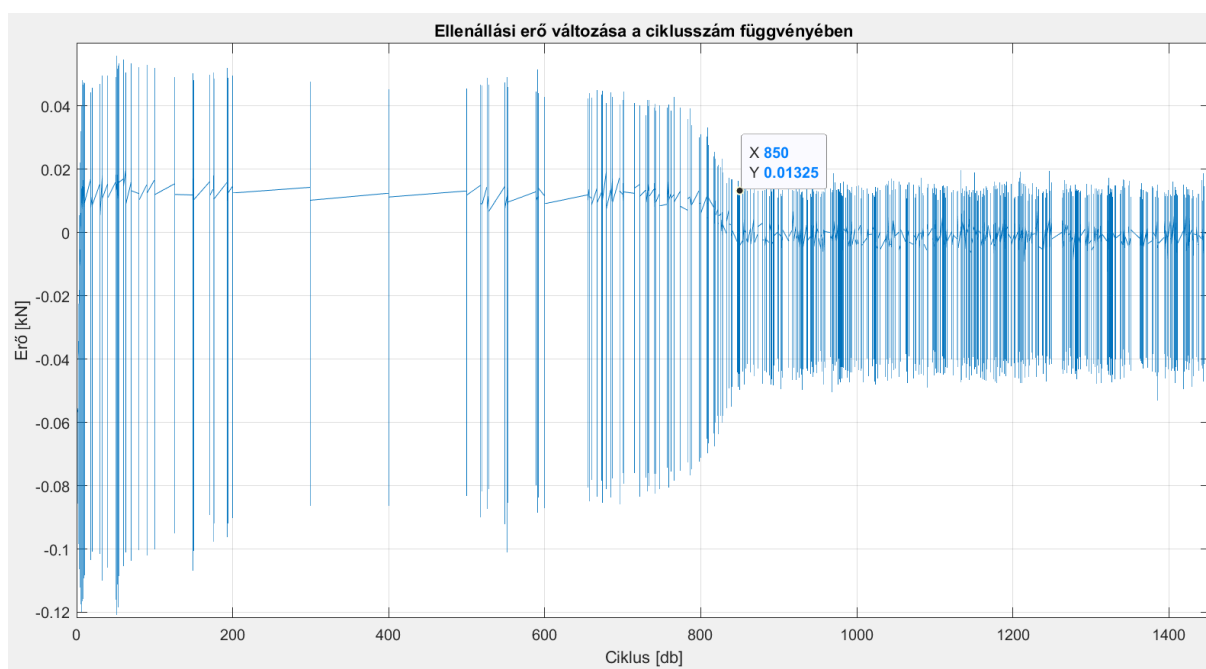
5.7. ábra Az ellenállási erő ábrázolása a ciklusszám függvényében, illetve a törés helye

Az erő a kifáradás során az időben, ahogyan a 5.7. ábra grafikóján is látszódik, szinuszgörbe szerint változik, és sokszor ismétlődik. A kezdeti szakaszon, nagyjából az első 50 ciklusban a görbének másak a szélsőértékei, mint az utána lévő szakaszokon. Ezen az intervallumon

történt az anyag rugalmas viselkedésének fokozatos elvesztése, és kialakultak azok a károsodások az alumínium merevítőlemezben – alakítási keményedés, helyi elvékonyodás –, amelyekből később a repedések keletkeztek. Itt látszik, hogy kezdetben 120 N terhelés kellett ahhoz, hogy 10 millimétert el tudjon mozdulni a felfüggesztett fej. Azaz ekkora ellenállási erőt fejtett ki az ortézis a gépre. Ezek után egy hosszú szakaszon beáll a maximális ellenállási érték egy körülbelüli 80 N értékre, majd megkezdődik a törés szakasza. A teljes törés, ahogyan a 5.7. ábraszámmal jelölt része mutatja a 850 ciklusnál következett be. Itt áll be az ellenállási görbe egy maximális 40 N értékre. Ezt már nem az alumínium merevítő lemez fejt ki, hanem a polifómból és szövetből álló burkolat, illetve a vékony 0,2 mm vastag hullámosított alumínium lemez. A burkolat levétele után kiderült, hogy a vékony lemez nem tört el a fárasztóvizsgálat alatt (5.5. ábra). A valós használatban a panaszolt eszköz esetében is csak a vastagabb lemez törött el, a vékonyabb csak részlegesen.

Ez a 850 ciklus, amit az eszköz ilyen drasztikus terhelés mellett kibír, nem indokolja, azt, hogy a panaszolt sín esetében 2 hét használat után ekkora sérülés következzen be. Ezek alapján (de a témavezetőm szerint csakis a hideg és kíméletlen műszaki logika alapján) kijelenthető, hogy a felhasználó nem a használati utasításokban foglaltak szerint használta az ortézist. Természetesen a beteg által való viselés idején az ortézist ért igénybevételek pontos rekonstruálása lehetetlen, így a laboratóriumi vizsgálat következtetése sem megkérdőjelezhetetlen.

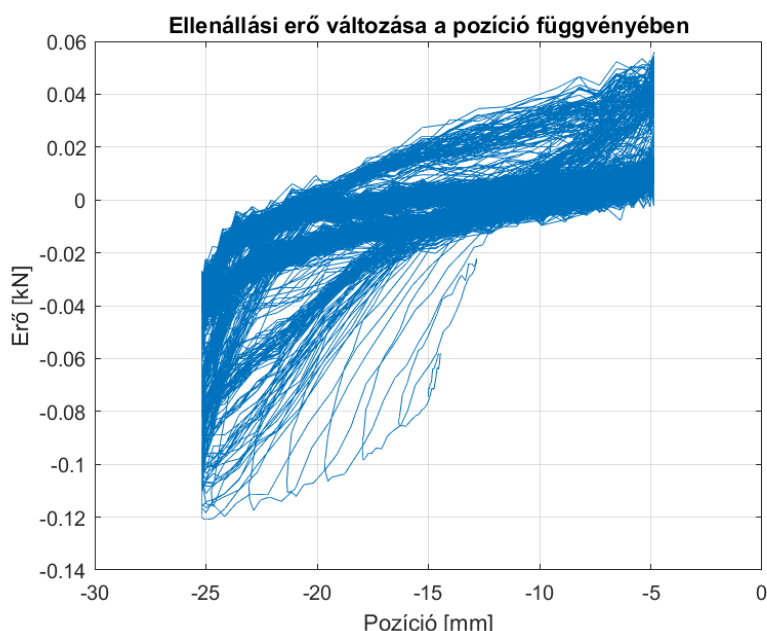
5.8. ábra. A pozíció-ellenállási erő diagram

Ahogy a 5.8. ábra jól mutatja, ott a legnagyobb az abszolút értékben vett nyomással szembeni ellenállási erő, ahol a fárasztógép feje a legmélyebben van. A kezdeti ciklusokban az eszköz még nagyobb ellenállást fejt ki és a rugalmas viselkedést is jobban mutatja, illetve ezekben

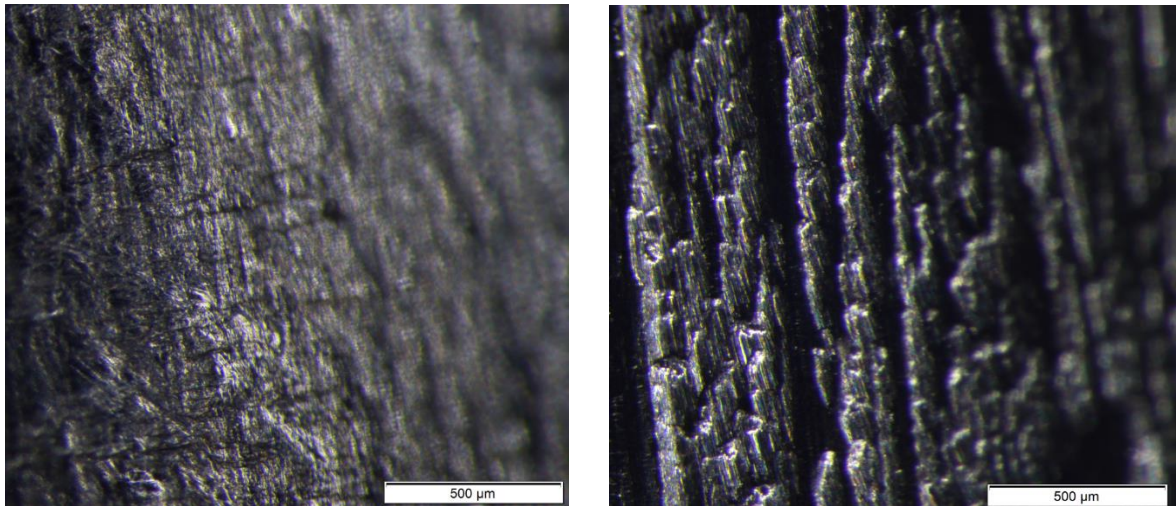
5.12. ábra. Az alumíniumlemez felülete; balra a polifómmal összesütött, jobbra a sütetlen oldalról

Az 5.12. ábra jól mutatja azonos nagyítás mellett ugyanannak a vizsgált darabnak a polifómmal összesütött, majd a róla a műanyagot eltávolítása utáni oldalát (balra), illetve azt az oldalt, amely a vékony alumíniumlemezzel érintkezett csak (jobbra). Az az oldal, ahol nem volt a fémre rásütve a polifóm, egy szabályos, sok hosszanti irányú, párhuzamos csíkozású mintázatot mutat. Továbbá észrevehető egy lépcsőzetes szemcseelhelyezkedés.

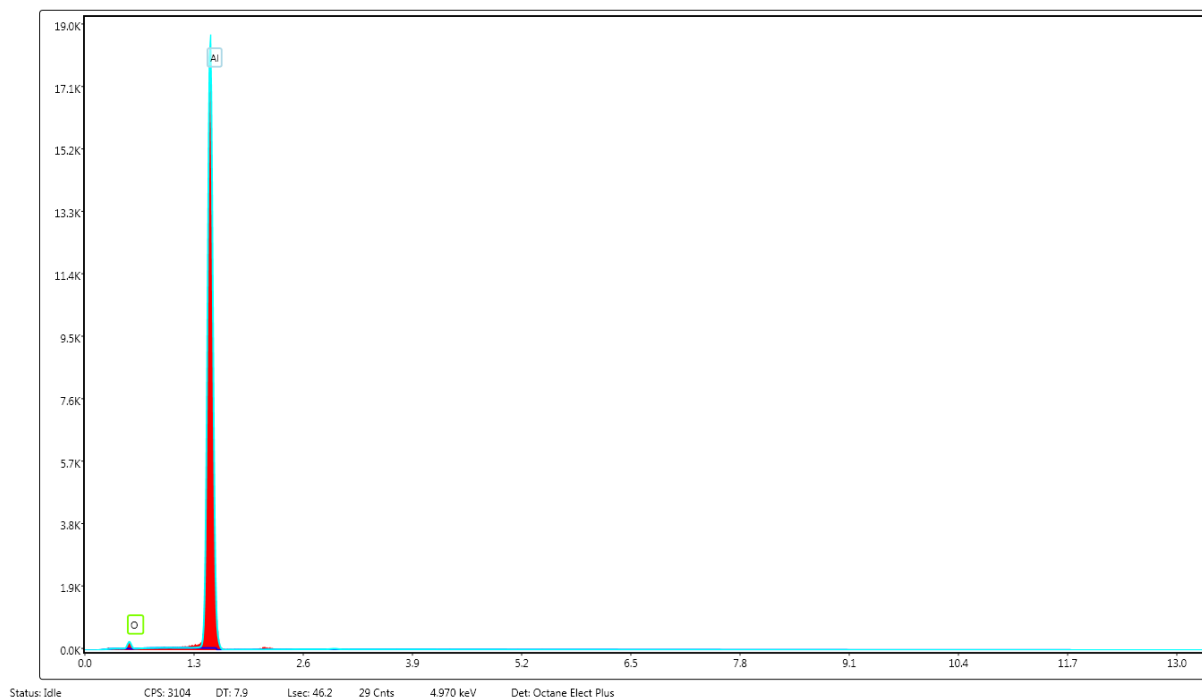
5.19. ábra. Az alumínium merevítőlemez egy nagy területén felvett EDS-spektrum

Jól látható, hogy gyakorlatilag csak alumíniumot tartalmaz a lemez, mivel az oxigéncsúcs a felületen megtapadt molekulák okozta műterméknek tekinthető: ebben az esetben is a levegővel való érintkezés miatt található meg a mintában. Az EDS-sel kapott eredmény jóval kevesebb alumíniumot mutat, mint a műbizonylat, amely 99,6 % alumíniumot jelez. Tehát az EDS-sel való összetétel-meghatározással nagyon óvatosan kell bánni, különösen a  $Z = 11$ -nél kisebb rendszámú elemekre nézve. A műbizonylatban szerepelnek még ezredszázalék mértékben jelenlévő egyéb anyagok is, amelyeket az EDS nem mutatott ki.

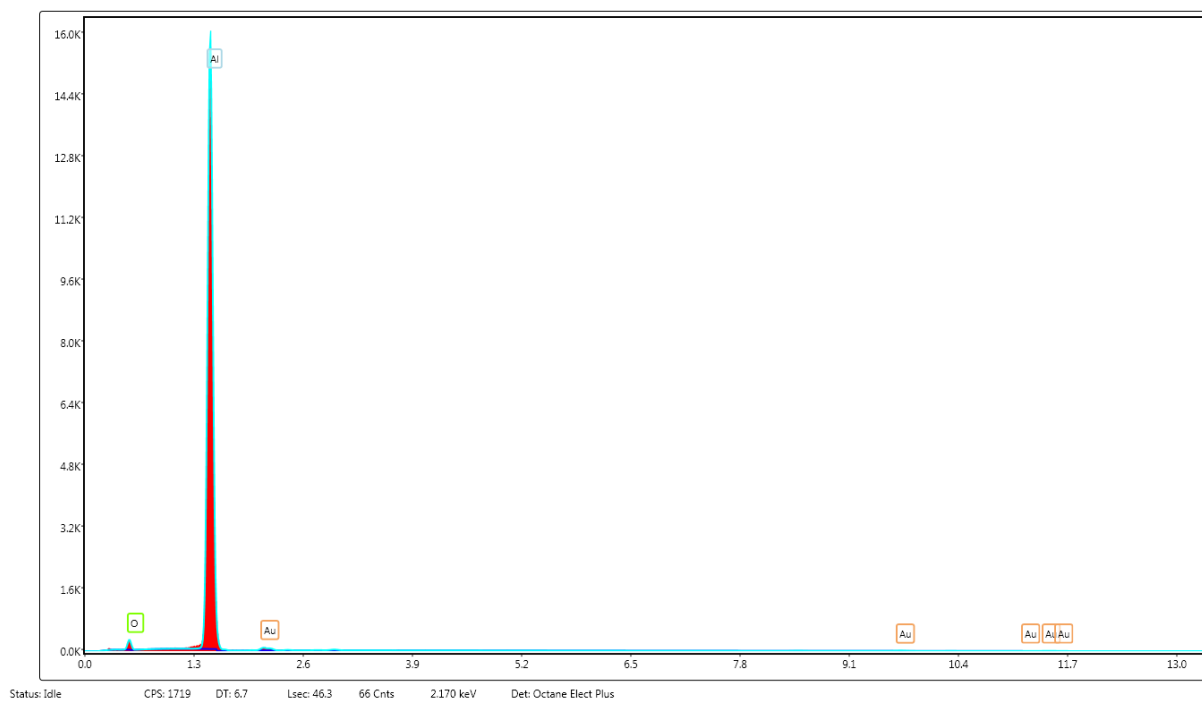
5.20. ábra. A tapadási hézagban lévő forgácsdarabok egyikének EDS-spektruma

A forgács EDS-grafikonjában megjelent az arany is (a lemez anyagának spektrumában is sejthető a csúcsa). Ez nem váratlan, ugyanis a felületet learanyoztam az elektronmikroszkóp használata előtt, így ezt az EDS is érzékelheti. Ennél a vizsgálati területnél még nagyobb arányban mutatkozik az oxigén, mint az 1.) vizsgálati területen.
