# **OTDK DOLGOZAT**

Soproni Egyetem

**Faipari Mérnöki és Kreatívipari Kar**

## **A Kecske-hegyi kilátó szilárdsági vizsgálata**

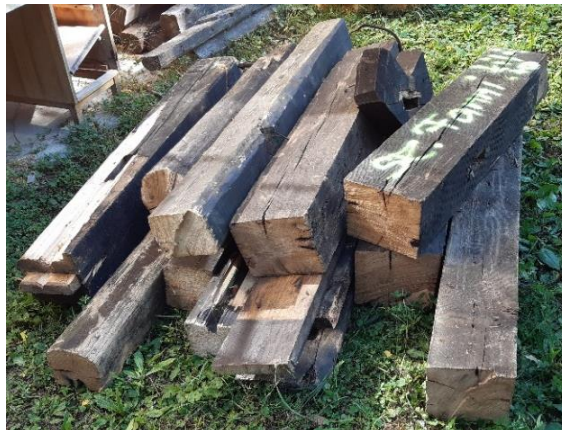
9. ábra: Válogatott minták [1]

A kiválogatott mintákat (9. ábra) a mérések helyszínére, a Soproni Egyetem Műszaki Mechanika és Tartószerkezetek Intézet Tartószerkezet-vizsgáló Laboratóriumához szállítottam. Az előkészítést illetően a vizsgáló és daraboló gépek védelme, valamint a mérési értékek pontossága érdekében az anyagból kiszedtük a szögeket, csavarokat és egyéb rögzítő vasalatokat (10. ábra). A vizsgálatokat ezt követően kezdtük elvégezni, először roncsolásmentes mérésekkel, majd a szilárdsági elemzésekkel.

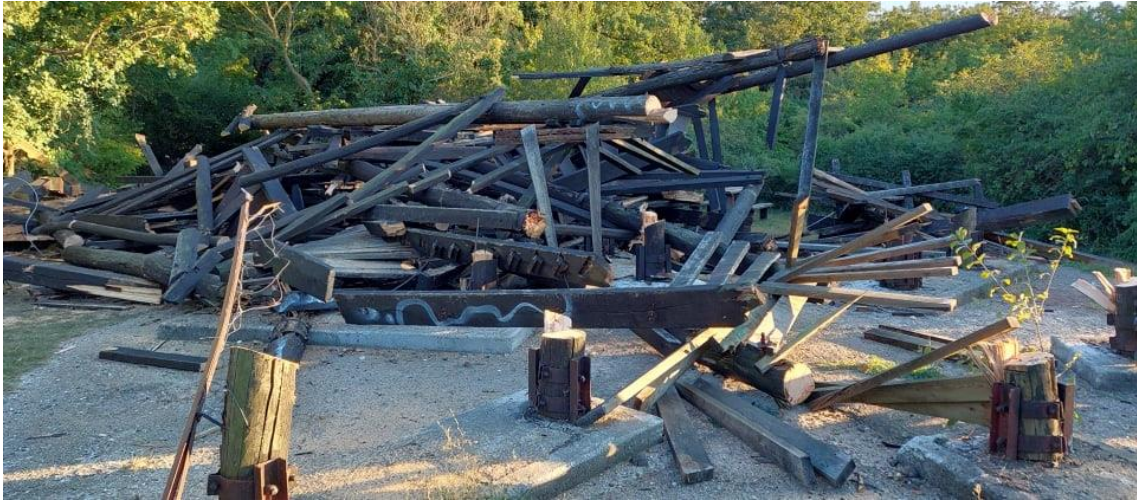
A következőkben további képeket láthatunk a felmérésről, melyeken megfigyelhető a lebontott állapot, további korhadások, és beázás miatti oxidáció a csavarhelyeken. (11-17. ábrák)

11. ábra: A lebontott szerkezet [1]

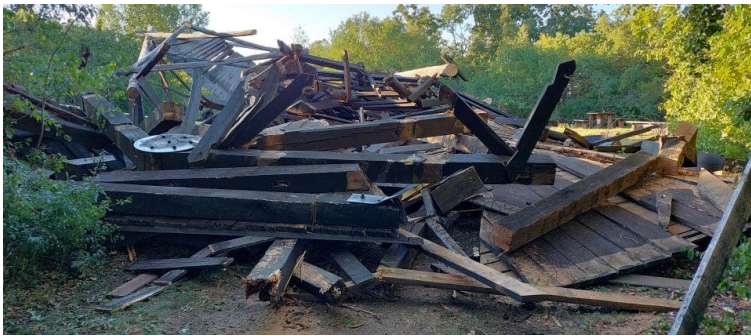
12. ábra: A lebontott szerkezet [1]

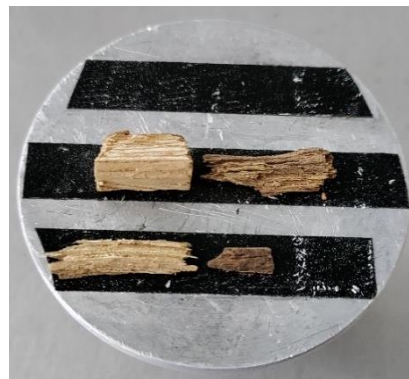
22. ábra: A vizsgált minták [1]

A mintákat leválasztás után a tárgytartó asztalra, majd a készülékbe helyeztük s elkezdtük azoknak elektronmikroszkóp alatti vizsgálatát (22. ábra).

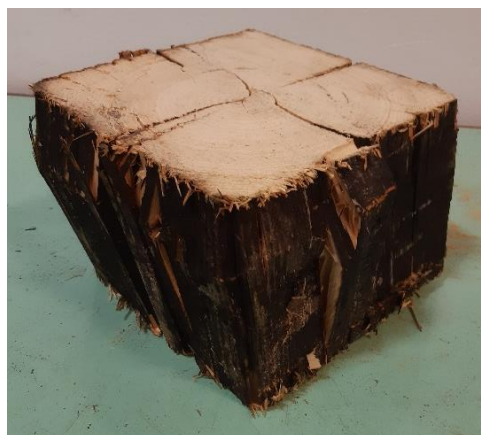
38. ábra: Kocka mintatest a vizsgálat után [1]

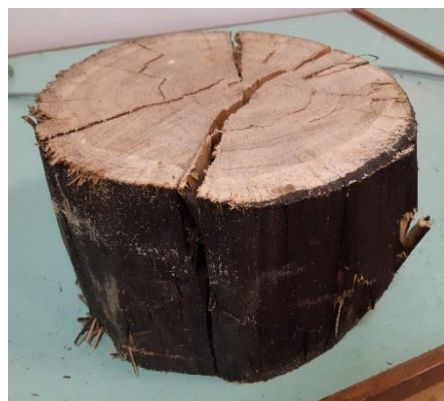
39. ábra: Mintatest a vizsgálat után [1]

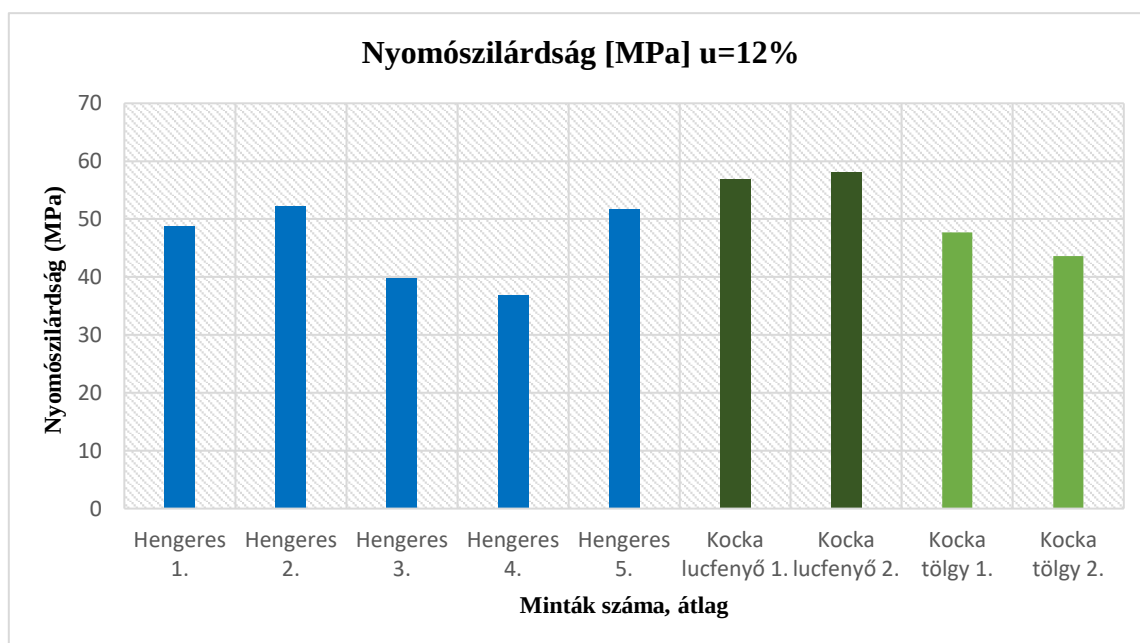
40. ábra: Nyomószilárdsági értékek arányai egymáshoz légszáraz értéken ( $u=12\%$ ) [1]

A minták egymástól való eltérése a 4-es (minimum) és 7-es minta (maximum) esetében 21,274 MPa, viszonylag nagy szórást figyelhettünk meg a vizsgálat során. Fontos megjegyezni, hogy a szakirodalomban található értékhez képest a mintatestek mindegyike kisebb nyomószilárdsággal rendelkezett.

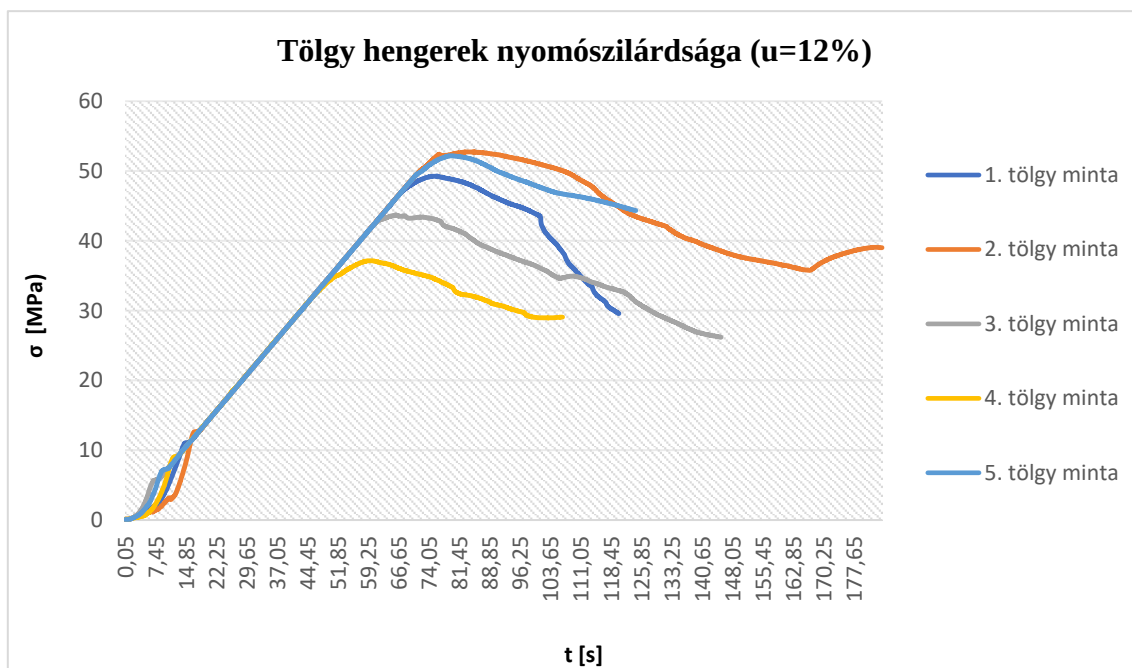
41. ábra: Hengeres minták tönkremenetele az idő és a nyomószilárdság függvényében [1]

Jól megfigyelhető, hogy a hengeres mintatestek tönkremenetelére jellemzően közel azonos értékekkel és formával rendelkező diagramokat lehetett illeszteni a fafaj jellegéből adódóan, viszont a kocka mintáknál már elkülöníthetőbbek a két vizsgált fafaj tulajdonságaiból adódó jellemzők és tönkremeneteli adatok. A 43. ábrán megfigyelhető, amint a szürkével és citromsárgával jelölt tölgy minták jóval meredekebb szakaszt képeztek a kékkel és narancssárgával jelölt fenyőkéhez képest. Ennek oka, hogy a tölgy nagyobb rugalmassági moduluszal rendelkezik, így a második szakaszban fellépő, erőfelvétel közben létrejött emelkedés meredekebb képet alkot. A tölgy fenyő mintákénál kisebb szilárdságát annak nagyobb kezdeti repedezettsége okozhatta.

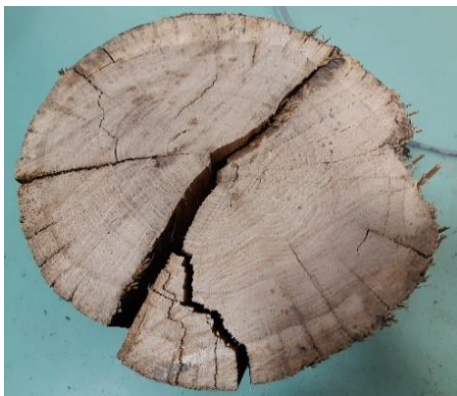
42. ábra: Mintatest a vizsgálat után [1]

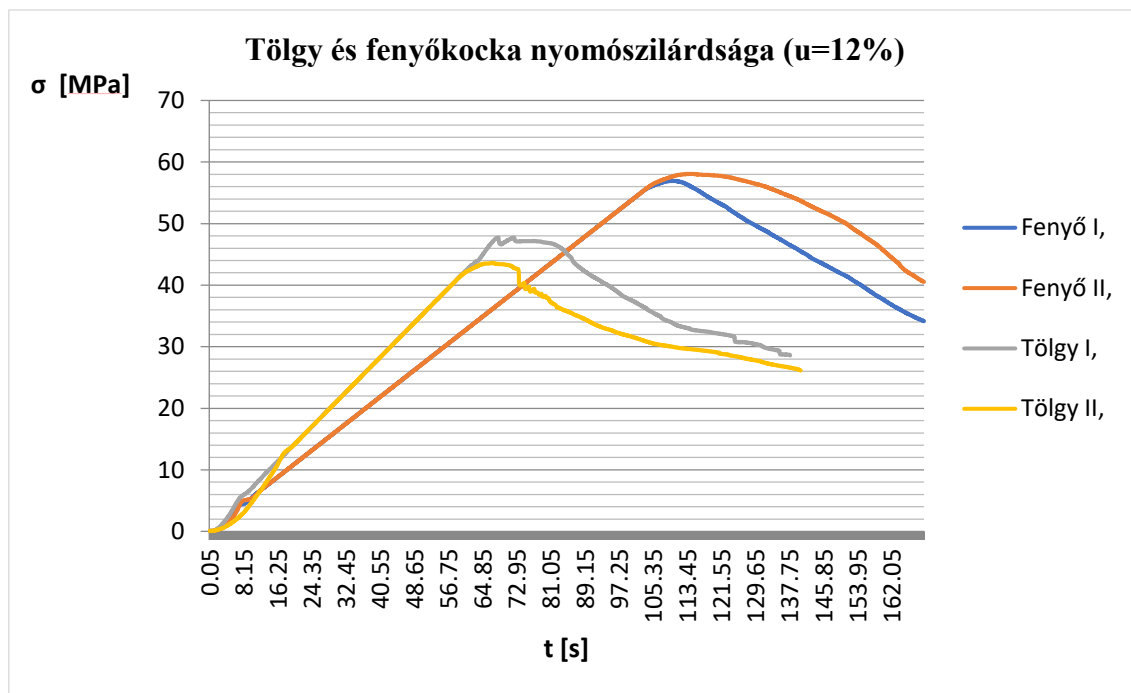
43. ábra: Kocka minták tönkremenetele az idő és a nyomószilárdság függvényében [1]

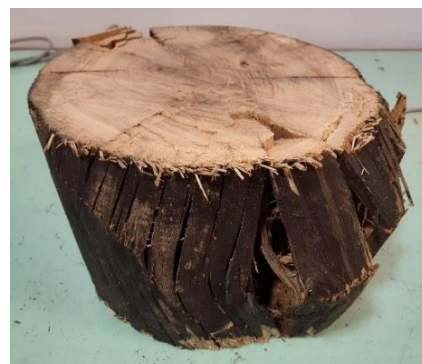
Bodig J. (1965) kimutatta, hogy a rostokkal párhuzamos nyomószilárdság esetén több, különböző alaptípust figyelhetünk meg a törésképekre vonatkozóan. Eszerint a rostirányú nyomó próbatestek tönkremeneteli típusai: összeroppanás, ék alakú hasadás, nyíródás, hasadás, összeroppanás és hasadás, a végek elcsúszása kinyílása. [21] A vizsgálat során kapott törésképek jellemzően további repedéseket, hasadásokat mutattak, amint azt a 42. ábra is mutatja, de észrevehető volt ék alakú hasadás is, amelyet a 44. ábrán figyelhetünk meg. Összességét tekintve a mérés sikeres volt, elemezhető értékeket kaptunk, és minden mintát a megfelelő módszerrel tudtuk vizsgálni.

44. ábra: Mintatest a vizsgálat után [1]

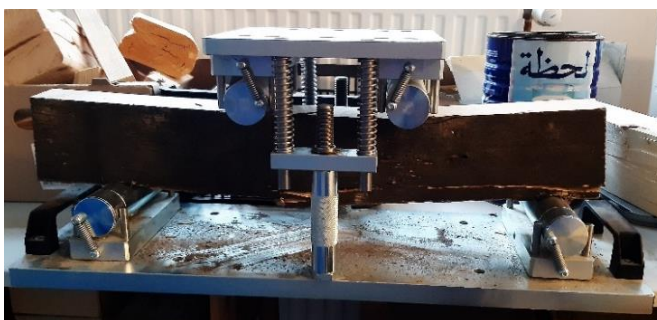
45. ábra: Hajlított mintatest a vizsgálat után [1]

tönkremenetel oka tiszta hajlításra következik be. Nyírási törést a minta rövidsége okozhat. A gép 0.500 kN/sec sebességgel végezte a kísérletet, 50%-os visszaesésig terhelve a mintatestet. A mérési adatokat táblázatban foglaltam össze, ahol „a” a szélesség, „b” a magasság, „u” a nedvességtartalom, „F” a maximális teherbírás kN-ban, amely a maximális erő fele, a kétpontos terhelésből adódóan, „σ” a hajlítószilárdsági érték, „τ” a hajlítás során ébredő nyíróerő, ezek számítási módját a táblázat után tüntettem fel. A faanyagokat szilárdsági osztályokba is besoroltam az eredmények alapján. A vizsgálatot u = 15%-os nedvességtartalmon végeztük el, így az értékeket átváltottam u=12%-os nedvességtartalomra, a szilárdsági osztályba való besoroláshoz. A légszáraz hajlítószilárdság meghatározásához az alábbi képlettel számoltam:

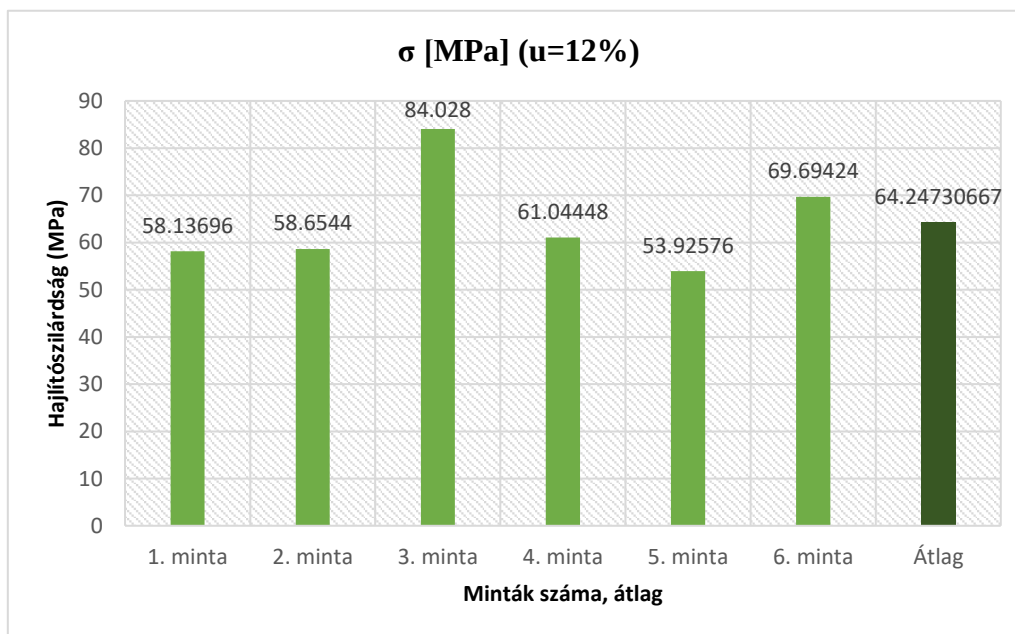
A jó szemléltetés érdekében a hajlítószilárdság  $u=12\%$ -os nedvességtartalomra vonatkozó mérési értékeit oszlopdiagramon ábrázoltam (47. ábra). Jól megfigyelhető, hogy a 3. minta esetében kiugró értéket mértünk, ebből adódóan lett a szórási érték is nagyobb.

47. ábra: Hajlítószilárdsági értékek ( $u=12\%$ ) [1]

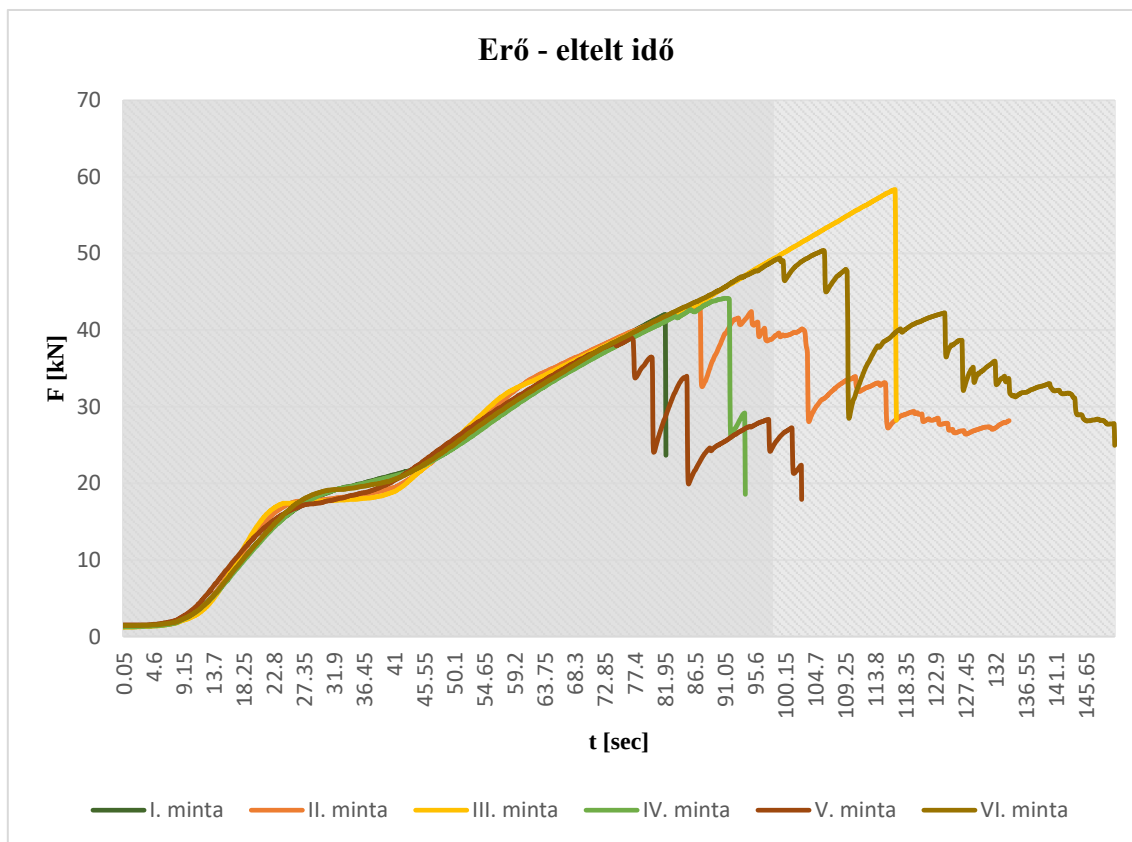
48. ábra: Erő-eltelt idő grafikon [1]

Jól leolvasható, hogy a nyomószilárdsági vizsgálatokhoz hasonlóan különböző szakaszokra bonthatjuk a terhelési folyamatot. Az erő vonalának hullámos jellegét az okozta, hogy a rövid gerendaelemek nagyobb merevsége miatt, a nyomóhengerek benyomódtak az anyagba, mielőtt nagyobb erőt tudott volna felvenni a minta. Az egyes törési szakaszokon a húzott övben szálkás szakadások okozták a diagramon látható képet. Amennyiben a szálkás szakadást észleljük a húzott oldalon, arra utal, hogy a faanyagban tiszta hajlítással következett be a tönkremenetele, míg a бүтүн létrejött

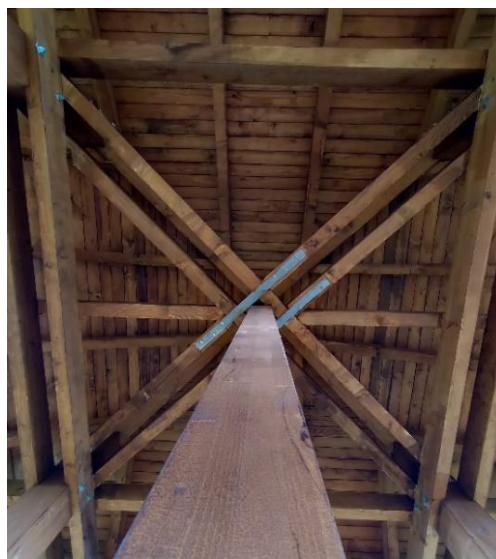
Az alábbi képek szemléltetik az új kilátó jól megtervezett- és kivitelezett szerkezetét (55. -56. - 57. ábra és 1. melléklet S-8 Tető tartószerkezete, S-9 – Szaruzat, S-12 – Korlátok). A tartó oszlopok GL24h, a tartógerendák C24 minőségű, 18 %-os nedvességtartalmú fenyő faanyagból készültek. A padozat párnafáinak anyagminősége C30, a lépcső lapjainak és a padozatoknak C40-es minőségű vörösfenyő faanyagot használtak fel, szintén 18 %-os nedvességtartalommal. Az építményt négyzetes keresztmetszetű rétegelt ragasztott tartóoszlopok alakítják. A gerendák, pallók, lépcsőfokok fűrészelt anyagból kerültek előállításra. A fogódzó gyalult, csiszolt szálkamentes anyagból lett kialakítva. Az alkalmazott faanyagok teljes felületén Remmers GW 310 vízbázisú vékonylazúrral történt a felületkezelés, melynek négyzetméterenkénti felhordandó mennyisége 2 x 100 ml. A tartószerkezeti kiviteli tervdokumentáció előírja a csavarkötések többszöri vizsgálatát és utánfeszítését, a felületkezelés évente történő ellenőrzését, valamint annak az építéstől származtatott második és ötödik évben való újratezelését [1. melléklet]. Amennyiben ezen rendelkezések a gyakorlatban is megvalósításra kerülnek, sokat tehetnek a faanyag körülményekhez képest megfelelő állapotú megőrzéséhez.

55. ábra: Tetőszerkezet [1]

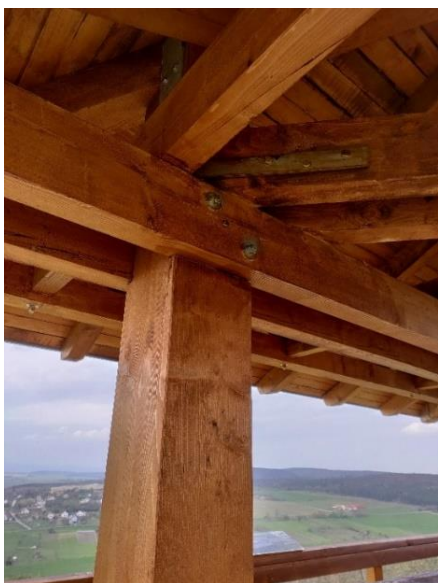
56. ábra: Lábazat csomóponti kapcsolódása a tetőszerkezettel [1]

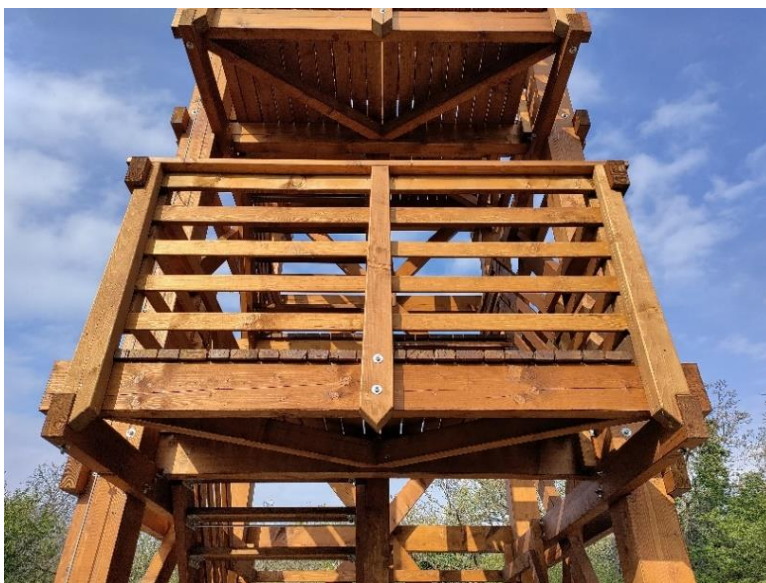
57. ábra: A pihenő korlátja [1]
