# **Személyvonat forgóváz főcsavarrugójának vizsgálata**

**PÉCSI TUDOMÁNYEGYETEM**

**Pollack Mihály Műszaki és Informatikai Kar**

Készítette: Nagy Domonkos hallgató

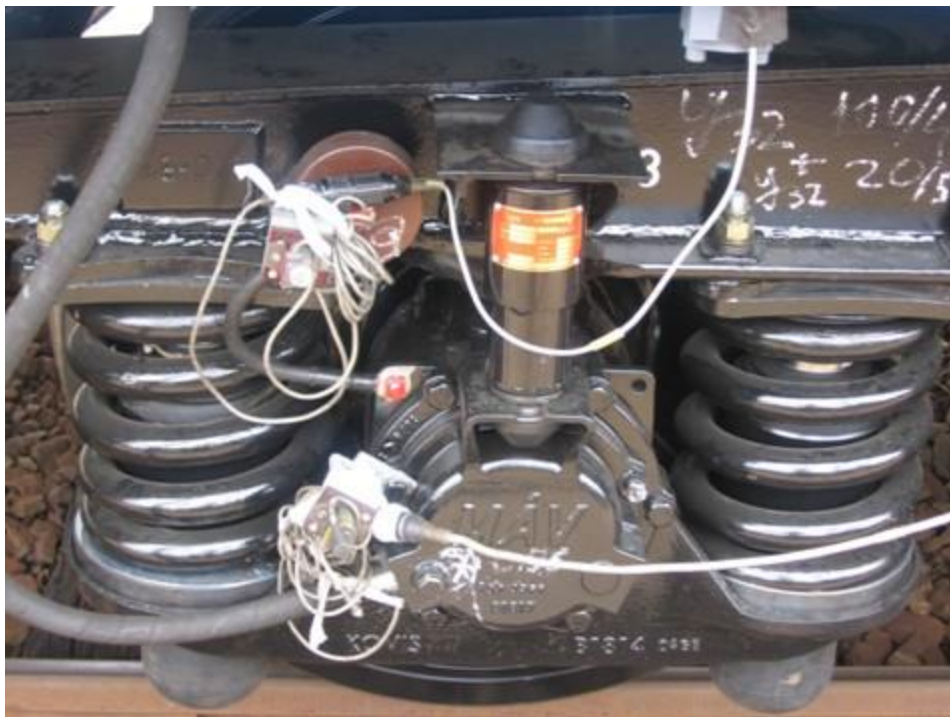
*1.8. ábra IC 3 kocs csavarrugói*

A csavarrugó szálátmérője 35 mm. A rugó felülete alapozó korrózióvédő festékkal, (vörös színű), és két rétegben fekete fedő festékkal van festve a korrózióvédelem céljából. A törés a rugó alsó harmadában történt, a felfekvő felülettől számolva a harmadik menet befelé néző oldalán. A törés a rugó teljes keresztmetszetét nem érintette, ezért a törés belső felületének vizsgálatához hidegvágóval szétválasztottam a törött részeket (ld.: 4.1. ábra).

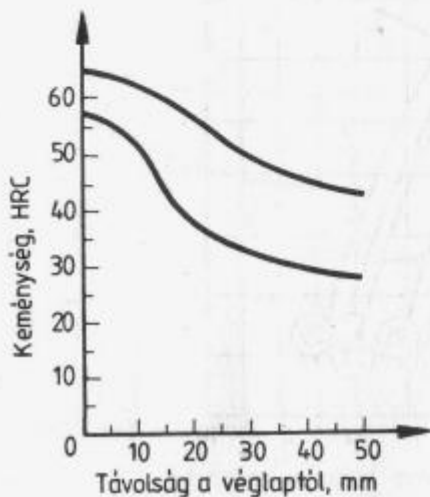
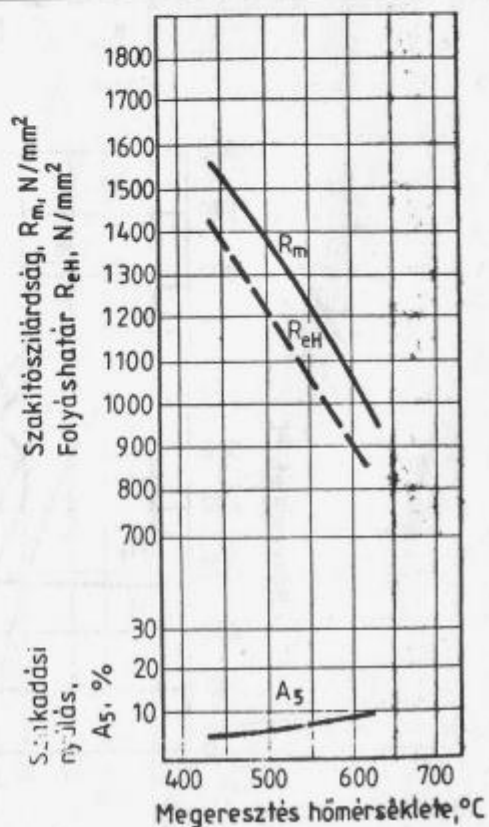
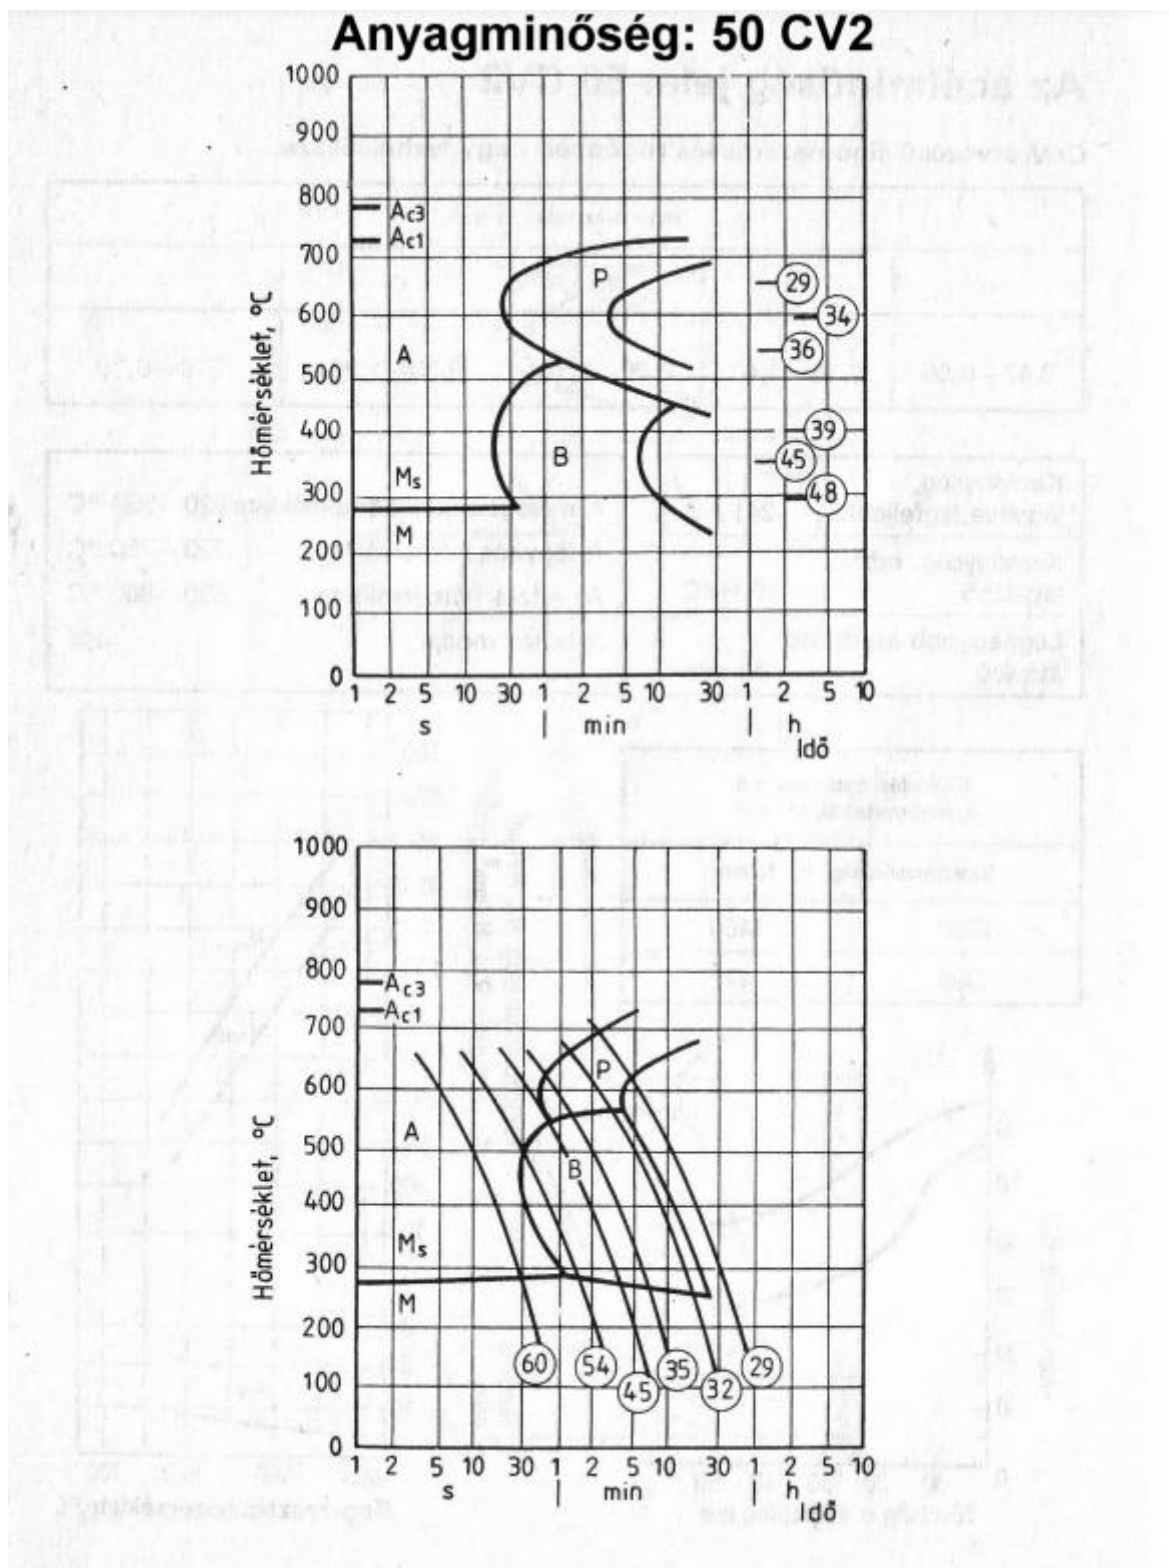
4.8. ábra Az 50 CV 2 tulajdonságai

Az 50 CV2 vegyi összetétele és a vizsgált rugó vegyi összetétele között eltérés csak a szilícium tartalomban volt. Nagy bizonyossággal kimondható, hogy a rugó 50 CV2 anyagminőségű acélból készült (ld.: 4.8., 4.9. ábra).
