# JEGYZŐKÖNYV

amely a dél-szlovákiai Pribeta (Perbete) község (Komáromi járás) római katolikus Szentháromság-plébániatemploma kriptájának tájékoztató bejárása során, 2023.július 26-án készült.

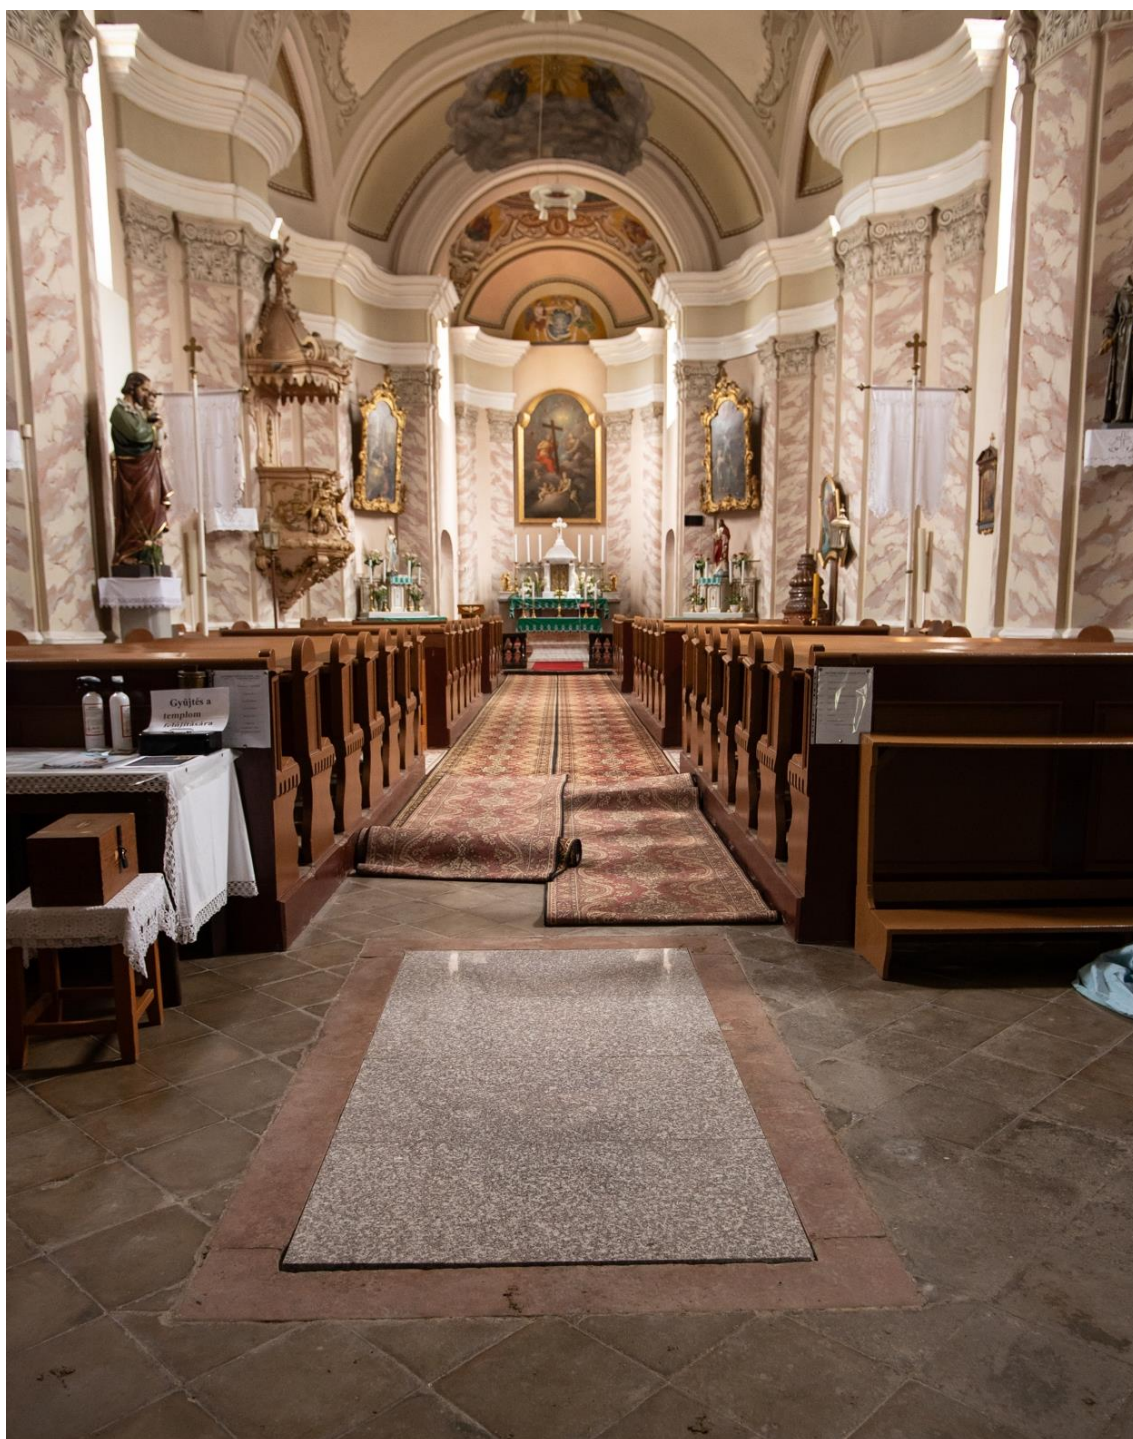
A lejáratot lezáró kőlap a padló síkjában helyezkedik el. A kriptát eredetileg egy közel egy tonnás, vöröses árnyalatú, a négy sarka közelében, a kőlapba fűrt lyukakba csapolt kovácsolt vasból készült, a kőlap kiemelésére és mozgatására szolgáló tüskével ellátott kőlap fedte.

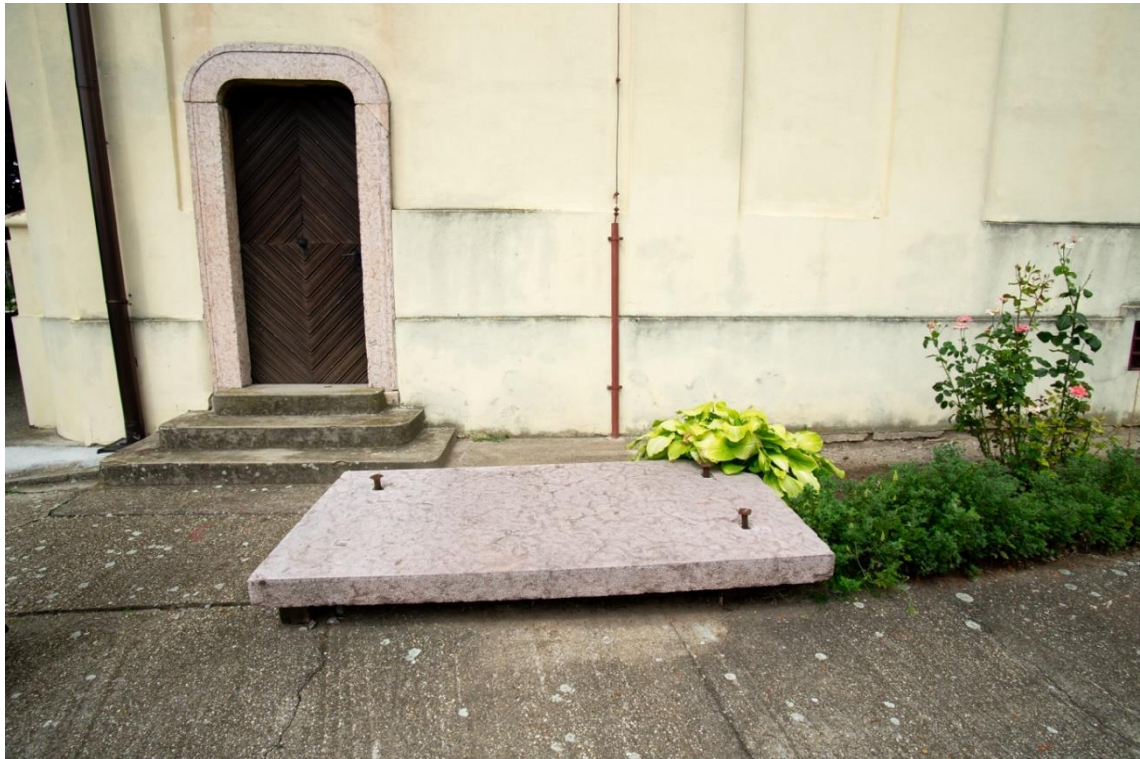
Ezt a fedőlapot a kriptá 2017-ben történt felnyitásakor a templomból kivitték és a toronyba felvezető bejárat mellé helyezték.

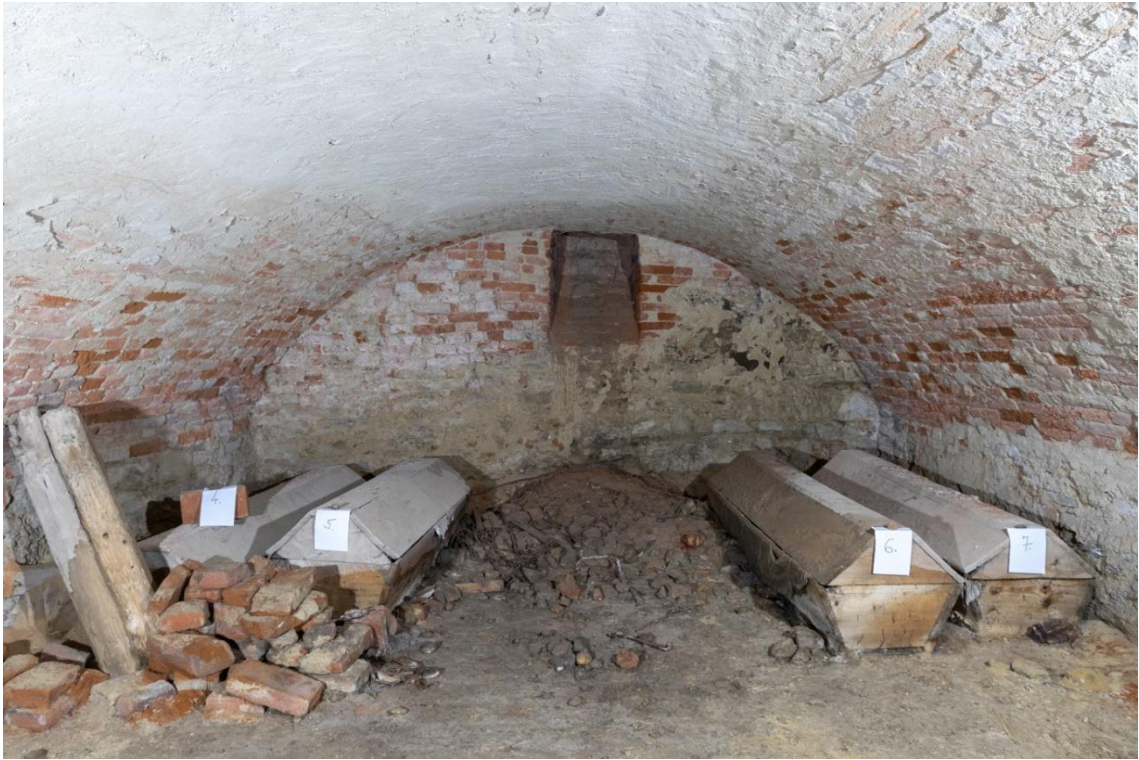
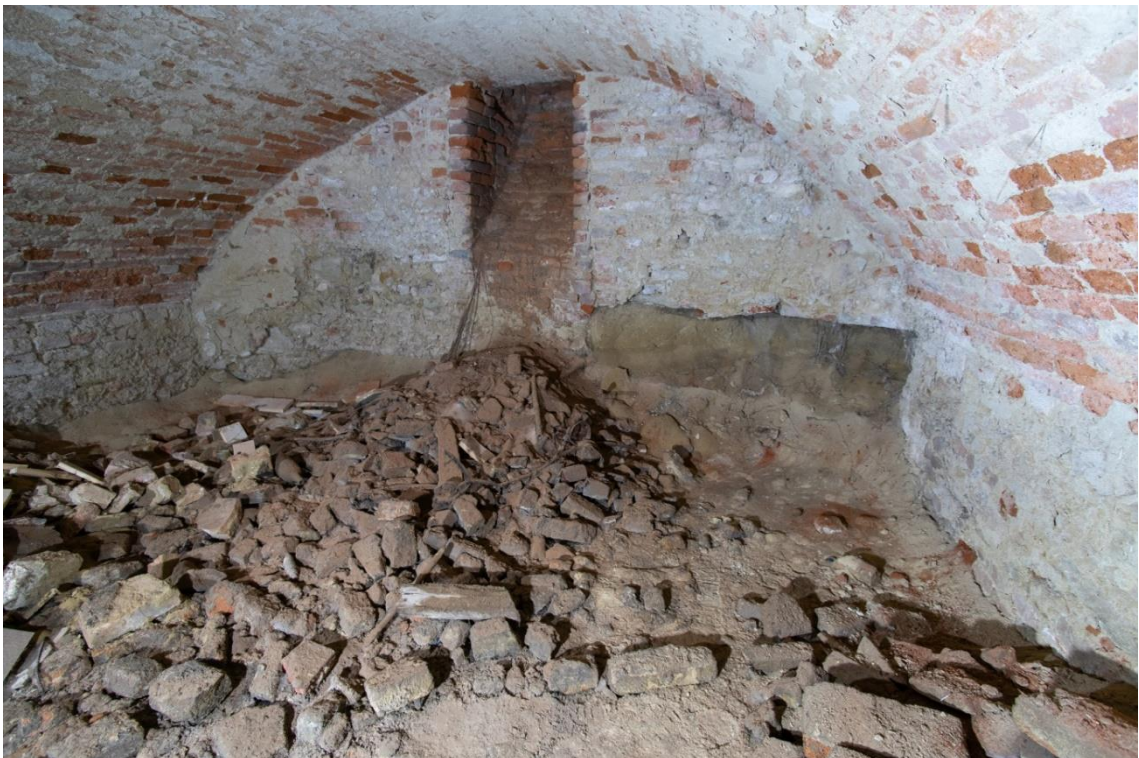
Lejutva a kriptába annak levegője hűvös, párás, kissé dohos. Ugyanakkor a falakról, mennyezetről lelógó pókhálók mozgásából megállapítható, hogy a helyiség természetes szellőzése, a kriptá két végfalán lévő függőleges szellőzőkürtőn keresztül, megoldott.

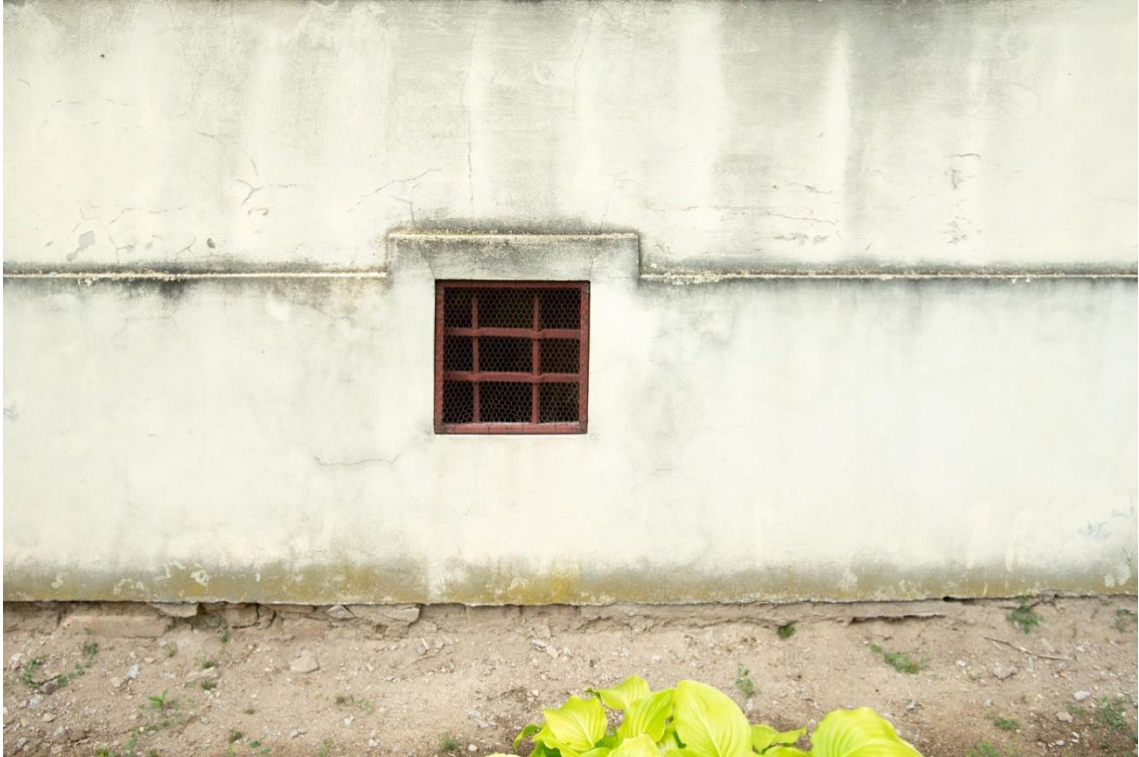
A kürtők a templom külső oldalfalán található ablakszerű nyílásba végződnek, melyeken vasrács és drótháló található.

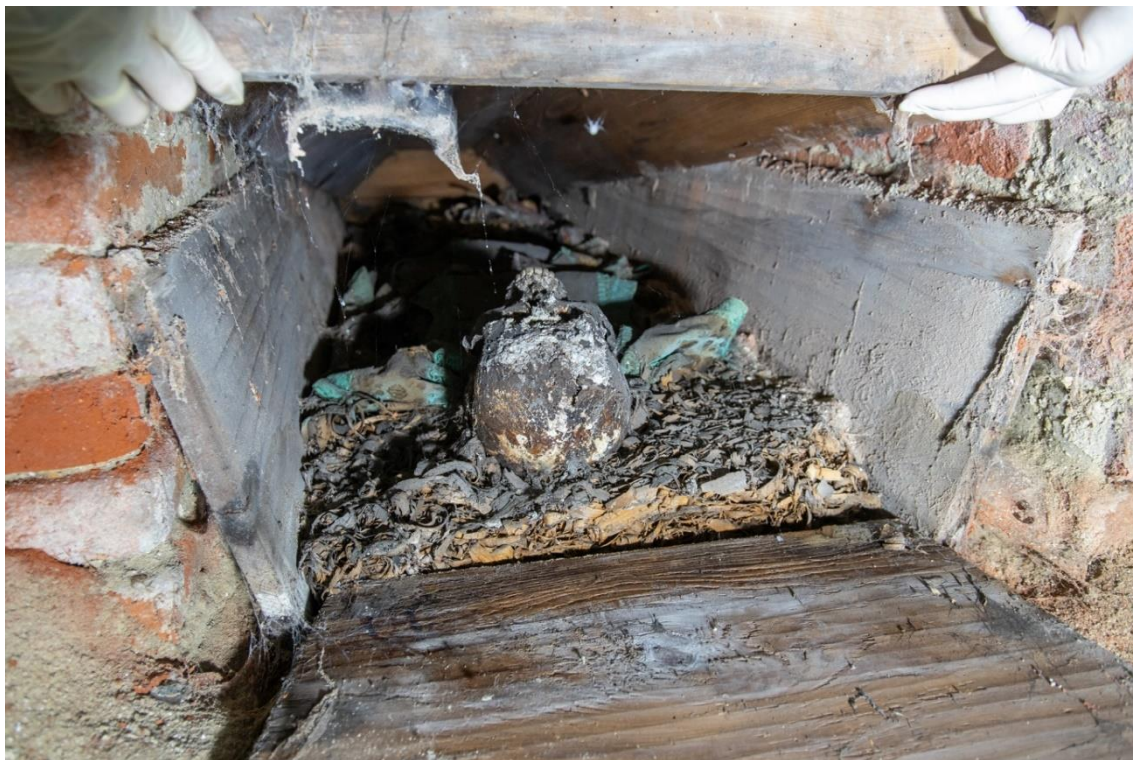
A benne lévő holttest koponyája természetes helyzetben van, amennyire megítélhető, a fogai megtartottak. A kültakaró meglétéről, a betekintheség szükségessége miatt érdemben nehéz nyilatkozni. A koporsó aljába gyaluforgácsot rétegeztek. A testen lévő ruha, amennyire megítélhető, mintázott szövésű, helyenként zöldes árnyalatú.

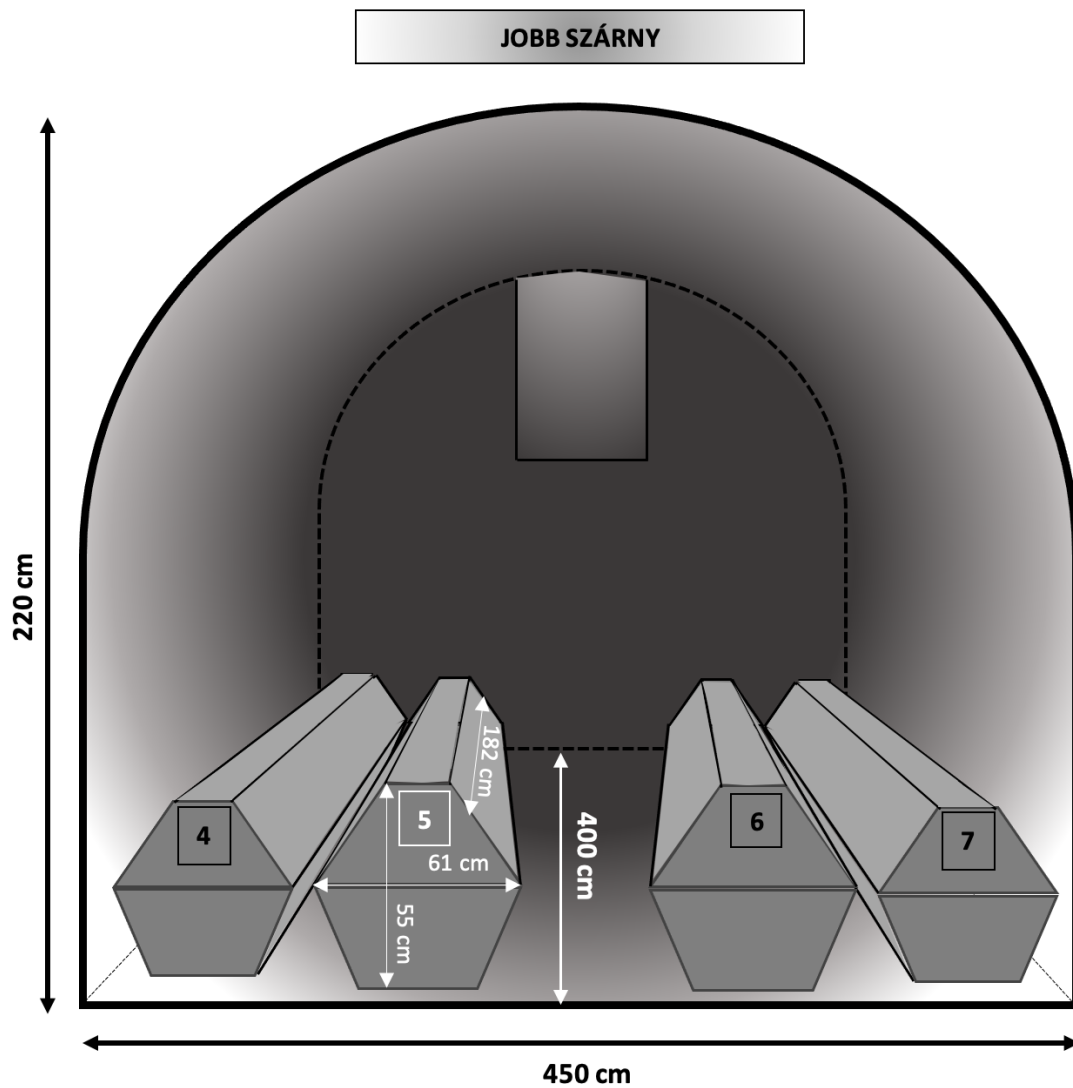
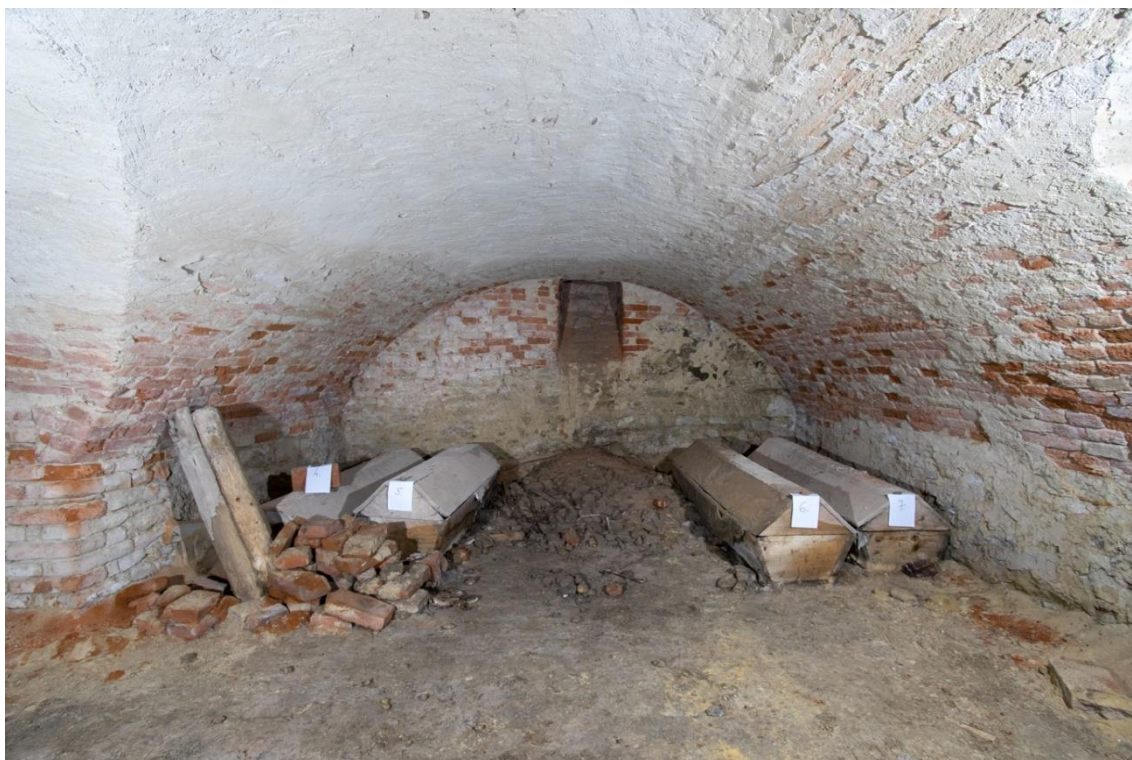
**4-es számú koporsó:** A koporsó a kriptá jobb oldali szárnyában, a szellőzőkürtő bal oldalán, közvetlenül a kriptá oldalfala mellett, avval párhuzamosan a padozaton található.

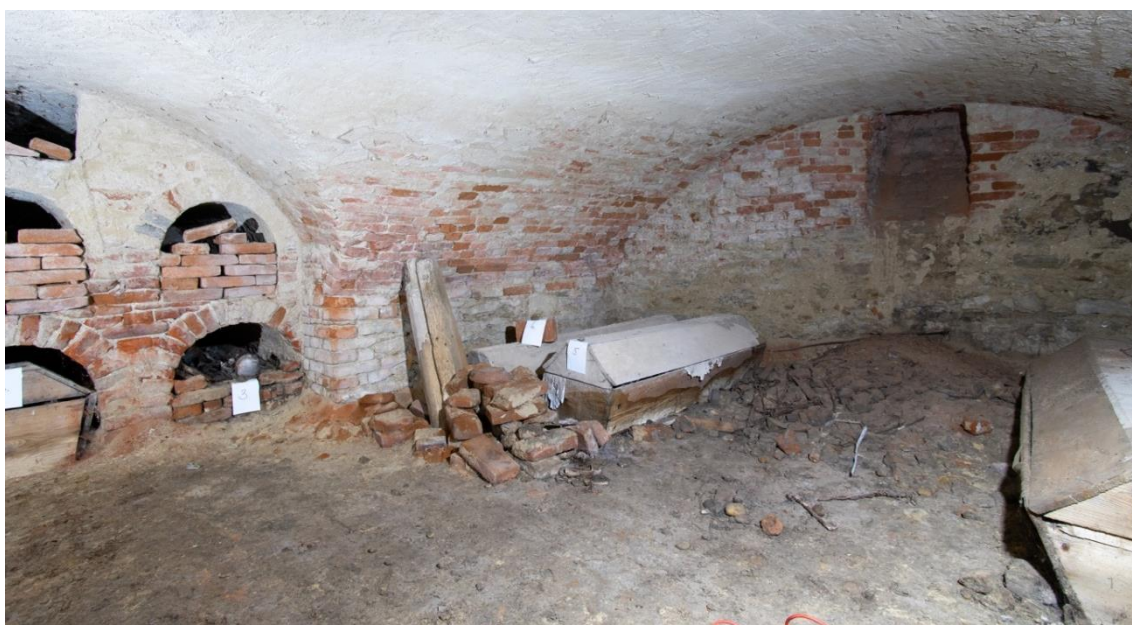
A koporsófedelet levéve, a koporsóban egy mumifikálódott holttestet találtunk. A koporsó fal felőli oldalán a koporsóalj oldaldeszkái foltokban nedvesek. A koporsóban jelentős mennyiségben található átnedvesedett, a falról lemállott, lepergett vakolat. Valamint számos, főleg a holttestet borító mohos penésztelep figyelhető meg.

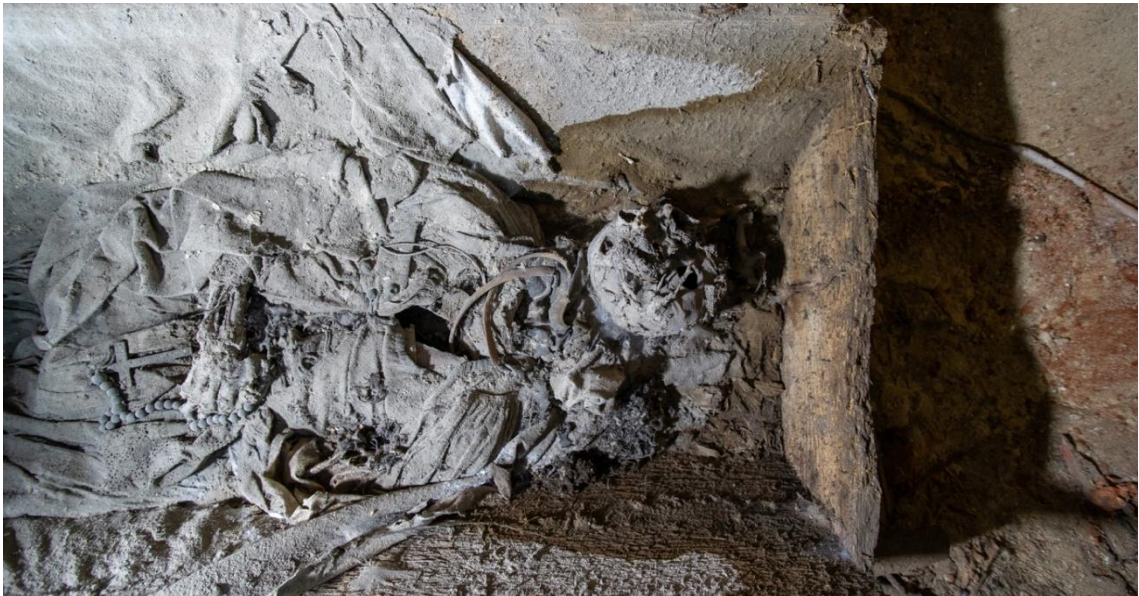
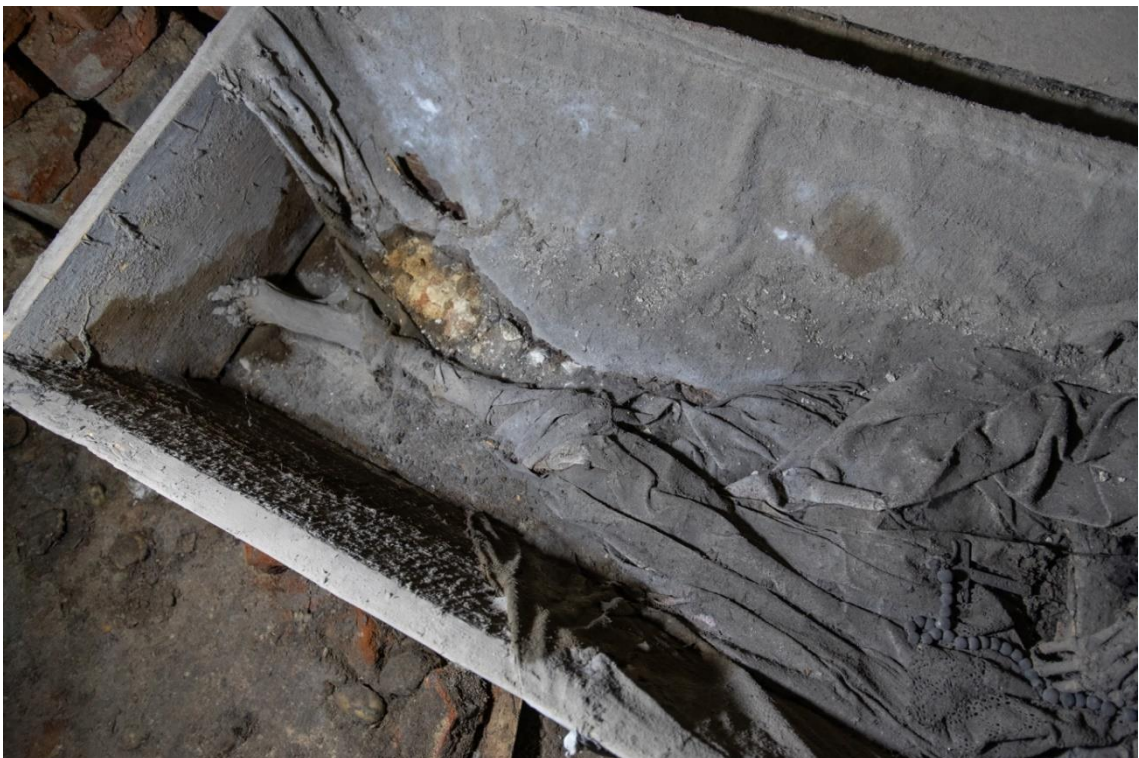
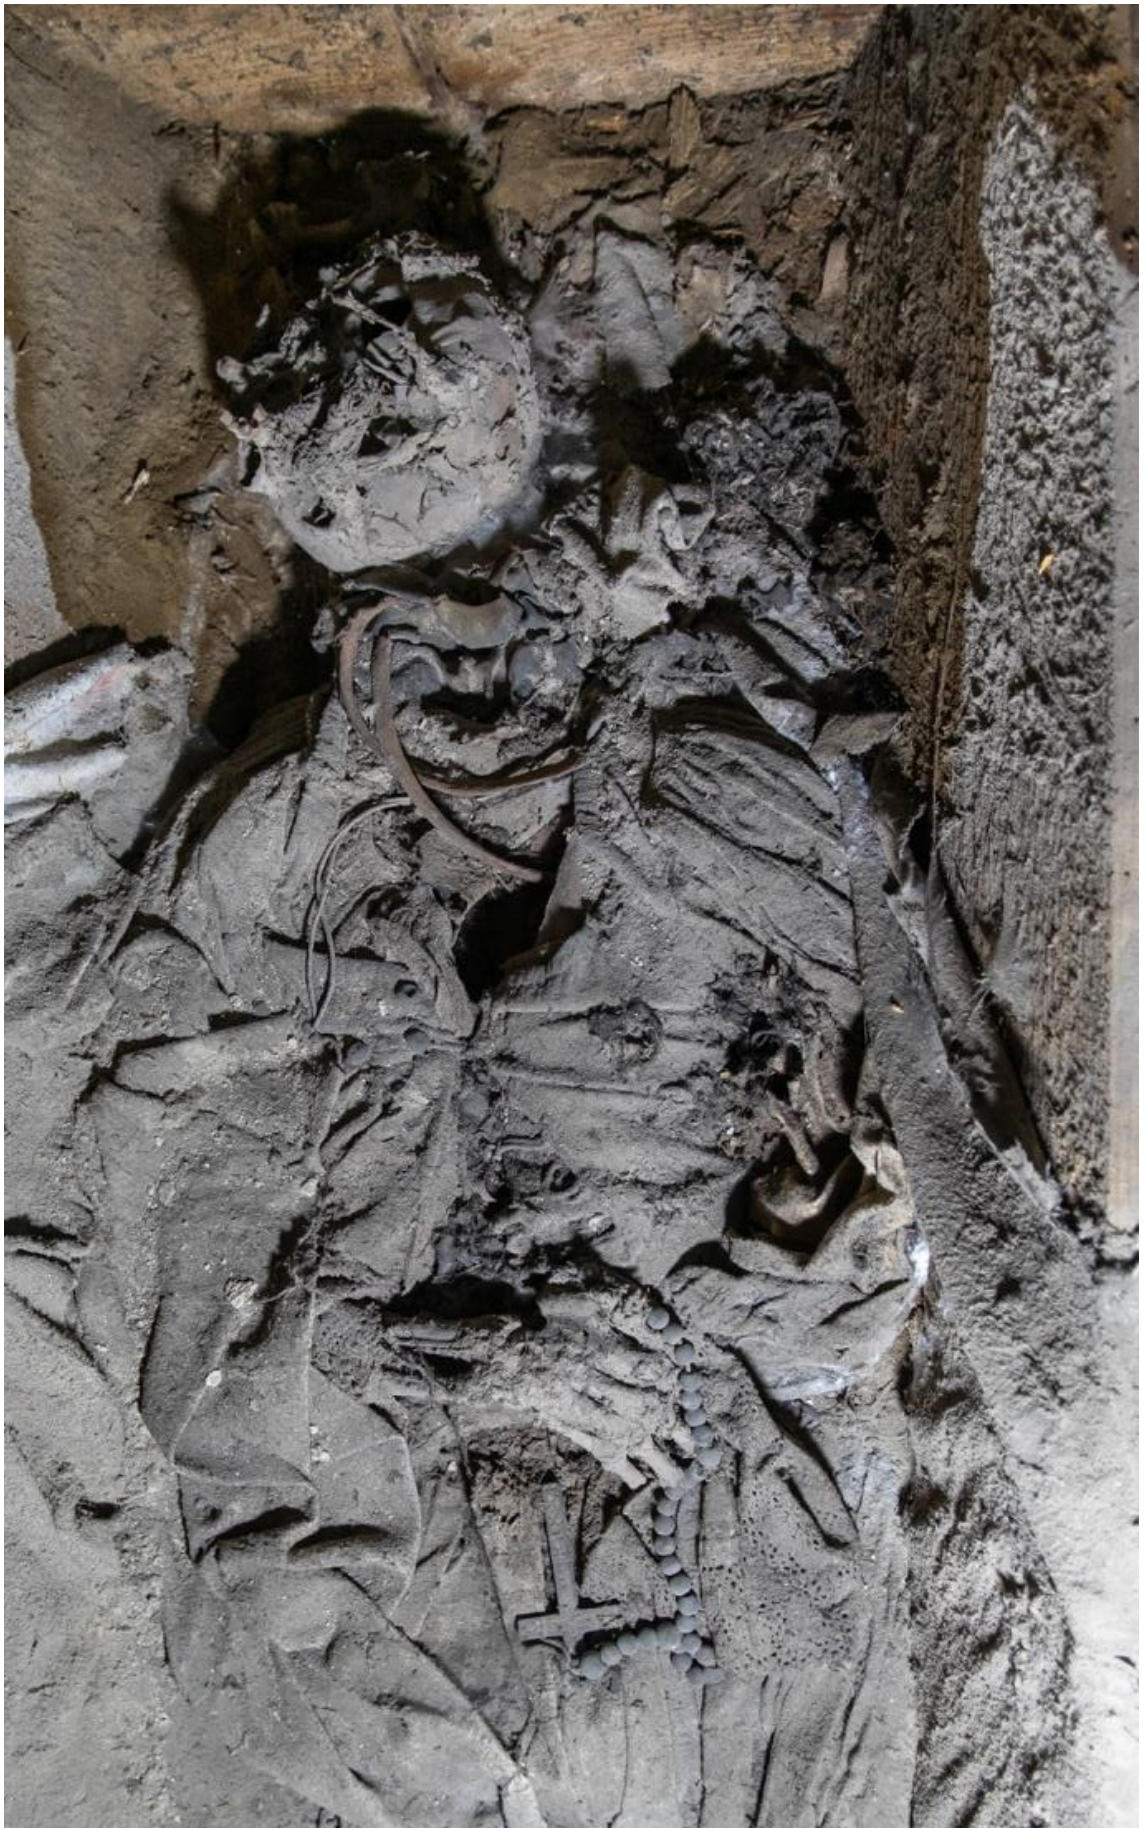
A koporsóaljat bélelő textília szakadozott, szétfoslott, hiányos, a portól szürke színű. A holttesten egy ingszerű, az alszárok közepéig érő, eredetileg fehér színű kelméből készült ruhadarab látható. Az ujjakon a kezelőknél csipkés díszítés figyelhető meg. Úgy tűnt, hogy a mellkason egy, az előbb leírt ingszerű ruhadarabon, egy vastagabb, gombokkal díszített mellény, lajbi található.

A koporsót korábban már bolygatták. A mellkasi területen a ruházat szétnyílt, a környezetében, a testen kívül pár borda látható.

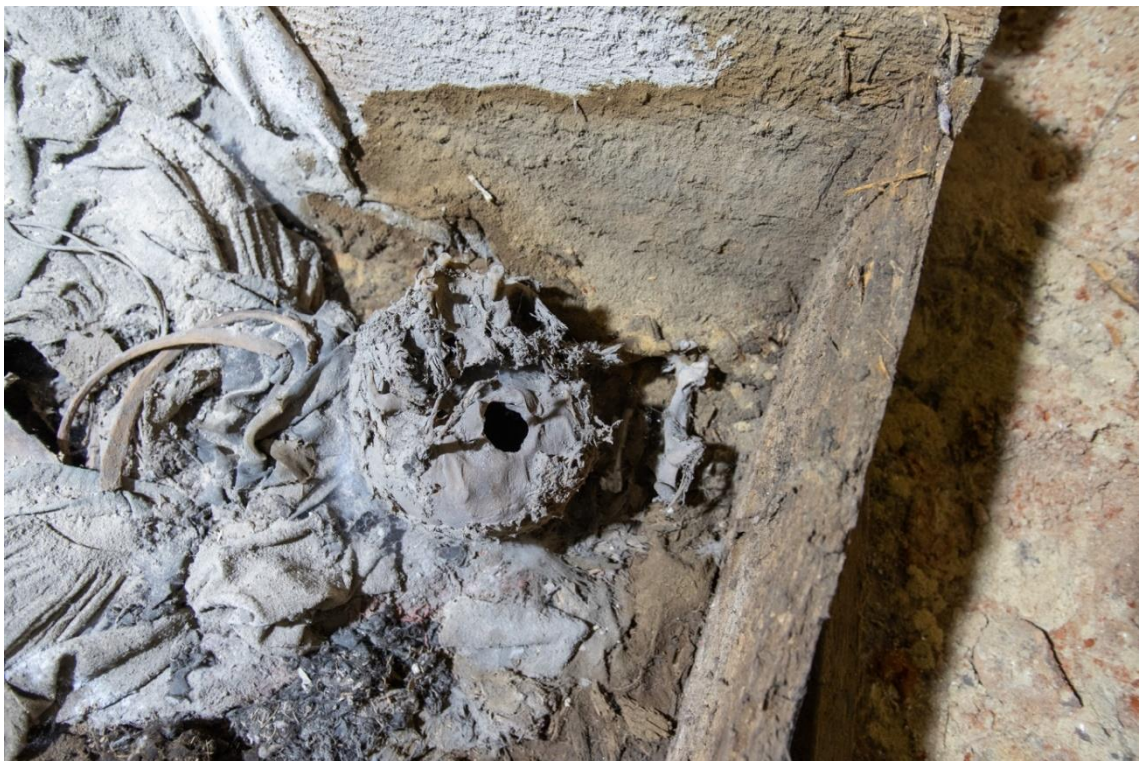
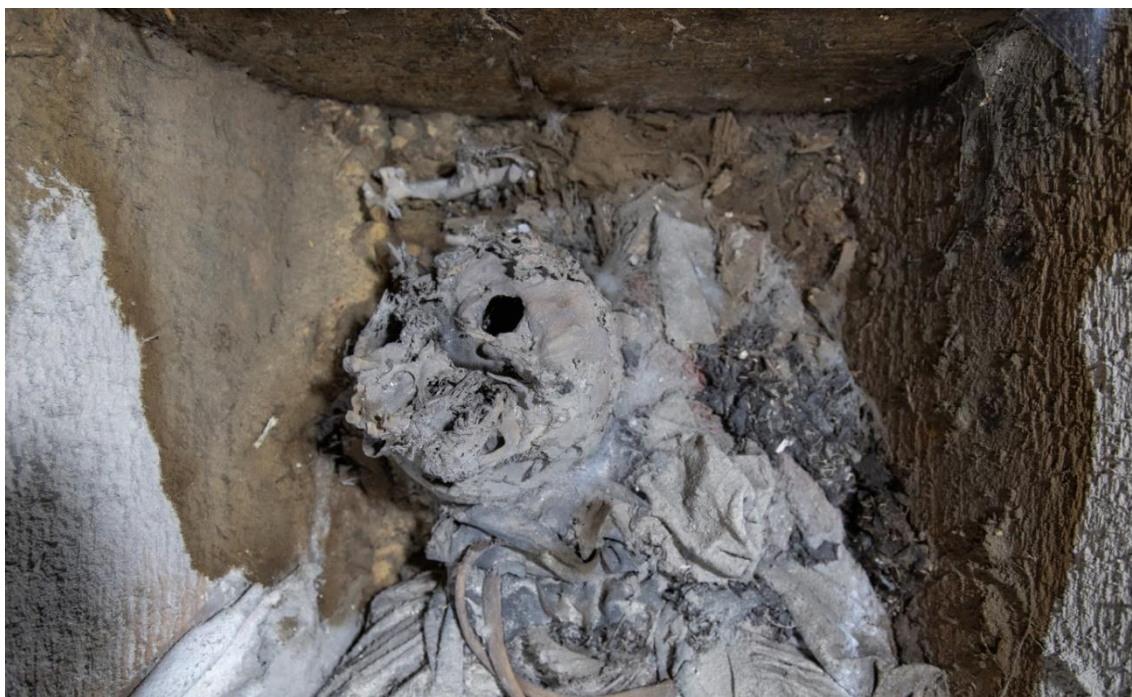
A koponya és az állkapocs egymástól szétválva, természetellenes helyzetben, a koporsó fejbég felőli végében, a bal oldalon vannak.

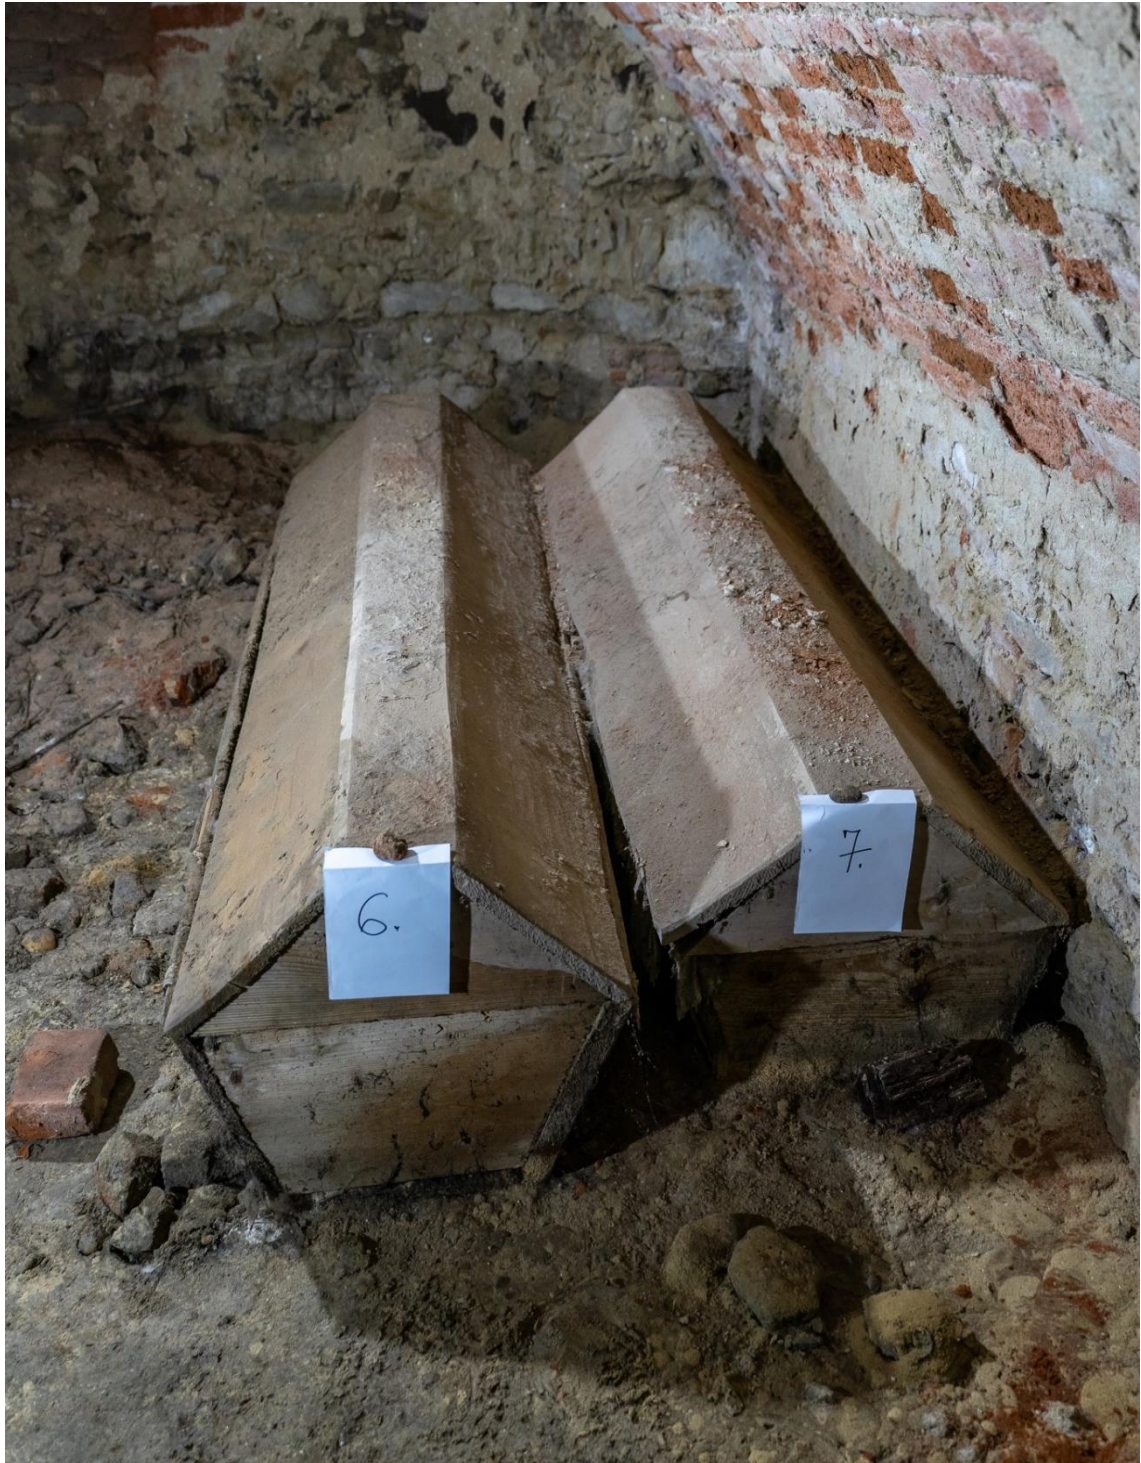
A koporsó oldalán a koporsót bélelő textília látható. Erősen szennyezett helyenként szétmállott, szakadozott.

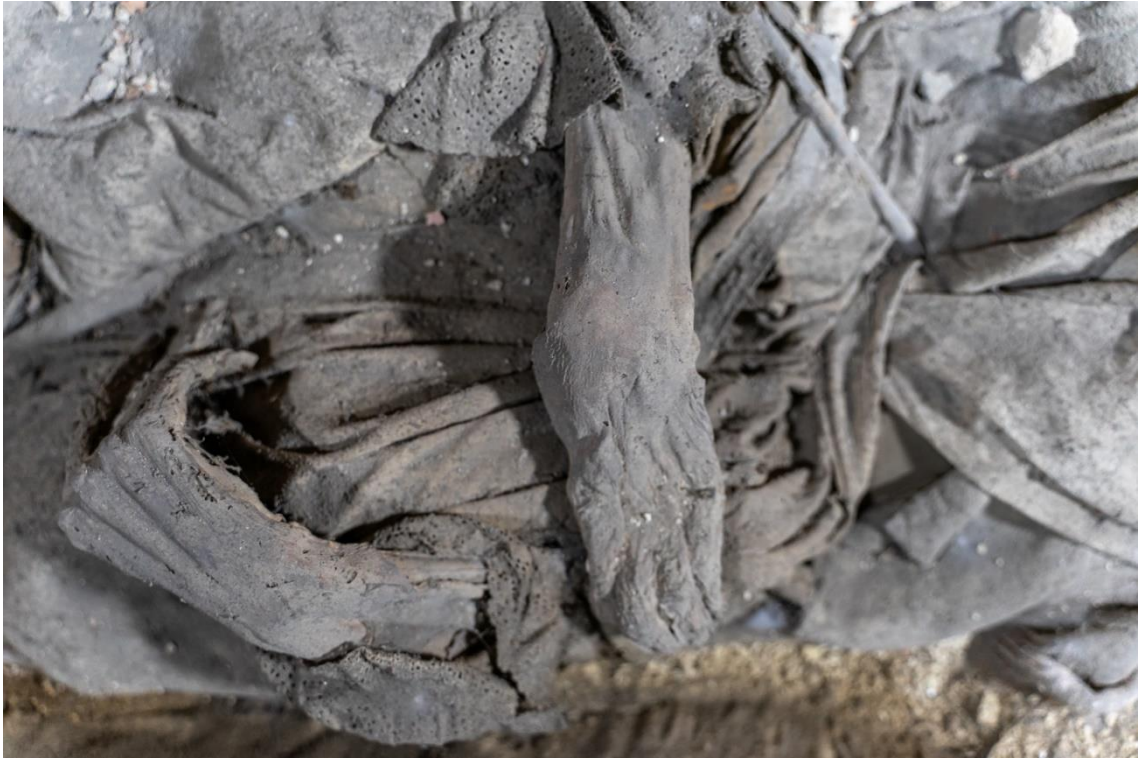
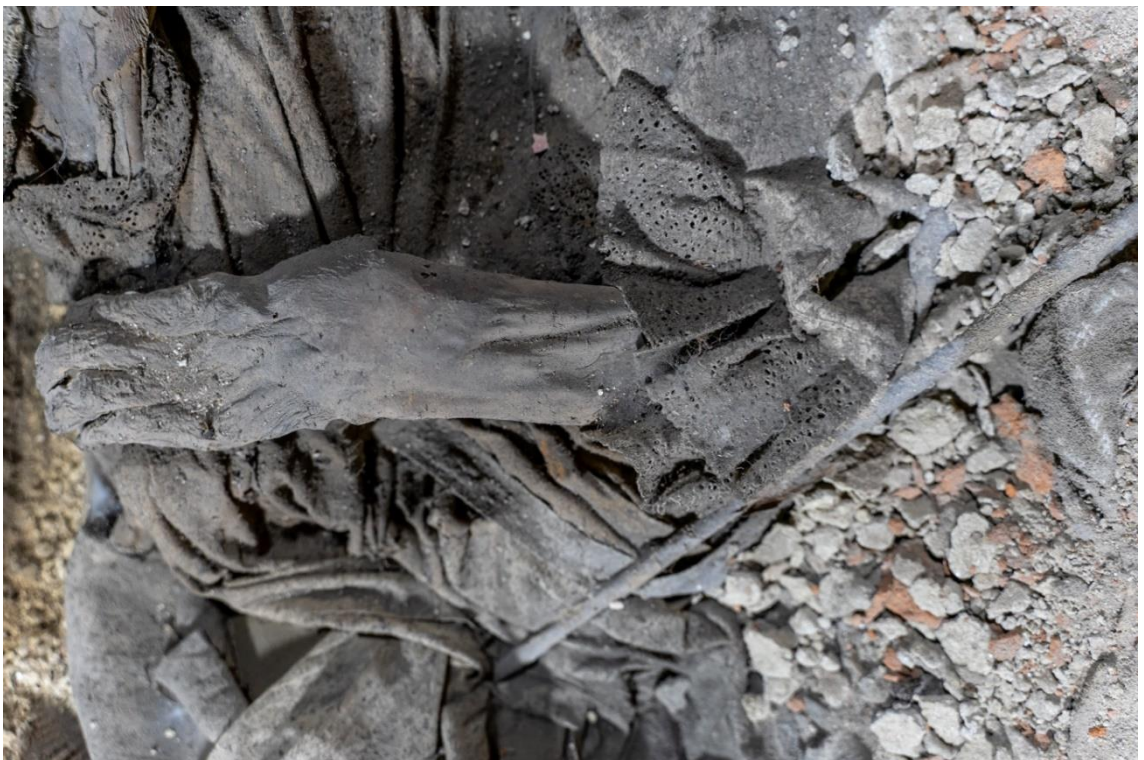
Említést érdemel a bal oldali kézfej alakja. Feltehetően valamilyen fejlődési rendellenesség, betegség (ideg sérülés), trauma miatt a kézközépcsontok vonalában egy, a csontokat érintő behúzódás (esetleges törés) figyelhető meg.

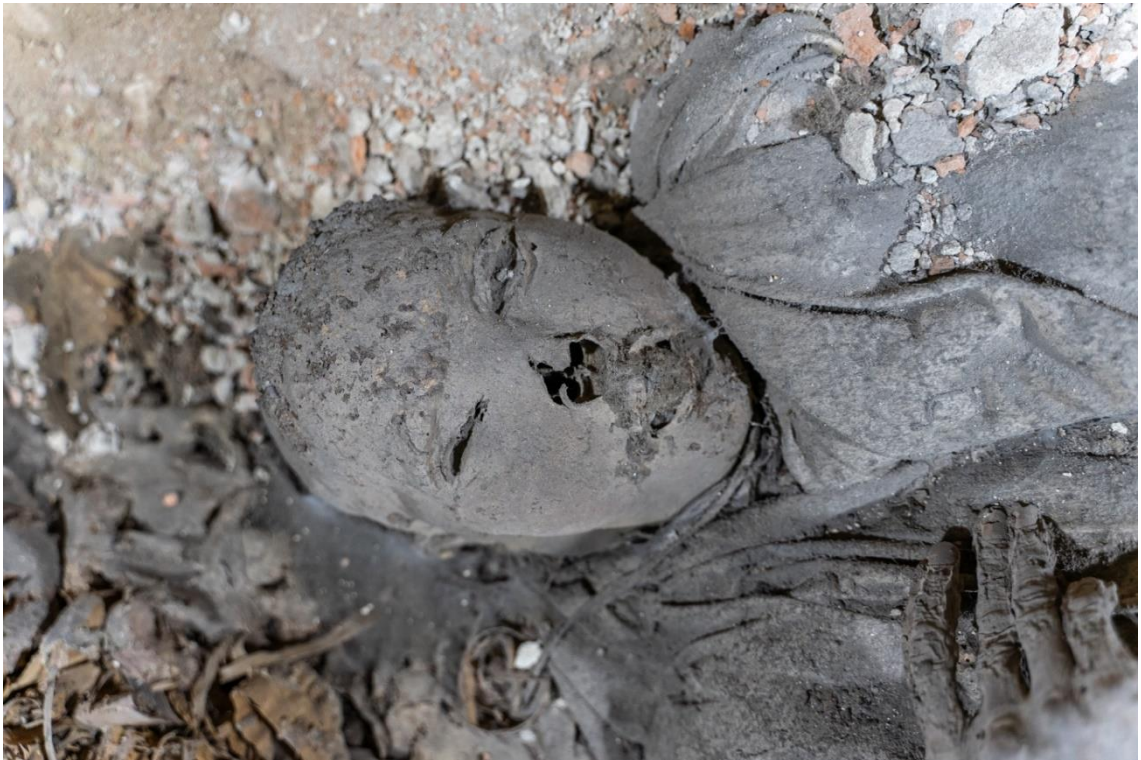
A fejen a kültakaró jelentős mértékben megtartott. A külső orr, valamint az alsó ajak területe hiányzik.

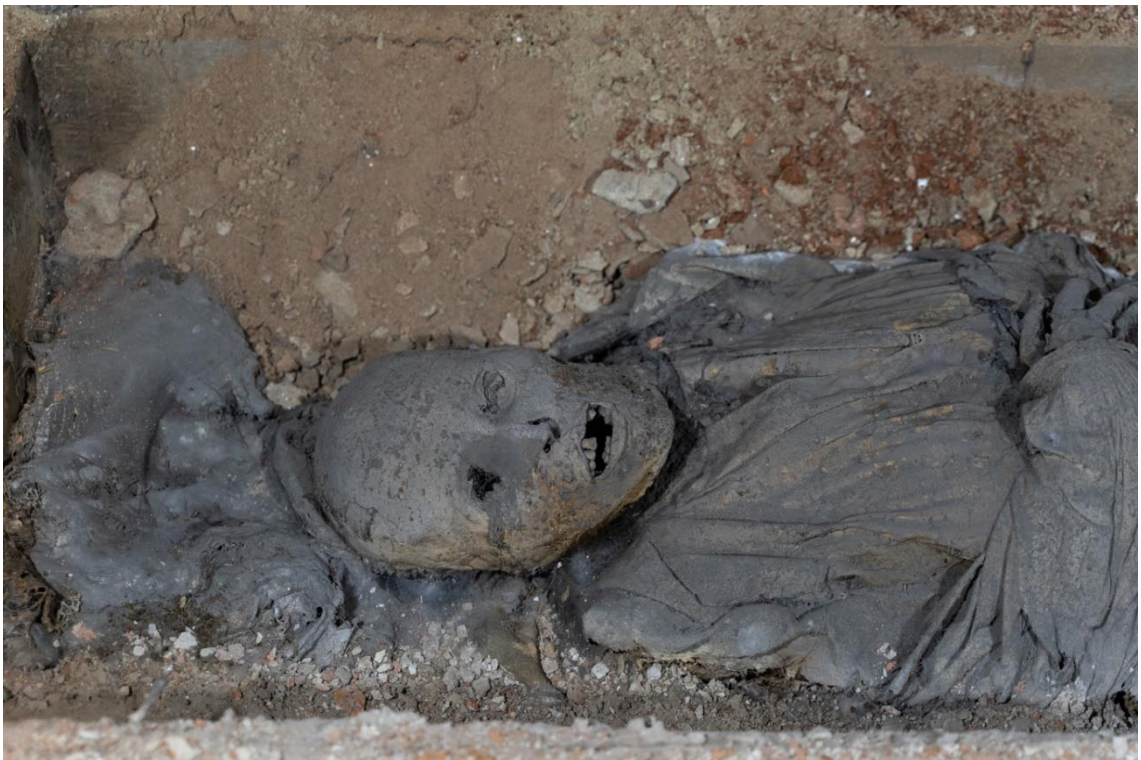
A fej és a feje végi végdeszka között egy, vélhetően gyaluforgáccsal töltött ciha - vánk - található.
