XXXII. ORSZÁGOS TUDOMÁNYOS DIÁKKÖRI KONFERENCIA

Bozsik Máté

VITÁNYVÁR ÉPÍTÉSI PERIÓDUSAINAK KUTATÁSA  
A BAUFORSCHUNG MÓDSZEREIVEL

Budapesti Műszaki és Gazdaságtudományi Egyetem  
Építészmérnöki Kar  
Építészettörténeti és Műemléki Tanszék

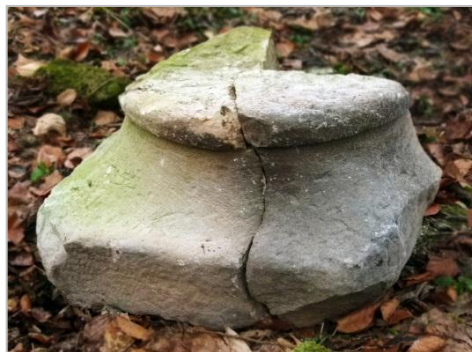
Az oszloplábazat

Az építészeti fejezet végén László János egy képet közöl a külső várfal keleti sarkáról lehullott oszloplábazat egy töredékéről. A nagyméretű faragvány eredeti helyéről nincs elképzelése, kérdéses, hogy a vár melyik részén lehetett olyan nagy helyiség, ahova egy ilyen méretű oszlop alkalmazása vált szükségessé.

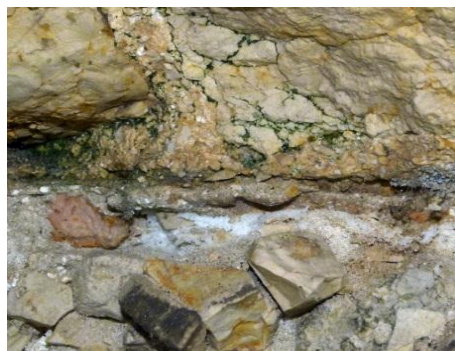
A kiomlás alatti habarcsváltás

Az említett vízszintes kiomlással kapcsolatban szembeötlő annak szabályos vízszintes felső vonala. Ennek okaként megemlíthető, hogy a két rész egy falegyen mentén válik el egymástól, azonban közelebbről megvizsgálva azt látjuk, hogy a felső és alsó falazatok kötőanyaga is egészen elkülönül egymástól. A ferde falelválás esetén már részletezettekkel azonos módon a felső habarcs itt is sárgás színű, durvább szemcseszerkezetű, kisebb mészkőkavicsokat is tartalmazó, míg az alsó egy finomabb, kevés szemcsét tartalmazó homogénebb, szürkés színű habarcs. E különbség, valamint a szokatlanul erőteljes vízszintes szétválás miatt itt azt kell feltételeznünk, hogy periódushatárról van szó, és a felső fal az alsó, korábbi rész megmagasításával jött létre. (A kiomlásban a periódushatárt alkotó egyen alatt egy másik falegyen nyoma is jól követhető.

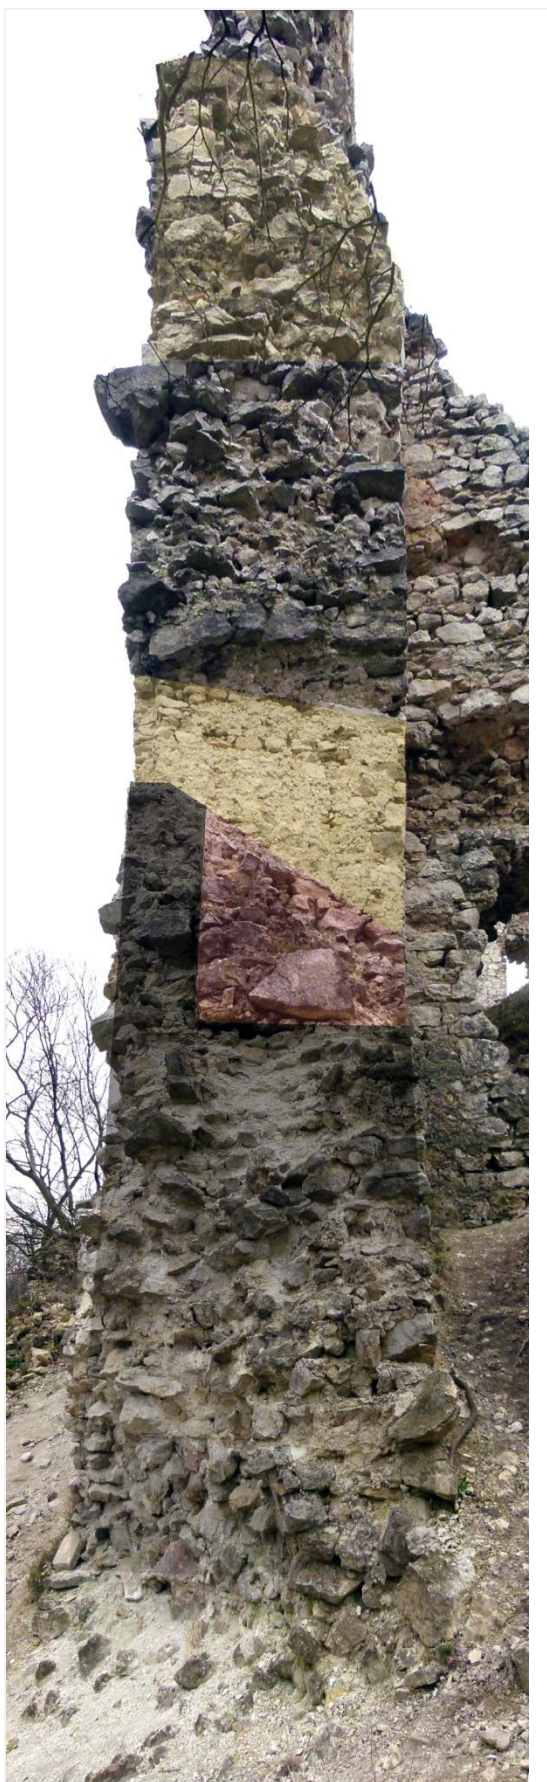
A palota külső helyiségének északkeleti fala  
(oldalnézet)

A palota északnyugati (jobb oldali) részéből a mai felszín felett csupán egy néhány méter széles, azonban szinte teljes magasságában álló falcsonk maradt meg. Ez a rész jelenségekben meglehetősen gazdagnak számít. Az épület három meglévő szintjén többféle nyílás nyomait találjuk: a legalsó, földszinti részen egy az épület alsó helyiségebe vezető ajtó vagy esetleges falfülke figyelhető meg. Ugyanennek a szintnek egy, a már korábbiakban látottakhoz hasonló, felfelé szűkülő bevilágítóablaka is van, mely az ajtóhoz képest jobbra, annál jóval magasabban helyezkedik el, és mára csak oldalsó fala figyelhető meg. Az első emeletnél a fal síkjából egy kőből készült konzol áll ki, melyhez egy nyílás meglévő oldalsíkja csatlakozik. A legfelső, a másik oldal helyiségeivel egyszerre épült szinten, egy további nyílás szabályosan rakott falából két darab faragott szőlősi kő maradt meg a helyén. Az alsó szinten a két épületegységet elválasztó falelválás bal oldalán egy harmadik fal romjai látszanak. E fal merőlegesen futhatott a vizsgált északkeleti fallal, és sem a palota udvari, sem pedig az északnyugati, külső helyiség falaihoz nem kötött.

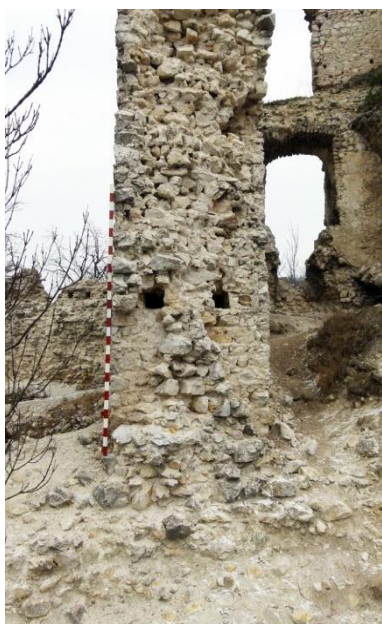
A torony déli végén lévő falelálás a gerendafészekkel

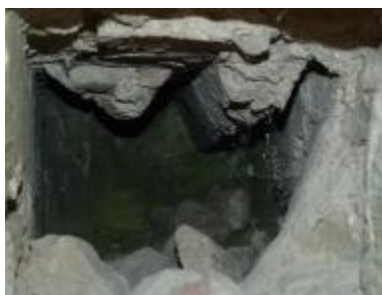
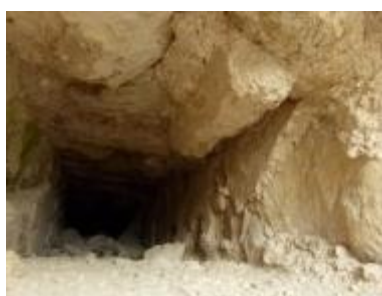
A másodlagosan beépített gerenda fészkek külső, és belső része

A nagy felületek jó alkalmat kínálnak a falszerkezet vizsgálatára, ezért elsőként foglalkozzunk a falegyenek rendszerének felderítésével. A földszinten a gerendafészek magasságáig a fal nagy részén még jó állapotban vizsgálható a szürkés-rózsaszínes vakolat, ennek ellenére a mögötte található falegyenek is láthatóan kirajzolódnak. A földszint és az első emelet szintjén a falegyenek viszonylag sűrűn, két-három kövenként követik egymást, közöttük a kövek közepes, nagyjából azonos méretűek. A fal bal oldalán az egyenek a sarok teljes hossza mentén átfordulnak az északkeleti falra. Ezen kívül az udvar északkeleti falának csatlakozásánál is folytatódnak, mellyel az utolsó két falegyent leszámítva a felszín felett kötésben van a torony fala. A fal túloldalán a torony elválik az egykori külső kerítőfaltól, majd kb. 2 méter magasságban kezd el ráépülni, innentől az elválás síkja megszűnik, a fal kövei kilépnek belőle. A falat oldalról nézve az elválás tetejénél két, a fal tengelyével párhuzamosan futó gerendafészeket találunk, melyek a külső kerítőfal egykor volt tömegébe futnak bele. A fészek elhelyezkedésén túl belső nézetük is arra utal, hogy a gerendák már az építéskor a falba kerültek, mivel a gerendák lenyomata a körülvevő habarcsban jól látszik. Még inkább ráerősít erre a bal oldali nyílás belseje, itt ugyanis egy érdekes dolgot figyelhetünk meg: a nyílásban a felső oldalon habarcsból álló, szabályos formájú kidudorodó formák figyelhetők meg a nyílás szájánál, és hátsó részénél. Jobban szemügyre véve megállapíthatjuk, hogy ezek az alakok a gerendán egykor volt ácskötések negatív lenyomatai, melyekbe az építéskor a habarcs belefolyt, és így kötött meg. Emiatt a gerenda utólag nem kerülhetett a falba, és megállapíthatjuk azt is, hogy a fa beépítésekor már másodlagosan került oda, korábban máshol, más szerepben használták. Ez alapján akár arra is következtethetünk, hogy a torony építésekor talán a várban valamilyen komolyabb fa szerkezetet (tetőt, épületet, stb.) bonthattak el, és annak faanyagát is felhasználták az építés során.

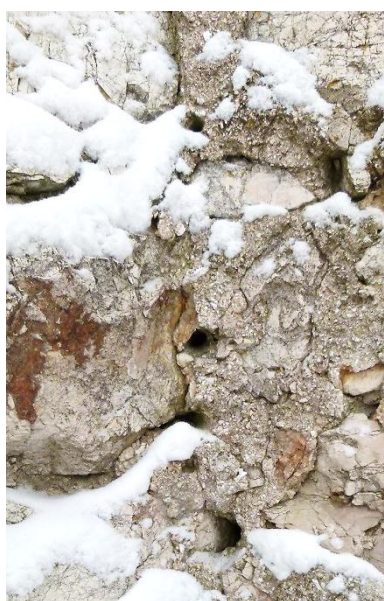
Az ujjnyi méretű lyukak a sarokban

Az ajtótól balra egy kb. 10 centiméter széles, méternyi magasságú, fallal egykorú elfalazott rést látunk, melyről a belső fal vizsgálata után meg fogjuk állapítani, hogy az egy korábbi lőrés betömése. Az udvar falának csatlakozásánál a sarokban néhány, a vakolat még lágy állapotában keletkezett kerek, ujjnyi méretű lyuk látható, melyekről egyelőre nem tudni, miért kerültek oda.

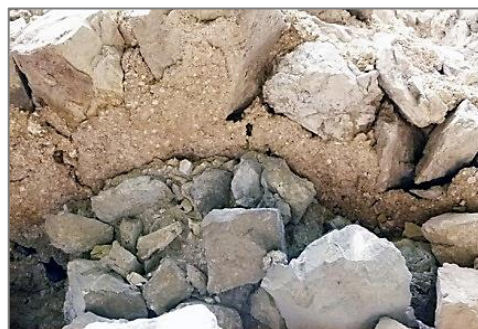
Az elválás a vízszintes falegyen mentén

A belső helyiséget tekintve az alsó két szintet egy markáns falkiomlás osztja két részre, mely a külső oldalon vizsgált vízszintes kiomlásnak pontosan ellenoldali párja. Ennek, a kívülről periódushatárként azonosított felső, lezáró falegyene a belső oldalon is különböző jellegű falazatokat választ szét. Két oldalán a struktúrán túl a habarcs minősége is megváltozik: élesen elkülönül az alsó, világos, szürkés színű, valamint a felette található sárgás kötőanyag. Az alsó viszonylag finom masszába ágyazott nagy kődarabokból áll, egyes helyeken pikkelyszerűen mállik, a felső viszont teljes egészében durva anyagú, sok kötőredéket tartalmazó jelleggel rendelkezik.

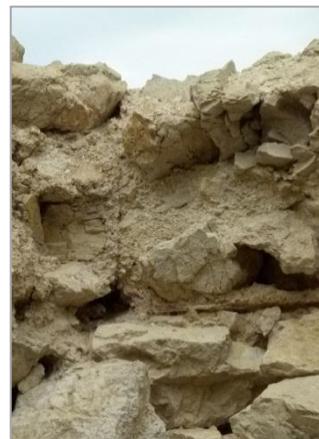
Az ablak alatti elválás

Egy egyelőre meg nem határozott korábbi szerkezetre utal, hogy az ablak nyílása alatt egy kis függőleges, majd alján vízszintesre forduló falelválás látszik, melyen belül a habarcs színe is megváltozik. A jelenség jobb oldali folytatása még nem ismert, további vizsgálatokra van szükség. A jelenség talán a korábbi ablakkal, vagy a még régebbi faltetővel van összefüggésben, de nem kizárt a földémmel, vagy más gerendás szerkezettel való kapcsolata sem.

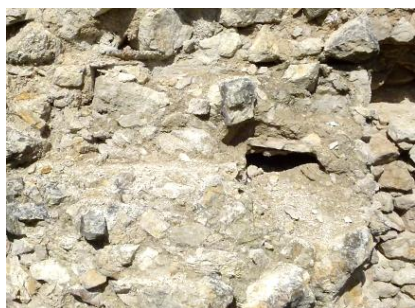
Az elfalazott fészkek a sárgagerenda helyével

A váll vonalán felül a falon tovább követhető a falegyenek sora, de a tőle jobbra lévő falon lévő vízszintes kiomlás magasságában két falegyen jóval közelebb van egymáshoz a többinél. Az ezek feletti sáv is keskenyebb a fentebb tapasztalhatóknál, itt egy téglát is be van építve a falba. Az alacsonyabb köz oka a fal oldalnézetét vizsgálva válik világossá: pontosan ezen a szinten a falba egy sárgagerenda beépítésének nyomát, annak üregét látjuk. Viszont ha ezen a részen tőle balra is megvizsgáljuk az omlott felületet, egy korábbi földmengerenda befalazott nyomát figyelhetjük meg. Ezek alapján itt egykor a szemközti falon már említett két gerendafészkekhez tartozó földmengerenda másik oldali befogása helyezkedett el, és az is bizonyosan állítható, hogy e gerendafészkeket a későbbiekben betöltték, valószínűleg az előbb leírt boltzat építésekor. A gerendák beépítésének koráról

megállapíthatjuk, hogy azok a fallal egykorúak, mivel a fészkek belső felülete nagyon szabályos, mely nem utal utólagos bevézésre. Ezen kívül az ilyen szerkezet amúgy sem lenne utólag a falba helyezhető. A sárgerenda előtt futó, a gerenda magasságát követő alacsonyabb falegyen is ezt az állítást erősíti. A földéngerenda magasságában, a jobb oldali falhoz kapcsolódó rész mellett egy további függőleges habarcselválás látszik, mely egy másik gerenda oldalát adta. E gerenda a túloldalon a fal mellett induló másik fészkekkel pontosan egy vonalban van.
