# Építőanyag-választás hatása az épületek tűzállóságára

## IMPACT OF BUILDING MATERIALS ON FIRE RESISTANCE

CZOBOLY Olivér Attila, építőmérnök, tanszéki mérnök,  
MAJOROSNÉ Dr. LUBLÓY Éva, adjunktus,  
Dr. BALÁZS L. György, egyetemi tanár, tanszékvezető

**XVII. NEMZETKÖZI  
ÉPÍTÉSTUDOMÁNYI  
KONFERENCIA**

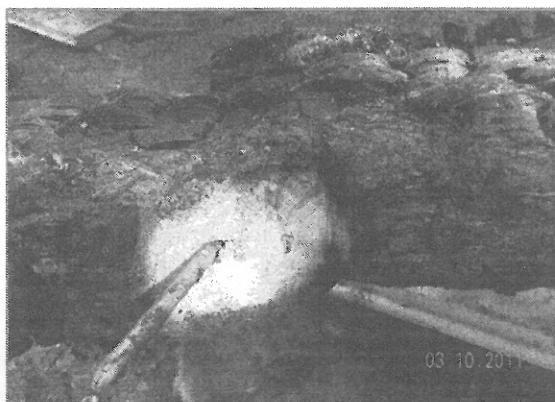
7. ábra: A budapesti Kemény Henrik Bábszínház egyik fakapcsolata a tűz után (fotót készítette: Czoboly Olivér, Harman Béla)

A faszerkezetek égése során egy elszenesedett réteg alakul ki a faszerkezet felületén, mely lelassítja a faanyag hőbomlását. Az elszenesedő réteg alatt van a fa parázslási zónája (ez a hőbomlási zóna), míg ez alatt teljesen ép faanyag található. A 7. ábrán egy elszenesedett réteggel rendelkező tűzkárosult fatartó látható. Megfigyelhető, hogy az elszenesedés közben a külső méretei megváltoznak (a keresztmetszet sarkai lekerekednek), míg a fa belső részei (melyek a tüztől védve voltak) teljesen épek maradtak.
