## **Diplomamunka**

# ***Közúti vasúti kitérők és vágánykapcsolatok járműfutástechnikai vizsgálata a kocsiszekrényen rögzített okostelefonok szenzoradatainak alkalmazásával***

**Szerző:**  
***Gonda Evelyn***

Budapest, 2018. december 7.

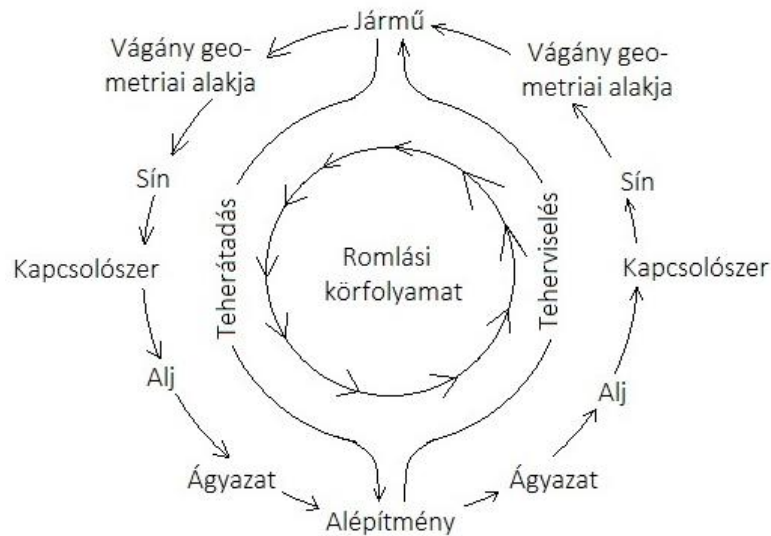
**1. ábra:** Avulás öngerjesztő romlási körfolyamata [6]

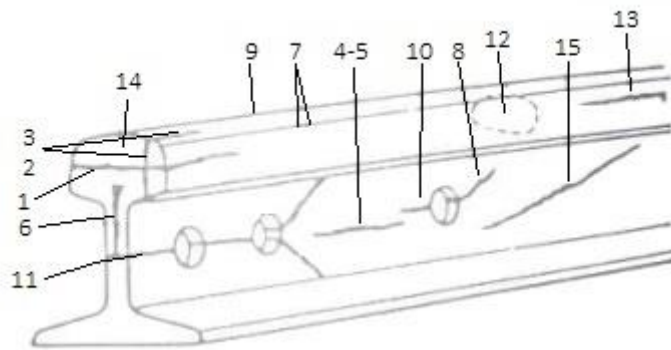
**2. ábra:** Leggyakrabban előforduló sínhibák 1 Vízszintes fejrepedés a sínvégeken; 2-3 Függőleges és hosszirányú repedés a sínfejen; 4-5 Közel vízszintes repedés a síngerincen; 6 Lunkerosság; 7-8-9-10-11 Furatból kiinduló ferde repedések; 12 Vese alakú törés; 13 Vízszintes alakú fejrepedés; 14 Lemezes leválás a járósíkon; 15 Hegesztések hibái [6]

Sínek általános gyártási és építési hibái (**2. ábra**):

- lunkerosság, zárvány, vese alakú törés, sínfej edzési hibája;
- gázhólyag: a sín futófelületénél repedéseket, majd kagylós kitöredezéseket, lemezes leválásokat okozhat;
- hengerlési hibák: hengerlés utáni hirtelen vagy egyenlőtlen lehülés következtében hosszanti repedés keletkezhet a sínfej alatt vagy a talpnál;
- hevederlyukak elfúrásából származó síngerinc repedések.

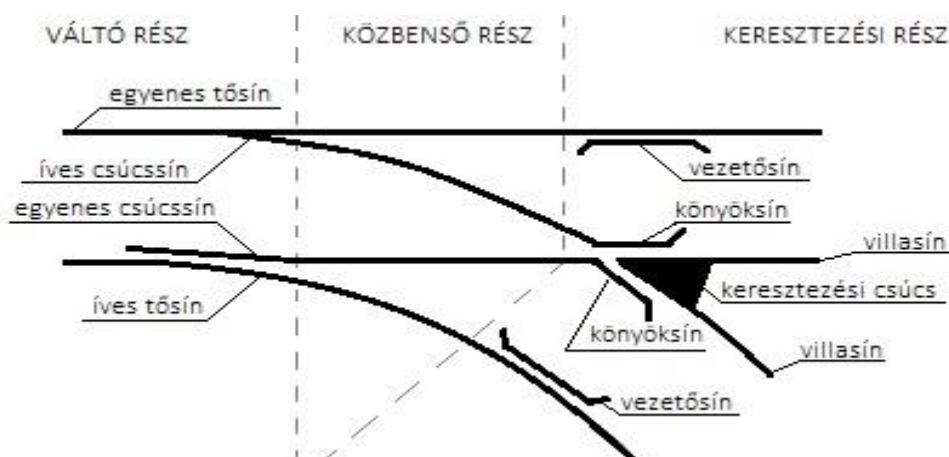
1. **Váltórész:** A váltórész képezi a kitérő elejét, itt dől el a csúcssín segítségével, hogy a jármű melyik irányba halad tovább. Elemei: két szilárdan lekötött tősin, illetve az ezeken belül elhelyezkedő két (mozgatható) csúcssín, illetve az állítómű.
2. **Közbenső rész:** A közbenső rész, szerepe, hogy összekösse a váltórészt a keresztezési résszel. Elemei: hagyományos folyópálya sínek, melyeket összefoglalóan közbenső síneknek is nevezünk.
3. **Keresztezési rész:** A keresztezési rész feladata, hogy az elterelő irány külső sínszálának és az egyenes irány belső sínszálának keresztezése létrejöhessen. Elemei: a keresztezési csúcs, a villasínek illetve a vezetősínek.

**3. ábra:** A kitérő szerkezeti egységei

A kitérő esetében, három fő szerkezeti egységet különítünk el (**3. ábra**):

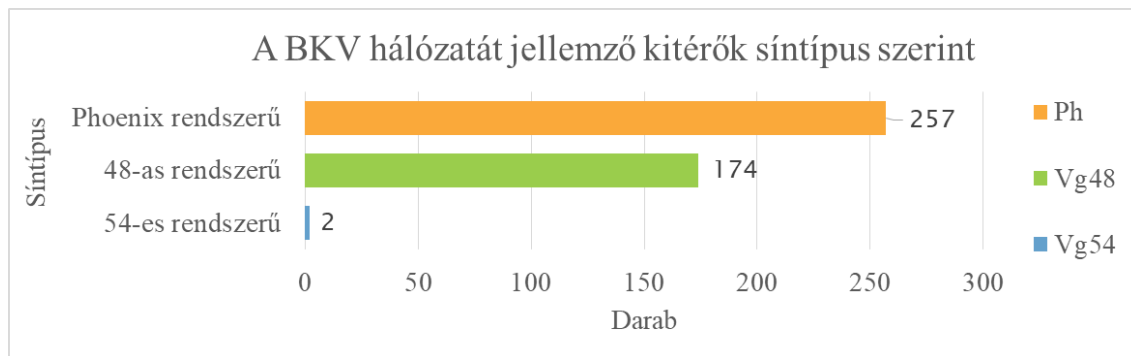
**4. ábra:** A BKV hálózatát jellemző kitérők sítípus szerint csoportosítva

A **4 ábrán** Budapest villamoshálózatának forgalomban járt, illetve üzemi kitérői találhatók. Jelen munkában a kocsiszínek területein található kitérőkkel nem foglalkoztam, viszont szerencsém volt az üzemi területek kitérőin is méréseket végezni.

Jól látható, hogy Phoenix-típusú kitérő található meg túlnyomórészt a hálózatban, mely alapján a Phoenix-rendszerű kitérők vizsgálatára esett a választásom, melyet a **7. fejezetben** részletesen ismertetek.

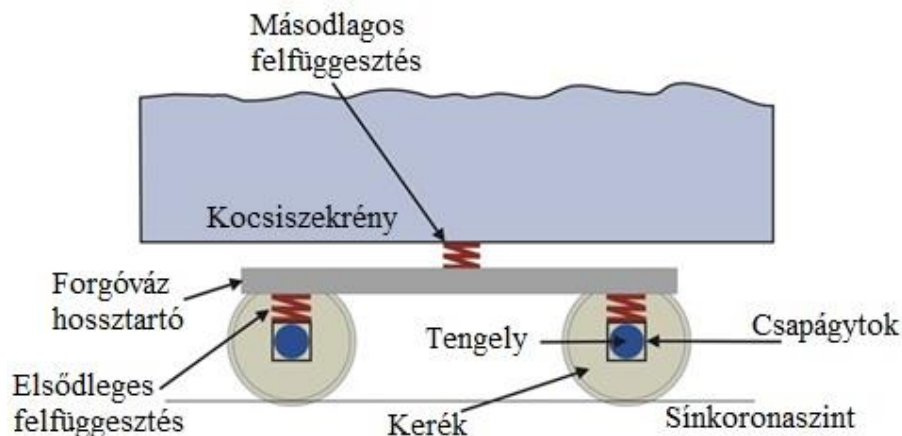
rugózatlan tömegesen lesznek mérhetőek, míg az utasok a járműrugózás által csillapított rezgéseket fogják csak érzékelni. Természetesen, attól függően, hogy a kerék-sín érintkezési pontjától mennyire távolodunk el, annak mértékétől függően fognak megjelenni a mért jelben a pályahibára jellemző mennyiségek mellett a jármű lengéscsillapítását jellemző mennyiségek is. Az előbb ismertetett mechanikai folyamatok alapján a jármű bármely elemén elhelyezett gyorsulásmérő szenzor jó indikátora lehet közvetlen módon a jármű és közvetett módon a pálya műszaki állapotának.

**5. ábra:** Kéttengelyes, forgóvázvas vasúti jármű egyszerűsített részmodellje

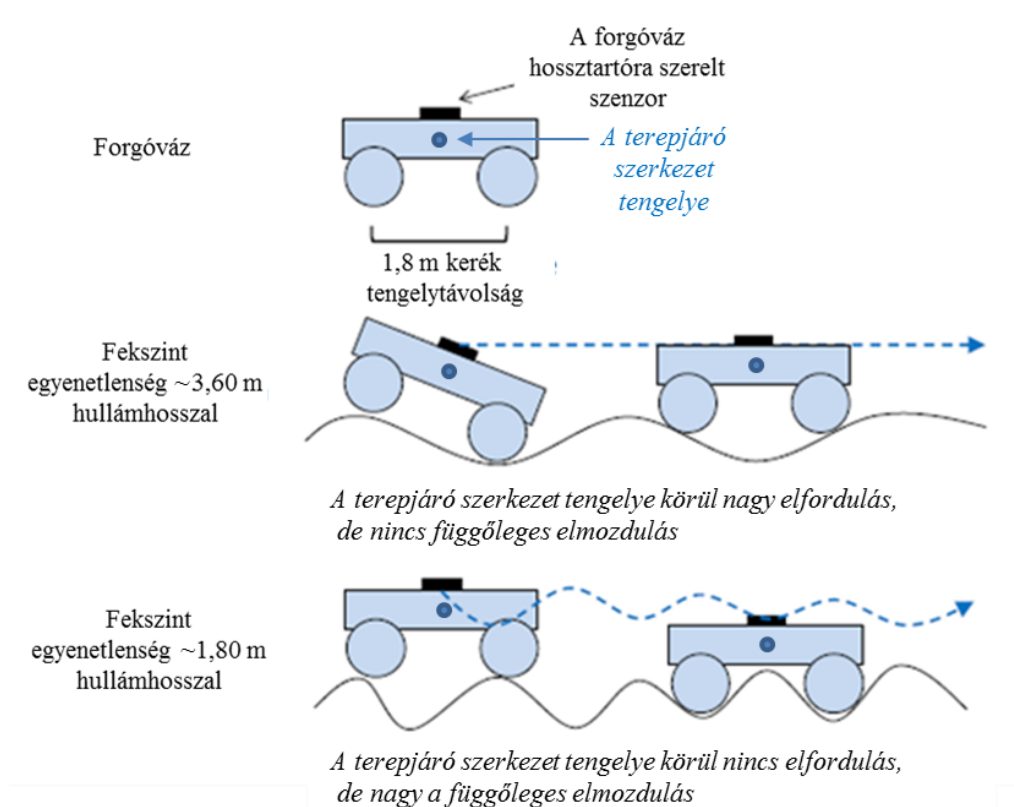
**6. ábra:** A forgóváz-hossztartóra szerelt szenzor geometriai szűrési effektusa a pályahibák érzékelése szempontjából [18]

A keréktengely távolság nagyban befolyásolja a forgóvázra szerelt szenzor által érzékelhető pályahibákat (6. *ábra*). Ha a jármű egy a keréktengely távolság közel kétszeresének megfelelő hullámhosszú pályahibán halad, akkor a forgóváz-hossztartó a terepjáró szerkezet tengelye körül nagy elfordulásokat végez, de a tengelynek függőleges irányú elmozdulása nem lesz tapasztalható. Abban az esetben, ha a jármű a keréktengely távolsággal közel megegyező hullámhosszúságú fekszinthibán halad, akkor nem lesz elfordulás, viszont jelentős függőleges irányú elmozdulás lesz tapasztalható. A valóságban a pályahibák hullámhossza folyamatosan változik, de a forgóváz előzőekben említett mozgásai jellegzetes jelalakot jelentenek a mért gyorsulásadatokban.

A giroszkóp ebben a mérési elrendezésben alacsony sebesség esetén ( $V < 50$  km/h) is lehetővé teszi a nagyobb hullámhosszú pályahibák azonosítását.

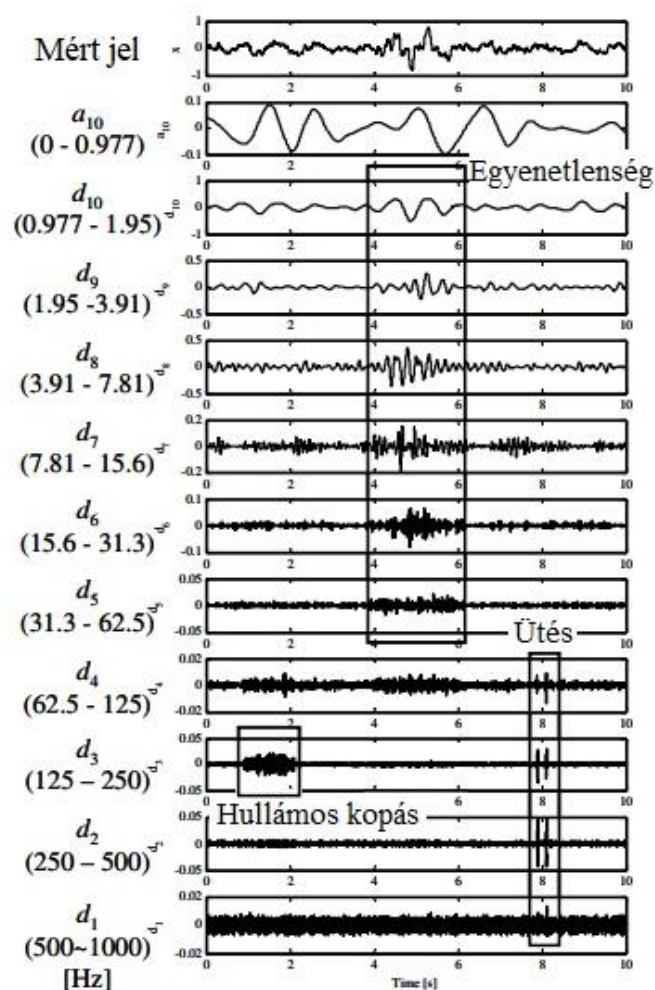
A pontszerű pályahibák, rövid idejű, intenzív hatást jelentenek, amely oszlopszerű kiugró értéként jelentkezik a 62,5 – 1000 Hz közötti frekvenciasávokban. Ilyen típusú hibajelenség például egy hibás hegesztés, vagy a legyűrődött sínvég egy sínillesztésnél. A hosszabb kiterjedésű pályaeegyenetlenségnek folytonos gerjesztő hatása van: például a hullámos kopás magas frekvenciás periodikus gerjesztésként jelenik meg a 125 – 250 Hz-es frekvenciasávon, míg a függőleges és oldalirányú pályaeegyenetlenségek kis frekvenciájú periodikus gerjesztésként azonosíthatók (az alkalmazott mérési sebességtől függően).

7. ábra: A pályahibák azonosítása különböző frekvenciatartományokban [19]

generált ütés, valamint hullámos kopás és fekszinthiba által okozott gyorsulás (rezgés) különböző frekvenciatartománybeli jellegzetességeit mutatja be.

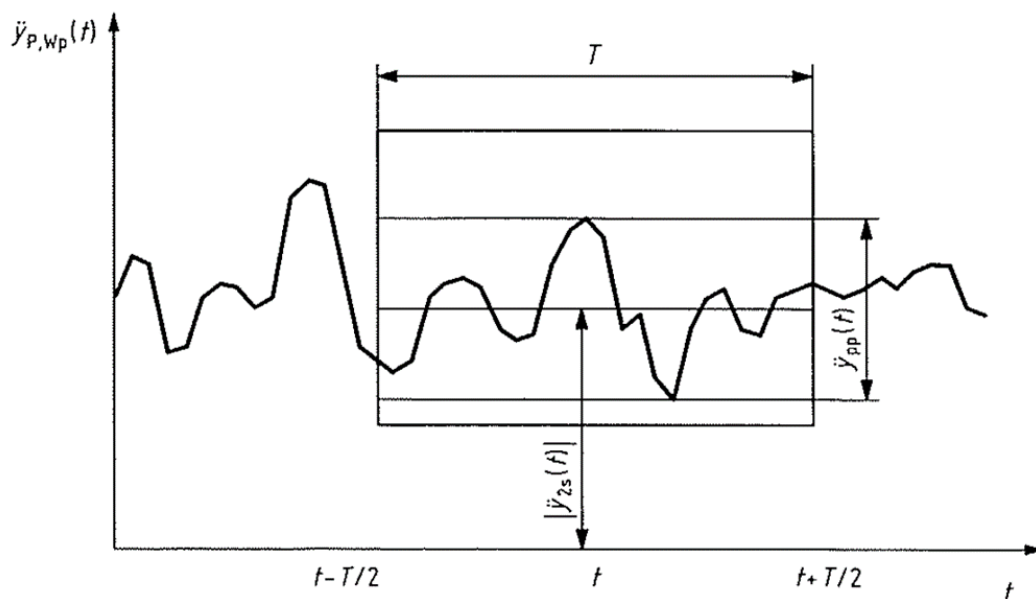
**8. ábra:**  $P_{DE}$  komfortjellemző számításának alapelve [39]

komfortproblémák jellemzésére. A módszer az oldalgyorsulás dinamikus alapvonalai értéke mellett figyelembe veszi az értékek hirtelen változását is 2 másodperces időablakon belül értelmezett mozgóátlag és csúctól-csúcsig kiértékelés alkalmazásával (**8. ábra**). A jármű kinematikai mozgásjellemzők mellett az átlagos utasok statisztikai alapon meghatározott komfortérzetét is figyelembe veszi. A fentiek szerint meghatározott komfortjellemző minden járműre alkalmazható, bármely sebességnél és bármilyen pálya esetén. A kiértékelt eredmények esetén kapcsolat mutatható ki az elégedetlen utasok, az átlagos oldalgyorsulás és annak időbeli változása között.

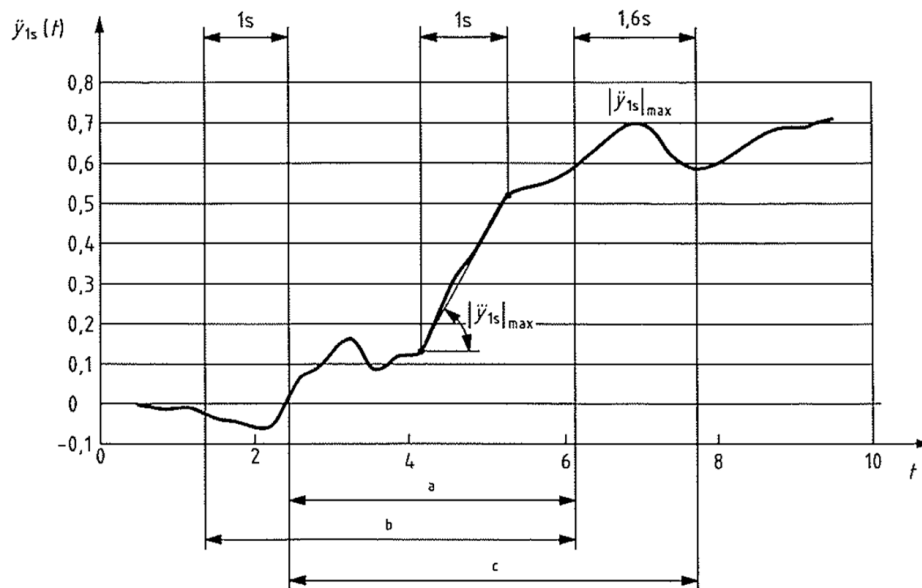
9. ábra: Oldalgyorsulás adatok kiértékelése a  $P_{CT}$  módszer szerint [39]

A **P<sub>CT</sub> módszer** (Komfort jellemző számítása átmenetiívben) a kocsiszekevény padlóján mért oldalgyorsulást, oldalgyorsulás változást és a jármű támolygó mozgásának (keresztirányú dőlésének) jellemzésére alkalmas giroszkóp adatait használja fel és minősíti a jármű kocsiszekevényének mozgásjellemzőit átmenetiívben. Ezt a módszert csak klotoid átmenetiív (lineáris görbületátmenet) esetén validálták, rövid átmenetiívek esetén nem is alkalmazható. A kiértékelés végrehajthatóságához a járműnek legalább 2 másodpercig kell az átmenetiívben tartózkodnia. Egyéb nem lineáris görbületátmenet geometriák és ugrásos görbületváltozás esetén (átmenetiív nélküli pályáívek) nincs széleskörűen elfogadott és validált számítási módszer az utazási és lengéskényelmi komfort megítélésére vonatkozóan.

A kiértékelés során egyrészt meghatározzuk az átmenetiív előtt 1 másodperctől az átmenetiív végéig tartó szakaszból a legnagyobb  $h$ -vektor értéket, azaz a legmeredekebb oldalgyorsulás érintőt (lásd 9. ábra), másrészt pedig az átmenetiív elejétől a vége után 1,6 másodpercig tartó szakaszból a legnagyobb átlagos oldalgyorsulás értéket. A kocsiszekrény keresztirányú lengéséből a teljes ívre vonatkozó legnagyobb értéket vesszük figyelembe. A fentiekben bemutatott értékeken kívül a módszer figyelembe veszi a statisztikai alapon kiértékelt utas komfortérzetet is a komfort jellemző számítása során (9. ábra).

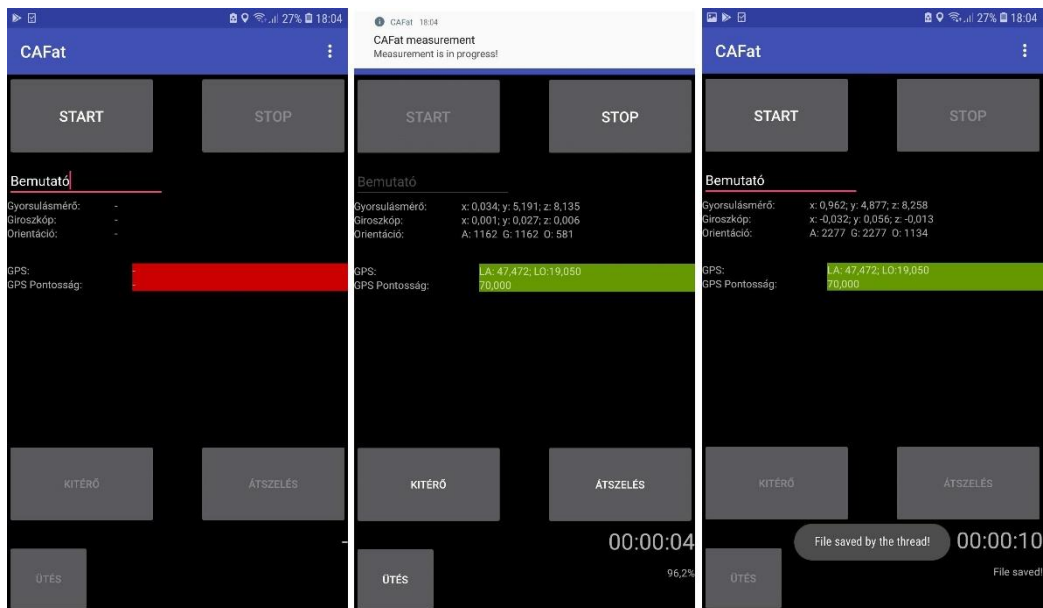
**1. kép:** A CAFat működéséről készült képernyőfelvétel  
(a.) a program indítása előtt, b.) mérés közben c.) fájl mentésekor)

A CAFat-ba számos újítás is belekerült, melyeknek a mérések elvégzése és kiértékelése során nagy szükségét éreztük (**1. kép és a II. melléklet 39. kép**). A legfontosabb módosításokat a **II. mellékletben** foglalom össze.

Az **1. kép** és a **II. melléklet 39. képe** a telefonos applikáció elindítása és működése közben készült. Jól látható, hogy álló nézettel (mely a kalibrációk elkészítése során hasznos) illetve fekvő nézettel (**II. melléklet, 39. kép** - mely a járművön végzett mérés esetén hasznos) is rendelkezik.

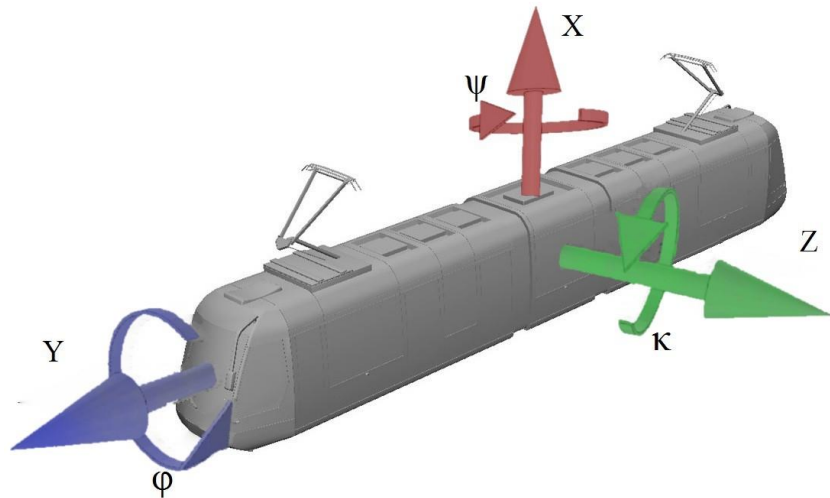
X tengely: rázás  
 Y tengely: rángatás  
 Z tengely: szitálás  
 $\varphi$ : támo lygás  
 $\kappa$ : bólintás  
 $\psi$ : kígyózás

**10. ábra:** CAFat applikáció mérési tengelyeinek értelmezése és a szabálytalan járműfutás kapcsolata

A **10. ábra** a mérési irányokat és a rajtuk azonosítható szabálytalan járműmozgásokat szemlélteti.

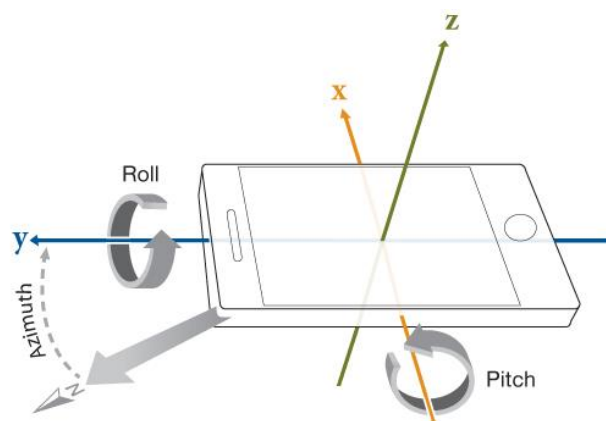
**11. ábra:** A szenzorok mérési tengelyeinek és a pozitív forgási irányok értelmezése [40]

Az okostelefonokban lévő szenzorok tengelyelrendezése telefontípustól független, szabványosított elrendezés. A gyorsulásmérő, mágneses iránytű és a giroszkóp alkalmasak a térbeli mozgás leírására (3 mérési tengely) és a mérési tengelyeik jobb kezes koordináta rendszert követnek. Amennyiben a telefont, vízszintes felületen, kijelzővel felfelé helyezzük magunk elé, úgy, hogy a töltő csatlakozója legyen hozzánk közelebb, akkor az x-tengely jobbra, az y-tengely a telefon hosszú oldala mentén a kamera irányába, míg a z-tengely pozitív iránya függőlegesen felfelé mutat. Ezen tengelyek körüli elfordulások pozitív irányát is a jobbkezes szabály határozza meg (**11. ábra**)

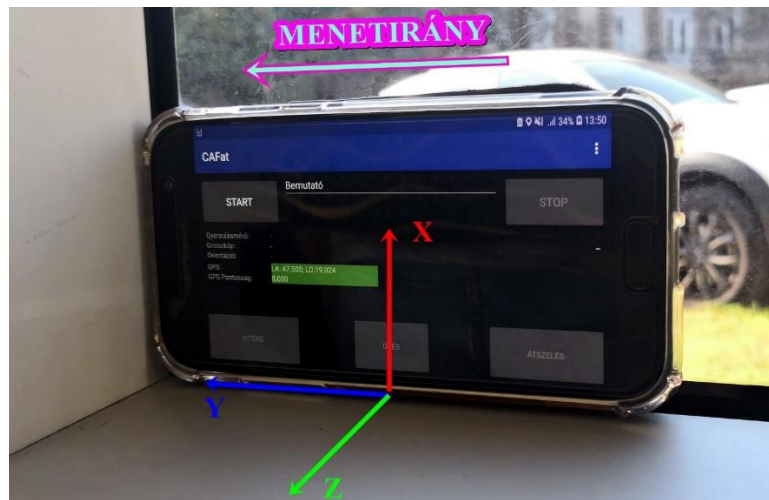
**12. ábra:** Célszerű mérési elrendezés a CAF villamos ablakának alsó sarkában (gumipaddal rögzítve)

A mérések során a telefont a hosszú oldalával fektetve helyezzük a kocsiszekrény falára úgy, hogy az y-tengely pozitív iránya megegyezzen a menetiránnyal. A jármű választott mérési

keresztmetszetében, a **12. ábra** szerinti elhelyezés a célszerű. A mérések túlnyomó részében egy szilikon pad segítségével rögzítettem a jármű ablakához a készüléket, ezzel elkerülhetővé vált az, hogy emberi hiba által rögzített mozgás rossz eredményt adjon.

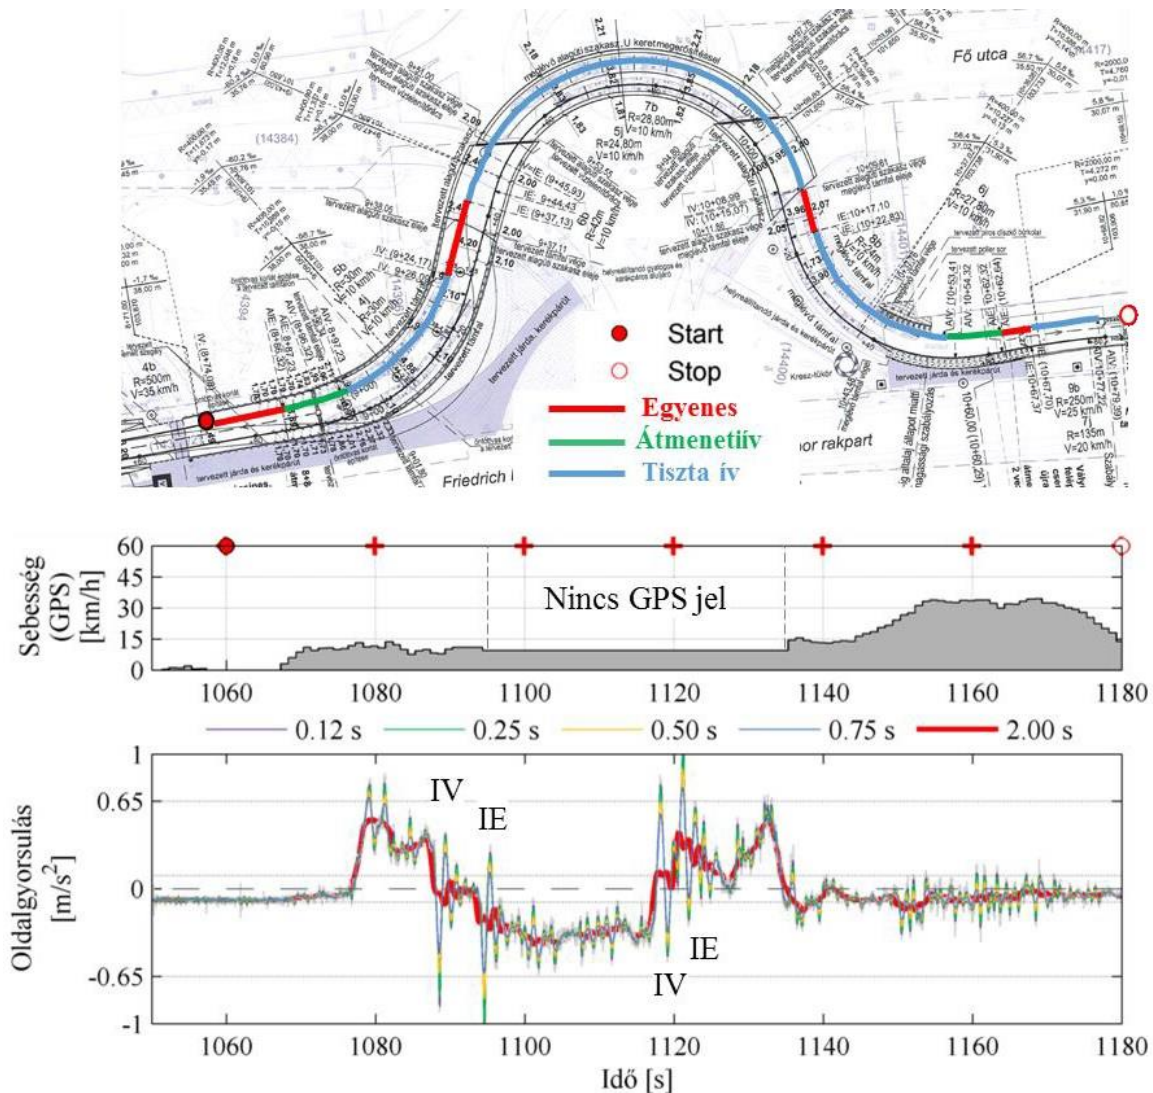
**13. ábra:** Különböző időablak szélességre meghatározott oldalgyorsulás mozgóátlag vizsgálata a Clark Ádám téri Lánchíd alagútban (Samsung Galaxy A5, CAF 2209 menetirány szerinti első vezetőfülke ablakán mérve a Batthyány tér felé) (konzulensi segítséggel történő kiértékelés)

kis adatmennyiség figyelembevétele esetén a hasznos jel mellett a járulékos zajok is megjelenhetnek, amelyek a kiértékelés szempontjából nem relevánsak. Az ívviszonyok jellegének azonosításához 1-2 s szélességű mozgóablak alkalmazása célszerű. Ennél kisebb ablakszélesség esetén már megjelennek a jármű hirtelen lökésszerű parazita mozgásai is, amelyek jelen vizsgálat esetén fontosak lesznek. **A mérési adatok feldolgozása során a 0,25 s, 0,5 s és 0,75 s ablakszélesség alkalmazhatóságát vizsgáltam.**

A különböző ablakszélességek vizsgálatát a **13. ábra** szemlélteti. A Clark Ádám téri pályaívek lehetőséget biztosítanak a különböző görbület-átmeneti geometriák vizsgálatára, hiszen kosárirv, tisztaív és csak bemenő-, vagy kimenő átmenetiívvel rendelkező pályaívek is megtalálhatók a vizsgálati helyszínen. A mérés során a készülék a CAF szerelvény menetirány szerinti első vezetőfülkéjének ablakán lett elhelyezve, gumipaddal rögzítve. A nyers

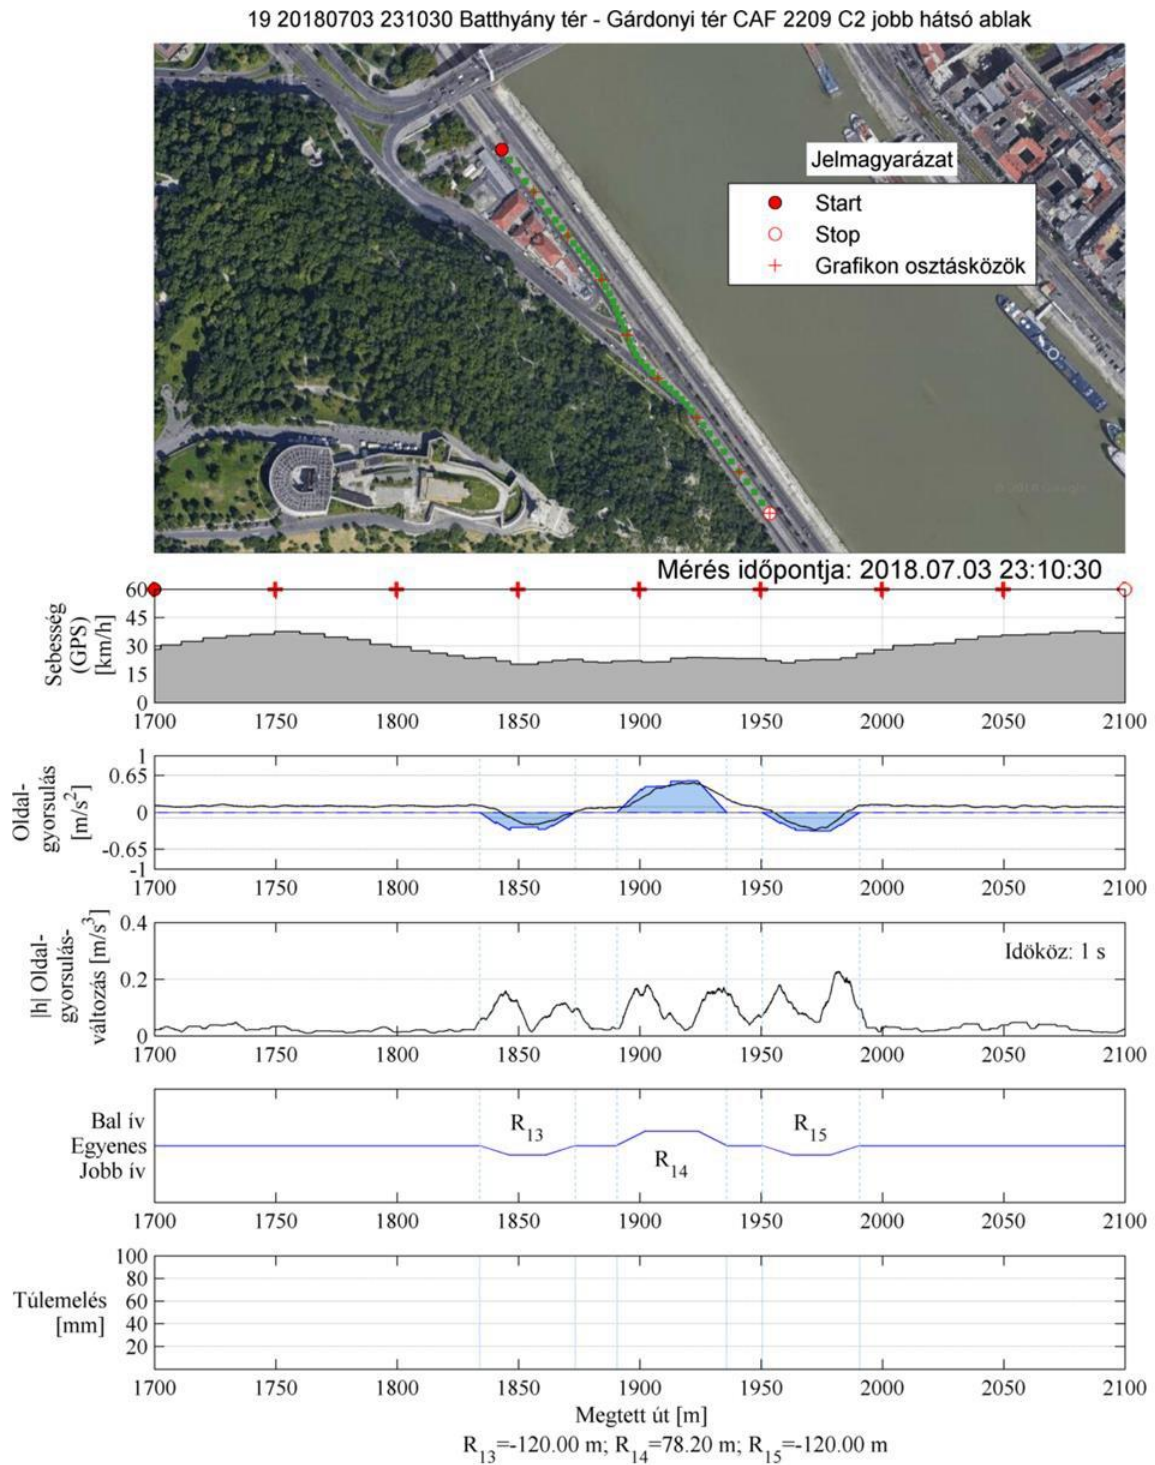
**14. ábra:** Az okostelefonnal mért oldalgyorsulás adatok összehasonlítása a gyakorlatban széleskörűen alkalmazott közelítő képletekkel (konzulensi segítséggel történő kiértékelés)

A különböző pályáívek vizsgálatánál diagramon ábrázoltam az okostelefon által szolgáltatott járműsebességet, a kocsiszekrény szabad oldalgyorsulásának mozgóátlagát és az oldalgyorsulás-változás abszolút értékét, a görbületfüggvényt, valamint a túlemelés függvényt. Az ábrákon a grafikonok a megtett út függvényében láthatók, amelyet a telefon sebességadatának integrálásával határoztam meg. Az ilyen módon meghatározott megtett út adat jelenleg csak korlátozottan alkalmazható, csak azokon a helyszíneken, ahol a GPS jel pontossága tartósan jobb, mint 10 m. A **14. ábra** egy kiértékelési példát szemléltet a Rudas Gyógyfürdő és a Szent Gellért tér közötti pályaszakasz Samsung Galaxy S8 telefonnal végzett felméréséről. A **14. ábra** második grafikonján a kékkel kitöltött görbe a tényleges túlemelés és görbületfüggvény, illetve az aktuális mérési sebességet figyelembe véve a **(6.2) összefüggéssel** határoztuk meg, míg a fekete görbe 2,00 másodperces mozgóátlaggal meghatározott mért oldalgyorsulás adat. A mért és a számított adatok jellegükben és nagyságrendjüket tekintve is hasonlóak.

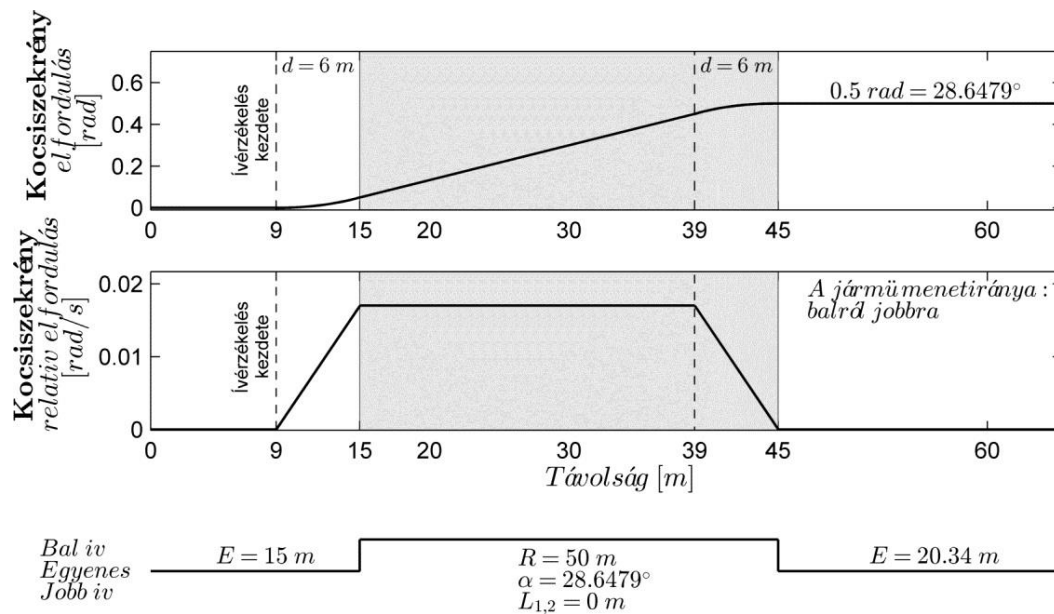
**15. ábra:** Egy 6 m-es forgócsap távolságú, két forgóvázaz jármű ívrézkélese átmenetiív nélküli ívben (a jármű balról jobbra haladt végig az íven állandó sebességgel (konzulensi segítséggel történő kiértékelés)

Összességében elmondható, hogy a giroszkóp az alkalmazott mérési sebességtől függően alkalmas a **15. ábra** második grafikonjának előállítására, a járművek mozgásérzékelő hosszának meghatározására és az ívviszonyok szemléltetésére is.

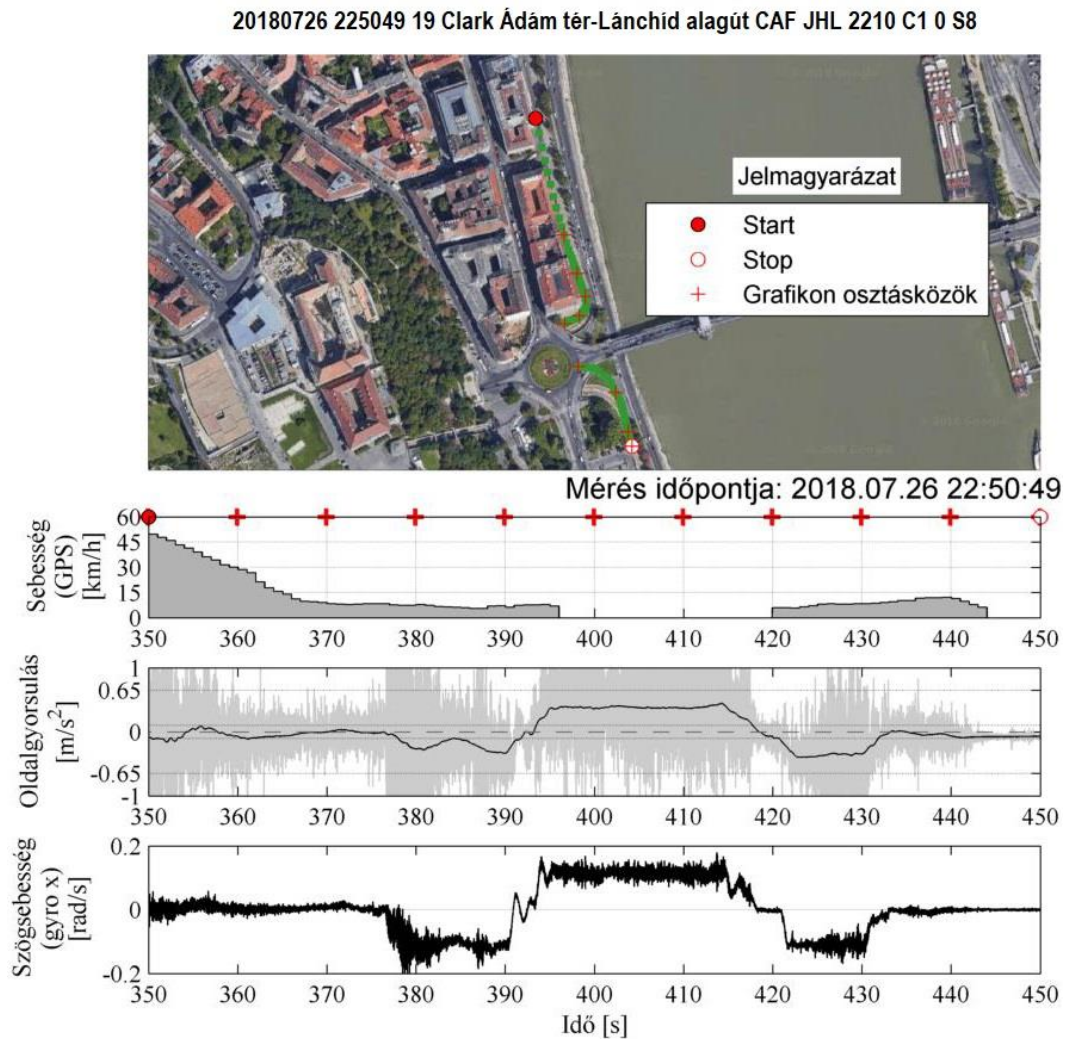
**16. ábra:** Ívek kimutatása gyorsulás és giroszkóp adatokkal (CAF villamossal - Samsung Galaxy S8 készülékkel, konzulensi segítséggel történő kiértékelés)

A **16. ábra** az oldalgyorsulás és a giroszkóp adatokat hasonlítja össze. A felső diagram a jármű sebességét, a középső a nyers (szürke) és az ívviszonyokat jellemző szűrt oldalgyorsulás komponensét (fekete), míg az alsó a szűrés nélküli giroszkóp adatot ábrázolja. A mérés során egy CAF Urbos3, 5 modulós villamos jobb hátsó ablakánál végzett mérés látható a Clark Ádám tér és a Halász utcai megálló között, a Lánchíd alagútban. A CAF villamos utazási komfort szempontjából kedvező rezgési tulajdonságokkal rendelkezik, amely a mért oldalgyorsulás adatokban is megmutatkozik (lásd **16. ábra** középső diagram szürke grafikonja). Az ívviszonyokat jellemző oldalgyorsulás komponensét (lásd **16. ábra** középső diagram fekete grafikonja) megkaphatjuk a nyers gyorsulásadatok szűrésével (0,5 Hz-es alul-áteresztő szűrő, vagy 1,00 másodperces mozgóátlag alkalmazásával), míg a giroszkóp esetén már a nyers adatok is egyértelműen tartalmazzák ezt az információt. Fontos megemlíteni, hogy a jó futási tulajdonságokkal rendelkező járművek vizsgálata esetén a nyers gyorsulásadatokban is egyértelműen látszanak az ívviszonyok.

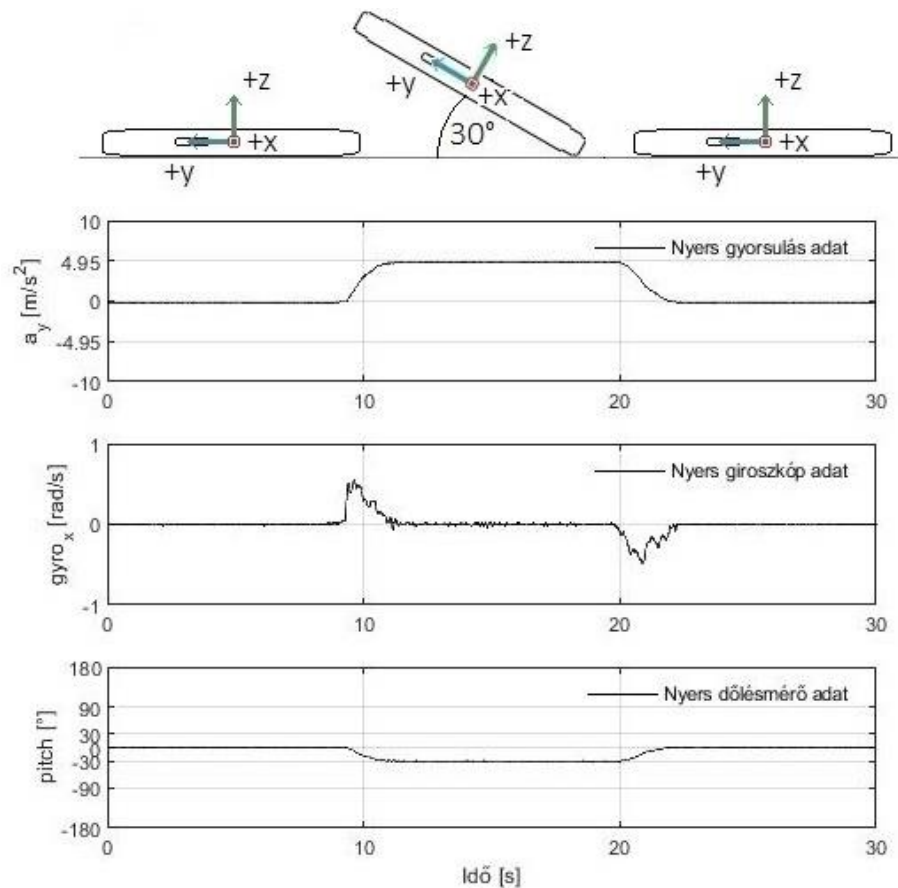
**17. ábra:** A gyorsulásmérő, giroszkóp és dőlésmérő közötti különbség szemléltetése: 30°-os elforgatás az x-tengely körül

A **17. ábrán** látható, hogy a telefon x-tengelye körüli 30 fokos elforgatás majd visszaforgatás milyen gyorsulás, milyen giroszkóp és milyen dőlésmérő függvényt eredményez.

A 11. és a 19. másodperc között a dőlésmérő értéke 30 fokig kúszik, majd megtartja az értéket mindaddig, amíg újra nem kerül vízszintesbe a mérőeszköz.

Ezzel szemben a giroszkóp, ami csak a nyugalmi helyzetből való elmozdulást érzékeli, a 11. másodperben újra nyugalmi állapotba kerül, függetlenül a mérőeszköz aktuális helyzetétől.

A dőlésmérő és a giroszkóp között a lényegi különbség az, hogy dőlésmérőnél a mérőeszköz relatív helyzetéhez képesti elfordult állapotot mutatja, míg a giroszkóp a relatív helyzettől való szögelfordulás sebességét – mint mozgást – mutatja. Az ívviszonyok és a túlemelés meghatározáshoz, mind a két szenzor adata egyaránt használható. A dőlésmérő adataiból rögtön a túlemeléshez tartozó szöget, míg a giroszkópból szögsebességet [rad/sec] kapjuk kimenő adatként, amit igény szerint át lehet számolni szögbe. A **17. ábra** mutatja be a két szenzor közötti különbséget, illetve a gyorsulásmérővel való kapcsolatukat.

A 11. és 20 másodperc között a gyorsulásmérő függvény értéke Newton dinamikai alapegyenletéből, az **(6.4) összefüggésből** származtatható. A vizsgált érték meghatározásához pedig a **(6.5) összefüggést** használok fel.

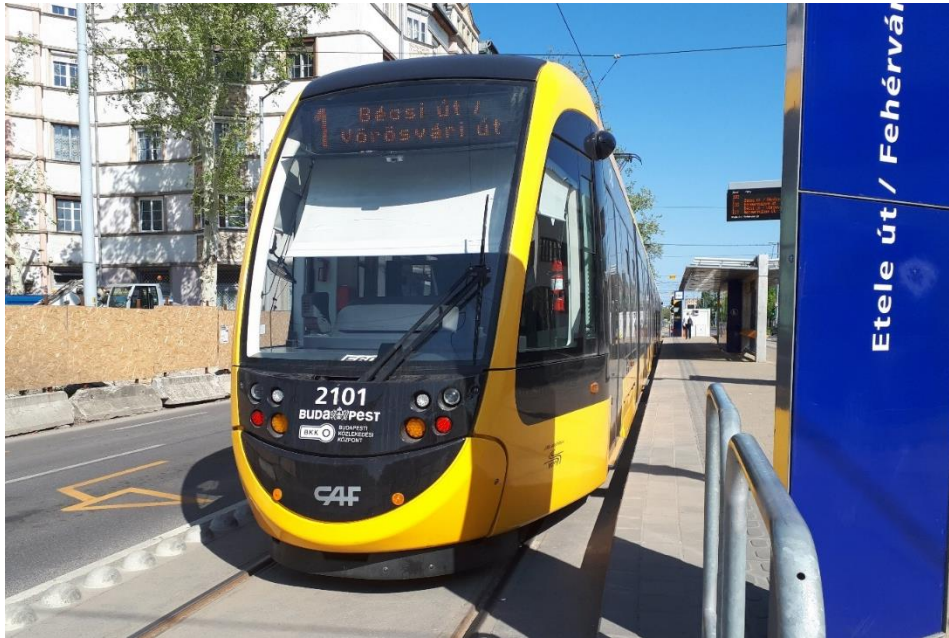
*2. kép: 2101 pályaszámú CAF Urbos3, 9 modulból álló járműve (Etele út/Fehérvári úti megállóhely)*

A BKK és a Spanyolországi Construcciones y Auxiliar de Ferrocarriles (CAF) gyár megállapodása szerint 2015 és 2016 folyamán a BKV igényei alapján legyártott CAF Urbos3 típusú villamosok érkeztek Budapestre. 2015-től kezdve összesen 35 darab rövid, 5 modulos, 2016-tól kezdve pedig összesen 12 darab hosszú, 9 modulos CAF villamos (**2. kép**) állt forgalomba.

A megrendelt villamosok az Urbos100 forgóváz szerkezettel vannak felszerelve, melyek garantálják a 350 mm-es alacsony padlómagasságot. A jármű befüggesztett (hajtás nélküli) és hajtott kocsiszekrényrészekből áll, ugyanakkor minden kerék hajtott és egymástól függetlenül képesek ívben, kis mértékben sugárirányba befordulni.

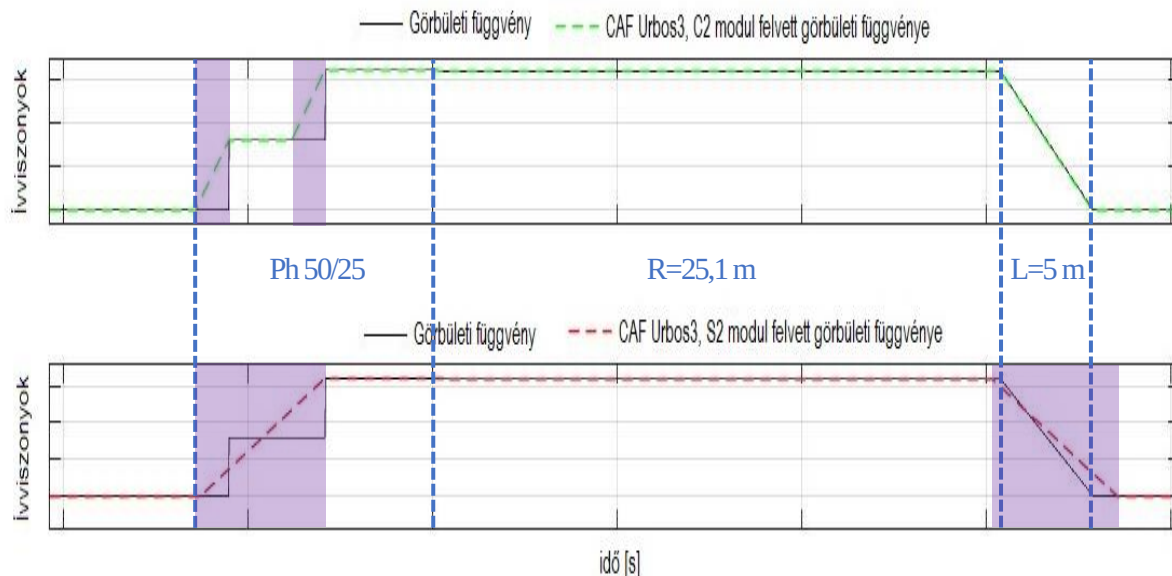
**18. ábra:** A feltételezett mozgásérzékelő hosszakból adódó görbületi függvények ábrái

Feltételezhető, hogy a CAF Urbos3 típusú jármű különböző moduljainak a mozgásérzékelő hossza eltérő. A **18. ábrán** időalapú görbületi függvények láthatók, melyeken jelöltem a vizsgált szakaszhoz tartozó egyes geometriai elemek végeit (kék szaggatott vonal), illetve a jármű mozgásérzékelő hosszait (lila terület). Jól látható, hogy a C2 modul kisebb mozgásérzékelő hosszal rendelkezik (1,8 m), így a kitérőbe való behaladáskor és a kitérő változó sugarai között egy „plató” keletkezik. Ez nem csak a mozgásérzékelő hossz

rövidségéből adódik, hanem a jármű dinamikai hatásaiból is, hiszen a C2 modul konzolos kialakítású, a dinamikai többletterhelése jóval nagyobb, mint egy teljesen alátámasztott vagy befüggesztett modulnak. Ezzel szemben az S2 modul esetében a „plató” megjelenése elmarad, helyette a modul mozgásérzékelő hossza (6,745 m) „kisimítja” ezeket az ugrásokat. Ez köszönhető annak, hogy a dinamikai hatások kevésbé érvényesülnek itt. Emellett az átmenetiívre vonatkozóan is megállapítható, hogy ha a jármű mozgásérzékelő hossza nagyobb, mint az átmenetiív hossza, a mozgásérzékelő hossz felveszi és kisimítja az itt megjelenő hatásokat (a kocsiszekrény dőlése nem az átmenetiív hosszán kerül „kifuttatásra”, hanem a mozgásérzékelő hosszán), míg a kisebb mozgásérzékelő hossz esetében az átmenetiív hossza megjelenik.

Ezek alapján a **18. ábrán** látható görbületi függvények jellegét kívánom alátámasztani a **19. ábrán** szemléltetett mérések kiértékelésével.

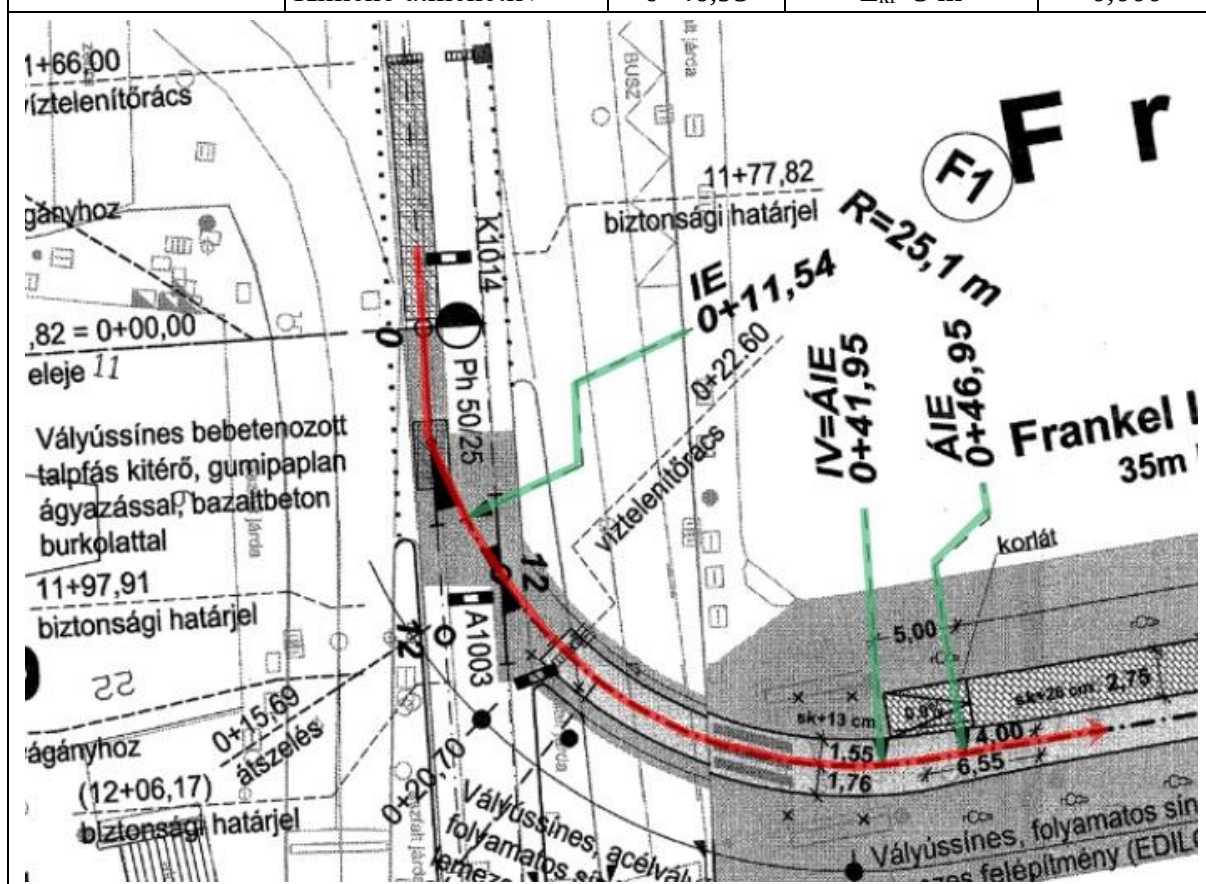
**19/1. ábra:** 17-es villamos, Margit híd, budai hídfő, VPh50/25 vonali kiágazó kitérő és csatlakozó átmenetiíves pályáiv vizsgálata

| <b>Útirány:</b> | Bécsi út/Vörösvári út felé, csúcsból kitérőirány | | | |
| <b>Vizsgált helyszín:</b> | 17-es villamos, Margit híd, budai hídfő H | | | |
| <b>Járműtípus:</b> | CAF Urbos3, 5 modulos, 2219 pályaszámú jármű | | | |
| <b>Mérés időpontja:</b> | 2018.09.22. 10:55:01 | <b>Vizsgált kitérő száma:</b> | K1014 | |

A **19/1. ábrán** láthatók a mérés körülményei, a vizsgált helyszín geometriai adatai, az egyes elemekhez tartozó szelvénytérképek, illetve a helyszínrajz.

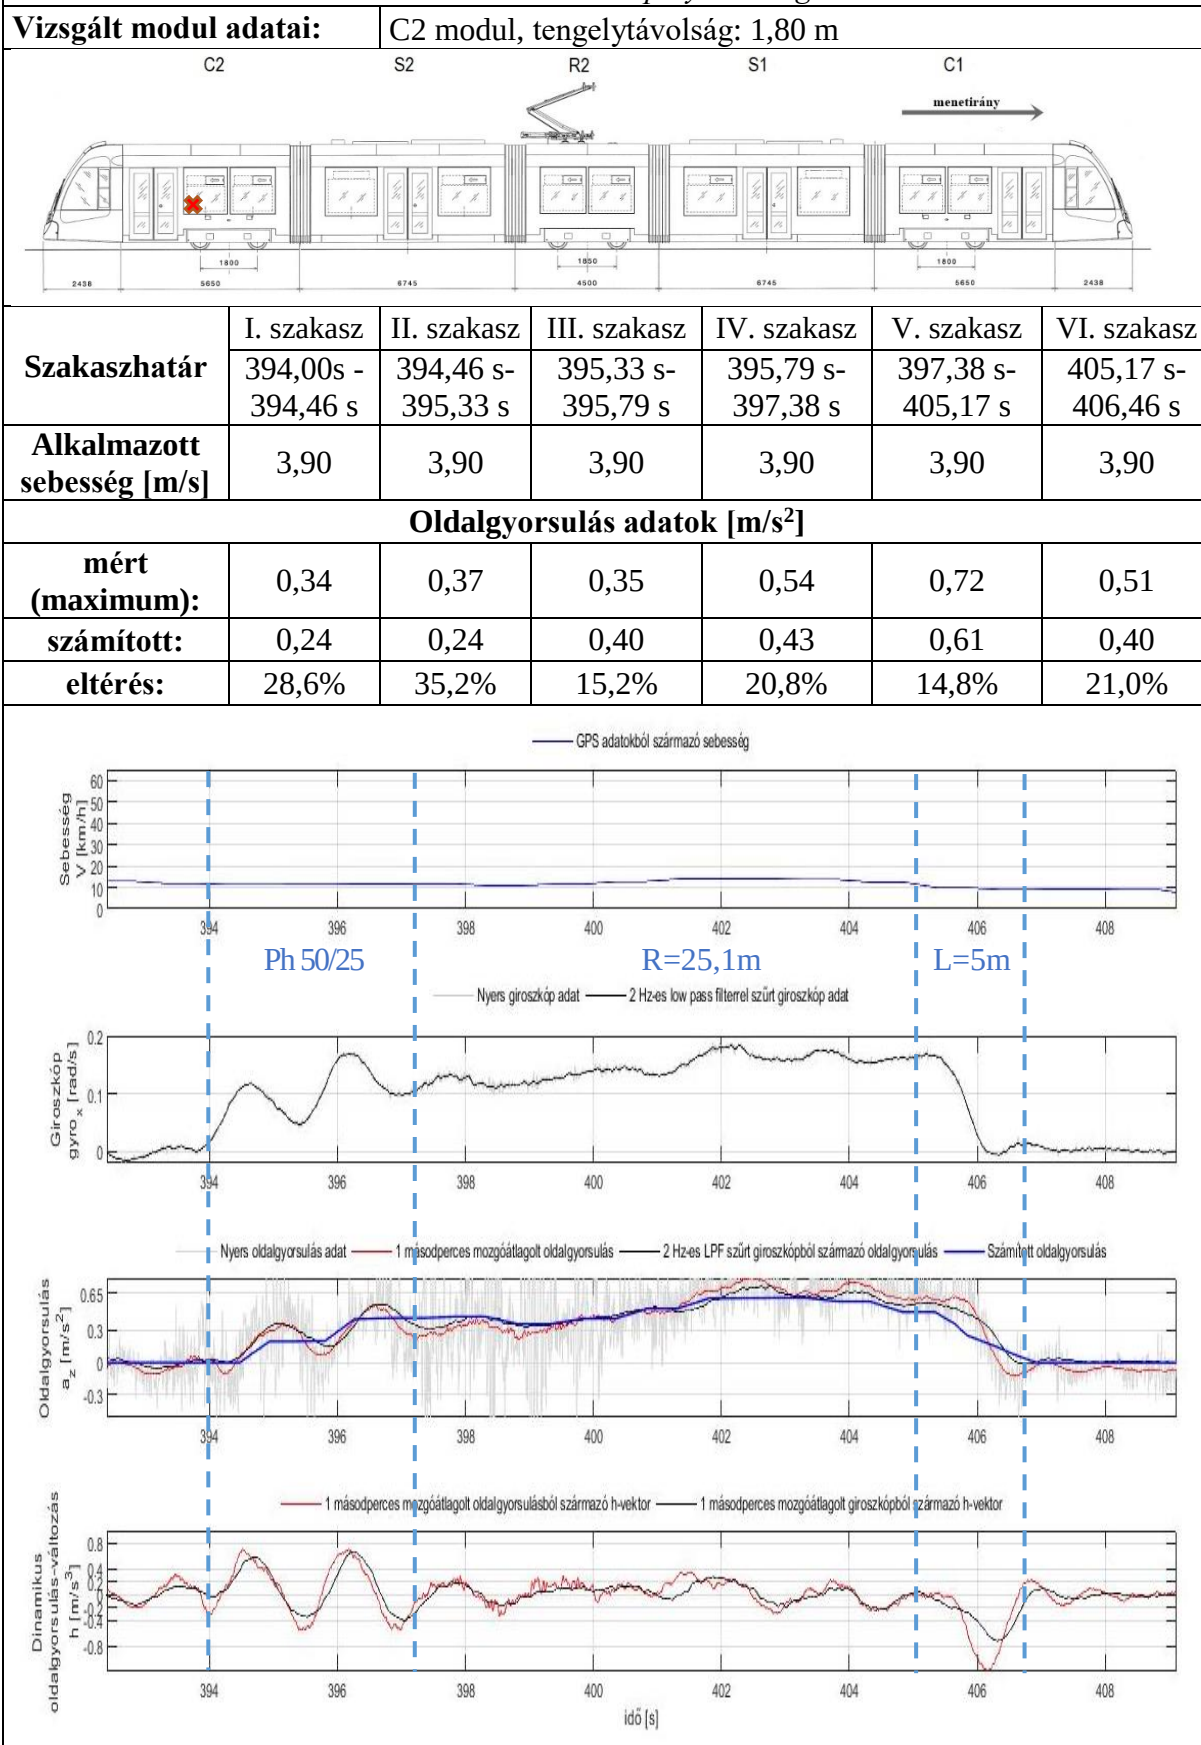
**19/2. ábra:** 17-es villamos, Margit híd, budai hídfő, VPh50/25 vonali kiágazó kitérő és csatlakozó átmenetiíves pályáiv vizsgálata

A kiértékelés során egy időben a jármű két különböző moduljában rögzített adatokat használtam fel. A jármű végében elhelyezkedő C2-es modulban egy Samsung Galaxy A5 típusú készülékkel (**19/2. ábra**), míg az S2-es modulban egy Samsung Galaxy S8 típusú készülékkel (**19/3. ábra**) rögzített adatok láthatók.

A **19/2. ábrán** látható, hogy a jármű szélső modulja, azaz a C2 modul tengelytávolsága 1,8 m hosszú a modul esetében a hirtelen fordulások a modul sajátos kialakításának és a rövid mozgásérzékelő hosszának a következményei. Ebben a modulban mért giroszkópból származó oldalgyorsulás (fekete) jól követi a gyorsulásmérővel rögzített oldalgyorsulás görbáját (piros). Ennek oka, hogy a szögelfordulás sokkal hirtelenebb, a C modul sajátos kialakítása miatt a dinamikus többletterhelések jelentkeznek, míg az átmenetiív esetében ezek a többletterhelések kisimulnak. Ugyanakkor a **18. ábra** első grafikonján látható feltételezés beigazolódik, az **(7.1) összefüggéssel** meghatározott értékeket (kék) követi a giroszkópból származó oldalgyorsulás (fekete), a görbületfüggvény tehát a feltételezések szerint alakul.
