## **Diplomamunka**

# ***Közúti vasúti kitérők és vágánykapcsolatok járműfutástechnikai vizsgálata a kocsiszekrényen rögzített okostelefonok szenzoradatainak alkalmazásával***

**Szerző:**  
***Gonda Evelyn***

Budapest, 2018. december 7.

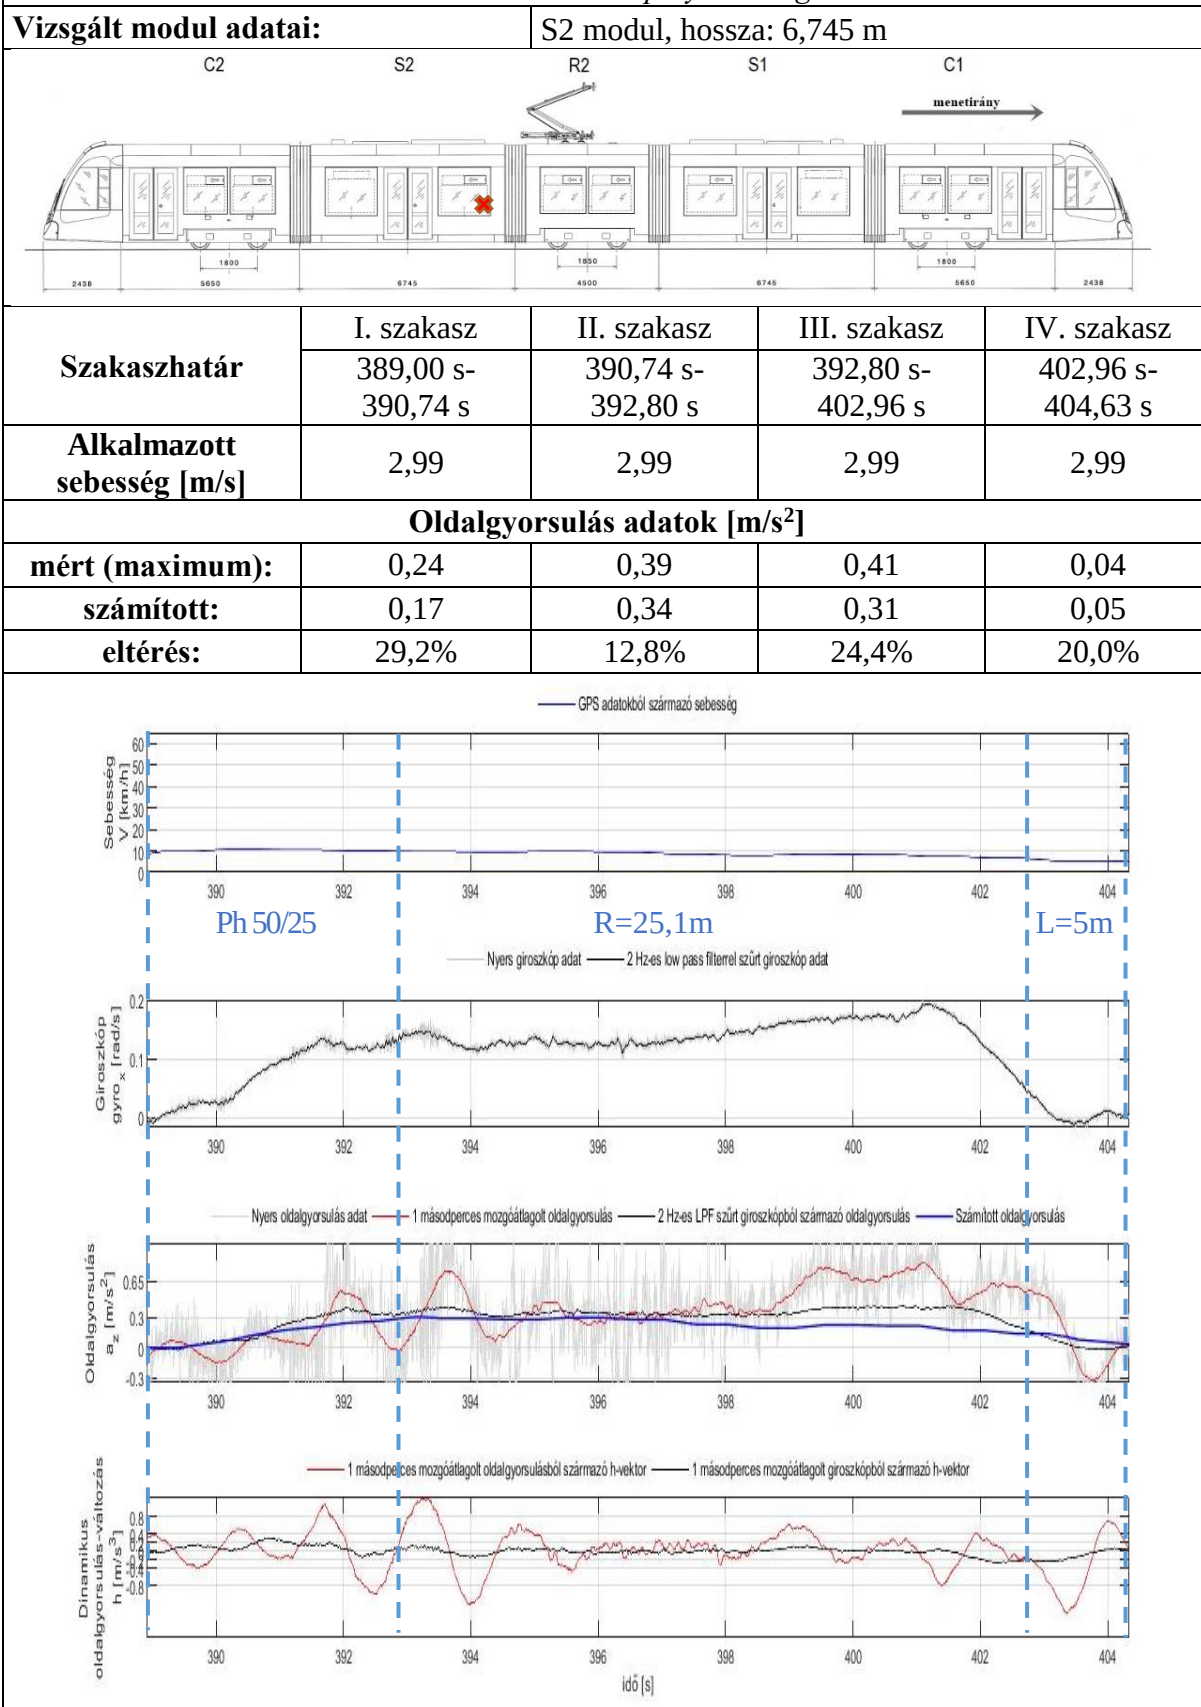
**19/3. ábra:** 17-es villamos, Margit híd, budai hídfő, VPh50/25 vonali kiágazó kitérő és csatlakozó átmenetiíves pályáiv vizsgálata

A **19/3. ábrán** látható, hogy a jármű befüggesztett modulja, azaz az S2 modul 6,745 m hosszú. Az ábrázolt mérési grafikonokon megfigyelhető, hogy a giroszkópból származó oldalgyorsulás grafikonja (fekete) nem követi egy az egyben a gyorsulásmérővel rögzített oldalgyorsulás görbáját (piros). Ennek oka, hogy a giroszkóp a jármű lengéseit rögzíti, ebben az esetben pedig a modul szögsebessége kevésbé szabálytalan, sokkal inkább igazodik a **(7.1) összefüggéssel** meghatározható értékekhez (kék), míg a gyorsulásmérő a jármű lengéseit és ütésszerű szabálytalan mozgásait rögzíti, amely esetében viszont a teljes szerelvény befolyással bír. Ezen modulnál a kitérőbe való behaladáskor megjelenő rámpa egyenletes, ugrások nélküli, azaz egy viszonylag hosszú távolságon veszi fel a jármű a pálya ívét. Az iterációs folyamat során, megállapítható, hogy az S2 modulban a modul hossza, 6,745 m lesz a mozgásérzékelő hossz. Ugyanakkor a **18. ábra** második grafikonján látható feltételezés itt is beigazolódik, hogy a kitérőbe való behaladáskor a jármű mozgásérzékelő hossza, vagyis a 6,745 m veszi fel és simítja a dinamikus hatásokat, az átmenetiív esetében pedig a kocsiszekrény dőlésének „kifuttatása” a mozgásérzékelő hosszon történik.

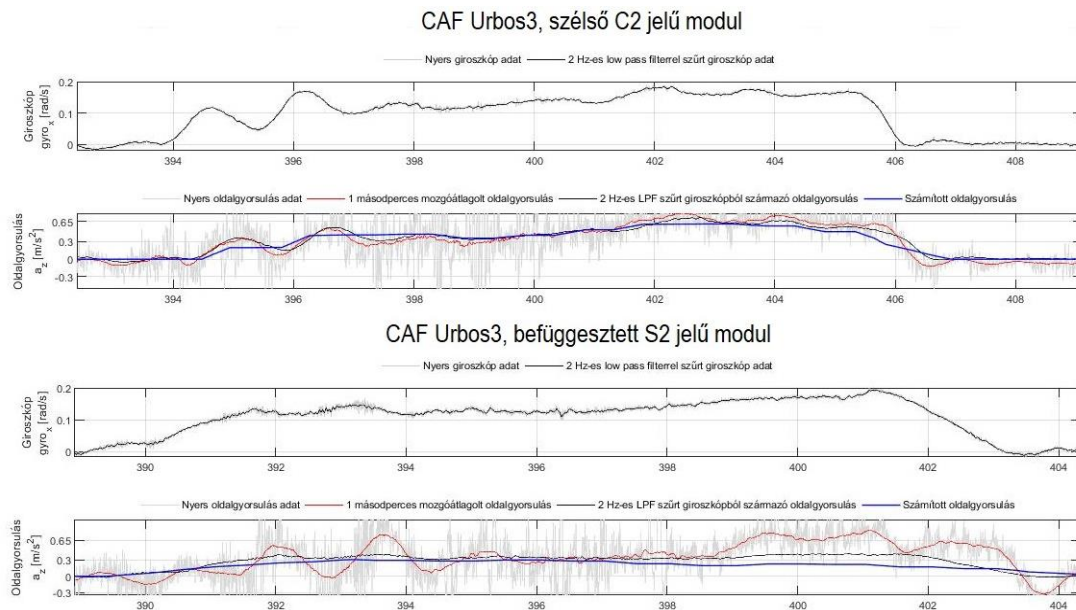
**20. ábra:** C2 és S2 modulok rögzített mozgásadatai

Az S2 és a C2 modul gyorsulásadatokat tartalmazó **20. ábrán** található grafikonokat összehasonlítva felfedezhető, hogy a **18. ábrán** bemutatott feltételezésnek megfelelő járműmozgás ment végbe a vizsgált szakaszon való áthaladás során. Ugyanakkor fontos megjegyezni, hogy a modulok kialakítása is szerepet játszik az egyes dinamikai többletterhelések megjelenésekor. A C típusú modulok konzolos kialakításúak, mely esetében a rövid mozgásérzékelő hossz és a konzol geometriájából adódóan nagyobb többletterhelések jelennek meg, mint a teljes alátámasztással rendelkező R és M jelű modulok esetében, ahol a mozgásérzékelő hosszak szintén 1,8 m körül alakulnak (tengelytávolságtól függően), emellett az S jelű, befüggesztett modulok viselkedése másképp alakul, hiszen ott a modul teljes hossza

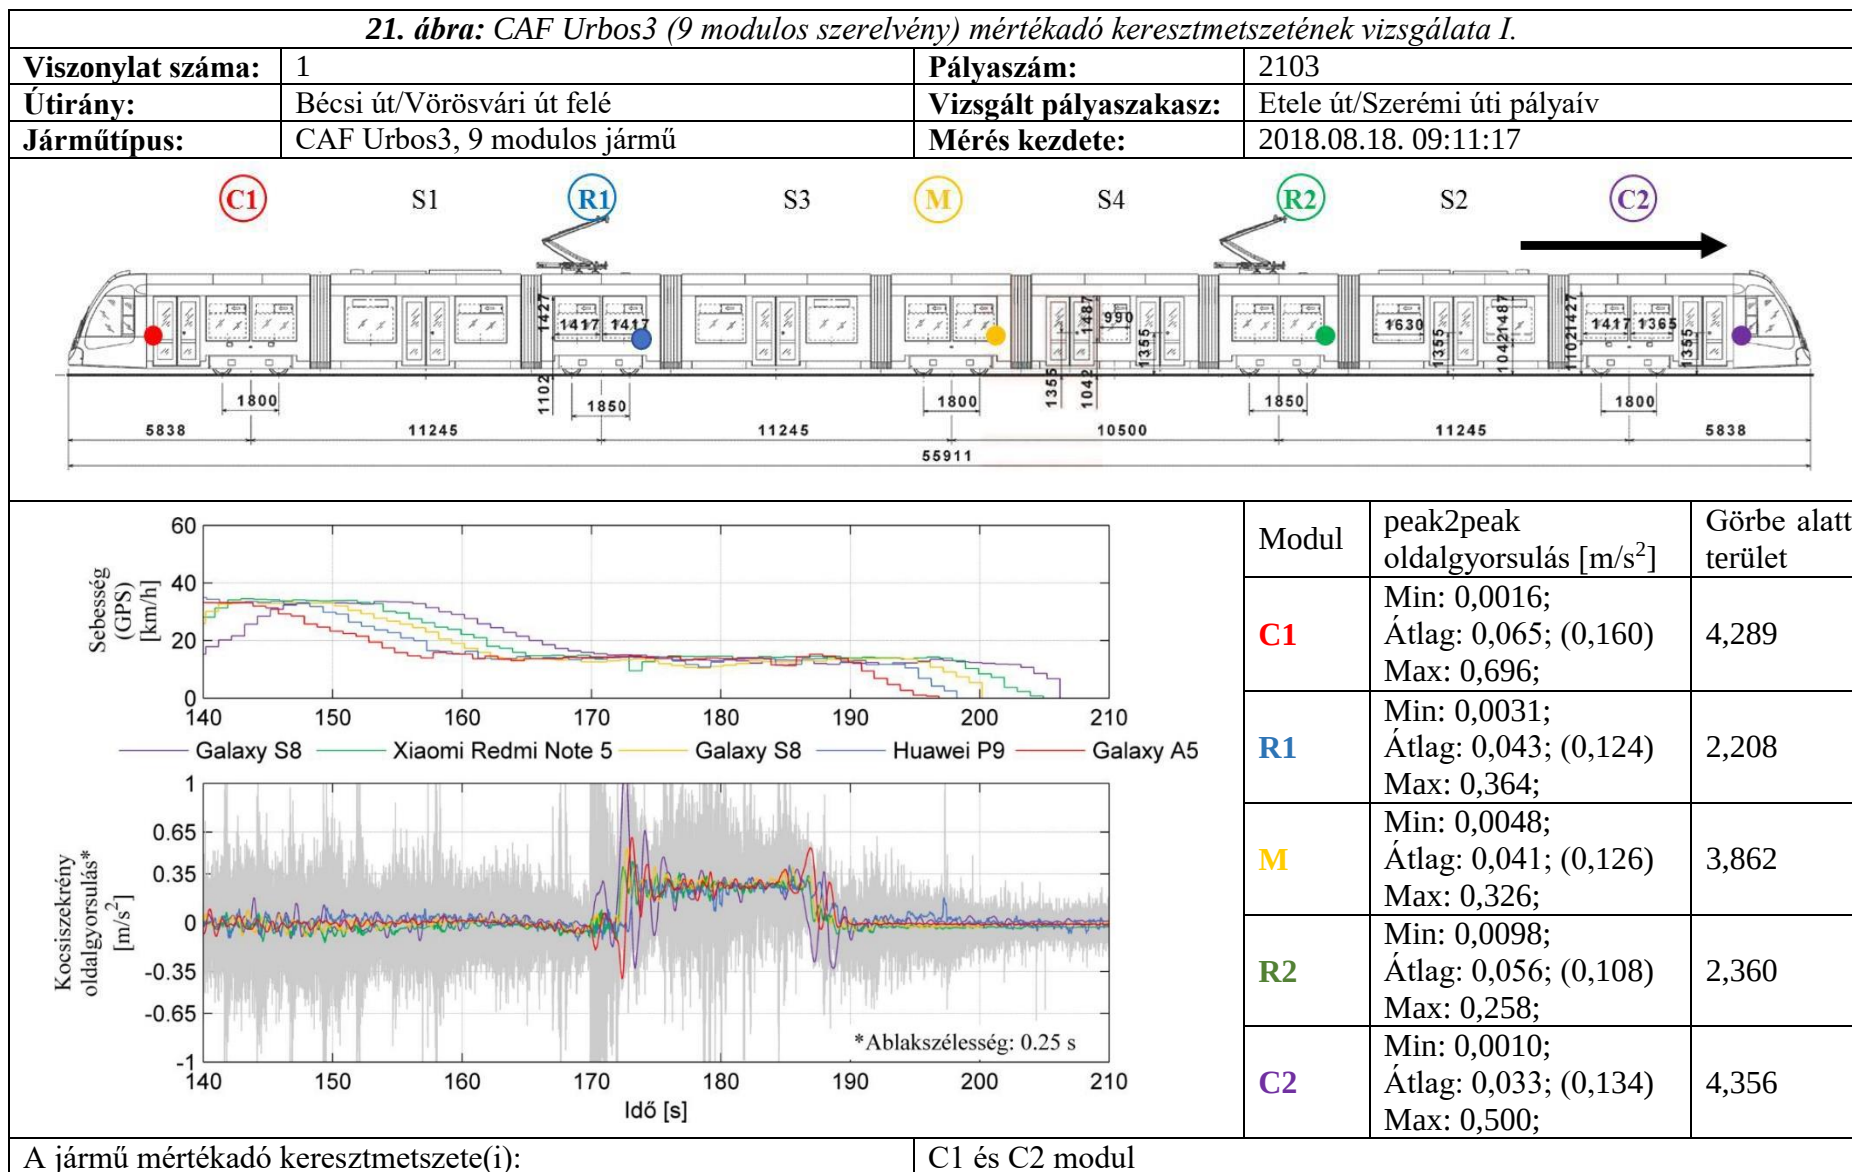
A vizsgált pályáív  $R = 42$  m sugarú, 10 m-es szimmetrikus kialakítású átmenetiívvel. Az ívbe való behaladáskor és kihaladáskor a jármű menetirány szerinti első és hátsó vezetőfülkéjénél lökést azonosítottunk (**21. ábra**). A mérési keresztmetszetek kiértékelése 0,25 másodperces mozgóablakkal számolt csúcstól-csúcsig eltérés és a mozgóátlagolt oldalgyorsulás görbe alatti terület értéke alapján történt. Az ívbe való behaladáskor a menetirány szerinti első vezetőfülkénél volt a legnagyobb a sebesség (17 km/h), a többi vizsgált járműmodul esetén a sebesség közel állandó volt (~14 km/h). A sebesség különbség nem indokolja a vezetőfülke és többi modul közötti jelentős eltérést (**21. ábra**). A kocsiszekrény függőleges tengely körüli szögelfordulását a **21. ábra** szemlélteti.

21. ábra: CAF Urbos3 (9 modulós szerelvény) mértékadó keresztmetszetének vizsgálata I.

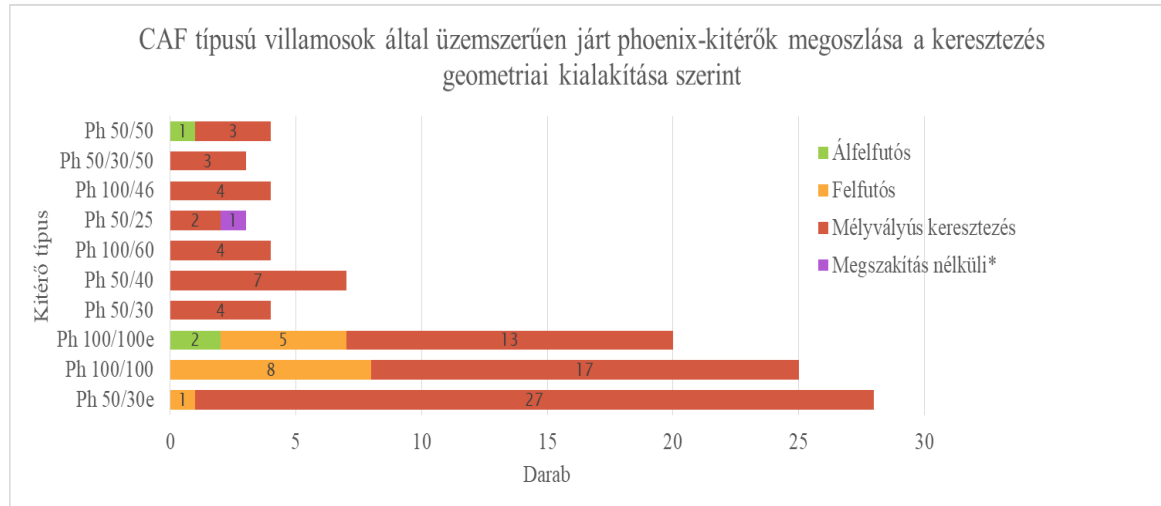
22. ábra: CAF típusú villamosok által járt Phoenix-kitérők megoszlása a keresztezési csúcs geometriai kialakítása szerint<sup>14,15,16</sup>

Jelen kutatómunkában csak a Phoenix típusú kitérőkkel foglalkoztam. Azon belül is csak a CAF típusú villamosok által járt vonalakon elhelyezkedő kitérőkkel. A fenti szempontok alapján kiválasztott kitérőket a 22. ábra szemlélteti.

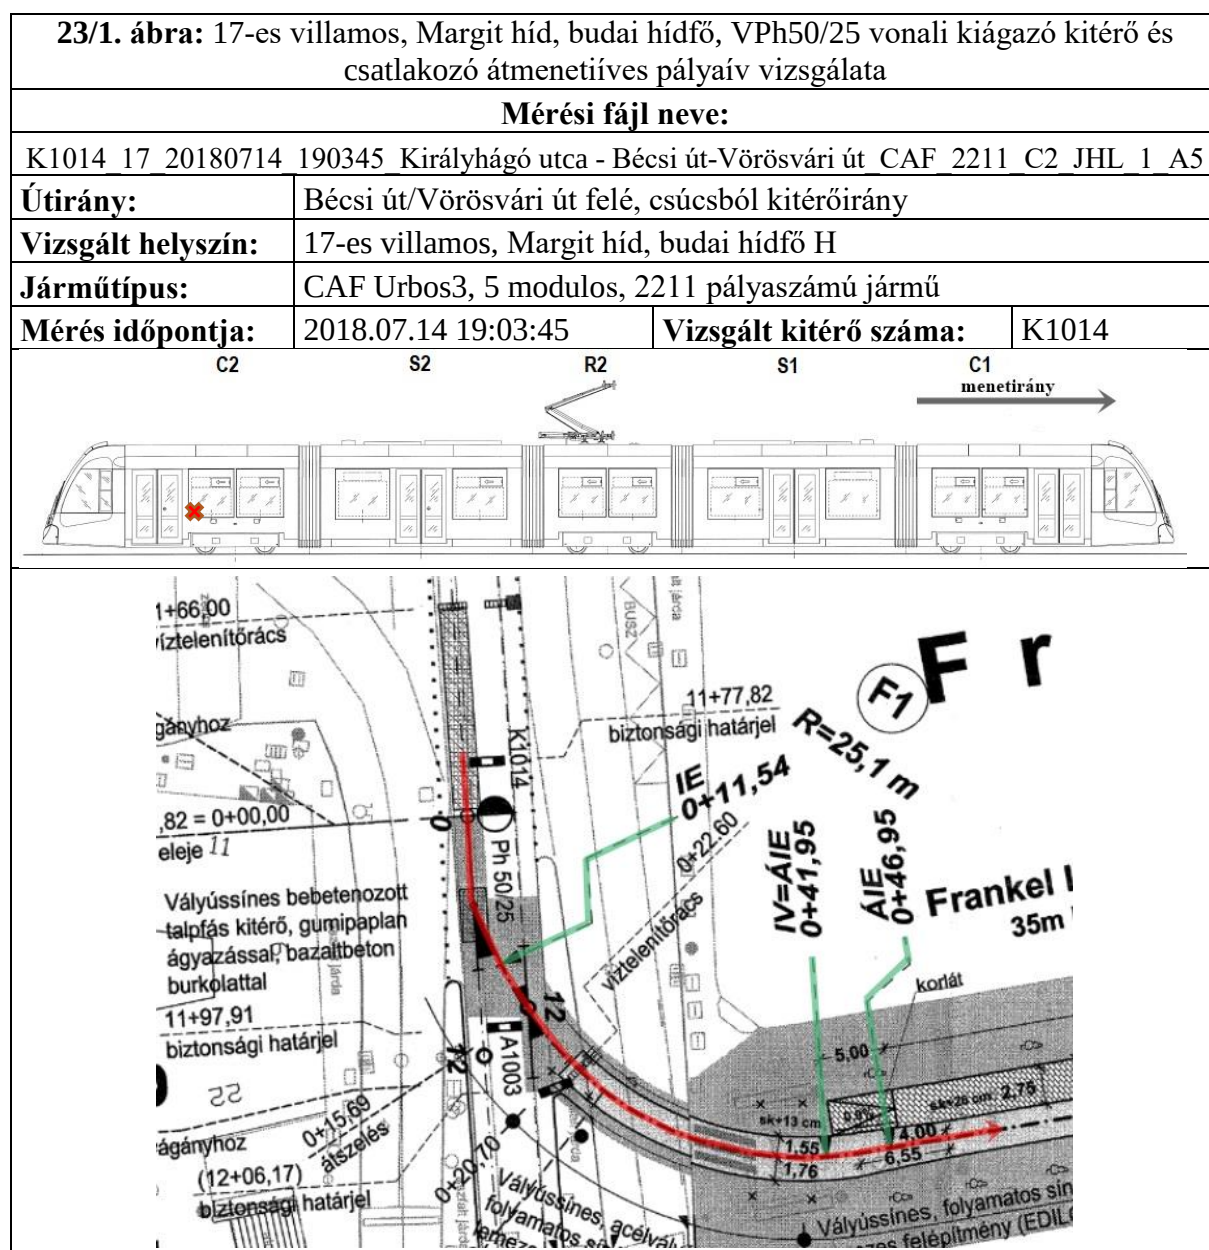
A 23/2. ábrán láthatók a vizsgált szakasz egyes geometriai elemei szerinti szakaszokra bontása, a kitérő elhelyezkedése, illetve a 11. táblázatban meghatározott módszer szerinti mozgásgeometriai jellemzők grafikonjai. Az oldalgyorsulást ábrázoló grafikonon látható az (7.1) összefüggés szerint számított oldalgyorsulás (kék). Melyet ezen az ábrán az egyes geometriai elemek határainak szemléltetése céljából jelöltem.

Jól látható, hogy az oldalgyorsulás grafikonján a jármű rövid mozgásérzékelő hossza miatt 2 „rampa” is kialakul a kitérőben, az első az egyenes és 50 m sugarú ív közvetlen csatlakozásánál, míg a második az 50 m sugarú körív és a 25 m sugarú körív csatlakozásánál alakul ki. Ezt követően egy viszonylag konstans szakasz következik, de a növekvő járműsebesség miatt a csatlakozó ívben és a kimenő átmeneti ívben már igen nagy oldalgyorsulás értékeket rögzítettem.

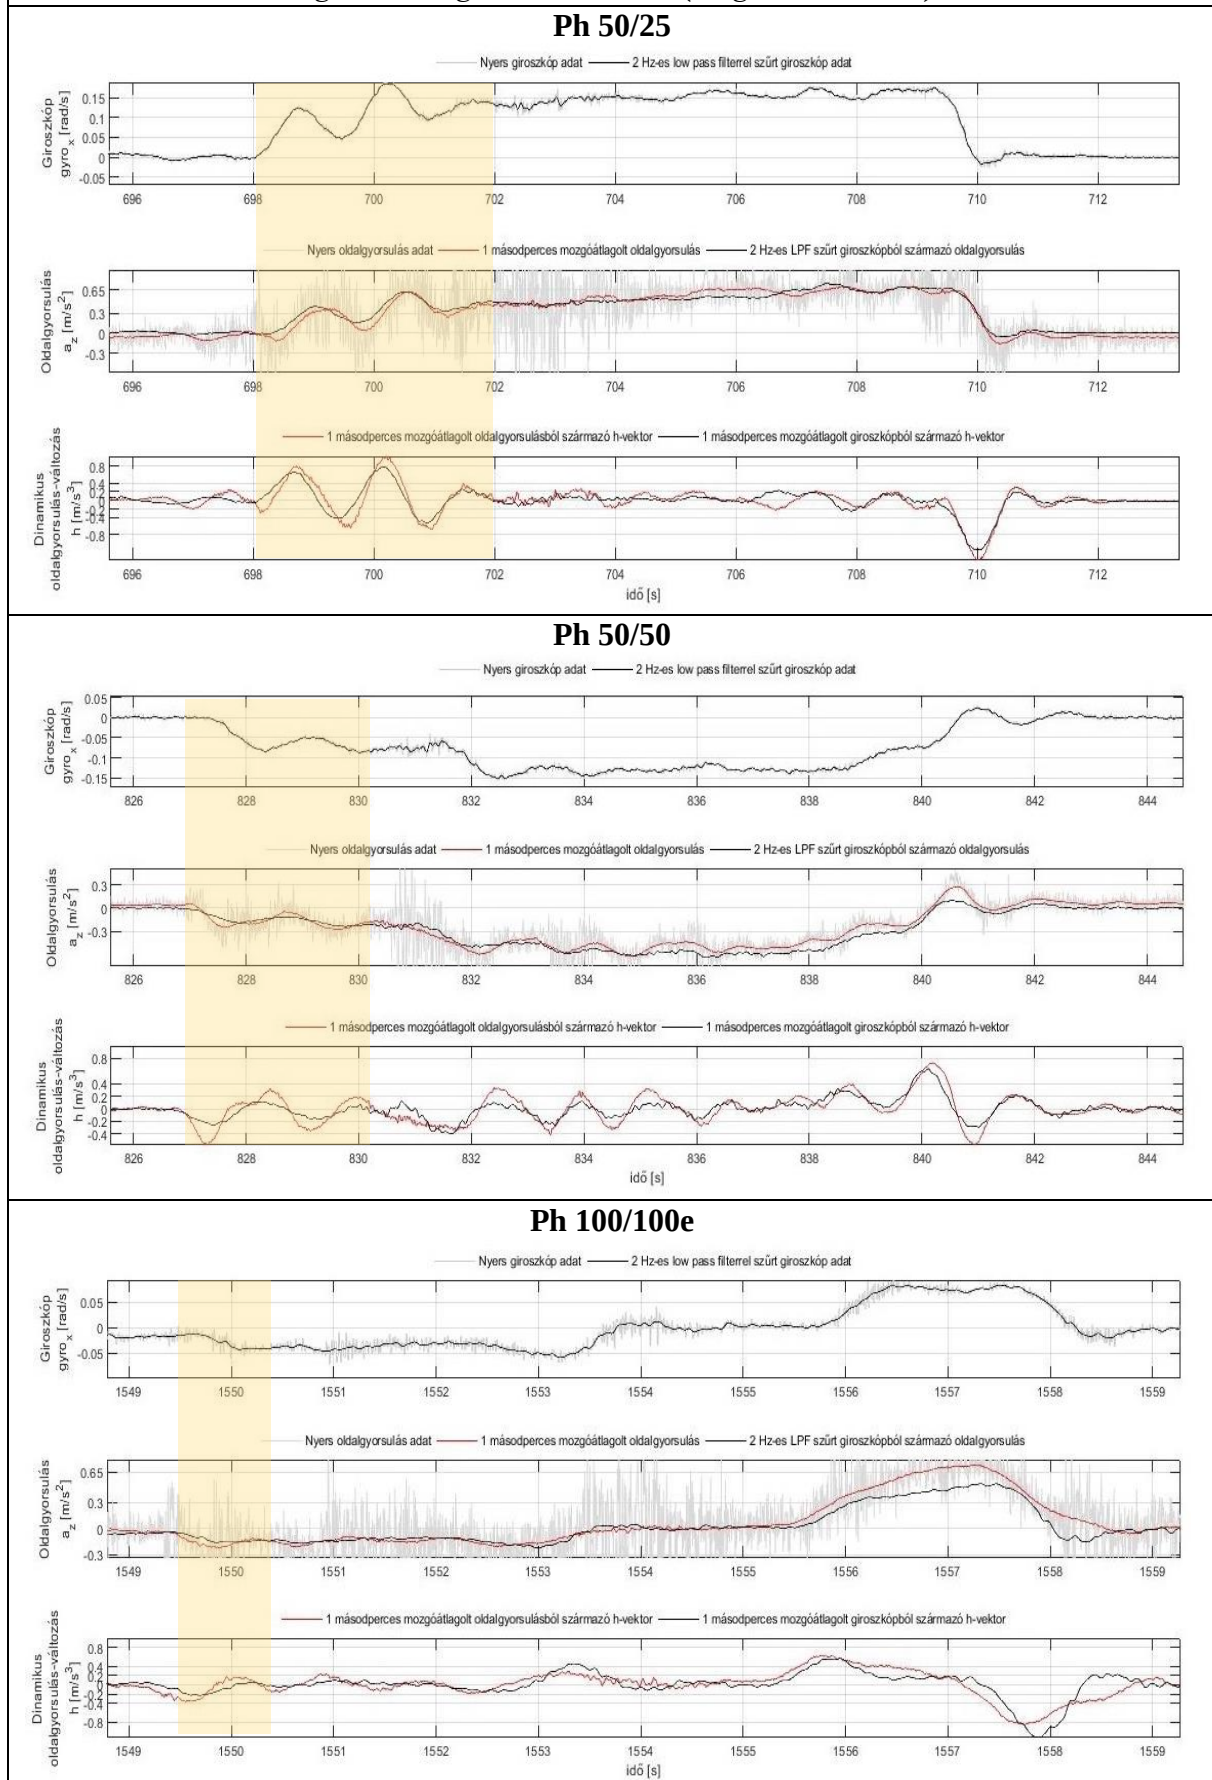
A **Ph 100/100e** (8-37-00) esetében egyértelműen megállapítható, hogy nincsenek jelentős kiugrások a mért gyorsulásadatokban. Az Etele úti végállomási kapcsolat esetében a geometriai kialakítás miatt lesz a mért érték ilyen nagy. A vizsgálataim alapján megállapítható, hogy nagy végérintő szögű és kis sugarú kitérők esetén a kígyózó jellegű szabálytalan járműmozgás minden esetben megfigyelhető volt, a kisebb végérintőszögű és nagyobb sugarú kitérők esetén ez a kígyózó jellegű járműmozgás csökkent, míg a Ph100/100e kitérő esetén szinte teljesen megszűnt.

**24. ábra:** Szabálytalan járműmozgások mértékének összehasonlítása különböző sugarú és végérintő szögű kitérők esetén (sárgával kiemelve)

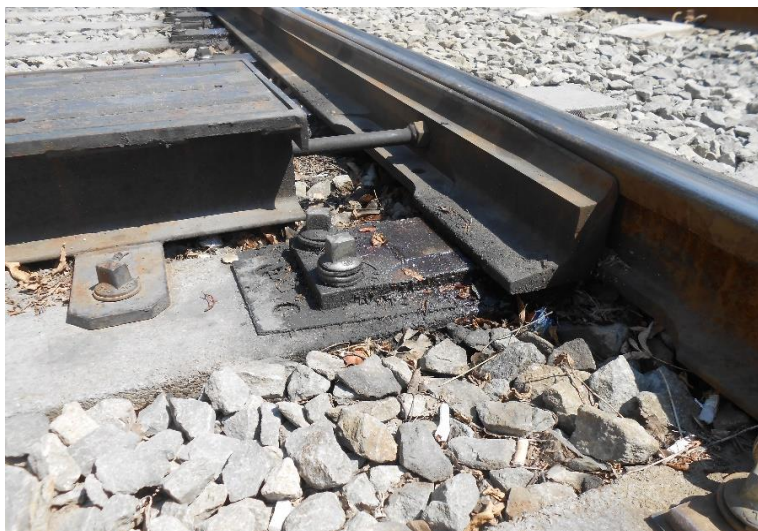
**Kitérő száma:** K2008

**3. kép:** *Hagyományos olajkenésű, elkoszolódott sínszék.*

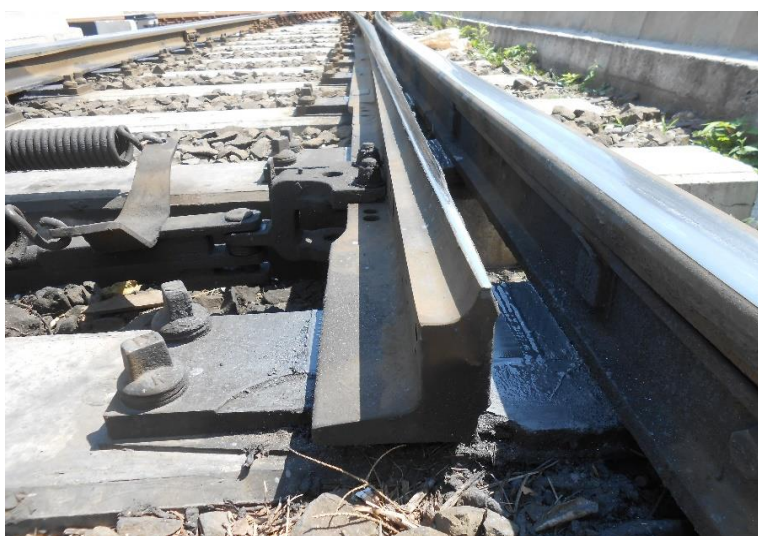
**Kitérő száma:** K2005

**4. kép:** *Legyűrődött csúcssín.*

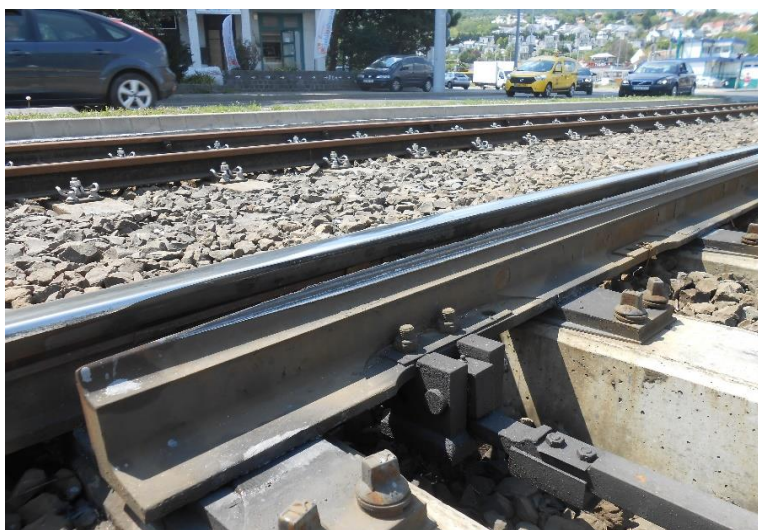
**Kitérő száma:** K2009

**5. kép:** *Csúcssín oldalkopása a 2014-ben beépített kitérőn.*

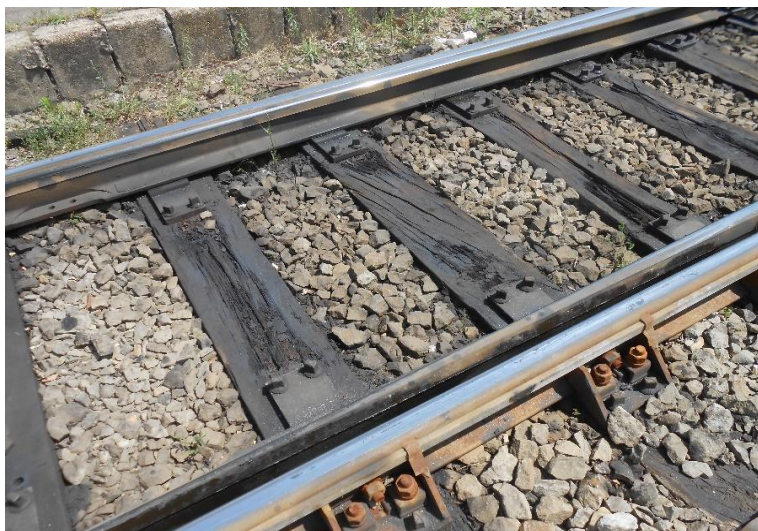
**Kitérő száma:** K2905

**6. kép:** *Telített talpfák avulása.*

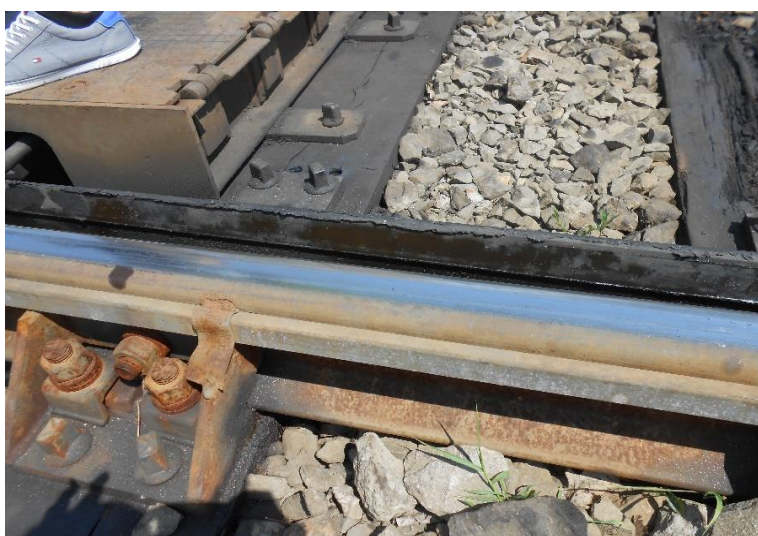
**Kitérő száma:** K2905

**7. kép:** *Csúcssín hátlapján nyomkarima általi kopás.*

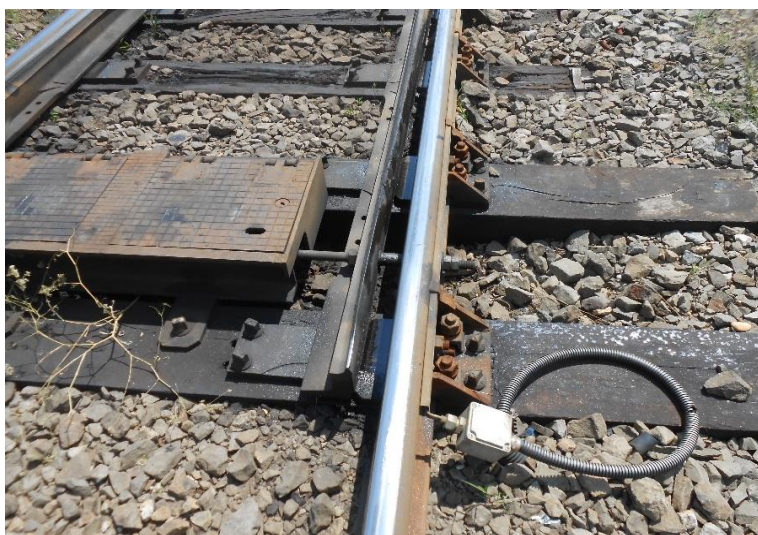
**Kitérő száma:** K2905

**8. kép:** *Csúcssín eleje elverődött. 2016-ban szórványosan cserélt talpfák.*

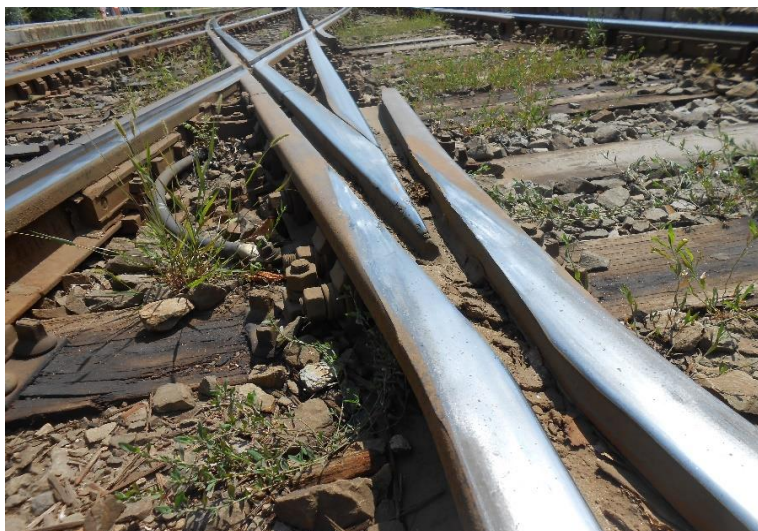
**Kitérő száma:** K2907

**9. kép:** Keresztezési csúcs elverődése.

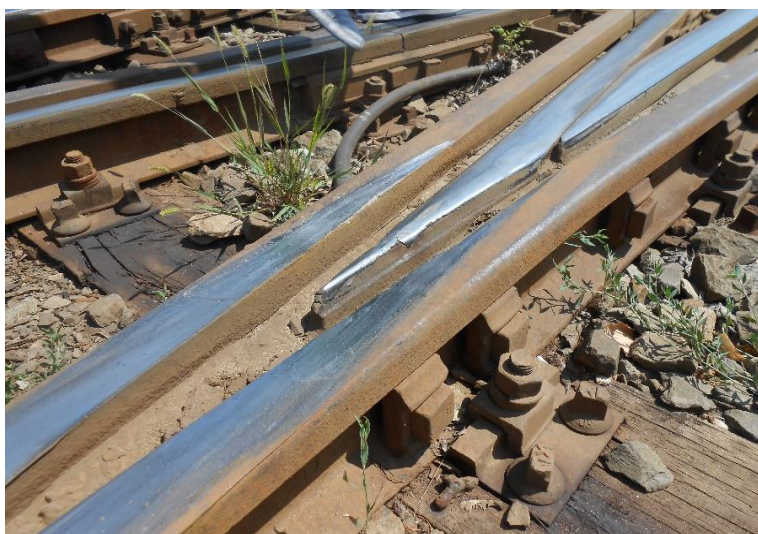
**Kitérő száma:** K2907

**10. kép:** Keresztezési csúcs elverődése.

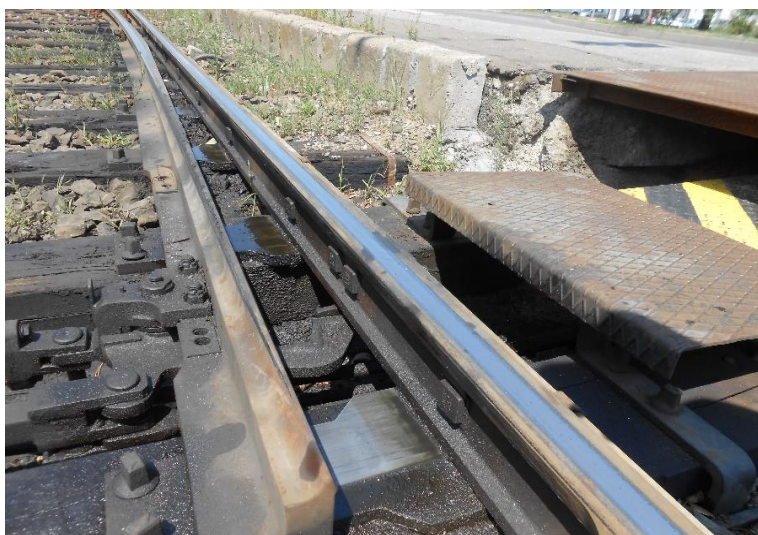
**Kitérő száma:** K2904

**11. kép:** Csúcssín legyűrődés, sinszékek egyenetlen igénybevétele a csúcssín deformációja miatt.

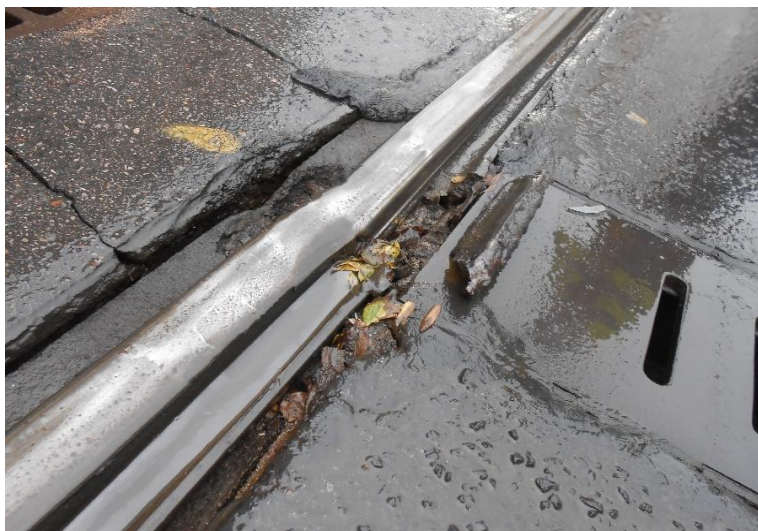
**Kitérő száma:** K1014

**12. kép:** *Burkolat rongálódása, kb. egy 20 cm-es darab tört ki a sín melletti burkolatból.*

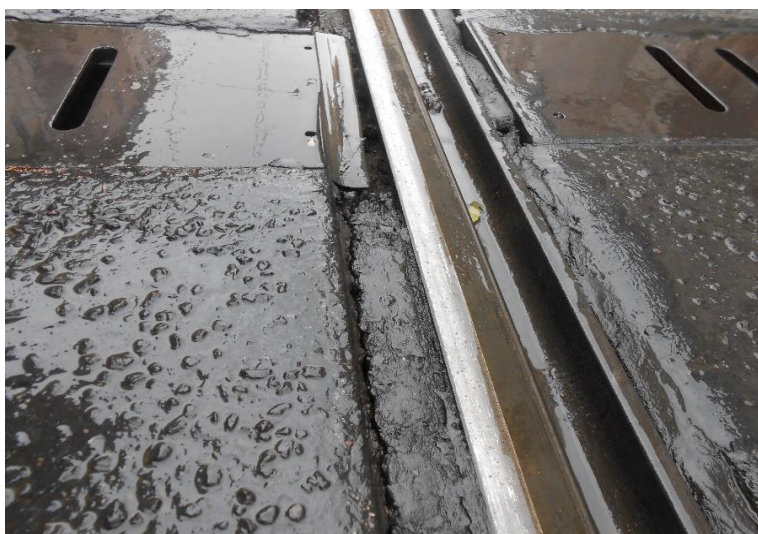
**Kitérő száma:** K1014

**13. kép:** *A kerék nem csak a sínen jár, hanem a burkolatot is érinti.*

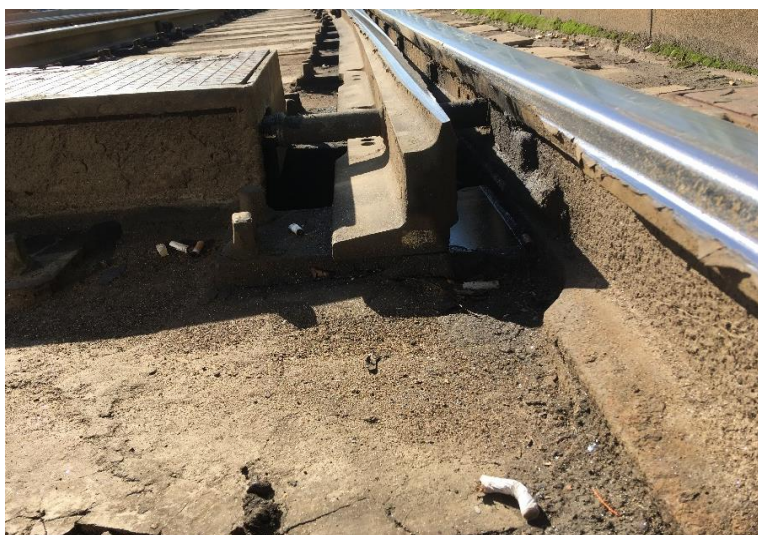
**Kitérő száma:** K2119

**14. kép:** *Csúcssín és tősin nagymértékű oldalkopása.*

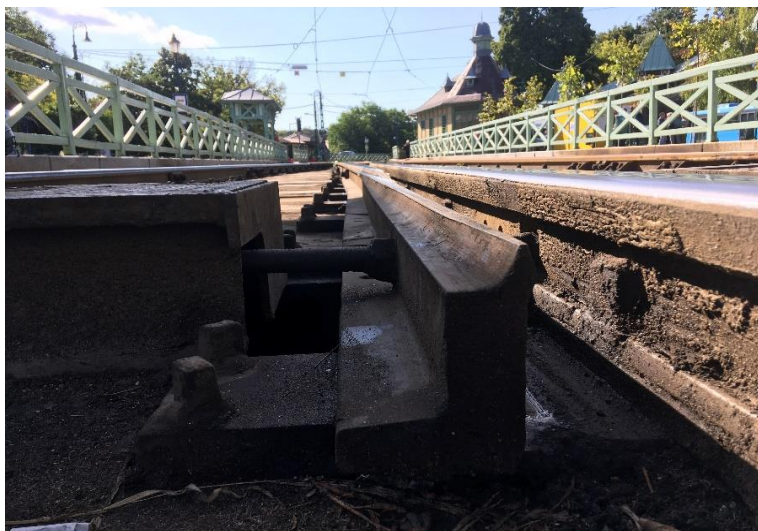
**Kitérő száma:** K2118

**15. kép:** *Csúcssín nagymértékű oldalkopása.*

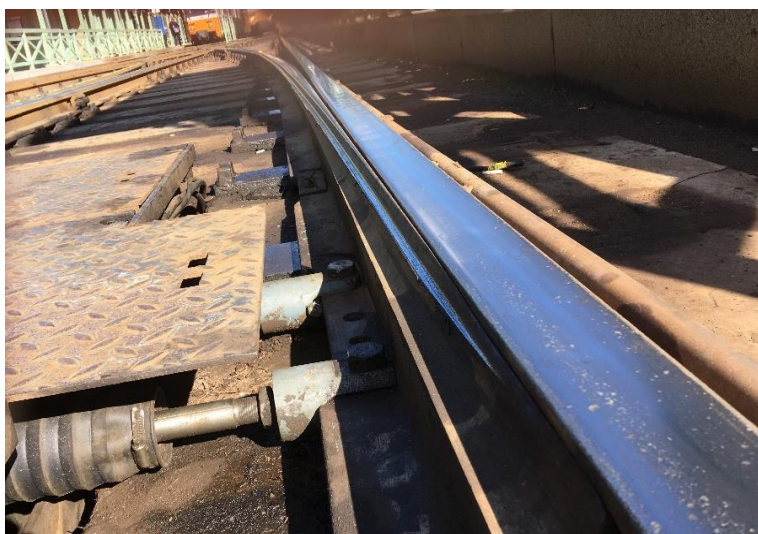
**Kitérő száma:** K2116

**16. kép:** *Csúcssín nagymértékű oldalkopása.*

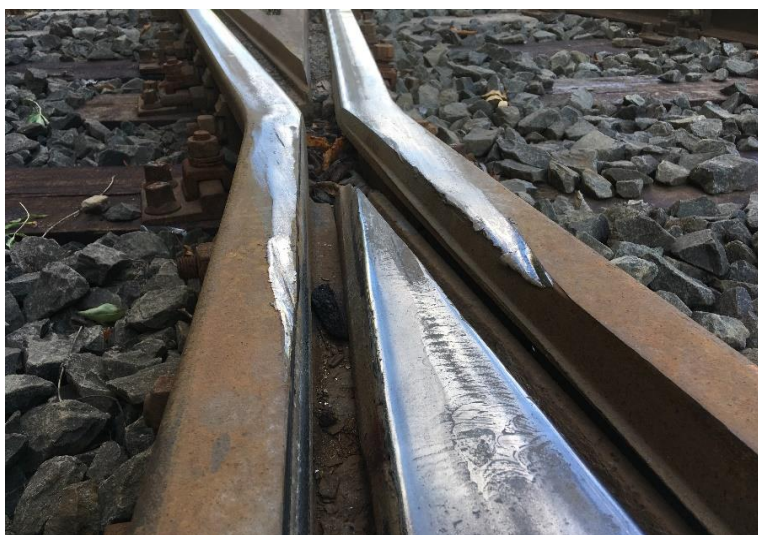
**Kitérő száma:** K2115

**17. kép:** *Keresztezési csúcs és villasínek nagymértékű kopása.*

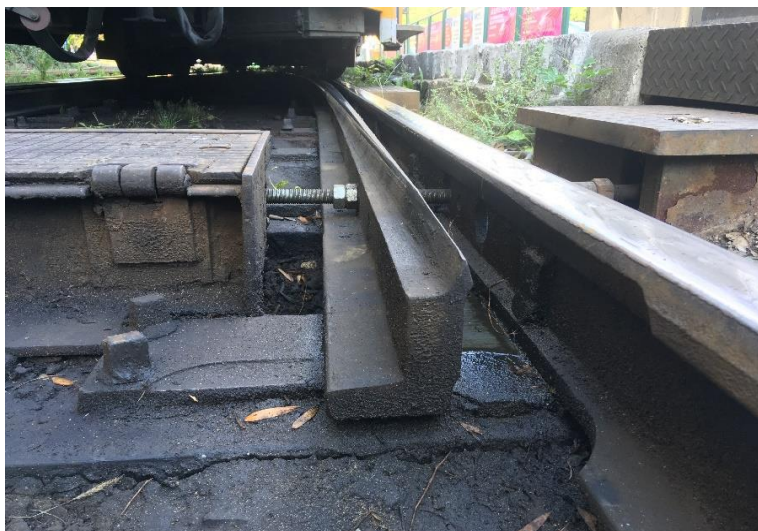
**Kitérő száma:** K2115

**18. kép:** *Csúcssín oldalkopása, tősin magassági kopása.*

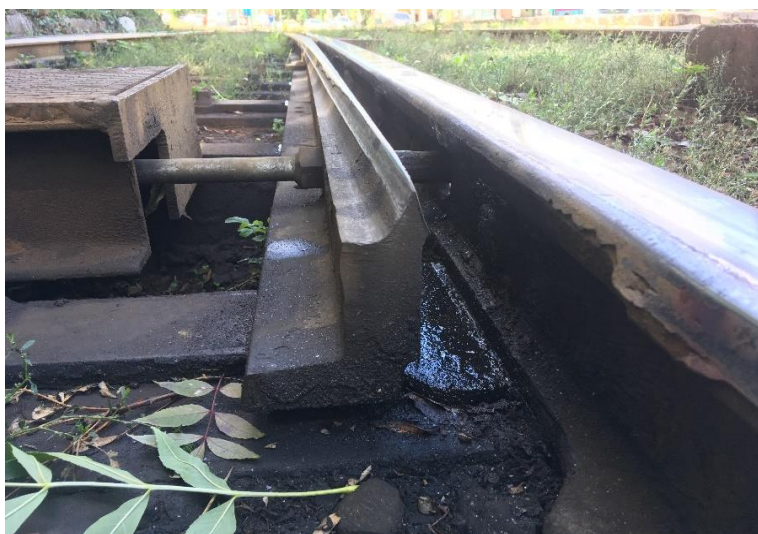
**Kitérő száma:** K2114

**19. kép:** *Csúcssín oldal és magassági kopása, tősin magassági kopása.*

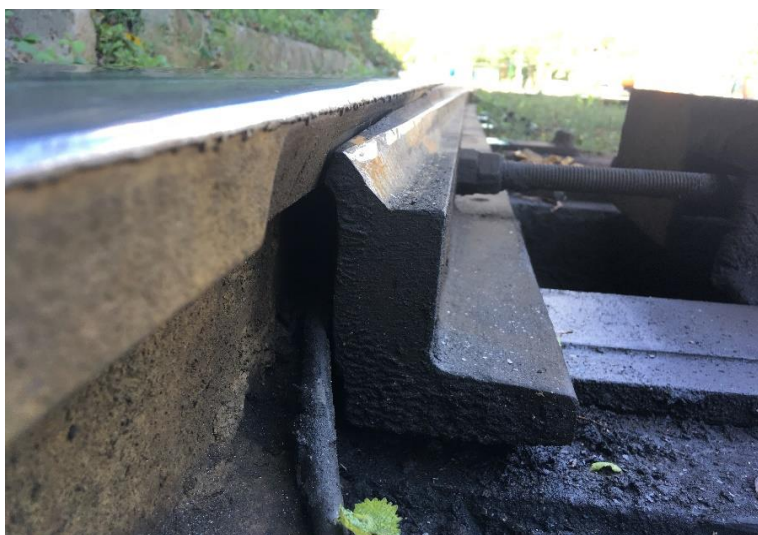
**Kitérő száma:** K2114

**20. kép:** *Csúcssín minimális oldal és magassági kopása, tősin magassági kopása.*

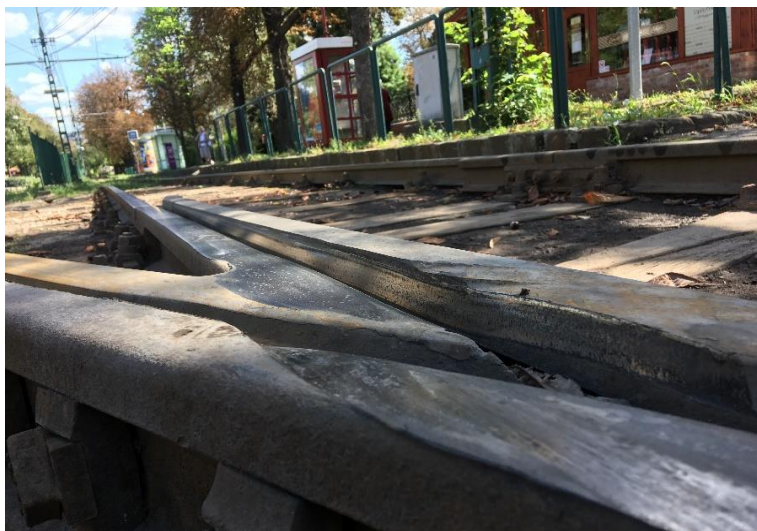
**Kitérő száma:** K2109

**21. kép:** Keresztezési középrész nagymértékű kopása.

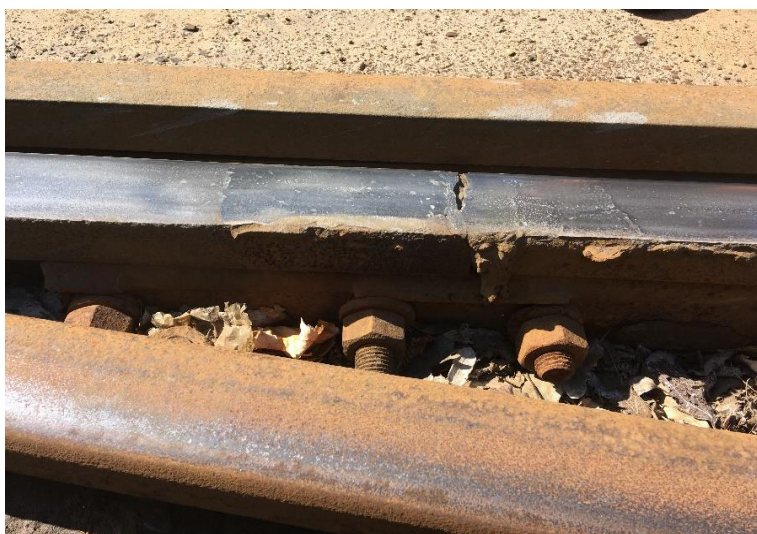
**Kitérő száma:** K2201

**22. kép:** Hevederes kapcsolat koronahegesztése, hegesztés kitöredezése, nem megfelelő leköszörülés a sínfej külső oldalán.

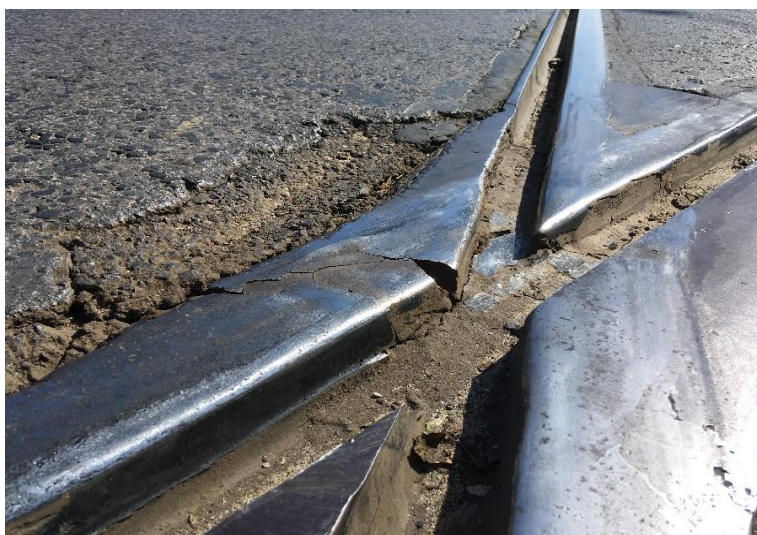
**Kitérő száma:** K2413

**23. kép:** Keresztezési középrész kitöredezése, igen nagymértékű avulása.

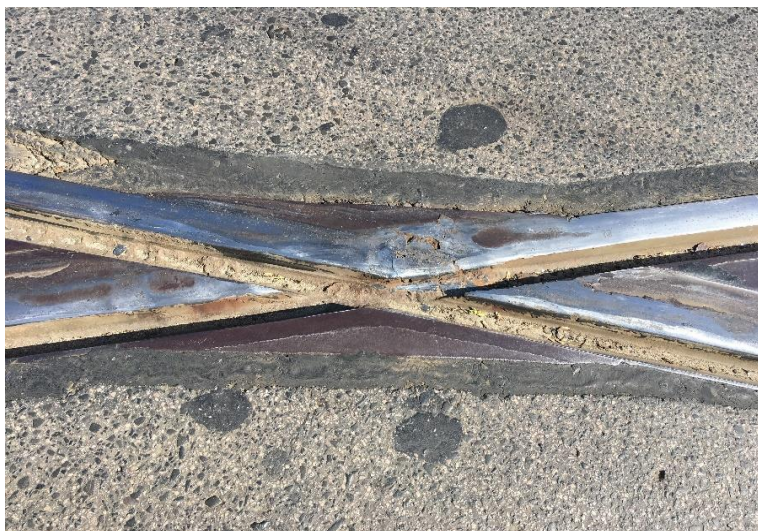
**Kitérő száma:** K2412

**24. kép:** Keresztezési középrész kitöredezése, igen nagymértékű avulása.

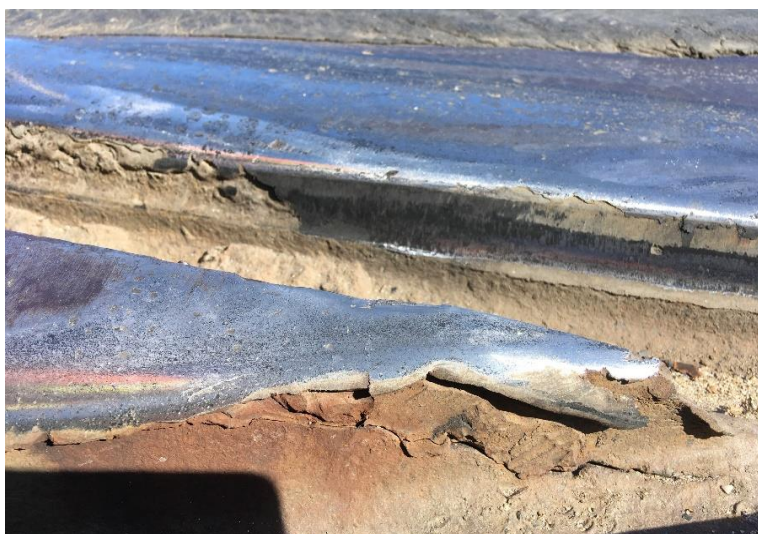
**Kitérő száma:** K2412

**25. kép:** Keresztezési csúcs legyűrődése, darabokra hullása.

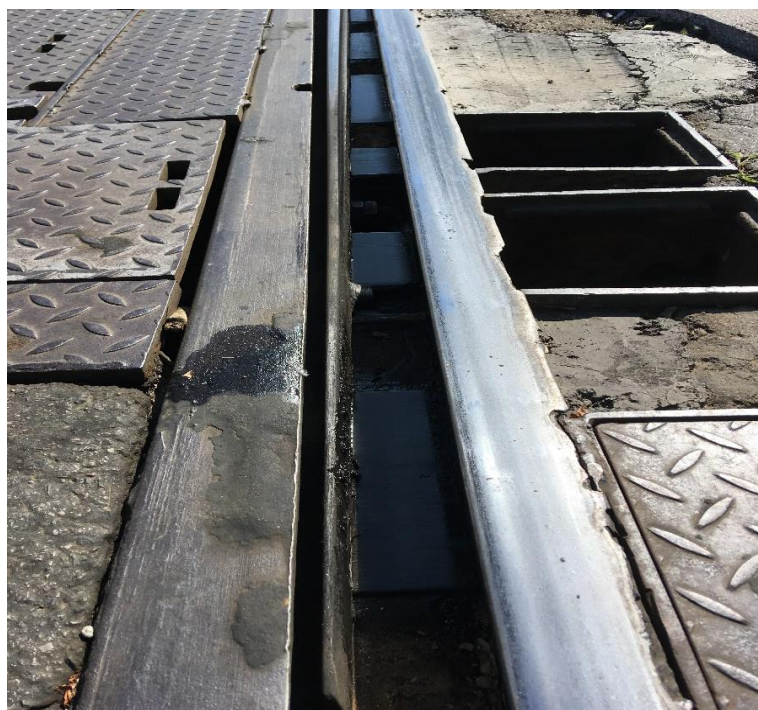
**Kitérő száma:** K2412

**26. kép:** Tősin magassági kopása, legyűrődése, aknafedlapok hiánya.

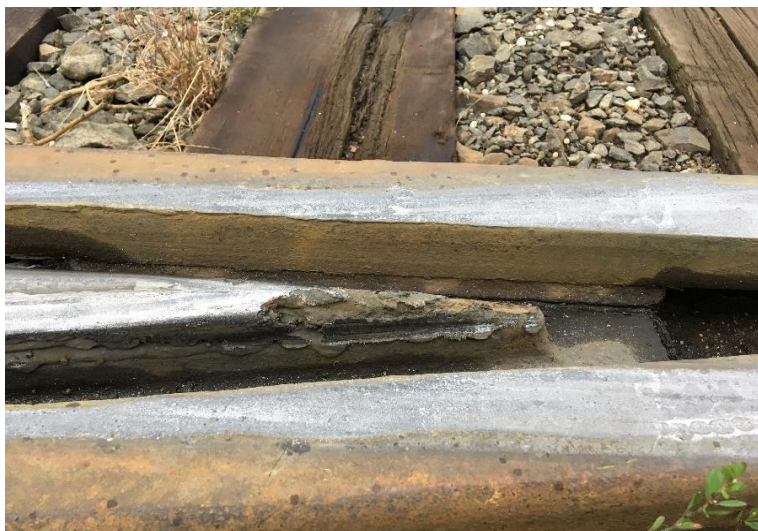
**Kitérő száma:** K2412

**27. kép:** *Keresztezési csúcs kitöredezése.*

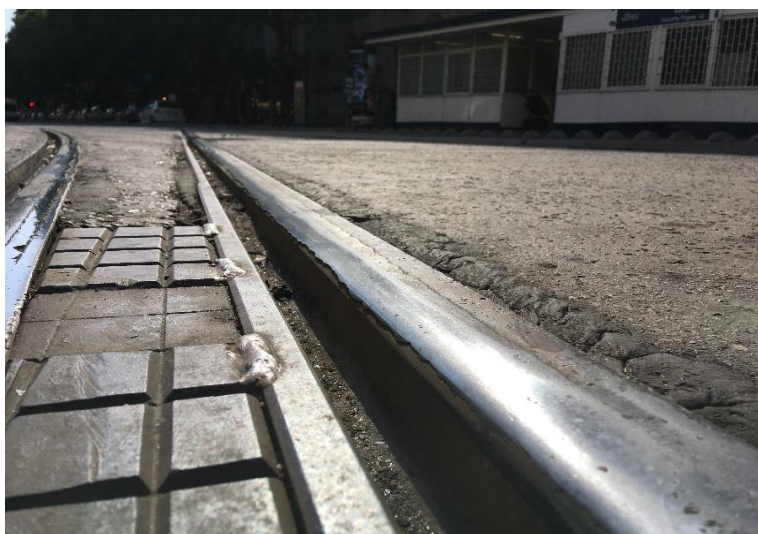
**Kitérő száma:** K1212

**28. kép:** *Tősin magassági kopása, legyűrődése.*

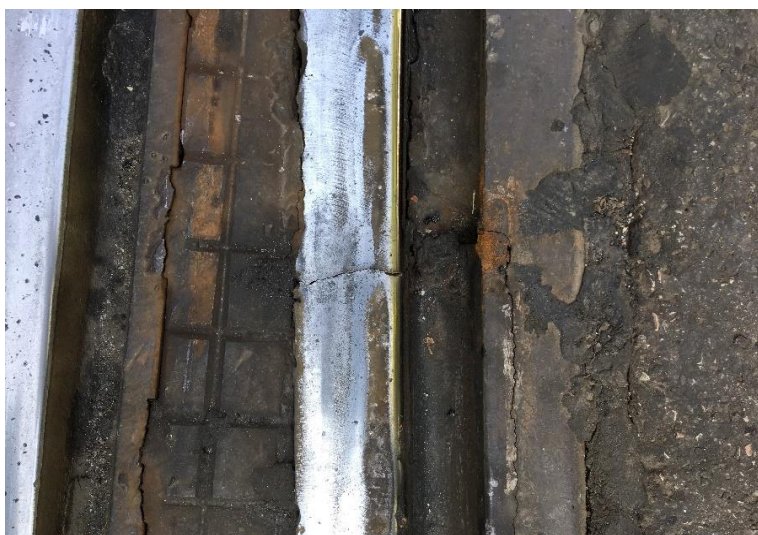
**Kitérő száma:** K1211

**29. kép:** *A csúcssín és a keresztezési középrész összekötő hegesztés törése.*

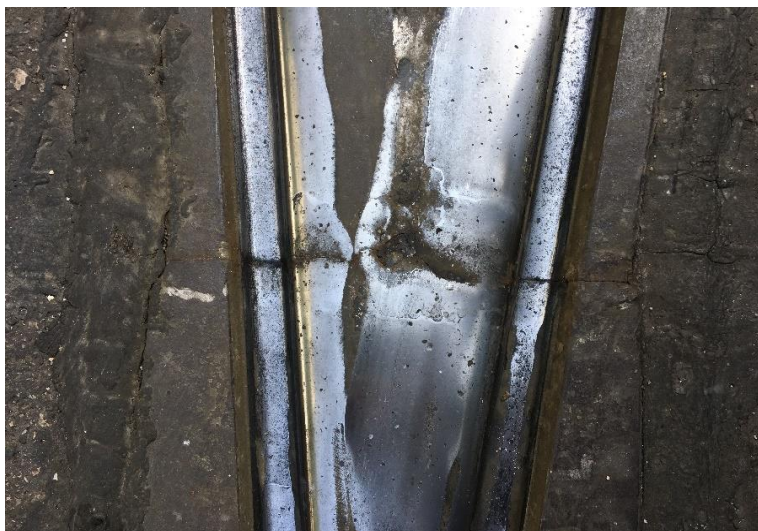
**Kitérő száma:** K1211

**30. kép:** *A keresztezési középrész hegesztésének törése.*

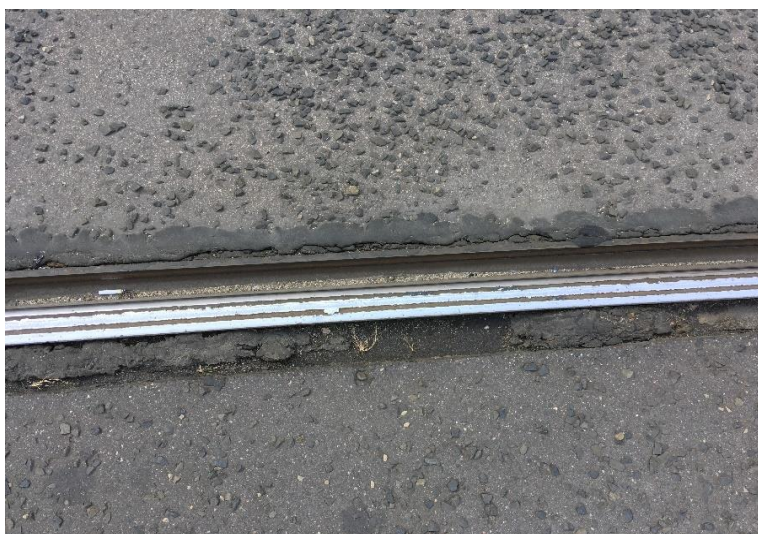
**Kitérő száma:** K1034

**31. kép:** *Csikorgást gátló hegesztés kitöredezése*
