## **Diplomamunka**

# ***Közúti vasúti kitérők és vágánykapcsolatok járműfutástechnikai vizsgálata a kocsiszekrényen rögzített okostelefonok szenzoradatainak alkalmazásával***

**Szerző:**  
***Gonda Evelyn***

Budapest, 2018. december 7.

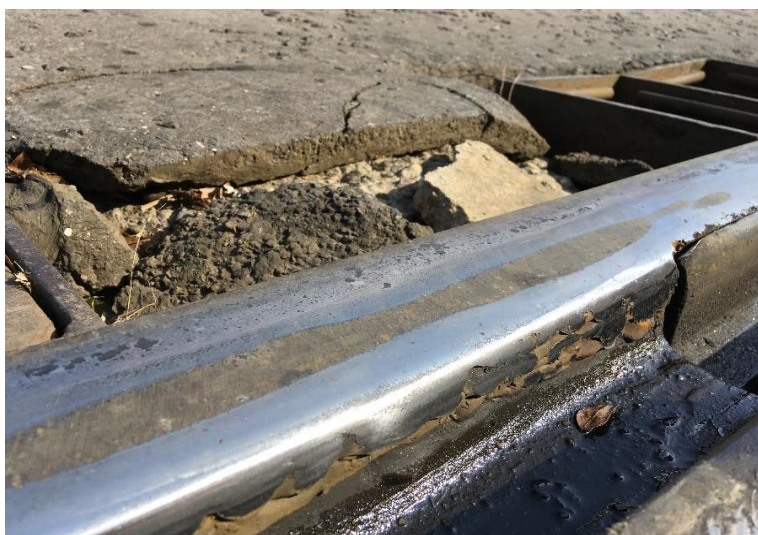
**Kitérő száma:** K1032

**32. kép:** *Tősin egyenlőtlen kopása, legyűrőse, aknafedlapok hiánya*

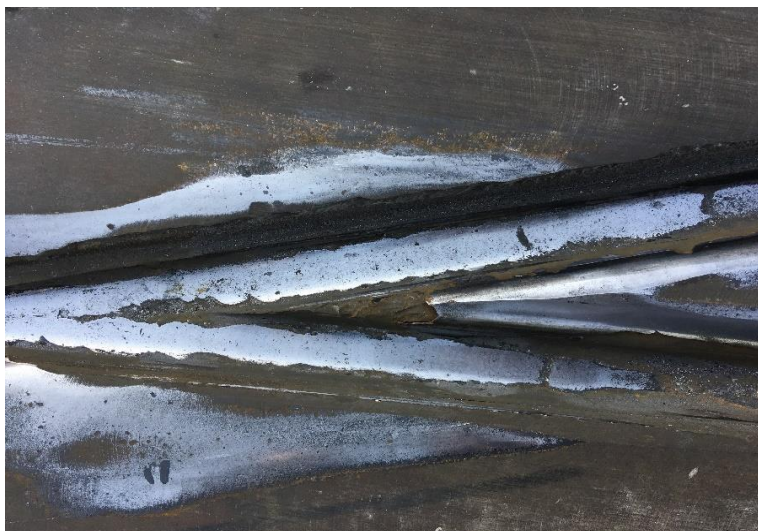
**Kitérő száma:** K1031

**33. kép:** *A keresztezési csúcs kitöredezése.*

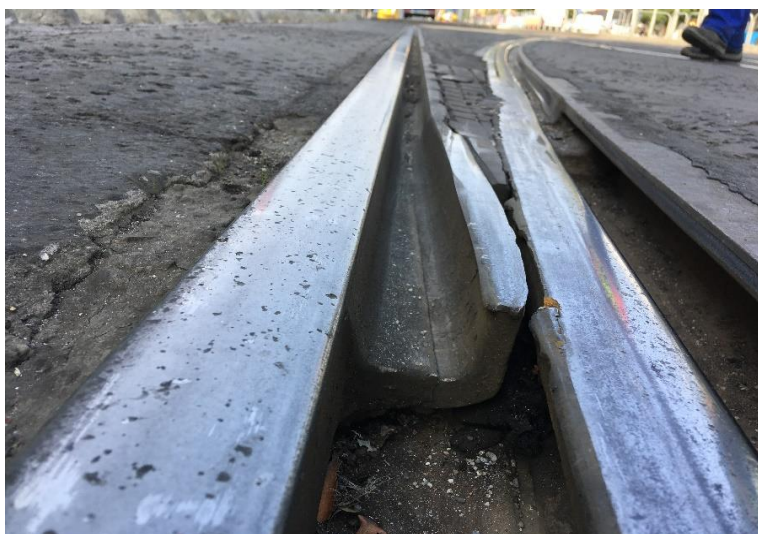
**Kitérő száma:** K1031

**34. kép:** *A tősin vályúja és az íves csúcslánt összekötő hegesztés törése.*

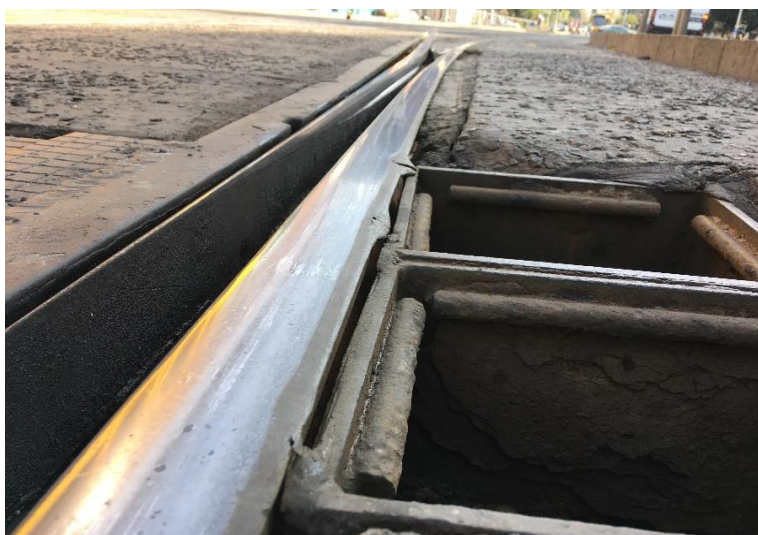
**Kitérő száma:** K1033

**35. kép:** *A tősin magassági kopása, aknafedlapok hiánya.*

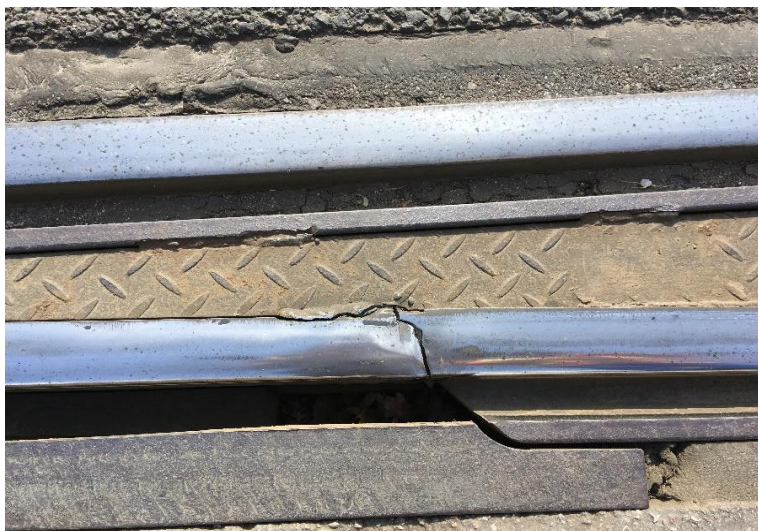
**Kitérő száma:** K1029

**36. kép:** *Csatlakozó sín és tősin hegesztésének törése.*

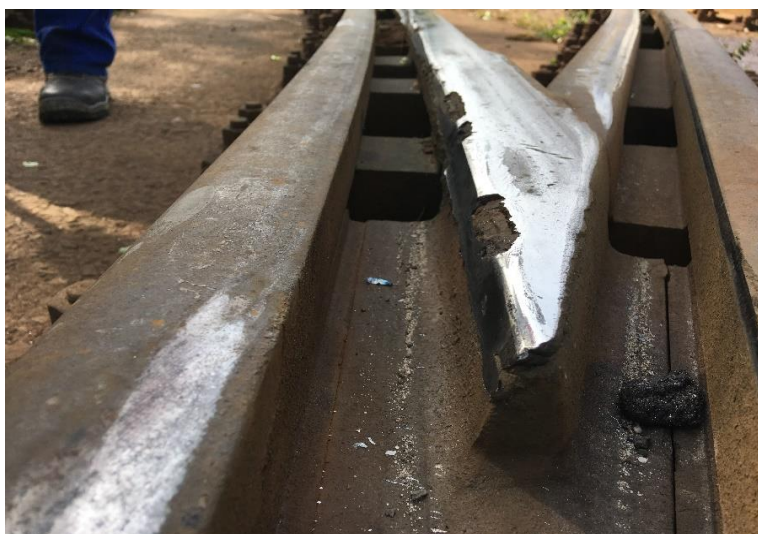
**Kitérő száma:** K2203

**37. kép:** *Keresztelési csúcs kitöredezés.*

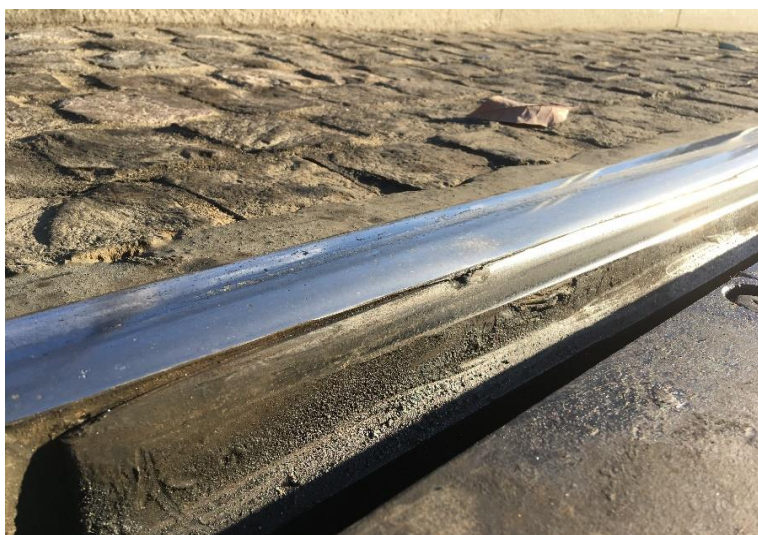
**Kitérő száma:** K1004

**38. kép:** *Tősin magassági kopása, csúcssín kitöredezés és oldalkopás.*

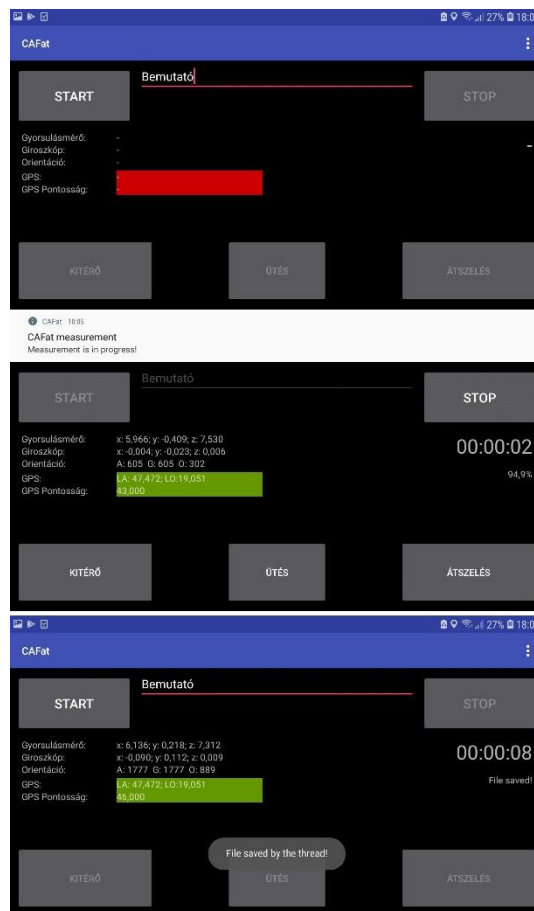
**39. kép:** A CAFat applikáció működése közben készített képernyőfelvétel  
(a.) a program indítása előtt, b.) mérés közben c.) fájl mentésekor) elforgatott helyzetben)

A CAFat-ba számos újítás is belekerült, melyeknek a mérések elvégzése és kiértékelése során nagy szükségét éreztük (**1. kép és 39. kép**). A legfontosabb módosításokat az alábbiakban foglalom össze:

- A START gomb megnyomását hangjelzés kíséri, mellyel könnyen azonosítható, hogy a mérést sikeresen elindítottuk.
- Mérés közben megjelenik, hogy a mérés kezdete óta a mérési fájl hány %-a van már elmentve a belső memóriába. Ezen kívül megjelenítésre kerültek a szenzorok mérési tengelyein rögzített aktuális értékek is. Ez utóbbi főként kalibrációs célok miatt került a szoftverbe.

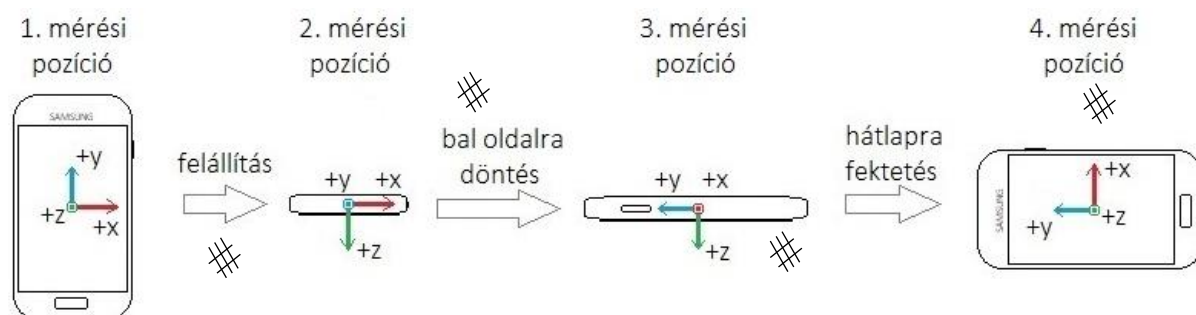
**26. ábra:** A gyorsulásmérő és a giroszkóp szenzor kalibrálása során vizsgált mérési pozíciók felülnézetben ábrázolva

Ebben az esetben azt vizsgáltam, hogy a különböző tengelyeket függőleges pozícióba állítva mekkora gyorsulást mérhetek. Alapvető elvárás, amennyiben a vizsgált mérési tengely függőleges és a gravitációs gyorsulás irányába néz, akkor  $+9,81 \text{ m/s}^2$ , míg ellenkező esetben  $-9,81 \text{ m/s}^2$  gyorsulást kell kapnunk közelítőleg. Fontos megjegyezni, hogy a gravitációs gyorsulás sem állandó, illetve a telefon helyzete is eltérhet az ideális függőleges pozíciótól. A kalibrációs folyamatot és annak részletes leírását a **26. ábra** és a **15. táblázat** szemlélteti.

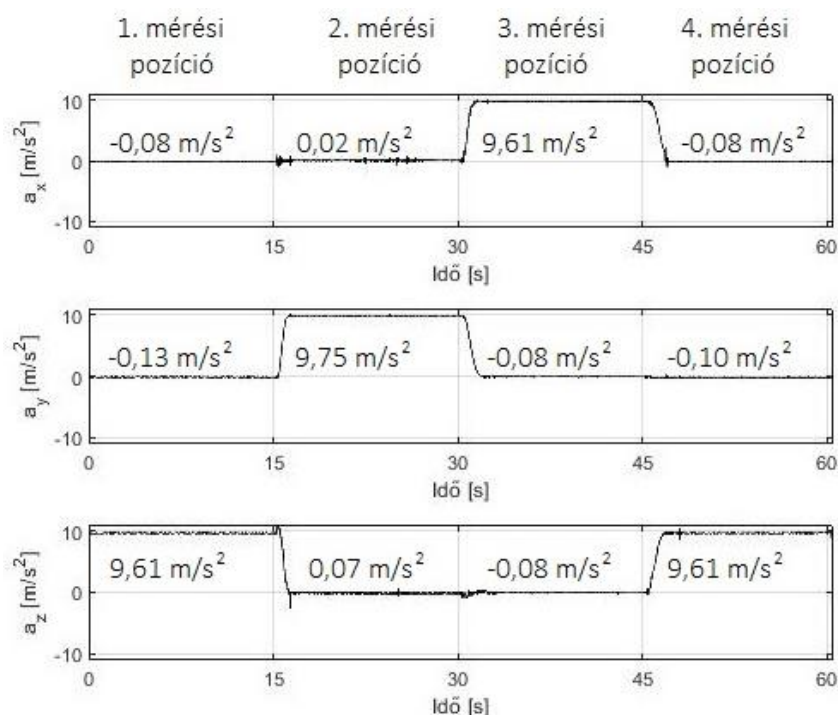
**27. ábra** A gyorsulásérzékelők kalibrálása során rögzített adatok (**26. ábra** szerinti mérési folyamat)

A kalibrációs folyamat során rögzített gyorsulásadatok a **27. ábrán** tekinthetők meg. Az egyes mérési pozíciókhoz tartozó átlagos gyorsulás adatokat és azok eltérését az elméleti értékektől a **16. táblázat** foglalja össze. A minimális eltérések (a nyers adatokból) a nem tökéletes függőleges helyzetből adódtak, ugyanakkor ez még értékelhető, valós eredményt ad (**27. ábra**).

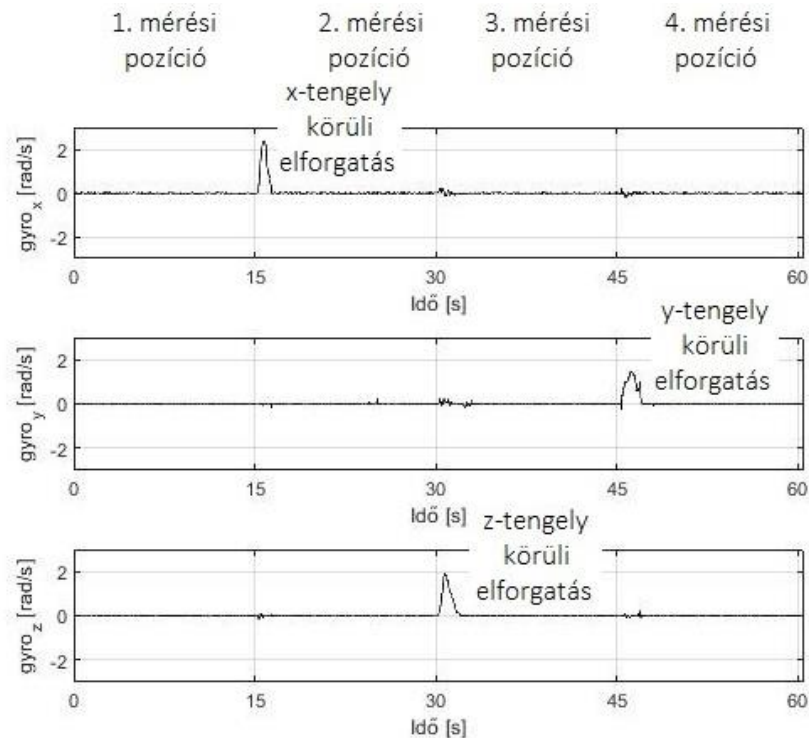
**28. ábra:** A giroszkóp kalibrálása során rögzített adatok (26. ábra szerinti mérési folyamat)

Mivel minden új pozíció esetében más-más tengely körüli forgás jön létre, így a giroszkóp adatokból látható, hogy az egyes pozíciók mely tengely körüli elfordulást okozzák. Időrendben haladva az első „kiugrás” az x-tengelyen érzékelhető 15-18 másodperc között (amikor a telefont

a „talpára” állítottam), a második kiugró érték a z-tengelyen jelent meg 29-33 másodperc között (amikor a telefont bal oldalára fektettem), a harmadik kiugró érték pedig az y-tengely körül érzékelhető 45-48 másodperc között (amikor a telefont a bal oldaláról a hátlapjára fektettem el) (28. ábra).

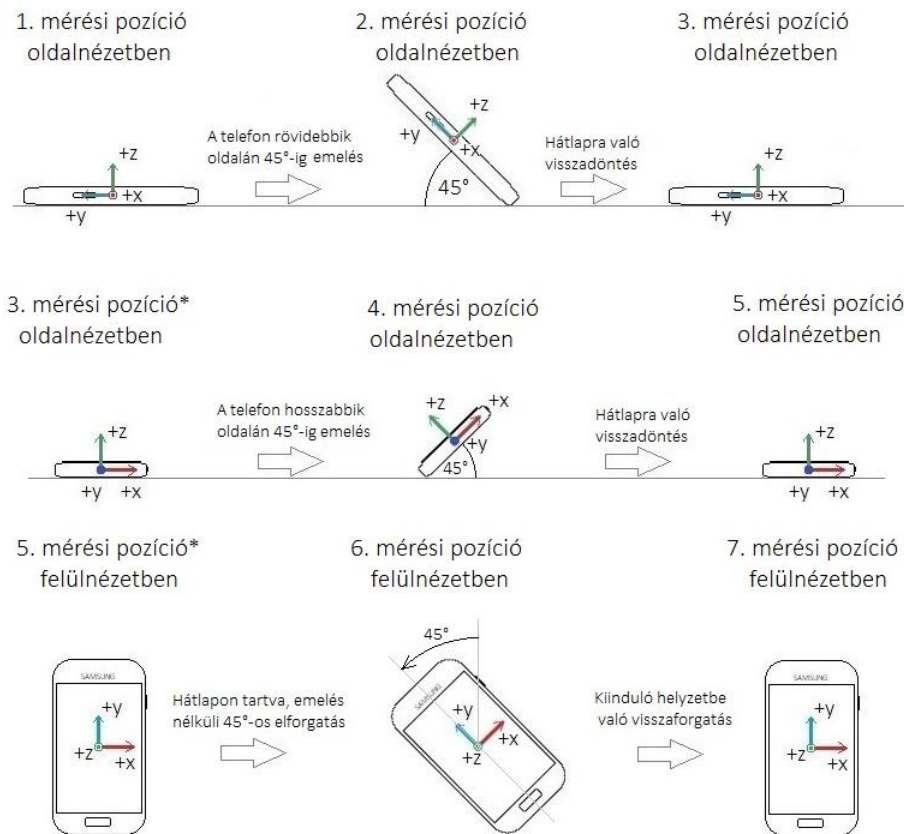
**29. ábra:** A dőlésmérő szenzor kalibrálása során vizsgált mérési pozíciók a \*-gal jelölt mérési pozíciók az elmozdítás nélküli helyzetet jelölik, másik nézetben

Ezen kalibráció során a készüléket sík felületre helyeztem, majd első lépésben a rövidebbik oldalán emeltem fel a telefont 45°-ig, ezután visszaengedtem a sík felületemre. A második emelési sorozatban a visszaengedett készüléket a hosszabbik oldalánál fogva emeltem 45°-ig, majd engedtem vissza a sík felületemre. A harmadik emelési sorozat esetében a készüléket a már visszaengedett helyzetben, emelés nélkül forgattam el a hátlapján 45°-kal, ez után pedig vissza a kiinduló helyzetbe. Ezt a folyamatot részletesen a 29. ábra szemlélteti és a 17. táblázat ismerteti részletesen.

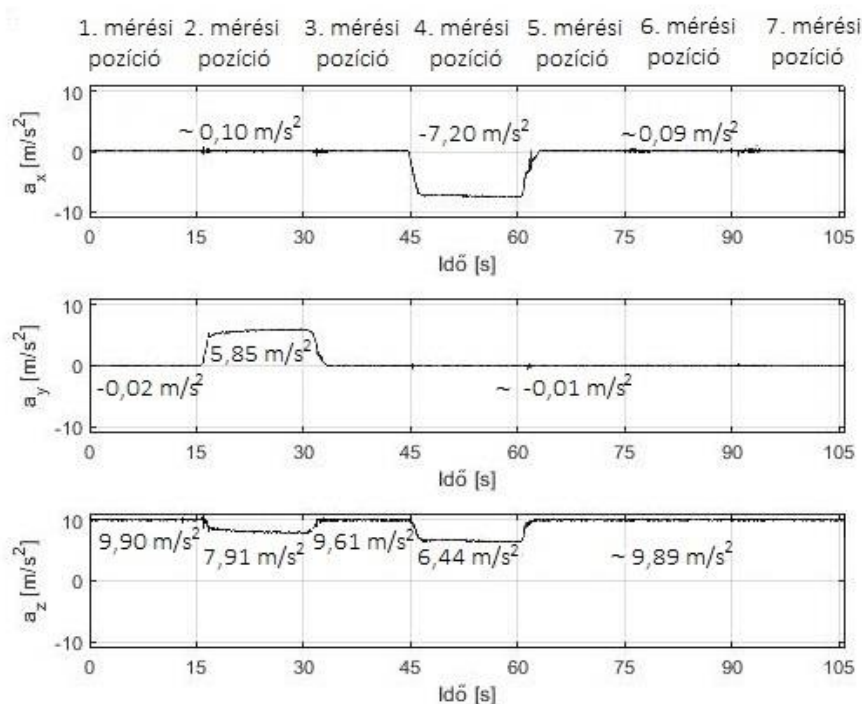
**30. ábra:** A dőlésmérő szenzor kalibrációjának gyorsulásadatokat tartalmazó grafikonja (29. ábra szerinti mérési folyamat)

Az alábbi gyorsulásadatokat tartalmazó ábrán (**30. ábra**) látható, hogy 7 fő szakaszra bontható a mérés mely során a **18. táblázat** elméleti és mért értékeket hasonlítottam össze.

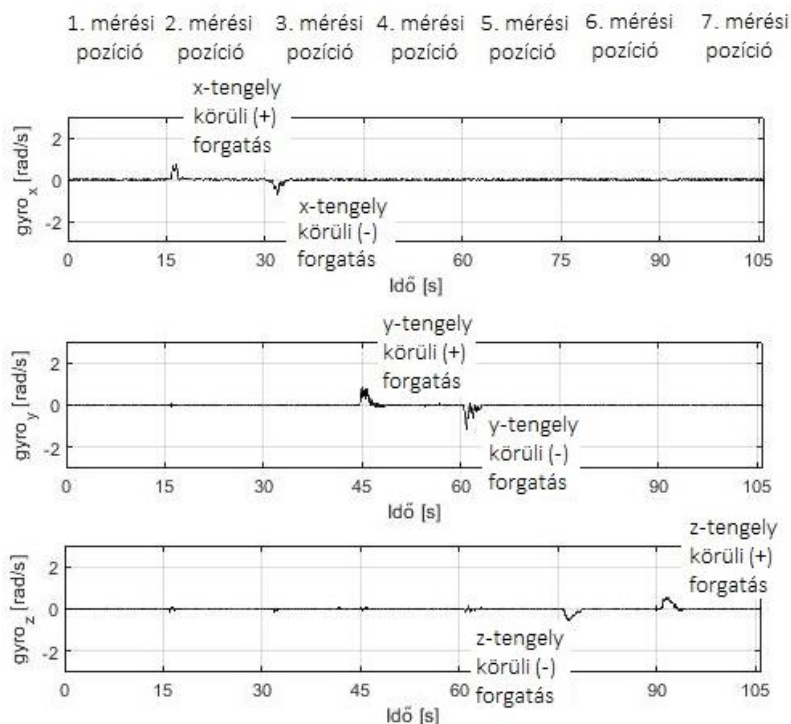
**31. ábra:** A dőlésmérő kalibráció giroszkóp adatainak ábrázolása (30. ábra szerinti mérési folyamat)

A giroszkóp ábráján (**31. ábra**) megfigyelhető az első emelési periódus x-tengely körüli elfordulás emelés (+)-visszaengedés (-) sorozata, majd a második emelési periódus y-tengely körüli elfordulás emelés (+)-visszaengedés (-) sorozata, majd a harmadik emelési periódus során a z-tengely körüli elfordulás emelés (+)-visszaengedés (-) sorozata.

Az is jól látható, hogy az egyes emelési periódusok megjelenésekor a további két tengely közel nulla, míg az emelés tengelyén vannak kiugró értékek. Minden emelés esetében látható, hogy pozitív irányba ugrik a giroszkóp jel, míg leengedés során a negatív irányba találhatók a kiugró értékek.

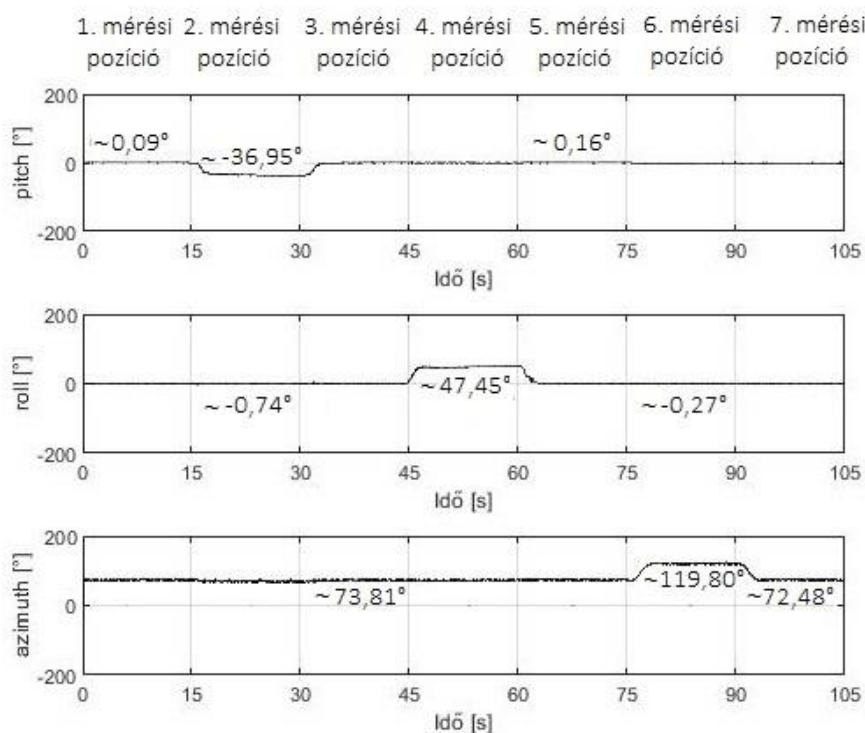
**32. ábra:** A dőlésmérő kalibráció során megjelenő szögelfordulások mértéke (25. ábra szerinti mérési folyamat)

Az z-tengely körüli szögelfordulások mértéke (a **19. táblázat** és a **32. ábra**)  $0^\circ \rightarrow 45^\circ \rightarrow 0^\circ$  jelen esetben nem teljesen egyértelmű. Ami egyértelműen látszik az az, hogy a hozzá tartozó (azimuth) nevű grafikonon történt mozgás/elfordulás, viszonylag szabályos,  $45^\circ$ -os lépcsőben történt.

Az viszont első látásra is feltűnik, hogy nem  $0^\circ$ -kal hanem  $75^\circ$ -kal indul a mérés. Ennek oka, hogy az „azimuth” a mágneses észak és a telefon y-tengelye által bezárt szöget adja vissza, ehhez adódik relatív elfordulásként a telefonnal végzett elfordulás.

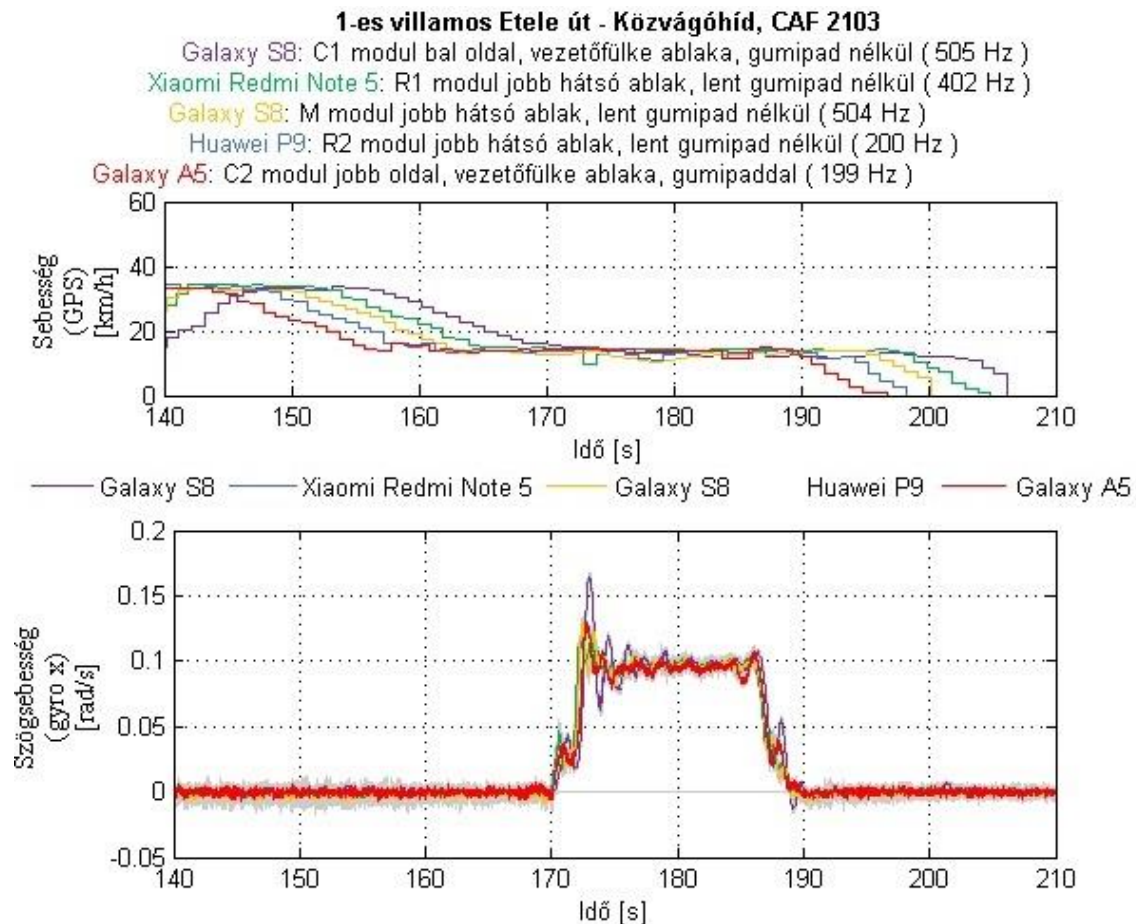
**33. ábra:** A kocsiszekrény függőleges tengely körüli szögelfordulásának időbeli változása (Szerémi út/Etele út pályáiv)

A **33. ábrán** egyértelműen beazonosítható egy lökés az első vezetőfülkénél mért adatok esetében a bemenő átmenetiívénél (175 s). A kocsiszekrény függőleges tengely körüli szögelfordulásának változása szépen kiemeli a vizsgált ív alapjellegzetességeit. A szimmetrikus „rámák” szimmetrikus átmenetiíves kialakításra utalnak. A pályáív töréses görbületváltozások helyeinél, mindegyik vizsgált modul esetén mértünk kisebb kiugró értéket.

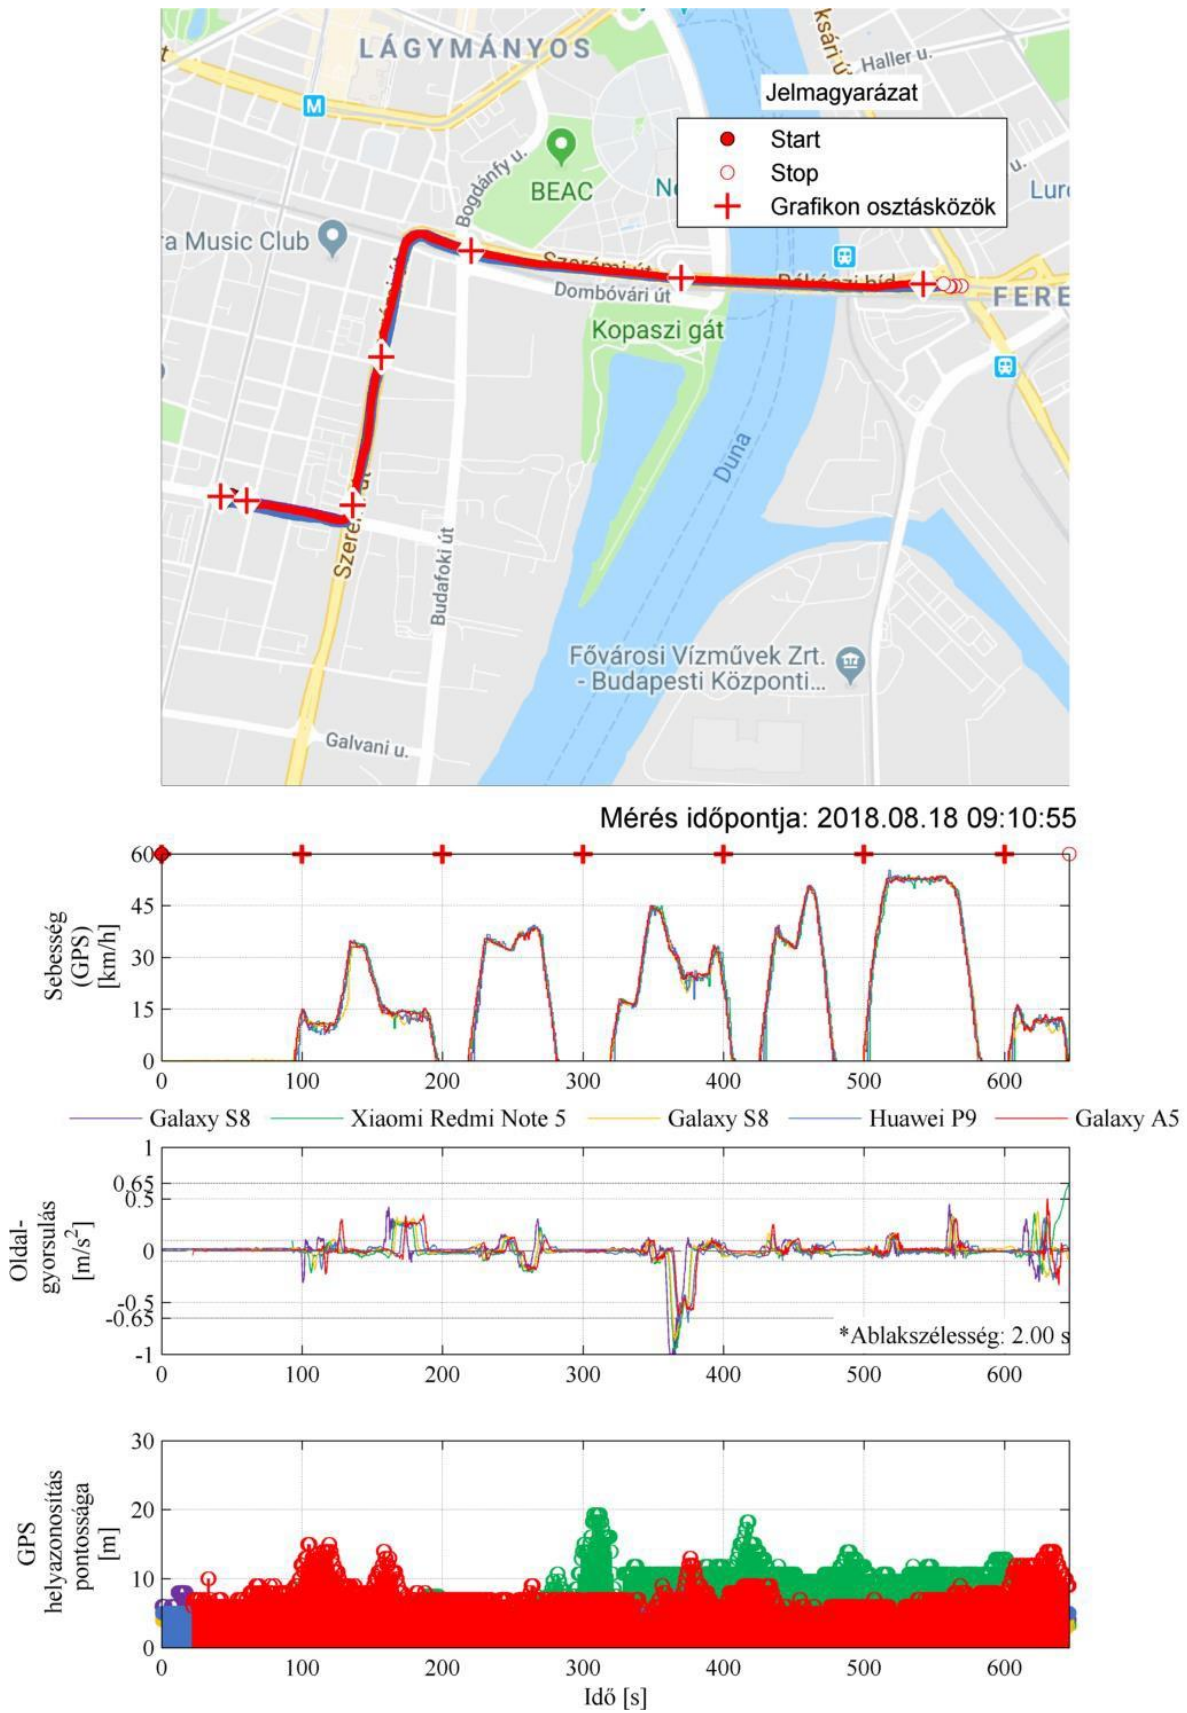
**34. ábra:** CAF 9 modulok szerelvény vizsgált keresztmetszeteiben rögzített oldalgyorsulás (Etele út/Fehérvári út - Közvágóhíd)

A különböző mérési menetek esetén rögzített kocsiszekrény oldalgyorsulásokat a **34-36. ábrák** szemléltetik. Az oldalgyorsulás 2 másodperces időablakra számított mozgóátlagát ábrázoltuk. Az alkalmazott „nagy” időablak szélesség kiszűri a jármű szabálytalan mozgásait (kigyózó, támolygó, imbolygó), viszont jól jellemzi a pálya ívviszonyait.

Amennyiben a GPS helyazonosítás pontossága 10 m alatti és nem változik, akkor a GPS sebességadatból számított megtett út szerint ábrázolt kocsiszekrény oldalgyorsulás jó közelítéssel jellemzi a vizsgált szakasz ívviszonyait.

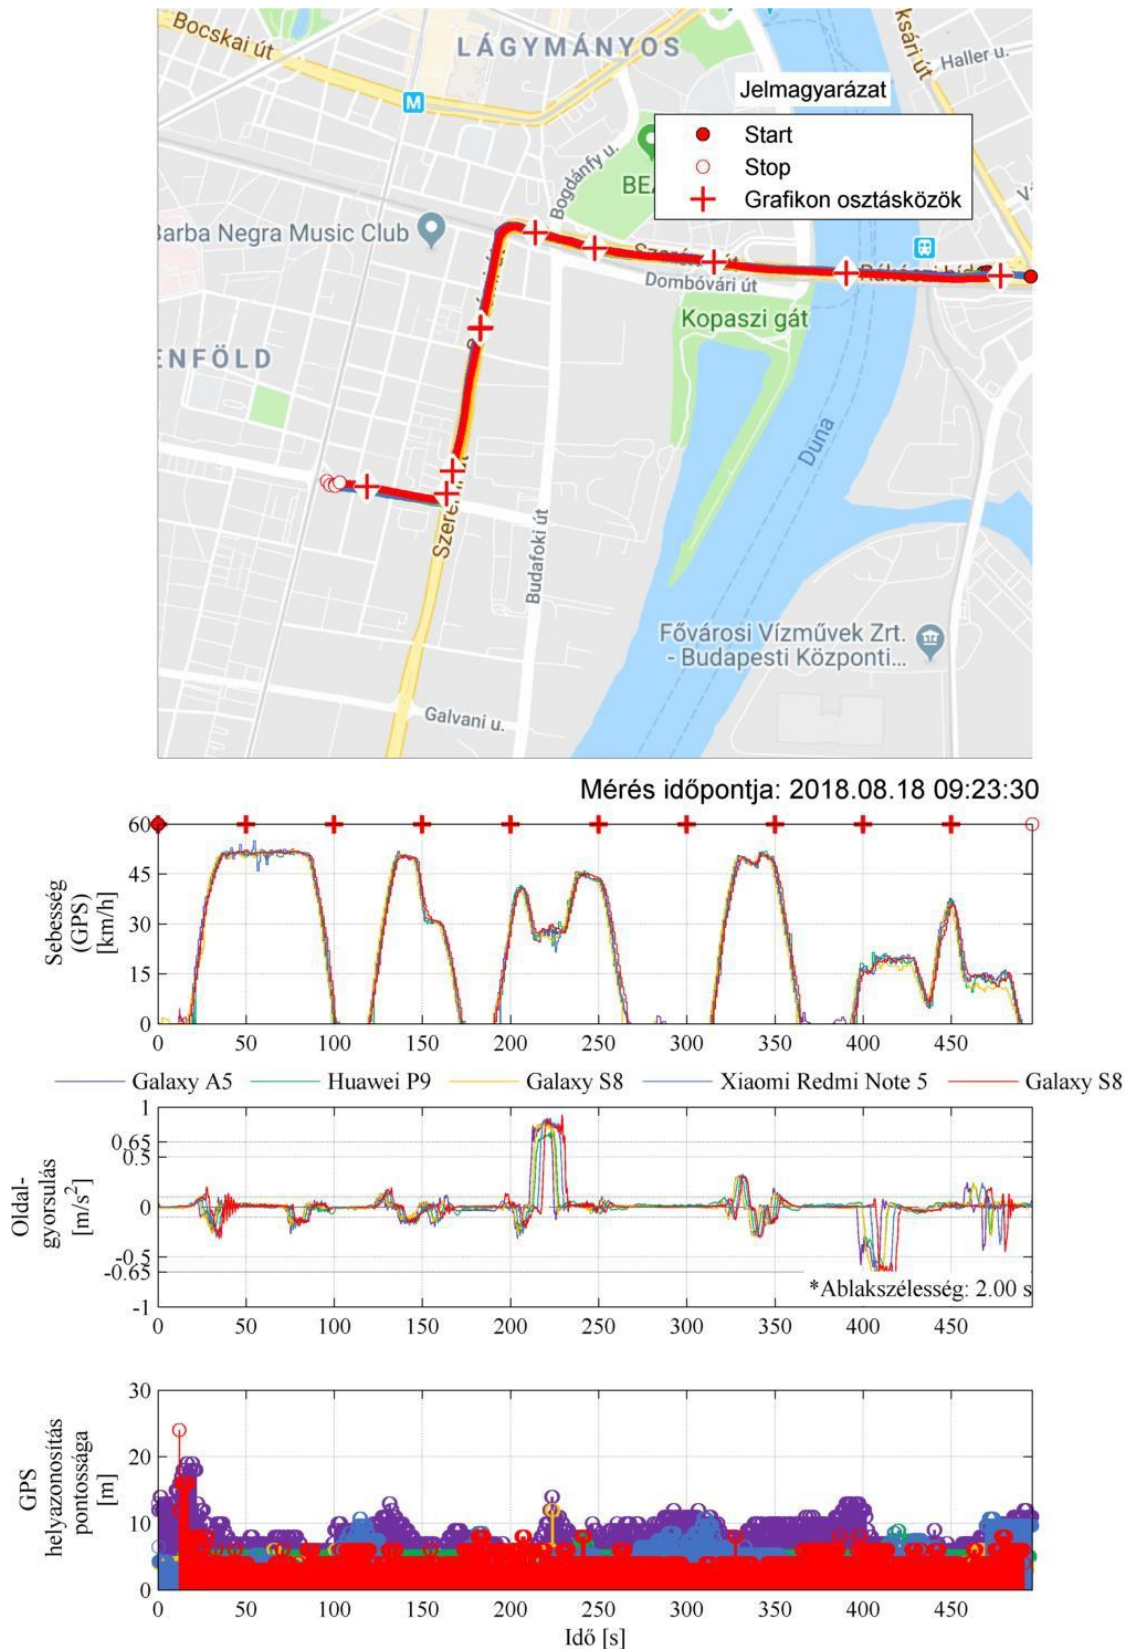
35. ábra: CAF 9 modulós szerelvény vizsgált keresztmetszeteiben rögzített oldalgyorsulás  
(Közvágóhíd - Etele út/Fehérvári út)

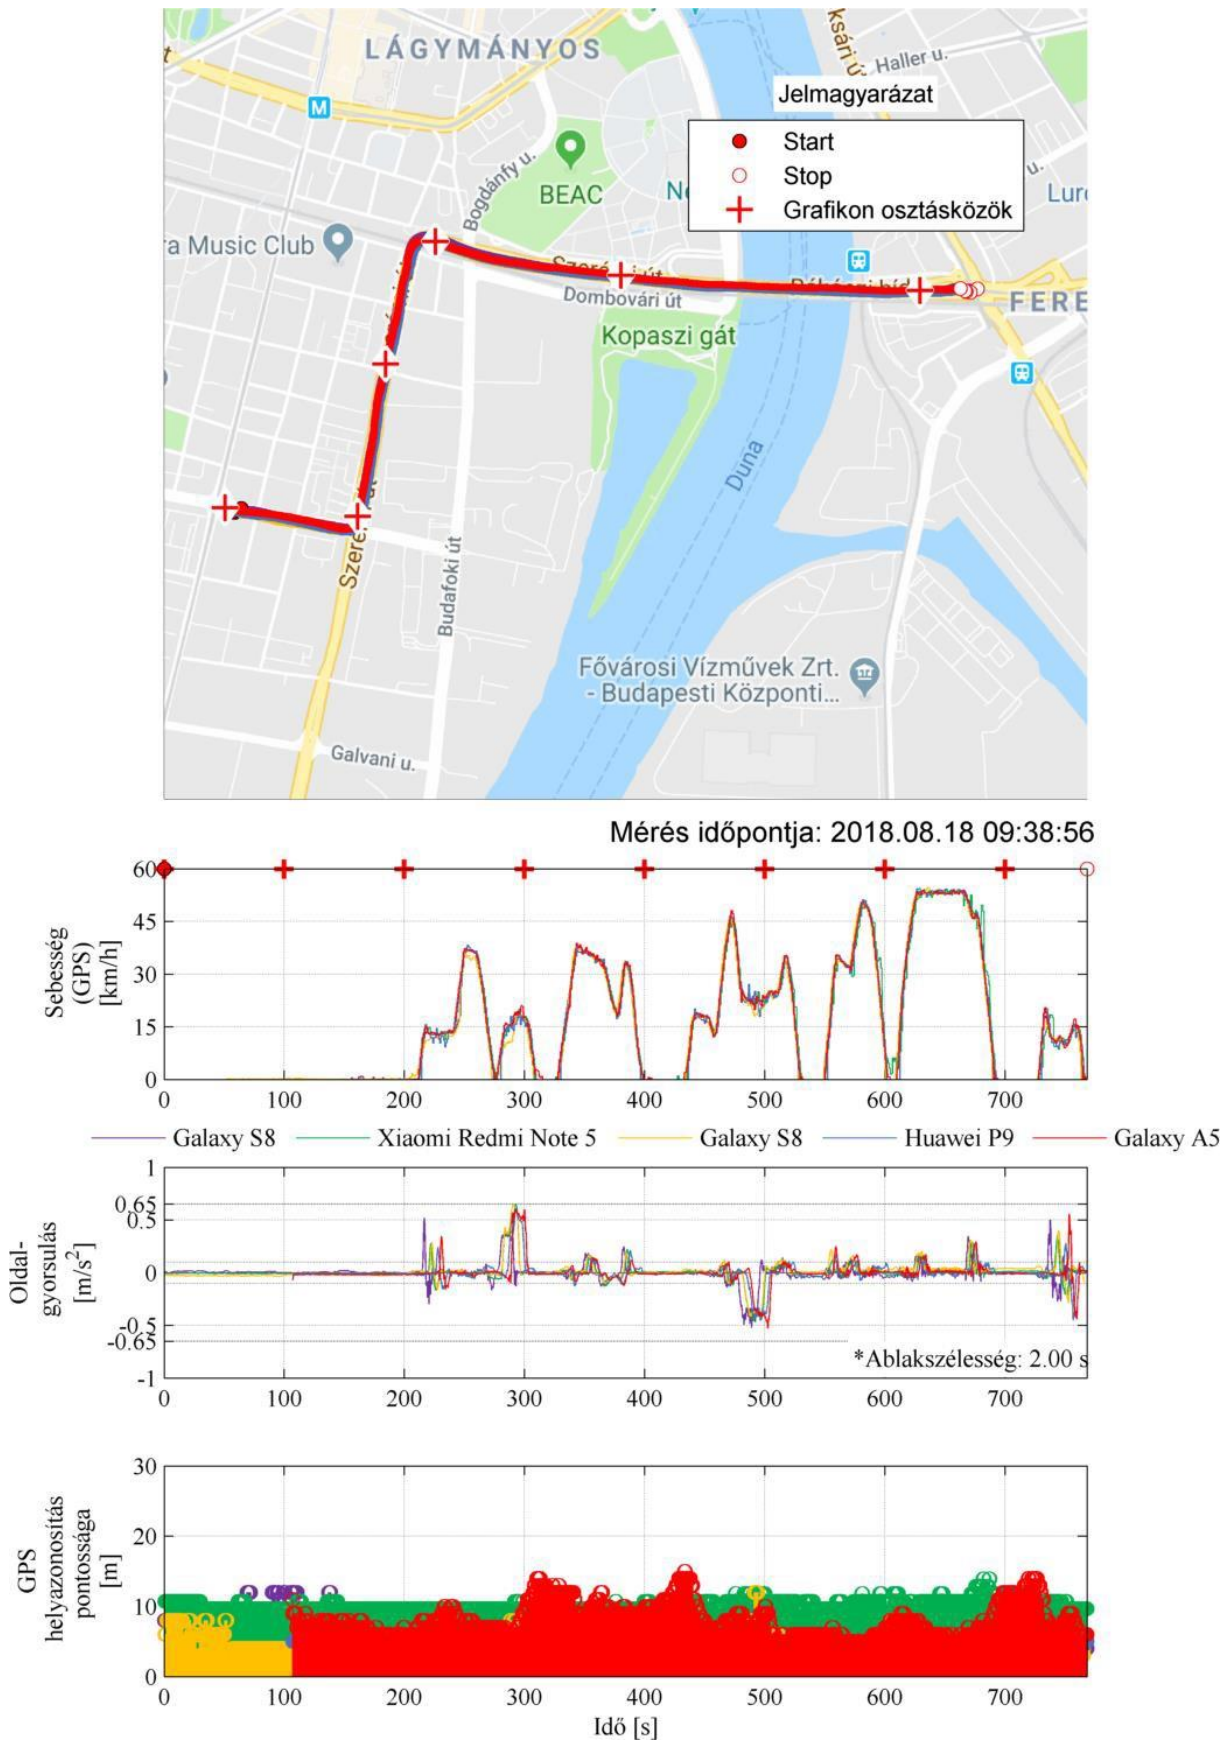
**36. ábra:** CAF 9 modulok szerelvény vizsgált keresztmetszeteiben rögzített oldalgyorsulás (Etele út/Fehérvári út - Közvágóhíd)

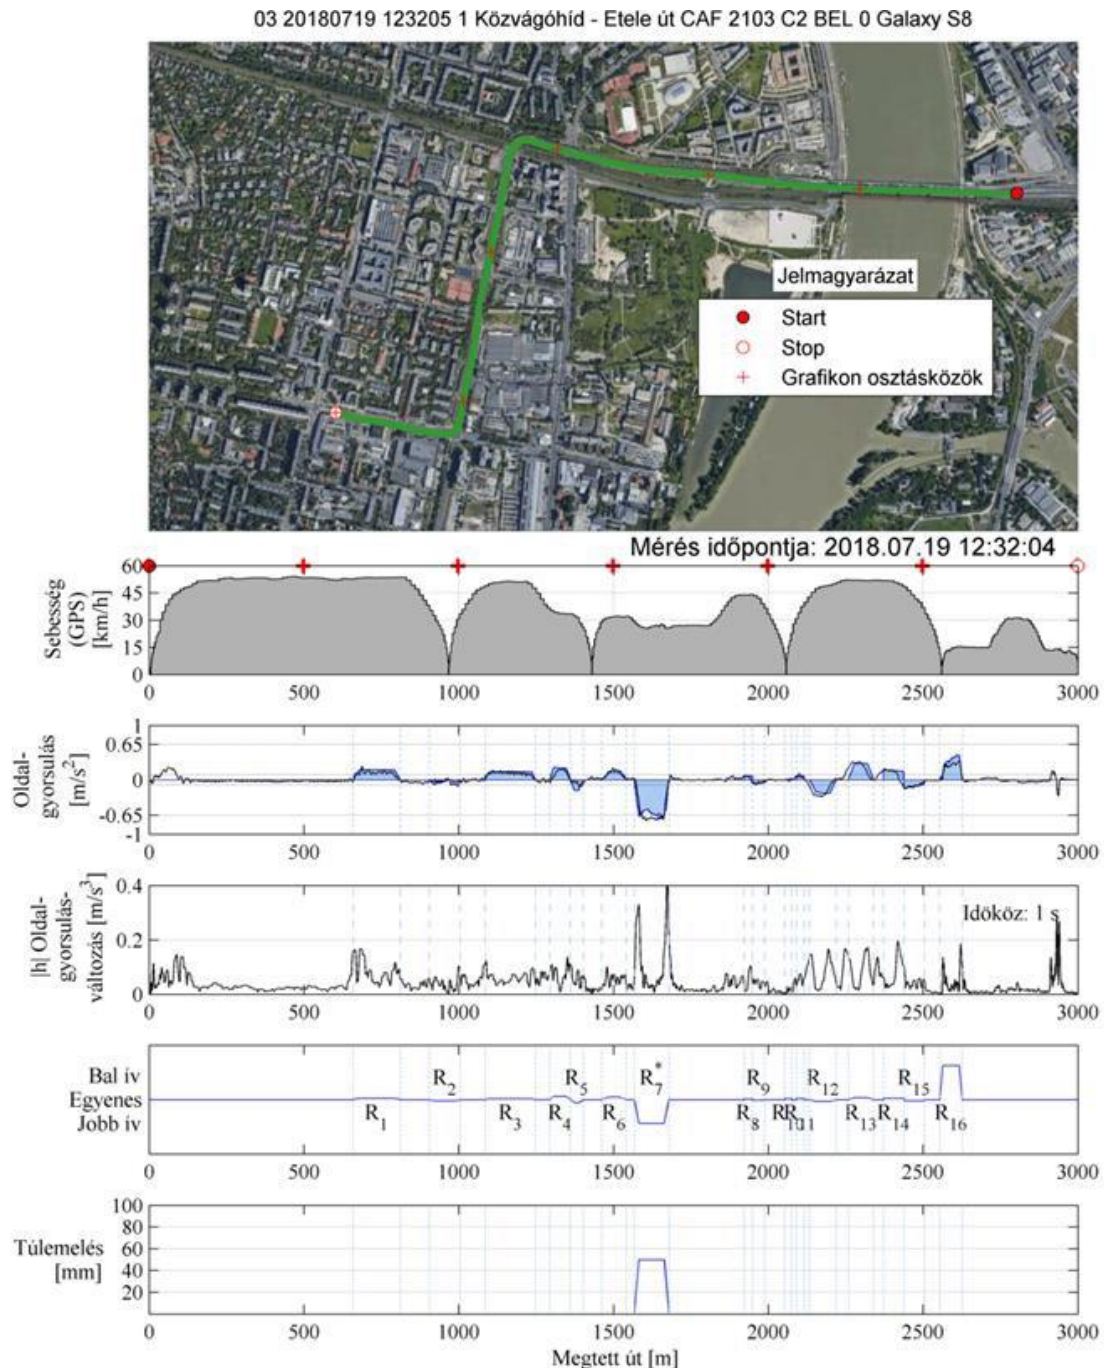
**37. ábra:** Ívviszonyok jellemzése: a C2 modul bal első ablakán mért kocsiszekrény oldalgyorsulás és a közelítő képletekkel számított gyorsulásadatok összehasonlítása

A **37. ábrán** a vizsgált szakasz térképi adatai alapján felvett görbület és túlemelés függvényt, valamint az aktuális járműsebesség figyelembevételével számított oldalgyorsulást és a kocsiszekrényen mért oldalgyorsulást ábrázoltuk. Az ábra alapján egyértelműen kijelenthető, hogy az ívviszonyokat jól jellemzi a kocsiszekrényen okostelefonnal mért oldalgyorsulás.

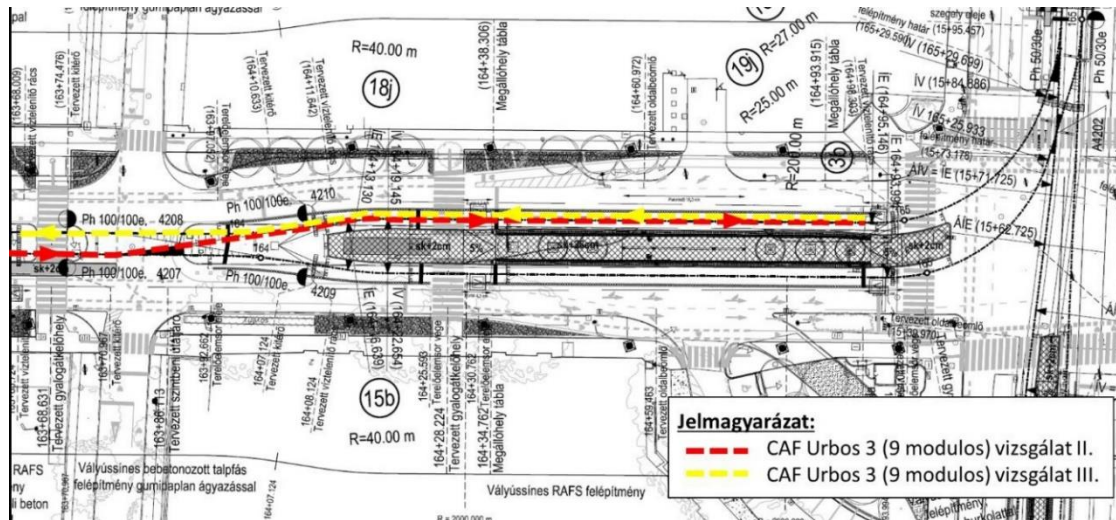
**38. ábra:** Etele út / Fehérvári úti vágánykapcsolat helyszínrajza a felmért szakaszok és a mérési irányok jelölésével (a mérési menetek részletes kiértékelése és a mérési grafikonok a 42. és a 44. ábrákon tekinthetők meg)

A vizsgált végállomási vágánykapcsolat helyszínrajzát és a különböző mérési meneteket a **34. ábra** szemlélteti. A szimmetrikusan kifordított kettős vágánykapcsolaton való áthaladás

lényegében egy közbenső egyenessel kialakított elleníves geometriai elrendezést jelent, ahol  $R_1=40$  m,  $R_2=100$  m, míg a közbenső egyenes hossza a bejárat úttól függően 6 m, vagy 28 m. A mérések során a jármű közel állandó sebességgel haladt át a vágánykapcsolaton.

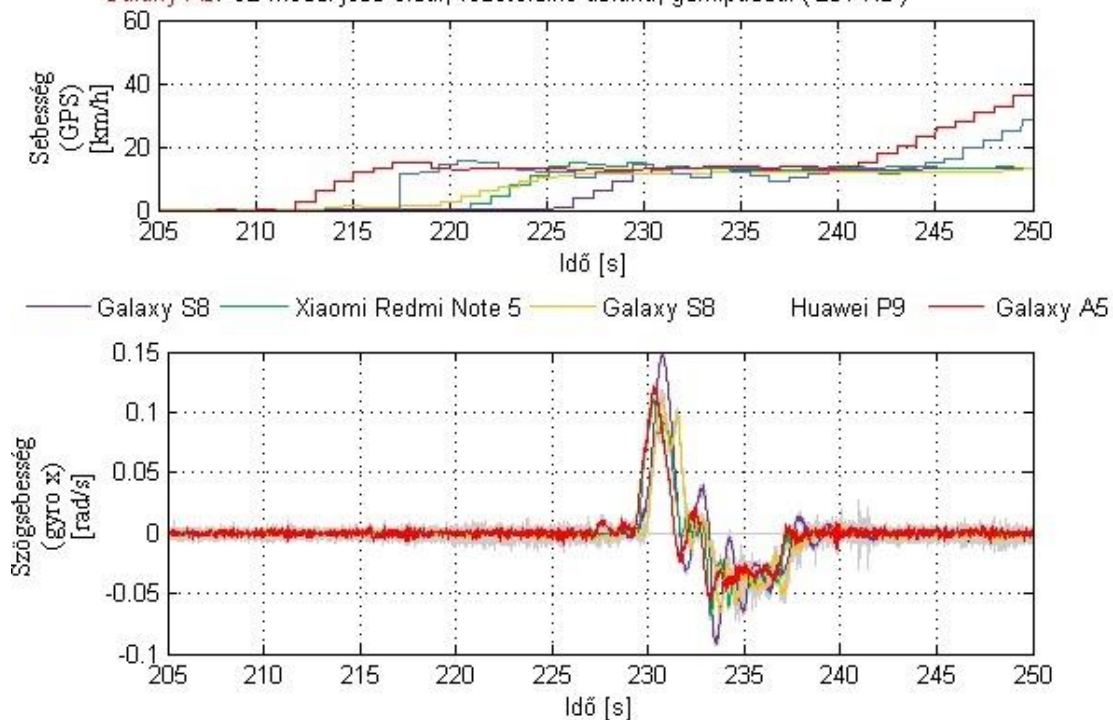
**39. ábra:** A kocsiszekevény függőleges tengely körüli szögelfordulásának időbeli változása (Etele út/Fehérvári út végállomási szimmetrikusan kifordított kettős vágánykapcsolat, vizsgálat II.)

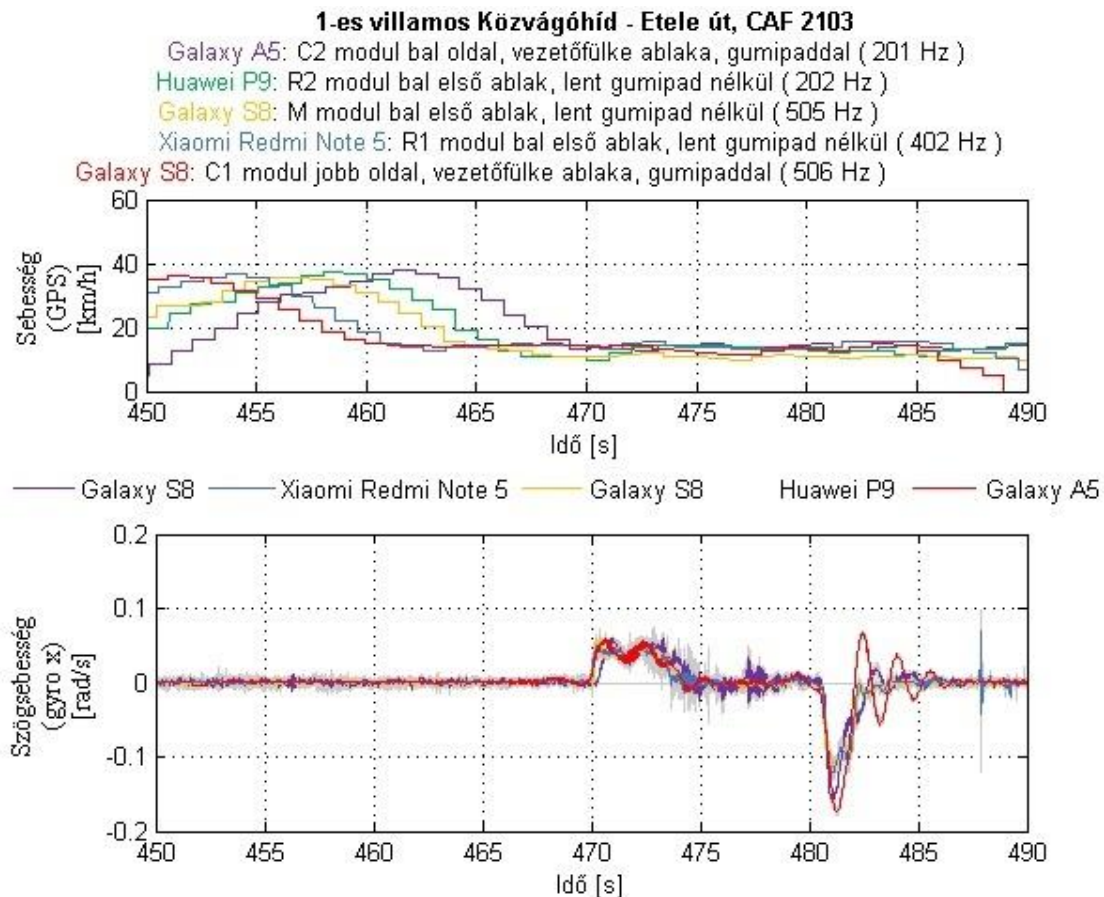
**40. ábra:** A kocsiszekrény függőleges tengely körüli szögelfordulásának időbeli változása (Etele út / Fehérvári út végállomási szimmetrikusan kifordított kettős vágánykapcsolat, vizsgálat III.)

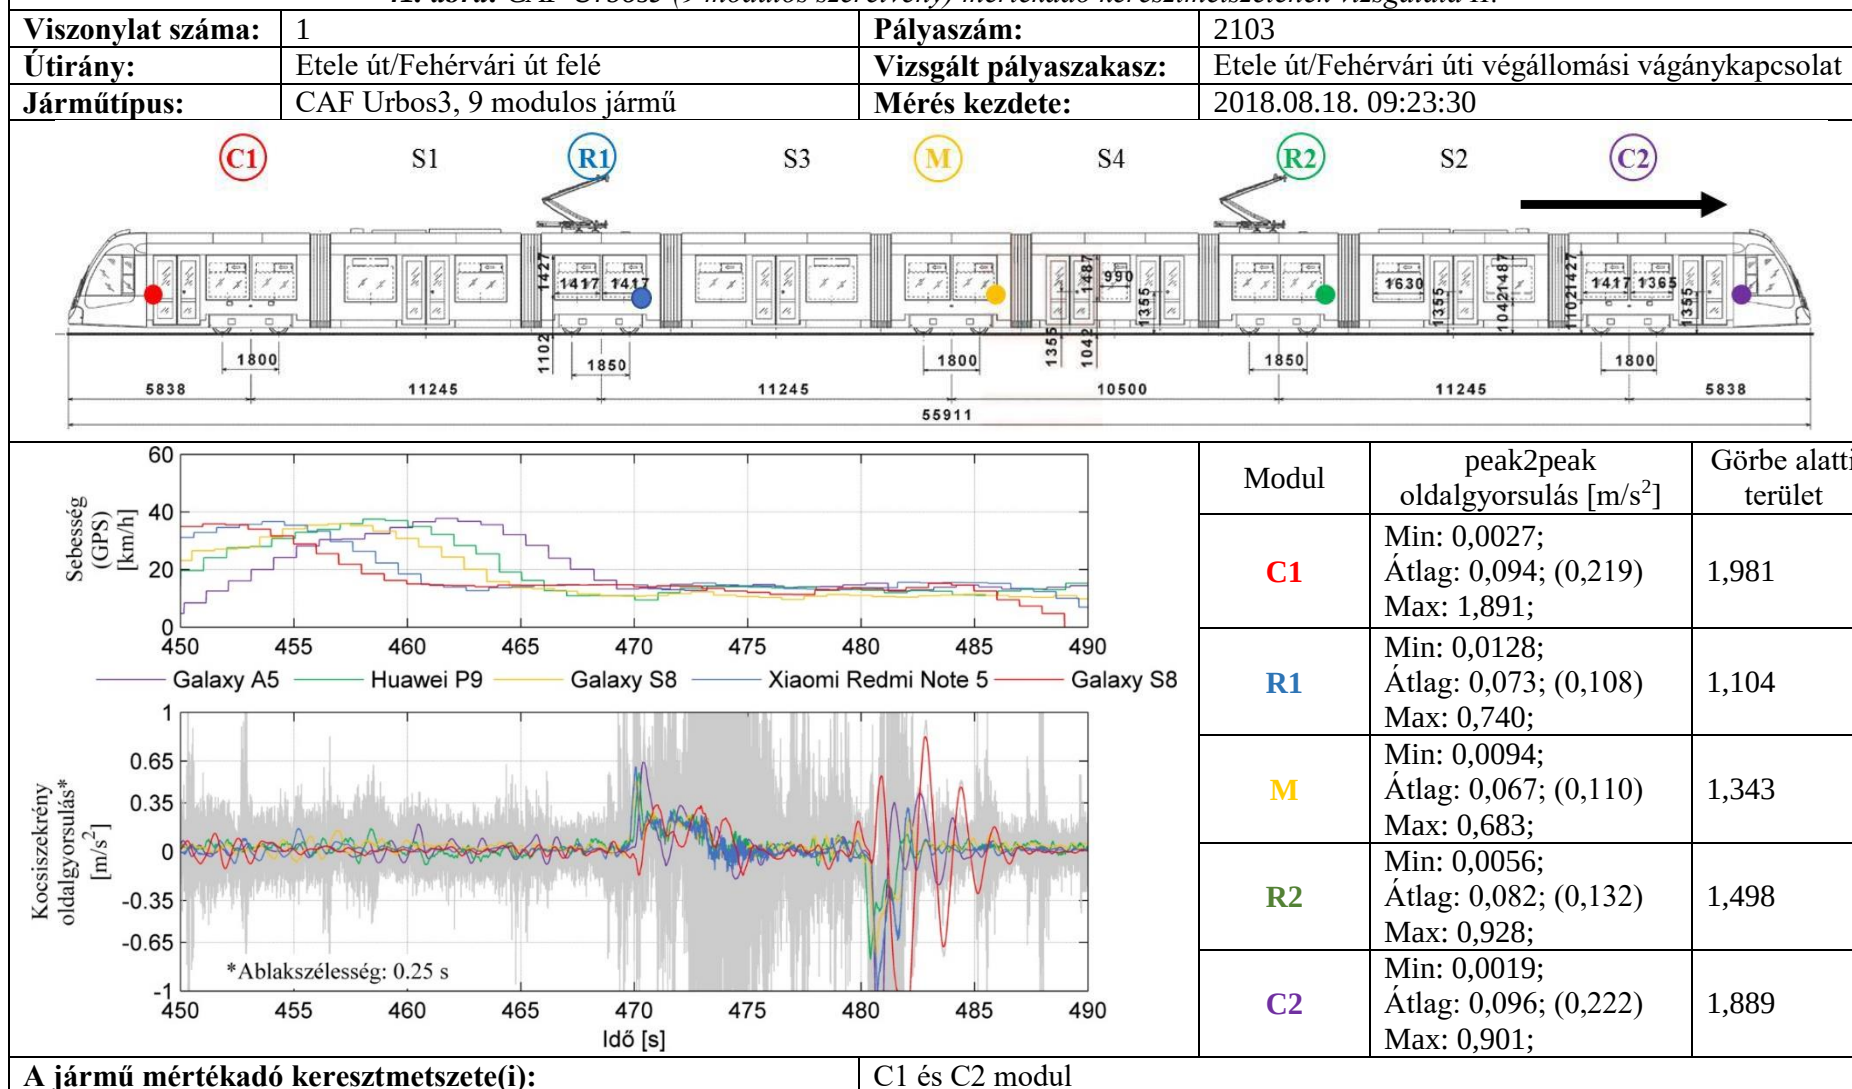
41. ábra: CAF Urbos3 (9 modulος szerelvény) mértékadó keresztmetszetének vizsgálata II.

A végállomási bal vágányra közlekedés esetén (**41. ábra**) a Ph100/100e kitérőbe való behaladáskor minden mérési keresztmetszet mutatott kiugró értéket, de a legjelentősebb értéket a menetirány szerinti első vezetőfülkénél mértük. Ezután a kisebb sugarú ( $R_2 = 40$  m) ellenkező irányú ívben pedig a menetirány szerinti hátsó vezetőfülkénél rögzítettük a mértékadó oldalgyorsulást.
