## **Diplomamunka**

# ***Közúti vasúti kitérők és vágánykapcsolatok járműfutástechnikai vizsgálata a kocsiszekrényen rögzített okostelefonok szenzoradatainak alkalmazásával***

**Szerző:**  
***Gonda Evelyn***

Budapest, 2018. december 7.

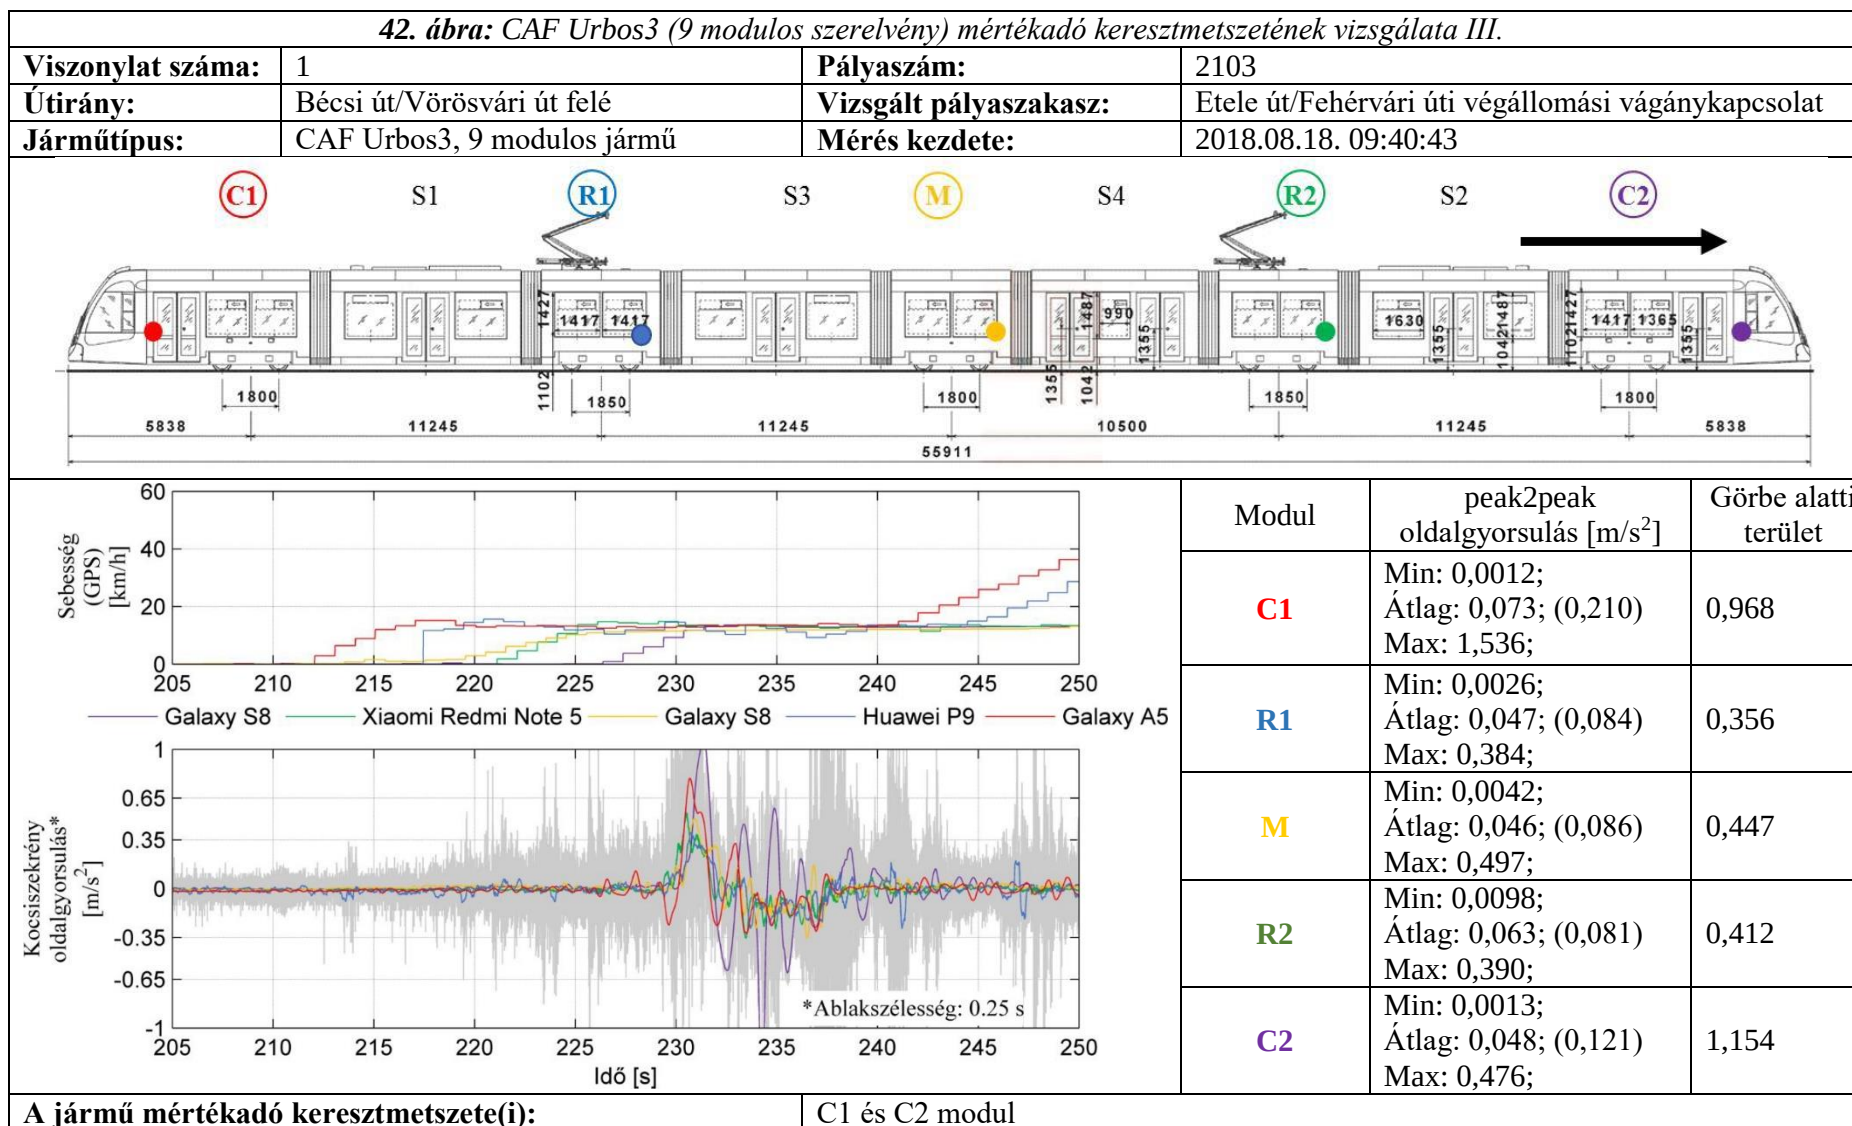
42. ábra: CAF Urbos3 (9 modulós szerelvény) mértékadó keresztmetszetének vizsgálata III.

A végállomási bal vágányról kihaladva (**42. ábra**) a 40 m sugarú ív kezdőpontján az első és a hátsó vezetőfülke is mutatott kiugró értéket, míg a Ph100/100e kitérőn az első vezetőfülke mutatott jelentős kiugró értéket.

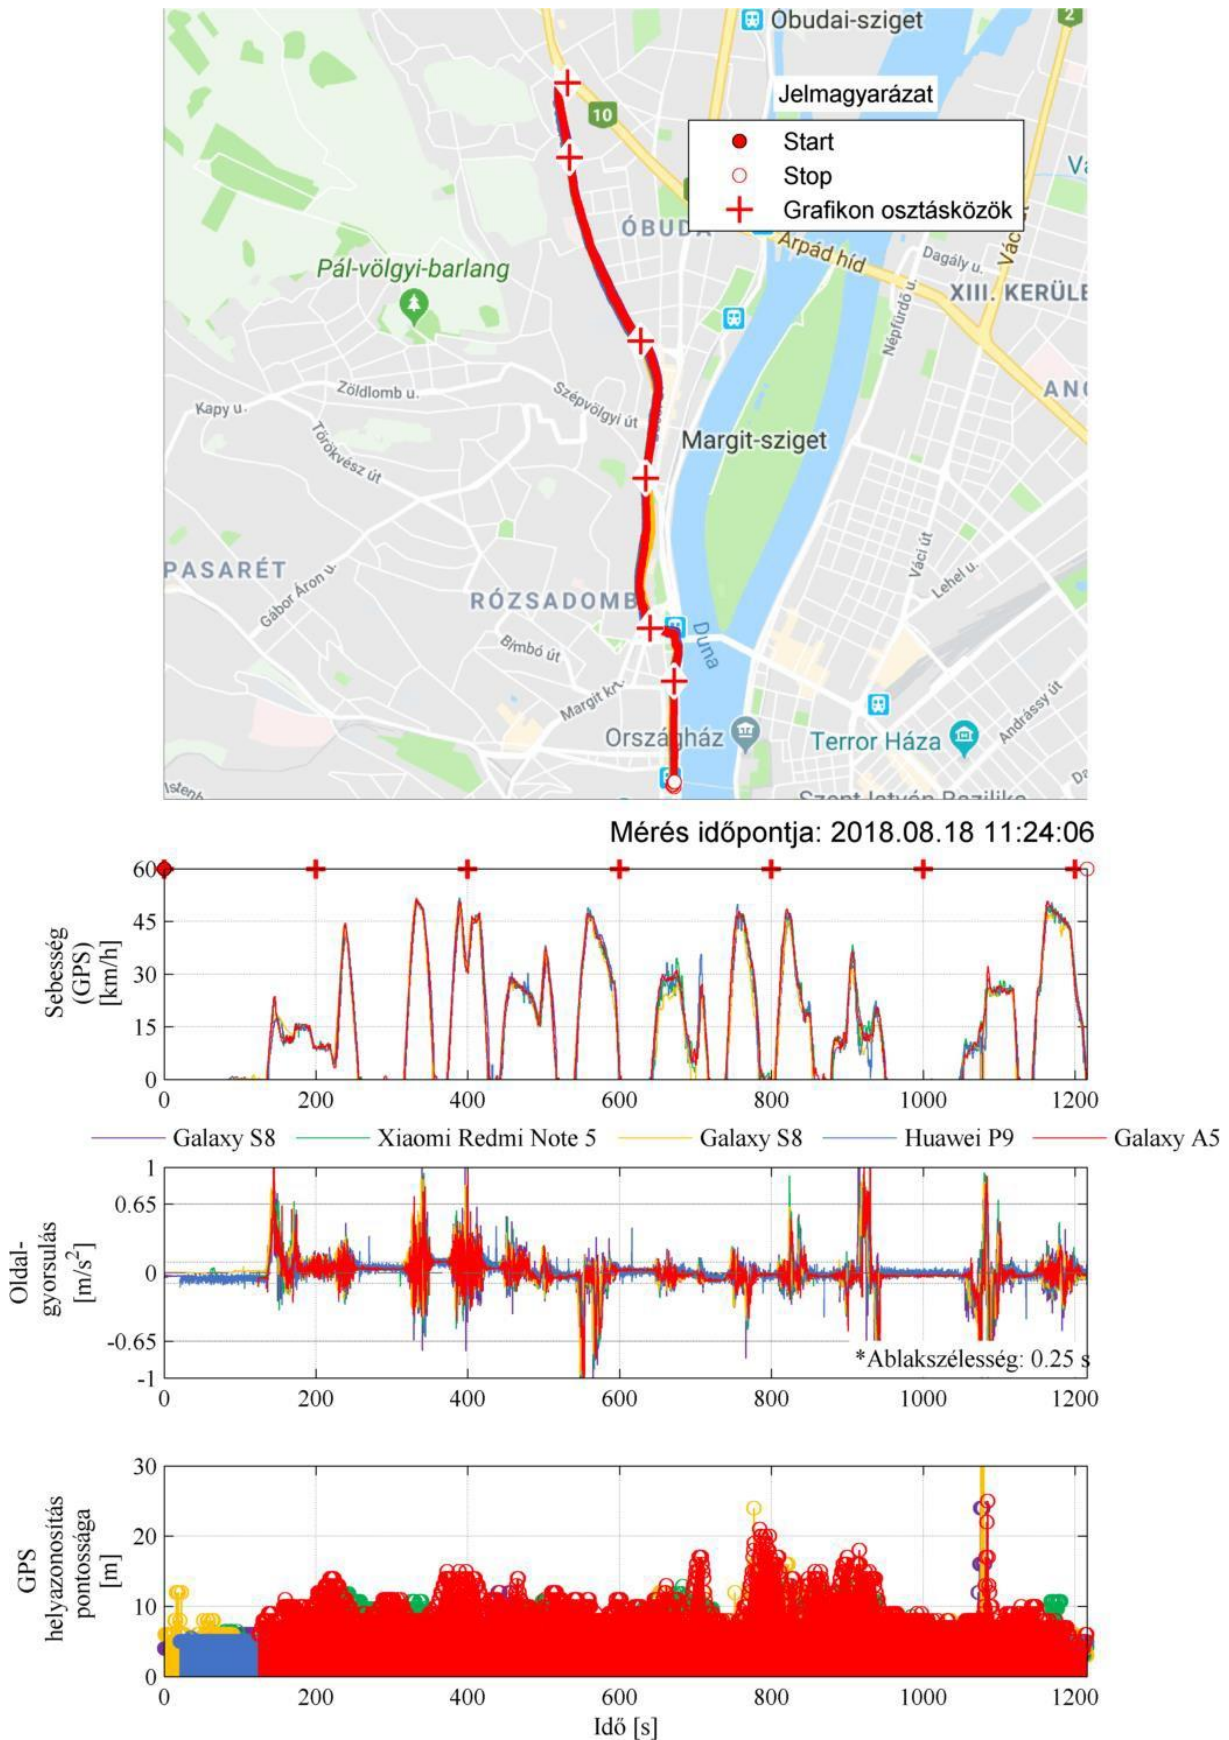
43. ábra: CAF (5 modulos) vizsgált keresztmetszeteiben rögzített oldalgyorsulás (Bécsi út/Vörösvári út - Batthyány tér)

A vizsgált jármű 5 modulból áll és mindegyikben egyidejűleg mértünk, a különböző keresztmetszeteiben rögzített kocsiszekrény oldalgyorsulásokat a **43-47. ábra** szemlélteti. Ebben az esetben is az oldalgyorsulás 2 másodperces időablakra számított mozgóátlagát ábrázoltuk.

A dinamikai hatásokat az első és az utolsó modul vezetőfülkéjén, illetve a többi modul esetén a menetirány szerinti jobb hátsó ablakoknál mértük.

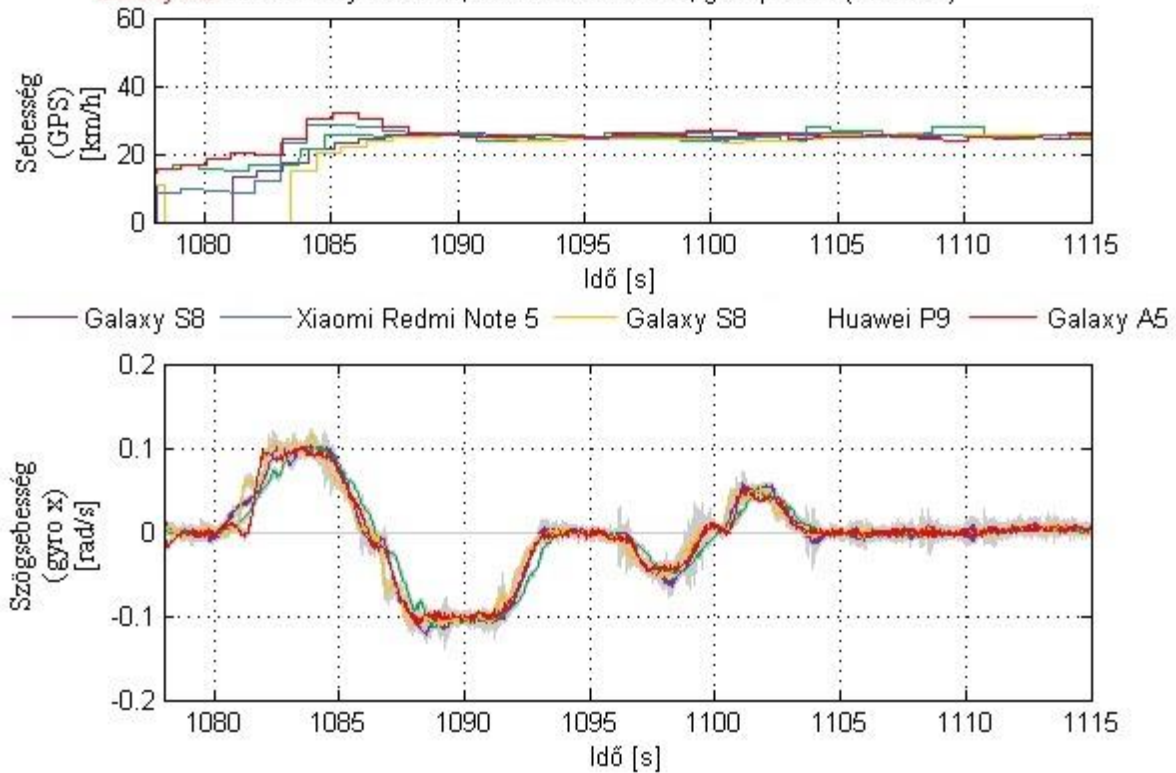
Galaxy S8: C2 modul bal oldal, vezetőfülke ablaka, gumipaddal (504 Hz)

Xiaomi Redmi Note 5: S1 modul jobb hátsó ablak, lent gumipad nélkül (402 Hz)

Galaxy S8: R2 modul jobb hátsó ablak, lent gumipad nélkül (504 Hz)

Huawei P9: S2 modul jobb hátsó ablak, lent gumipad nélkül (202 Hz)

Galaxy A5: C2 modul jobb oldal, vezetőfülke ablaka, gumipaddal (202 Hz)

**45. ábra:** A kocsiszekrény függőleges tengely körüli szögelfordulásának időbeli változása (Margit híd, fonódó pályaszakasz, CAF 2209, 5 modulos szerelvény)

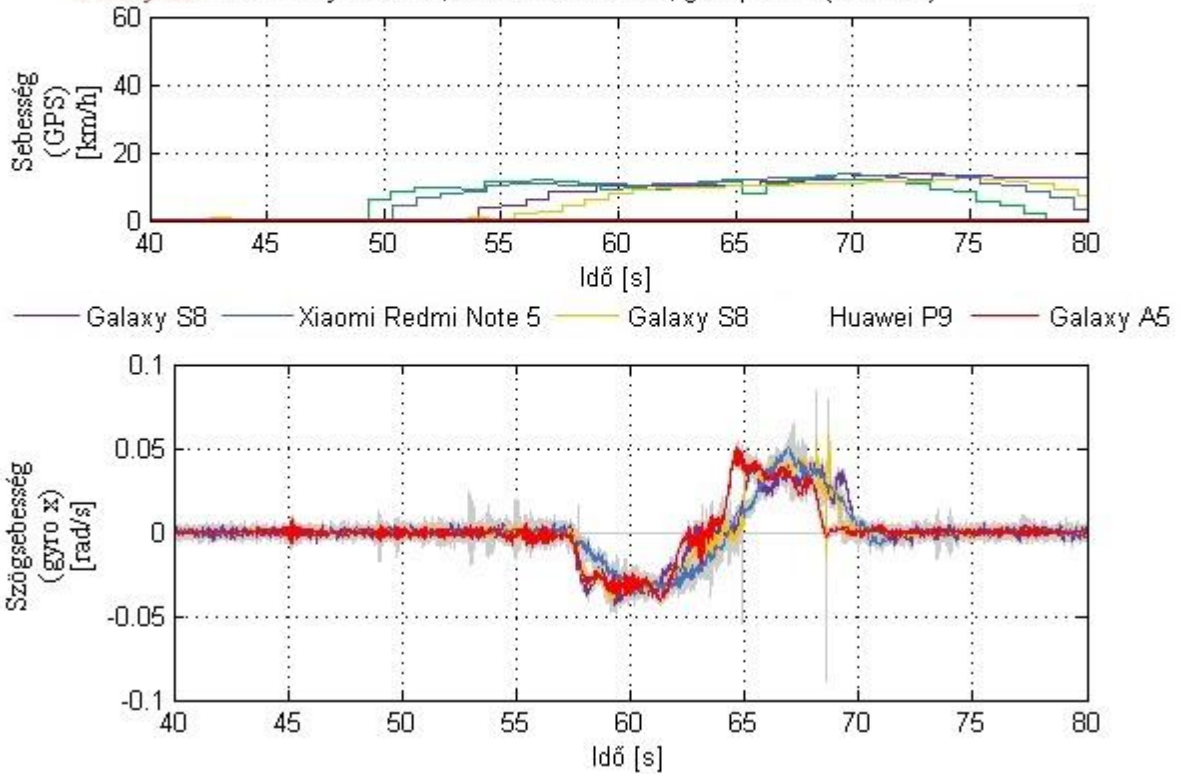
Galaxy A5: C1 modul bal oldal, vezetőfülke ablaka, gumipaddal (200 Hz)

Huawei P9: S2 modul bal első ablak, lent gumipad nélkül (202 Hz)

Galaxy S8: R2 modul bal első ablak, lent gumipad nélkül (505 Hz)

Xiaomi Redmi Note 5: S1 modul bal első ablak, lent gumipad nélkül (402 Hz)

Galaxy S8: C2 modul jobb oldal, vezetőfülke ablaka, gumipaddal (505 Hz)

**46. ábra:** A kocsiszekrény függőleges tengely körüli szögelfordulásának időbeli változása (Batthyány tér vonali visszafogás; CAF 2209, 5 modulos szerelvény)

A hajtott, alátámasztással rendelkező C1, R2 és C2 jelű modul elemeken kiugró értéket tapasztaltunk a görbület „ugrásos” helyeken. A giroszkóp adatokat tekintve (**47. ábra**) szépen elkülönül a befüggesztett és a nem befüggesztett modulok elfordulása. Az S1 jelű befüggesztett modul elfordulása sokkal kiegyenlítettebb, nincsenek benne hirtelen kiugrások a görbületváltozásos helyeken. Köszönhetően a modulonként változó mozgásérzékelő hosszának.

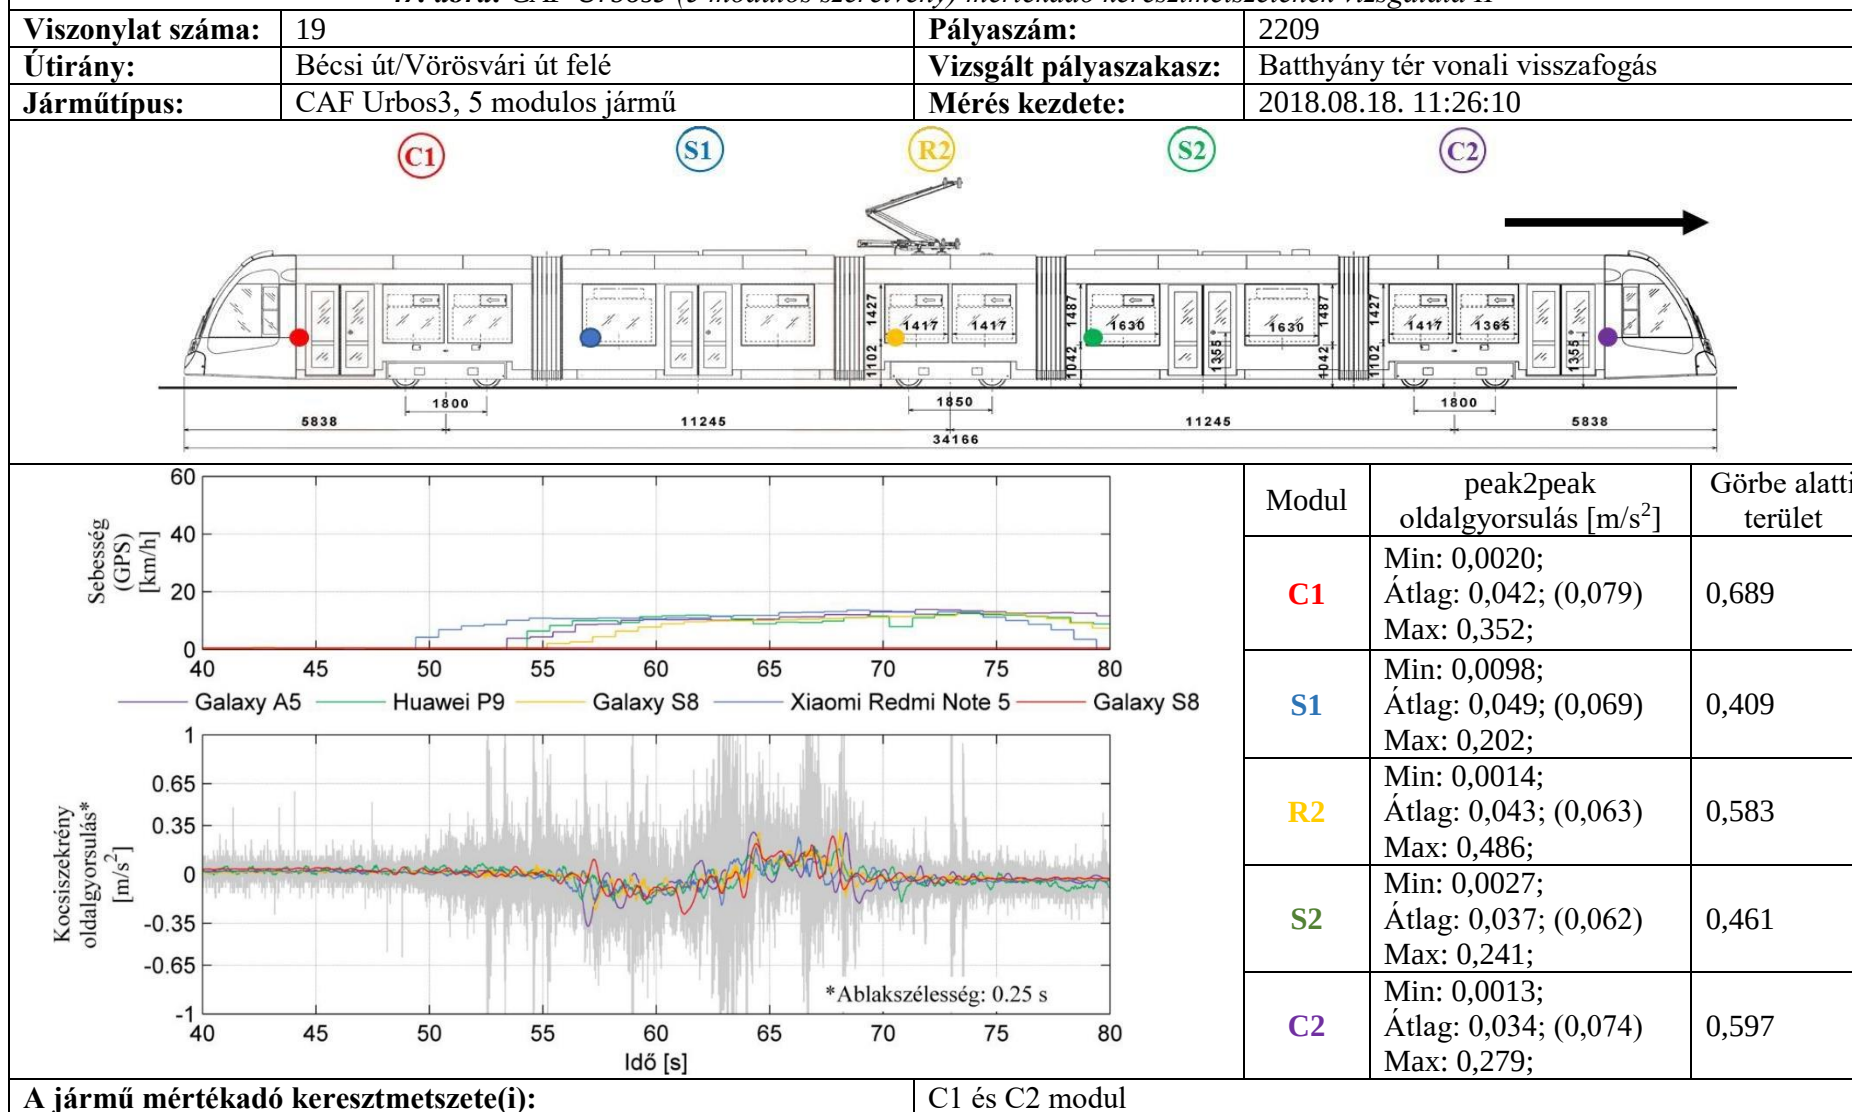
47. ábra: CAF Urbos3 (5 modulος szerelvény) mértékadó keresztmetszetének vizsgálata II

A jármű mértékadó keresztmetszete(i):

C1 és C2 modul

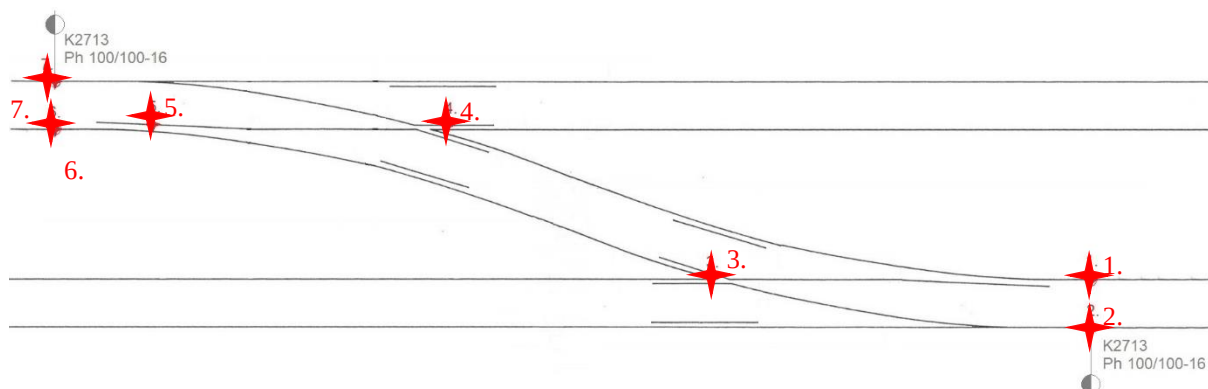
**48. ábra:** Az Albertfalvai kitérő használatból eredő avulási jelenségeinek elhelyezkedése [45]  
A szemléltető ábrát a MÁV D.12/H. Hézagnélküli felépítmény építése, fenntartása és felügyelete (műszaki útmutató) című utasítása alapján készítettem el, tekintettel az esetleges hegesztési hibák könnyebb azonosíthatóságára (a kitérő első két hegesztése). Az ábra alapján véve Vignol-sínes kitérők hegesztését ábrázolja, de a szemrevételezés során megállapítottam, hogy lényegi eltérés nem található a Phoenix-rendszerű kitérők hegesztésének elhelyezkedése során, kivéve a felfutós keresztezést, mely során a keresztezési csúccsal szemben egy nagyobb rendszerű sínszakaszt hegesztenek be a kitérőbe.

Az elvégzett szemrevételezés során az alább felsorolt látható hibákat gyűjtöttem össze, melyek a **48. ábrán** elhelyezkedésük szerint ábrázolásra is kerültek:

1. A K2712 kitérő 12-es számú hegesztésének környezetében a vályút súrolja a járműkerék belső fele.
2. A K2712 kitérő 11-es számú hegesztésénél ugyan ez a probléma áll fenn.
3. A K2712 kitérőn a tartósan egyirányú használat miatt a keresztezési csúcs legyűrődése és a „könyöksínek” kismértékű magassági kopása figyelhető meg.
4. A K2713 kitérőn a tartósan egyirányú használat következtében a könyöksínek magassági kopása megkezdődött.
5. A K2713 kitérő csúcshéjának oldalkopása megfigyelhető.
6. A K213 kitérő 12-es számú hegesztésének környezetében a vályút súrolja a járműkerék belső fele.

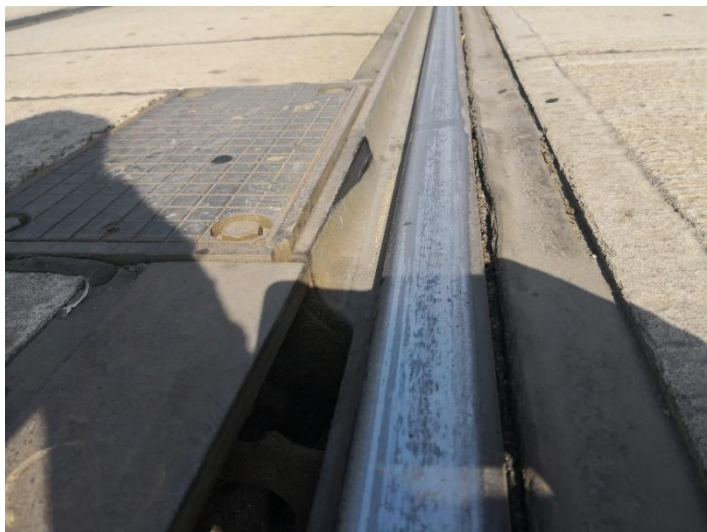
**Kitérő száma:** K2712

**1. hiba:** 12-es számú hegesztés melletti kopás (nyomkarima által) a vályúorron

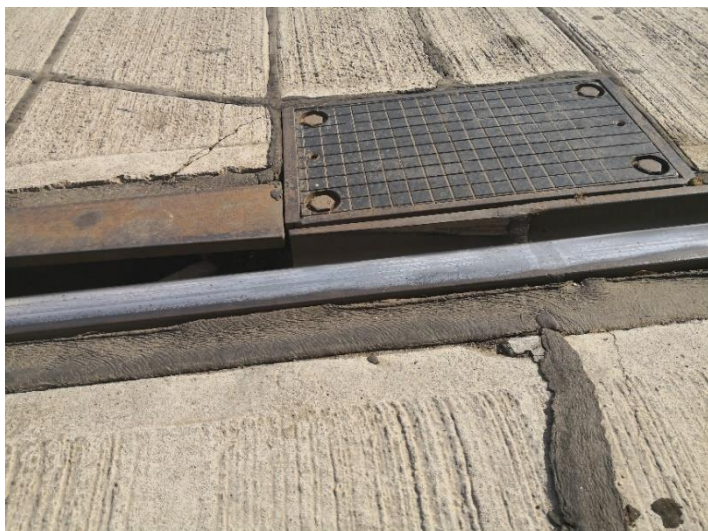
**Kitérő száma:** K2712

**2. hiba:** 11-es számú hegesztés melletti kopás (nyomkarima által) a vályúorron

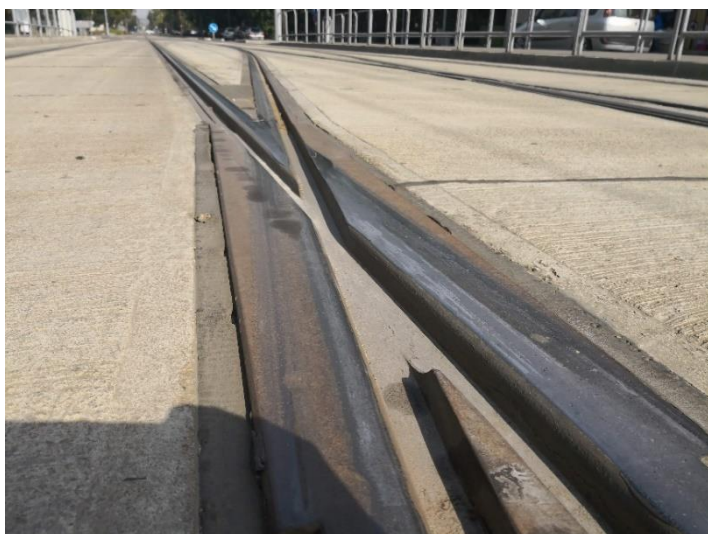
**Kitérő száma:** K2712

**3. hiba:** A keresztezési csúcs kismértékű legyűrődése, és a „könyöksínek” magassági kopása

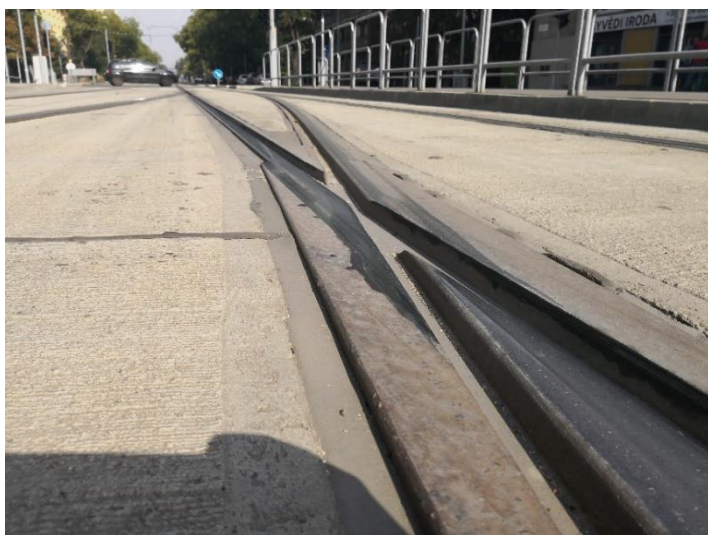
**Kitérő száma:** K2713

**4. hiba:** A „könyöksín” minimális magassági kopása

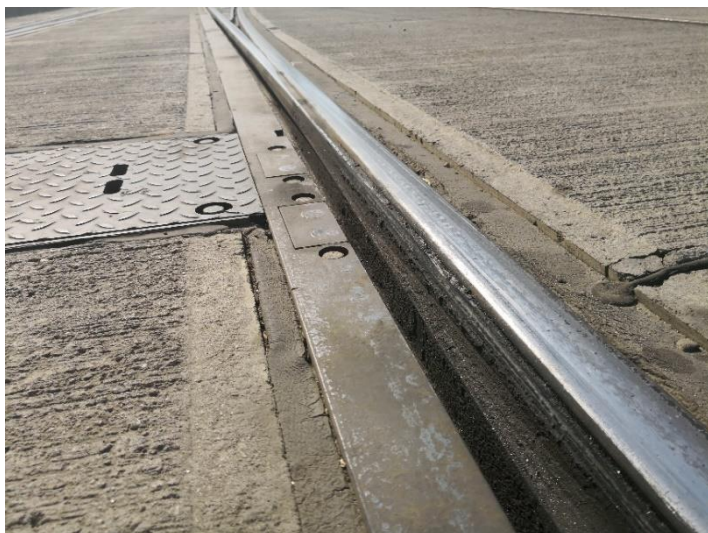
**Kitérő száma:** K2713

**5. hiba:** *Csúcssín oldalkopása (egyenes üzemszerűen járt irányban)*

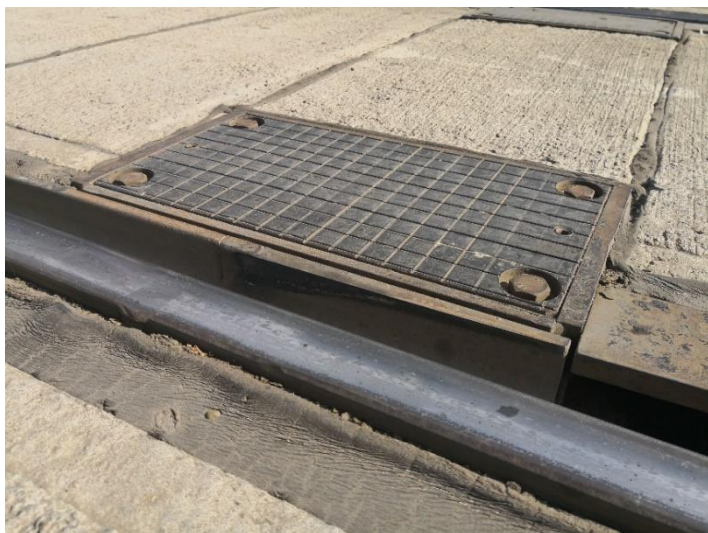
**Kitérő száma:** K2713

**6. hiba:** *12-es számú hegesztés melletti kopás (nyomkarima által) a vályúorron*

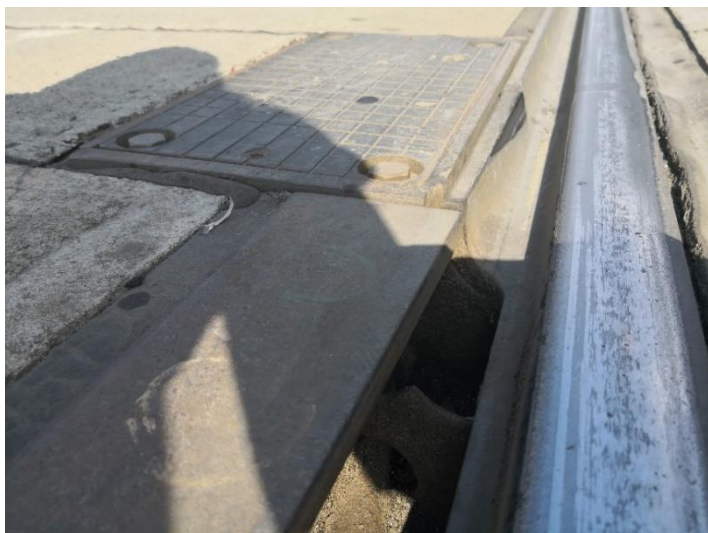
**Kitérő száma:** K2713

**7. hiba:** *11-es számú hegesztés melletti kopás (nyomkarima által) a vályúorron*

7. A K2713 kitérő 11-es számú hegesztésénél ugyan ez a probléma áll fenn.

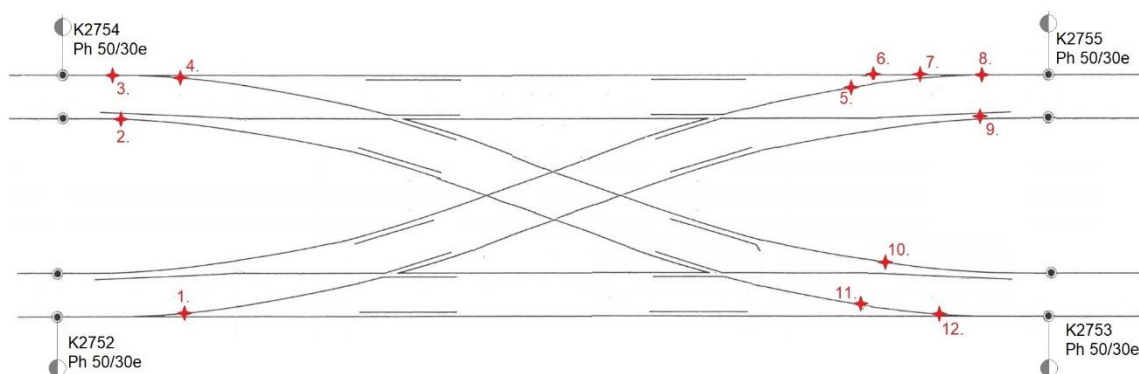
**49. ábra:** A Savoya Park kettős vágánykapcsolaton észlelt pályahibák [45]

11. A K2753 kitérő: Közbenső sín sínfejének jelentős magassági- és oldalkopása, a keresztezési csúcshoz közeledve a vályúorr oldalkopása (elvékonyodása).

12. A K2753 kitérő: A csúcssín oldalkopása.

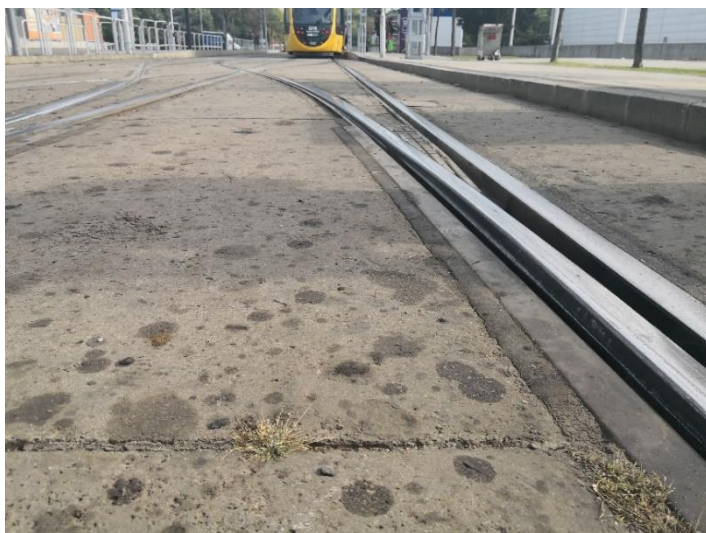
**Kitérő száma:** K2752

**1. hiba:** Csúcssín oldalkopása

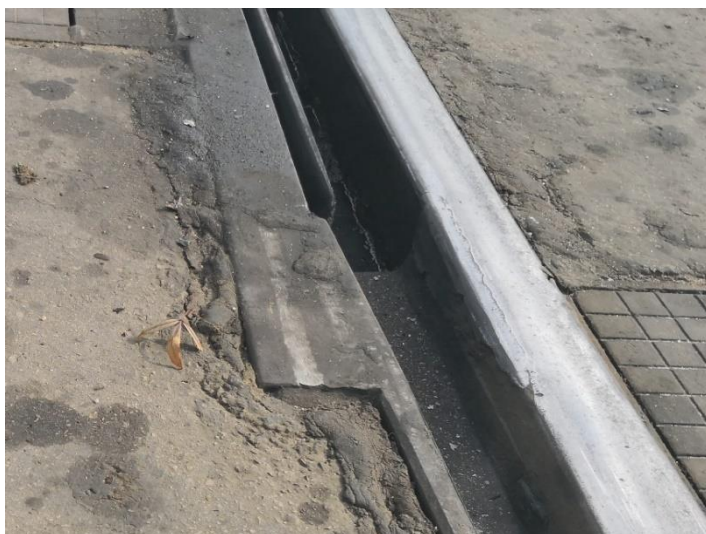
**Kitérő száma:** K2754

**2. hiba:** Feltöltő hegesztési varrat sérülése (törés, legyűrődés) a tősinen, csúcssín előtt közvetlen

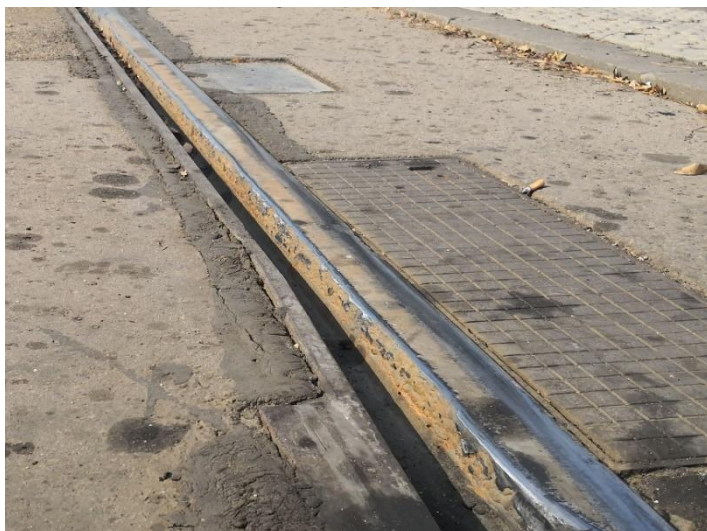
**Kitérő száma:** K2754

**3. hiba:** *Tősin legyűrődése és egyenetlen kopása (nem megfelelő profil kialakítás).*

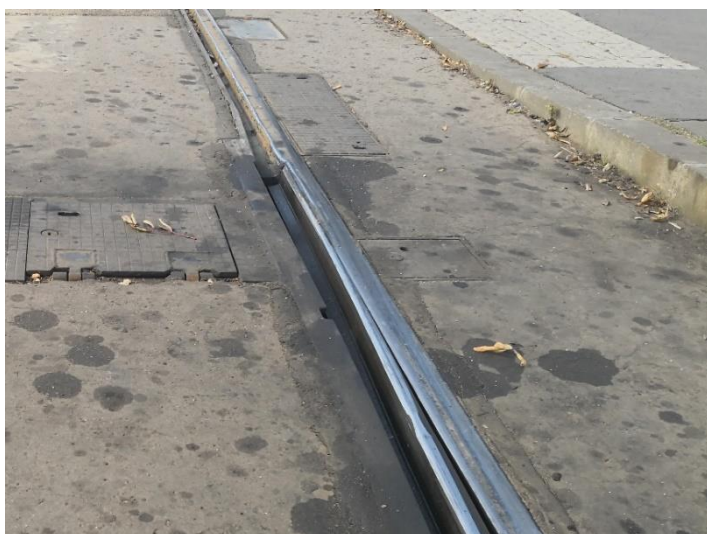
**Kitérő száma:** K2754

**4. hiba:** *Tősin legyűrődése, illetve a csúcssín és tősin egyenetlen kopása (nem megfelelő profil kialakítás).*

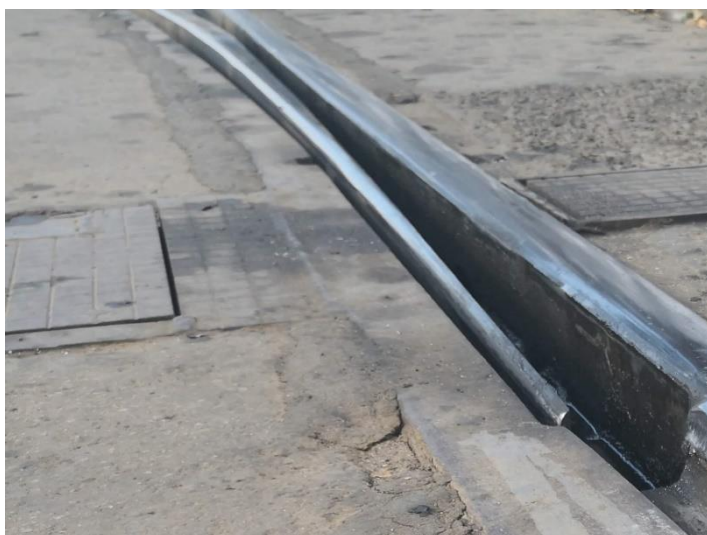
**Kitérő száma:** K2755

**5. hiba:** *Tősin és csúcssín legyűrődése, jelentős magassági kopás.*

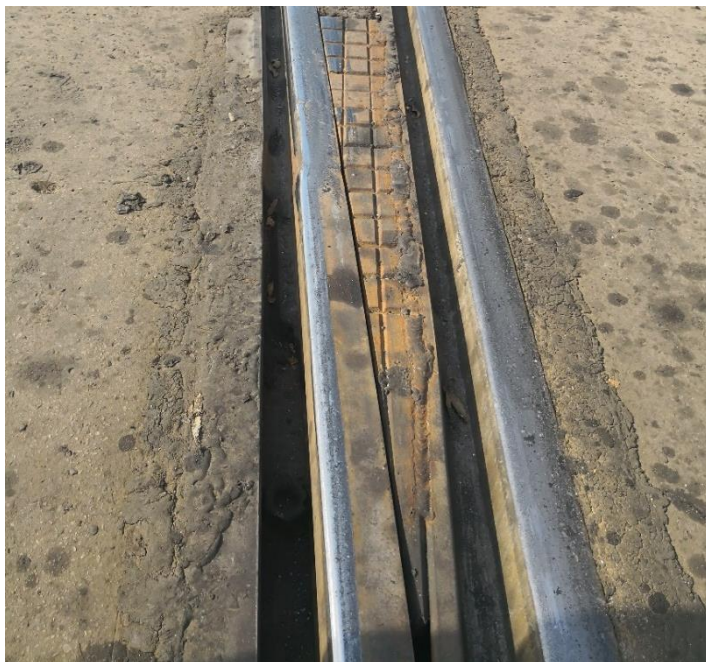
**Kitérő száma:** K2755

**6. hiba:** *Közbenső sín magassági kopása.*

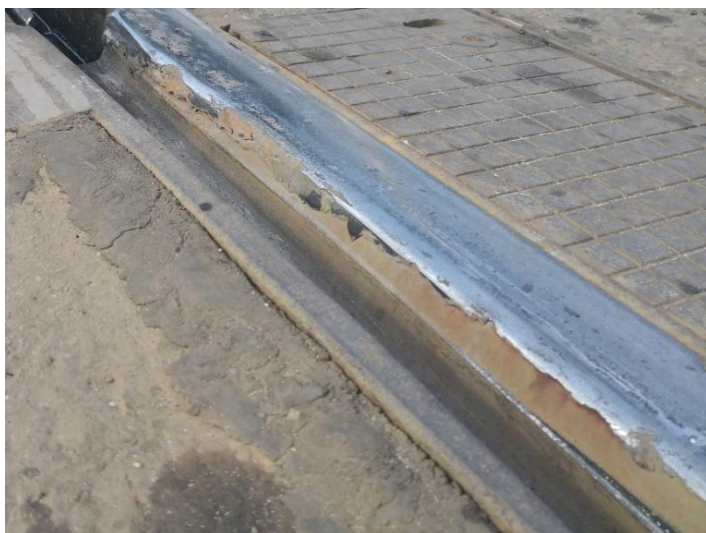
**Kitérő száma:** K2755

**7. és 8. hiba:** *Tősin legyűrődése és a legyűrődött „sorja” letöredezése. Tősin oldalkopása.*

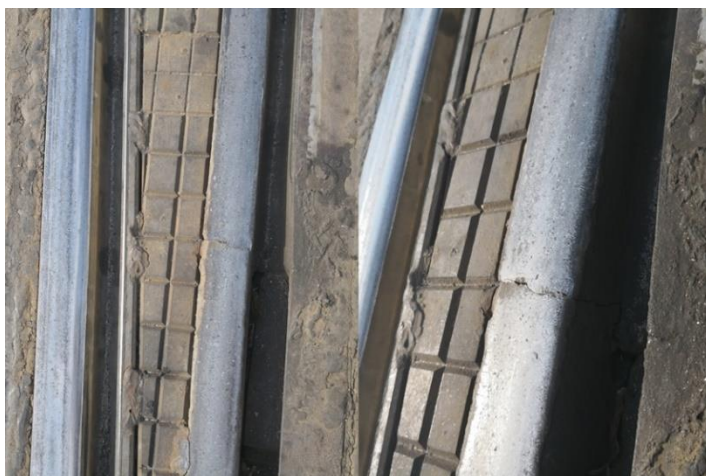
**Kitérő száma:** K2755

**9. hiba:** *Csúcssín törése.*

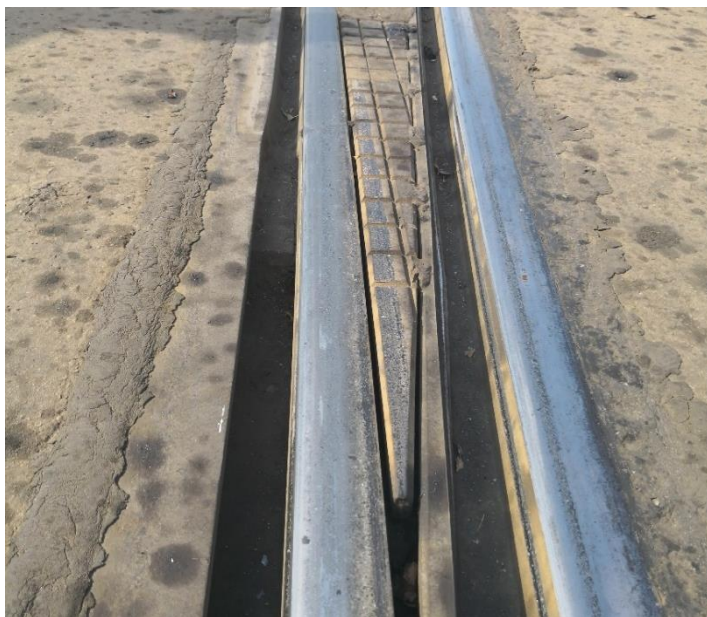
**Kitérő száma:** K2753

**10. hiba:** *Magassági kopás mind a két sínszálon, illetve az íves tősin oldalkopása.*

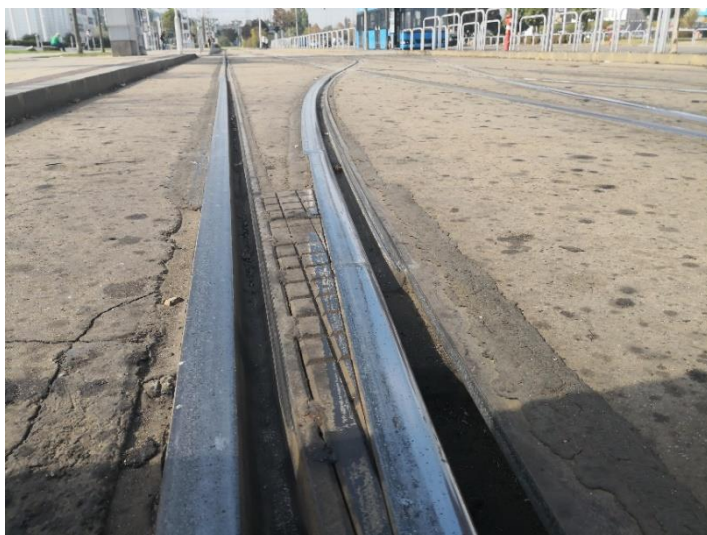
**Kitérő száma:** K2754

**11. hiba:** *Közbenső sín sínfejének jelentős magassági- és oldalkopása, illetve a keresztezési csúcshoz közeledve a vályúorr oldalkopása (elvékonyodása).*

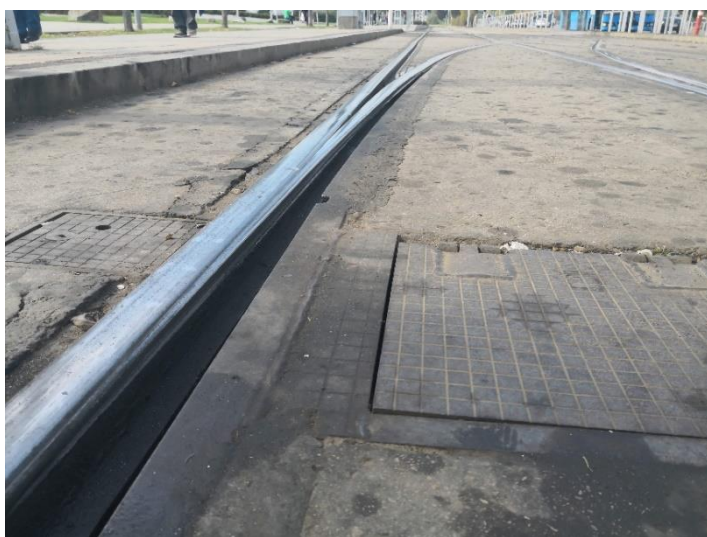
**Kitérő száma:** K2754

**12. hiba:** *Csúcssín oldalkopása.*

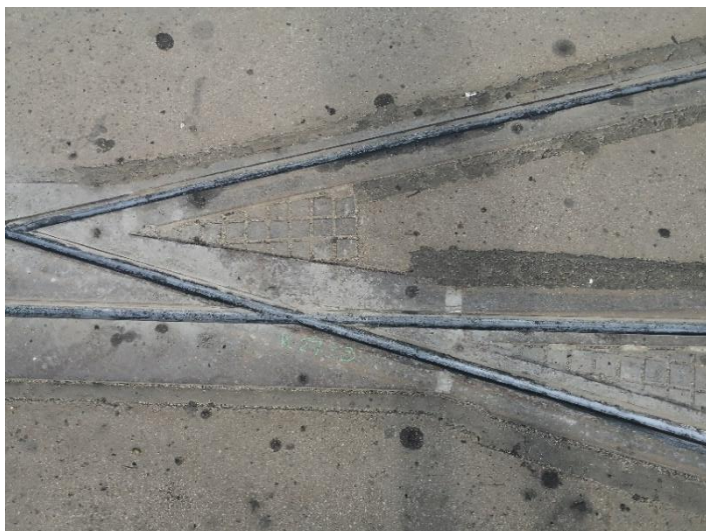
**Kitérő száma:** K2753

**40. kép:** *Felfutós kialakítású keresztezési középrész.*

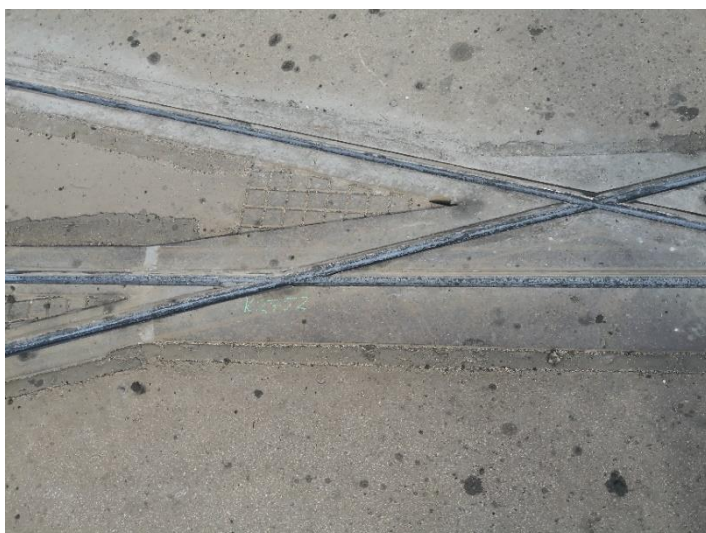
**Kitérő száma:** K2752

**41. kép:** *Felfutós kialakítású keresztezési középrész.*

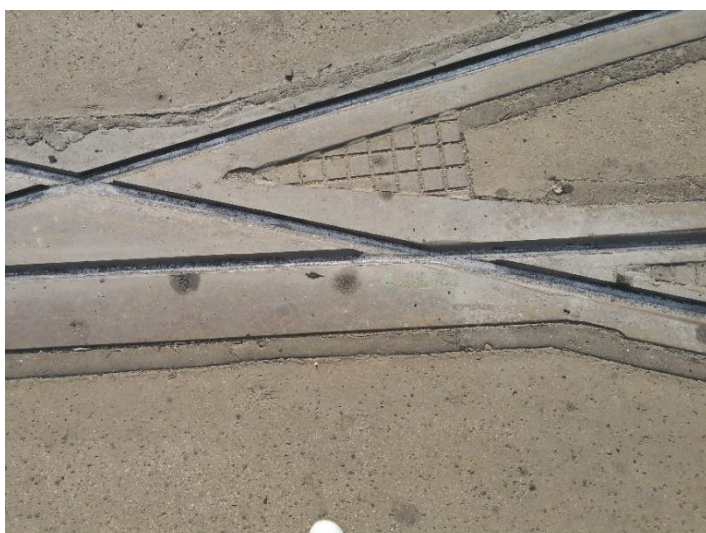
**Kitérő száma:** K2754

**42. kép:** *Felfutós kialakítású keresztezési középrész.*

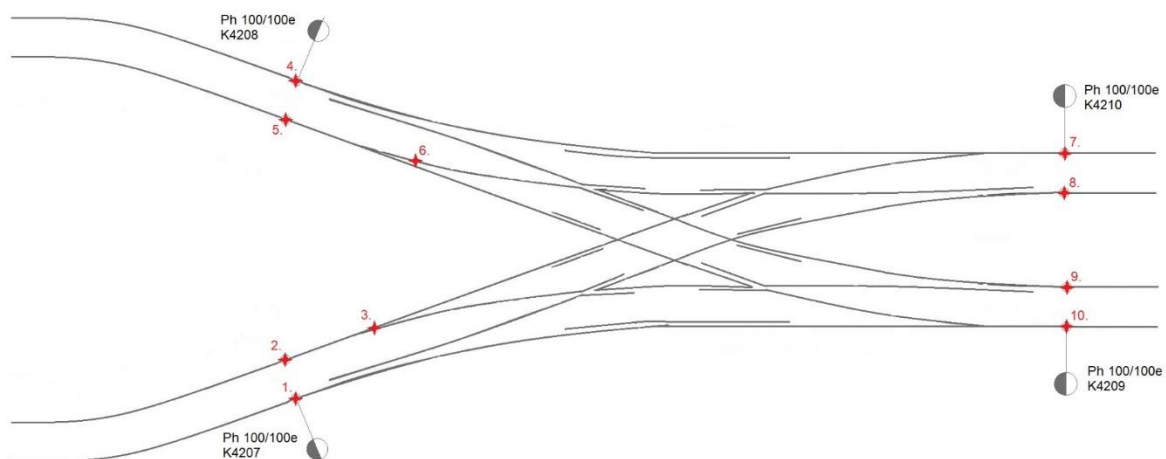
**50. ábra:** Az Etele út/Fehérvári út végállomás vágánykapcsolatának hibahelyei [45]

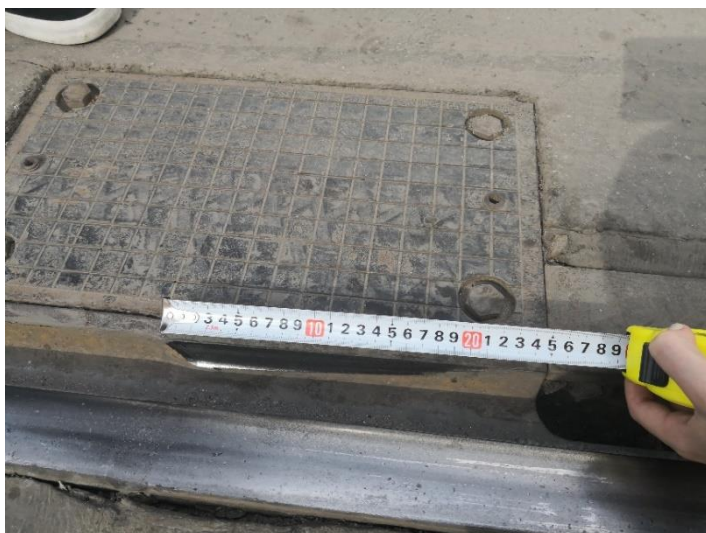
**Kitérő száma:** K4207

**1. hiba:** 11-es számú hegesztés melletti kopás (nyomkarima által) a vályúorron, 20 cm-es hosszban.

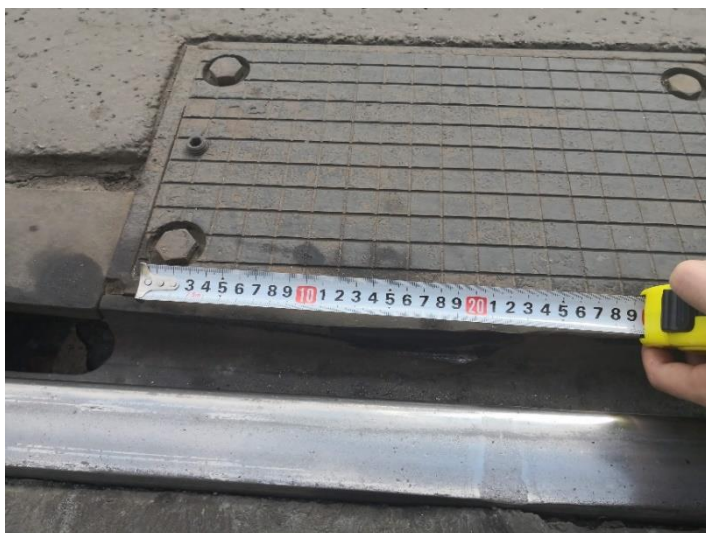
**Kitérő száma:** K4207

**2. hiba:** 12-es számú hegesztés melletti kopás (nyomkarima által) a vályúorron, 24 cm-es hosszban.

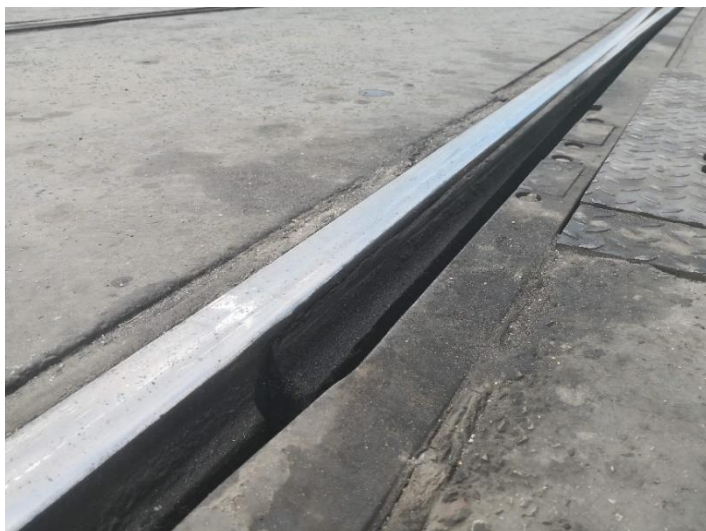
**Kitérő száma:** K4207

**3. hiba:** *Csúcssín elverődése.*

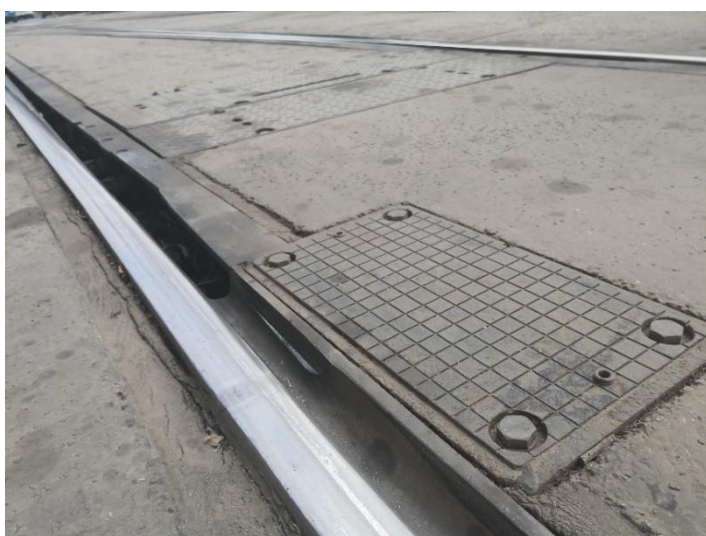
**Kitérő száma:** K4208

**4. hiba:** *11-es számú hegesztés melletti kopás (nyomkarima által) a vályúorron.*

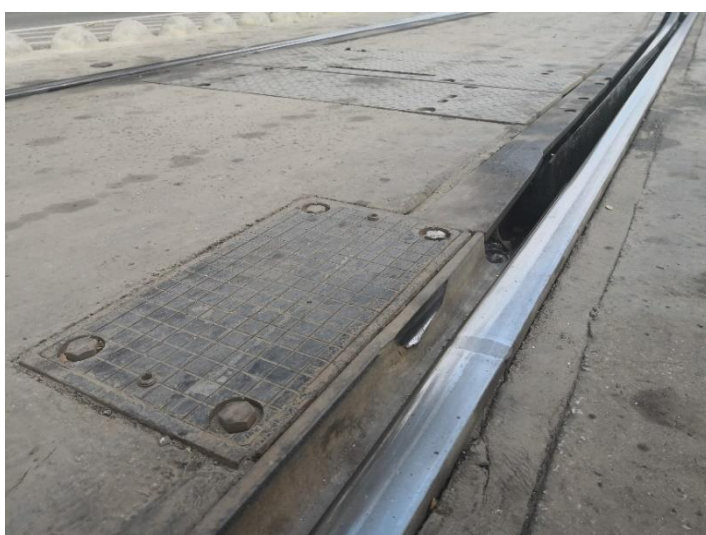
**Kitérő száma:** K4208

**5. hiba:** *12-es számú hegesztés melletti kopás (nyomkarima által) a vályúorron.*

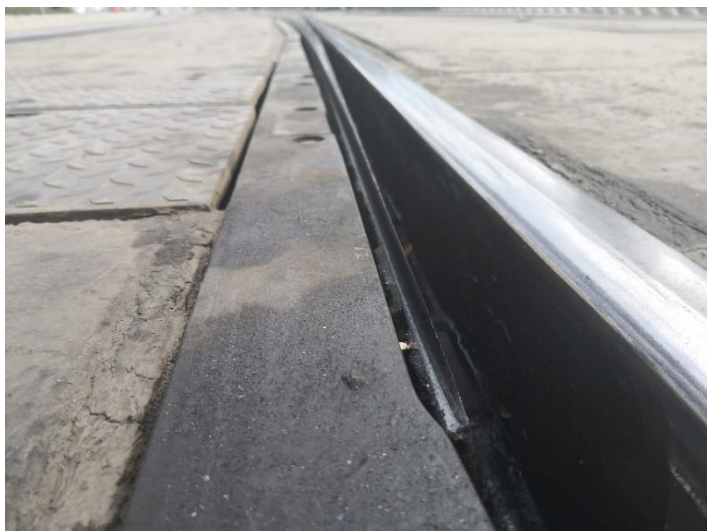
**Kitérő száma:** K4208

**6. hiba:** *Csúcssín oldalkopása.*

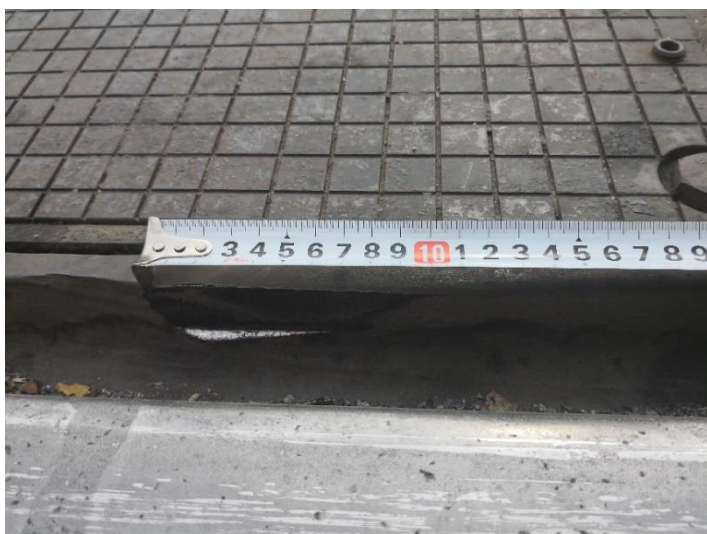
**Kitérő száma:** K4210

**7. hiba:** *11-es számú hegesztés melletti kopás (nyomkarima által) a vályúorron, 10 cm hosszan.*

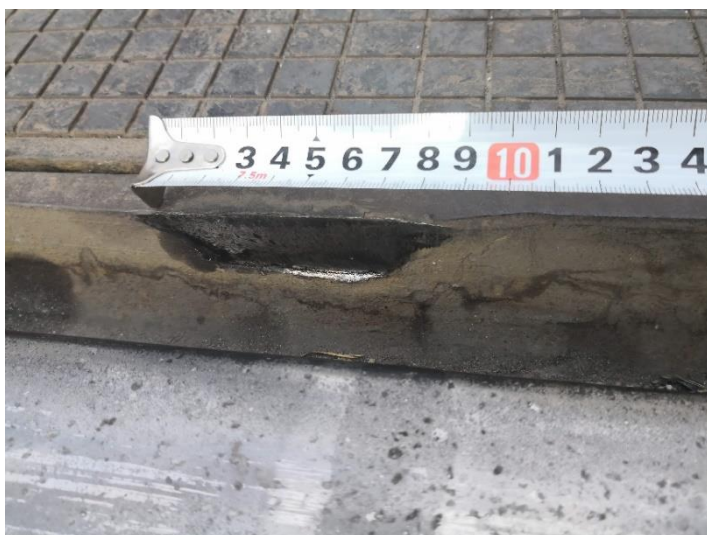
**Kitérő száma:** K4210

**8. hiba:** *12-es számú hegesztés melletti kopás (nyomkarima által) a vályúorron, 8 cm hosszan.*

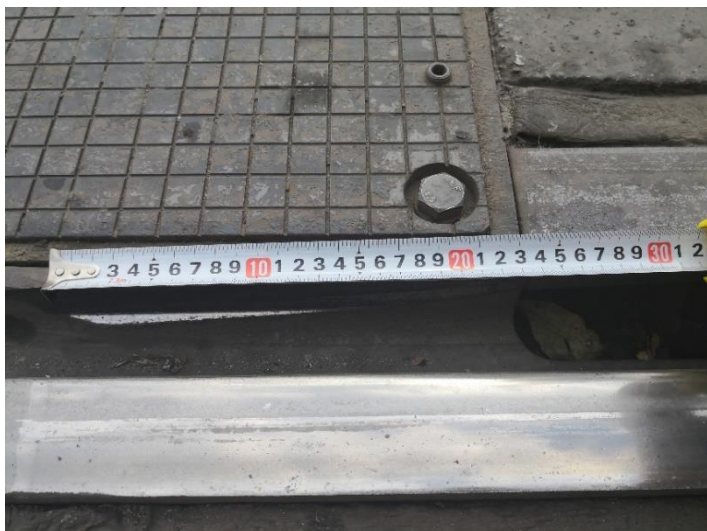
**Kitérő száma:** K4209

**9. hiba:** 12-es számú hegesztés melletti kopás (nyomkarima által) a vályúorron, 23 cm hosszan.
