## **Diplomamunka**

# ***Közúti vasúti kitérők és vágánykapcsolatok járműfutástechnikai vizsgálata a kocsiszekrényen rögzített okostelefonok szenzoradatainak alkalmazásával***

**Szerző:**  
***Gonda Evelyn***

Budapest, 2018. december 7.

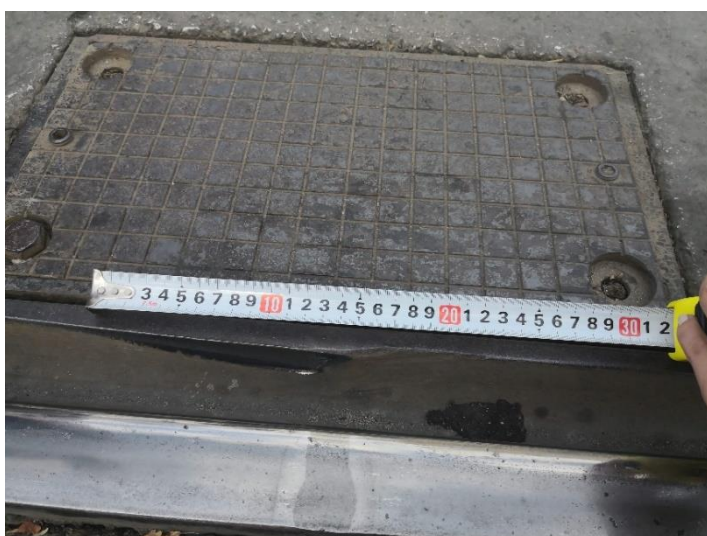
**Kitérő száma:** K4209

**10. hiba:** 11-es számú hegesztés melletti kopás (nyomkarima által) a vályúorron, 15 cm hosszan, fedlapot rögzítő csavarok hiánya.

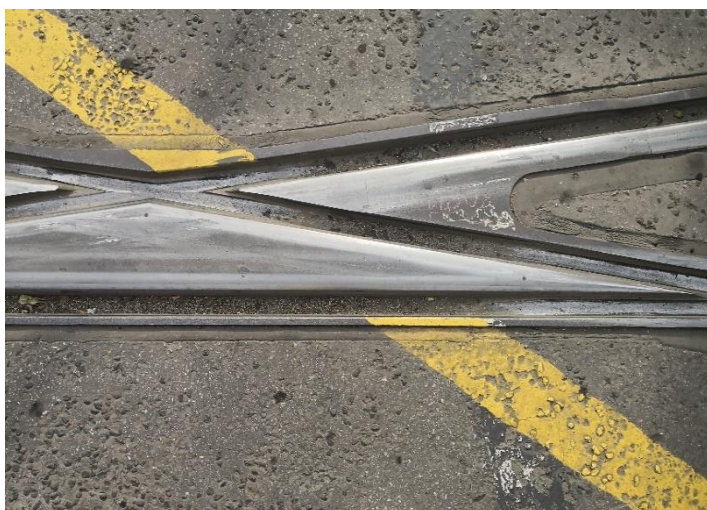
**Kitérő száma:** K4208

**43. kép:** Álfelfutós kialakítású keresztezési középrész.

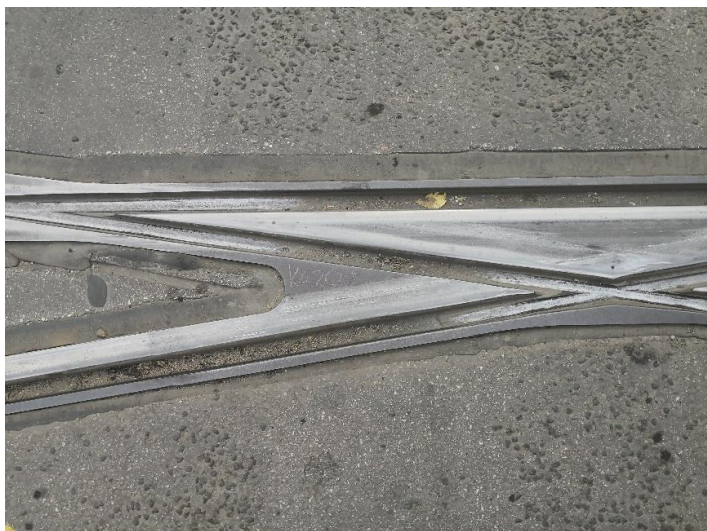
**Kitérő száma:** K4209

**44. kép:** Álfelfutós kialakítású keresztezési középrész.

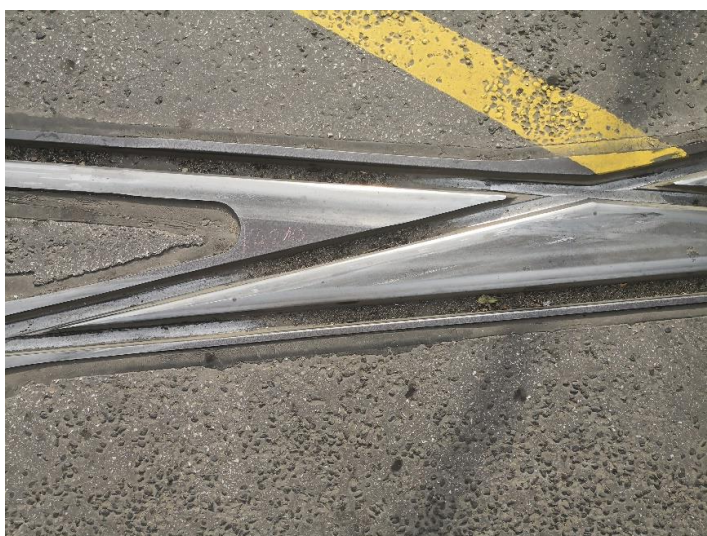
**Kitérő száma:** K4210

**45. kép:** Álfelfutós kialakítású keresztezési középrész.

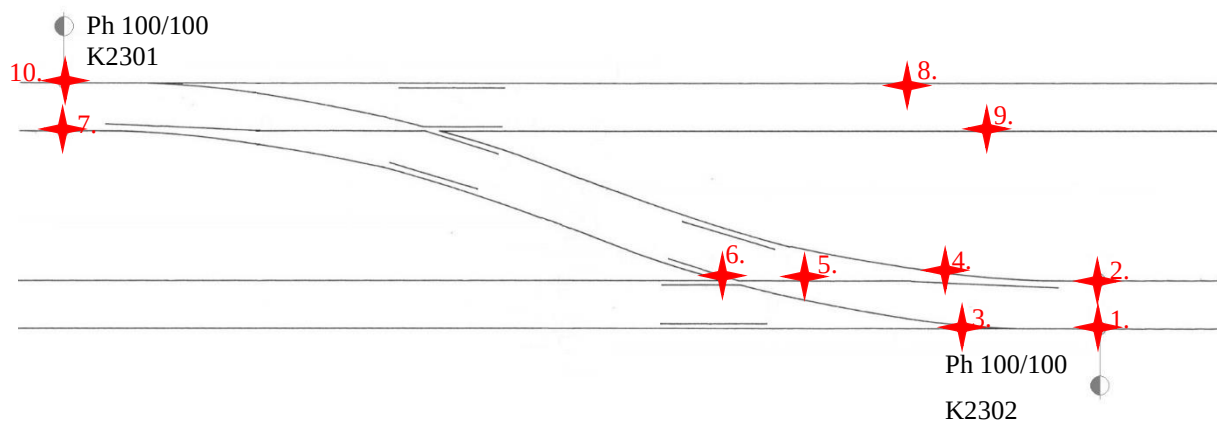
**51. ábra:** A Clark Ádám téri vonali visszafogás használatból eredő avulási jelenségeinek elhelyezkedése [45]

Az elvégzett szemrevételezés során az alább felsorolt látható hibákat gyűjtöttem össze, melyek a **51. ábrán** elhelyezkedésük szerint ábrázolásra is kerültek:

1. A K2302 kitérő 11-es számú hegesztésének környezetében a vályút súrolja a járműkerék belső fele.
2. A K2302 kitérő 12-es számú hegesztésénél ugyan ez a probléma áll fenn.
3. A K2302 kitérőn az íves csúcscsín nem simul be megfelelően a vályúorrhoz, erre a záródási távolságra figyelni kell, hiszen siklás veszélye is felmerülhet.
4. A K2302 kitérő hegesztésének kívölgyelődése, illetve minimális magassági kopás.
5. A K2302 kitérő egyenes csúcscsínjének hullámos kopása.
6. A K2302 a felfutós kialakítású keresztezési csúcs magassági kopása, álfelfutóssá „alakulása”.
7. A K2301 kitérő 12-es számú hegesztésének környezetében a vályút súrolja a járműkerék belső fele.
8. A K2301 kitérő egyenes tőcsínjének hullámos kopása.
9. A K2301 kitérő végén található vályúszerűület miatt a járműkerék belső oldala koptatja a vályúorrot.
10. A K2301 kitérő aknafedlapjainak hiánya.

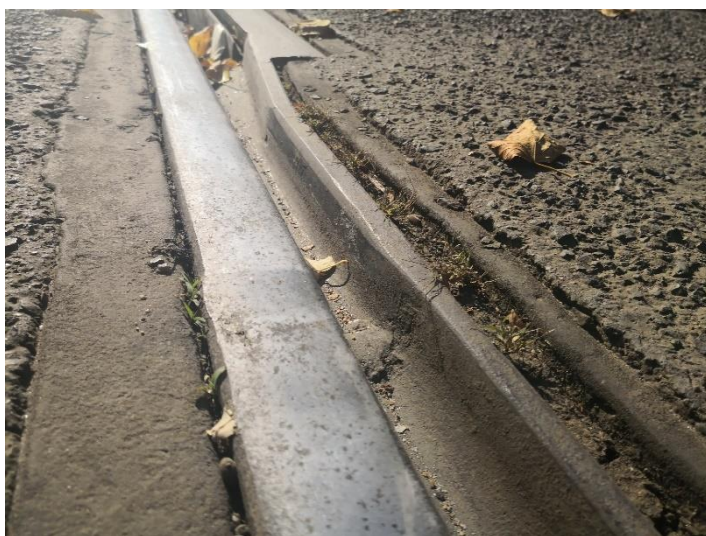
**Kitérő száma:** K2302

**1. hiba:** 11-es számú hegesztésének környezetében a vályút súrolja a járműkerék belső fele

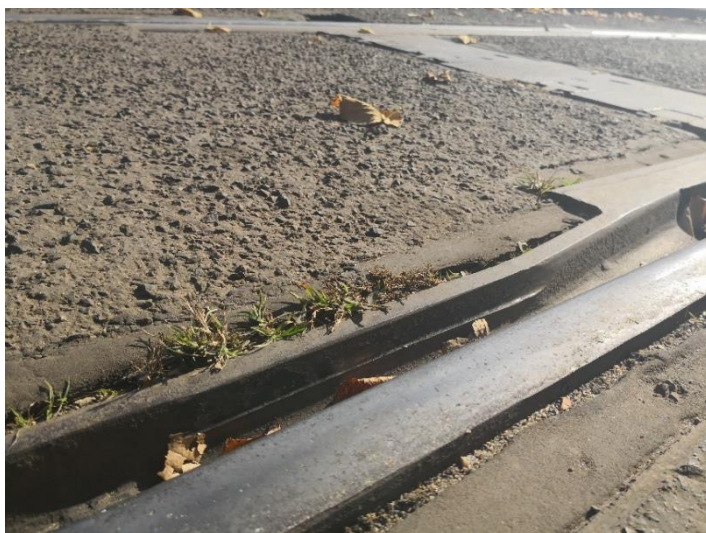
**Kitérő száma:** K2302

**2. hiba:** 12-es számú hegesztés melletti kopás (nyomkarima által) a vályúorron

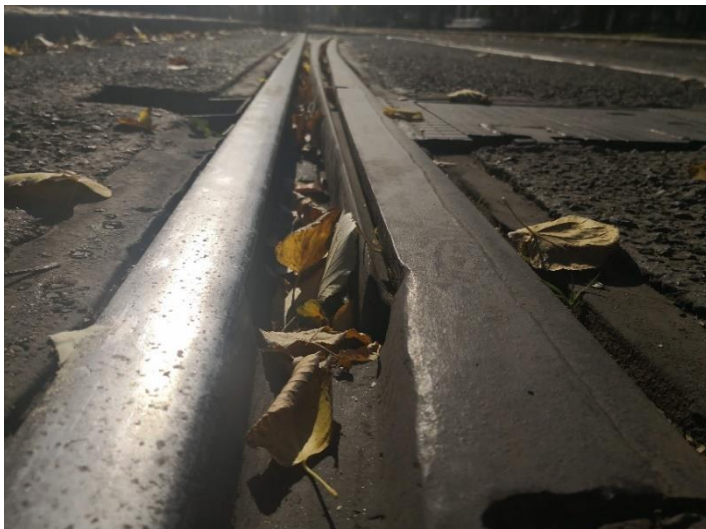
**Kitérő száma:** K2302

**3. hiba:** az íves csúcssín nem simul be megfelelően a vályúorrhoz

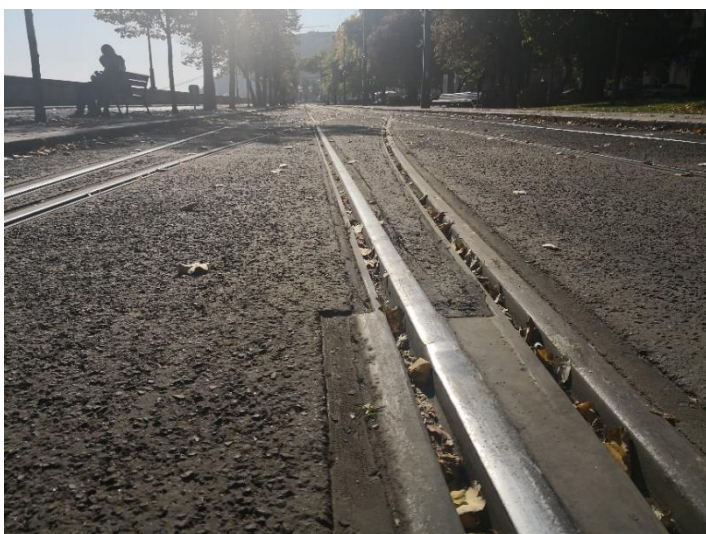
**Kitérő száma:** K2302

**4. hiba:** hegesztés kivölgyelődése, illetve minimális magassági kopás

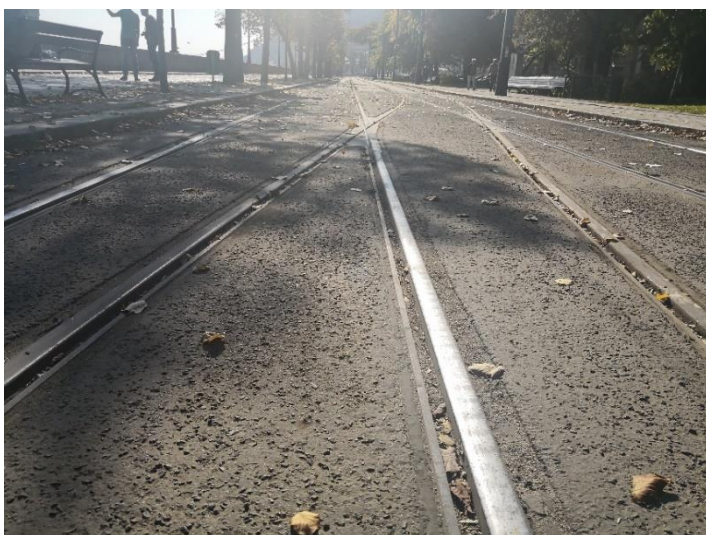
**Kitérő száma:** K2302

**5. hiba:** kitérő egyenes csúcssínejének hullámos kopása

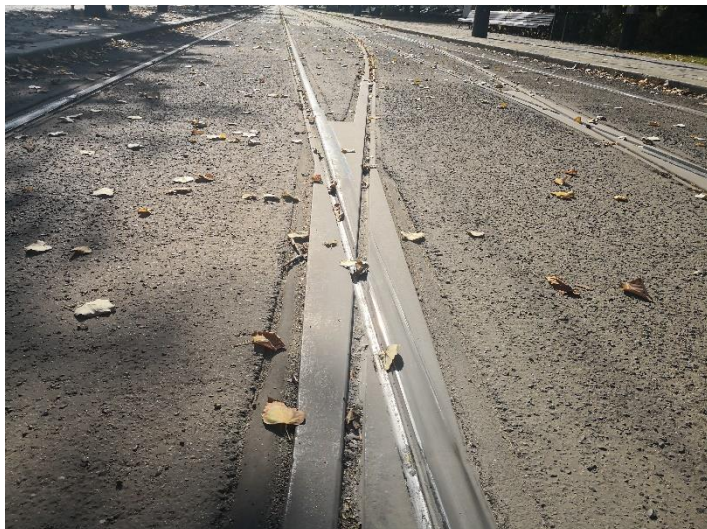
**Kitérő száma:** K2302

**6. hiba:** *felfutós keresztezési rész magassági kopása, álfelfutós jellegű keresztezési csúcs kialakulása*

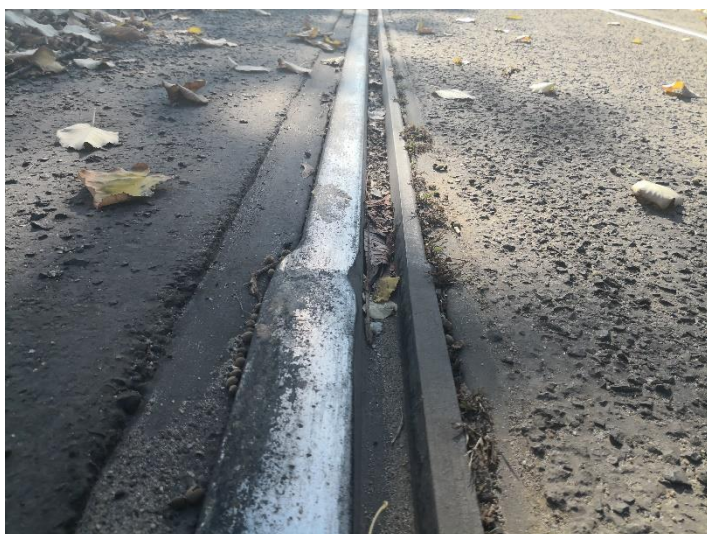
**Kitérő száma:** K2301

**7. hiba:** *tősin és csatlakozósín magassági kopása, kívülgyelődött hegesztés*

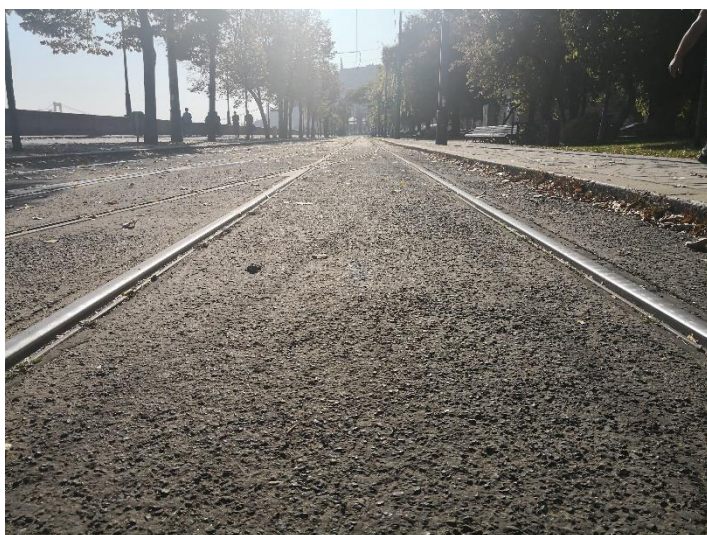
**Kitérő száma:** K2301

**8. hiba:** *A tősin hullámos kopása*

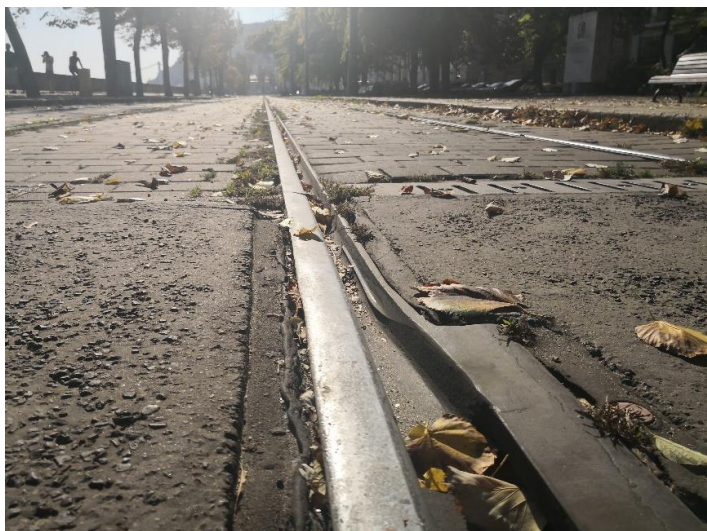
**Kitérő száma:** K2301

**9. hiba:** *A vályúszűkületnél látható vályúorr oldalkopása*

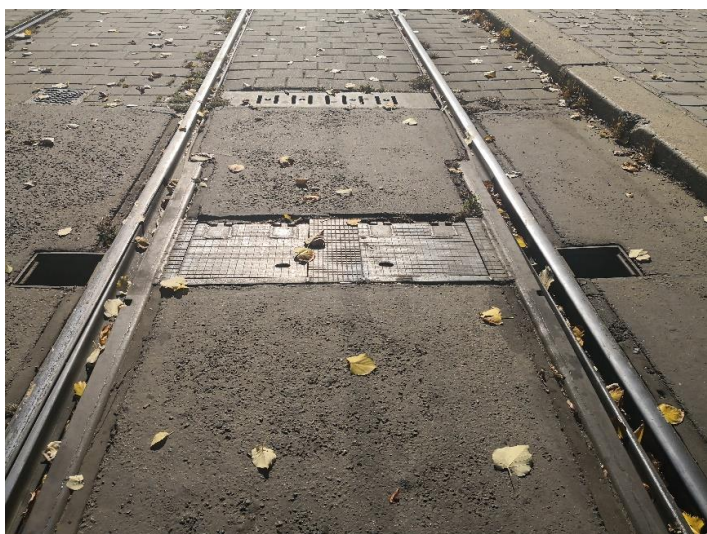
**Kitérő száma:** K2301

**9. hiba:** *A vályúszűkületnél látható vályúorr oldalkopása*

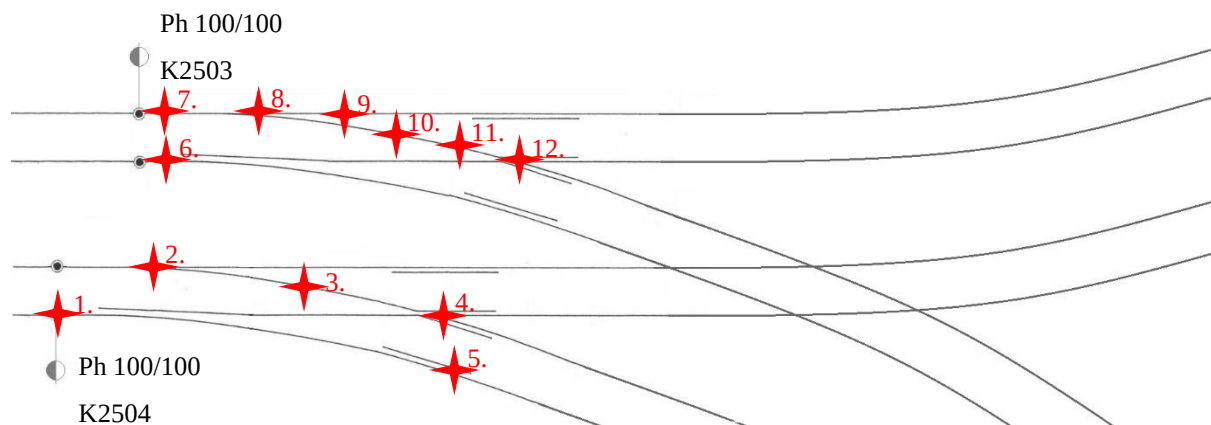
52. ábra: A Döbrentei téri pályaelágazás használatból eredő avulási jelenségeinek elhelyezkedése [45]

Az elvégzett szemrevételezés során az alább felsorolt látható hibákat gyűjtöttem össze, melyek a **52. ábrán** elhelyezkedésük szerint ábrázolásra is kerültek:

1. A K2504 kitérő 12-es számú hegesztésének környezetében a vályút súrolja a járműkerék belső fele.
2. A K2504 kitérő íves csúcssínjének oldalkopása.
3. A K2504 kitérőn az íves csúcssín és a keresztezési középrész közötti hegesztés sérült, kitöredezéses.

4. A K2504 kitérő a felfutós a keresztezési rész avulása, álfelfutóssá „alakulása”.
5. A K2504 kitérő futófelület egyenetlen kopása, mely adódhat a nem megfelelő sínhengerlésből.

6. A K2503 a vályúorr kopása.
7. A K2503 kitérő A sínfej oldalkopása és nagymértékű magassági kopása, mely a burkolaton is megfigyelhető.
8. A K2503 kitérő a csúcssín oldalkopása, a tősin magassági kopása és kitöredezése.

9. A K2503 kitérő a tősin és csúcssín magassági kopása, mely következtében a járműkerék futófelülete a burkolatot is érinti.
10. A K2503 kitérő a védőlemez pontozóhegesztésének sérülése a sínfej magassági kopása következtében.

11. A közbenső csúcssín hullámos kopása.
12. A keresztezési középrész egyenlőtlen kopása, a közepén „kivölgyelődés”.

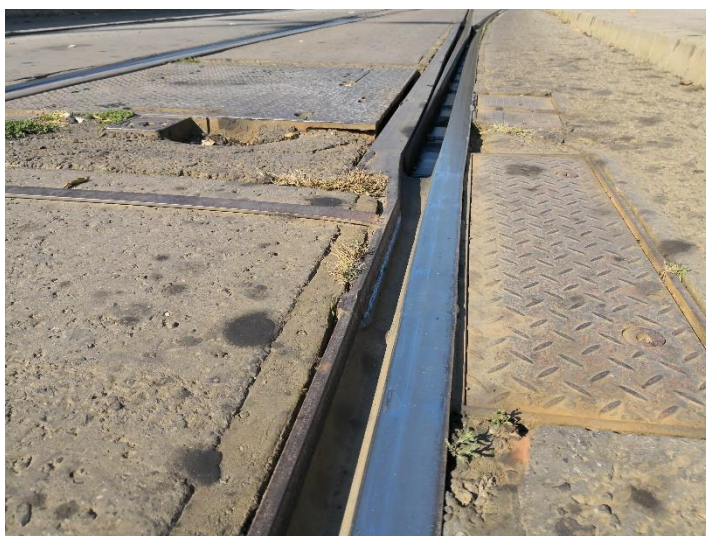
**Kitérő száma:** K2504

**1. hiba:** A vályúszűkületnél látható vályúorr oldalkopása

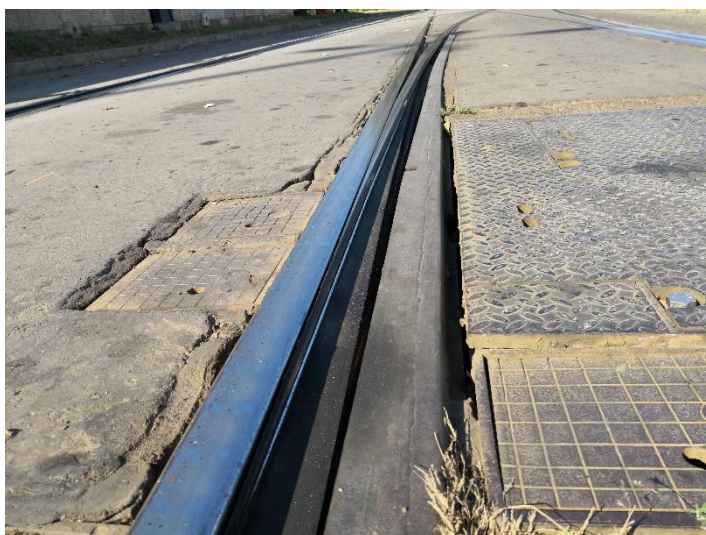
**Kitérő száma:** K2504

**2. hiba:** A csúcssín oldalkopása

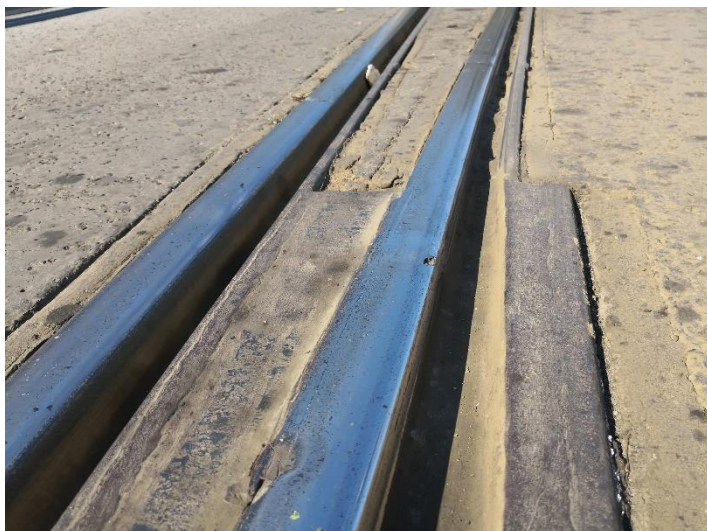
**Kitérő száma:** K2504

**3. hiba:** *A csúcssín és a keresztezési középrész összehegesztésénél található hegesztési hiba (kitöredezés)*

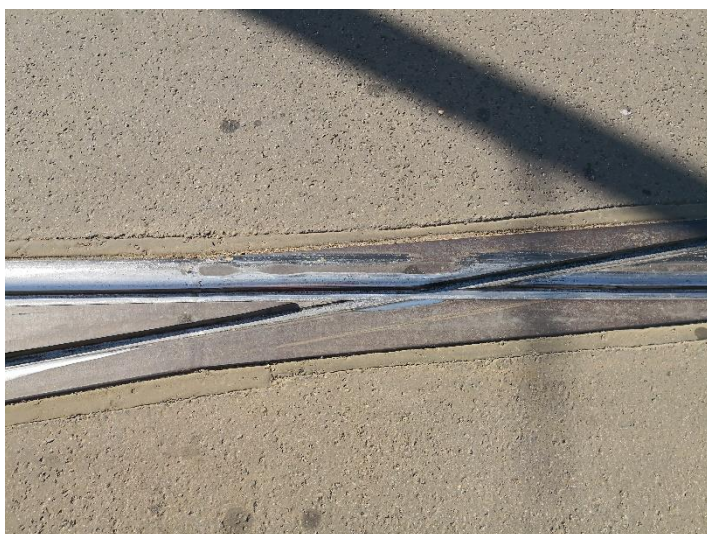
**Kitérő száma:** K2504

**4. hiba:** *A keresztezési középrész felfutós kialakításának elkopása, a vályú kimélyülésével álfelfutóssá „alakulása”.*

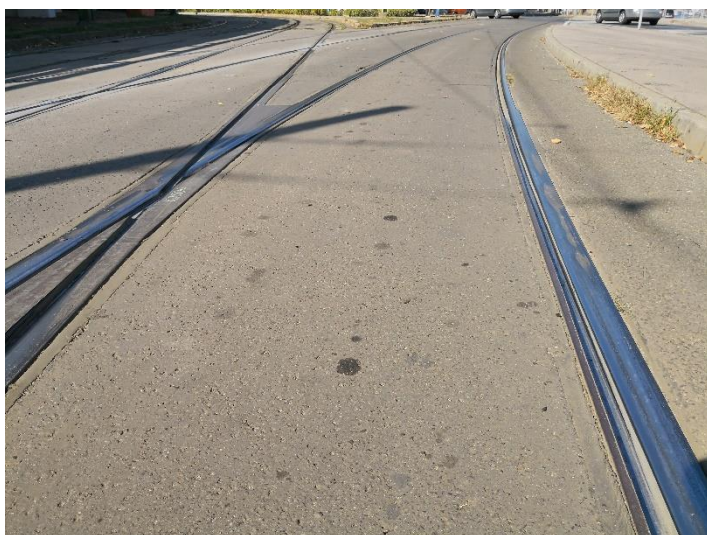
**Kitérő száma:** K2504

**5. hiba:** *A futófelület egyenetlen kopása, mely adódhat a nem megfelelő sínhengerlésből.*

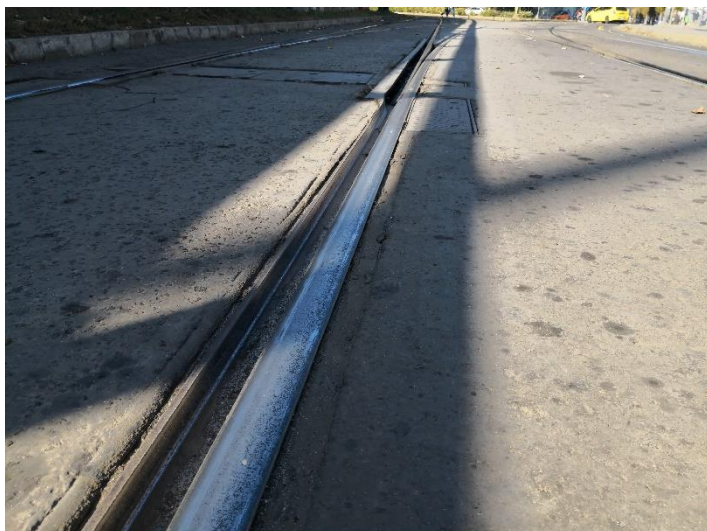
**Kitérő száma:** K2503

**6. hiba:** *A vályúorr kopása.*

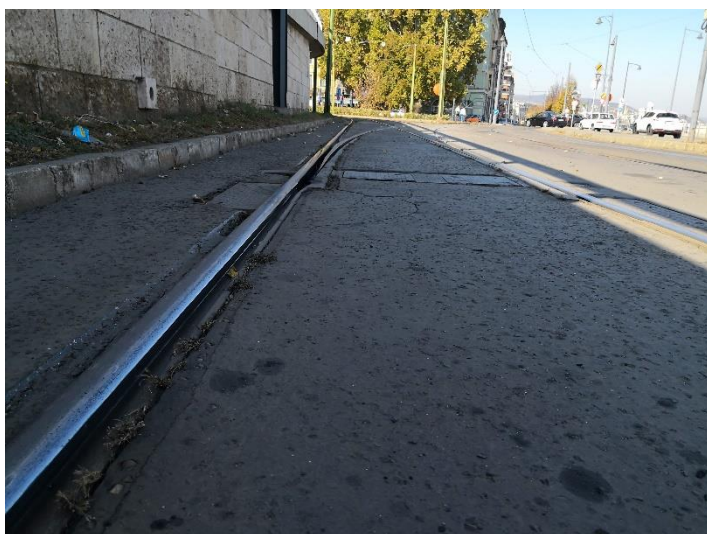
**Kitérő száma:** K2503

**7. hiba:** *A sínfej oldalkopása és nagymértékű magassági kopása, mely a burkolaton is megfigyelhető.*

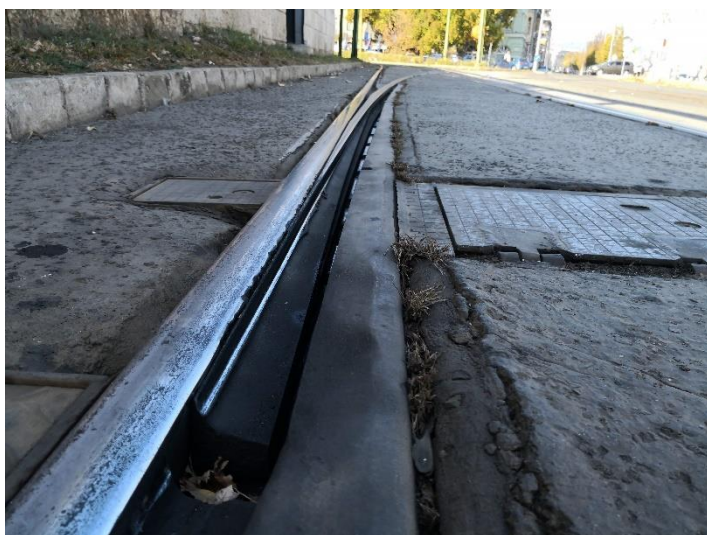
**Kitérő száma:** K2503

**8. hiba:** *A csúcscsín oldalkopása, a tőcsín magassági kopása és kitöredezése.*

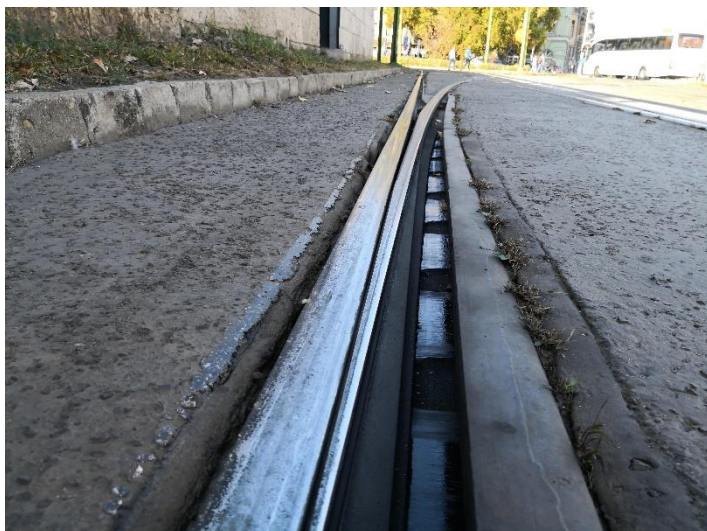
**Kitérő száma:** K2503

**9. hiba:** *A tősin és csúcssín magassági kopása, mely következtében a járműkerék futófelülete a burkolatot is érinti.*

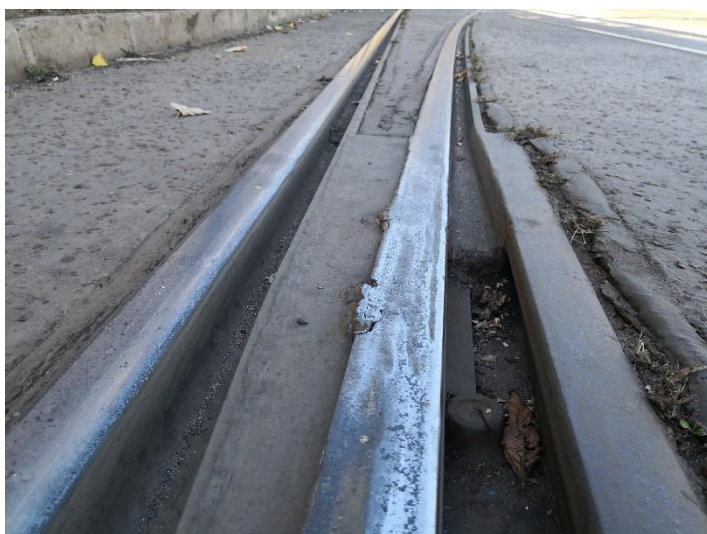
**Kitérő száma:** K2503

**10. hiba:** *A védőlemez pontozóhegesztésének sérülése a sínfej magassági kopása következtében.*

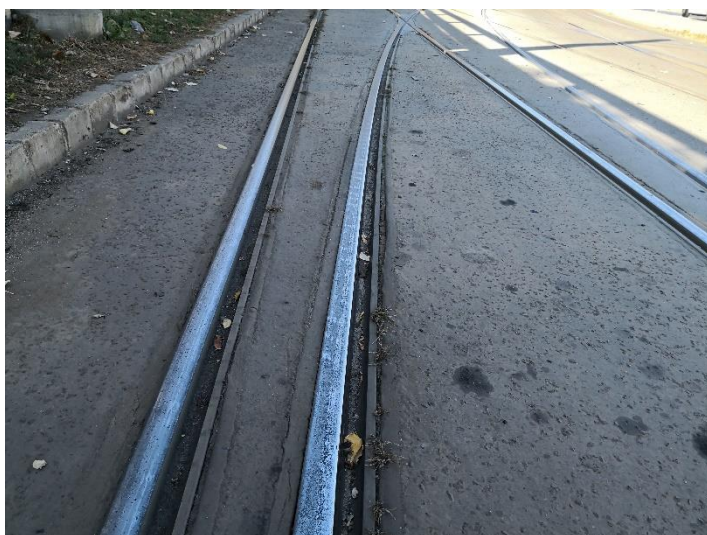
**Kitérő száma:** K2503

**11. hiba:** *A közbenső csúcssín hullámos kopása.*

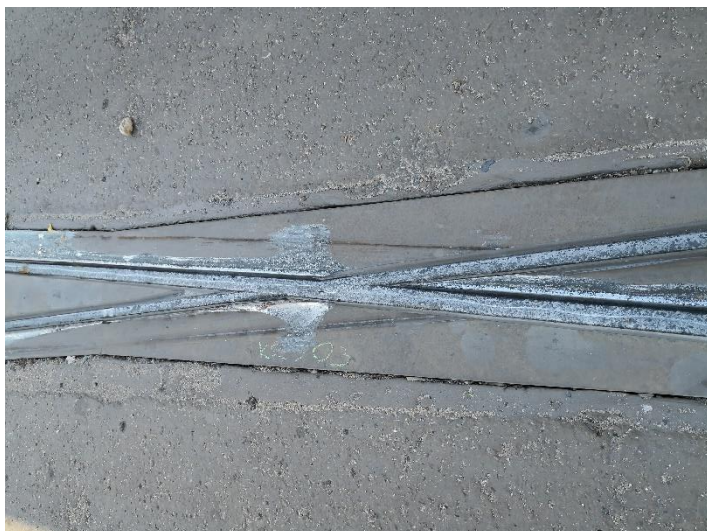
**Kitérő száma:** K2503

**12. hiba:** *A keresztezési középrész egyenlőtlen kopása, a közepén „kivölgyelődés”.*

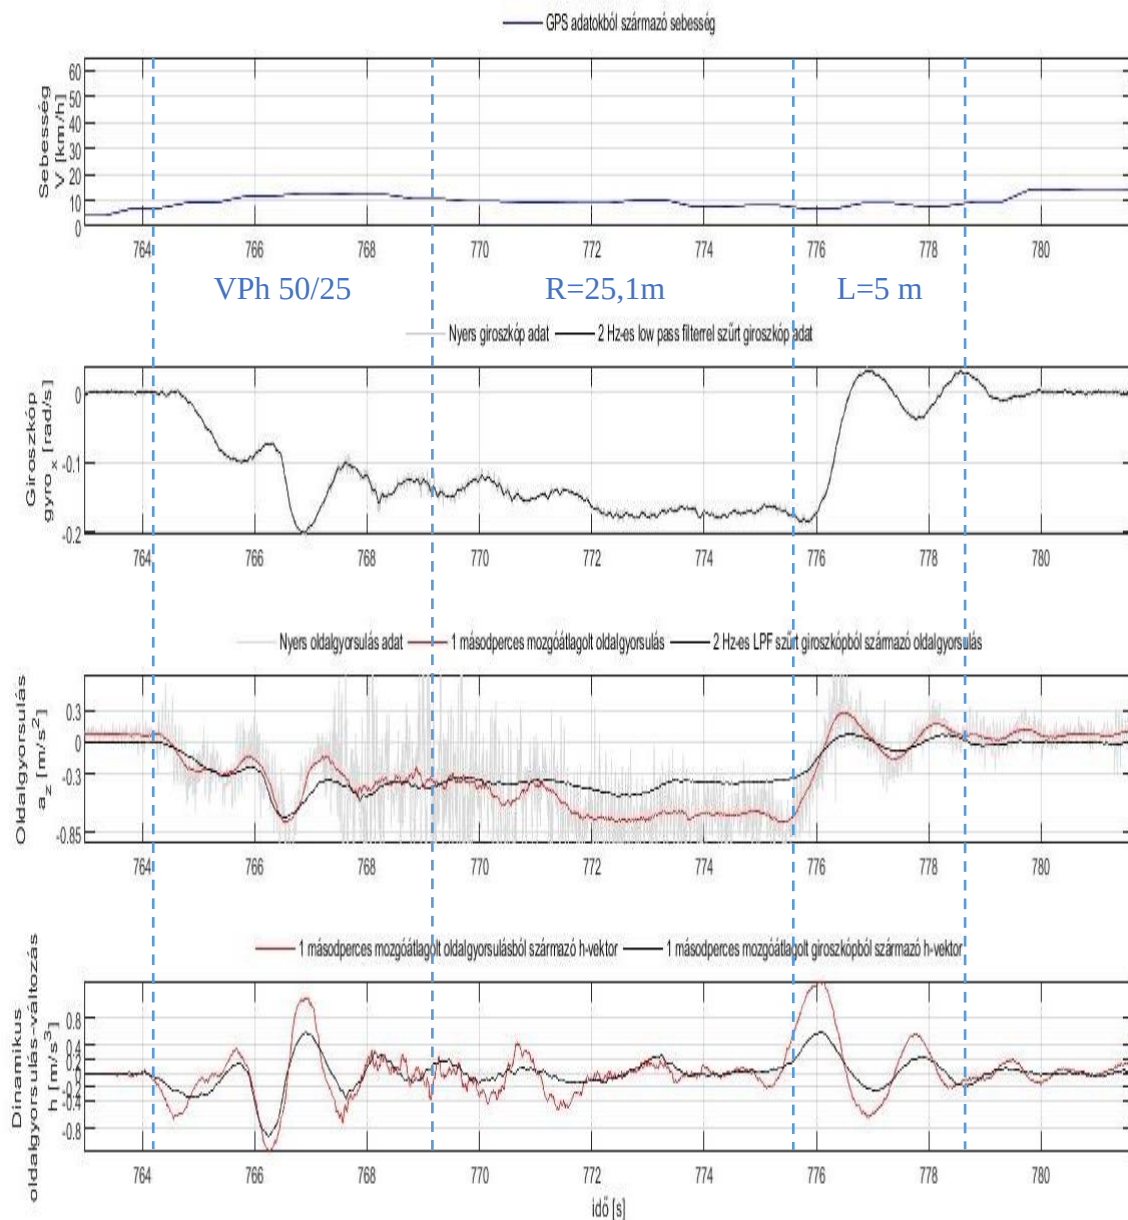
**53/1. ábra:** 17-es villamos, Margit híd, budai hídfő, VPh50/25 vonali kiágazó kitérő és csatlakozó átmenetiíves pályáiv vizsgálata

K1014 17 20180715 163234 Csörsz utca - Bécsi út-Vörösvári út CAF 2220 C2 BEL 1 A5

| <b>Útirány:</b> | Bécsi út/Vörösvári út felé, csúcs felől kitérőirányba | | |
| <b>Járműtípus:</b> | CAF Urbos3, 5 modulós | <b>Vizsgált kitérő típusa:</b> | VPh 50/25 |

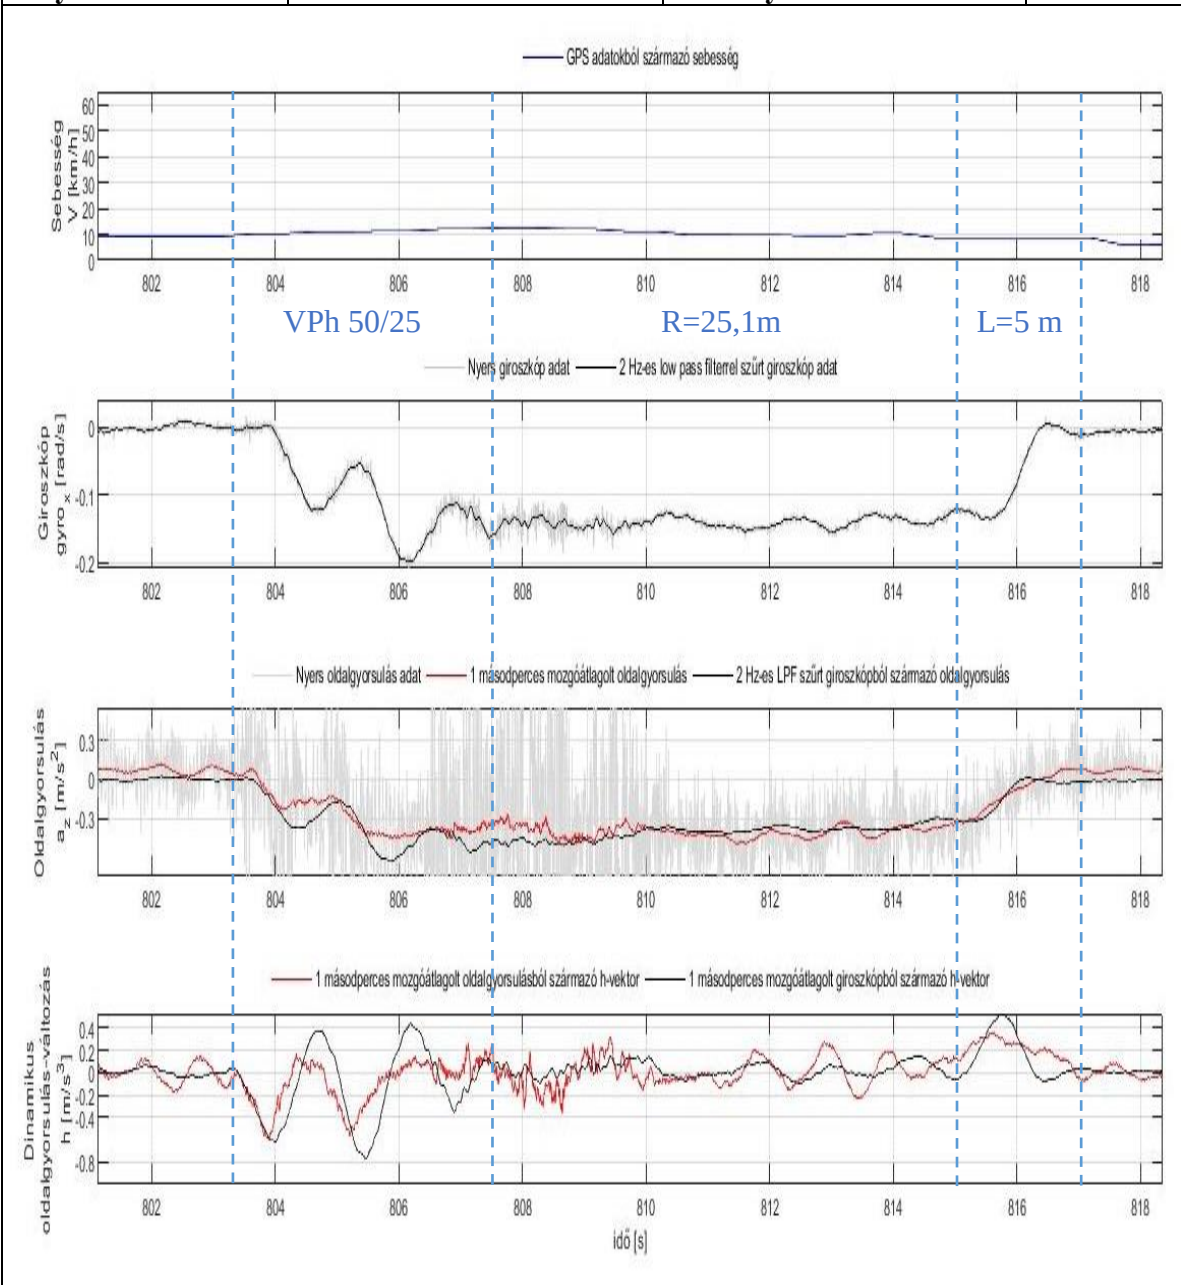
**53/2. ábra:** 17-es villamos, Margit híd, budai hídfő, VPh50/25 vonali kiágazó kitérő és csatlakozó átmenetiíves pályáiv vizsgálata

K1014 17 20180729 203206 Csörsz utca - Bécsi út-Vörösvári út CAF 2206 C1 JEL 1 A5

| <b>Útirány:</b> | Bécsi út/Vörösvári út felé, csúcs felől kitérőirányba | | |
| <b>Járműtípus:</b> | CAF Urbos3, 5 modulos | <b>Vizsgált kitérő típusa:</b> | VPh 50/25 |

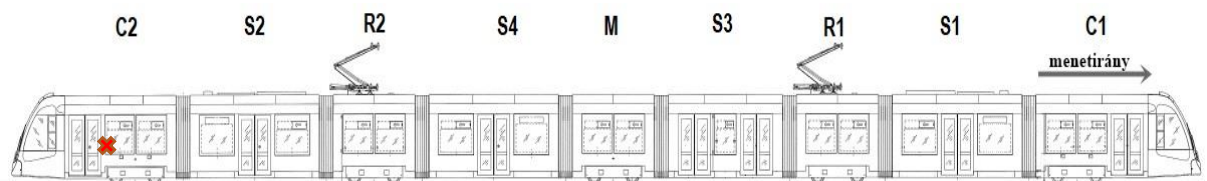
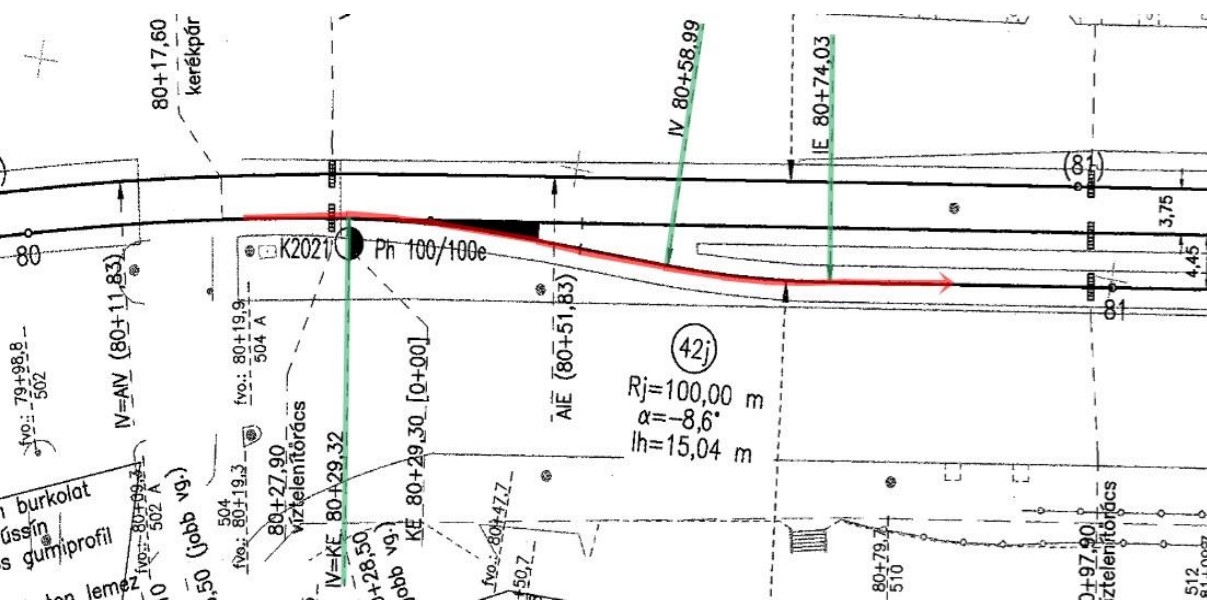
| <b>54/1. ábra: 1-es villamos, Puskás Ferenc Stadion, Ph 100/100e vonali kiágazó kitérő és csatlakozó pályáiv vizsgálata</b> | | | |
| K2021_1_20180704_113659_Bécsi út-Vörösvári út_Puskás Ferenc Stadion M_CAF_2112_C2_JHK_1_A5 | | | |
| <b>Útirány:</b> | Etele út/Fehérvári út felé, csúcs felől kitérőirányba | | |
| <b>Jármútípus:</b> | CAF Urbos3, 9 modulos, 2112 pályaszámú jármű | | |

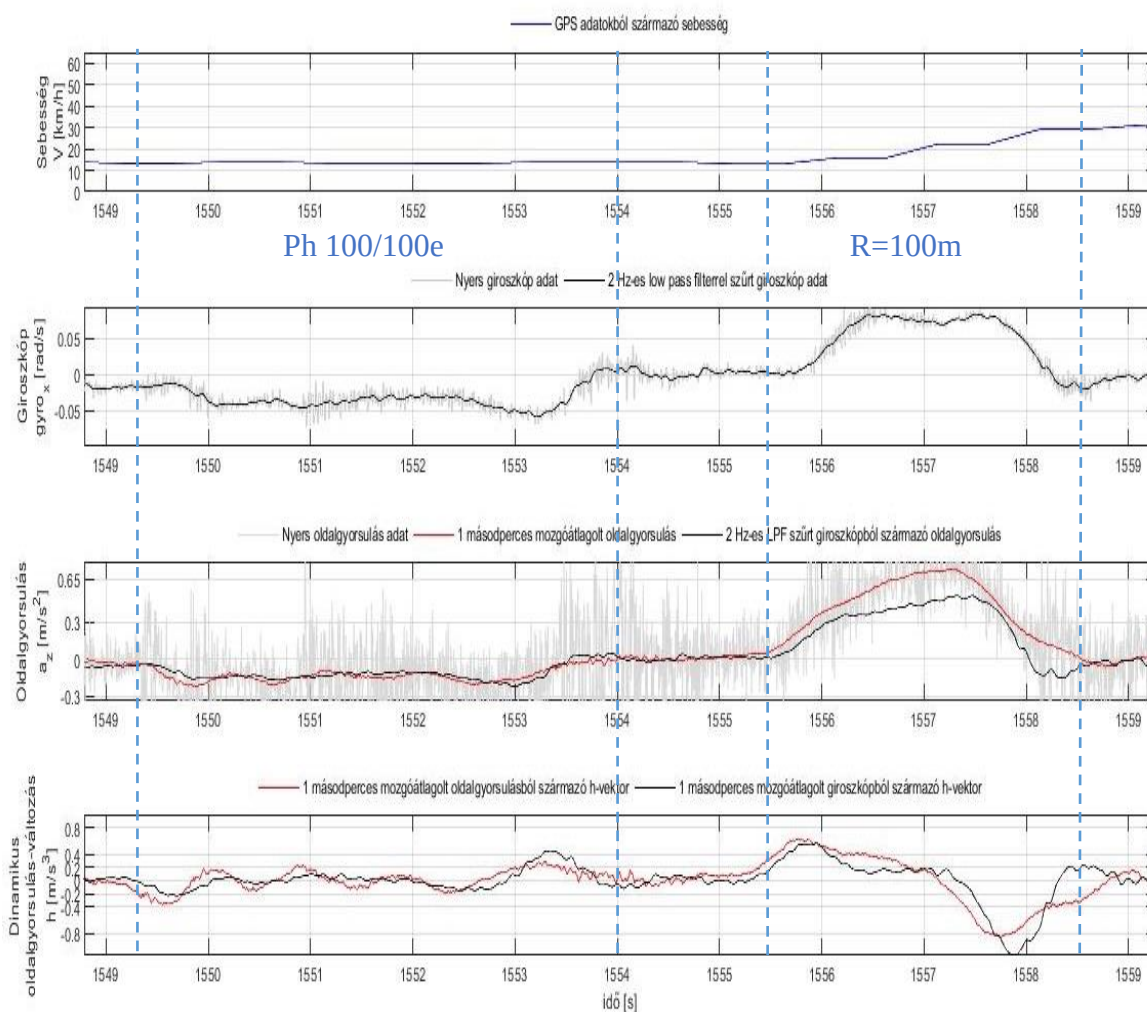
**54/2. ábra:** 1-es villamos, Puskás Ferenc Stadion, Ph 100/100e vonali kiágazó kitérő és csatlakozó pályáiv vizsgálata

\*A közbenső egyenesben nem keletkezik oldalgyorsulás, emiatt nincs feltüntetve.

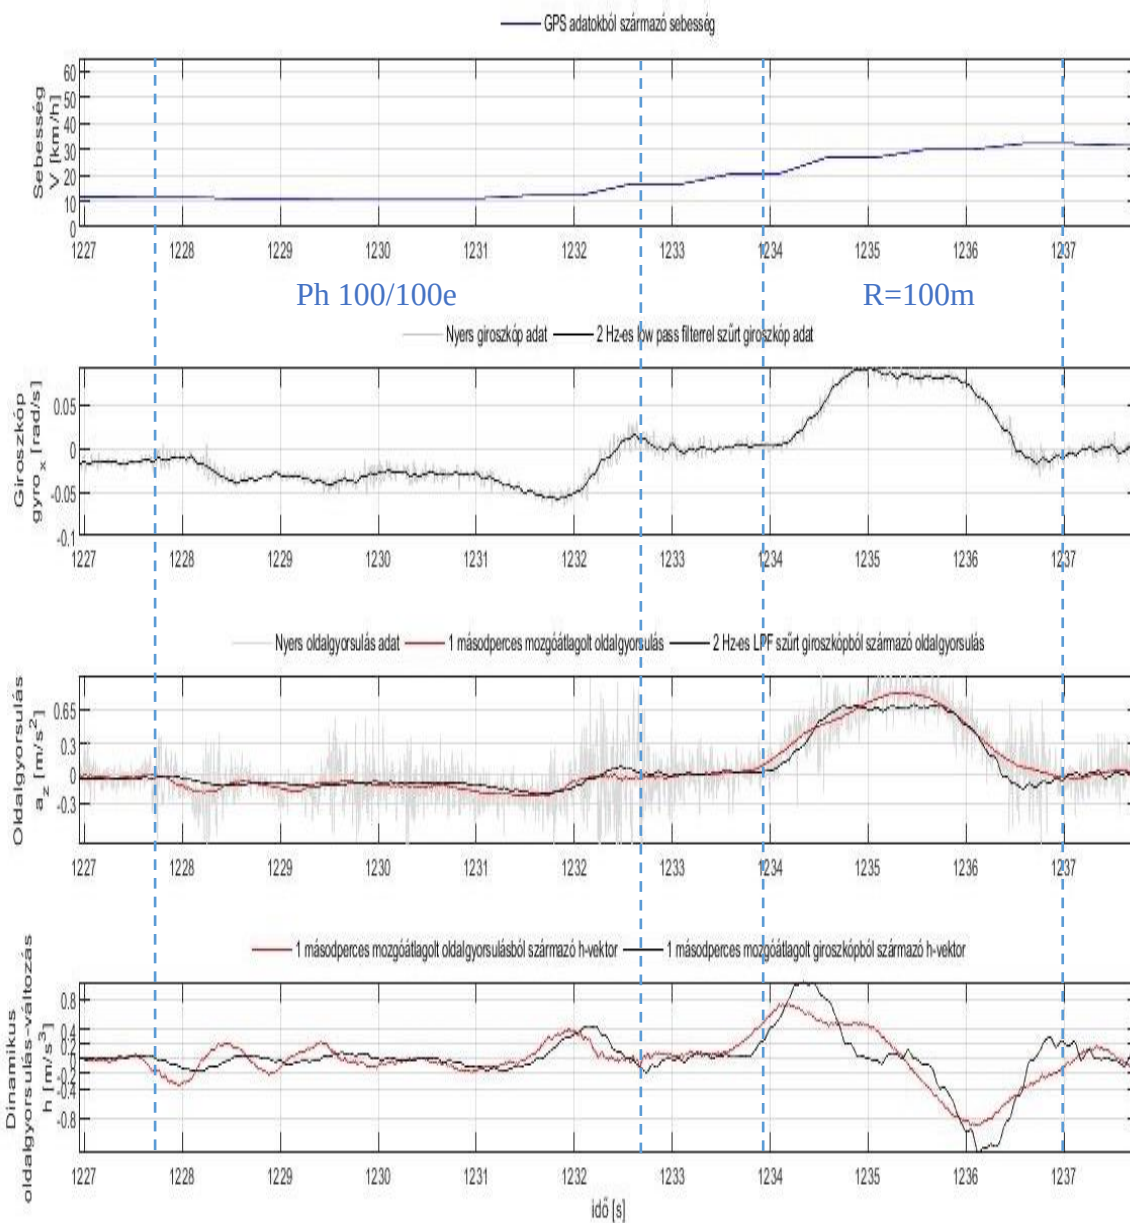
**54/3. ábra:** 1-es villamos, Puskás Ferenc Stadion, Ph 100/100e vonali kiágazó kitérő és csatlakozó pályáiv vizsgálata

K2021\_1\_20180704\_133756 Óbudai rendelőintézet Puskás Ferenc Stadion M\_CAF\_2112\_C2\_JHF\_1\_A5

| <b>Útirány:</b> | Etele út/Fehérvári út felé, csúcs felől kitérőirányba | | |
| <b>Járműtípus:</b> | CAF Urbos3, 9 modulos | <b>Vizsgált kitérő típusa:</b> | Ph 100/100e |

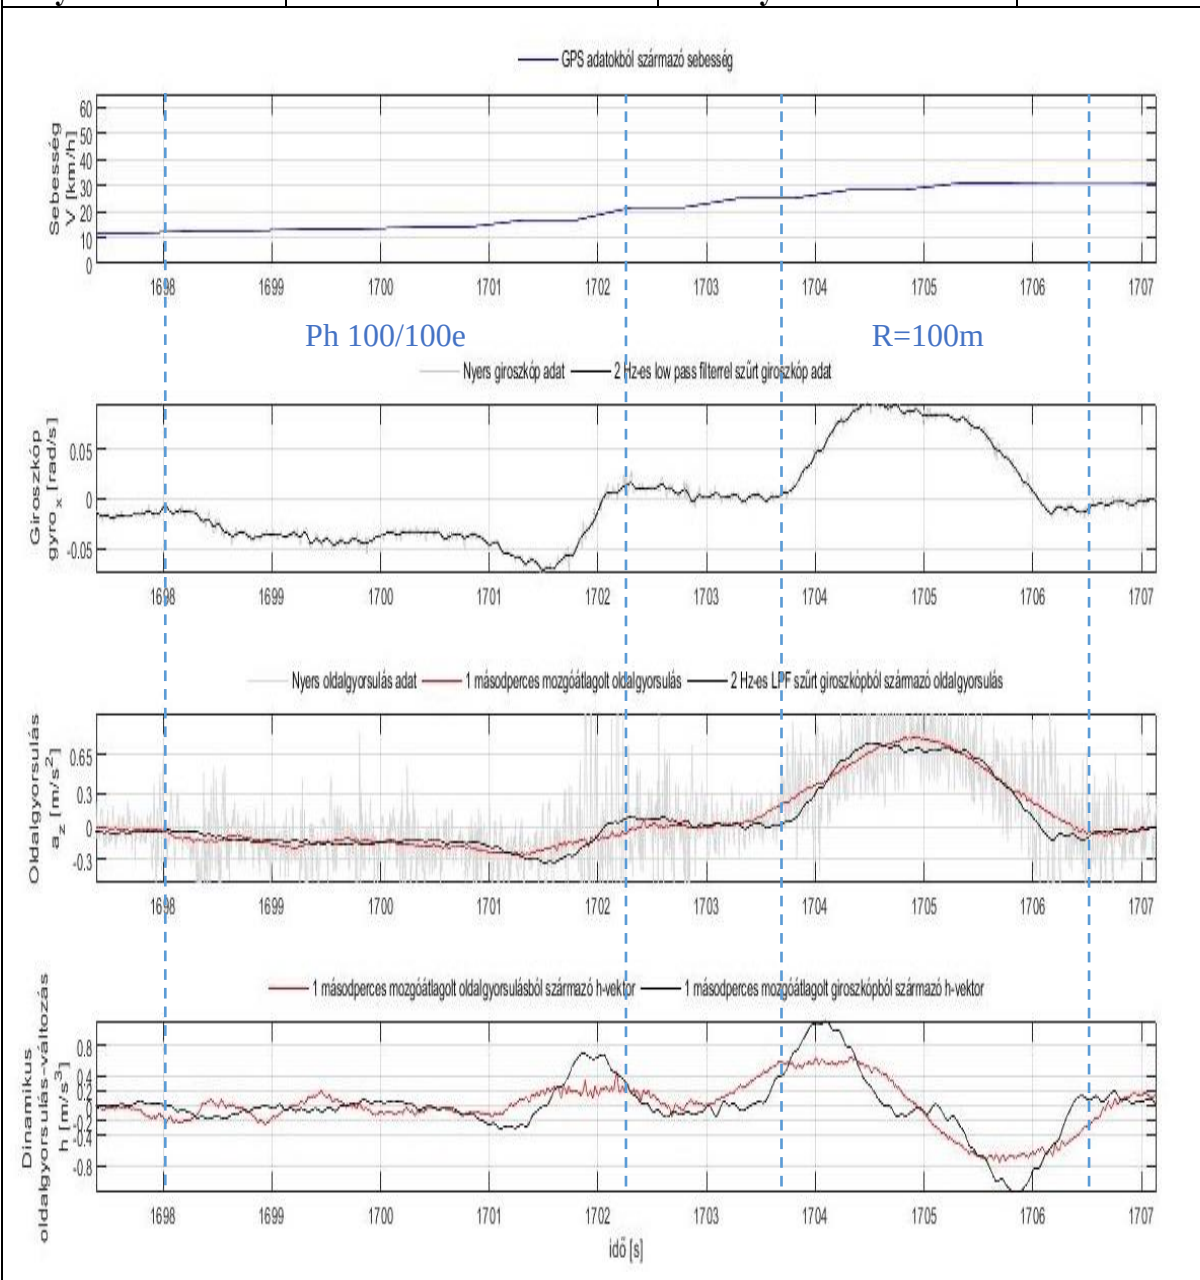
**54/4. ábra:** 1-es villamos, Puskás Ferenc Stadion, Ph 100/100e vonali kiágazó kitérő és csatlakozó pályáiv vizsgálata

K2021 1 20180914 145234 Bécsi út-Vörösvári út - Puskás Ferenc Stadion M\_CAF\_2109\_C2\_JHL\_1\_A5

| <b>Útirány:</b> | Etele út/Fehérvári út felé, csúcs felől kitérőirányba | | |
| <b>Járműtípus:</b> | CAF Urbos3, 9 modulos | <b>Vizsgált kitérő típusa:</b> | Ph 100/100e |

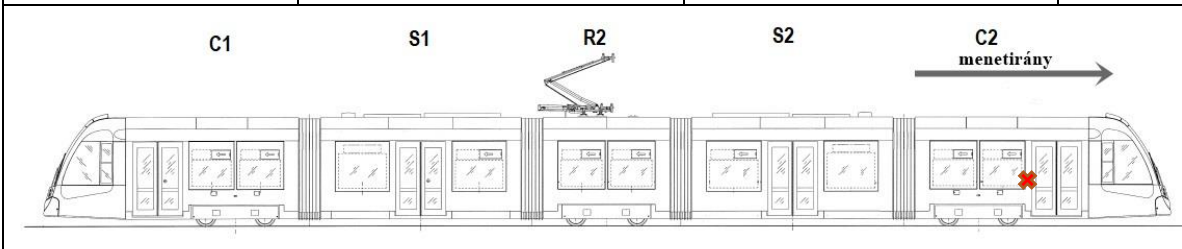
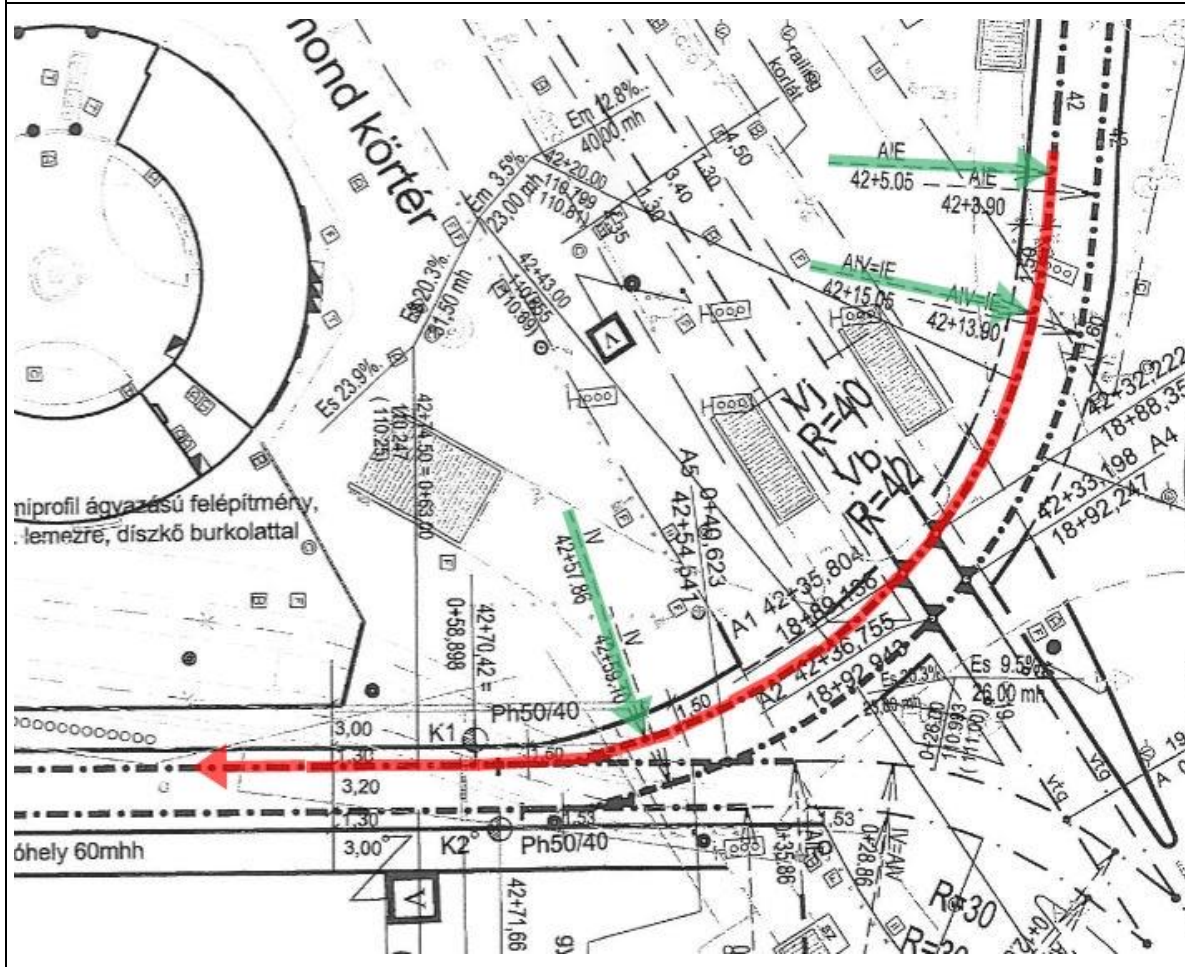
**55/2. ábra:** 17-es villamos, Móricz Zsigmond körtér, kétvágányú pályaelágazás Ph 50/40 kitérője és csatlakozó átmenetiíves pályáiv vizsgálata

\*176 másodpercnél látható kiugró érték a rövid átmenetiív és körív csatlakozásánál keletkezik.

\*\*179 és 181 másodperc között átszelésen haladt át a jármű.
