## **Diplomamunka**

# ***Közúti vasúti kitérők és vágánykapcsolatok járműfutástechnikai vizsgálata a kocsiszekrényen rögzített okostelefonok szenzoradatainak alkalmazásával***

**Szerző:**  
***Gonda Evelyn***

Budapest, 2018. december 7.

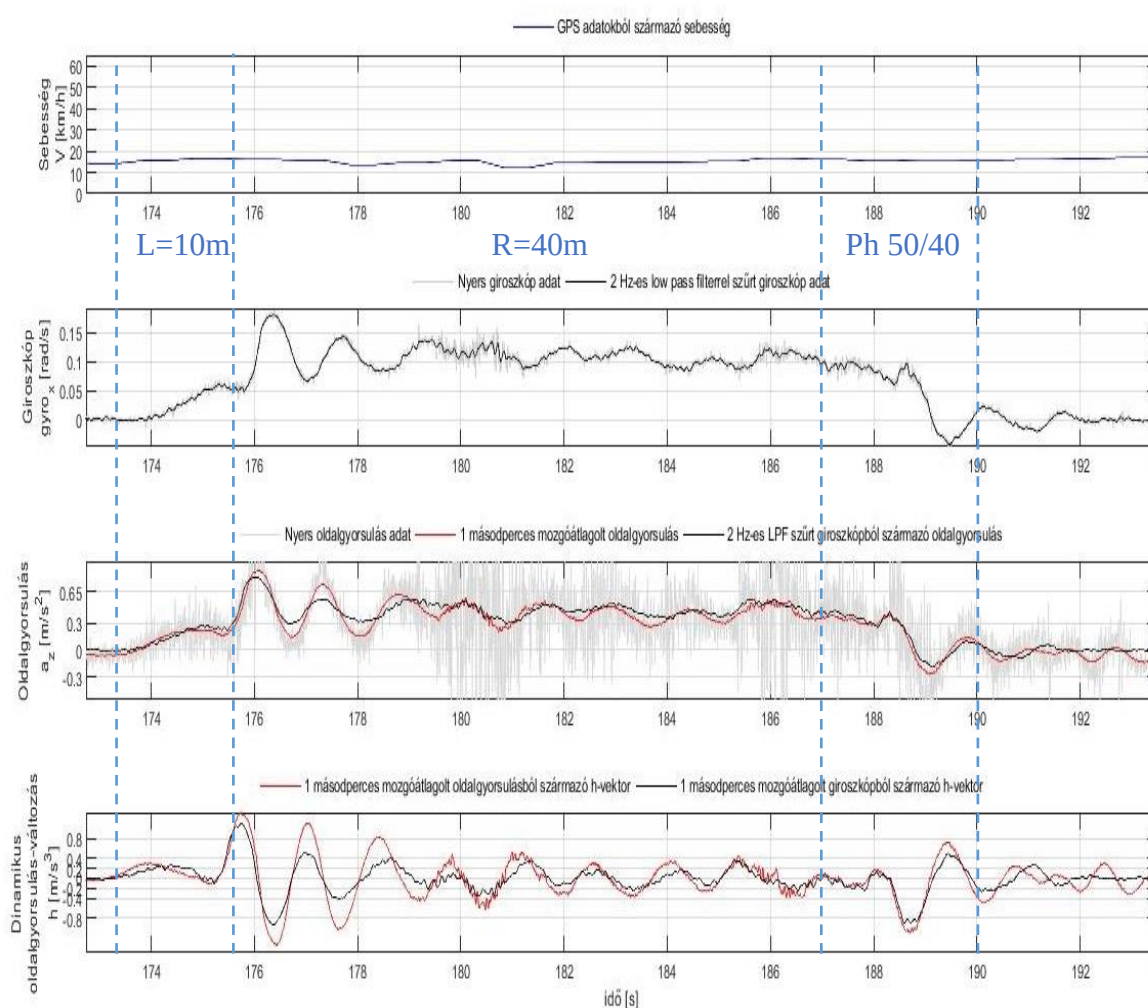
**55/3. ábra:** 17-es villamos, Móricz Zsigmond körtér, kétvágányú pályaelágazás Ph 50/40 kitérője és csatlakozó átmenetiíves pályáiv vizsgálata

**Mérési fájl neve:**

K2417\_17\_20180717\_203209\_Móricz Zsigmond körtér M-Villányi út - Savoya park\_CAF\_2211\_C1\_BEK\_1\_A5

| <b>Útirány:</b> | Savoya park felé, gyök felől kitérőirányba | | |

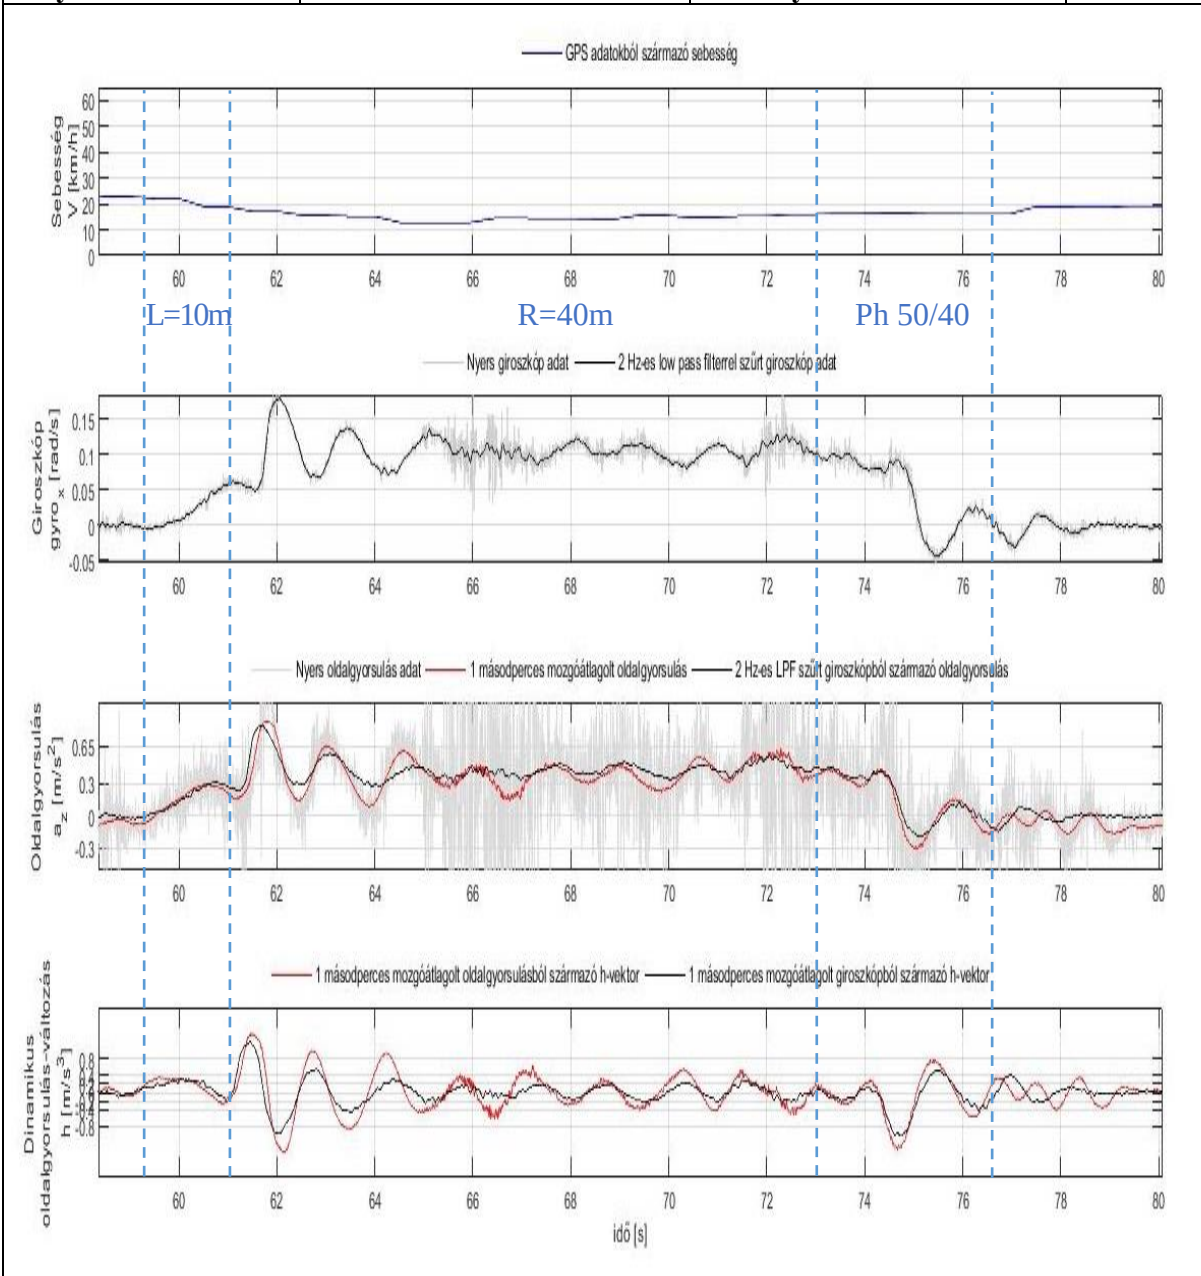
**55/4. ábra:** 17-es villamos, Móricz Zsigmond körtér, kétvágányú pályaelágazás Ph 50/40 kitérője és csatlakozó átmenetiíves pályáiv vizsgálata

**Mérési fájl neve:**

K2417 17 20180729 214618 Móricz Zsigmond körtér-Villányi út - Savoya park\_CAF\_2206\_BHL\_1\_A5

| <b>Útirány:</b> | Savoya park felé, gyök felől kitérőirányba | | |

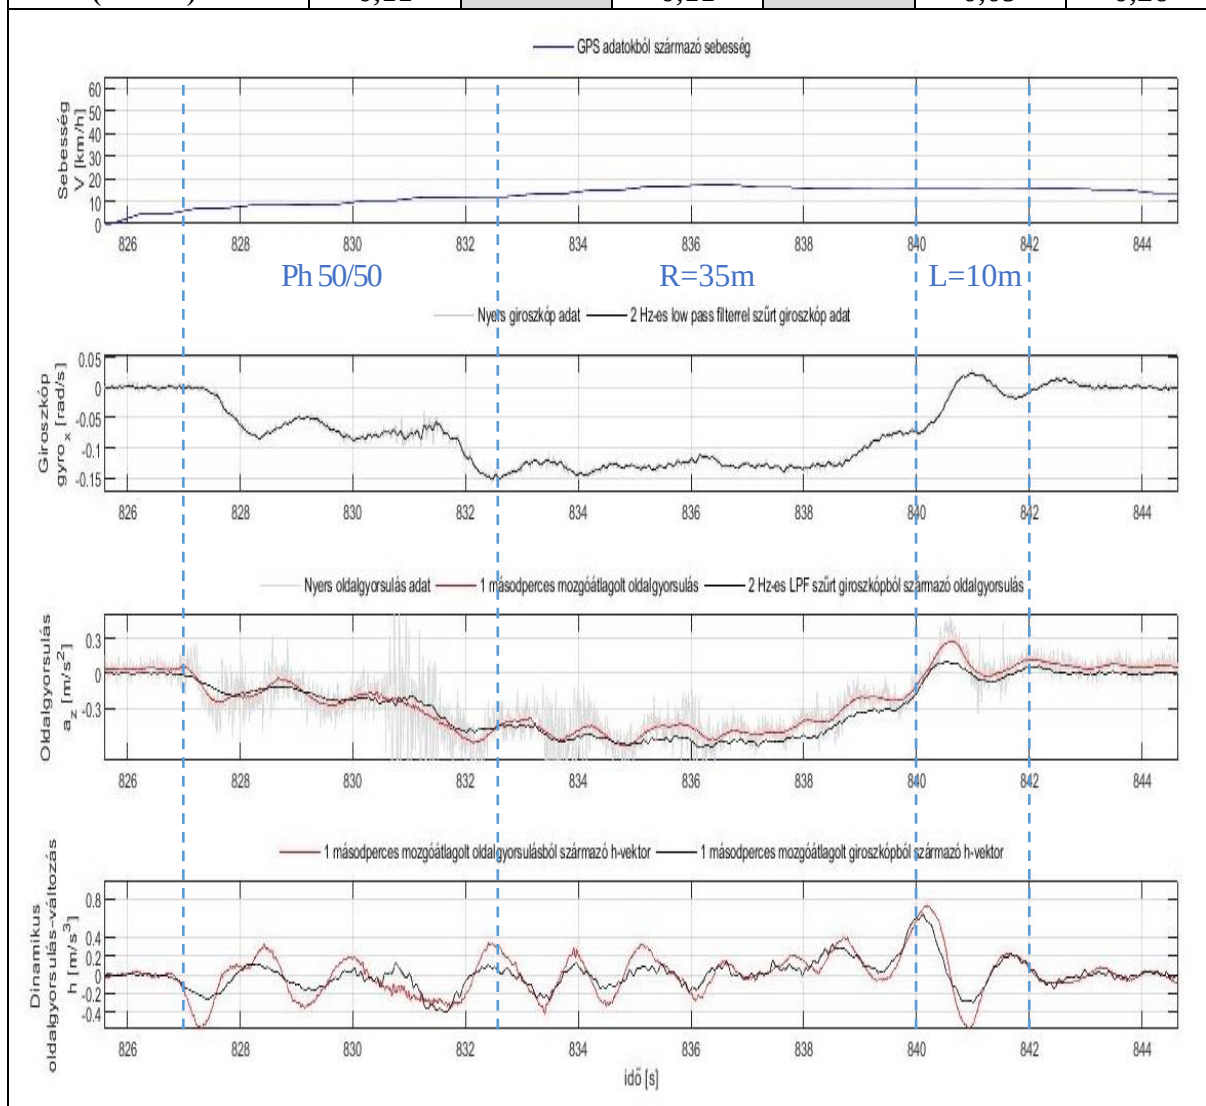
**56/3. ábra: 19-es villamos, Szent Gellért tér, Ph 50/50 vonali kiágazó kitérő és csatlakozó átmenetiíves pályáiv vizsgálata**

**Mérési fájl neve:**

K2506\_19\_20180803\_145839 Kelenföld vasútállomás - Szent Lukács  
gyógyfürdő CAF 2201 R2 BKL A5

| <b>Útirány:</b> | Bécsi út/Vörösvári út felé, csúcs felől kitérőirányba | | |

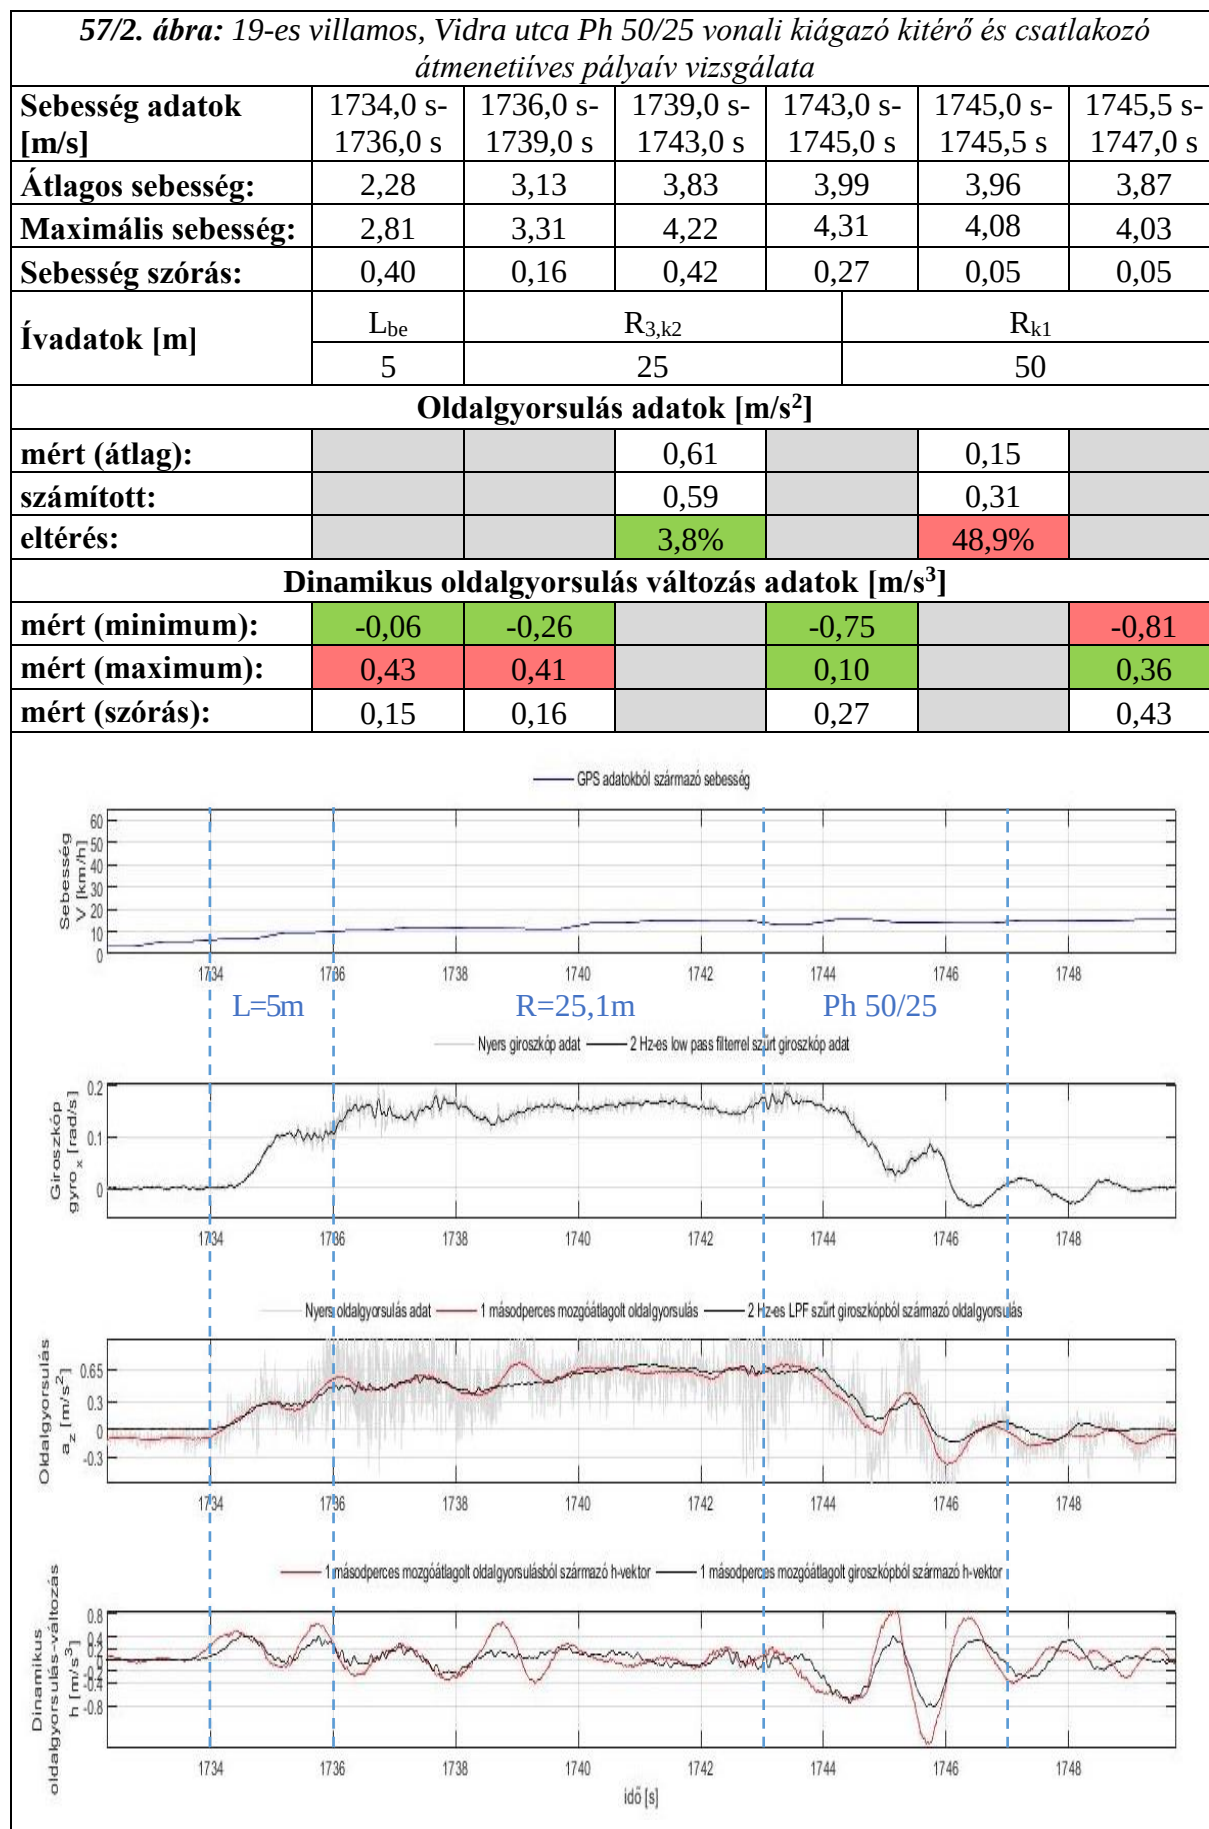
**57/3. ábra: 19-es villamos, Vidra utca Ph 50/25 vonali kiágazó kitérő és csatlakozó átmenetiíves pályáiv vizsgálata**

**Mérési fájl neve:**

K2901\_19\_20180803\_145839 Kelenföld vasútállomás - Szent Lukács  
gyógyfürdő CAF 2201\_R2\_BKL\_A5

| <b>Útirány:</b> | Bécsi út/Vörösvári út felé, gyök felől kitérőirányba | | |

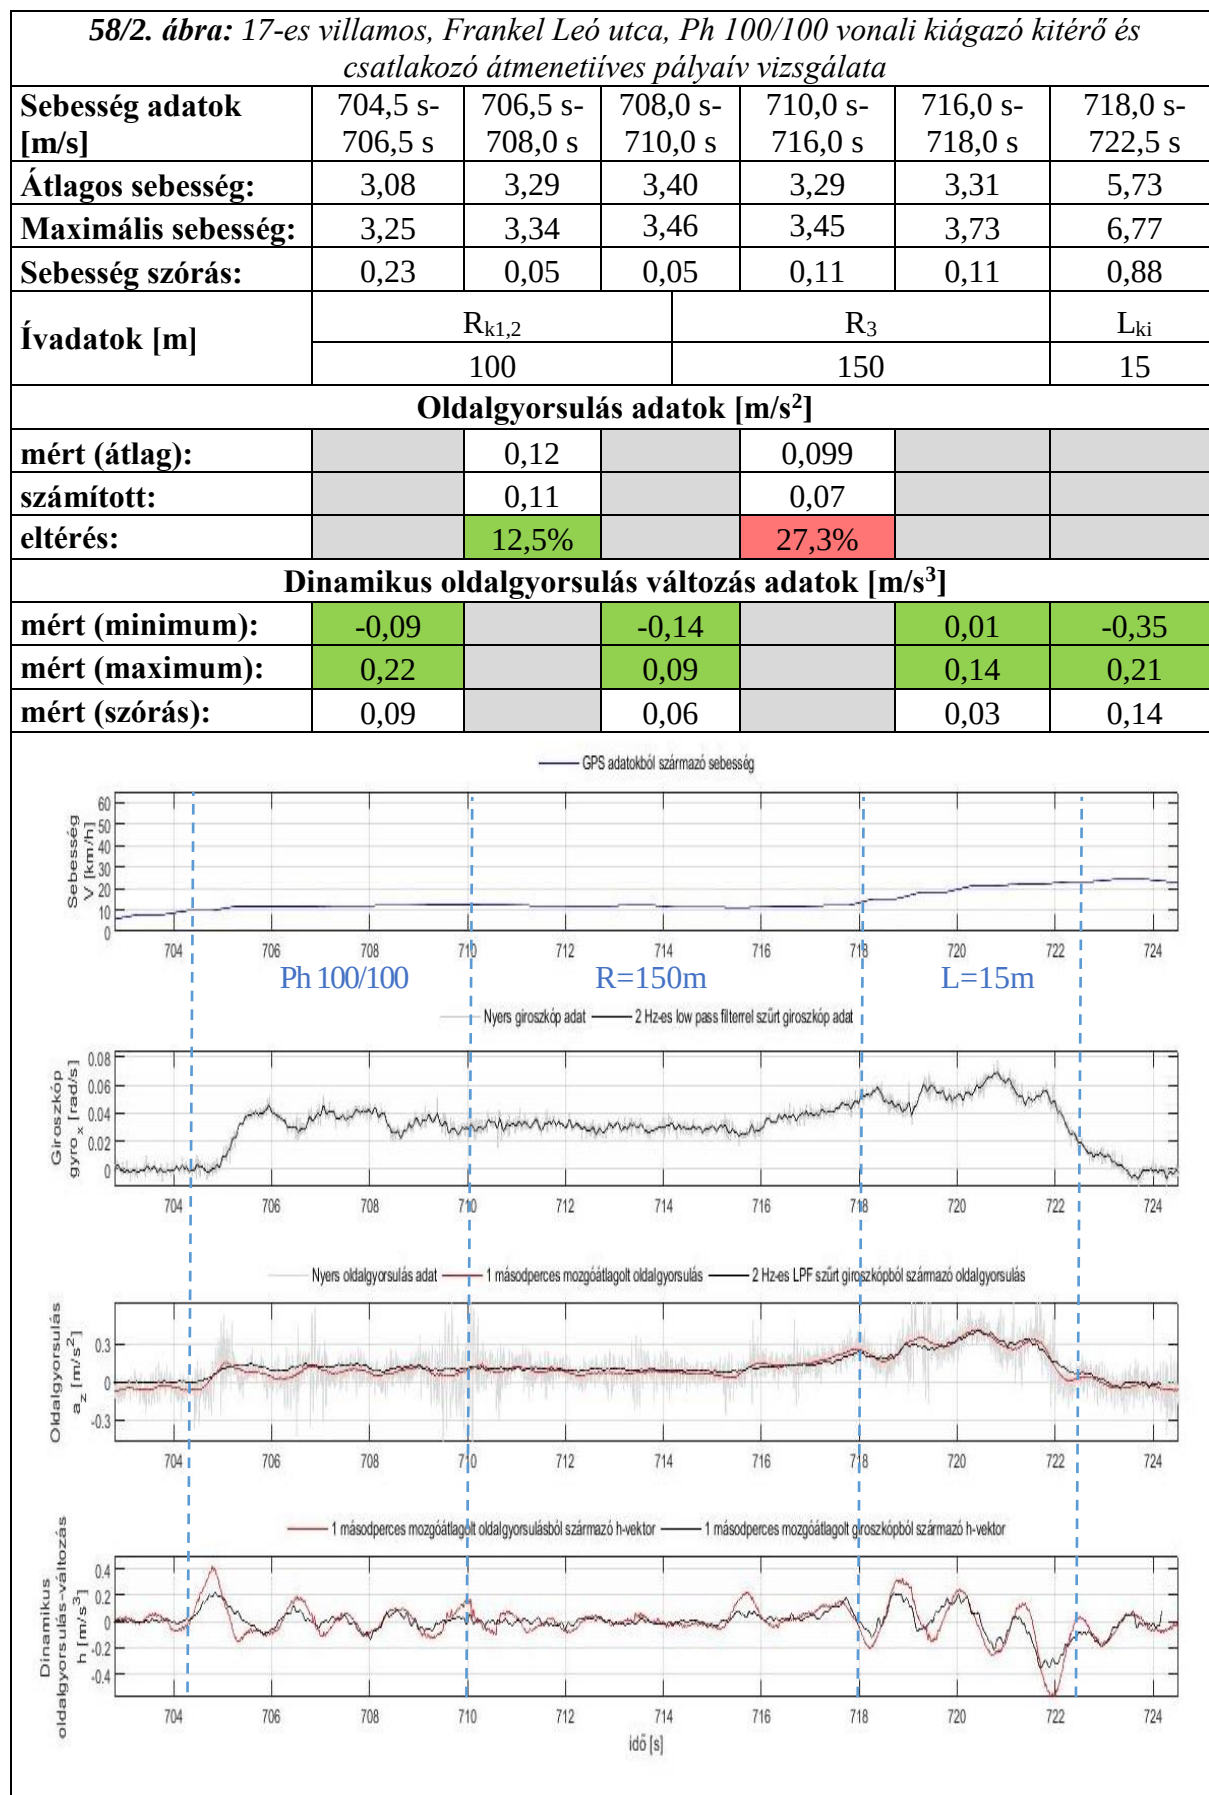
**58/3. ábra:** 17-es villamos, Frankel Leó utca, Ph 100/100 vonali kiágazó kitérő és csatlakozó átmenetiíves pályáiv vizsgálata

**Mérési fájl neve:**

K2902 17 20180717 195718 Bécsi út-Vörösvári út - Csörsz utca\_CAF\_C1\_2207\_BEK\_1\_A5

**Útirány:** Savoya park felé, csúcs felől kitérőirányba

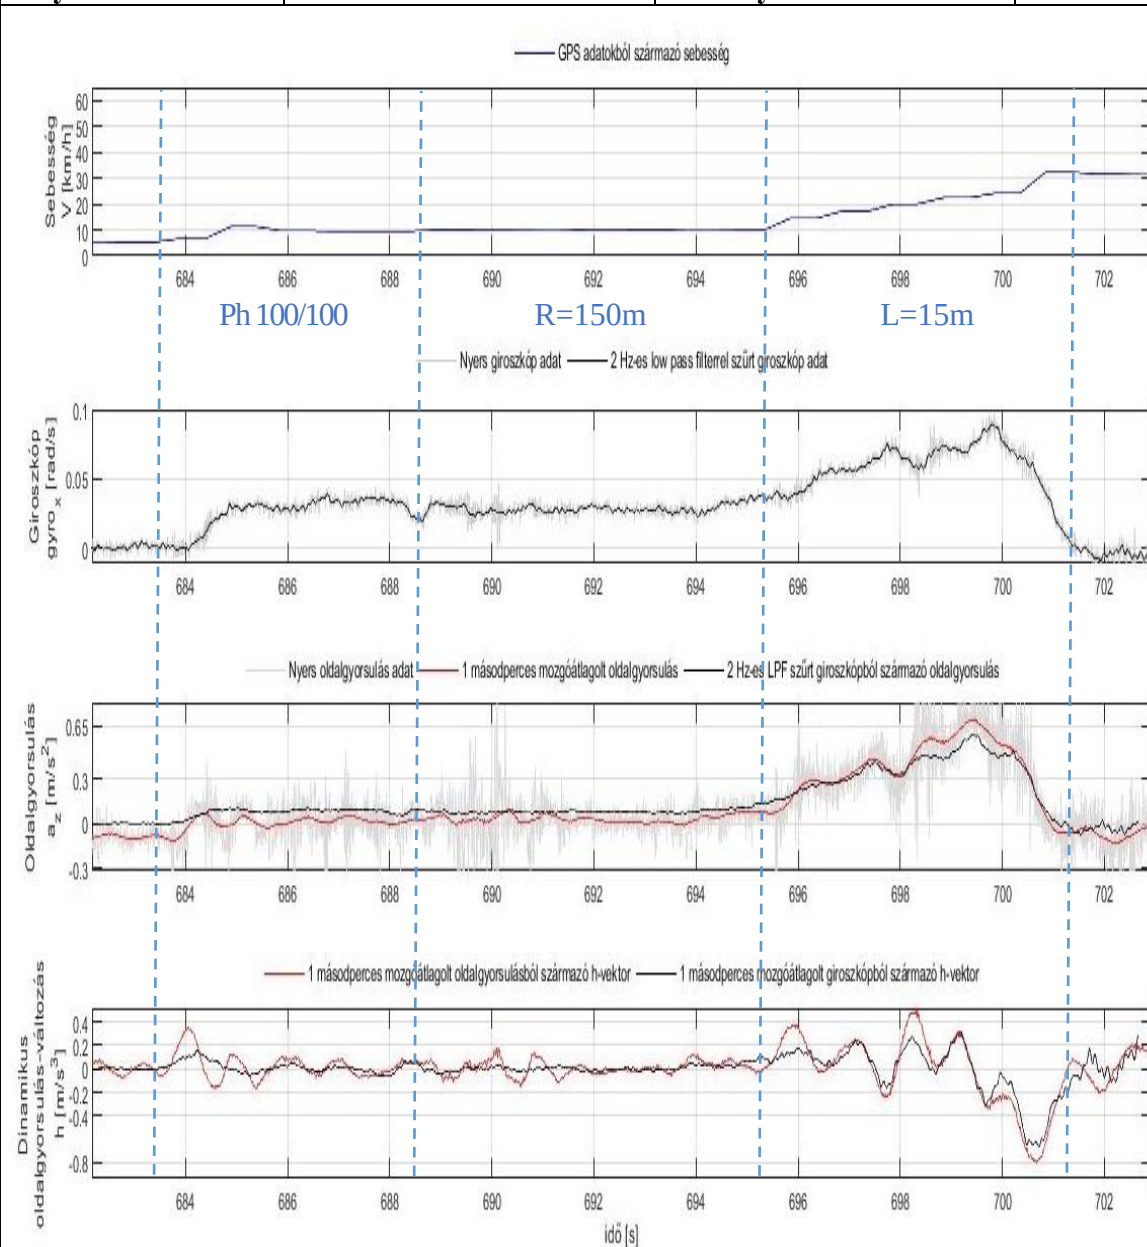
**58/4. ábra:** 17-es villamos, Frankel Leó utca, Ph 100/100 vonali kiágazó kitérő és csatlakozó átmenetiíves pályáiv vizsgálata

**Mérési fájl neve:**

K2902\_17\_20180729 210852 Bécsi út-Vörösvári út - Csörsz utca\_CAF\_2206\_C1\_BHL\_1\_A5

**Útirány:** Savoya park felé, csúcs felől kitérőirányba

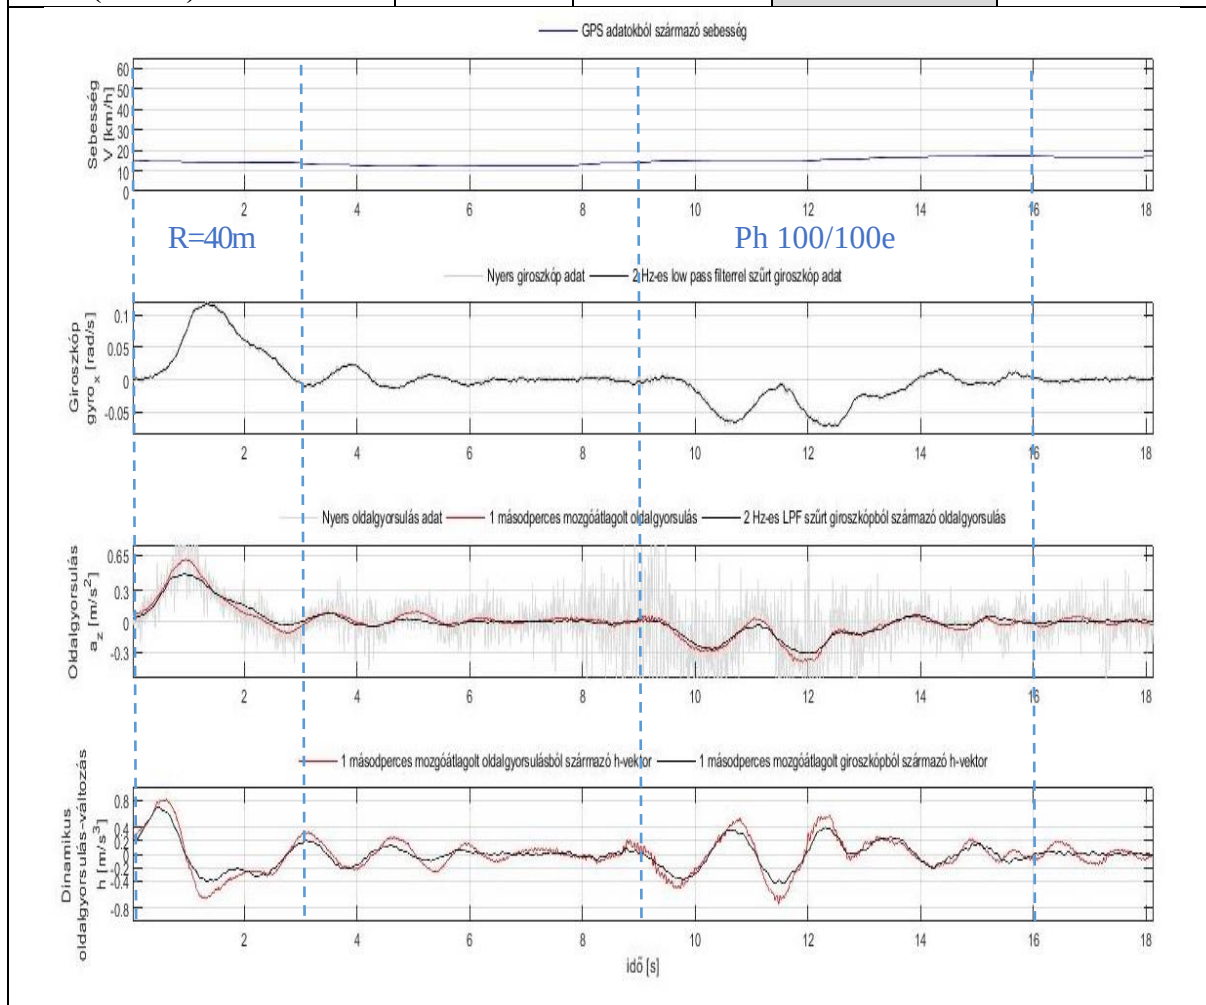
**59/3. ábra:** 1-es villamos, Etele út/Fehérvári út, Ph 100/100e végállomási kifordított kettős vágánykapcsolat és csatlakozó pályaív vizsgálata

**Mérési fájl neve:**

K4210\_1\_20180623\_144107 Etele út-Fehérvári út - Szerémi út-Dombóvári út CAF 2105 C1 BEL 1 A5

| <b>Útirány:</b> | Bécsi út/Vörösvári út felé, csúcs felől kitérőirányba | | |

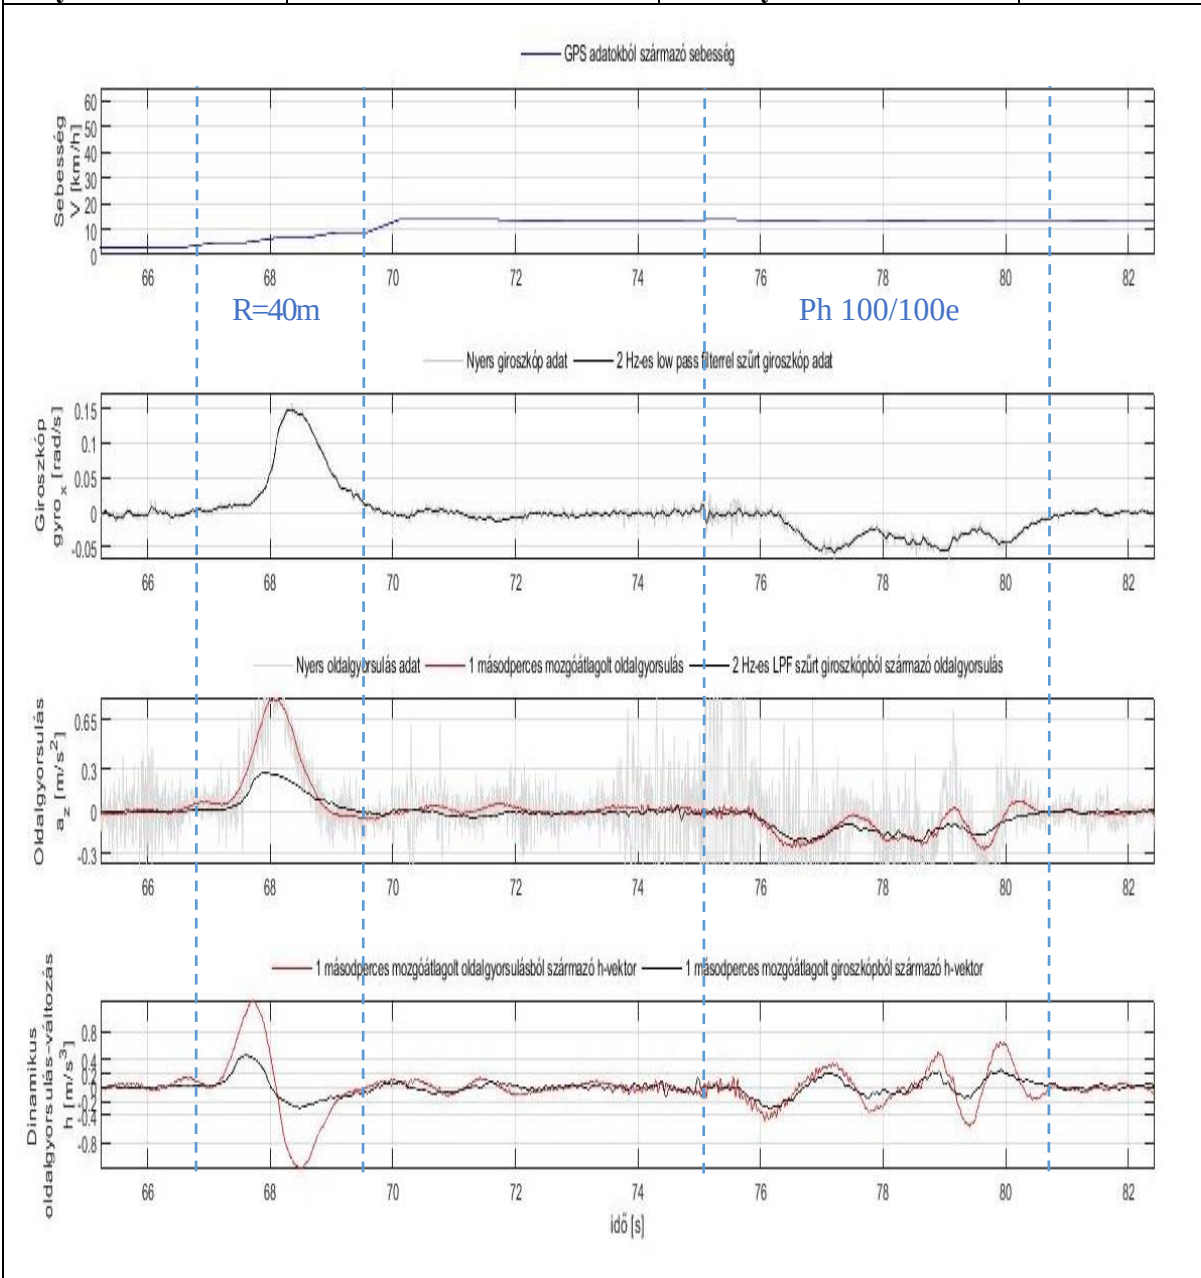
**59/4. ábra:** 1-es villamos, Etele út/Fehérvári út, Ph 100/100e végállomási kifordított kettős vágánykapcsolat és csatlakozó pályaív vizsgálata

**Mérési fájl neve:**

K4210 1 20180624 100950 Etele út-Fehérvári út - Népliget M\_CAF\_2105\_C1\_BEL\_1\_A5

| <b>Útirány:</b> | Bécsi út/Vörösvári út felé, csúcs felől kitérőirányba | | |

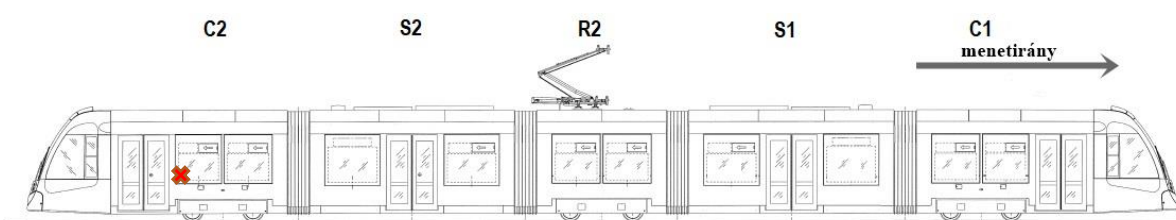
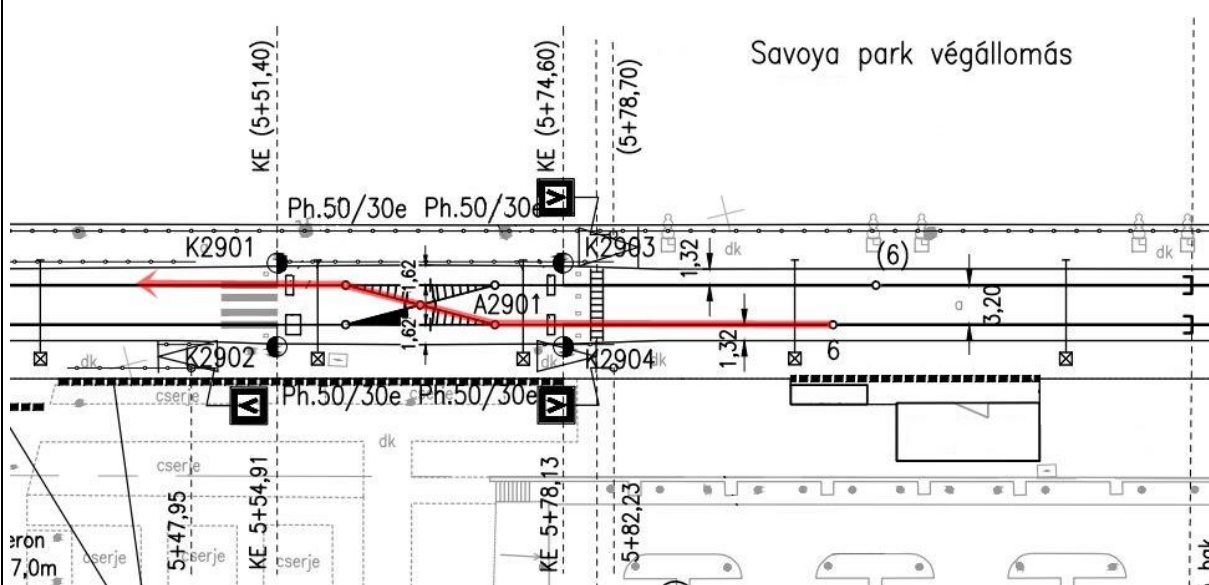
**60/2. ábra: 17-es villamos, Savoya Park Ph 50/30e végállomási keresztkapcsolat vizsgálata**

Az általam használt adatbázisban a vizsgált kitérők más névvel (K2753 és K2754) szerepelnek, mint a mellékelt helyszínrajzon.
