TUDOMÁNYOS DIÁKKÖRI DOLGOZAT  
EÖTVÖS LORÁND TUDOMÁNYEGYETEM  
TERMÉSZETTUDOMÁNYI KAR  
FÖLDRAJZ- ÉS FÖLDTUDOMÁNYI INTÉZET  
GEOFIZIKAI ÉS ŰRTUDOMÁNYI TANSZÉK

# **A DUNA FŐ SODORVONALÁNAK VÁLTOZÁSA A MOHÁCSI-SÍK KÖRZETÉBEN A XVII. SZÁZADTÓL NAPJAINKIG**

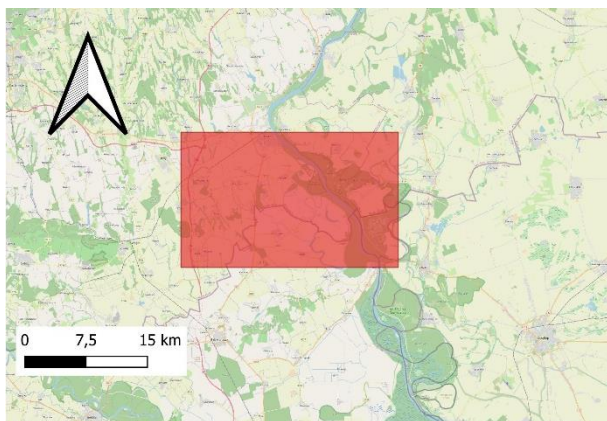
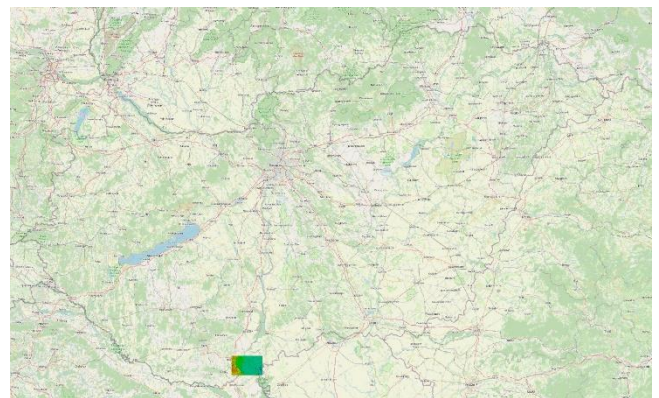
1. ábra A vizsgált terület 26,5 km x 16,5 km nagyságú. A Duna nyugati ágának Mohács és Batina (Horvátország) közötti szakasza van rajta

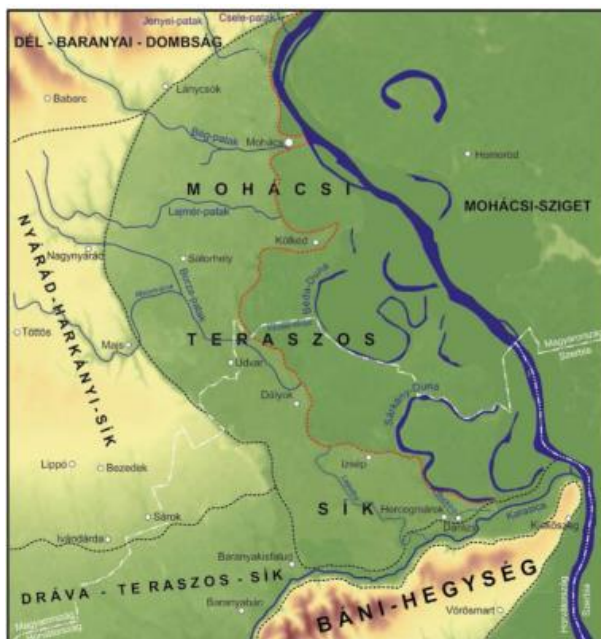
2. ábra Helyszín mai állapotának bemutatása (VICZLIÁN 2023). Mohácsi teraszos sík és környezetének domborzatmodellje a kistájak és a mai vízrajzfeltüntetésével Jelmagyarázat: fekete szaggatott vonal: kistájhatár; piros szaggatott vonal: teraszperem; fehér szaggatott vonal: államhatár

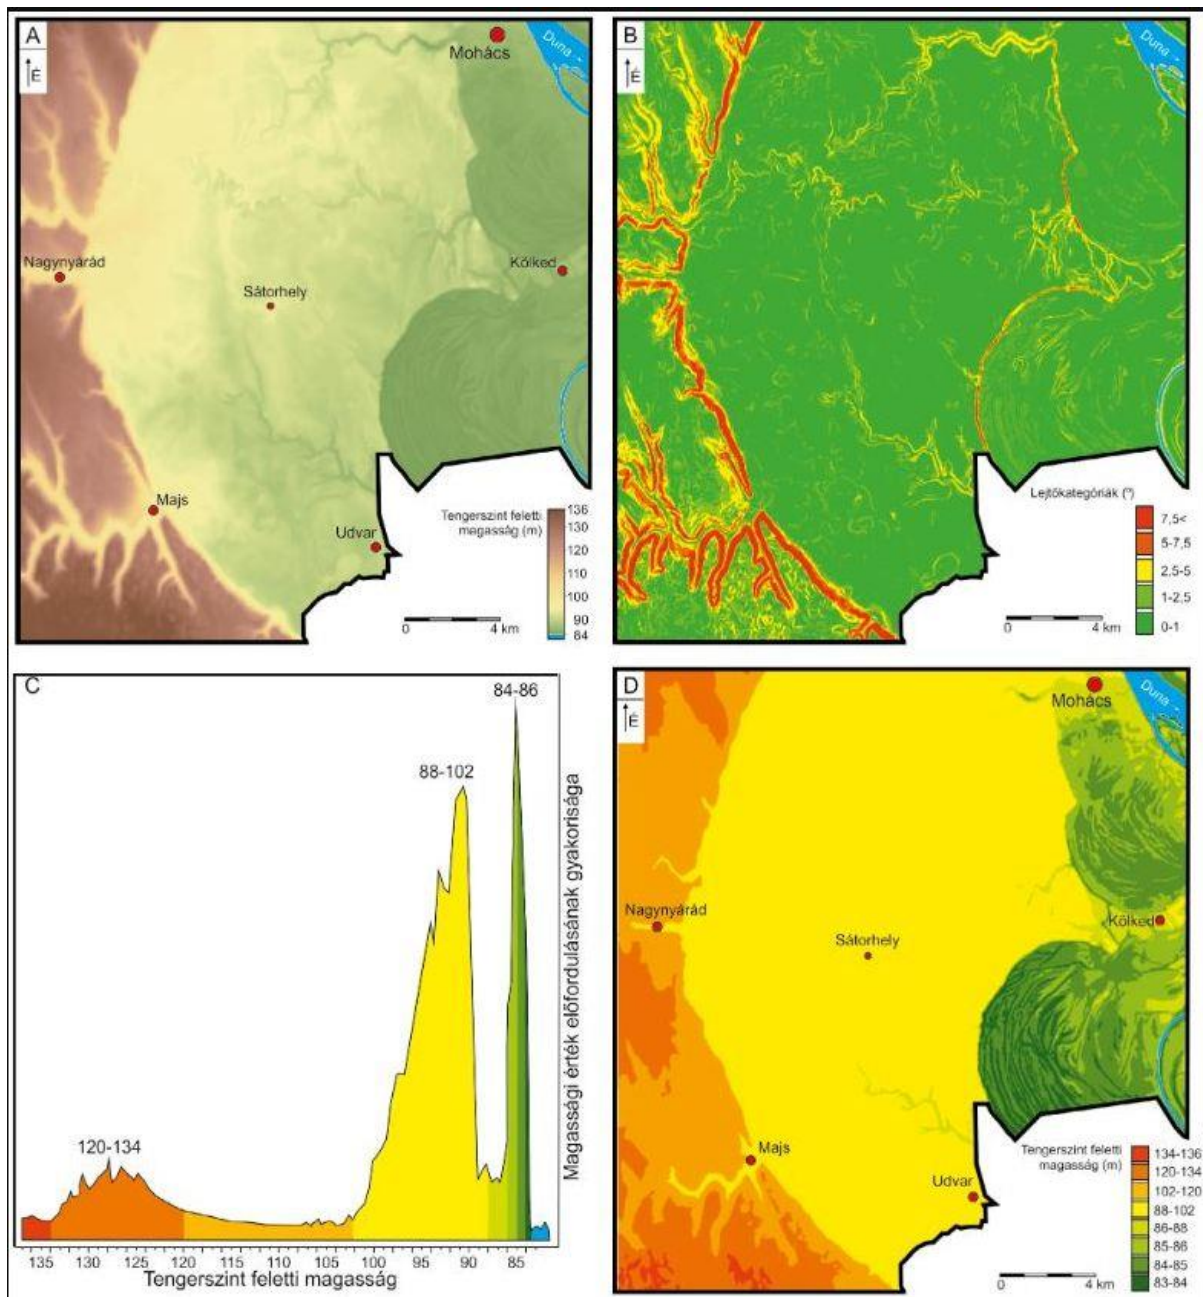
3. ábra Mohácsi teraszos sík környezetében lévő geomorfológiai szintek jellemző tengerszint feletti magasságai a Mohács és Udvar közötti részen. Jelmagyarázat: A - digitális domborzatmodell; B - lejtőkategória térkép; C - a felszín tengerszint feletti magasságának eloszlását bemutató hisztogram; D - a terület hármastagoltsága a felszín tengerszint feletti magassága alapján (Dunai szigetek blog 2024 Posztglaciális felszín- és vízhálózatfejlődés a mohácsi csatatéren)

Az magassági ábra azt mutatja, hogy a különböző terasz szintek között 2-20 méter.

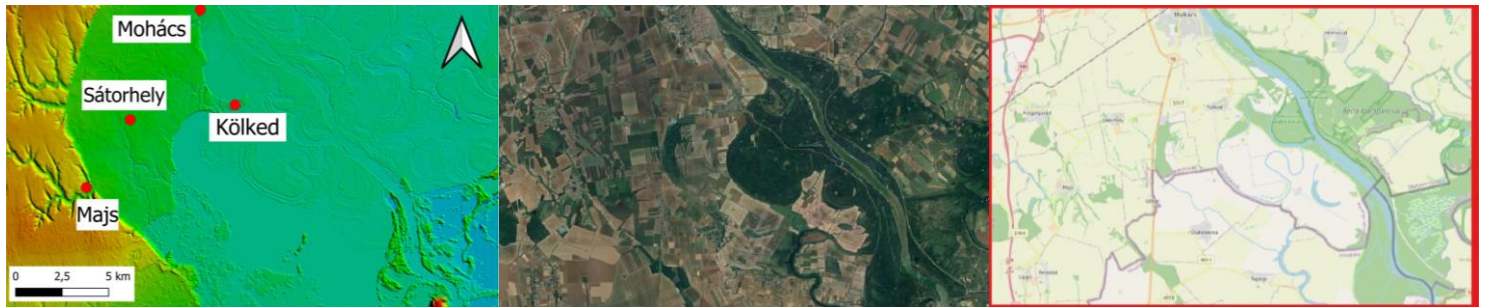
4. ábra Bal panel: vizsgált területet meghatározó LIDAR domborzatmodell, amelyet a pécsi Janus Pannonius Múzeum bocsátott a rendelkezésemre, rajta néhány, a kutatás szempontjából fontos település kiemelve. Középső panel: műholdképen ugyanaz a terület (Google Earth 2024). A műholdképen és az OpenStreetMap-en (jobb panel) is megfigyelhető több holtág, feltöltődött, olykor egymást átmetsző egykori meder, ezeket a későbbiekben mutatom be részletesen. Jelenlegi Duna medre a szabályozási munkák eredményeként szinte egyenes a történelmi állapotokhoz képest.

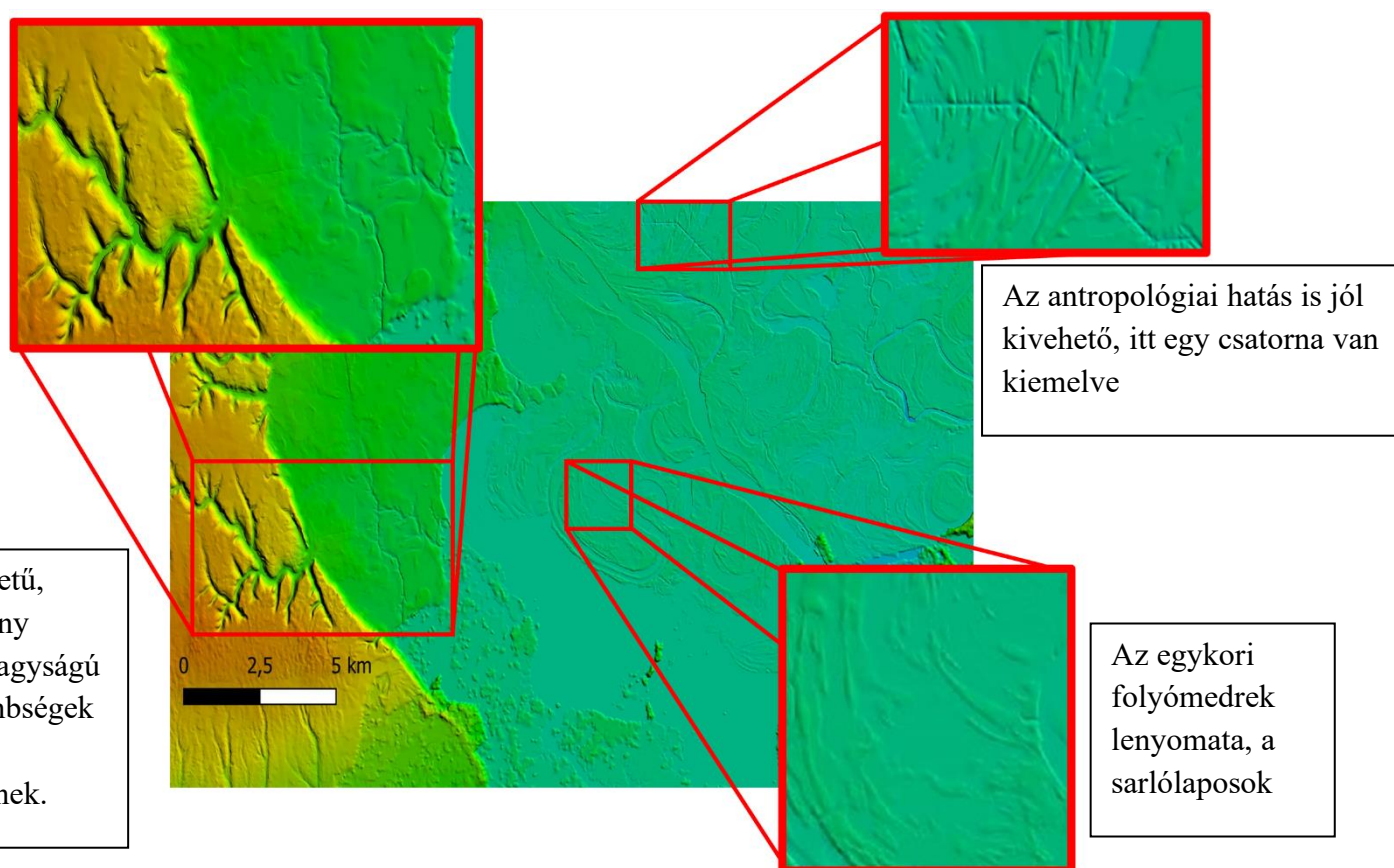
5. ábra A LIDAR domborzatmodell. Rendkívül pontos, a szintkülönbségek és ebből következően a mikrodomborzat is jól megfigyelhető. Hátránya, hogy nem mentes az antropológiai hatástól és mederváltozások néhány helyen valószínűleg elfedték a korábbiakat

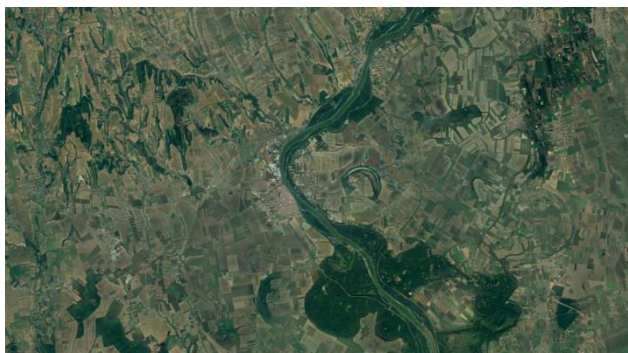
6. Ábra A vizsgált terület műholdas képe (Google Earth 2024). Jól látható a Duna jelenlegi medre, amely Mohácsnál majdnem derékszögben elfordul, továbbá számos egykori mederszakasz, ma jórészt morotvatavak formájában. Az egykori kanyargósság ma már nem annyira nyilvánvaló, ez részben a folyószabályozások miatt alakult ki, másrészt a folyó paraméterei mint a sebesség, vagy a hordalékhozam, jelentősen változott az évszázadok alatt

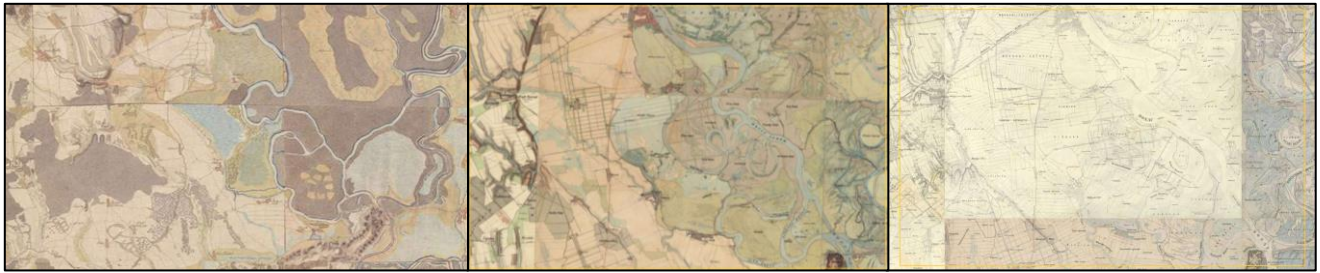
8. ábra A három katonai felmérés. Sorrendben az első, második és harmadik. Több mint egy évszázadot öleltek fel a felmérések és az ebben az időszakban változó katonai igényeket elégítették ki. Továbbá azért is készültek mert ebben a korszakban gyorsan fejlődött a technológia ezért lehetőség és szükség is volt a pontosabb térképekre, nőtt az emberi beavatkozás mértéke és üteme is. A második és a harmadik pontossága figyelemreméltó, az elsőnél már van bizonytalanság. Nagyon könnyen összevethetőek, georeferáltságuk teljes (TIMÁR et al 2006)

Az EKF volt az első, általam vizsgált, már vetülettel rendelkező térkép és térképezi hibái még 100 méteres nagyságrendűek, ez a másodikkal összevetve egyértelműen látszik, de a folyókanyarulatok és a végbement változások jól megfigyelhetők.

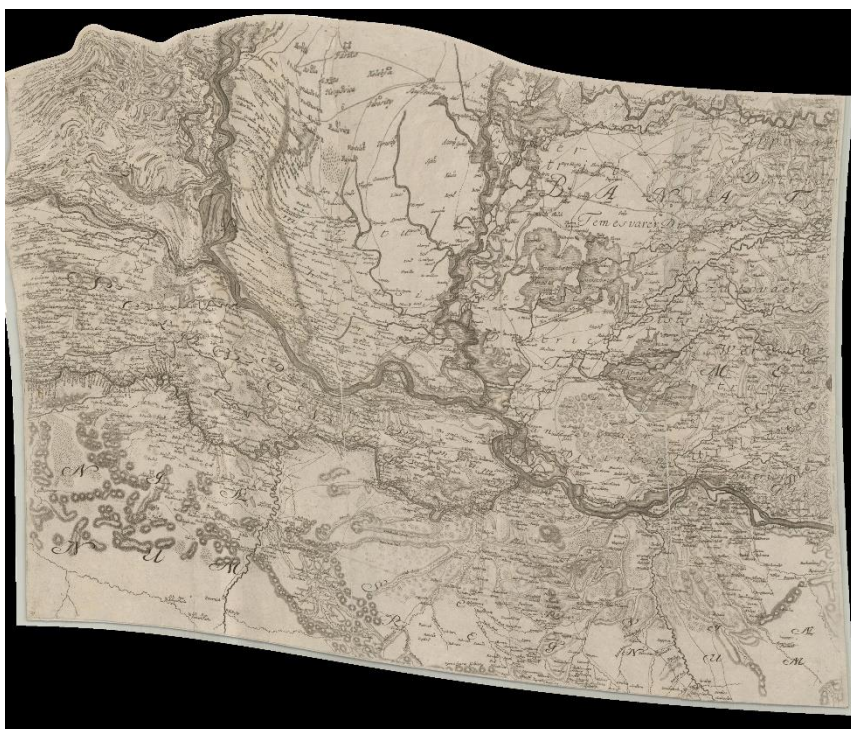
10. ábra A Müller-térkép gumilepedős módszerrel készült georeferált verziója. Ahogy ezt később említtem, ez módszer sok torzítást okoz a képből, viszont adott pontokra illetve térképi elemekre nézve pontos térképet ad

Warpolás módszere: egyes pontok koordinátáit rögzítjük és a térkép többi részét szabadon hagyjuk torzulni. Az adatoknál bemutatott ábrát (10. ábra) témavezetőm, dr. Székely Balázs készítette.

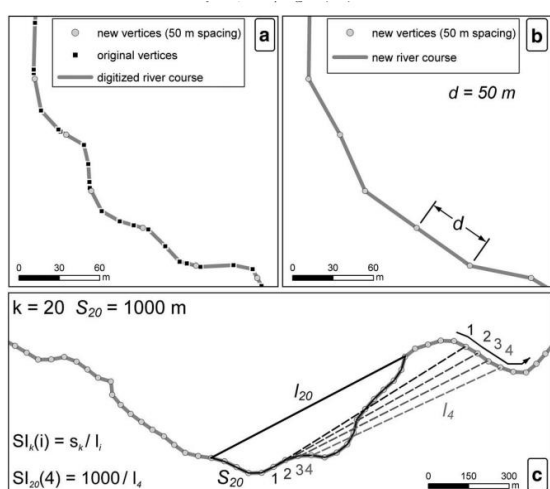
13. *Ábra Szinuoztás levezetésének sematikus ábrája. A szinuoztás számértéke mindig a kérdéses folyószakasz közepére vonatkozik, és vizsgált szakaszt végigvisszük az elemzendő folyón vagy folyóágon. (ZÁMOLYI et al. 2009)*

Szinuozitás egy arányszám, amely a folyó adott szakaszon vett kanyargósságát mutatja meg és úgy kapható meg, ha két pont közti medermenti távolságot elosztjuk a két pont légvonalbeli távolságával. Tehát minél közelebb van a kapott érték az egyhez, annál egyenesebben halad a folyó a vizsgált szakaszon. Ebből következik, hogy a meanderező folyószakaszokon a magas szinuozitás a jellemző. Fontos tulajdonsága, hogy ha egy folyó (alluviálisan) meanderező szakaszára nézzük, a folyófejlődés hatásának ellenáll, vagyis nem változik meg jelentősen (ezt a jelenséget hívják önszabályzó kritikus állapotnak). Éppen ez a tulajdonság viszont módszertani korlátot is jelent, mert szinte csak lokálisan tud jelentős változást produkálni. (PETROVSZKY & TIMÁR 2010)

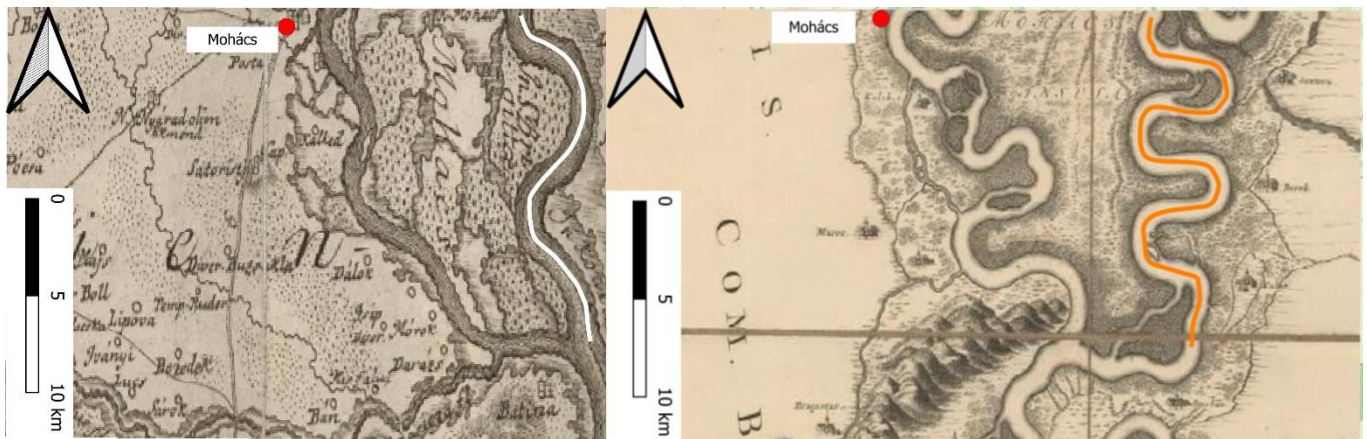
16. ábra. A bal oldalon a Müller-térkép látható, a jobb oldalon a Marsigli-térkép látható. Fehér, illetve narancs színnel vannak kiemelve a középvonalak. Ezen a két képen jól látható, hogy a keleti ág ebben az időszakban szélesebb volt, a kevesebb sziget pedig arra utal, hogy a sebességük is nagyobb volt a nyugati ágénál.

A XVIII. század elején készült két térkép különlegessége, hogy az figyelhető meg rajtuk, hogy a Mohácsi-szigetnél a keleti a fő ág, nem pedig a nyugati (16. ábra). Mindkettőn szélesebb a keleti ág, továbbá a nyugati ágban megjelennek szigetek Mohács magasságában. A Müller-féle térképen még csak két sziget figyelhető meg (Ábra\*), a rá két évtizeden belül érkező Marsigli-térképen már több és nagyobb is látható (Ábra\*)

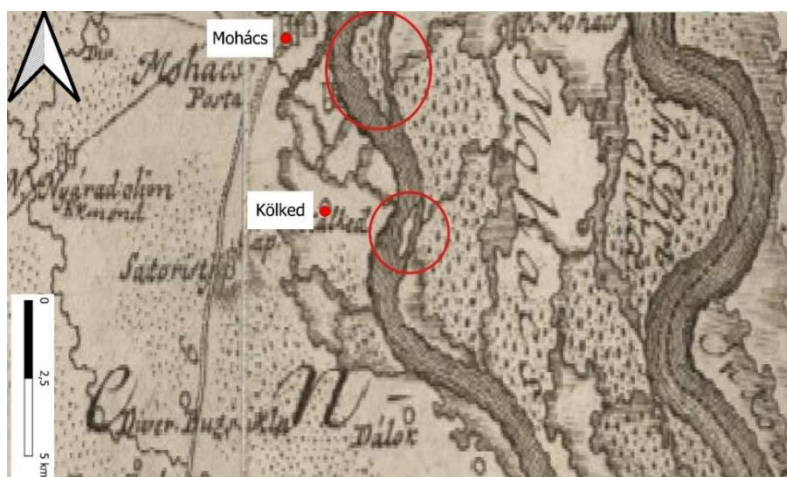
17. ábra A Müller-térképen megjelenik a szigetépülés, egy nagyobb sziget Mohács magasságában, egy kisebb pedig Kölked magasságában. Az ábrán az is megfigyelhető, hogy számos kisebb ág és ártér övezte a folyót

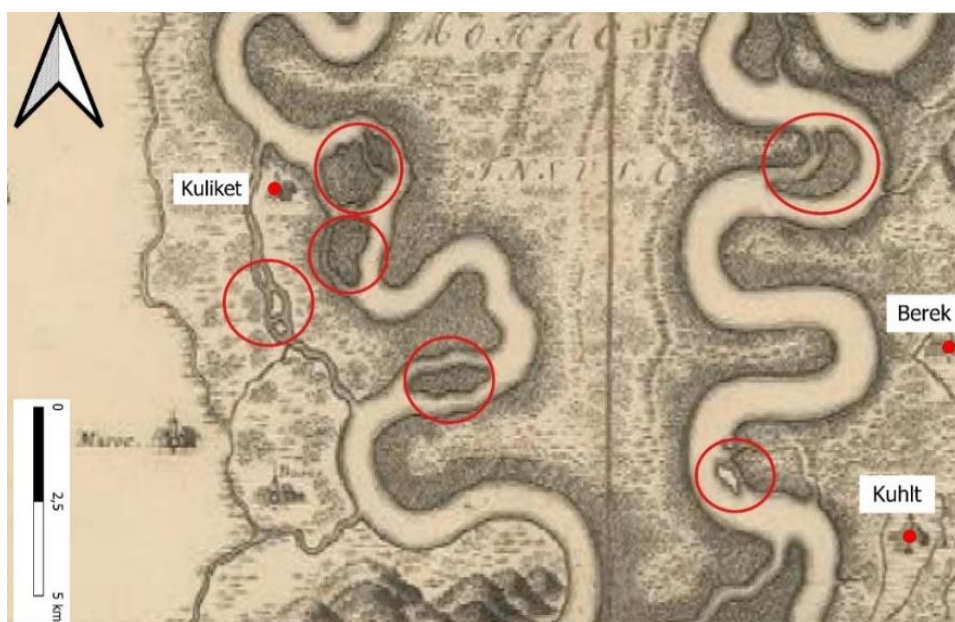
18. ábra A Marsigli-térképen jól láthatóan folytatódott szigetfejlődés, a nyugati ágon olyan nagy mértékben, hogy majdnem elzárja (az egyébként is a mainál vélhetően keskenyebb) medret, ezzel több kisebb ágra bontva a folyót. A térképen szereplő Kuliket a mai Kölked valószínűleg.

A szigetépítő jelleg végét valószínűleg a kiváltó körülmények megváltozása okozta, vagyis azzal hogy a Duna főága újra a nyugati lett, megnőtt a vízhozam és képes volt tovább szállítani a hordalékot, és idővel a vízáramlás lepusztította szigeteket.

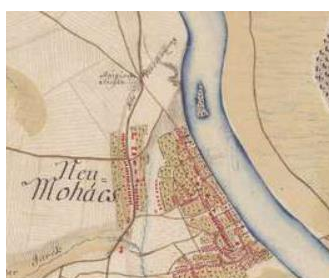
A sziget építő jelleg utolsó emléke: egy a folyóhoz képest nem elhanyagolható méretű sziget Mohácstól kicsit északra a Duna nyugati ágán.

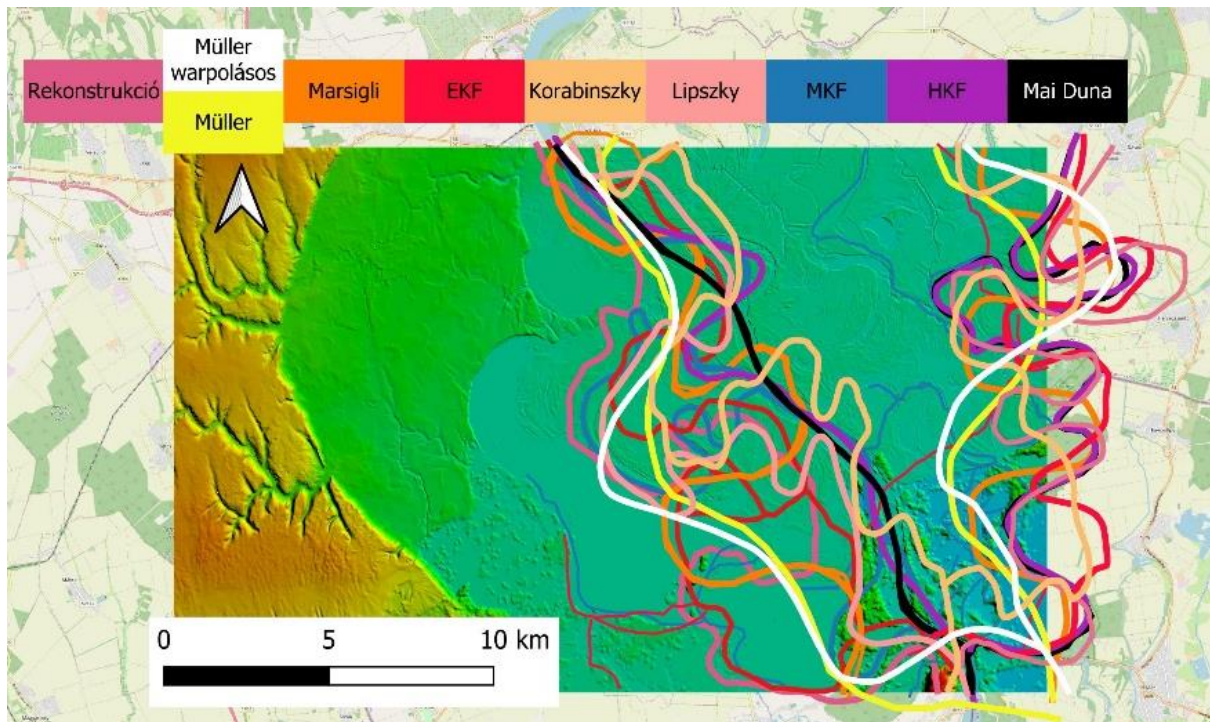
21. ábra Az összes, általam vizsgált mű vonala a domborzatmodellre vetítve. Az elmúlt 500 év során jelentős változások mentek végbe mind a folyó alakjában és jellegében, mind a felmérési és térképkészítési technológiákban.

A 21. ábrán összefoglaltam az általam – tudottan változó pontossággal sikerült – georeferált Duna-ág fázisokat. Az ábra kiértékelése önmagában nem könnyű, és időt igényel, ezzel az ábrával elsősorban az volt a célom, hogy részletes összehasonlításokat megelőzően bemutassam, hogy az elmúlt 500 évben a Duna medre igen dinamikusán változott. Az látható, mennyire nem esnek egybe az egykori sodorvonalak, különösen a nyugati ágon, amely az elmúlt évszázadok alatt szinte végig a főág volt, és nagyobb lehetett a vízhozama.

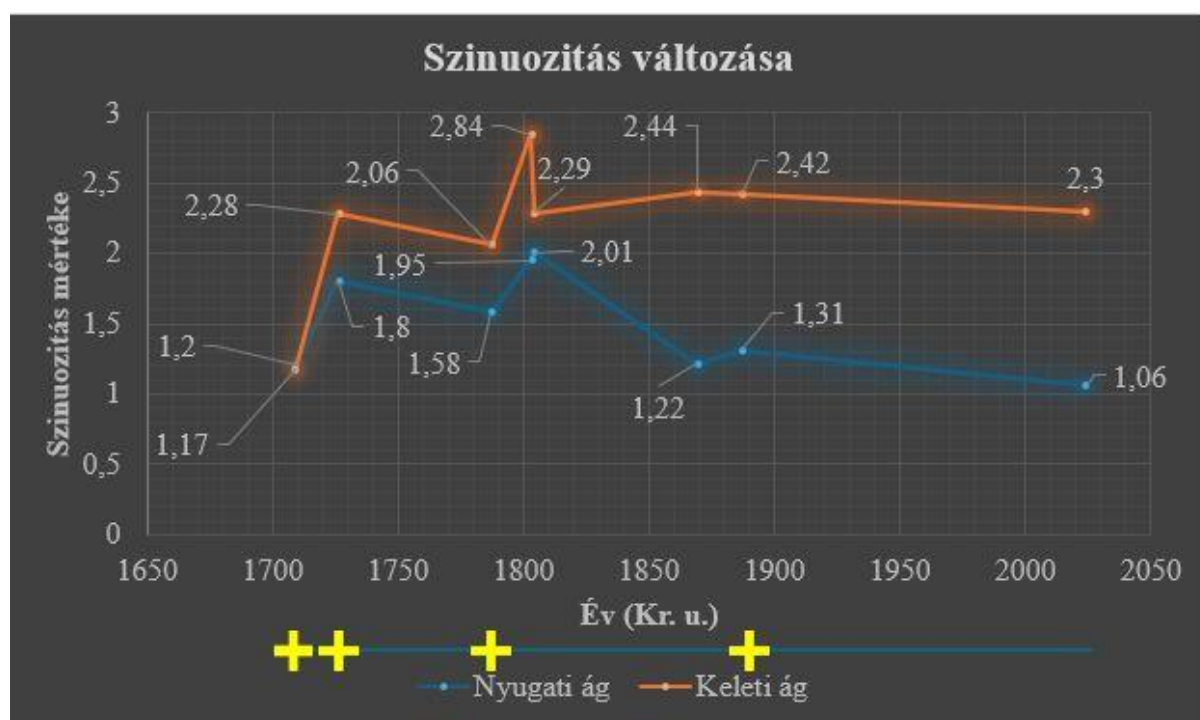
**\*\*SZINU\*\*.** ábra. Első két kereszt: szigetépítő jelleg és fő és mellékág cseréje

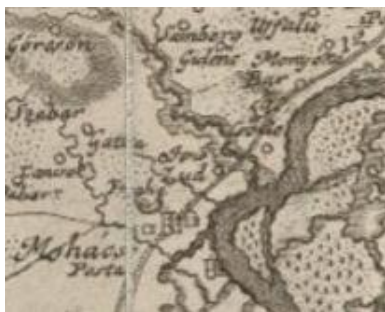
23. ábra A Csele-patak ábrázolás a Müllertérképen. Az figyelhető meg, hogy folyóként van ábrázolva, saját ártérrel.

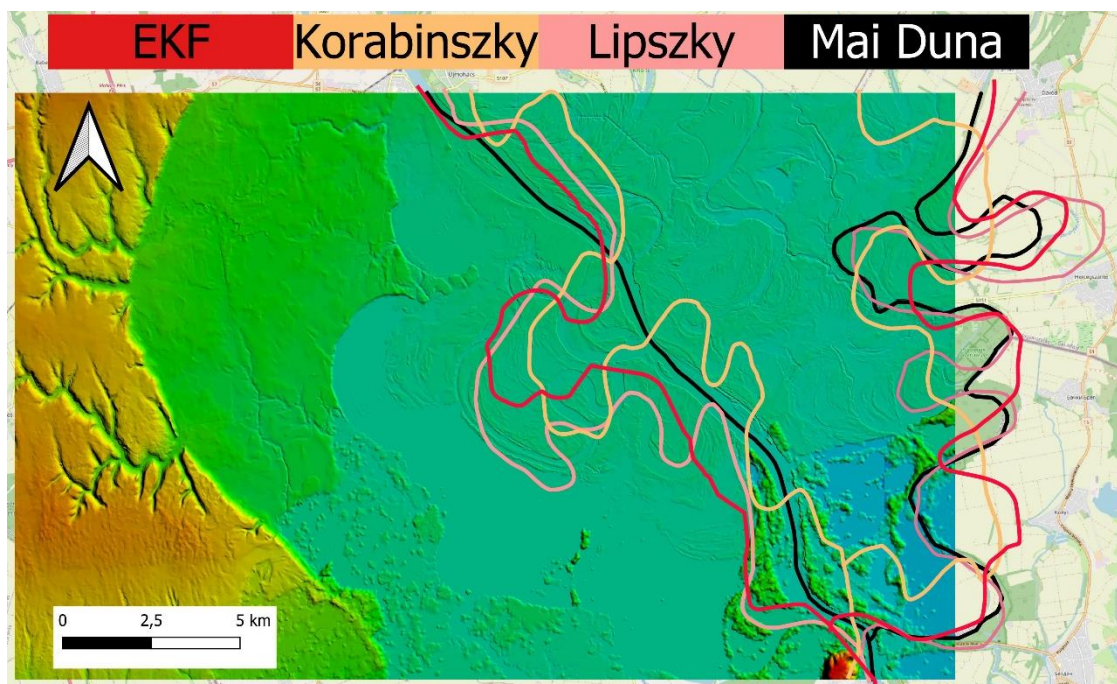
24. ábra A XVIII. század végén megjelenik a vetületi ábrázolás, az ábrán látható három térképmű ebből az időszakból származik, ami megfigyelhető, hogy már közelítik a mai állapotot, de a valószínűsíthető hiba 100 méteres nagyságrendűnek becsülhető.

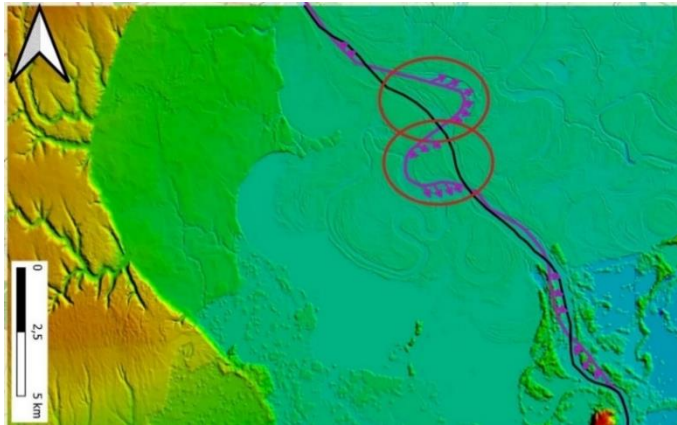
A lilával jelölt HKF összevetése a fekete színnel jelölt mai sodorvonallal a domborzati modellen. A piros körökben láthatóak a kanyarulatok, amelyek nem illeszkednek teljesen a domborzathoz. A nyilak a feltételezhető térképi hiba domborzathoz igazítását jelölik.

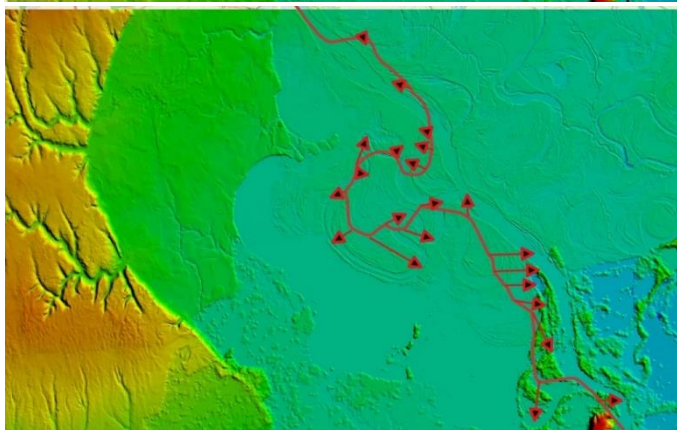
*Az első katonai felmérésből kivett nyomvonal valószínűsítése a domborzatmodellen. A domborzatmodell és műholdkép (Ábra 1) alapján feltételezem ezt a modellt, mert ez alapján az folyókanyarok többsége megmaradt és a nyilakkal jelölt eltérések 100 méteres nagyságrendben maradtak.*

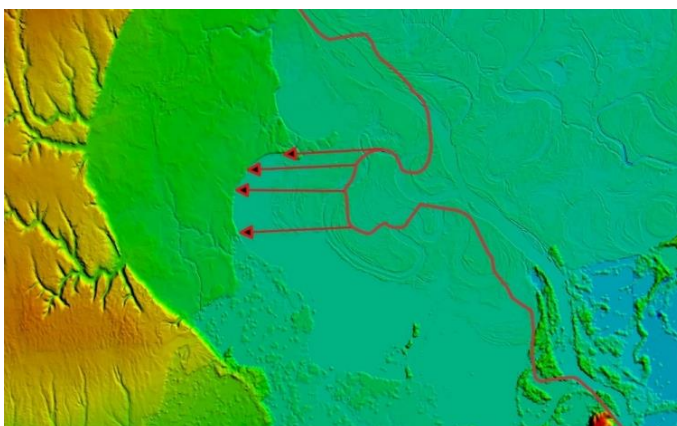
*Egy másik lehetséges megoldás az első katonai felmérésen látható nagy kanyarra vonatkozólag: geometriailag jól illeszkedne, de valószínűtlenül nagy az eltolódás. A másik megoldás 100 méteres nagyságrendű eltérései helyett itt kilométeres nagyságúak a hibák*

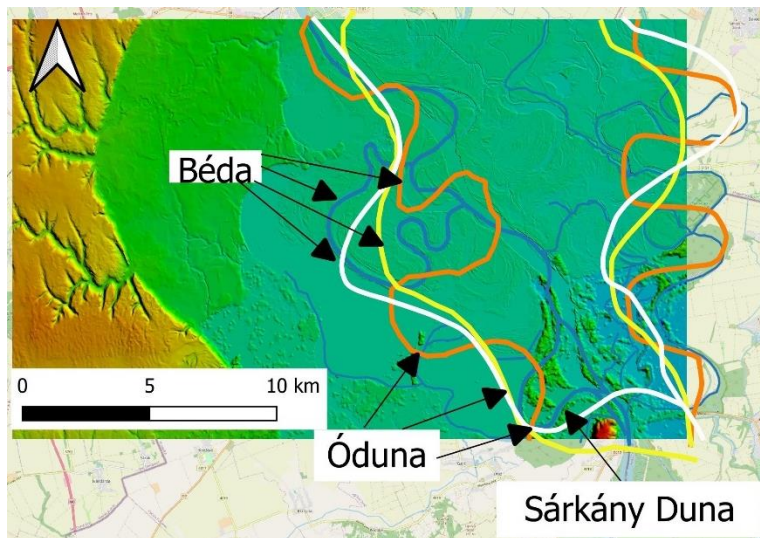
25. ábra Fehér: warpolt Müller; sárga: lineáris georef Müller; narancs: Marsigli, kék: MKF, piros: EKF. Az EKF-en már a Sárkány Duna a főág. Ellentmondás: a Müller-térképen a Béda ág jóval nyugatabbra tér ki, mint a Marsigli és a későbbi térképek esetén, emiatt azt feltételezem, hogy ez térképezési hiba. A Sárkány Duna az az ág amely lemetszi az Ódunát.

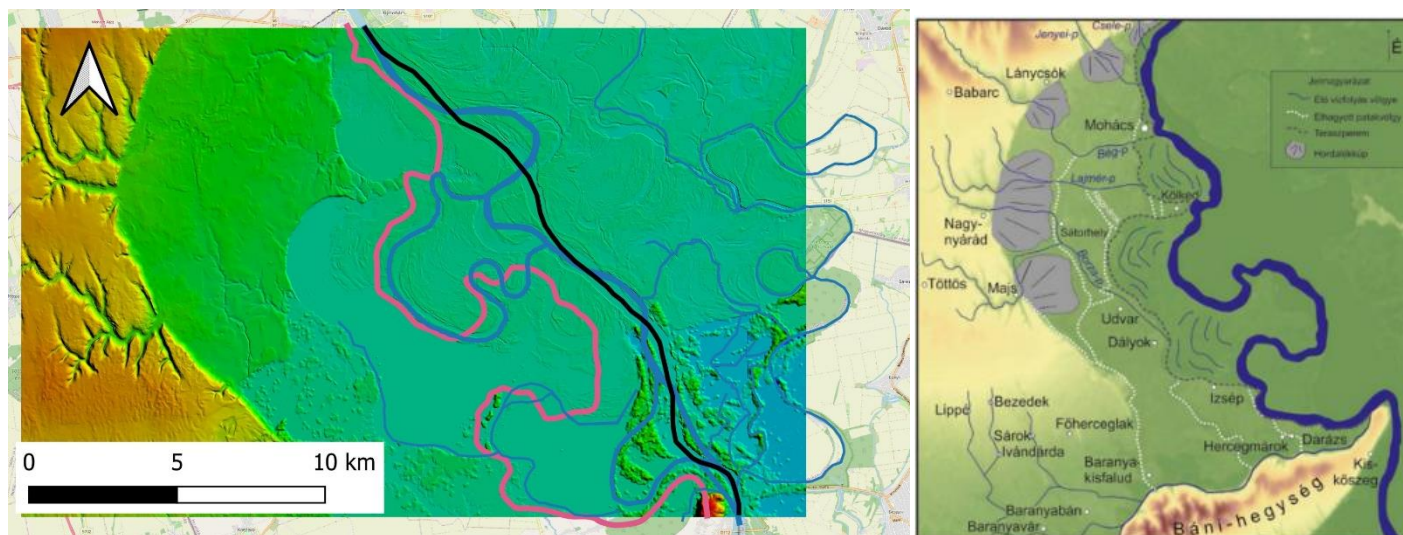
26. ábra Balra: fekete színnel a mai Duna, kék színnel a MKF, sötét rózsaszínnel a rekonstruált meder, a domborzati modellre vetítve. Jobbra: Mohácsi teraszos sík és környezetének domborzata és az 1526. évre rekonstruált vízrajza. VICZIÁN 2023

A 2023-as rekonstrukció georeferálása során kapott nyugati ág nem illeszkedik az általam vizsgált többi térképhez. A történelmi térképek alapján a Béda-ág feltételezésem szerint még nem ért el az ábrán látható fejlettségi szintet.

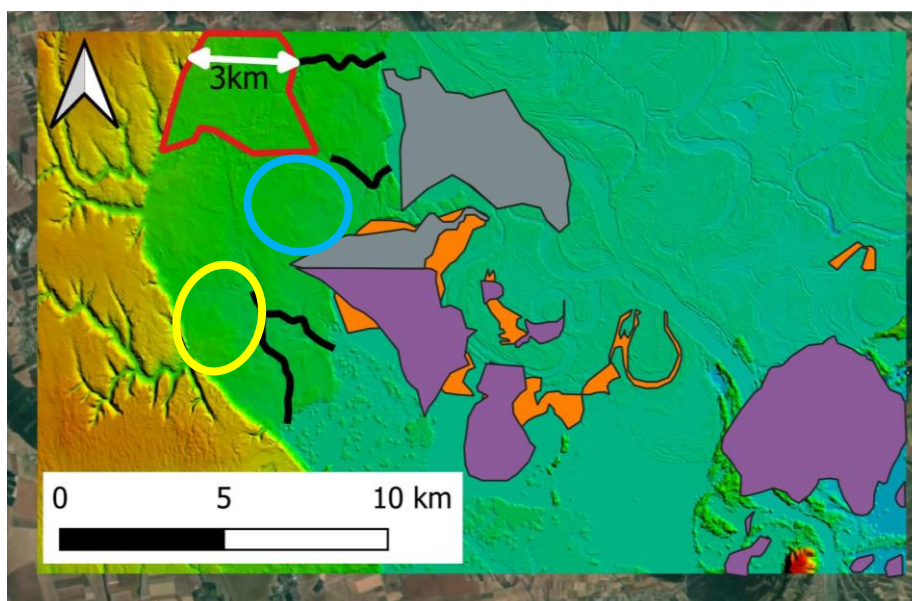
27. ábra Az árterek és a Mohácsi-terasz mély patakmedrei fekete színnel jelölve, valamint a piros keretű terület, ahol nagyobb eséllyel lehetett a csata helyszíne. Az ártereként kijelölt területekről nem tartom valószínűnek, hogy az ütközet helyszínéül szolgálhattak volna, mert (Kiss 2022) leírtak alapján az 1526-os év csapadékosabb volt az azt megelőző évekhez képest. Citromsárgával kerített terület a hadileletek hozzávetőleges helyét mutatja. Kék kör: Sátorhely, magyar tábor és lehetséges csatatér Brodarics leírása alapján (Pap Norbert előadása)

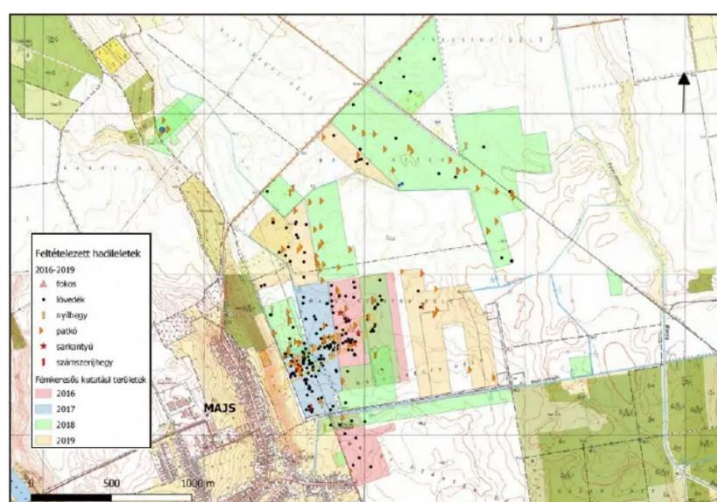
28. ábra BERTÓK et al. 2020, talált hadileletek elhelyezkedése. Majs keleti határában sűrűsödnek. A fentebbi ábrán sárgával van jelölve ez a terület, és az látható, hogy ezen a területen sincsenek domborzati akadályok és valószínűleg árvíz idején sem vált mocsárrá.
