# Római kori villa és mauzóleum Kővágószőlősen

Szerzők: Botykai Zsófia, Grósz Anna Boróka, Kovács Lilla

Pécsi Tudományegyetem Műszaki és Informatikai Kar

# KŐVÁGÓSZŐLŐS-RÓMAI KORI VILLA ÉS MAUZÓLEUM

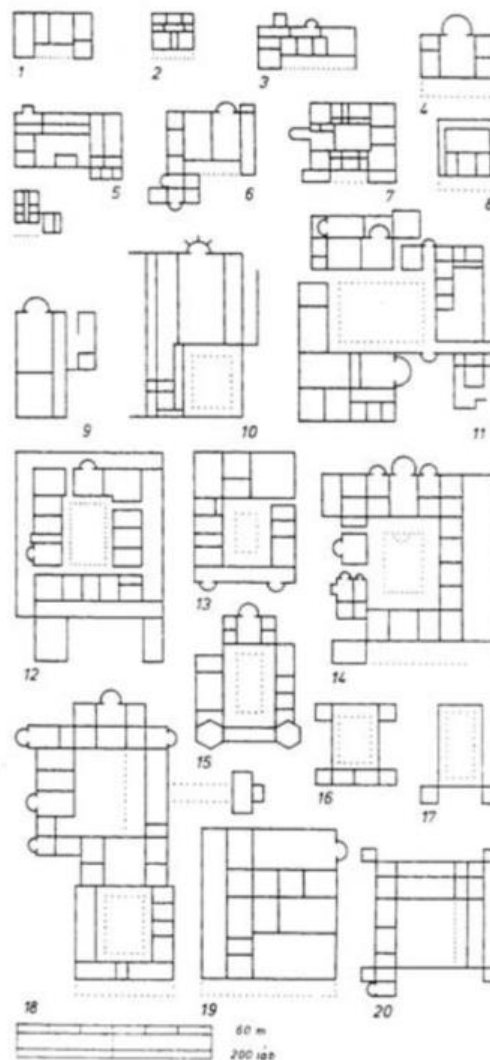
2. ábra Pannónia területén feltárt villák alaprajzai

utalt, amelyek főépületből, kiszolgáló épületekből és esetenként kisebb településekből álltak. A villák különböző típusait elhelyezkedésük és funkciójuk szerint osztályozták 4 csoportra, villa rustica (vidéki farm), villa urbana (városi villa), refugium villa (erődített villa) vagy villa publica (vendégfogadó). Mindegyik a mindennapi élet fenntartásához szükséges tevékenységeket szolgálta.<sup>2</sup>

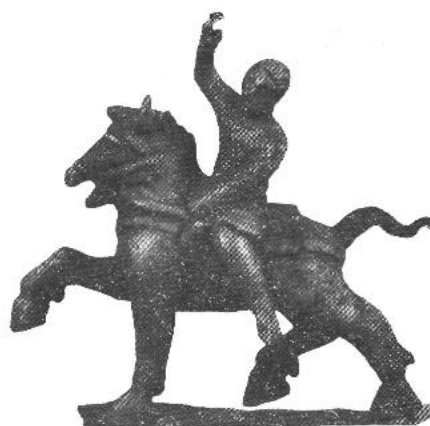
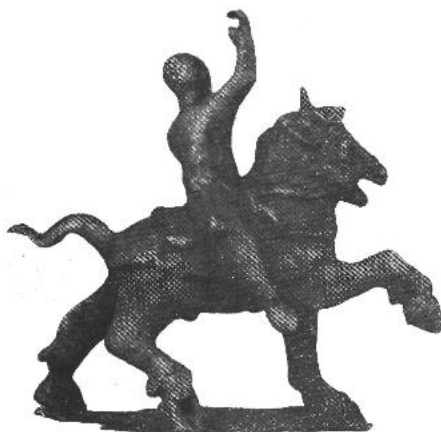
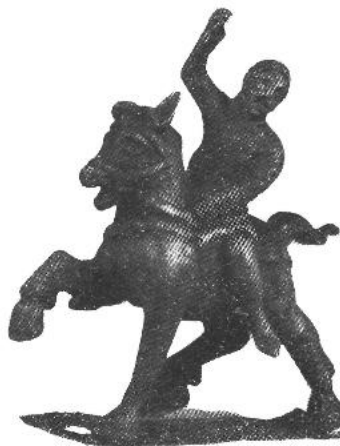
4. ábra Udvarból előkerült bronz lovas szobra

Fig. 110a. Courtyard N: bronze statuette of a horseman  
(mounting for a carriage (R.83.129.1) 1 : 1

Fig. 110b. Courtyard N: bronze statuette of a horseman  
(mounting for a carriage (R.83.129.1) 1 : 1

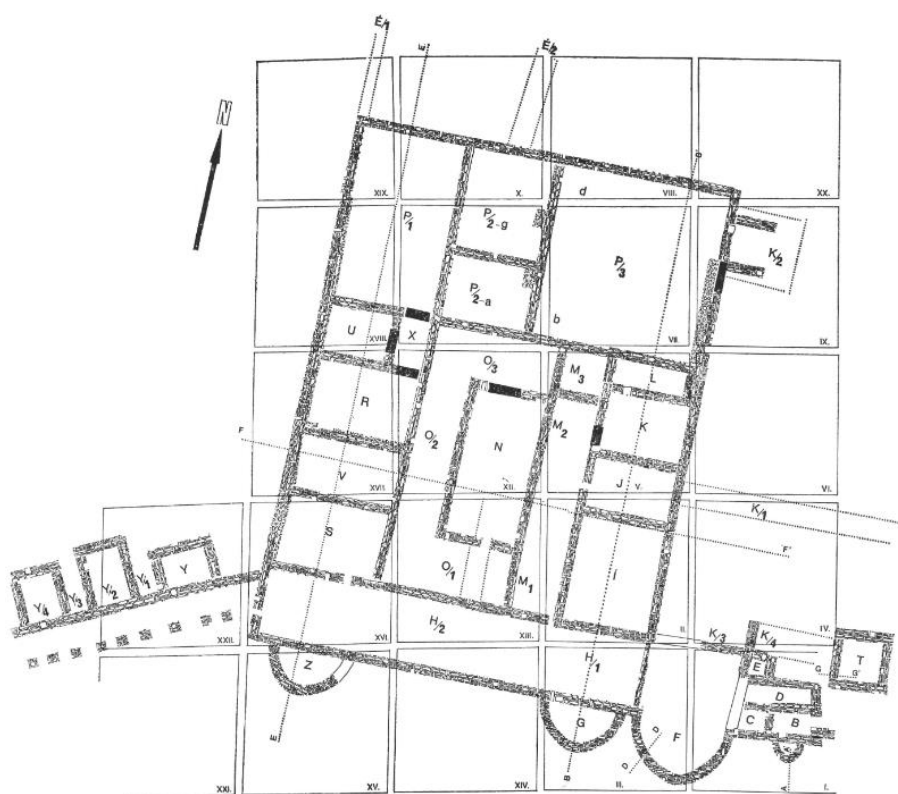
5. ábra Villa alaprajza

Az észak-dél tájolású villa közel 2000 m<sup>2</sup> alapterületű. 40 méter hosszú és 30 méter széles, délkeleti sarkánál található a 15x20 méteres fürdőtraktus, délnyugatinál a 25 méter hosszú, díszes bejáratú szárny csatlakozik hozzá. Ez a nyitott, oszlopos szárny tájolása eltér a villa többi részétől. Az épület közepén kővel burkolt, oszlopos udvar volt, melyet egyik oldalról fűtött, másiktól fűtetlen folyosó keretezett. Ez a térfal északra nyitott volt, míg a többi oldalról zárt, ablakokkal tagoltak a falak.

A villa egy része alatt, padlófűtés (hypocaustum-rendszer) volt kialakítva, a keleti szárnyban fűtöttek voltak a szobák. A nyugati szárny szobái alatt nem volt kialakítva a fűtő rendszer, azonban egyes helyiségekben találtak fali fűtőtéglaakat, -csatornákat. Feltehetően ezen az oldalon volt a konyha is kialakítva, amit a talált állatcsontok is alátámasztanak.

Az épületet déli oldalról festett, díszes, fűtött porticus zárta, melyből két apszisos helyiség nyúlt előre. A porticus volt összekötve a fürdőtraktus apszisos fűtött terével. A fürdő romjai alapján a régészek arra következtettek, hogy az egyik kis helyiség (rajzon E) a latrina lehetett, míg a különálló (F) helyiség a tűzifa tároló. A feltárás során a fürdőt

hiányosnak rögzítették, ugyanis attól északi irányba találtak hypocaustum-rendszer maradványokat, azonban a nagy pusztítások és roncsolódás miatt már nem volt a terület jobban feltárható.

Az északi szárnyban kapott helyet a fogadóterem, melyhez kelet felől két kisebb terem csatlakozott. A szélső 12x12 méteres nagyobb alapterületű tér (P/3) funkciója nem tisztázott, de valószínűleg gazdasági udvar lehetett kocsibehajtóval, őrszobával.

A villa főfalai 60, osztófalai 40 cm szélességűek voltak, cserkúti kőből épültek fel. Az épületen imbrexszel ellátott fedélszékes tető volt, azt nagyméretű tetőfedőtégglákkal fedték. A nyugati szárny falain kívül mozaik nyomokat találtak, a szobák padlója padlótégglákból állt. Kimutatható az udvar alatti téglacsatorna meglétéből és ólomcsőmaradványokból, hogy csatornázás itt is megvalósult. A falakat kívül belül falfestmények díszíthették, ablakai üvegezettek voltak.

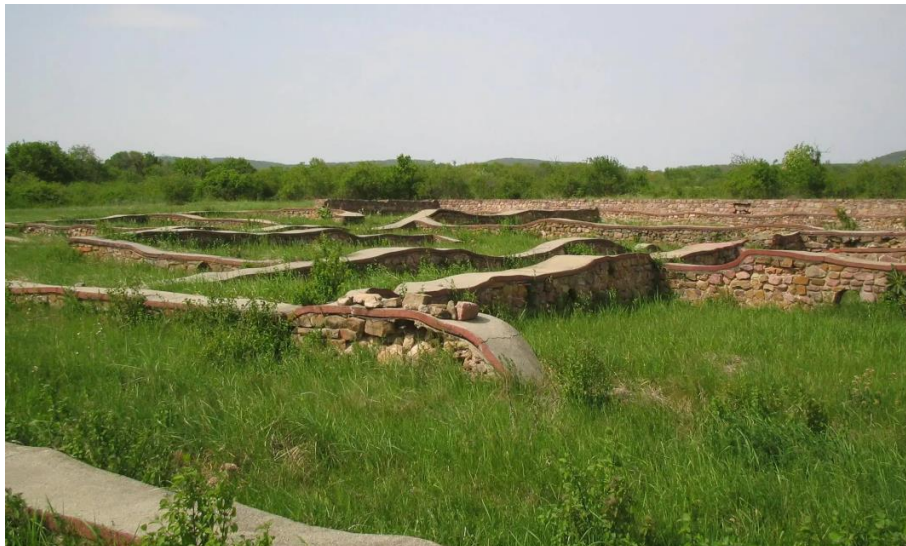
6. ábra Villa romjain kialakított didaktikai csík

A rom állagmegóvását 1978-ban kezdték, Hajnóczy J. Gyula tervei alapján, Áspán László vezetésével. A munka során került a jelenleg is megtekinthető védőépület a mauzóleum fölé, valamint a romok tetejére egy beton didaktikai csíkkal konzerválták.

A koncepciónkban a romokról eltávolításra került a betonsáv, melynek se állapota, se megjelenése nem illik egy ilyen jelentőségű régészeti lelőhelyre. Az ásatás során 6 darab küszöbkövet találtak, amelyek a korábban biztosan meglévő nyílászárókat jelölik ki. Ezek fölé az egykori belmagasságnak és nyílásszélességnek megfelelő méretű, fa szerkezetű kapukat helyeznénk el, amelyek helyet adnának a korábbi villáról szóló információs tábláknak is. A kapukkal nem célunk rekonstruálni az épületet, annak bizonytalan eredeti állapotára való tekintettel, de ezzel megkívánunk adni egy kevés térérzetet az odalátogatók számára, miközben egyéb informatív táblákkal tudhatnak meg többet a korábban itt állt ókori épületről.

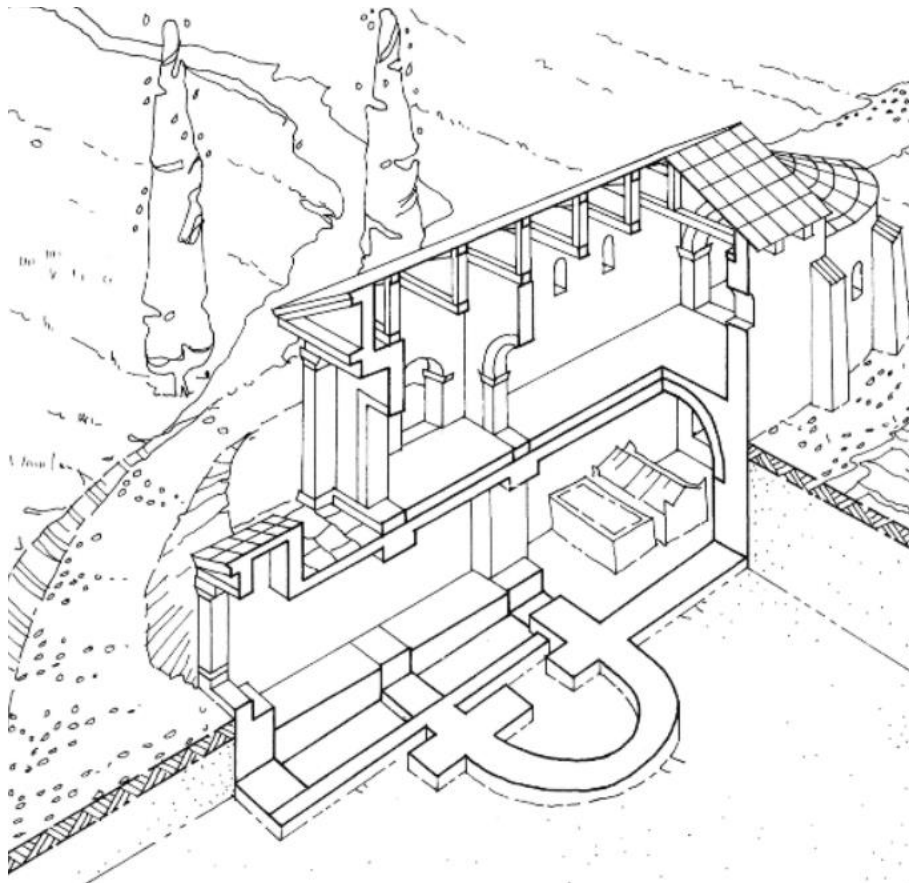
7. ábra Hajnóczy axonometrikus metszete a mauzóleum rekonstrukciójáról

1977-78 között tárták fel a villától déli irányba elhelyezkedő, kétszintes későrómai-ókeresztény mauzóleumot. A 19. század végén az épületet súlyosan megrongálták, különösen a sírkamra falán lévő festést. Az épület a villához hasonlóan észak-déli tájolású, hossza 16 méter. Bejárata délen helyezkedett el, innen lehetett bejutni a felső kápolnába és az alsó sírkamrába egy keskeny, festetlen folyosón keresztül. A felső szinten valószínűleg állandó egyházi tevékenység folyt, mely a helyi keresztény közösség igényeihez igazodott. A sírkamrában rózsaszínű terrazzo padló volt, fellelhetőek a valamikori dongaboltozat maradványai. Két temetkezőhely volt lent, az egyik egy Kelet-nyugat tájolású téglalapzatú kőszarkofág volt, melyet elpusztítottak, a másik hasonló megjelenésű, fejpárnával kiegészítet nyughely volt.

„A felső kis kápolna északi főapsziszt 5, bejárata melletti 1-1 oldalapsziszt 1-1, míg a főhajó oldalait 1-1 külső támpillérrel építették. Az eddigi szakirodalom szerint is egyedi alaprajzú épület, valamint egy egyidejűleg megépített alsó festett sírkamra 80-100 cm közötti vastagságú falakkal épült, „opus spicatum” technikával. A felső kápolna északi apszisában a későbbi pusztítások miatt sem az oltár (mensa), sem a cancelli helyét nem tudtuk rögzíteni, azonban Hajnóczy Gy. rekonstrukciója (1987.) alapján mindezek egykori megléte bizonyosra vehető. Egyik apszisban sem találtunk temetkezés nyomát.”<sup>7</sup>

A Hajnóczy Gyula által tervezett mauzóleum rekonstrukciója az utóbbi évtizedekben az elhanyagoltság miatt és a vandalizmus miatt jelentős károkat szenvedett. A konzerválás során a villa romjaira húzott beton réteg nem bizonyult a legjobb megóvásnak. A villa és mauzóleum jelenlegi állapota nem méltó fontosságához mérten, így a terület fejlesztése, rendbe tétele javasolt. Az általunk megalkotott fejlesztési terv turisztikai, oktatási és örökségvédelmi funkciót lát el. A tervek további kidolgozást igényelnének, a koncepció inkább gondolatébresztőként szolgál, remélve, hogy a terület nagyobb figyelmet kap a következő években.

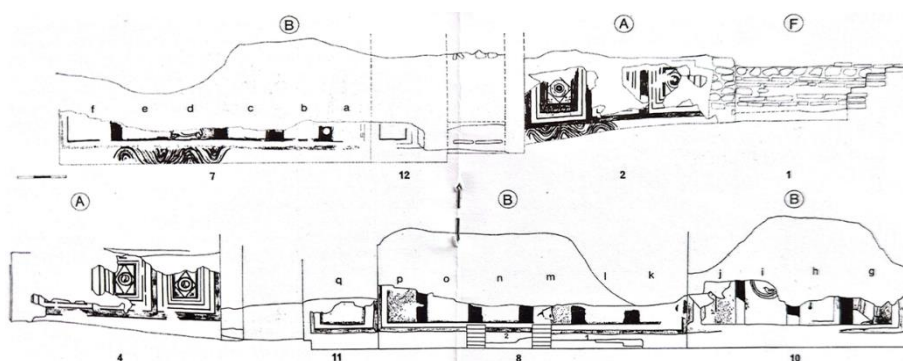
8. ábra Sírkamrában fennmaradt falfestmény

A sírkamra és a narthex falai egyaránt festettek voltak, azonban teljesen más díszítő elemekkel, stílusban. A narthex falain geometrikus, téglalapok, rombuszok, körök voltak, indadíszítéssel kiegészítve. A sírkamra falának alapszíne rózsaszín volt, ezen 18 cm széles függőleges fekete osztósávok futottak végig. Világoskék, domború festett virágok és az osztóvonalak között álló alakok szerepeltek fehér ruhában és saruban. Megmaradt ezeken kívül egy zöld levélfűzér és egy madár képe.

A két helyiségben ugyan olyan 20 cm magas sáv futott végig a falakon a plafon mentén, melyen sárga-fekete-vörös hullámzó vonalak voltak láthatóak.
