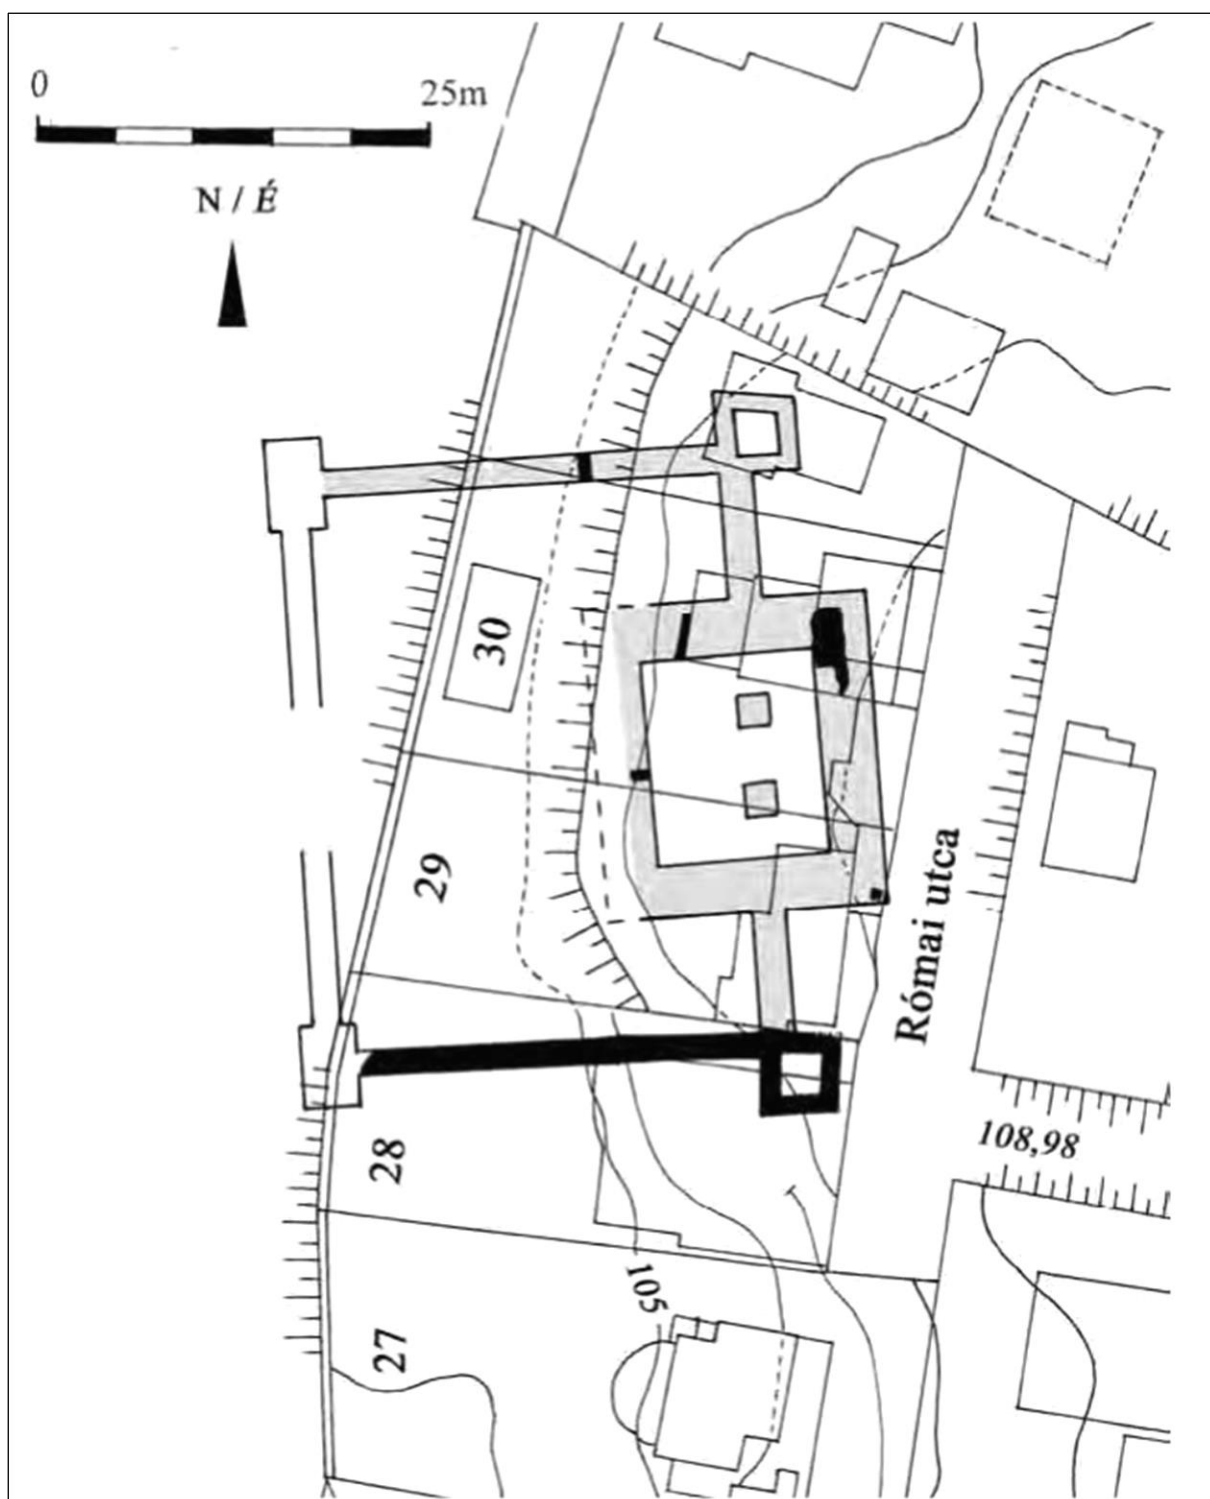
3. ábra: A dunakeszi kikötőerőd alaprajza. (Mráv 2011: Fig. 28.)

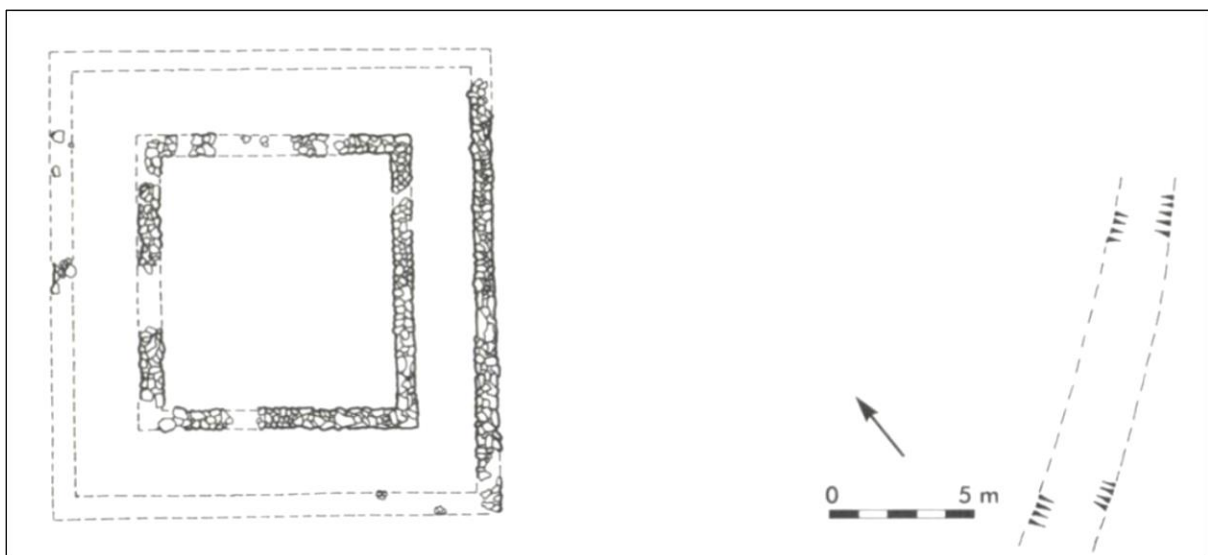
5. ábra: A Hatvan-Gombospusztán található *burgus* alaprajza. (Mráv 2003: 208.)

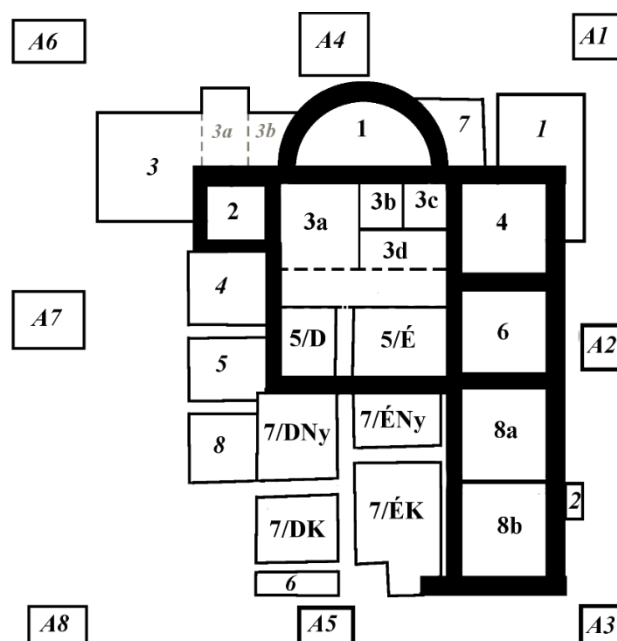
11. ábra: a 2018-as ásatási szezon szelvénykiosztása

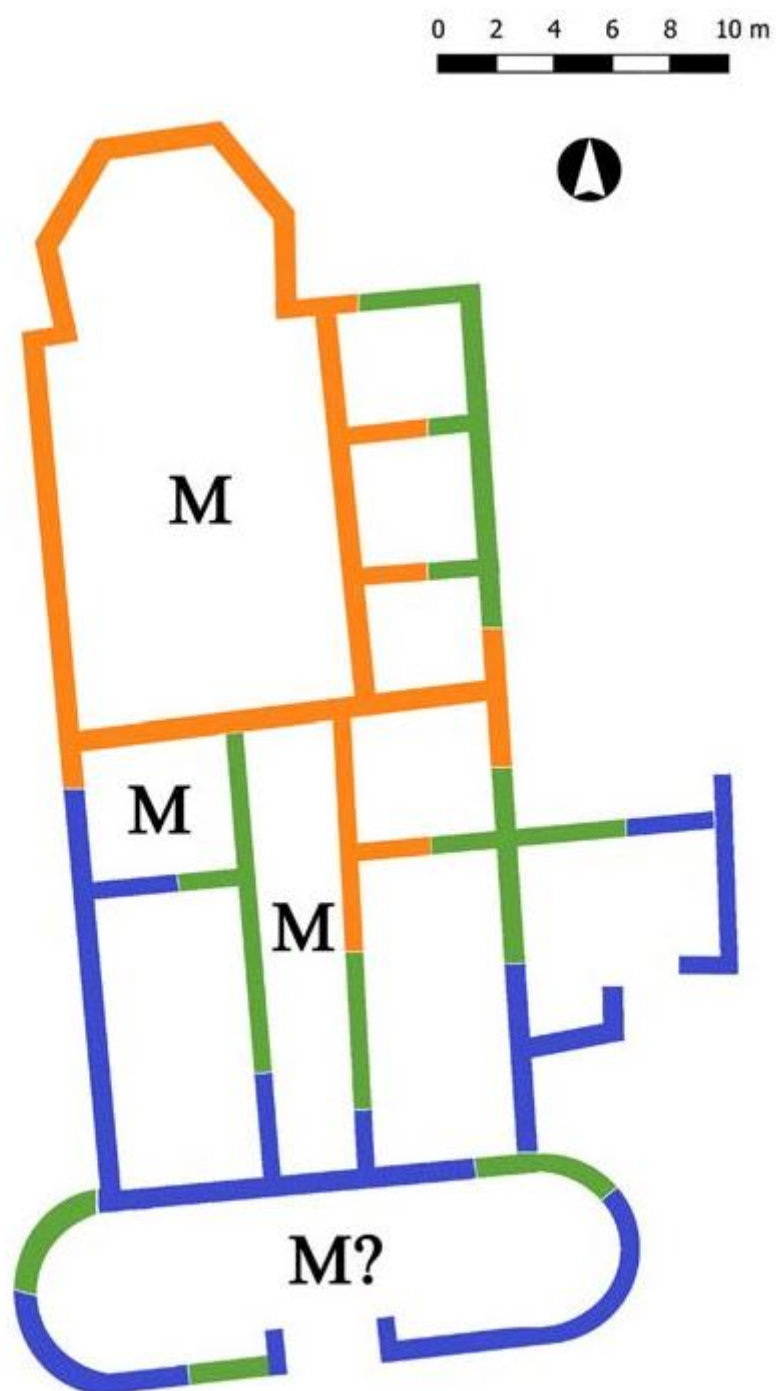
13.. ábra: A nagyharsányi későrómai luxusvilla alaprajza (Mráv 2011: 13. 5. kép)

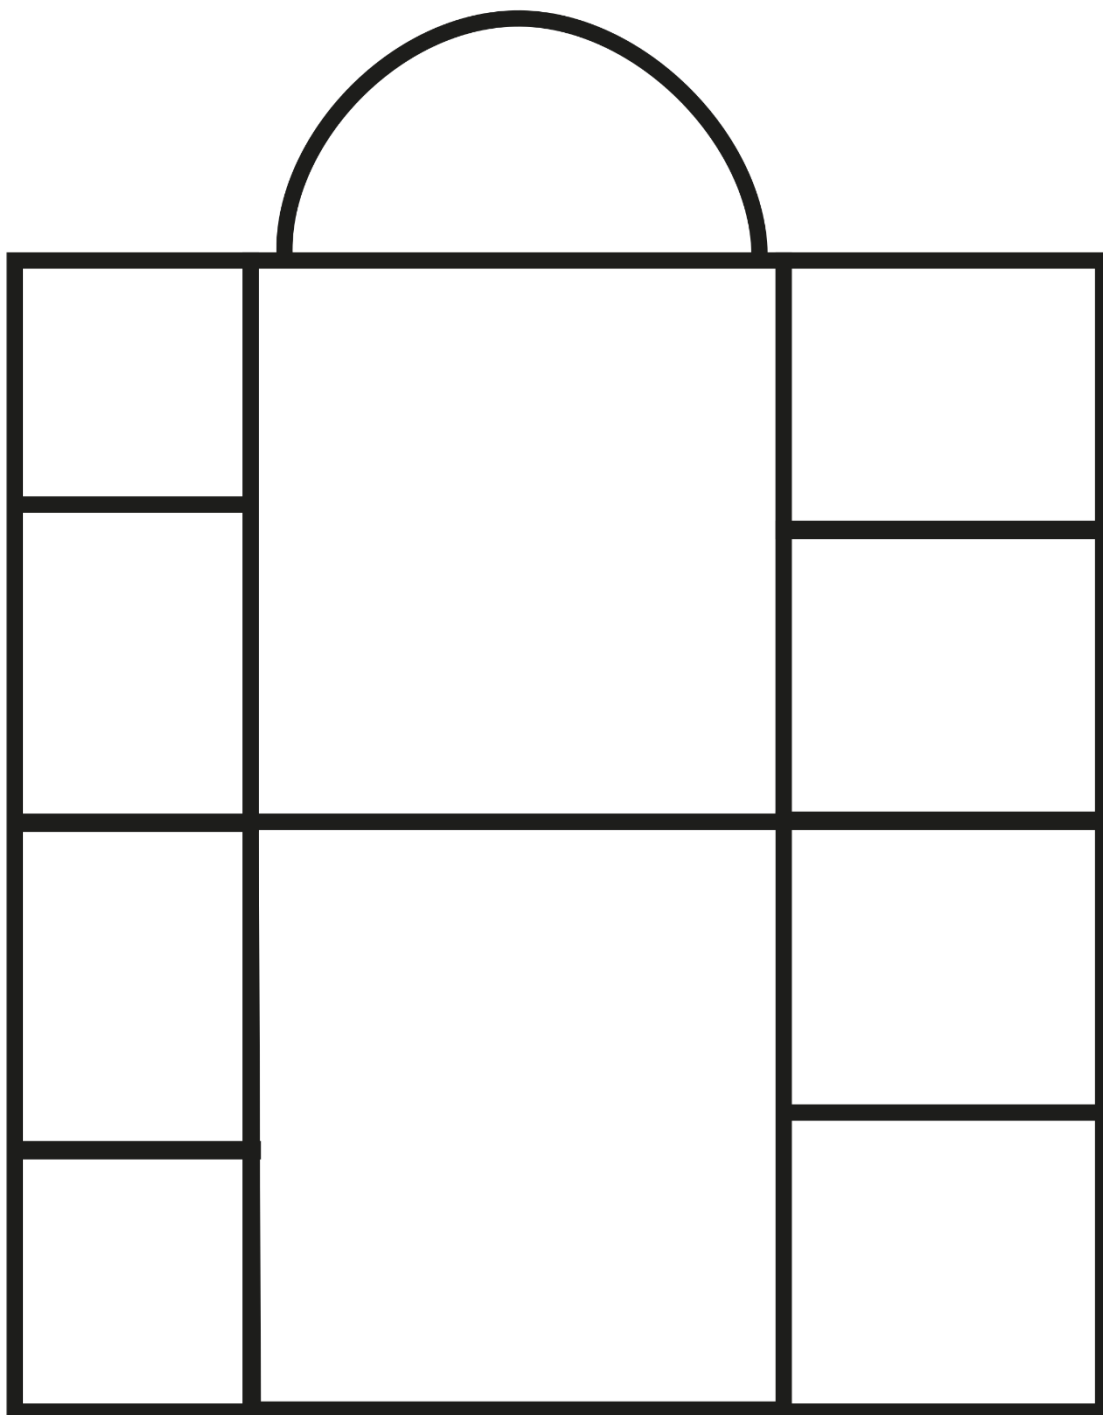
14. ábra: Az apszisos épület feltételezett alaprajza, az építető elképzelése alapján.

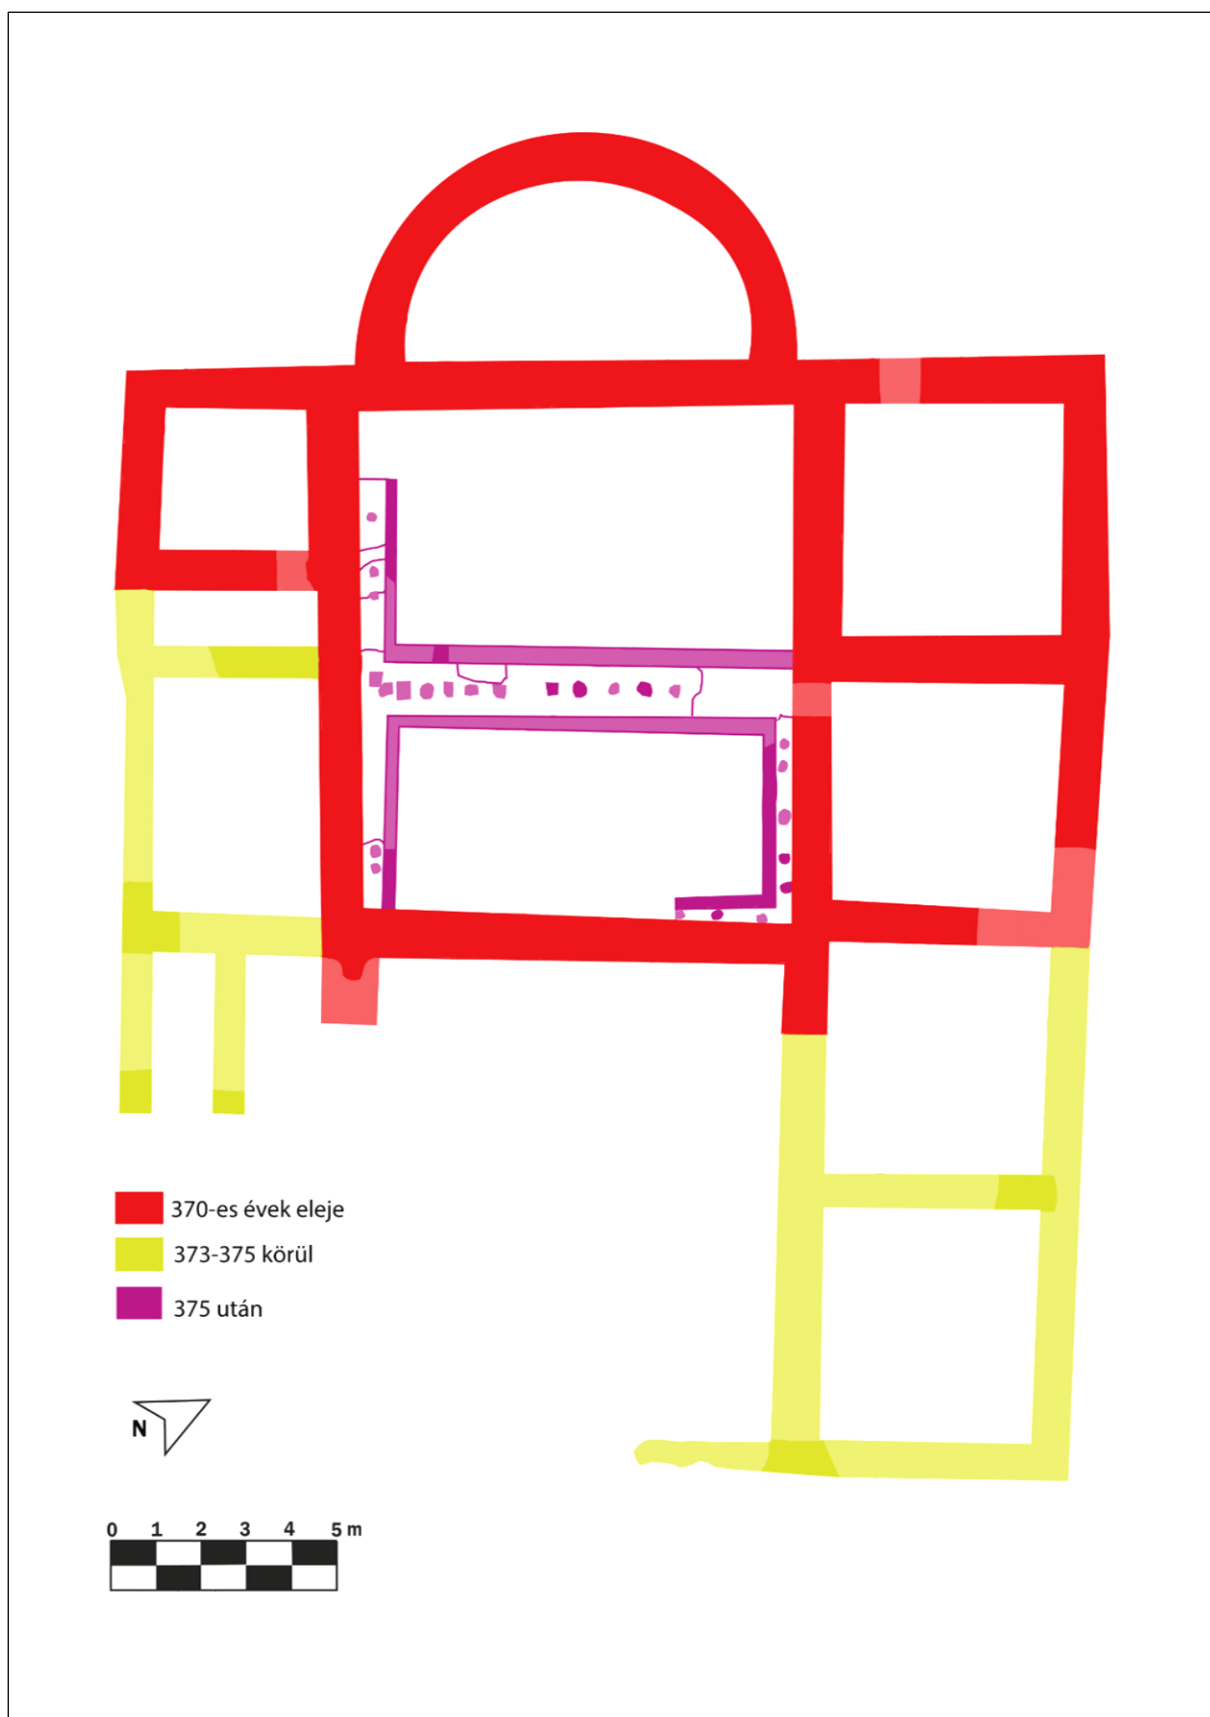
15. ábra: Az apszisos épület feltételezhető periodizációja.

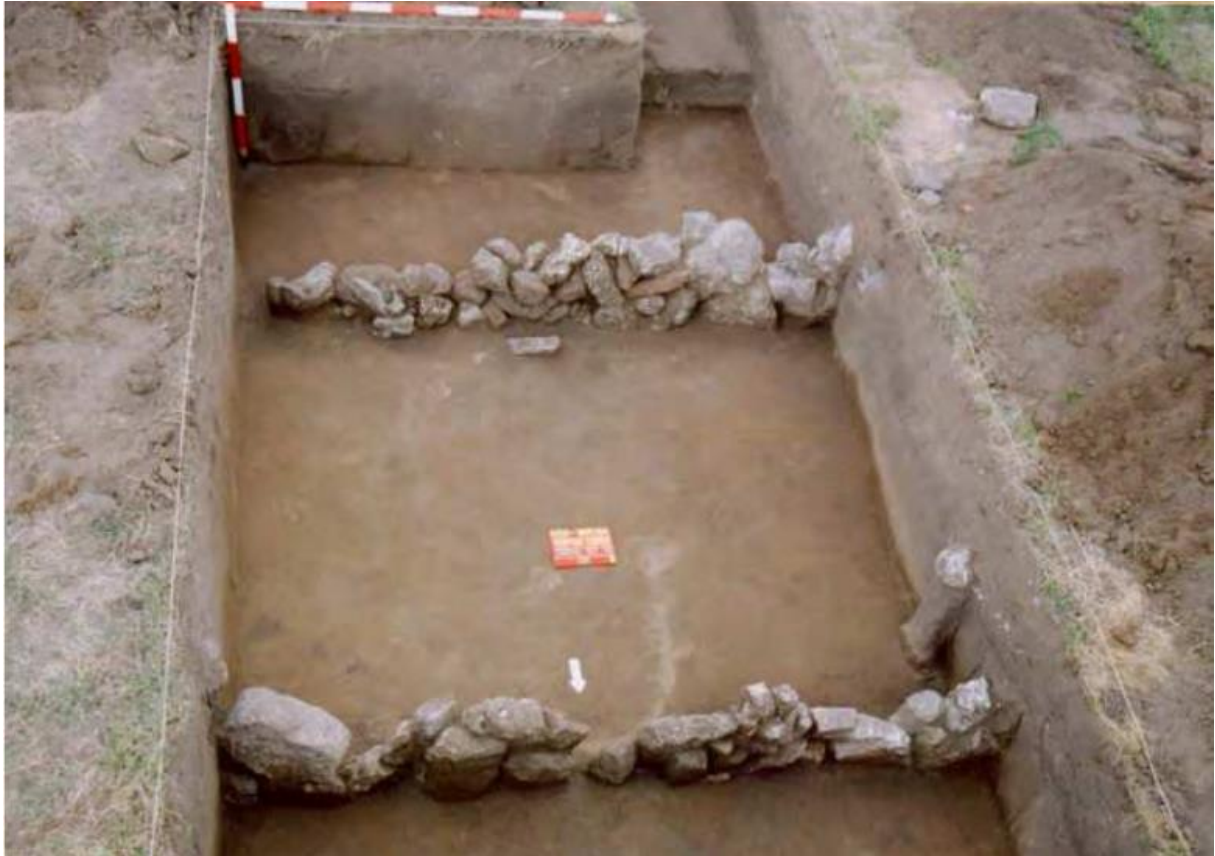
2. kép: A Göd-Bócsaújtelepen feltárt két kősor, amelyek az erőd falainak külső és belső vonalát jelölték. (Mráv 2011: Fig. 20.)

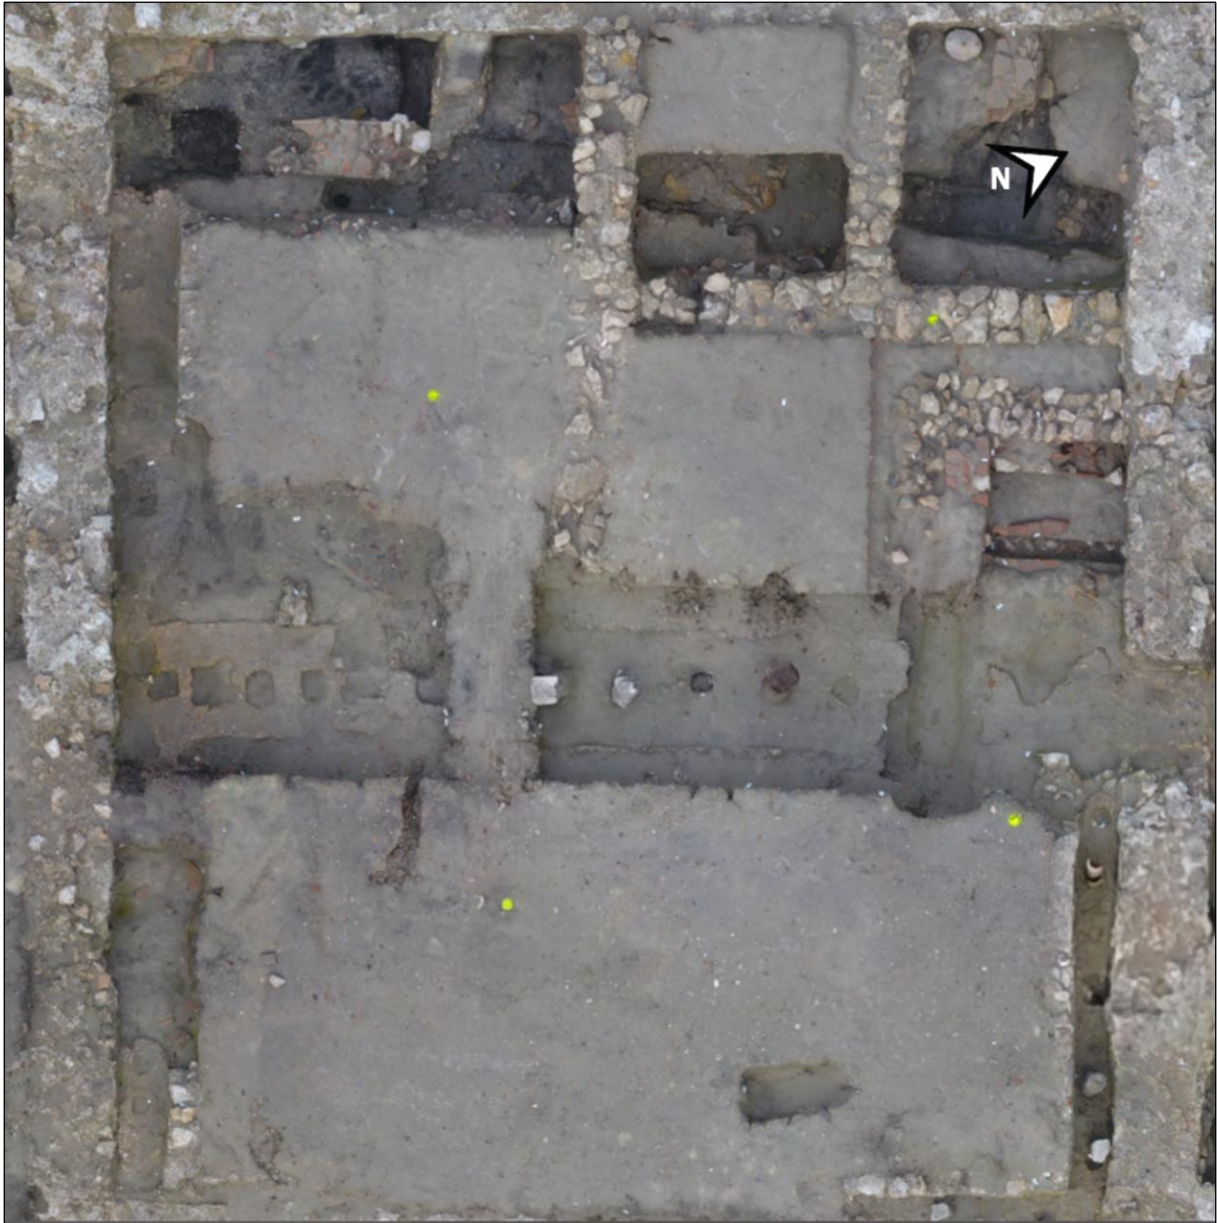
7. kép: Légifotó az épület központi termében lévő *hypocaustum* rendszerről.

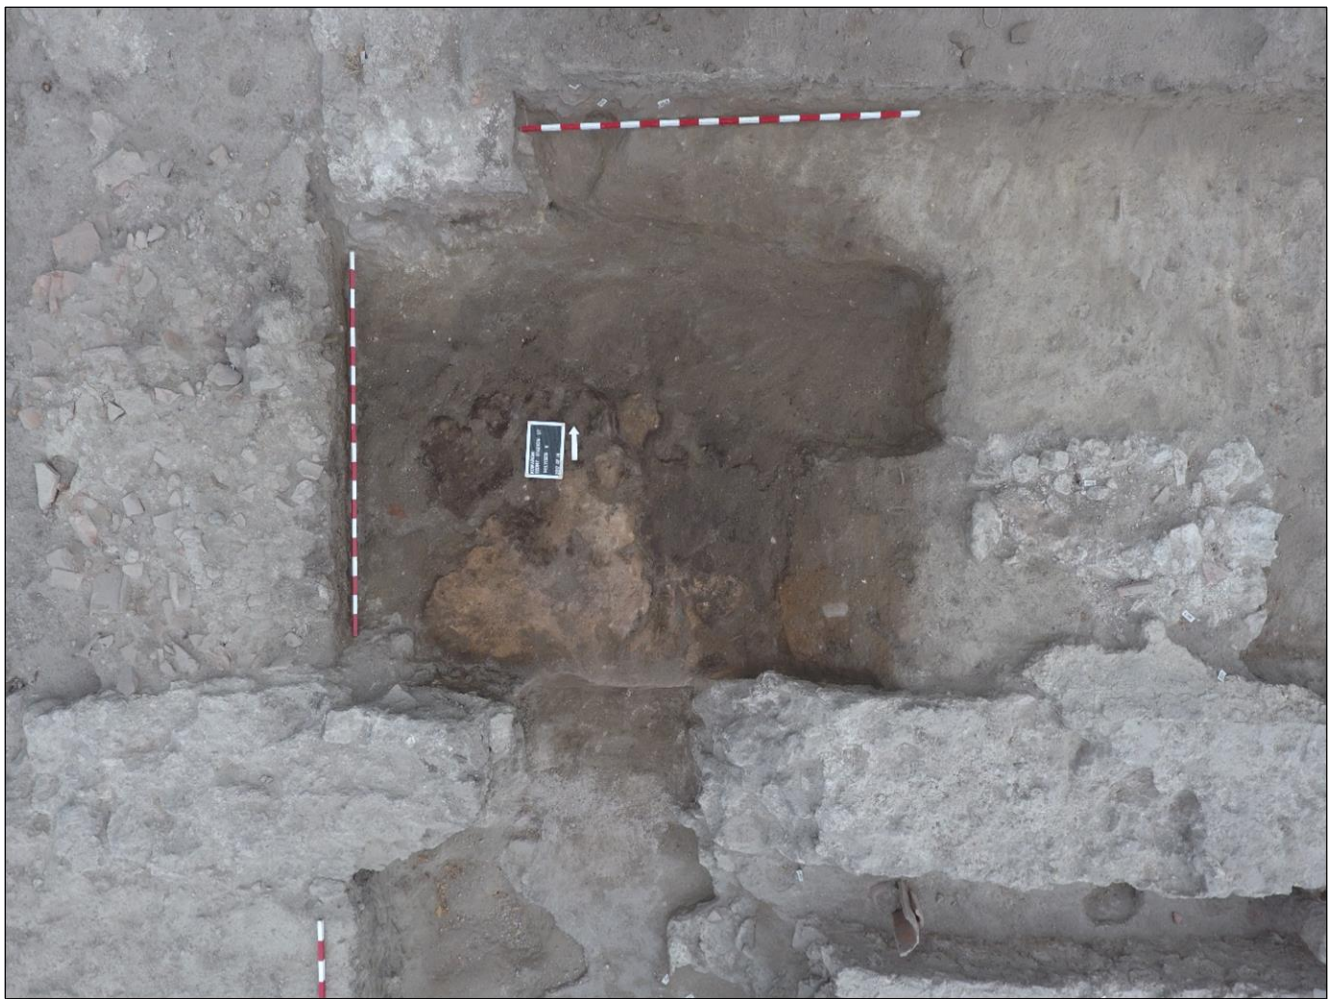
8.kép: A 6. helyiség területén lévő átégett rétegek

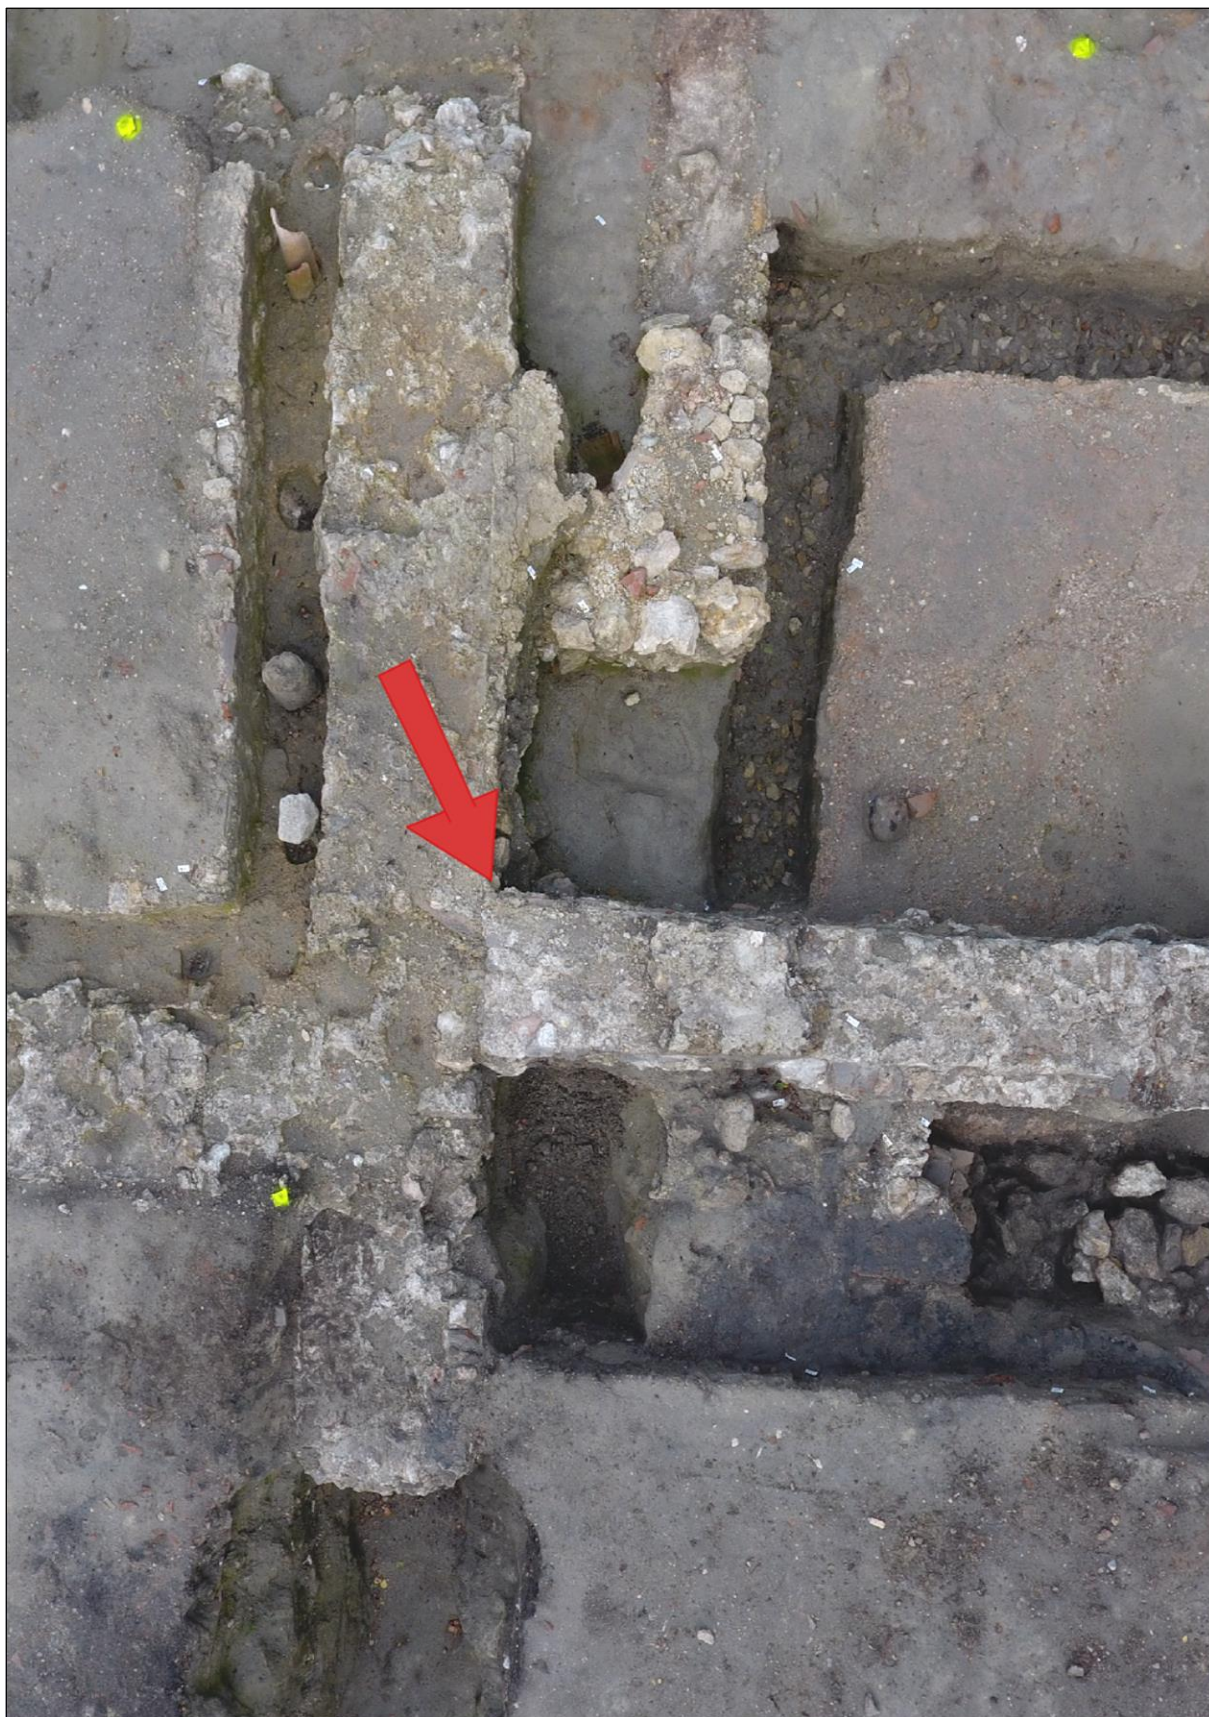
9. kép: A központi terem északi falának és a 6. helyiséget keletről határoló falnak az elválása

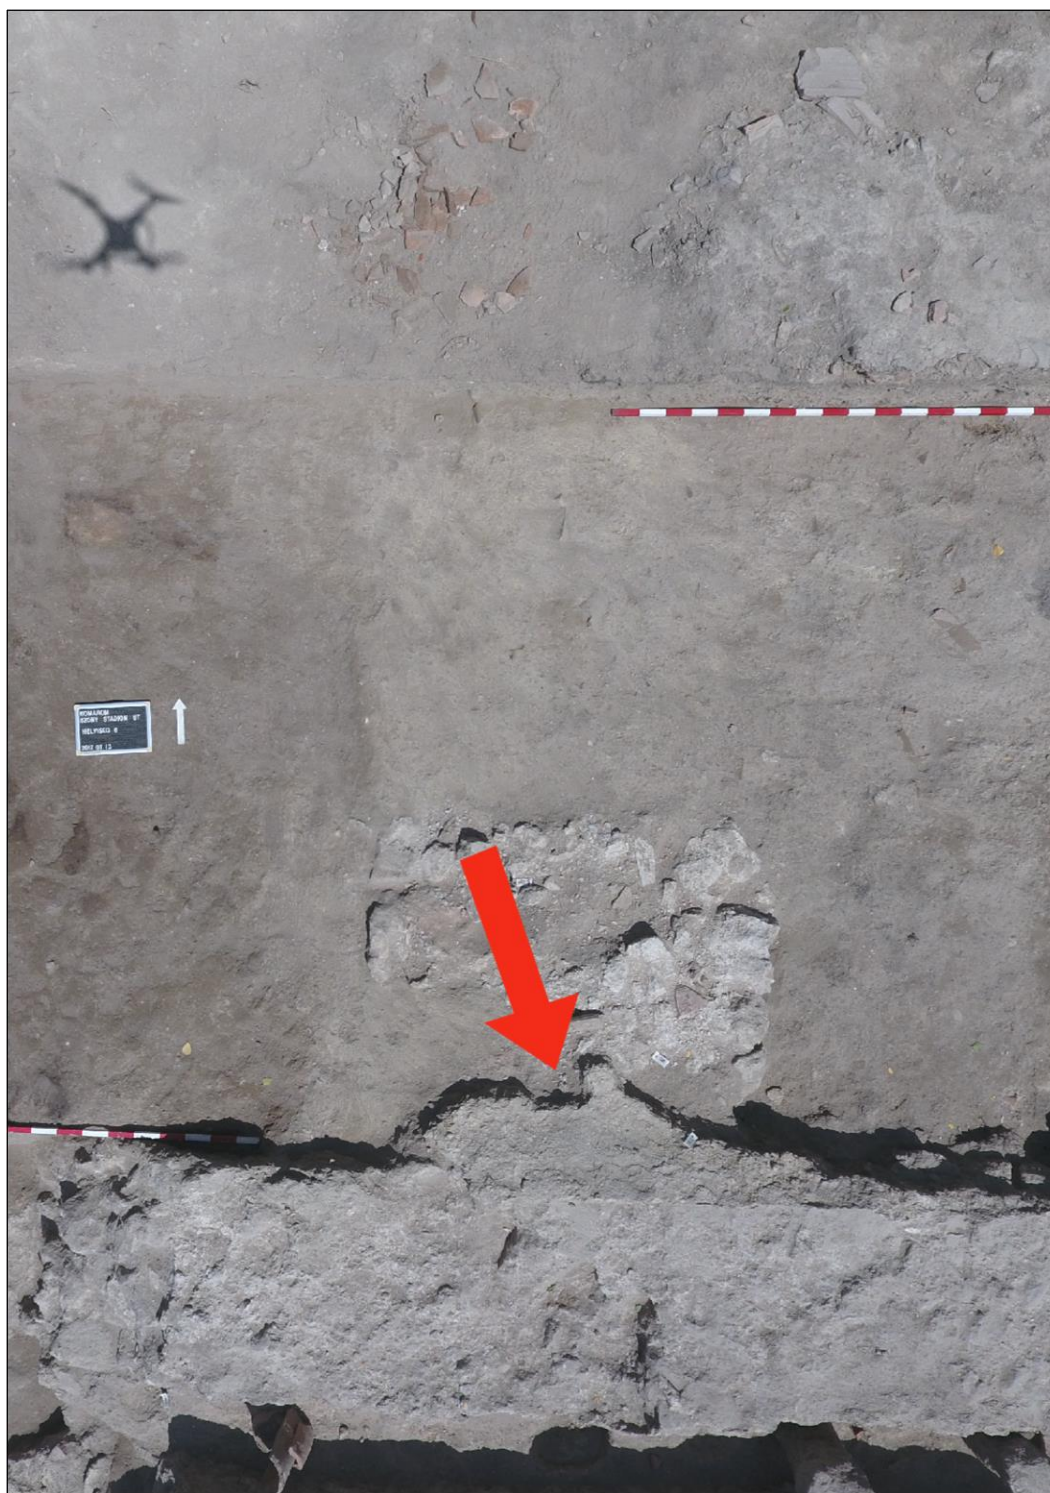
10. kép: A 6. helyiség déli falához hozzákent *terrazzo* maradvány

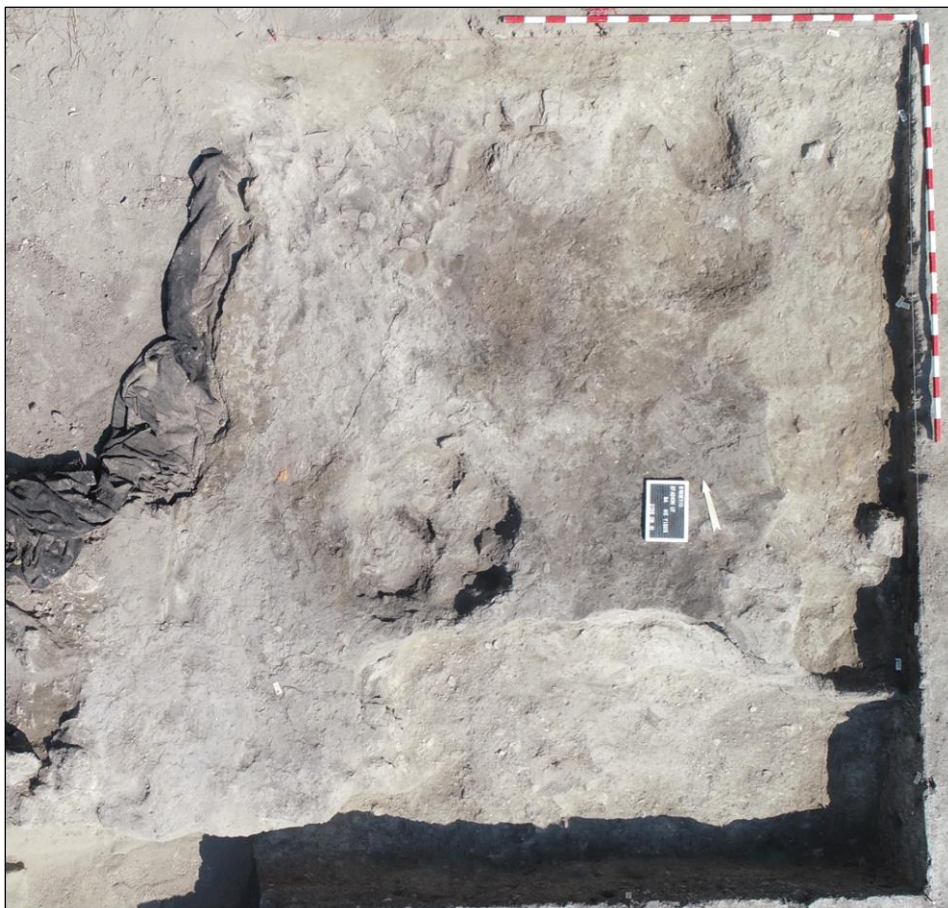
11.. kép: A 8a. helyiség területén lévő *terrazzo* padló maradvány

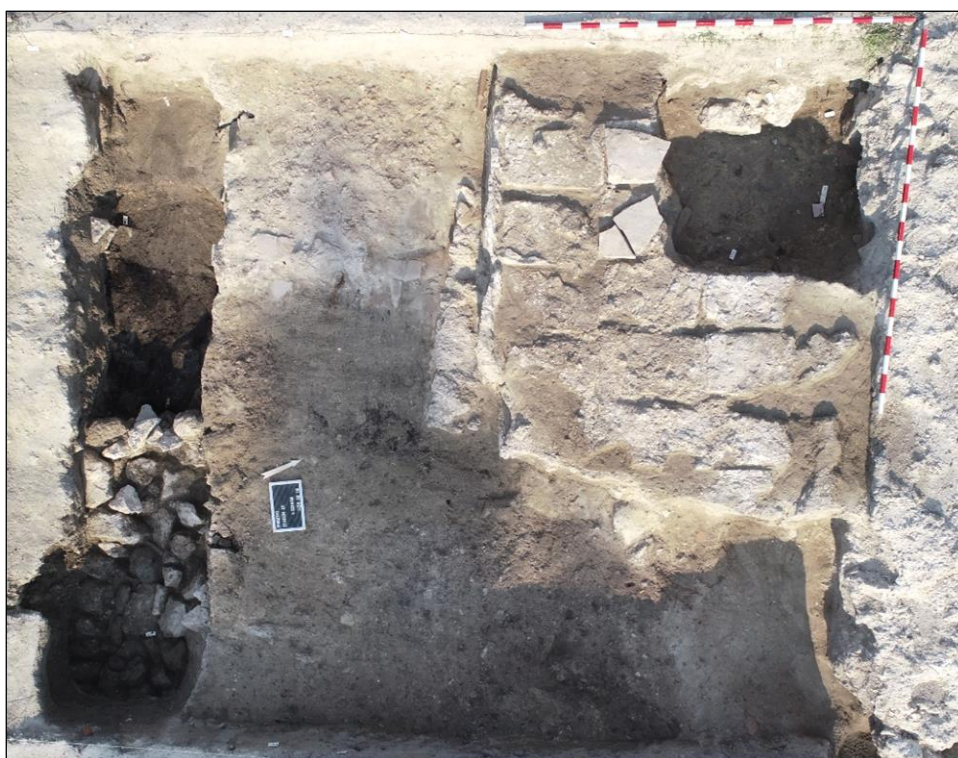
12. kép: A központi terem északi falának és a 6. helyiséget keletről határoló falnak az elválása

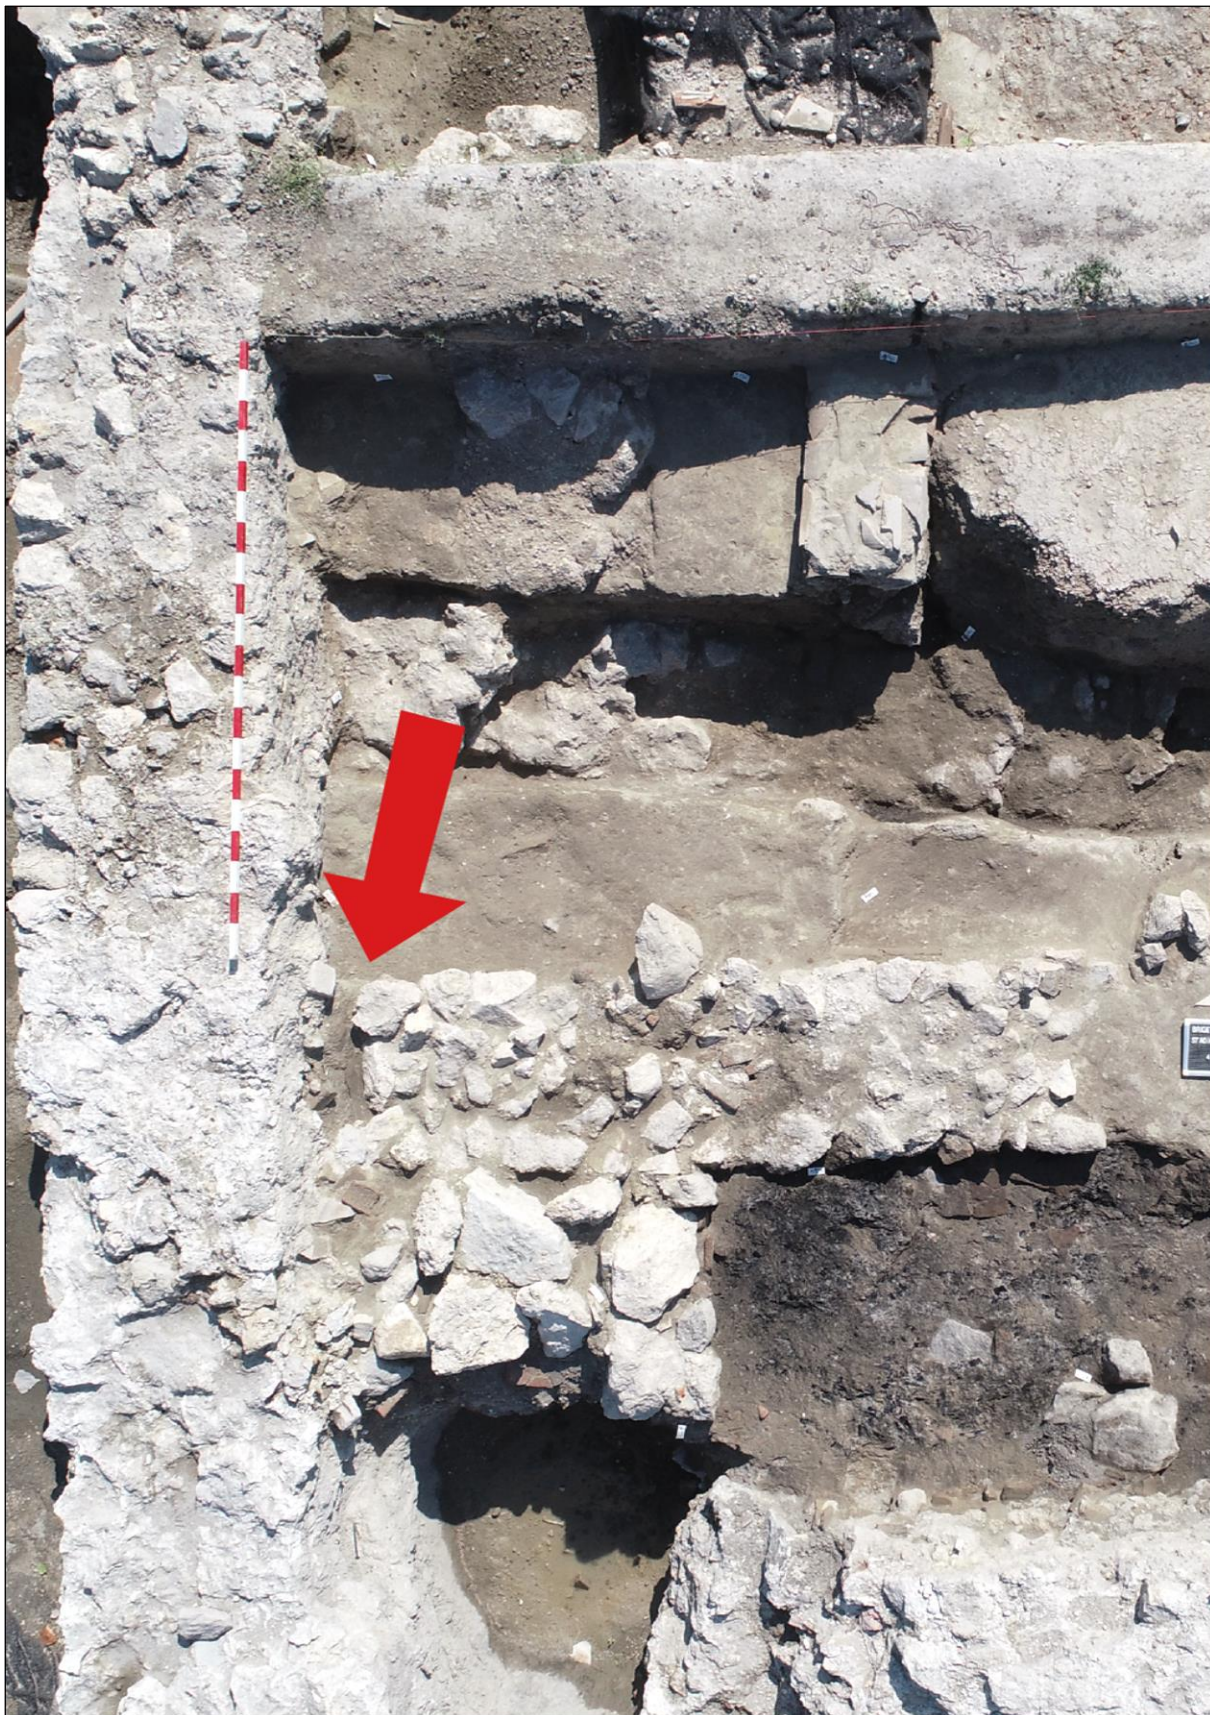
13. kép: A 4. szondában található észak-déli irányú fal és a központi tered déli falának elválása

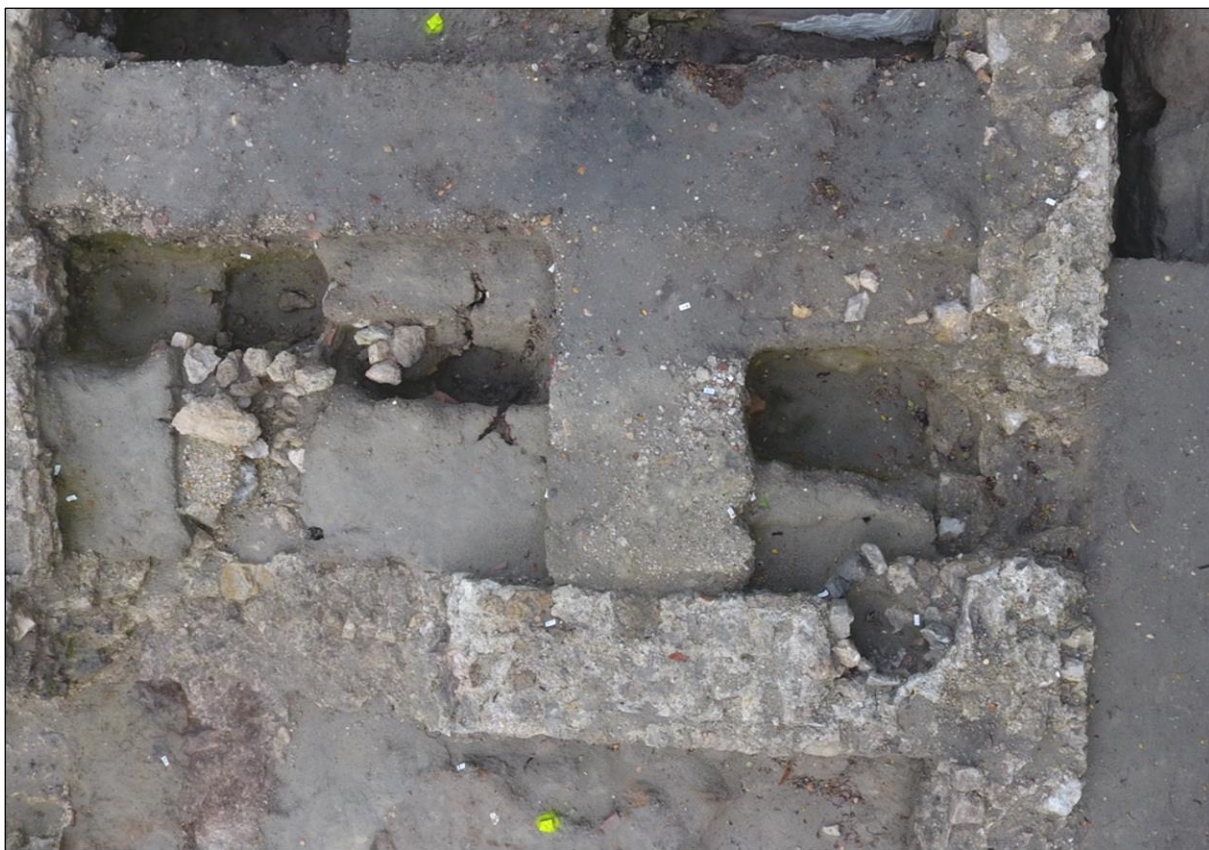
14. kép: A 4. helyiség keleti falába vágott oszlophely.
