**Tájépítészeti Kar**

**XXXI. Országos Tudományos Diákköri Konferencia**

## **Kistavak vizsgálatának tájépítészeti feladatai Szombathely példáján**

2013

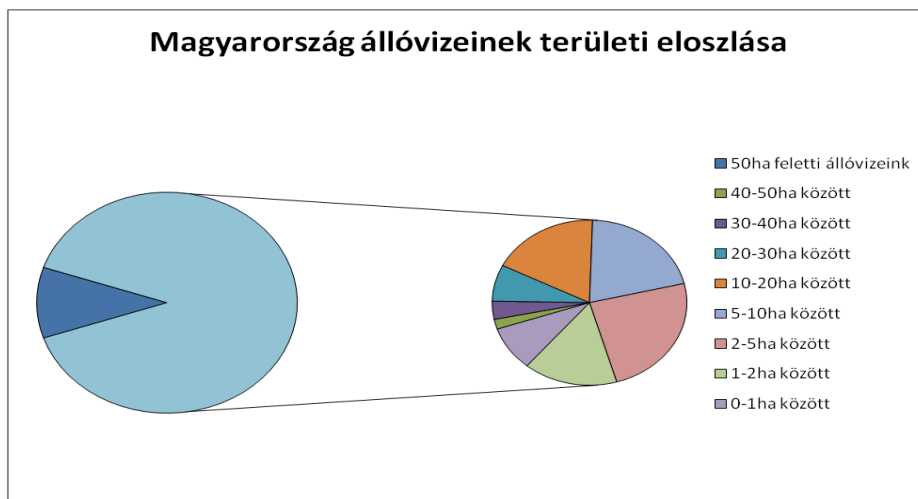
1.ábra: Magyarország állóvizeinek területi eloszlása [http1]

Az 1.ábrán a két kör grafikonon ábrázoltam az ország állóvizeinek eloszlását a területi nagyságuk függvényében. A baloldali kör az 50ha feletti és alatti állóvizek megoszlását ábrázolja. A sötétkék cikkely mutatja az 50ha feletti állóvizeket, a világoskék pedig az ezen érték alattiakat. Ez azt mutatja, hogy a kistavak száma közelítőleg több mint nyolc és félszerese a nagytavakénak és számuk még növekedőben van. Ennek ellenére állapotukról nem állnak rendelkezésre adatok.

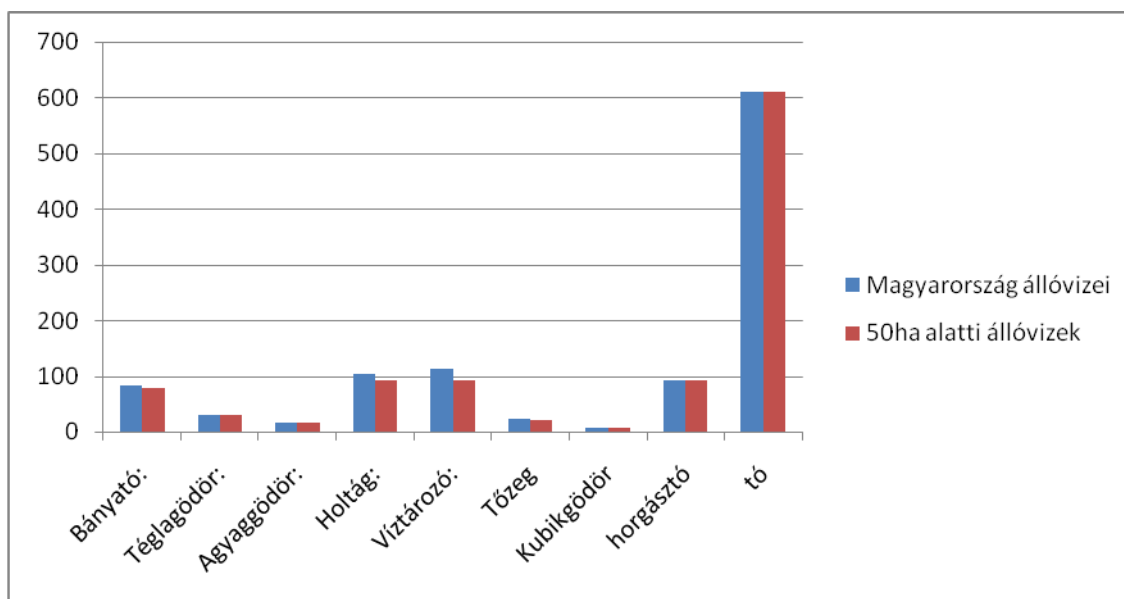
2.ábra: Tótípusok eloszlása keletkezés és megnevezés szerint. [http1]

Az adatbázisból az állóvizek neveinek felhasználásával leválogattam a különböző megnevezésűeket, külön vizsgálva az összes és az 50ha alatti víztesteket. A 2. ábrán látható ezeknek az összehasonlítása. Leolvasható, hogy az egyes típusok darabszáma, hogyan viszonyul egymáshoz.

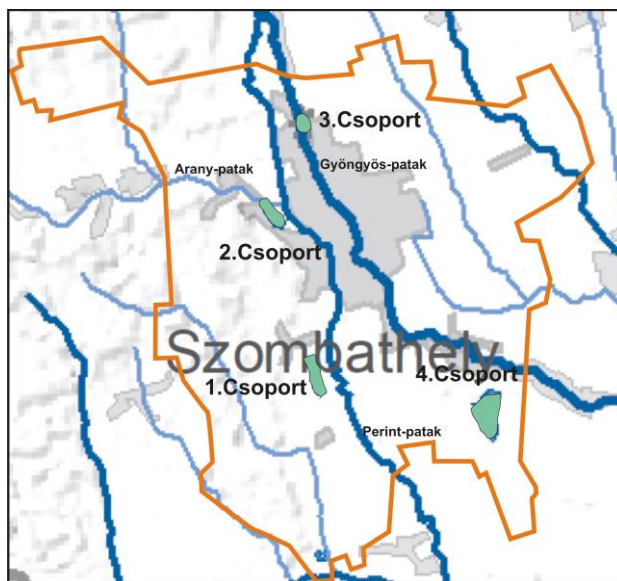
1. ábra: A mintaterületen vizsgált tavak elhelyezkedése Szombathely vízrajzi térképén [OVGT,1-3]

Szombathely az OVGT szerint a Rába alegységhez tartozik, melyen belül 34 természetes víztest található, melyek mindegyike folyóvíz. Közülük hat erősen a további 28 pedig nem erősen módosított. Ezek közül a víztestek közül a konkrét vizsgálati területen a Gyöngyös, Perint, Kozár-Borzó és az Arany patakok és továbbá Bogáca-ér találhatók melyek állapota nem erősen módosított, továbbá geológiai jellemzők alapján meszes kategóriába tartoznak. A vízfolyások mellett tizenegy tó található a területen, eredetüket tekintve az összes mesterséges kavics és agyagbányászat következtében keletkezett. A tavakat négy csoportba osztottam elhelyezkedésük szerint, mely az *1. ábrán* látható. Méretüket tekintve a legnagyobb 26ha a legkisebb pedig 0,2ha. A tavak részletes bemutatását a hatodik önálló fejezetben teszem meg. [Dövényi, 2010, OVGT, 2010]

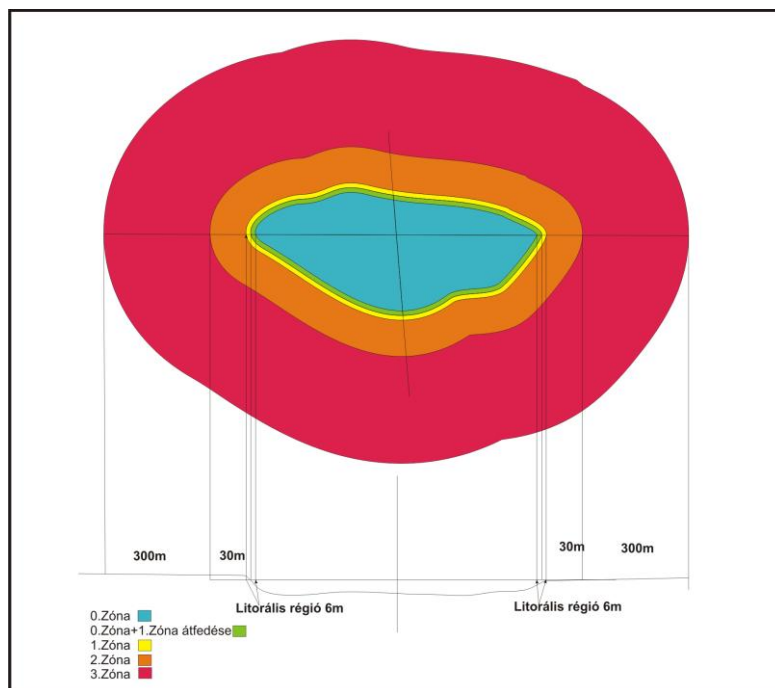
4. ábra: A zónák elhelyezkedése

Összesen négy zónát jelöltem ki: a **nulladikat**, az **elsőt**, a **másodikat** és a **harmadikat**. Két zónatípust különböztetünk meg egymástól, az elsőbe egyedül a 0. zóna tartozik, mely megegyezik a tó vízfelületével egy pillanatnyi vízállásnál rögzített állapotban. Ehhez az állapothoz képest jelölöm ki a második típusú további három zónát. Az 1-es, 2-es, 3-as, zónák külső széle mindig a partvonalától egyenlő távolságban fekszik, a belső széle pedig mindháromnak maga a partvonal, így egyes területek átfedésbe kerülnek, de ez szükséges a különböző léptékű vizsgálatok miatt (4. ábra).

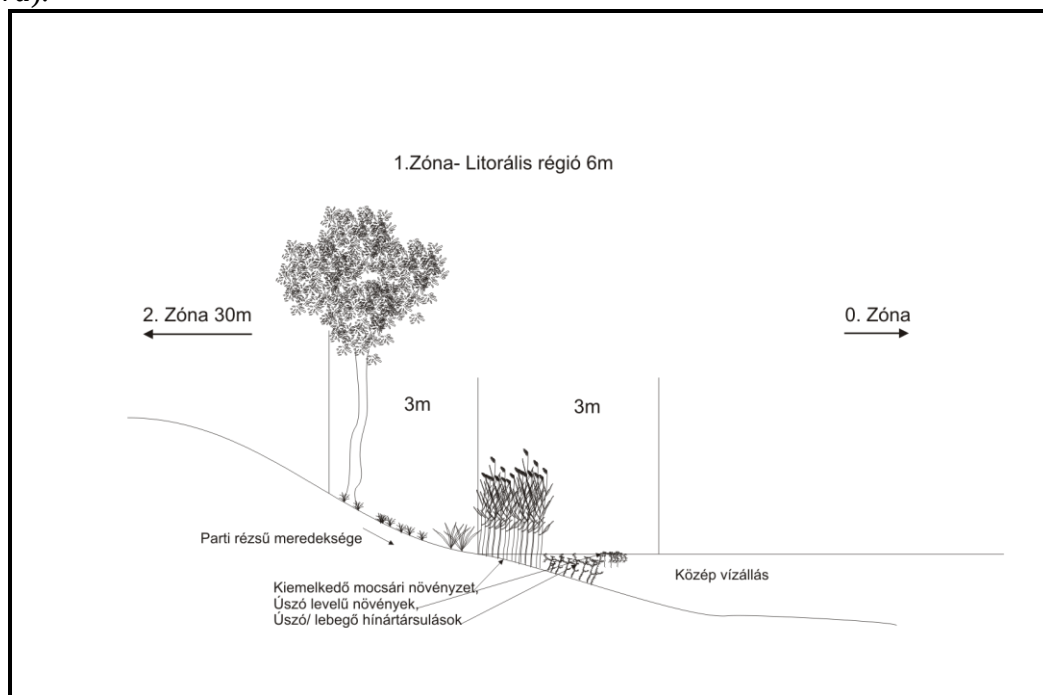
5.ábra Az 1. zóna bemutatása

Az 1. Zóna hat méter szélességű, ebből három méter a jogszabályban [21/2006. Korm.] foglalt parti sávnak megfelelő, három méter pedig a 0. zóna partmenti szakaszát fedi le, így vizsgálati mélysége alapján megegyezik Felföldy (1981) által meghatározott litorális régióval (5. ábra).

A kétszer három méteres felosztás miatt, bizonyos elemeket kétszer vizsgálom: egyszer a parti részen, másodszor pedig a vízfelszínre eső részen. Ezek a szempontok a **felszín borítottsága**, és a **növényzet típusainak százalékos megjelenése**. Bár mind a partra, mind a vízfelszínre eső résznél a **felszín borítottság vizsgálat** elnevezést használom, és mindkét szakaszon százalékos értékrendszerben, de a két esetben különböző szempontokat vizsgálom, az értékek összege mindig ki kell, hogy adja a 100%-ot. A szárazföldre eső résznél a **növényzet, burkoltfelületek és fedetlen talaj** arányát vizsgálom, a vízfelszínre esőnél pedig a **nyílt víztükör**, a **növényzet** és a **művi elemek** eloszlását. A növényzet vizsgálatának elvi alapja megegyezik a 0. zónában kifejtetttel, a típusokat százalékosan vizsgálom, az értékek összege mindig ki kell, hogy adja a 100%-ot. Ez a szárazföldi szakasznál fák, cserjék és gyepek között, a vízfelszínnél pedig kiemelkedő mocsári növényzet, úszó levelű növények, úszó/lebegő hínártársulások között oszlik meg.

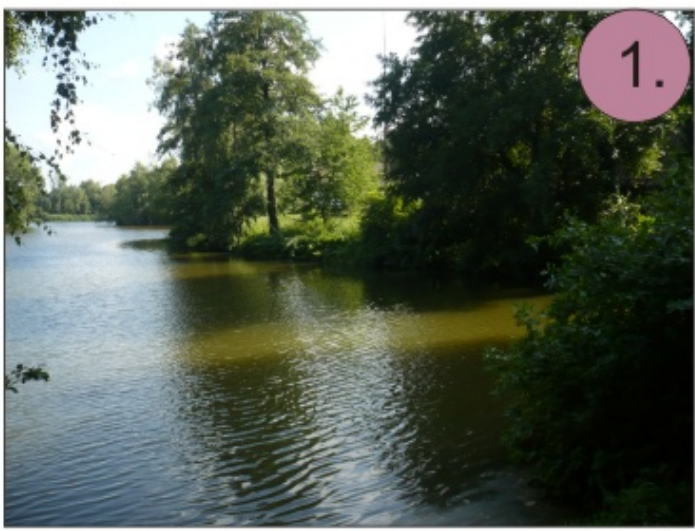
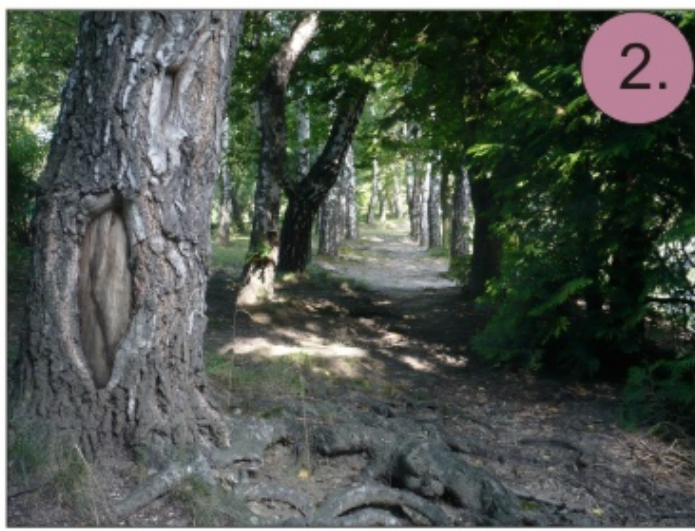
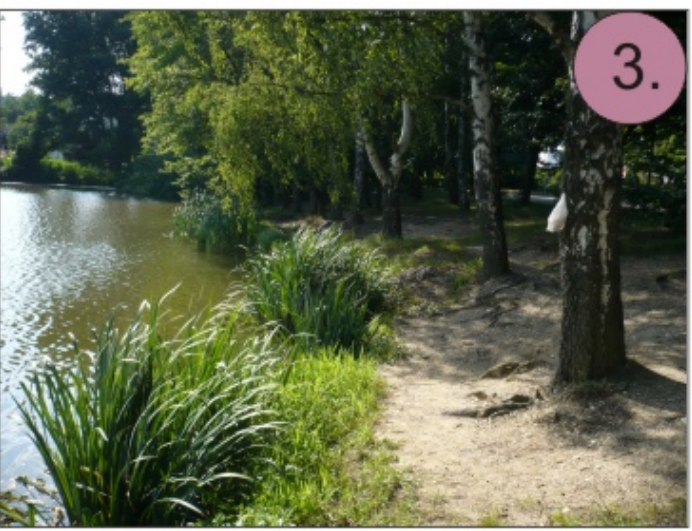
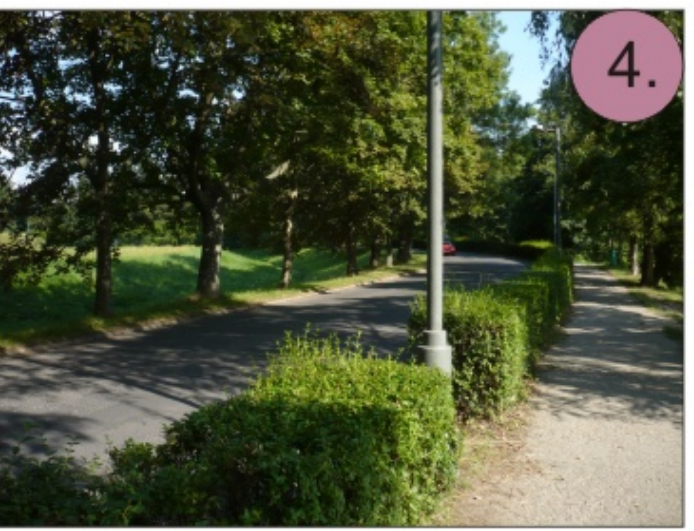
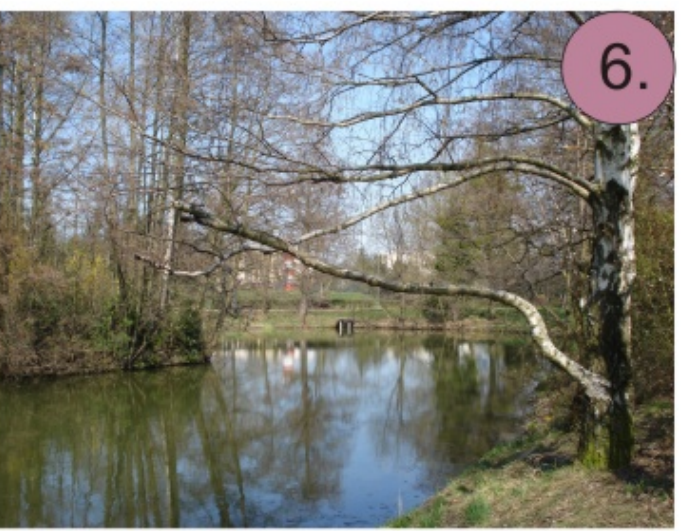
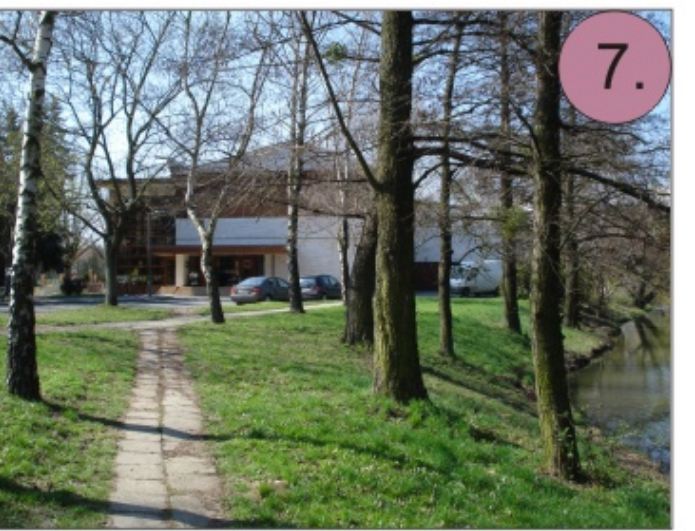
A szombathelyi Horgász-tó 30 méteres vizsgálata

1. Zóna növényborítottság

1. Zóna meredekség

1. Zóna erodáltság

1. Zóna part borítottsága

1. Zóna megközelíthetőség

1. Zóna kilátás viszonyai és a part anyaga

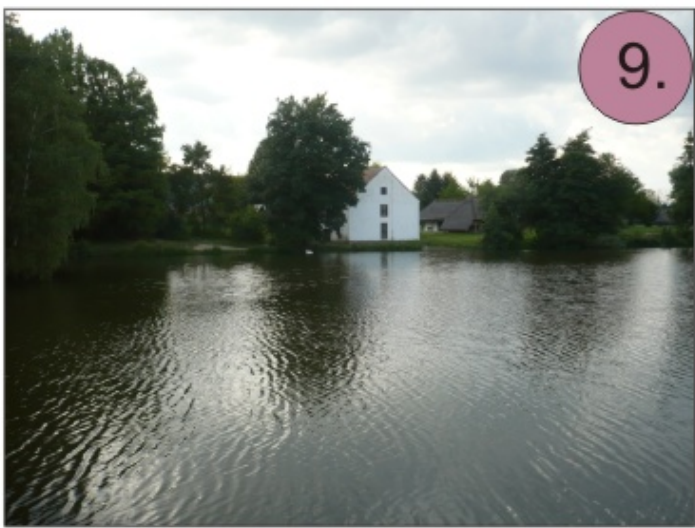
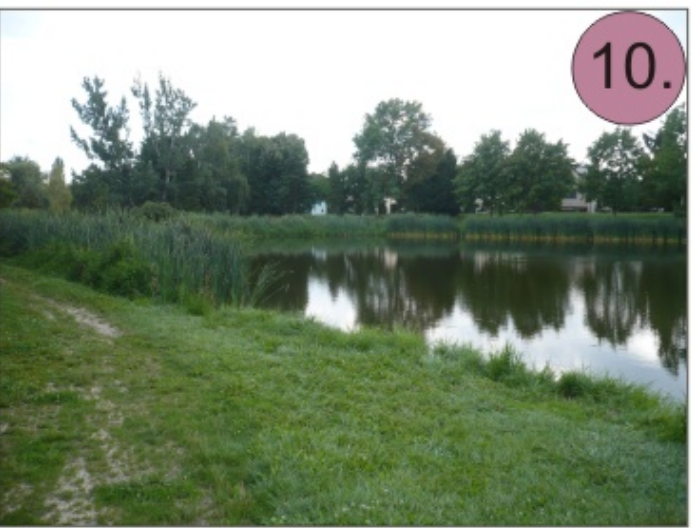
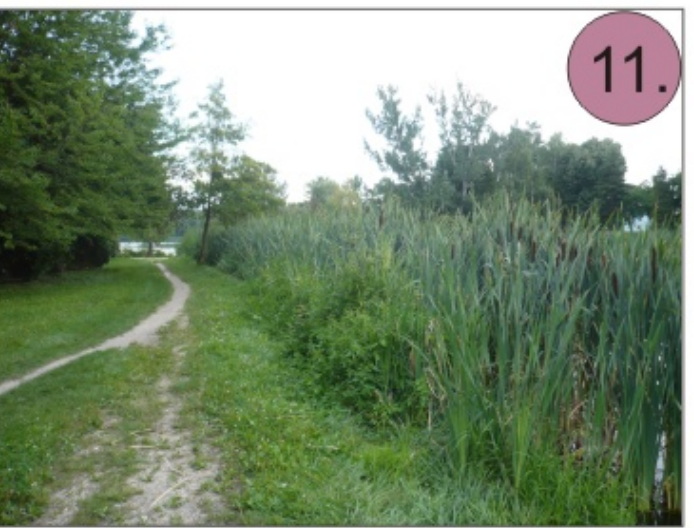
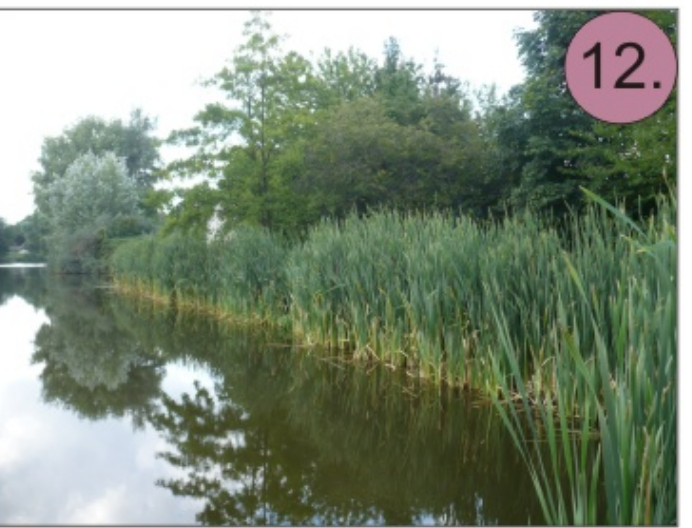
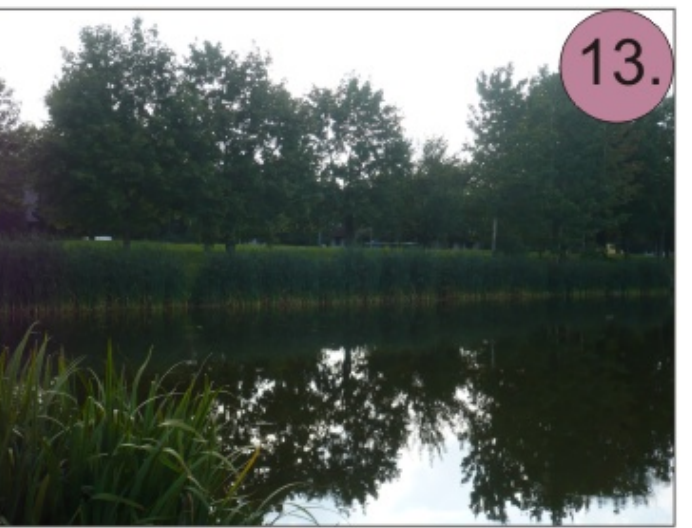
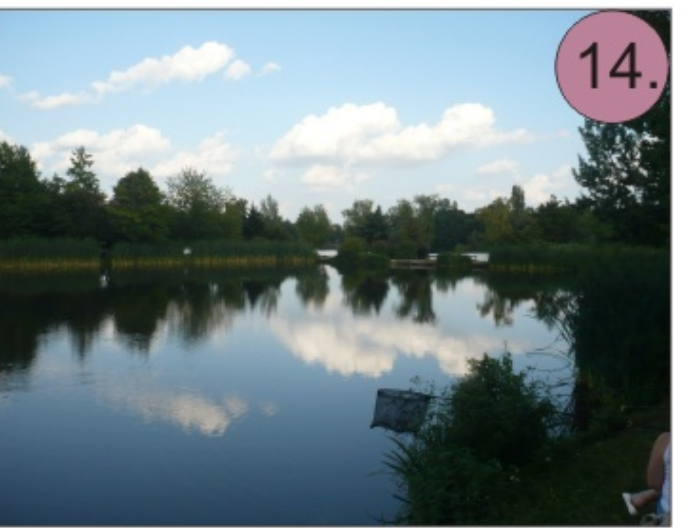
A szombathelyi Horgász-tó 30 méteres vizsgálata

1. Zóna növényborítottság

1. Zóna meredekség

1. Zóna erodáltság

1. Zóna part borítottsága

1. Zóna megközelíthetőség

1. Zóna kilátás viszonyai és a part anyaga
