# Kockastílus-gyakorlatok

- sátoztetős kockaházak Milotán

**Szerző:**  
**Horváth Imola Emese**  
**IV. évfolyam**

Építész Szak (osztatlan ötéves)  
Építészmérnöki Kar  
Budapesti Műszaki és Gazdaságtudományi Egyetem

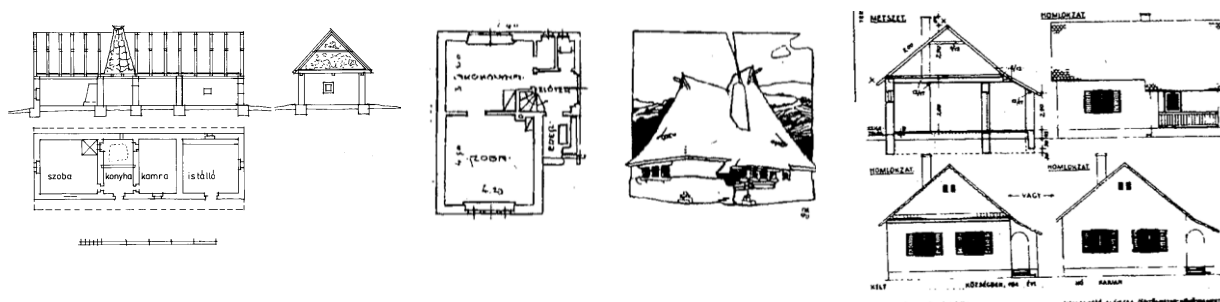
Telepesház típusterve, Temesvár 1771. (forrás: Balassa M. Iván)

Thorockai Wigand Ede földműves háza, 1910. (forrás: Balassa M. I.)

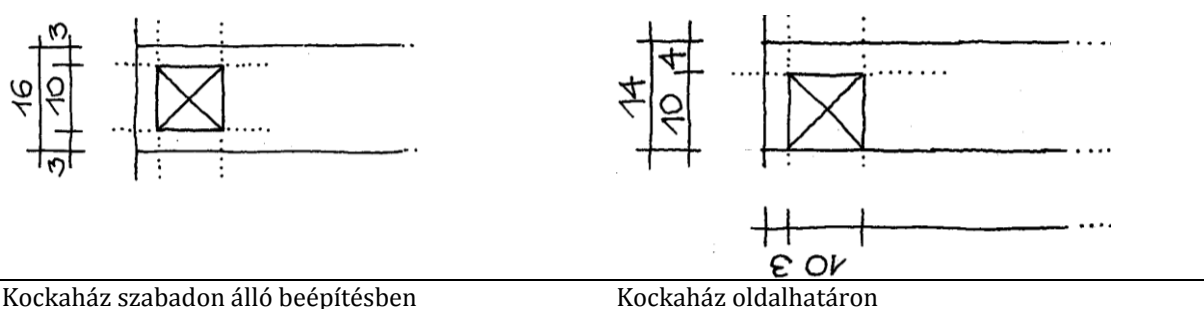
Kockaház szabadon álló beépítésben

Kockaház oldalhatáron

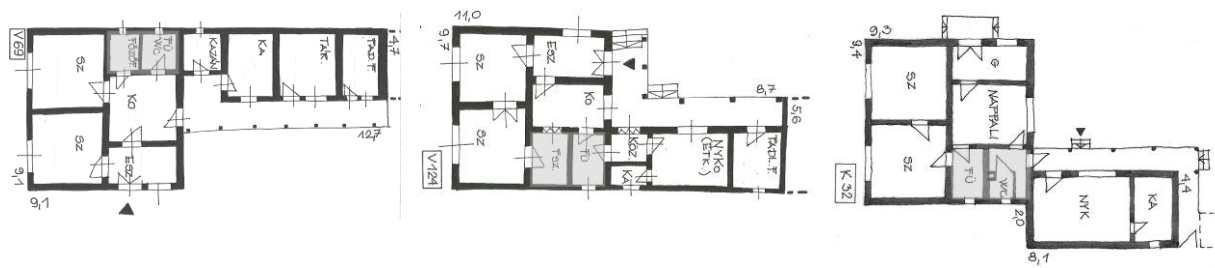
V69 főzőfülke-fürdő

V124 fürdő-félszoba

átellenes oldalon lévő helyiség megosztása volt. Az a lakóktól függött, hogy milyen funkciók kerültek ebbe a két helyiségbe: főzőfülke-fürdő (**V69**, **V131**), főzőfülke-kamra, fürdő-félszoba (**V124**), fürdő-kamra (**K32**, de itt a kamrába még utólag beszorítottak egy WC-t, közlekedő térré és használhatatlanná alakítva ez által a kamrát).

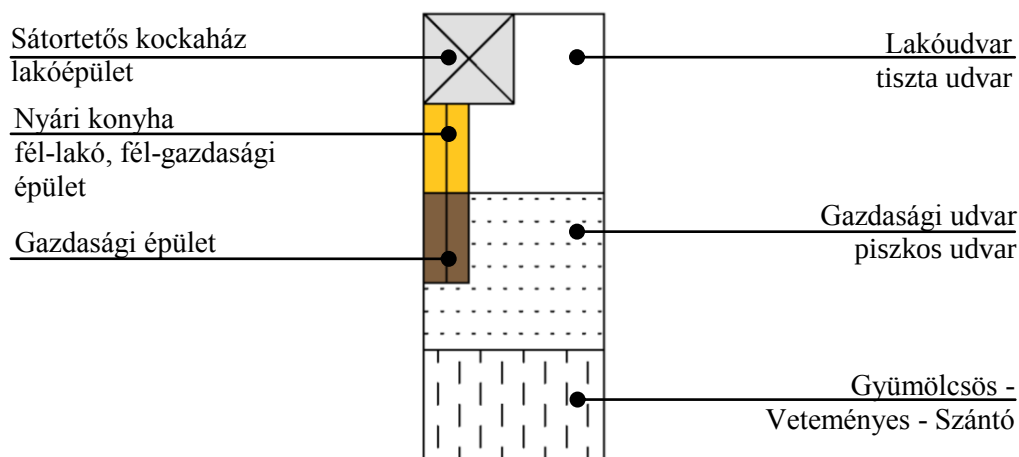
Egy falusi telek általános használatban a következő módon tagolódik, melyek között – nem mindig, de – a kerítések képezhetnek markáns határvonalat:

- A. lakóudvar – tisztaudvar: a lakóépület és esetlegesen csatlakozó nyári konyha, fedett-nyitott kemence, kút, hidrofor, kisgyerekes családoknál hinta, játszóház, és a szabadtéri pincelejáró helye, ha az nem a nyári konyha tornácán van

- B. gazdasági udvar – piszkos udvar: az állattartás és egyéb gazdasági épületek helye: istálló, disznóól, tyúkól, trágyatároló, klozet, csűr, szénás abora (keresztben vagy hosszirányban fordítva), füstölő, góré. Ezek minden olyan telken megtalálhatóak, ahol folyik valamilyen gazdálkodás. További épületek egyéni igények szerint: garázs (traktornak vagy autónak), műhely, gépszín.

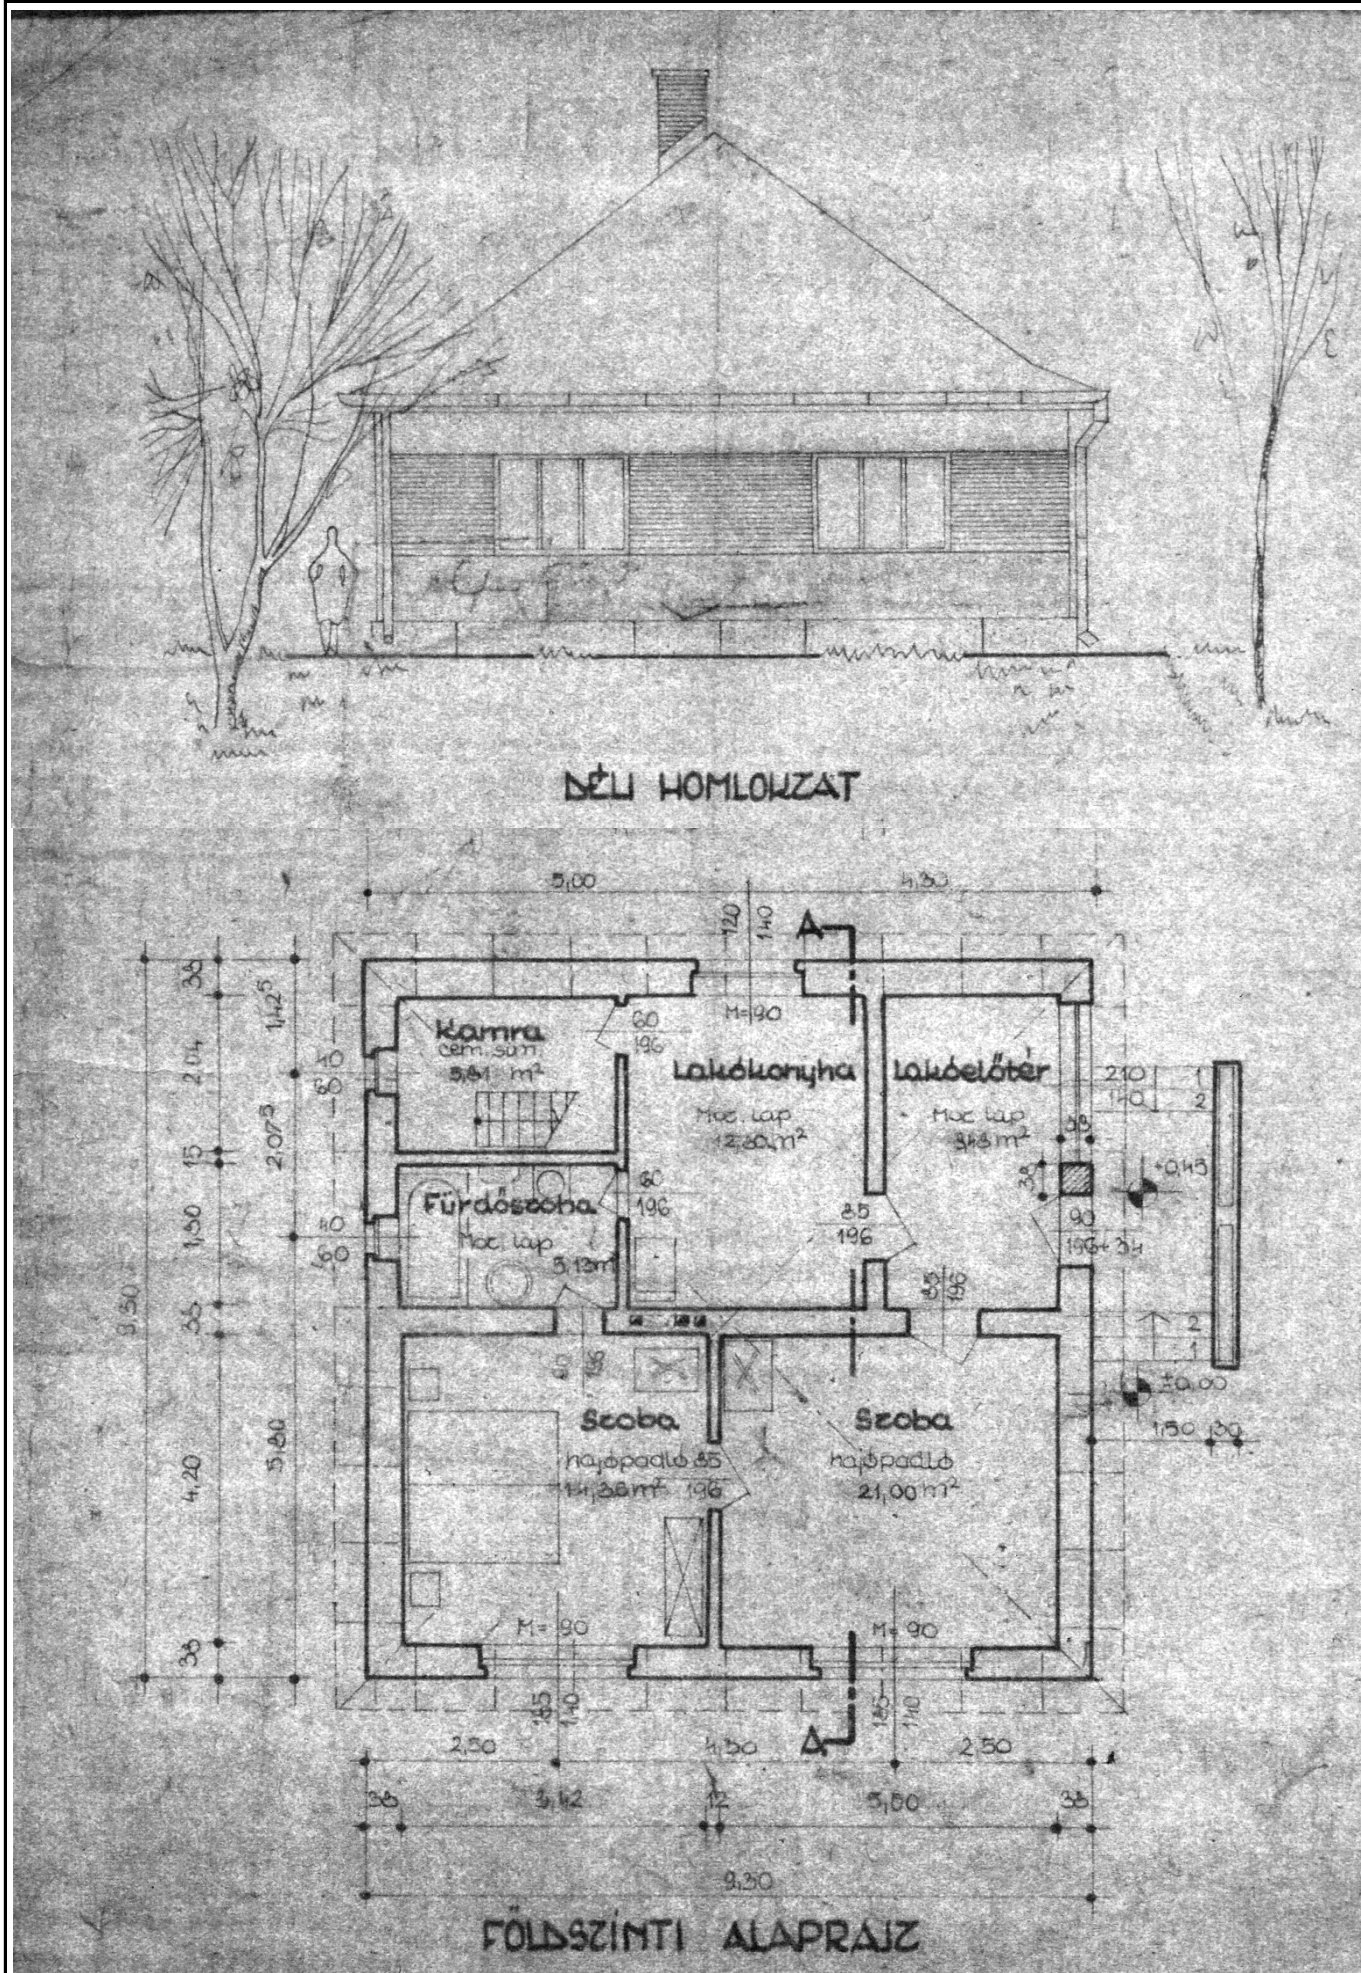
## KECEL-3

A terv a típusterv jegyzékben a következő számon szerepel:  
 AT-31/1986. ÉVM.

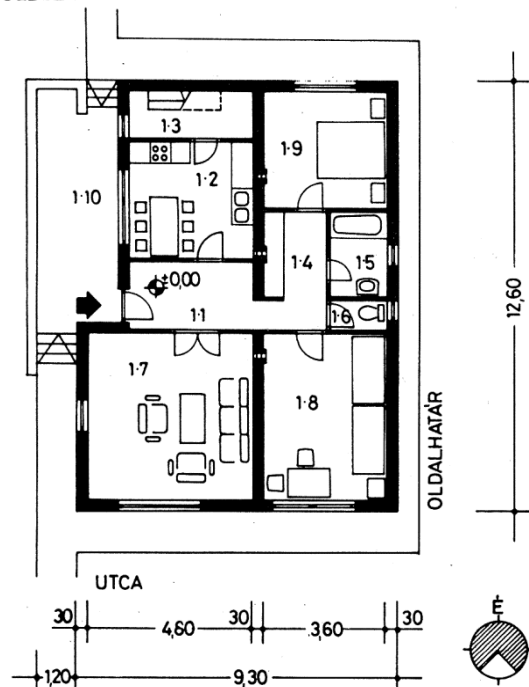
**FÖLDSZINTI ALAPRAJZ**

Hagyományos szerkezetű, földszintes családi ház, telekoldalhatárra, vagy szabadon állóan, sík terepre építhető.

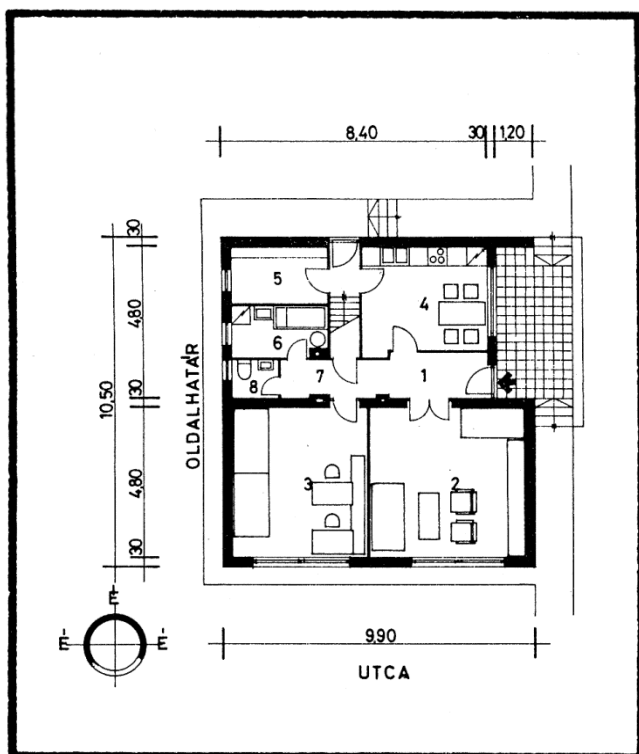
Sátortetős változat  
CS 00 H 13 AV S
