Tudományos Diákköri Konferencia 2014

A használati víz elleni szigetelés hiányosságaiból adódó  
épületkárok épületenergetikai következményei

Rajkszám: Rajzi melléklet 1. M = 1 : 10

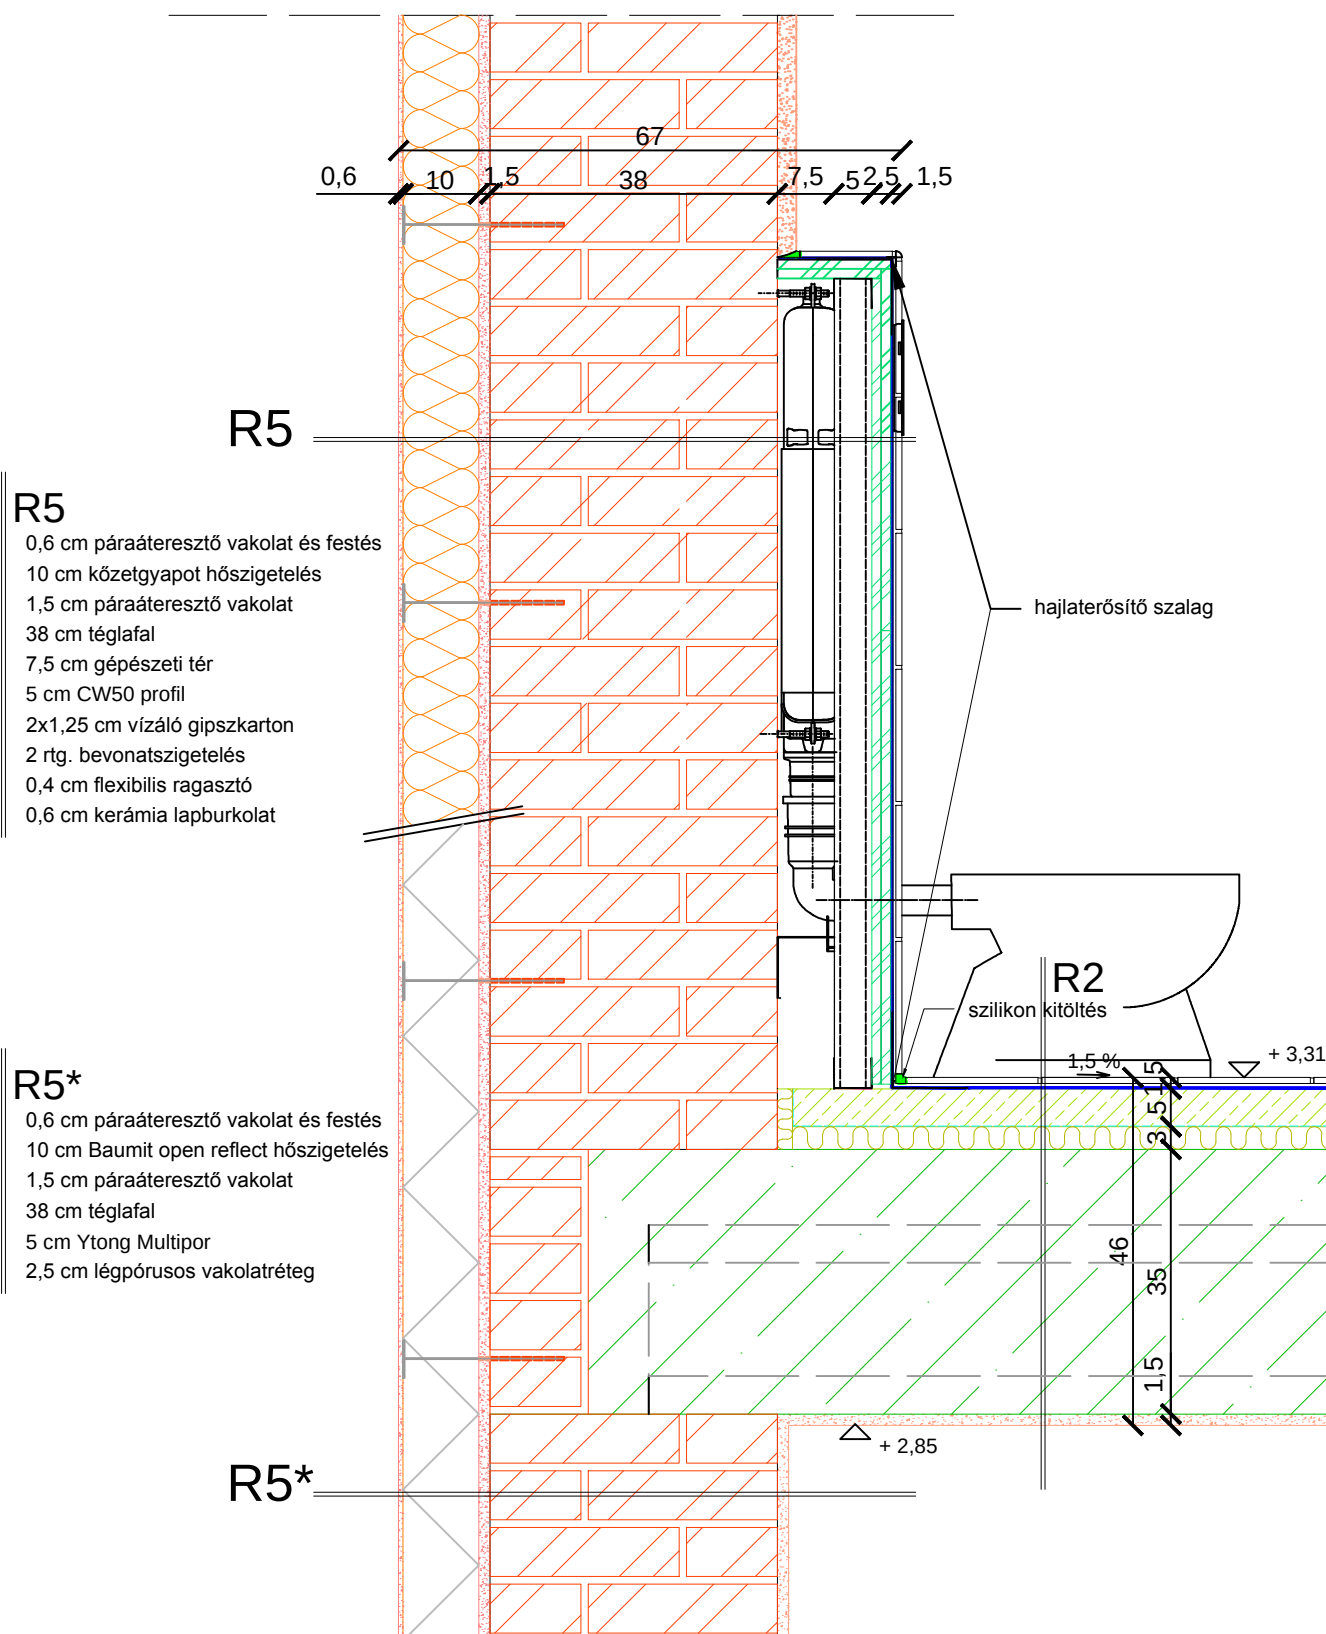
| Készítette: | Ress Mátyás(IE0H89) | Rajzszám: | Rajzi melléklet 3. M = 1 : 10 |

R2

- 0,8 cm kerámia lapburkolat  
0,4 cm flexibilis ragasztó  
2 rtg. bevonatszigetelés  
5 cm betonaljzat (lejtésben)  
1 rtg. technológiai fólia  
3 cm lépéshangszigetelés  
35 cm előregyártott gerendás födém szerkezet  
1,5 cm vakolat
