Jelige: Rózsaablak

**Az egyházasdengelegi Szent Imre templom román kori  
periódusának problémái**  
OTDK – dolgozat

2014. 11. 27

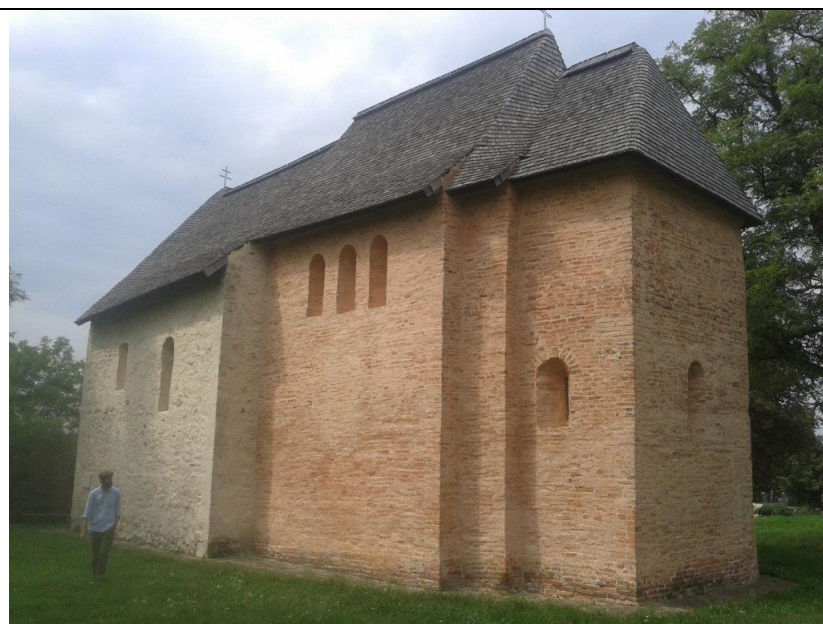
1. ábra. A templom délről. Jól megfigyelhető a román kori hajó és szentély csatlakozásánál a kettős beugrás.

Első pillanatban szembeszökő, hogy a templomnak két építési periódusa különíthető el: román kori és gótikus szakaszokra osztható (1. ábra). A román kori rész téglából épült, hajójához kettős beugrással csatlakozik egy négyzetes szentély, és ez a kettő együtt alkotja a mai szentélyt is. A középkorban a hajóhoz nyugat felől – szinte a román kori szentély tükörképeként – egy nyugati épületrész csatlakozott megismételve a keleti oldal alaprajzát. Ezt az épületrészt a 14/15. századi gótikus hajóbővítés során lebontották, továbbá a román

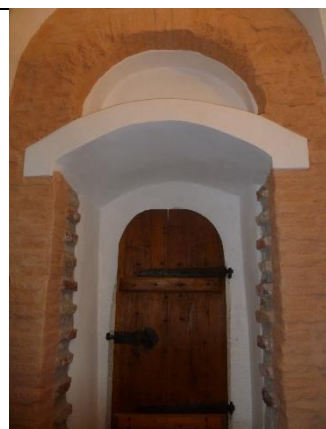
2. ábra. Az északi kapu a sekrestyéből nézve.

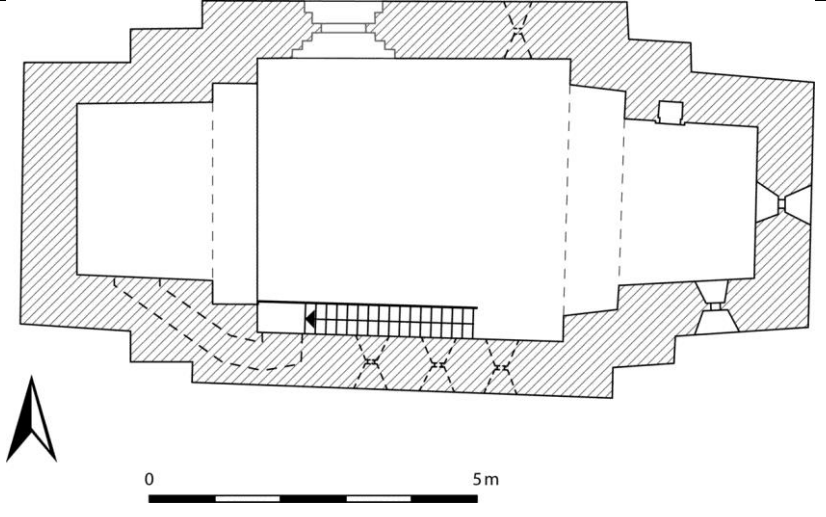
| | <p>3. ábra. A román kori templom rekonstruált alaprajza.</p> |

A román kori templom alaprajzi (3. ábra) dilemmái a nyugati épületrész körül forognak. Ennek feltárt NY-K-i irányú falai a diadalívtól ÉK-en és DK-en nagyjából 0,4 m-es visszaugrással folytatódik Ny-i irányba, ami hasonlóságot mutat a szentély formájával. Kozák

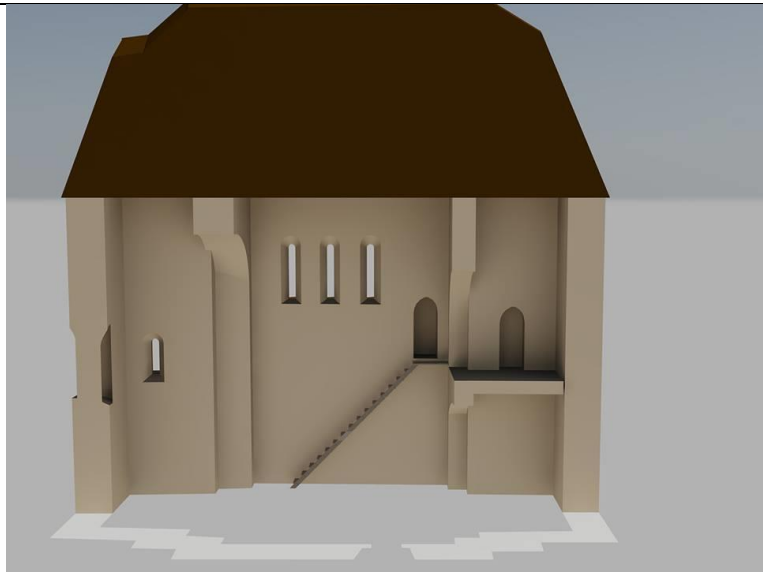
| | <p>4. ábra. A templombelső torony nélkül, a karzattal.</p> |

Amennyiben rekonstruáljuk (4. ábra) a karzatot, alapul kell vennünk a román kori karzatok mintáját.<sup>26</sup> Az egyházasdengelegi karzathoz legközelebb a zalaszentmihályfai templom kórusa állhat, szűk terével, felül egyárkádós kiképzésével és azzal a fontos ténnyel, hogy a karzat a nyugati épületrész teljes mélységében végighúzódik<sup>27</sup> (5. ábra). Az egyházasdengelegi karzat egyetlen bizonyítékának azonban a három meter magasban lebegő ajtó tekinthető, mivel pillér vagy oszlop alapozásokat nem tártak fel a román kori hajóban<sup>28</sup>. Ez az ajtó, amit figyelembe kell vennünk a rajzoláskor, hiszen megközelíthetővé kell válnia mindenféleképpen.

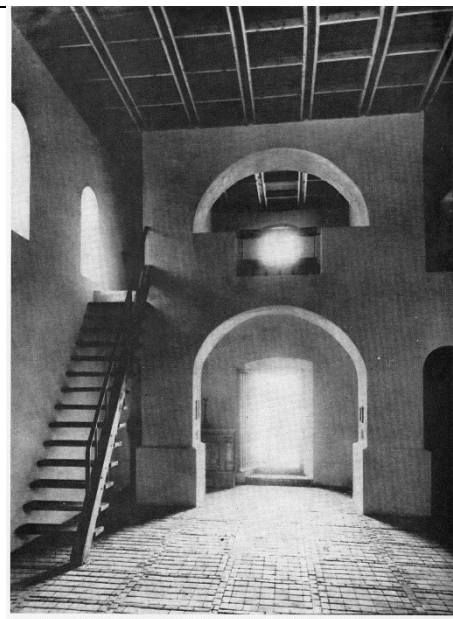
| <p>160. kép. A templom belső képe a nyugati karzattal</p> <p>171</p> | <p>5. ábra. A zalaszentmihályfai templom román kori karzata. H. Vladár 1974, 171.</p> |

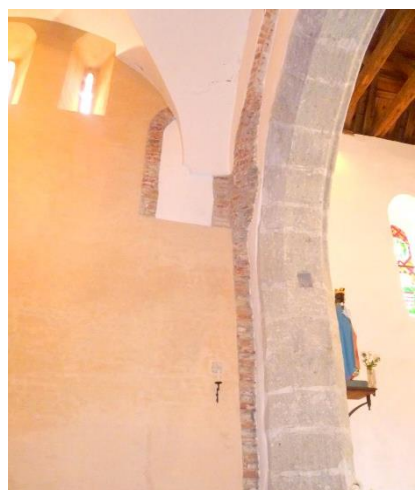
6. ábra. Az emeleti ajtó és az románkori hevederív maradványa a gótikus felett.

A másik karzatépítő elem a román kori templom hajóját Ny-ról határoló árkádív. Ennek a román kori tégláivnek a nyomai megfigyelhetők a ma álló, gótikus ív felett. (6. ábra). A gyakorlatban azt láthatjuk, hogy a karzat a hevederív síkjába kell, hogy essen, mivel nincs nyoma a román kori É-i hajófalon lefaragásnak, konzolnak vagy gerendafészeknek. Ellenben a D-i falon az ajtó alatt az archiv fényképeken (7. ábra) megfigyelhető egy – mára már lefaragott - minimális kiugrás, amely lehetőséget ad egy falépcső csatlakozására.

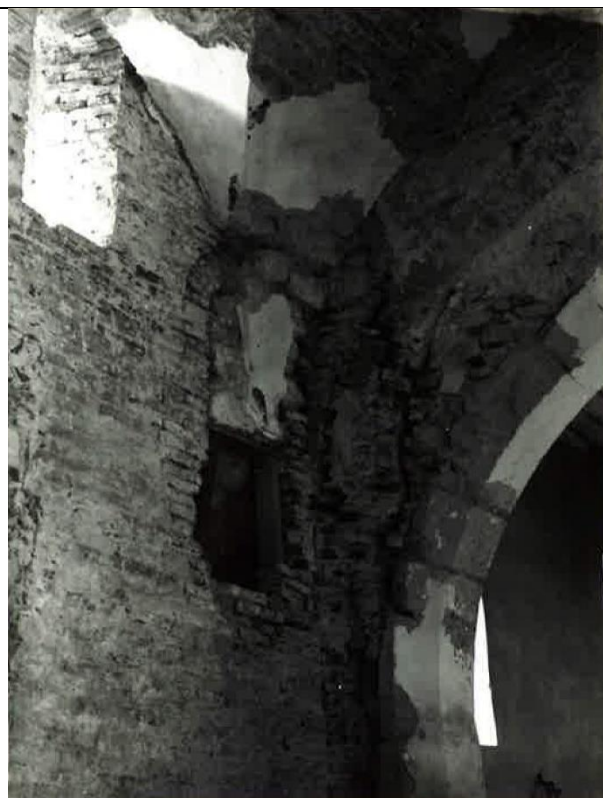
7. ábra. Az ajtó archív felvételeken. Kozák Károly fotója. Kubinyi Ferenc Múzeum. Szécsény. 1976.13.b.

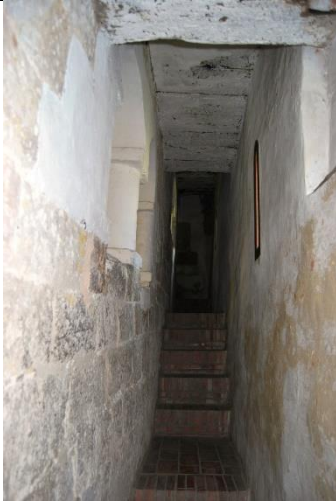
| | 8. ábra. A boldvai falfolyosó. |

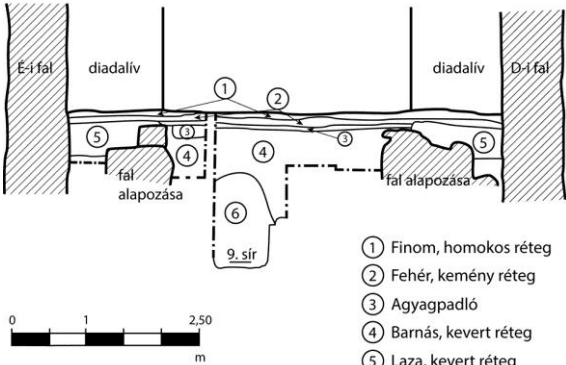
| <p>A templomhajó keresztmetszete K felé</p> <ul style="list-style-type: none"><li>① Finom, homokos réteg</li><li>② Fehér, kemény réteg</li><li>③ Agyagpadló</li><li>④ Barnás, kevert réteg</li><li>⑤ Laza, kevert réteg</li><li>⑥ Szürkés beásás (sírgödör)</li></ul> | 9. ábra. A nyugati épületrész értelmezésére nyitott kutatóárok keleti metszete Kozák Károly alapján. |

Ezek alapján nem kizárható, hogy Egyházasdengelegen az emeleti ajtó is egy falban elforduló kis folyosót takar. Ezt indololhatja, hogy az É-i részen - a metszetrajzon jól láthatóan (9. ábra) - vastagabb a diadalív alapozása, mint a D-i részen. Ez utalhat arra, hogy itt nagyobb stabilitásra volt szükség. Ennek értelmében az ajtó megközelíthető egy belső falépcsőn, és innen a falban elfodulva juthatunk a diadalív túloldalára, a meglehetősen zárt karzatra. A többi megközelítési lehetőséget a torony ötletének felvázolása során tekintem át. Mindenesetre nagyon hasonló - és egyben nehezen érthető - a kép a bényi templom középkori állapotában megmaradt szentélyében is, ahol a belső keleti falakon lebeg érthetetlenül a két ajtó (10. ábra). Ha bizonyítható lenne a dengelegi falfolyosó, akár a kekezésben is segítségünkre lehetne a korai analógiák okán.

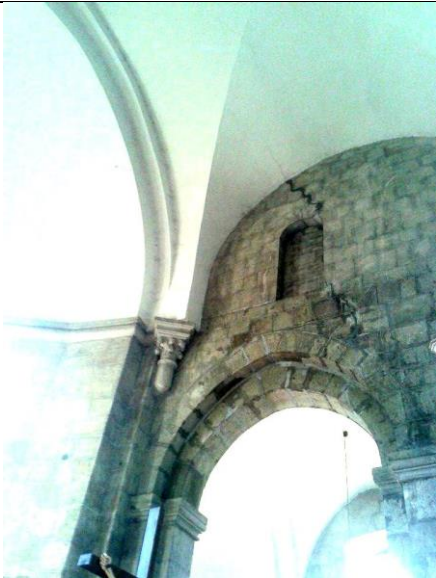
| | 10. ábra. A bényi templom emeleti ajtaja. |

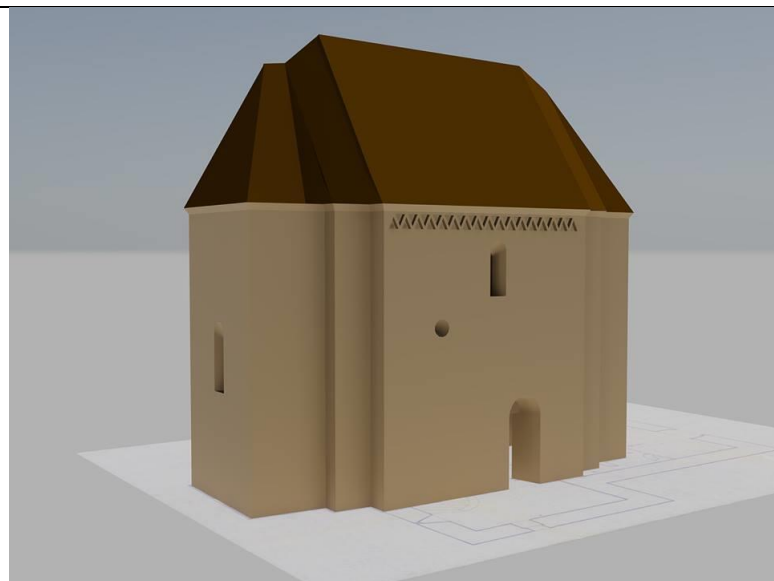
11. ábra. A torony nélküli templom rekonstrukciója kívülről.

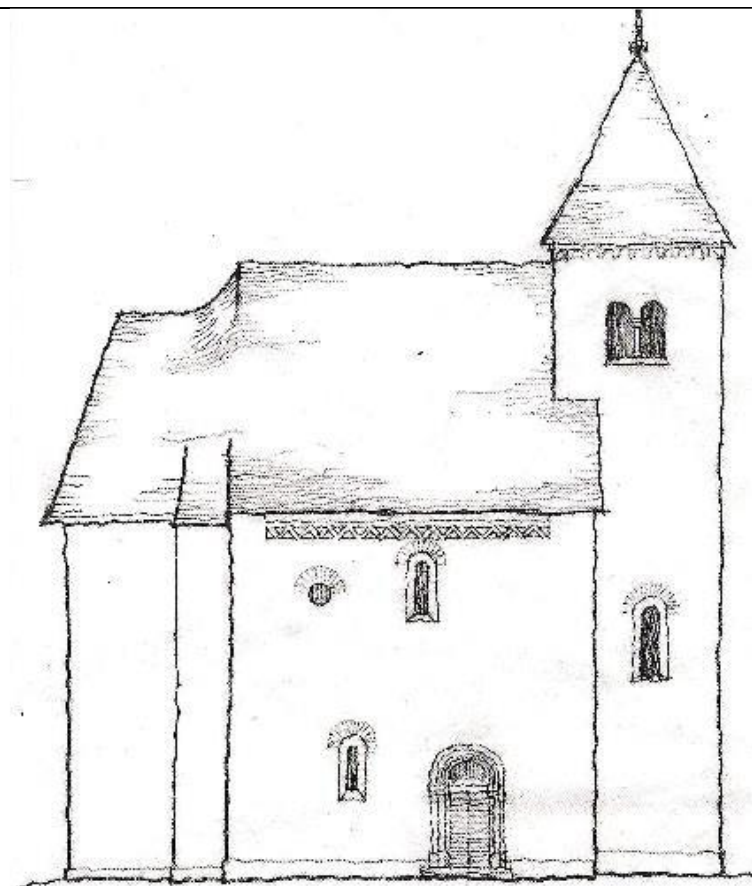
12. ábra. A helyreállító építészek elképzelése.  
Horváth –  
Pattantyús Á. 2007,  
39.

Ezzel szemben Horváth Alice és Pattantyús Á. Ádám építészek már elve inkább torony és karzat mellett érvelnek. Szerintük a téglából készült hevederív nem diadalív – ahogy Kozák Károly értelmezte kétszentélyes elképzelésében – , hanem valójában teherhárító ív<sup>32</sup>, így szerintük a torony felső szintje nyitott karzattal csatlakozhatott a templomtérhez.<sup>33</sup> Azonban az általuk közölt, elnagyolt rekonstrukció is hibás, ugyanis nem veszi figyelembe a nyugati épületrész kettős beugrását, így itt egy egyszerű négyzetes alaprajzú tornyot láthatunk (12. ábra).

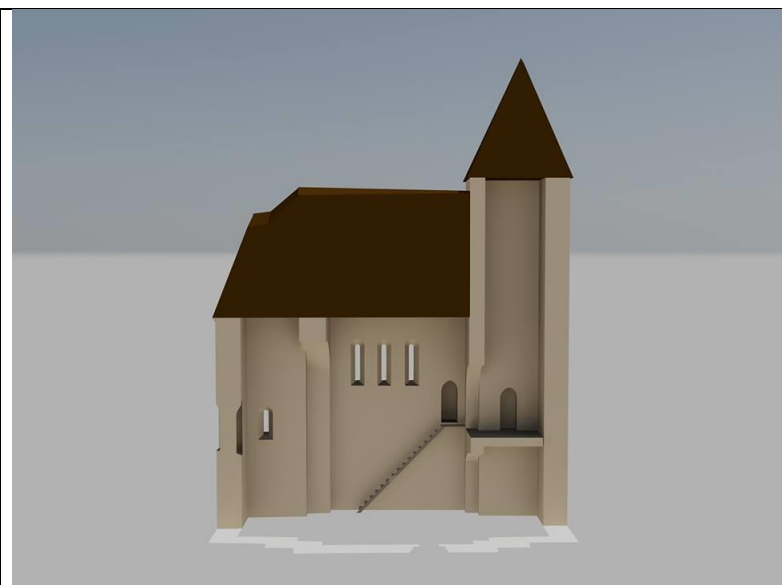
| | <p>13. ábra. A templombelső rekonstrukciója toronnyal.</p> |

A saját rekonstrukciónkon egy torony esetében a karzat a torony első emelete lenne, így a hevederív saját nyílásával vezetne át oda a hajóból (13. ábra). Ha orvosolni akarjuk a helyreállító építések hiányosságát, akkor innentől két opciónk adódik. Egyrészről azt feltételezhetjük, hogy az alaprajzon (3. ábra) jól megfigyelhető kettős beugrás a torony belső alaprajzában is, ezáltal annak teljes tömegén megjelenik. Ezzel szemben már a rajzolás közben világossá vált, hogy így nem lehetséges az építkezés, ezért a beugrás csak kívül jelenik meg a hajó magasságáig, maga a torony a megszokott négyzetalaprajzra nehezedik, és egyszerű hasábként emelkedik (14. ábra). Ebből az következik, hogy a fal így dupla vastagságúvá válik azon a részen, ahol a hevederív húzódik és ahol a falfolyosónak el kéne fordulnia, ezzel orvosolva a vékony falak problémáját, az ív pedig tartaná a tornyot keletről. A toronynak nem is szükséges túl nagy magasság, mivel a hajó már önmagában meglepően magas (6 méter), elég épp a hajó tetőzetének tetejéig érnie a falazásnak. Még jobban megkönnyíti a szerkezetet, ha a torony jelentős része fából készül.

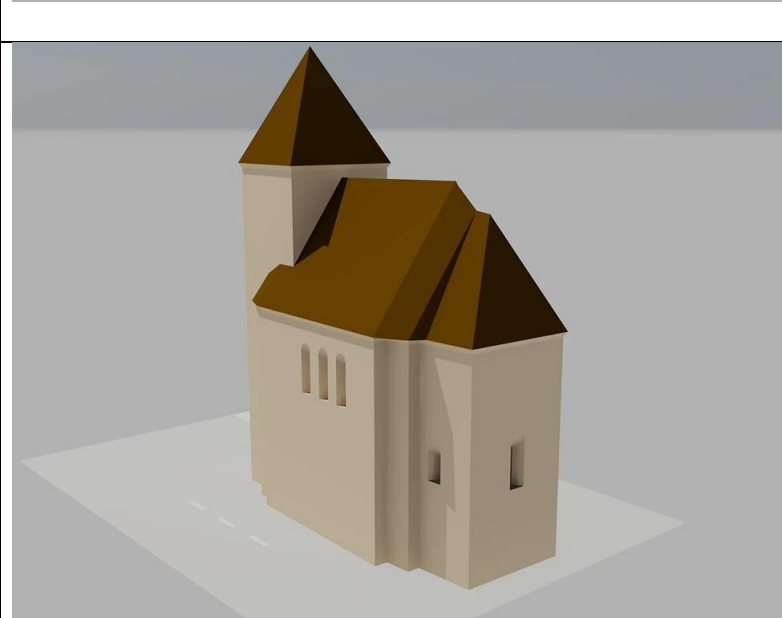
| | <p>14. ábra. A templom külsejének rekonstrukciója toronnyal.</p> |

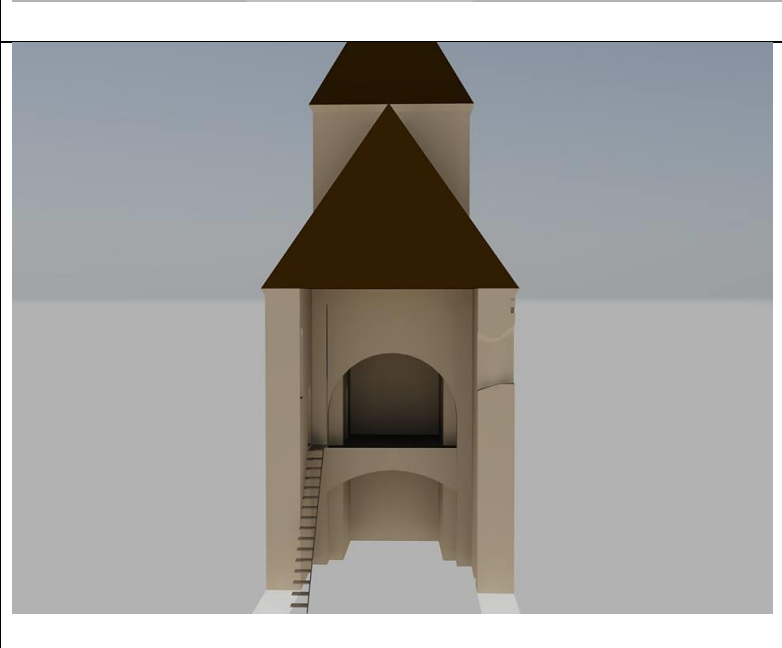
| | <p>15. A rekonstruált karzat szemből.</p> |

Azonban egy ilyen három oldalról zárt, egy árkádos karzattal a hajóra nyíló torony is meglehetősen szokatlan a magyarországi romanikában<sup>34</sup> (15. ábra.) Továbbá még mindig értelmezésre szorul az így keletkező háromoldalról zárt nyugati épületrész is, amely felett a karzat, afelett opedig a torony emelkedne. Se cáfolni, se bizonyítani nem lehet egy toronyaljban megszokott nyugati kapu létezését, mivel a nyugati épületrész nyugati falát kereső kutatóárok azt mutatta, hogy a falat megbolygatták az újkori sírbeásások. Amennyiben létezett volna nyugati kapu az indokolná, így a nyugati épületrész földszintje közlekedő térré válna, és ez indokolná, miért nem ebből a szűk térből indul a karzat, illetve torony lépcső, és miért szükséges a falfolyosó. A nyugati kapu létezése esetén az eddig ismert északi kapu talán

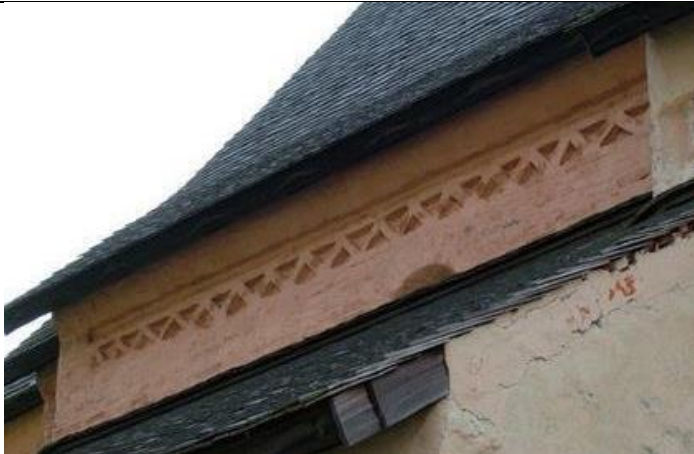
| | <p>16. ábra. A farkasfogas fríz.</p> |

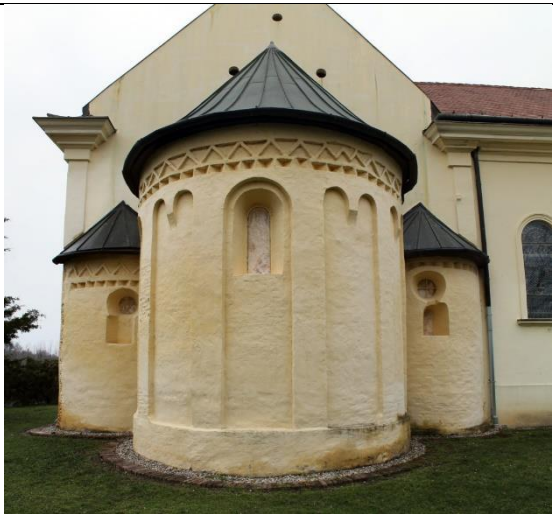
| | <p>17. ábra. A lengyeltóti templom 12. farkasfogas díszítése.</p> |

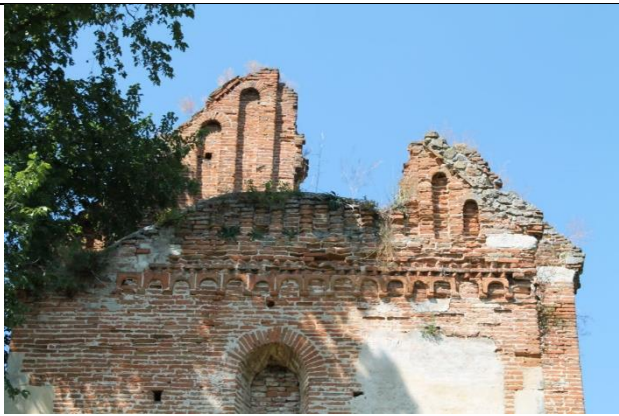
| | <p>18. ábra. A máriaszéplaki 12. századi farkasfogas díszítés.</p> |

Az alaprajzból egyenesen következik a keltezés problémája: a négyzetes szentélyzáródás alapján keltezte a templomot Kozák Károly a 13. századra<sup>39</sup>. Ez viszont a saját, azóta meghaladott keltezési elképzelésén alapult, amelyben az egyenes szentélyzáródás hazai megjelenését a ciszterciek betelepülésével kapcsolta össze. Hiába kezeli az ásató a teljes dokumentációban tényként a 13. századi eredetet, előlről kell kezdeni a templom keltezésének megoldását. Kiinduló pont, hogy a település első említése 1221-ből<sup>40</sup>, a templomé 1315-ből<sup>41</sup> származik, így ez az ante quem időpontunk. A stíluskritika alapján nem kizárt a templom 13. századi építése, de a jellemző farkasfogas díszítésre (16. ábra) szintén van korábbi precedensünk, például a lengyeltóti plábania templom 12. századi szentélyén látható fríz (17. ábra).<sup>42</sup> De példaként említhetnénk a szintén 12. századra keltezett Karcsa vagy az ezzel egykorú egyenes szentélyzáródású Máriaszéplak (18. ábra) téglatemplomainak díszítését is.

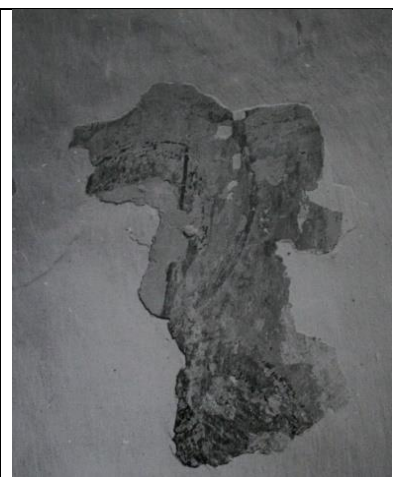
| | | <p>19. ábra Román kori freskótöredék a szentélyben. Forster Gyula Nemzeti Örökséggazdálkodási és Szolgáltatási Központ Tervtár. 13925.</p> |

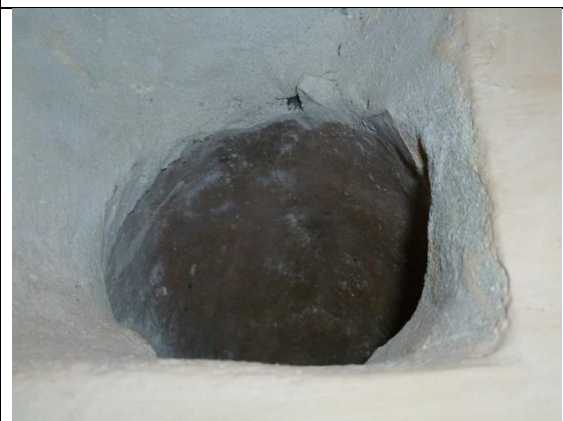
| | | <p>20. ábra. A falban talált egyik akusztikai edény.</p> |

A kis történeti kitekintő után visszatérve a templom épületére, a román kori periódus egyik további érdekessége a hajó falában felfedezett három edény (20. ábra). A falkutatás jelentésében nem esett szó a belső fal kutatásáról, ellenben az ásatási naplók a második ásatási évben írnak róla, hogy vakolatleverés közben a D-i fal belső oldalán a hármaskamra ablak alatt, a mai padlótól 1,2 m magasságban egy fektetett, szájjal kifelé fordított, vörösesbarna anyagú, kihajló peremű edényt találtak, melynek szájátmérője 10 cm, belső magassága 20 cm volt. Belseje habarccsal és egy habarcsos téglával volt kitöltve, melynek anyaga és színe a
