## **Különböző jellegű szabályozásokra adott folyóvízi válasz vizsgálata a Felső-Tisza ukrán-magyar szakaszán**

### **Országos Tudományos Diákköri dolgozat**

Készítette:  
Hajdu István Zoltán  
I. Geográfus MSc szakos hallgató

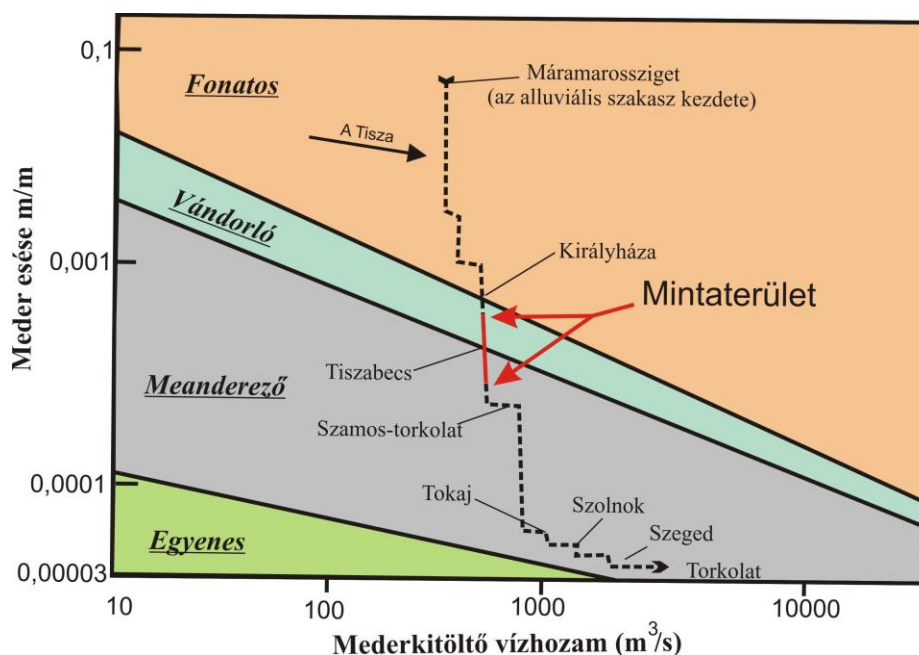
1. ábra: A Tisza meder-mintázatának a változása (Timár 2003 alapján)

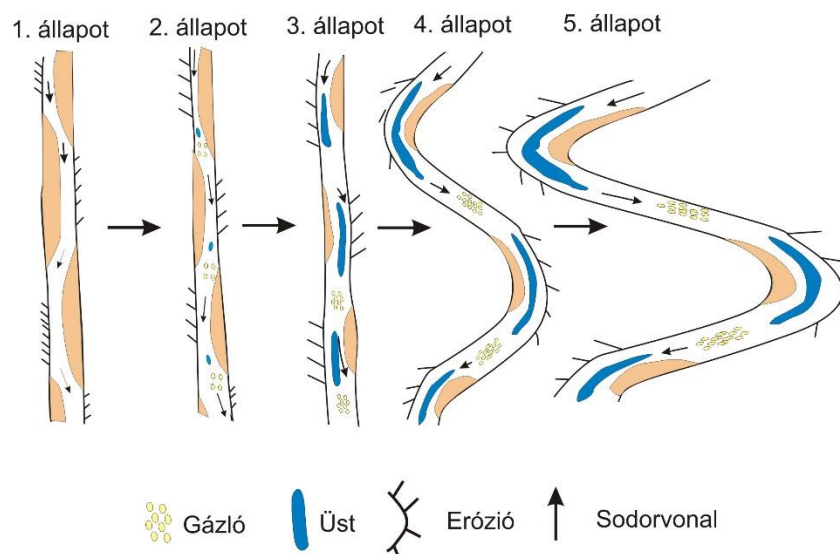
2. ábra: A kanyarulatok kialakulásának folyamata (*Keller 1972 alapján*)

A meanderező vízfolyásokra jellemző kanyarulatok kialakulására *Keller (1972)* egy öt fejlődési állapotból álló sorozatot állapított meg (2. ábra). Eszerint a meanderek létrejötte egy asszimmetrikus zátonyrendszer kialakulásával kezdődik, amit a gázlók és üstök sorozatának megjelenése követ. Ezután a kanyargós mintázat fejlődése következik, ahol már megjelennek az épülő oldal- és övzátonyok is. Végül a kanyarulatok hosszának a növekedésével fejlett meanderek jönnek létre, majd a fejlődés végső fázisában azok lefüződése következik be.

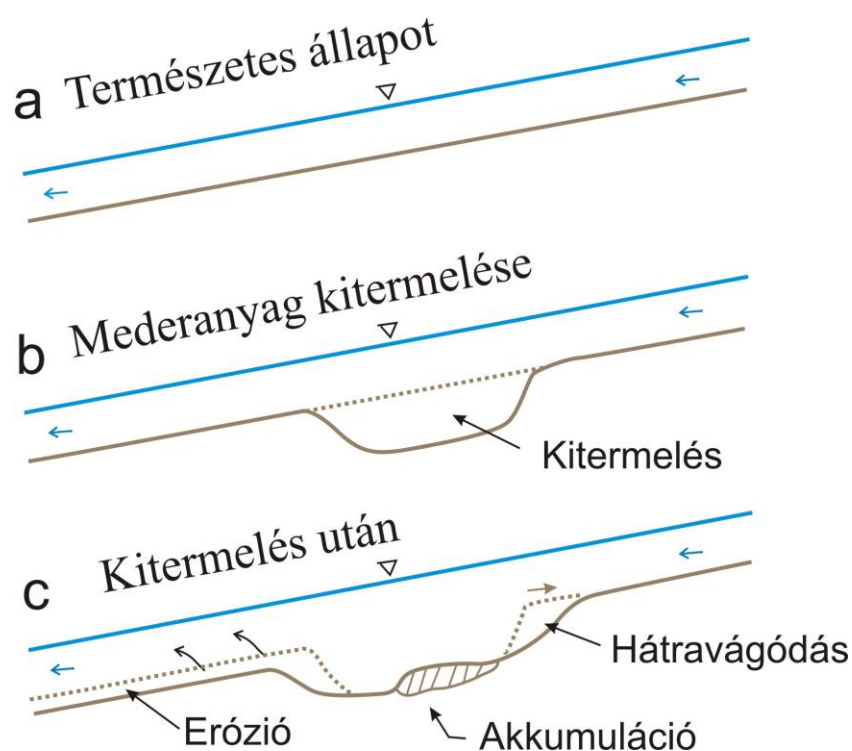
3. ábra: A folyómeder válasza a homok vagy kavicsbányászatra (Kondolf 1997 alapján)

A folyók árterének és medrének jó minőségű homok- és kavicsanyagát az építőiparban való hasznosítása miatt gyakran bányásszák. Míg a mederből való kitermelés a folyó egyensúlyának a felborulásához vezet, addig az ártérről való bányászat az élővilág pusztulását okozhatja. A mederből való homok vagy kavicskitermelés előtt a folyó hordaléktermelő- és szállító képessége egyensúlyban van (3a. ábra), amíg a mederanyag kitermelése miatt fel nem borul (3b. ábra). Ezt követően ugyanis a túlmélyített meder áramlási sebessége lokálisan megnövekszik, ami a meder hátravágódásához vezet (3c. ábra), majd az ebből és a felsőbb szakaszokról érkező hordalék csapdázódik a medermélyedésben. Mivel a kimélyített szakaszon a víz energiája és ezzel sebessége is csökken, a folyó hordaléka akkumulálódik, így a tisztavíz erózió miatt további hordalékot termel, ami a folyó alsóbb szakaszán hordalékpulzusok kialakulásához vezet. Hosszú idő elteltével, illetve a tározótól jelentős távolságban a folyómeder egy új egyensúlyi állapotba kerül (Kondolf 1997, Sipos 2006, Sipos et al. 2012).

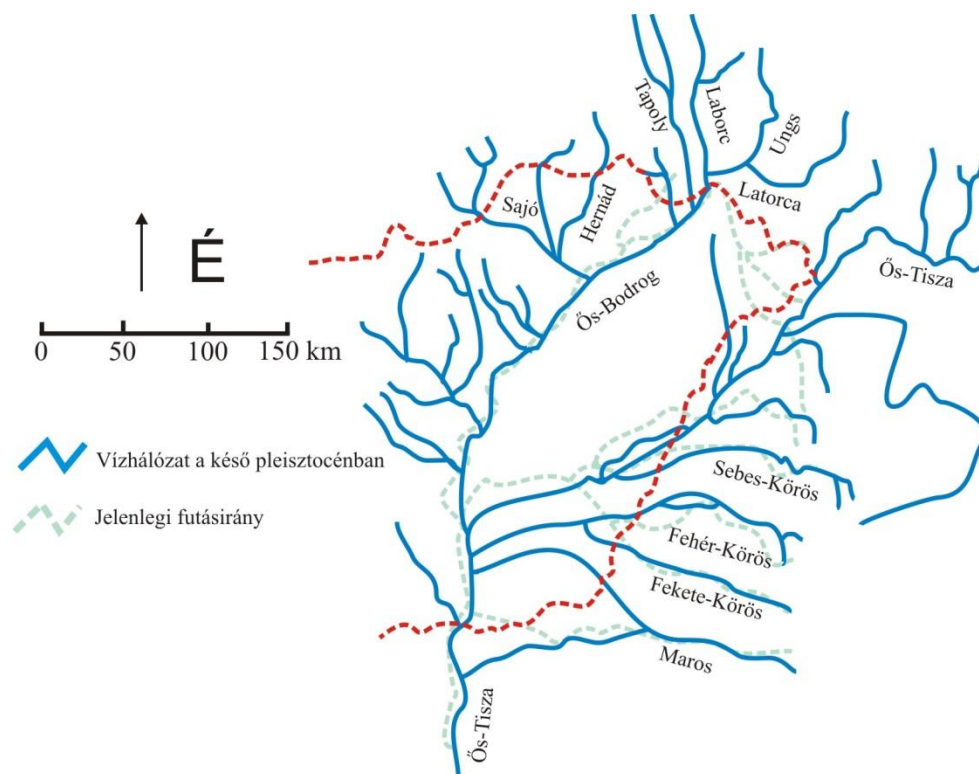
4. ábra: A Tisza futásvonala a késő pleisztocénban és napjainkban (Mezősi 2011)

A Huszti-kapun kilépő Tisza előbb a nyírségi hordalékkúpon keresztül haladt a Körös-medence irányába. Majd a Nyírség keleti peremére, az ugyancsak süllyedő Érmellékre tevődött kb. 46-39 ezer éve (4. ábra), és egy 10-15 km széles eróziós völgyet alakított ki (Borsy 1989, Félegyházi et al. 2003, Thamó-Bazsó 2007).

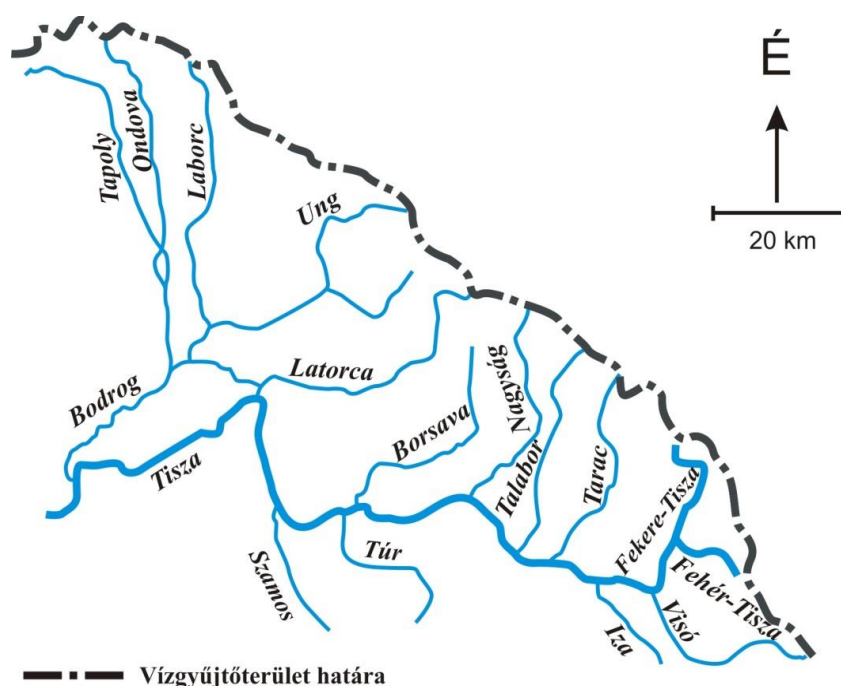
5. ábra: A Felső-Tisza mellékfolyói és vízgyűjtője

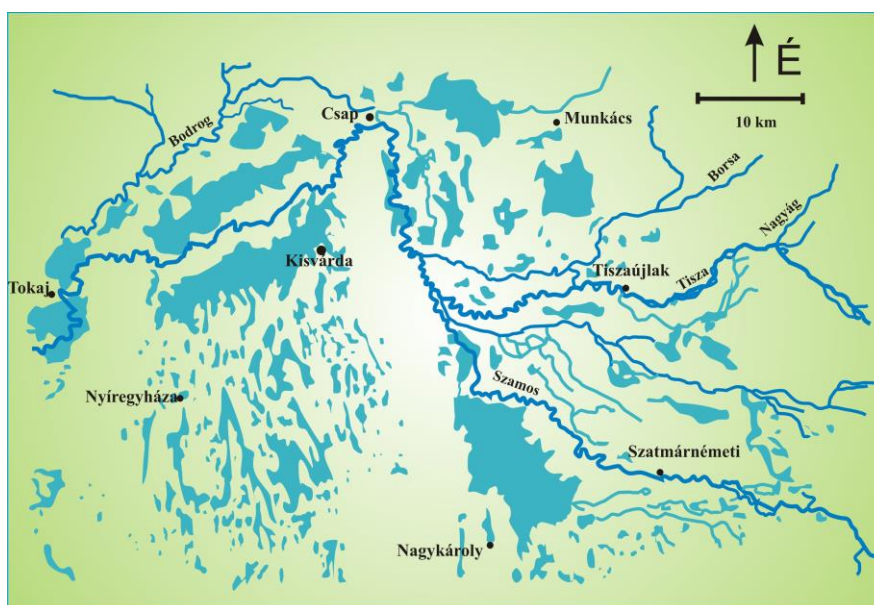
6. ábra: A Felső-Tisza vidék vízfolyásai és vízzel borított területei az ármentesítések előtt (Mike 1991 alapján)

A még szabályozatlan, emberi beavatkozástól mentes Felső-Tiszát a maitól jelentősen eltérő vízrajzi állapotok jellemezték (6. ábra). A 17-18. századi térképlapok tanúsága szerint a Felső-Tisza határon túli- és belüli szakaszát rendkívül szeszélyesen változó, éles kanyarulatok jellemezték. A kanyarulatok és mellékágak helyzetüket gyakran változtatták, illetve a gyors kanyarulatfejlődés miatt miután hurokszerűvé váltak a nyakuknál lévő keskeny földszávot az árvizek gyakran átszakították, így nagyszámú holtág (morotva) kísért a folyót. A gyorsan erodálódó homokos partoknál a kanyarulatok életideje csupán 50-60 év volt (Vázsonyi 1973). Ilyen természetesen létrejött holtágak létrejöttét a jelenlegi erősen szabályozott, mélyen bevágódott medrek már nem teszik lehetővé (Hernesz és Kiss 2011).

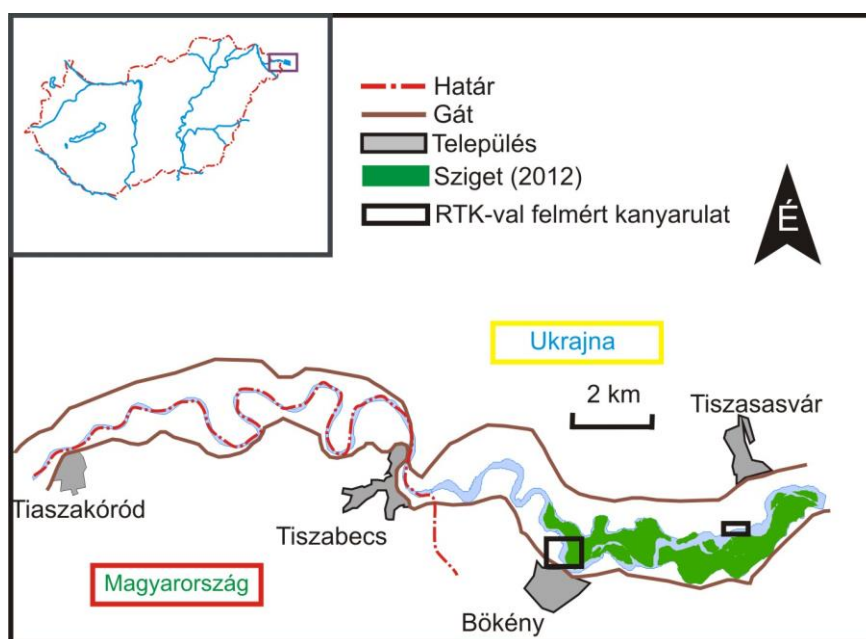
7. ábra: A vizsgált folyószakasz

A vizsgált folyószakasz az ukrán oldalon lévő Tisasásvárnál kezdődik, majd a magyar-ukrán határt követve Tizsakóródnál ér véget (7. ábra). Teljes hossza 34 km, amiből a határon túli szakasz 16 km, míg a határvonalon futó 18 km hosszú. A későbbiekben a határon futó szakaszt magyar szakasznak neveztem, hogy a felső ukrán és az alsó közös határszakaszt egyértelműen elkülönítsem.

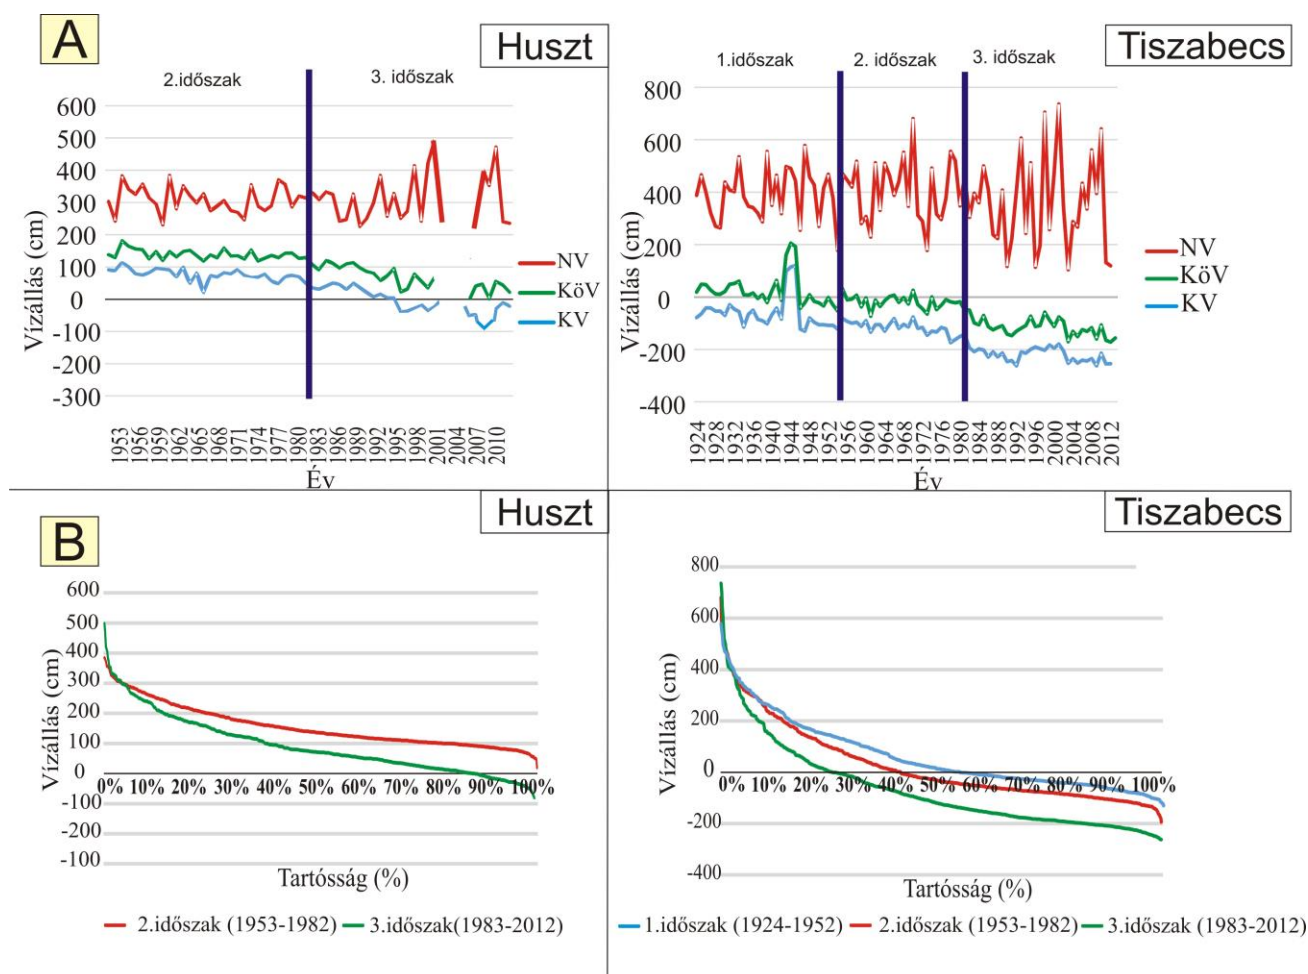
8. ábra: A huszti és tiszabecsi szelvény éves jellegzetes vízállásai (A) és a vízszintek tartóssága (B) a különböző időszakokban (adatforrás: FETIVIZIG)

Tiszabecsnél az éves kisvízszintek az 1. időszakban (átlag: -57 cm) 1941-ig -41 cm és -112 cm között mozogtak, majd vélhetően egy csapadékosabb időszaknak köszönhetően 1942 és 1945 között 98-115 cm közé emelkedtek. Viszont az teljes időszakot tekintve a kisvizek tendenciózus süllyedése volt jellemző. Ezt követően a 2. időszakban a vízszint csökkenése tovább folytatódott. Ekkor Husztnál az időszak átlagos évi kisvízszinte 75,8 cm, míg Tiszabecsnél -119 cm volt, azonban az első időszakhoz képest a süllyedés egyenletesnek tekinthető. A 3. időszak elejétől (1980-as évek) 2012-ig mind a két szelvényben drasztikus vízállás csökkenés volt megfigyelhető, mivel Husztnál az átlag kisvízszint 76 cm-el, míg Tiszabecsnél 106 cm-el lett kisebb az előző időszak átlagához képest. Ugyanakkor a LKV Husztnál ötször (1992: 7 cm, 1994: 4 cm, 1996: -40 cm, 2006: -51 cm, 2009: -84 cm), míg Tiszabecsnél csupán háromszor (1982: -208 cm, 1985: -229 cm, 1992: 262 cm) dőlt meg. A tiszabecsi szelvényben észlelt kisvízszint csökkenéshez azonban hozzá kell tenni, hogy a 1992-2002 között a kisvizek vízállása átlagosan 50 cm-el feljebb voltak, majd ezután hirtelen újból az 1980-as évek eleji szintre csökkentek. A kisvizek süllyedését a vízállások tartósságának a hossza is alátámasztja, hiszen amíg Husztnál a 2. időszakban a 100 cm-nél kisebb vízállások csupán az időszak 10 %-ában fordultak elő, addig a 3. időszakban már tartósságuk 43 %-ra növekedett. Tiszabecsnél az 1. időszakban 45 %-ban volt 0 cm alatt a vízszint, ami a 2. időszakban 60 %-ban, majd a 3. időszakban 75 %-ra emelkedett. Tehát a kisvízszint az 1980-as évekig egyenletesen, majd vélhetően emberi beavatkozások miatt drasztikusan csökkenni kezdett.

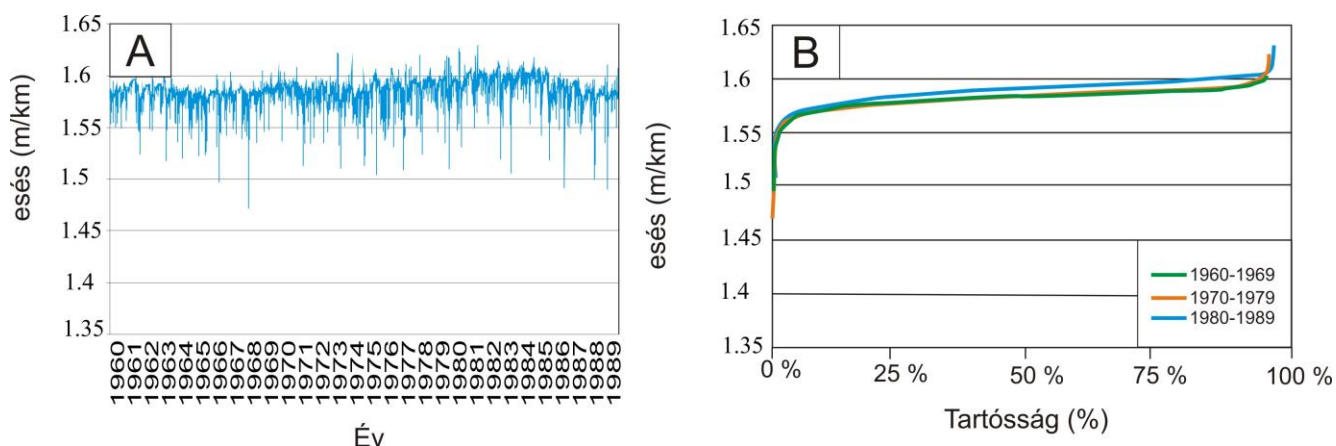
9. ábra: A huszti és tiszabecsi vízmércék közötti esés (A) és az esések tartóssági görbéje a különböző időszakokban (B) 1960 és 1989 között (adatforrás: FETIVIZIG)

A három időszak adatai azt mutatják, hogy csak az 1980-1989 közötti időszakban változott az esés (+1 cm/km), annak ellenére, hogy Tiszabecsnél 71 cm-el csökkentek a kisvizek, míg Husztnál csupán 24 cm-el (9. ábra). Csak a kisvizeket alapul véve ez azt jelentené, hogy az esésben jelentős változásoknak kellett volna lezajlania. Az ellentmondás azzal magyarázható, hogy a két vízmércénél a meder jelentősen különbözik. Míg Husztnál a meder rendkívül széles és sekély, addig Tiszabecsnél viszont szűk és mélyen bevágódott. Ez azt jelenti, hogy Husztnál egységnyi térfogatú víz csökkenése jóval kisebb vízszintcsökkenést eredményez mint Tiszabecsnél, ami megmagyarázza, hogy a két vízmérce közötti jelentős kisvízszint süllyedés ellenére mért nem változott az esés.

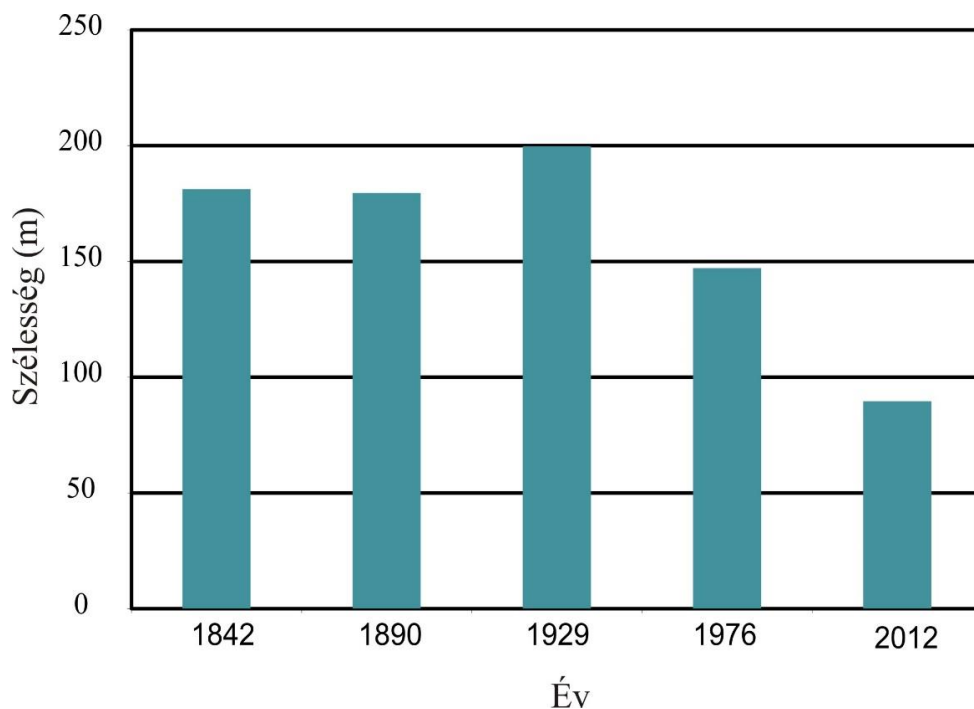
10. ábra: A meder átlagos szélességének a változása

A legnagyobb változás a vizsgált szakaszon a mederszélességében történt, hiszen napjainkra több mint a felére csökkent (10. ábra). A folyószakaszt a beavatkozások előtt (1842) széles (181 m), természetesen fejlődő meder jellemezte, majd 1890-ig a meder átlagos szélessége 14 méterrel csökkent. A szakasz szűkülésének oka az átmetszés során kialakított keskeny vezérárok volt, ami ekkor még nem érte el maximális szélességét. A meder egyensúlya 1929-ig helyreállt, hiszen újból szélesedni kezdett, majd a szabályozások előtti szélességet is meghaladva 200 méterre tágult. A partbiztosítások kiépítésének az időszakában (1929-1976) az átlagos szélesség (147 m) jelentősen csökkent (összesen: 10 %, üteme 1,1 m/év). Ezt követően 2012-ig a szűkülés üteme tovább gyorsult (1,5 m/év), amivel meder átlagszélessége 1976-hoz képest 89 méterre csökkent (40 %). A mederszűkülés mértéke a Tisza alsó szakaszához képest jóval nagyobb mértékű volt, ami a folyószakasz hordalékhozamával hozható kapcsolatba. Az 1980-as években elkezdett intenzív – főleg Ukrajnára jellemző – kavicskitermelés miatt az alsóbb szakaszon a víz eróziós képessége felerősödött, a hordalék termelése megnövekedett, és emiatt a folyó bevágódott. A partok szűkülését elősegíthette az is, hogy az így termelődő hordalék egy részét a sűrű partmenti növényzet megkötötte, így a lerakódott hordalék stabilizálódni tudott. A szűkülési folyamatot tovább erősítették a folyamatosan épülő övzátonyok. A velük szemben lévő külső íveket a magyar szakaszon kőszórással stabilizálták, így a part nem tudott az épüléssel párhuzamosan hátrálni. Végeredményként a folyószakaszon 56 %-os átlagos mederszűkülés történt.

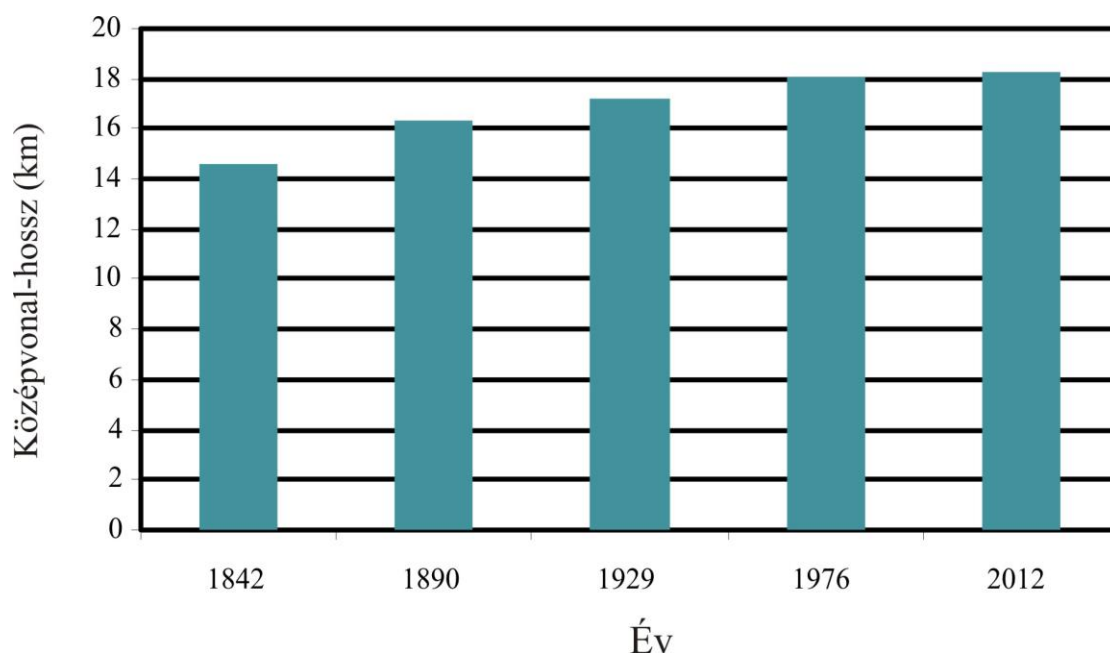
11. ábra: A vizsgált folyószakasz középvonalának változása

A vizsgált szakasz középvonalának hossza 1842 és 2012 között jelentősen növekedett (11. ábra). A szabályozások előtti, 1842-es térképi állományon a folyószakasz hossza 14,6 km, illetve kanyarulatok száma 12 volt. Ezt követően 1890-ig ugyan egy kanyarulatot átvágtak, azonban ennek ellenére a középvonal hossza 665 méterrel (4,4 %) növekedett (13,6 m/év), illetve egy új kanyar jött létre. A középvonal 1926-ig tovább nőtt 2 km-rel (+10 %), valamint egy újabb kanyarulat képződött, a hossz-növekedés üteme pedig 55 m/évre gyorsult. Ennek magyarázata a megnövekedett esés okozta munkavégző képesség növekedése, ami felerősítette a kanyarulatképződést. Ezután 1976-ig a középvonalának hosszának növekedése folytatódott (+900 m), ugyanakkor annak üteme 18,3 m/évre lassult. A partbiztosítások kiépítése miatt 1976 és 2012 között a növekedés mértéke (163 m) és üteme (4,4 m/év) is jelentősen csökkent, mivel a folyószakasz összes kanyarulatának a külső ívét kőszórással stabilizálták, ezzel megakadályozva a kanyarulatok további megnyúlását.

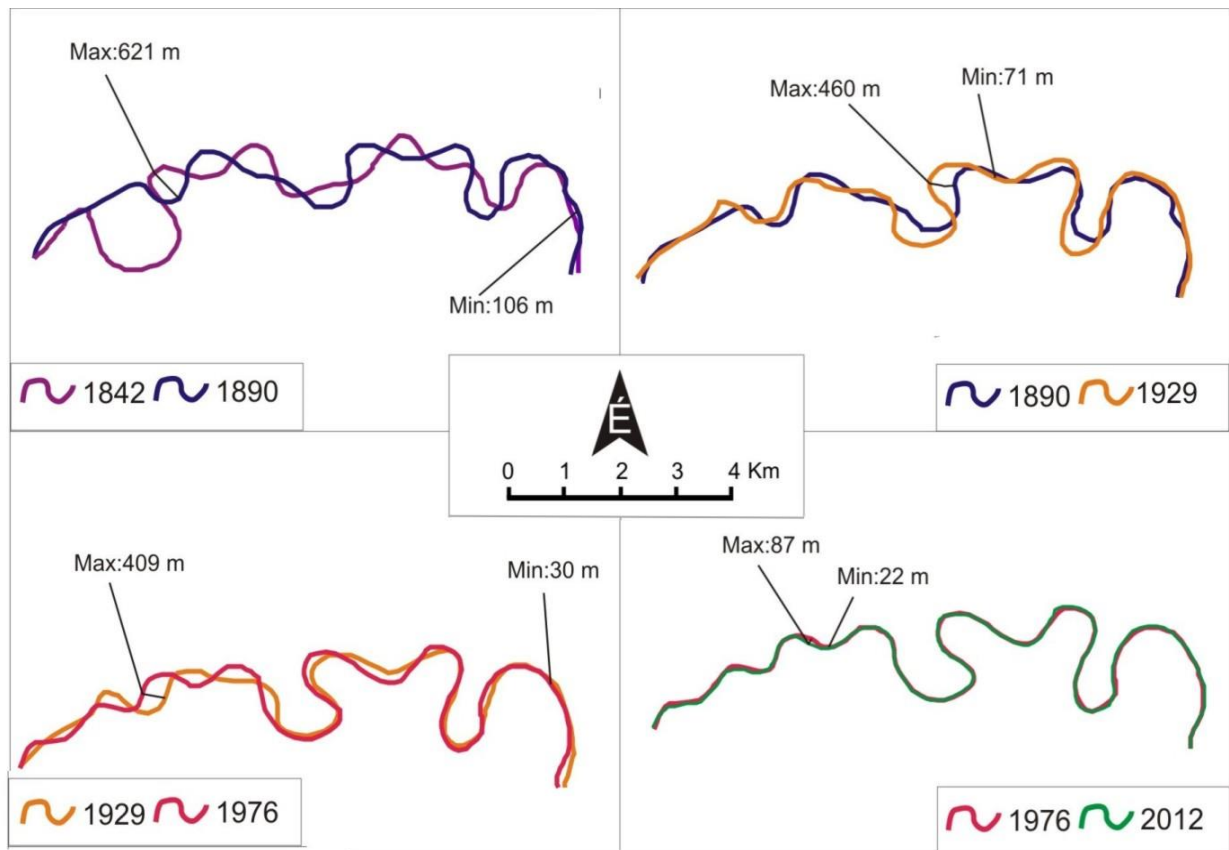
12. ábra: A kanyarulatok oldalirányú elmozdulása a különböző időszakokban

A kanyarulatvándorlás mértékének vizsgálata azt mutatja, hogy a folyószakasz oldalirányú elmozdulása a vizsgált 170 évben térben és időben eltérően zajlott. (12. ábra). A legnagyobb mértékű kanyarulat-elmozdulás a szabályozások időszakában (1842-1890) történt, hiszen középvonal legnagyobb eltolódása 621 m (12,9 m/év), a legkisebb 106 m (3,3 m/év), az átlagos eltolódás pedig 347 m (7,2 m/év) volt. A levágott kanyarulatot nem tekintetem kanyarulatvándorlásnak, mivel a középvonal változása nem természetes úton történt. Az 1890-es felmérést követő 37 évben mérséklődött középvonal eltolódása, hiszen a minimum 71 m, a maximum 460 m, az átlag 197 m (5,3 m/év) volt. Tehát a kanyarulatok átlagos eltolódásának mértéke 1929-ig 43 %-al csökkent. A folyószakaszon lévő kanyarulatvándorlás 1929 és 1976 között (3,5 m/év) az 1890-1929-es időszak átlagához képest mindössze 20 m-el (11 %) csökkent. Ekkor a mért a legnagyobb kanyarulat-elmozdulás 409 m, míg legkisebb pedig 30 m volt. Ezután 1976 és 2012 között a maximum m 87 méterre, a minimum 22 méterre, az átlag elmozdulás pedig 39,8 méterre (1,1 m/év) csökkent. A partbiztosítások kiépítését követően a középvonal-elmozdulás folytatódásának az oka, hogy ugyan a kanyarulatok külső ívét stabilizálták, ugyanakkor a velük szemben lévő övzátonyok folyamatosan épülnek, amivel a középvonal további eltolódását okozzák.

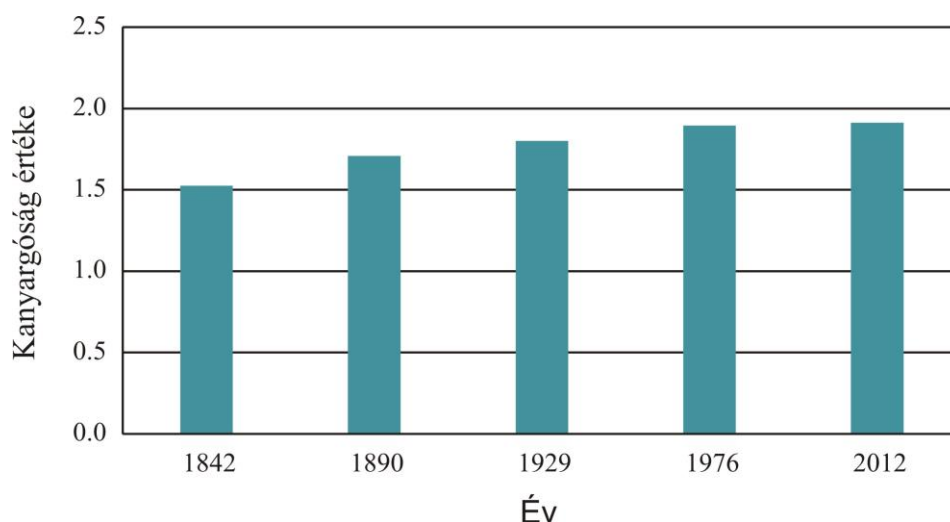
13. ábra: A folyószakasz kanyargóságának a változása

A folyószakasz kanyargóságát Schumm (1985) módszerével, azaz a középvonal hosszának és a folyószakasz két végpontja közötti légvonalbeli távolság hányadosaként számítottam ki (13. ábra). A vizsgált szakasz kanyargósága a szabályozások előtt (1842) 1,5 volt, majd 1890-re a felerősödött parterózió hatására elkezdődött kanyarulatfejlődés miatt 1,7-re emelkedett, annak ellenére, hogy egy túlfejlett kanyarulatot ( $\beta=2,1$ ) átmetszettek. A kanyargóság 1927-ig tovább növekedett (1,8), ugyanakkor az üteme az 1842 és 1890 közötti változáshoz képest lelassult. Az 1976-os évig még tovább emelkedett a kanyargóság értéke (1,9), majd 2012-ig már nem változott.

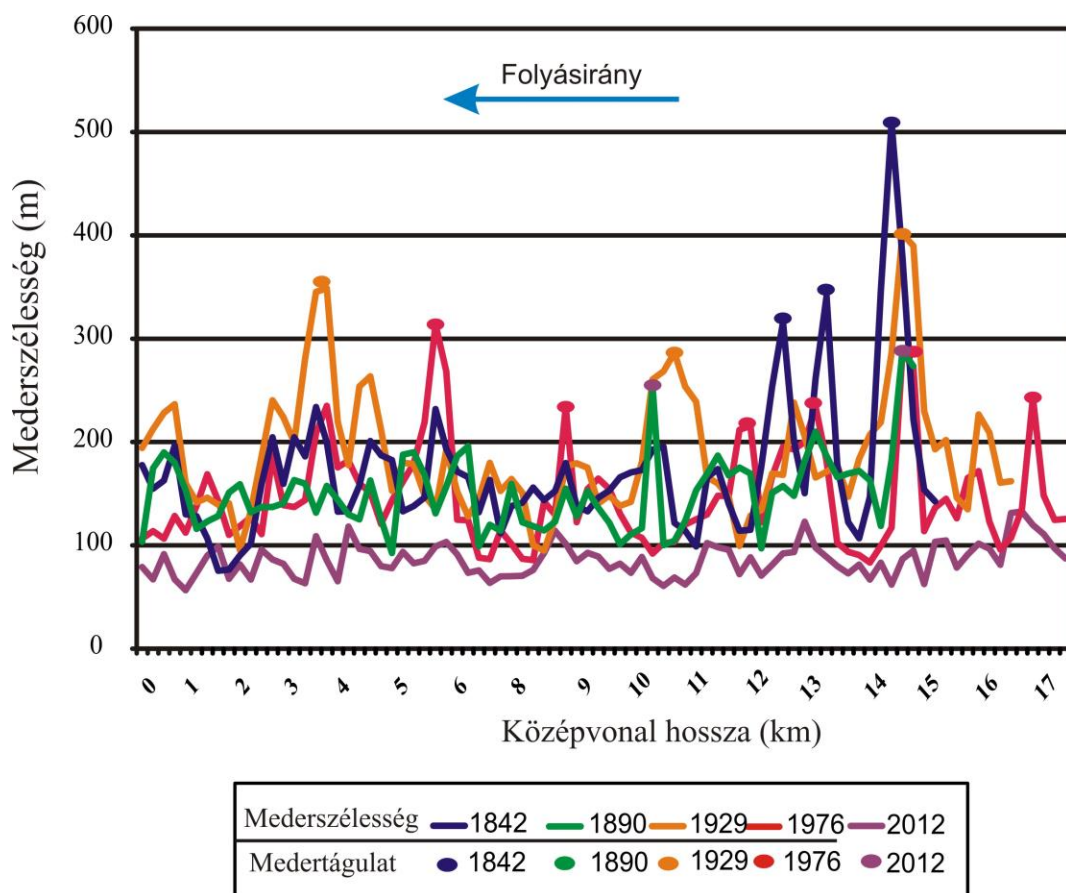
14. ábra: A folyószakasz szélességviszonyainak változása különböző időpontokban

Az 1927-es felmérés idejére ugyan a szigetek száma nem változott, azonban a területük 4,5 hektárral (-35 %) csökkent. A kialakult tágulatok az átlag szélességet 16-54 %-al haladták meg. A következő 49 évben a szigetek száma gyarapodott, valamint 1927-hez képest a területük 1,5 hektárral növekedett (+15 %), a tágulatok pedig 28-53 %-al haladták meg a meder átlagos szélességet. Az 1980-as évek elejétől kezdődő jelentős kisvízszint csökkenés hatására a szigetek mellékágai feltöltődtek, majd beolvadtak a partba, emiatt 2012-re a szigetek teljesen eltűntek a folyószakasról.

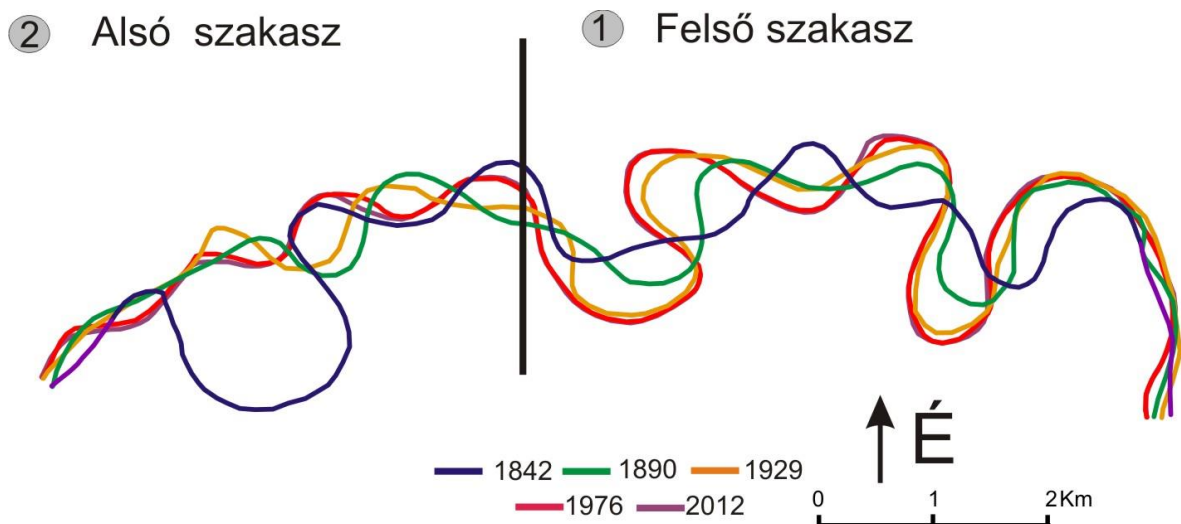
15. ábra: A vizsgált folyószakasz felső szakaszán (1) lévő nagyméretű és az alsó szakaszán (2) található kisméretű kanyarulatok

A folyószakaszon a kanyarulatok mérete és a fejlettsége alapján egy kétosztatúság figyelhető meg (15. ábra), emiatt a vizsgált szakaszt egy felső és egy alsó részre osztottam, majd a kanyarulatok változásait e két szakaszon belül elemeztem.

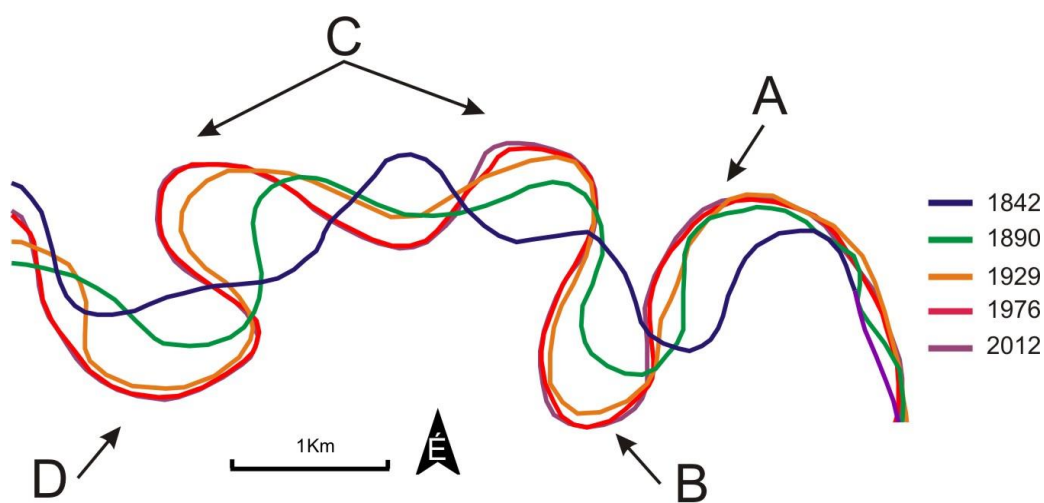
16. ábra: A vizsgált folyószakasz felső részén található kanyarulatok

A folyószakasz folyásirány felőli felső részén (744-732 fkm) nagyméretű kanyarulatok találhatóak, amelyeknek a fejlettsége 1842 és 2012 között 1,3-ról 2-re, míg az átlagos ívhosszuk 1053 m-ről 1863-re emelkedett (46 %). Ez azt jelenti, hogy a szakasz felső részén nagyméretű kanyarulatfejlődés történt, ami a kanyarulatok helyzetének és alakjának a megváltozását eredményezte (16. ábra). Ezen a felső szakaszon a szabályozások előtt (1842-1890) a középvonal átlagos eltolódása 373 m (7,7 m/év) volt, addig 1890 és 1929 közötti időszakra 37 %-al 234 m-re (6,3 m/év) csökkent. Ezt követően előbb 1976-ig közel 119 m-re (3,1 m/év), majd 2012-re 37 m-re (1 m/év) csökkent a kanyarulatvándorlás mértéke. A szakaszon két egyszerű (A, B) és két összetett (C, D) meander jött létre az vizsgált időszakban, amelyeknek a fejlődése eltért a különböző időpontokban. A kanyarulatok közül a fejlődés szempontjából kivételt képez a szakasz elején lévő egyszerű (A) meander, hiszen annak ellenére, hogy 1842 és 1927 között 349 méterrel (9,7 m/év) ÉNy irányába tolódott, az azt követő 120 évben alig történt változás, csupán az ívhossza növekedett 35 m-el (0,3 m/év, 3 %). A kisméretű elmozdulást vélhetőleg a kanyarulat külső ívének korai (1929 előtti) stabilizálása okozta, ami megakadályozta a további fejlődését. A második egyszerű (B) kanyarulat 1842 és 1890 között 355 méterrel DK felé mozdult (12,6 év), miközben az ívhossza 81 méterrel (2,1 m/év) lett hosszabb. A legnagyobb változás 1890 után történt, ugyanis 408 méterrel tovább távolodott (3,3 m/év) DNy irányába, amivel párhuzamosan az ívhossz 2012-ig 471 méterrel növekedett (3,9 m/év, 25 %). A szakaszon lévő összetett kanyarulatnál (C) a szabályozások előtt (1842) egy fejlett ( $\beta = 1,4$ ), nagyméretű meander volt, aminek az íve 900 m hosszú volt. Ezt követően a kanyarulat tovább fejlődött

majd 1890-re az ívén másodlagos kanyarok alakultak ki, így a korábbi egyszerű meanderből egy összetett szűrflexiós kanyarulat alakult ki. A kanyarulat másodlagos ívei 1890 és 2012 között megnyúltak, hiszen az ívhosszuk 480 méterrel (4 m/év) növekedett, emellett a keleti ív 285 méterrel (3,3 m/év) ÉK, míg a nyugati ív 601 méterrel (7 m/év) ÉNy-i irányba mozdult. A második összetett kanyarulatnál (D) a legnagyobb morfológiai átalakulás 1890 és 1927 között történt, hiszen egy közel egyenes álkanyarból ( $\beta=1,06$ ) egy fejlett ( $\beta=1,3$ ) meander jött létre. Az 1890-ben mért 1042 m-es ívhossza 2012-re megduplázódott (2498 m), miközben 405 méterrel DK felé tolódott (3,3 m/év), amivel egy összetett aszimmetrikus kanyarulat jött létre.

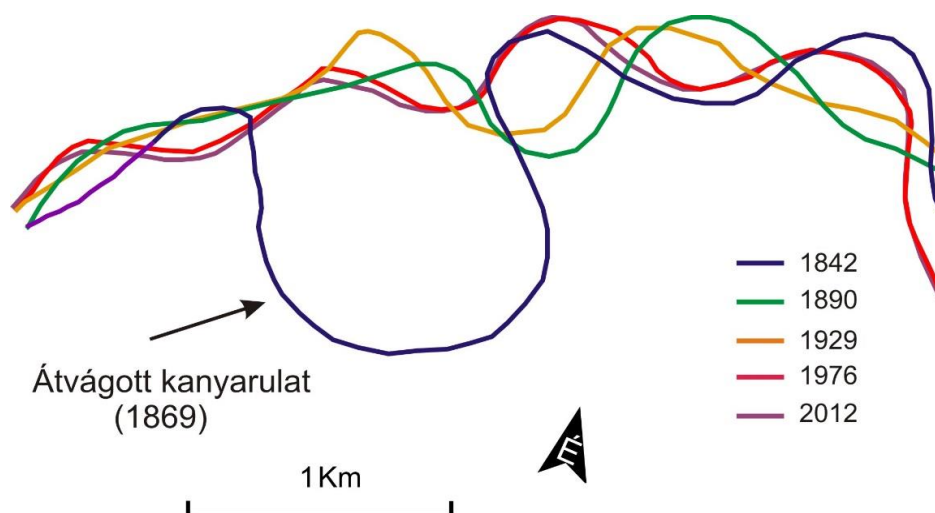
17. ábra: A vizsgált szakasz alsó részén lévő kanyarulatok változása

A folyószakasz alsó részén (732-726 fkm) található kanyarulatokat morfológiájuk szempontjából a szabályozások óta közel egységesnek tekinthetjük (17. ábra). A beavatkozásokat megelőzően (1842) a szakasz kanyarulat-fejlettsége 1,5 volt, majd 1890-re egy 3,3 km ívhosszú, érett ( $\beta=2,1$ ) kanyarulatot átvágtak. Ezzel egy 1,5 km hosszú egyenes szakaszt hoztak létre, amivel a kanyarulat-fejlettség 1890-re 1,2-re csökkent. Ezt követően 1929-ig a szakasz fejlettsége nem változott, ugyanakkor a kanyarulatok átlagos ívhossza 885 méterről 1057 méterre emelkedett, amit a szakaszon elindult kanyarulatfejlődés okozott. A kanyarulat-fejlettség 2012-ig alig változott, melynek az oka az, hogy a megépített partbiztosítások miatt a kanyarulatok fejlődése megállt. Bár a kanyarulatok morfológiája közel egységes volt a vizsgált időszakban, azonban a kanyarulatok vándorlásának mértéke közel sem volt azonos. Az átlagos elmozdulás a szabályozások előtt (1842-1890) 367 m (7,6

m/év) volt, majd 1890 és 1929 között 153 méterre (4,1 m/év) csökkent. Ezt követően 1929 és 1976 között a felső szakasszal ellentétben nem csökkent, hanem 49%-al 248 méterre (6,5 m/év) növekedett az elmozdulás átlagos mértéke. A két szakasz közötti különbséget az okozhatta, hogy a felső szakaszra jellemző 1890 és 1929 közötti gyors (6,3 m/év) elmozdulás miatt a kanyarulatok külső ívét – az alsó szakaszhoz képest korábban – kőszórással stabilizálták. A part stabilizálását végül az alsó szakaszon is elkezdték, emiatt 1976 és 2012 között 43,4 m-re (1,2 m/év) csökkent az átlagos elmozdulás.

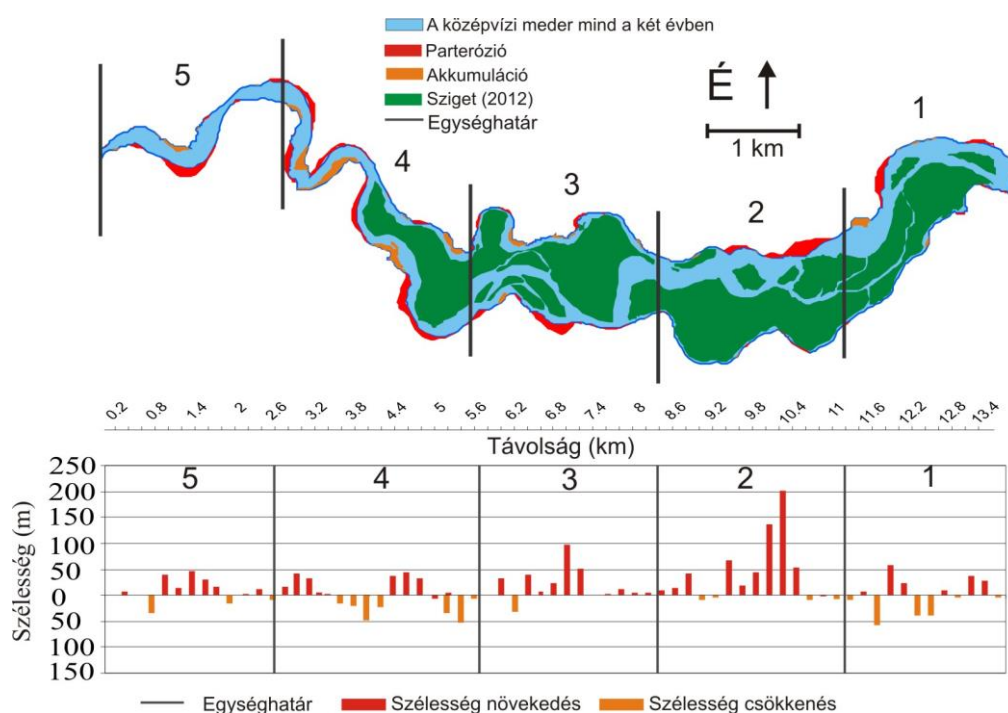
18. ábra: A folyószakaszon történt parterózió és akkumuláció, valamint meder szélességének a változása 2006 és 2012 között

A vizsgált vándorló mintázatú folyószakasz (16 km) leginkább szembetűnő tulajdonsága a rendkívül széles középvízi meder, ami a magyar határ felé előbb hirtelen, majd fokozatosan szűkül, végül pedig meanderező mintázatra vált át. A folyószakasz medermorfológiai jellemzői a vizsgált időszakban (2006-2012) eltérőek voltak, aminek a kimutatásához először a folyószakasz szélességének a változását, majd a part épülésének és pusztulásának az arányát határoztam meg. A folyószakasz átlagszélessége 6 év alatt 594 méterről 625 méterre növekedett (5 %), ami viszont a szakasz egyes területein nem volt azonos. A folyószakaszt öt egységre osztottam, ezek közül négyenél a meder tágulása volt jellemző. A legnagyobb mértékű (45 m) szélesedés a 2. egységben volt, a legkisebb (8 m) pedig az 5. egységben. Az egyedüli egység ahol szűkülés (11 m) volt megfigyelhető, a 4. egység volt, itt a meder átlag szélessége 385 méterről 374 méterre csökkent. A szélesség változása mellett meghatároztam a partot érintő erózió és az akkumuláció mértékét a szakasz jobb és bal partján egyaránt (18. ábra).

A teljes folyószakaszra megállapítottam, hogy a jobb parton 24 ha erózió (4 ha/év) és 9,8 ha akkumuláció (1,6 ha/év) volt jellemző, míg a bal parton 22,6 ha partpusztulás (3,6 ha/év) és 10,3 ha partépülés (1,7 ha/év) történt. Összességében tehát a jobb parton 2,5

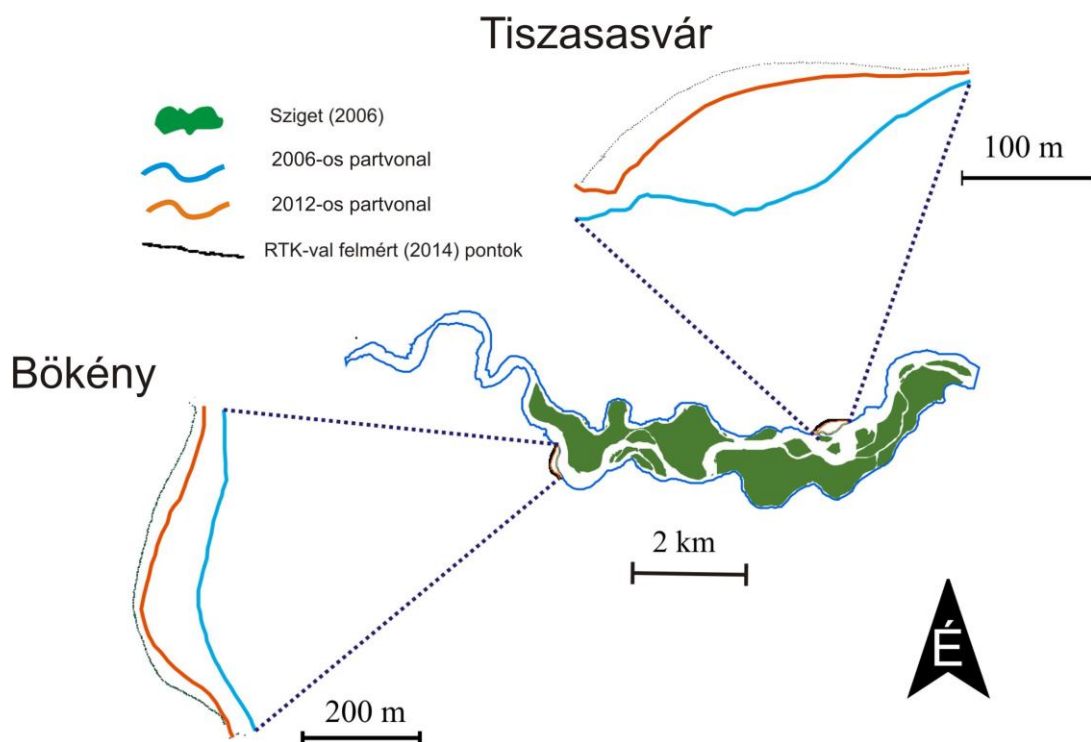
19. ábra: A részletesen vizsgált bökényi és tiszasasvári kanyarulat külső ívének a változása 2006 és 2014 között

A folyószakaszon történt parterózió pontosabb meghatározása érdekében két kanyarulat külső ívének partelmozdulását részletesen mértem (19. ábra). Ehhez két műholdfelvételt (2006 és 2012) és egy saját terepi mérés (2014) adatait használtam fel. Az első vizsgált kanyarulat a folyószakasz jobb partján elhelyezkedő Tiszasasvár településétől délre található. Itt 2006 és 2012 között a partelmozdulás 26-175,7 m (4,3-29,2 m/év) között változott, az átlag pedig 86,4 m (14,4 m) volt. A következő 2 évben a legnagyobb mértékű erózió 48 m (24 m/év), a legkisebb 8 m (4 m/év), míg az átlag 25 m (12,5 m/év) volt. Tehát az átlagos parterózió mértéke a 2012 és 2014 közötti időszakban átlagosan 1,9 m/évvel lassult, aminek magyarázata az, hogy a folyó sodorvonala 2012-ig már kisebb szögben érte el a partot. A másik vizsgált kanyarulat a folyószakasz bal partján, Bökény település mellett található. Itt a legnagyobb elmozdulás 2006 és 2012 között 94,9 m (15,8 m/év), míg a legkisebb 34,8 m (5,8 m/év) volt, a part átlagos hátrálása pedig az eltelt 6 év alatt 65 m (10,8 m/év) volt. Ezt követően 2012 és 2014 között a maximális parterózió 34 m (17 m/év), a minimum 4 m (2 m/év), az átlag pedig 21 m (15,6 m/év) volt. Az átlagos parterózió 2012 óta tehát 10,8 m/évről 15,6 m/évre gyorsult, amit a vizsgált kanyarulat folyásirányba való felsőbb részére kiépített sarkantyúk kiépítésével lehet magyarázni. A sarkantyúk megépítése óta ugyanis több mederközépi zátony jött létre a kanyarulat külső ívével szemben, emiatt a víz sebessége a part és a zátonyok között felgyorsult, ami a parterózió felerősödését eredményezte.

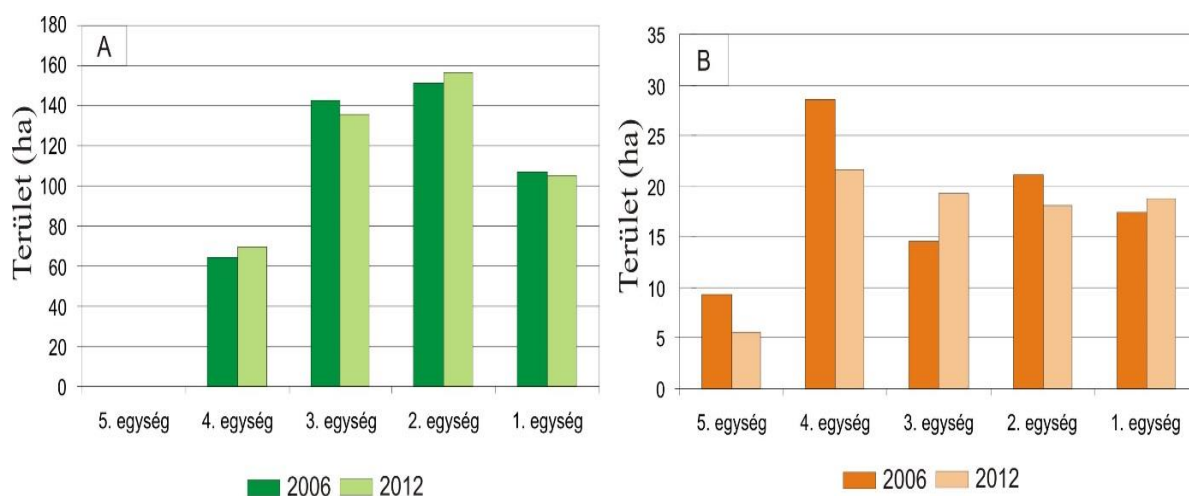
20. ábra: A szigetek (A) és zátonyok (B) alakulása 2006 és 2012 között a különböző egységekben

Az ukrán szakaszon a partvonal változása mellett megvizsgáltam a mederben lévő szigetek és zátonyok alakulását is (20. ábra). A változásokat – hasonlóan a szélességviszonyokhoz – egységekben is értékeltem. A 2006-os felvétel idején összesen 22 sziget fordult elő a szakaszon, amelyek összterülete 465 ha volt. Azonban az eloszlásuk nem volt egyenletes a vizsgált egységekben. A legtöbb sziget (11) a 3. egységben fordult elő, viszont a legnagyobb (156 ha) szigetterülettel a 4. egység rendelkezett, a legkisebb (63,5 ha) szigetterületet pedig az 5. egységben volt. A zátonyok területe a szigetekénél jóval kevesebb volt (83,4 ha). A legnagyobb összterület (28,6 ha) a 4. egységben volt, a legkevesebb (9,3 ha) pedig az 5. egységben. Hat évvel később, a 2012-es felvételen a szigetek összterülete 466,2 ha volt, számuk pedig 2006-hoz képest öttel csökkent. A szigetek területe tehát 6 év alatt 1,1 hektárral növekedett, ami viszont az ürfelvételekből származó hibaértéken belül helyezkedik el, így a változás csupán tájékoztató jellegű. A szakaszon található legtöbb szigetet magába foglaló egység ugyancsak a 4. volt, azonban a 6 évvel ezelőtti 11-hez képest számuk 6-ra csökkent. Az öt egység közül a legkisebb szigetterületet (69,5 ha) az 4. egységben mértem, de még így is 7 hektárral több volt, mint 2006-ban. A zátonyok összterülete 9 %-al (7,9 ha) lecsökkent a 2012-es évre. Ekkor a legtöbb zátonyterület (21,6 ha) csakúgy, mint 2006-ban, a 4. egységben volt, azonban az eltelt 6 év alatt 7,9 ha-al (25 %) csökkent a területük. A

legkisebb zátonyterület helye ugyancsak nem változott, azonban a zátonyfelszín 4,2 hektárral csökkent

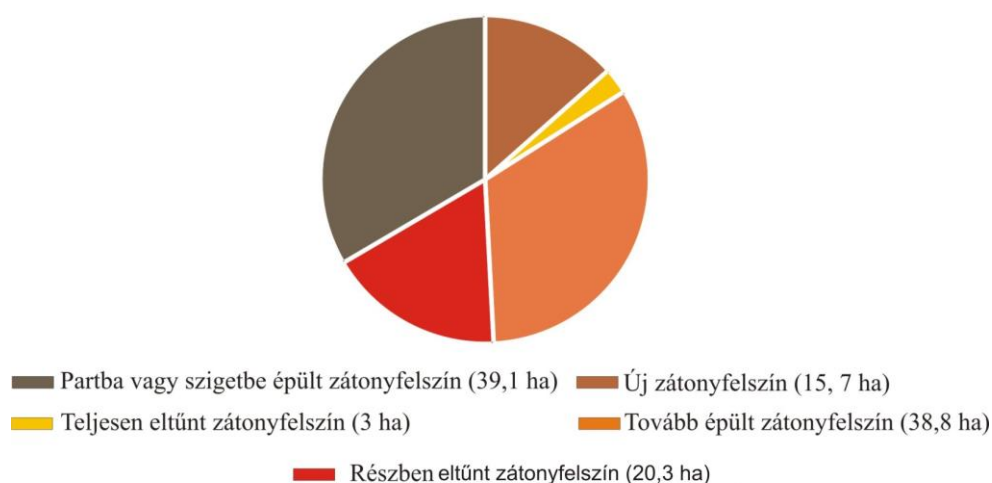
21. ábra: A folyószakaszon lévő zátonyok változása 2006 és 2012 között

A jelentős zátonyterület csökkenés magyarázata érdekében megvizsgáltam, hogy a két időszak között mennyi új zátony keletkezett és mennyi tűnt el teljesen vagy részlegesen, valamint mennyin telepedett meg a vegetáció, amivel a partba vagy a szigetekbe olvadt (21. ábra). A kapott adatokból megállapítottam, hogy a 6 év alatt eltűnt 7,9 ha zátonyfelszín 59 %-a (4,7 ha) a szigetekbe olvadt, a további 41 % (3,2 ha) pedig a 2012-es felvételnél víz áll kerülhetett, mivel a felvétel időpontjában 26 cm-el magasabb vízállást mértek..

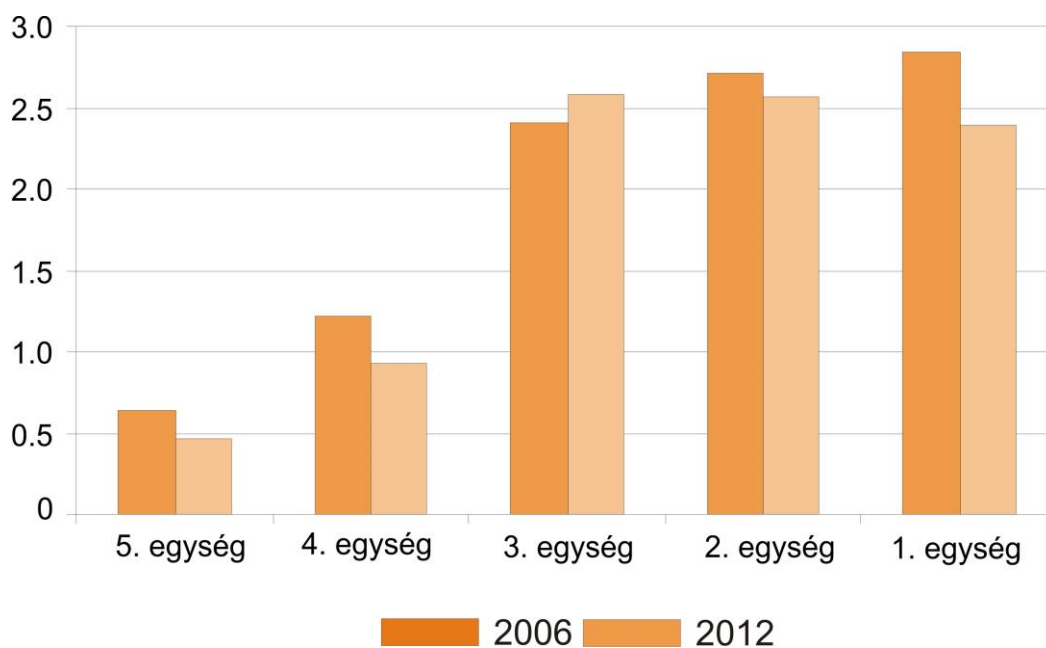
22. ábra: A fonatosodási index változása a különböző egységekben

A zátonyok és szigetek változását jól tükrözi fonatossági index, melyet külön a zátonyokra és szigetekre is kiszámítottam (22. ábra). A teljes (zátonyok+szigetek) fonatossági index 2006 és 2012 között 1,9-ről 1,8-ra csökkent. Ennek oka a zátonyok jelentős csökkenése, hiszen sűrűségük 0,9 m/km-ről 0,7 m/km-re csökkent, miközben a szigetsűrűség értéke mind két évben 1,1 m/km volt. A zátonyok sűrűségében a legnagyobb csökkenés (-0,5 m/km) az 1. egységben, míg a legkisebb (-0,1 m/km) az 5. egységben történt. A zátonyok sűrűsége csupán a 4. egységben csökkent (-0,2 m/km), a többi egységben pedig növekedett, amelyek közül a legnagyobb mértékű növekedés (+0,8 m/km) a 3. egységben volt. A fonatossági index alapján megállapítható, hogy az 5 egységből 4 egységben a fonatosság mértéke csökkent, míg csupán 1 egységben növekedett.

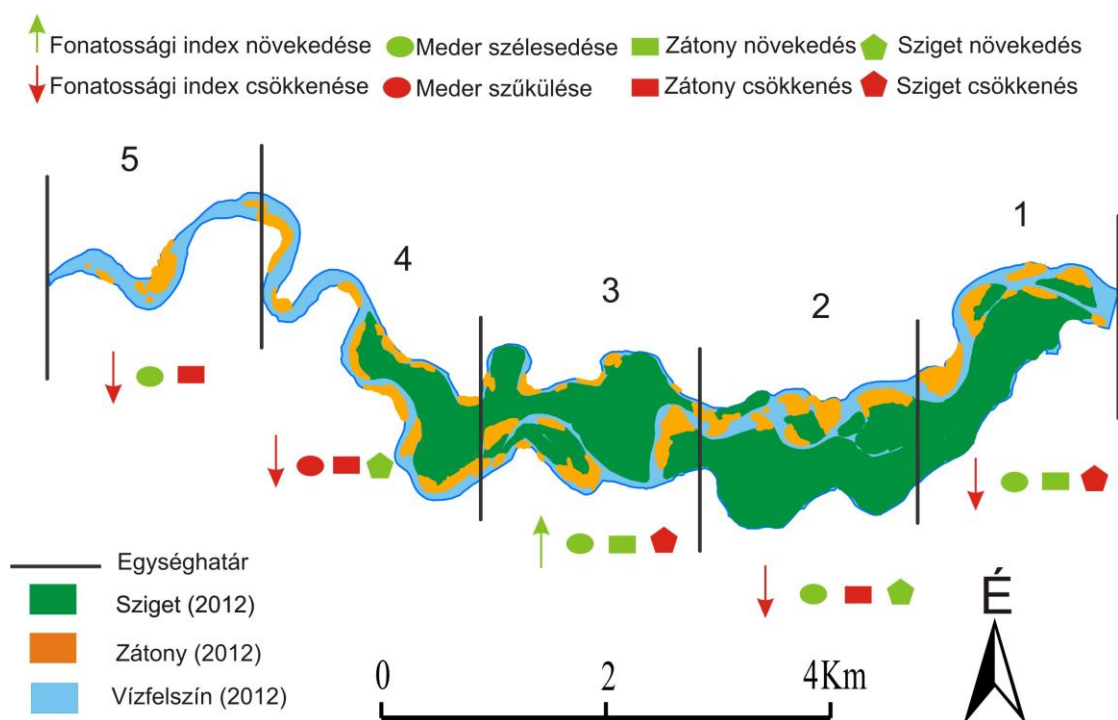
23. ábra: Az ukrán folyószakaszon történt változások a különböző egységekben

Összességében tehát kijelenthető, hogy a szakirodalom (Desloges és Church 1989, Hickin és Wooldridge 2005) által említett vándorló mintázatra jellemző gyors változások a Tisza ukrán szakaszán is érvényesültek, amik azonban nem voltak egyenletesek a szakasz egyes területein (23. ábra).
