## **Különböző jellegű szabályozásokra adott folyóvízi válasz vizsgálata a Felső-Tisza ukrán-magyar szakaszán**

### **Országos Tudományos Diákköri dolgozat**

Készítette:  
Hajdu István Zoltán  
I. Geográfus MSc szakos hallgató

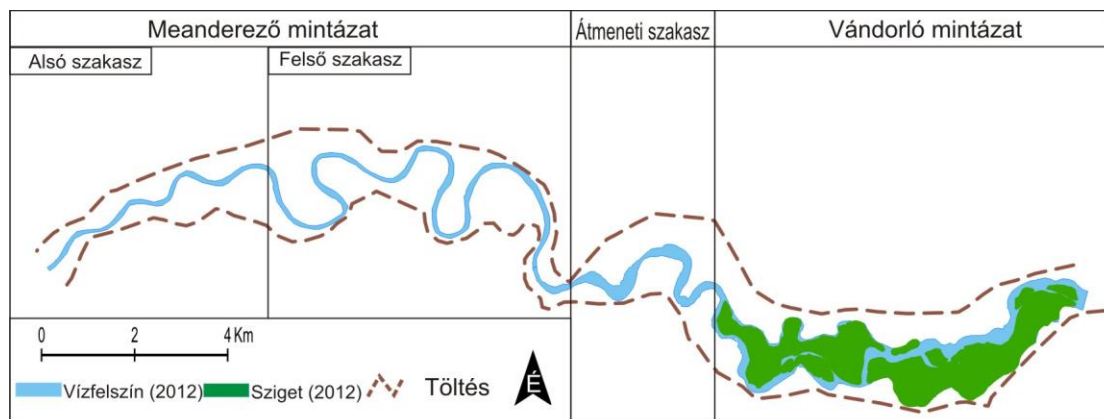
24. ábra: A vizsgált folyószakasz morfológiai szempontú felosztása
