**SZENT ISTVÁN EGYETEM**  
**MEZŐGAZDASÁG- ÉS KÖRNYEZETTUDOMÁNYI KAR**  
**Környezettudományi Intézet**

**AZ ECSÉDI VÉG-TÓ VÍZMINŐSÉGÉNEK ÉS ÜLEDÉKÉNEK KÖRNYZETANALITIKAI VIZSGÁLATA**

*Grósz János*

*II. évfolyam, Környezetmérnök MSc.*

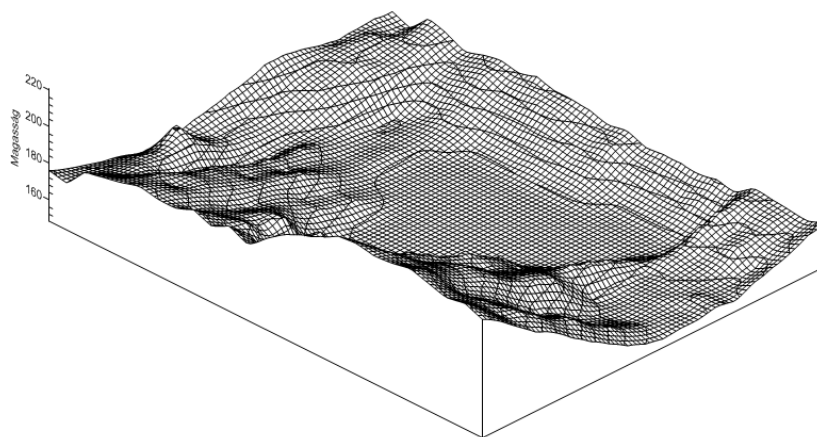
1. számú ábra Ecsédi Vég-tó környezetének domborzata

Ecsédi Vég-tó és környezetének domborzata

Az Országos Környezetvédelmi Információs Rendszerben a határozatok között megtalálható, hogy Rózsaszentmárton községi szennyvíztisztító telepre, az Észak-magyarországi Környezetvédelmi és Természetvédelmi Vízügyi Felügyelőség 2008-ban és 2009-ben vízszennyezési bírságot szabott ki. A helyszín bejárás során GPS (GPSMAP 62s) készülék segítségével pontokat vettem fel, majd a pontokhoz tartozó magassági adatokat rögzítettem. Az 500 darab szélességi és hosszúsági koordináta-hoz rendelt magassági viszonyok alapján elkészítettem, a vizsgálandó terület domborzati viszonyait ábrázoló térképet. A térképet Golden Software Surfer 10 nevű térképszerkesztő program segítségével készítettem el. A tó környezetének domborzatát ábrázoló térkép a 1. számú ábrán látható.

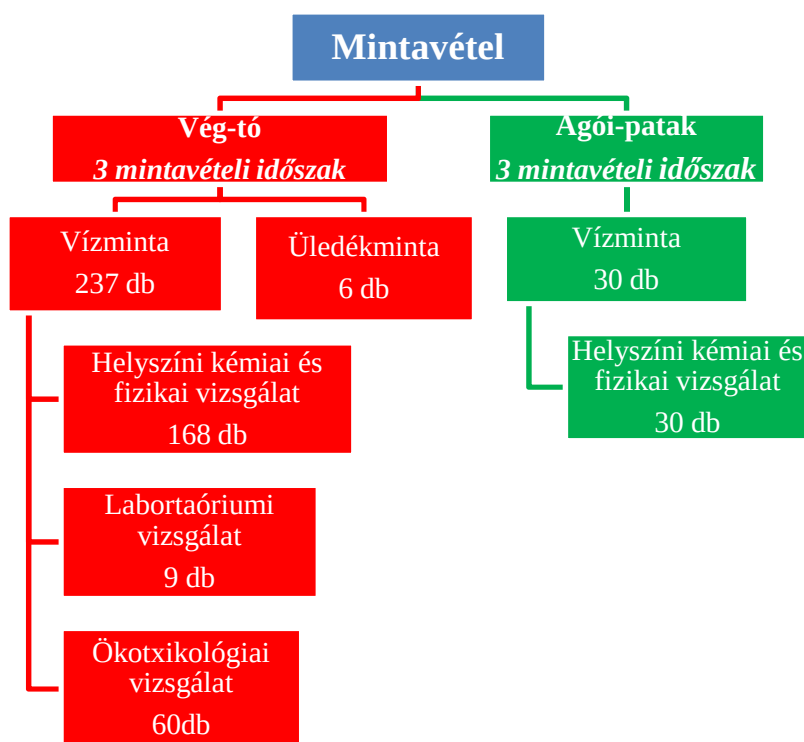
2. számú ábra Mintavétel

Ebből kifolyólag a tónak csak bizonyos részei merülhetők búvárfelszereléssel, valamint csak meghatározott időpontokban lehet merülni. Figyelembe kellett még venni, hogy több mintavételi időszakban szeretnék vizsgálatot végezni a tavon, ezért olyan részt kellett választani, ami az év nagy részében merülhető, valamint a helyi adottságokat. A mintavételi pontokat ábrázoló térkép a dolgozat 1. számú mellékletének 1 és 2. számú ábráján látható. A vizsgálandó területen 66 darab vízmintát és 6 darab üledékmintát vettem az egyes mintavételi időszakokban, a következő megoszlásban. A többől 56 vízmintát és 6 darab üledékmintát, a patakból 10 darab vízmintát vettem. A tavi vízmintákat a víz felszínéről és 2 méter mélyről, a patakból származó mintákat pedig csak a víz felszínéről gyűjtöttem be. Az üledékmintákat a többől búvárfelszerelés segítségével 1,5 m; 2,5 m; 4,5 m; 6 m; 8 m; 13 méter mélyről vettem. Az üledékminta vételnél nagy figyelmet kellett fordítani a merülés megtervezésére a nagy mélység, a hideg víz és a rossz látási viszonyok miatt. Az ökotoxikológiai vizsgálatok elvégzéséhez 20 vízmintát vettem mintavételi időszakonként.

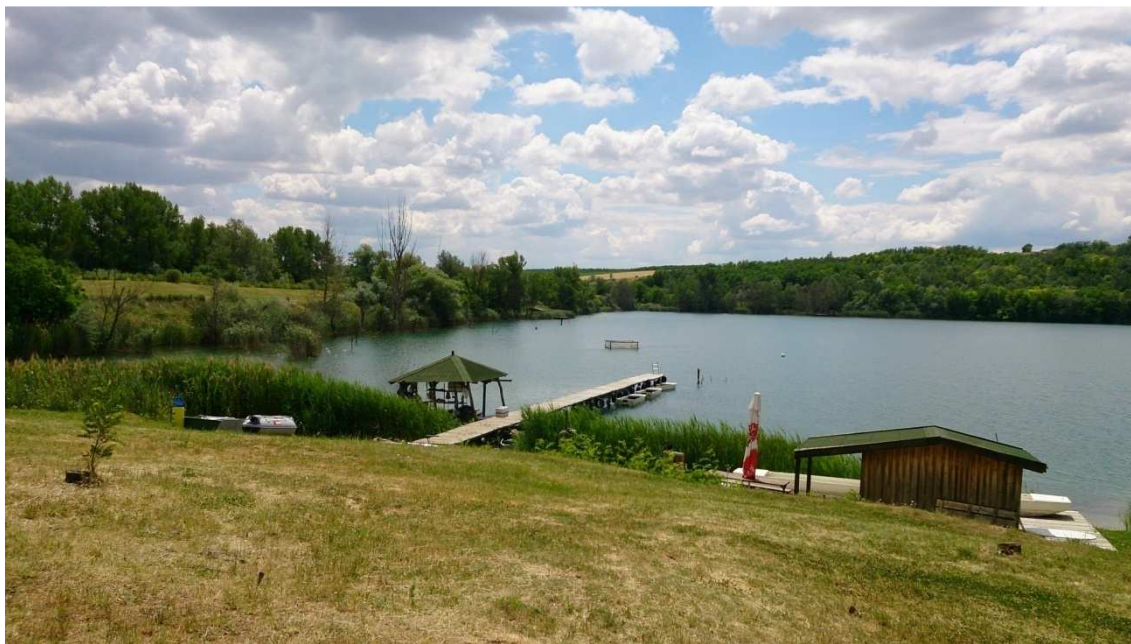
1. számú kép Vég-tó

elektromos meghajtású motorral közlekedhetnek, a halak etetése is csak szigorú szabályok betartásával lehetséges. A terület rendezett és nagy odafigyeléssel folyamatosan gondozzák. A tó jobb partját nádas övezi a bal partját pedig fák és cserjék. A terület mellett autópálya halad el melynek a forgalma igen csekély. A patak folyása mentén a vizsgált partszakaszok hulladékkal szennyezettek főleg a települések közelében, lakott területen kívül pedig fákkal és cserjékkel sűrűn benőtt. A tóban a mintázott területen találhatók horgásztégek, csónakkikötő, sekély és mély víz, nádas és nyíltvíz. A tó látképe az alábbi 1. számú képen látható.

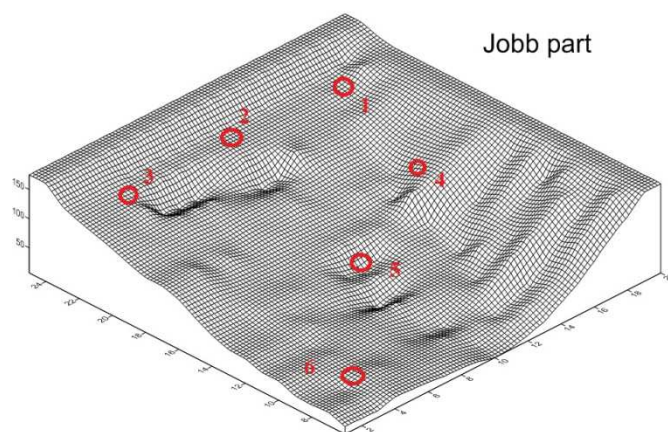
3. számú ábra Vég-tó medrének domborzata

## Vég-tó meder domdorzat

Az üledék finomszerkezetű és fekete színű volt. A tó jobb partja felé haladva 6 m-en vizsgáltam újra az üledéket. Ebben a mélységben a látási viszonyok jobbak voltak, már a természetes fényt is lehetett észlelni és a víz hőmérséklete 12 °C volt. Az iszapréteg vastagsága az előző helyhez hasonlóan nagy volt, de már megjelentek a nagyobb kövek és a durva homok is a felső rétegben. Az üledék nagyrészt még finom szerkezetű és világos szürke színű volt, amelyben több helyen vörös elszíneződést tapasztaltam. A tó sekélyebb része felé haladva, 4,5 m-en a látótávolság jó, a víz hőmérséklet 14 °C volt. Ebben a mélységben az üledék vastagsága már jóval kisebb volt. Az iszaprétegre a durva homok volt jellemző, és a világos szürke szín. A tó aljzatán nagyobb köveket találtam, és az üledék vízi növényzettel benőtt volt. A tó partja felé közeledve 2,5 m-en vizsgáltam az aljzatot. A látási viszonyok kitűnőek voltak, a víz hőmérséklete 15 °C volt. Az üledék vastagsága sekély, színe világos szürke volt, amelyben vörös elszíneződést tapasztaltam. Az iszap szerkezetében a finom szemcsék mellett durvább részek is megjelentek, mint például apró kavicsok, édesvízi puhatestűek váza és durva homok. A tó jobb partjánál 1,5 m-en a látási viszonyok romlottak a sűrűn vízi növényzet miatt, a vízhőmérséklet 16 °C volt. Az üledék vastagsága sekély, színe világos szürke volt, amelyben vörös elszíneződést tapasztaltam. Az iszap szerkezetében a finom szemcsék háttérbe szorultak, durvább részek jelentek meg, mint például apró kavicsok és kövek. A merülés során a búvárkomputer (Suunto D6i) segítségével 400 pontnak rögzítettem a mélységi adatát és koordinátáját, majd ez alapján a vizsgált mederszakasz domborzati viszonyait ábrázoló térképet készítettem. A térképet Golden Software Surfer 10 nevű térképszerkesztő program segítségével készítettem el. A térkép a 3. számú ábrán látható. Az ábrán piros színnel jelöltem az egyes mintavételi pontokat.

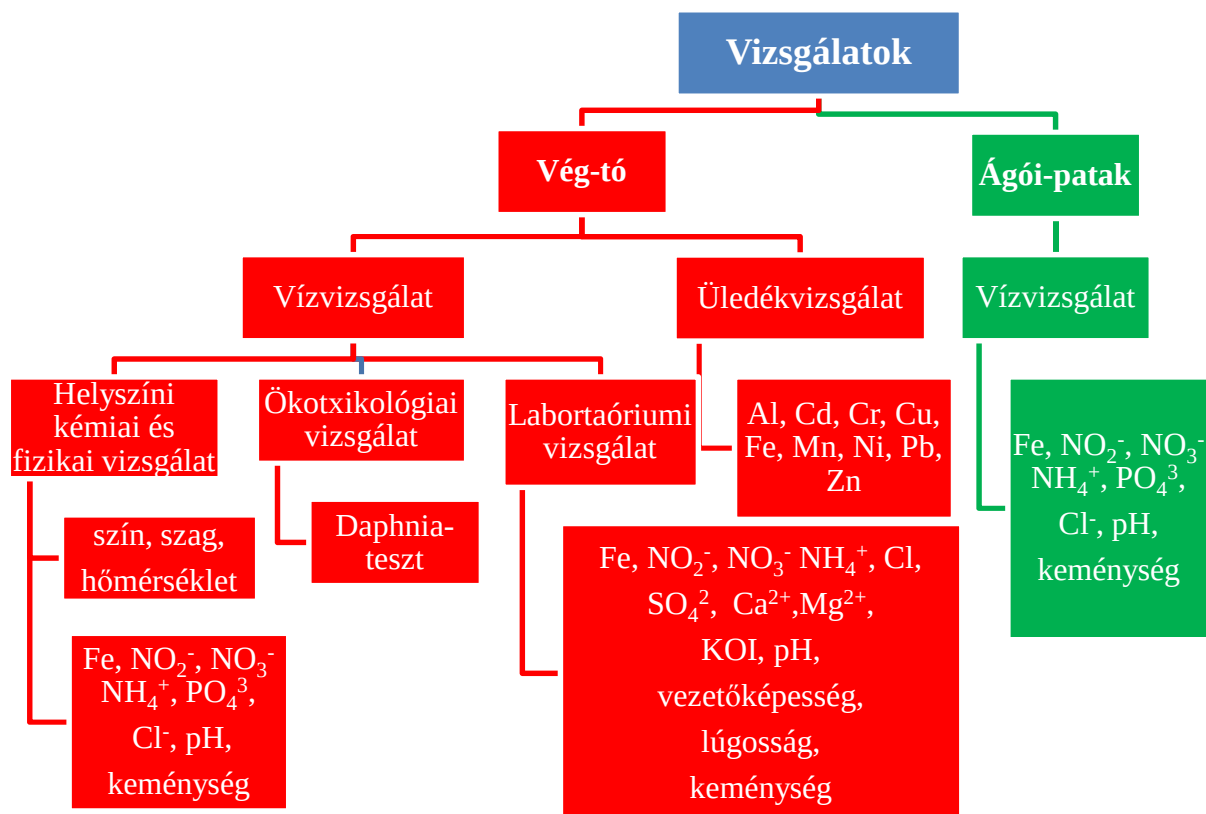
4. számú ábra Vizsgálatok

A mintavétel során vett vízmintákon többféle vizsgálatot is elvégeztem. A helyszíni mérések során az egyes minták vas, nitrit, nitrát, ammónium-ion, foszfát és klór tartalmát vizsgáltam, valamint meghatároztam hőmérsékletet, keménységet és a pH értéket. A méréseket a helyszínen serra aqua-test box és Voltcraft PHT-01 ATC segítségével végeztem. A laboratóriumi mérések során az egyes minták vas, nitrit, nitrát, szulfát, ammónium-ion, klorid-ion, kalcium, magnézium, tartalmát vizsgáltam, valamint vezetőképességet, lúgosságot, kémiai oxigénigényt, keménységet és a pH-értéket. A laboratóriumi vizsgálatok kettős célúak, egyrészt eredményt szolgáltatnak, másrészt egyes komponensek tekintetében összehasonlító mérések, hogy ellenőrizsem a helyszíni vizsgálatok pontosságát. Ilyen mérések az ammónium-ion, nitrit, nitrát, klorid, vas tartalom és a pH érték meghatározás.

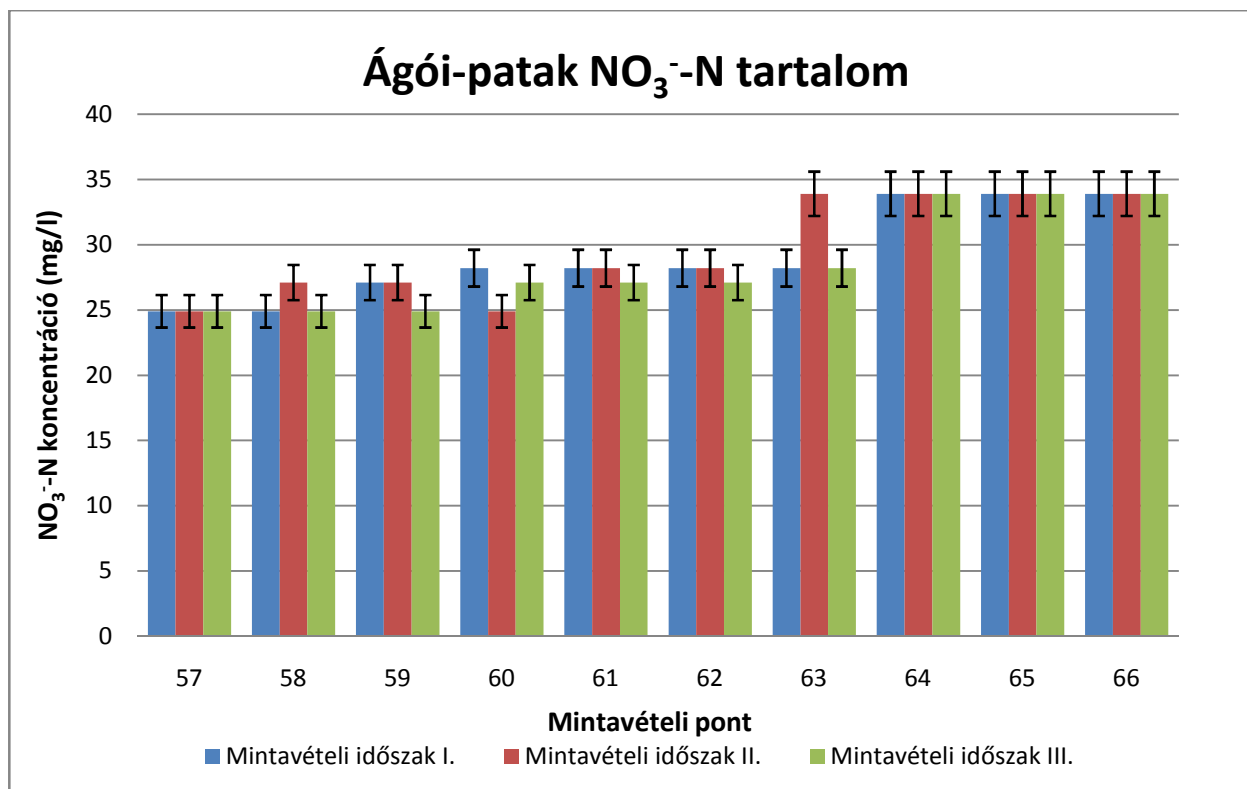
3. számú ábra Ágói-patak nitrát tartalma

Összegezve az ökotoxikológiai, a helyszíni a laboratóriumi és az üledékvizsgálatok eredményeit, egy egységes képet lehet felállítani a tó, a patak vizsgált részének és környezetének környezeti állapotáról. Elsőként az Ágói-patakból vett minták eredményeit értékeltem. A patak vize a vizsgálatok során szennyezettnek bizonyult. A patak felső folyásánál Rózsaszentmárton községhez tartozó területen is már szennyezett volt a patak vize nitrit és nitrát tartalom tekintetében, és ammónium-ion is nagyobb mennyiségben kimutatható volt. Ezt követően a patak alsó folyásánál Ecséd községhez tartozó szakaszon, az előbb említett komponensek mennyiségének a tekintetében nagyságrendi növekedést mértem. Ennek több oka is lehet. Egyrészt okozhatja az, hogy Ecséd csatornázottsága nem teljes körű, és így a házaknál a szennyvizet emésztőgödrökben gyűjtik. Abban az esetben, ha az emésztő nem megfelelően van kialakítva, nagy mennyiségű szennyvíz szivároghat a talajba, majd a talajvízből eljuthat a vízfolyásokba. Másrészt abban az esetben kerülhet ilyen fajta szennyeződés felszíni vizekbe, ha a tisztítatlan szennyvizet közvetlenül engedik bele az adott víztestbe. Az említett tényezők mellett fennáll annak a lehetősége is, hogy a szennyezés a nem megfelelő műtrágyázás során került a patak vizébe. Az ammónium-ion nagyobb mennyiségben való jelenléte a vízben, friss szennyezésre utal, ugyanis az ammónia nem képez stabil vegyületet, mivel oxigénnek a jelenlétében nitrifikáló baktériumok hatására nitritté majd nitráttá alakul. A nitrát nagyobb mennyiségben való jelenléte pedig, régebbi szennyezésre utal. A nitrit és nitrát tartalomra mért értékek mindhárom mintavétel alkalmával ugyanazt a jelleget mutatták. A nitrát tartalom alakulására, a jobb szemléltetés céljából készítettem egy diagramot, amely a 3. számú ábrán látható.

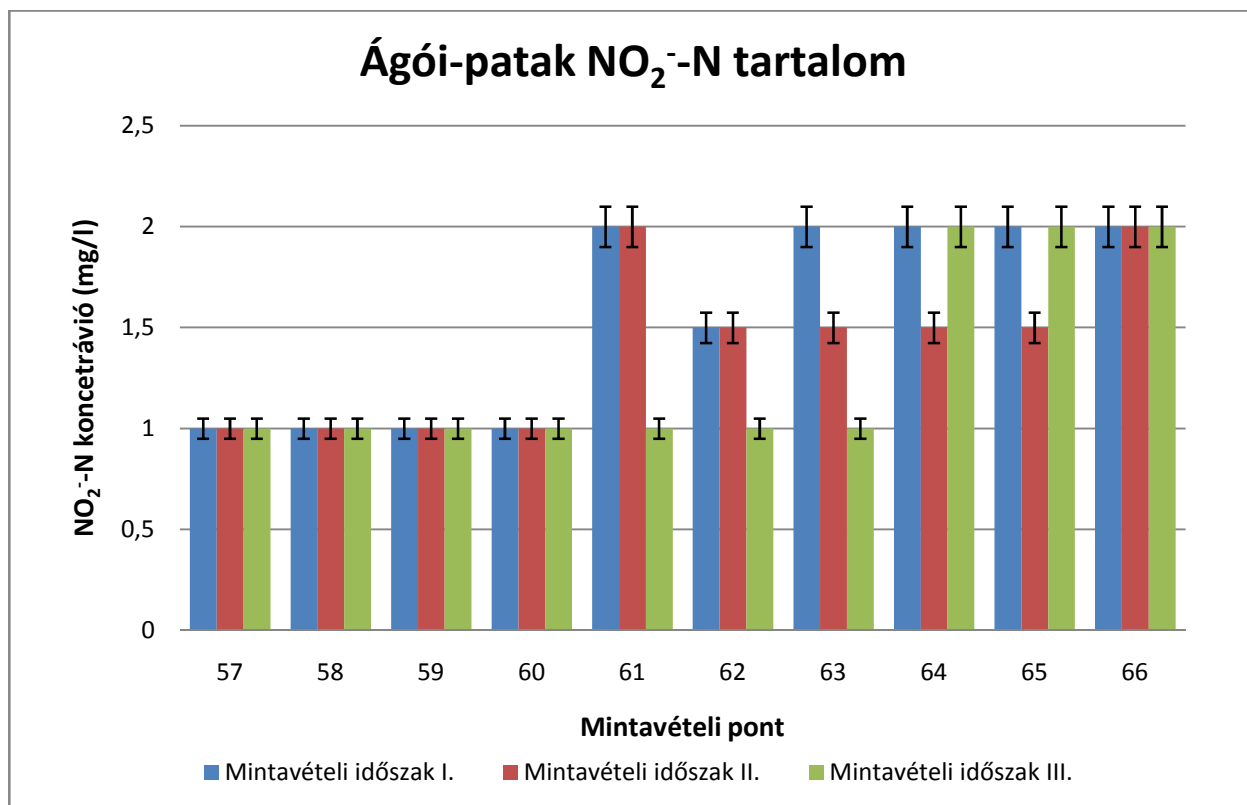
4. számú ábra Ágói-patak nitrit tartalma

A Nitrit koncentrációt ábrázoló diagram pedig az alábbi 4. számú ábrán látható.

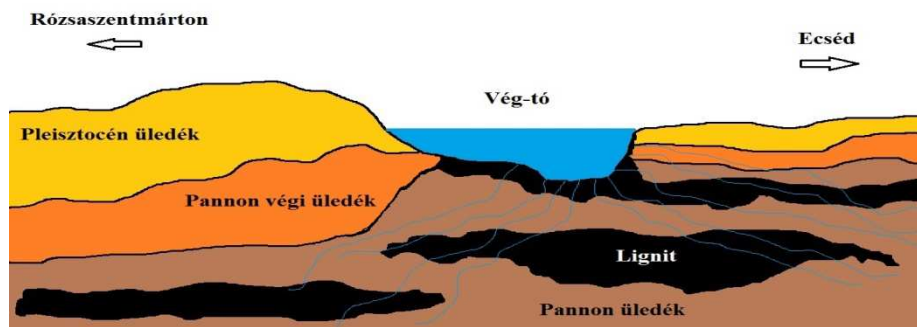
5. számú ábra Vég-tó geológiai viszonyai

Az előzőekben elemzett komponensek mennyiségi változásában megfigyelhető tendencia, miszerint a patak alsó folyásánál a mennyiségük megemelkedik, a foszfát tartalom és a pH érték vonatkozásában is megfigyelhető volt. Az eredményekből azt a következtetést lehet levonni, hogy a patak alsó folyásánál Ecséd községhez tartozó területen a patakot egy szennyező forrás éri el, aminek a hatására megemelkedik a vizsgált paraméterek mennyisége. A Vég-tóból vett minták eredményeit értékelve egészen más kép rajzolódott ki. A tó vize a vizsgálatok alapján kiválóan bizonyult. A tóban a vizsgált terület egy részén a minták nitrit, nitrát és ammónium-ion tekintetében tűrhető minősítést kaptak a mérések során. Ez a rész a 31-es számútól a 38-as számú mintavételi pontig terjedt. Az említett terület a tó jobb partjánál van, amely vízi növényekkel és nádassal sűrűn benőtt. Annak több oka is lehet, hogy az erről a területről származó vízminták tűrhető minősítést kaptak az említett komponensek vonatkozásában. Az ammónium-ion kis mennyiségben történő megjelenését okozhatja a vegetációs időszakban az, hogy a fehérjékből ammónia szabadul fel, oxigén mentes közegben pedig redukcióval jöhet létre ammónia. Ez az említett eset állhat fenn, ha a sűrű vízi növényzet között elpusztul egy hal és a lebontó folyamatok elindulnak. A tóban mérhető kis koncentrációk nem szennyezésből erednek. A tó jó környezeti és ökológiai állapota több tényezőnek is köszönhető. A tó mivel magántulajdonban van, ezért használatára nagyon szigorú szabályok vonatkoznak. A tavat övező területet a tulajdonos nagy odafigyeléssel gondozza. A tavat erdőterület övezi, így a mezőgazdasági tevékenységből származó esetleges szennyezés esélye minimális. A horgászat során a halakat túlzott mennyiségű táppal etetni tilos, ezért nagyobb mennyiségű tápanyag felhalmozódás nem következik be. A tónál limitálva van, az egyszerre a parton jelen lévő horgászok száma is. Ahogy már azt a helyszín bemutatása során említettem, a tavon csak elektromos meghajtású csónak közlekedhet, így ezáltal kizárható, hogy a közlekedésből szénhidrogén származék a tóba kerüljön. A bányászati leírásokból és a geológiai adatokból fény derült a tó tisztaságának a legfőbb okára is. Szemléltetés céljából készítettem egy ábrát a tényfeltárás során gyűjtött információkból. A szemléltetés az 5. ábrán látható.

A tó egy lignitbánya záró gödrében alakult ki. A területen a bányászatot nem a lignit telepek kimerülése miatt hagyták fel, hanem a kitermelés gazdaságossága miatt. Az érkező felszín alatti víz, ami a tavat táplálja vízzel, egy szénfalon keresztül jut a tóba. Ennek a szénfalnak a vastagsága több métert is elérheti, és majdnem az egész tó medrét körbe veszi. Ez a képződmény természetes szűrőként működve megtisztítja a vizet az esetleges szennyező komponensektől. Összegezve az összegyűjtött információkat, a tó kivételes tisztasága a meder alatt húzódó szénfalnak köszönhető, valamint annak, hogy a tulajdonosa a legnagyobb odafigyeléssel gondozza a tavat és környékét.

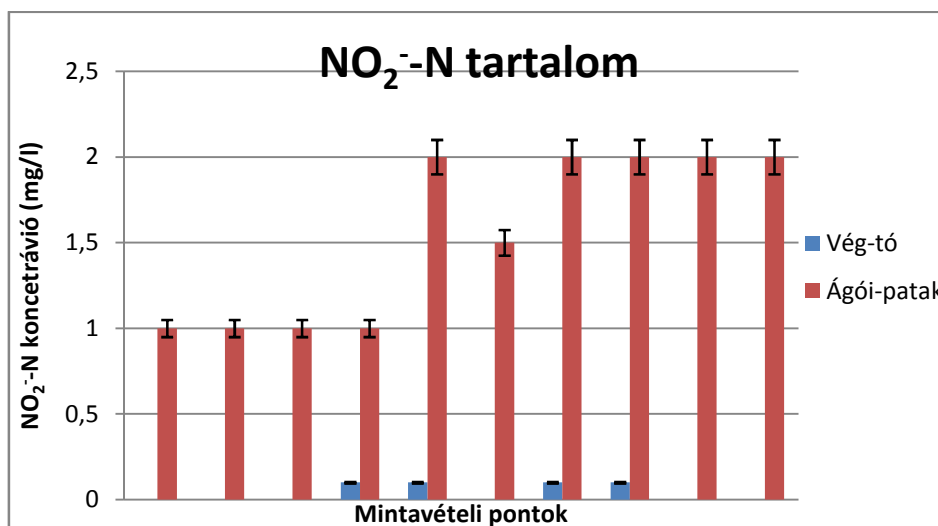
10. számú ábra Nitrit tartalom összevetés

A tavat leginkább veszélyeztető tényezők közé sorolnám a tó északi részén elhelyezkedő hétvégi házas övezetet. Csapadékos időszakban, amikor egyszerre nagy mennyiségű eső esik le a tó mögött az északi területeket a víz gyakran előnti, itt elsősorban szórvány hétvégi házak találhatók, amelyeknek a nagy része csak derítővel rendelkezik. Ebben a helyzetben fennáll, hogy a tóba esetlegesen szennyező anyag kerülhet. Az említett veszély megszüntetésére a legjobb megoldást, a terület minden ingatlanának csatornahálózatra való kapcsolása jelentené. A pataknak a tó vizére nincsen közvetlen hatása. A vizsgálatok eredményei is ezt támasztják alá, hiszen a patak vize szennyezettnek a tó vize kiválóan minősült. Az 10. és a 11. ábrán láthatók a patakban és a tóban mért nitrit és nitrát koncentrációk közötti különbségek.
