# **Az Által-ér mederanyag szennyezettségi vizsgálata**

**TUDOMÁNYOS DIÁKKÖRI KONFERENCIA**

**Juhász Tamás**

**Sopron 2021**

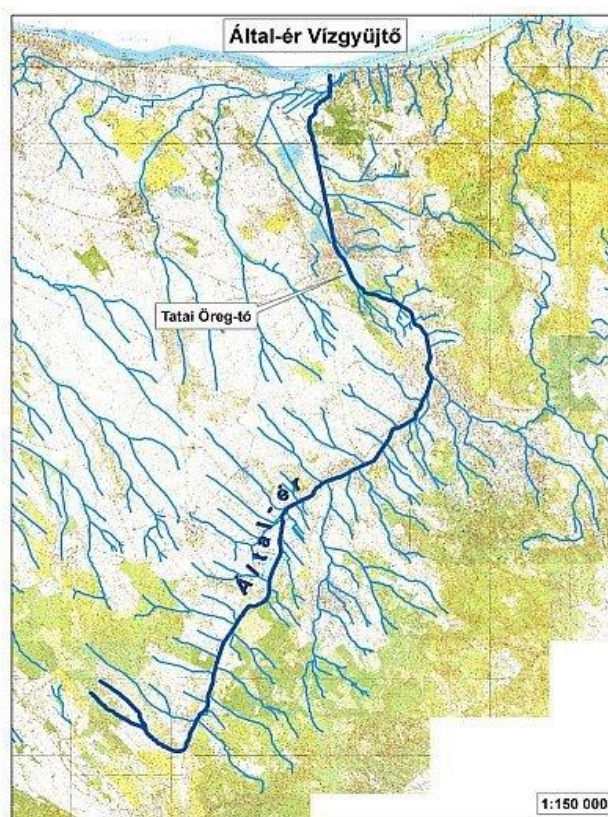
1. ábra: Az Által-ér vízgyűjtő területe (ÉDUVIZIG)

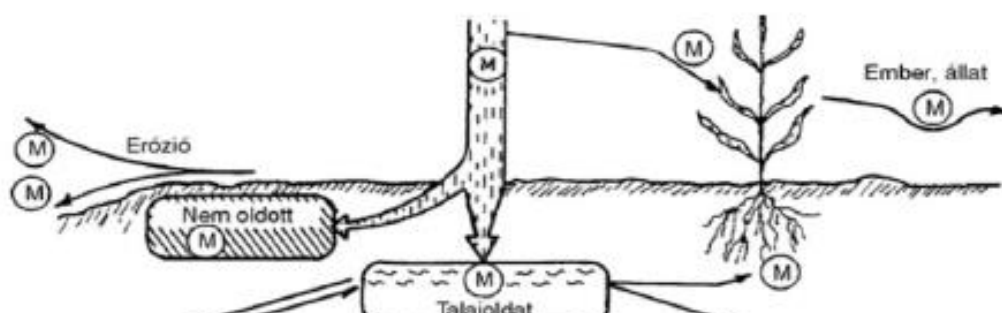
**2. ábra: A toxikus nehézfémek megoszlása a talajban és a környezetben  
(STEFANOVITS 1992)**

Az ipari és bányászati tevékenységből kifolyólag következtethetünk arra, hogy a területen nehézfémek kerülhetnek a talajba és a hordalékokba a kőzetek kémiai kioldódásának következtében, leszivárgással és akár kommunális szennyvizek kibocsátásával is. Az üledékeket széles körben alkalmazzák környezeti indikátorokként a szennyező források feltárására vagy monitoring mérések során (SOARES et al. 1999, MÜLLER et al. 1994). Már említésre került, hogy jelentőségük abban keresendő, hogy az üledékek jelentős mennyiségű toxikus anyagot képesek felhalmozni, ezáltal a nehézfémek akkumulálódnak és jelenlétük alacsony vízállás esetén is kimutatható (LUOMA & DAVIS 1983, HOROWITZ 1985). A szennyezett talajból a növények is képesek felvenni a nehézfémeket, amelyek felhalmozódnak a növény szerveiben és szöveteiben. Az ilyen területen élő és megtermelt növények akár emberi szervezetbe is kerülhetnek, ezzel egészségügyi kockázatot okozhatnak (STEFANOVITS 1992, SZEGEDI 2011). SZEGEDI (2011) szerint a bányászat és az ércfeldolgozás során a kitermelt fémek közül geokémiai és toxicitási sajátosságaik alapján a jelentősebb környezeti kockázatot a Cu, Pb és a Zn jelent, de a kisebb mennyiségben bányászott As és Cd tekinthető a legveszélyesebbnek az élő szervezetek számára. SIMON (2005, 2014) szerint a bányászat, kohászat, fémelőállítás következtében fellépő légköri kiülepedés okozhat nagymértékű rézfelhalmozódást. A hőerőművekben környezetében az elégetett szénből keletkezett hamu 14-2800 mg Cu/kg-t is tartalmazhat. A következőkben a fontosabb nehéz fémek élettani hatását jellemezném röviden (2. ábra).

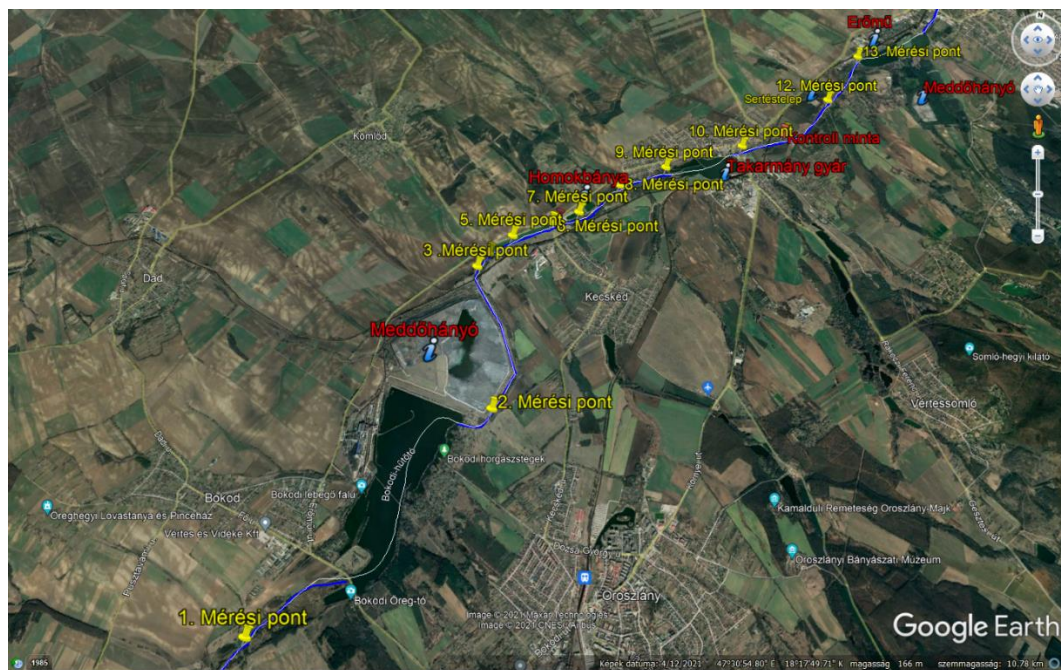
3. ábra: I. szakasz – A bokodi erőmű és a tatabányai erőmű között

**I. Szakas** - Az első szakasz a Bokodi Öreg – tó befolyó részétől folyásiránnyal szemben kb. 250 méterre az 1-es mérési ponttal kezdődik és a Bánhidai Erőműi-tóig tart. Ezen szakaszon található a kettő már nem működő hőerőmű. Az érbe 13 befolyó található a vizsgálati területen, egy tavon folyik át (Környei-tó), 2,1 kilométeren meddőhányó mellett, 4,1 kilométeren mezőgazdasági területek mellett, 2 kilométer hosszan erdőben folyik el. Bicikli út 3 kilométer

hosszan megy el az ér közvetlen partján. Kecskéd és Környe között külszíni homokbánya található, közvetlen be- és kifolyási kapcsolat nincs az érrel. Négy darab közúti híd szeli át, belterületen nem folyik el, urbanizációs kapcsolata csak részben van az érnek bánhidai hobbikerteknél. Fontosabb pontok voltak a Bokodi-tó kifolyója, a mellette lévő meddőhányóból kiszivattyúzott víz érbefolyója, a Bánhidai Erőműhöz közeli meddőhányó, ami ugyan csak az ér közelében található (3-4. ábra).

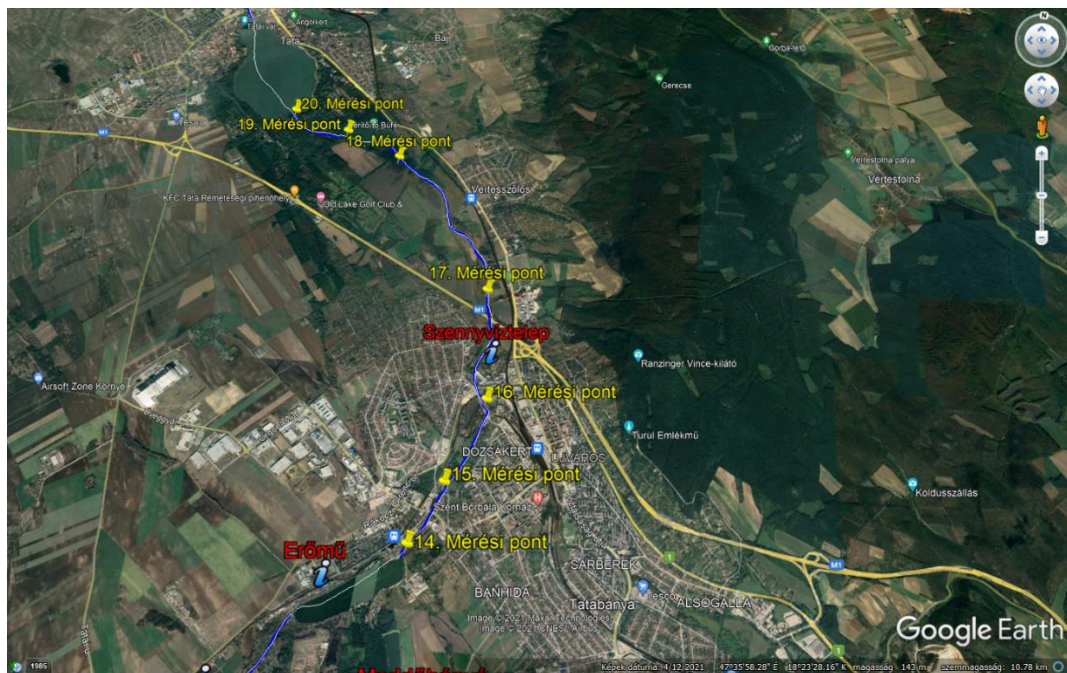
4. ábra: II. szakasz – A tatabányai erődű és a tatai Öreg-tó között

**II. Szakasz** - A második szakasz a Bánhidai Erőmű-tó kifolyójától a Tatai Öreg-tó befolyójáig tart. Ezen szakaszon az ér 4,5 km hosszan folyik át Tatabánya városán. A városon belül még az érbe csatlakozik Dózsakert és Bánhida városrész között a Galla-patak. Az ért 5 híd szeli át, amik közül egy az M1-es autópálya. Az ér mellett 6,5 kilométer hosszan bicikli út, 3,37 kilométer hosszan mezőgazdasági területek, 1 kilométer hosszan erdő, és 0,8 kilométer hosszan 2 tó található. Mielőtt az ér a Tatai Öreg-tóba torkolna, előtte a Derítő-tóba folyik és utána egy rövid összekötő csatorna után torkollik az Öreg-tóba.

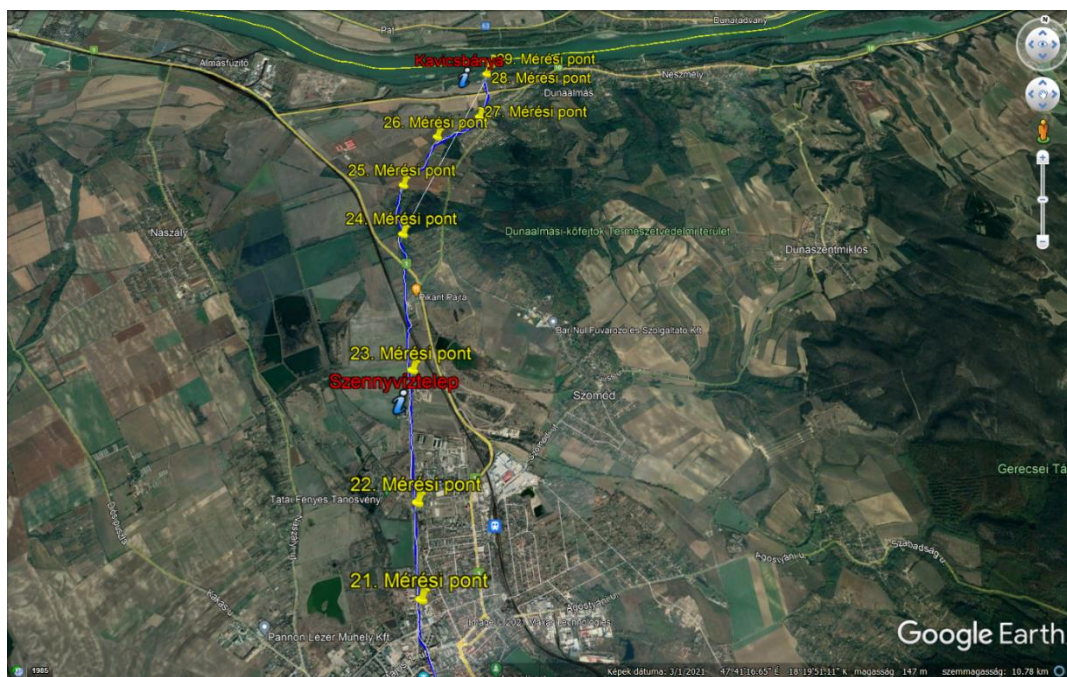
5. ábra: III. szakasz – A tatabányai erődű és a tatai Öreg-tó között

**III. Szakasz** - A harmadik szakasz a Tatai Öreg-tó kifolyójától a Dunáig tart. Az ér ezen szakaszán 5 kilométeres hosszon van urbanizációs kapcsolata. 8 kilométer hosszan követi bicikli út az ér nyomvonalát. Az ér mellett 800 méter hosszan erdő, 7 kilométer hosszan, pedig mezőgazdasági területek találhatóak. Nagymértékű aktív ipari tevékenység ezen a szakaszon nincs, 1 szennyvíztelep és 1 kavicsbánya található az ér mellett közvetlenül.

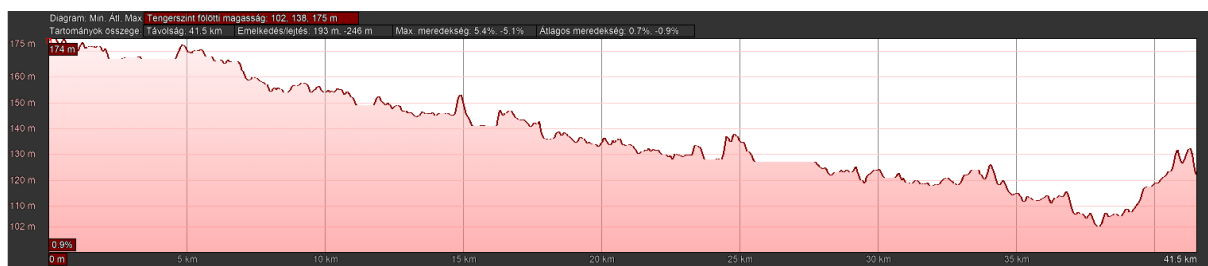
6. ábra: Domborzati profil

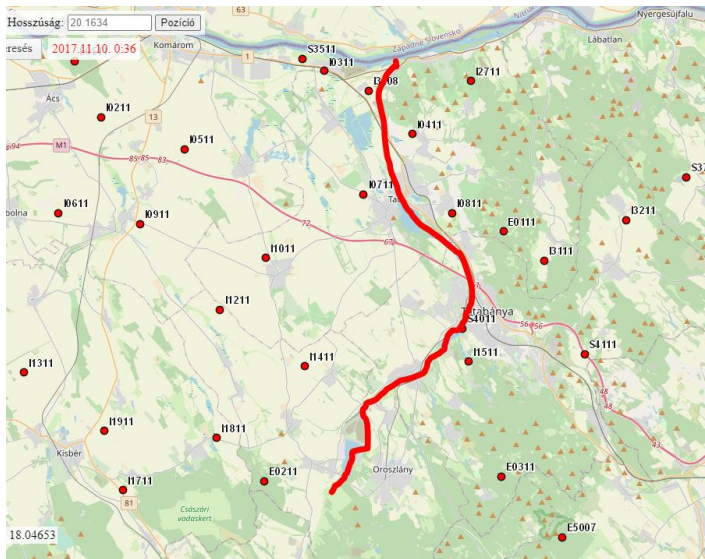
**13. ábra: A vizsgált terület a TIM pontokkal**

A mintavételezés helyszínei változatosak voltak, melyről tapasztalataimat a kiértékelés részben fejtettem ki. A kijelölt pontok megközelítése nehéz volt, sok kerülőt kellett beiktatni. A mintavételezést nehezítette még az ér partjának sűrűn benőtt növényzete. A vizsgálati terület mentén az urbanizációhoz közeli területeken tapasztalható volt az illegális hulladék lerakás (Bokodi-tó kifolyó része, Bánhidai-tó befolyó része). Az érnek a többi részén nem volt tapasztalható ez a tevékenység. A mintaterület kiválasztásának egy másik szempontja volt, hogy ezen a területen nincs, felvételi pont és egyéb monitoring program a szennyező anyagokról, ezt a TIM térkép is jelöli (13. ábra). A piros pontok a TIM pontokat jelzi, ezek erdészeti, mezőgazdasági és speciális pontok. Piros vonallal jelöltem az általam vizsgált szakaszt.

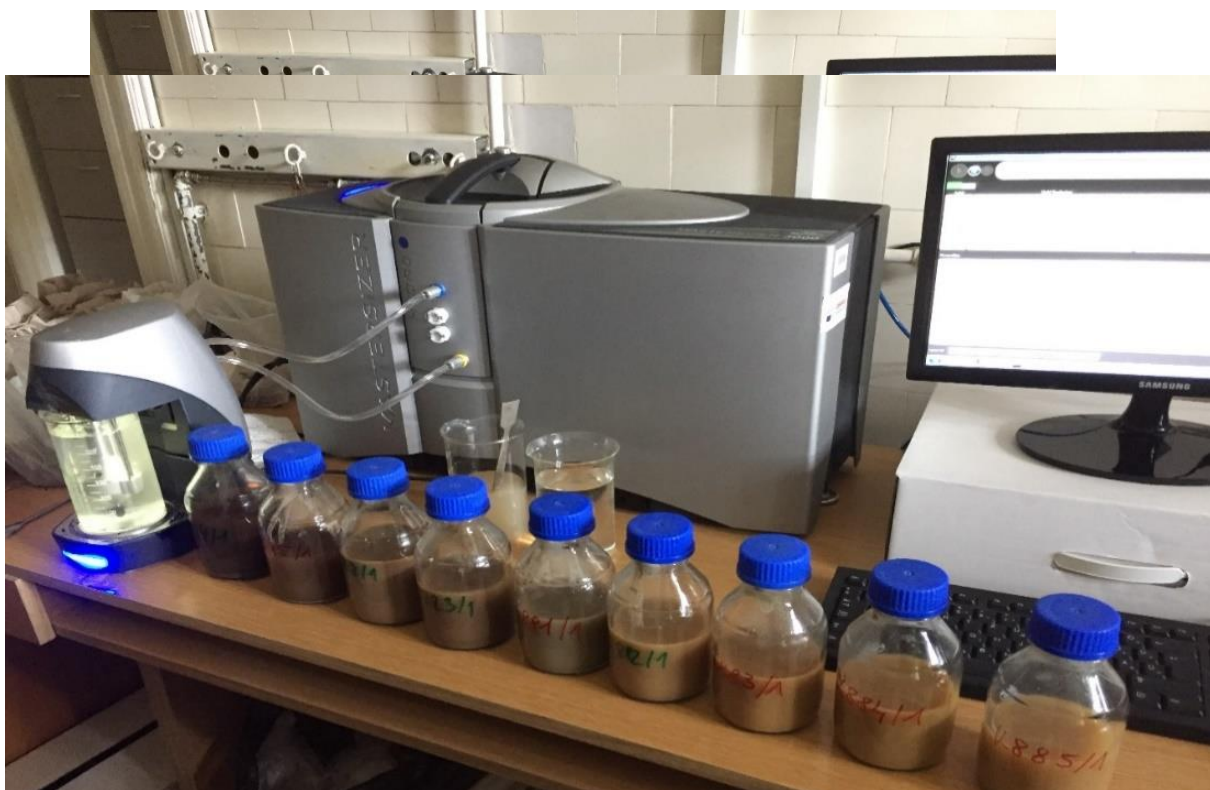
#### **14. ábra Talajminták frakcióinak meghatározása Malvern Mastersizer 3000 lézerdiffrakciós készülékkel**

A talajminták fizikai féleségének meghatározása esetén jelen esetben nem a megszokott MSZ:08-0205-1978-as szabvány szerint végeztem a meghatározást a pipettás módszerrel, hanem műszeres mérést alkalmaztam. A lézerdiffrakciós részecskeanalízis során a Malvern Mastersizer 3000 típusú lézerdiffrakciós spektrométer került használatra (12. ábra). Maga a készülék egy lézeres fényforrásból, fényfeldolgozó optikából, egy cellából, egy lencséből és egy többelemes detektorból épül fel. A többelemes detektor szolgáltatja a diffrakciós képet. Szükség van még egy adatfeldolgozó egységre, mely diffrakciós adatok dekonvolúciójához szükséges, illetve a térfogati szemcseméret eloszlás, a kapcsolódó adatfeldolgozás és a jelentés céljából is. A gép a Mie-elméletet alkalmazza, amely teljes mértékben feloldja a fény és az anyag közti kölcsönhatásokat. A Mie-elmélet feltételezi, hogy a részecskék gömb alakúak (Malvern, 2013). A mintáimon nem alkalmaztam roncsolást, hanem szitálás után egy desztillált vizet tartalmazó 1000 ml-es főzőpohárban oszlattam el a Hydro EV diszperziós keverő egység segítségével a kívánt 5%-nyi mintám. Ultrahanggal segítettem a minták diszpergálását. A gép 3 párhuzamos mérést végzett egy mintából, melyeket átlagoltam, majd a kapott táblázatban kiszámoltam a részecskék méretéből adódó agyag (A%), iszap (I%), finom homok (FH%) és durva homok (DH%) frakciók %-os megoszlását, melyhez az Atterberg-féle nemzetközi szemcsefrakció beosztást alkalmaztam (STEFANOVITS et al. 1999).

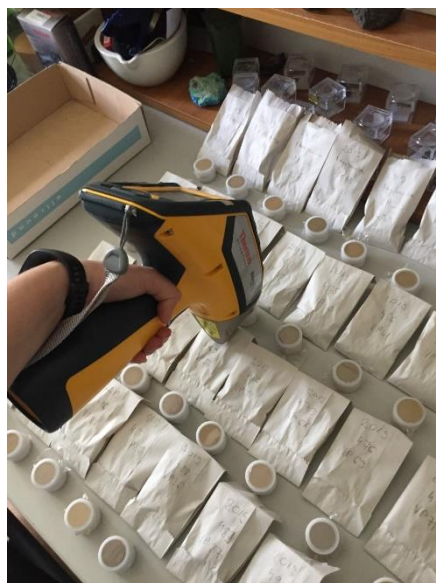
**15. ábra Talajminták összes nehézfém tartalom mérése kézi XRF készülékkel**

A röntgen fluoreszcens spektroszkópia széles körben használatos az elemanalízis terén, különösen a fémek, geokémiai anyagok azonosítására (archeológia, bányászat). Ha az adott mintánkon valamely sugárzást bocsátunk át, akkor a minta összetételtől függően sokféleképpen viselkedhet. Ha a vizsgált talajmintán röntgen (gamma) sugarat vezetünk át, akkor karakterisztikus (fluoreszcencia) sugárzást tapasztalunk a detektoron a sugárzást követően. A röntgen-fluoreszcencia módszer során valamely kis energiájú röntgen-, vagy gamma-sugárzás gerjeszti a minta atomjainak egy mélyebb elektronenergia szinten levő elektronját úgy, hogy az magasabb energiájú állapotba jut, mint az atom alapállapota esetében a legmagasabb energia szinten levő „legkülső” elektronja. A gerjesztő sugárzás energiája nagyobb kell, hogy legyen, mint ezen átmenti állapothoz szükséges energia, de kisebb, hogy ne ionizálja az atomot. A gerjesztést követően az atom ebből a magasabb energiájú állapotból az alacsonyabb energiájú állapotba megy át, amelyből az elektront a röntgen sugárzás gerjesztette, eközben pedig az atom ezen két szélsőérték közti energia különbségnek megfelelő energiájú karakterisztikus röntgensugárzást bocsát ki (NÉMETH 2010). Ezt a folyamatot hívjuk röntgen-fluoreszcenciának, melyet a Thermo Scientific Niton XL2 XRF készülékkel végeztünk és így képesek vagyunk roncsolás és kezelés nélkül meghatározni a talajminták összes nehézfém-tartalmát. A korábban említett 29 talaj- és 57 mederanyagminta szárítás utáni ledarált és átszitált formájában készítettem elő a méréshez (15. ábra) a képen is látható műanyag mérőtégelyekben.

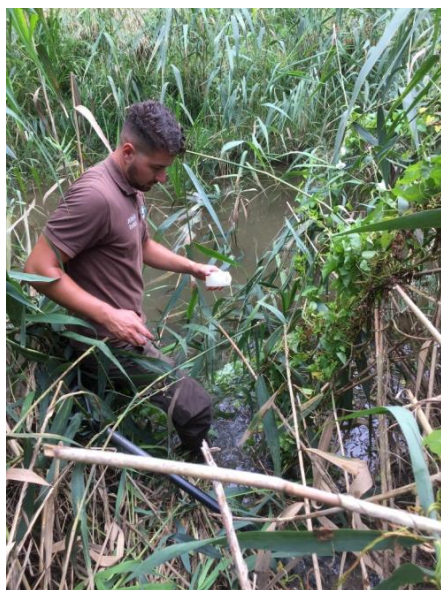
**2. mintavételi pont** - Az második helyszín a Bokodi-tó kifolyó nyílásától körülbelül 50 méterre található. A patakpart rézsűje erősen meredek, dőlése meghaladta a 40<sup>o</sup>-ot. A talajfelszín alacsony növényborítottsága miatt a csapadék okozta erózió nyomait figyeltük meg, mely nagymértékben befolyásolhatja az üledékminták toxikus elemtartalmát. Továbbá ez lehet az oka, hogy a meredek rézsűről származó talajmintában nem mutatkozott határérték túllépés toxikus elemekre nézve. A szabad talajfelszínű rézsű meredek lejtése miatt a csapadék folyamatosan a holttérbe mossa a felszínre ülepedő szennyeződések az eredmények alapján. Az Által-ér folyása ezen a szakaszon lassú, a holttér náddal és gyékénnyel sűrűn fedett (16. ábra). A holttérből származó üledékmintában a toxikus anyagok közül a réz ( $H_2 = 184,6 \text{ mg Cu/kg}$ ) haladta meg a szennyezettségi határértéket ( $B_{Cu}=75 \text{ mg Cu/kg}$ ). A réz koncentráció a sodorvonalban is megjelent a határértéket túllépően ( $S_2 = 131,1 \text{ mg Cu/kg}$ ). A kiugró értékek arra utalnak, hogy szennyezés forrása a mintavételi helyszín közelében lévő kiskertes területekről származik, ahol valószínűleg réztartalmú peszticidet alkalmaznak. Erre utal többek között az itt tapasztalt savanyúbb kémhatás is, mely a többi a pontnál nem volt jellemző.

Továbbá a cink és az ólom jelenléte volt még kimutatható, de a határértéket meg nem haladó koncentrációban. Az ólomtartalom annak ellenére sem volt magas, hogy a túlhorgászás által ólom kerülhet az élővízbe, ami a mederben felhalmozódhat.

**16. ábra: A második mintavételi pont környezete**

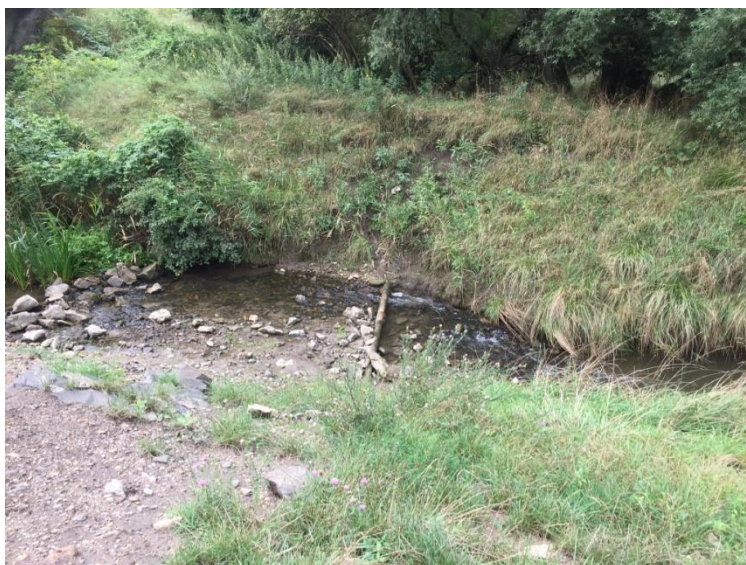
**3. mintavételi pont** - A második mintavételi helyszínt ~50 méterrel egy olyan csatorna beömlési pont után jelöltük ki, ahol kiszivattyúzott víz érkezik a pernyehányóból az Által-érbe. A vizsgálat kezdetekor itt feltételeztünk leginkább szennyezést, mely igazolódott. A talajmintára (T3) csak a természetes határérték közeli ólom és cink koncentráció volt jellemző az eróziós hatások miatt. Azonban a patak holtteréből származó üledékmintában extrém mennyiségű arzént ( $H3 = 33,4 \text{ mg As/kg}$ ), míg a sodorvonalból származó mintában szennyezettségi határérték feletti réz koncentrációt ( $S3 = 82,4 \text{ mg Cu/kg}$ ) azonosítottunk.

**17. ábra: A második mintavételi pont környezete**

A kőszén arzéntartalma 5-45 g/t is lehet, az elégetéséből származó korom és pernye arzén koncentrációja pedig a 440 g/t-t is meghaladhatja (BARTHA, 1998). A holttérben akkumulálódó arzén megjelenése a mintában azzal magyarázható, hogy a szivattyúzott vízmennyiség és a Bokodi-tó vízszabályozása miatt gyakori a vízszíntingadozás és bár a vizsgált szakasz viszonylag gyors folyású, de a holttér kevésbé bolygatott. A sodorvonalban csak a réznek volt kiugró értéke, ezen kívül még az ólmot említhetjük, mint nem természetes eredetű toxikus elemet, mely az emberi tevékenység által kerülhetett be a sodorvonalba (15. ábra).

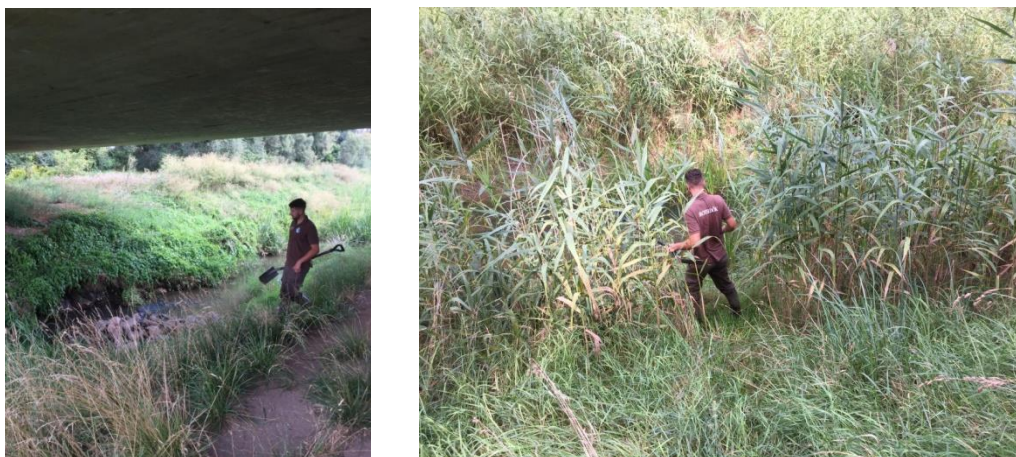
**6. – 7. – 8. mintavételi pont** – Ezeken a mintavételi helyszíneken 2012-ben mederkotrás történt, így nem volt tapasztalható toxikus elemek megjelenése. A vízáramlása lassú volt, így a jövőben várható a szennyezések kiülepedése a holttérben (17. ábra).

**18. ábra: Az ötödik és hatodik mintavételi pont környezete**

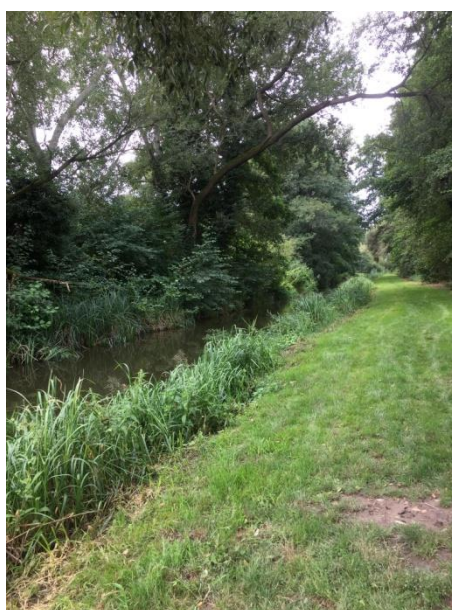
**9. mintavételi pont** - A keresztshelvény kijelölése ~50 méterrel az Oroszlány-Kecskéd-vízfolrás betorkolása után történt. A talajmintában kiugró értéket mutatott az arzén ( $T9=16,62$  mg As/kg). A sodorvonal ezen a helyszínen nem volt alkalmas elemakkumulációra, mivel a becsatlakozó vízfolyás miatt nagyobb víztömeg érkezik az érbe. A megtelepedés nem alkalmas sem a nád és sem egyéb vízi növények számára, így a víz könnyebben áramlik a Környei-tó felé. A begyűjtött talajminta kifejezetten tömörödött volt a taposás hatására, mivel ezen a szakaszon az ér partját rendszeresen kaszálják. A tömörödés hatására nem tudott belemosódní a talajmintában mért arzéntartalom a mederágyba. A holtteréből származó üledékben kiugró kobalt koncentrációt mértünk ( $H9 = 312,4$  mg Co/kg), melyre a közelben lévő töltés anyagának kiporzása adhat magyarázatot.

**19. ábra: A tizedik mintavételi pont környezete**

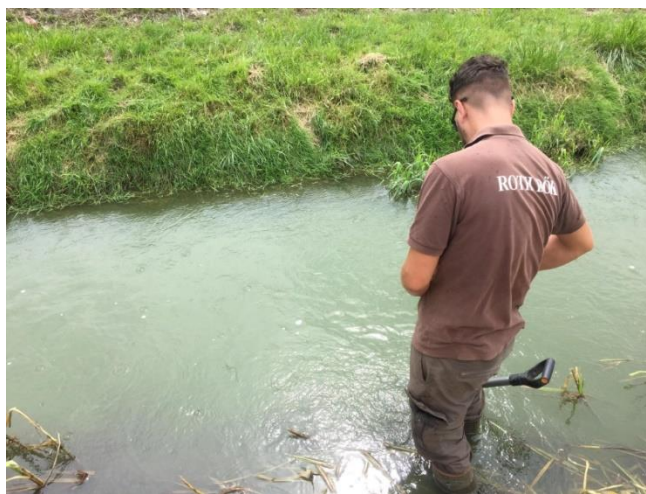
**11. mintavételi pont** - Az Által-ér szélessége 4 méter, a vízhozama nagyobb és az átlaghoz képest gyorsabb volt ezen a szakaszon. Így arra következtettem, hogy a korábban már említett mederkotrás (2012) és az erősebb sodrás következtében a toxikus elemek nem tudnak kiülededni, illetve a szervesanyag vagy agyagszemcsékhez kötödni.

**20. ábra: A tizenegyedik mintavételi pont környezete**

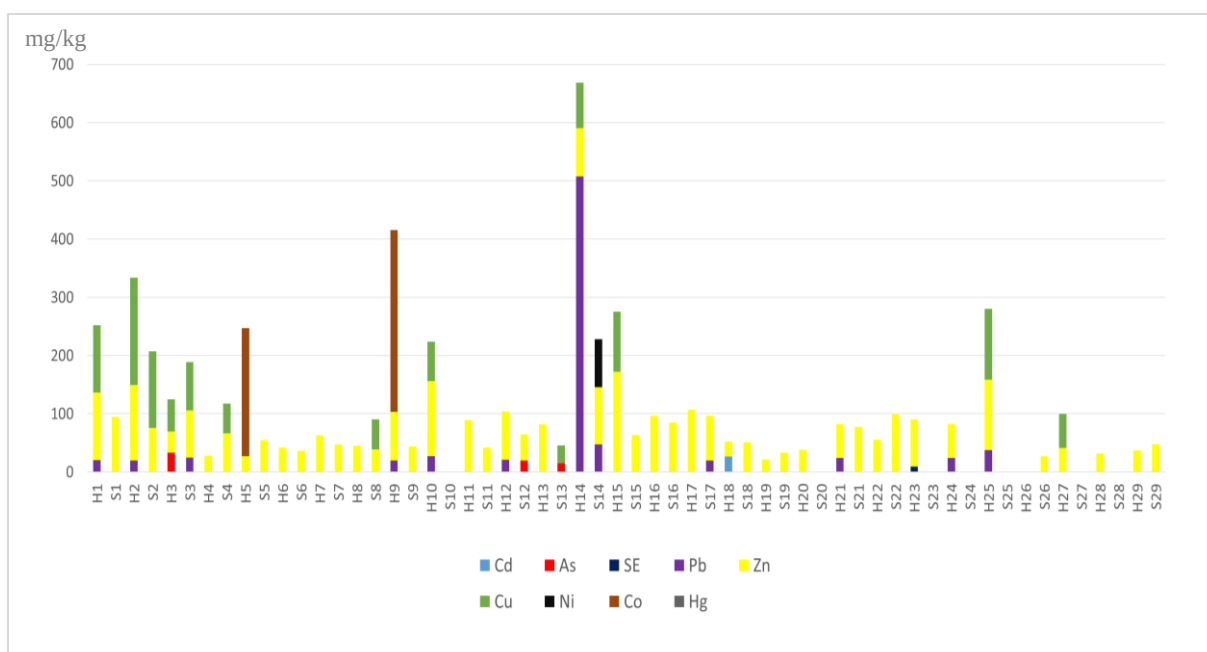
Összegzőképpen készítettem el a 19-20 ábrát, mely az eddig bemutatott mintavételi helyek potenciálisan toxikus elemtartalmait szemlélteti. Az ábra alapján megállapítható, hogy az 1., 4., 8. és 9. pontok holtterének üledékeiben felhalmozódtak fel leginkább az elemek mennyiségi szempontból. Ha a toxikusságot tartjuk szem előtt, akkor pedig 2. ponton a Bokodi erőműi kifolyónál tapasztaltam jelentős felhalmozódást, ahol mind 3 mintatípusban mutatkozott terhelés. Ugyanakkor 3. 8. 9. és 11. pont is potenciális veszélyforrása a nehézfémeknek.

**21. ábra: Mintavételi pontok toxikus elem megoszlása az üledékmintákban**

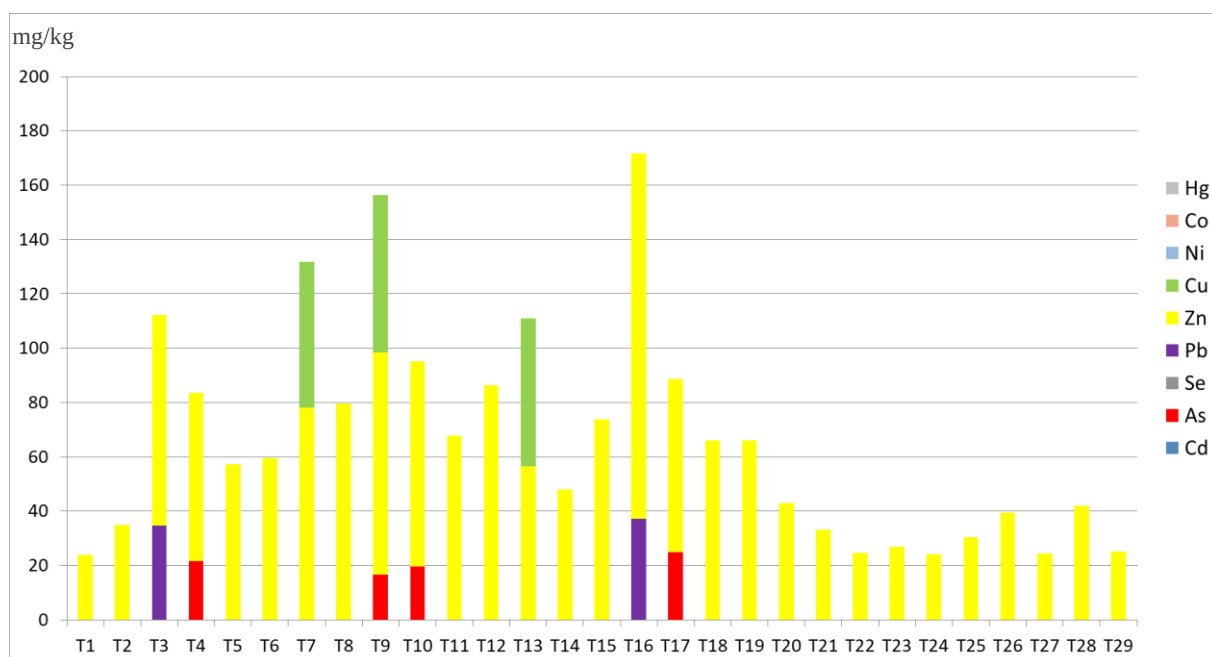
**22. ábra: Mintavételi pontok toxikus elem megoszlása a talajmintákban**

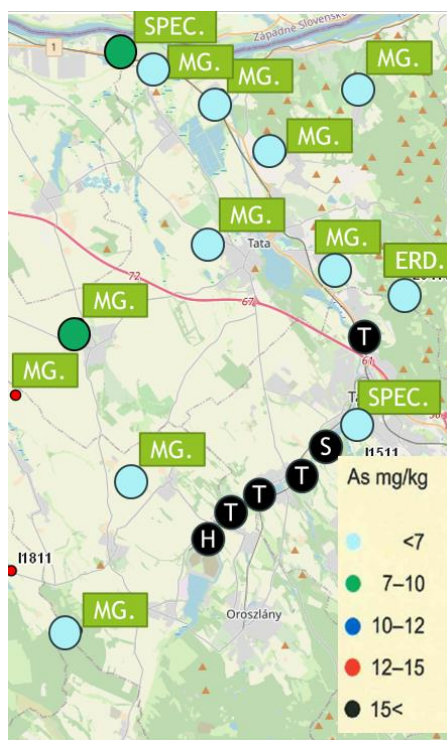
A kapott eredmények közül az arzén jelenléte volt kimutatható leginkább az Által-ér mentén, így a dolgozat elején közölt térképet kiegészítettem az eredményeimmel. Ez alapján jól látható, hogy bár a környék TIM talaj adatai nem mutattak határérték túllépést, de az eddig hiányzó Által-ér völgy erős As szennyezettséget mutat.

23. ábra TIM pontrendszer térkép adatkiegészítése  
([http://airterkep.nebih.gov.hu/gis\\_portal/tim/tim\\_kereso.htm](http://airterkep.nebih.gov.hu/gis_portal/tim/tim_kereso.htm))
