**Miskolci Egyetem**  
**Gépészmérnöki és Informatikai Kar**

**Hidegalakító szerszámacél különböző összetételű, PVD és PACVD eljárással készült kerámia bevonatrendszereinek összehasonlító tribológiai vizsgálata**

**Comparative tribological study of ceramic coating systems of different compositions produced by PVD and PACVD processes on cold work tool steel**

**Fülöp Fruzsina**

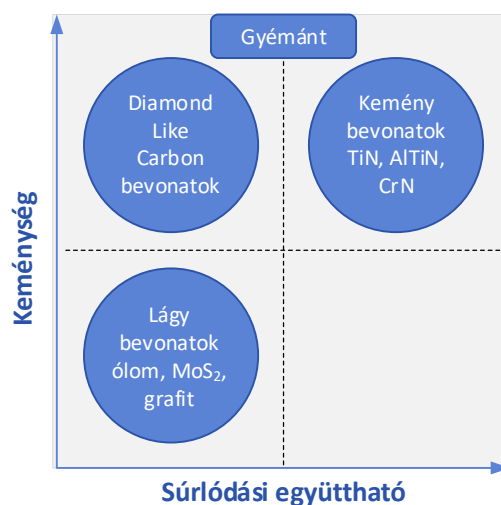
1. ábra. A leggyakoribb bevonatanyagok tulajdonságmátrixa a keménység és a súrlódási együttható alapján [7]

Az ipari felhasználás szempontjából a bevonatok két legfontosabb tulajdonsága a keménység és a kopásállóság. A leggyakrabban használt bevonatok tulajdonságmátrixát az 1. ábra szemlélteti.

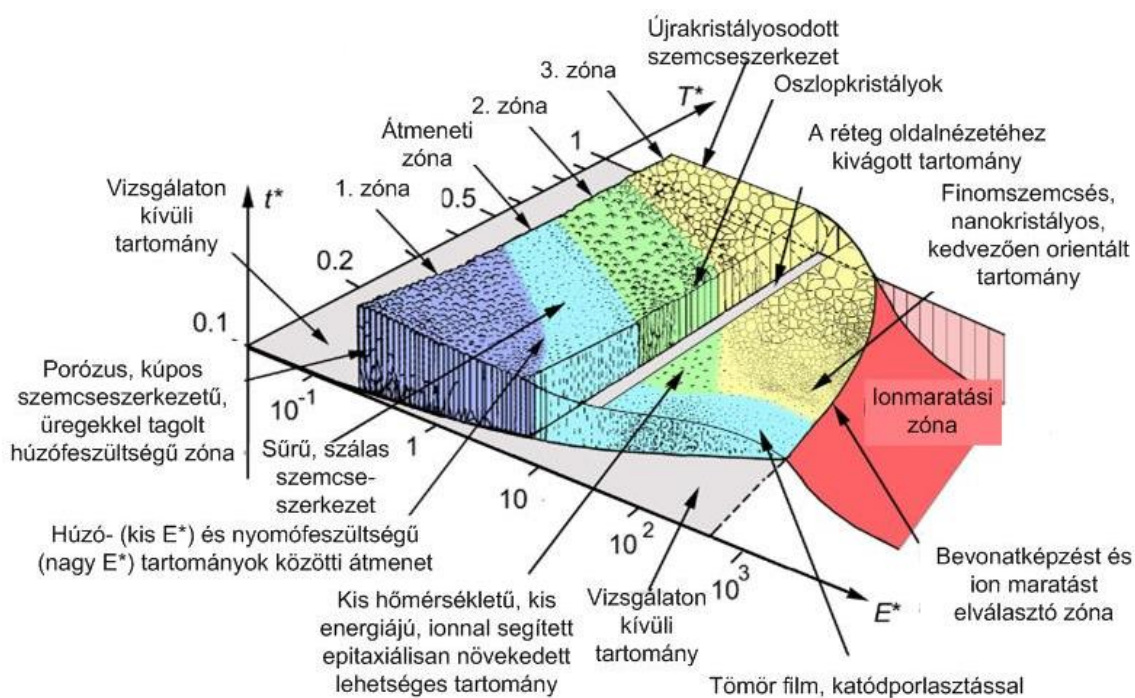
2. ábra. A bevonatolás során létrejövő rétegek felépítésének jellegzetes tartományai [18]

$T^*$ : általánosított, homológ hőmérséklet;  $t^*$ : normalizált rétegvastagság;  $E^*$ : a pozitív ionok normalizált energiája

A katódporlasztással készült bevonatok esetében a felépülő réteg szerkezetét befolyásoló tényezők közül a legfontosabbak a leválasztási folyamat során alkalmazott hőmérséklet, illetve a kinetikus energiaáram hatása. A bevonatolási folyamat során létrejövő réteg szerkezeti felépítését a 2. ábra szemlélteti.

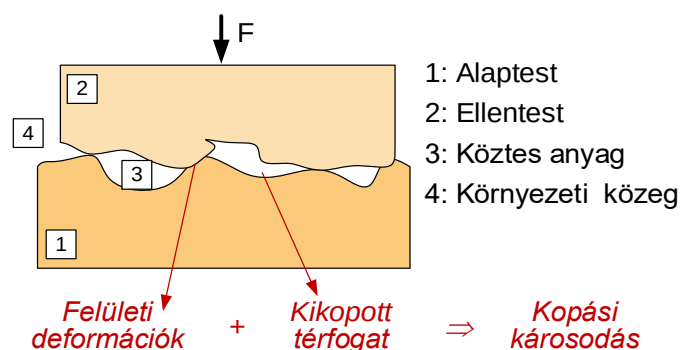
4. ábra. Tribológiai rendszer felépítése [25]

A tribológiai rendszer felépítését az 4. ábra szemlélteti.

A tribológiai rendszer elemeinek összessége határozza meg a kopási folyamat során bekövetkező károsodásra jellemző tulajdonságokat – például a kopás mértékét, típusát, mechanizmusát. A kopási károsodásoknak többféle csoportosítása létezik. Az egyik leggyakoribb osztályozás szerint a főbb kopásfajták az abrazív, az adhéziós, a fáradásos és a tribokémiai, vagy tribo-oxidációs (korróziós) kopás [25]. Az adhéziós kopási jelenségeket két további csoportra oszthatjuk: elsőrendű adhéziós, vagy hideghegesedéses kopás, illetve másodrendű adhéziós, vagy meleghegesedéses kopás [26].

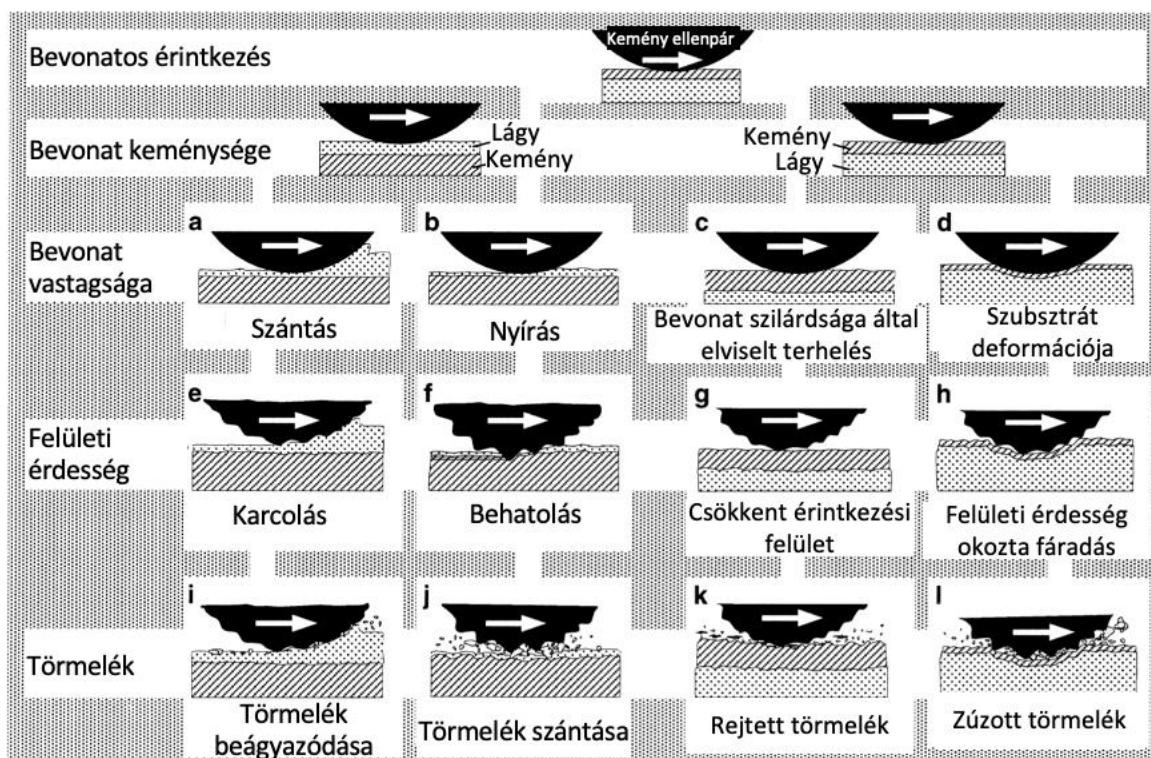
5. ábra. A jellemző makromechanikai érintkezési állapotok és a súrlódást (kopást) kontrolláló mechanizmusok kemény, gömbszerű ellenpár síkfelületű bevonaton történő csúszásakor [29]

A fellépő érintkezési állapotokat az 5. ábra szemlélteti.

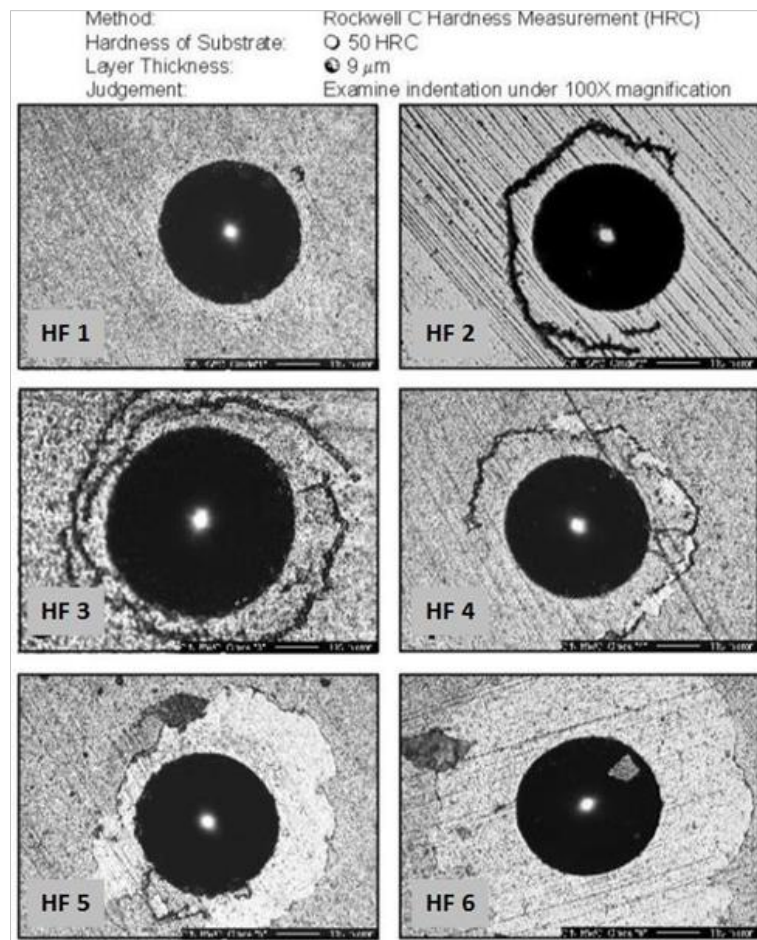
6. ábra. Rockwell C tapadásvizsgálat HF 1-6 károsodási kategóriái [31]

Az egyes kategóriák HF jelölése a német tapadási szilárdság kifejezésből ered. A kapott lenyomatokat optikai mikroszkóppal, 100×-os nagyításban vizsgálják és értékelik a lenyomat körül kialakult repedéseket, illetve a bevonat leválását (delaminációt). A HF 1-4 kategóriák megfelelő tapadási szilárdságot jelentenek, míg a HF 5 és HF 6 károsodások esetén a bevonat már nem felel meg a követelményeknek [32]. Az ipari felhasználás jellegétől függően szigorúbb követelmények vonatkozhatnak a bevonatok elvárt tapadószilárdságára, a DLC bevonatok esetében jellemzően csak a HF 1-2 besorolású lenyomatok megfelelőek, míg pl. a repülőgépiparban csak a HF 1 kategória megengedett [33].

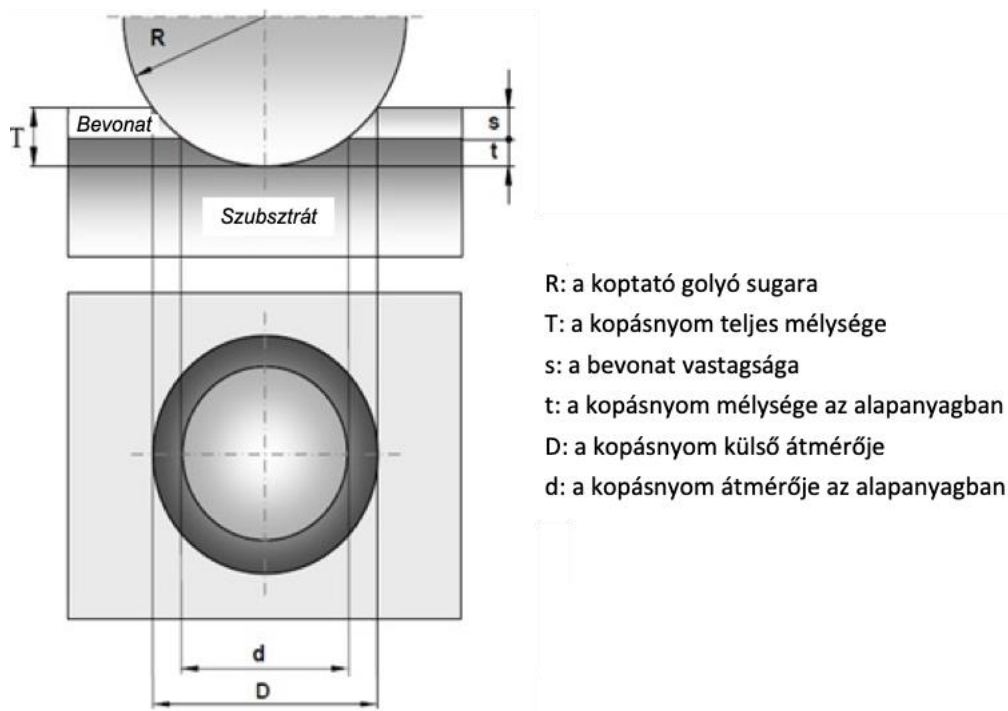
7. ábra. A Calotest vizsgálat során létrehozott lenyomat geometriája és jellemző méretei [38]

A Calotest eljárás során egy ismert átmérőjű golyót használunk a bevonat rétegvastagságának meghatározására úgy, hogy a golyó forgó mozgásának eredményeképpen a bevonat és a szubsztrát anyagának egy részét eltávolítják. A vizsgálati mintán egy gömbszelet alakú üreg keletkezik és a próbatest felületén a különböző minőségű bevonatrétegek határait jelezve koncentrikus kör alakú nyomok jönnek létre, amelyek az 7. ábrán láthatók.

A keletkezett lenyomatok méretének mikroszkópi úton történő meghatározását követően, egyszerű geometriai megfontolások alapján, az (1) - (3) egyenletek segítségével kiszámítható a bevonat rétegvastagsága.

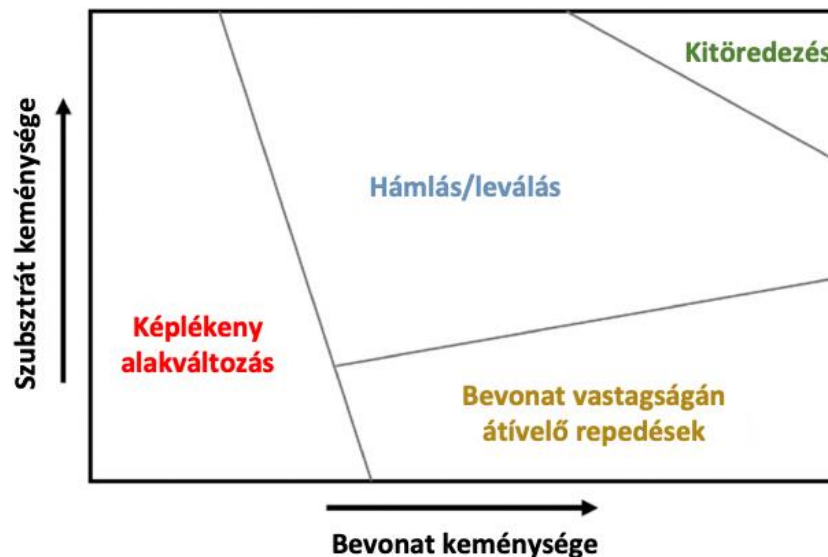
9. ábra. Jellemző tönkremeneteli módok a szubsztrát és a bevonat anyagának függvényében [40, 45]

A bevonat és a szubsztrát keménysége, illetve tönkremeneteli módja közötti kapcsolatot a 9. ábra szemlélteti.

Abban az esetben, ha lágy bevonat kerül az alapanyagra, akkor abban képlékeny alakváltozás figyelhető meg és nem jellemző a repedés megjelenése a bevonatban.

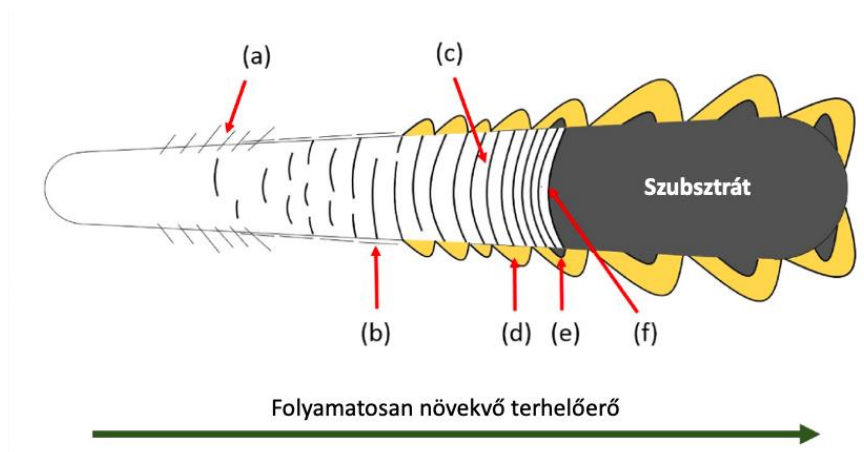
10. ábra. Karcvizsgálat során bekövetkező leggyakoribb tönkremeneteli módok [40]

A kemény, kopásálló bevonaton létrehozott karcnyom mentén bekövetkező jellemző károsodási módokat sematikusan a 10. ábra szemlélteti.

- húzófeszültség hatására kialakuló repedések (arc tensile cracks);
- konformális repedések (conformal cracks);
- szabályosan ismétlődő felgyűrődések vagy leválások a bevonatban (buckling cracks or spallation);
- a szubsztrát rugalmas visszaalakulását követő kitöredezés (recovery spallation)
- ismétlődő részleges leválás (wedging spallation, chipping);
- nagy kiterjedésű leválás (gross spallation);

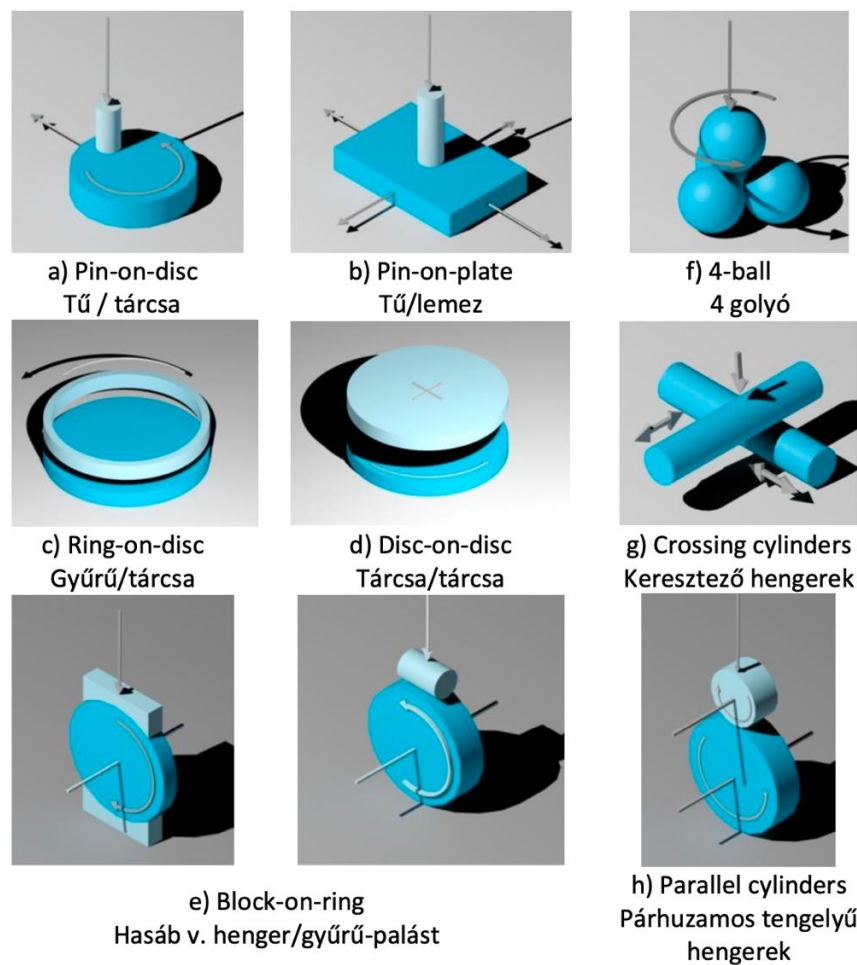
11. ábra. Különböző kopásvizsgálati elrendezések és a vonatkozó szabványok [48]

A ténylegesen kialakuló súrlódási viszonyok minél pontosabb modellezésének céljából sokféle kopásvizsgálati elrendezés létezik, ezek közül mutat be néhányat a 11. ábra.

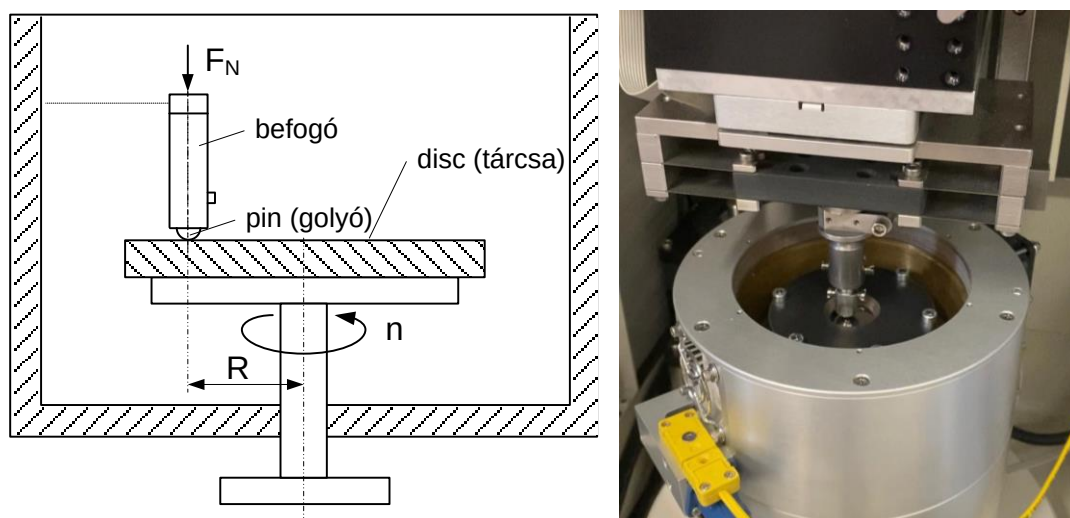
12. ábra. Ball-on-disc típusú kopásvizsgálat elrendezése [25]

A leggyakrabban alkalmazott eljárás a ball-on-disc elrendezés, amely elrendezése azonos a pin-on-disc vizsgálatával, azonban a súrlódó ellendarab egy golyó. A vizsgálat sematikus elrendezését, illetve az általam használt vizsgálóberendezést a 12. ábra szemlélteti.

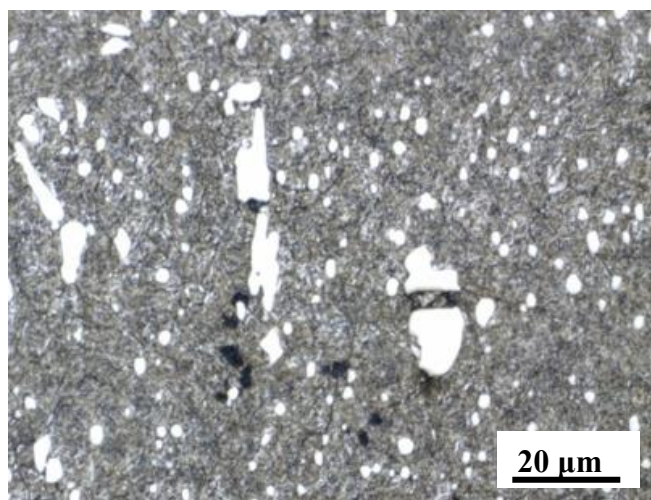
13. ábra. A próbatestek alapanyagának szövetszerkezete ( $N=500\times$ )

A mikroszerkezeti felvételen jól látszanak a viszonylag nagyméretű kiválások, amelyek az acélgyártás során a primér kristályosodáskor az alapfém és az ötvözők részvételével létrejött nagy keménységű eutektikus karbidok. Ezeket megfelelő oldó izzítással kell általában feloldani az ausztenítés során, ami a vizsgált minták esetében nem történt meg teljes mértékben.

A vizsgált próbatestek szövetszerkezetét optikai mikroszkópos vizsgálattal tártam fel. A vizsgált hidegalakító szerszámacél jellegzetes szövetszerkezete a 13. ábrán látható.

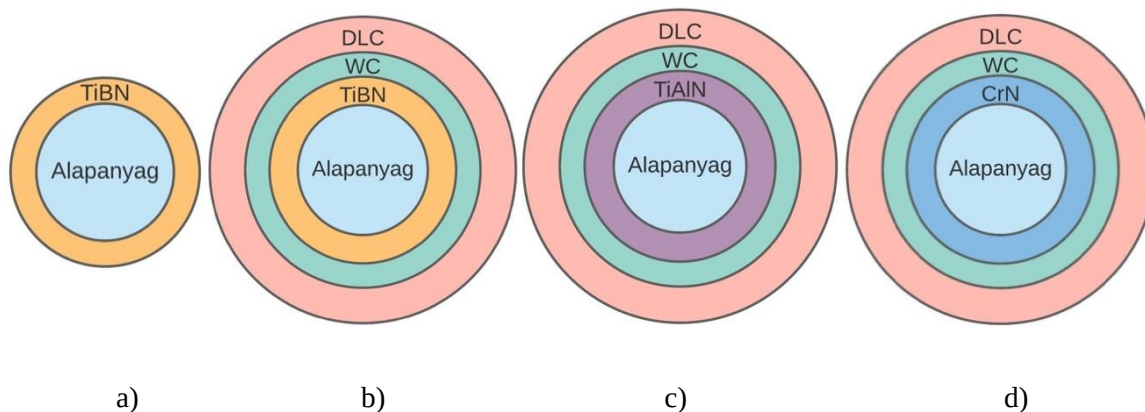
14. ábra. A vizsgált bevonatok felépítése: a) TiBN, b) TiBN+DLC, c) TiAlN+DLC, d) CrN+DLC

Munkám során négy különböző bevonatot vizsgáltam, amelyek a következők voltak: TiBN, TiBN+DLC, TiAlN+DLC és CrN+DLC. A bevonatok felépítése a 14. ábrán látható. A bevonatok készítésének lépéseit és folyamatát a következő fejezetekben ismertetem. A bevonatok felvitelét minden esetben egy ún. ionmaratási eljárás előzte meg, amely a bevonat jobb tapadását, illetve a felületen található szennyeződések eltávolítását segíti. A maratás  $\text{Ar}^+$  ionokkal történik, amelyek nagy sebességgel a felületbe csapódva kilökik a felületen megtapadt szennyeződések, először a felületen található vizet párologtatják el, majd a külső oxid réteget távolítják el.

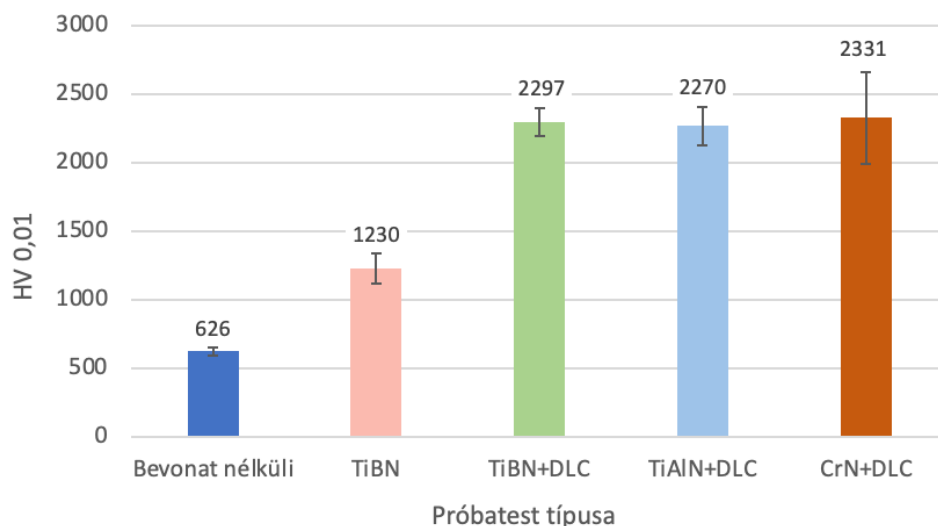
15. ábra. A bevonatolt minták HV<sub>0,01</sub> felületi keménység értékei

A vizsgált próbatesteken felületi keménységméréseket végeztem  $F = 0,1 \text{ N}$  terheléssel. Az így kapott HV<sub>0,01</sub> keménységértékeket a 15. ábrán látható diagram tartalmazza.

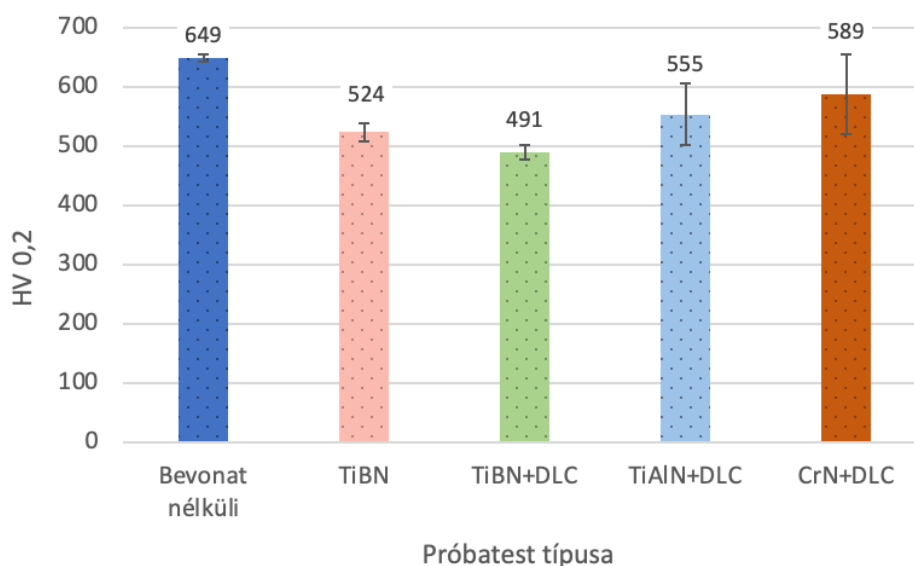
16. ábra. A referenciaanyag és a bevonatolt minták HV<sub>0,2</sub> magkeménysége

megeresztési művelet, csökkenthette az edzési keménységet, amely nem volt kellően nagy, mivel a primér karbidok az ausztenítés során nem oldódtak fel kellőképpen.

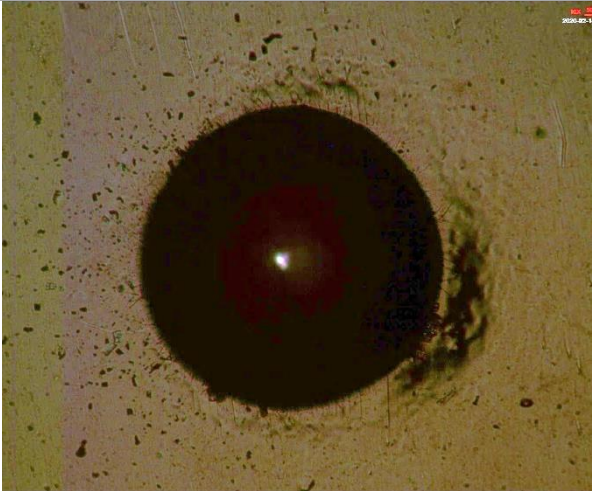
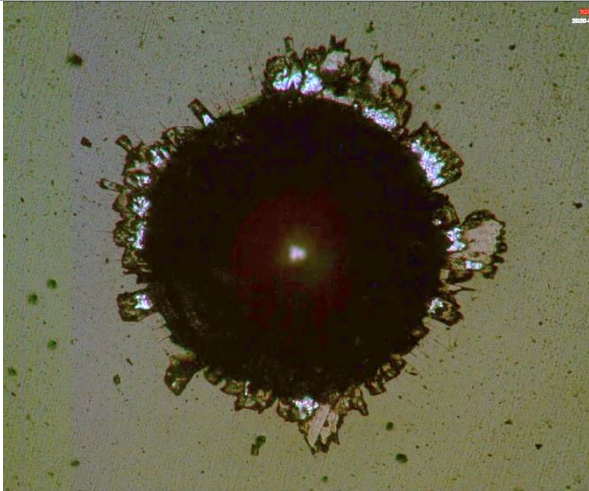
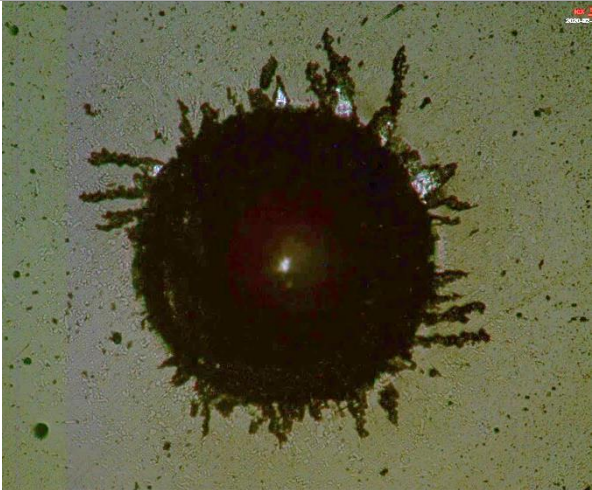
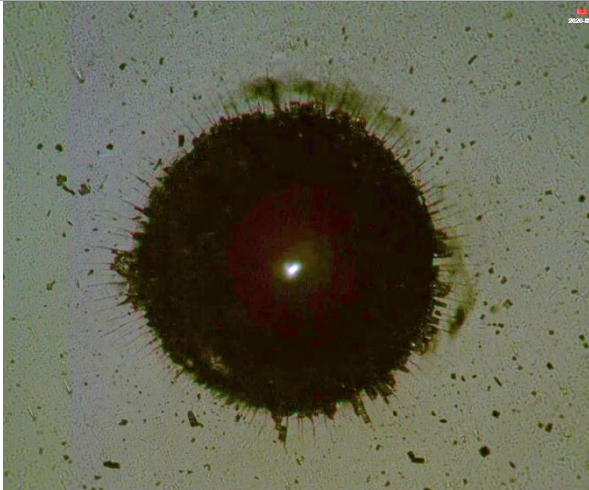
3. táblázat. A Rockwell C tapadásvizsgálat eredményei

| TiBN – M12 | TiBN+DLC – M20 |
| TiAlN+DLC – M28 | CrN+DLC – M36 |

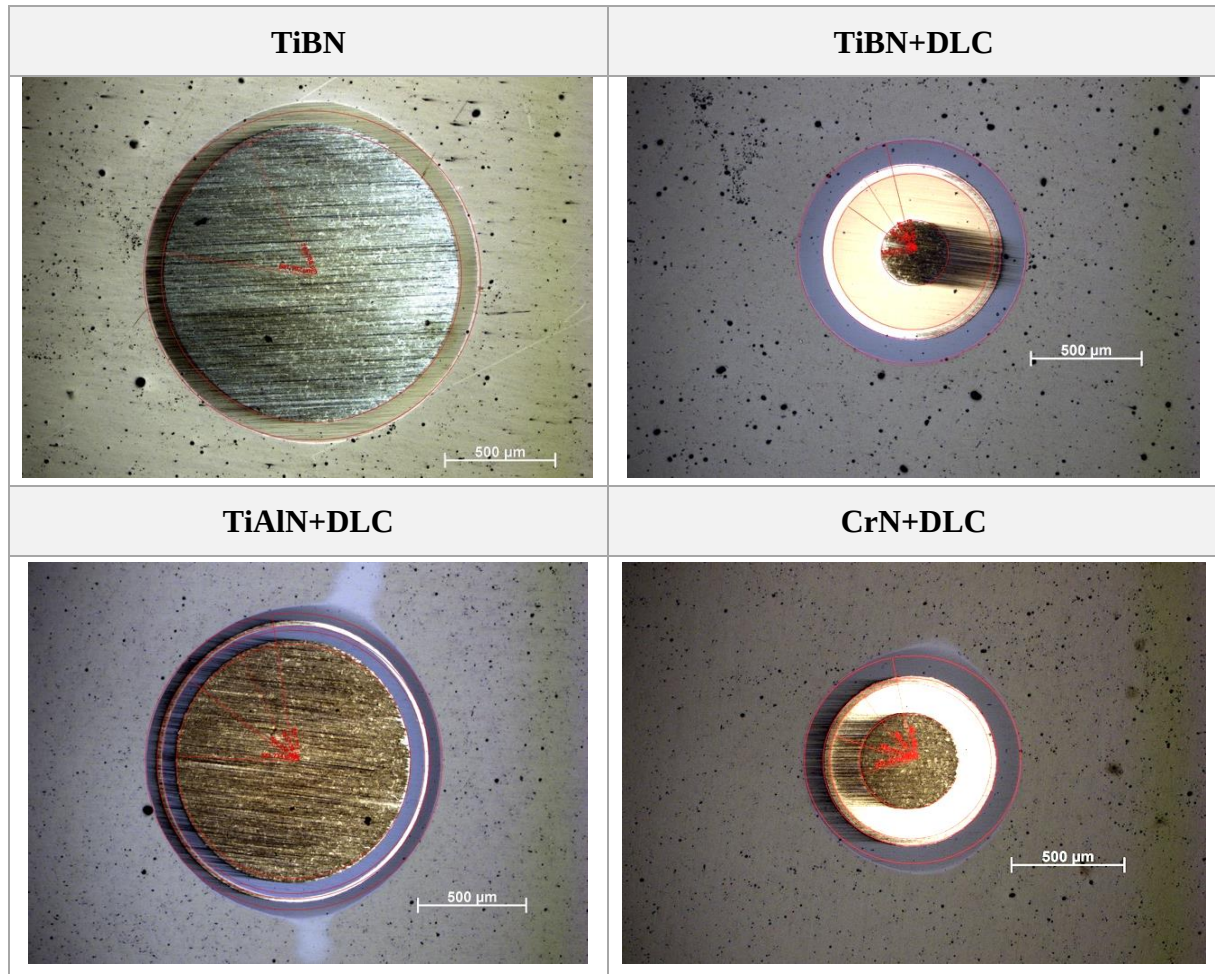
4. táblázat Calotest lenyomatok az egyes bevonatrendszereken

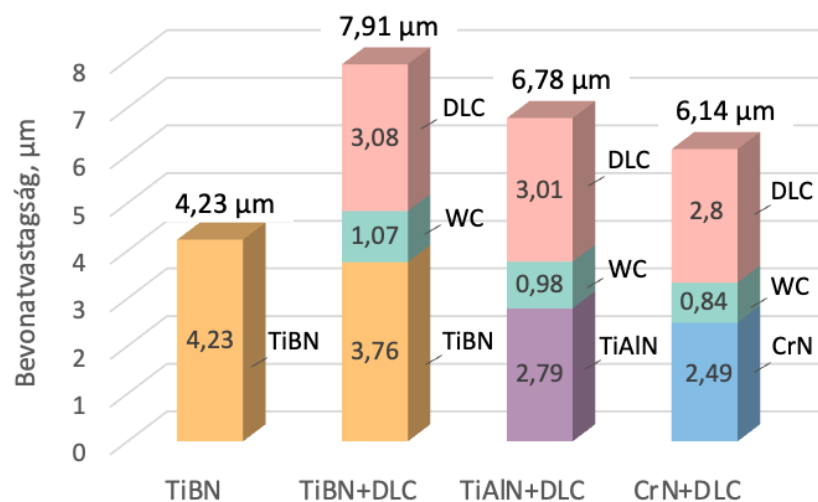
17. ábra. Vizsgált bevonatok egyes rétegeinek vastagsága és a teljes bevonatvastagság

A vizsgált bevonatok – TiBN, TiBN+DLC, TiAlN+DLC, CrN+DLC – egyes rétegeinek átlagos vastagságát, illetve a bevonat teljes vastagságát a 17. ábra szemlélteti.

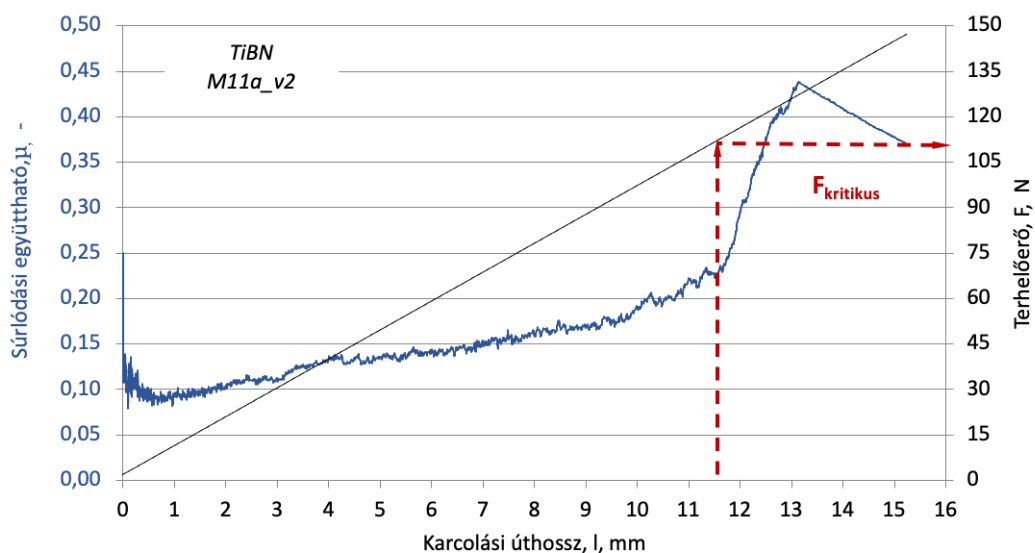
18. ábra. A TiBN bevonatok egy jellemző  $\mu/F - l$  karcdiagramja

A TiBN bevonattal ellátott próbatestekre jellemző súrlódási együttható/terhelőerő – karcolási úthossz diagramot a 18. ábra szemlélteti.

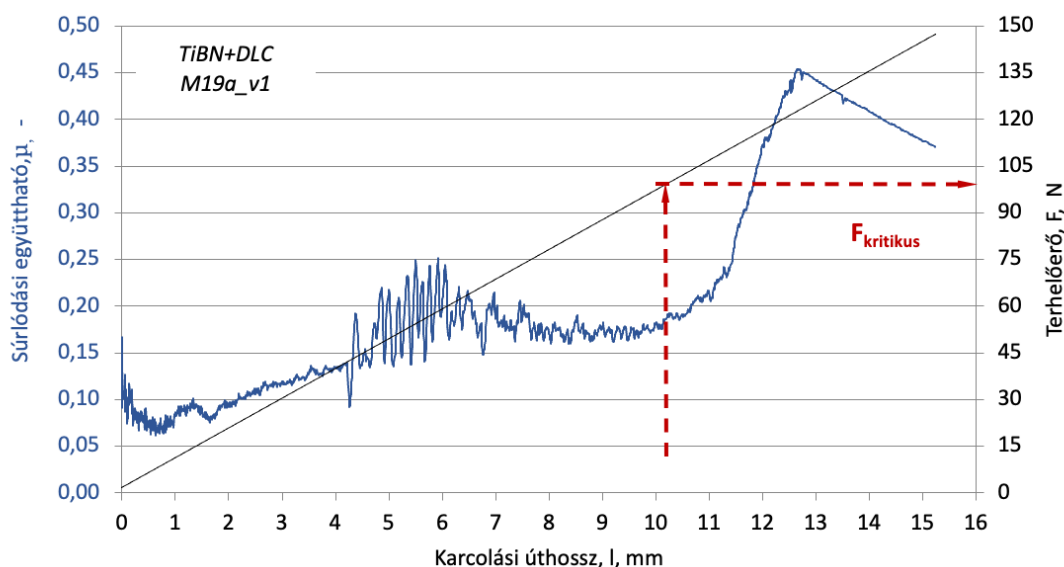
19. ábra. A TiBN+DLC bevonatos próbatetek egyik jellemző  $\mu/F - l$  karcdiagramja

Ezt követően a TiBN alátétréteg még védelmet biztosít a karcolással szemben, kb.  $F = 100$  N terhelőerő eléréseig, amikor azonban már a TiBN bevonat is felszakad és a karctű eléri az alapanyagot, amit súrlódási együttható értékének meredek emelkedése jelez.

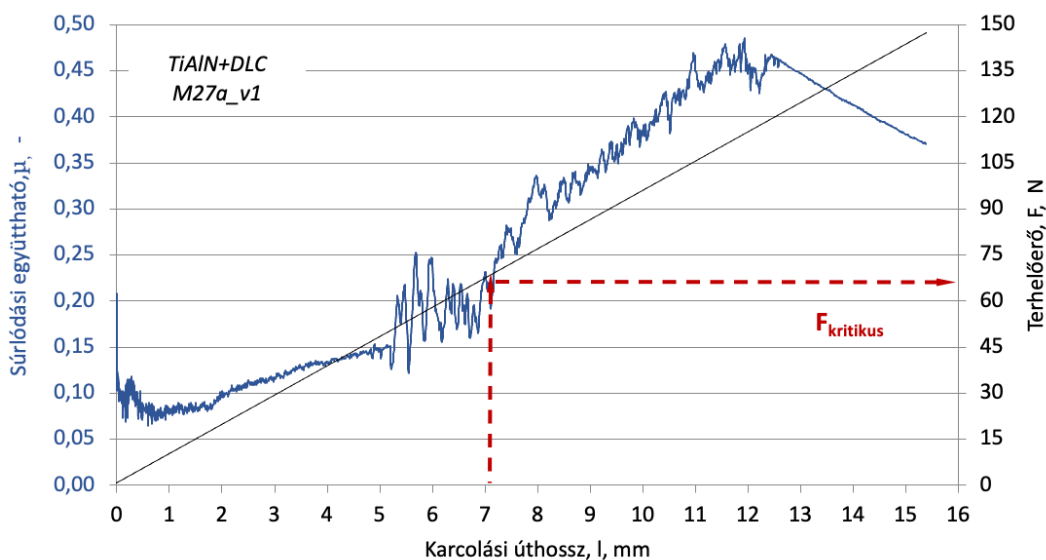
20. ábra. TiAlN+DLC bevonatos próbatest  $\mu/F - l$  karcdiagramja

A TiAlN+DLC bevonattal ellátott próbatetek karcolási viselkedését jellemző diagramot szemléltet a 20. ábra.

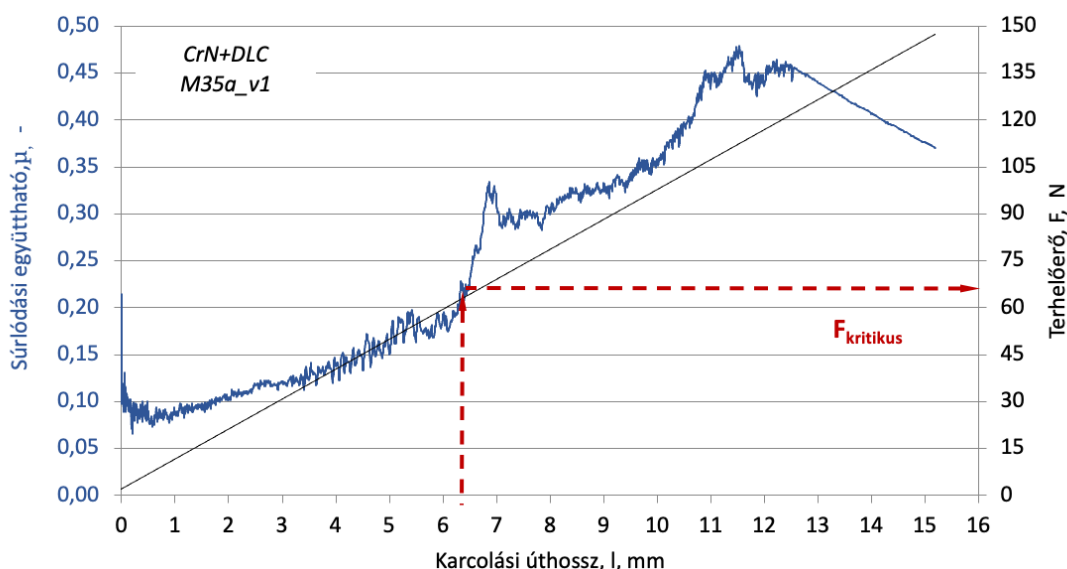
21. ábra CrN+DLC bevonatos próbatest  $\mu/F - l$  karc diagramja

A CrN+DLC bevonatok vizsgálata során rögzített egyik jellegzetes diagram látható a 21. ábrán.

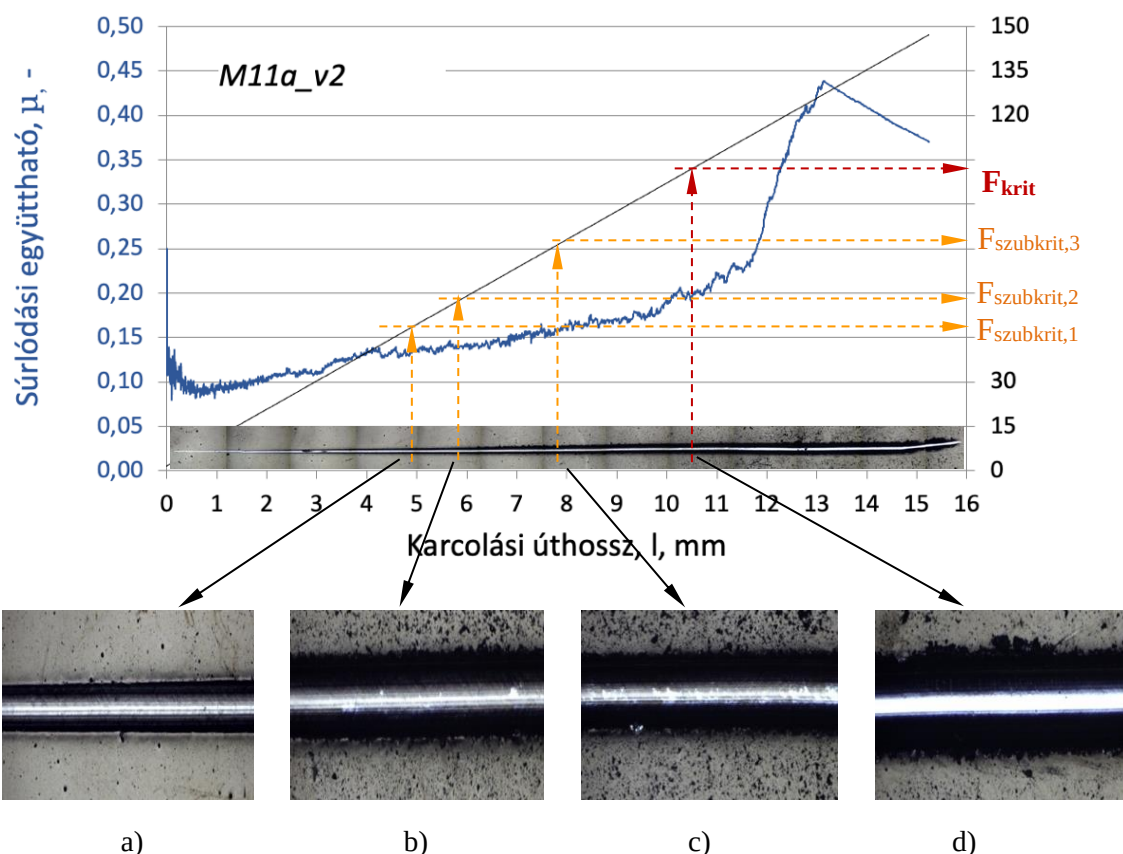
22. ábra. Az egyrétegű TiBN bevonat jellemző károsodási mechanizmusai: a) lokális hámlás, b) globális hámlás, c) részleges leválás, d) teljes leválás

A karcnyom optikai mikroszkópos panorámaképét, az adott bevonattípus  $\mu/F-1$  karcdiagramját, valamint a jellemző károsodási mechanizmusokat és a 22. ábrán bemutatott kombinált diagram szemlélteti.

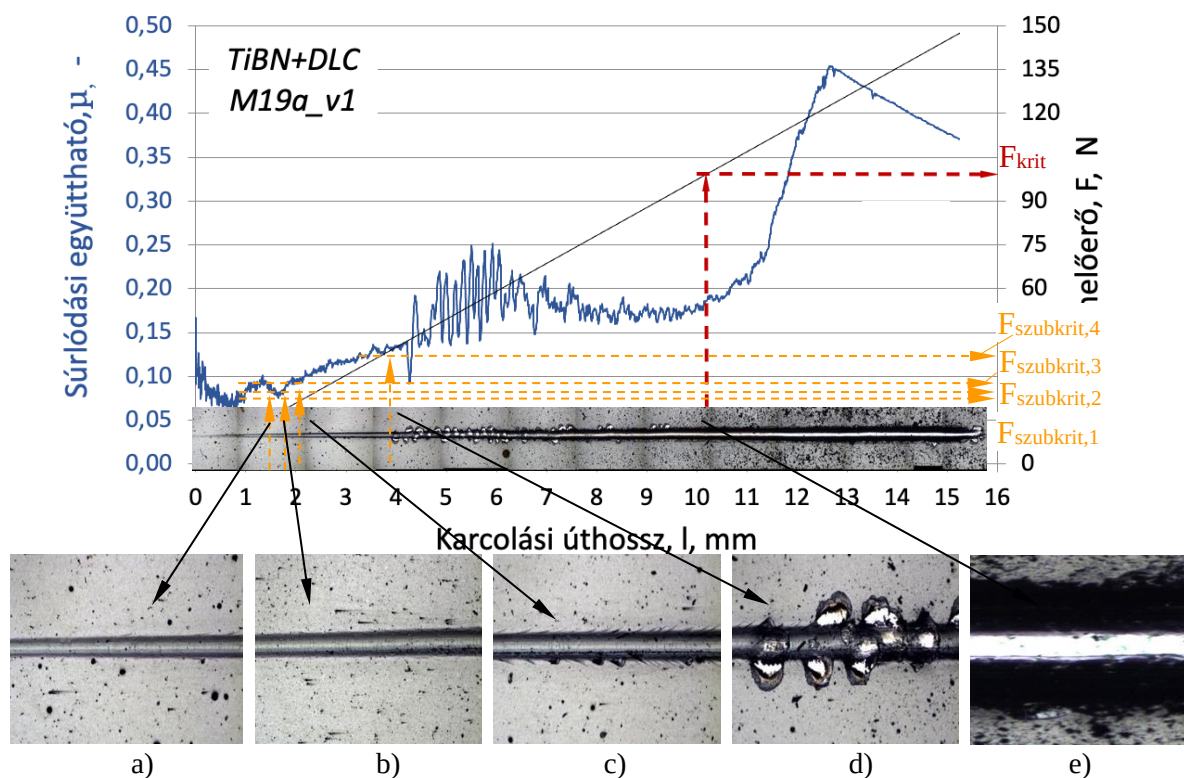
23. ábra. DLC fedőréteges bevonatrendszerek jellemző károsodási mechanizmusai: a) húzófeszültség okozta a) részleges- és b) teljes repedés, c) laterális repedés, d) pikkelyes leválás és e) teljes leválás

A morfológiai elemzés segítségével ennél kisebb terheléseknél bekövetkező finomabb károsodások is felfedezhetők, amelyek nemcsak a 23. ábrán bemutatott TiBN alátétréteges DLC fedőréteggel ellátott többrétegű bevonat rendszert jellemzik, hanem a 2. számú mellékletben bemutatott összes DLC fedőréteges bevonatrendszerénél előfordulnak az alátétréteg típusától függetlenül.

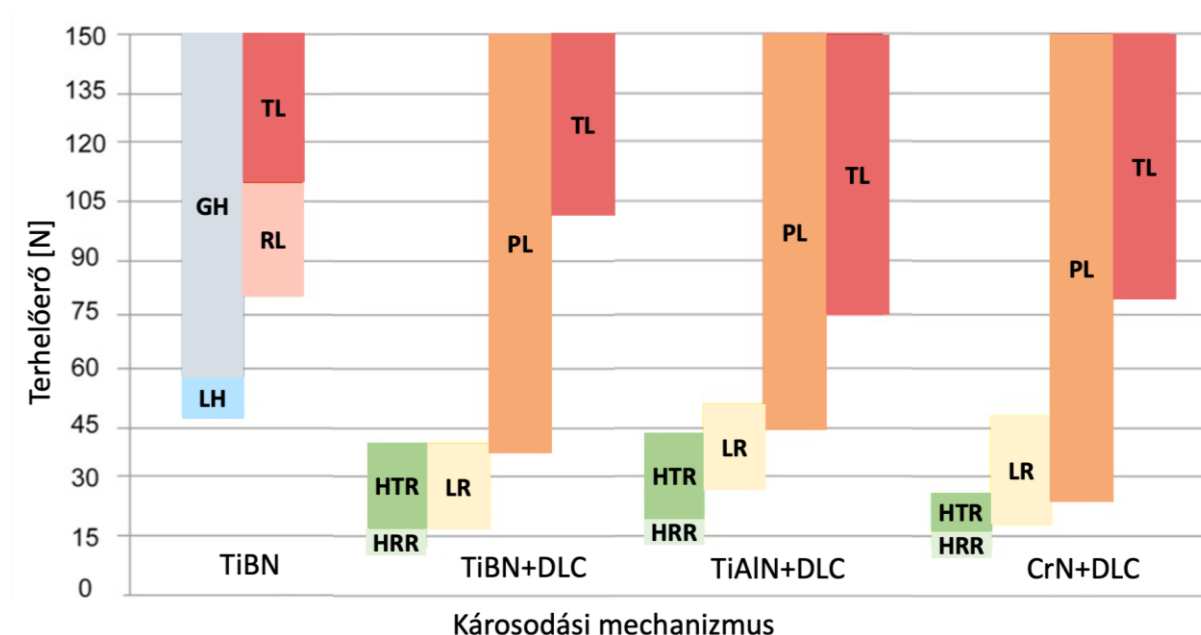
24. ábra. A vizsgált kopásálló bevonatok karckárosodási mechanizmus térképe

Az is egyértelműen látható, hogy a megvizsgált DLC fedőréteges bevonatrendszerek mindegyikénél ugyanazok a károsodás típusok fordulnak elő. A különbség csak abban van, hogy az eltérő alátétrétegek esetén a különféle kritikus terhelések nagysága eltérő értéket vesz fel.

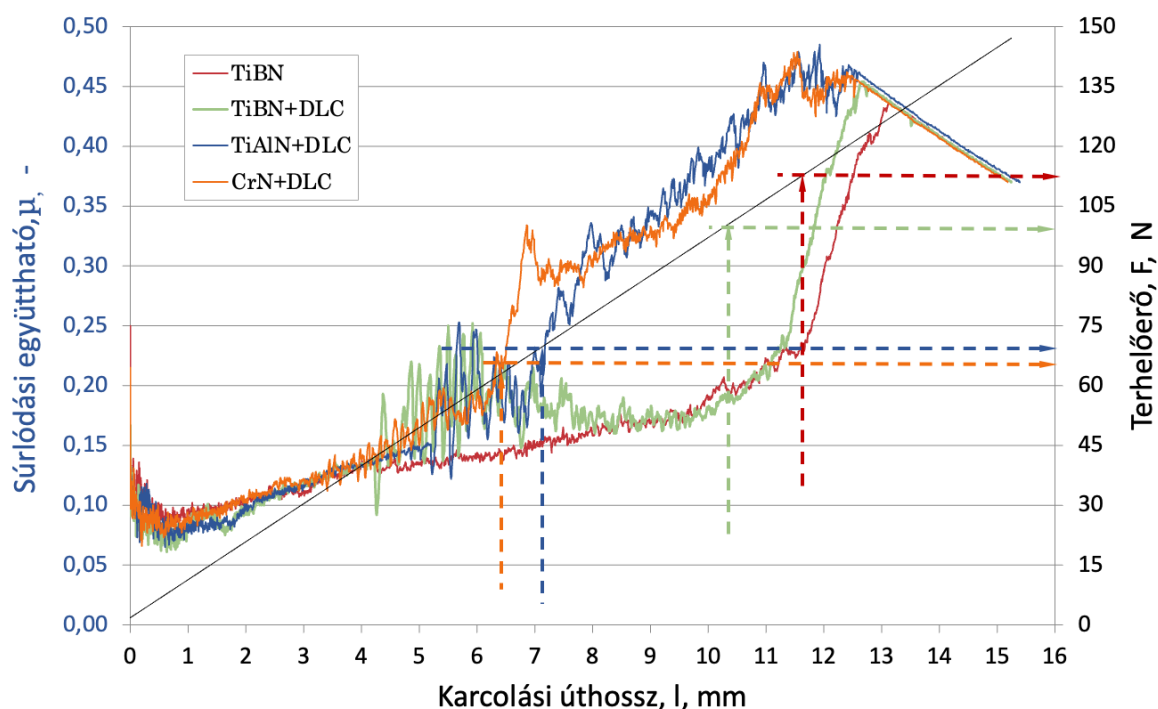
25. ábra. A bevonatos próbatestek  $\mu/F - l$  karcldiagramjainakösszehasonlítása

Az egyrétegű TiBN és a DLC fedőréteges bevonatrendszerek eltérő károsodási mechanizmusaira a súrlódási együttható görbék egymáshoz viszonyítva megmutatkozó eltérései is egyértelműen utalnak.

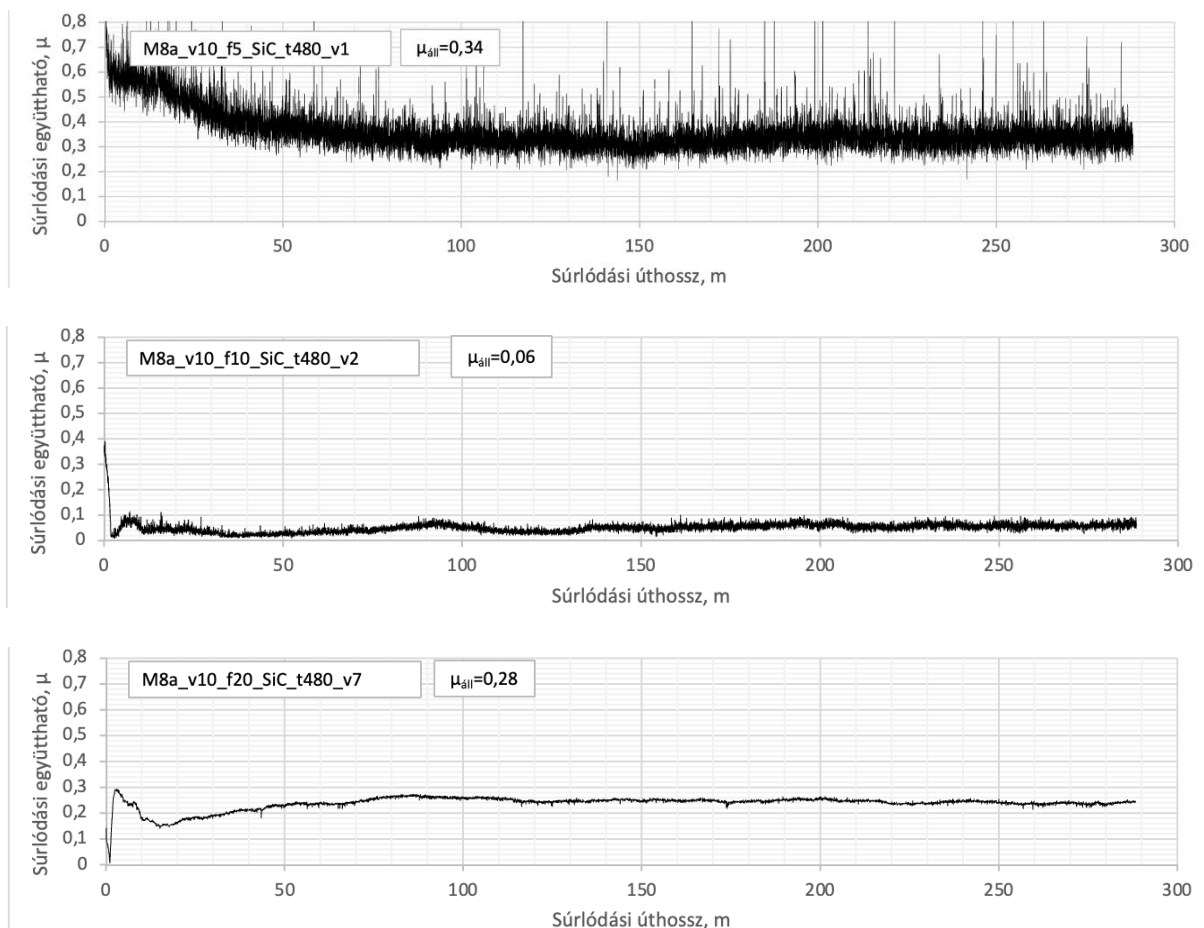
26. ábra. A bevonat nélküli referencia anyag súrlódási együttható-csúszási úthossz diagramjai  
 $F = 5 \text{ N}$  (felül);  $F = 10 \text{ N}$  (középen) és  $F = 20 \text{ N}$  (alul) terhelőerőjű koptatáskor

A bevonat nélküli referencia anyagból készült, polírozott felületű minták kopásvizsgálatakor kapott súrlódási együttható-csúszási úthossz diagramok jellege a három különböző terhelőerő esetén nagymértékben eltérő volt (26. ábra), és a teljes csúszási úthossz utolsó 20%-án mért súrlódási együttható értékek átlagából meghatározott állandósult súrlódási együtthatók ( $\mu_{all}$ ) értékei is nagymértékben különböztek.  $F = 5$  N terhelőerőnél átlagosan  $\mu_{all} = 0,29$  volt (mért értékek: 0,24 és 0,34), míg  $F = 10$  N terheléskor extrém módon lecsökkent átlagosan  $\mu_{all} = 0,05$  értékre (mért: 0,06 és 0,03) majd  $F = 20$  N terheléskor ismét nagyobb, átlagosan  $\mu_{all} = 0,28$  értéket (mért: 0,27 és 0,28) határoztam meg.

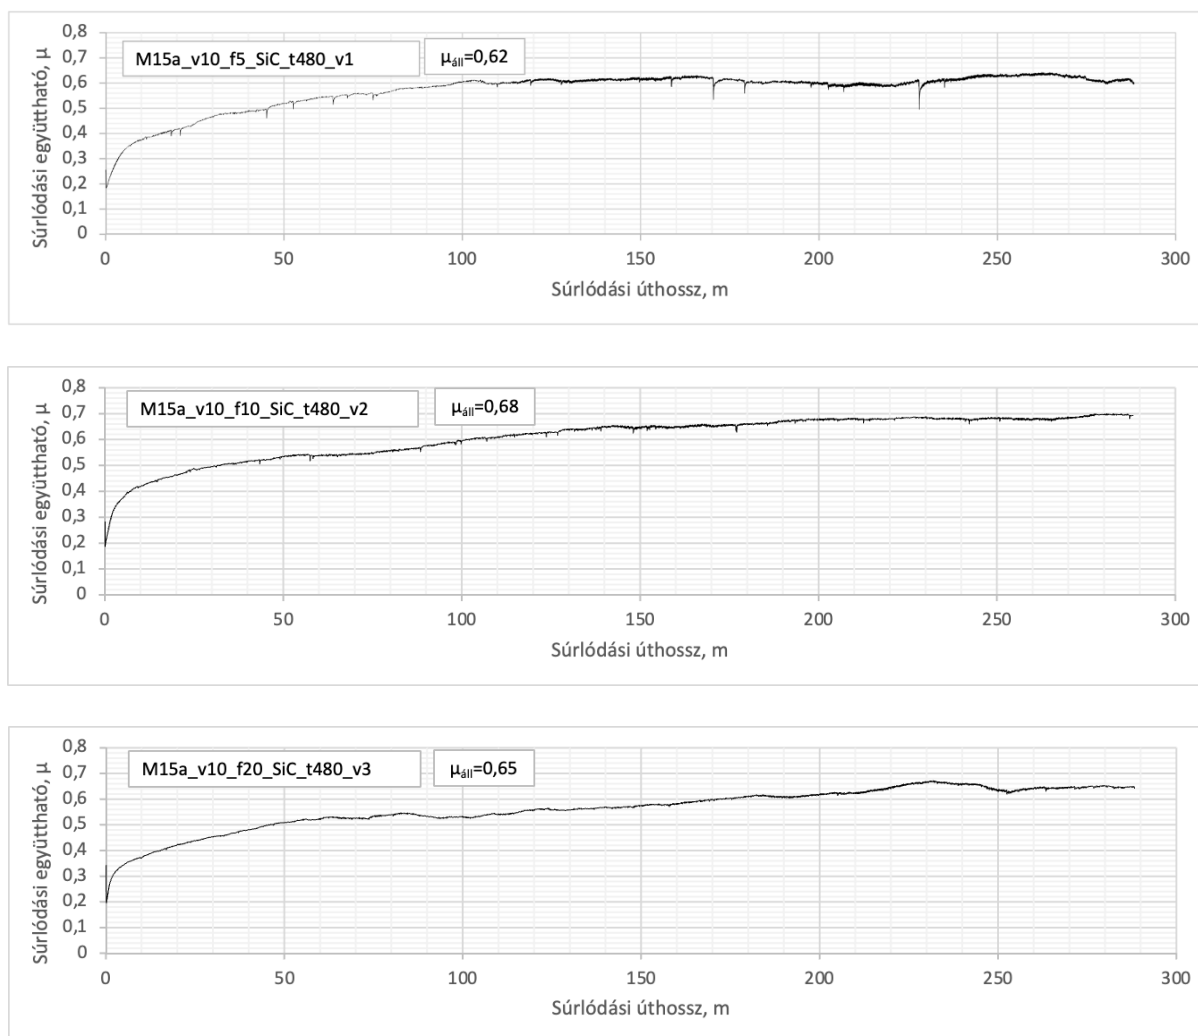
27. ábra. A TiBN bevonat jellemző súrlódási együttható-csúszási úthossz diagramjai különböző terhelések esetén:  $F = 5$  N (felül);  $F = 10$  N (középen) és  $F = 20$  N (alul)

Az egyrétegű TiBN bevonatra jellemző súrlódási együttható-csúszási úthossz diagramok láthatóak a 27. ábrán. A terhelőerő növelés a vizsgált tartományban nem okoz látható változást sem a diagramok alakjában, sem az állandósult súrlódási együttható értékében, amely lényegében nem is nevezhető állandósult értéknek. Mindhárom terhelés esetén igaz ugyanis, hogy a bevonat korai sérülésével kemény, abrazív törmelék képződik és annak folyamatos aprózódása és halmozódása kíséretében egyre nagyobb akadályt képez az ismételten elhaladó súrlódópárral szemben. A súrlódási együttható ennek eredményeként folyamatosan nő.

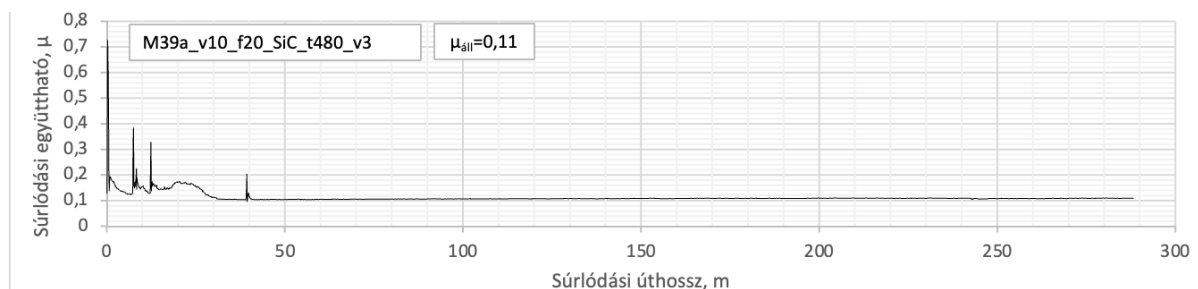
c) CrN+DLC bevonatra jellemző súrlódási együttható-csúszási úthossz diagram

28. ábra. Különböző alátétréteges, DLC fedőréteges többrétegű bevonatrendszerek jellemző súrlódási együttható-csúszási úthossz diagramjai ( $F = 20\text{ N}$ )

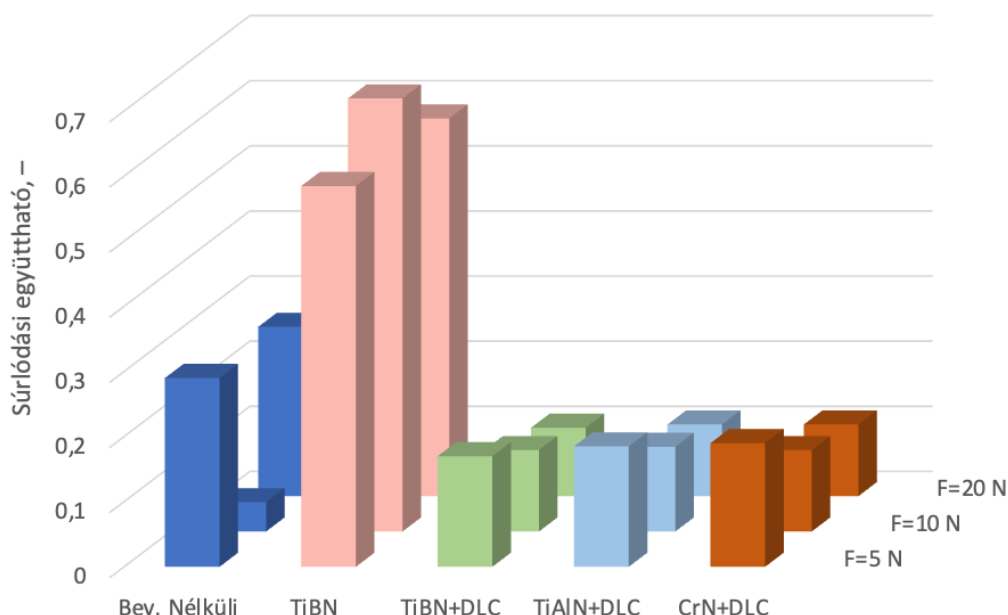
29. ábra. Az állandósult súrlódási együtthatók átlagos értékei a vizsgált bevonatrendszerek és terhelőerők esetén ( $v=10\text{ mm/s}$ ; súrlódópár  $\phi 6\text{ mm}$  SiC golyó, száraz súrlódás,  $T=23\text{ }^{\circ}\text{C}$ , levegőn)
