**Miskolci Egyetem**  
**Gépészmérnöki és Informatikai Kar**

**Hidegalakító szerszámacél különböző összetételű, PVD és PACVD eljárással készült kerámia bevonatrendszereinek összehasonlító tribológiai vizsgálata**

**Comparative tribological study of ceramic coating systems of different compositions produced by PVD and PACVD processes on cold work tool steel**

**Fülöp Fruzsina**

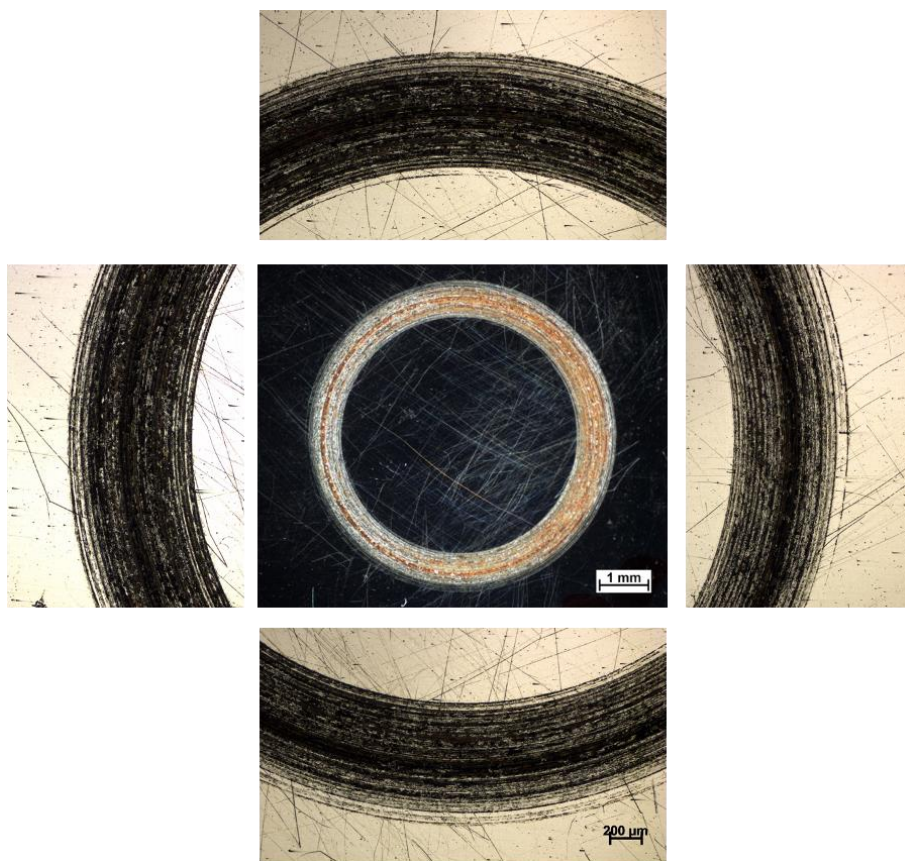
30. ábra. Bevonat nélküli próbatesten létrehozott kopásnyom ( $v=10\text{ mm/s}$ ,  $F=20\text{ N}$ )

- a bevonat nélküli próbatest kopásnyomának részleteit a 30. ábrán;
- a TiBN bevonaton létrehozott kopásnyom felvételeit a 31. ábrán;
- a TiBN+DLC bevonatrendszerre vonatkozó kopásnyomot a 32. ábrán, a TiAlN+DLC bevonatrendszer kopásnyomát a 33. ábrán, valamint a CrN+DLC bevonatrendszeren kapott kopásnyomot a 34. ábrán.

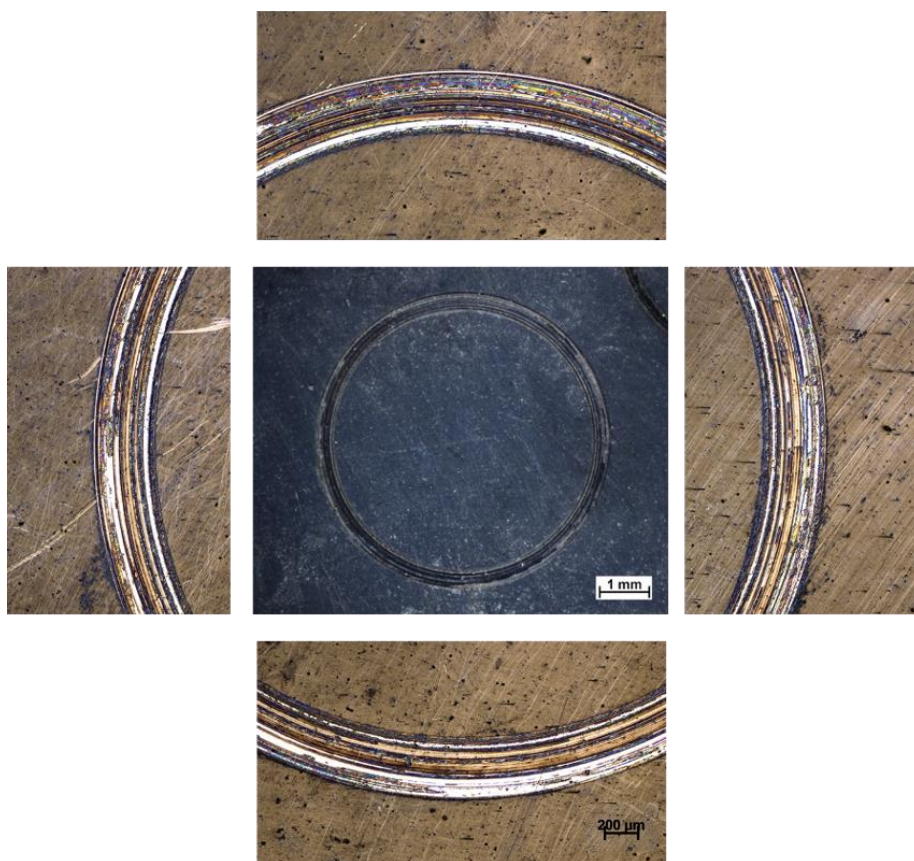
31. ábra. TiBN bevonatos próbatesten létrehozott kopásnyom ( $v=10\text{ mm/s}$ ,  $F=20\text{ N}$ )

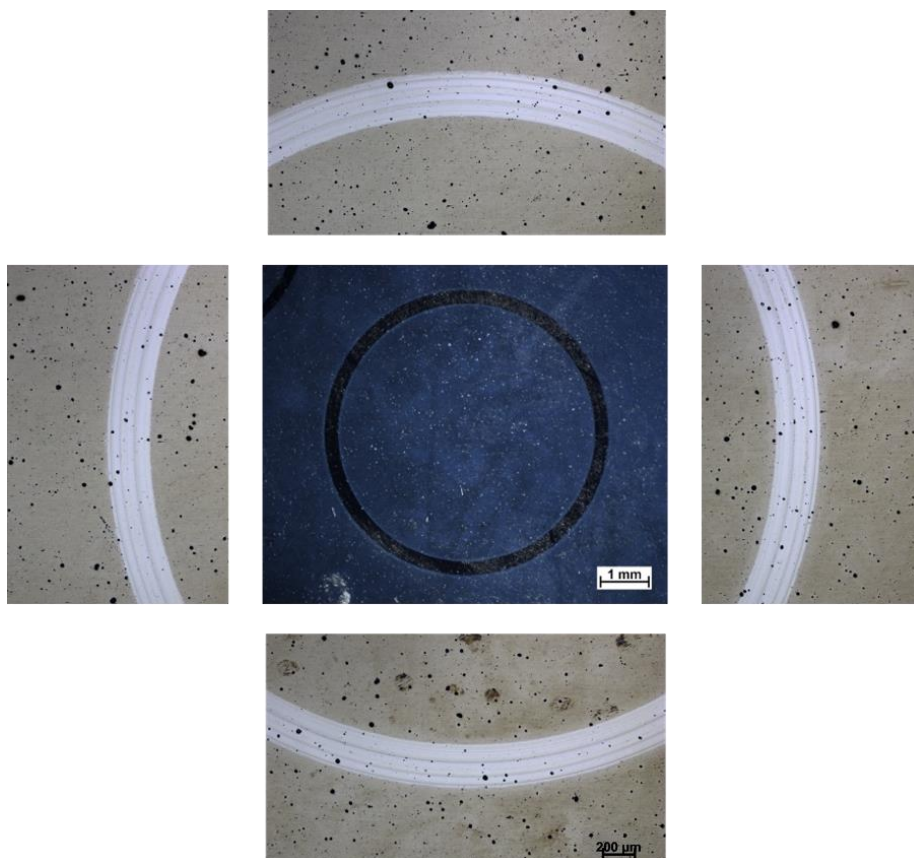
32. ábra. TiBN+DLC bevonatos próbatesten létrehozott kopásnyom ( $v=10$  mm/s,  $F=20$  N)

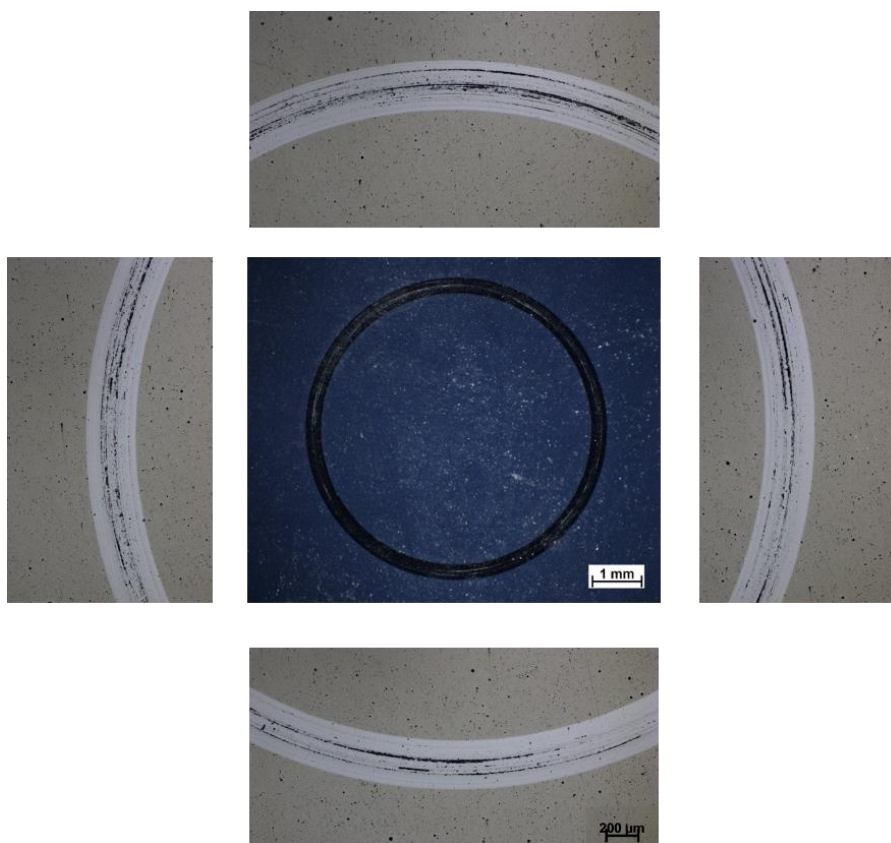
33. ábra. TiAlN+DLC bevonatos próbatesten létrehozott kopásnyom ( $v=10$  mm/s,  $F=20$  N)

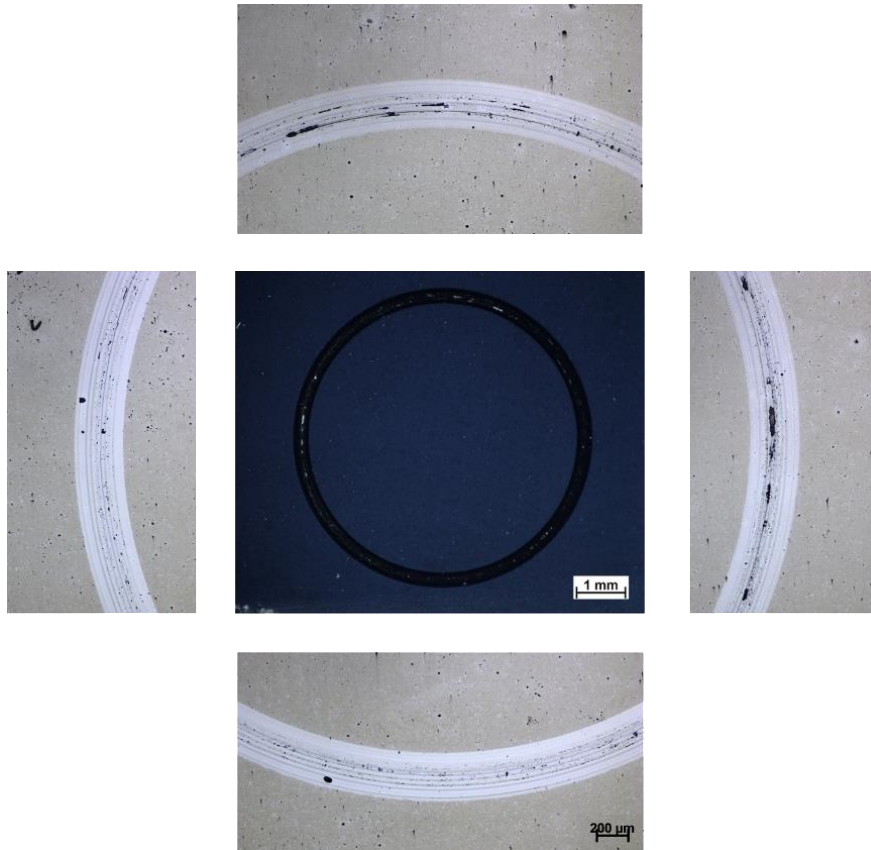
34. ábra. CrN+DLC bevonatos próbatesten létrehozott kopásnyom ( $v=10$  mm/s,  $F=20$  N)

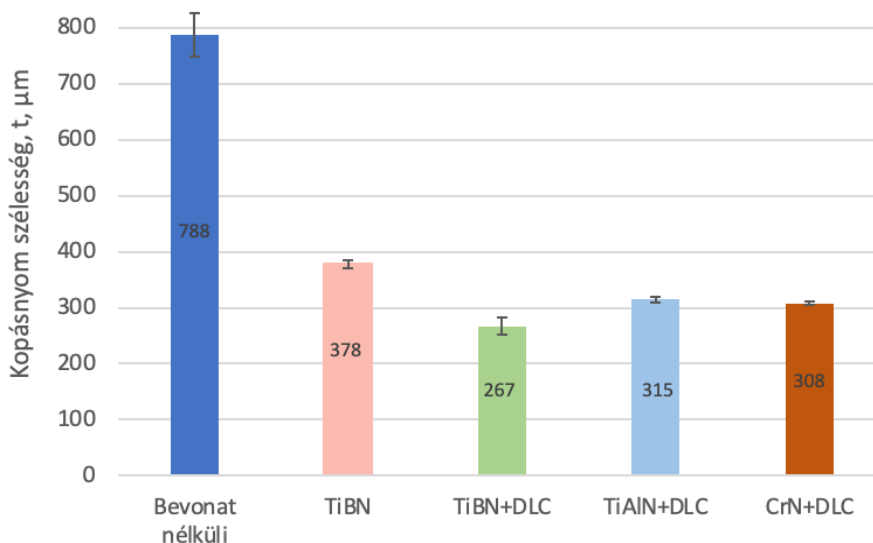
35. ábra. A kopásnyom szélességek átlagértéke próbatest (bevonat) típusonként ( $v=10 \text{ mm/s}$ ,  $F=20 \text{ N}$ )

merőben más jellegű a kopásnyomok megjelenése. Nemcsak keskenyebb az előzőekhez képest, tribofilm képződésére utaló, jóval simább futást sejtető, keskeny és sekélyebb kopásnyomok jöttek létre.

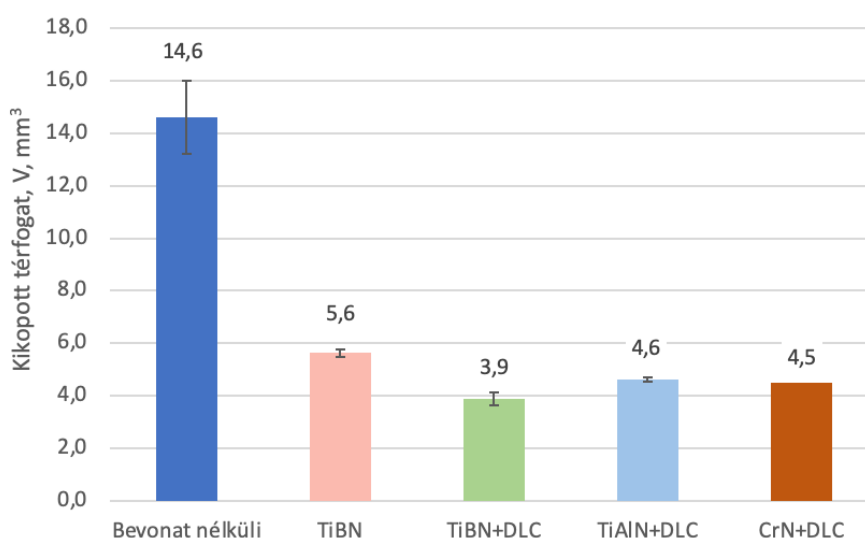
37. ábra. Kikopott térfogat  $v=10$  mm/s és  $F=20$  N terhelési paraméterek esetén

Fontos megemlíteni, hogy a 3.6.2.4 pontban bemutatott súrlódási együttható értékek a DLC fedőréteges bevonatok esetében  $v=10$  mm/s,  $F=20$  N paraméterkombináció esetén egységesen 0,1 értéket vettek fel, ezzel szemben a kikopott térfogat értékében jelentősnek mondható eltéréseket mutatnak. Ez is igazolja, hogy a súrlódási együttható önmagában nem ad kellő információt a tribológiai viselkedésről, mert csak addig hozható egyértelmű kapcsolatba a két mennyiség, ameddig a kopási mechanizmus változatlan. Ez pedig a DLC bevonatok sérülését követően már nem állt fenn, azt megelőzően alapvetően tribokémiai, azt követően pedig már vegyes – együttes tribokémiai és abrazív – kopás együttesen kontrollálta a kopási károsodás mértékét.

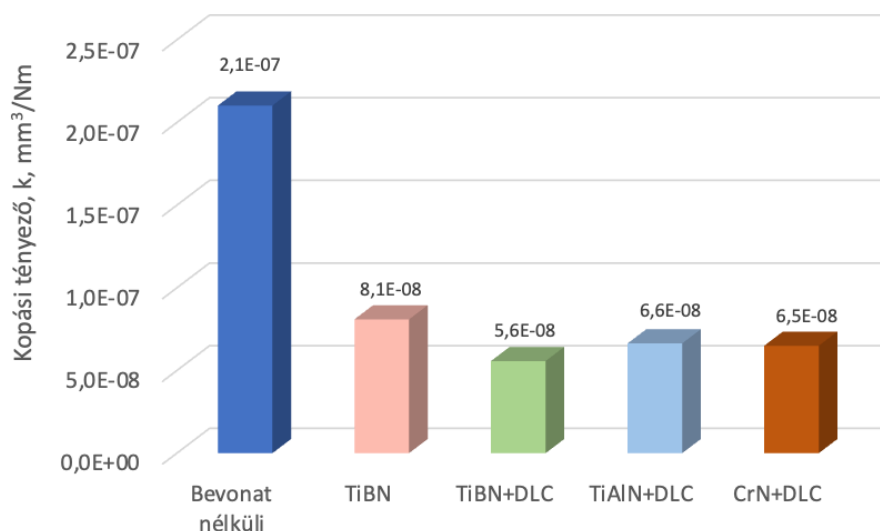
38. ábra. Kopási tényező  $v=10\text{ mm/s}$ ,  $F=20\text{ N}$  terhelési paraméterek esetén

A referencia és a különböző bevonattal ellátott próbatestekre  $v=10\text{ mm/s}$ ,  $F=20\text{ N}$  terhelés mellett jellemző kopási tényező értékeit a 38. ábra szemlélteti.

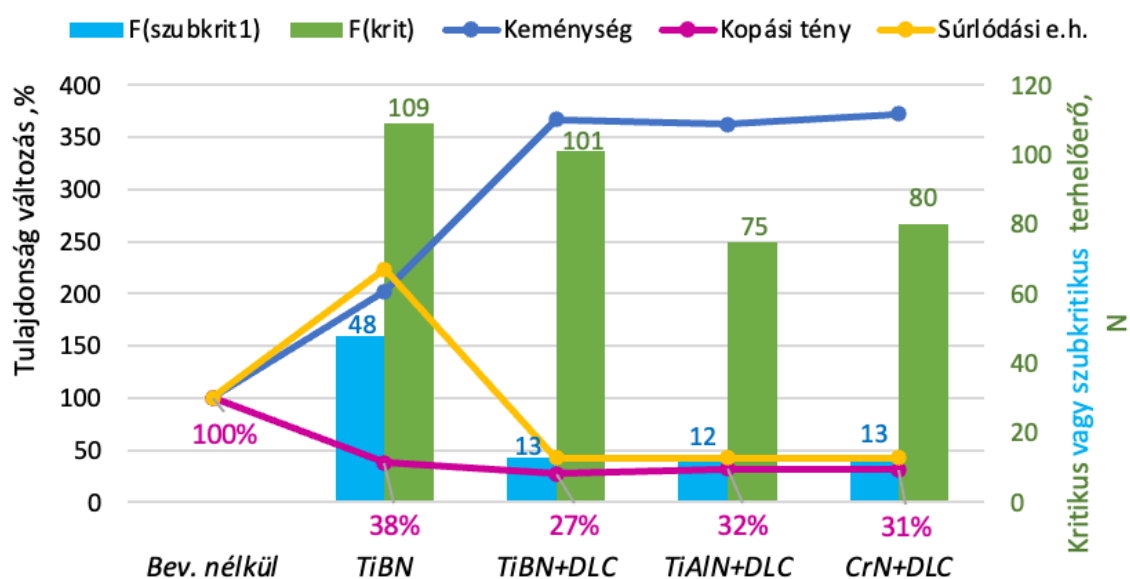
39. ábra. A különböző állapotú mintákon végzett tribológiai vizsgálatok eredményei

Az elvégzett tribológiai vizsgálatok és hozzájuk kapcsolódó kiegészítő vizsgálatok eredményeinek áttekintéséhez és komplex értékeléséhez a mérési eredményeket egy olyan diagramban foglaltam össze (39. ábra), amelyben a tribológiai viselkedéssel összefüggő mennyiségeket (állandósult súrlódási együttható, kopásnyom szélesség, kikopott térfogat) és a keménységet a referencia anyaghoz viszonyítva %-os arányban tüntettem fel, míg a karcolással szembeni ellenállást jellemző különféle kritikus terheléseket (viszonyítás alap hiányában) a mért mennyiségek mértékegységében adtam meg.

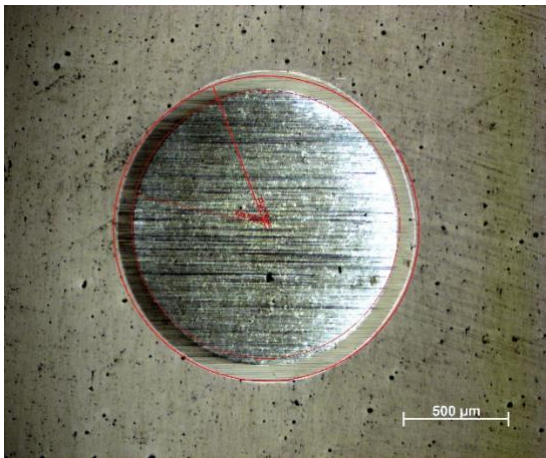
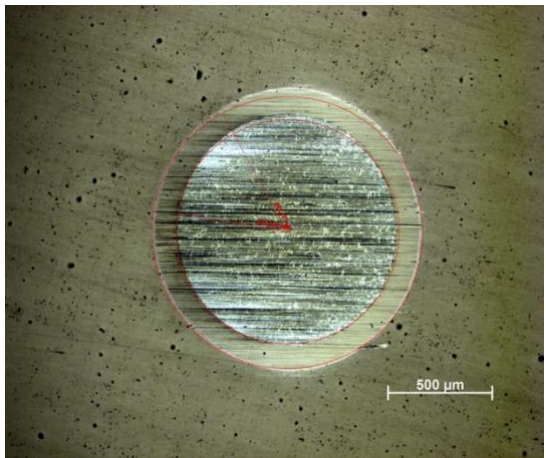
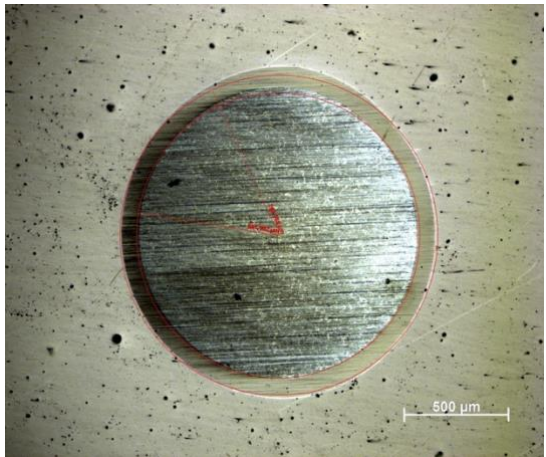
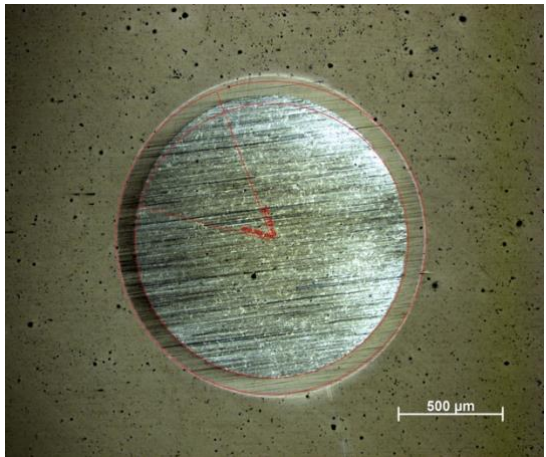
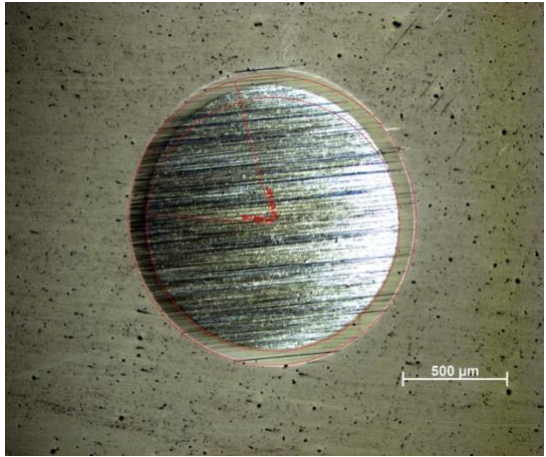
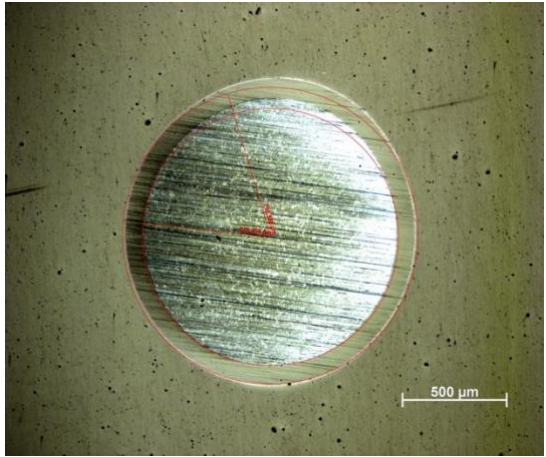
*3.7. A kopásnyom szélesség mérés OM felvételei*

| <p><b>M9_TiBN</b></p> | <p><b>M11_TiBN</b></p> |
| <p><b>M12_TiBN</b></p> | <p><b>M13_TiBN</b></p> |
| <p><b>M14_TiBN</b></p> | <p><b>M15_TiBN</b></p> |

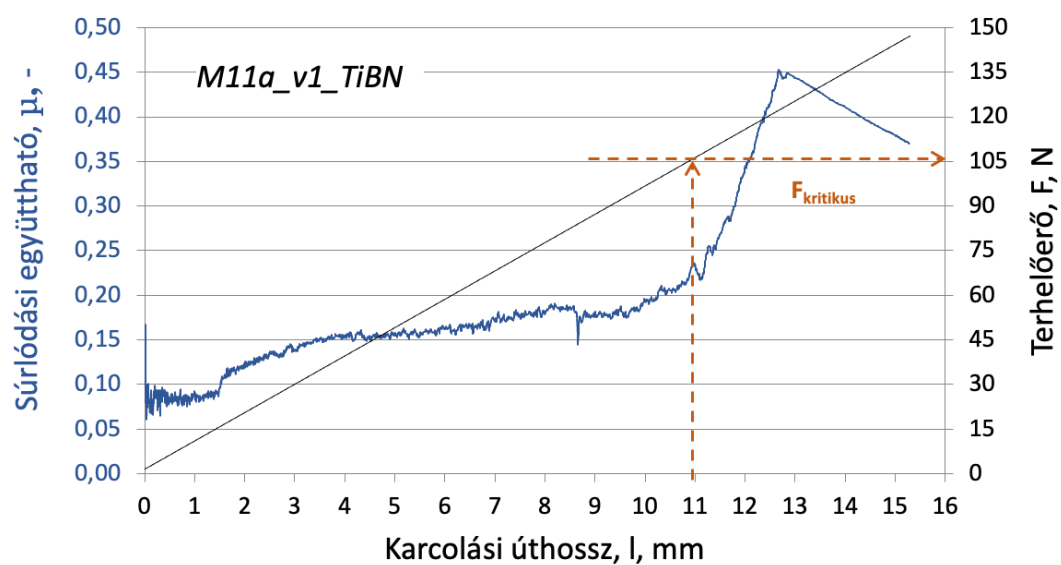
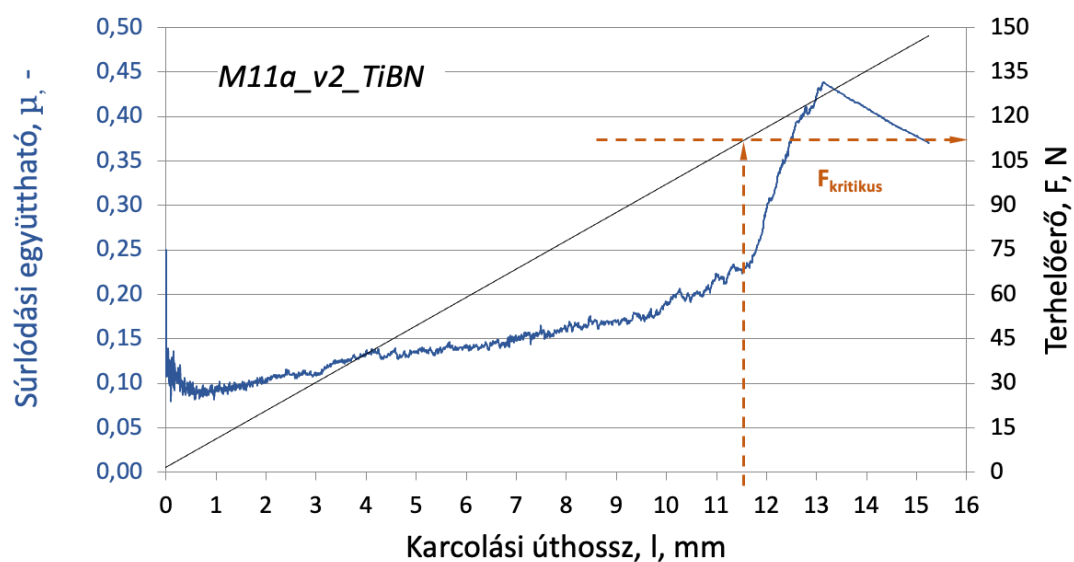
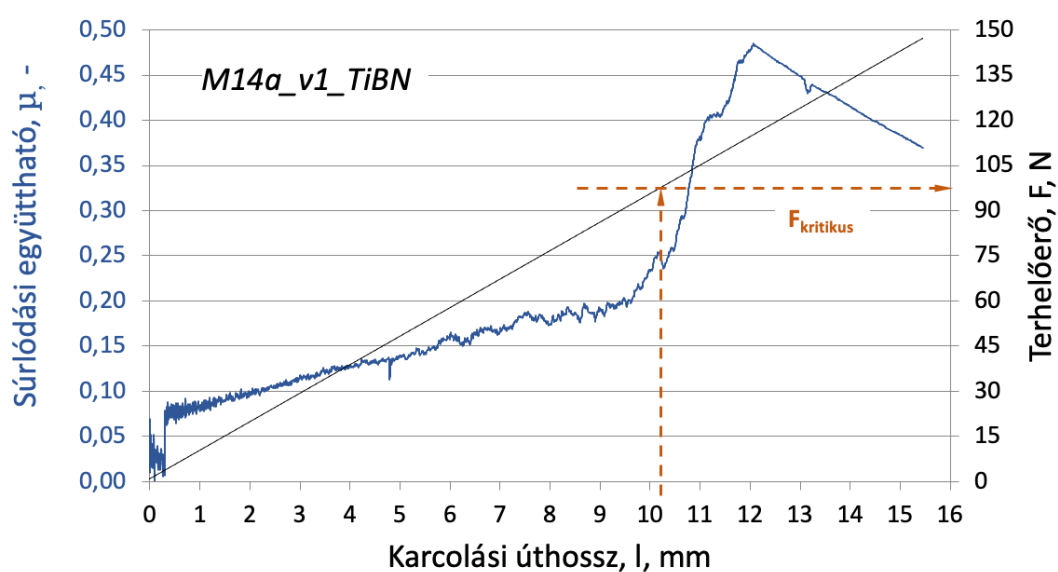
$F=2-150\text{ N}$ ;  $l=15\text{ mm}$ ;  $F_{\text{grad}}=10\text{ N/mm}$

Műszerezett karcvizsgálatok regisztrátumai: a súrlódási együttható-karcúthossz diagramok

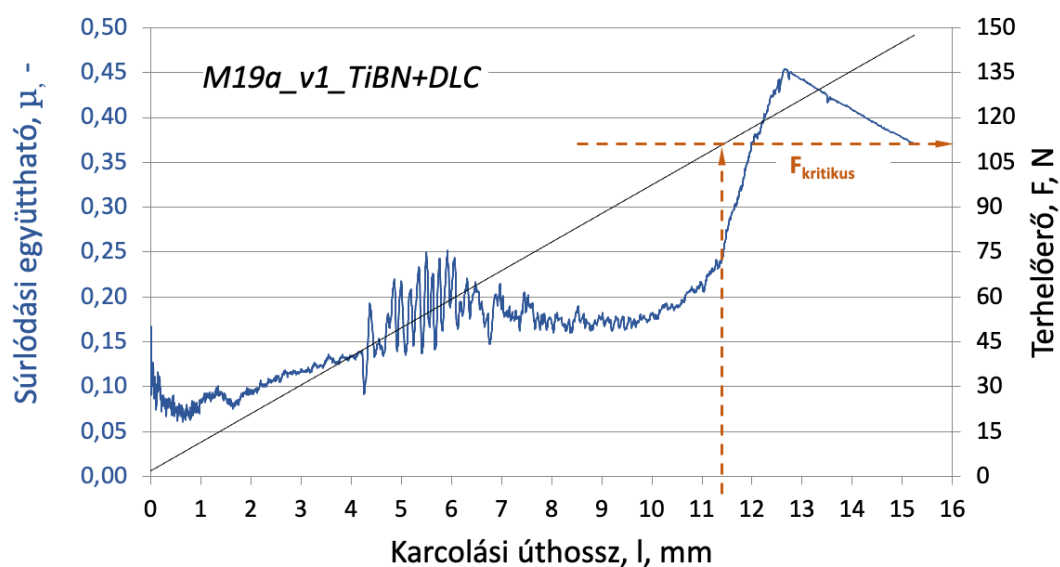
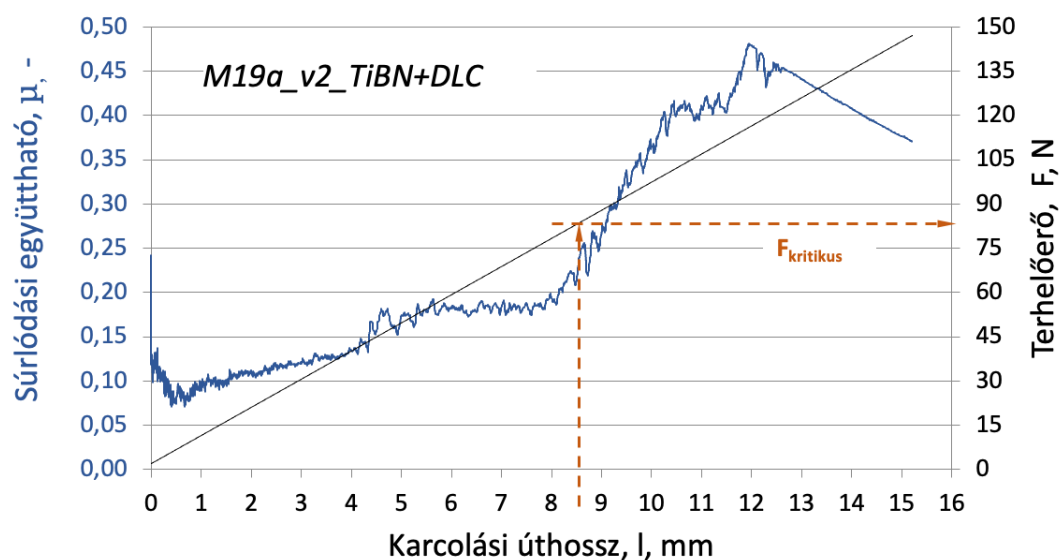
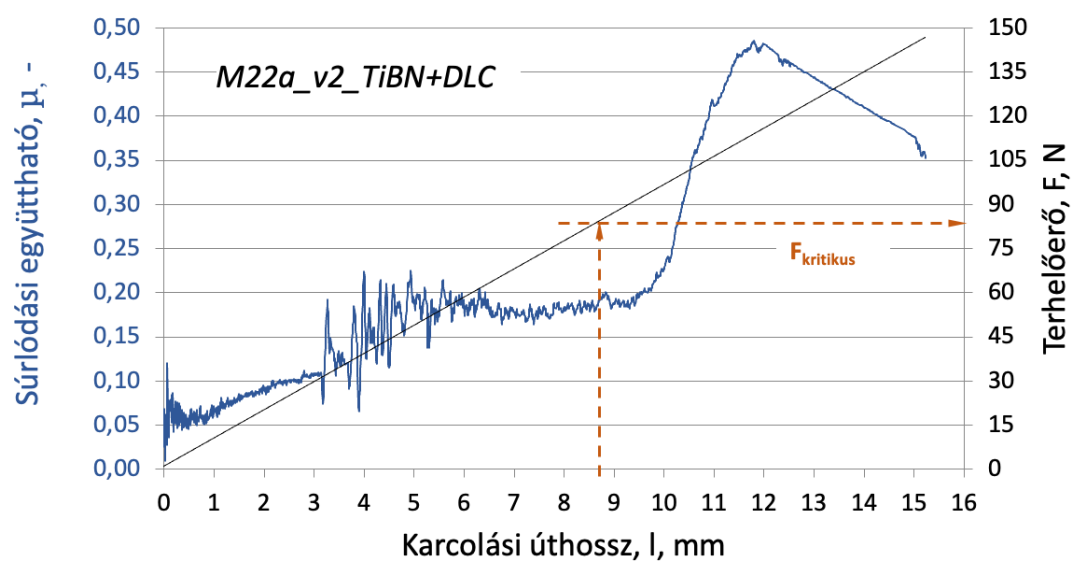
$F=2-150\text{ N}$ ;  $l=15\text{ mm}$ ;  $F_{\text{grad}}=10\text{ N/mm}$

Műszerezett karcvizsgálatok regisztrátumai: a súrlódási együttható-karcúthossz diagramok

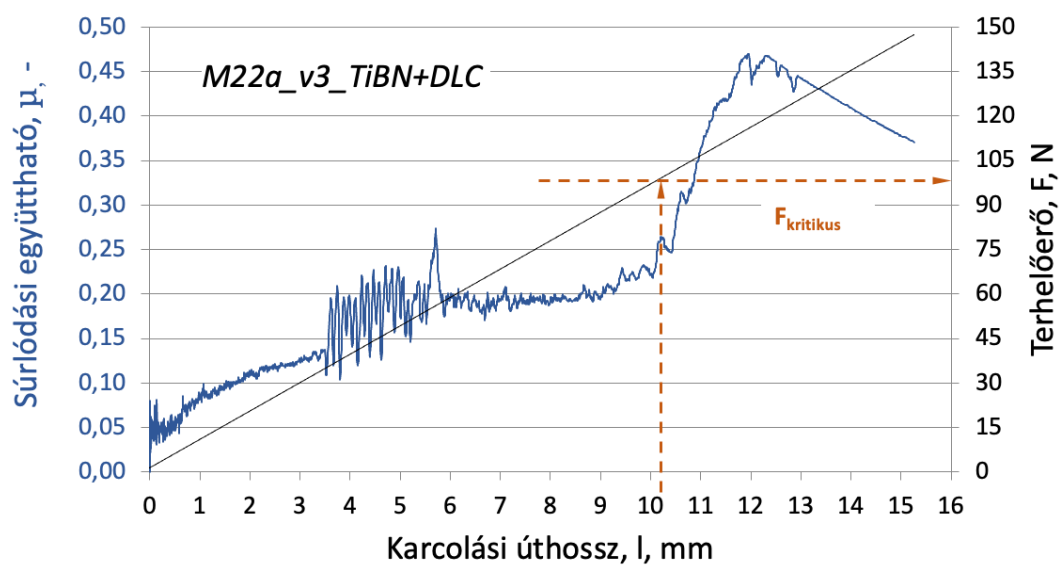
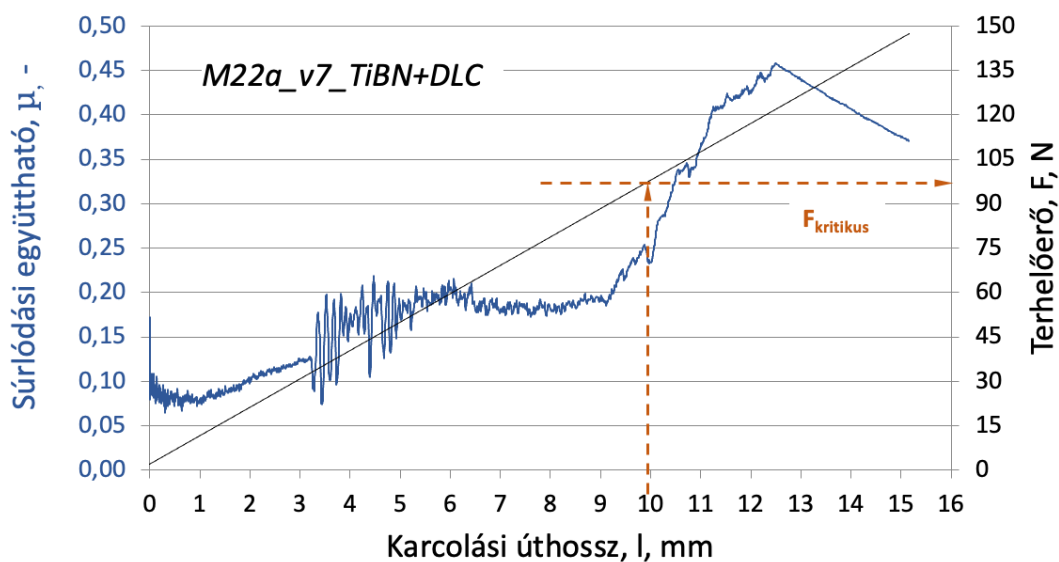
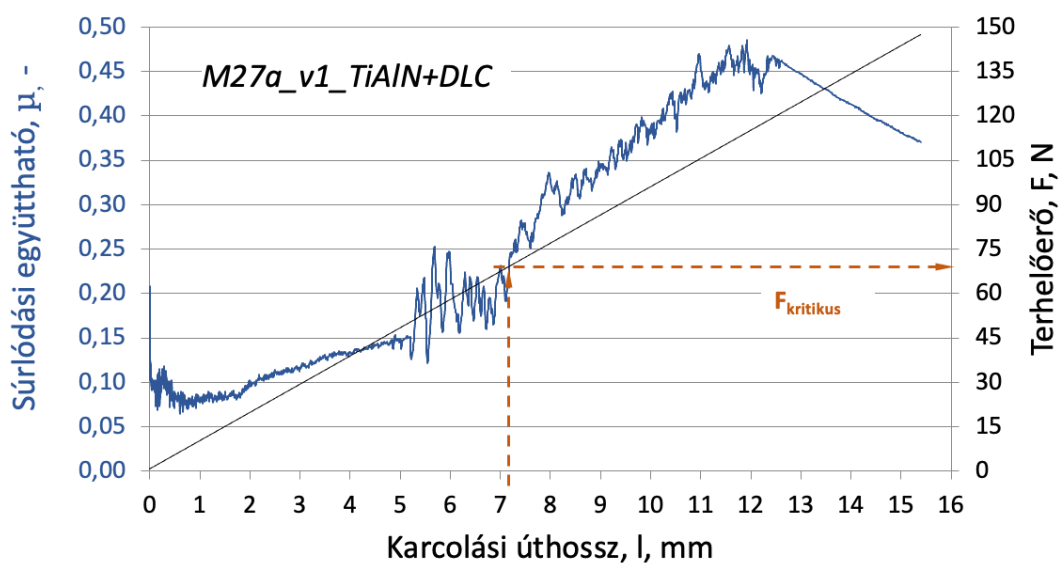
$F=2-150\text{ N}$ ;  $l=15\text{ mm}$ ;  $F_{\text{grad}}=10\text{ N/mm}$

Műszerezett karcvizsgálatok regisztrátumai: a súrlódási együttható-karcúthossz diagramok

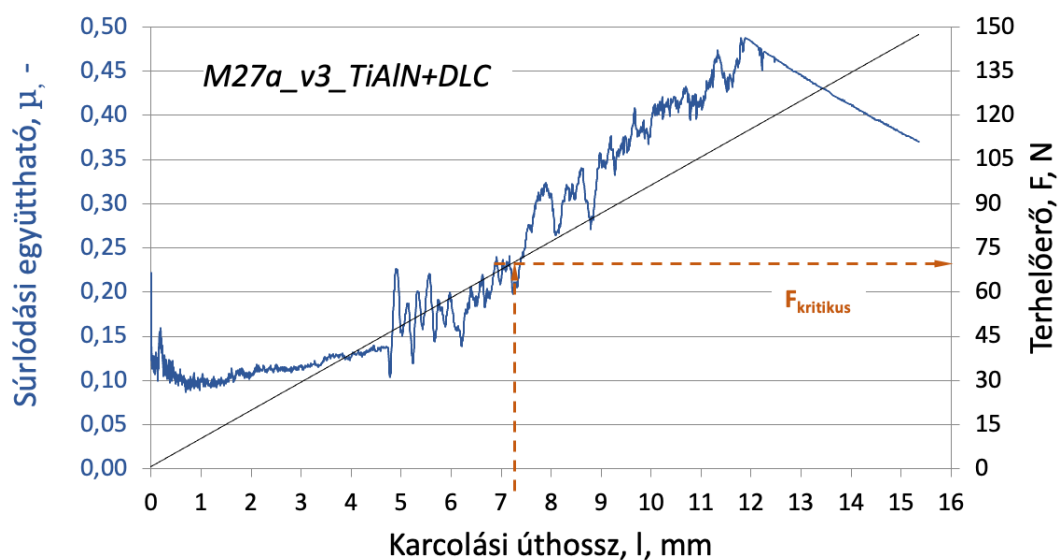
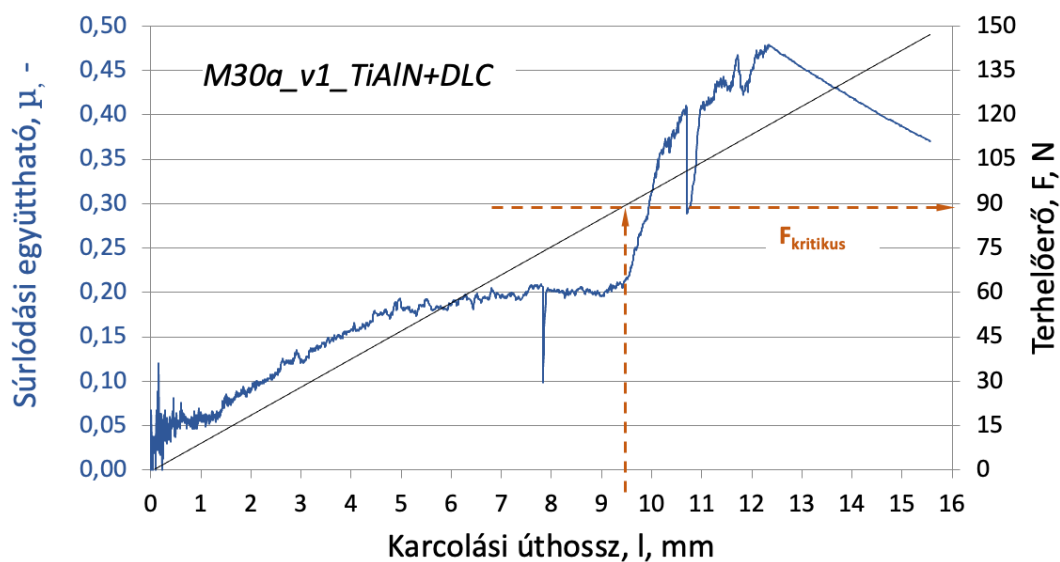
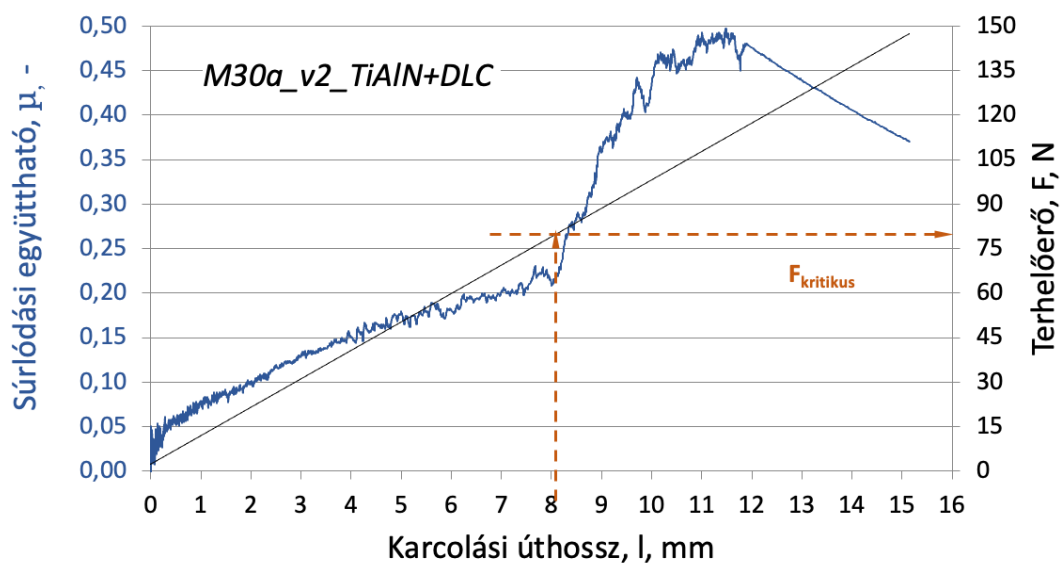
$F=2-150\text{ N}$ ;  $l=15\text{ mm}$ ;  $F_{\text{grad}}=10\text{ N/mm}$

Műszerezett karcvizsgálatok regisztrátumai: a súrlódási együttható-karcúthossz diagramok

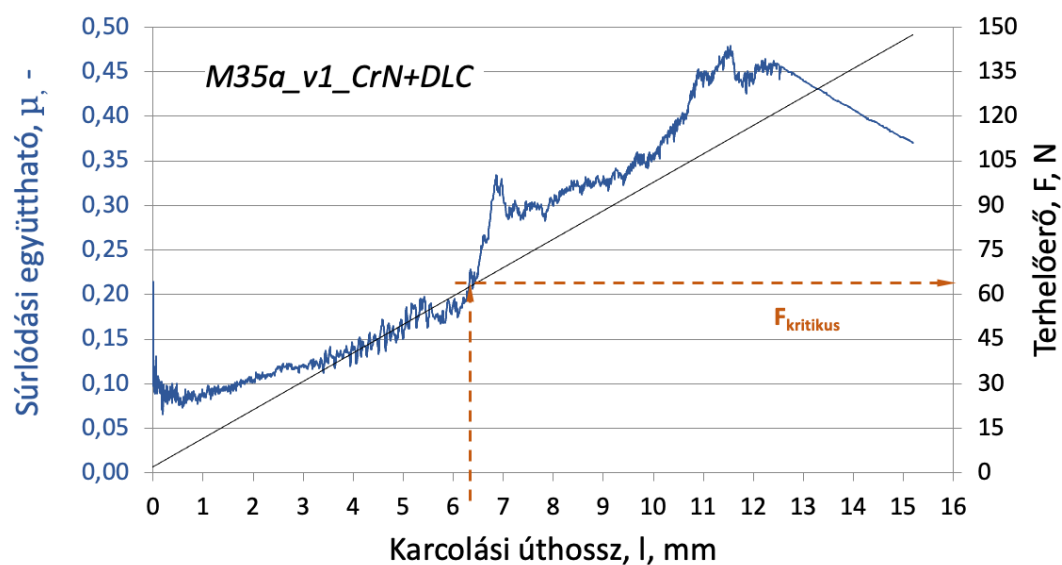
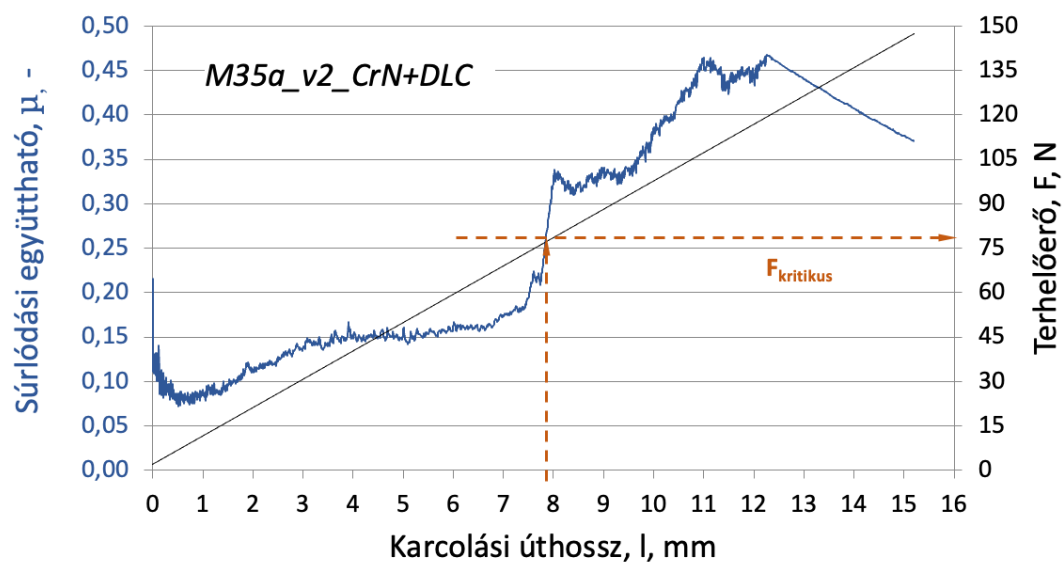
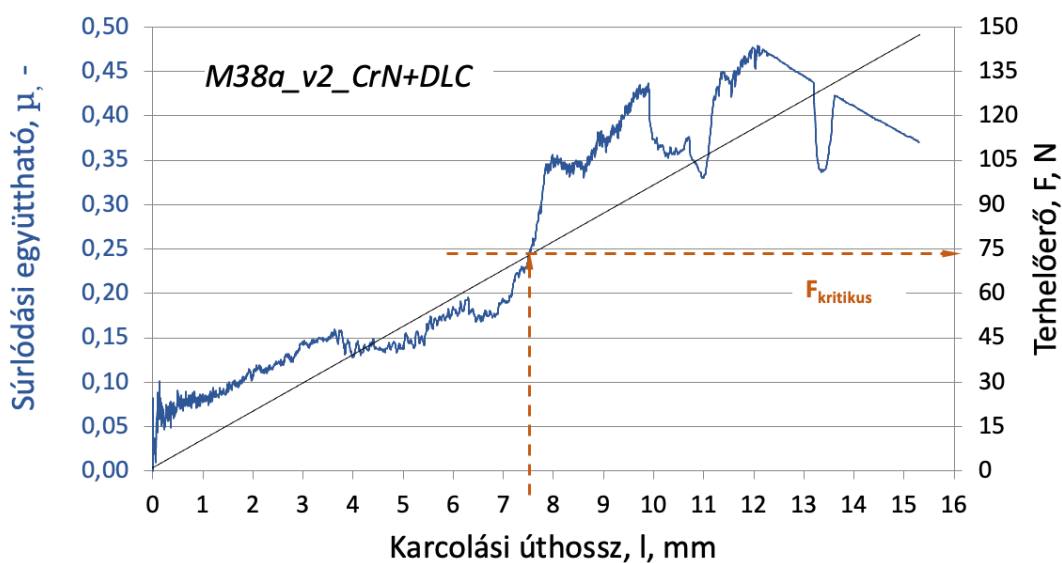
$F=2-150\text{ N}$ ;  $l=15\text{ mm}$ ;  $F_{\text{grad}}=10\text{ N/mm}$

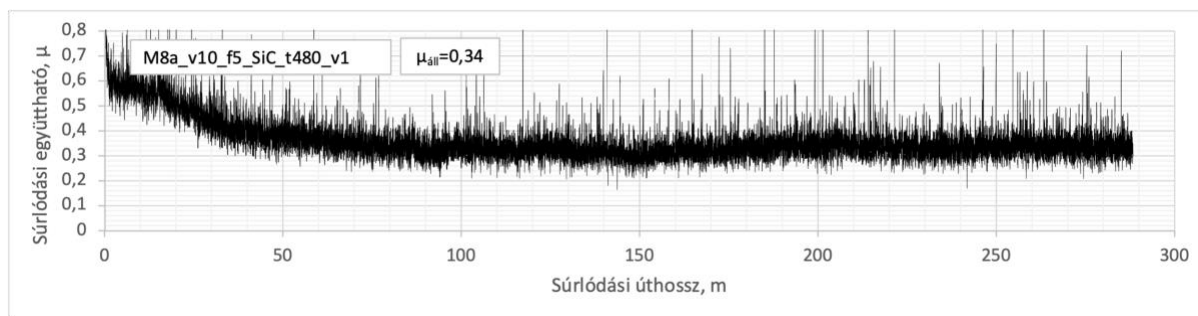
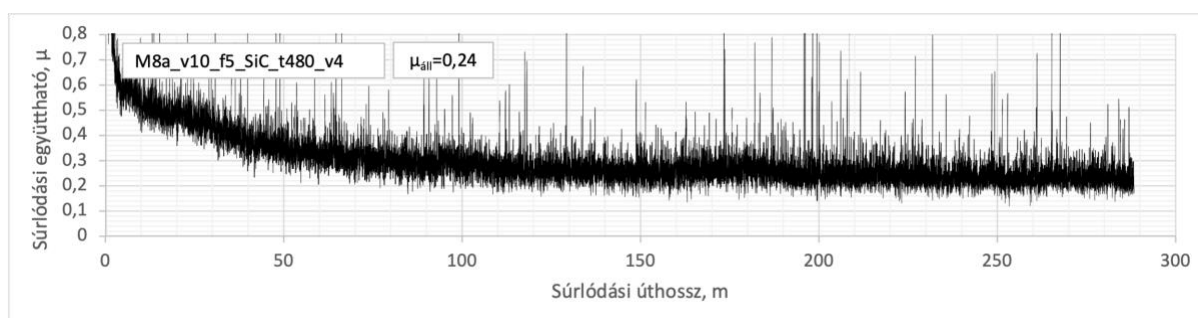
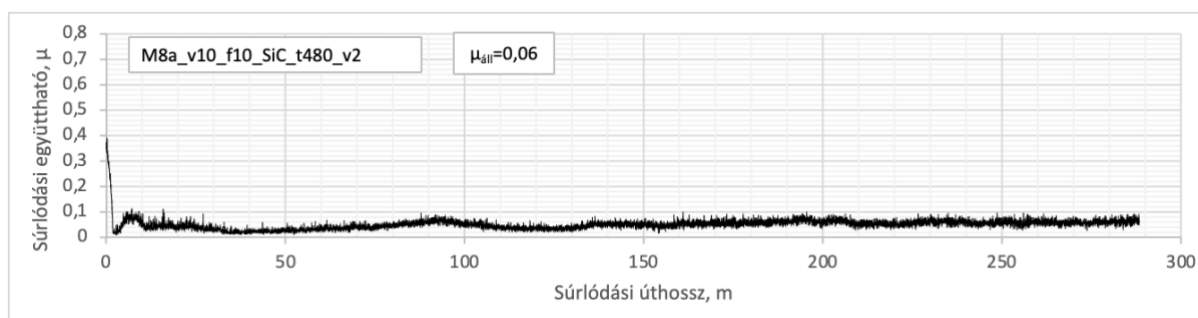
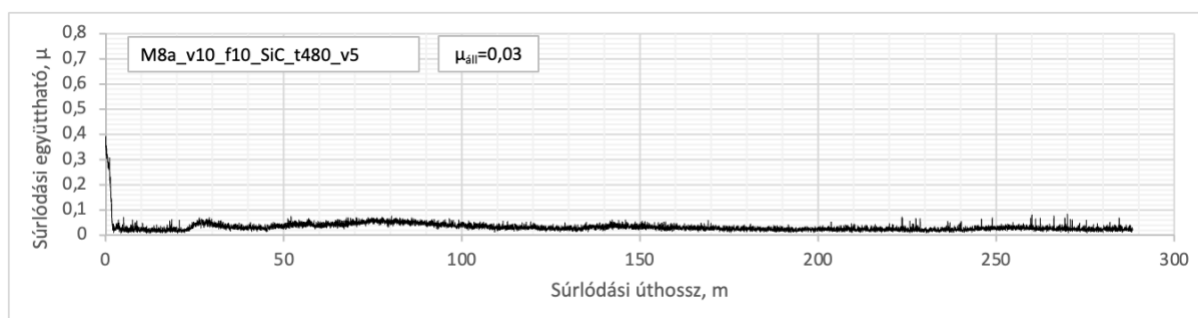
### 3. 1. számú melléklet\_1/2

*A referencia anyag súrlódási együttható – csúszási úthossz diagramjai*

Súrlódó pár:  $\phi 6$  SiC golyó, súrlódási úthossz: 288 m

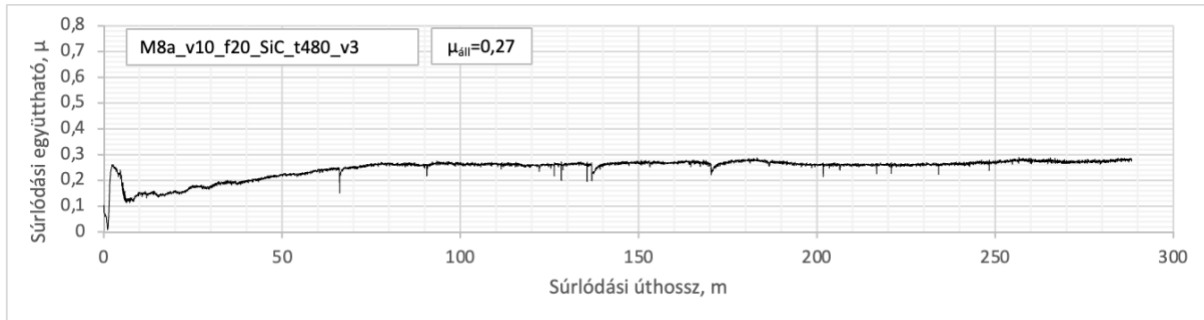
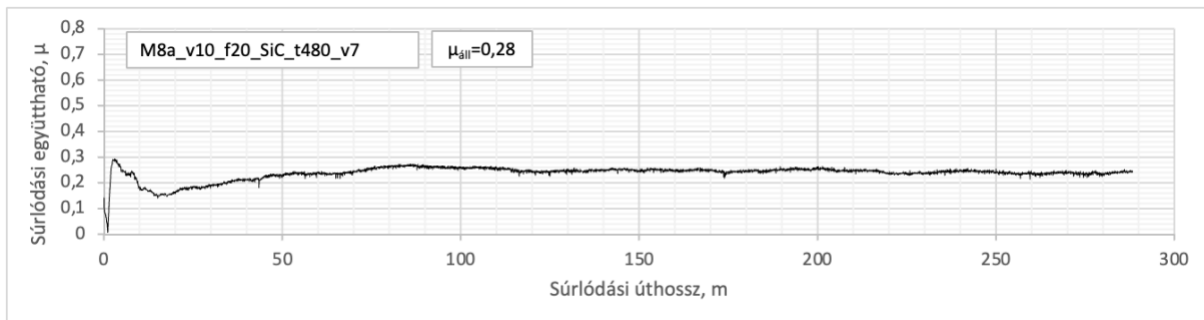
### 3. 1. számú melléklet\_2/2

A referencia anyag súrlódási együttható – csúszási úthossz diagramjai

Súrlódó pár:  $\phi 6$  SiC golyó, súrlódási úthossz: 288 m

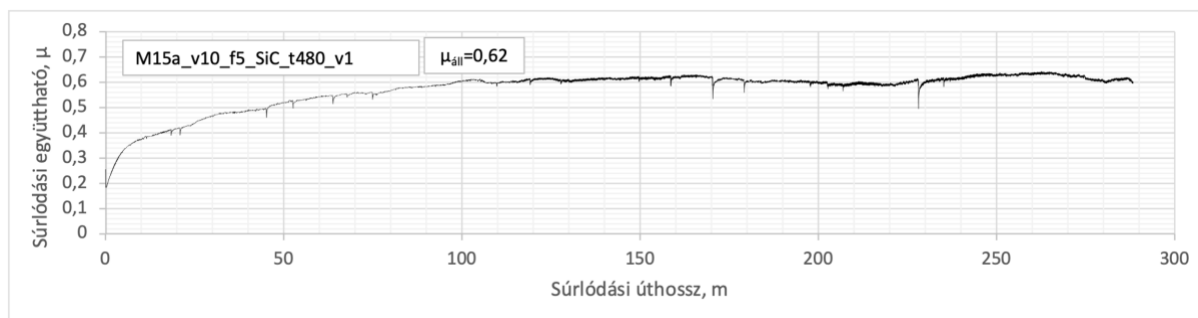
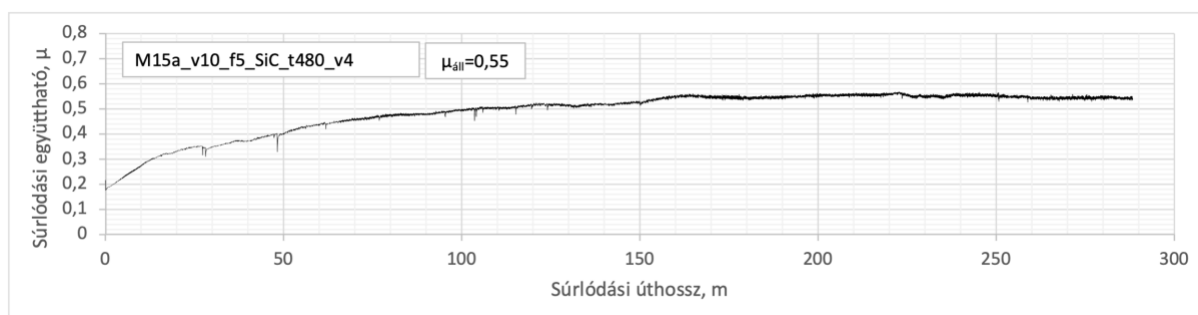
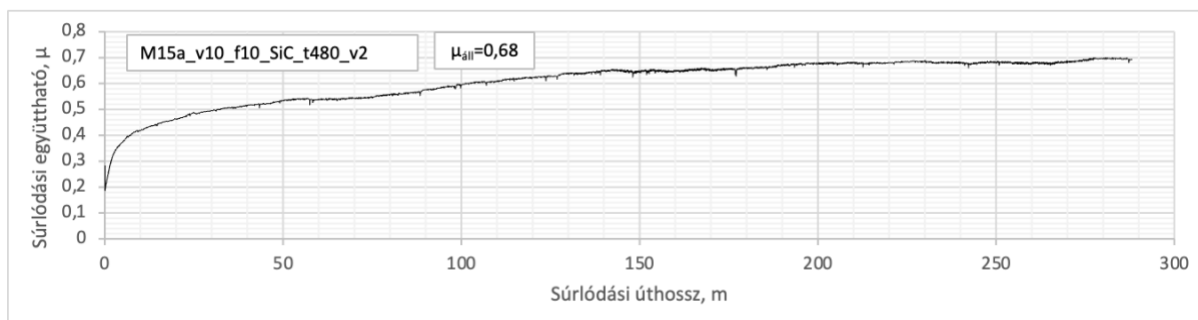
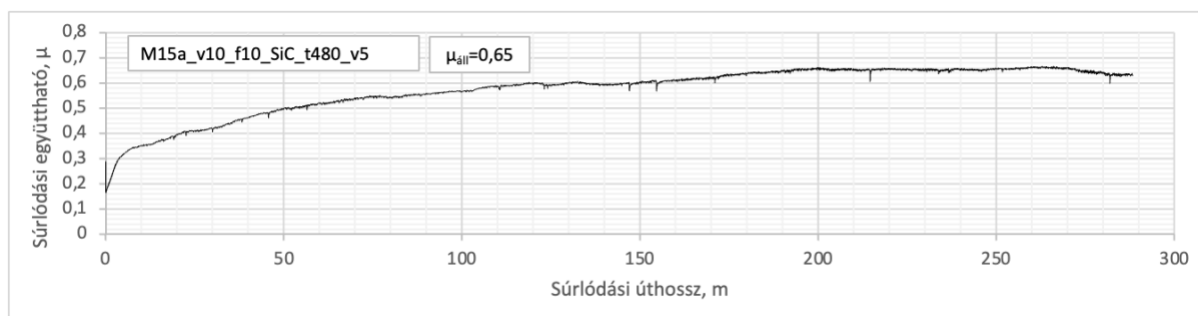
A TiBN bevonatos minták súrlódási együttható – csúszási úthossz diagramjai

Súrlódó pár:  $\phi 6$  SiC golyó, súrlódási úthossz: 288 m

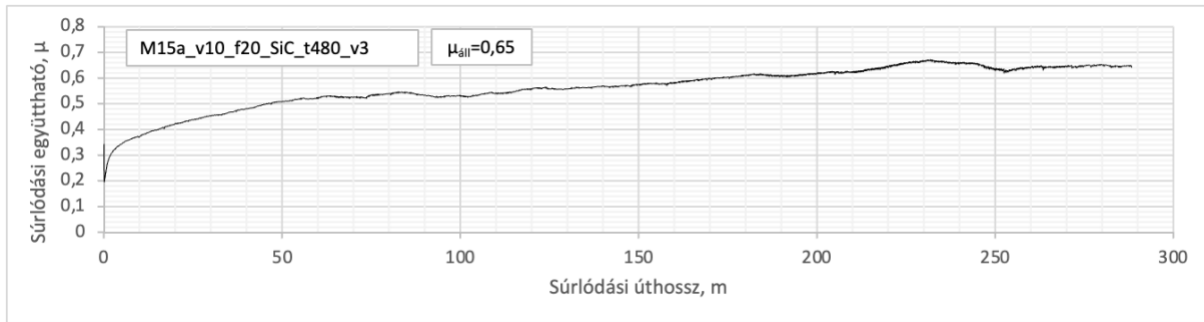
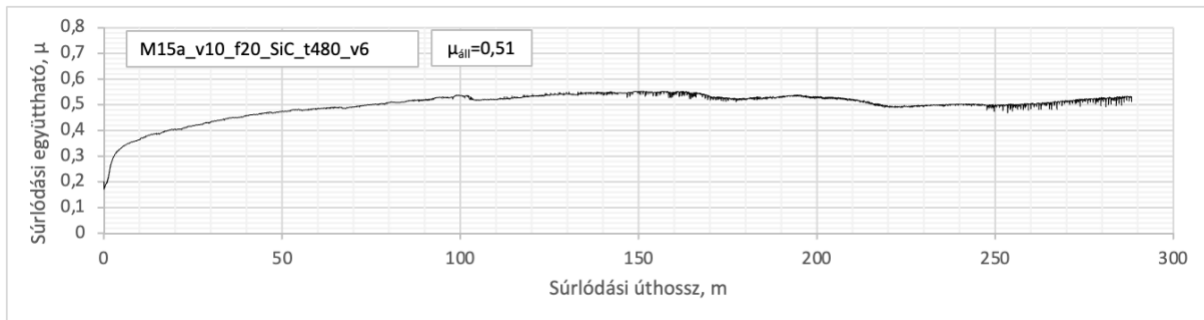
### 3.2. számú melléklet\_2/2

A TiBN bevonatos minták súrlódási együttható – csúszási úthossz diagramjai

Súrlódó pár:  $\phi 6$  SiC golyó, súrlódási úthossz: 288 m
