**Miskolci Egyetem**  
**Gépészmérnöki és Informatikai Kar**

**Hidegalakító szerszámacél különböző összetételű, PVD és PACVD eljárással készült kerámia bevonatrendszereinek összehasonlító tribológiai vizsgálata**

**Comparative tribological study of ceramic coating systems of different compositions produced by PVD and PACVD processes on cold work tool steel**

**Fülöp Fruzsina**

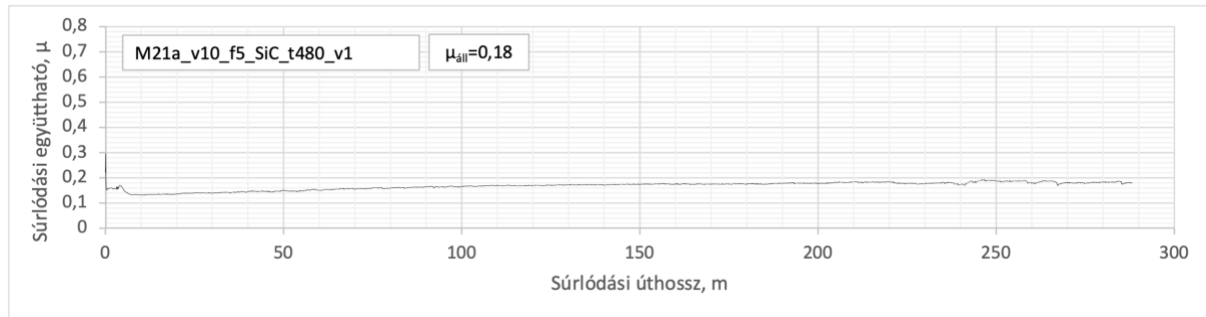
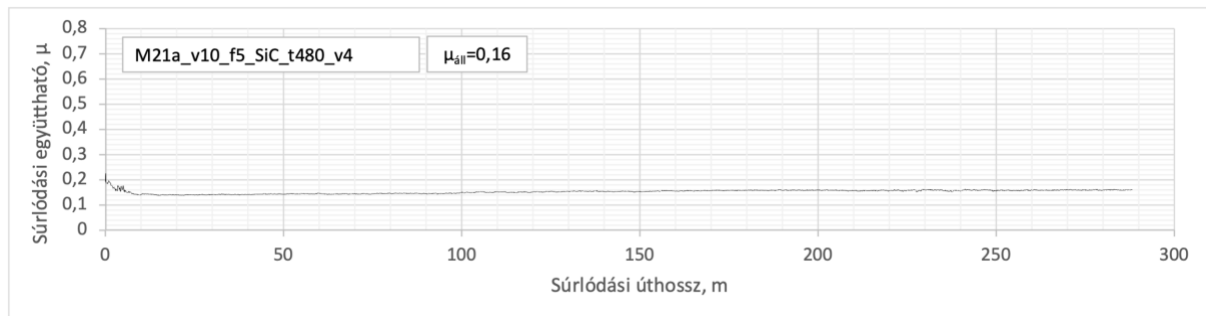
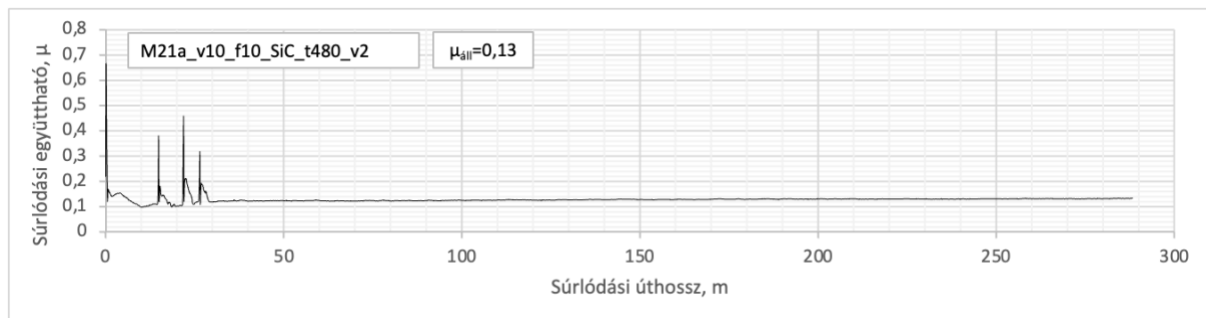
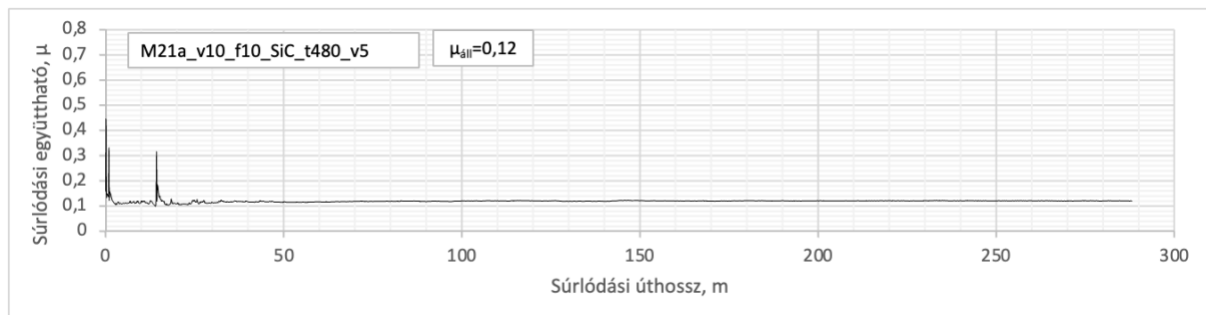
### 3.3. számú melléklet\_1/2

A TiBN+DLC bevonatos minták súrlódási együttható – csúszási úthossz diagramjai

Súrlódó pár:  $\phi 6$  SiC golyó, súrlódási úthossz: 288 m

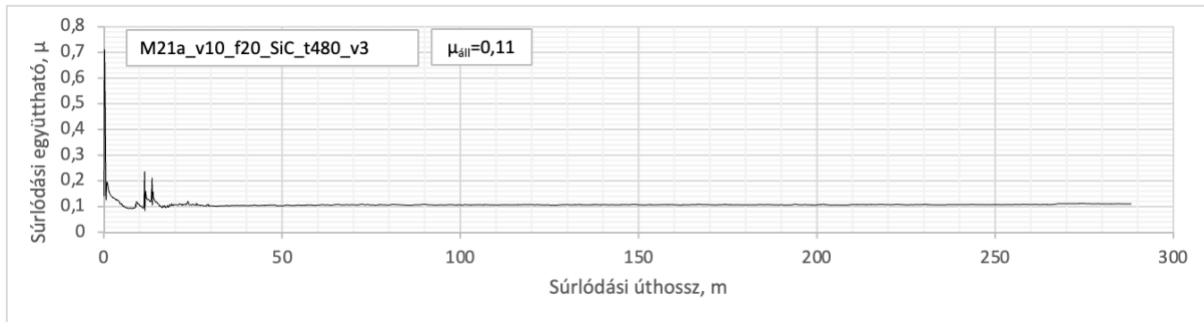
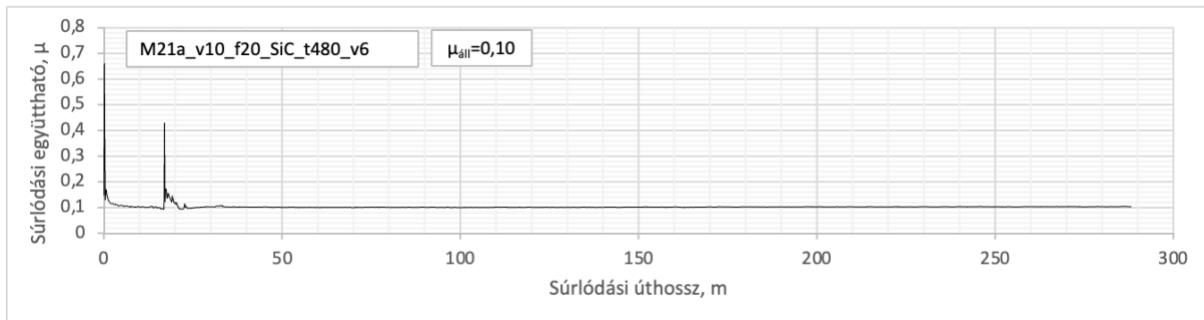
### 3.3. számú melléklet\_2/2

A TiBN+DLC bevonatos minták súrlódási együttható – csúszási úthossz diagramjai

Súrlódó pár:  $\phi 6$  SiC golyó, súrlódási úthossz: 288 m

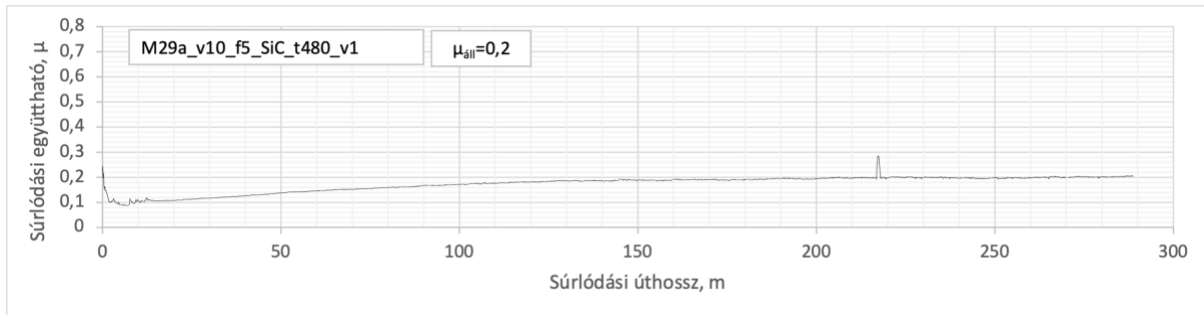
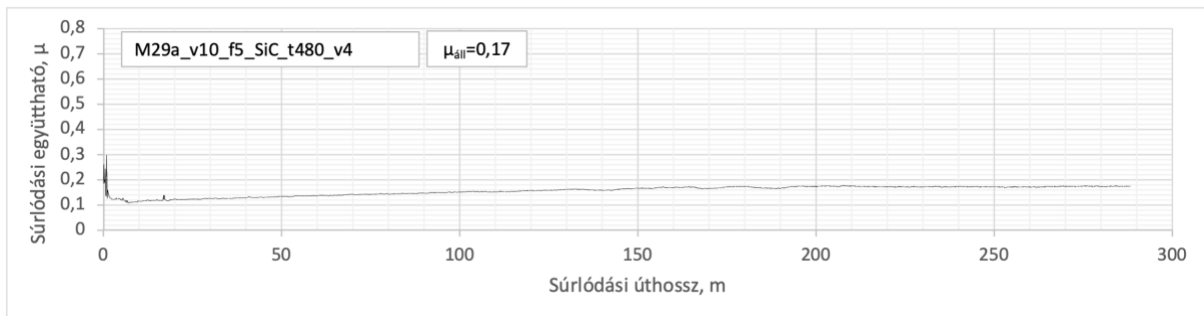
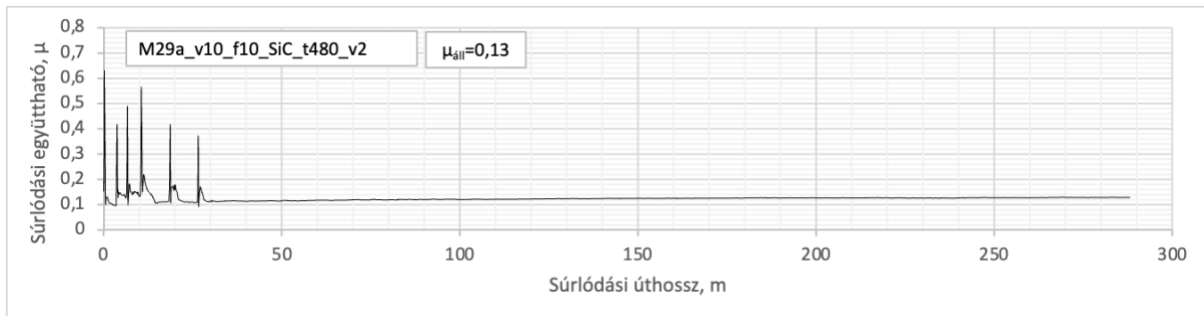
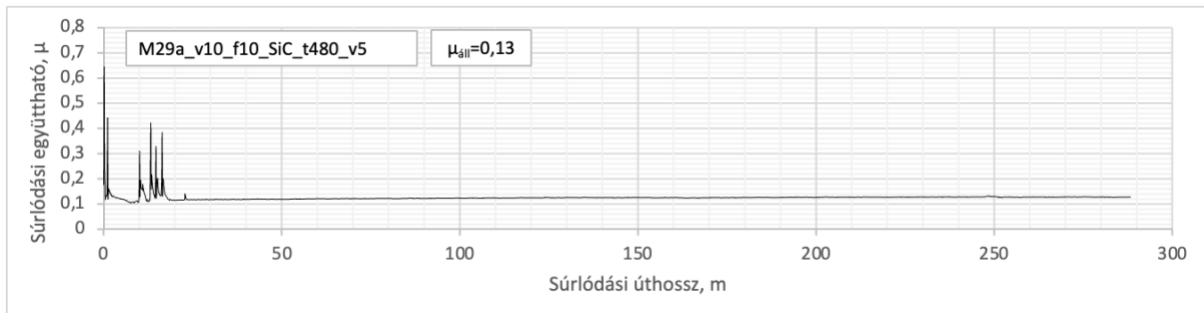
### 3.4. számú melléklet\_1/2

A TiAlN+DLC bevonatos minták súrlódási együttható – csúszási úthossz diagramjai

Súrlódó pár:  $\phi 6$  SiC golyó, súrlódási úthossz: 288 m

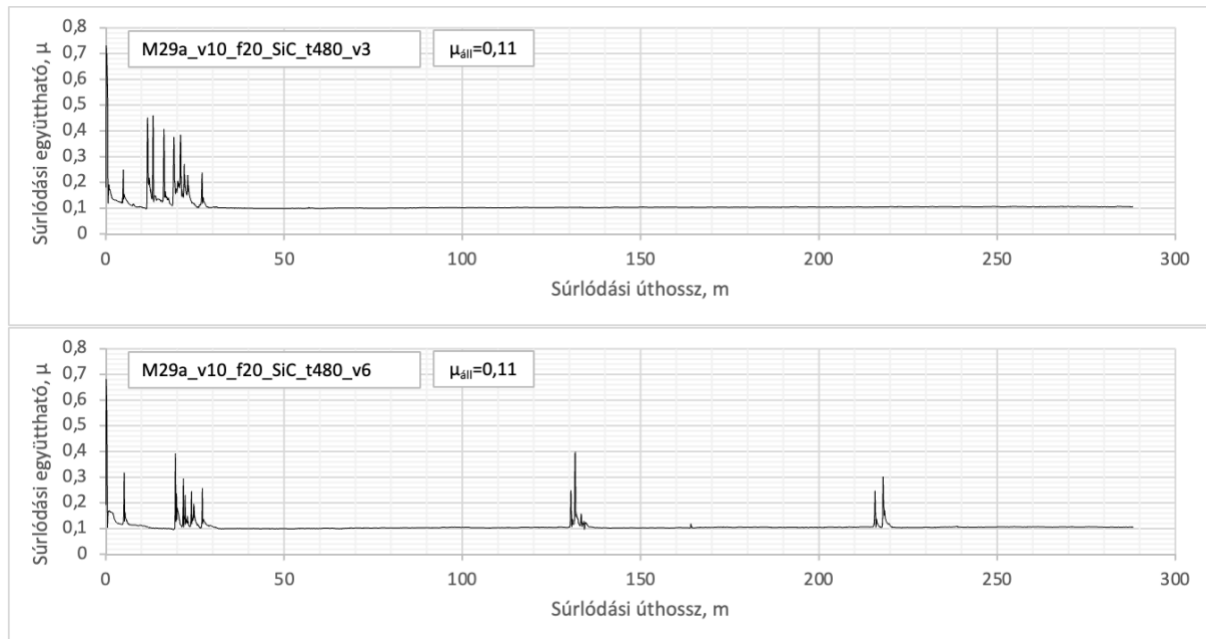
### 3.4. számú melléklet\_2/2

A TiAlN+DLC bevonatos minták súrlódási együttható – csúszási úthossz diagramjai

Súrlódó pár:  $\phi 6$  SiC golyó, súrlódási úthossz: 288 m

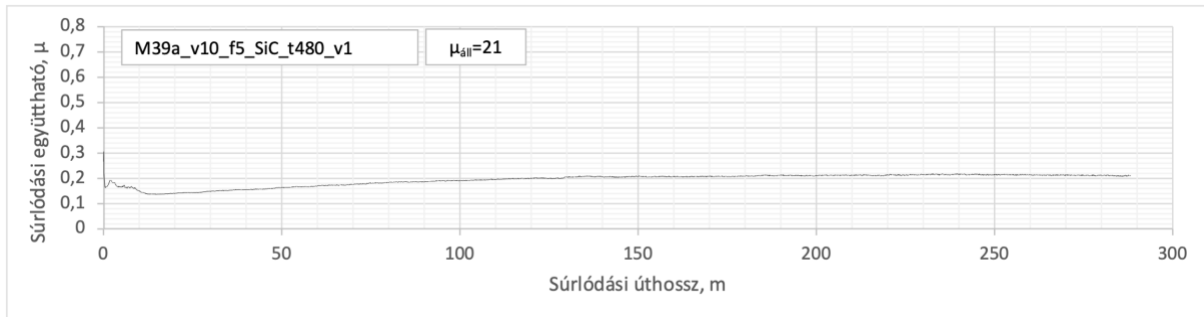
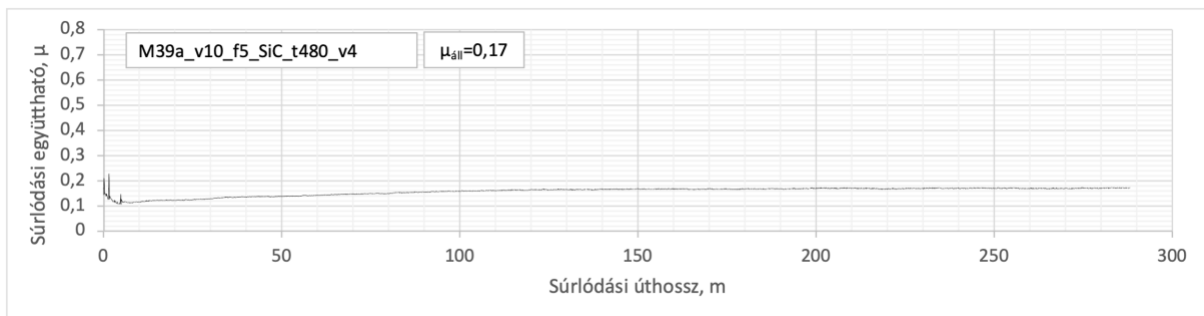
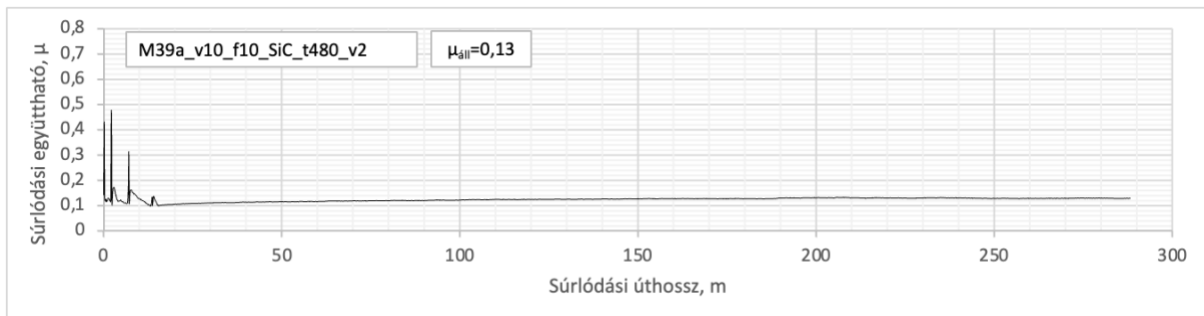
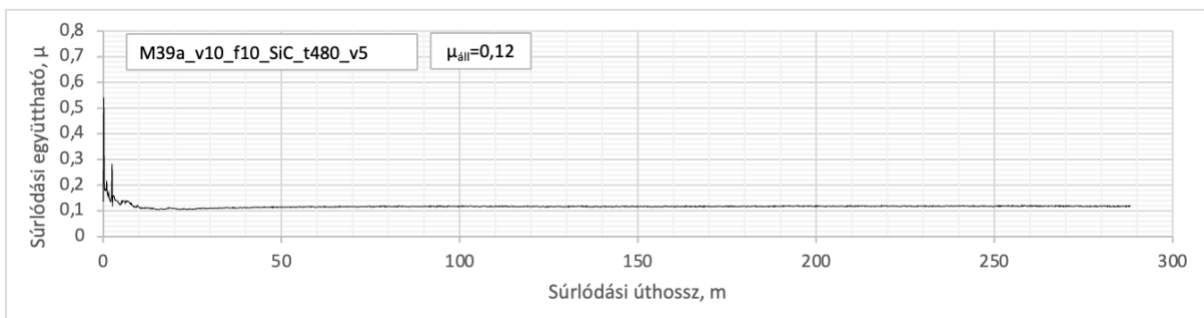
### 3.5. számú melléklet\_1/2

A CrN+DLC bevonatos minták súrlódási együttható – csúszási úthossz diagramjai

Súrlódó pár:  $\phi 6$  SiC golyó, súrlódási úthossz: 288 m

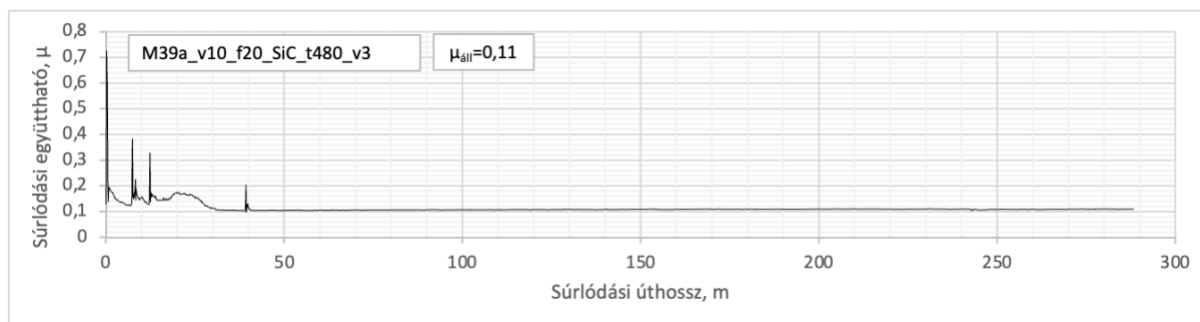
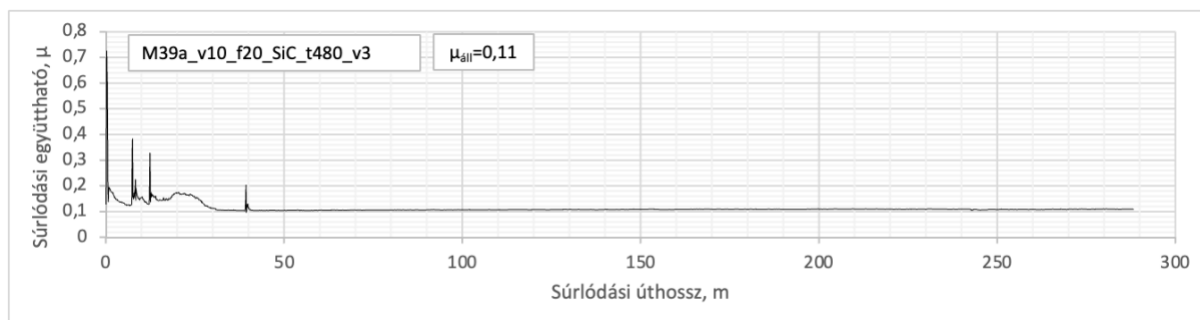
### 3.5. számú melléklet\_2/2

A CrN+DLC bevonatos minták súrlódási együttható – csúszási úthossz diagramjai

Súrlódó pár:  $\phi 6$  SiC golyó, súrlódási úthossz: 288 m

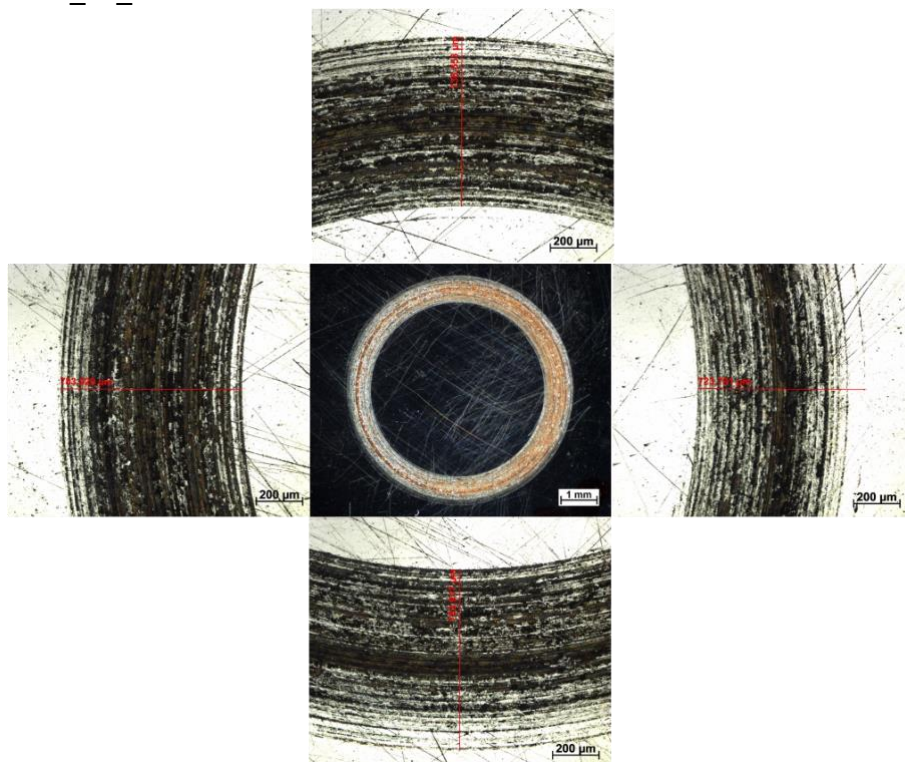
Referencia: M8a\_v3\_100×

$v=10\text{ N/mm}$ ,  $F=20\text{ N}$ , SiC golyó

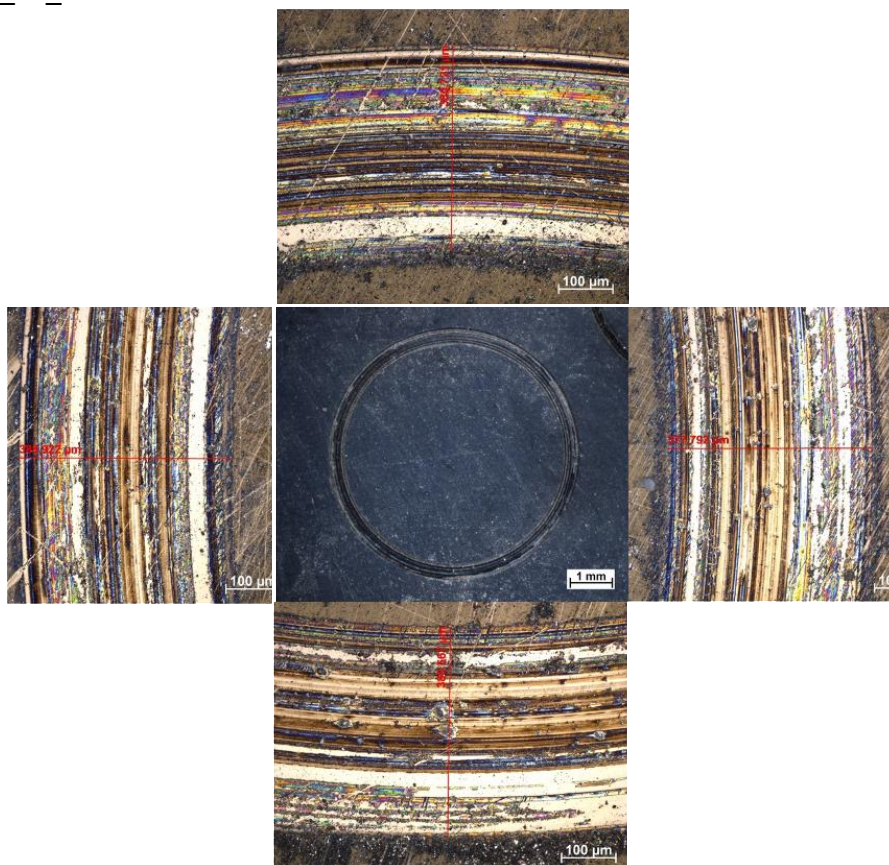
TiBN: M15a\_v3\_200×

A kopásnyom szélesség mérés OM felvételei

$v=10\text{ N/mm}$ ,  $F=20\text{ N}$ , SiC golyó

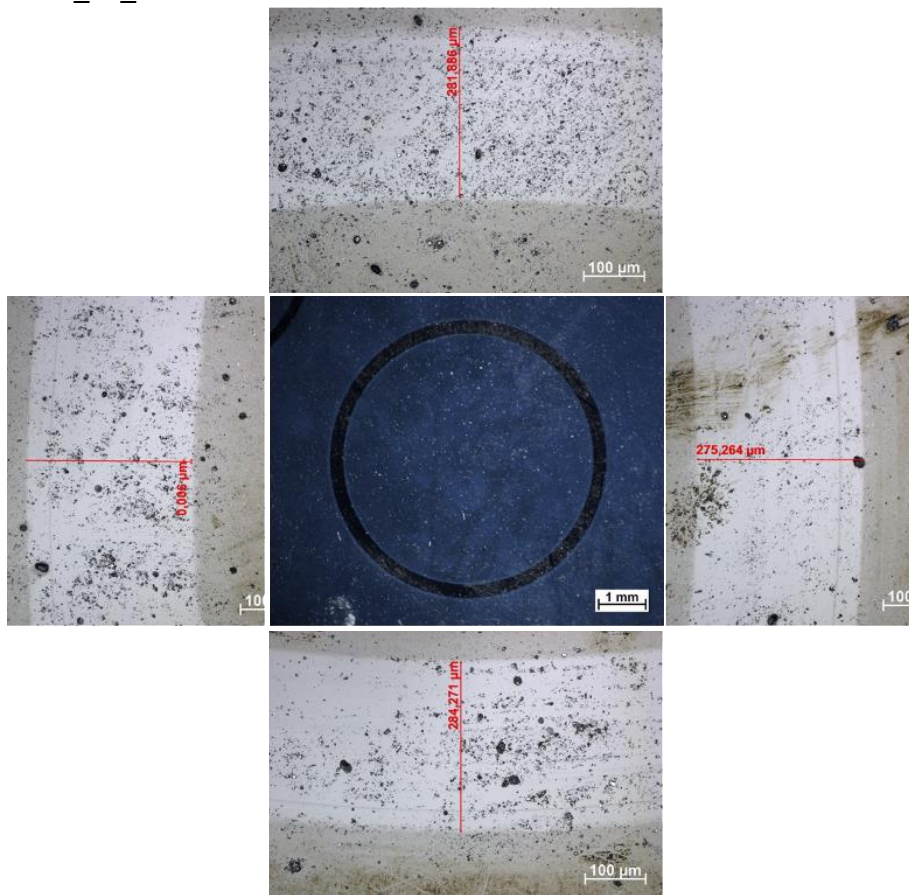
TiBN+DLC: M21a\_v3\_200×

A kopásnyom szélesség mérése OM felvételei

$v=10$  N/mm,  $F=20$  N, SiC golyó

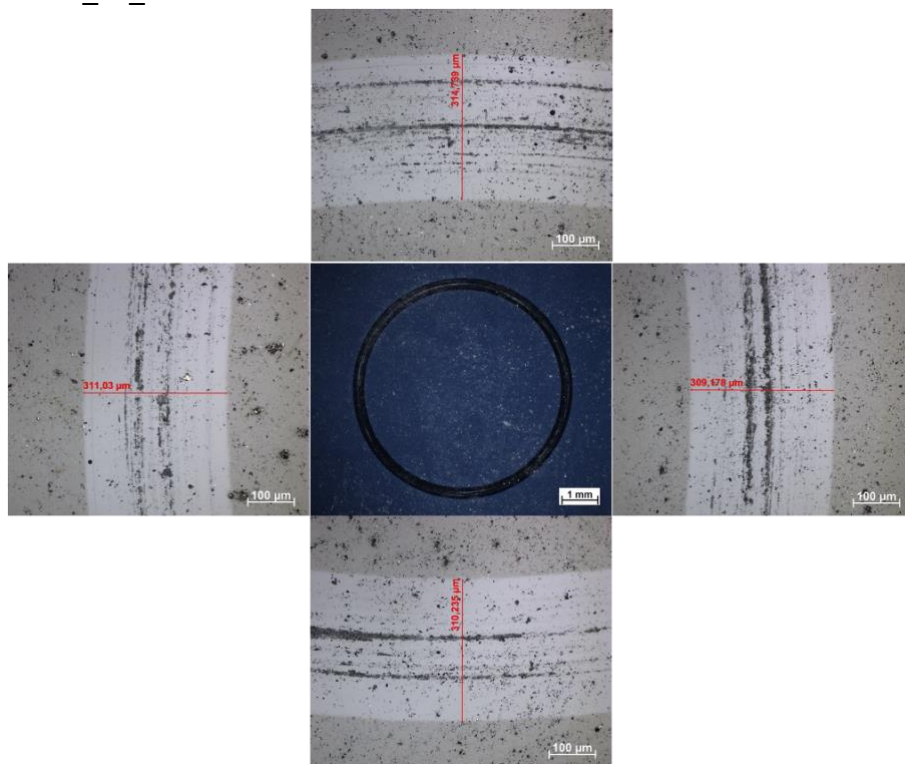
TiAlN+DLC: M29a\_v3\_200×

A kopásnyom szélesség mérés OM felvételei

$v=10$  N/mm,  $F=20$  N, SiC golyó

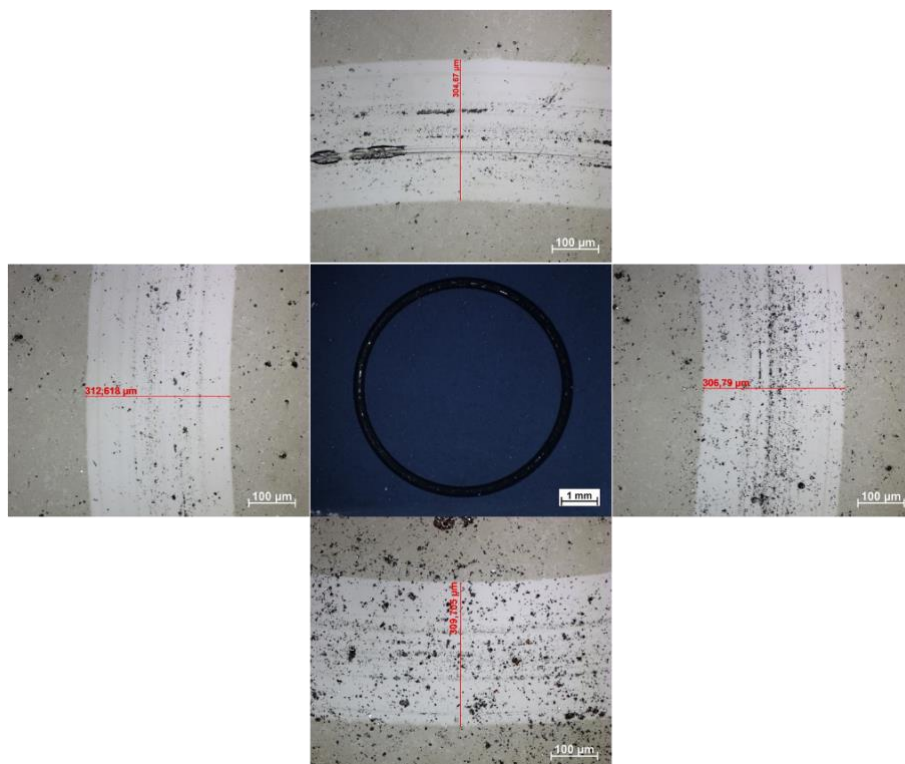
CrN+DLC: M39a\_v3\_200×

A kopásnyom szélesség mérés OM felvételei

$v=10\text{ N/mm}$ ,  $F=20\text{ N}$ , SiC golyó
