# **BIOFILM KÉPZŐDÉS VIZSGÁLATA ÍVÓVÍZHÁLÓZAT MODELLBEN**

**TDK-dolgozat**

**Erdei-Tombor Patrícia**

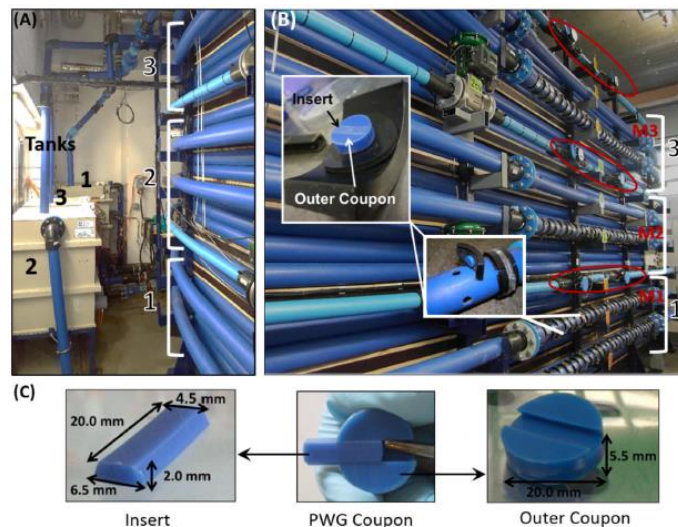
**6. ábra:** Ivóvízelosztó rendszer teszttelep, amelyben biofilmeket vizsgáltak (Fish, Boxall, 2018)

Mivel az ivóvízelosztó rendszerekben állandó probléma a biofilm, már sok célzott vizsgálatot végeztek. Fish és Boxall (2018) létrehoztak egy saját ivóvízhálózatot (6. ábra), amelyben figyelték a biofilm növekedését, csökkenését különböző kezelések mellett. Három független, 0,49 m<sup>3</sup>-es tartály és nagy sűrűségű, 200 m hosszú és 79,3 mm belső átmérőjű polietilén (HDPE) hurkokból

(A) állt, az egyes hurkokba PWG kuponokat (biofilm in situ elemzésére szolgáló eszköz) helyeztek be, az M1-M3 jelezték az on-line klórmérők helyét, piros körök jelezték a hidraulika vezérlésére használt áramlásmérők helyét és a PWG kuponok adatait is feltüntették (C). Vizsgálták magas, közepes és alacsony klór koncentráció mellett, és arra jutottak, hogy a klór koncentrációt növelve, csökkent a baktériumok száma, de a gombáké nem, azonban mindkét taxon szerkezetére és összetételére hatással volt a klór. A leggyakoribbak, az *Alfa*-, *béta*- és *gamma*-*proteobaktériumok* voltak, a gombák közül pedig az alábbi osztályok: *Sordariomycetes*, *Leotiomycetes*, és *Microbotryomycetes*. Mechanikai tisztítás során – öblítés - azonnal csökkent a baktériumok és gombák száma. A jelenséget az EPS eltávolításával magyarázták. Idővel újra elkezdtek szaporodni, ahogyan a biofilm “magához tér”. Tehát a mechanikai tisztítás (például öblítés) ugyanannyira hatékony, mint az agresszívabb tisztítás (például klóros tisztítás).

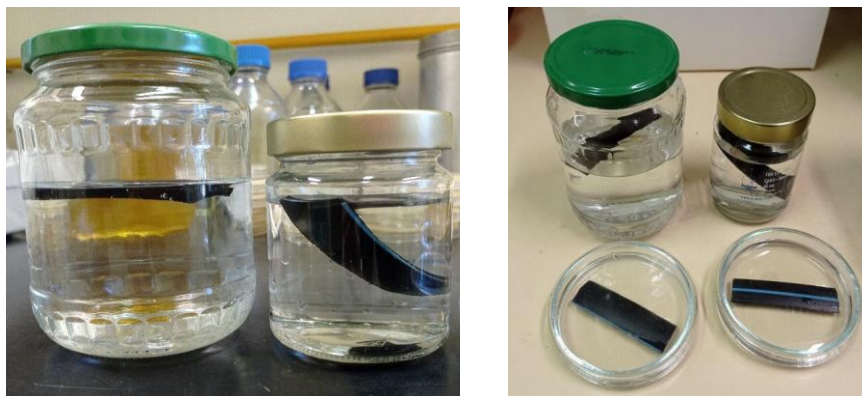
7. ábra: Előkísérlet: KPE lemezek elhelyezése különböző helyzetekben

A vizsgálat 8 napon keresztül tartott. Mintavétel a 0., 2., 5. és 8. napon történt. A 0. napon a lemezeket belehelyeztem vízszintesen a nagyméretű üvegbe és 300 ml csapvizet öntöttem bele, a kisebb üvegbe 160 ml csapvizet, és a Petri csészébe 30 ml csapvizet öntöttem. A *Ps. brenneri* biofilm képzés vizsgálatához 10 sejt/ml koncentrációjú mikroba szuszpenziót állítottam be csapvízben (ehhez 4 ml csapvízbe oltottam 10<sup>3</sup> sejt/ml koncentrációjú baktérium szuszpenziót, majd steril üvegbe öntöttem és 400 ml mennyiségig töltöttem fel az üveget csapvízzel), és Petri csészébe öntöttem 30 ml mennyiséget, majd belehelyeztem a lemezt. Petri csészében a beoltást követően, 2 óra elteltével mintát vettem a vízből és a lemezekről is, valamint a beoltás nélküli mintákból is. Mindegyikből 3-3 párhuzamos mintavétel történt. A csapvízből 1 ml mennyiségű mintát vettem. Lemezöntéssel határoztam meg a mikrobakoncentrációt. A lemezekről a mintavétel mintavevő tamponnal történt: a lemezek mind a 2 oldalát 10-10 ml steril, desztillált vízzel lemostam, majd mintavevő tamponnal alaposan áttöröltem a lemez homorú felületét, és 9 ml hígító folyadékot tartalmazó kémcsőbe tettem a tampon. A tampon tartalmazó kémcsövet 10 másodpercig vortex kémcső keverővel homogenizáltam, majd R2A tápagarral lemezöntést végeztem és Cetrimid tápközegre szélesztettem a mintákat. A 0. napon hígítási sorozat nélkül vettem mintákat mind a vízből, mind a lemezek felületéről, majd a mintákat R2A agarral lemezöntést végeztem, a *Pseudomonas*-sal beoltott lemezeknél pedig 100 µl mennyiséget szélesztettem Cetrimid táptalajra.

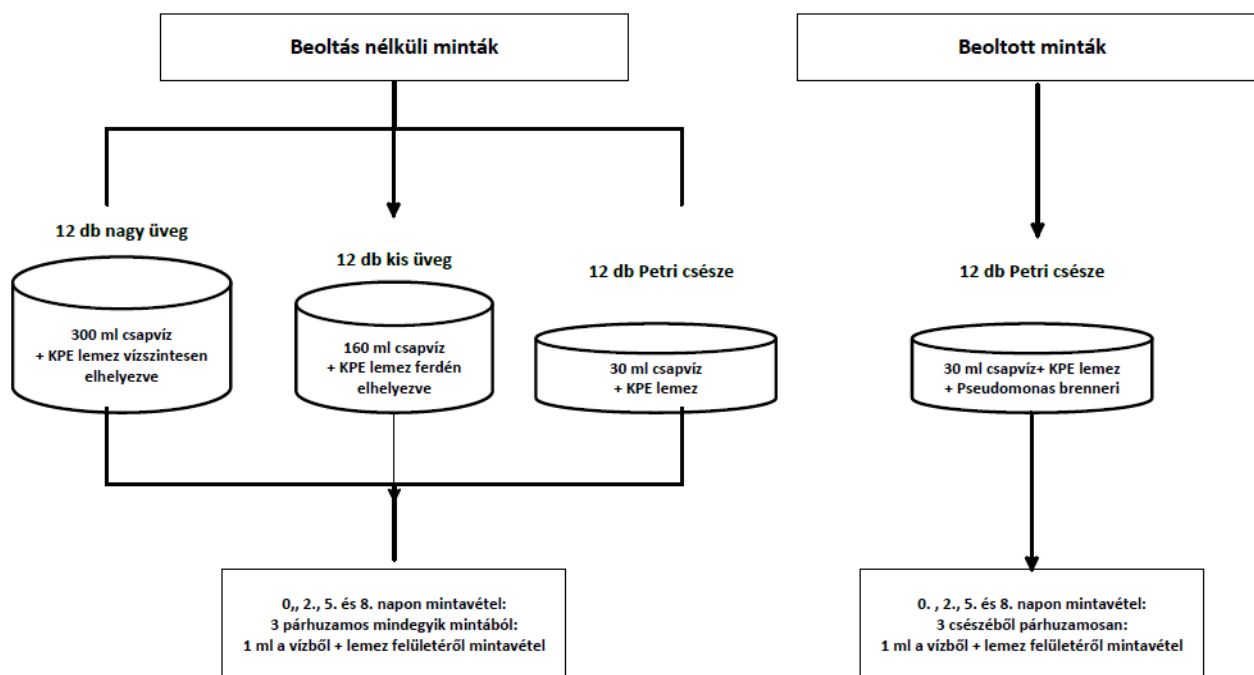
8. ábra: Előkísérlet mérési menete

A 2., 5. és 8. napokon a mintavétel a lemezekről ugyanúgy zajlott mintavevő tamponnal, mint a 0. napon, valamint a vízmintákból is minden nap 1-1 ml mennyiséget vettem. A lemezöntést megelőzően elvégeztem a szükséges mértékű hígítást. A 8. ábra összefoglalja az előkísérlet menetét.

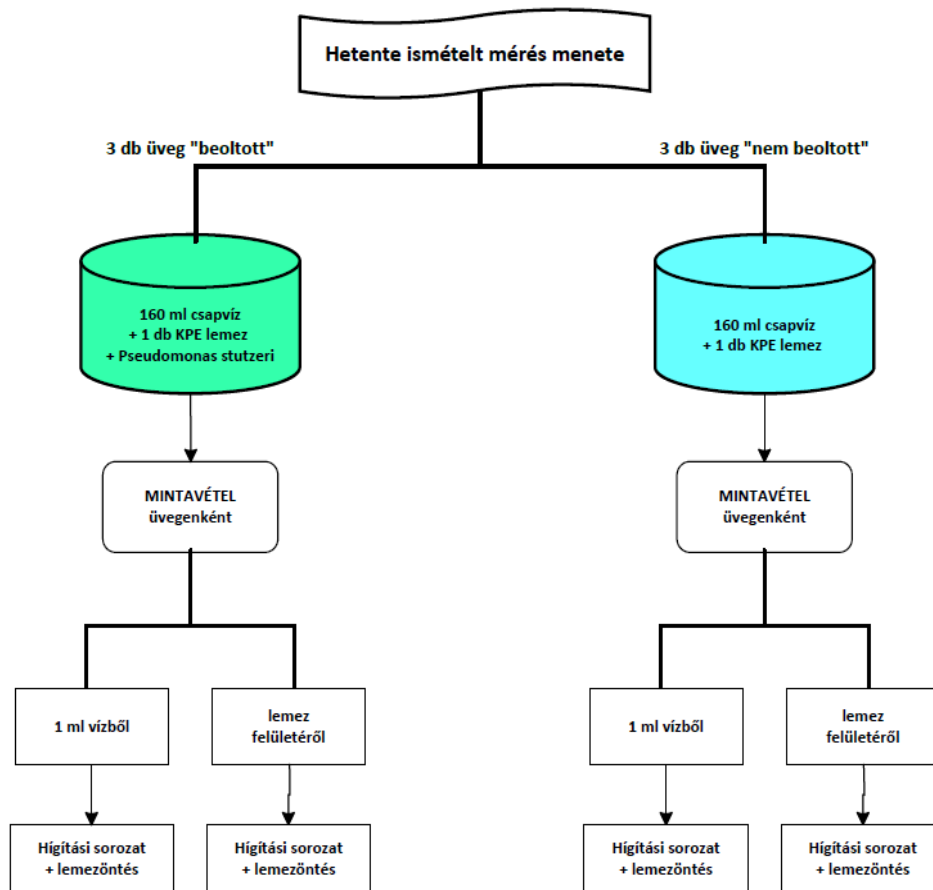
**9. ábra:** Biofilm képződés vizsgálata 10 héten keresztül, heti mérés vázlata

A vizsgálat 10 héten át tartott, mely során 200 ml-es kisebb üvegbe helyeztem el ferdén az előző vizsgálat során használt KPE lemezeket. A 0. héten összesen 60 db üvegbe helyeztem el 60 db lemezt, - melyet felületi fertőtlenítőszerrel kezeltem - 30 db üvegbe került 160 ml csapvíz és 1-1 db lemez ferdén és 30 db üvegbe került  $2 \times 10^8$  sejt/ml koncentrációjú *Pseudomonas stutzeri* szuszpenzióval beoltott, 160-160 ml csapvíz és 1-1 db KPE lemez ferdén. Minden héten 3-3 párhuzamos mintavételezés történt, 3 üveg a beoltás nélküliekből és 3 üveg a beoltottakból. A mintavétel az előző vizsgálatához hasonlóan történt minden héten: a beoltott és nem beoltott vízmintákból 1-1 ml mennyiségű mintát vettem, majd tizedelő hígítási sorozatot készítettem. A lemezek mindkét oldalát 10-10 ml steril desztillált vízzel lemostam, mintavevő tamponnal mintát vettem a homorú oldalukról, majd 9 ml hígító folyadékot tartalmazó kémcsőbe tettem, és 30 másodpercig vortexeltem és hígítási sorozatot készítettem. Végül a különböző hígítási tagokból R2A tápagarral lemezöntést végeztem. A 9. ábra bemutatja a hetente ismételt mérési folyamatot.

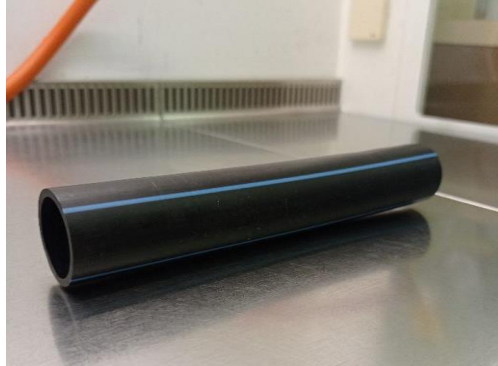
**10. ábra:** Ivóvízhálózat modellben használt KPE cső

A 10 hetes vizsgálat alatt elkészült a Budapesti Műszaki és Gazdaságtudományi Egyetem Hidrodinamikai Rendszerek tanszéken a modell ivóvízhálózat, és kéthetes ivóvíz keringett benne. A vizsgálattal ellenőrizni kívántam, hogy szükséges-e a rendszer átmosása és a tartályban lévő víz cseréje. A mintavétel a modell rendszerből történt, a tartályon lévő csapból vettem 500 ml mennyiségű vizet steril üvegbe, majd a szegmensben folyó (rendszerben keringő) vízből is mintát vettem, és az egyik szegmens cső darabot leszerelve a rendszerből steril mintavevő zacskóban tettem. Megvizsgáltam még egy új, be nem épített, tiszta cső darabot is. A két vízmintából 1-1 ml liter mennyiségű vizet vettem és 3 tagú hígítást végeztem, majd R2A táptalajjal lemezöntést végeztem és Cetrimid táptalajra szélesztettem. A rendszerből kivett szegmens cső darabot alaposan lecsepegtettem (fülke alatt, levegőn száradt) és a belső felületéről (10. ábra) pedig mintavevő tampon segítségével mintát vettem: mind a két széléről elindulva alaposan áttöröltem a

mintavevővel a belső falát, a tampont a korábbiakkal megegyező módon hígító folyadékba mostam, majd 3 tagú hígítást készítettem és R2A táptalajjal lemezöntést végeztem és Cetrimid táptalajra szélesztettem. A tiszta, új cső darabot is ugyanígy vizsgáltam meg.

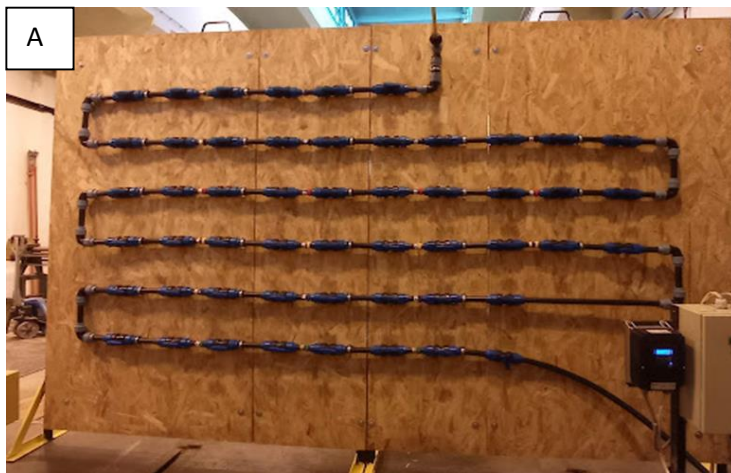
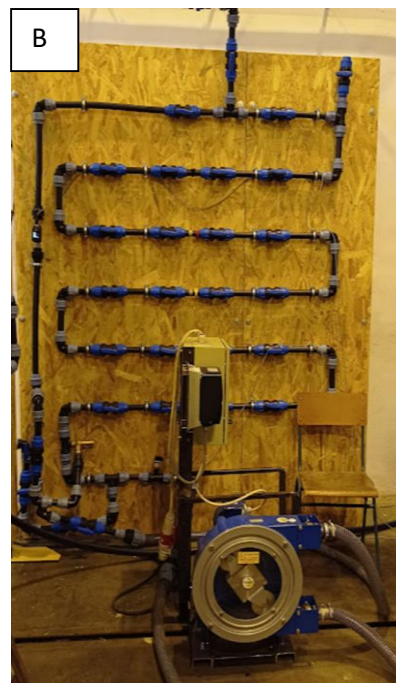
**11. ábra:** Ivóvízhálózat modell: **A.** Átfolyó üzemű egység (fal), **B.** Keringetett üzemű egység (fal)

A másik fal a keringetett üzemű fal (11. ábra: **B** kép), amely 5 szegmenst tartalmaz, és egy tartályból kapja a vizet, amelyet egy volumetrikus elven működő perisztaltikus szivattyú keringeti. A víz tartózkodási ideje végtelen nagy a rendszerben, friss víz nem kerül a rendszerbe, csak vízkivétel történik mintavétel során. A kivett szegmens pótlása azonnal megtörténik.

Mind a két falban az áramlási sebesség  $0,64 \text{ m/s}$  ( $= 20 \text{ L/s}$ ). Az átfolyó üzemű falban az áramlási sebesség köbözéssel került meghatározásra, míg a keringetett üzemű falban SV7200 örvényáramlás-mérővel. A térfogatárammérő még hőmérsékletmérésre is alkalmas. A fal tartalmaz még egy PTI 16 nyomásmérőt is.

A valódi ivóvízhálózatok a kettő rendszert ötvözik: egyes szakaszokban akár 3-4 napot is eltölt az ivóvíz, és van olyan szakasz (például fő nyomócső), ahol csak néhány másodpercet, ezért is épült fel így az ivóvízhálózat modell.

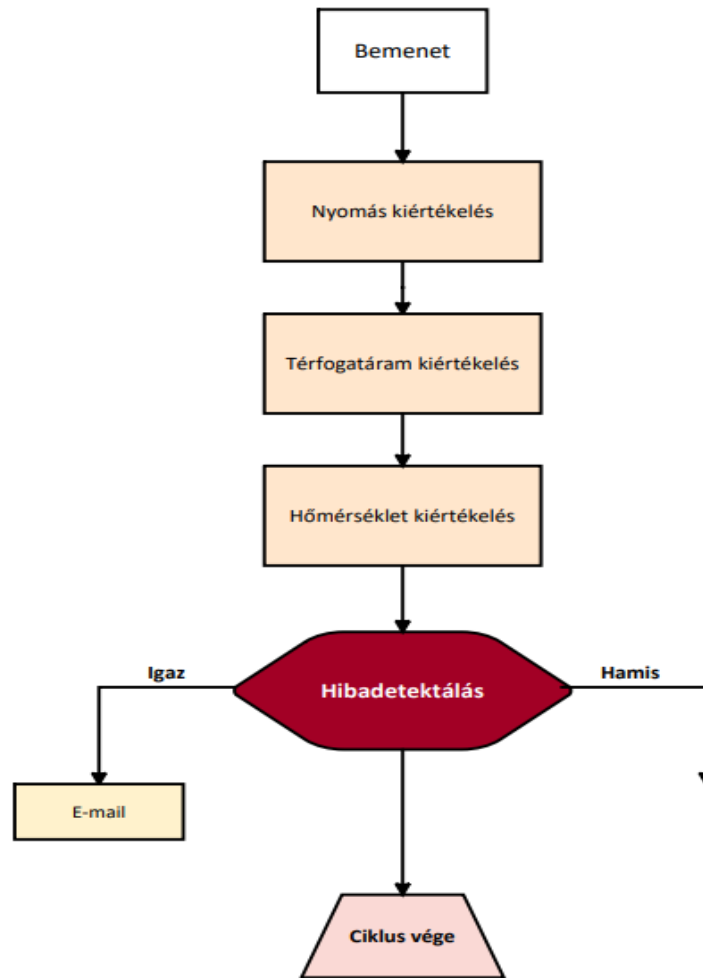
**12. ábra:** Monitoring rendszer felépítése

A monitoring rendszer tehát nyomás alapú: nyomásjel változásait figyeli, és ha kisebb, vagy változik, hibaüzenetet ír a rendszer. 3 hibaállapotot különböztet meg:

- 0-15% között változik a nyomásjel: valami gond van, de nem kell leállítani a rendszert,
- 15%-nál nagyobb lesz a nyomás amplitudójának változása: szélsőséges probléma, szükséges a beavatkozás, és
- 2 végállapot: szenzor hiba null üzenet: nincs nyomás vagy nyomás jel frekvenciájának adatait lekérve a szivattyú hibáját jelezheti.

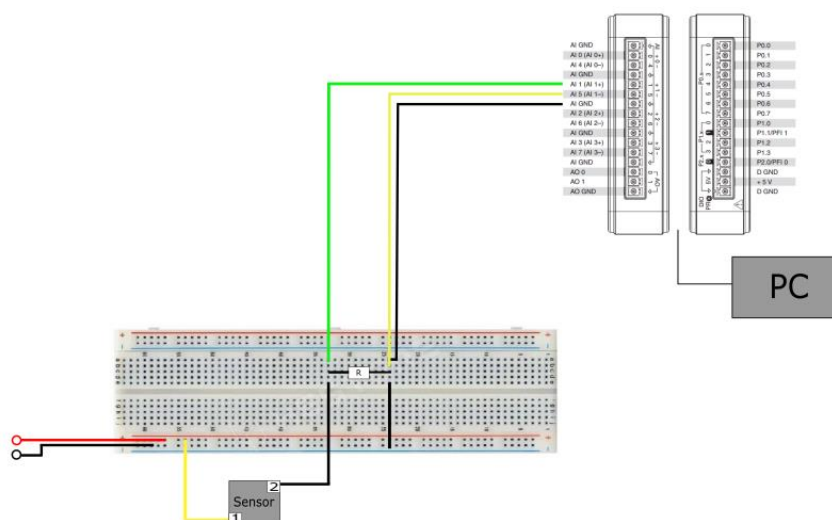
**13. ábra:** Nyomásmérő szenzor kapcsolási rajza

A monitoring rendszer mérése során az első lépés a rendszer összeállítása volt. A nyomásmérő összekötése DAQ MX NI 6001 adatolvasó kártyával és a számítógéppel. A TDK dolgozatom során én a nyomásmérő szenzorral foglalkoztam, és a méréseim során a nyomásmérő szenzoron keresztül történő hibadetektálása volt a cél. A 13. ábrán a kapcsolási rajzon a nyomásmérő szenzor NI kártyával, majd számítógéppel való összekötése látható.

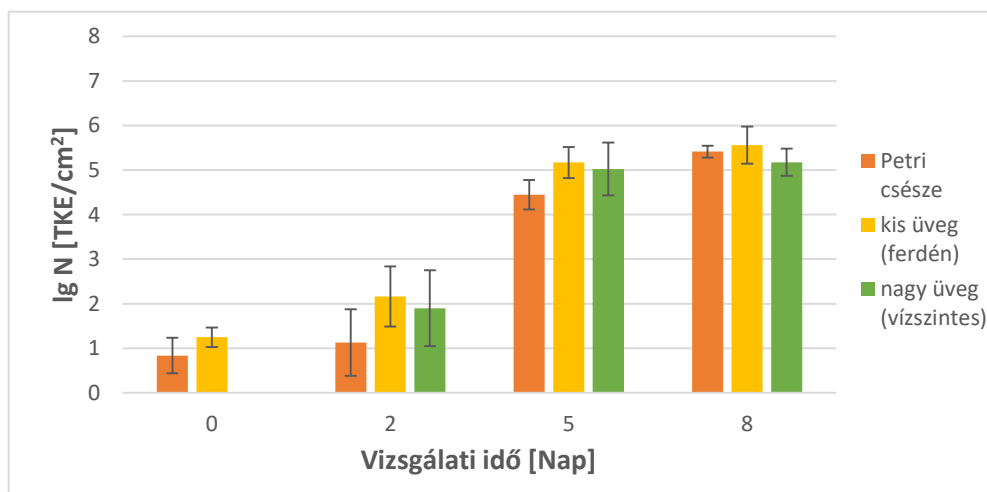
**14. ábra:** KPE lemez felület mikrobakonzentráció változása

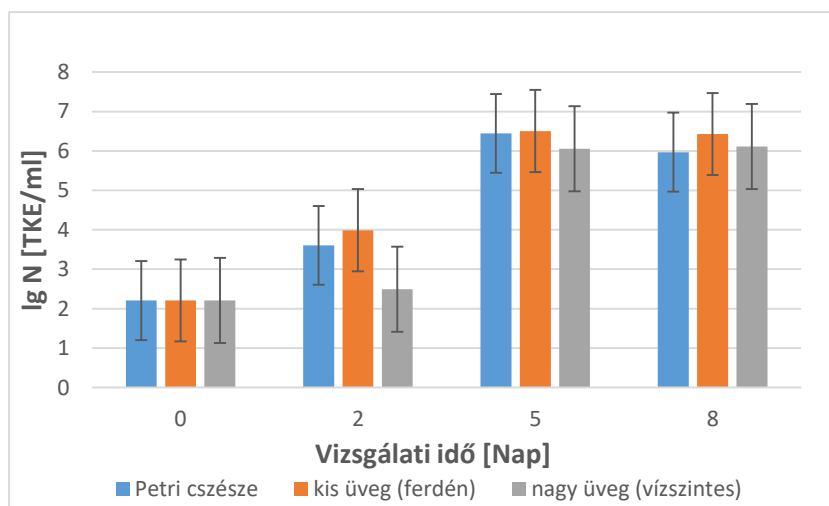
**15. ábra:** Beoltás nélküli csapvíz mikrobakonzentráció változása

A 15. ábrán látható a beoltás nélküli csapvíz mikrobakoncentráció változása. A 0. napon, a lemezek elhelyezése után 2 óra elteltével mintát vettem, és az látható, hogy mind a három üvegben azonos mennyiségű,  $10^2$  sejt/ml koncentrációjú mikroba volt jelen. A tárolás során a 2. napon a kis üvegben történt a legnagyobb mértékű szaporodás, 2 nagyságrenddel nőtt meg a mikrobák száma,  $10^2$ -ről  $10^4$  sejt/ml koncentrációra, míg a nagy üvegben, csekély mértékben, kevesebb, mint egy nagyságrenddel nőtt meg a mikrobák száma. Az 5. napra a kis üvegben szintén 2 nagyságrenddel nőtt meg a mikrobák száma, így már a kezdeti  $10^2$ -ről  $10^6$  sejt/ml koncentrációra változott meg a mikrobák mennyisége, és a legnagyobb változás a nagy üvegben történt, ahol a 0. és 2. naphoz képest 4 nagyságrenddel nőtt a mikrobák száma, a kezdeti  $10^2$ -ről  $10^6$  sejt/ml koncentrációra. A 8. napon a kis és nagy üvegben közel azonos volt a mikrobák száma az 5. naphoz képest, míg a Petri csészében csökkent a számuk.

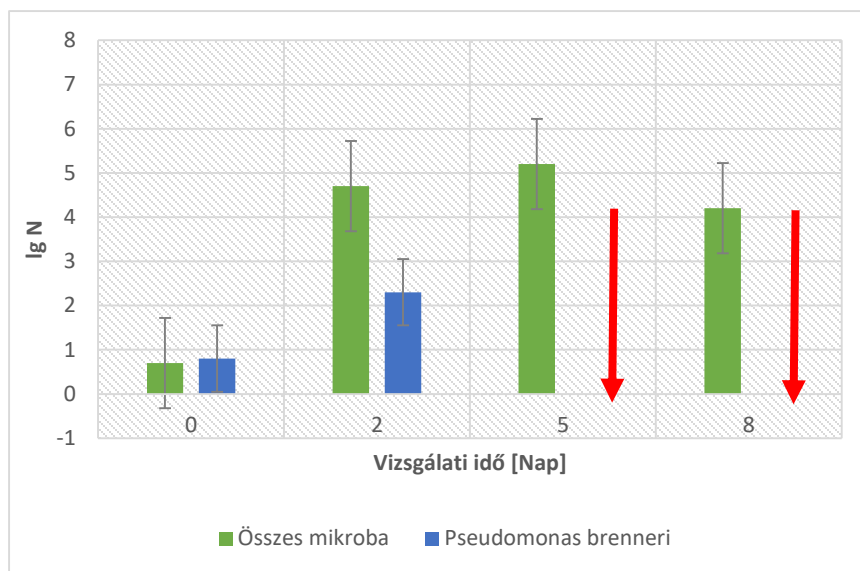
**16. ábra:** *Pseudomonas brenneri*-vel beoltott csapvízben tárolt lemezek mikrobakoncentráció változása

A vizsgálat során a *Pseudomonas brenneri* biofilmképző tulajdonságait is megvizsgáltam. A Petri csészékben lévő ivóvizet beoltottam a baktérium szuszpenzióval (10 sejt/ml koncentrációt állítottam be) és vízszintesen elhelyeztem a KPE lemezeket. A 16. ábrán látható, hogyan változott a *Pseudomonas brenneri*-vel beoltott lemezek felületén a mikroba koncentráció. Mivel beoltás csak a Petri csészében történt, ezért az eredmények is a beoltott Petri csészékre vonatkoznak. Az eredményekből jól látható, hogy a csapvíz mikrobiótája teljesen elnyomta a *Ps. brenneri*-t, és az 5. napon már kimutatási határ alá esett a baktériumok száma, ezért a *Pseudomonas brenneri* biofilm képző tulajdonságait az adott paraméterek között gyengének találtam, így a következő, 10 héten át tartó vizsgálatot *Pseudomonas stutzeri*-vel végeztem el.

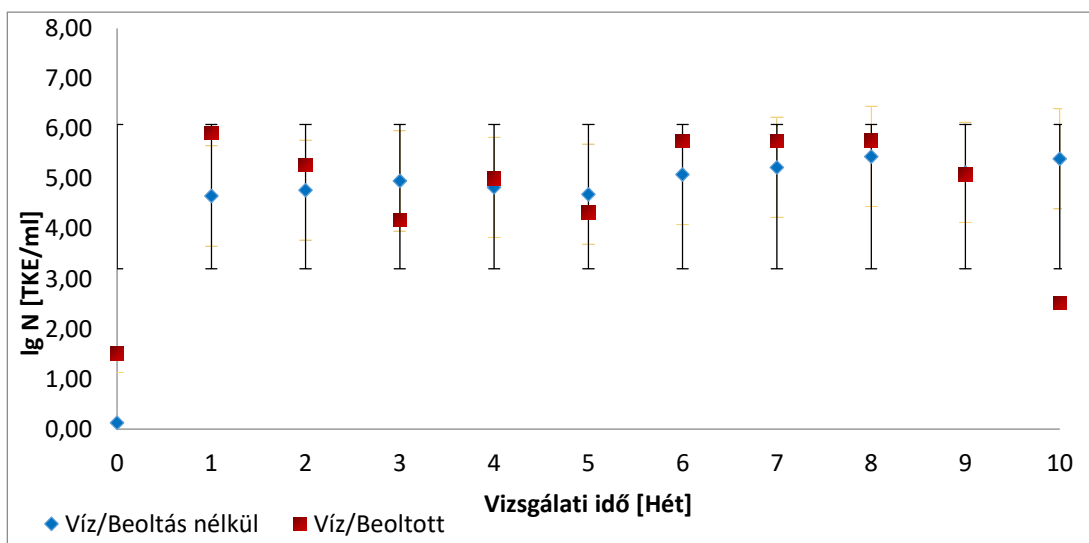
17. ábra: KPE lemezek felületén jelen lévő biofilm változása 10 hét alatt

Az előkísérlet után megvizsgáltam, hogy az ivóvízben lévő mikroorganizmusok képeznek-e biofilmet, továbbá az előkísérlet eredményeinek tükrében a 10 hetén át tartó laboratóriumban végzett biofilm képződés vizsgálatot *Pseudomonas stutzeri* baktériummal végeztem el. Az eredményeket a 17. és 18. ábrán összesítettem. A 17. ábrán a beoltott és nem beoltott vízben tárolt lemezekon lévő baktérium biofilm képződése látható. Az ábrán látható, hogy nagy az adatok szórása, azonban az megállapítható, hogy már az első héten a *Pseudomonas stutzeri*vel beoltott víz  $10^6$  sejt/ml koncentrációra emelkedett, és stabilan, 10 héten át  $10^4$  és  $10^6$  sejt/ml koncentráció között változott az értéke, a 10. hétre csökkent  $10^2$  sejt/ml koncentrációra. Azonban a nem beoltott csapvízben lévő lemezekon közel hasonló mértékben képeztek biofilmet a jelen lévő mikrobák, szintén  $10^4$ - $10^6$  sejt/ml koncentráció között változott az értékük. A 18. ábrán a beoltott és nem beoltott lemezek felületén lévő mikrobaváltozást mutattam be, az eredmények nagyon hasonlóak a 17. ábrán lévőkkel. Az eredmények alapján az látható, hogy a víz mikrobiótája nem nagyon hagyta érvényesülni a *Ps. stutzeri*-t.

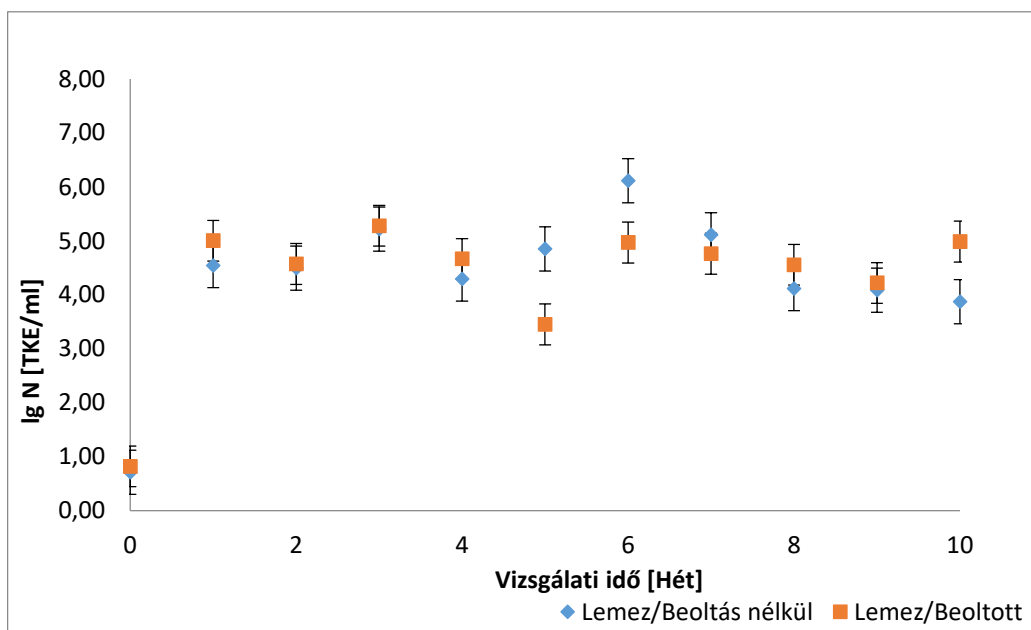
18. ábra: Ivóvízben lévő *Pseudomonas stutzeri* és egyéb mikroorganizmusok koncentráció változása

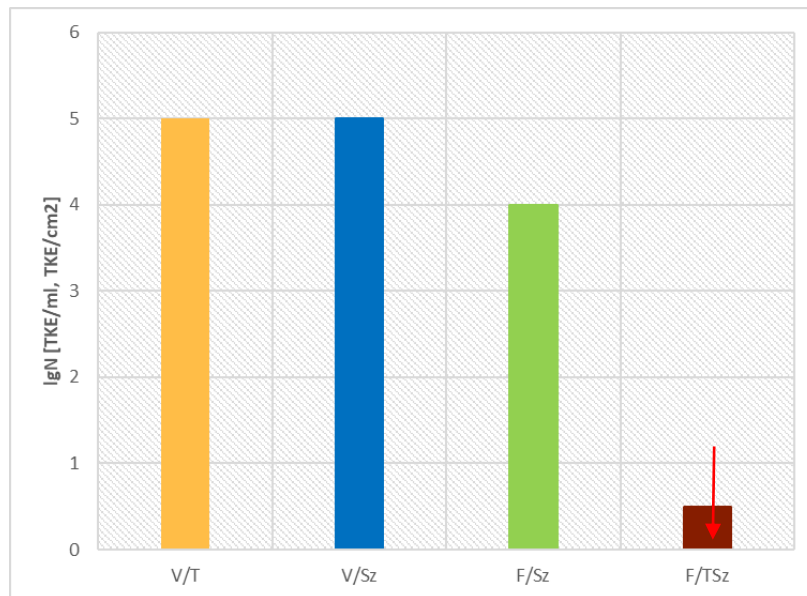
**19. ábra:** Mikroba szennyezettség ivóvízhálózat rendszerben keringő 2 hetes vízben

A mikrobiológiai vizsgálat során kiderült, hogy a rendszer átmosása szükséges és friss ivóvízzel kell elindítani a keringetett üzemű rendszert. A 19. ábrán látható, hogy a tartályban lévő vízben (V/T), és a KPE cső szegmensben lévő vízben (V/Sz) és a szegmens, KPE cső felületén (F/Sz) is sok mikroorganizmus volt jelen. A tiszta szegmens (F/TSz) felületén pedig a kimutatási határ alatt volt a mikroorganizmusok száma (a 19. ábrán a piros nyíl jelzi), tehát az új szegmensek valóban tiszták voltak és nem volt szükséges a fertőtlenítésük a behelyezésük előtt.

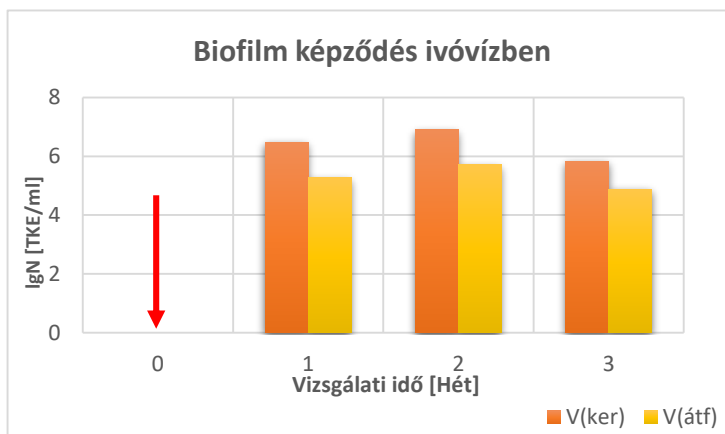
**20. ábra:** Mikroorganizmusok jelenléte az átfolyó és a keringetett modell ivóvízhálózat vízében

A 20. ábra bemutatja az ivóvízben jelen lévő mikroorganizmusok mennyiségét mind a kétüzemű rendszerben. A 0. héten a mintavétel az átmosás után történt közvetlenül, tehát a fertőtlenítési és tisztítási folyamat után, nem voltak kimutathatók a mikroorganizmusok, ezért 0. időpontban kimutatási határa alatti volt a mikrobák mennyisége (20. ábrán piros nyíl jelzi). Az jól látható az ábrán, hogy mind a két rendszerben a 0. hétről az 1. hétre megugrott a mikroorganizmusok koncentrációja, majd enyhén csökkenő tendenciát mutatott a 3. héten. A keringetett rendszerben egy nagyságrenddel nagyobb a mikrobák száma az átfolyó rendszerhez képest,  $10^5$  és  $10^6$  sejt/ml nagyságrendű koncentrációban vannak jelen a sejtek a kéttípusú rendszerben a harmadik hét végére.

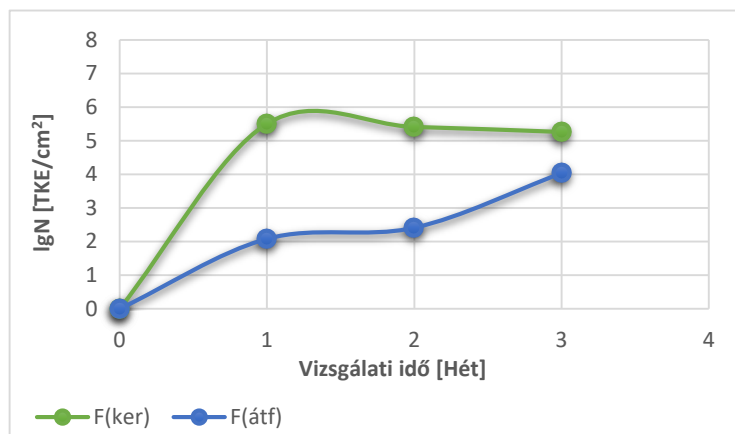
**21. ábra:** KPE csövek felszínén képződő biofilm ivóvízhálózat modellben

A KPE csövek felszínén képződő biofilmet a 21. ábra mutatja be. A csövek felszínéről is történt mintavétel az átmosás, tisztítás és fertőtlenítés során, így a kiinduló állapot ebben az esetben is a kimutatási határ alá esett. A keringetett rendszerben a csövek felszínén (F(ker)) egy hét eltelte után  $10^5$  sejt/cm<sup>2</sup> mennyiségű mikroba, míg az átfolyó rendszerben (F (átf)) ennél három nagyságrenddel kevesebb jelent meg. A keringetett rendszerben a második hétre egy enyhe

csökkenés volt látható, ami a harmadik hétre stagnált, szemben az átfolyó rendszerrel, ahol folyamatos mikrobanovekedés volt tapasztalható. A harmadik hétre az első héthez képest 2 nagyságrendet is nőtt a mikrobák száma  $10^2$ -ről  $10^4$  sejt/ml mennyiségre.

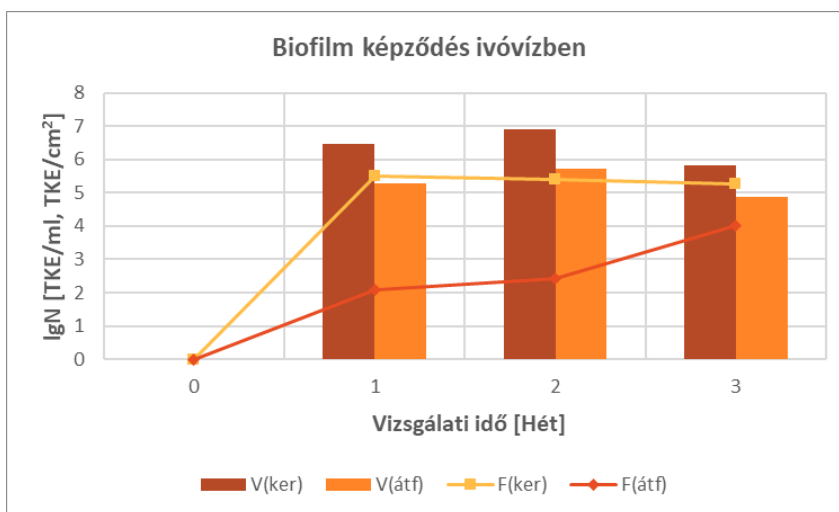
**22. ábra:** Biofilm képződés ivóvízhálózat modellben

Az 22. ábrán összesítettem a teljes ivóvízhálózat modell KPE csövek felszínén képződő biofilm és az ivóvízben megtalálható mikrobák változását, hogy egy ábrán egységesen is látható és nyomonkövethető legyen a változás, amelyet korábban részletekben mutattam be a különböző ábrákon (20. és 21. ábrák). A keringetett rendszerben az ivóvízben (V(ker)) fordult elő a legnagyobb mennyiségben mikroba, míg az átfolyó rendszer csövek felületén (F(átf)) képződött a legkevesebb biofilm.. Érdekes jelenség, hogy az átfolyó rendszer ivóvizében (V(átf)) és a keringetett rendszer csöveinek (F(ker)) felszínén szinte azonos mennyiségű mikroba volt jelen, és hasonló tendenciát mutatott a növekedésük.

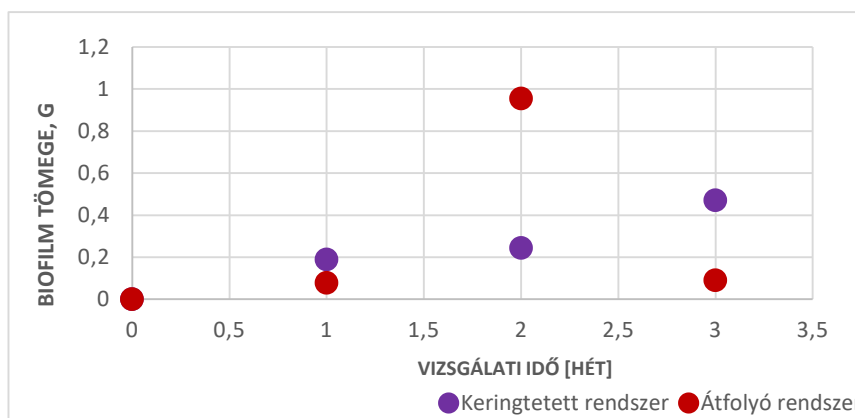
**23. ábra:** Biofilm tömegváltozása ivóvízhálózat modellben

Biofilm nyomon követéseként megmértem mind a két rendszerben lévő KPE csövek tömegét is, hogy kiderüljön, látható-e itt is változás. A 23. ábrán a keringetett rendszerben lévő biofilm változást lila pontok jelzik, és növekvő tendenciát mutatnak. A piros pontok jelzik az átfolyó rendszerben képződő biofilmet, ahol megfigyelhető volt egy kiugró érték a 2. héten. Azonban ennek a mérésnek nagy volt a bizonytalansága, nem biztos, hogy ténylegesen a biofilm tömege került megmérésre. A korábbi eredmények alapján elképzelhető, hogy biofilm mérése történt, hiszen a csapvíz mikrobiótája képez biofilmet.

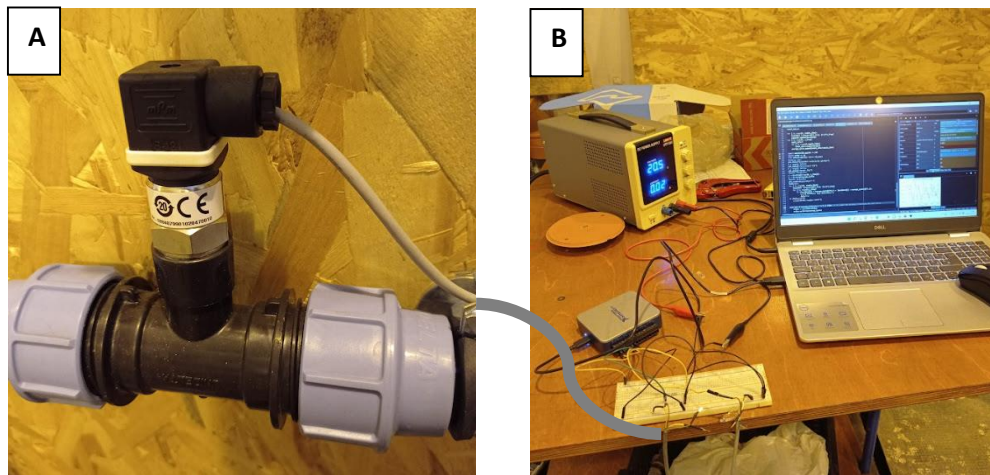
**24. ábra:** Monitoring rendszer

volt a hiba detektálása, hiszen meghibásodás (és annak észre nem vétele esetén) hamis mérési eredmények és jelentős anyagi kár keletkezhetett volna. A 4.2.2. alfejezetben részletesen ismertettem a rendszer felépítését kapcsolási rajzzal és algoritmus vázlattal, ezért ebben az alfejezetben a 24. ábra már a BME laboratóriumában összeállított monitoring rendszert mutatja be. A képen jól látható az NI DAQMX 6001 kártya (24./B. kép) összekötve a nyomásmérő szenzorral a segédpanelen keresztül (24. A és B kép, szürke, vastag, görbe vonal jelzi az összekötést) és a számítógéppel.

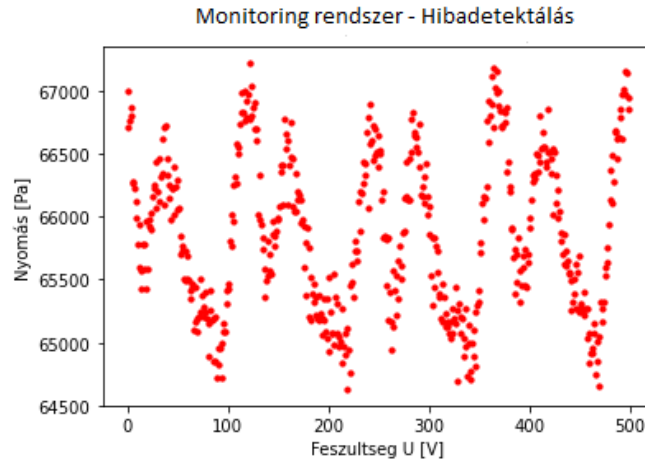
**28. ábra:** Átlagperiódus

A mérés során a keringetett rendszerben hiba nélkül működött, a nyomásszenzor nem jelzett hibát és a hibadetektálás során szépen kiadta az átlagperiódust (28. ábra). Azonban leteszteltem, hogy ha lenne hiba, valóban működne-e a monitoring rendszerem, mind a statikus, mind a dinamikus hibához, ehhez a csapok megnyitásával, illetve elzárásával vizsgáltam a rendszert. A 29. ábrán a dinamikus hiba jelében keletkező zavar látható, ahogyan a jel valóban “furcsán” viselkedik.

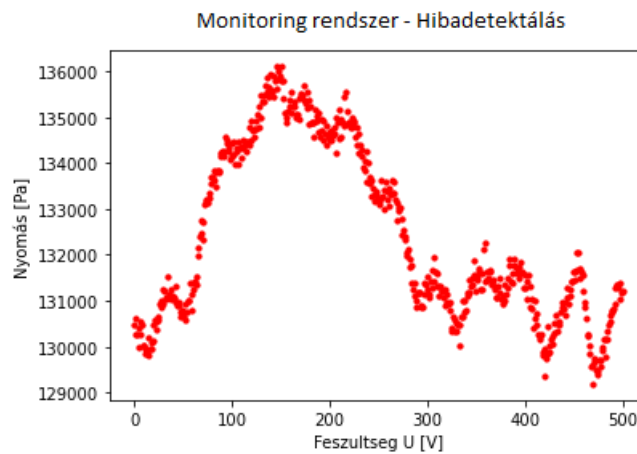
**29. ábra:** Dinamikus hiba

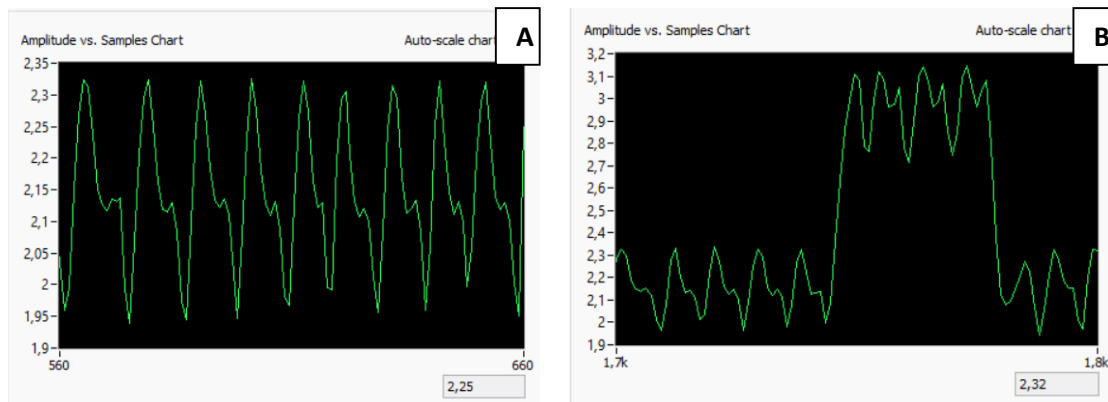
**30. ábra:** NI kártya tesztelése hiba nélküli rendszerben (A) és dinamikus hiba esetén (B)

Az NI kártya és a monitoring rendszer működését nemcsak a Spyder programon keresztül tudtam ellenőrizni, hanem az NI kártyának is volt egy Test Panel funkciója. A 30. ábra A képen látható, ahogyan hiba nélkül működik a rendszer és a B képen pedig az látható, amikor dinamikus hibát talált a rendszer.
