## **Függelék – Képlegyezék**

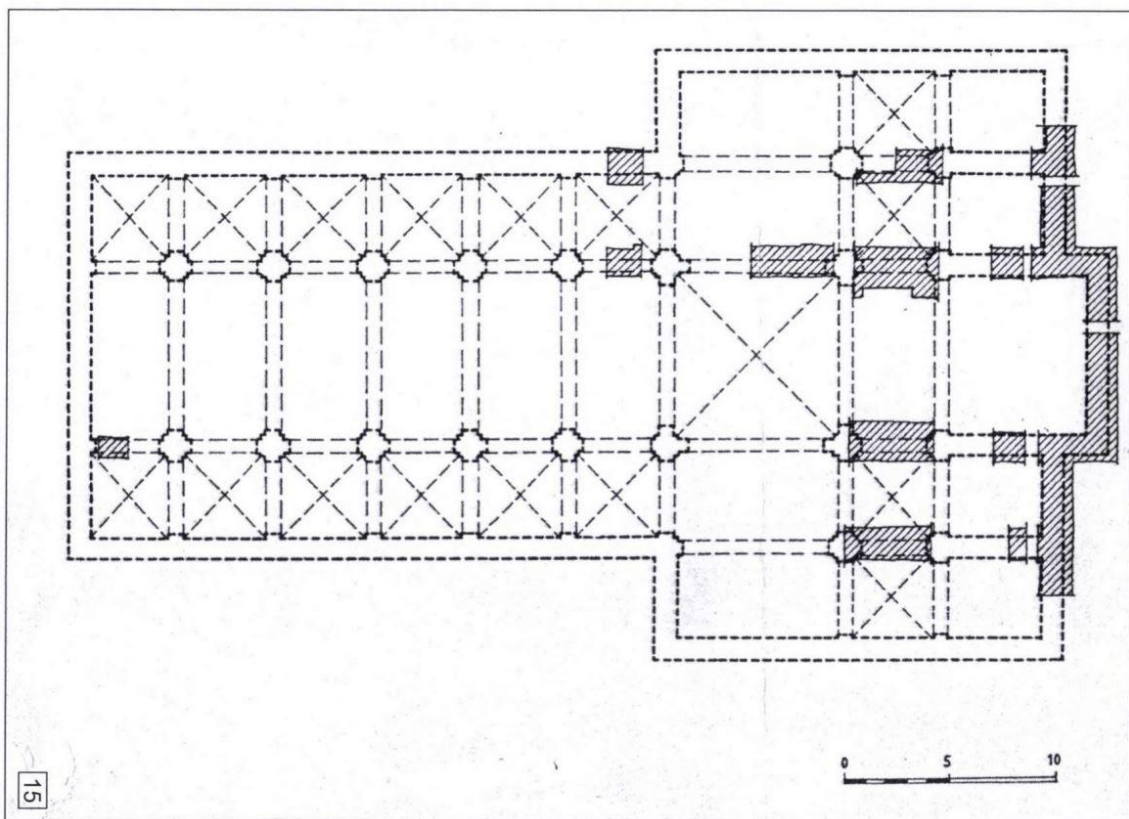
2. A cikádori templom feltételezett alaprajza  
(Guzsik Tamás szerkesztése az 1994–1995-ös ásatás alapján)

2. A cikádori templom feltételezett alaprajza (Guzsik Tamás szerkesztése az 1994–1995-ös ásatás alapján). Valter Ilona: *Die Ausgrabungen in der ehemaligen Zisterzienserabtei Cikádor*. In: *Analecta Cisterciensia*. Róma, 1996/52, 251–264. 7. kép

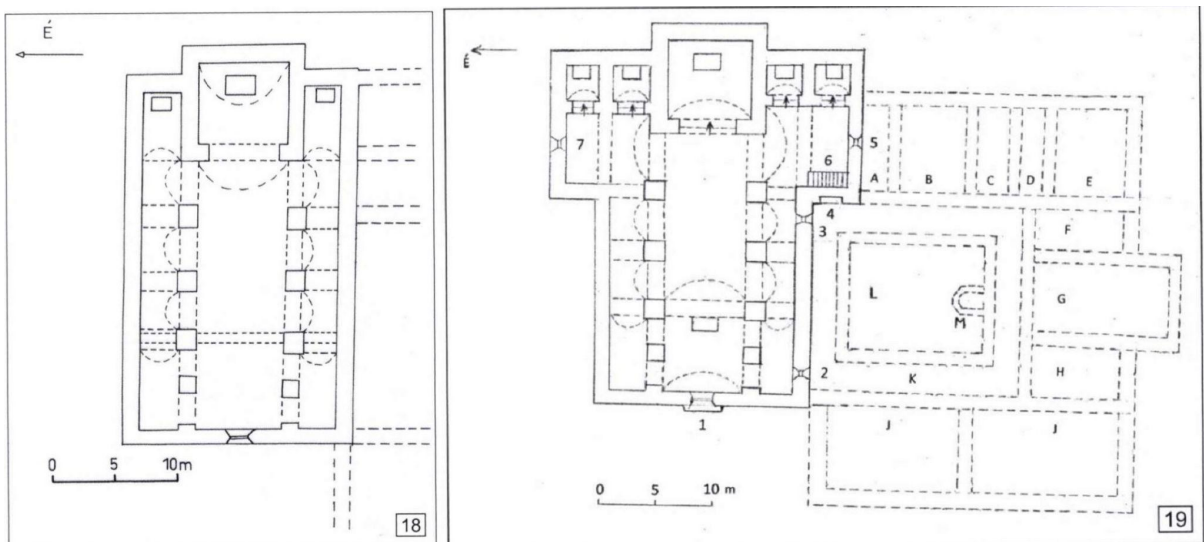
3. A cikádori templom első és második - feltételezett - építési periódusának alaprajza, 2001

3. A cikádori templom első és második - feltételezett - építési periódusának alaprajza, 2001. Valter Ilona: *A cikádori, más néven (báta)széki ciszterci apátság története*. Budapest, 2015, 18. és 19. ábra

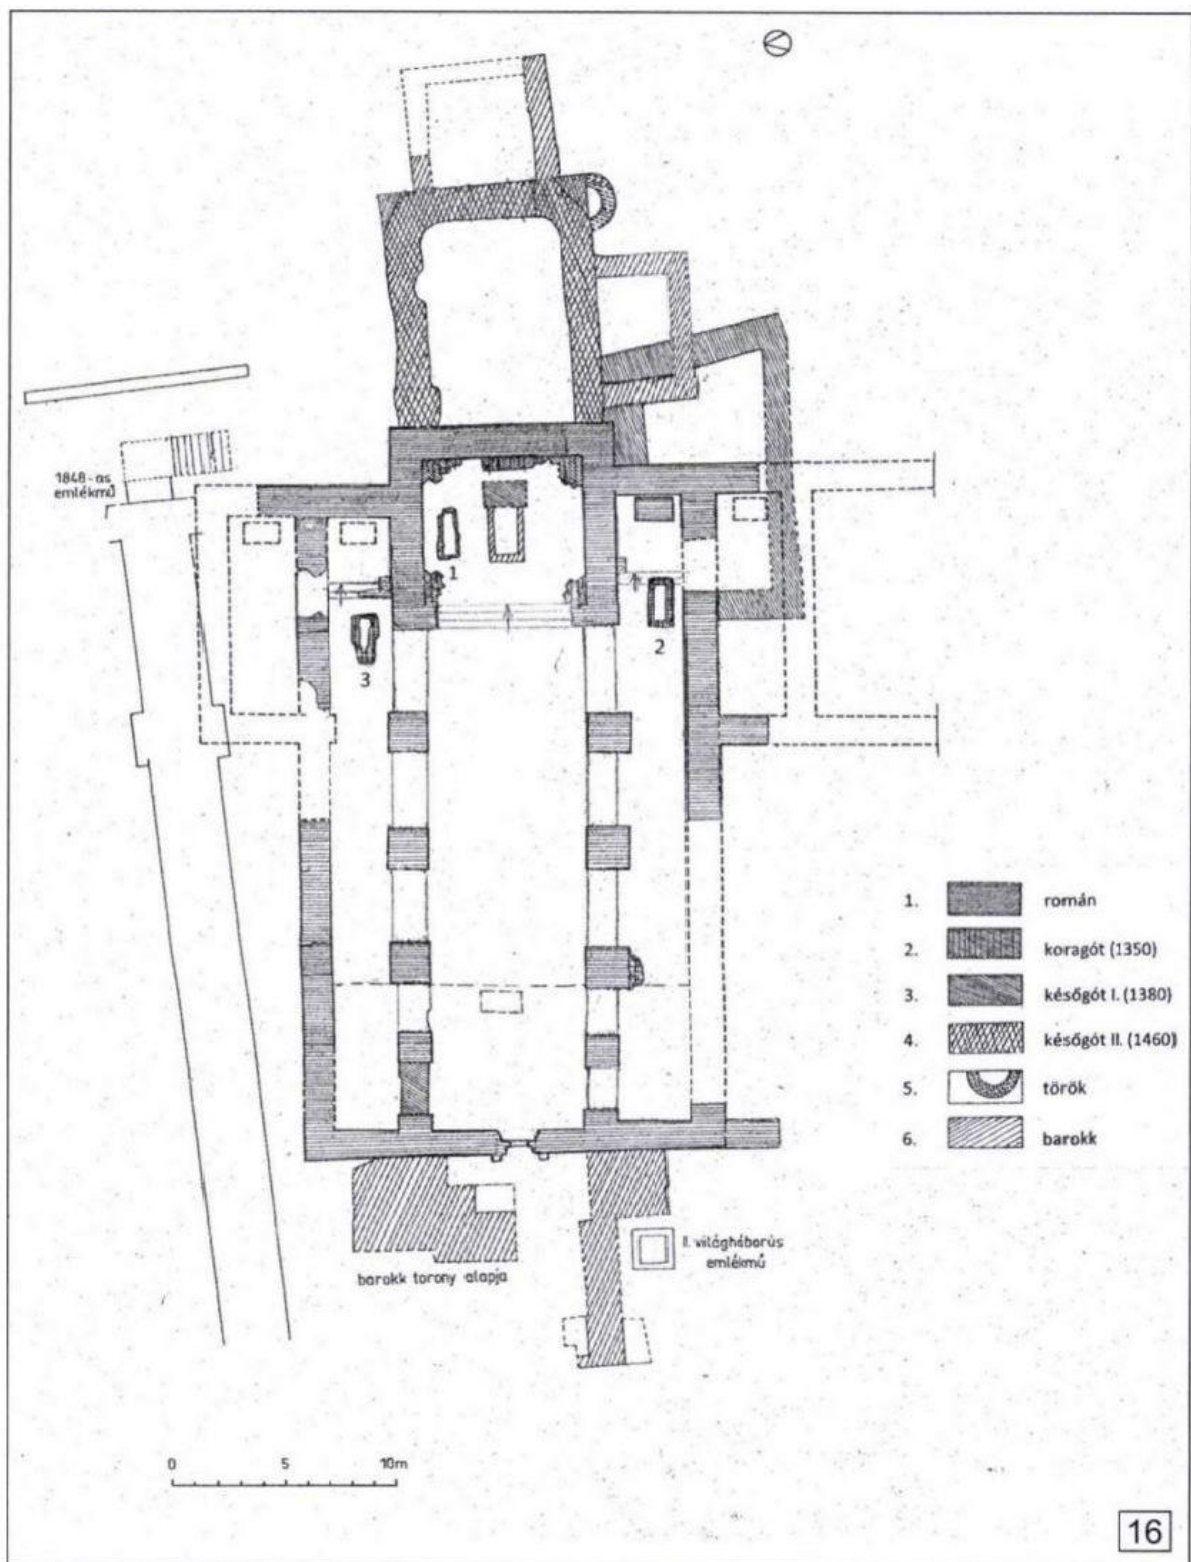
5. A cikádori templom kiserkesztett alaprajza a teljes feltárás után, 2000

5. A cikádori templom kiserkesztett alaprajza a teljes feltárás után, 2000. Valter Ilona: *A cikádori, más néven (báta)széki ciszterci apátság története*. Budapest, 2015, 16. ábra

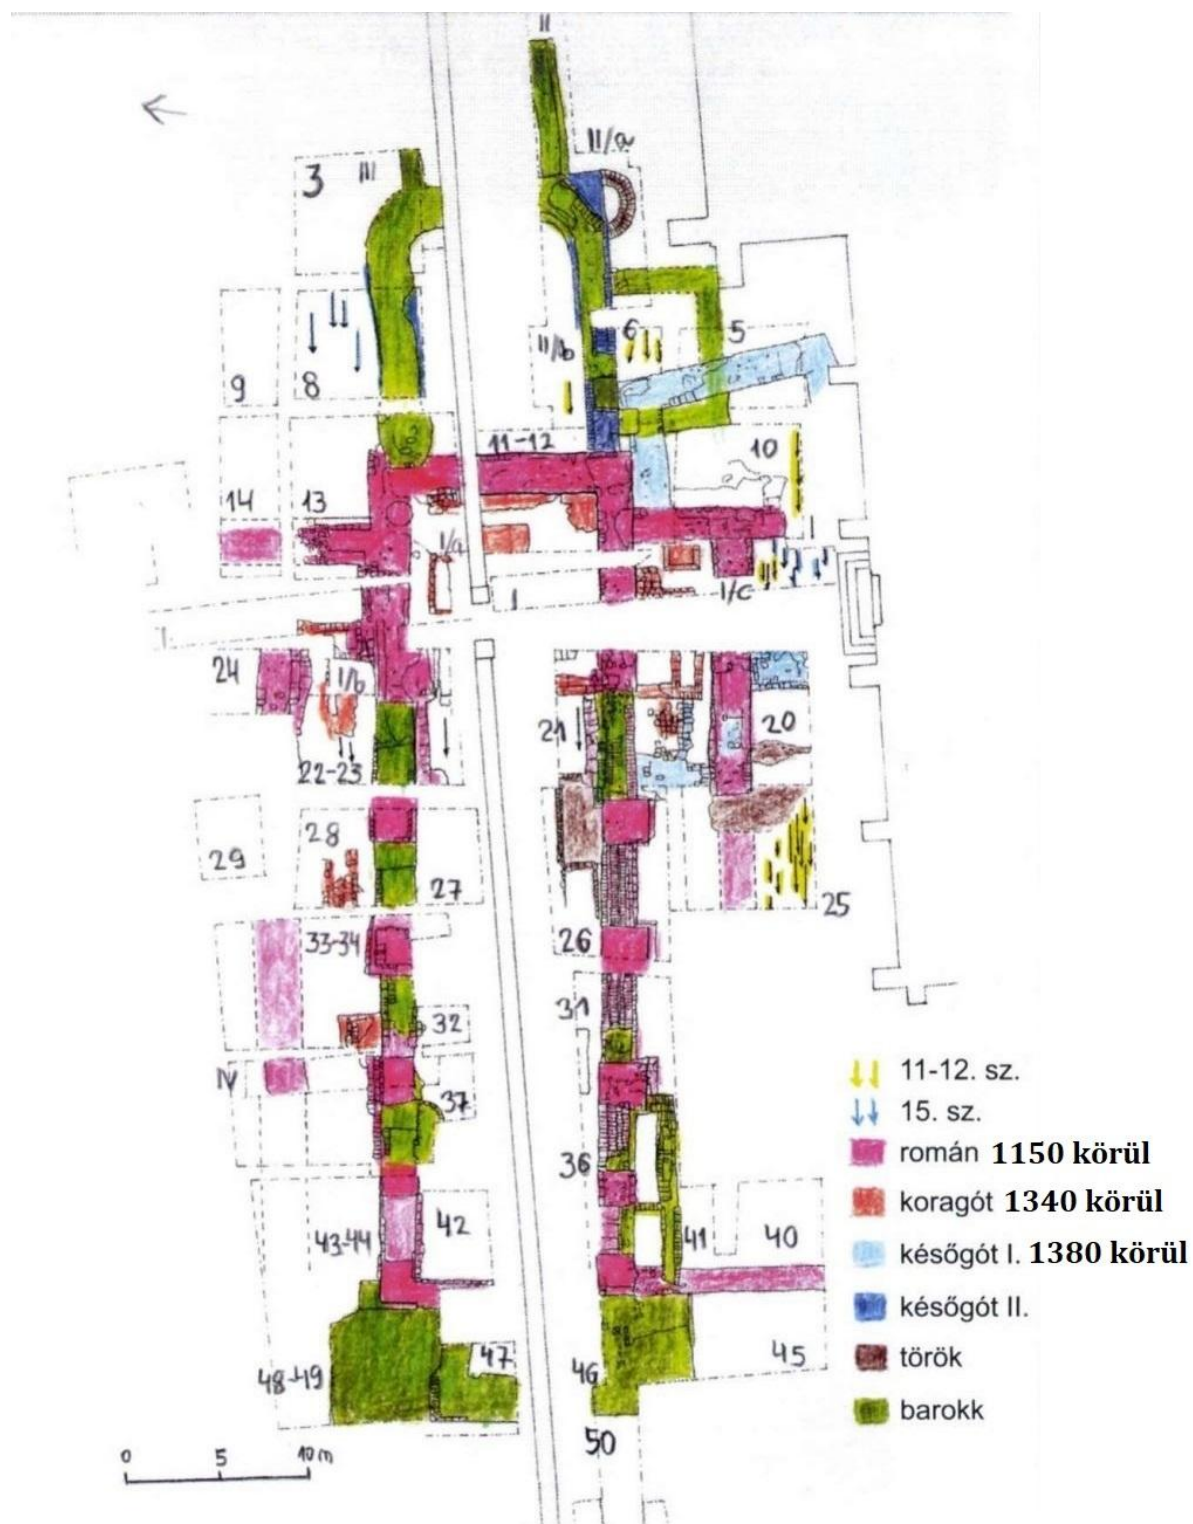
6. Ásatási alaprajz, 1994–1996

6. Ásatási alaprajz, 1994–1996. Valter Ilona: *A cikádori, más néven (báta)széki ciszterci apátság története*. Budapest, 2015, 3. ábra

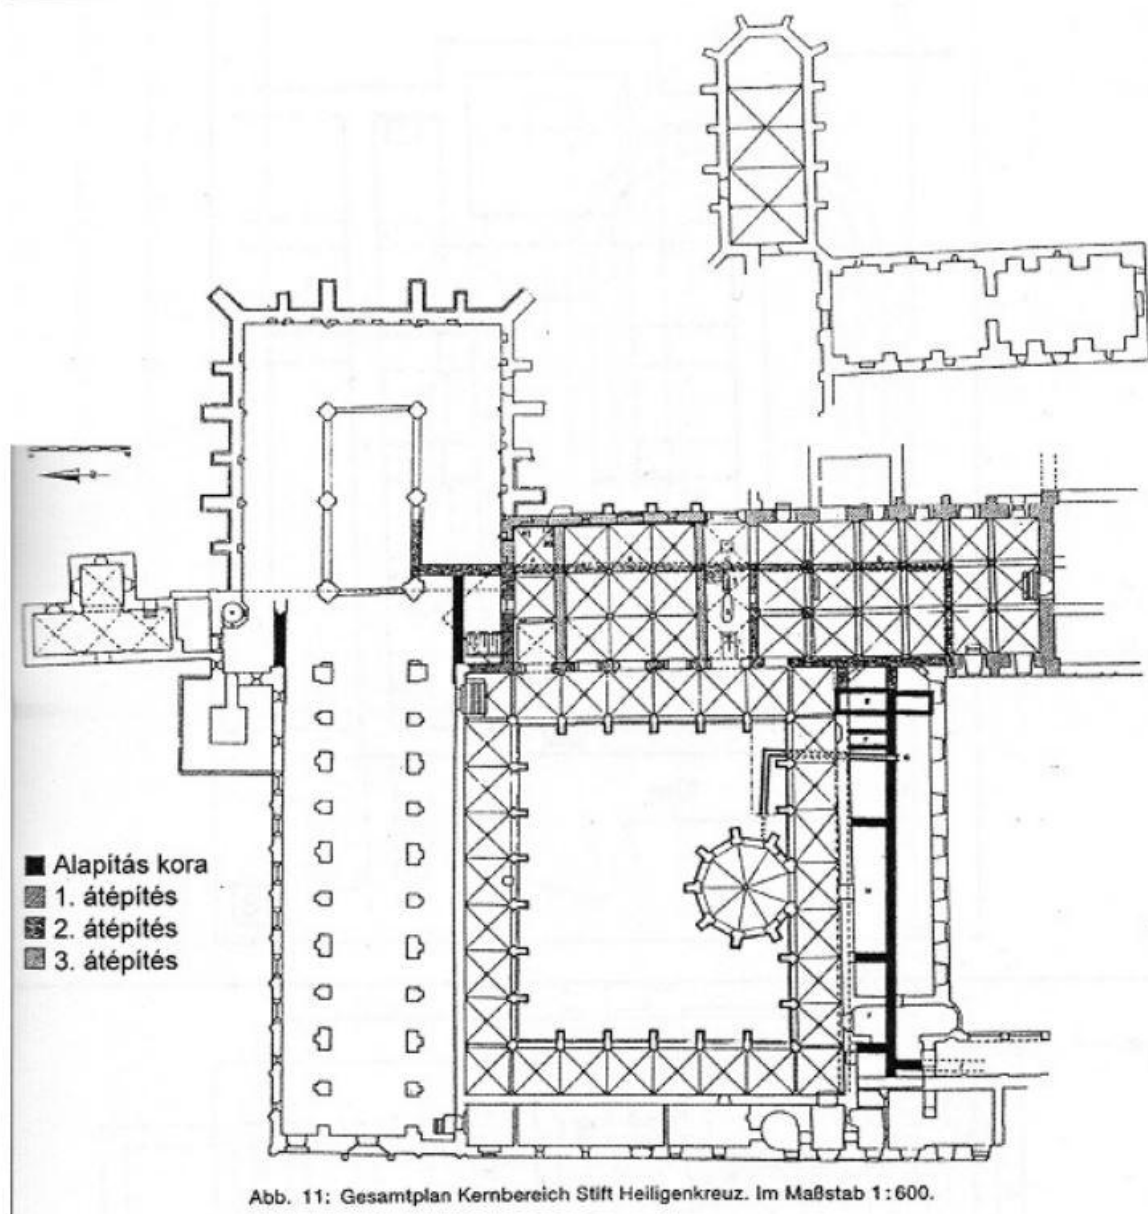
7. A heiligenkreuzi monostor alaprajza az ásatások eredményeinek feltüntetésével

7. A heiligenkreuzi monostor alaprajza az ásatások eredményeinek feltüntetésével. Valter Ilona: *A cikádori, más néven (báta)széki ciszterci apátság története*. Budapest, 2015, 17. ábra

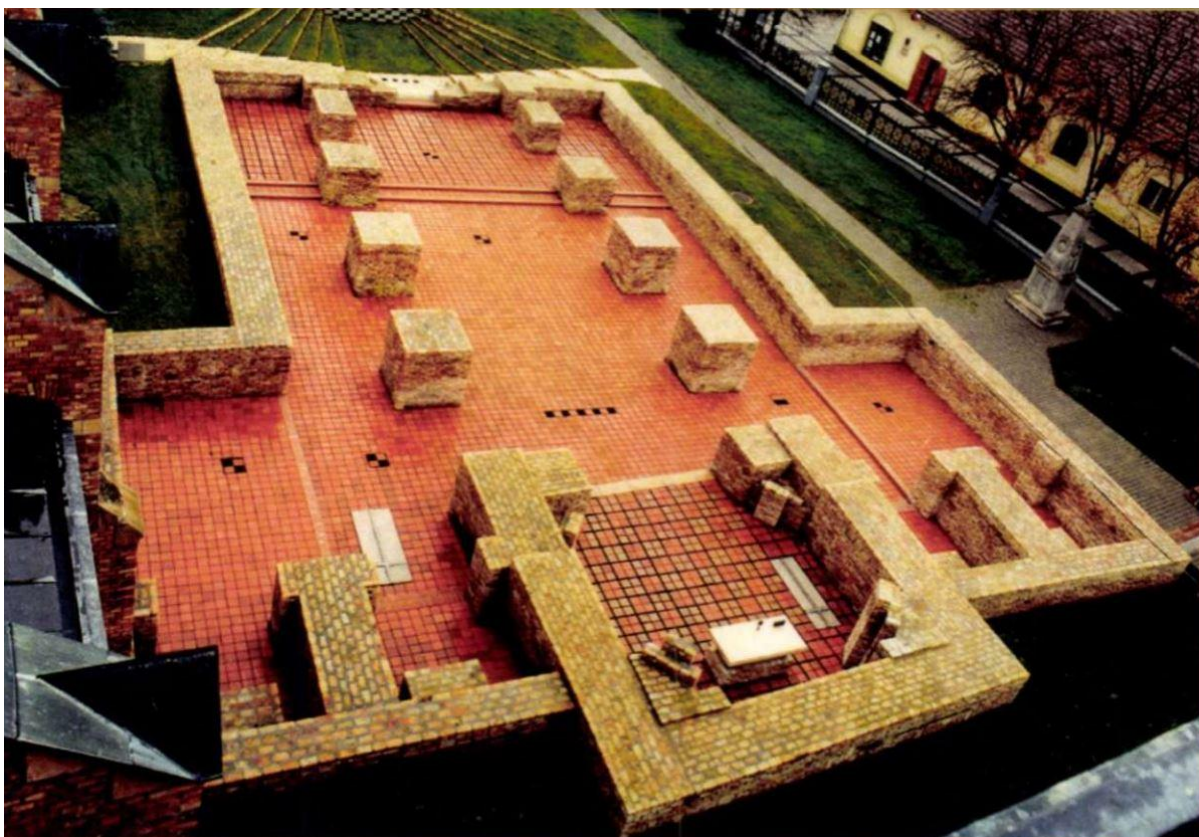
8. A cikádori templom maradványaiból kialakított romkert keletről nézve

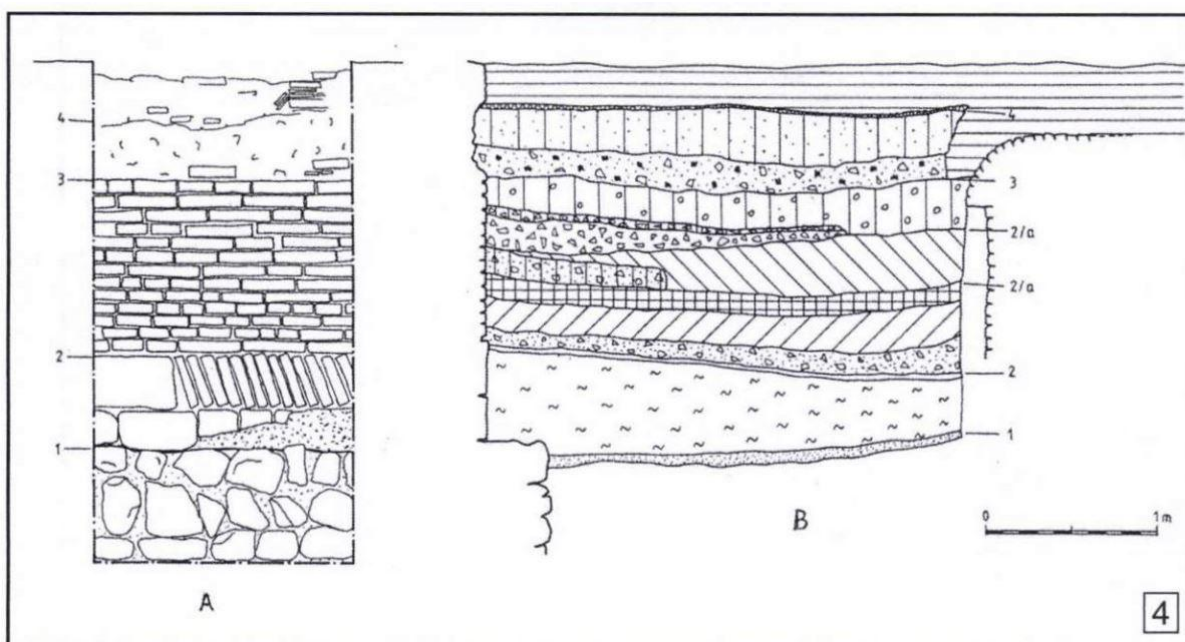
9. Az I. számú kutatóárok főszenélybe eső szakaszának részlete

9. Az I. számú kutatóárok főszentélybe eső szakaszának részlete: A. északi főszentélyfal déli nézete. B. Az I. számú árok nyugati metszete. 1. román kori szint, 2. kora gótikus szint, 2/a. késő gótikus szint, 3. török szint, 4. barokk szint. Valter Ilona: *A cikádori, más néven (báta)széki ciszterci apátság története*. Budapest, 2015, 4. ábra

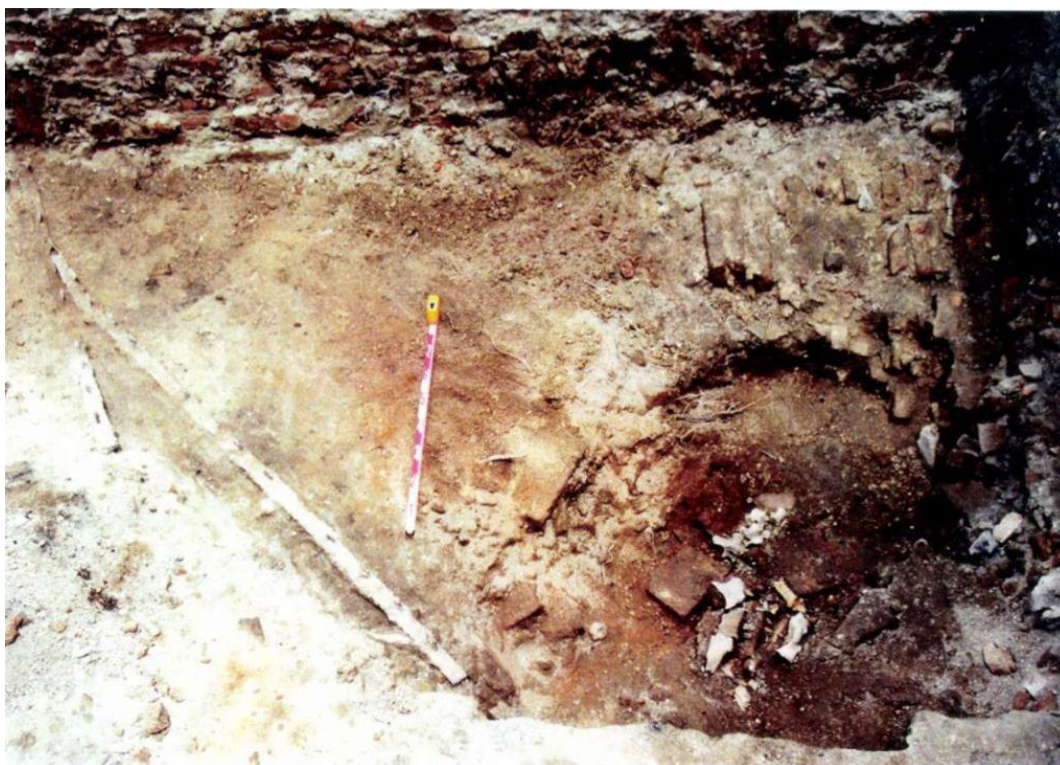
10. A ciszterci főszentély tatárjáráskor átégett és ledőlt fala a II/b szelvényben

10. A ciszterci főszentély tatárjáráskor átégett és ledőlt fala a II/b szelvényben. Valter Ilona: *A cikádori, más néven (báta)széki ciszterci apátság története*. Budapest, 2015, 7. kép

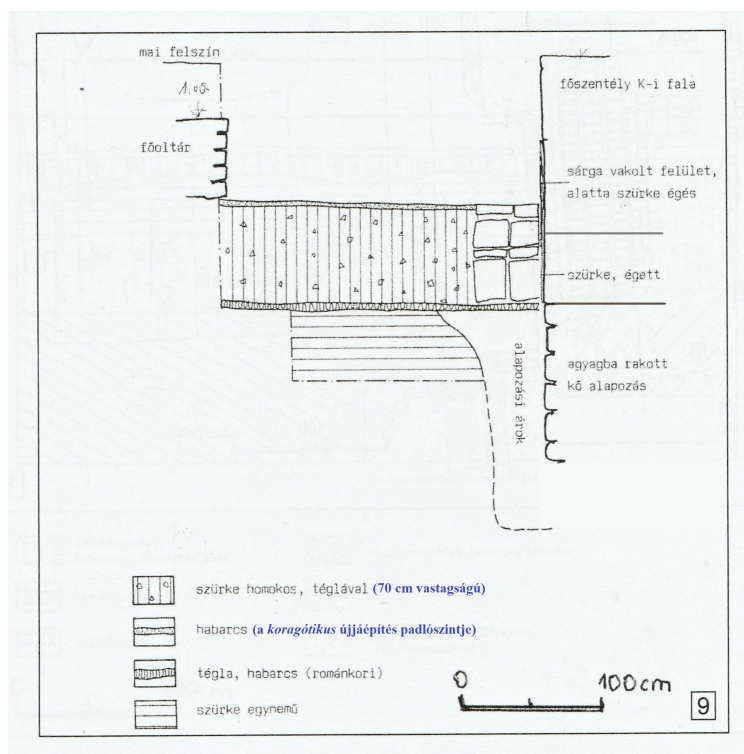
11. A 11-12. szelvény északi metszete a főoltár és főszentély keleti fala között

**11.** A 11-12. szelvény északi metszete a főoltár és főszentély keleti fala között. Valter Ilona: *A cikádori, más néven (báta)széki ciszterci apátság története*. Budapest, 2015, 9. ábra (Valter Ilona régészeti leírása alapján javítottam a megtévesztő magyarázó szövegek elhelyezését. Valter 2015: 28.)

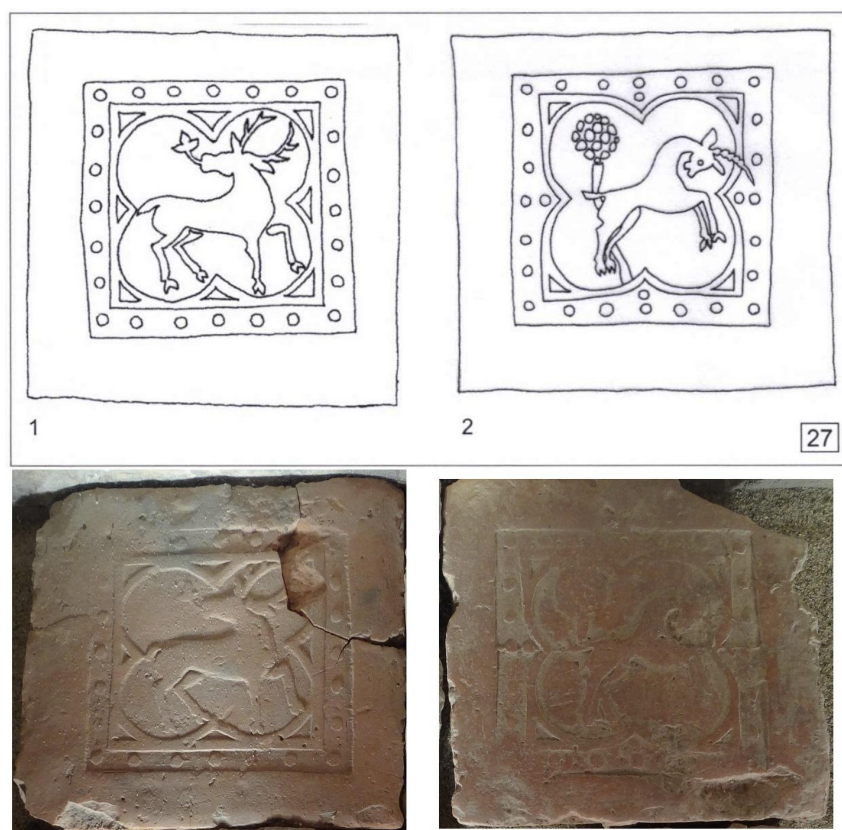
**12.** Az ugró szarvast (1.) és az egyszarvút ábrázoló 14. század közepén készült padlótéglák

**12.** Az ugró szarvast (1.) és az egyszarvút ábrázoló 14. század közepén készült padlótéglák. Valter Ilona: *A cikádori, más néven (báta)széki ciszterci apátság története*. Budapest, 2015, 27. ábra, 55. és 56. kép

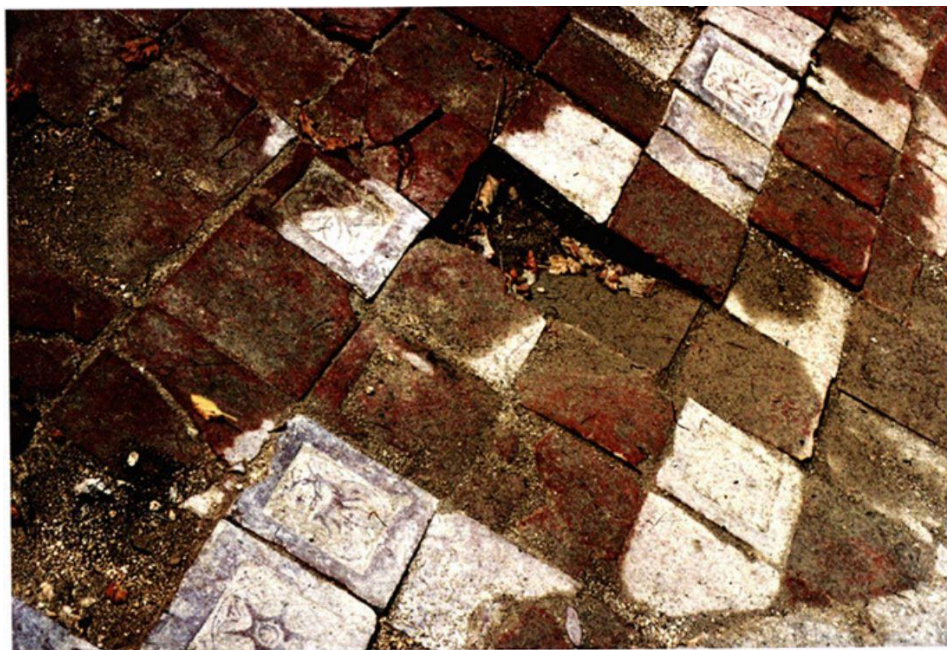
**13.** Figurális díszítésű padlótéglák a pilisi ciszterci templom  
14. századi Anjou-kori periódusából

**13.** Figurális díszítésű padlótéglák a pilisi ciszterci templom 14. századi Anjou-kori periódusából. Pilisi gótika – II. András francia kapcsolatai. Kiállítási katalógus, szerk.: Bárány Attila, Benkő Elek, Kárpáti Zoltán. Debrecen–Szentendre, 2016. 111.

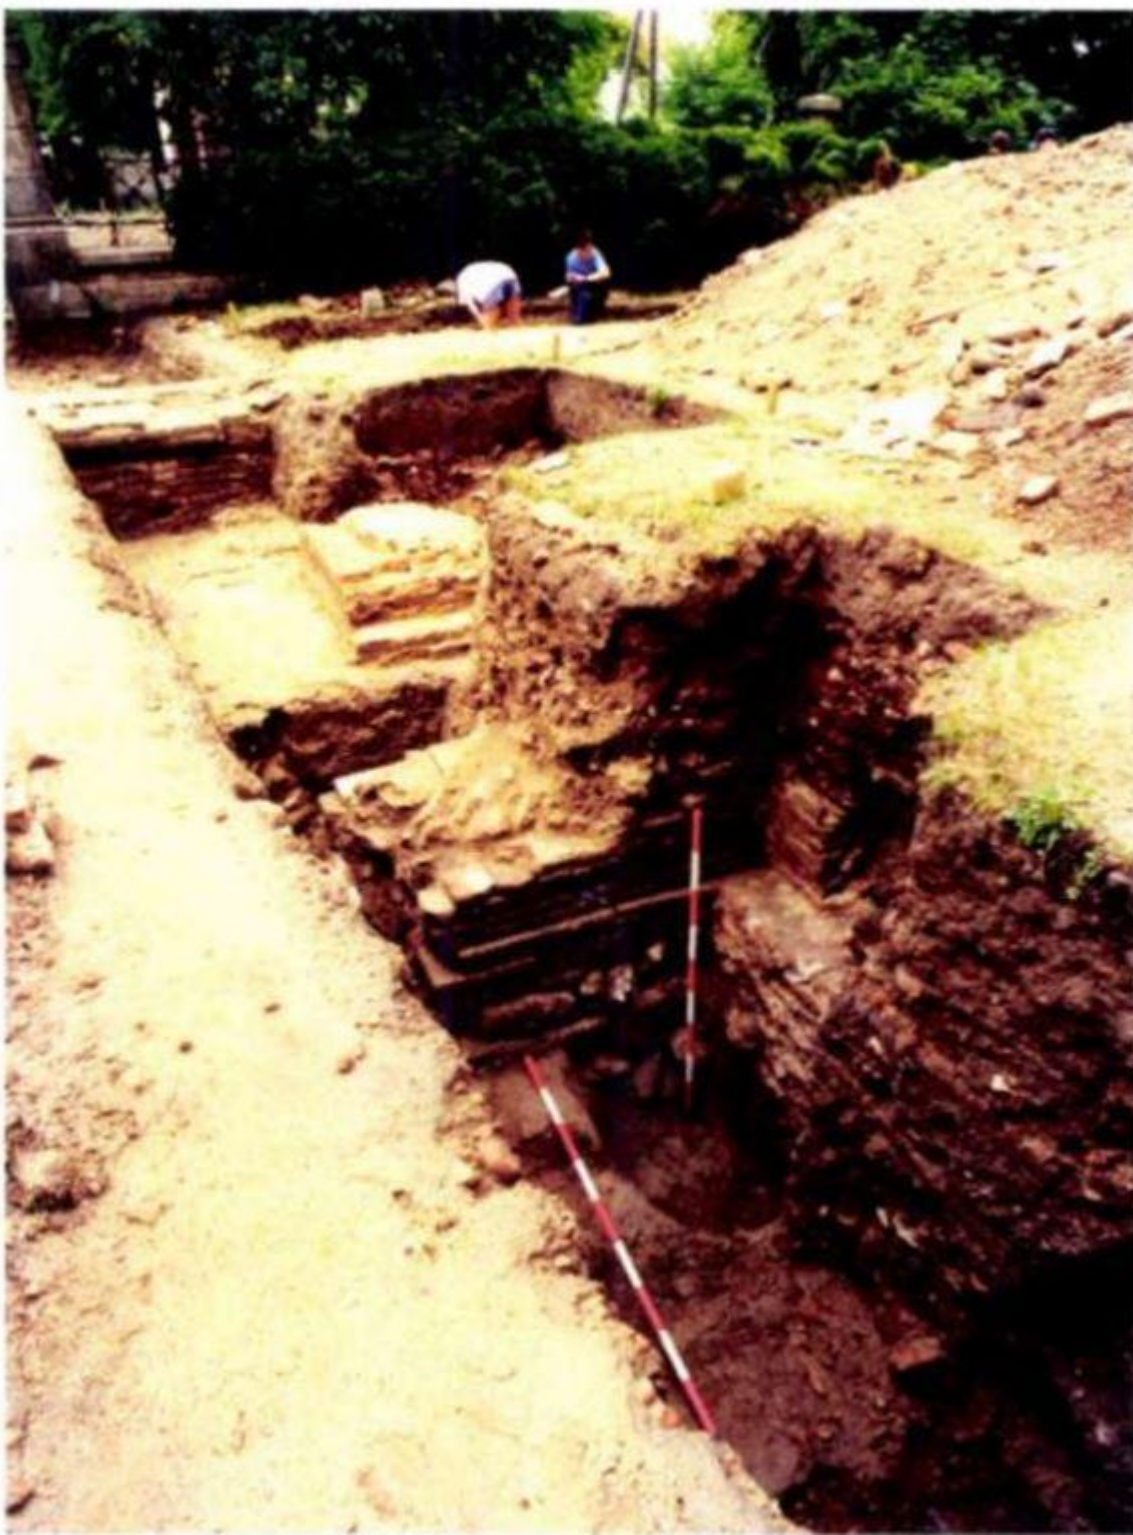
**14.** I/c szelvény a kora gótikus déli kereszthajó első és második mellékkápolnájának maradványaival

**14.** I/c szelvény a kora gótikus déli kereszthajó első és második mellékkápolnájának maradványaival. Valter Ilona: *A cikádori, más néven (báta)széki ciszterci apátság története*. Budapest, 2015, 4. kép

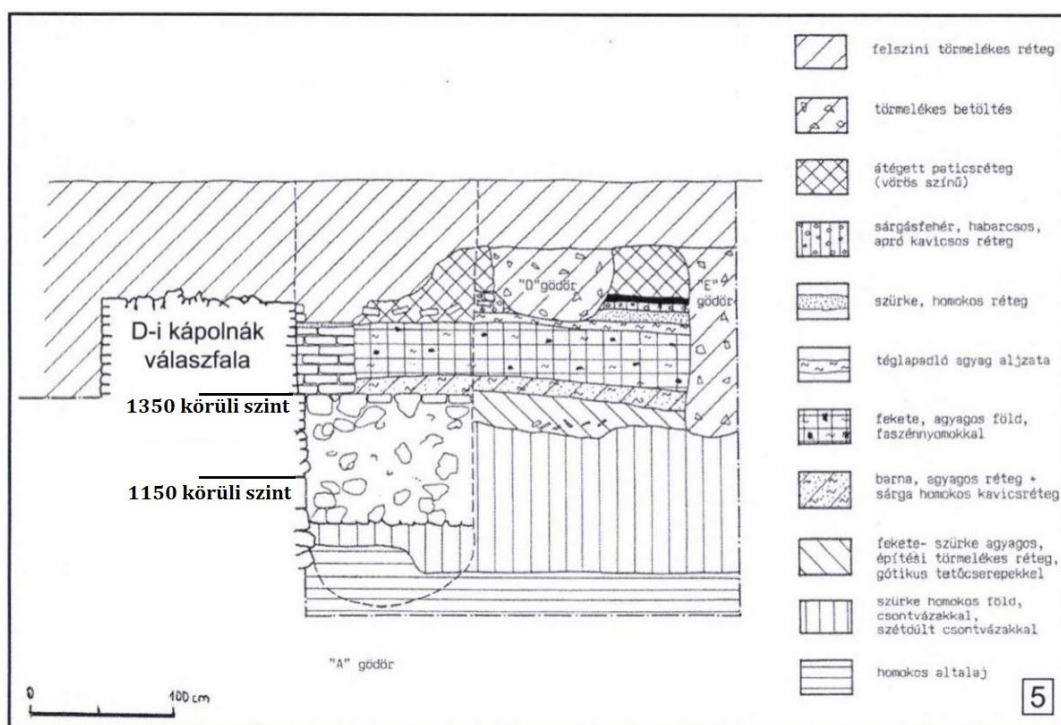
15. A déli mellékkápolnák válaszfala és a második mellékszentély eltérő alapozása

**15.** A déli mellékkápolnák válaszfala és a második mellékszentély eltérő alapozása. Valter Ilona: *A cikádori, más néven (báta)széki ciszterci apátság története*. Budapest, 2015, 5. ábra (Valter leírása alapján kiegészítettem a szintezés magyarázó szövegét)

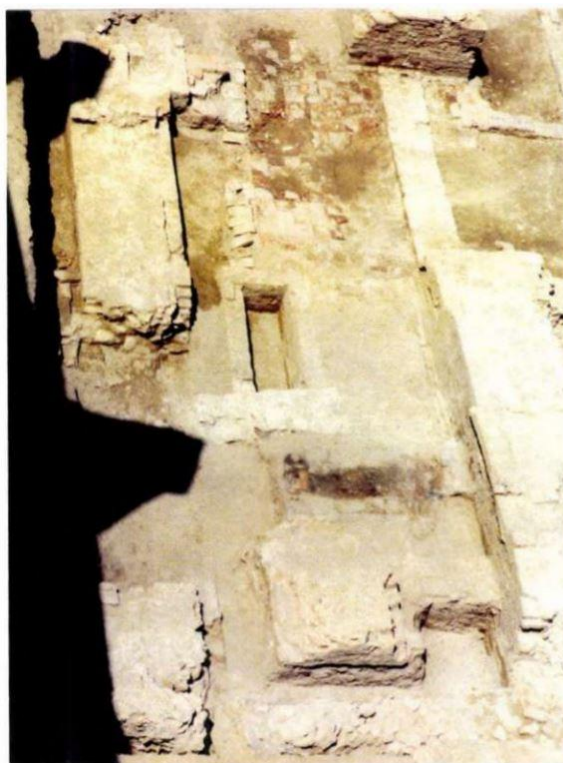
16. A déli mellékhajó és szentély kelet felől nézve, bal felül a kereszthajón áthúródó problematikus falszaksz

**16.** A déli mellékhajó és szentély kelet felől nézve. Valter Ilona: *A cikádori, más néven (báta)széki ciszterci apátság története*. Budapest, 2015, 12. kép

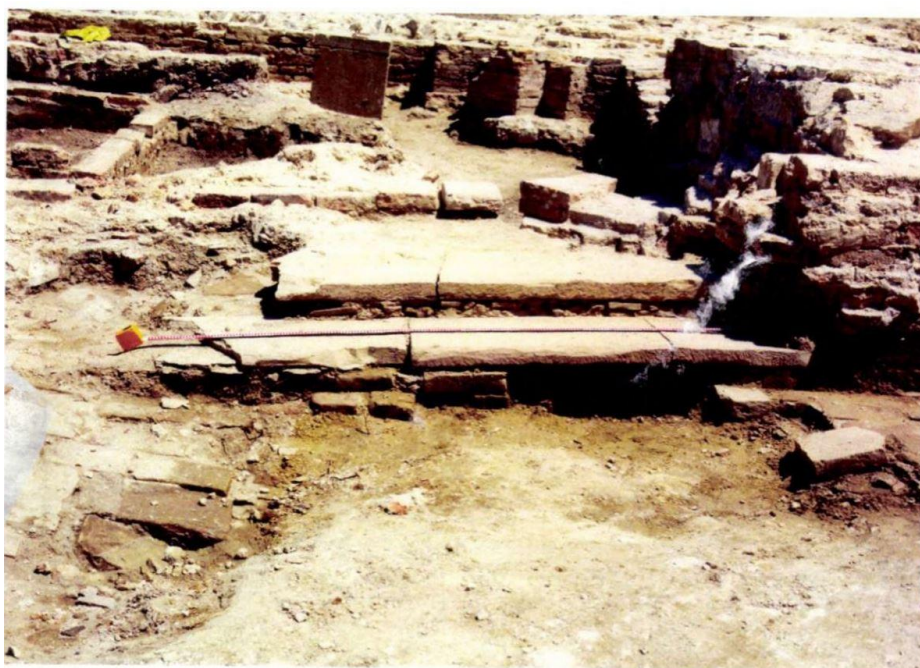
17. A főszentélybe vezető 14. századi lépcsők

**17.** A főszentélybe vezető 14. századi lépcsők. Valter Ilona: *A cikádori, más néven (báta)széki ciszterci apátság története*. Budapest, 2015, 10. kép

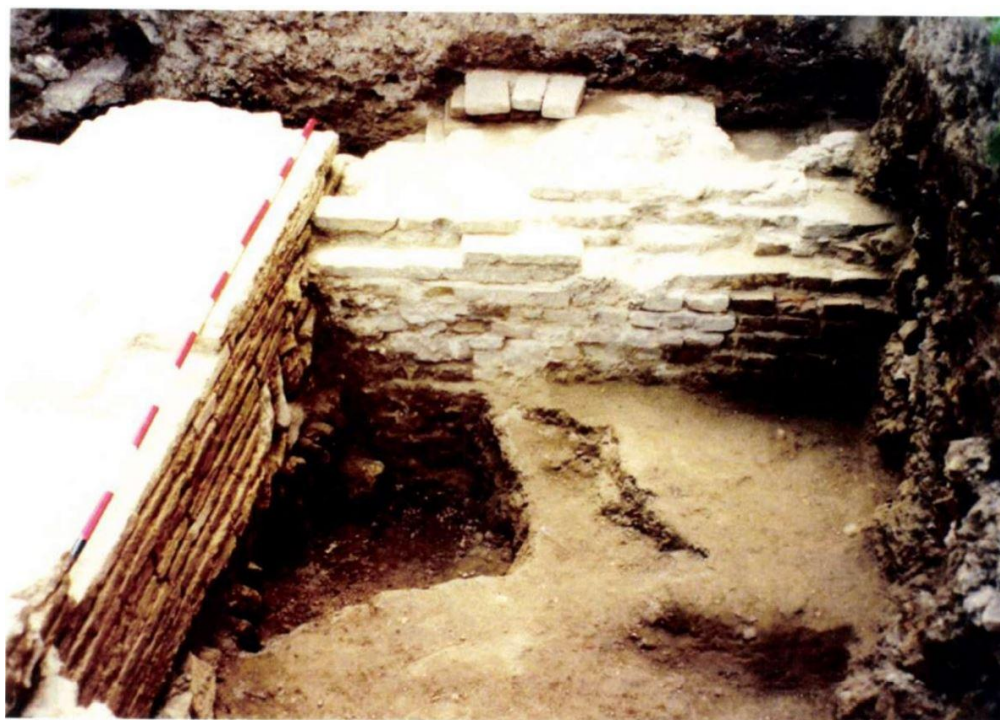
18. A déli mellékhajófal, azaz a kereszthajón áthúzódó problematikus falszakasz és a mellé 1353 után épült új déli kereszthajó nyugati fala

**18.** A déli mellékhajófal, azaz a kereszthajón áthúzódó problematikus falszakasz és a mellé 1353 után épült új déli kereszthajó nyugati fala. Valter Ilona: *A cikádori, más néven (báta)széki ciszterci apátság története*. Budapest, 2015, 11. kép

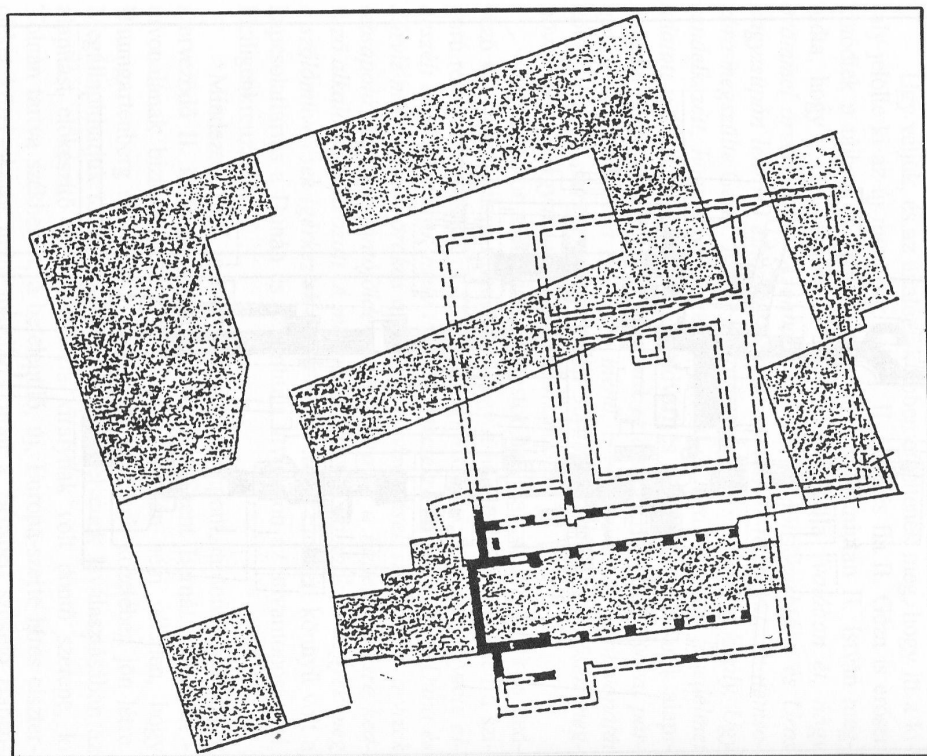
**19.** A középkori monostor és templomának, valamint a késő középkori, majd barokk épületek elhelyezkedési alaprajza egymásra vetítve

**19.** A középkori monostor és templomának, valamint a késő középkori, majd barokk épületek elhelyezkedési alaprajza egymásra vetítve. Sümegi József: *Bátaszék története. A kezdetektől 1549-ig*. I. Bátaszék, 1997. XXII. kép

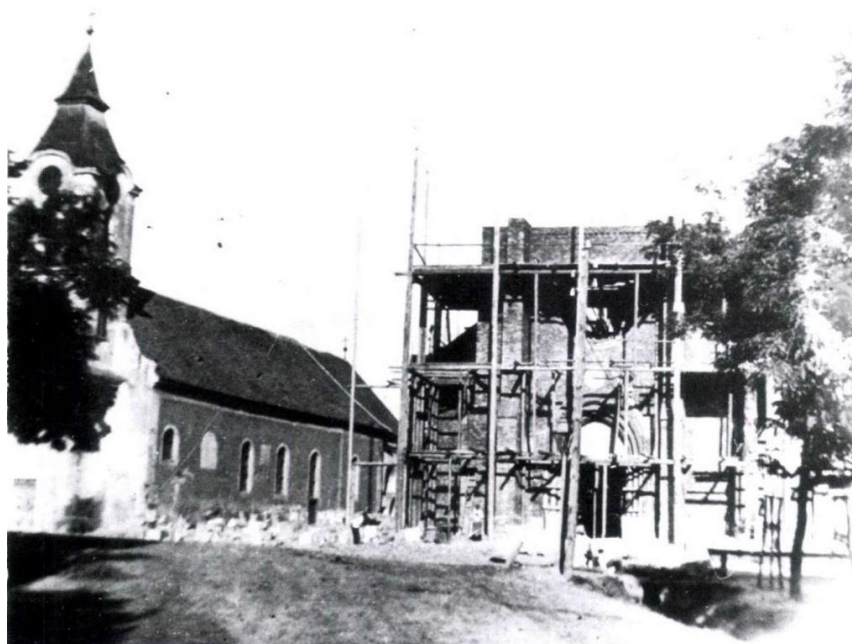
**20.** A barokk templom déli oldala mellett épülő neogótikus plébániatemplom egy 1899-ben készült fényképen

**20.** A barokk templom déli oldala mellett épülő neogótikus plébániatemplom egy 1899-ben készült fényképen. Valter Ilona: *A cikádori, más néven (báta)széki ciszterci apátság története*. Budapest, 2015, 1. kép
