Nehézfémek és fémek vizsgálata  
kontrolltetőről és extenzív zöldtetőről  
lefolyó csapadékvízben

Gáspár Bernadett

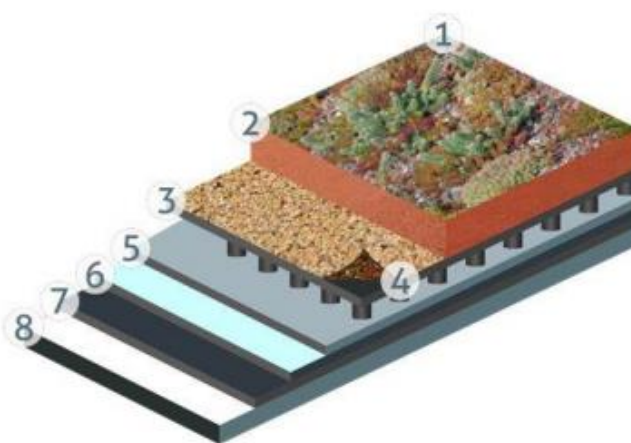
2.1. ábra. Az extenzív zöldtetők rétegrendje [16].

A zöldtetők rétegrendje típustól függetlenül (alulról haladva felfelé): teherhordó szerkezetre kerülnek a szigetelő- és szűrőrétegek (utóbbi megakadályozza a talajrészecskék elvesztését), végül pedig az ültető közeg a növényzettel. A víz elleni szigetelő és a hőszigetelő rétegek elhelyezkedése alapján megkülönböztetnek egyenes és fordított rétegrendű tetőket. Egyenes rétegrend esetében a vízzáró réteg helyezkedik el legfelül, alatta pedig a hőszigetelés, míg fordított rétegrend esetében ez felcserélődik. [31] Extenzív zöldtetők esetében a következőképpen alakul (fentről lefelé haladva): 1.növényzet, 2. extenzív ültetőközeg, 3. szűrőréteg, 4. szivárgóréteg, 5. vízszigetelés, 6. hőszigetelés, 7. párazáró réteg és legalul a 8. tetőfödém [36].

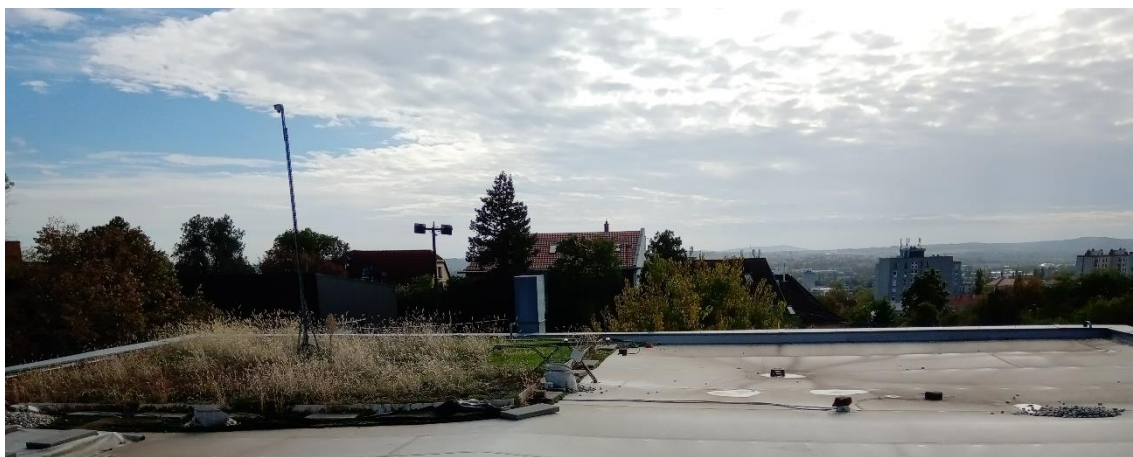
3.1. ábra. Extenzív zöldtető és kontrolltető a Pécsi Tudományegyetem Műszaki és Informatikai Kar "C" épületének tetején (Készítette: Gáspár Bernadett 2023.11.07.)

Az extenzív zöldtető rétegei a meglévő vízszigetelésre épültek. Elsőként egy mechanikai védőréteget, majd egy 2,5 cm vastag ozmotikus vízelvezető és vízviisszatartó réteget alakítottak ki; ezeket követte egy szűrőréteg és végül a 10 cm vastag, 98 kg/m<sup>2</sup> nedves tömegű termőközeg. Az attikafal és az összefolyó köré az elválasztás céljából egyaránt egy 20 cm széles folyami kavicsréteg került, valamint a folyami kavicsot és a termőréteget egy alumínium szegélyelem választja el egymástól.

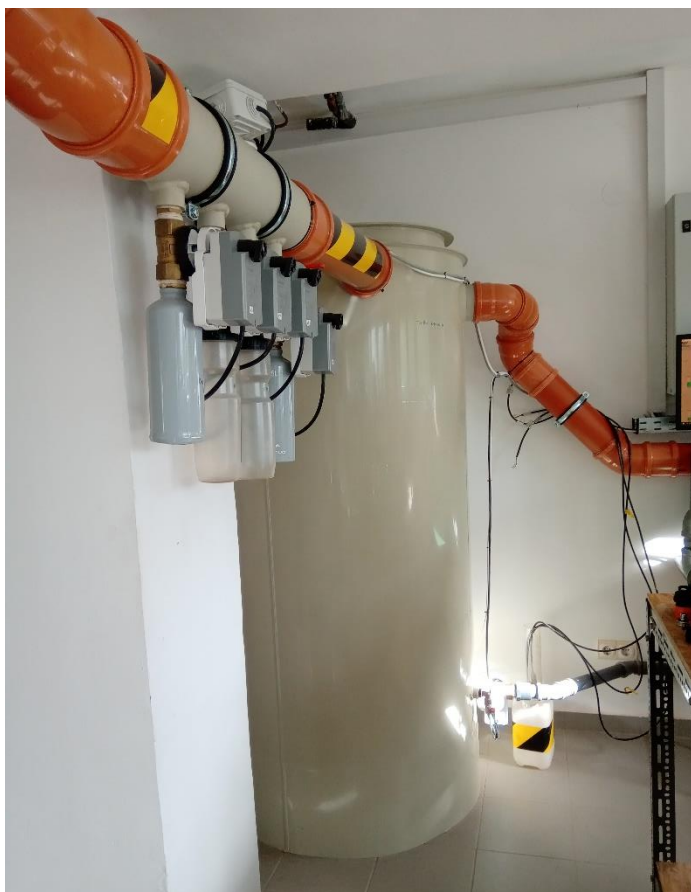
3.2. ábra. Automata mintavevő a kontroll- és zöldtető alatt (Készítette: Gáspár Bernadett 2023.11.07.)

Mielőtt a kontroll tetőről és zöldtetőről lefolyó csapadékvíz az 1 m<sup>3</sup>-es gyűjtő tartályokban kerülne, automata mintavevők vesznek mintát a lefolyó vizekből. A kontroll tetőről és zöldtetőről egyaránt 4-4 mintavételi ponton vesz mintát az automata mintavevő, meghatározott időközönként a csapadékesemény 0., a 10., a 20. és 40. percében. A csapok 5 percig vannak kinyitva. A levett mintákat ezután hűtve tárolják, és néhány napon belül megtörténik a vízminőségi paraméterek vizsgálata. Minden mintavételről értesítés érkezik a

Környezetmérnök Tanszékre. Az adatok rögzítését és a vezérlést egy Nivision nevű szoftver végzi. A tartályokba gyűlt vízmennyiség pontos meghatározása nyomástávadók segítségével történik.[28]

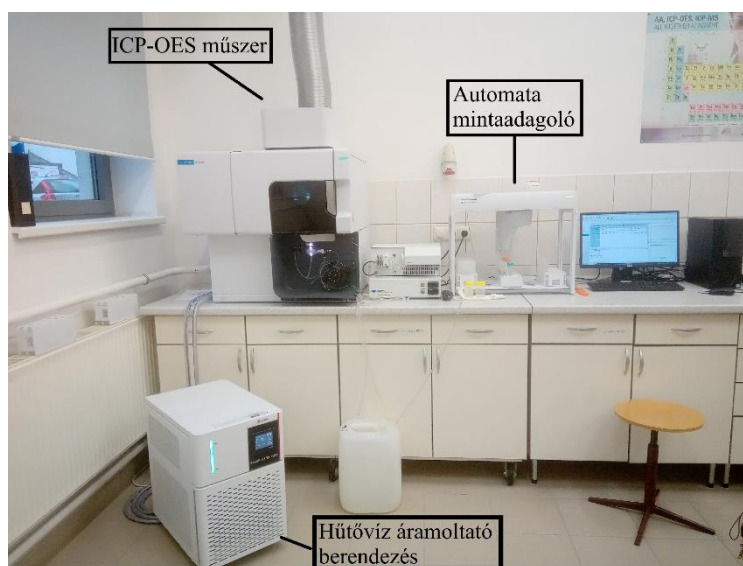
3.3. ábra. ICP-OES műszer (Fotó: Gáspár Bernadett 2023.10.31.).

- Mintavevő- és adagoló egység

Automatizált, a szoftverben beállított szekvencia alapján választja ki a mintaoldatot. Ezt követően egy perisztaltikus pumpával a porlasztó kamrába jut a minta, ahol aeroszollá alakul, majd ezt a kis cseppméretű aeroszol frakciót juttatja be az induktív csatolású plazmába.

A mérések során csapadékvíz fém- és nehézfém tartalmának meghatározására a Pécsi Tudományegyetem C006-as laboratóriumában található ICP-OES Agilent 5110-es analitikai nagyműszert használtam.
