# A közúti vasutak jellegzetes avulási jelenségei

Szerző: Vinkó Ákos – Msc. Diplomamunka 2012. december

## Közúti vasutak jellegzetes avulási jelenségei

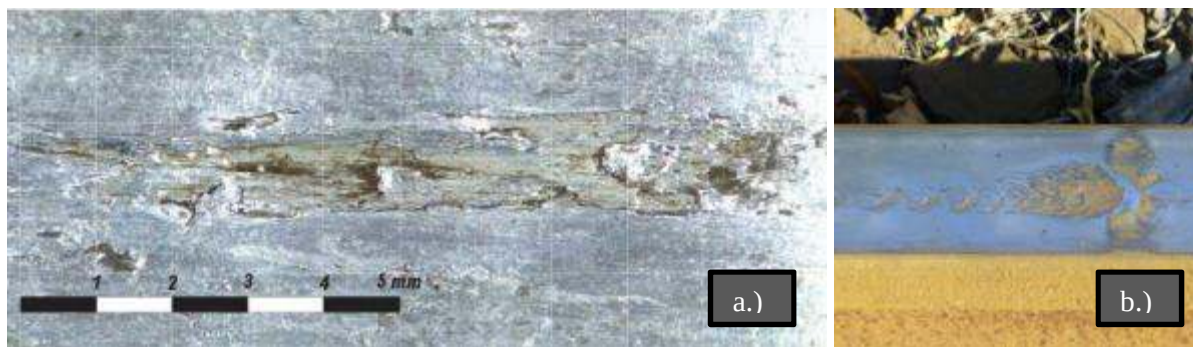
**22. ábra:** a.) mikro megcsúszás mikroszkópos felvétele; b.) Indulási kerék kipörgés a sín futó felületén

A **3.4 fejezetben** említett meghibásodás felületi jellege nagy hasonlóságot mutat, a sínkorona indulási szakaszain megfigyelhető üstökös alakú kigyűrődéssel, még a menetirány is könnyedén megállapítható (**21. ábra**).

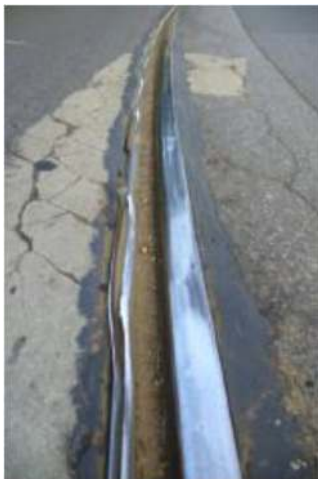
**8. Fénykép:** A sínorr hullámos oldalkopása

A fenti meghibásodást a 14-es villamos vonalán a Deák Ferenc utca ívében vettem észre. A vályús sín szakállá oldalkopott, továbbá a jármű mozgásának köszönhetően hullámosan is deformálódott.

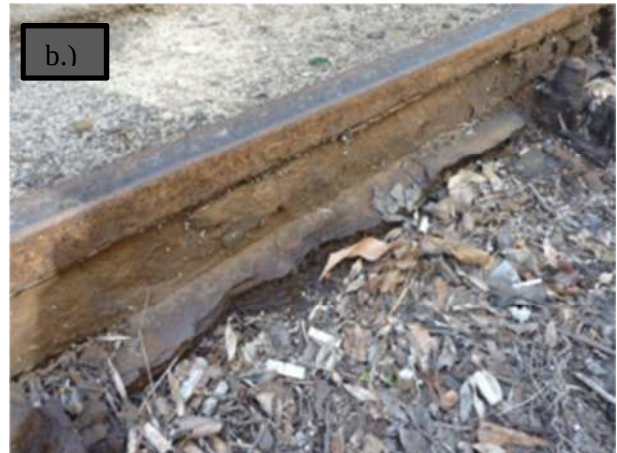
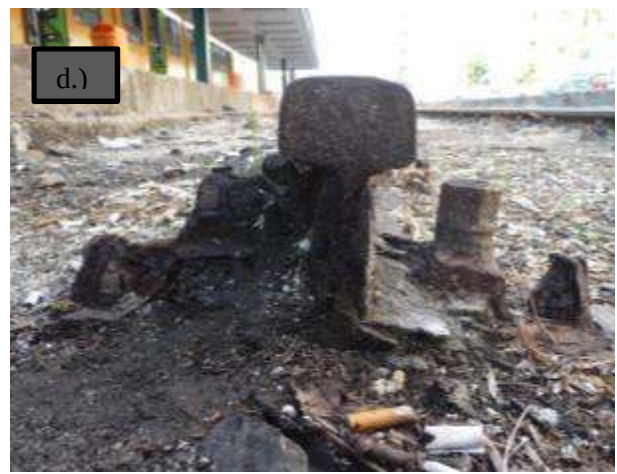
**11. Fényképek:** Sínszálak jelentős korróziója

A megállóknban nagy mennyiségben felhalmozódó, el nem takarított homok minden vasanyag intenzív korrózióját okozza.

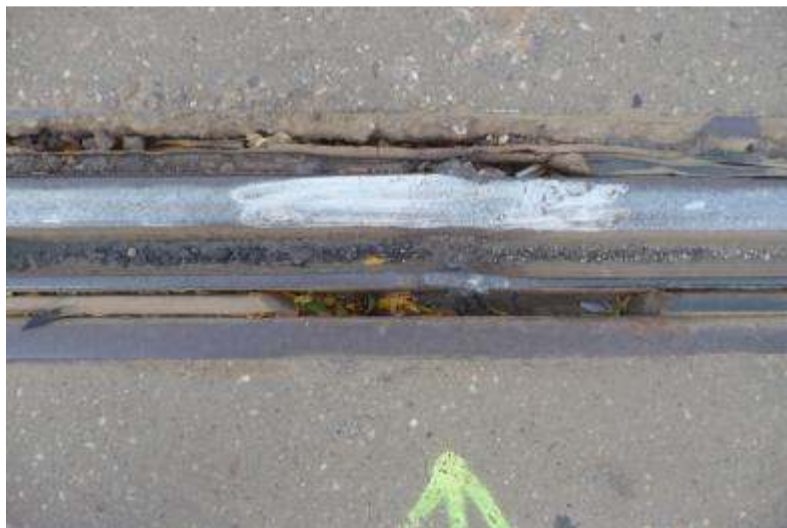
**32. ábra:**

*Hegesztés közelében elvert szorítógumi.*

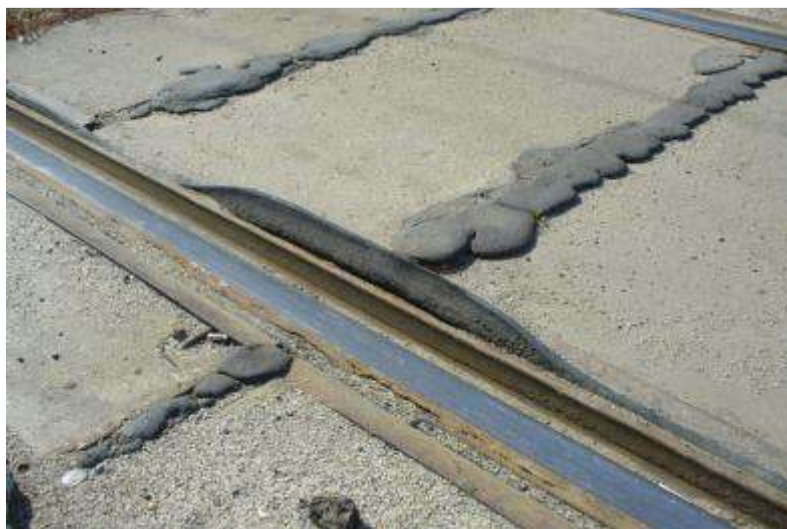
**33. ábra:**

*A szorító gumiszalag lokális kiövétele, továbbá töredezett hézagkiöntés.*

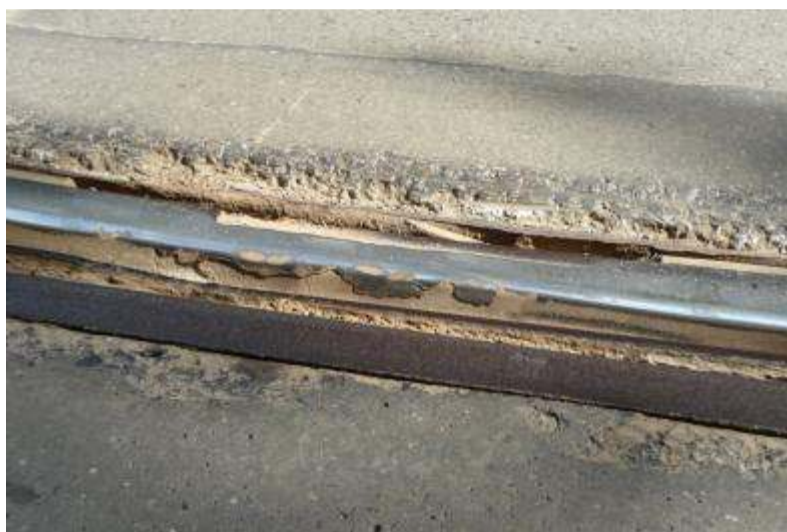
**34. ábra:**

*A sínszál lokális süllyedése. A síncsatorna alatti pályalemez elnyíródott, ami miatt a sínszál megsüllyedt.*

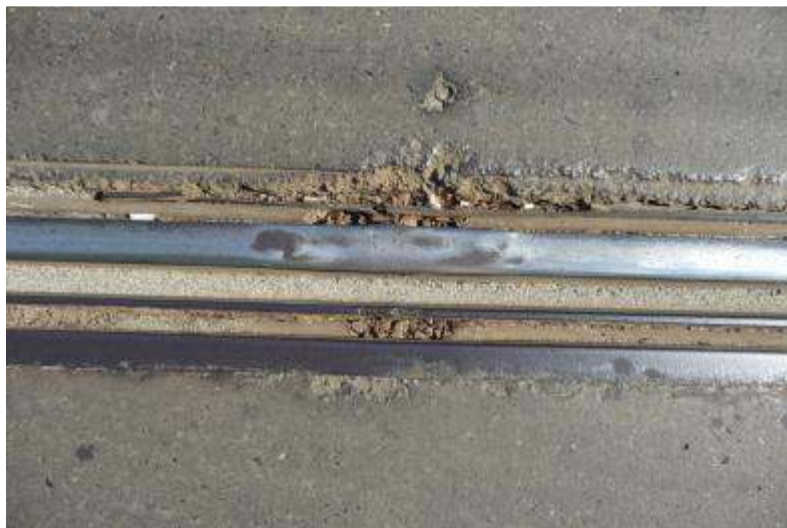
**35. ábra:**

*Fékező homok felhalmozódás a vályúorrban;*

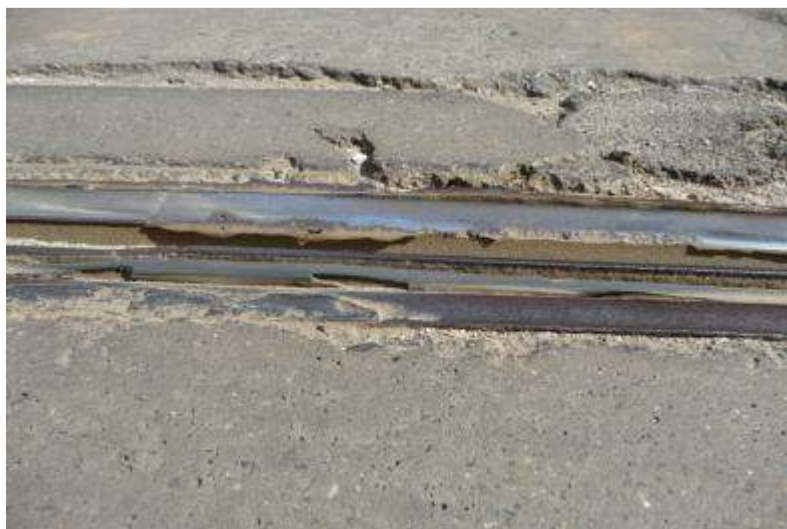
**36. ábra:**

*Sínfej legyűrődése, kitöredezése, továbbá sérült, töredezett síncsatorna, és kiálló szorító-gumi*

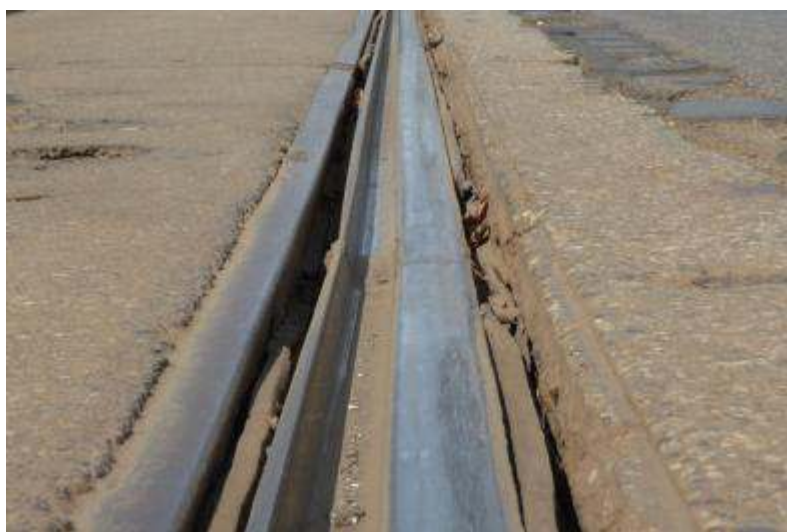
**37. ábra:**

*A sínszál lokális süllyedése, a síncsatorna alatti elnyíródott pályalemez miatt;*

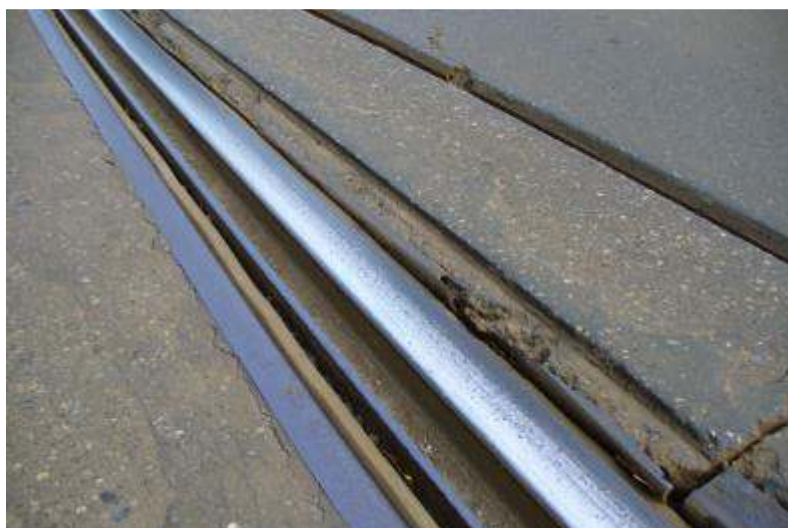
**39. ábra:**

*Az acél síncsatorna széle elverődött, töredezett és hiányos.*

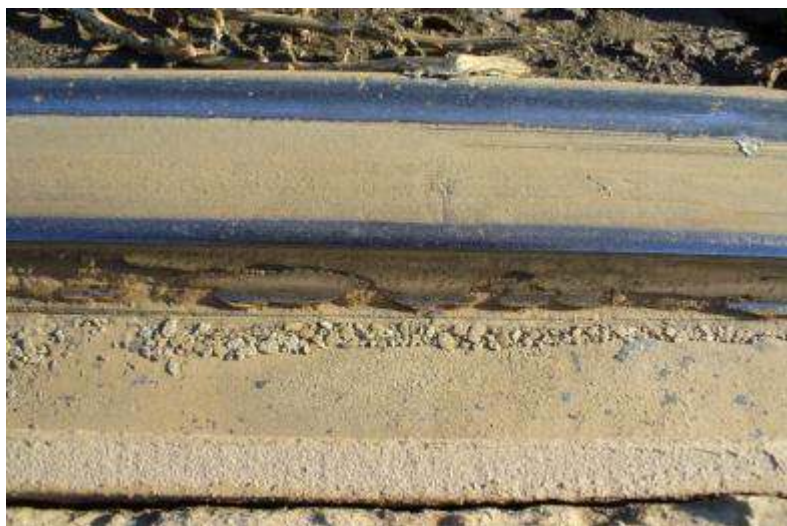
**55. ábra:**

*Vályús sín vezetőélének kitöre-  
dezése.*

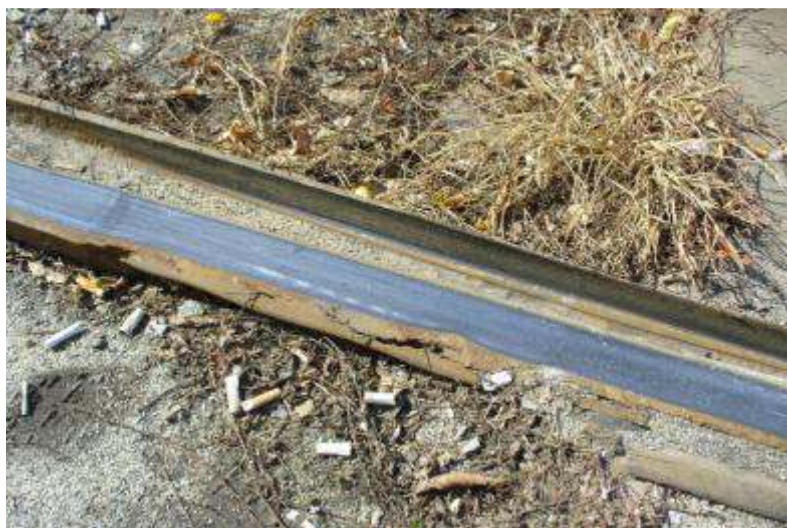
**56. ábra:**

*A sínfej legyűrődése,  
kitöredezése.*

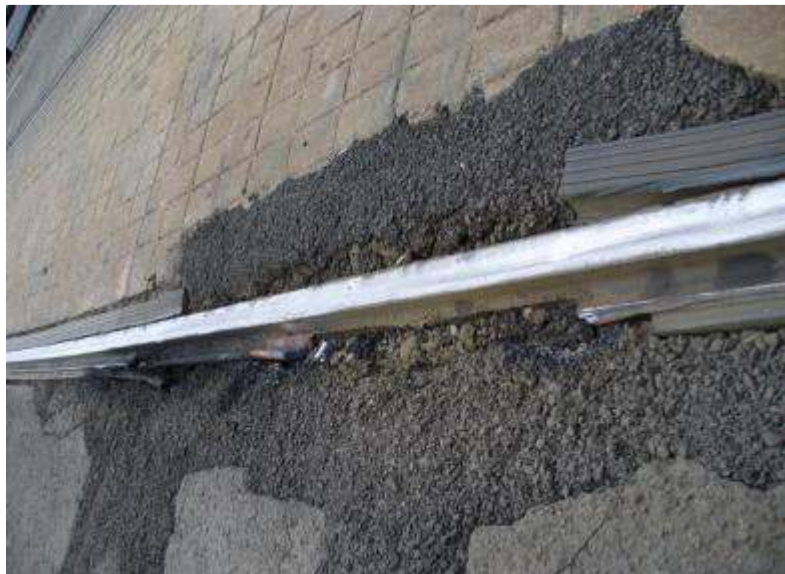
**57. ábra:**

*Vályúorr eltörése és kihajlása,  
továbbá hiányzó oldalsó  
gumiprofil*

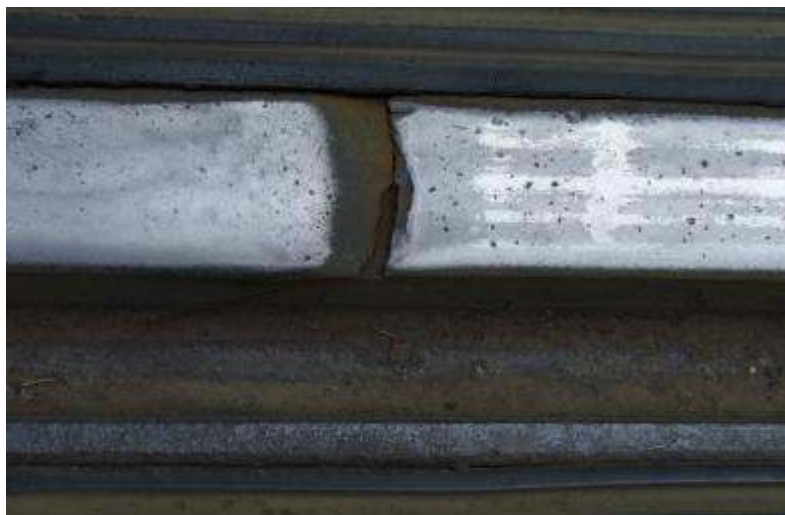
**58. ábra:**

*Kezdődő sínfej repedés;*

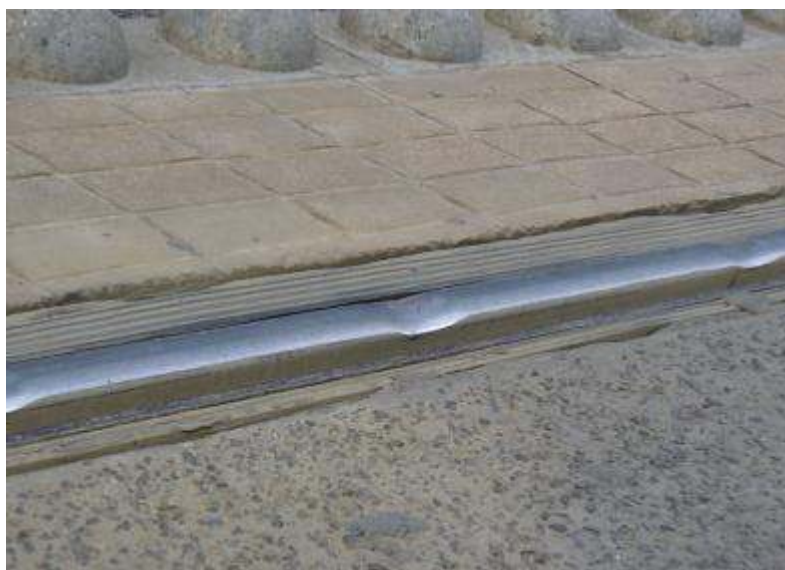
**59. ábra:**

*Mély kivölgyelődések a  
futófelületen.*

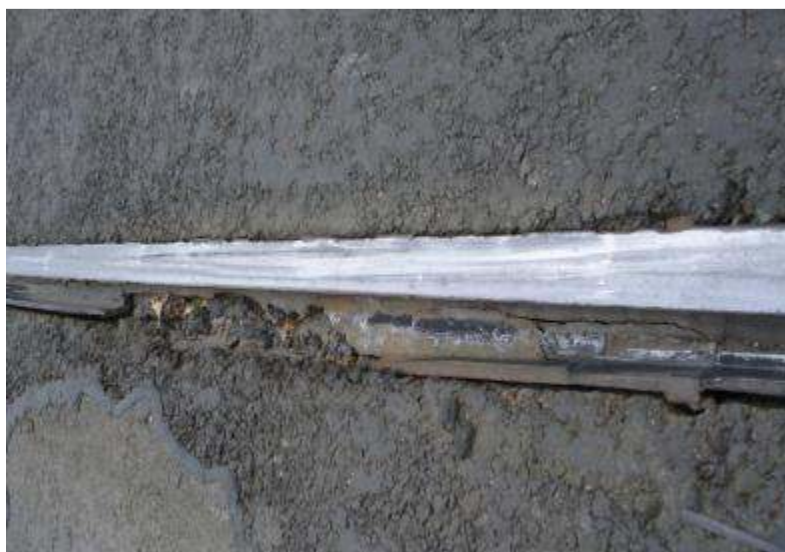
**62. ábra:**

*A sínfej legyűrődése  
kitöredezése, továbbá a szakáll  
letörése.*

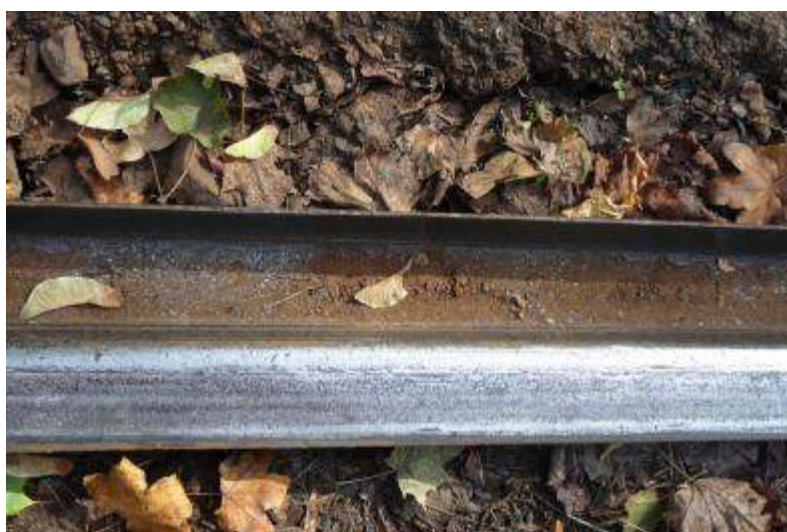
**65. ábra:**

*„Borotva éles” vályúorr.*

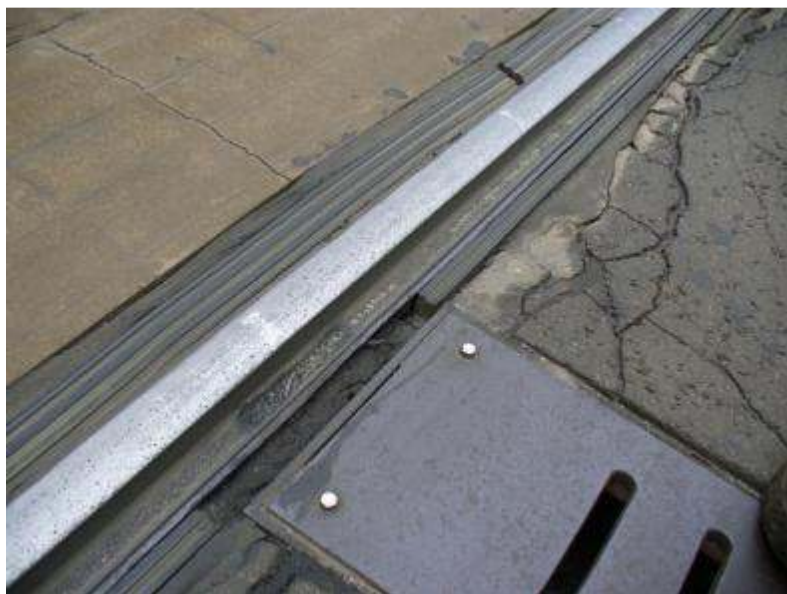
**66. ábra:**

*Eltömődött vályúorr víztelenítő nyílás.*

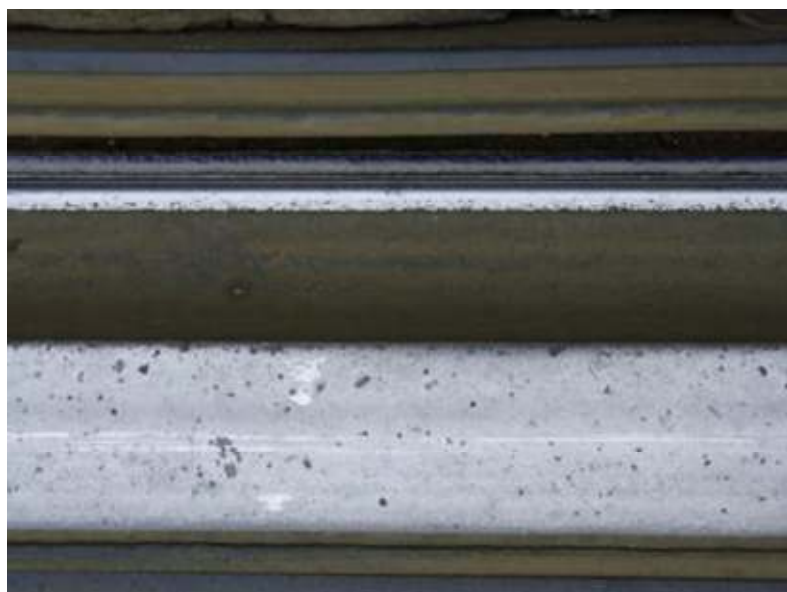
**68. ábra:**

*A vályúorr oldalkopása.*

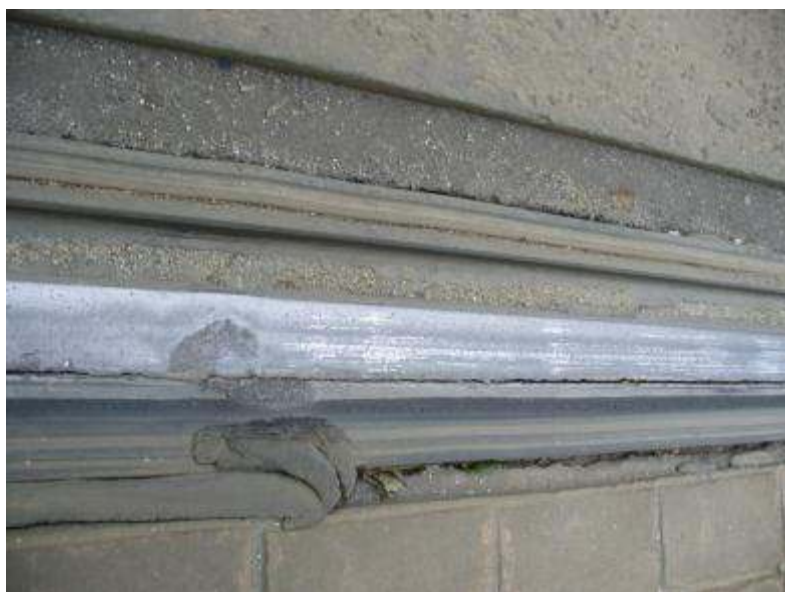
**74. ábra:**

*Ágyazó oldalsó-gumiprofil  
elverődése az álnyomkarima  
által.*

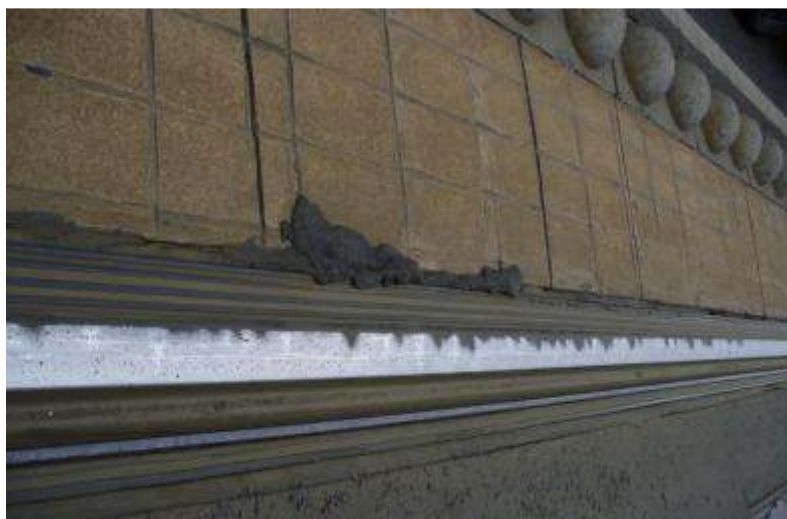
**79. ábra:**

*T9redezett bitumenes kiöntés.*

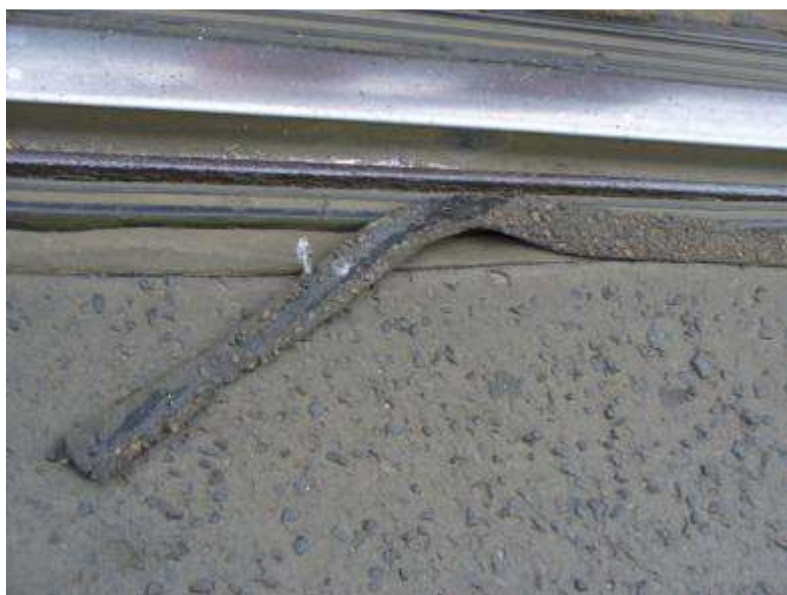
**80. ábra:**

*Gumibitumenes hézagkiöntés szakadása..*

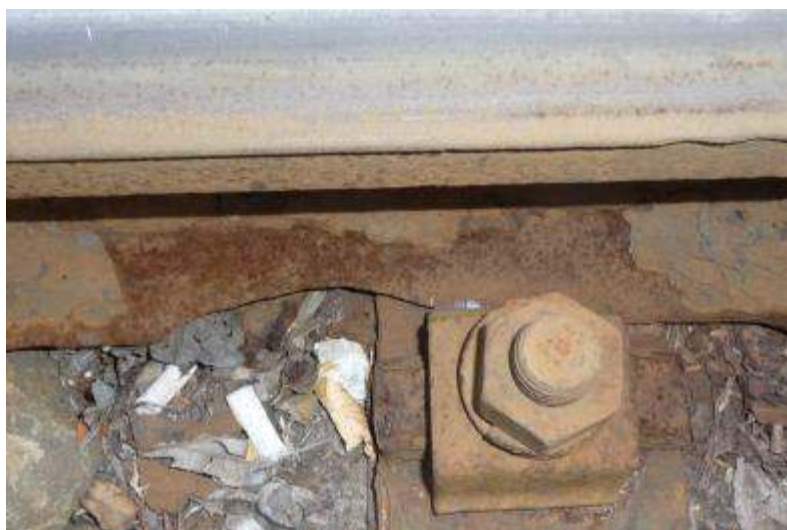
**86. ábra:**

*A sín talp anyagának elkorrod-  
álása, így a leerősítés már nem  
fogja.*

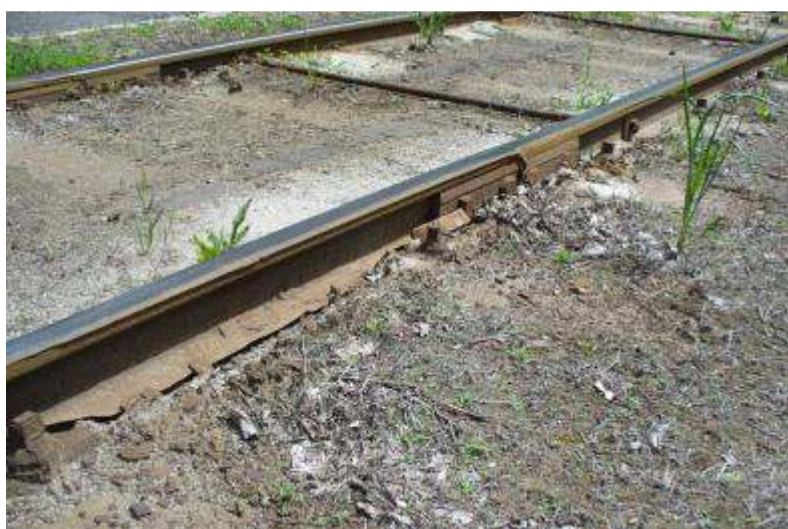
**91. ábra:**

*Elkorodálódott sín talp.*

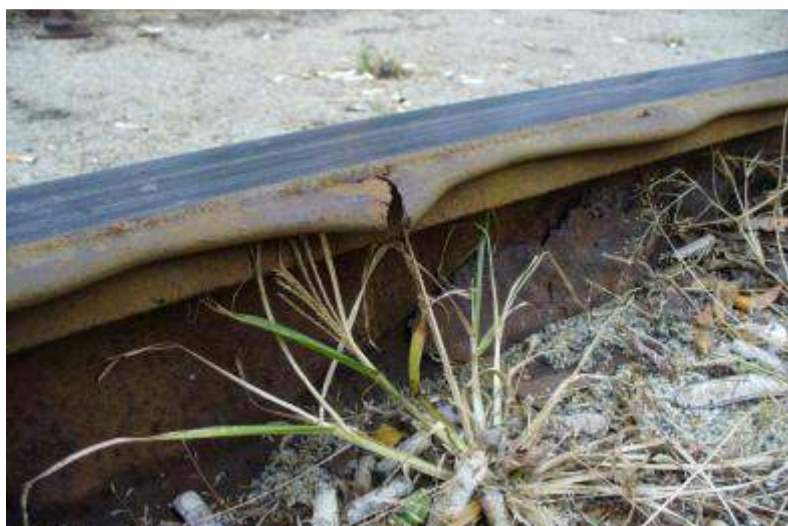
**93. ábra:**

*A sínfej külső oldalának  
legyűrődése.*

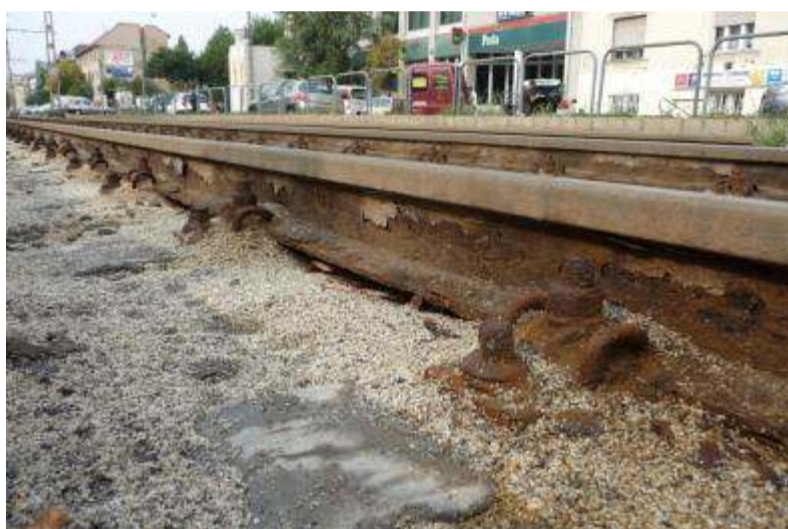
**94. ábra:**

*Elkorodálódott sín-talp és gerinc.*

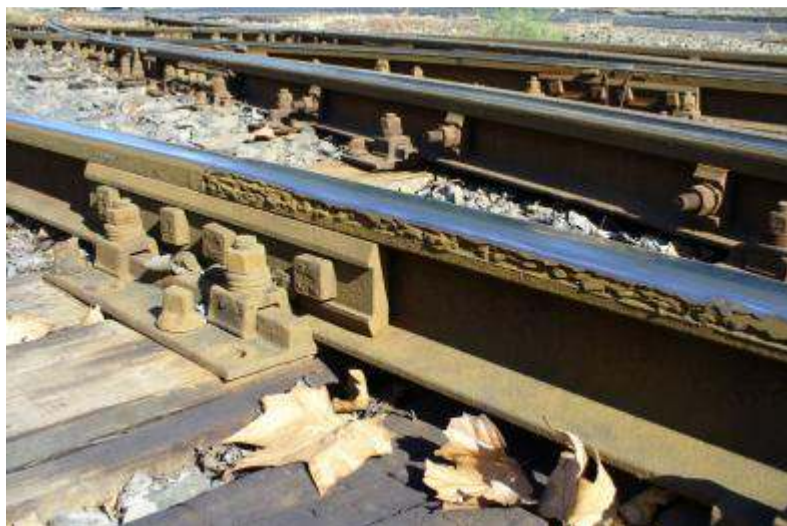
**99. ábra:**

*A csatlakozó sínvég járósíkjának külső részén legyűrődések, letöredezések.*

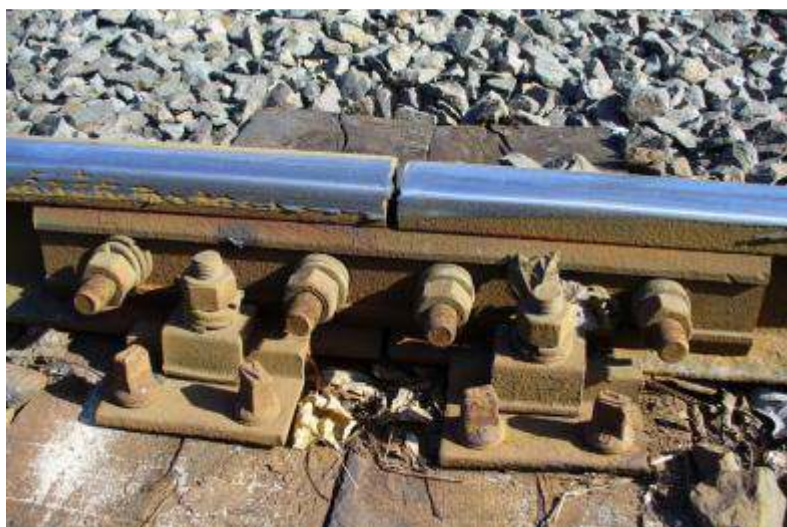
**100. ábra:**

*A futófelület pikkelyszerű legyűrődése.*

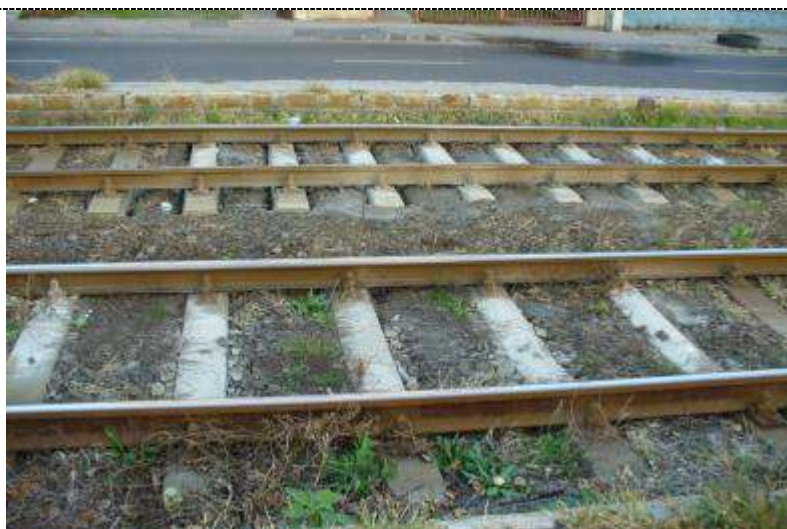
**137. ábra:**

*Vízcsák mindkét közlekedő irányban.*

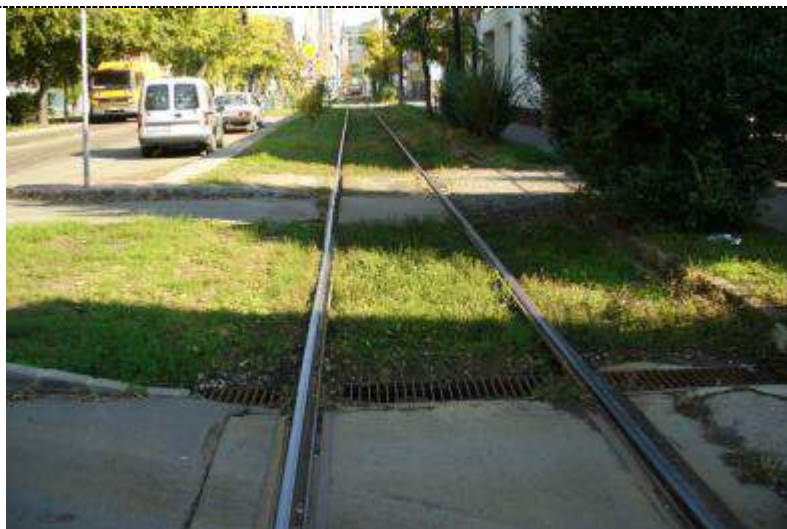
**140. ábra:**

*Elszennyeződött ágyazat. "Füves vágány"*

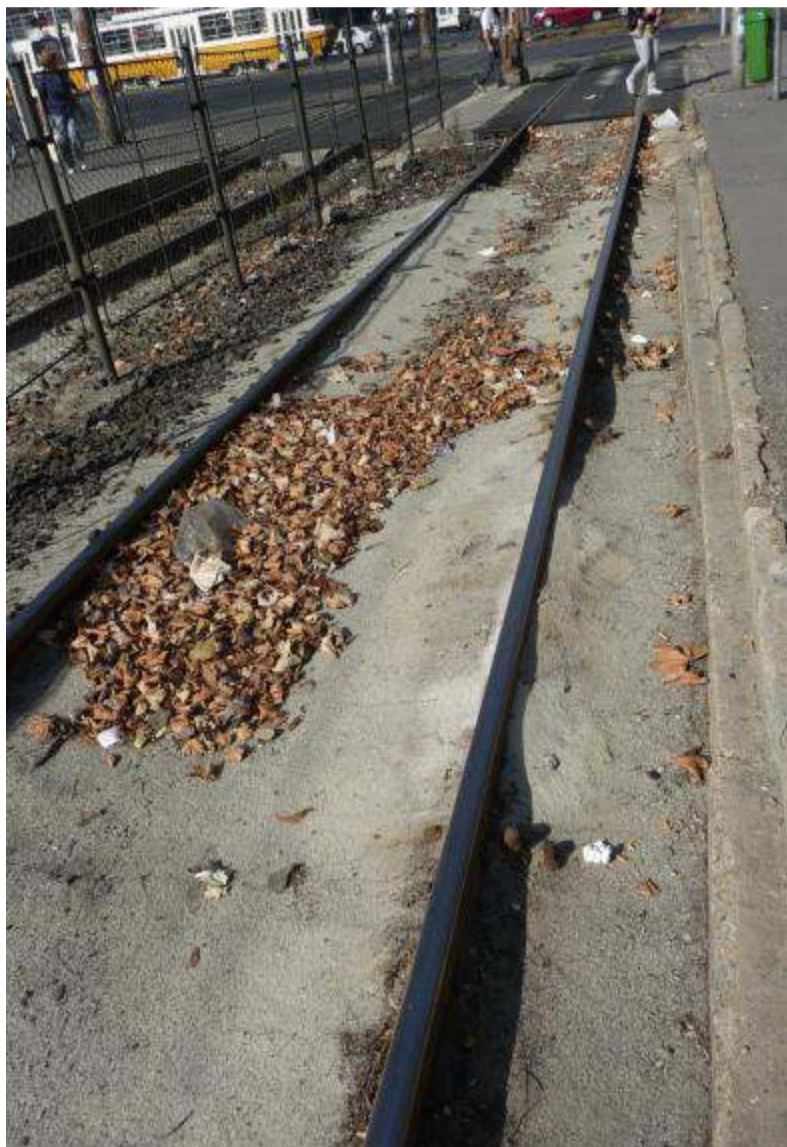
**141. ábra:**

*Elszennyeződött ágyazat megállóhelyen. A kihullott homok sínkoronaszintig ér.*

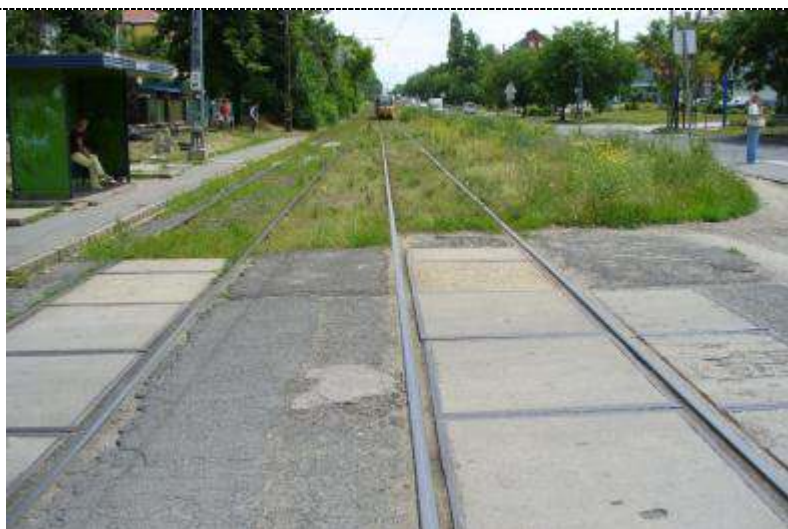
**142. ábra:**

*Elszennyeződött ágyazat az  
útátjáró közelében.*

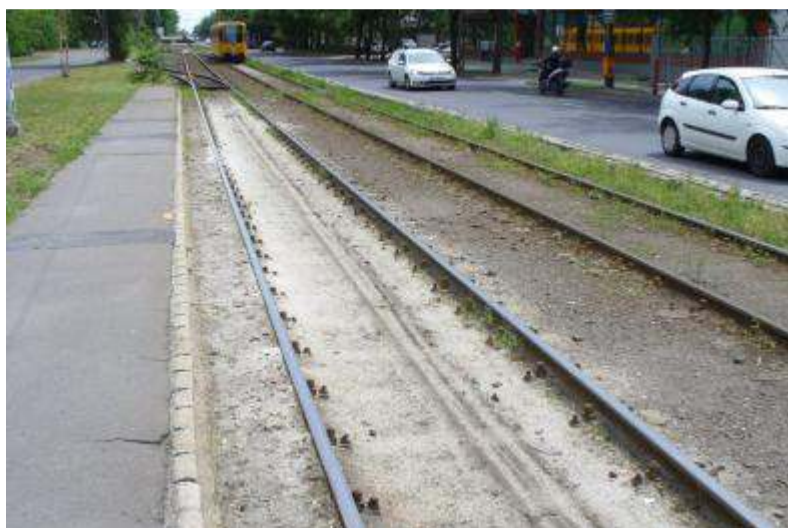
**143. ábra:**

*A megállóhely elhomokosodása.  
Továbbá az út felőli vágány  
elszennyeződése.*

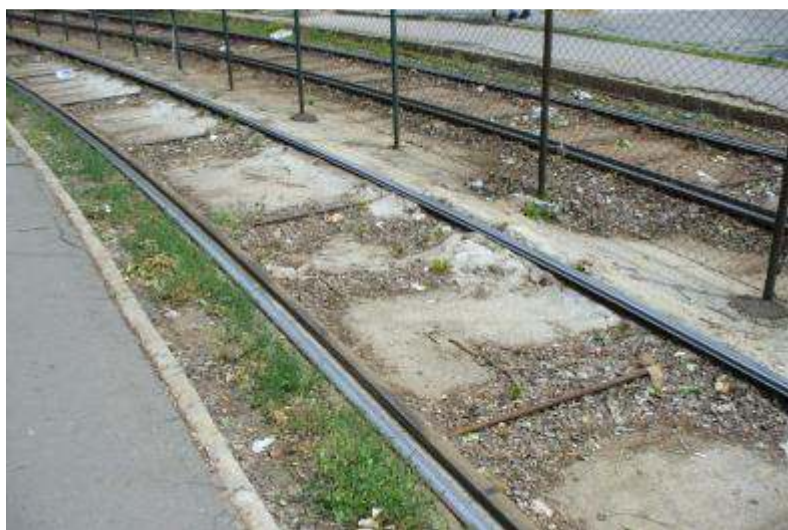
**144. ábra:**

*El homokosodott ágyazat ívben.*

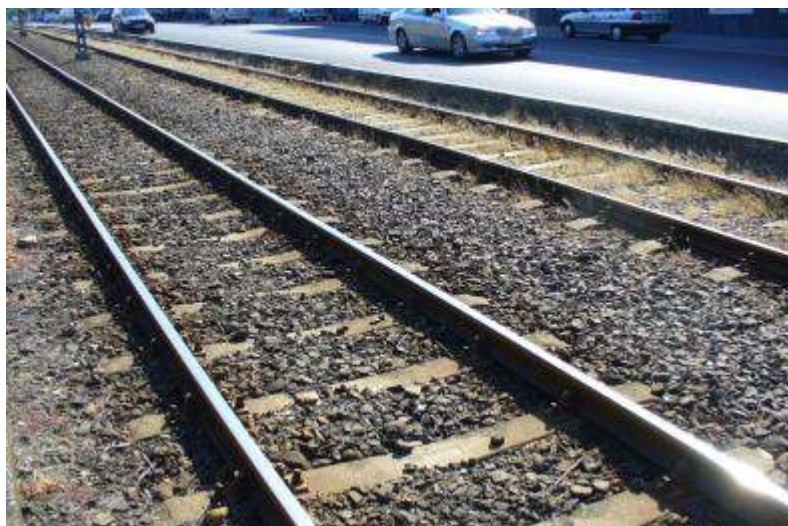
**146.ábra:**

*A közút felőli vágány elszennyeződött.*

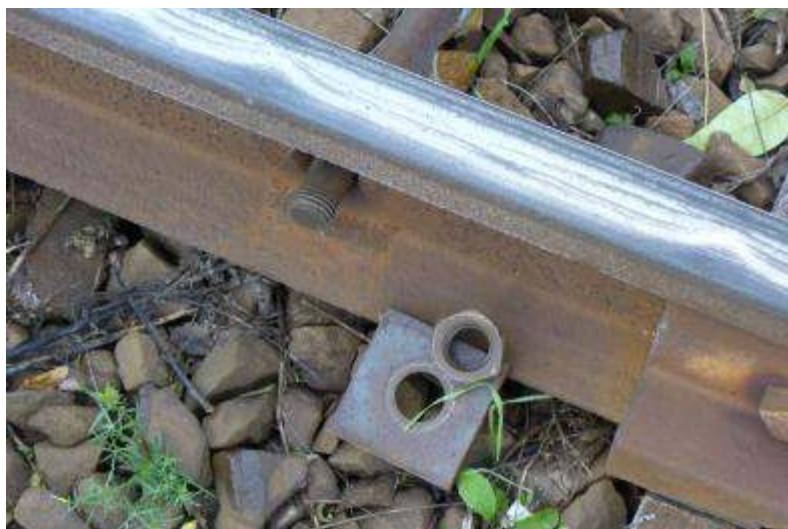
**148.ábra:**

**Nyomtávtartó rúd** csavar-  
anyagjának és támlemezének  
kilazulása, lerázódása.

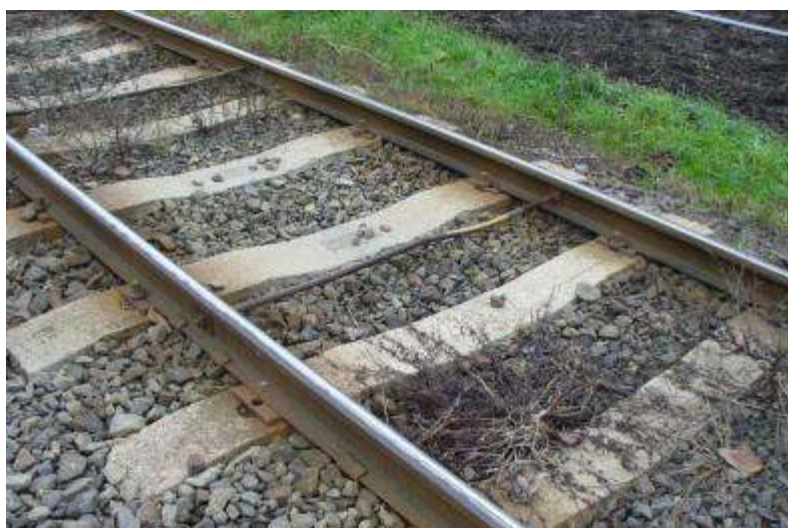
**149.ábra:**

**Meggörbült nyomtávtartó rúd.**

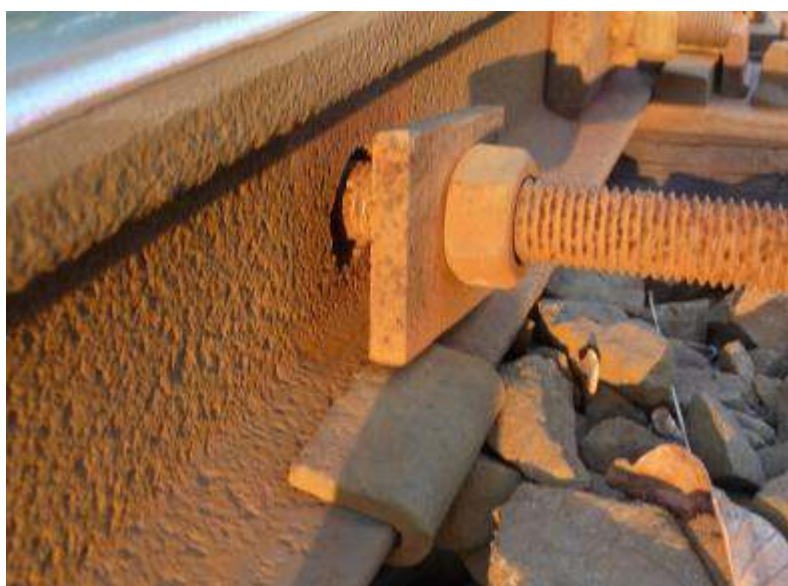
**150.ábra:**

**Kilazult nyomtávtartó rúd**  
csavar anyája továbbá a tám-  
lemez szabadon mozog.

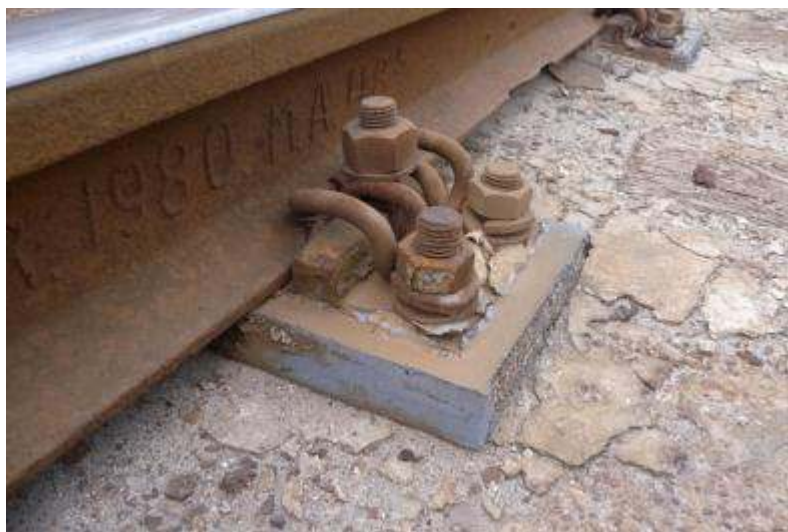
**151. ábra:**

Csavarbiztosító gyűrűk törése, és az alátétlemez elkorrodálódása, és berágódása a műgyanta aláöntésbe.

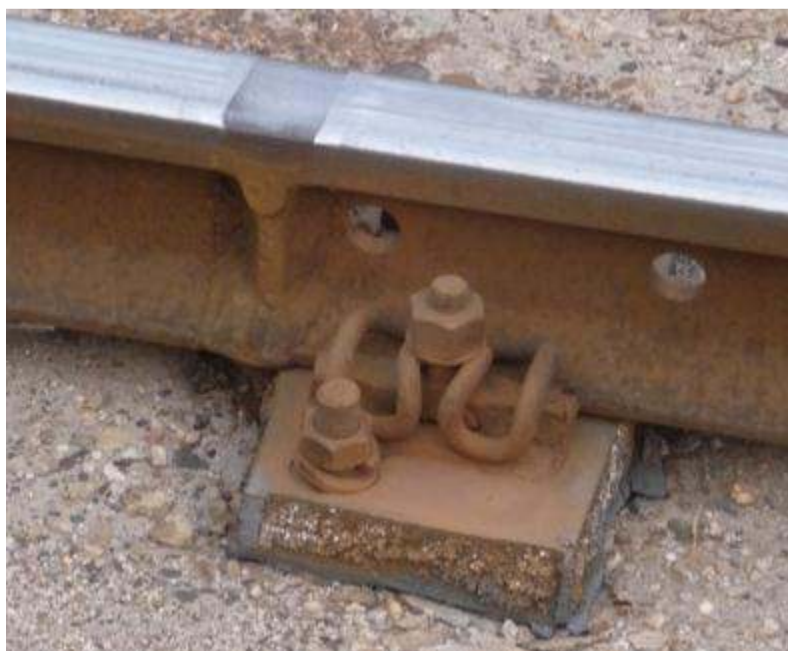
**152. ábra:**

Hiányzó lehorgonyzó csavar, és eltört csavarbiztosító gyűrű.

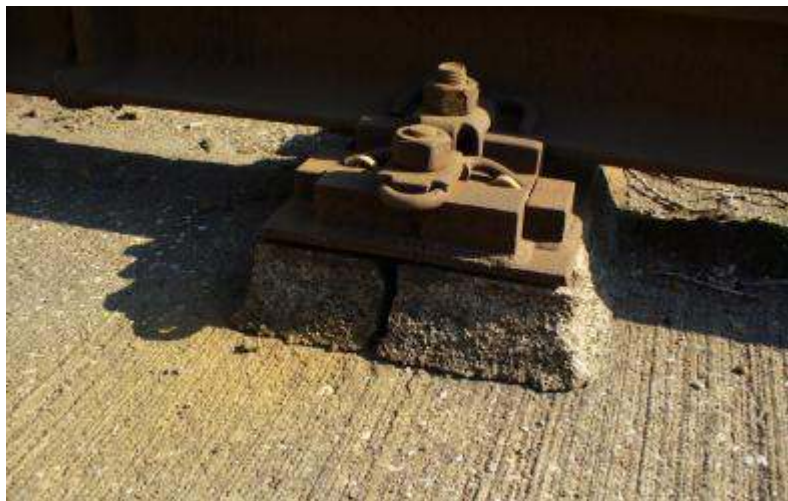
**153. ábra:**

Kettéhasadt alátömékelés.

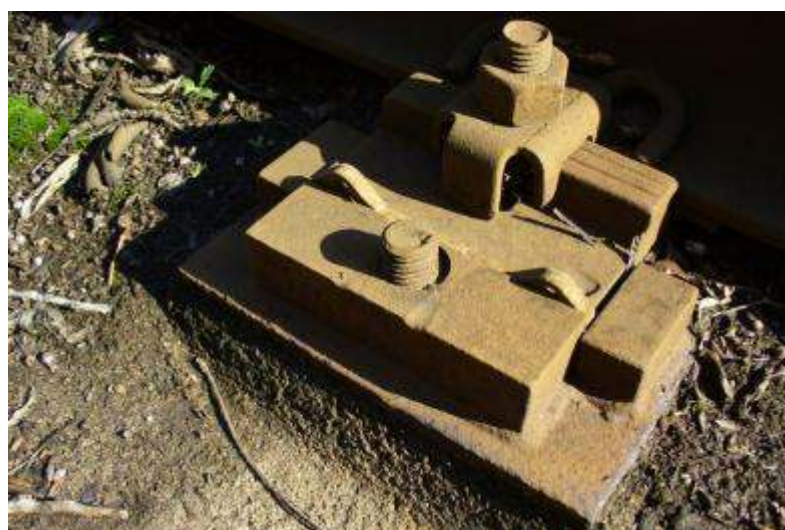
**155. ábra:**

Hiányzó szorítórugó és csavaranya.

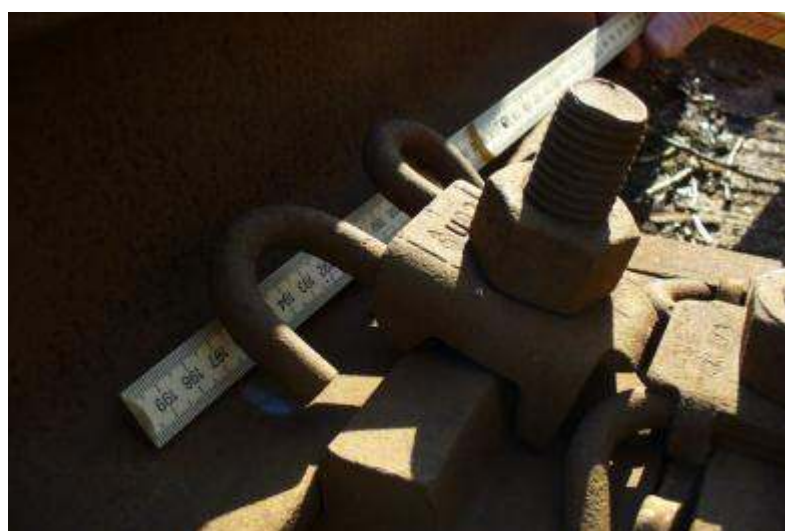
**156. ábra:**

Kilazult szorítórugó.

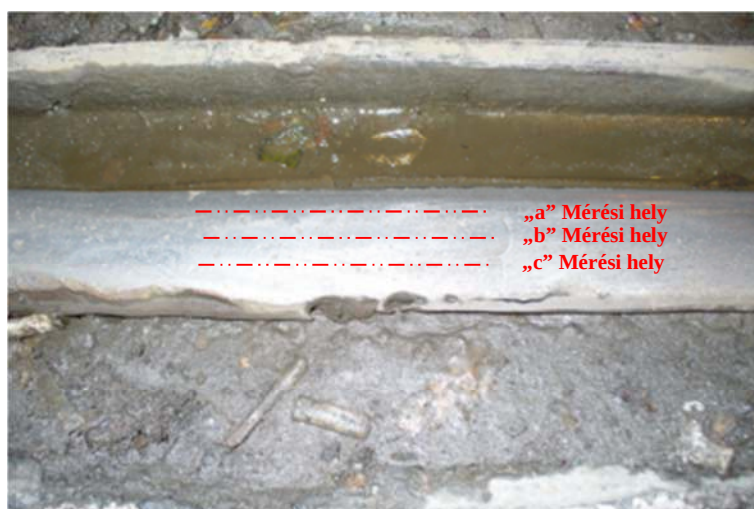
Sínfej legyűrődési, letöredezése:

5. ábra: gyalogátkelő-hely Szent Gellért tér Ny-i oldalán

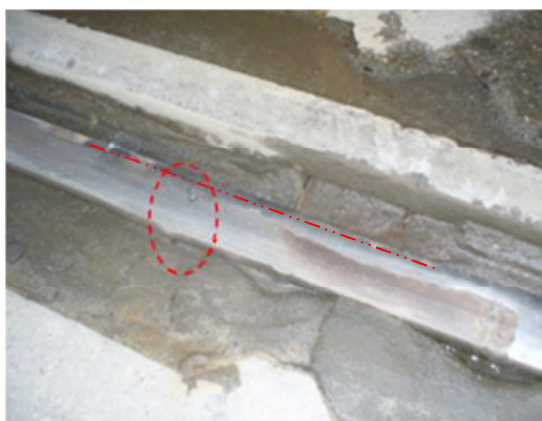
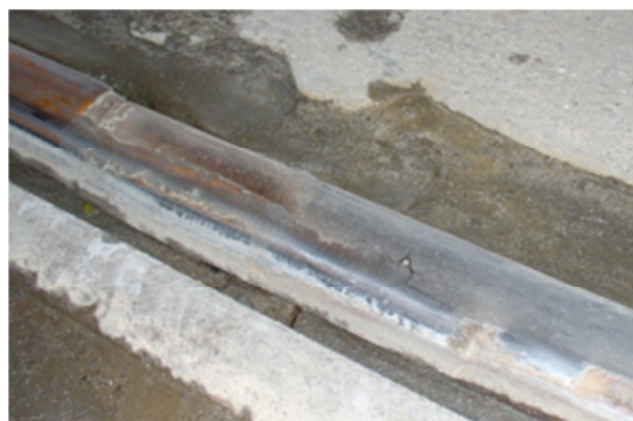
Hiányos feltöltő ívhegesztés:

9. ábra: Felépítményváltás Szent Gellért tér (sínfej felhegesztése két oldalról)

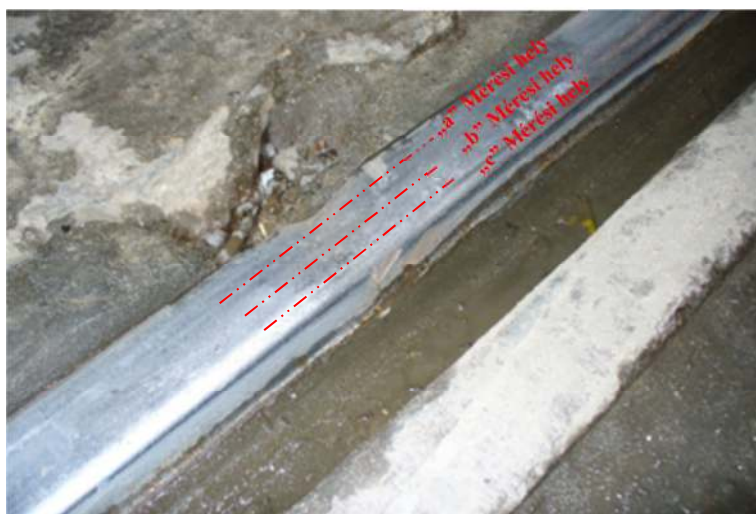
10. ábra: hegesztés a Szabadság-híd felöli ívben

Hegesztés ellenőrzése:

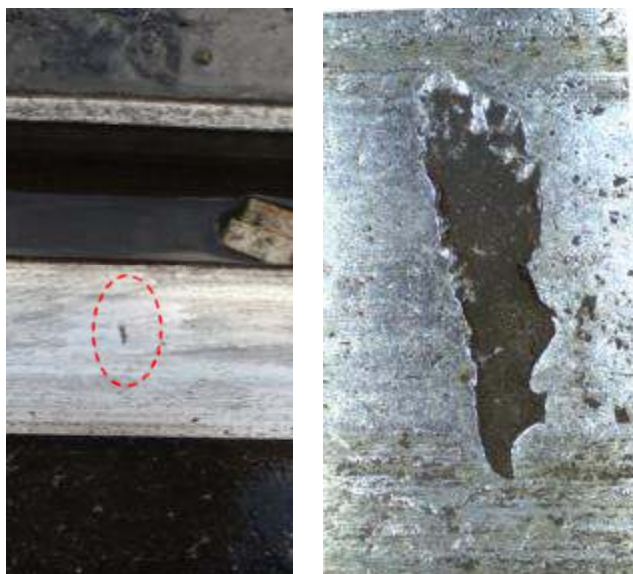
12. ábra: A Deák téren lapos kerék okozta tönkremenetel

Lapos kerék okozta meghibásodás:
