# A közúti vasutak jellegzetes avulási jelenségei

Szerző: Vinkó Ákos – Msc. 3.Félév Diplomamunka 2012. december

## Közúti vasutak jellegzetes avulási jelenségei

A budapesti vonalak állapotfelmérését, a BKV-s felügyelet alatt végzett gyalogos bejárás, saját fotók, és a BKV pályás szakembereivel folytatott konzultáció alapján készítettem el.

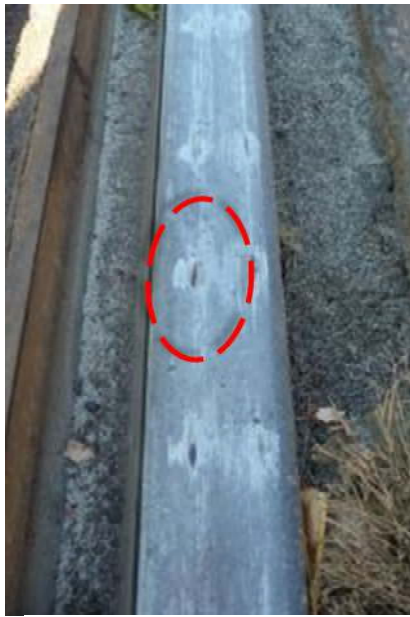
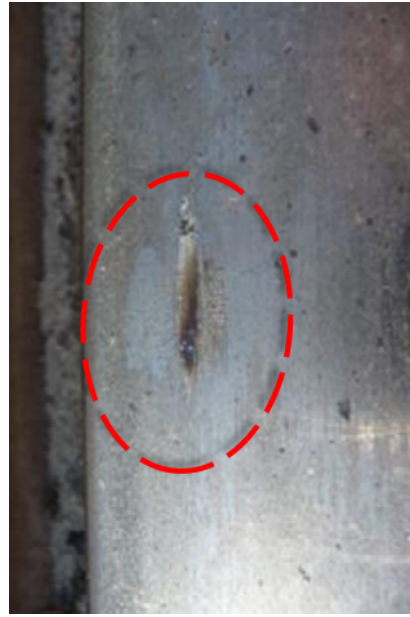
**15. Fénykép:** Hullámos kopás hullámhegyeinek kipergése

Ezt a jelenséget Kelenföldön figyeltem meg a 49-es villamos végállomásánál. Valószínűleg a hirtelen erőteljesebb indulás miatt keletkezhetett. A sínfék hozzáérhetett a futófelülethez.

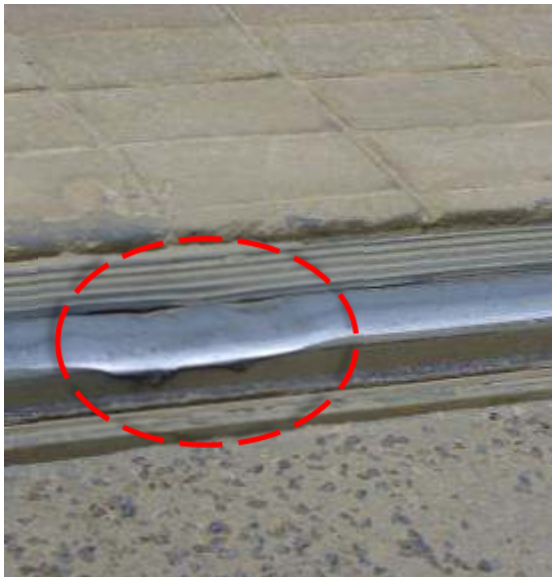
**16. Fénykép:** Periodikus kivölgyelődés a sínkoronán

A meghibásodást a 4-6-os villamos vonalán figyeltem a 32-esek terén. A fenti kivölgyelődések egymás után periodikusan ismétlődnek.

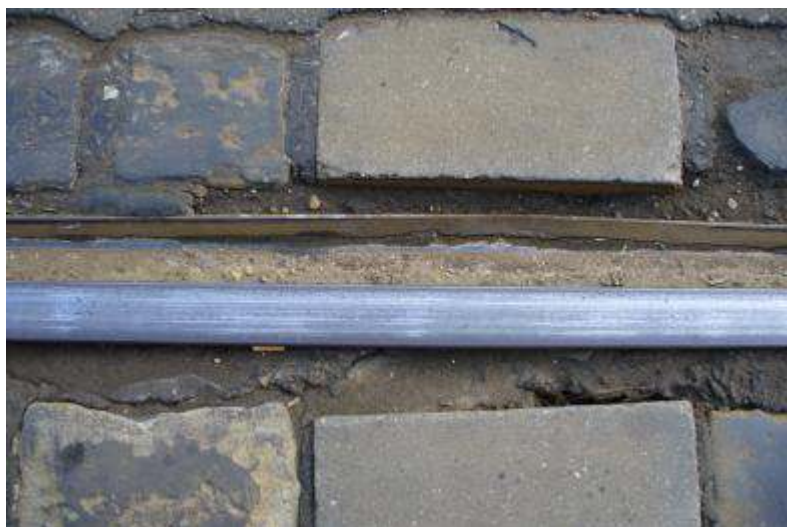
**51. ábra:**

*Vályúorr eltörése és kihajlása.*

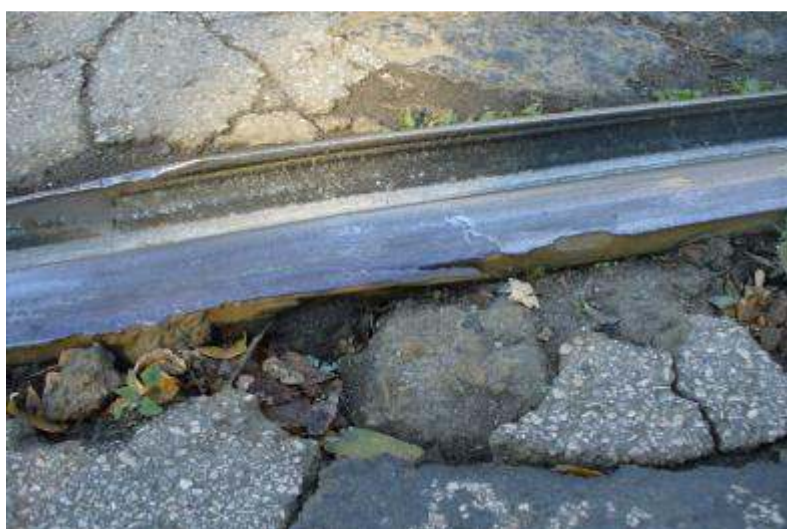
**53. ábra:**

*A sínfej legyűrődése.*

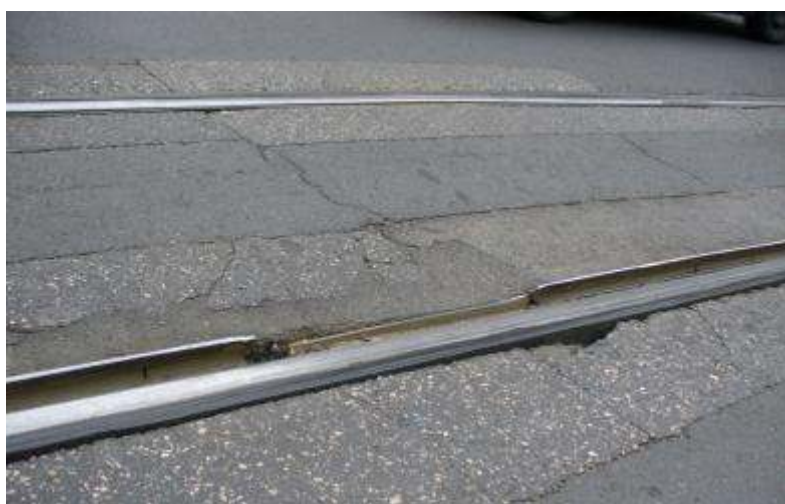
**67. ábra:**

*A „szakáll” kitörése (a sínorr peremének kitörése)*

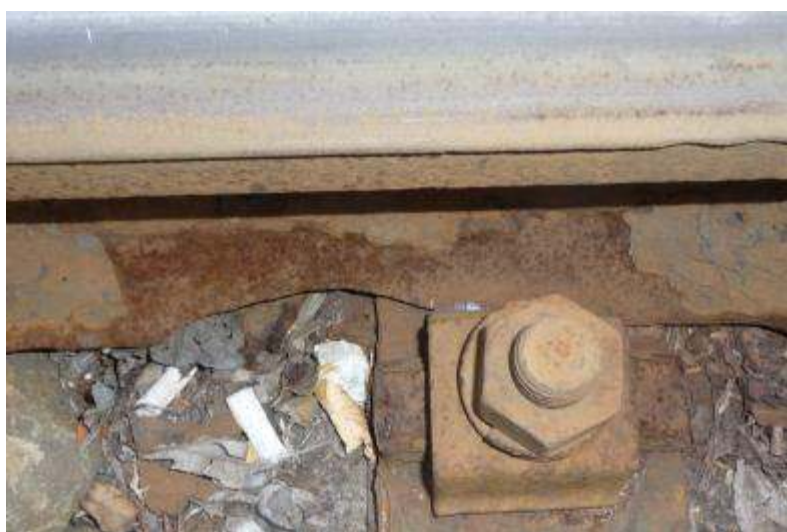
**86. ábra:**

*A sín talp anyagának elkorro-  
dálódása, így a leerősítés már  
nem fogja.*

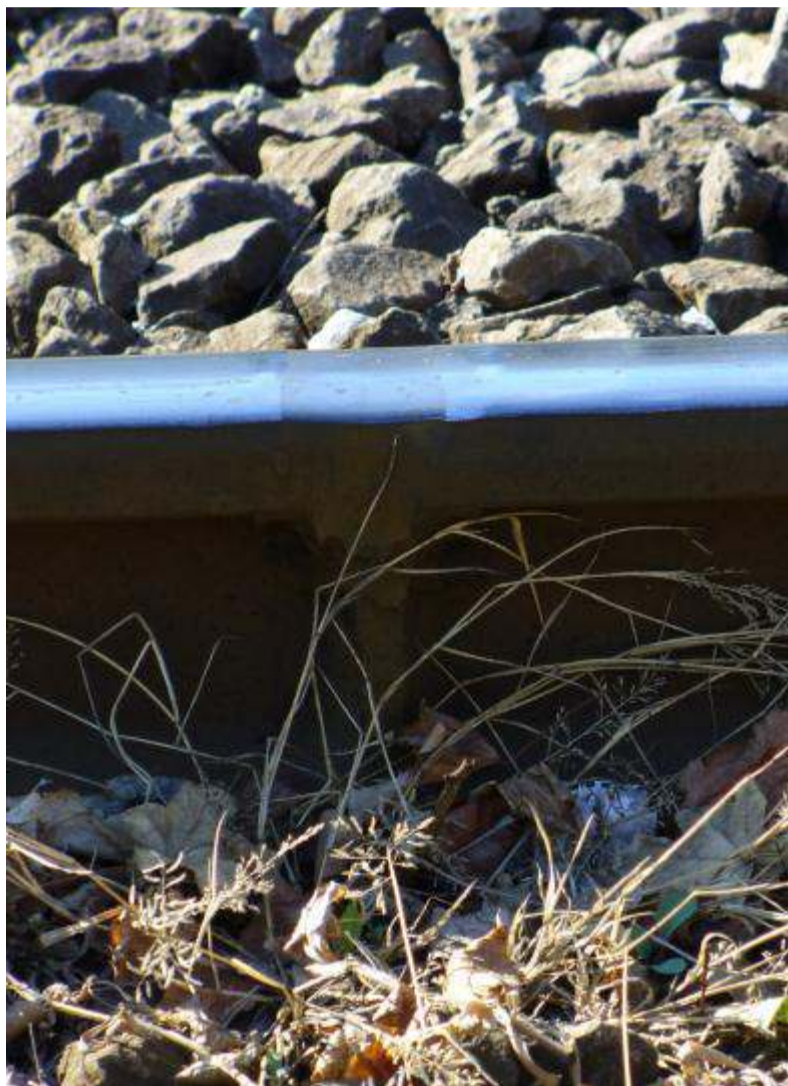
**88. ábra:**

*A hegesztés fölött kivölgyelődés*

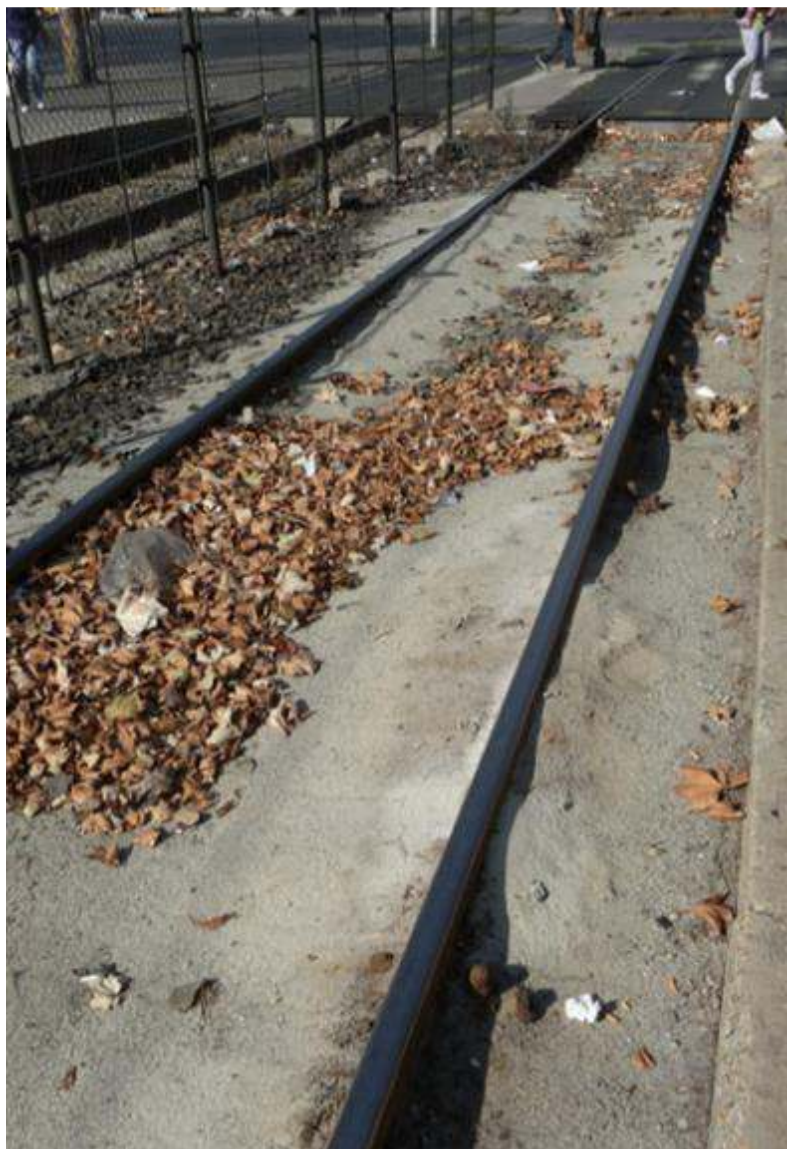
**141. ábra:**

*Elszennyeződött ágyazat megállóhelyen. A kihullott homok sínkoronaszintig ér.*

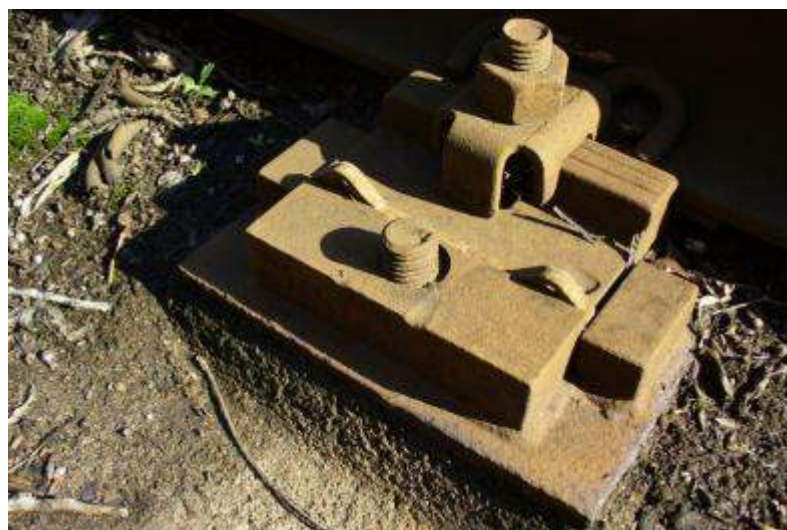
**155. ábra:**

Hiányzó szorítórugó és csavaranya.

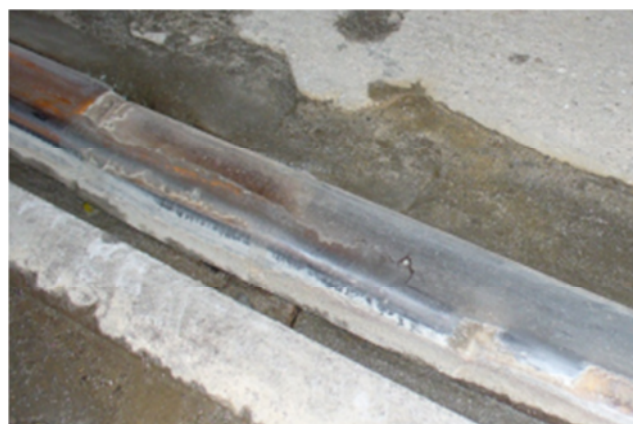
Hiányos feltöltő ívhegesztés:

5. ábra: Felépítményváltás Szent Gellért tér (sínfej felhegesztése két oldalról)

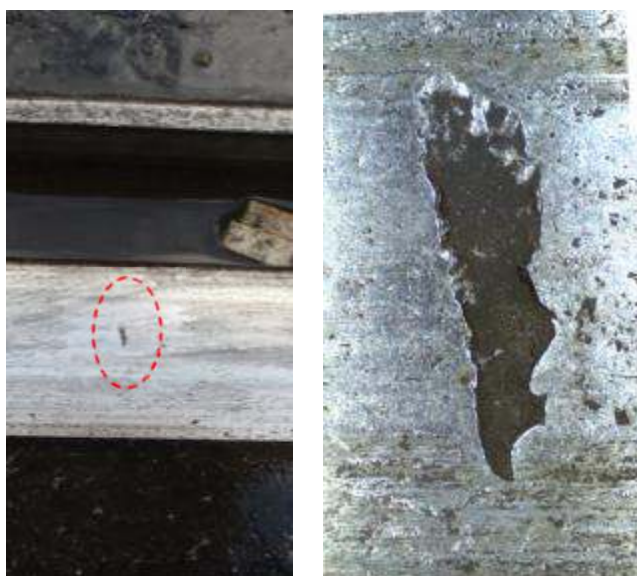
Lapos kerék okozta meghibásodás:

8. ábra: A Deák téren lapos kerék okozta tönkremenetel
