# A közúti vasutak jellegzetes avulási jelenségei

*Szerző: Vinkó Ákos – TDK Pályamunka 2012. Ősz*

## Közúti vasutak jellegzetes avulási jelenségei

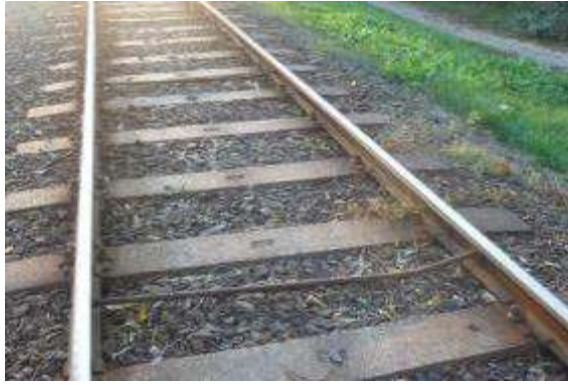
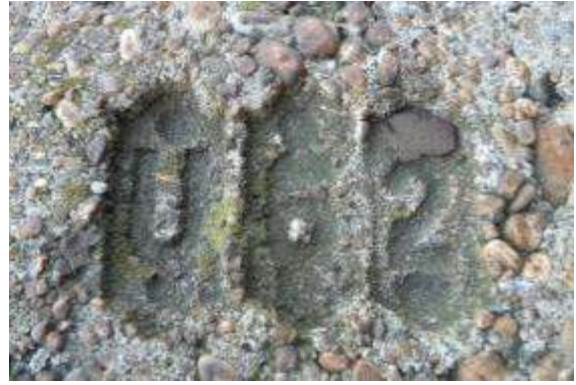
1. Fénykép: „U” jelű lágy vasbetétes betonalj a 41-es villamos vonalán

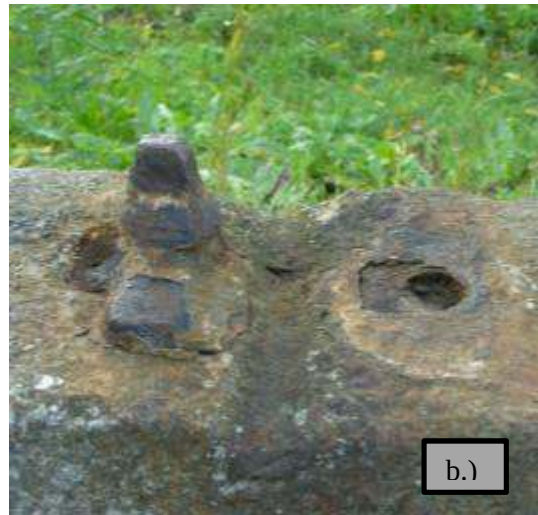
**2. Fénykép:** a.) 41-es villamos vonalán újonnan beépített „LM”; b.) ill. bontott „LX” jelű vasbeton alj

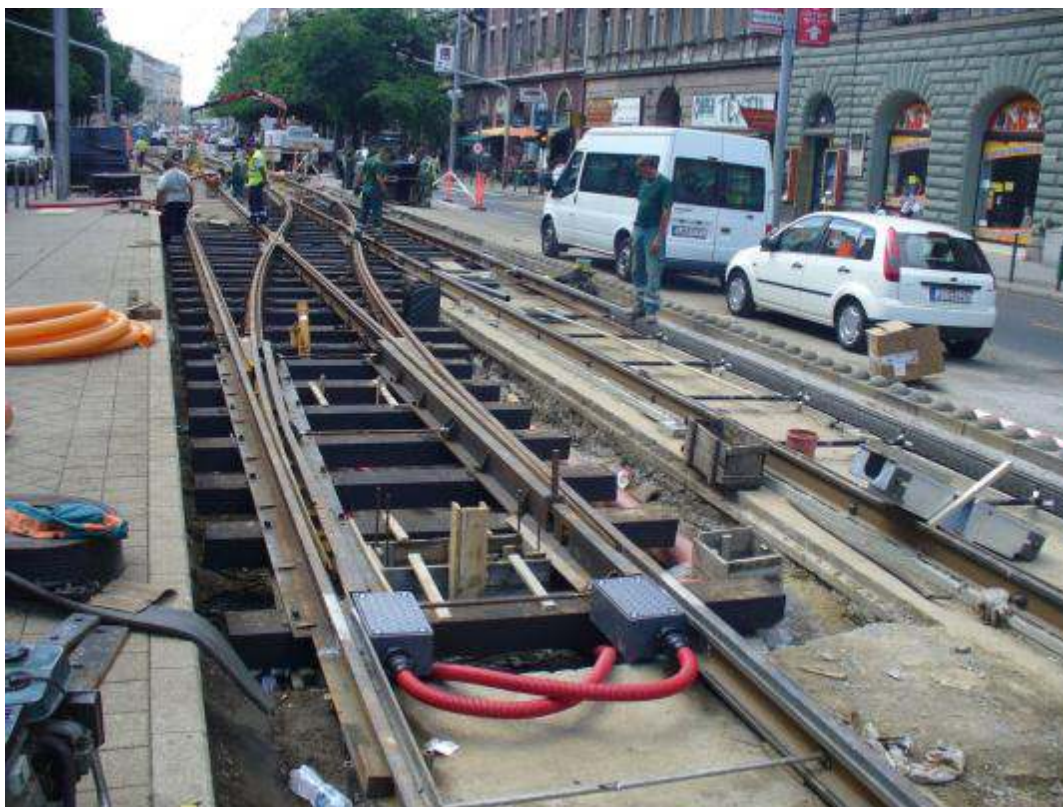
**3. Fénykép:** Talpfa alkalmazása burkolt kitérőben (Corvin-negyed megálló 4,6-os villamos)

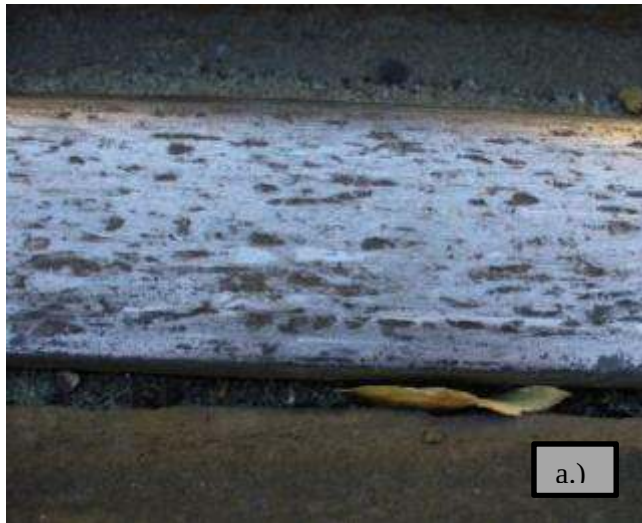
**6. Fénykép:** a.) Hosszirányú meghibásodás a sínfejen (vályús sín) b.) a nagyvasúti head checking

Külsőleg részben hasonló jelenség tapasztalható a közúti vasút megállóiban a hajtott tengelyű forgószámolyok megállási (indulási) helyein, azonban e szakaszokon a sínszál párhuzamos irányú fáradási meghibásodásai figyelhetők meg. **(6/a Fénykép)**

Ezt a jelenséget a Deák tér és a Kelenföldi pályaudvar között fedeztem fel, a jelenség a vonal összes megállóhelyén megfigyelhető. Megjegyzendő, hogy Szent Gellért tér és a Móricz Zsigmond Körtér közötti szakasz kivételével Ipari csuklós szerelvények közlekednek kizárólag. A vonal sajátossága, hogy több viszonylat keresztezi, így különféle járművek használják, s az egyes fonódó szakaszokon percenként követik egymást a villamosok. A nagy forgalomnak valószínűleg nagy szerepe van a jelenség kialakulásában.

A kerék az indítás és a fékezés során megcsúszik, ami miatt a sínfej járósíkja felkeményedik, és a további terhelések hatására kipereg és meghibásodások keletkeznek. Ebben szerepet kaphat a síkosság mentesítő homok intenzívebb használata is.

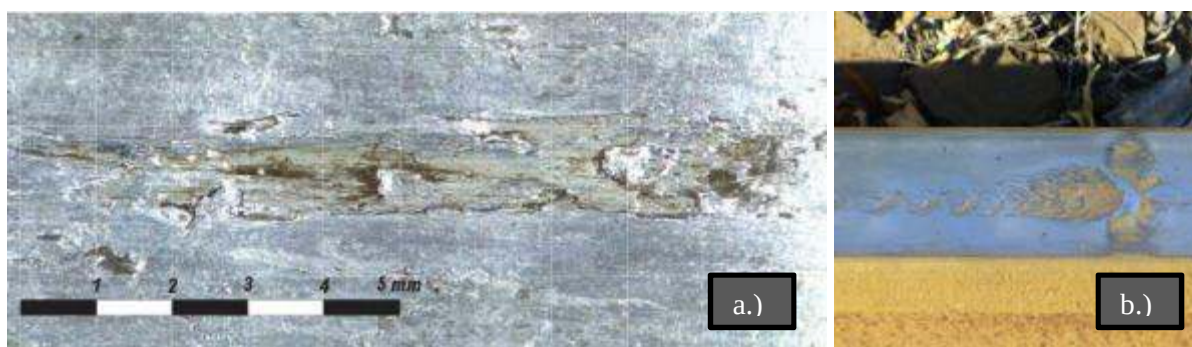
A **3.4 fejezetben** említett meghibásodás felületi jellege nagy hasonlóságot mutat, a sínkorona indulási szakaszain megfigyelhető üstökös alakú kigyűrődéssel, még a menetirány is könnyedén megállapítható (**23. ábra**).

**23. ábra:** a.) mikro megcsúszás mikroszkópos felvétele; b.) Indulási kerék kipörgés a sín futó felületén

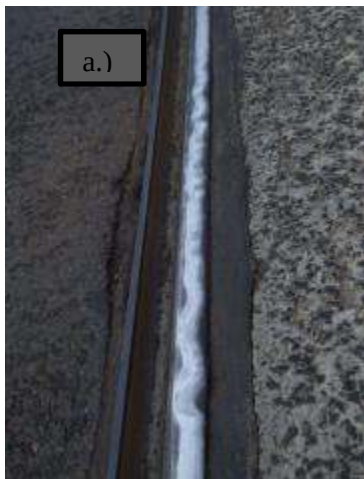
**9. Fénykép:** (a) Hullámos „síncsavarodás” és (b) későbbi törése a Szent Gellért téren

A Szent Gellért téri villamos megálló Móricz Zsigmond Körtér felőli gyalogos átkelőjében megfigyelt meghibásodás, amely a folyamatosan ismétlődő igénybevételek hatására eltört. A Gellért téren továbbá legyűrődéseket letöredezéseket is megfigyeltem, amelyek örvényáramos vizsgálata az **V. mellékletben** található.

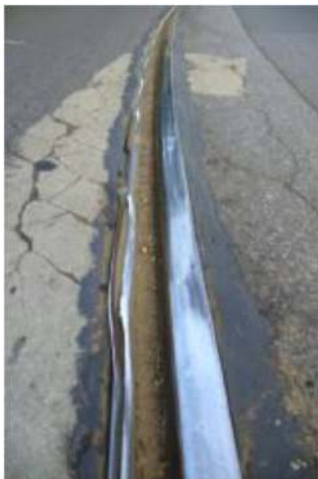
**10. Fénykép:** A sínorr hullámos oldalkopása

A fenti meghibásodást a 14-es villamos vonalán a Deák Ferenc utca ívében vettem észre. A vályús sín szakállá oldalkopott, továbbá a jármű mozgásának köszönhetően hullámosan is deformálódott.

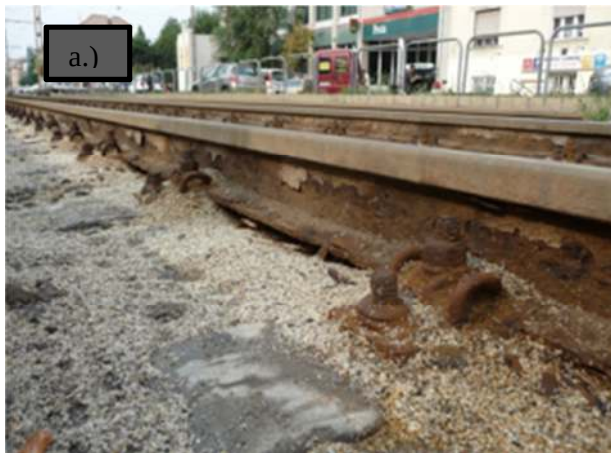
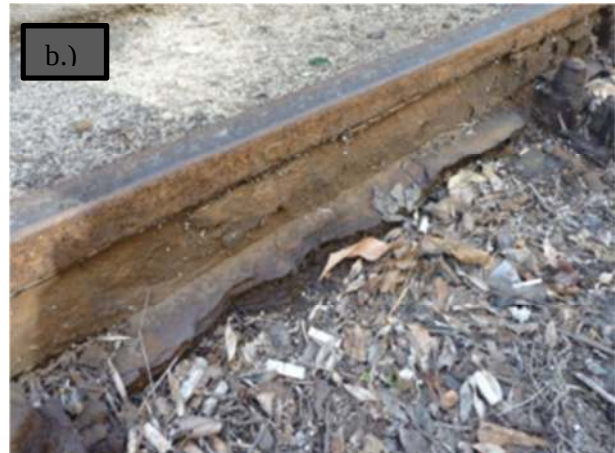
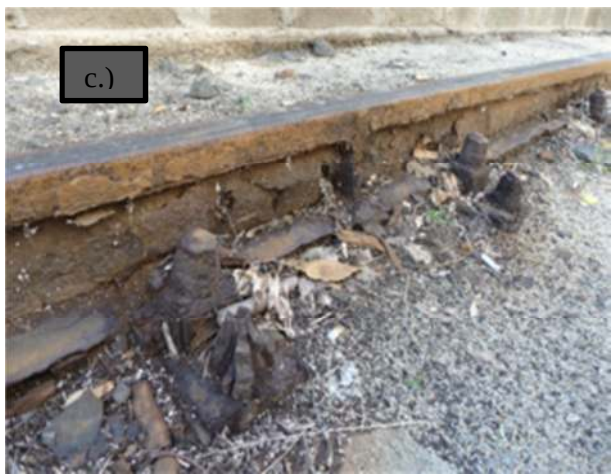
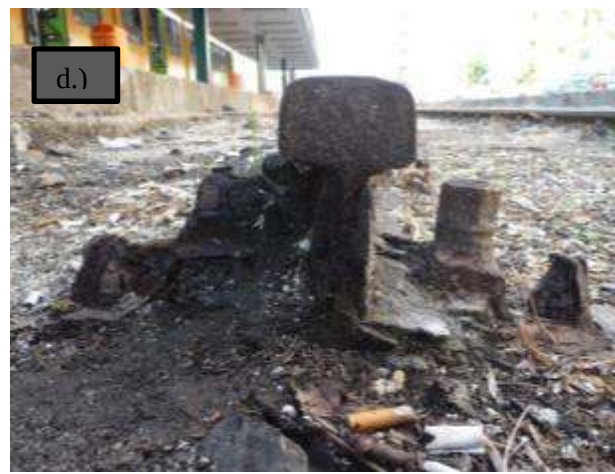
**13. Fénykép:** Sínszálak jelentős korróziója

A megállóokban nagy mennyiségben felhalmozódó, el nem takarított homok minden vasanyag intenzív korrózióját okozza.

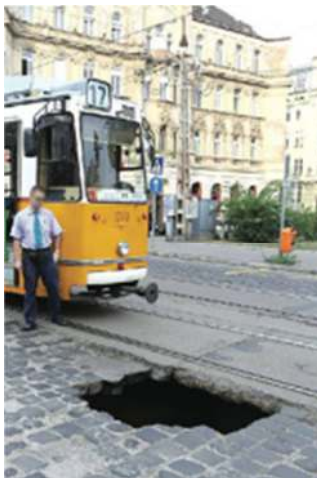
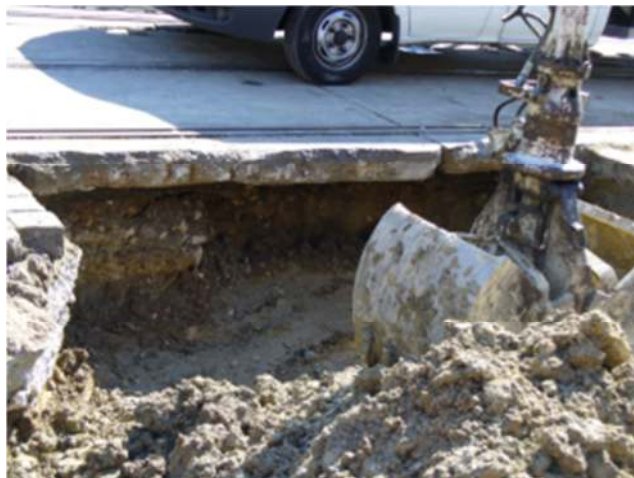
**14. Fénykép:** Közmű meghibásodás okozta tönkremenetel

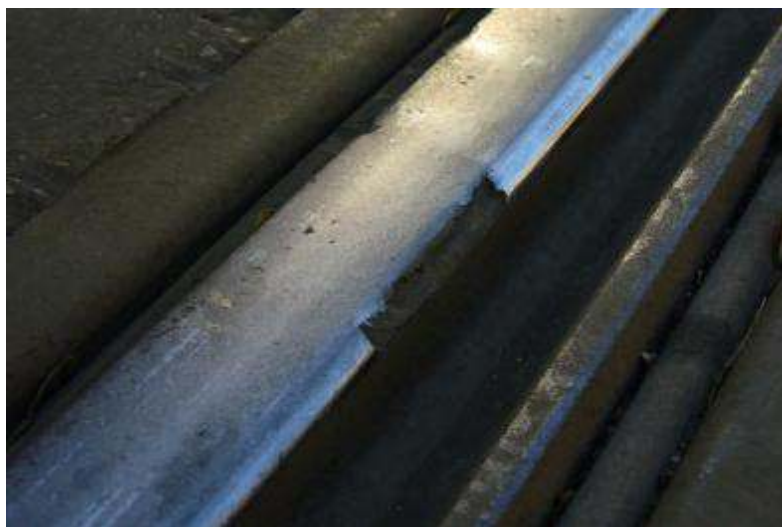
**24. ábra:**

*A sínfej futófelületének  
kitöredezése gyártási hiba miatt.*

*14-es villamos Lehel tér*

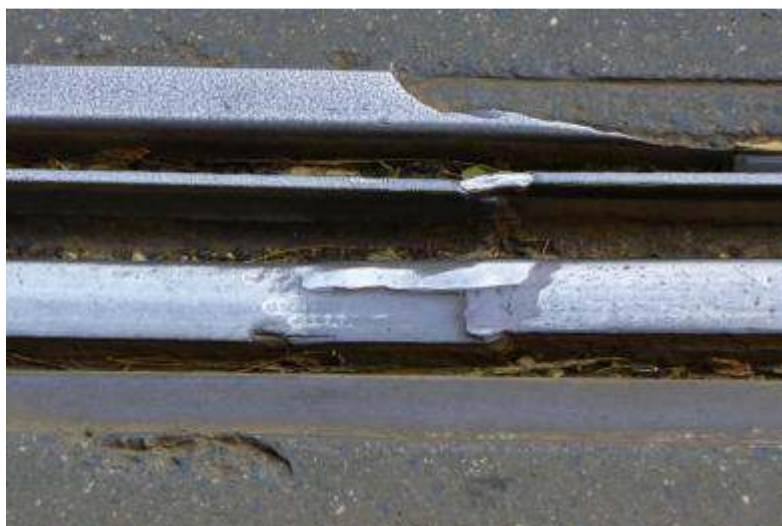
**25. ábra:**

*Irányhibás tömbsín hegesztés,  
továbbá eltört acél síncsatorna.*

*14-es villamos Szent István tér*

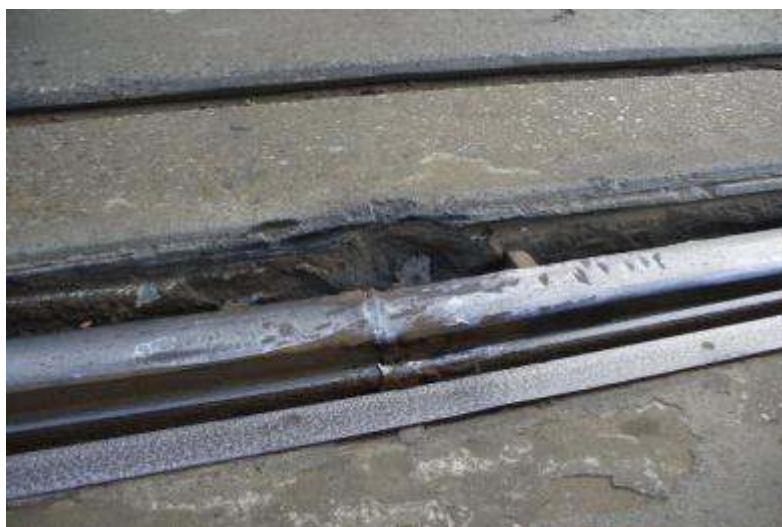
**26. ábra:**

*Irány és fekszinthibás tömbsín  
hegesztés.*

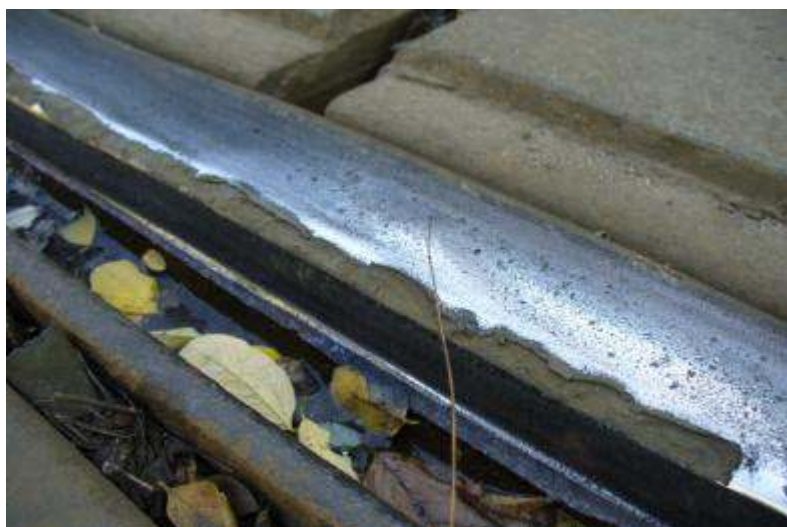
**28. ábra:**

*Tömbsín vezetőfelületének ki-  
töredezése.*

*12-es villamos Rákospalota,  
Kossuth utca*

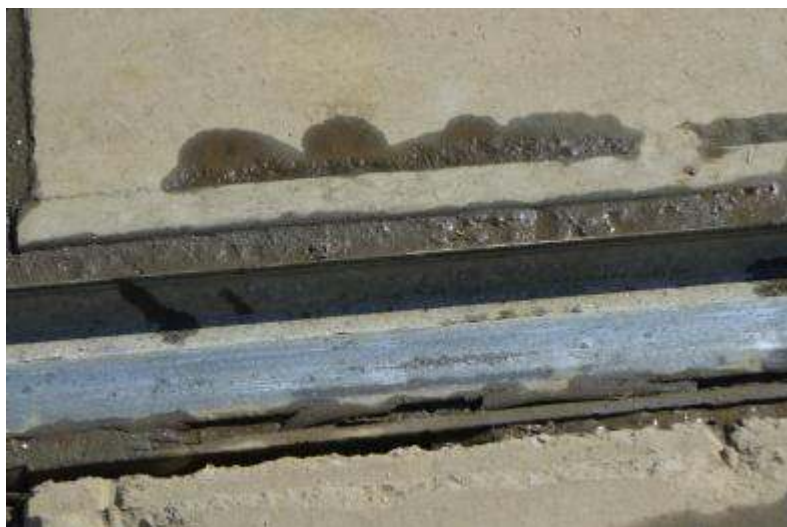
**29. ábra:**

*A tömbszín nem nyomoldali élének legyűrődése.*

*28-es villamos Kőbánya alsó vasútállomás*

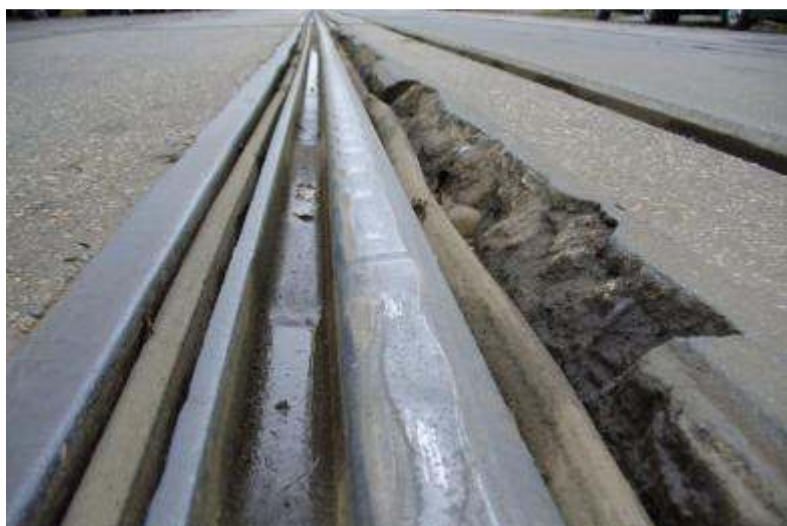
**30. ábra:**

*A tömbszín hullámos kopása. Fagykárosodott, lemorzsolódott, kitört panelszél. A sínfejen hullámos kopás, továbbá a sínszál megsüllyedt.*

*3-es villamos Laky Adolf utca*

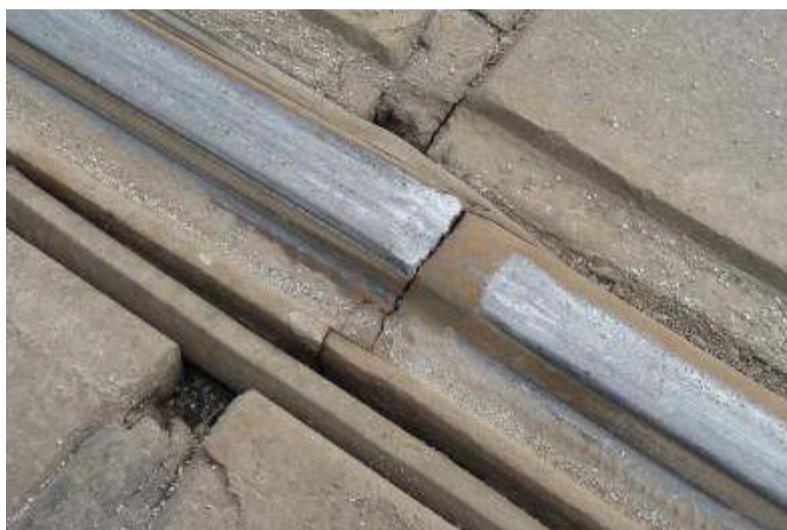
**31. ábra:**

*A tömbszín törése.*

*2-es villamos Vigadó tér*

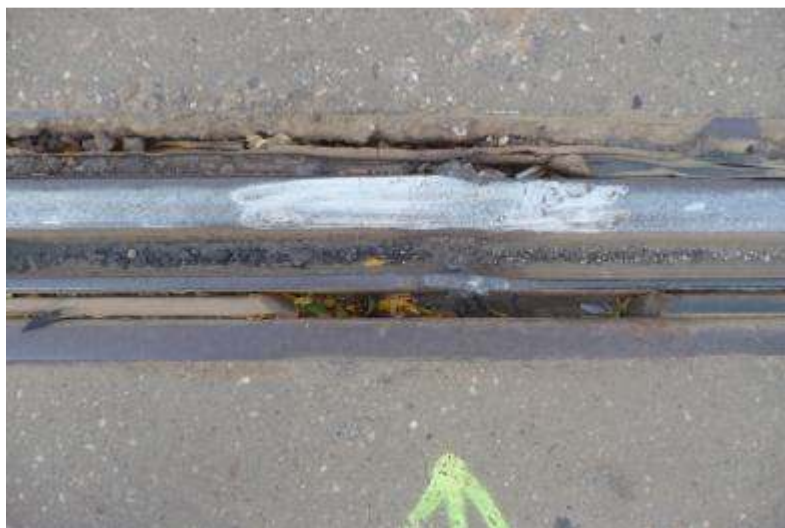
**32. ábra:**

*Hegesztés közelében elvert szorítógumi.*

*42-es villamos Vas Gereben utca*

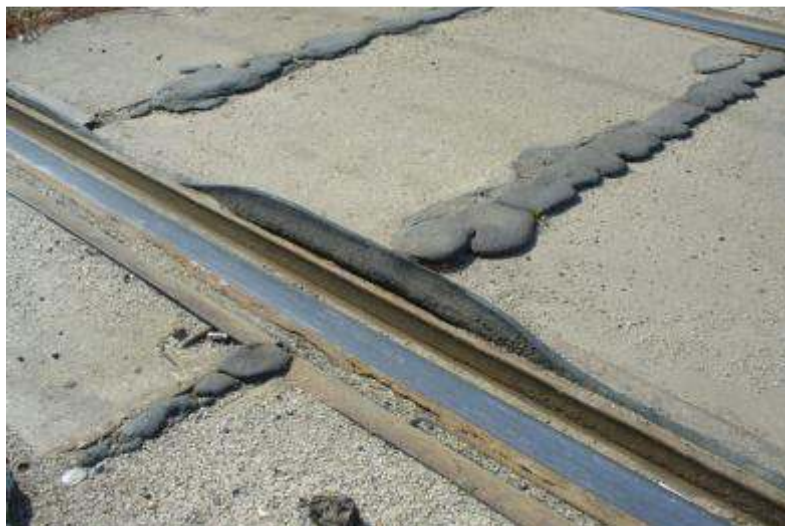
**33. ábra:**

*A szorító gumiszalag lokális ki-jövedele, továbbá töredezett hézagkiöntés.*

*3-as villamos Ecseri út*

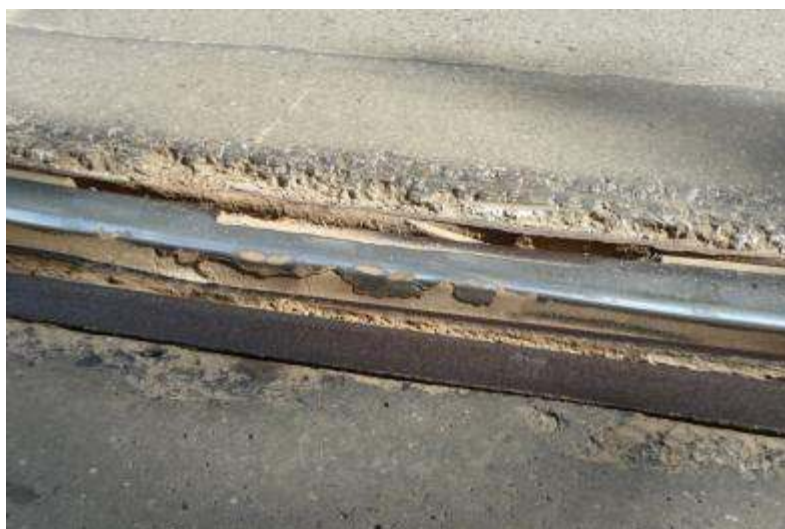
**34. ábra:**

*A sínszál lokális süllyedése. A síncsatorna alatti pályalemez elnyíródott, ami miatt a sínszál megsüllyedt.*

*51-es villamos Mester utca*

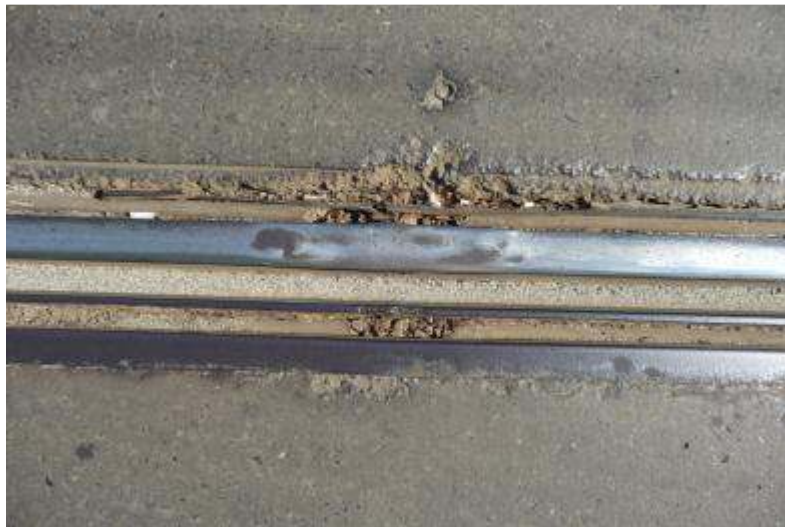
**35. ábra:**

*Fékező homok felhalmozódás a vályúorrban;*

*51-es villamos Bokréta utca*

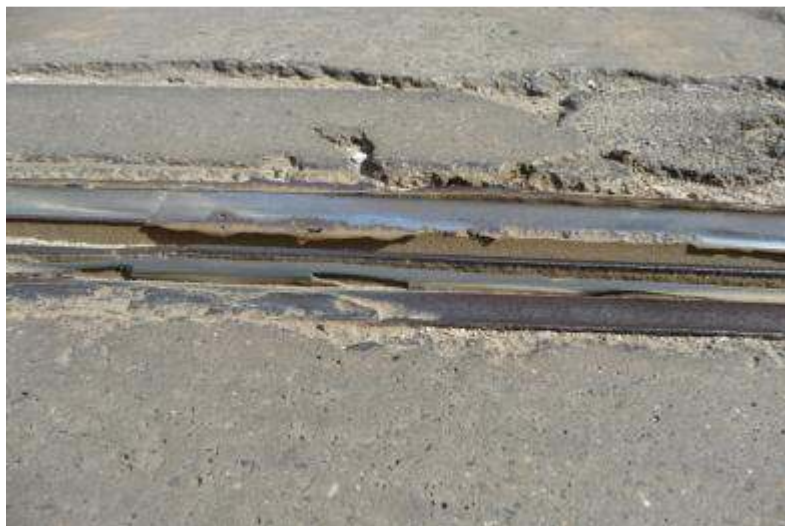
**36. ábra:**

*Sínfej legyűrődése, kitöredezése, továbbá sérült, töredezett sínscatorna, és kiálló szorító-gumi*

*51-as villamos Bokréta utca*

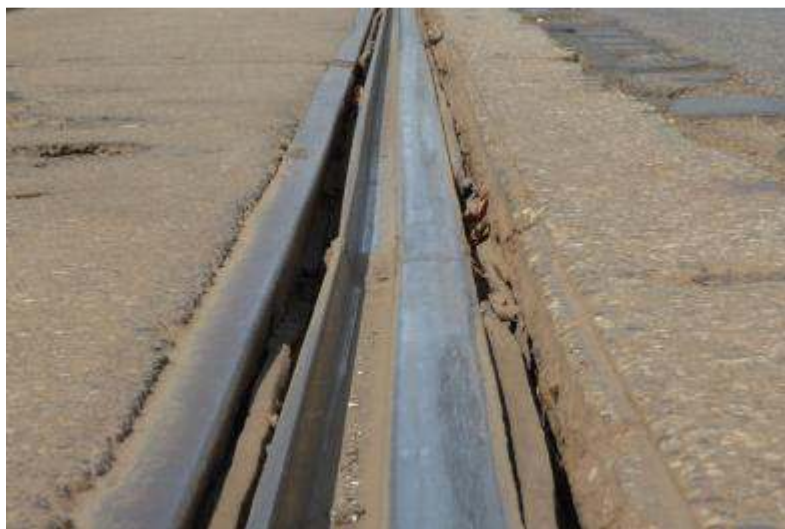
**37. ábra:**

*A sínszál lokális süllyedése, a sínscatorna alatti elnyíródott pályalemez miatt;*

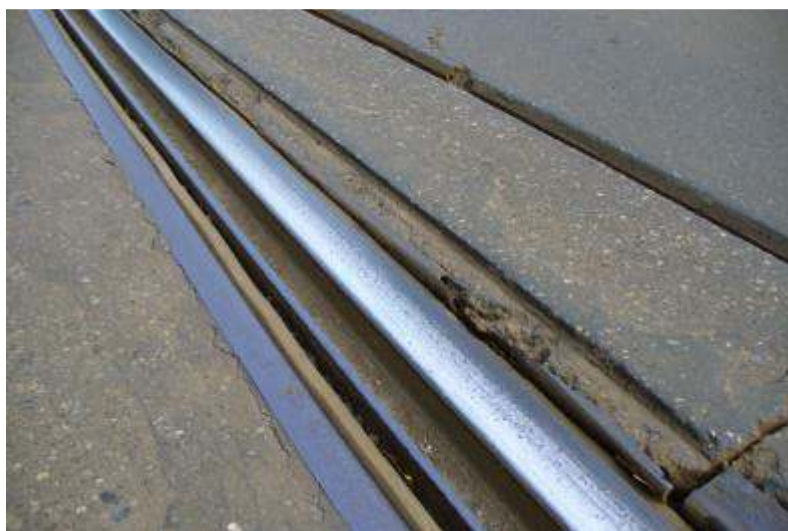
**39. ábra:**

*Az acél síncsatorna széle elverődött, töredezett és hiányos.*

*14-es villamos Corvin utca*

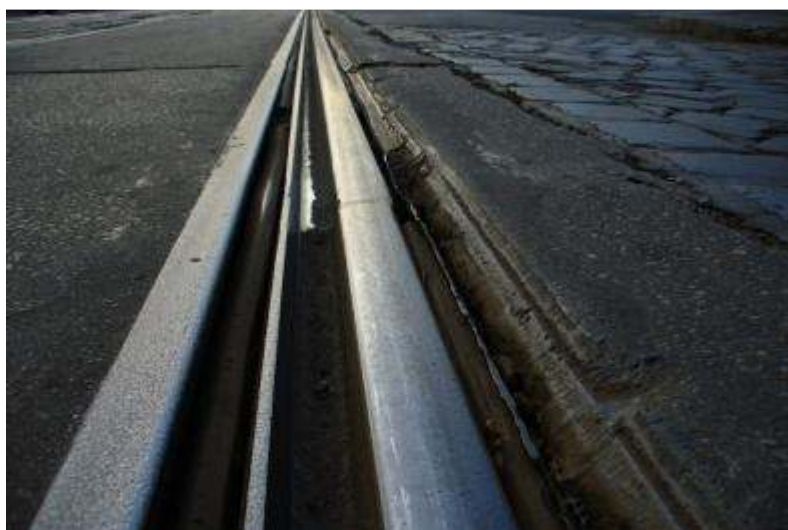
**40. ábra:**

*Az acél síncsatorna széle elverődött, töredezett és hiányos.*

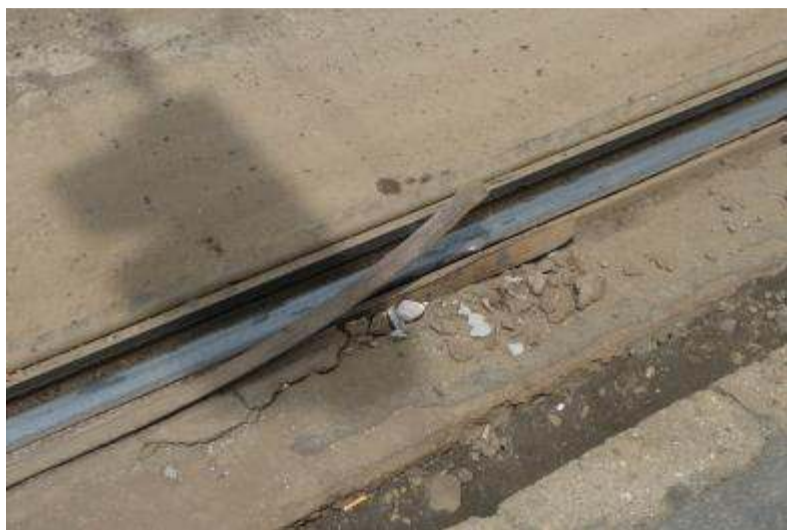
**42. ábra:**

*Felhasadt és kiálló vályú profil-lemez.*

*28-as villamos Ónodi utca*

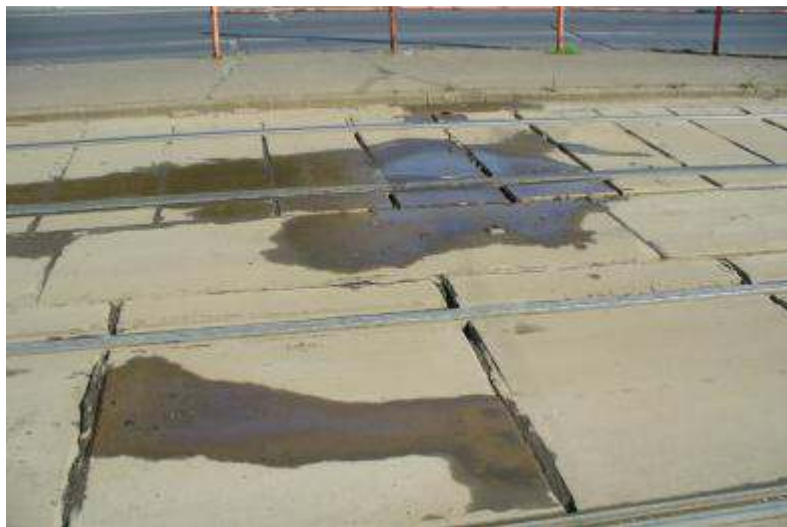
**43. ábra:**

*A panel alól, egy nagy eső utáni száraz időben a villamos áthaladáskor feltör a víz.*

*28-as villamos Kőbánya alsó vasútállomás*

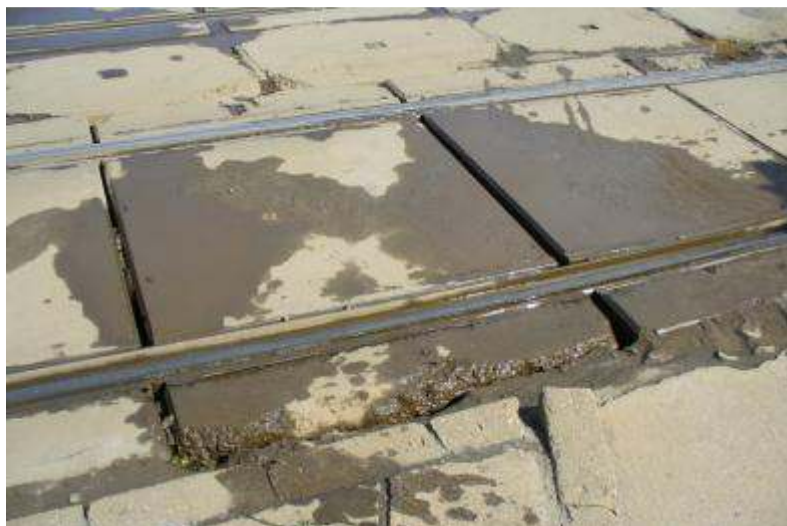
**44. ábra:**

*Pályalemez mozgás, „pumping hatás”*

*28-es villamos Szent László tér*

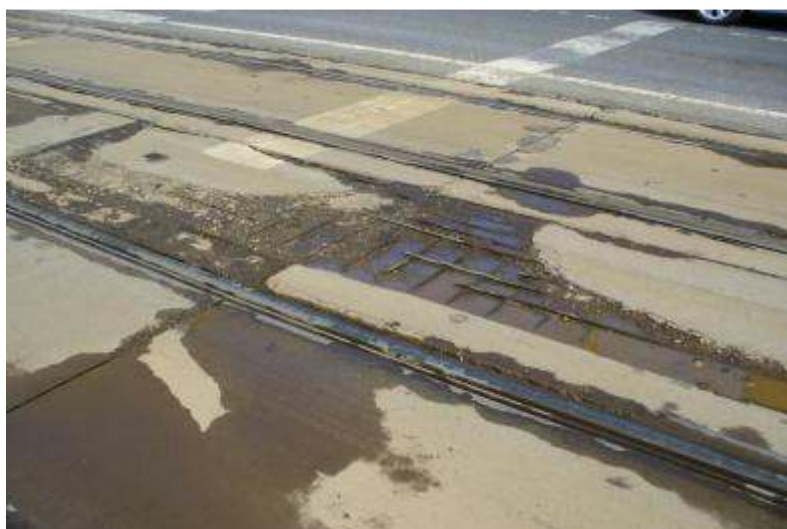
**45. ábra:**

*A középpanel felületi leválásai, a beton-vasak kilátszanak.*

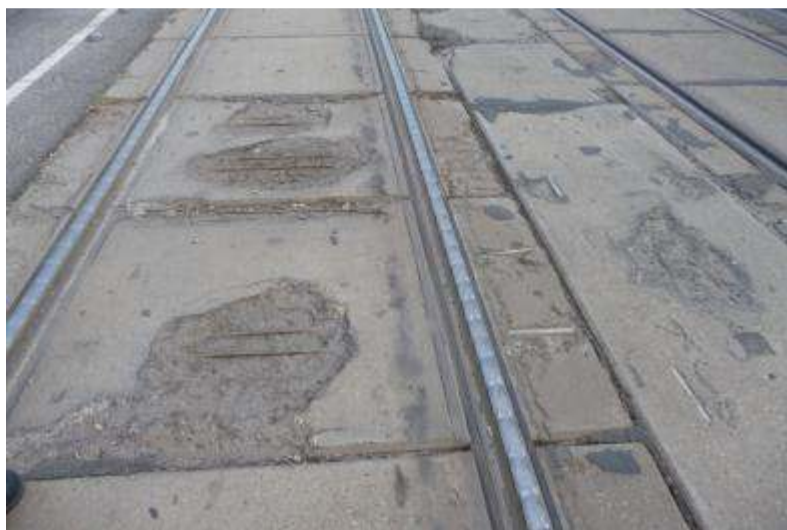
**46. ábra:**

*Panel felületén hámlások fagykárak láthatók, továbbá kilátszik a vasalás.*

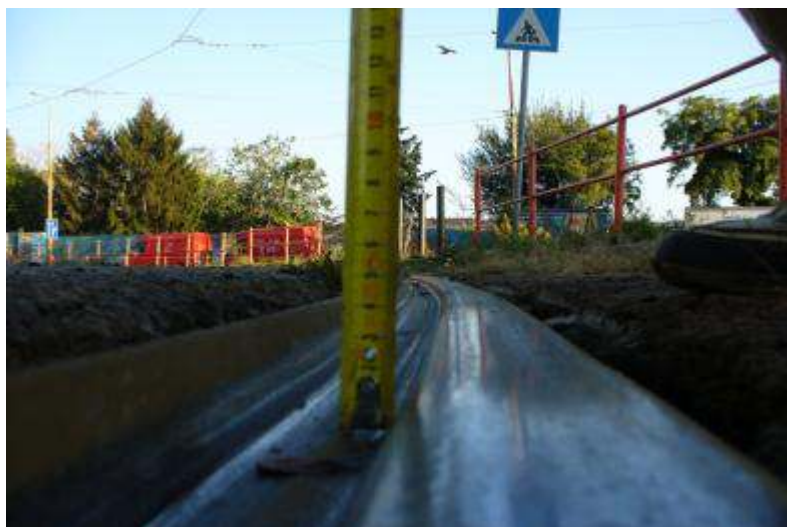
**49. ábra:**

*Vályús sín jelentős magassági kopása, a vályúorr alja fényes, mert a nyomkarima koptatja, azon jár.*

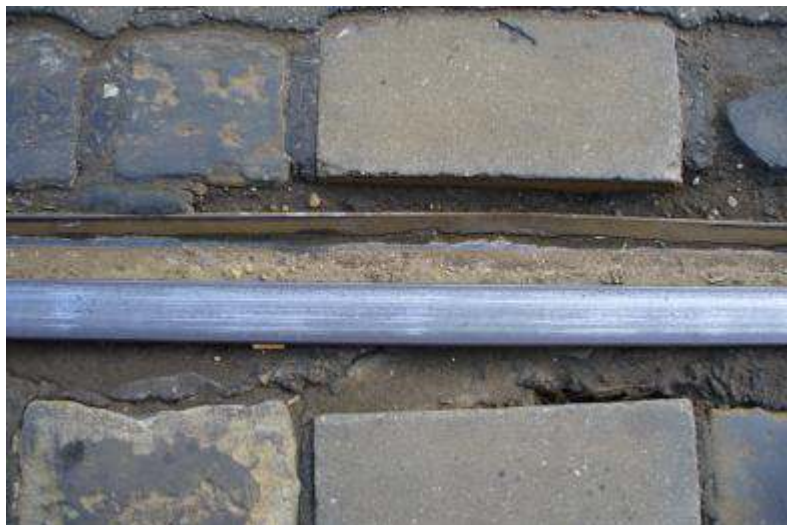
**51. ábra:**

*Vályúorr eltörése és kihajlása.*

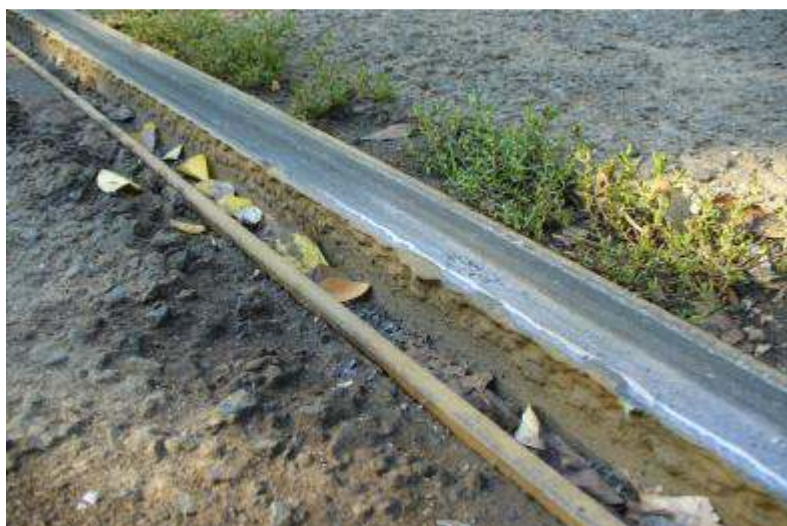
**52. ábra:**

*Vályús sín vezetőélének legyűrődése.*

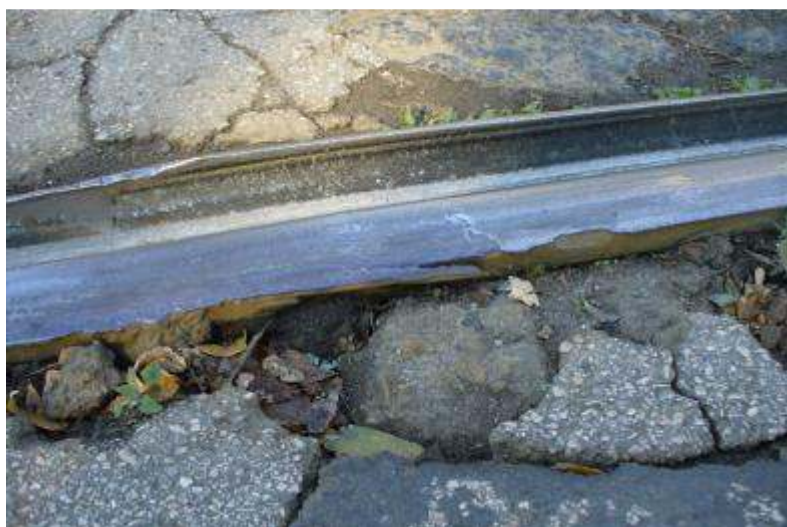
**53. ábra:**

*A sínfej legyűrődése.*

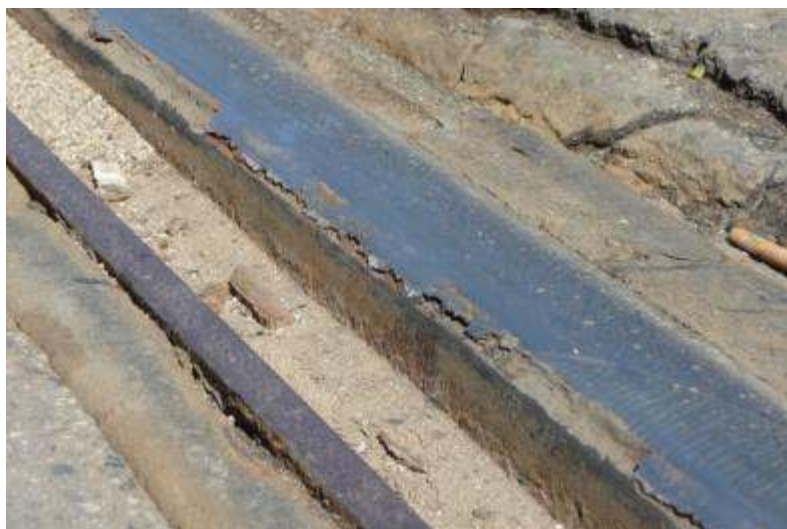
**54. ábra:**

*A vályús sín vezetőélének  
legyűrődési kitöredezése.*

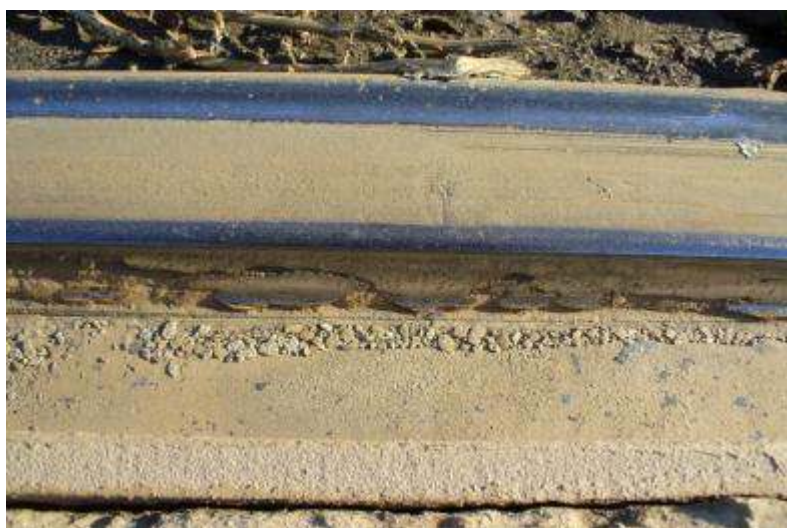
**55. ábra:**

*Vályús sín vezetőélének kitöre-  
dezése.*

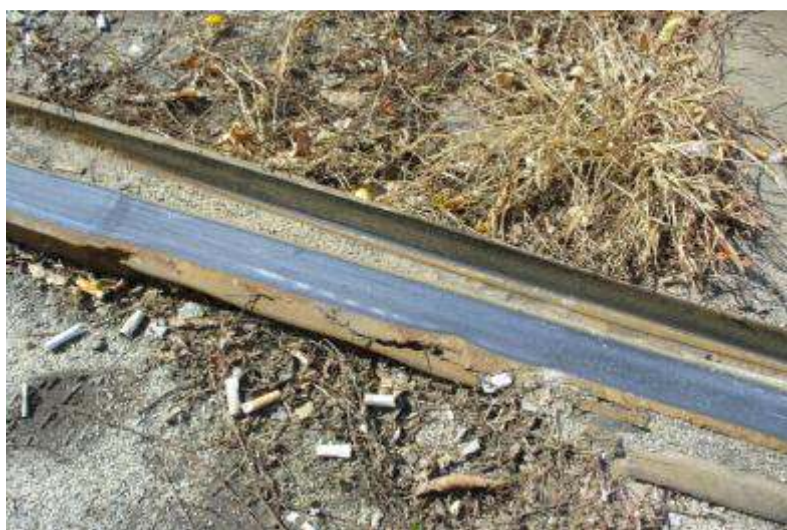
**56. ábra:**

*A sínfej legyűrődése,  
kitöredezése.*

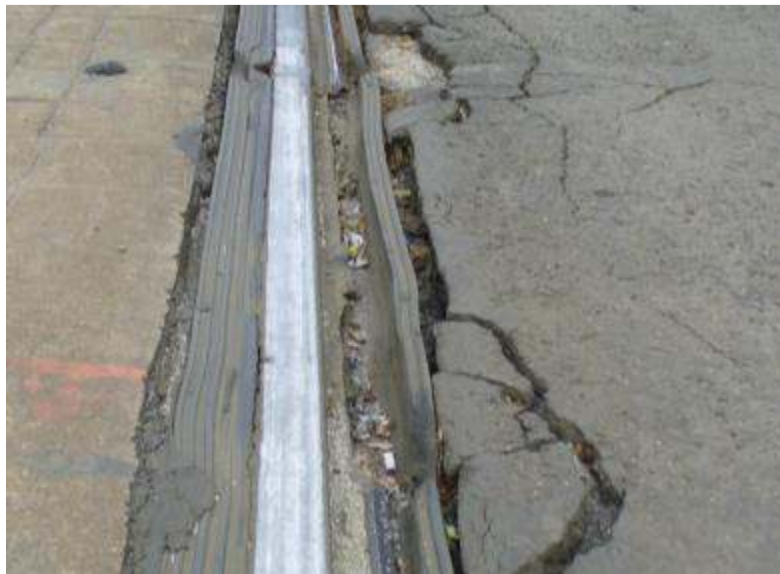
**57. ábra:**

*Vályúorr eltörése és kihajlása,  
továbbá hiányzó oldalsó  
gumiprofil*

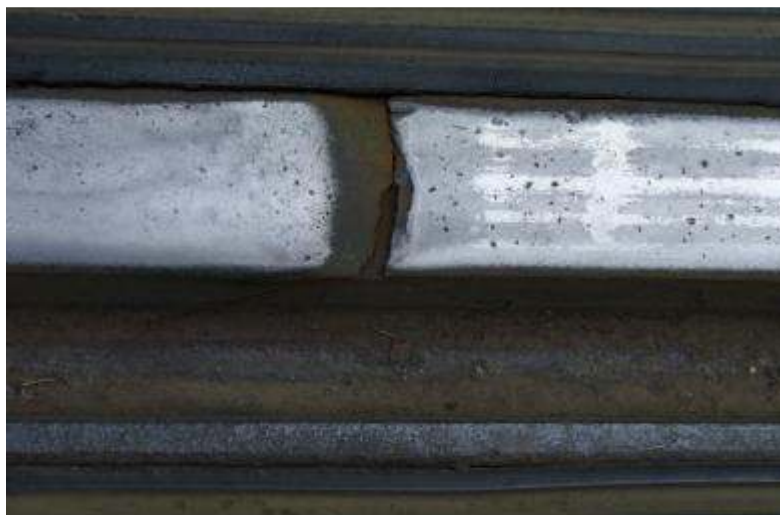
**58. ábra:**

*Kezdődő sínfej repedés;*

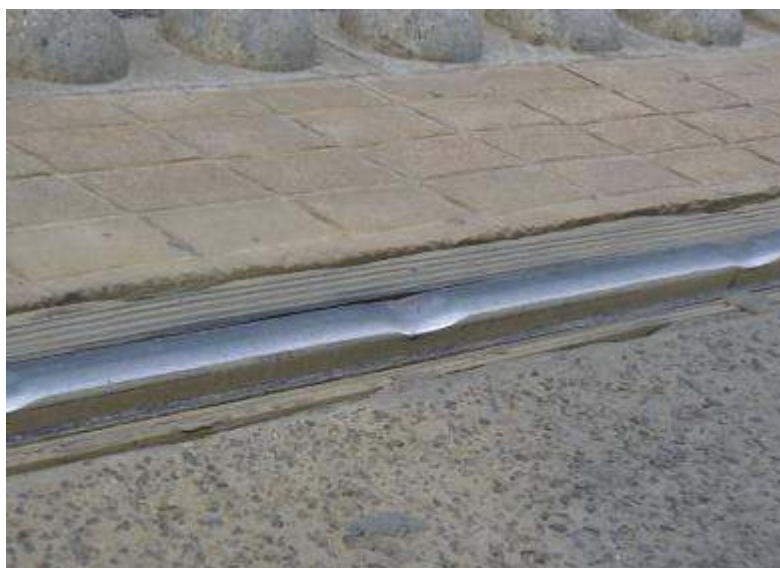
**59. ábra:**

*Mély kivölgyelődések a  
futófelületen.*

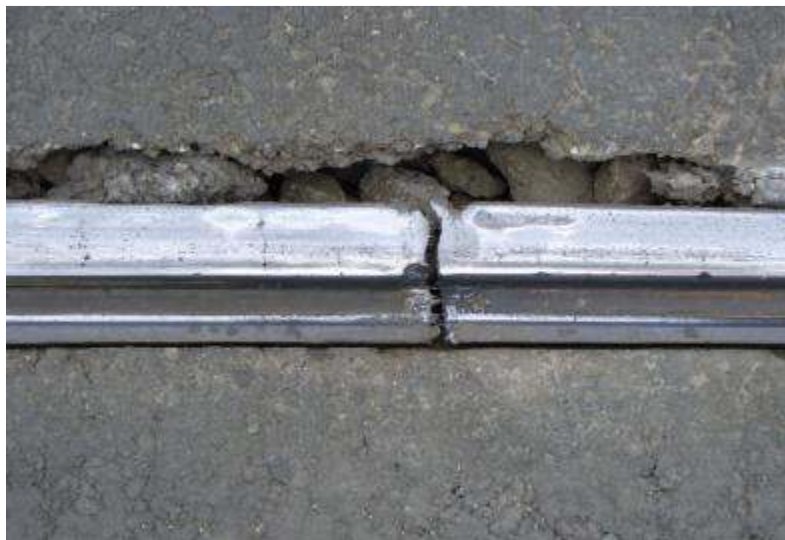
**60. ábra:**

*A vályús sín fáradásos törése;*

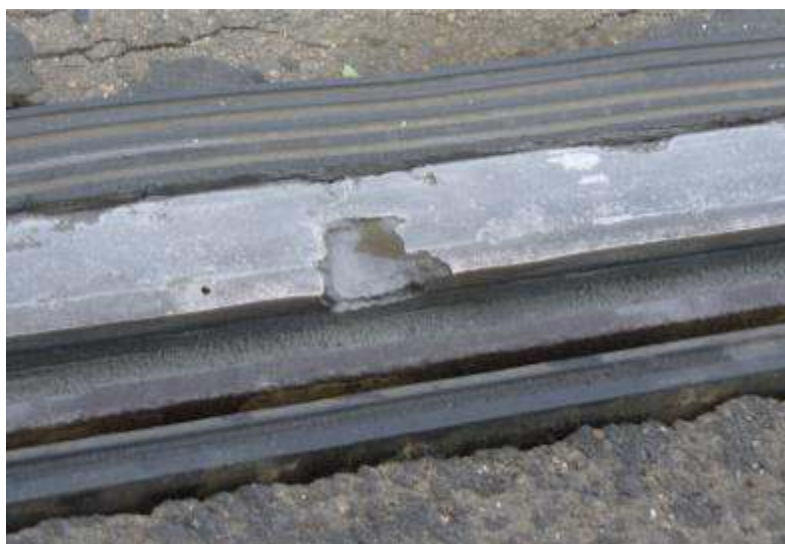
**61. ábra:**

*Sínfej fáradásos kitörése*

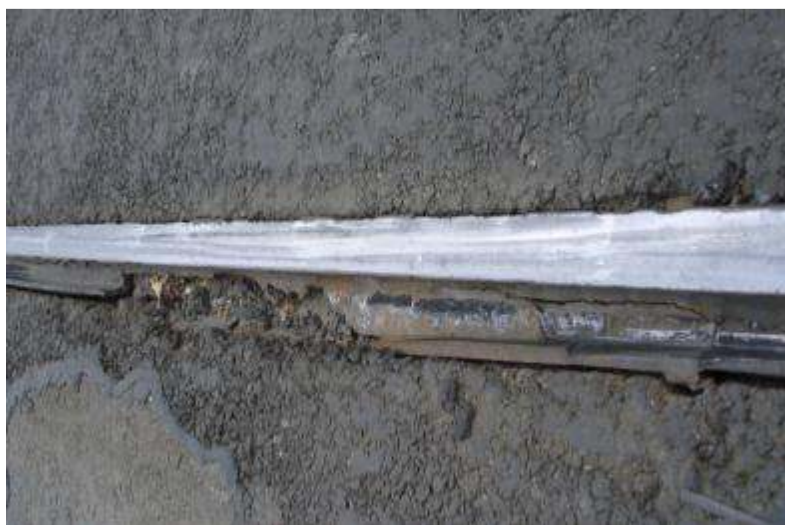
**62. ábra:**

*A sínfej legyűrődése  
kitöredezése, továbbá a szakáll  
letörése.*

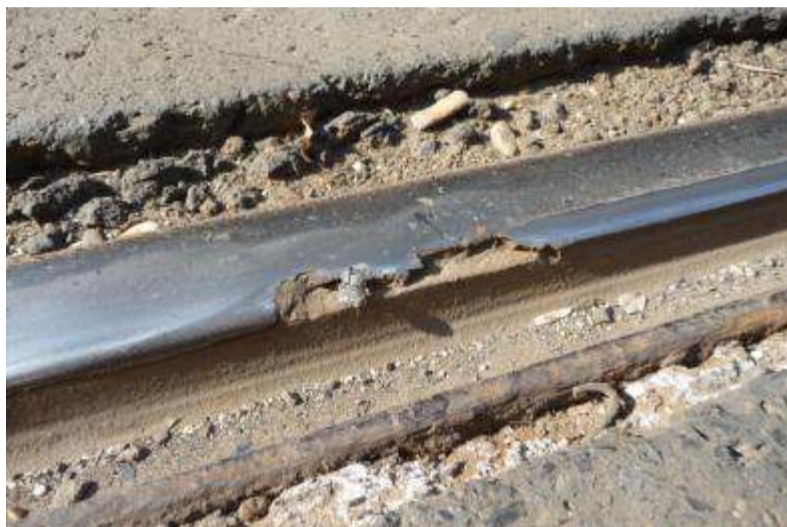
**63. ábra:**

*A vályús sín fejének legyűrődési  
kitöredezése.*

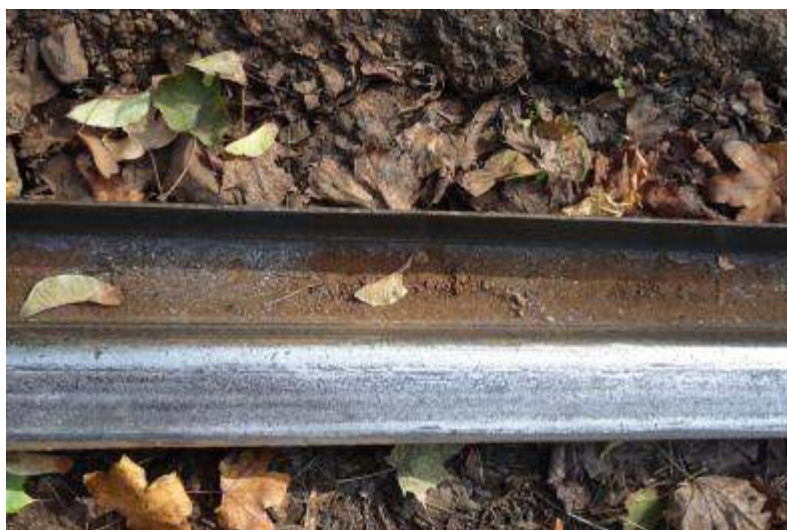
**65. ábra:**

*„Borotva éles” vályúorr.*

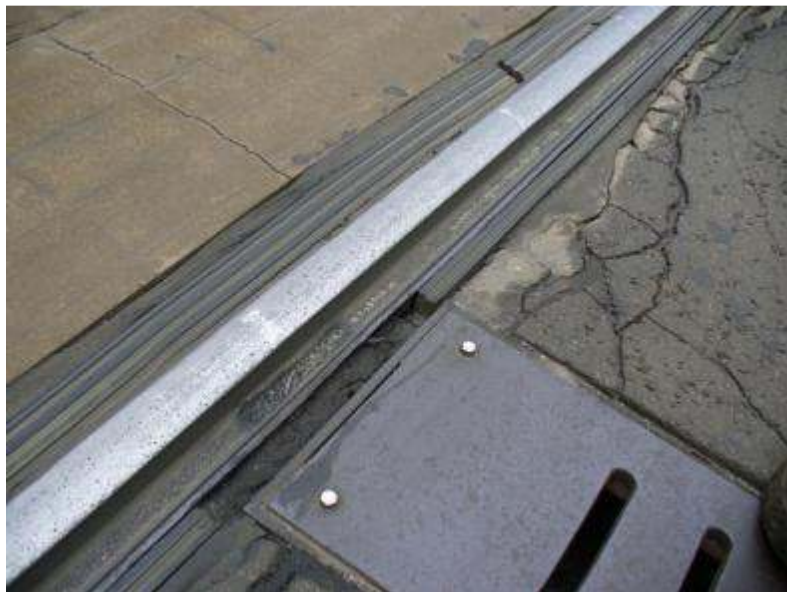
**66. ábra:**

*Eltömődött vályúorr víztelenítő nyílás.*

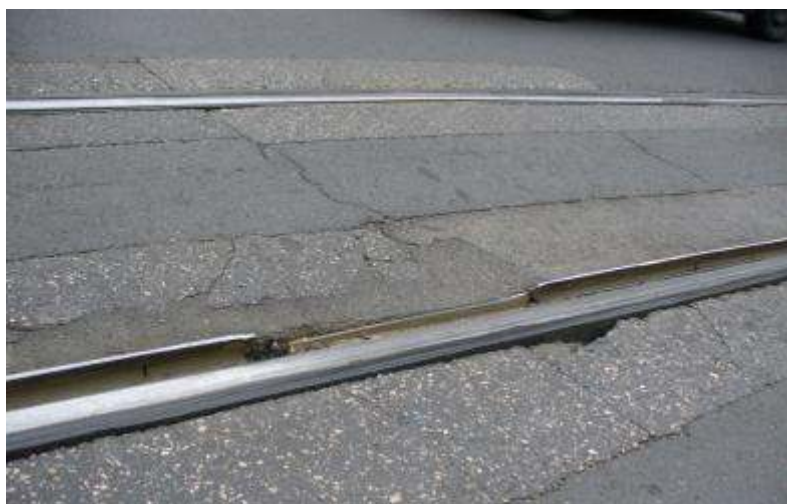
**67. ábra:**

*A „szakáll” kitörése (a sínorr peremének kitörése)*

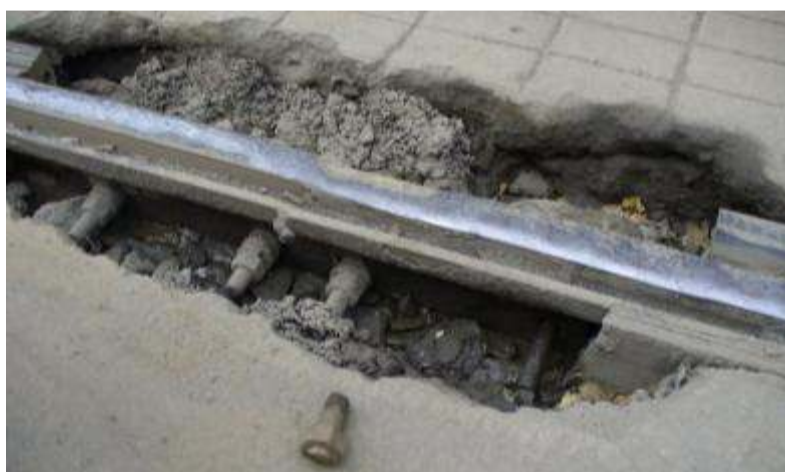
**71. ábra:**

*Elnyíródott hevedercsavar*

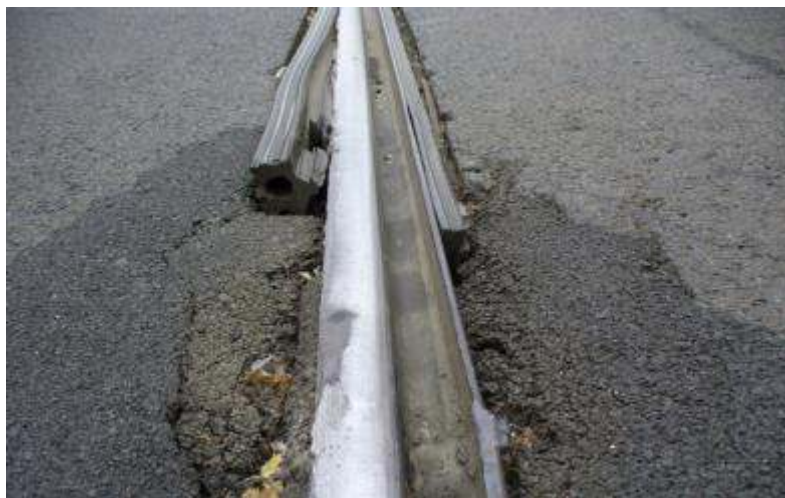
**72. ábra:**

*Kijött, és elvert oldalgumi.*

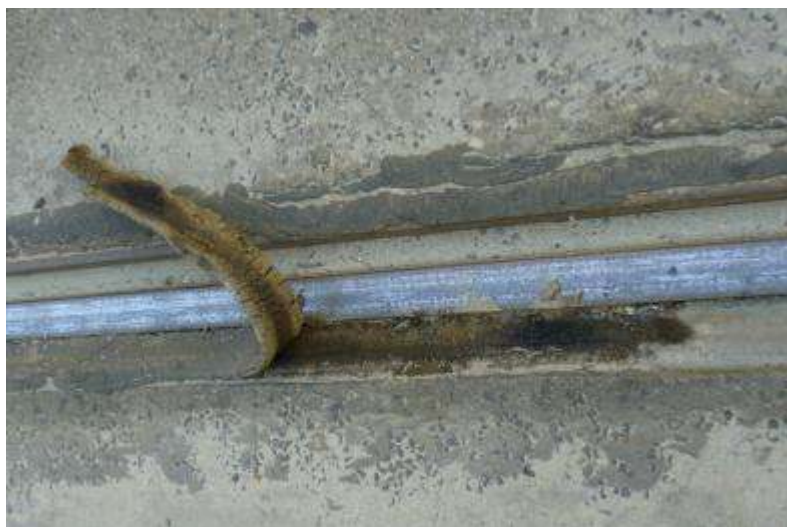
**75. ábra:**

*Felszakadt bitumenes  
hézagkiöntés.*

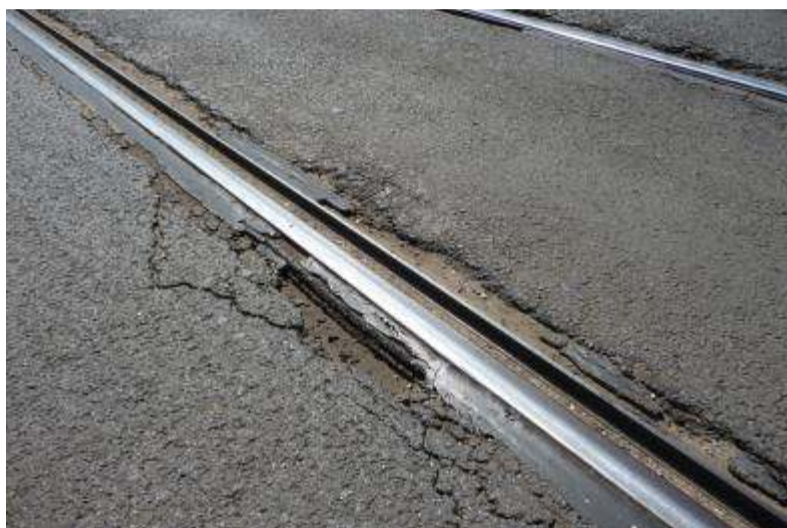
**76. ábra:**

*Töredezett és hiányos  
bitumenes hézagkiöntés.*
