# A közúti vasutak jellegzetes avulási jelenségei

*Szerző: Vinkó Ákos – TDK Pályamunka 2012. Ősz*

## Közúti vasutak jellegzetes avulási jelenségei

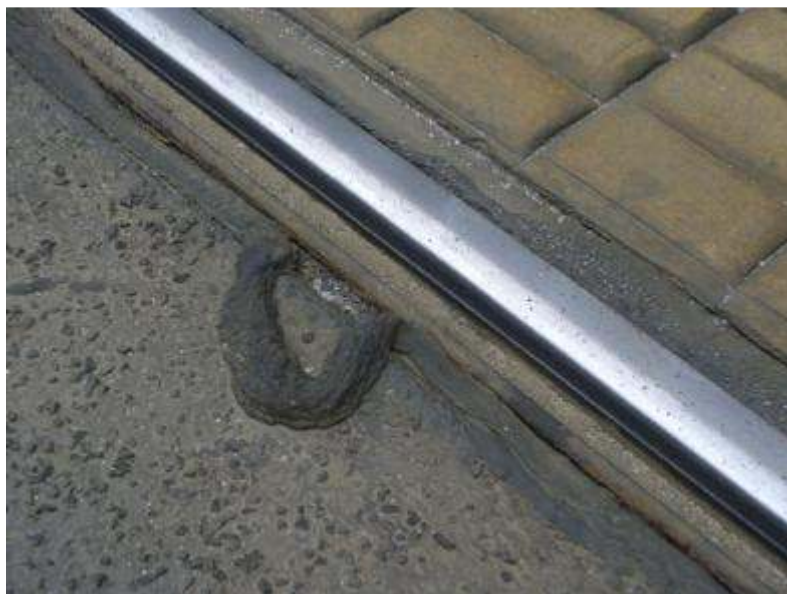
**78. ábra:**

*Hiányos bitumenes kiöntés.*

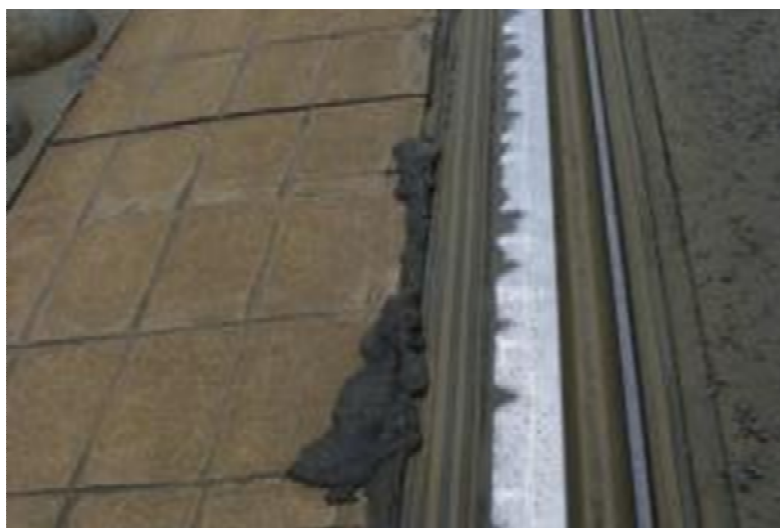
**79. ábra:**

*Töredezett bitumenes kiöntés.*

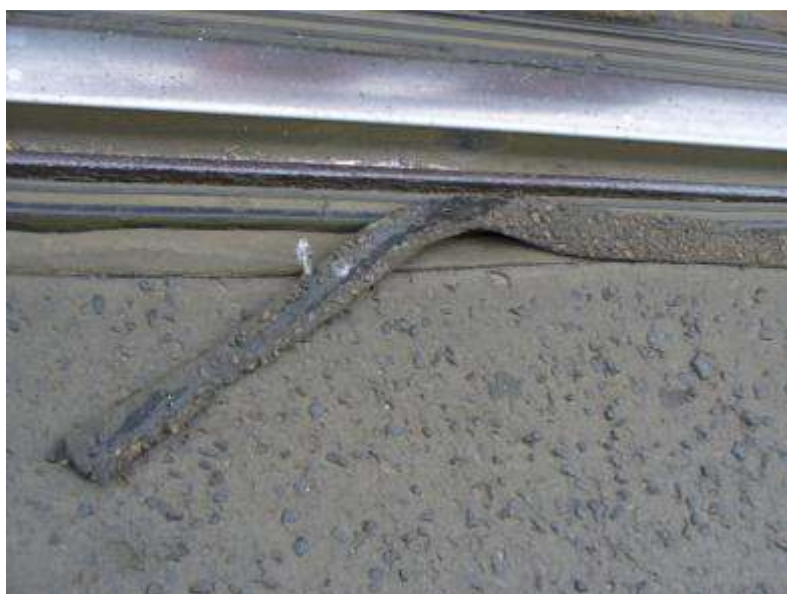
**80. ábra:**

*Gumibitumenes hézagkiöntés szakadása.*

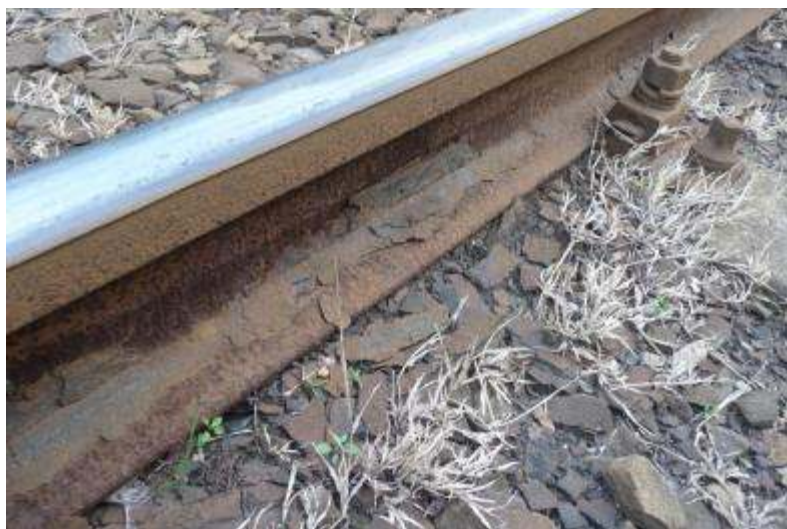
**81. ábra:**

*A síngerinc rozsdásodása  
lemezes leválása;  
Elszennyeződött ágyazat.*

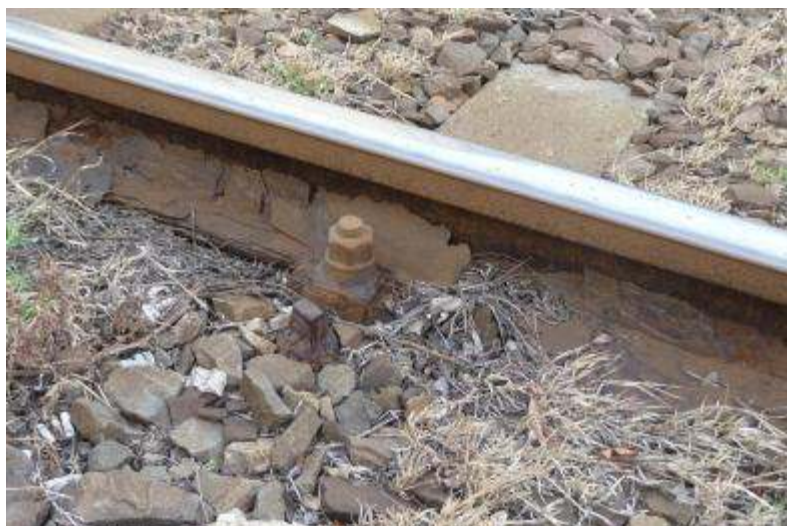
**82. ábra:**

*A síngerinc rozsdásodása  
lemezes leválása;  
Elszennyeződött ágyazat.*

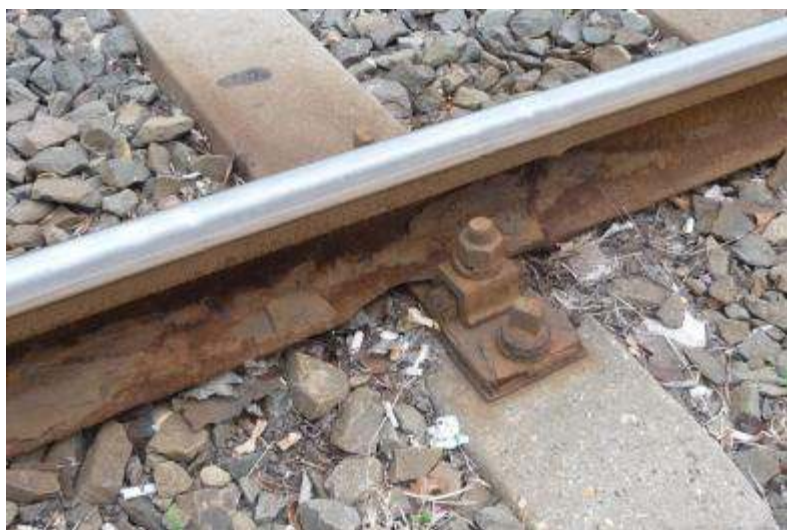
**83. ábra:**

*A sín talp anyagának elkorrodálódása, így a leerősítés már nem fogja.*

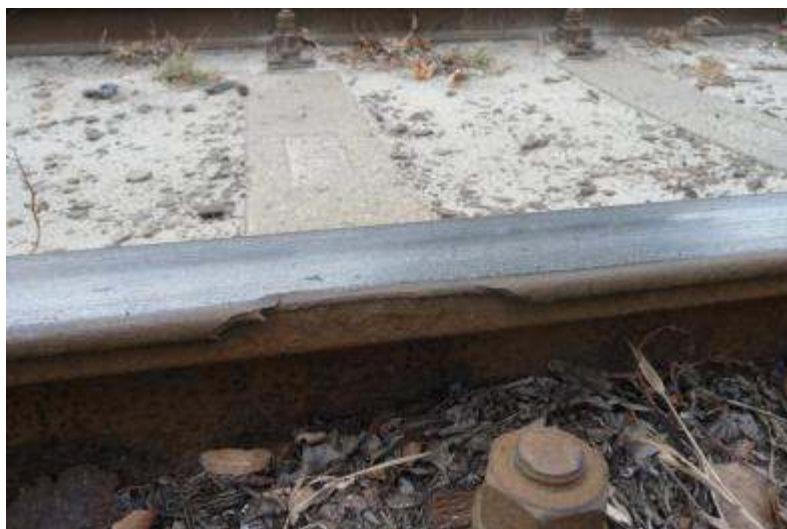
**84. ábra:**

*A sínfej külső szélének  
legyűrődése és letörése*

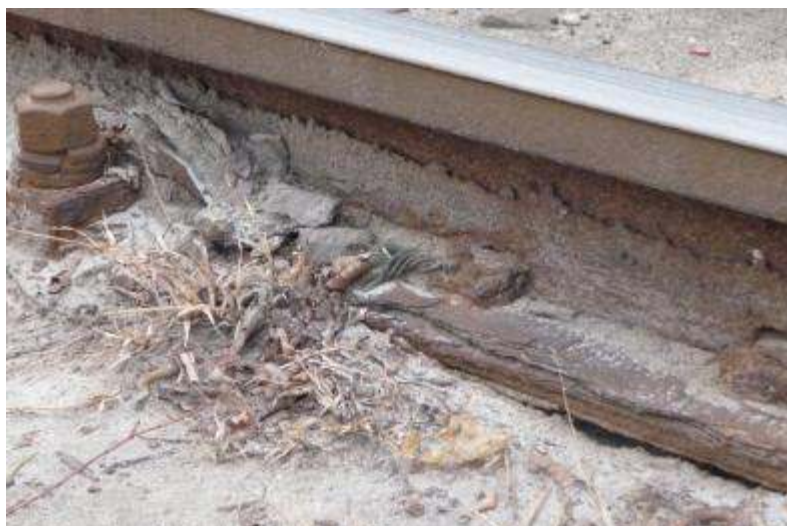
**85. ábra:**

*A síngerinc rozsdásodása  
lemezes leválása;  
Elszennyeződött ágyazat.*

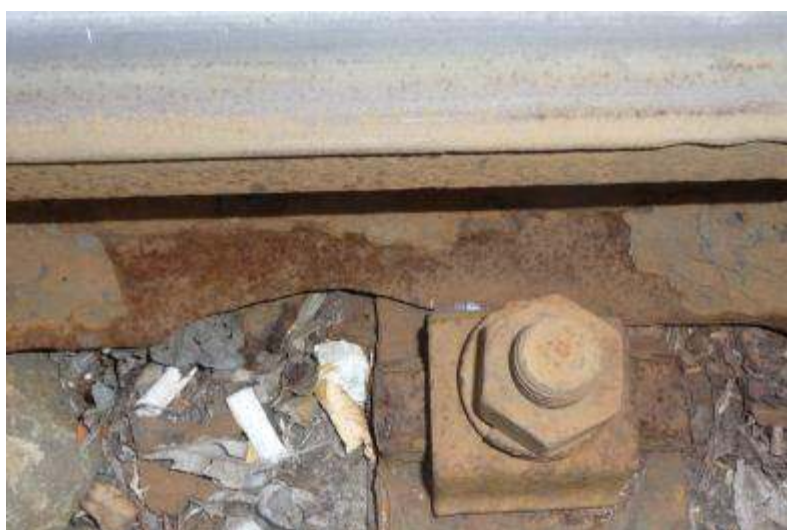
**86. ábra:**

*A sín talp anyagának elkorro-  
dálódása, így a leerősítés már  
nem fogja.*

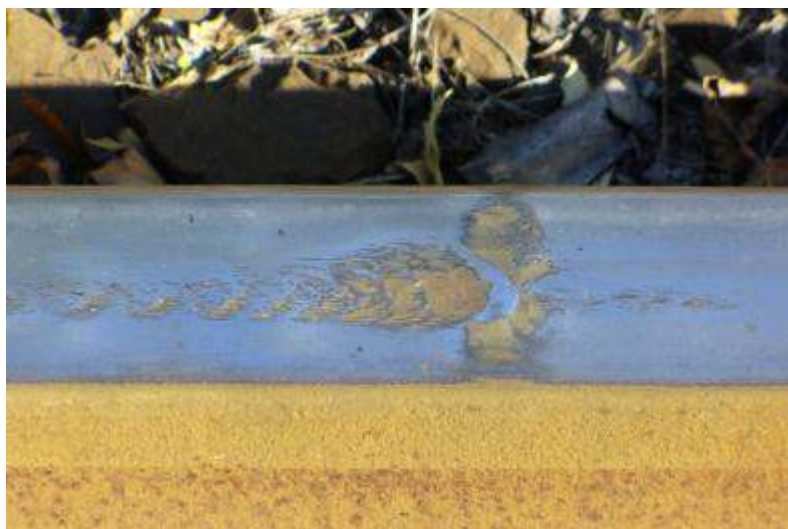
**87. ábra:**

*A megálló indítási szakaszán a hirtelen indítás miatt 1-2 mm mély gyűrődéses kivölgyelődés keletkezik.*

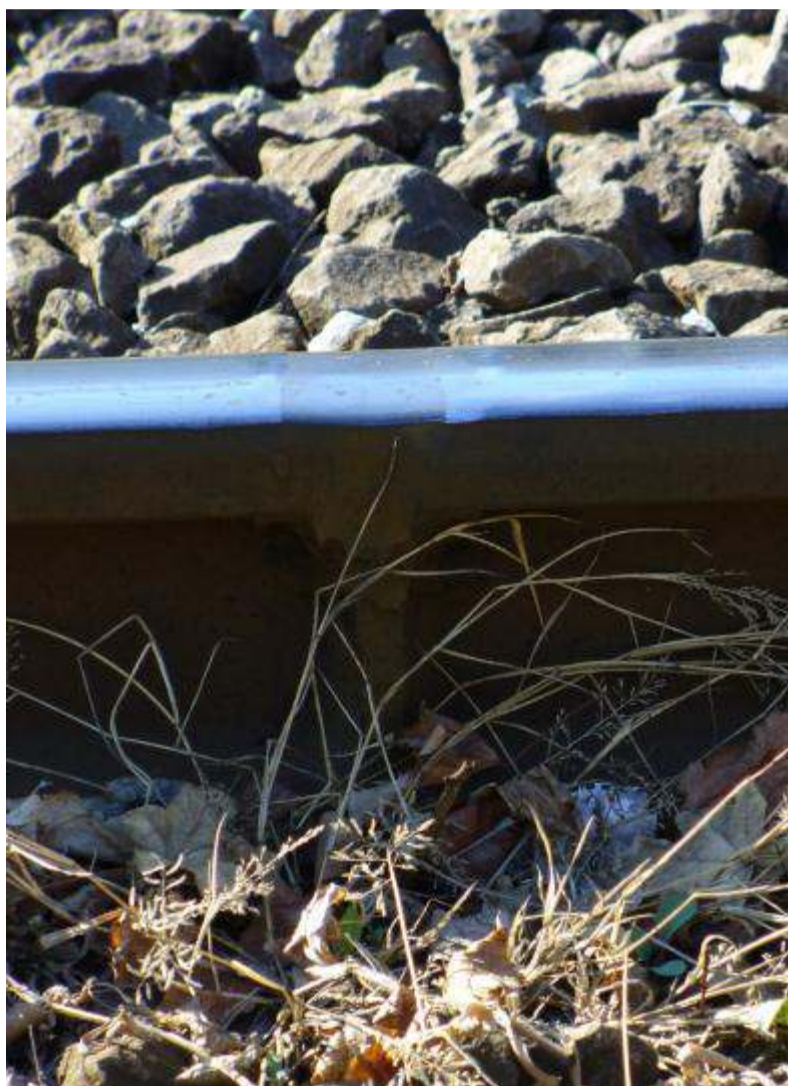
**88. ábra:**

*A hegesztés fölött kivölgyelődés*

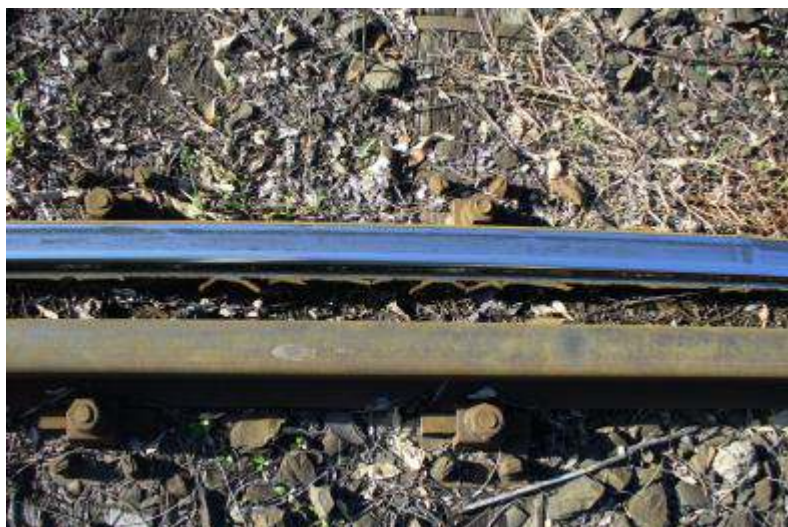
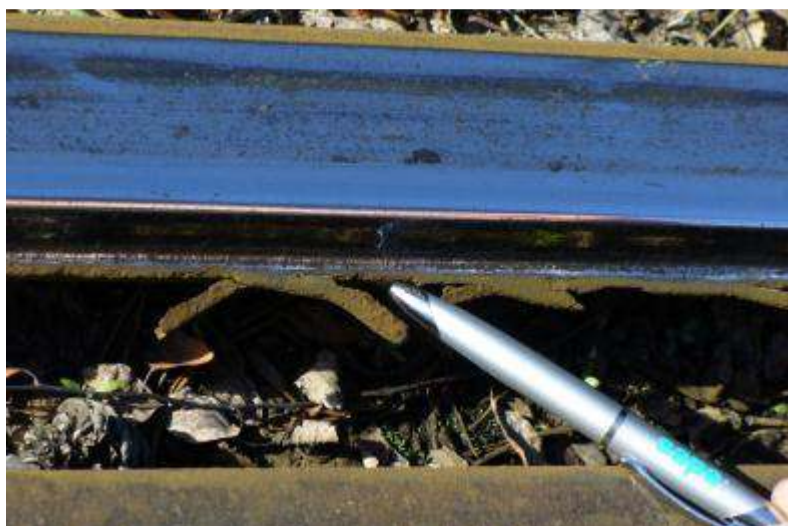
**89. ábra:**

*Az ív külső oldalkopott alsó részének hosszúkás legyűrődése.*

*Az előző kép nagyítva*

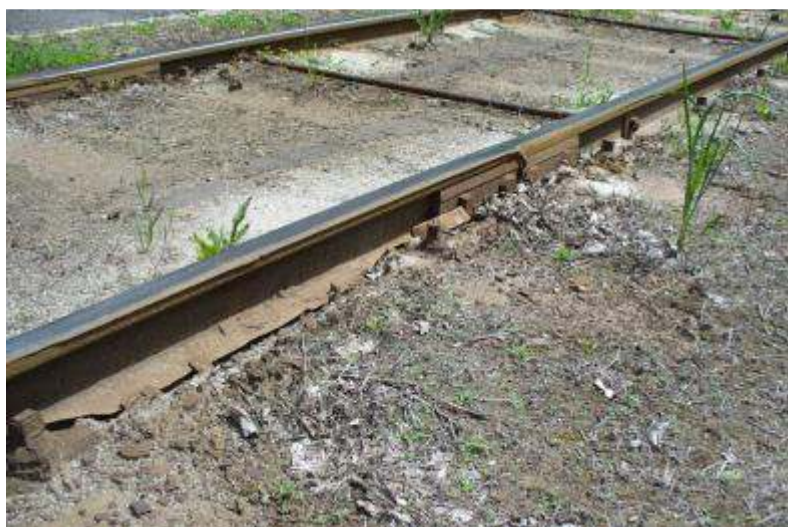
**91. ábra:**

*Elkorrodálódott sín talp.*

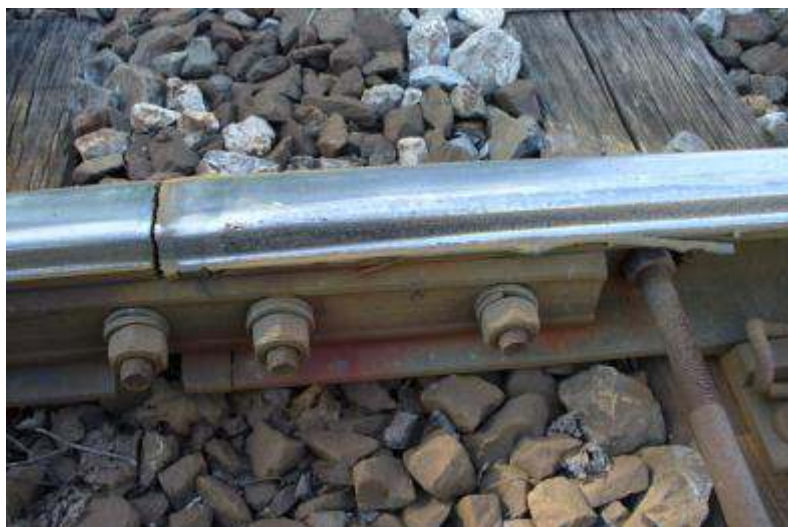
**92. ábra:**

*Oldalkopott sínfej alján lemezes leválás, továbbá elrepedt sín-talp.*

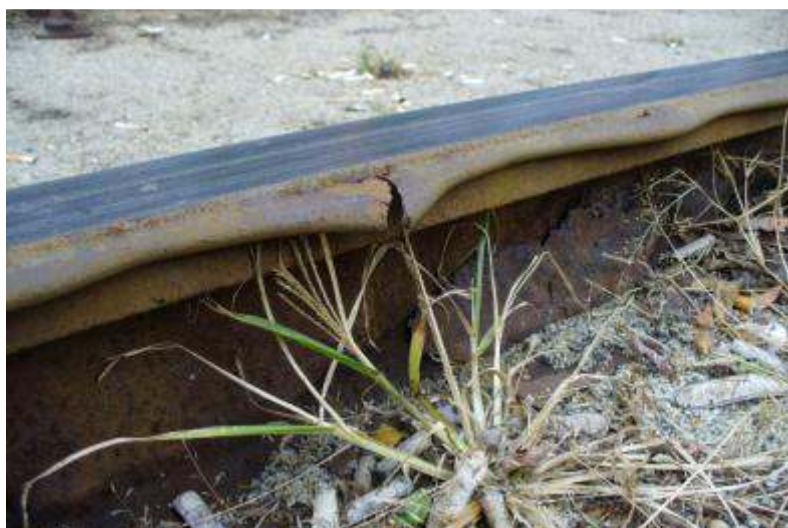
**93. ábra:**

*A sínfej külső oldalának  
legyűrődése.*

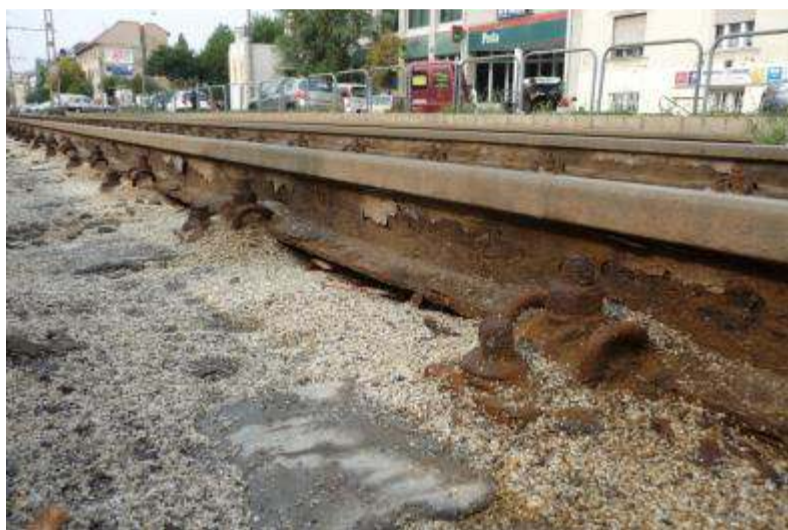
**94. ábra:**

*Elkorrodálódott sín-talp és  
gerinc.*

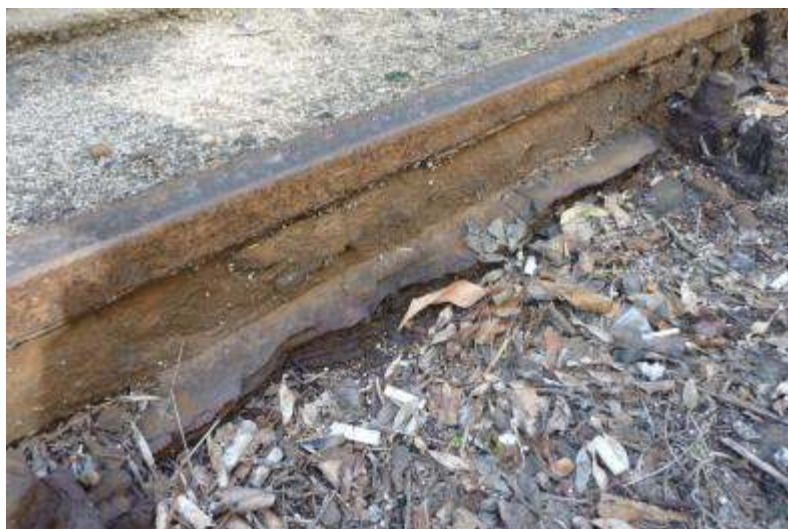
**95. ábra:**

*Rozsdás, és elkorrodálódott  
síntalp és gerinc.*

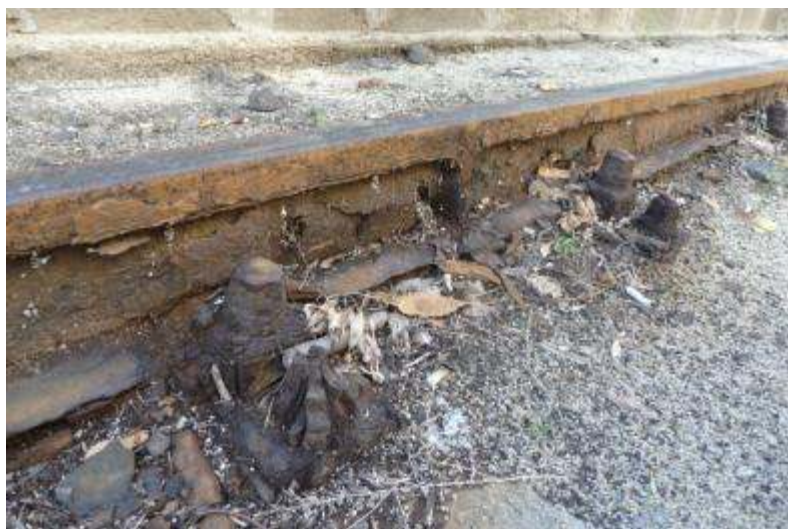
**96. ábra:**

*Rozsdás, és elkorrodálódott  
síntalp és gerinc.*

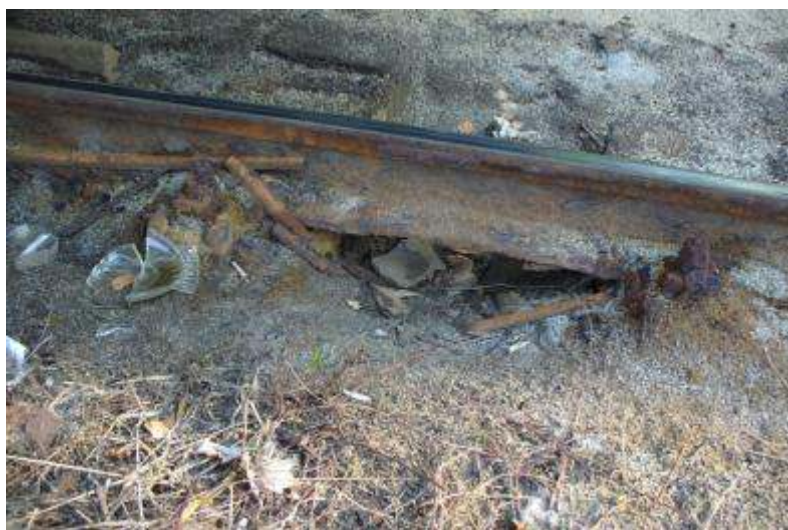
**97. ábra:**

*Elkorrodálódott síntalp, és  
gerinc.*

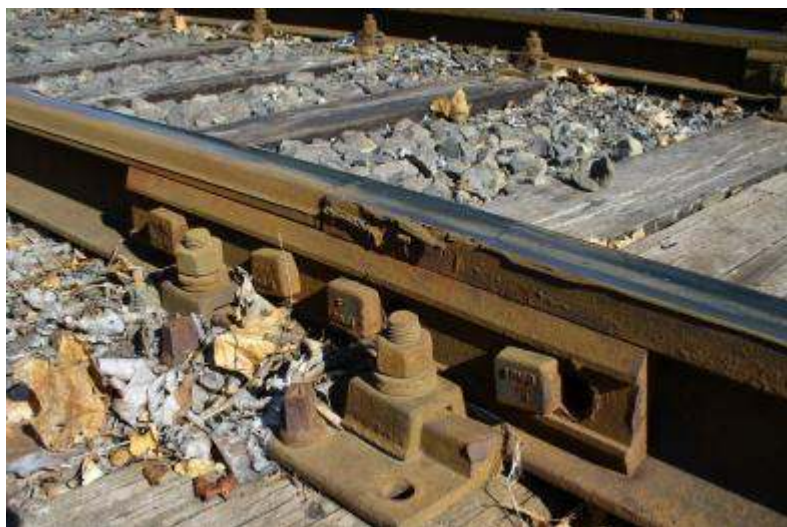
**98. ábra:**

*A csatlakozó sínvég járósíkjának legyűrődése, letöredezése a külső oldalon.*

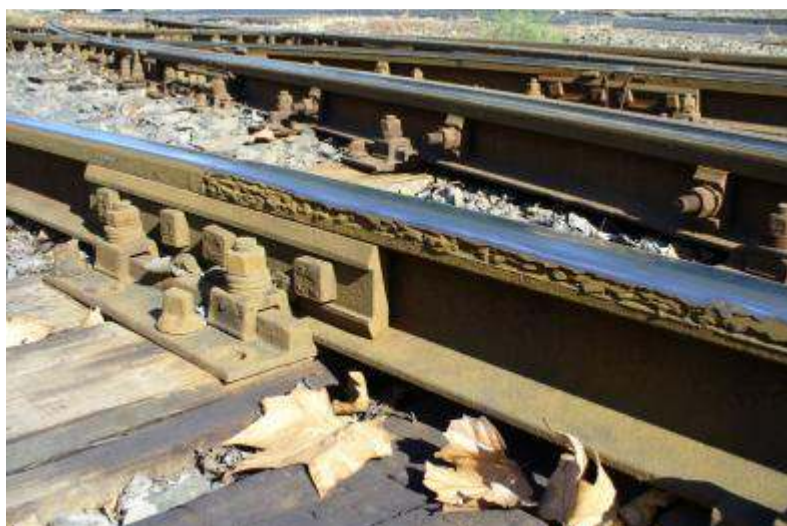
**99. ábra:**

*A csatlakozó sínvég járósíkjának külső részén legyűrődések, letöredezések.*

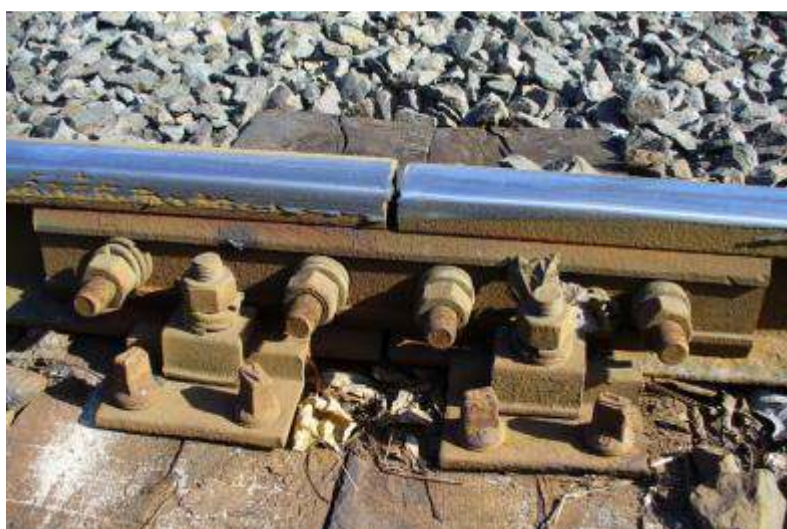
**100. ábra:**

*A futófelület pikkelyszerű legyűrődése.*

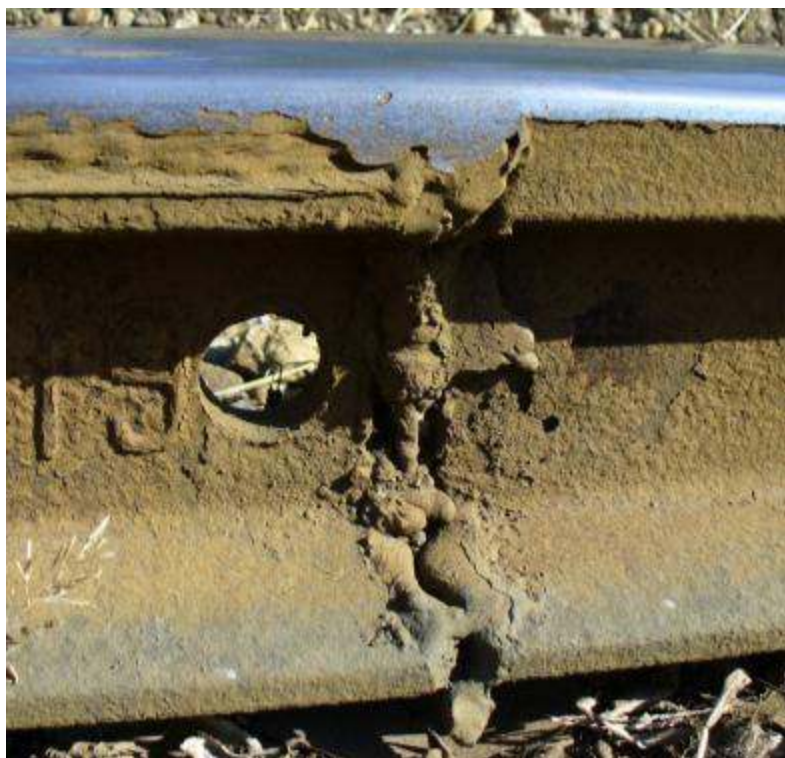
**101. ábra:**

*A csatlakozó sínvég futófelületének legyűrődése, letöredezése, továbbá hibás hegesztés kitöredezései.*

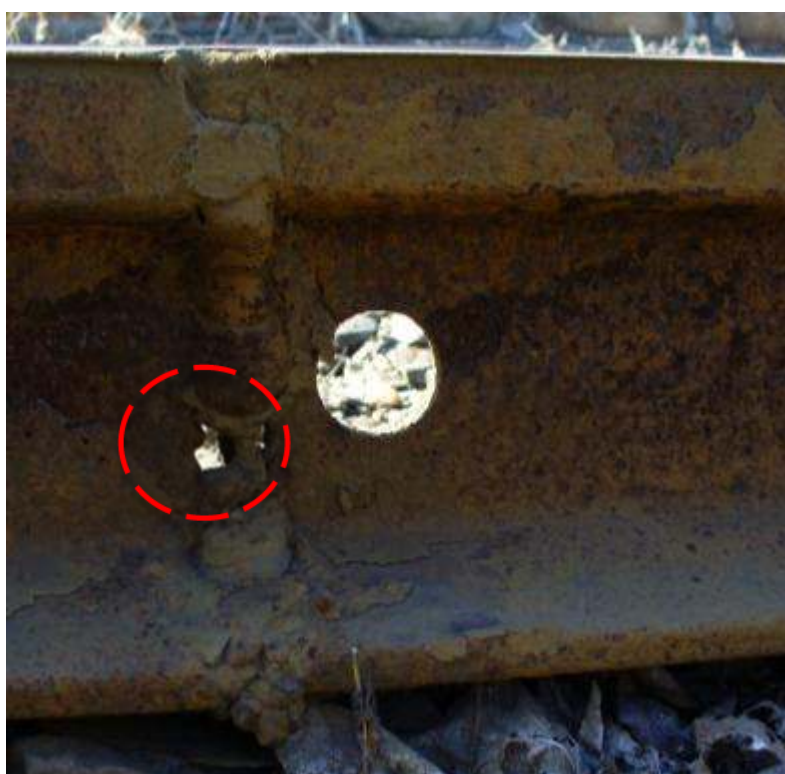
**102. ábra:**

*A fenti hegesztésnek a másik oldala. A hegesztés hibás.*

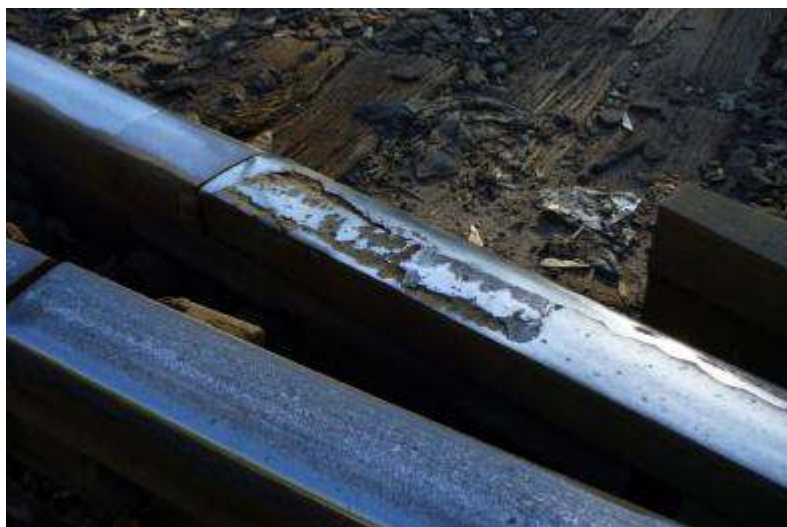
**103. ábra:**

*A csatlakozó sínvég járósíkjának kitöredezése.*

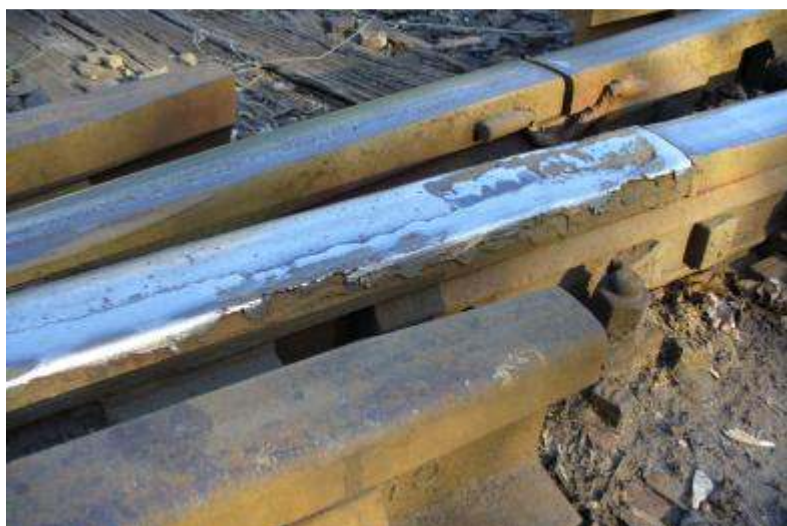
**104. ábra:**

*A fenti sínillesztés a futófelület oldaláról.*

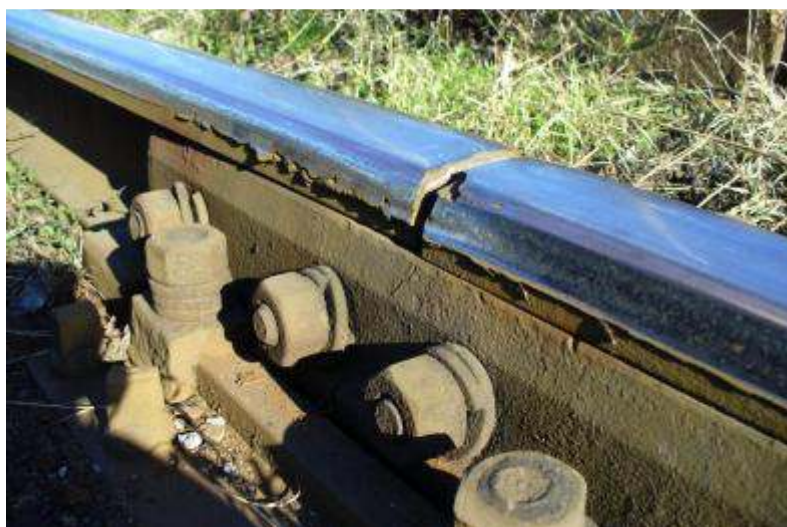
**105. ábra:**

*A futófelület pikkelyszerű legyűrődése.*

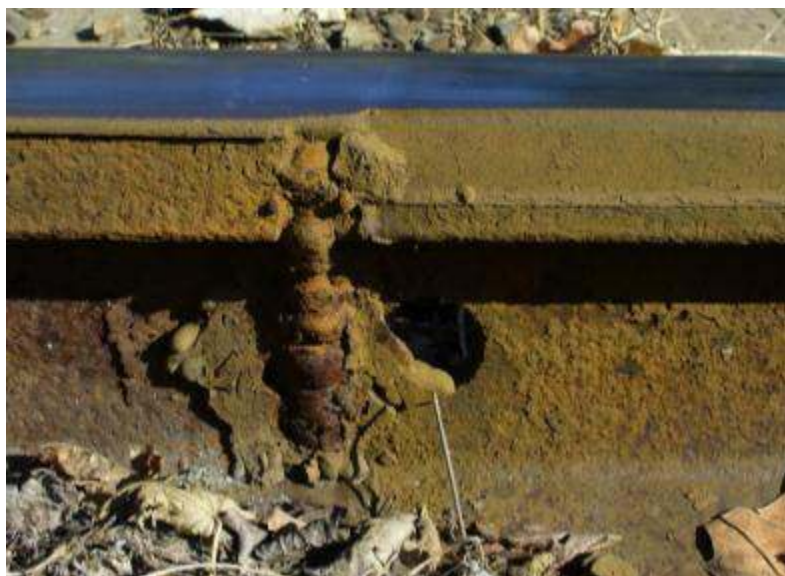
**106. ábra:**

*Hibás hegesztés. A hegesztéshez túl közel van a hevederlyuk, ami miatt repedések keletkeztek.*

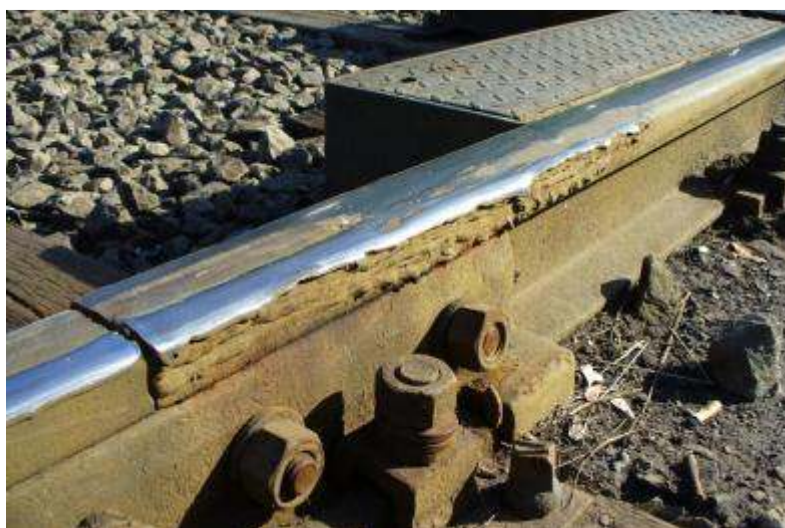
**107. ábra:**

*A csatlakozó sínvég futófelületének pikkelyszerű legyűrődése*

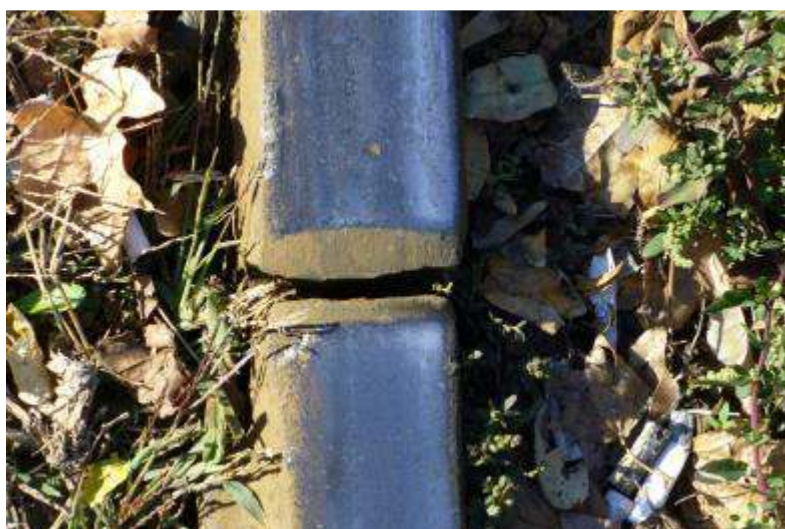
**108. ábra:**

*Elverődött sínvégek*

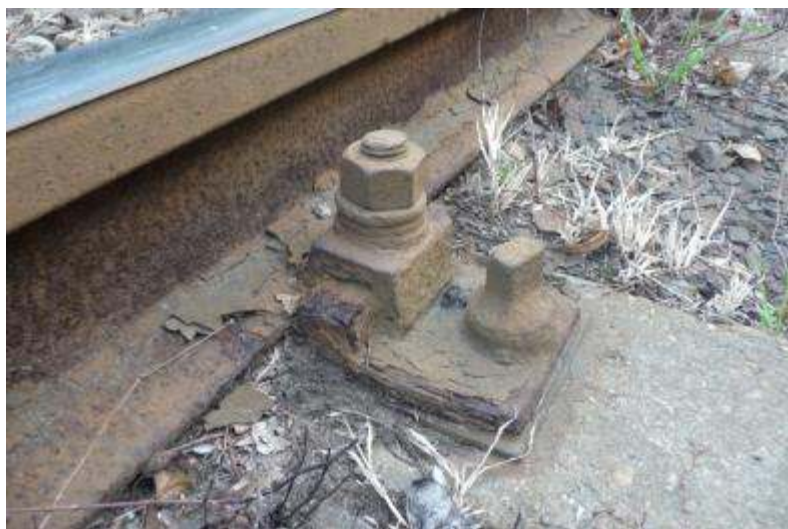
**109. ábra:**

*Rozsdás alátétlemez, és sín talp lemezes leválásokkal.*

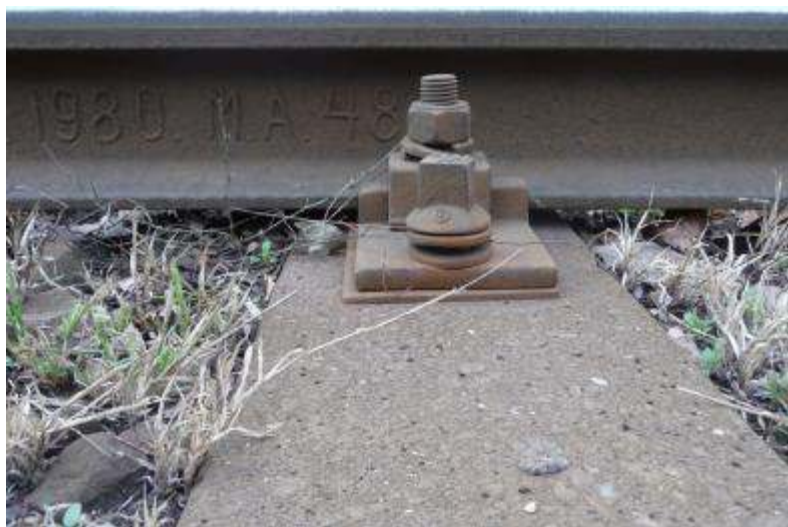
**110. ábra:**

*Törött kettős csavar biztosító gyűrűk*

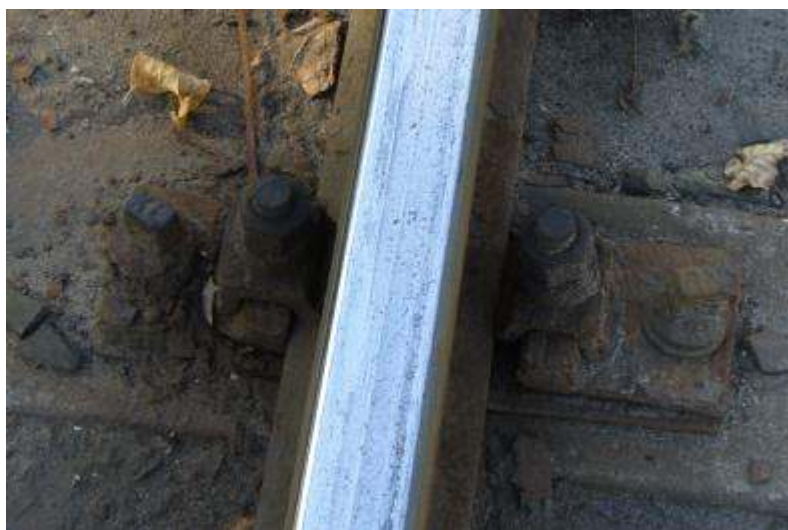
**111. ábra:**

*Elrozsdásodott alátétlemez.*

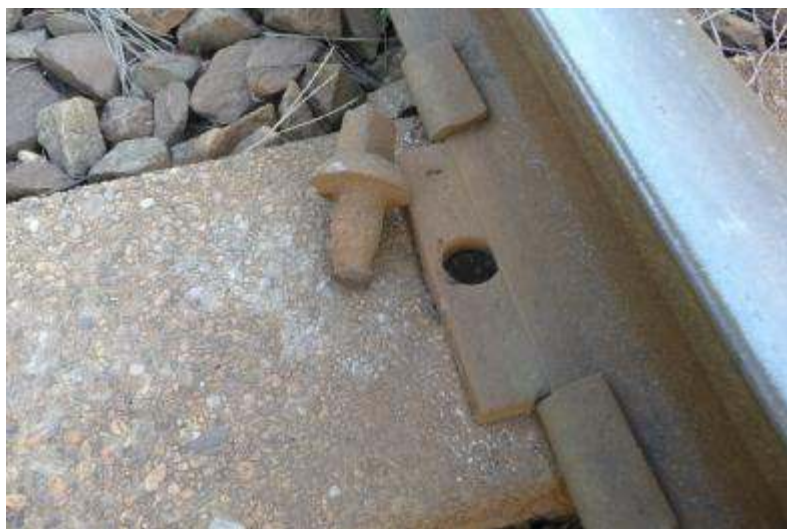
**112. ábra:**

*Elnyíródott sín csavar.*

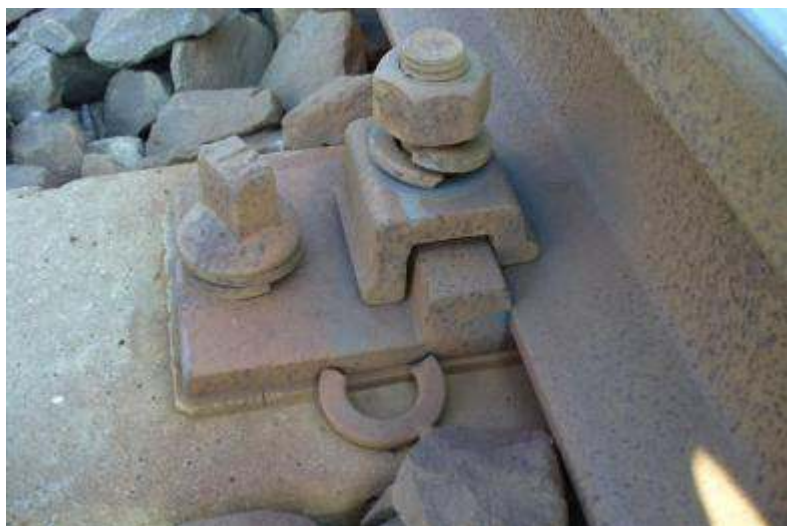
**113. ábra:**

*Törött hármastestű sín csavar- biztosító gyűrű*

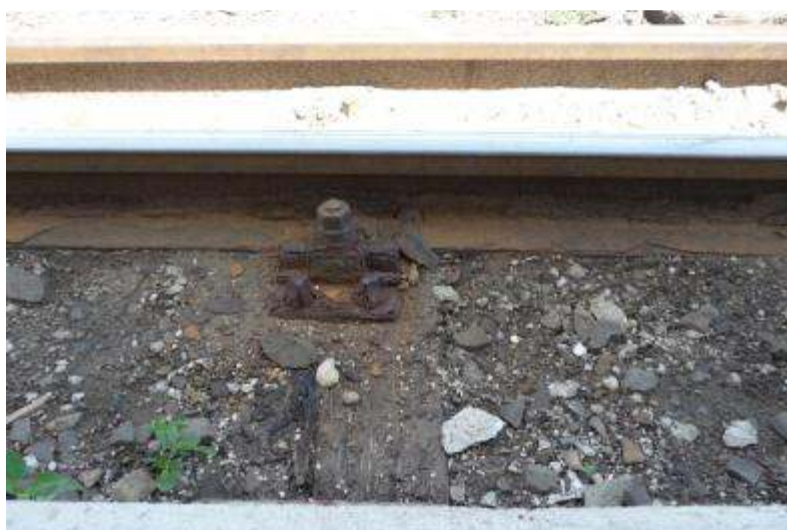
**114. ábra:**

*Elrozsdásodott leerősítés.*

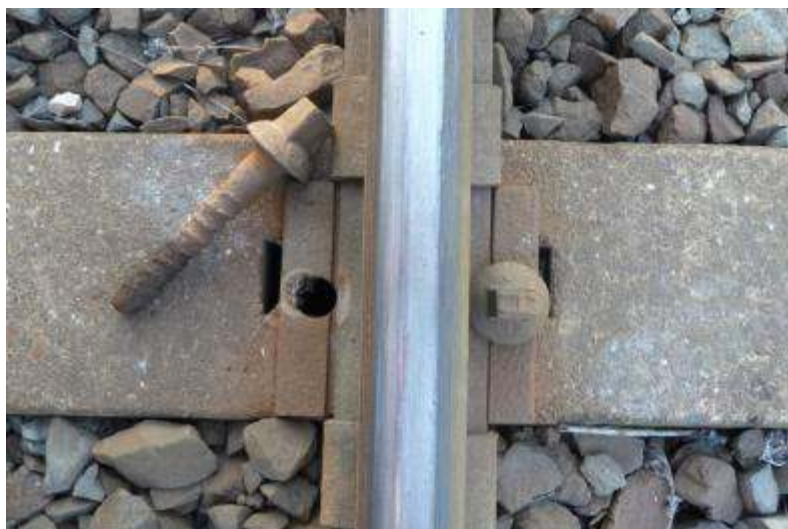
**115. ábra:**

*Kihúzózott sínscavar, és teljesen elkorhadt fabetét.*

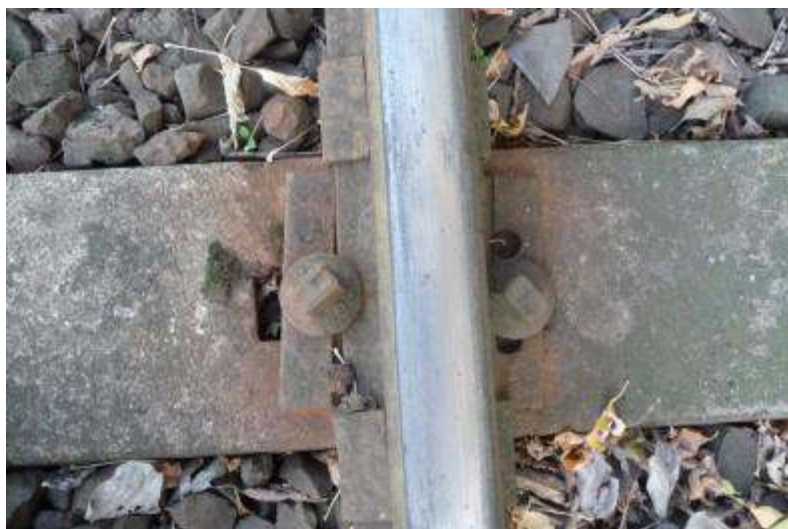
**116. ábra:**

*Elferdült alátétlemez, és korhadt fabetét.*

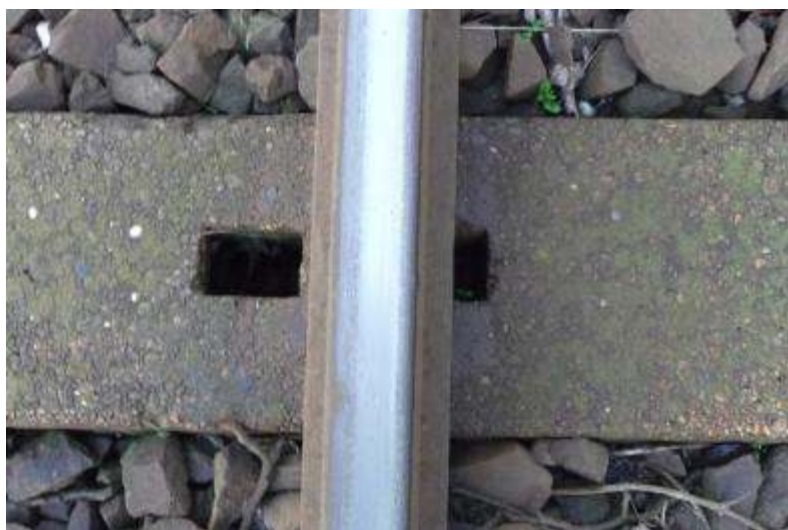
**117. ábra:**

*A leerősítés elemei hiányoznak.*

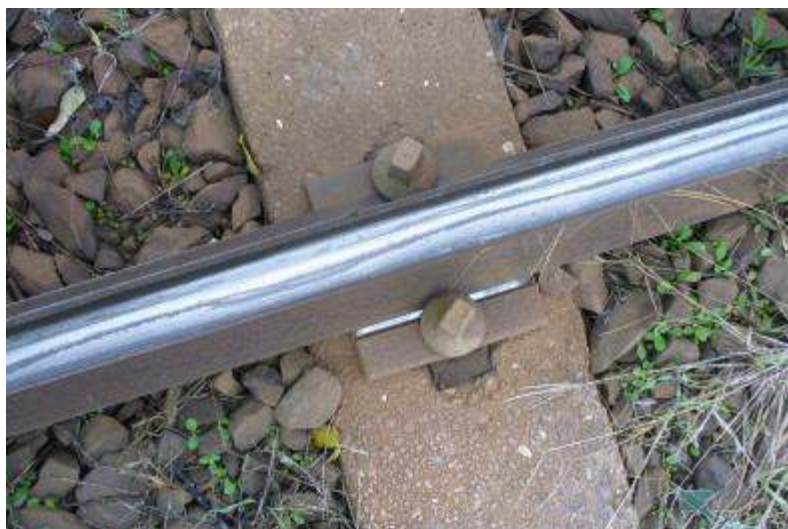
**118. ábra:**

*A síntalp csiszolja az alátét-  
lemezt.*

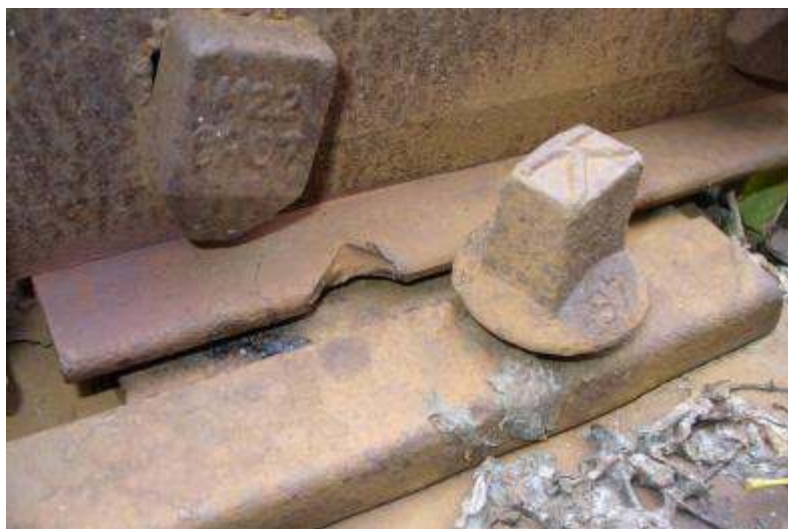
**119. ábra:**

*Síntalp kitörése a síncsavar  
alatt.*

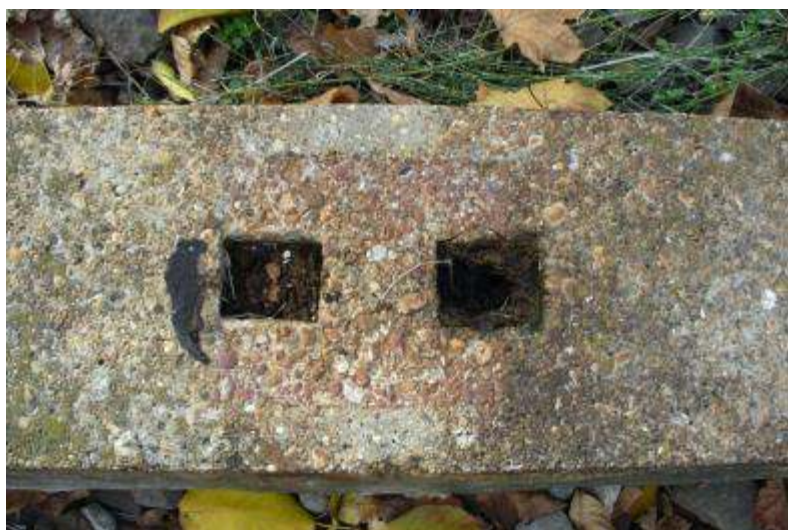
**120. ábra:**

*Korhadt fabetét „B” jelű  
betonaljban.*

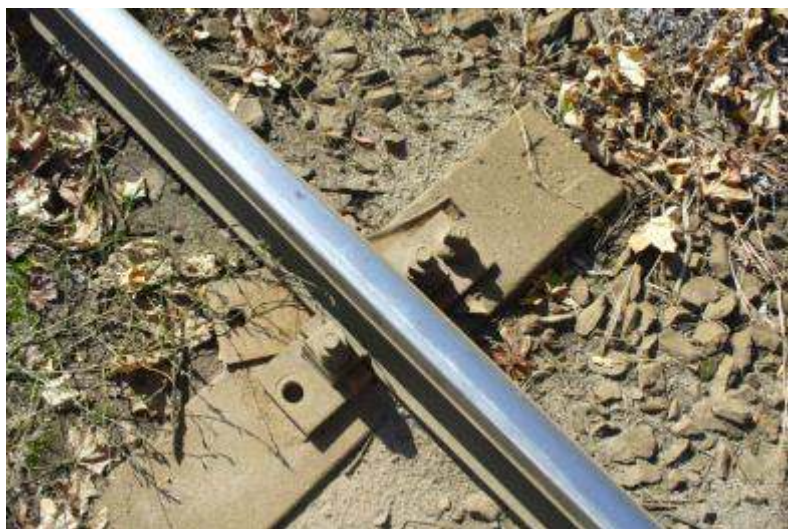
**121. ábra:**

*Hiányzó síncsavar, és elfordult gumialátét.*

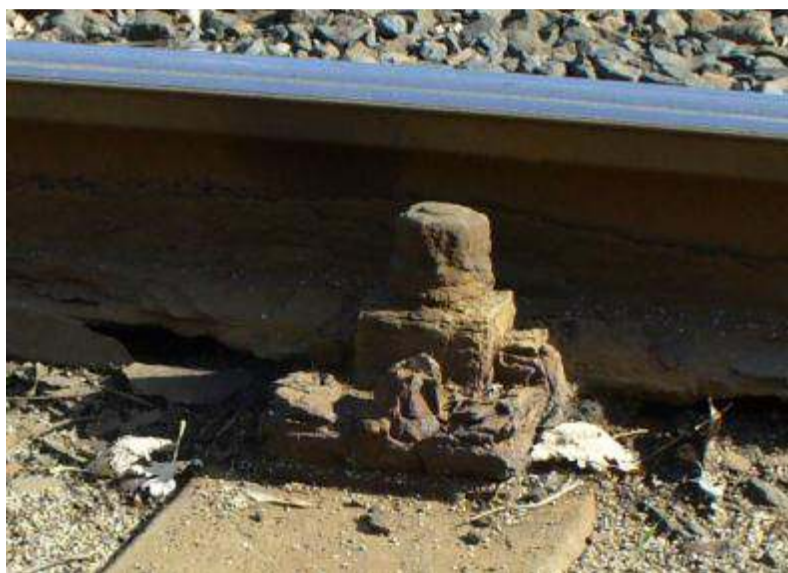
**122. ábra:**

*Elkorrodálódott leerősítés.*

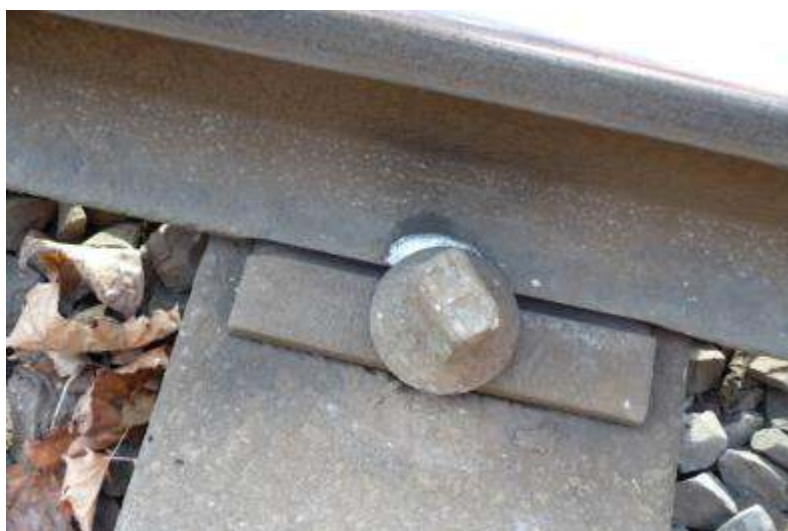
**123. ábra:**

*A síncsavar a sínszál mozgása  
következtében csiszolja a  
síntalpat. Meglazult leerősítés  
miatt a síntalp hozzáverődik az  
alátétlemezhez.*

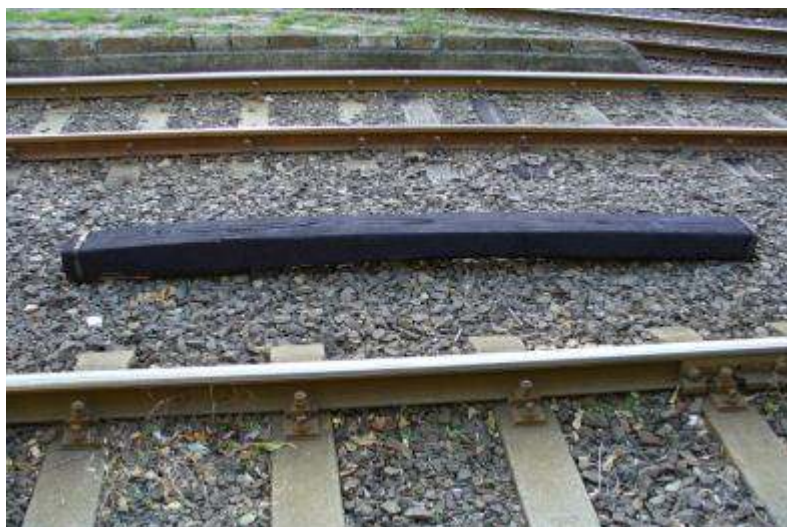
**124. ábra:**

Elhajlott kitérő talpfa

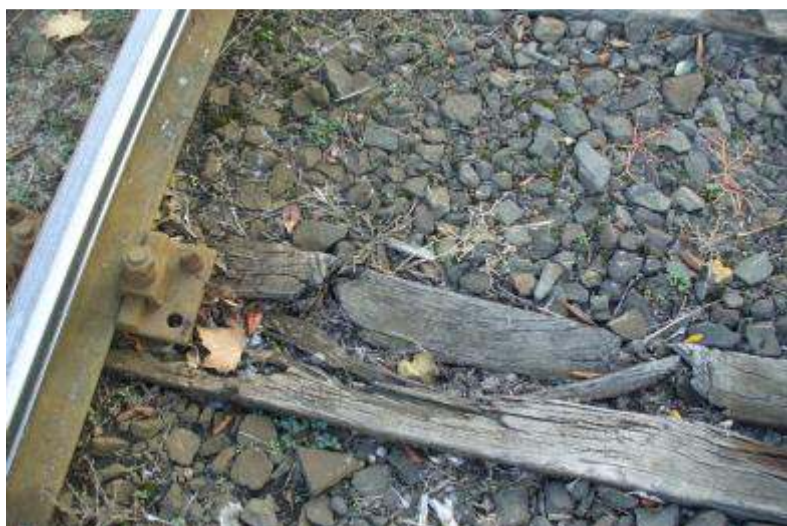
**125. ábra:**

Repedezett, elkorhadt, üreges talpfa

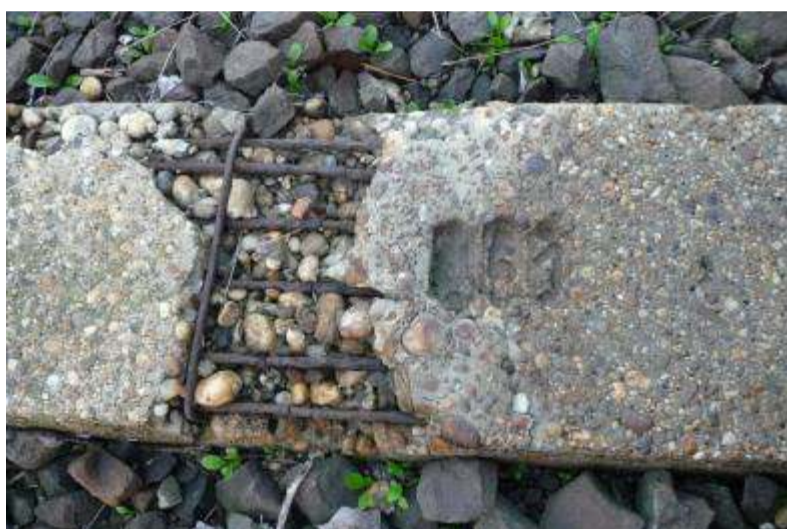
**126. ábra:**

Sérült U jelű betonalj.

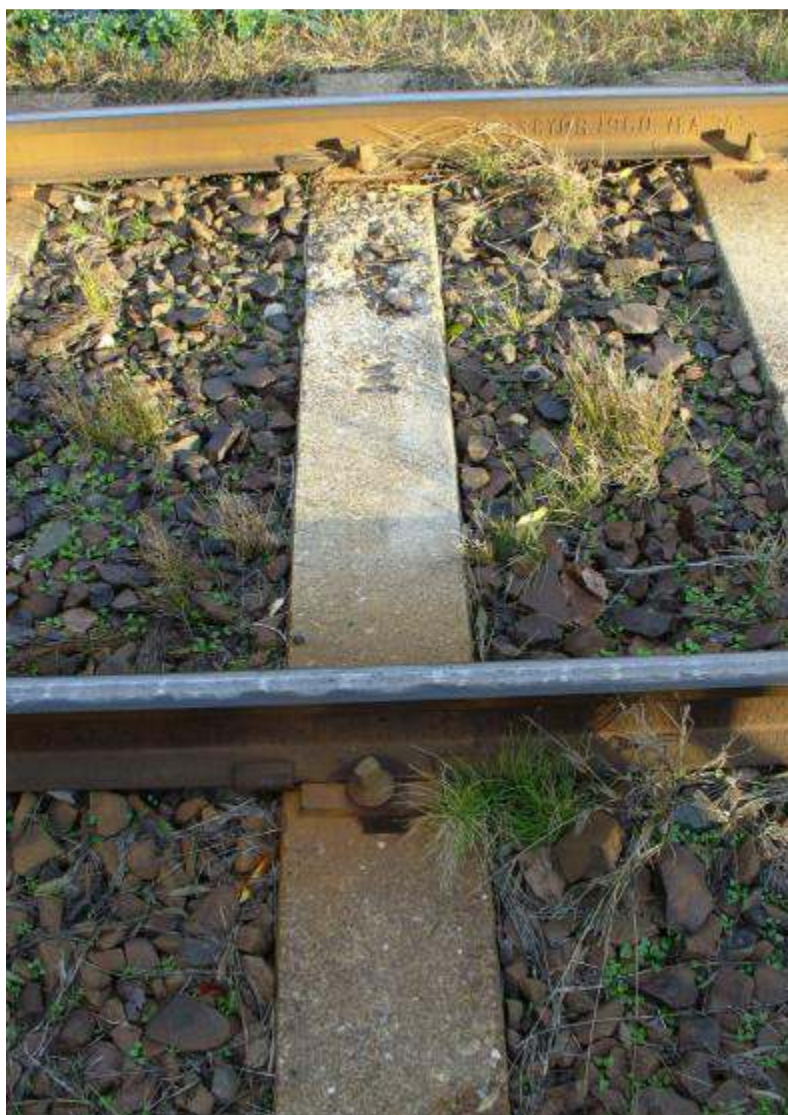
**128.ábra:**

*Fagykárosodott „U” jelű vasbetonalj*
