# A közúti vasutak jellegzetes avulási jelenségei

*Szerző: Vinkó Ákos – TDK Pályamunka 2012. Ősz*

## Közúti vasutak jellegzetes avulási jelenségei

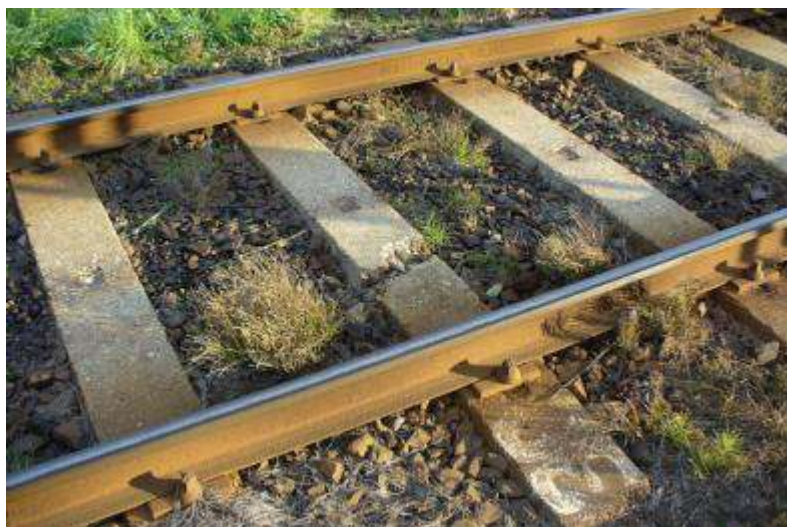
**129.ábra:**

*Az "U" jelű vasbeton alj fellovágásos törése, (az alj középső része felfekszik az ágyazatra, ami miatt eltörik)*

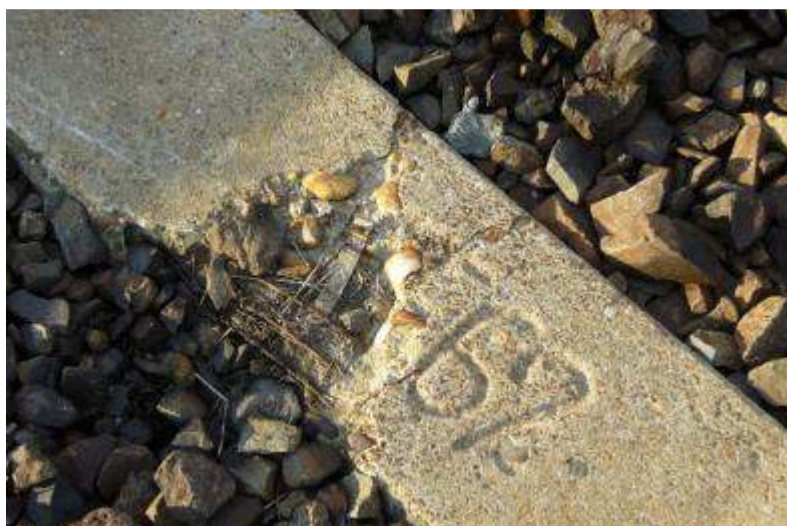
**130.ábra:**

*Kitöredezett fagykárosodott felületű „E” jelű vasbeton alj.*

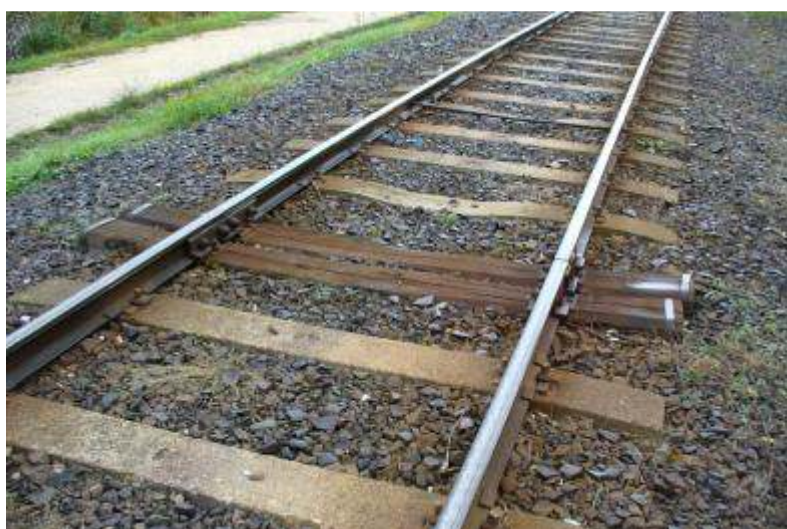
**131.ábra:**

*„Kardosodott” (meghajlott) faaljak hevederes illesztésnél*

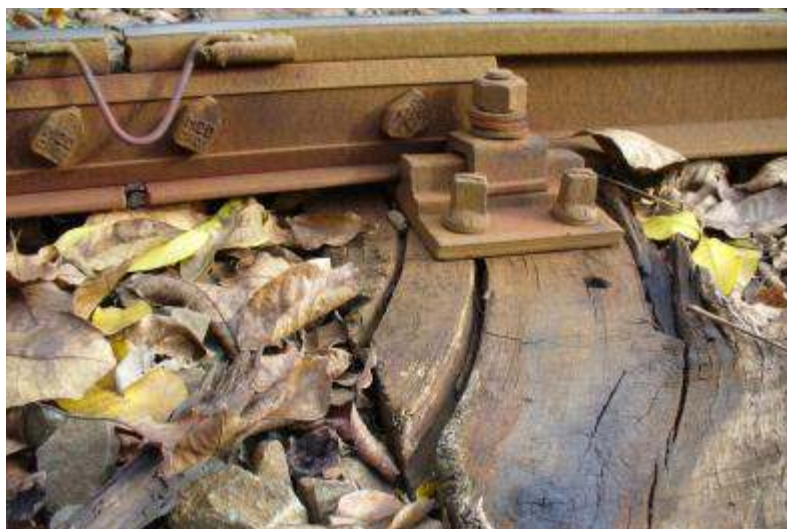
**132.ábra:**

*Talpfá hasadása, repedése a sínsvarttól kiindulva.*

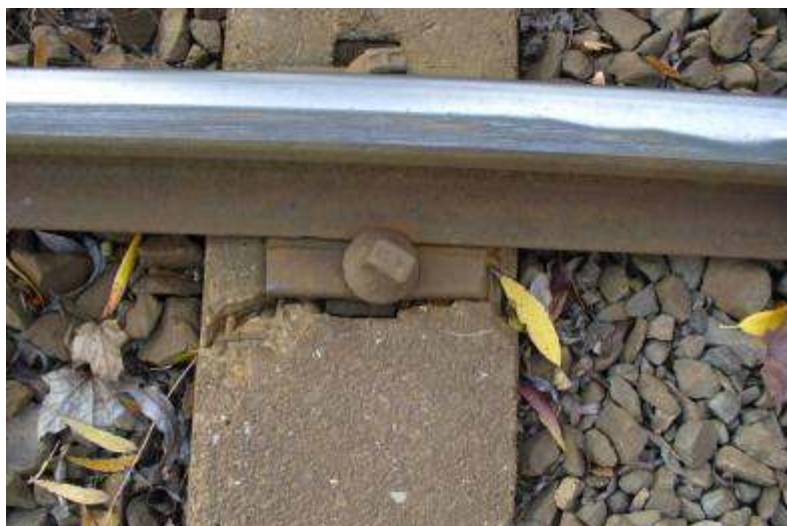
**133.ábra:**

*„U” jelű vasbeton alj elnyíródása közvetlenül a sínalja mellett.*

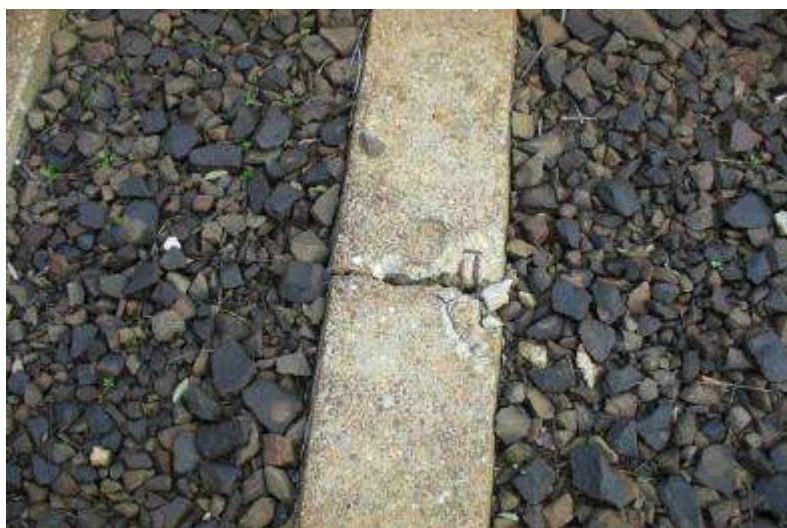
**134.ábra:**

*Eltört „U” jelű alj*

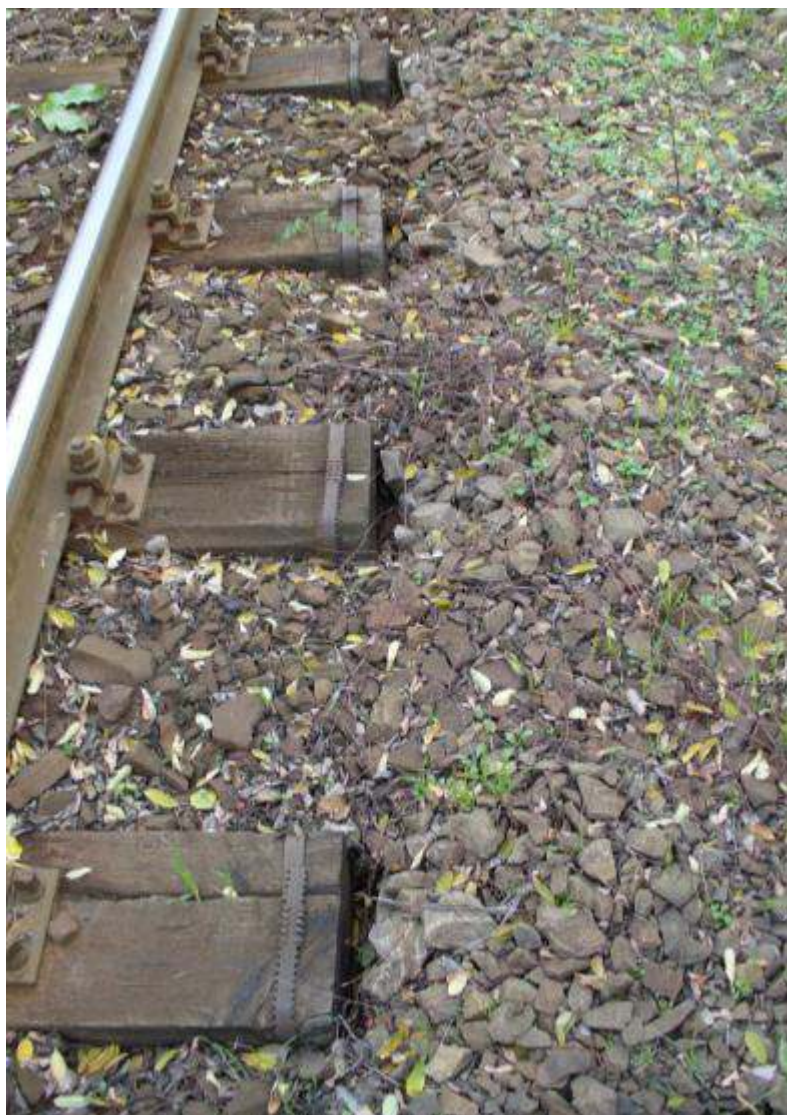
**135.ábra:**

*Kis sugarú ívben (lásd a lap alján lévő képen), sugárirányban elmozdult aljak.*

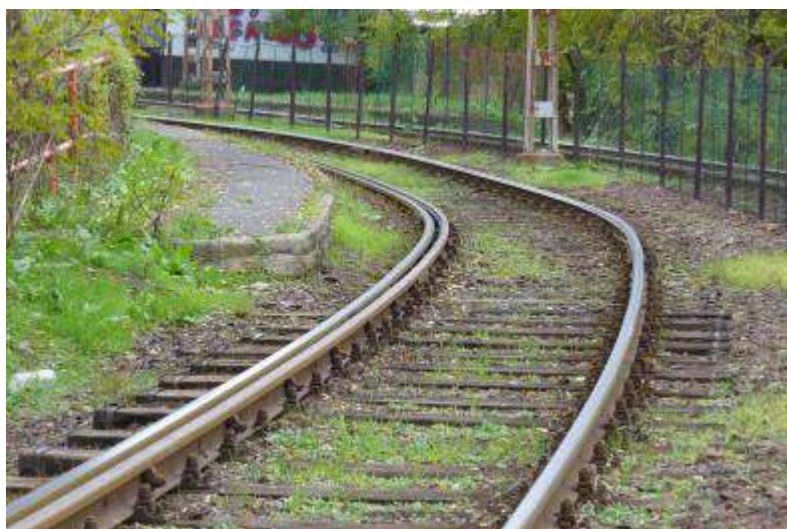
**136.ábra:**

*A kis sugarú ív irányhibája és a járművek többlet igénybevételei miatt az aljak elmozdulnak sugár irányban.*

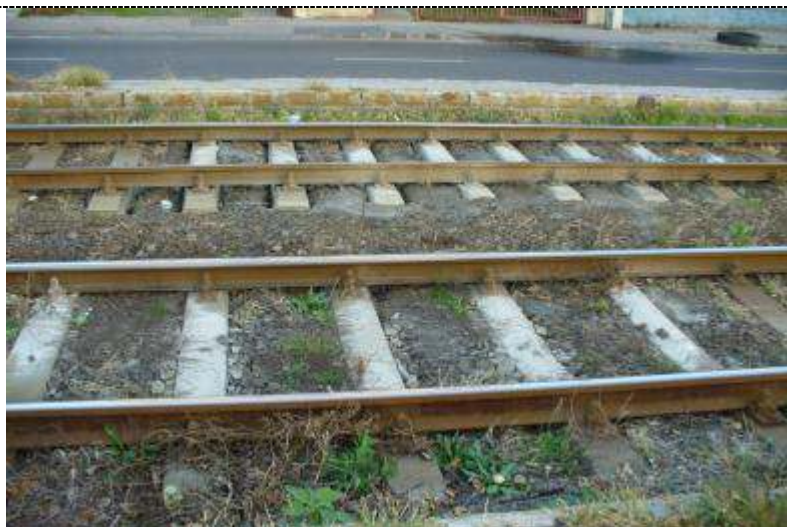
**137. ábra:**

*Vízszak mindkét közlekedő irányban.*

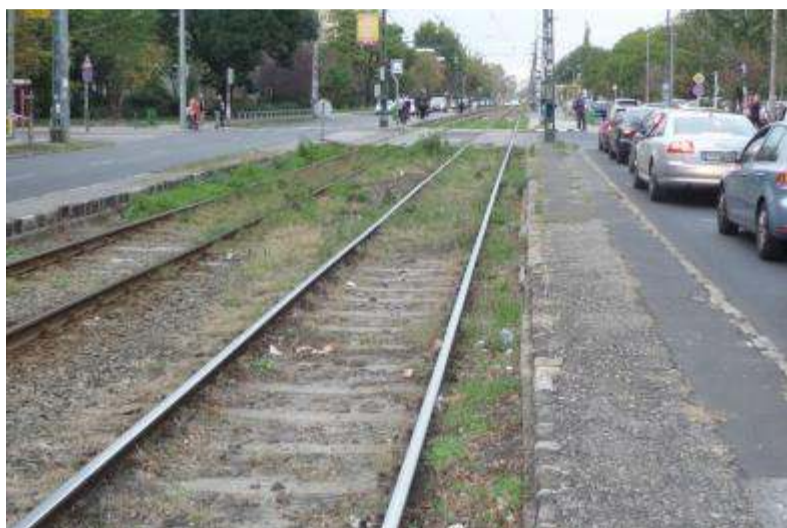
**138. ábra:**

*Elszennyeződött ágyazat az útátjáró közelében.*

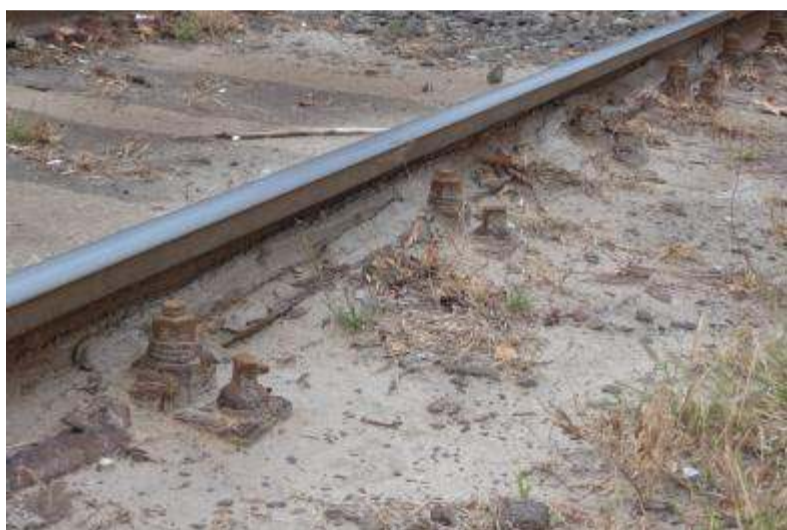
**139. ábra:**

*Elhomokolódott ágyazat megállóhelyen.*

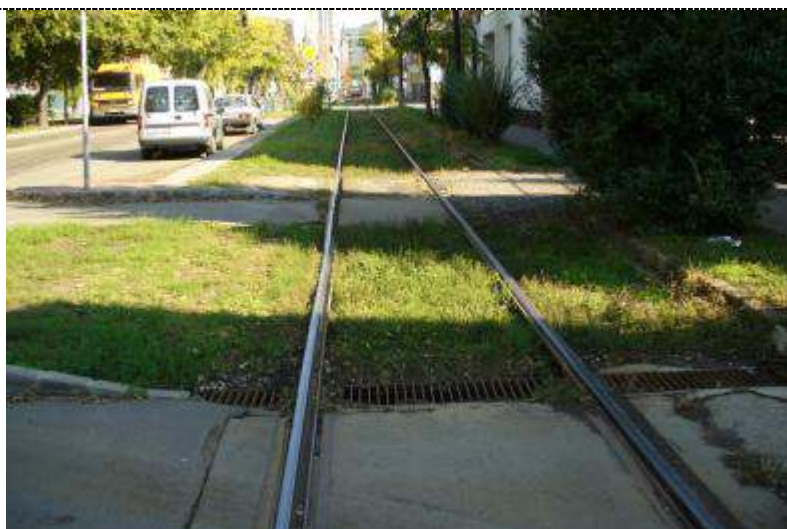
**140. ábra:**

*Elszennyeződött ágyazat. "Füves vágány"*

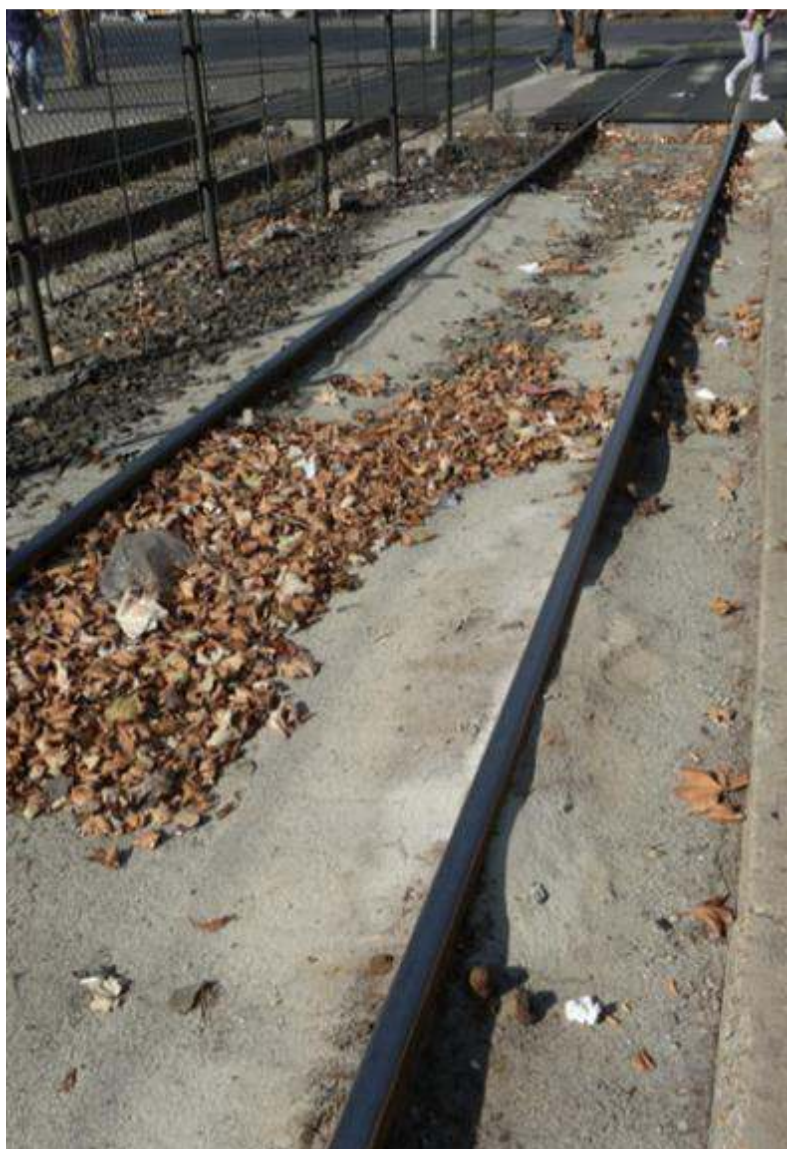
**141. ábra:**

*Elszennyeződött ágyazat megállóhelyen. A kihullott homok sínkoronaszintig ér.*

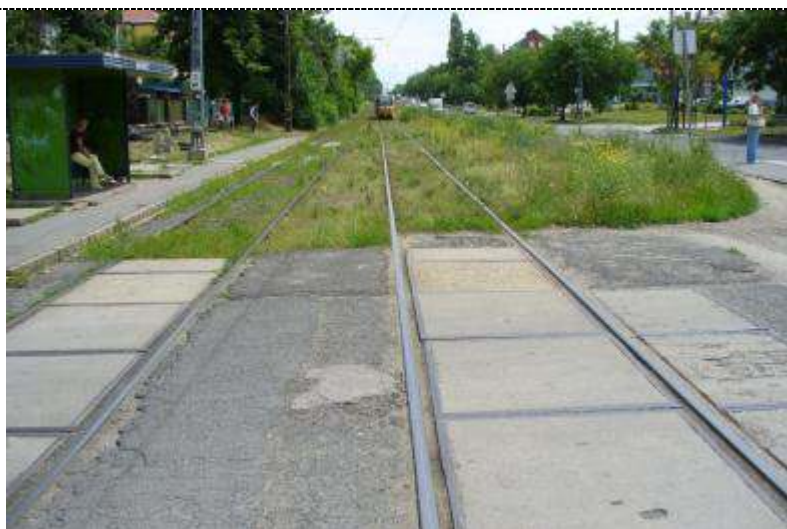
**142. ábra:**

*Elszennyeződött ágyazat az  
útátjáró közelében.*

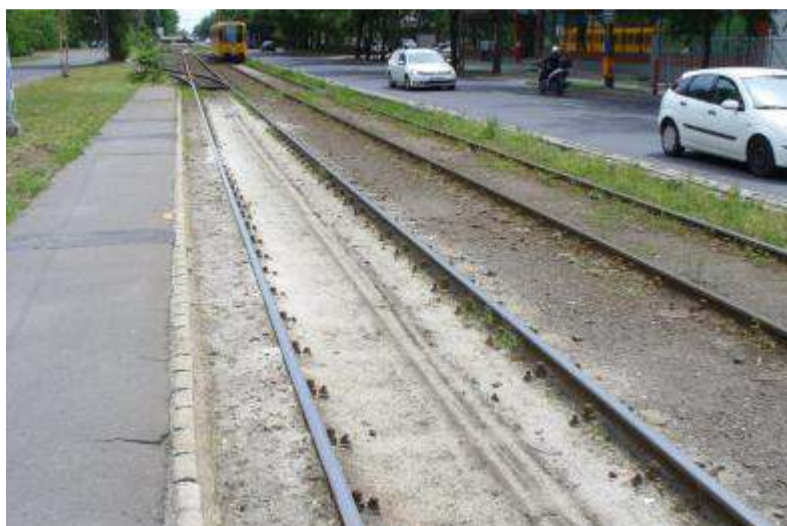
**143. ábra:**

*A megállóhely elhomokosodása.  
Továbbá az út felőli vágány  
elszennyeződése.*

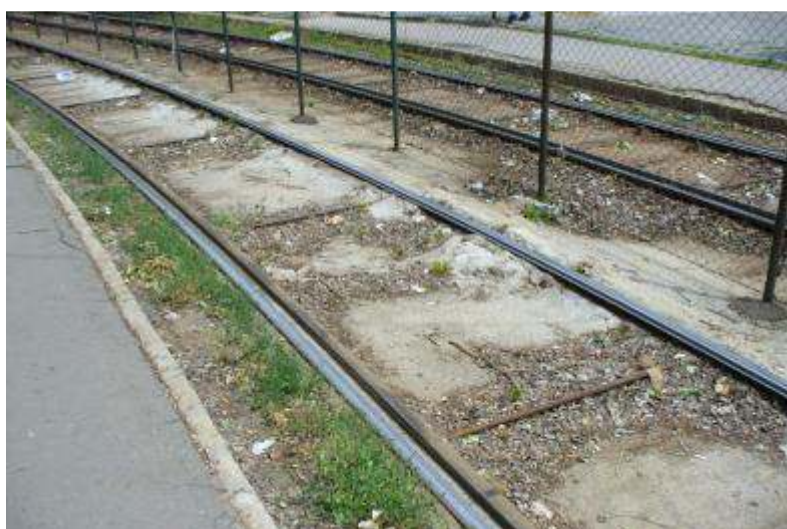
**144. ábra:**

*Elhomokolódott ágyazat ívben.*

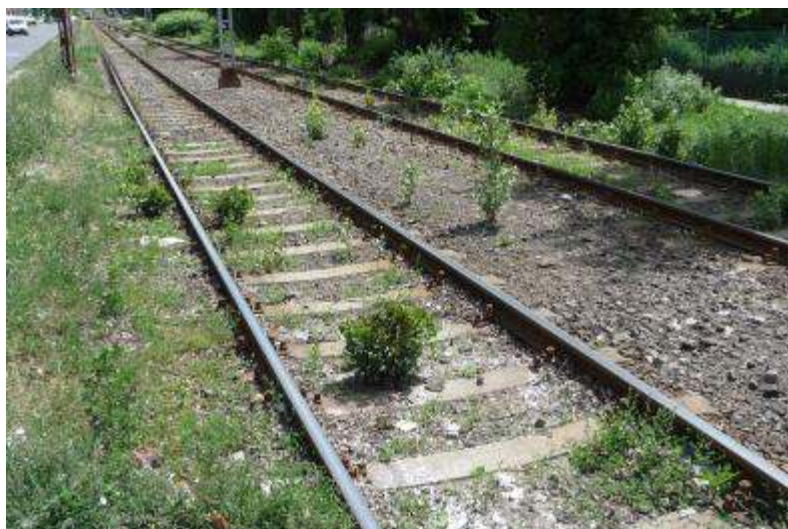
**145.ábra:**

*Elszennyeződött ágyazat, a villamos írtja a növényeket.*

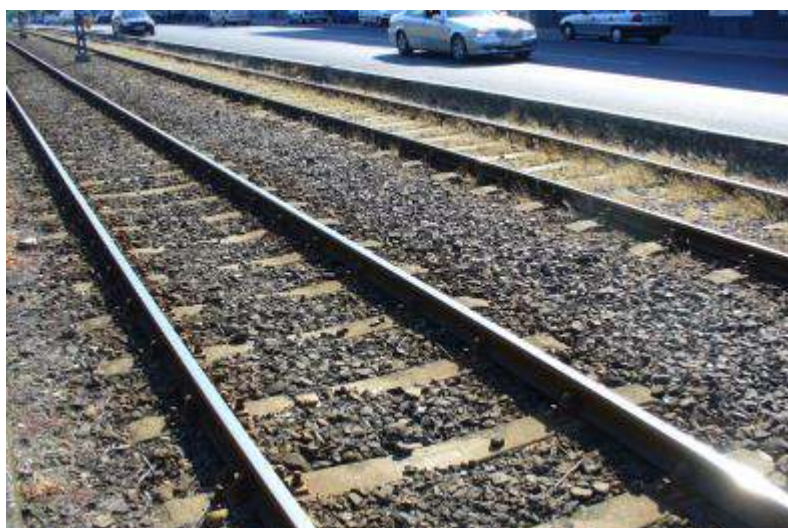
**146.ábra:**

*A közút felőli vágány elszennyeződött.*

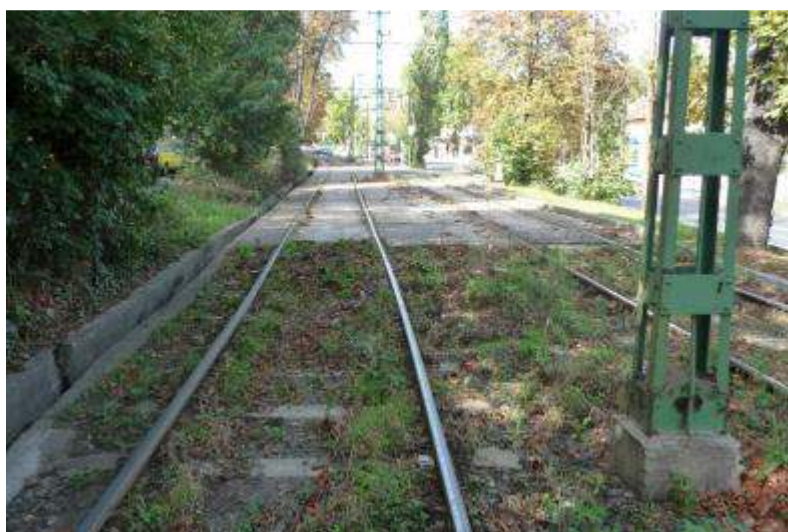
**147.ábra:**

*Elszennyeződött ágyazat.*

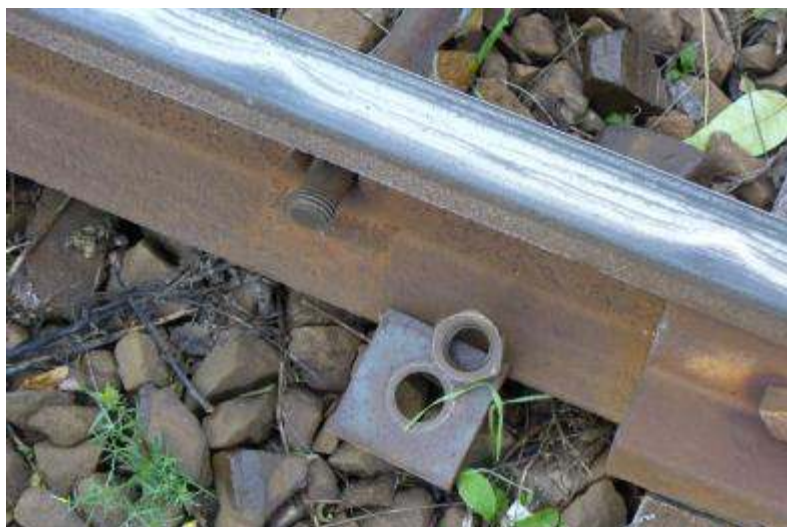
**148.ábra:**

**Nyomtávtartó rúd** csavar-anyájának és támlemezének kilazulása, lerázódása.

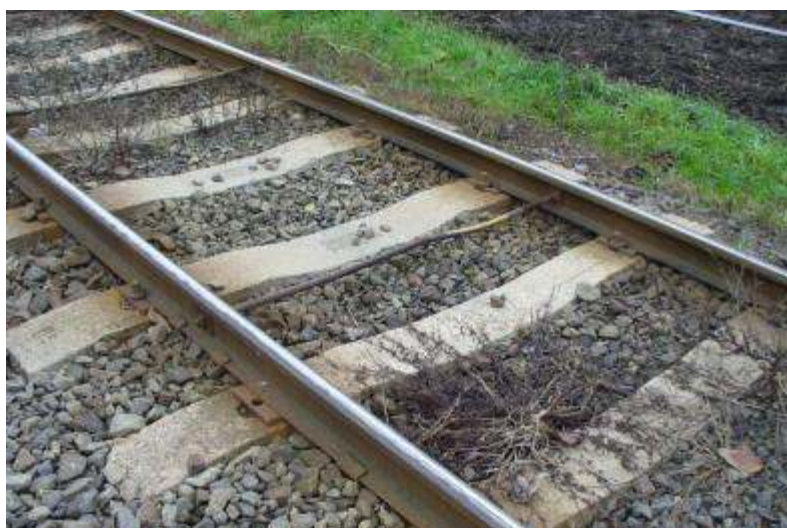
**149.ábra:**

**Meggörbült nyomtávtartó rúd.**

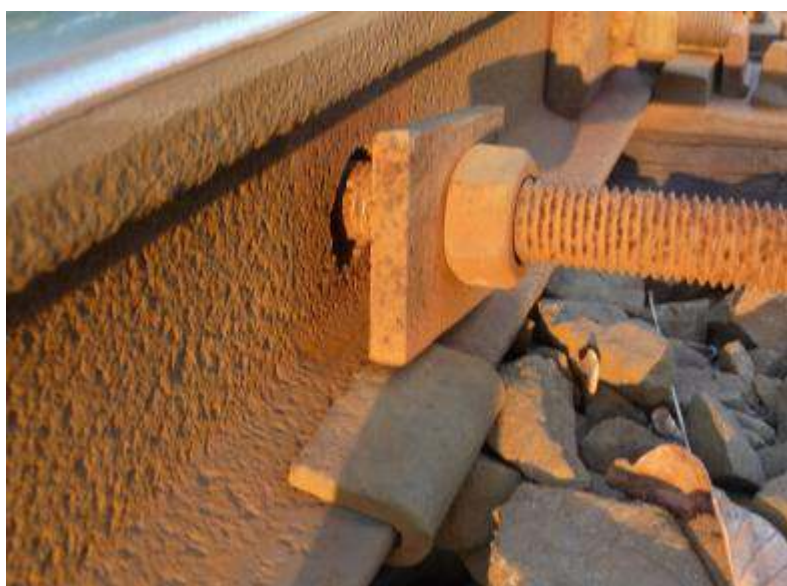
**150.ábra:**

**Kilazult nyomtávtartó rúd** csavar anyája továbbá a támlemez szabadon mozog.

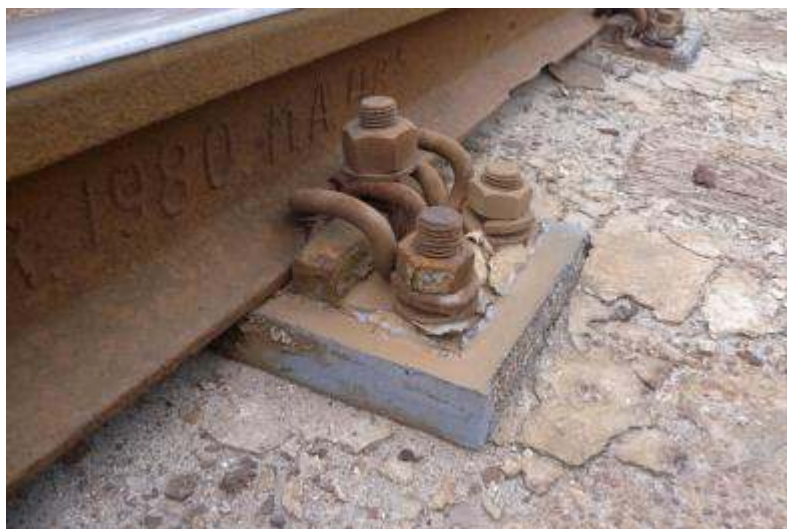
**151. ábra:**

Csavarbiztosító gyűrűk törése, és az alátétlemez elkorrodálódása, és berágódása a műgyanta aláöntésbe.

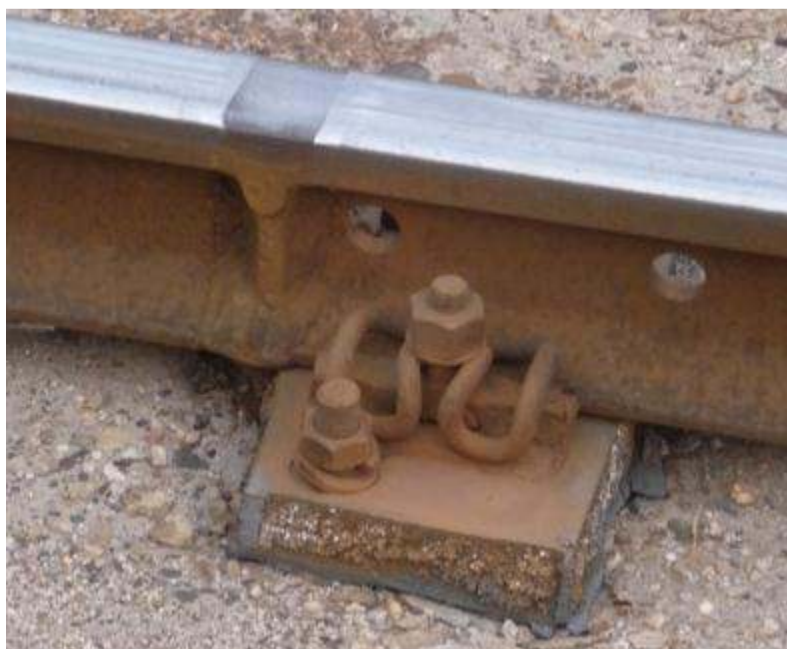
**152. ábra:**

Hiányzó lehorgonyzó csavar, és eltört csavarbiztosító gyűrű.

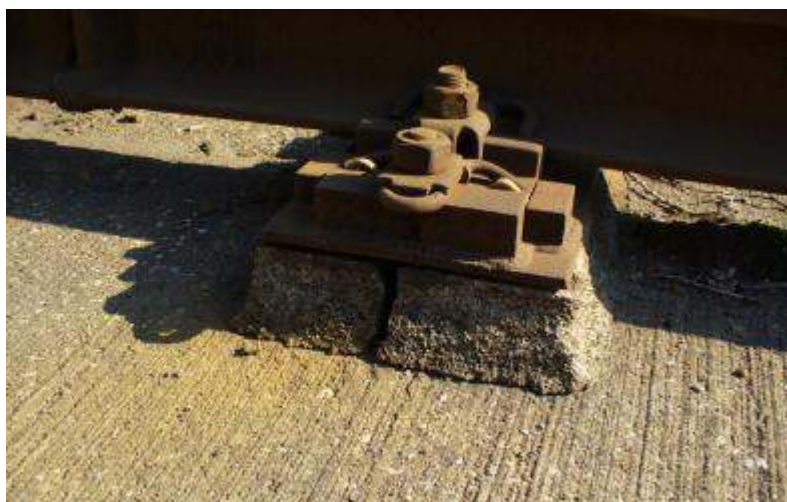
**153. ábra:**

*Kettéhasadt alátömékelés.*

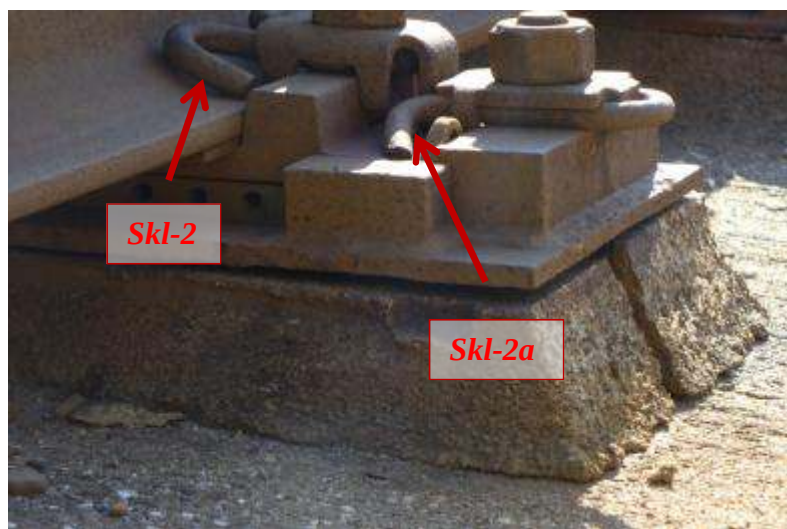
**154. ábra:**

Kettéhasadt alátömékelés és felvált alaplemez.

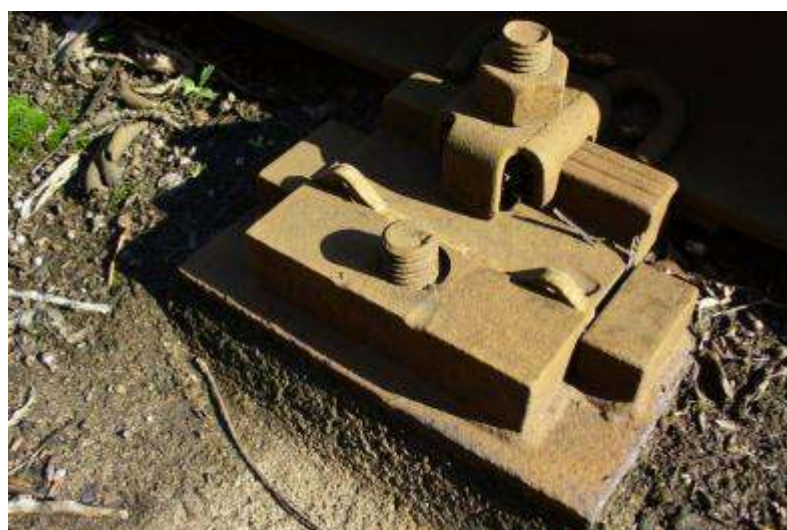
**155. ábra:**

Hiányzó szorítórugó és csavaranya.

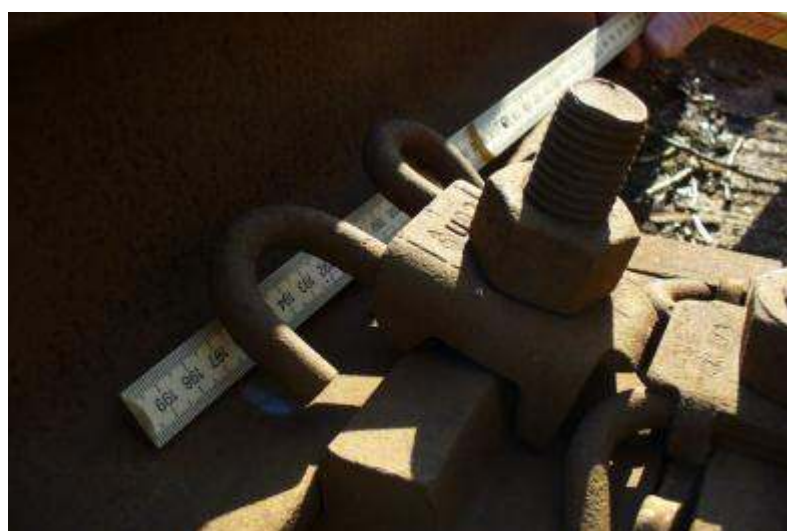
**156. ábra:**

Kilazult szorítórugó.

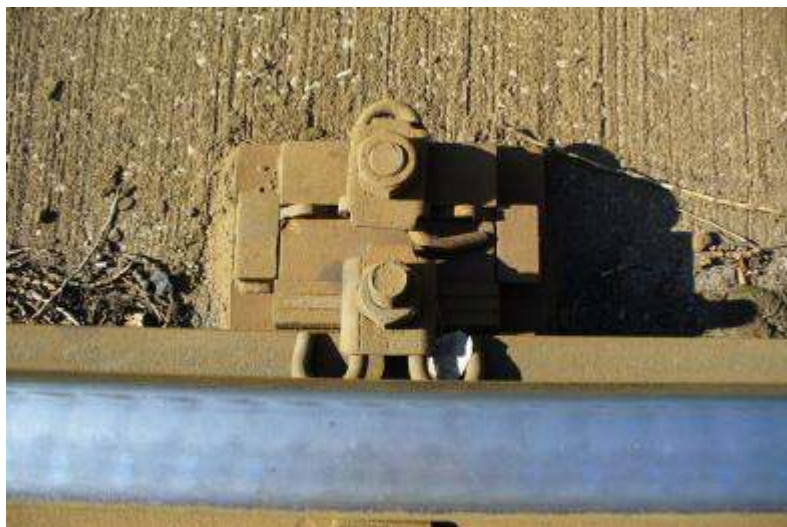
**157.ábra:**

Szorító kengyel (Skl 2a) törése.

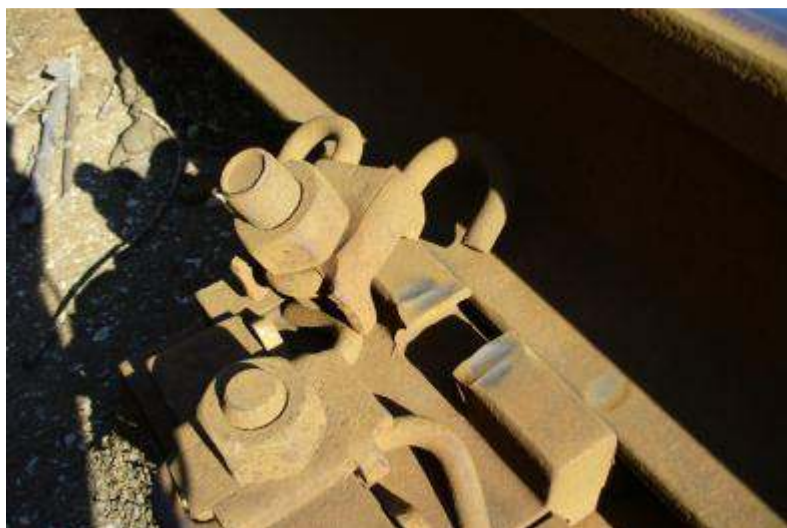
**158.ábra:**

Kirázódott leerősítés.

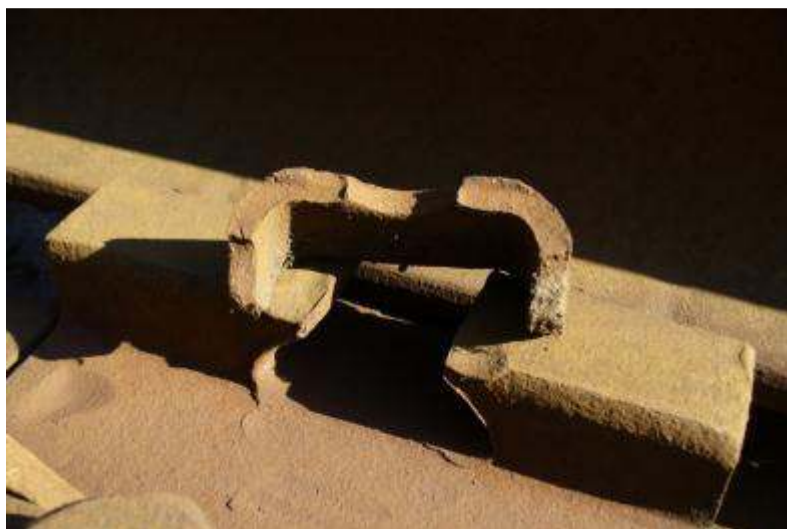
**159.ábra:**

Kettétört leszorító lemez.

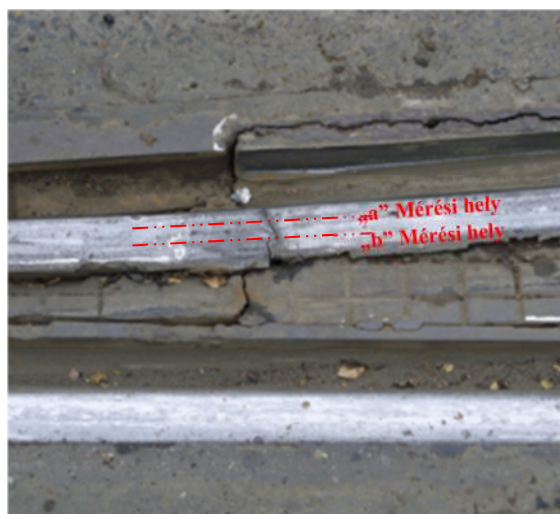
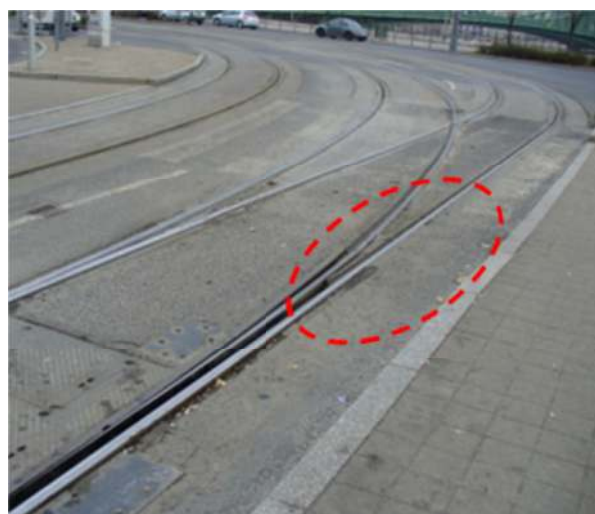
Eltört csúcsín hegesztés<sup>6</sup>:

**GD1. ábra:** Csúcsín hegesztésének törése a Szent Gellért téren és a hozzátartozó mérési grafikonok

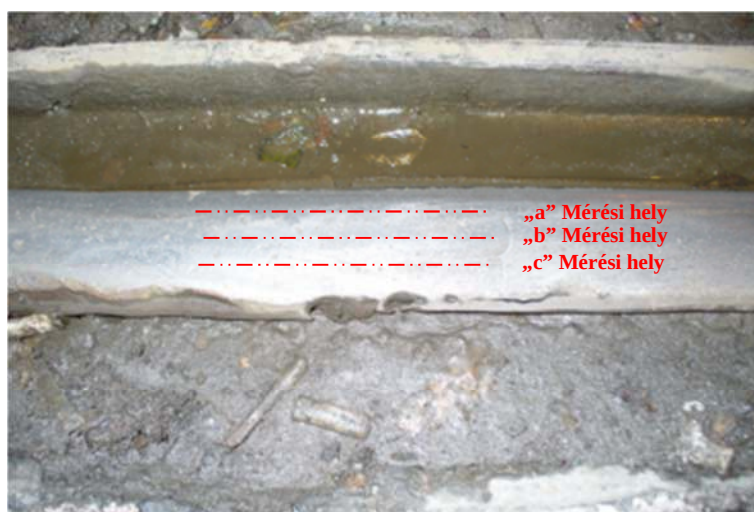
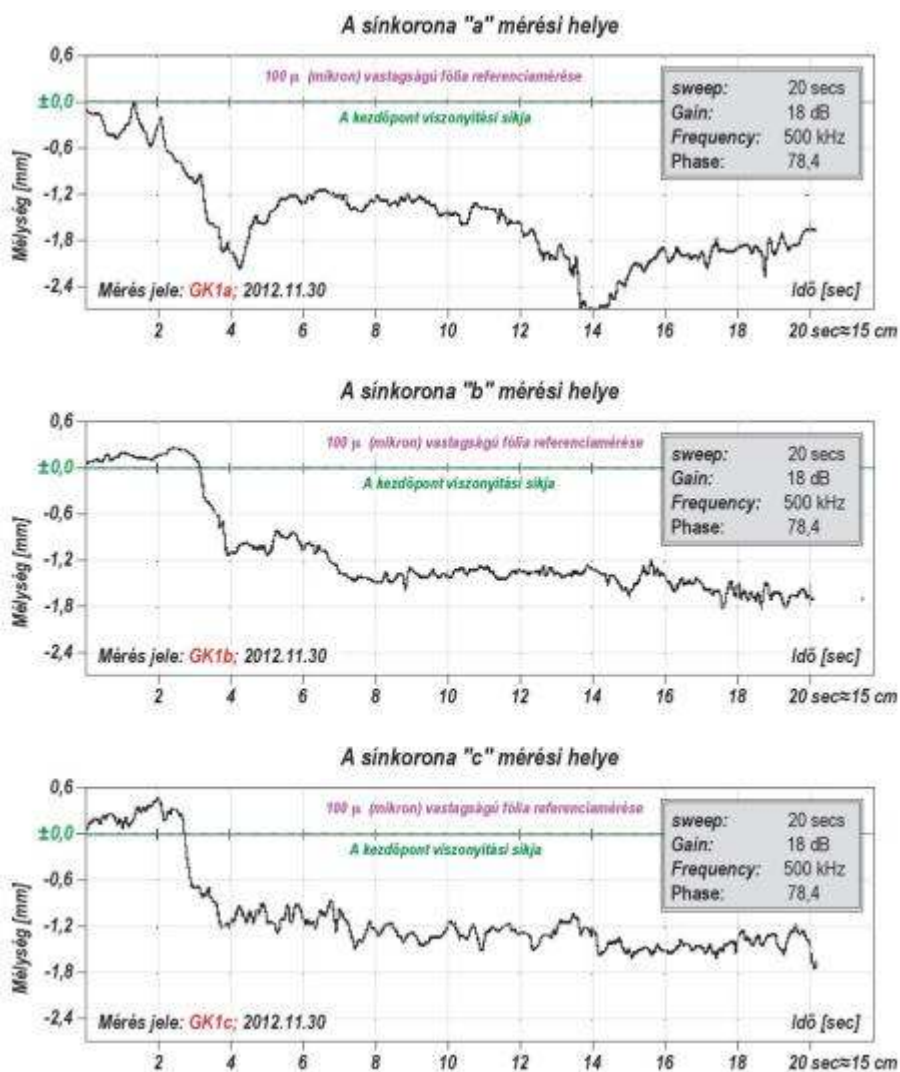
Sínfej legyűrődési, letöredezése:

GK1. ábra: gyalogátkelő-hely Szent Gellért tér Ny-i oldalán és a hozzátartozó mérési grafikonok

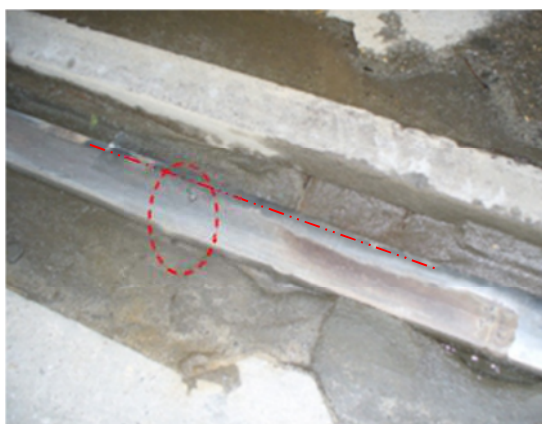
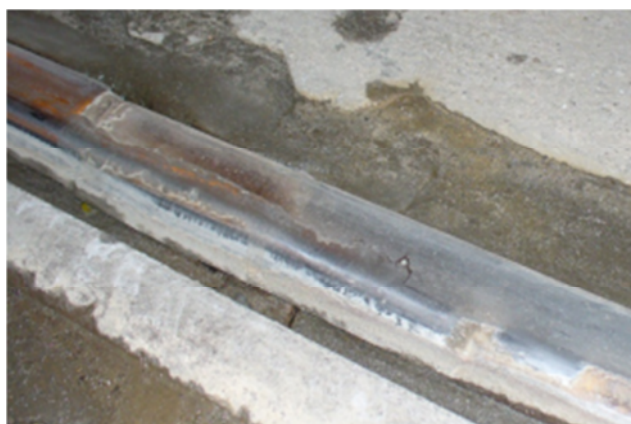
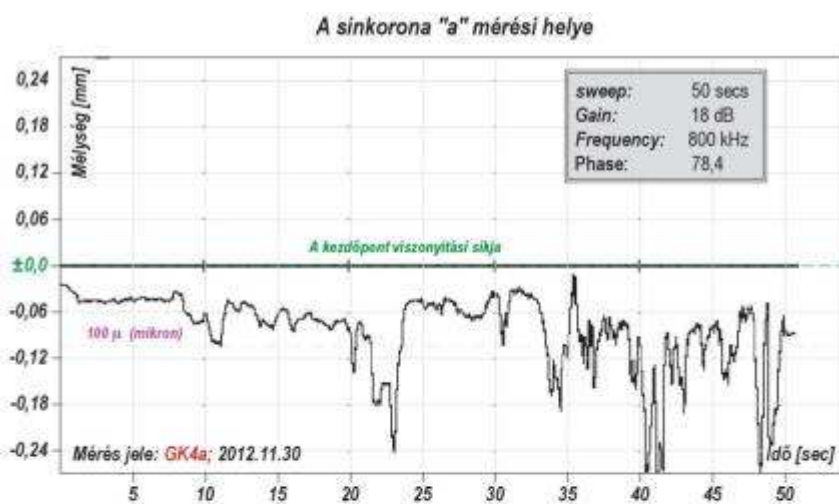
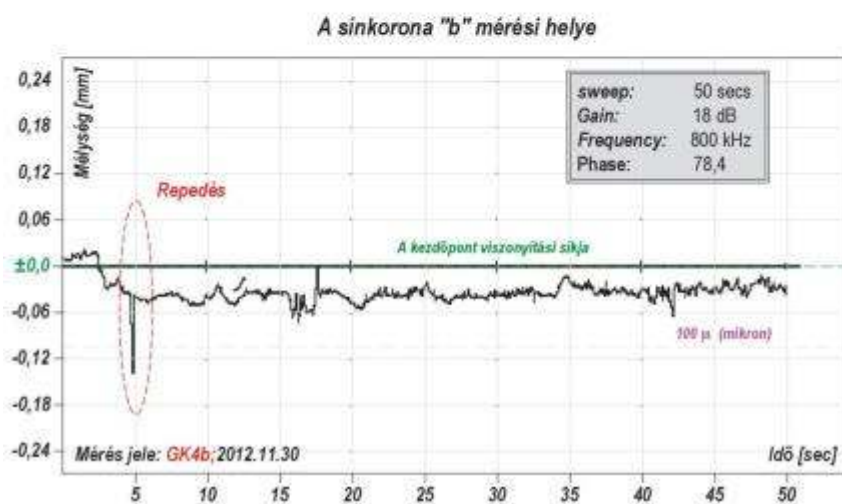
Hiányos feltöltő ívhegesztés:

**GK4. ábra:** Felépítményváltás Szent Gellért tér (sínfej felhegesztése két oldalról)

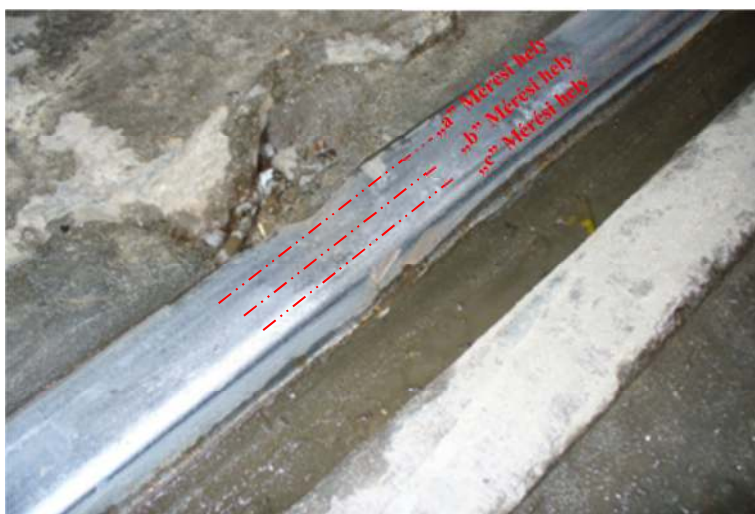
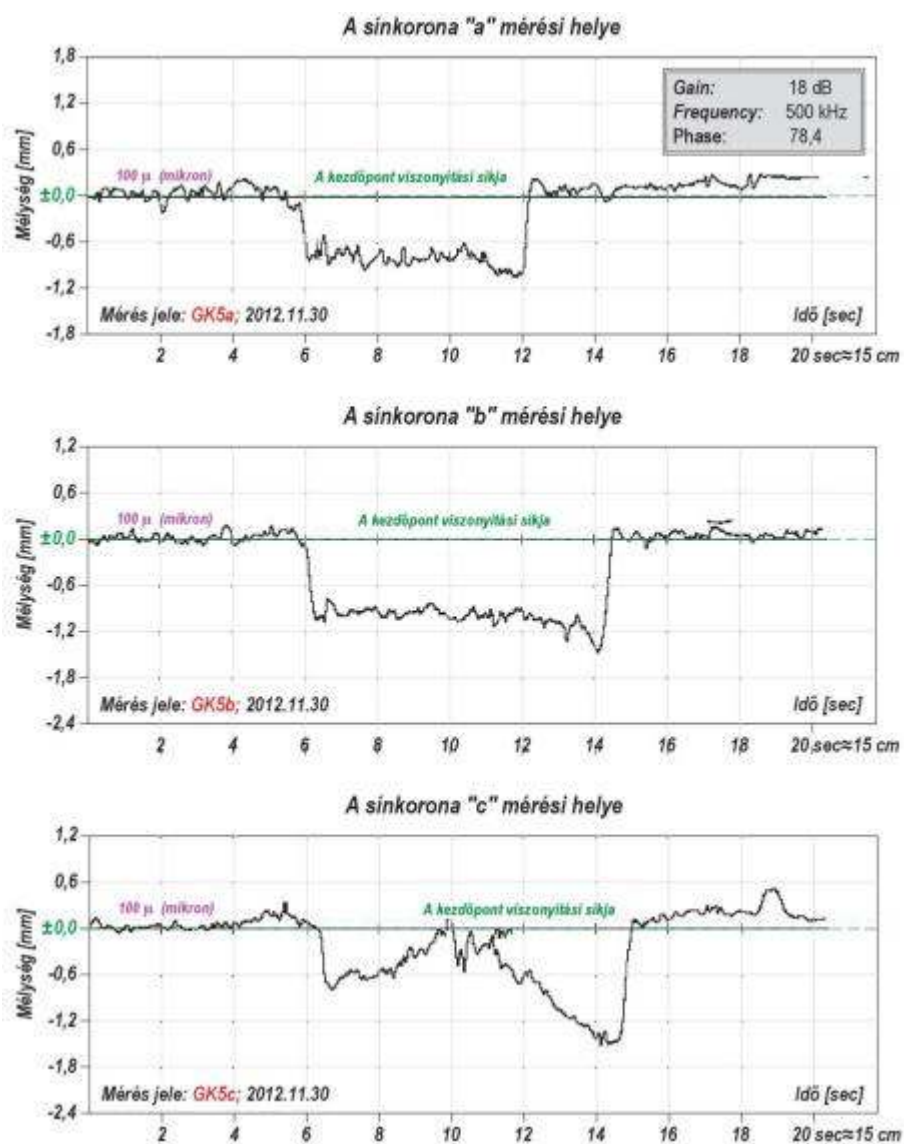
Hegesztés ellenőrzése:

GK5. ábra: hegesztés a Szabadság-híd felöli ívben

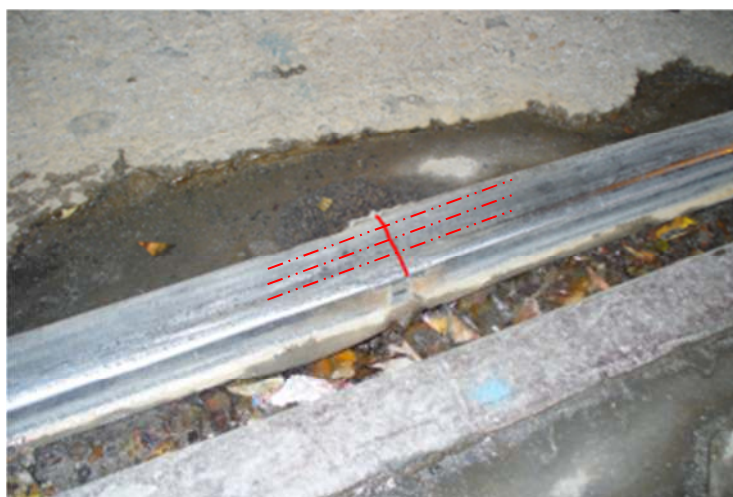
Hajszálrepedt hegesztés:

GD2. ábra: Hegesztés a Szabadság híd felöli ívbe a Gellért téren

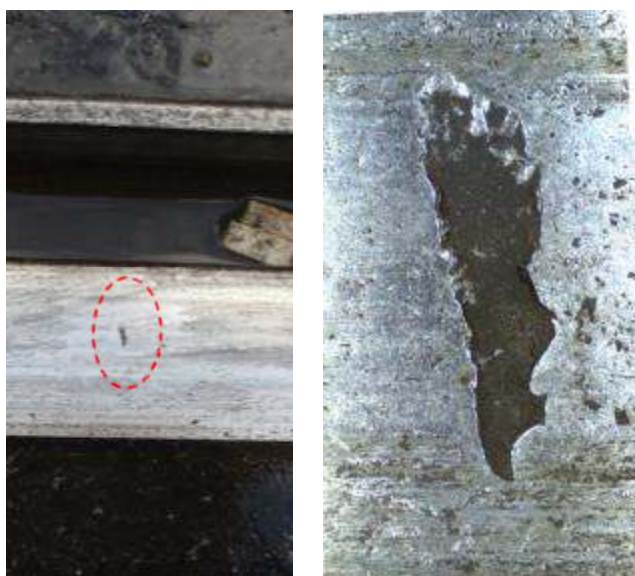
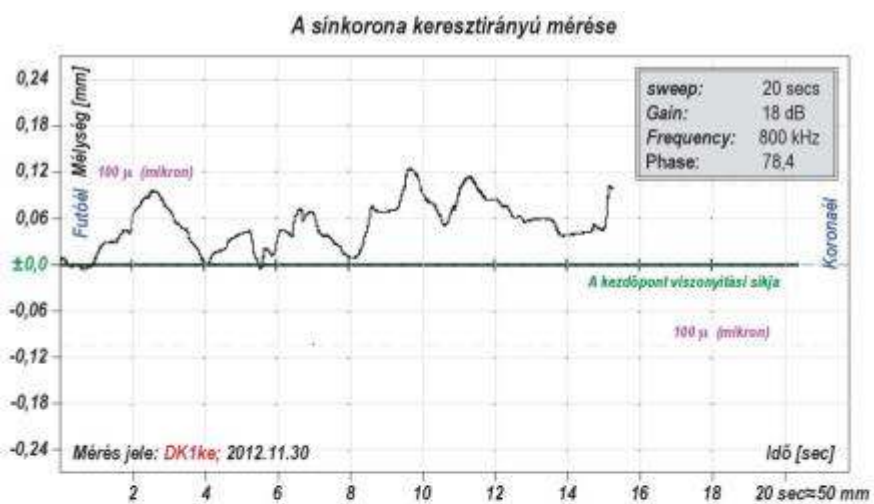
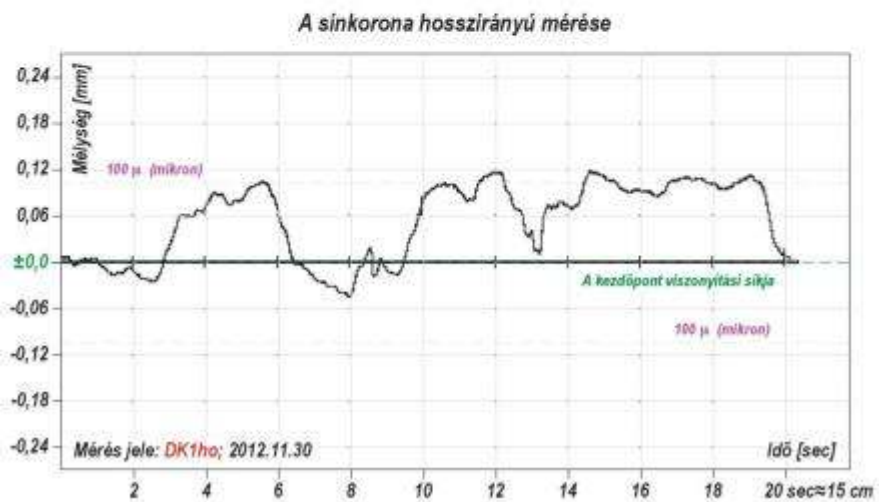
*Lapos kerék okozta meghibásodás:*

**DK1. ábra:** A Deák téren lapos kerék okozta tönkremenetel
