Tudományos Diákköri dolgozat

## **Hideghengerműi hibák feltárása és kiküszöbölése**

Készítette: Szilágyi András anyagmérnök hallgató

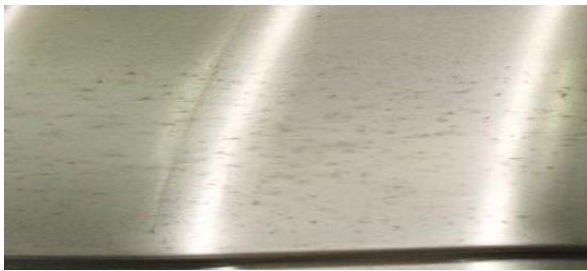
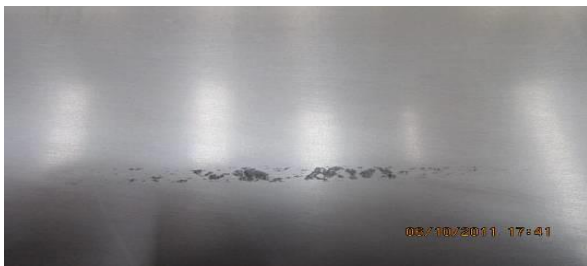
10. kép. Revehibák megjelenési formái (0,25x)

**Fekete színű reve pontok**

**Keresztirányú reve csíkok**

**Hosszirányú reve**

**Sűrű, keresztirányú reve csíkok**

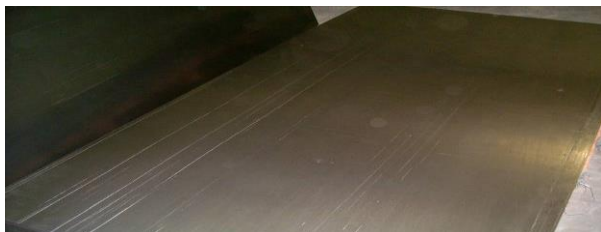
Barázda alakú sérülés, amelyet külső behatolás okoz. Általában hosszirányú (hengerlési irányú) hiba.

14. kép. Hengerfeltapadásból eredő karc (0,5x)

A hiba mértéke csökkenthető vagy akár meg is szüntethető a karc mélységétől függően.

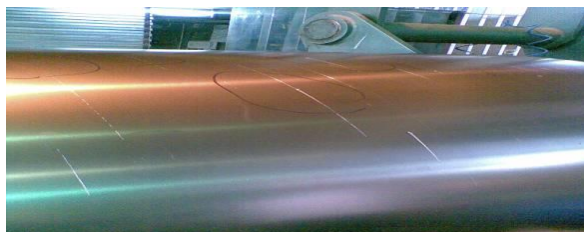
15. kép. Görgő beállásból eredő karc (0,5x)

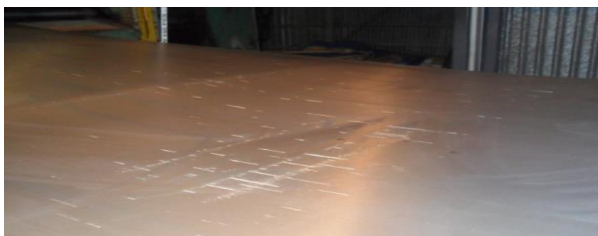
16. kép. Menetmegcsúszásból eredő karc (0,5x)

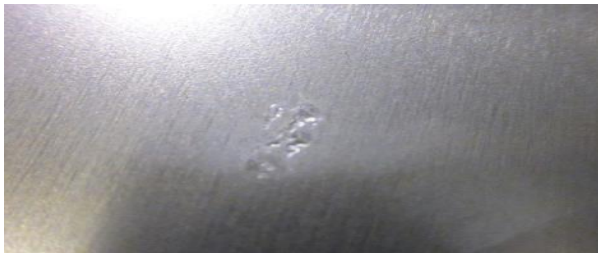
Hosszirányban periodikusan ismétlődő, általában a másik oldalon is érezhető hiba.

20. kép. Benyomódás (0,5x)

**Keletkezési hely:** Meleghengermű, Pácoló, Hengersorok, Dresszírozó, Kikészítő üzem berendezései (Georg hasító, Nagyhasító, Daraboló, Egyengető).

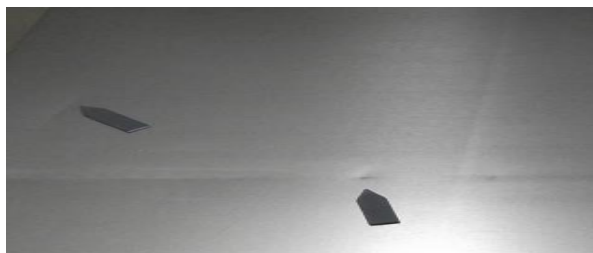
21.kép. Benyomódás (0,5x)

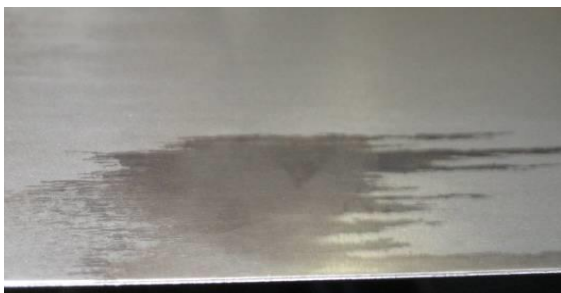
Légköri vagy vegyi hatásra az acéllemez felületén keletkezett, különböző vastagságú és terjedelmű laza szerkezetű oxid réteg.

34. kép. Hőkezelői rozsda (0,25x)

**Keletkezési hely:** Hőkezelő, Dresszírozó, Kikészítő üzem.

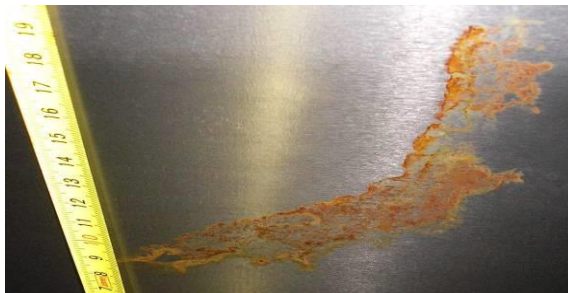
35. kép. Beázásos rozsda (0,25x)

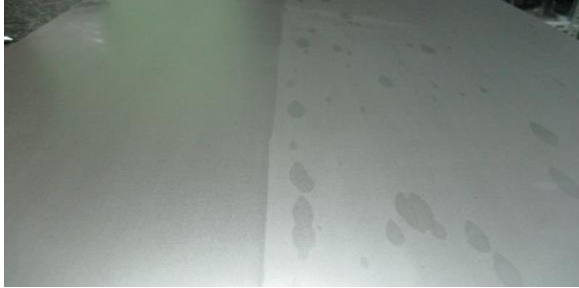
A szalagon hosszanti sávban vagy foltokban eltérő megjelenésű felület.

Felismerhető: a más érdességi sáv fényesebb vagy mattabb. Általában kézzel nem tapintható, jellemzően nem leminősítő eltérés.

51. kép. Érdesség eltérés (0,25x)

**Keletkezési hely:** Dresszírozó, Hengersor

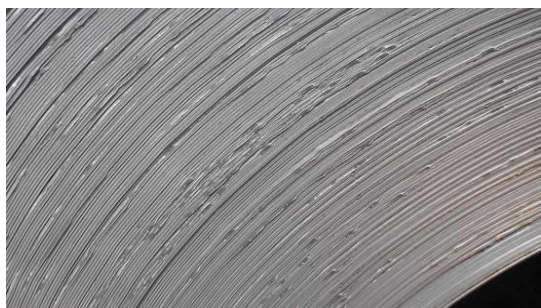
A termék szélén, hibás szélezés során keletkezett hiba. A lemez széle szélezés után nem sima, hanem sorjás, peremes. (A köröm elakad benne.) A perem felcsévézés után is felismerhető. Ha az egész tekercs peremes vágású, akkor felcsévélve is jól látható az ún. „felperemeződés”. (A széle enyhén felfelé ível.)

53. kép. Sorja (0,25x)

**Keletkezési hely:** Kikészítő üzem berendezései (Georg hasító, Nagyhasító, Daraboló, Egyengető).
